**Pasantía en la construcción de un Muro Mecánicamente Estabilizado con la empresa
Consorcio Obras de Mitigación 2019**

Facultad de Ingeniería Civil

Universidad Antonio Nariño, Ingeniería Civil

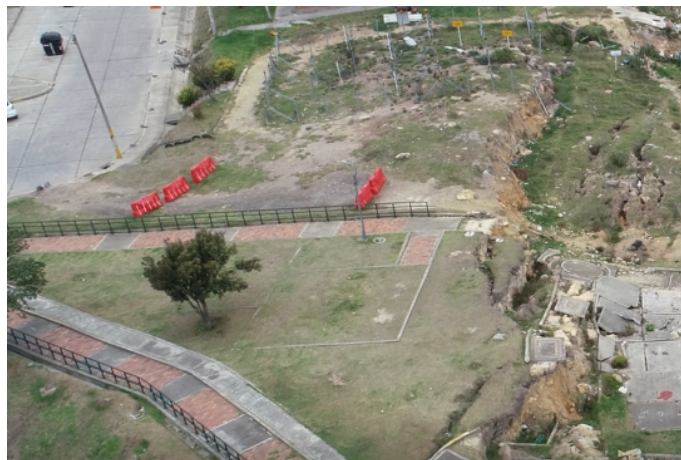
Figura 3

En la figura 3 se representa la falla localizada en el barrio el peñón del cortijo III sector.

Falla presente en el Macizo Rocosco

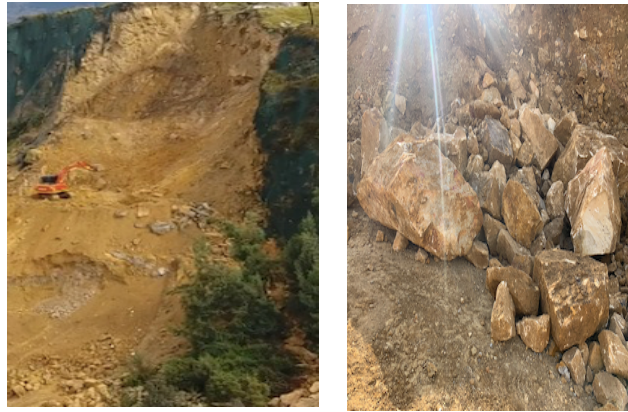
Figura 4

A continuación se representan los desprendimientos y volcamientos de rocas presenten en la zona de intervención.

Desprendimiento y Movimientos de Fragmentos en el Macizo Rocos

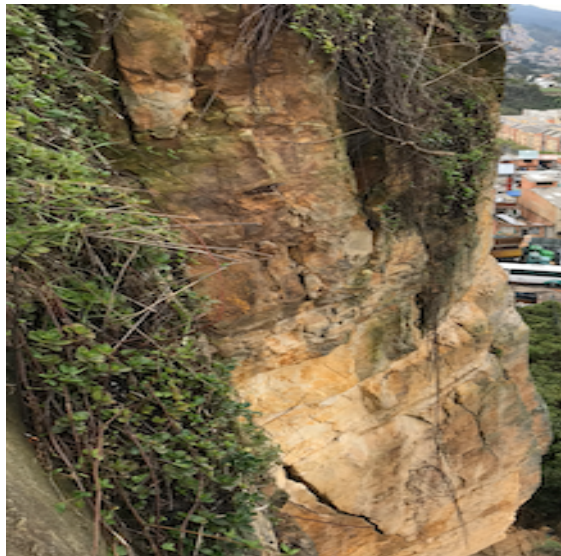
Figura 5

Los volcamientos (ver figura 5) se describen como una rotación hacia adelante y hacia el exterior en formaciones rocosas o suelos cohesivos secos y suelos residuales, comúnmente esta actividad sucede cuando los suelos se presentan en estratos verticales (IDIGER, 2021)

Volcamientos en Bloques de Rocas

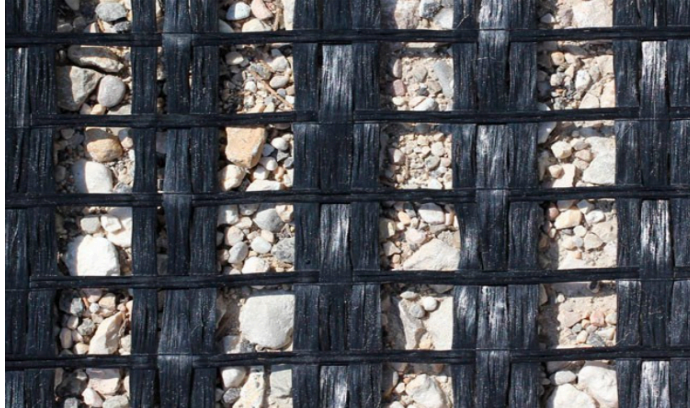
Figura 7

En la figura 7 se representa el detalle de instalación de geomalla Uniaxial de 300 kN.

Geomalla Uniaxial de 300 kN

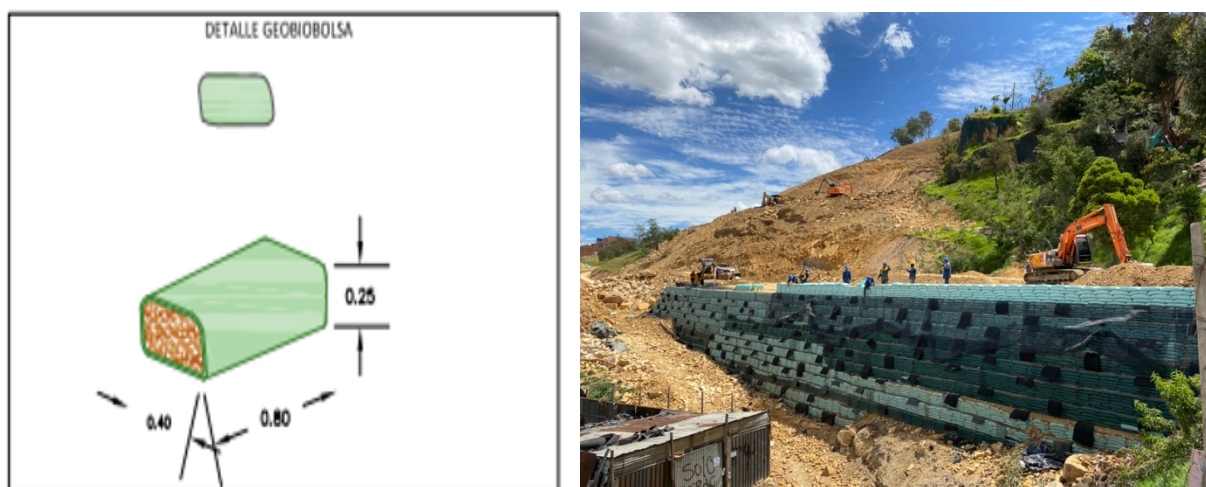
Figura 9

La geobiobolsa es una estructura variable compuesta por geotextil y en algunos casos por Geomembrana las cuales permiten el desarrollo adecuado y continuo del sistema de confinamiento en suelos y en control de erosión, permitiendo desarrollar obras con los distintos suelos presentes en la zona (Consortio Obras de Mitigación, 2021), **Ver figura 9.**

Detalle de Geobiobolsa

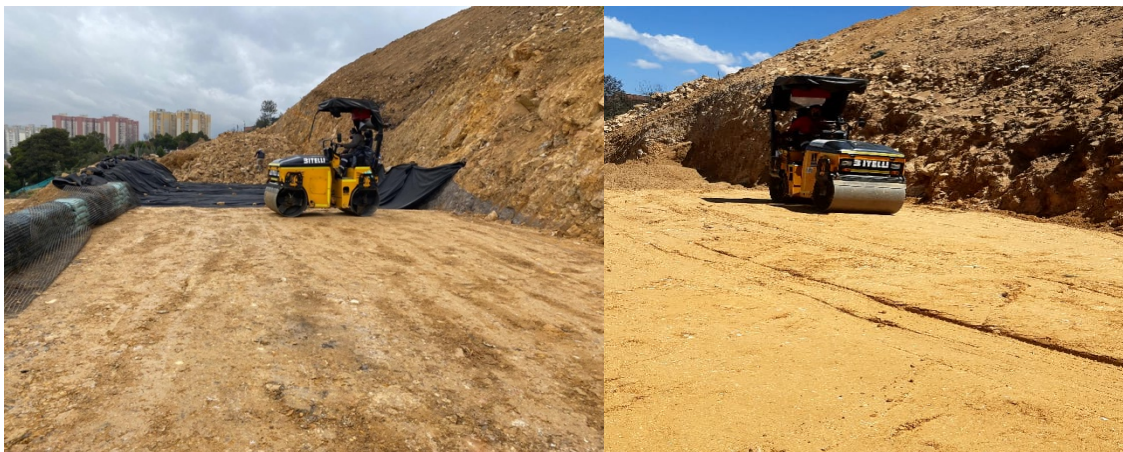
Se extiende el material tipo B-200 con fracción granular mayor al 70 %, el tendido se realiza horizontalmente con capas de espesores no mayores a los 15 cm, se debe evitar por completo cualquier movimiento o conformación de arrugas o pliegues en el geosintético durante la colocación del material, el geosintético debe tener traslapos de 20 a 30 cm entre pliegues, la metodología se basa en compactar el material hasta la mitad del espesor de la capa usando un vibro compactador, el grado de compactación deberá ser como mínimo el 95 % en el ensayo de proctor modificado, la primera capa deberá ser de 15 cm de espesor, por consiguiente el resto de capas deberá estar acorde a los diseños establecidos y al criterio del ingeniero (Universidad Antonio Nariño, 2020).

A continuación se representa el respectivo procedimiento de compactación y humedecimiento del material granular (**Ver figura 10; Compactación mecánica**)

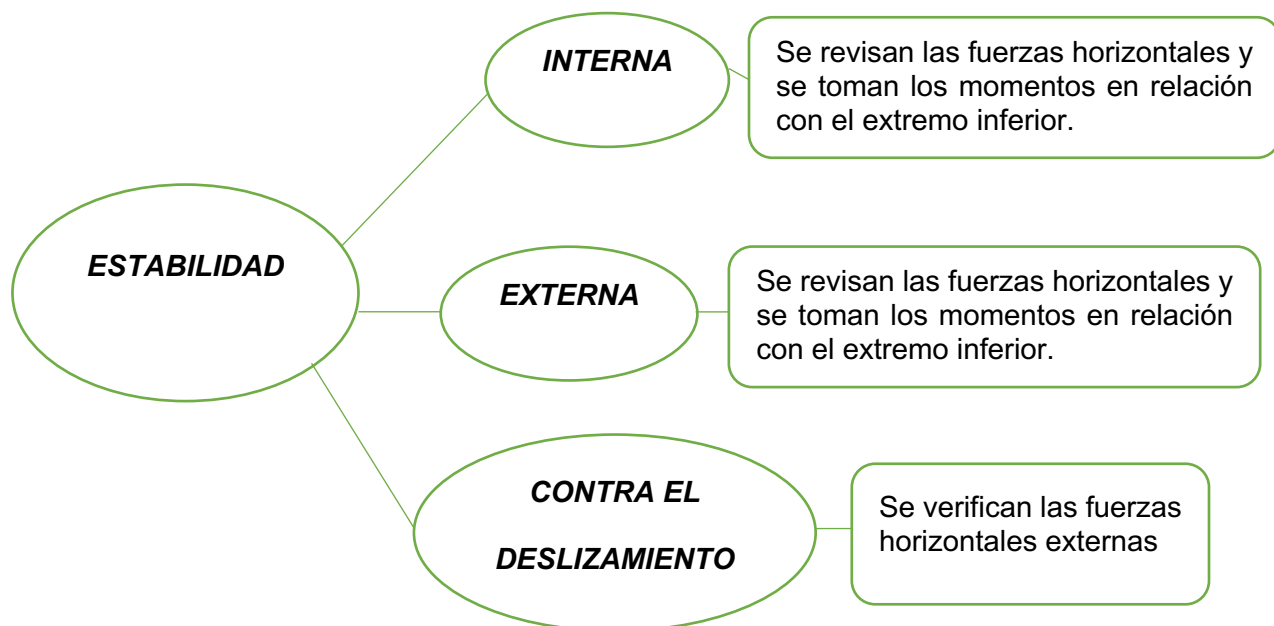
Diagrama 1 . (Estabilidad en los refuerzos)

A continuación se presenta un diagrama en relación con la estabilidad de esfuerzos en la estructura.

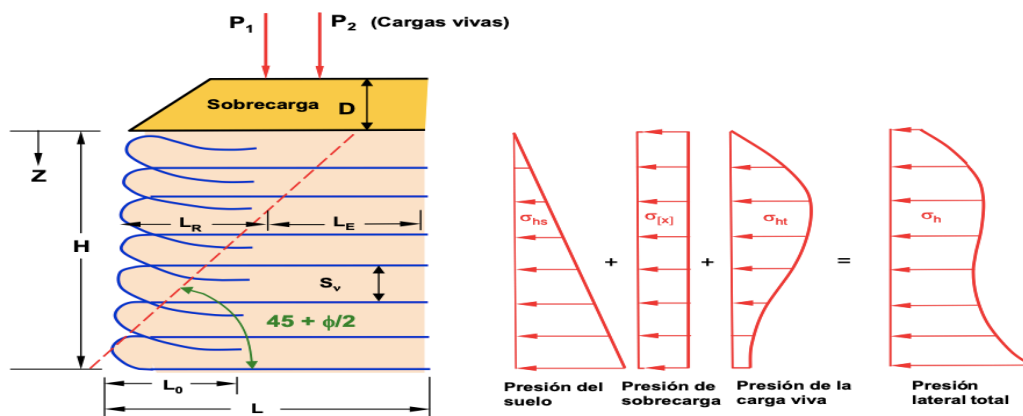
Figura 13 (Análisis de Estabilidad)

En la **figura 13** se representan los esfuerzos y sobrecargas ejercidas en muros mecánicamente estabilizados.

La estabilidad local del relleno en la parte superior de cada una de las capas es asegurada mediante compactación de los agregados.

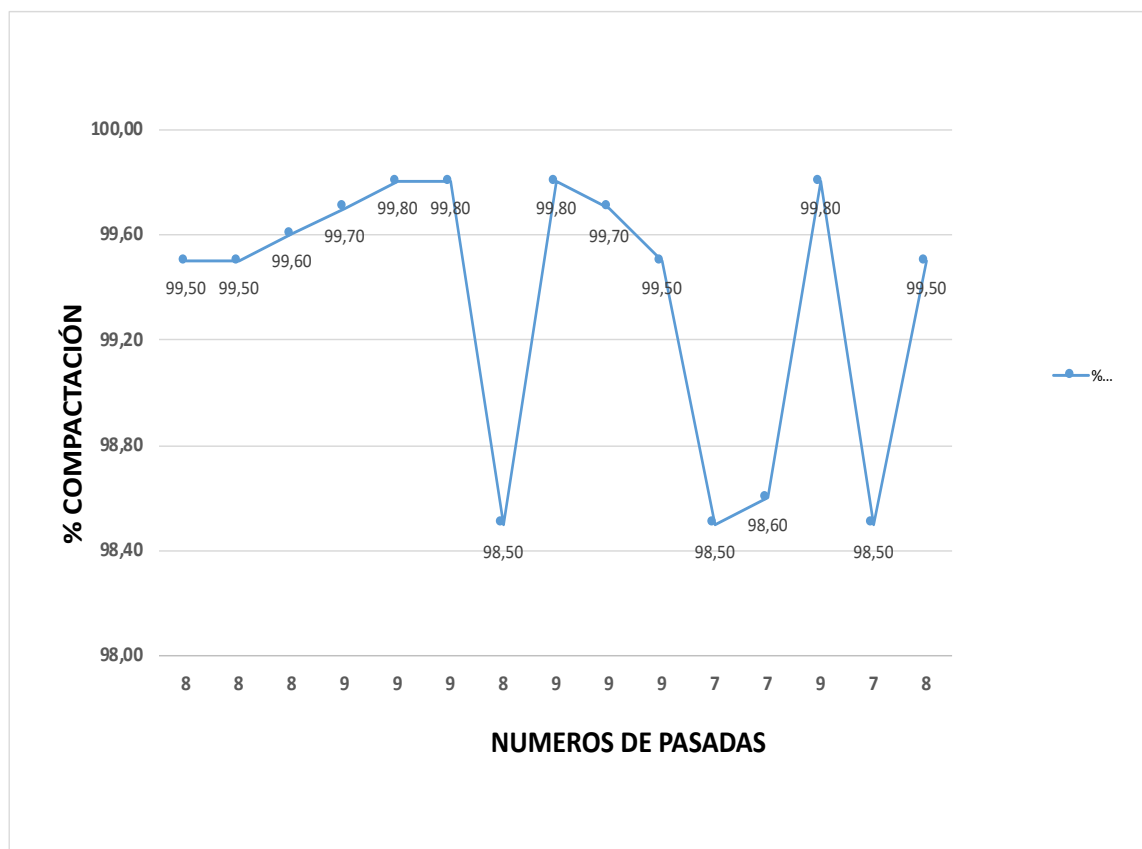
Figura 23

Compactación Vs Número de pasadas

Los módulos se complementan por 5 capas, 2 de 15 cm y 2 de 10 cm, es decir, un módulo completo cuenta con 50 cm de material granular compactado, finalmente y por medio de la gráfica (**figura 23**) se logra identificar el total de pasadas que debe realizar el vibrocompactador por módulo para obtener la máxima densidad, obteniendo como resultado un total de 9 pasadas por capa, por lo tanto cada módulo de 50 cm estaría recibiendo un total de 36 pasadas de la máquina por módulo completo, logrando de esta manera alcanzar el mayor porcentaje de compactación (99,8%) sobre el terreno.

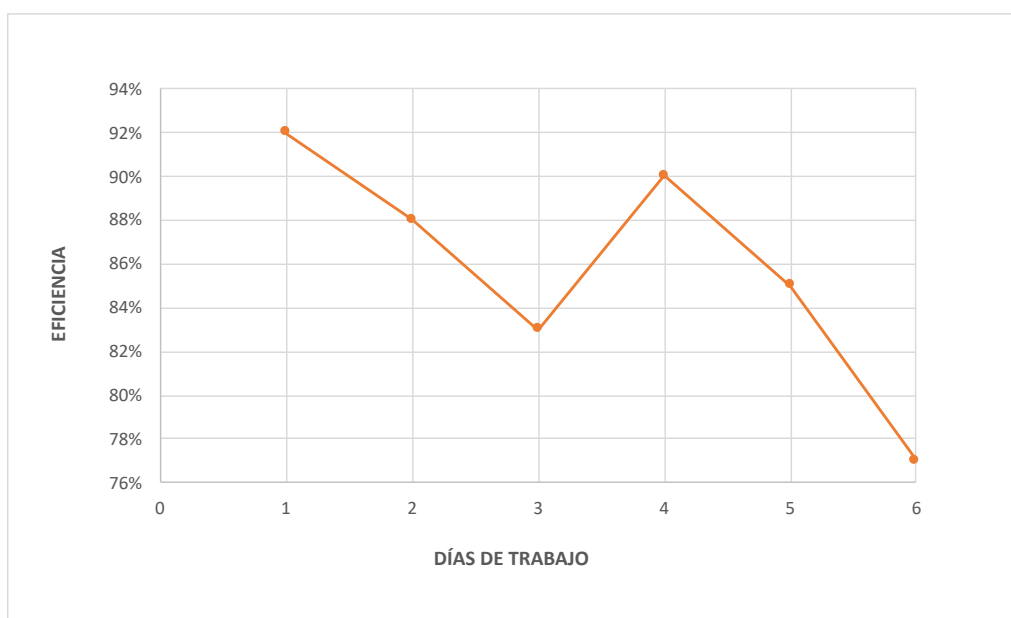
RELACIÓN DE EFICIENCIA POR DIAS Y HORAS		
DÍAS	Nº HORAS TRABAJADAS	EFICIENCIA TOTAL
1	8	92%
2	8	88%
3	8	83%
4	8	90%
5	8	85%
6	8	77%

En la **figura 27** podemos evidenciar que el día de trabajo número 6 es donde se obtuvo la menor eficiencia con un valor de **77%**, esto los podemos relacionar con las lluvias constantes presentadas a lo largo de la jornada lo cual genero retrasos superiores a los demás días analizados, adicional nos muestra que el día 1 presento la mayor eficiencia con un valor de **92%**, según la información de campo podemos concluir que el clima ha sido un factor importante en la eficiencia de la máquina y avance del proyecto.

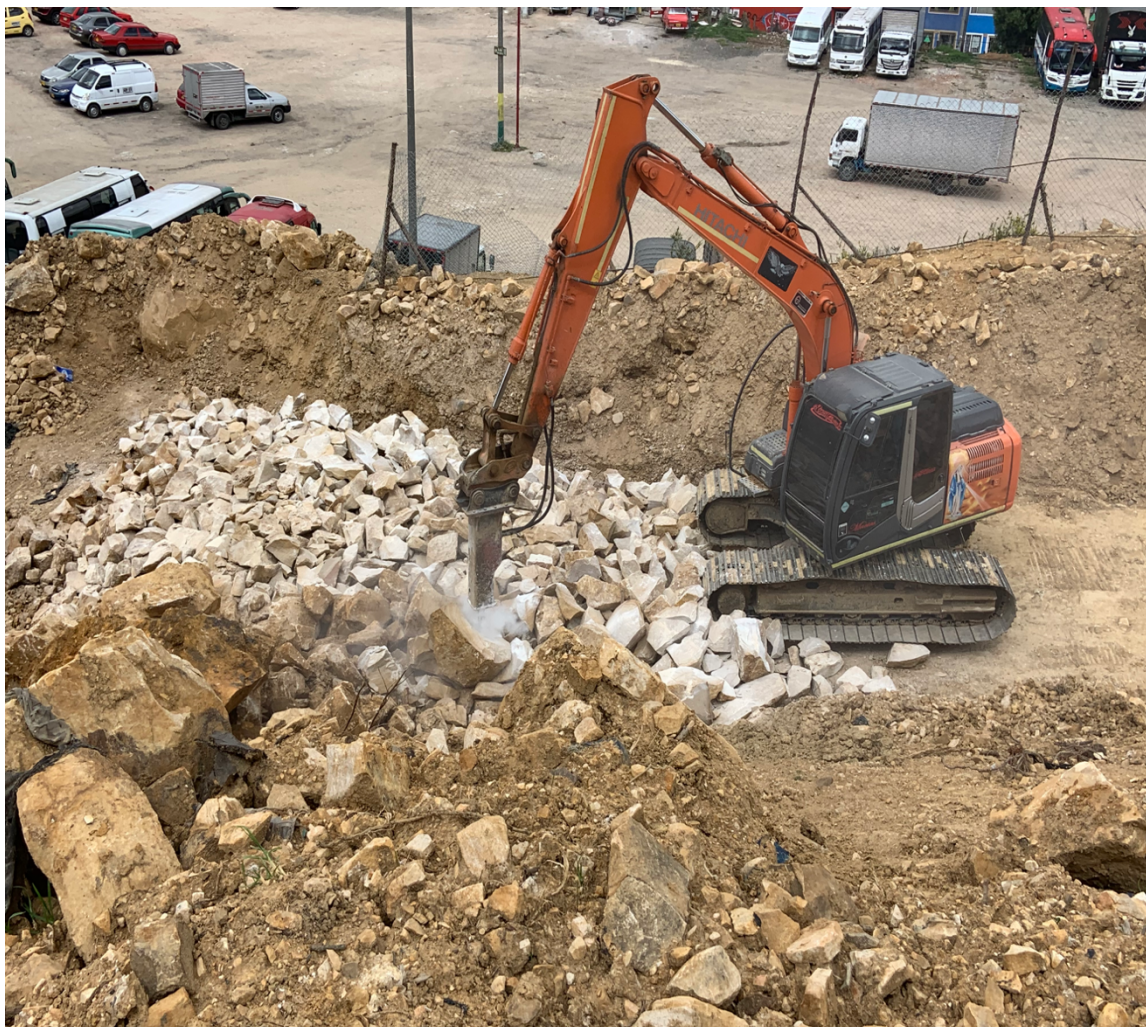
Figura 25*Demolición Mecánica en Roca*

Se realizan las excavaciones pertinentes y con ello la demolición mecánica en roca (**Figura 25**), con el fin de aprovechar el material proveniente de la excavación para uso de filtros y cementación (Material Rajón). Se debe realizar seguimiento al material para verificar cantidades con topografía.

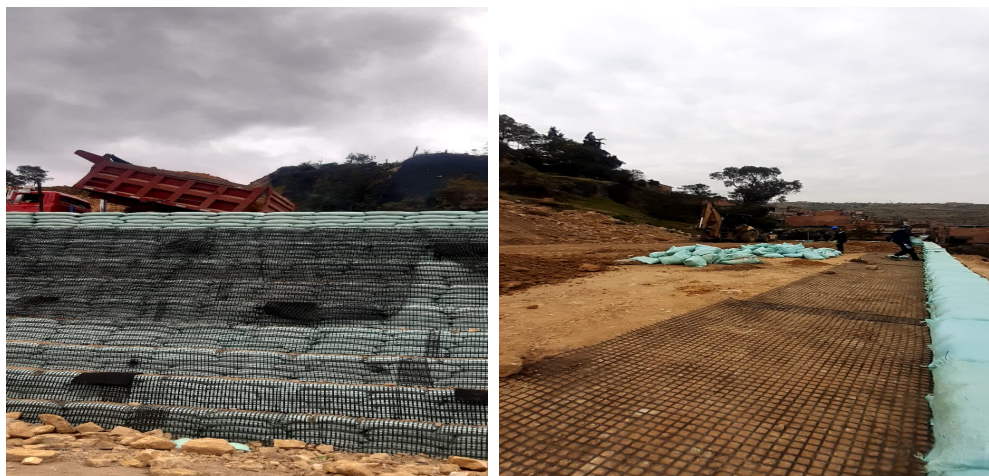
Figura 26

El diseño de los muros cuenta con un sistema estructural de Geobiobolsas flexibles permeables para el recubrimiento de fachada en suelo reforzado con dimensiones establecidas. El auxiliar debe estar atento al grado de compactación de la Geobiobolsa, su alineación con la horizontal y la vertical en cada tramo (**Ver figura 26**).

Geobiobolsas

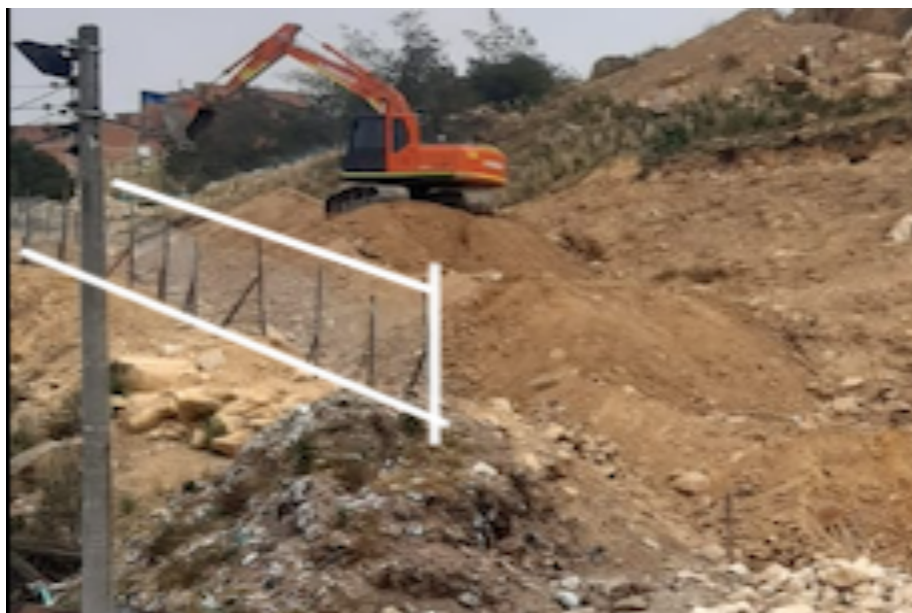
Figura 27 (*Barricada de protección.*)

En la **figura 27** se evidencia la barricada construida mediante palos rodillizos, tablas y malla teco triple torsión de confinamiento.

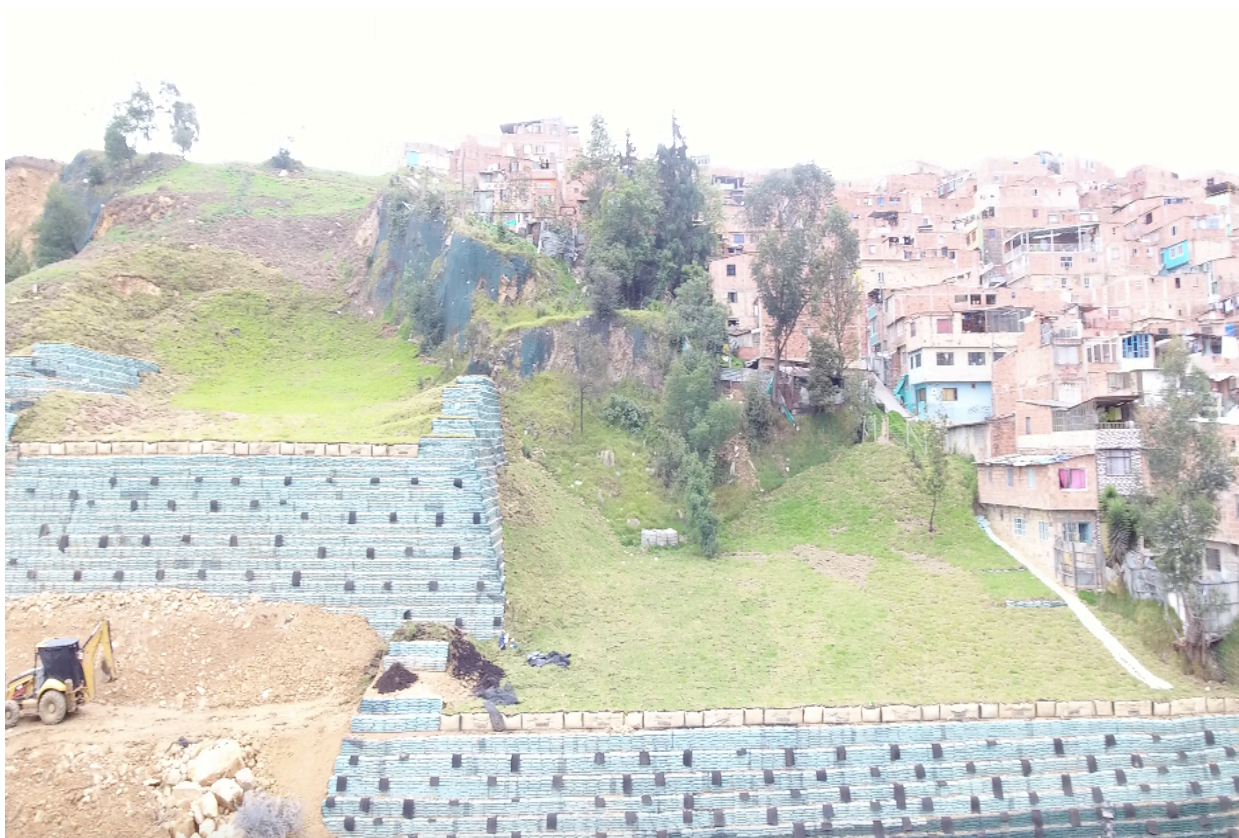
Figura 31 (Muros 1 y 2)

- Hasta la fecha se lleva un 70 por ciento del proyecto ejecutado, se da por terminado los módulos de los Muros 1 y 2, el tercer muro se encuentra a mitad de ejecución. Por consiguiente y como parte de los acabados de los muros 1 y 2, se empradiza toda el área superior, alrededor de (940 m²) y se confina con Hidroblock (**Ver figura 31**).

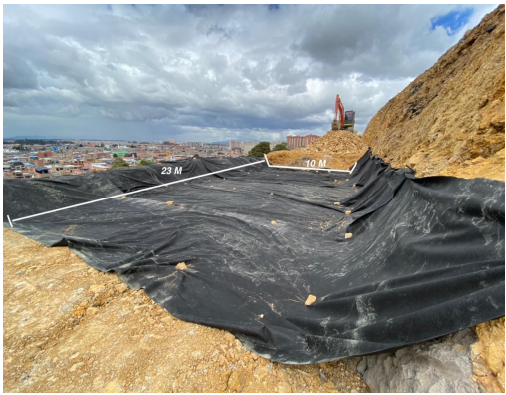
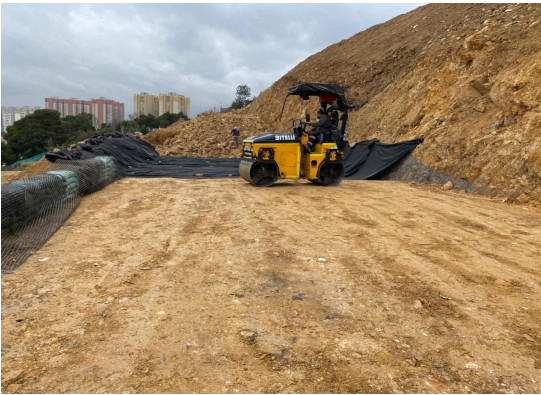
TOTAL CANTIDAD	230 M2		TOTAL CANTIDAD	34.5 M3	
OBSERVACIONES : Se realiza el debido extendido de material geotextil de 7 kn/m en el muro 1. lugar cap 6, modulo 2. se intalan 230 m2.			OBSERVACIONES : Se llena con material granular selleccionado (subbase) proveniente de la excavación, en el muro 1, cap6, modulo 2. Se suminitra 34.5 m3

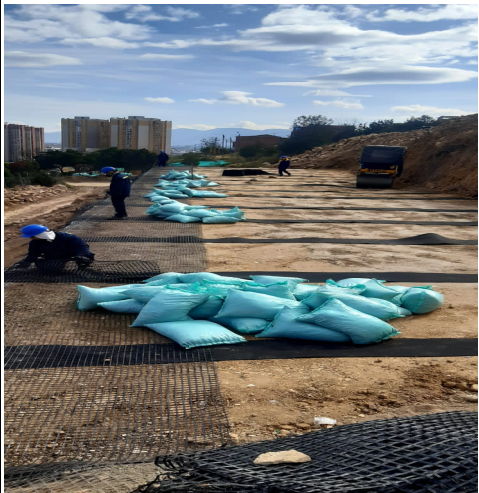
REGISTRO DE AVANCES DIARIOS		
FECHA	6/10/21	
OBRA	EL PERDOMO	
LOCALIZACIÓN OBRA	EL PEÑÓN DEL CORTIJO III SECTOR	
AREA SUPERVISADA	MURO 2	
ÍTEM	INSTALACIÓN DE GEODREN PLANAR	
FOLIO Nº	11	
CAPA 14	MOD E	10* (0.50)
CATIDADES

TOTAL CANTIDAD	180 ML	
OBSERVACIONES: Se instala geodren planar en tres bolillos como indican los diseños, sin embargo a partes de las tiras de 10 metros se les realizan entrelapos por finalización de rollos.

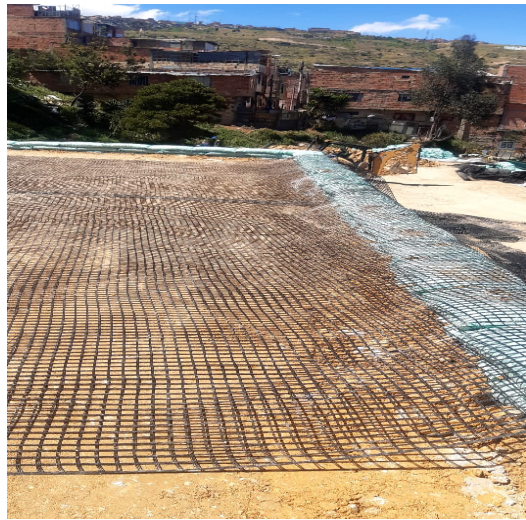
REGISTRO DE AVANCES DIARIOS		
FECHA	18/10/21	
OBRA	EL PERDOMO	
LOCALIZACIÓN OBRA	EL PEÑON DEL CORTIJO III SECTOR	
AREA SUPERVISADA	MURO 2	
ÍTEM	INSTALACIÓN DE GEOMALLA UNIAXIAL	
FOLIO Nº	28	
CAPA 8	MOD A	12.5*10
CATIDADES

TOTAL CANTIDAD	125M2	
OBSERVACIONES: Para el muro 2 modulo A, se intslan 125 m2 de geomalla uniaxial de 300 kn
