**Apoyo en la Supervisión Técnica de la Construcción del Puente el Pindal en el
Municipio de San Bernardo del Departamento de Nariño**

Supervisión Técnica a el Contrato No: CD UM 007 DE 2021

**CONTRATO DE URGENCIA MANIFIESTA PARA LA CONSTRUCCIÓN DEL
PUENTE EL PINDAL QUE COMUNICA EL MUNICIPIO DE SAN BERNARDO CON
EL MUNICIPIO DE SAN PEDRO DE CARTAGO EN NARIÑO**

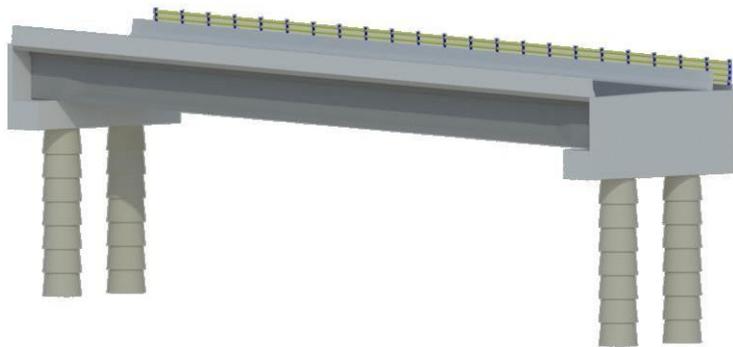
Figura 7 Modelo 3D del Puente el Pindal (Alcaldía Municipal de San Bernardo , 2019)

En la figura 6 se puede observar el diseño del Puente el Pindal el cual es un diseño convencional de un puente Tipo viga en concreto armado, apoyado en dos estribos o vigas cabezales que se anclan a el suelo por medio de una cimentación profunda de tipo pilote y la transmisión de esfuerzos a el suelo se hace mediante vigas T postensadas hormigonadas en sitio, las cuales son el elemento estructural más importante ya que son las encargadas de resistir y distribuir los esfuerzo producidos por la super estructura del puente tanto de cargas vivas de como cargas muertas a el suelo.

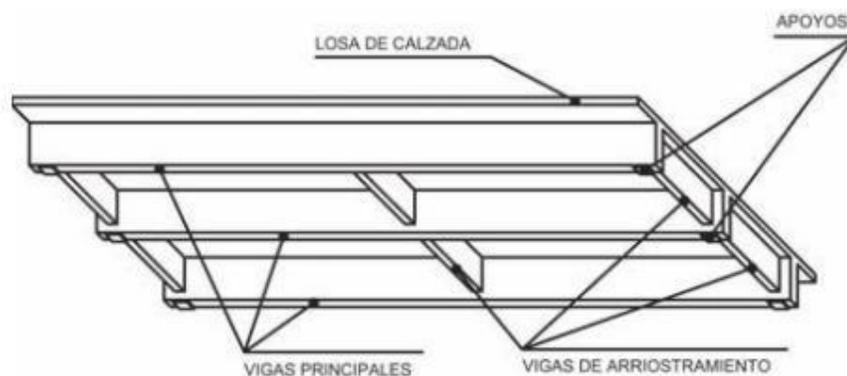
Figura 8 Tramo Típico en un Puente Tipo Viga, (Somenson, 2015)

En la figura 7 se muestran los elementos principales de este tipo de puentes.

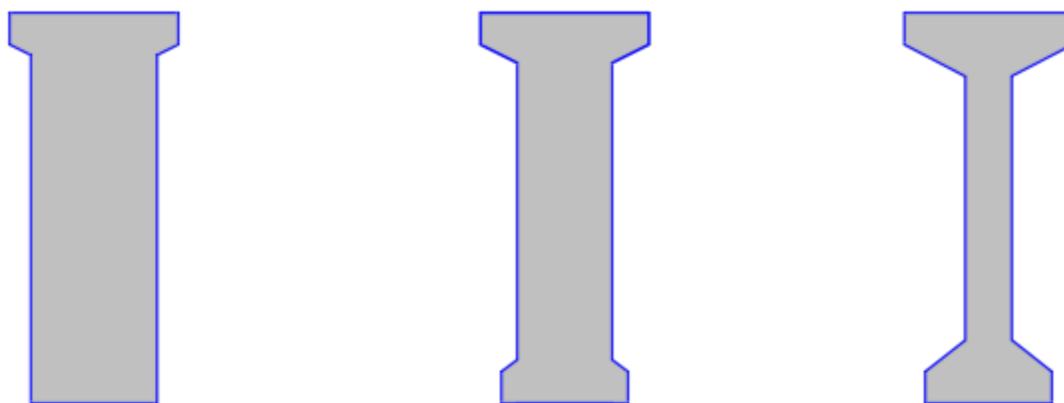
Figura 10 Secciones Convencionales para Vigas de Puentes en Concreto Armado, Fuente Propia

El principal elemento de este tipo de puentes como su nombre lo indica son las vigas, ya que son las encargadas de transmitir los esfuerzos de la superestructura del puente hacia los apoyos, que a su vez transmiten los esfuerzos hacia el suelo, por tal motivo cuando las luces que se requieren cubrir son muy grandes y las vigas convencionales de hormigón armado no pueden cumplir con los requerimientos del diseño, se requiere implementar un tipo de viga especial para poder cumplir con estos y poder garantizar un buen comportamiento de la estructura.

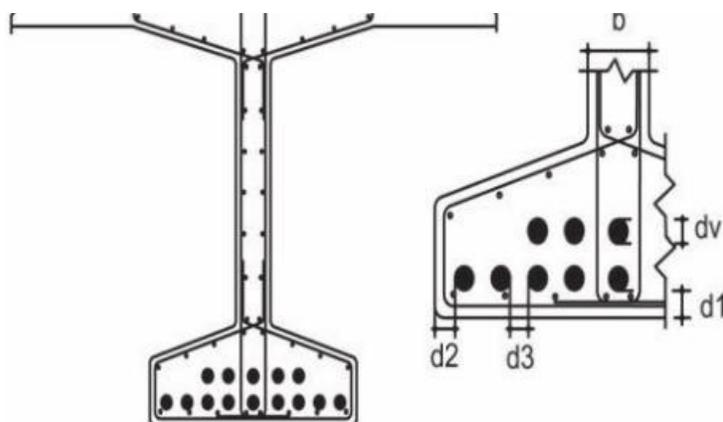
Figura 13 Detalle de Postensado de Vigas, (Somenson, 2015, pág. 107)

Este método consiste en poner cables sobre la sección transversal de la viga doble T de hormigón armado y posteriormente a la fundida de la viga dejando que el concreto se cure adecuadamente, ejercer un tensionamiento e el elemento, para garantizar una mayor resistencia a los esfuerzos de tensión que va a estar sometida dicho elemento (Somenson , 2015).

En las siguientes figuras se muestra el detalle del anclaje de los cables de tensionamiento y la sección transversal de este tipo de vigas:

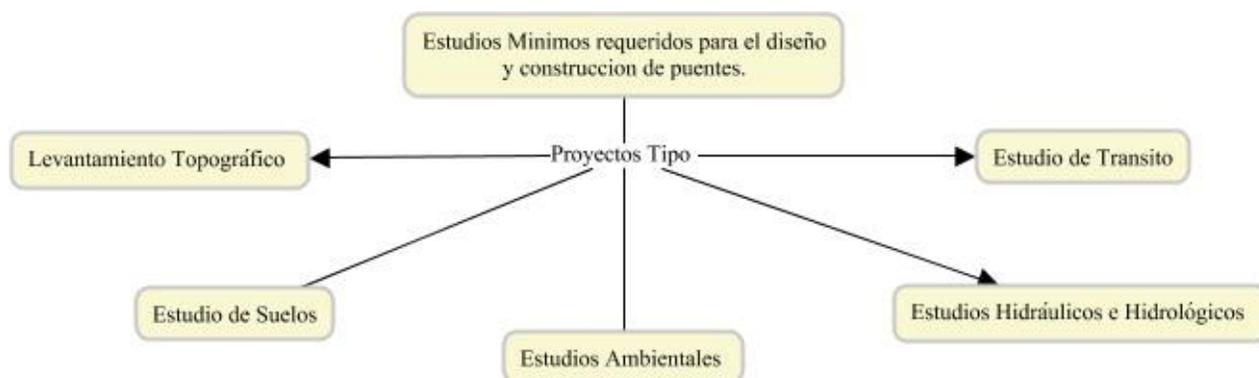
Figura 14 Estudios Mínimos requeridos para la construcción y diseño de puentes.

En la figura 12 se definen los estudios mínimos requeridos para la construcción y diseño de puentes según el Departamento Nacional de Planeación con base a la Norma Colombiana de Diseño de Puentes CCP14 (Departamento Nacional de Planeación, 2017).

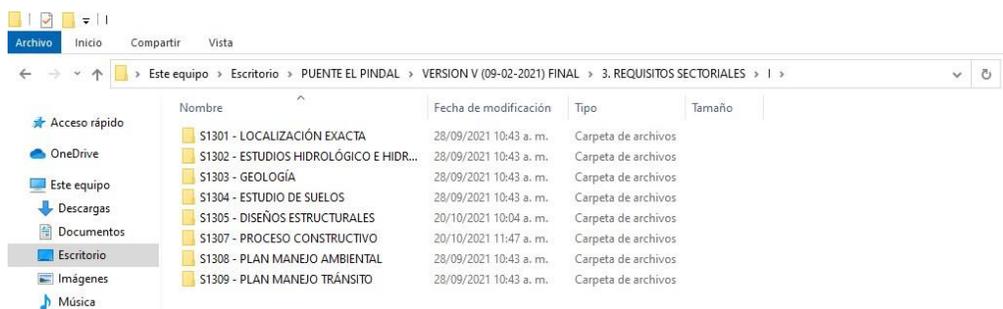
Figura 18 Información del Proyecto Suministrada por la Entidad (Alcaldía Municipal de San Bernardo , 2019).

Una vez terminada la capacitación fue compartida una carpeta por medio de transferencia digital con toda la información técnica del proyecto, esta carpeta contenía especificaciones técnicas, planos estructurales, estudios, diseños, entre otra información. La carpeta compartida sirvió para estudiar y conocer mejor el proyecto y que se debía tener en cuenta en el momento de estar en la Obra.

Una vez estudiado los documentos y planos estructurales compartidos por parte del Secretario de Obras se pudo identificar que el puente que se estaba construyendo obedecía a un sistema de puente de tipo viga postensado que contaba con 33 m de luz y 13 m de galibo, el cual para la subestructura contaba con un sistema de cimentación conformado por 2 vigas cabezales ancladas a el suelo por medio de pilotes (Caissons) a 7 m de profundidad, 3 vigas diafragma o riostras y tres vigas tipo doble T postensadas; para la superestructura contaba con un tablero de 8.8 m de ancho de concreto armado. A continuación, se muestra un diagrama del proceso constructivo de dicho puente y con ello una vista en planta del proyecto.

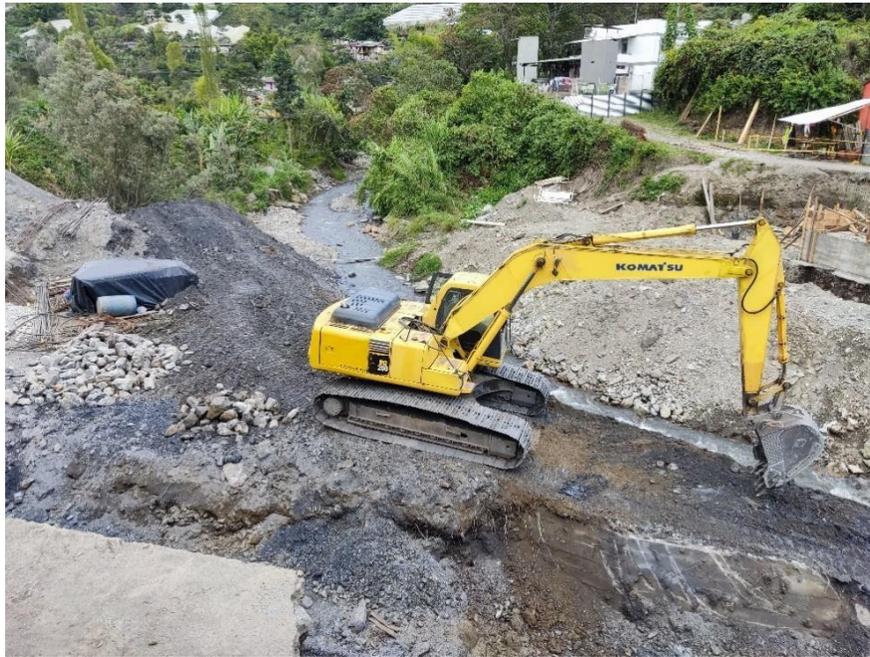
Figura 22 Excavación sin Clasificar para Muro de Contención.

En el recorrido y como se evidencia en las anteriores figuras se pudo verificar que las actividades preliminares ya estaban completas, como se dio a conocer anteriormente en los datos de la tabla 3, ya que se evidenciaba que se había realizado la debida localización y replanteo de la ubicación de las estructuras, como también que ya se habían realizado excavaciones para estructuras y excavaciones para Caissons, porque se pudo observar ya estaban montando elementos de las sub estructura como lo son vigas cabezales(figura 23).

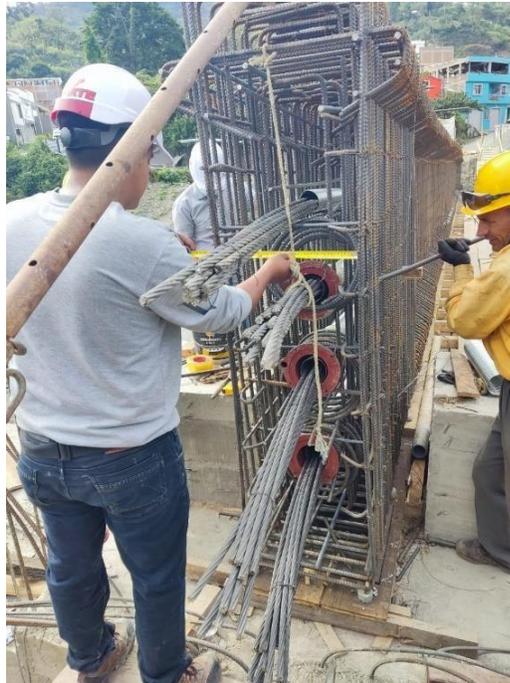
Figura 24 Verificación de Medidas del Refuerzo de Acero para Vigas Postensadas.

Como apoyo técnico a el contrato se trabajó en conjunto con la interventoría del proyecto, verificando que las actividades de construcción se estén realizando de acuerdo con los planos y especificaciones técnicas de este. En el proceso de desarrollo de estas actividades se apoyó comprobando que las medidas de espaciamiento de acero, medidas de acabado de concreto y de elementos estructurales del puente cumplan con lo especificado en planos, como también se apoyó en la toma de muestras y ensayos de concreto con base a las Normas Técnicas Colombianas (NTC) correspondientes a cada proceso. A Continuación, se muestra un registro fotográfico del desarrollo de estas actividades:

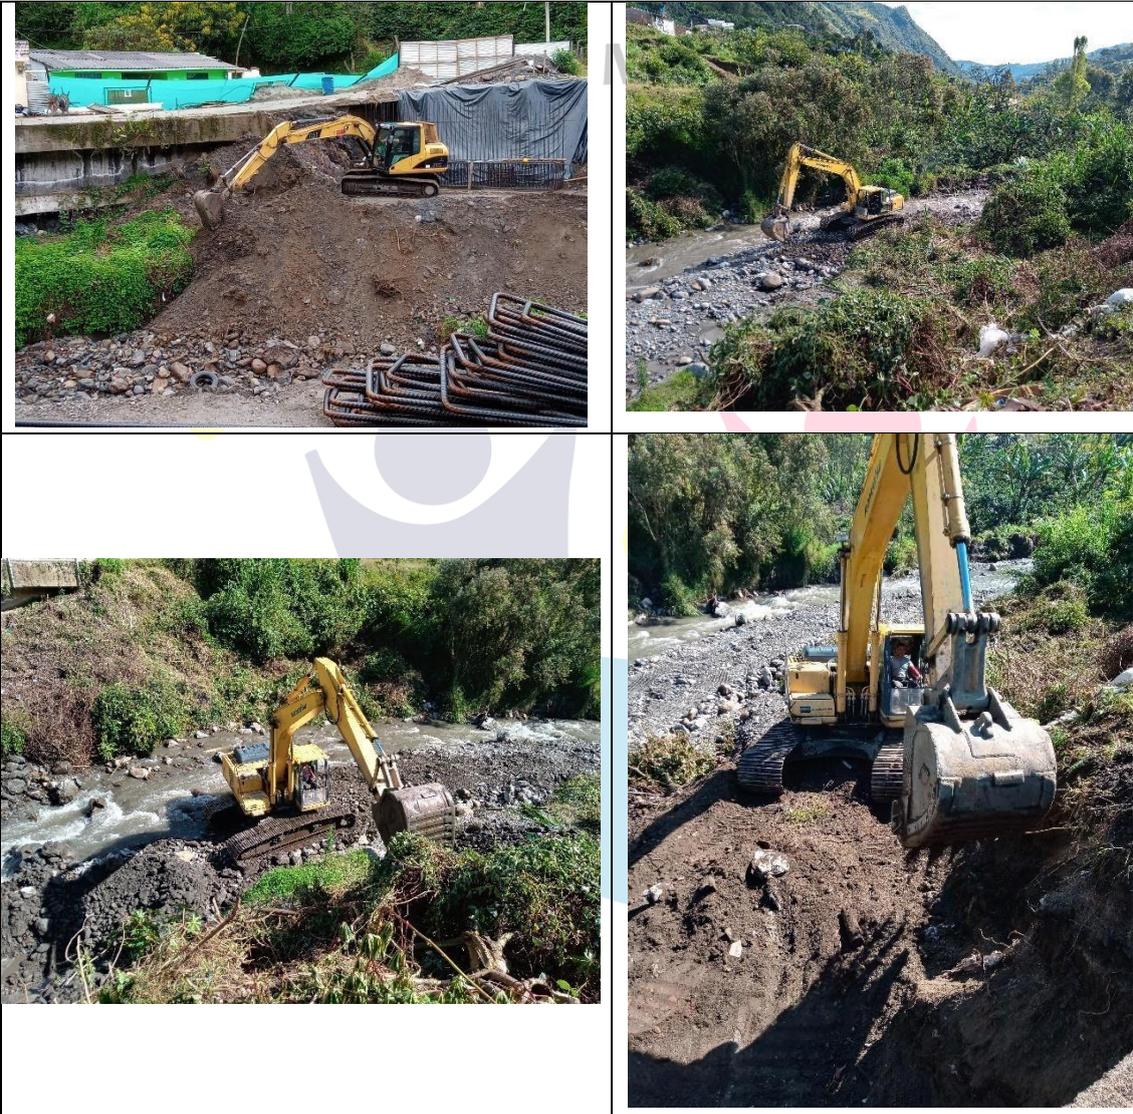
Tabla 4 Evidencia Fotográfica de Excavaciones para estructuras, explanación y relleno para estructuras.

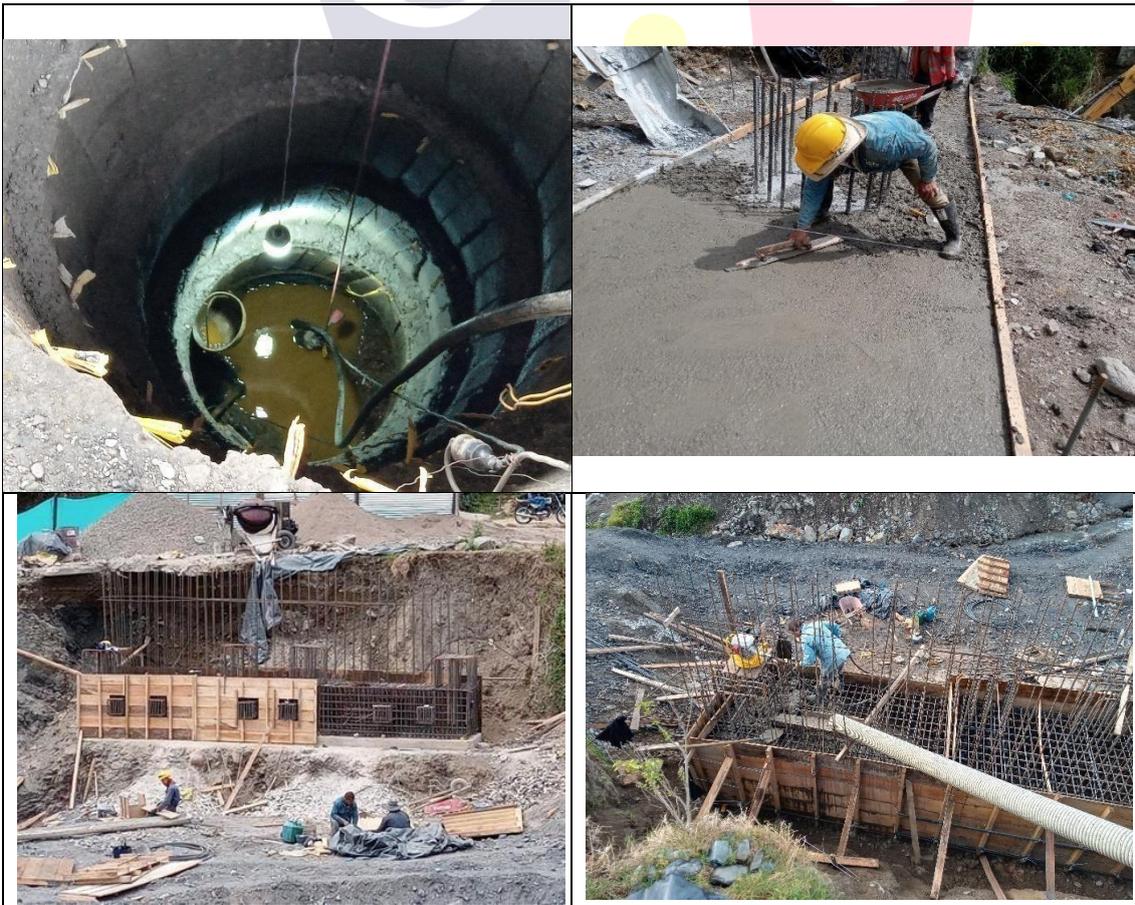
Tabla 5 Excavación de Caissons, armado de acero para viga cabezal, aplicación de solados de limpieza, vibrado y colocación de concreto.

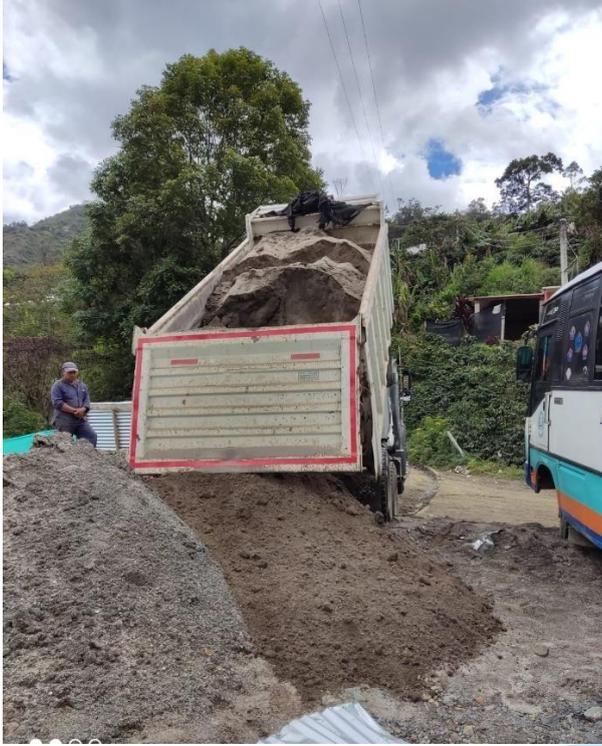
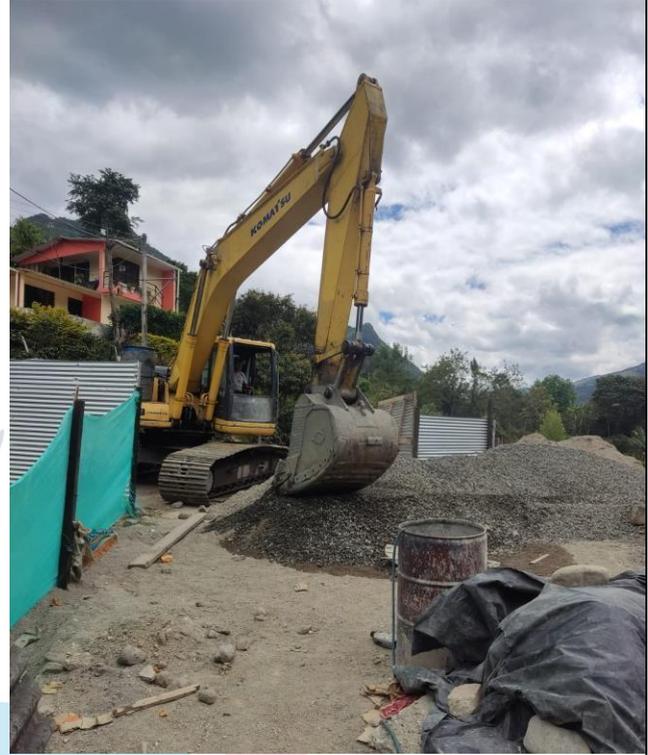
Tabla 4 Evidencia Fotográfica de retiro de material.

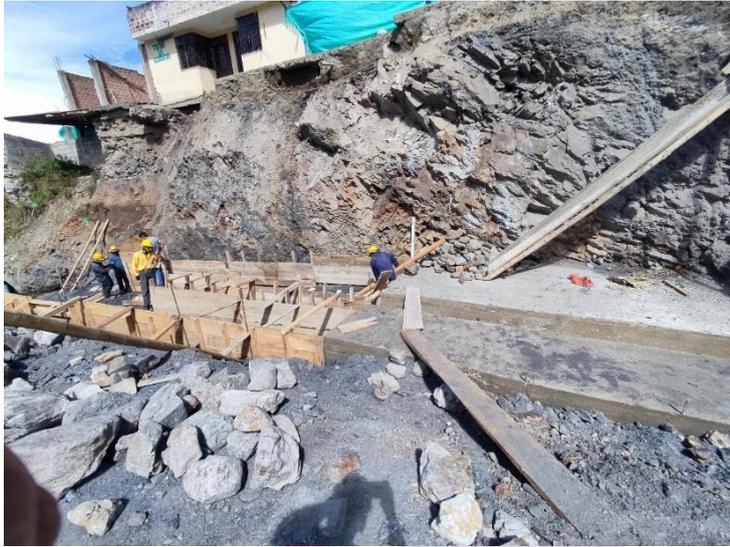
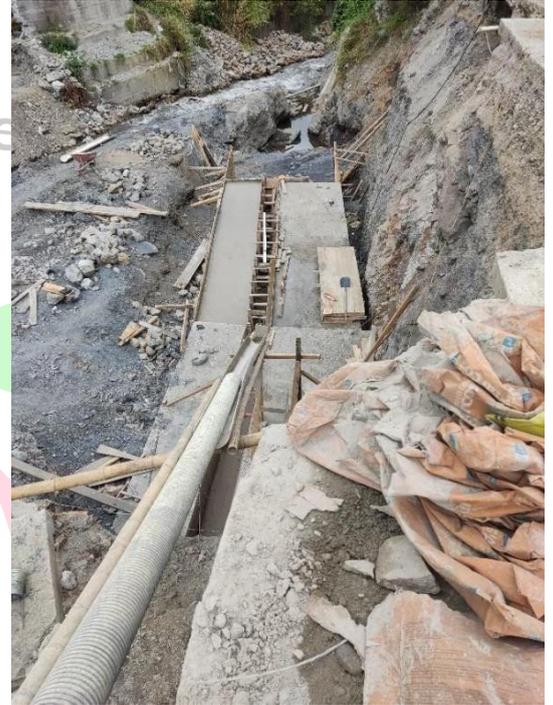
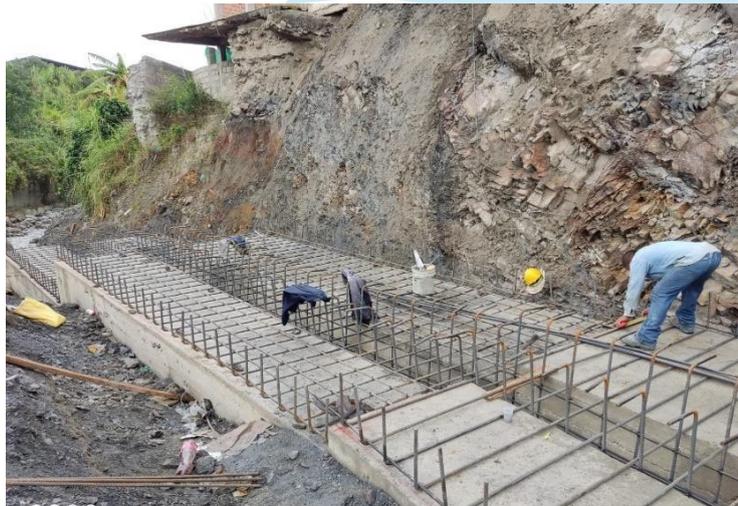
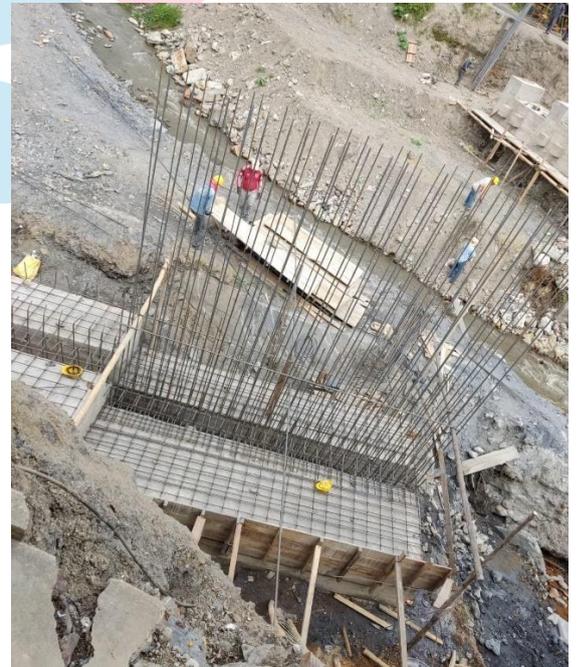
Tabla 5 Fundición de Zarpas y mejoramiento del muro de contención.

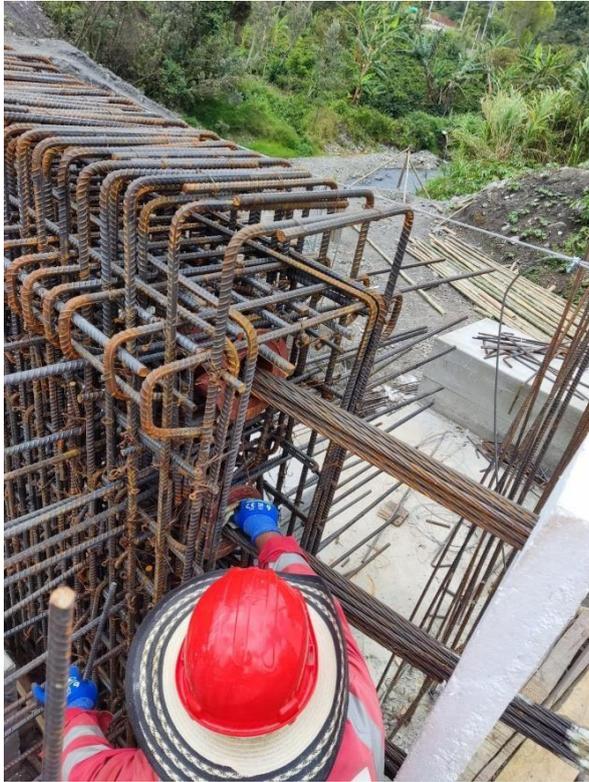
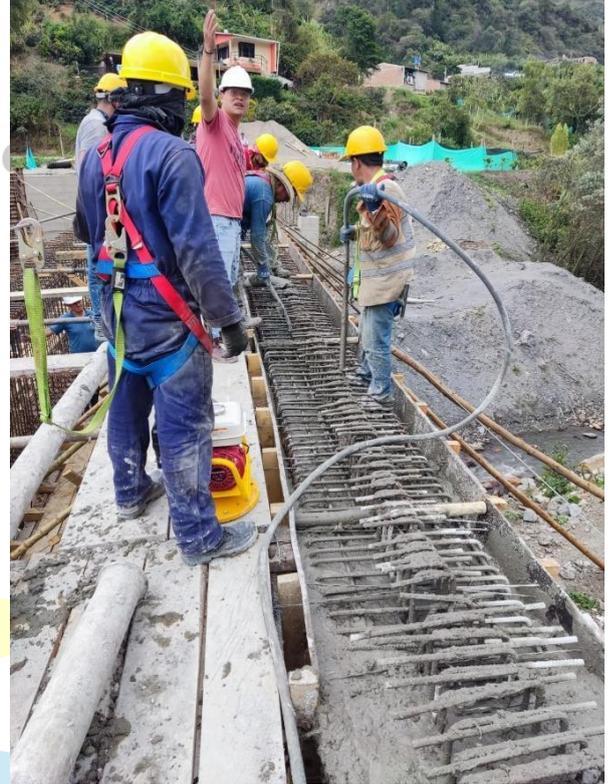
Tabla 5 Registro Fotográfico Armado de Acero, Colocación de Ductos para Vigas y Fundición de Viga 1.

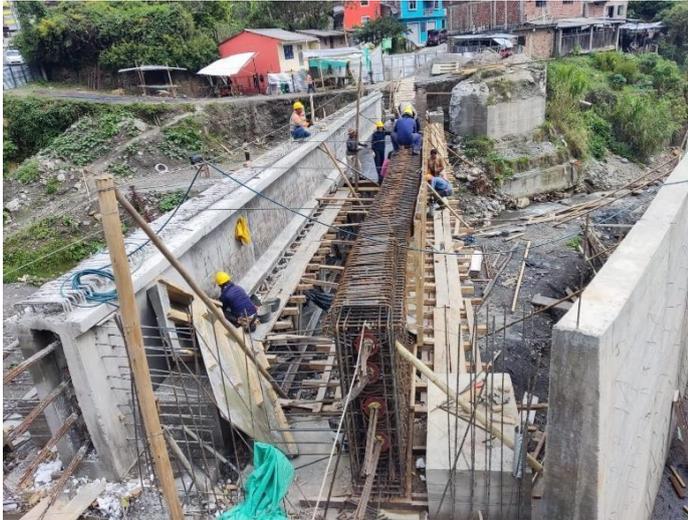
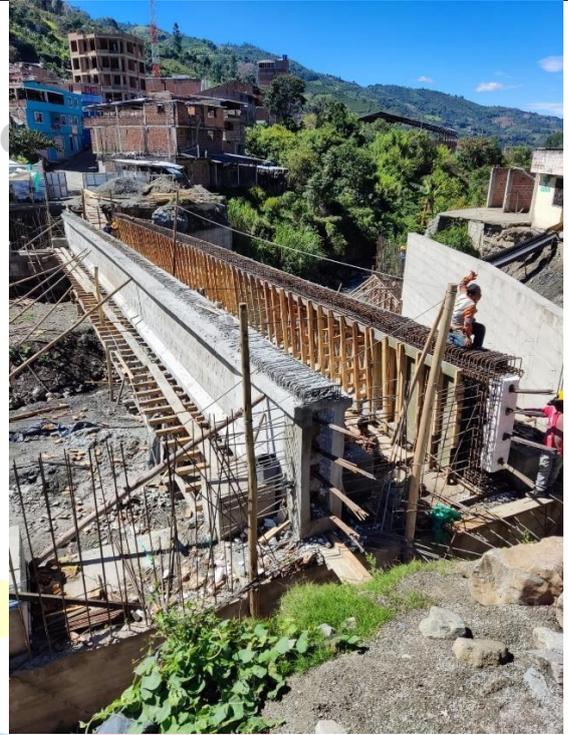
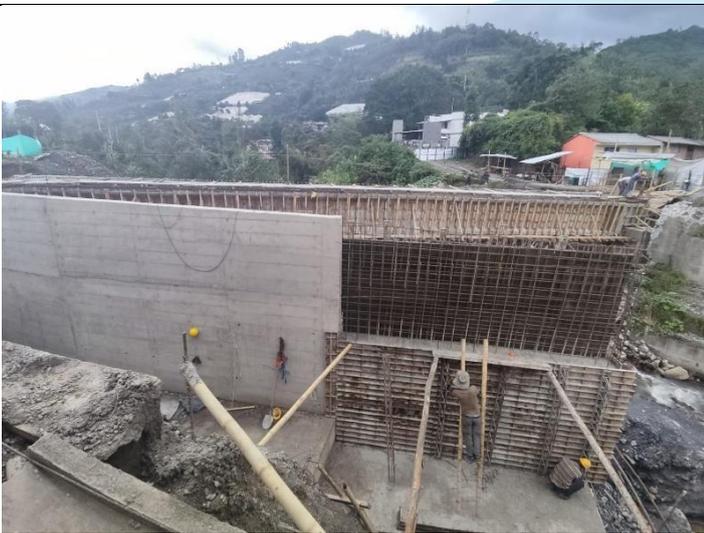
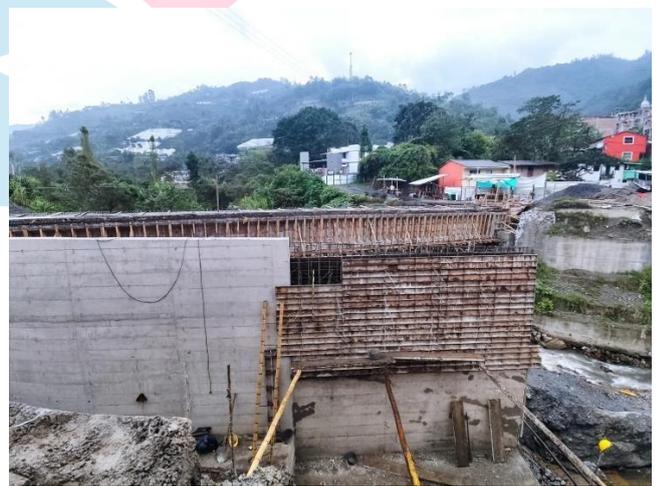
Tabla 6 Armado de Acero de Viga 2 Fundición de Muro de Contención.
