**MONITOREO DE PASOS DE FAUNA SILVESTRE Y SU USO EN EL
CORREDOR VIAL VILLAVICENCIO-YOPAL**

Universidad Antonio Nariño

Trabajo de grado presentado como requisito para optar al título de;

Médico Veterinario

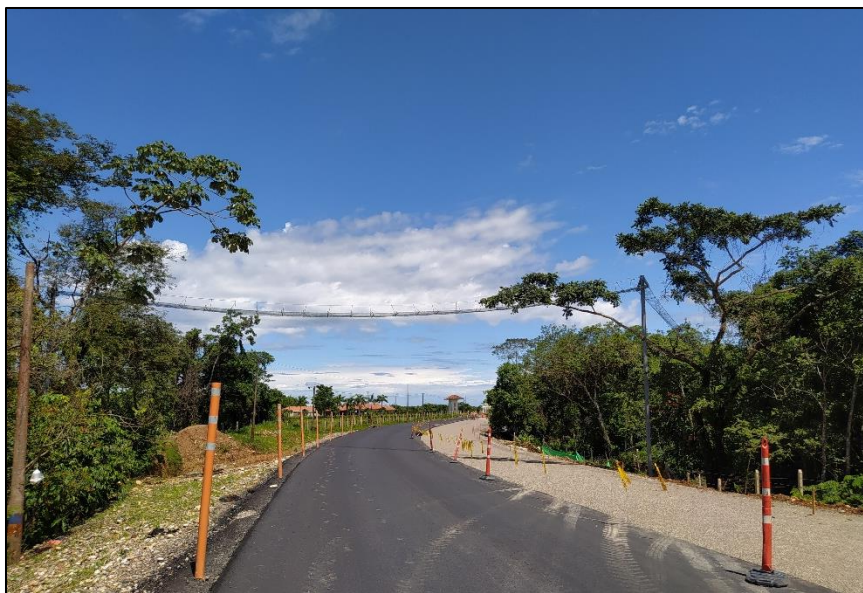
Figura 6 Paso de fauna terminado (Consorcio Carreteras para la biodiversidad)

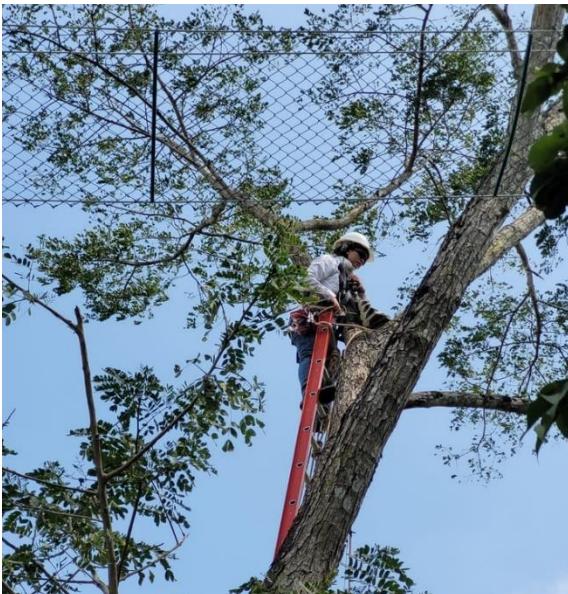
**Figura 7 Instalación cámaras trampa en árbol
(Elaboración propia)**

El fototrampeo fue realizado con cámaras trampa Bushnell y Moultrie, estas fueron instaladas en los accesos de los pasos, y en lo posible se alternaron de lado, para cubrir todo el ancho de las estructuras. Se instalaron perpendiculares a la dirección del movimiento de los animales y la pasarela del paso; dependiendo de las condiciones que brindara el terreno se decidió en que estructura ubicarla (soporte de la pasarela o arboles cercanos). Los equipos permanecieron activos 24 horas, durante 30 días y una vez cumplido el mes fueron retiradas para obtener la información colectada, realizar cambio de baterías y ser reinstaladas para continuar con el monitoreo. Todas las cámaras fueron configuradas en modo video o fotografía de 15 seg y a intervalos de 3 seg entre un registro y otro (Wang et al, 2017).

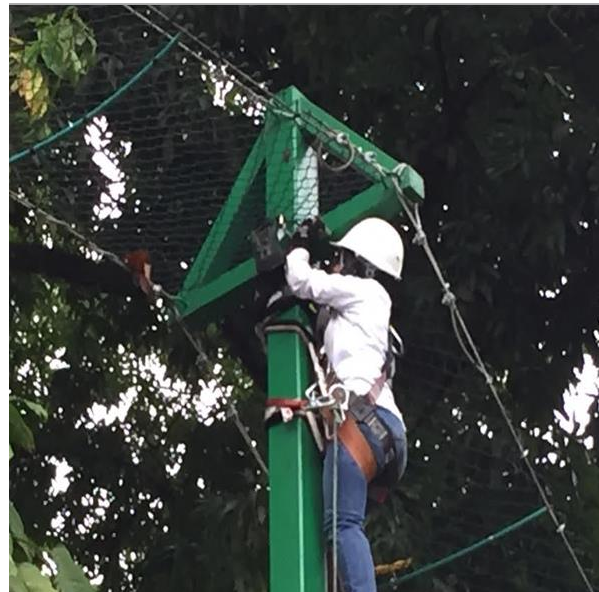
**Figura 8 Instalación cámara trampa en paso de fauna
(Elaboración propia)**

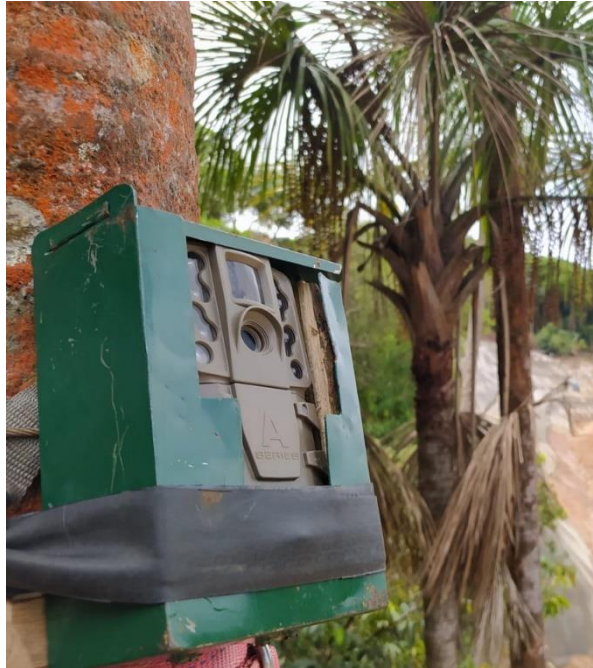
**Figura 9 Cámara trampa en palma de moriche
(Elaboración propia)**

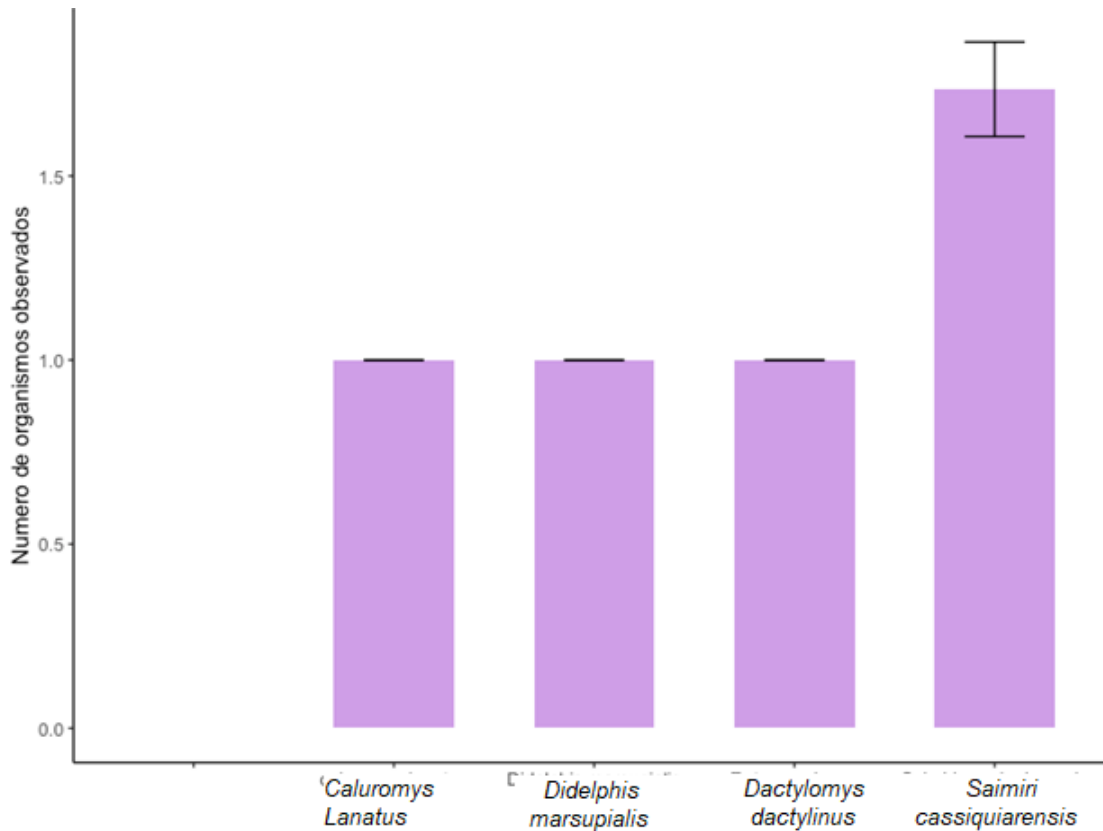
Figura 17 Especies identificadas en los pasos de fauna silvestre (Elaboración propia)

La **TRC** indico que la especie con mayor uso de los pasos de fauna fue *Saimiri cassiquiarensis*, 92% del total de cruces con actividad en 3 pasos, las demás especies en comparación a esta no reflejan tasas altas de cruces; *Caluromys lanatus*, 6% con actividad en 3 pasos, *Dactylomys dactylinus*, 1% y *Didelphis marsupialis*, 1% ambas especies con actividad en un paso (**¡Error! No se encuentra el origen de la referencia.**). Todas las observaciones de los primates se dieron en horas del día con picos de actividad entre las 7:00 am a 11:00am y 3:00 pm a 6:00pm, por el contrario, las especies *Caluromys*, *Dactylomys* y *Didelphis* fueron observadas en horas de la madrugada, ambas actividades corresponden a características etológicas de las especies. Denneboom et al., (2021) menciona que, el uso de los pasos de fauna aumenta entre más se parezca a su entorno natural, por eso es necesario realizar la construcción las estructuras teniendo en cuenta el material y las características. En nuestro estudio se evidencio que a pesar que la estructura fuera de material metálico y la pasarela en malla eslabonada, el hecho de conectar el paso con el bosque permitió el uso. Además, puede atribuirse a la capacidad de adaptación que cada especie ha desarrollado con la transformación antropogénica de su ecosistema.

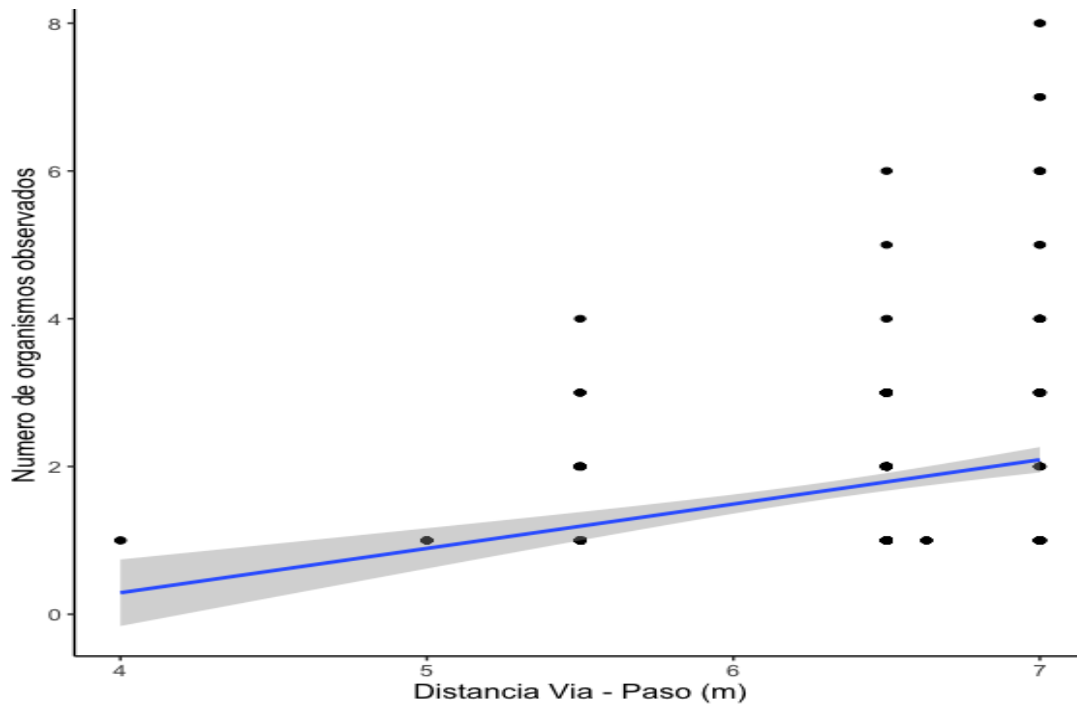
Figura 21 Número de cruces observados en relación a la distancia de la vía al paso. A mayor distancia entre el paso y la vía aumentan las observaciones de cruces de fauna silvestre

En el segundo modelo, se evaluaron las distancias entre el paso, la vía, el cuerpo de agua y el bosque (Tabla 5). Mostro que las distancias que tuvieron un efecto significativo fueron la distancia de la vía al paso (**¡Error! No se encuentra el origen de la referencia.**) (z value: 3.275) (Pr ($>|z|$ 0.00106 **)) y la distancia entre el paso al cuerpo de agua (**¡Error! No se encuentra el origen de la referencia.**) (n=350) (z value: -2.676) (Pr ($>|z|$ 0.00746 **)). A mayor distancia entre la vía y el paso de fauna y a menor distancia entre el paso y el cuerpo de agua aumentaron los cruces de fauna silvestre. Las especies de vida silvestre están predispuestas a moverse a través de un paisaje específico, por lo que las preferencias específicas para las estructuras cambian de acuerdo a la especie Wang et al., (2017). La existencia de cuerpos de agua esta asociado a la abundancia de bosque de galería a su alrededor generando un entorno atractivo para la mayoría de especies, entre ellas mamíferos observados en este monitoreo. La distancia del paso al bosque no es relevante, porque la mayoría de estructuras se encontraban dentro del bosque de galería o bosque de piedemonte.
