**Diagnóstico de la capacidad de movilidad peatonal en los andenes de la carrera 8ª entre
calle 15 y 16 de la ciudad de Pereira departamento de Risaralda**

Programa Ingeniería Civil

Proyecto de grado presentado como requisito parcial para optar al título de:

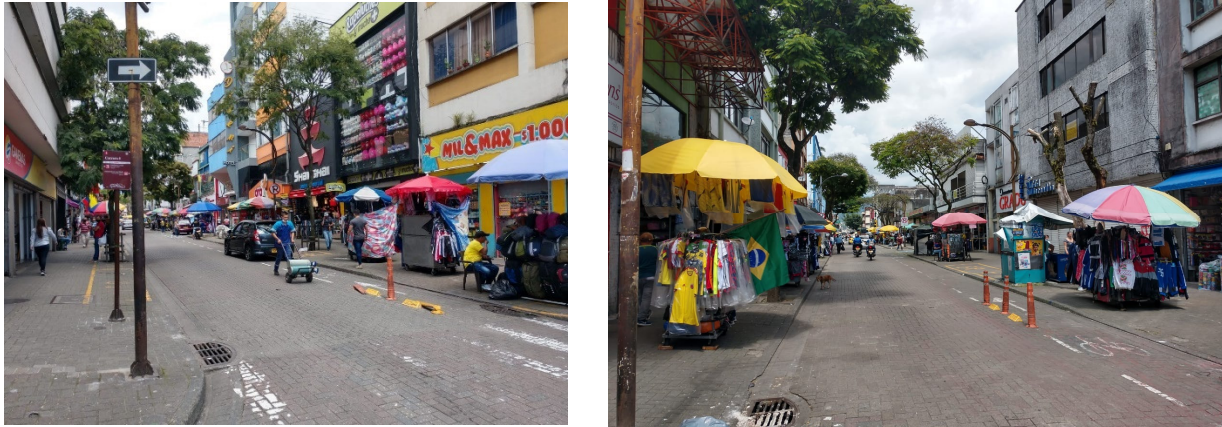
Figura 3.
Vista de la carrera 8a calle 15 a 16 y su movilidad actual

Por ello en este trabajo se realizó un diagnóstico de la situación actual de movilidad peatonal presentada en uno de los sectores más comerciales y de mayor afluencia de personas como lo es la carrera 8ª entre calle 15 y 16 y determinar el nivel de servicio y si el volumen presente en dicha vía es acorde a sus andenes, pues a la fecha es altamente caótica la situación de movilidad que vive el sector. la figura 3 muestra las condiciones actuales de la vía.

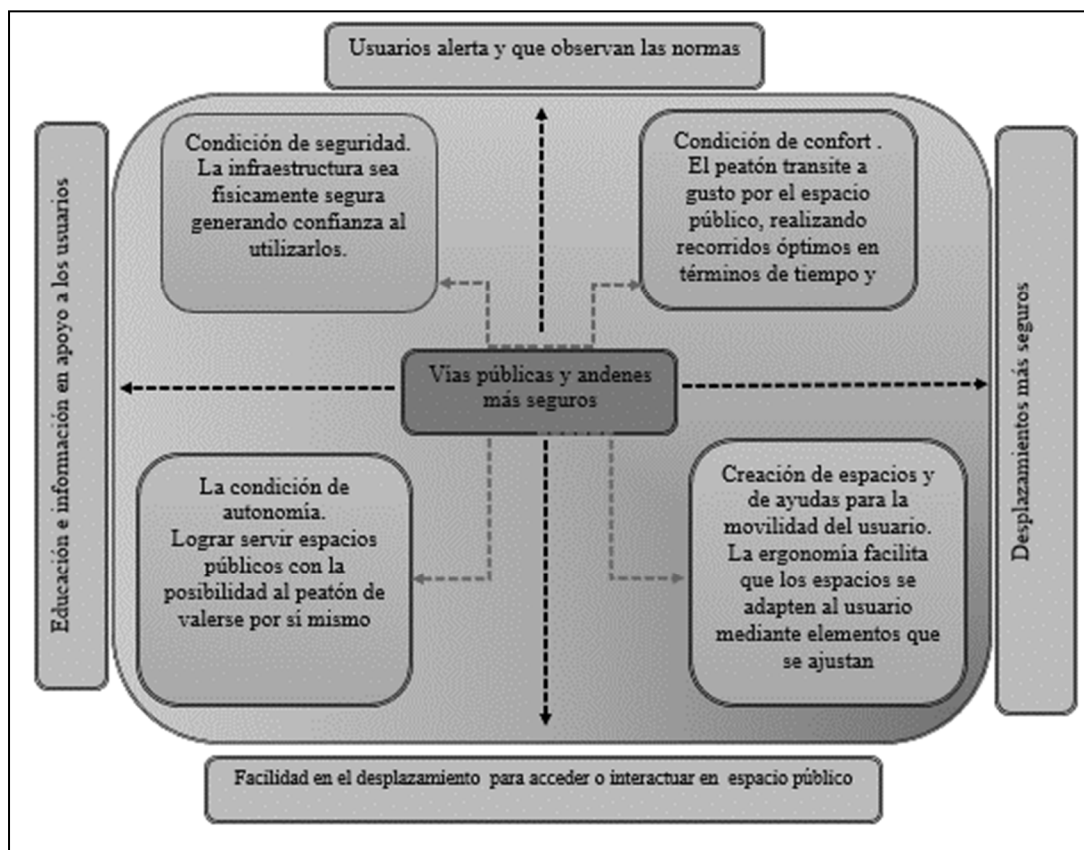
Figura 4.
Características de la movilidad peatonal

Contar con andenes y vías públicas más seguros, trae innumerables ventajas entre las más importantes se pueden apreciar en la figura 4.

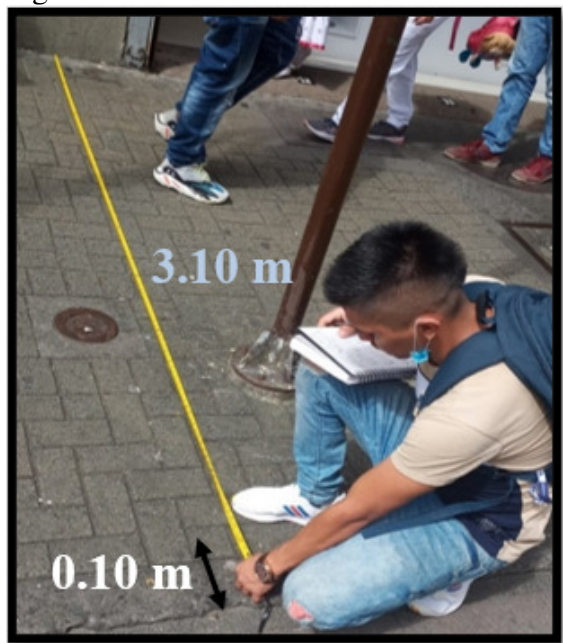
Figura 10. Andén A.

Anden A: situado al margen izquierdo sentido Norte sur de la carrera 8^a, cuenta con un ancho de andén de 3.10 m, bordillo de 0.10, puestos de ventas de 1.50, no cuenta con buena señalización, iluminarias y cuenta con cebras de cruce de andén deterioradas.

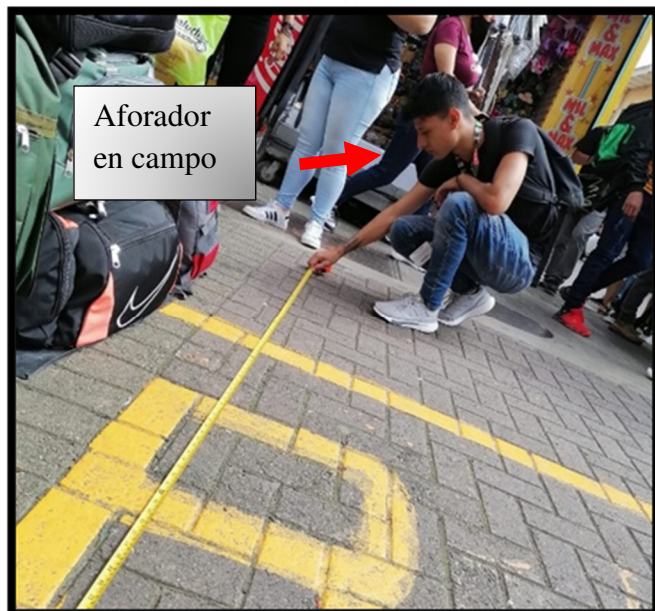
Figura 14.
Toma de medidas andenes por los aforadores

La figura 14 muestra la evidencia de la toma de medidas en los andenes a aforar durante 3 días por la Carrera 8° entre calle 15 y 16. Queda plasmado en el registro fotográfico que los aforados cumplieron con lo el trabajo de campo necesario para cumplir con los objetivos establecidos en el documento.

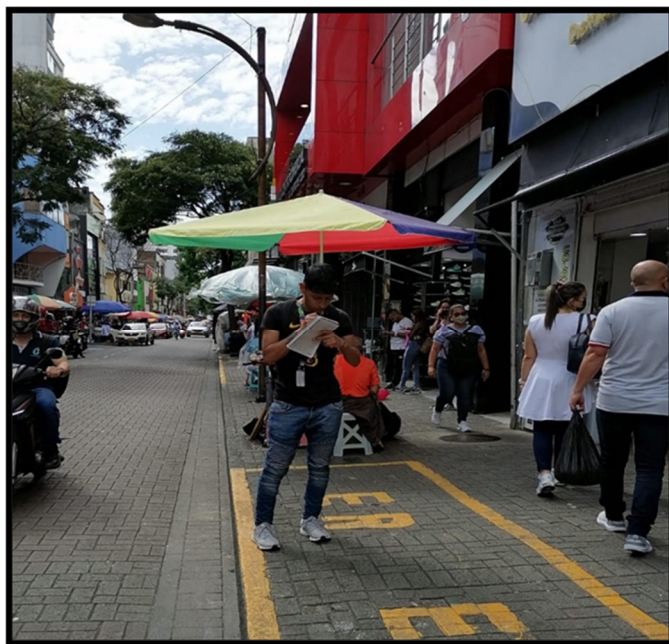
Figura 17.
Aforador en trabajo de campo

- ❖ La información de cada conteo y sus particularidades fue trasladada a Excel donde se tabulo, grafico.

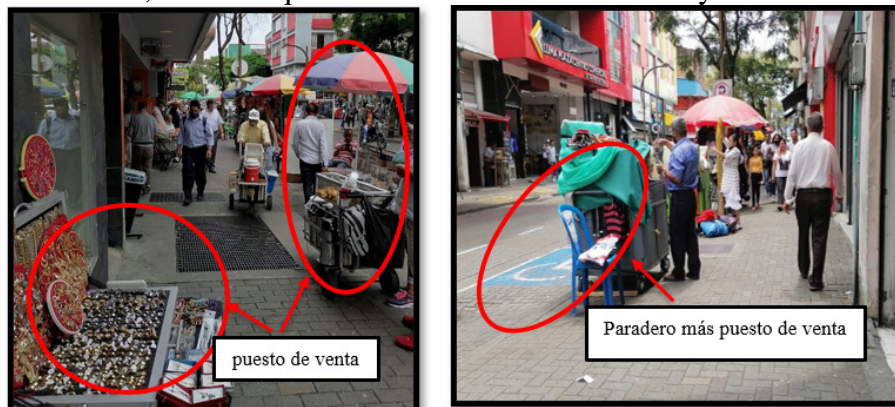
Figura 19.

Obstáculos, Anden izquierdo. Carrera 8 entre calle 15 y 16. febrero 2022

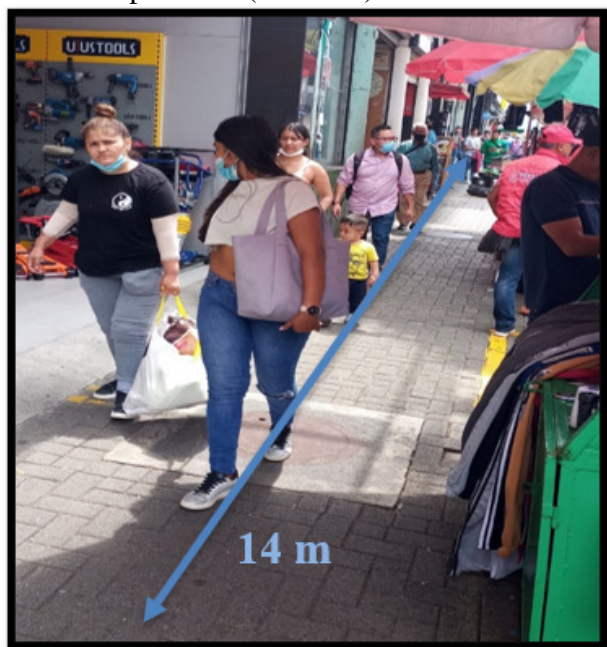
Figura 31.
Densidad peatonal (anden A).

En la figura 31 se observa el área determinada para calcular la densidad y número de peatones en la zona.

En las figuras 31 y 32 se observa el área determinada para calcular la densidad y numero de peatones en la zona.

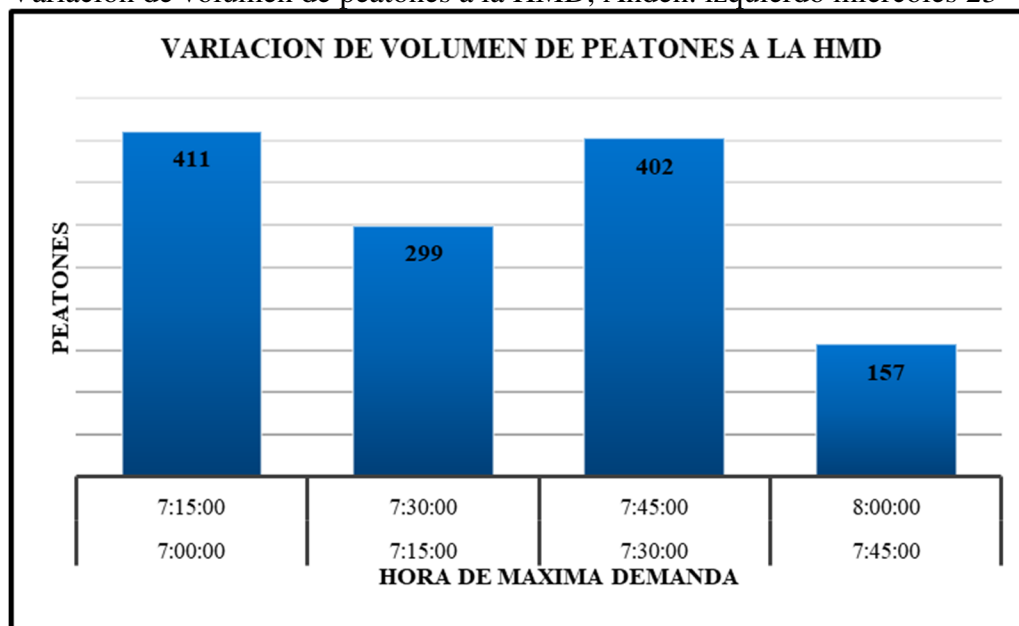
Figura 33.
Variación de volumen de peatones a la HMD, Anden. izquierdo miércoles 23

La figura 33 de la Variación de volumen de peatones a la HMD, Anden. Izquierdo, miércoles 23 correspondiente a los 15 min., fue desde las 7: 00 a las 7:15 con 411 peatones circulando por la vía.

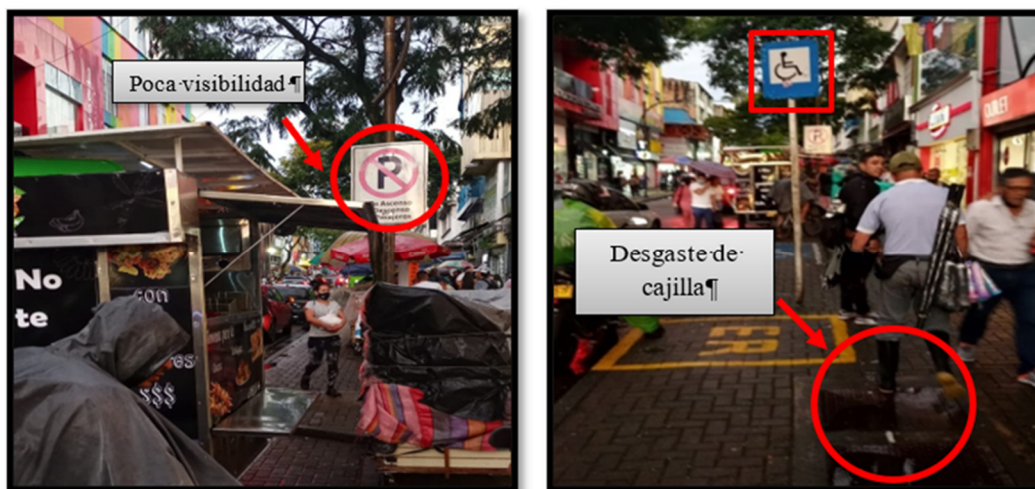
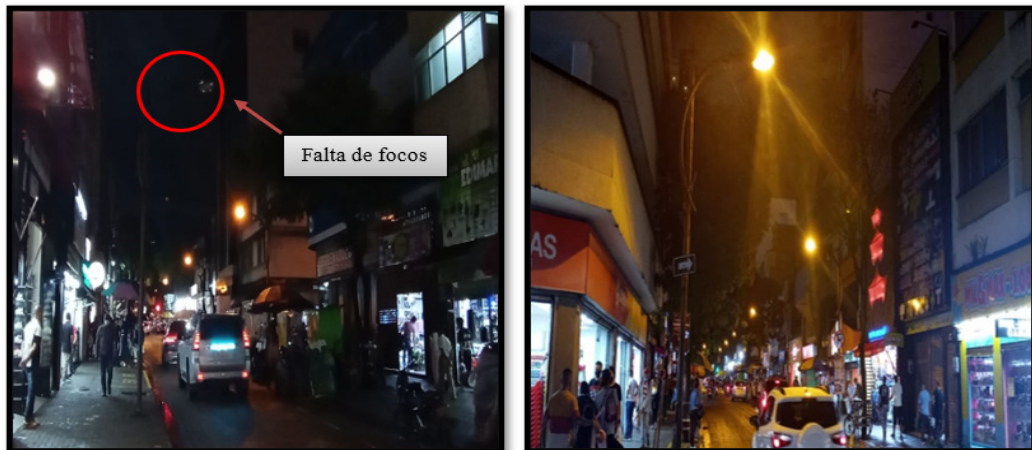
Figura 40.
Estado de iluminación y señalización de la zona estudiada

Se observa la baja visibilidad de señalización, se agrega la implementación de un alumbrado led, para solución sostenible, porque tiene mejores ventajas como, la responsabilidad municipal que consta de brindar un servicio de alumbrado de alta calidad, por criterio ambiental (disminuir la contaminación), y tener la finalidad de iluminar solo donde y cuando es necesario, con el tipo y cantidad de luz adecuados.

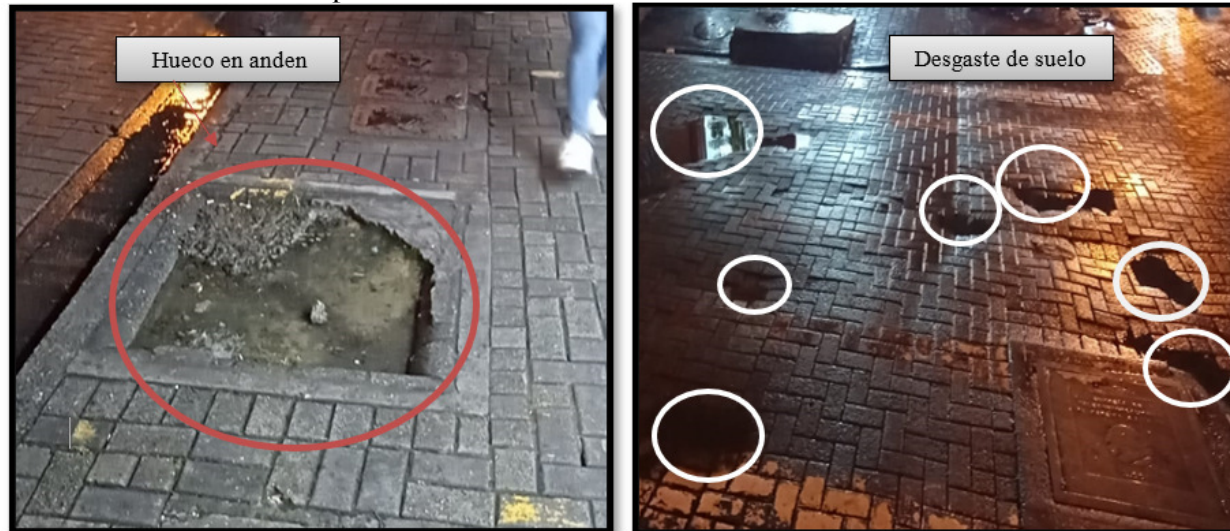
Figura 41.
Condiciones del corredor peatonal

En la actualidad, la carrera 8 permite el tránsito de peatones que alimenta la zona céntrica de Pereira, los vehículos causan congestión adicional para el paso peatonal al momento de que estén crucen la vía de un andén a otro; se resalta que no existen rampas peatonales para las personas con movilidad reducida. Así mismo, por falta de señalización (cebras peatonales) y de iluminación (calles que conectan la zona estudiada), se evidencia que los andenes cuentan con partes deterioradas, además en los cruces de calle se nota los mismos problemas de deterioro del pavimento (articulado) con la probabilidad alta de lesiones, robos, y mínima presencia de las autoridades de orden público, cuando los peatones desean transitar en altas horas de la noche.

Se agrega, como sistema de solución la intervención y mantenimiento rutinario planteado en la misión de la secretaría de infraestructura de la ciudad de Pereira, procedimiento que debe beneficiar a los peatones, sustituyendo y renovando las zonas en malas condiciones tanto de andenes como de los carriles viales, mejorando la seguridad de los usuarios.

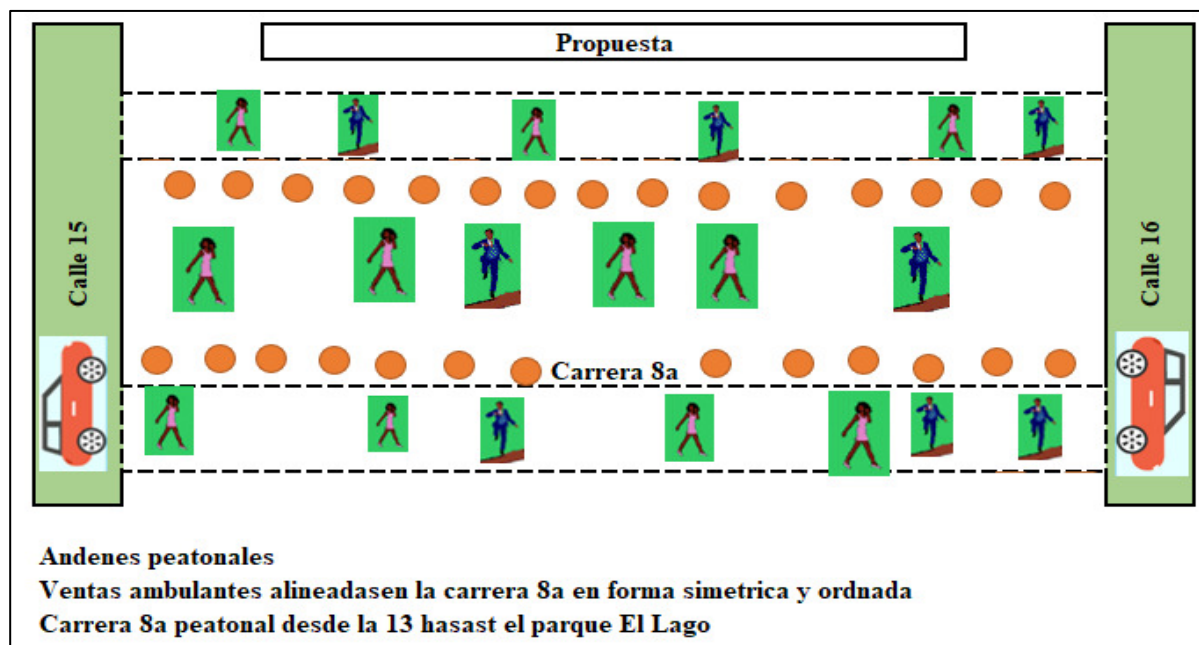
Figura 43.
Propuesta peatonalización de la carrera 8

La propuesta es que la vía desde el parque La Libertad hasta el parque del Lago por toda la 7ª y 8ª sea peatonalizada en su totalidad y que el gobierno municipal construya áreas de ventas para vendedores ambulantes colocados al borde del andén y dejando libre esta para el uso por el cual fue construido el cual corresponde a ser el lugar donde transitan los peatones. Se puede conseguir una mejora medioambiental a corto plazo, reduciéndose la contaminación acústica, la atmosférica, los índices de siniestros, esto enlaza muy bien con políticas de lucha contra el cambio climático.

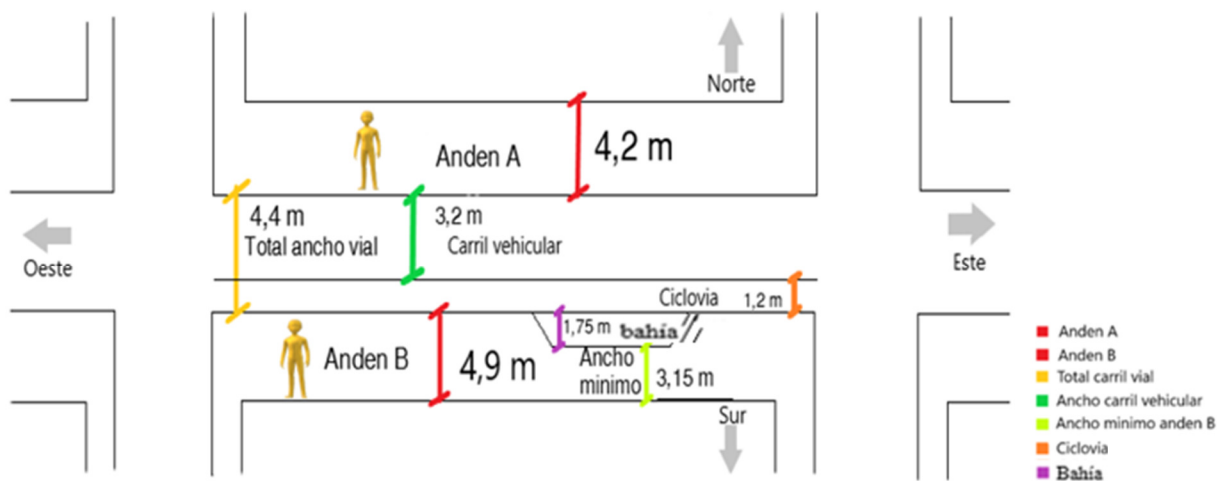
Figura 44.
Medidas con ampliación (propuesta)

Teniendo claro las mediciones que muestra la figura 44. Se hace una recomendación para mejorar a largo plazo la movilidad de la zona.
