**Auditoria en Seguridad Vial al tramo La Paila – Armenia Km 44+000 al Km 50+000
del Departamento del Quindío**

Universidad Antonio Nariño

Proyecto de grado presentado como requisito parcial para optar al título de:
Ingeniero Civil

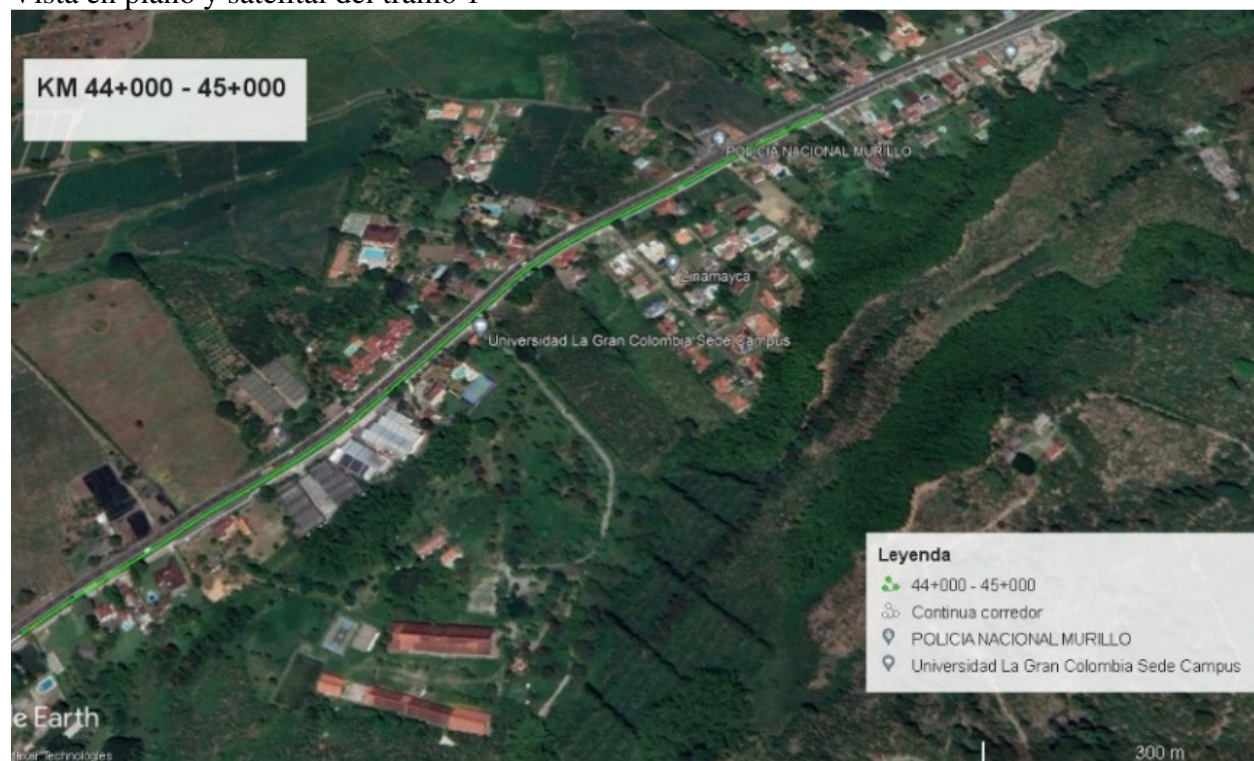
Figura 9.

Vista en plano y satelital del tramo 1

El primer tramo se inicia en km 44+000, presenta una pendiente entre -1.49 % y 1.76%, en el lateral derecho consta de un ancho de vía de 7.3, cuenta con una berma de 0.50 m, existen

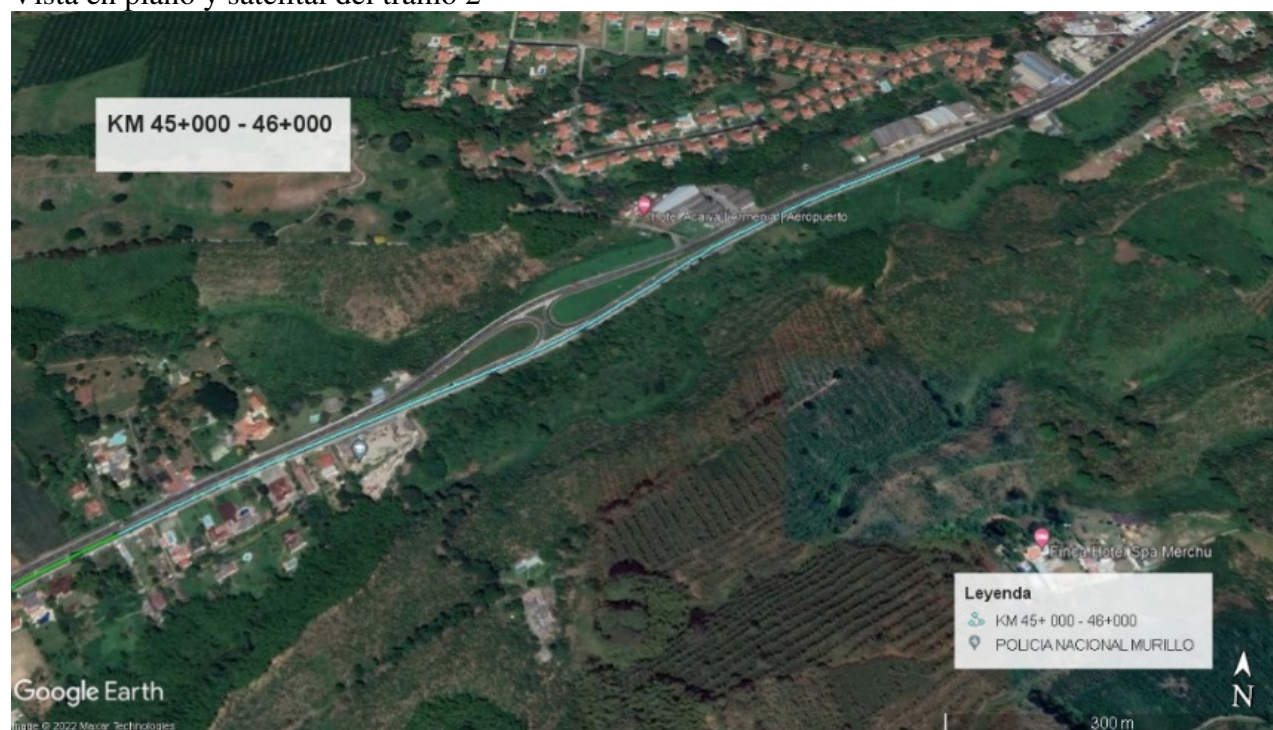
Figura 10.
Vista en plano y satelital del tramo 2

Segundo tramo inicia en el km 45+000, tiene una pendiente entre el 3.15% y -1.93%, en el lateral derecho consta de un ancho de vía de 7.3, cuenta con una berma de 0.80 m, existen 7 intersecciones perpendiculares al eje de la vía de predios privados, a lo largo de todo el km cuenta con una cuneta de 0.70 m la cual tiene una pendiente del 14%. El lateral izquierdo consta de un ancho de vía de 7.3, cuenta con una berma de 0.50 m, existen 10 intersecciones perpendiculares al eje de la vía de predios privados, este kilómetro no cuenta con cuneta.

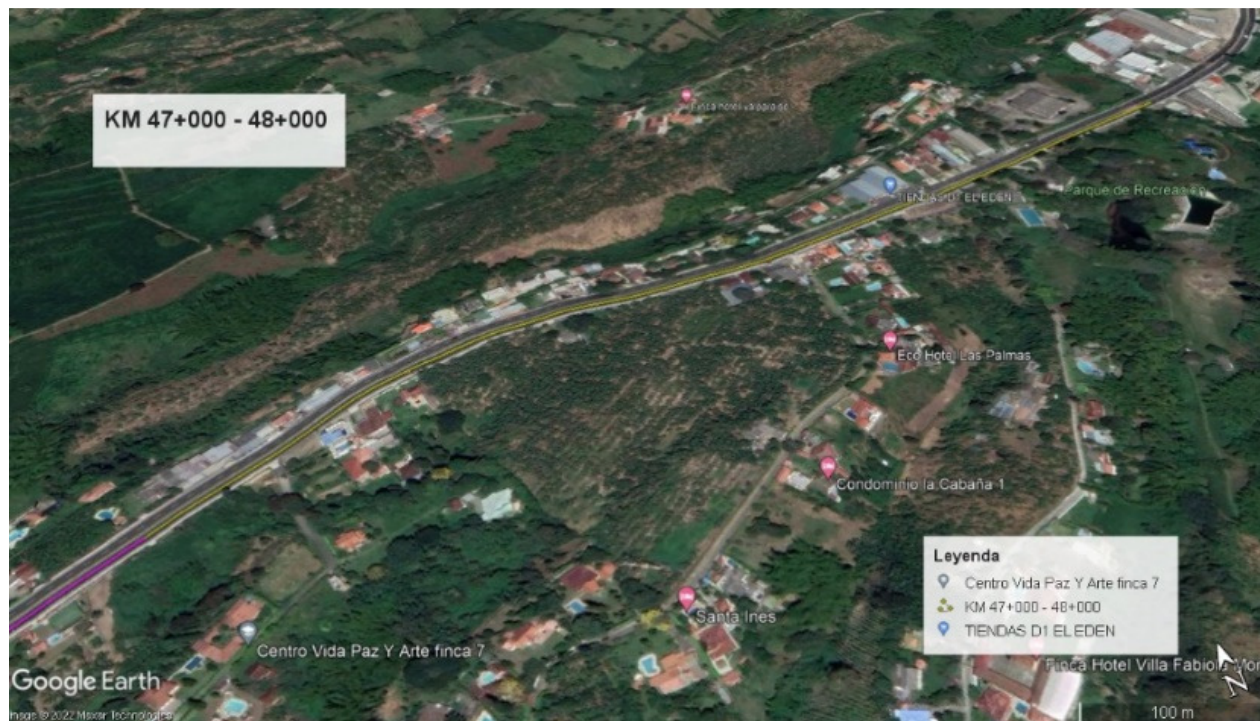
Figura 12.
Vista en plano y satelital del tramo 4

Cuarto tramo inicia en el km 47+000, presenta pendiente entre el 1.08% y 1.91%, en el lateral derecho consta de un ancho de vía de 7.3, cuenta con una berma de 0.80 m, existen 9 intersecciones perpendiculares al eje de la vía de predios privados, a lo largo de todo el km cuenta con una cuneta de 0.70 m la cual tiene una pendiente del 14%, cuenta con una ciclorruta 2.40 m. El lateral izquierdo consta de un ancho de vía de 7.3, cuenta con una berma de 0.50 m, existen 10 intersecciones perpendiculares al eje de la vía de predios privados, este km no cuenta con cuneta y faltan 3 barreras de contención vehicular.

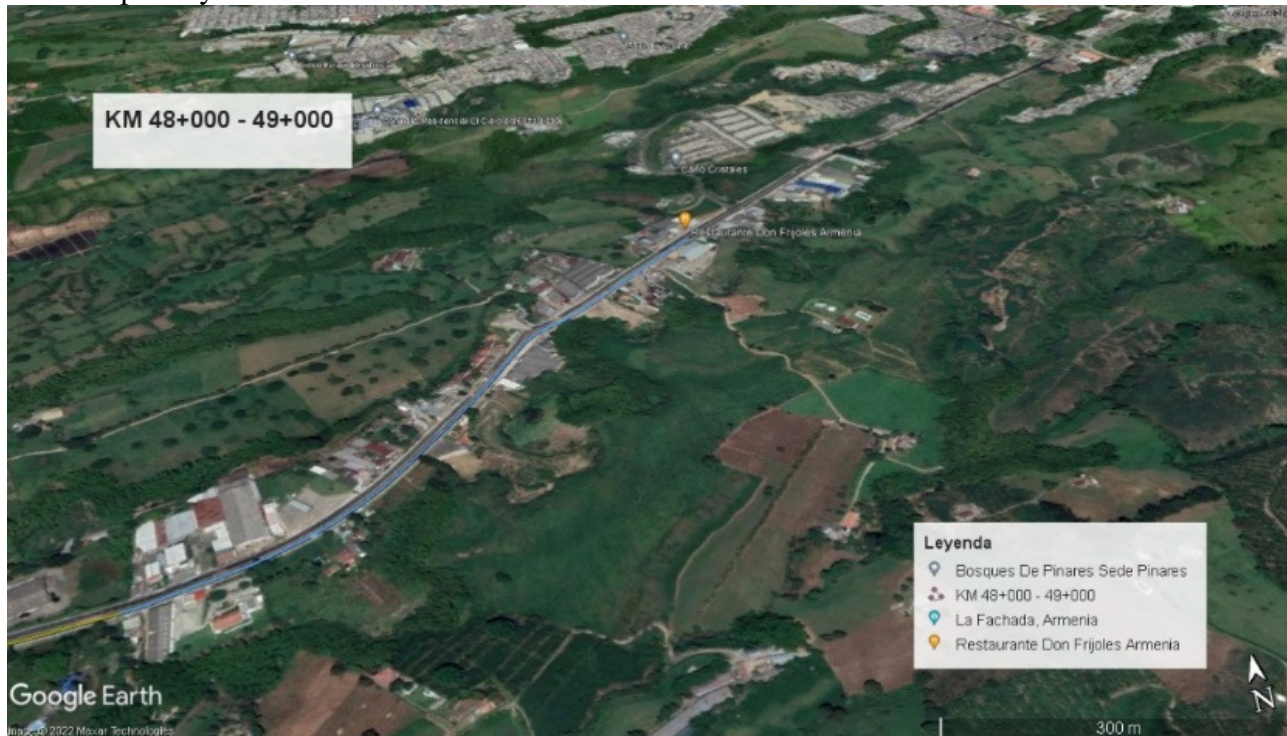
Figura 13.
Vista en plano y satelital del tramo 6

Quinto tramo inicia en el km 48+000, presenta una pendiente entre el -1.98% y -1.66% , en el lateral derecho consta de un ancho de vía de 7.3, cuenta con una berma de 0.80 m, existen 11 intersecciones perpendiculares al eje de la vía de predios privados, a lo largo de todo el km cuenta con una cuneta de 0.70 m la cual tiene una pendiente del 14% , cuenta una ciclorruta 2.40 m. El lateral izquierdo consta de un ancho de vía de 7.3, cuenta con una berma de 0.50 m, existen 10 intersecciones perpendiculares al eje de la vía de predios privados, este kilómetro no cuenta con cuneta y faltan 3 barreras de contención vehicular.

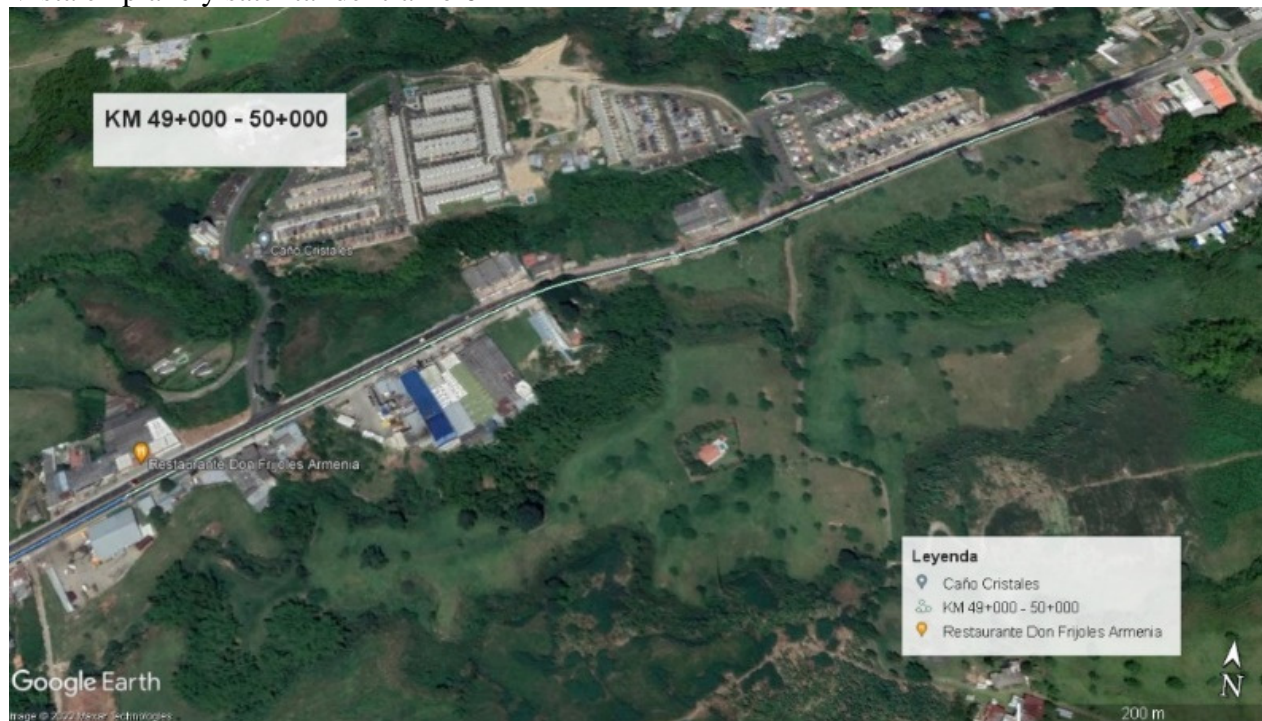
Figura 14.
Vista en plano y satelital del tramo 6

Sexto tramo inicia en el km 49+000, presenta una pendiente entre el -1.74 %, -0.8% y 3.51%, en el lateral derecho consta de un ancho de vía de 7.3, cuenta con una berma de 0.80 m, existen 11 intersecciones perpendiculares al eje de la vía de predios privados, a lo largo de todo el km cuenta con una cuneta de 0.70 m la cual tiene una pendiente del 3.5 %. El lateral izquierdo consta de un ancho de vía de 7.3, cuenta con una berma de 0.50 m, existen 10 intersecciones perpendiculares al eje de la vía de predios privados, este kilómetro no cuenta con cuneta y faltan 2 barreras de contención vehicular.

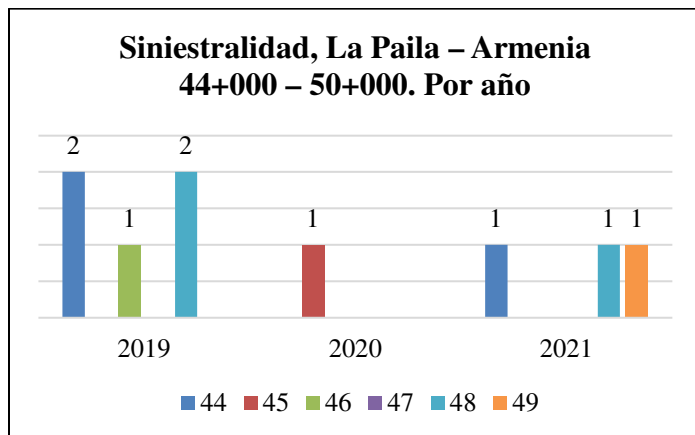
Figura 15.
Siniestralidad, La Paila – Armenia. Agrupado por año. (Años 2019- 2021)

La figura 15, presenta los siniestros ocurridos en la vía La Paila – Armenia, agrupado por año. Acumulados 2019 – 2021, que muestra que se han presentado 9 personas fallecidas, en cuanto a las cifras por año, el 2019, presentó 5 fatalidades, seguido del año 2021 con 2, mientras que el año 2020 presenta una, el KM 44 y el 48 con tres fallecidos respectivamente son los de mayor siniestralidad.

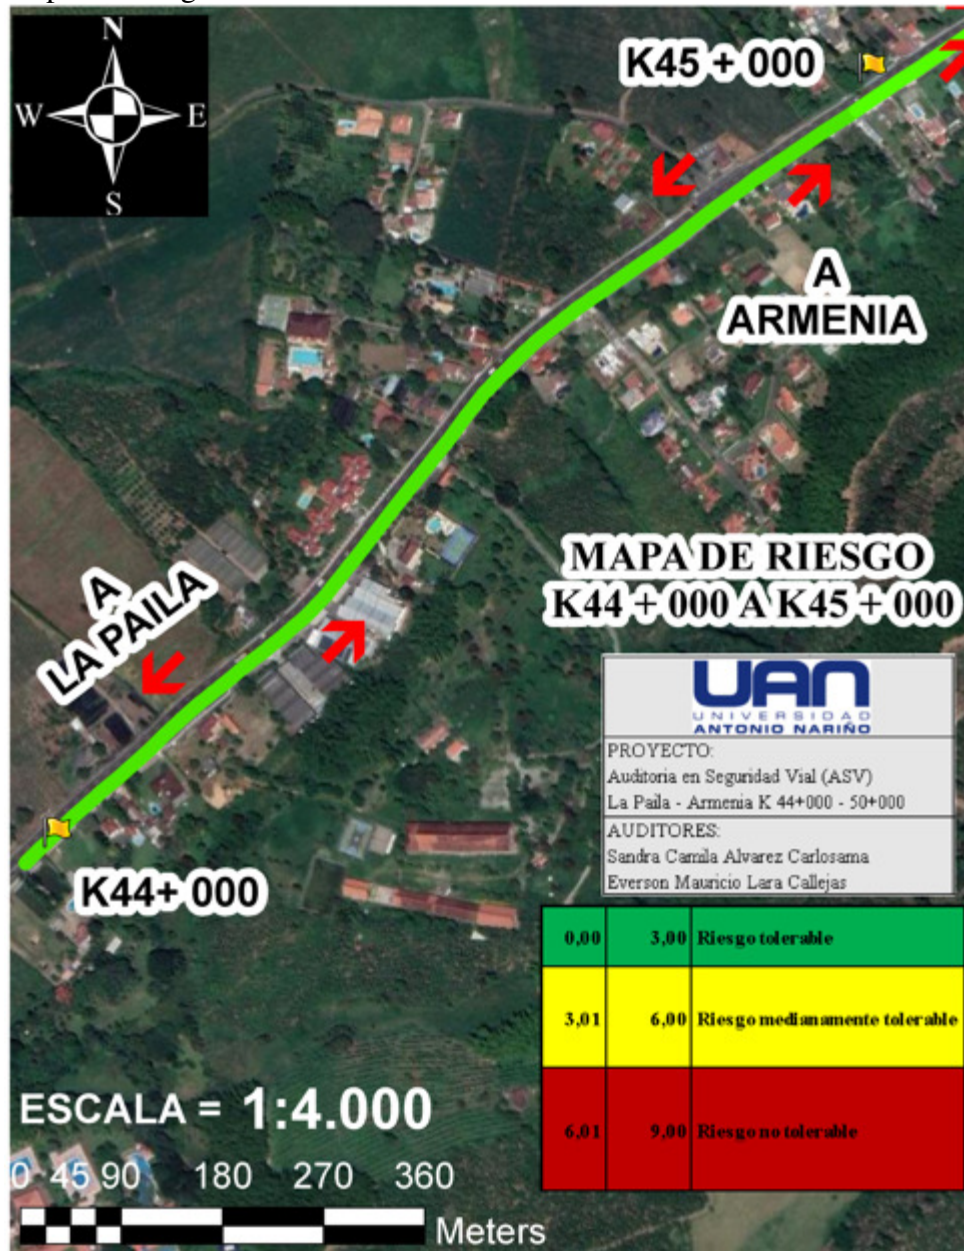
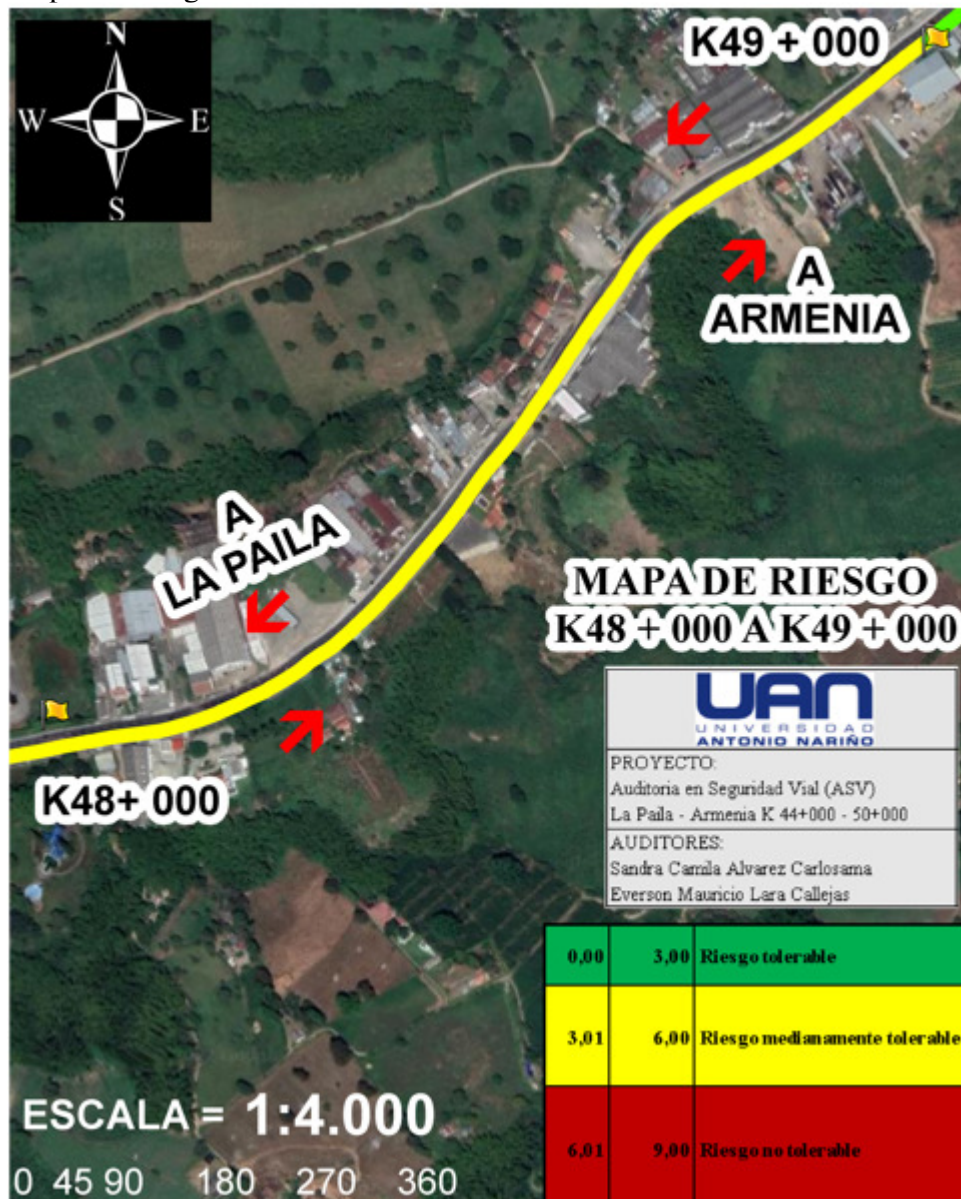
Las figuras 22 a la 27 presentan gráficamente las matrices de riesgo y sus resultados, para poder ver si hay consistencia en los dos resultados, se puede apreciar que guardan similitud en cuanto a posición y puntos críticos siendo estos consistentes con las matrices de riesgo.

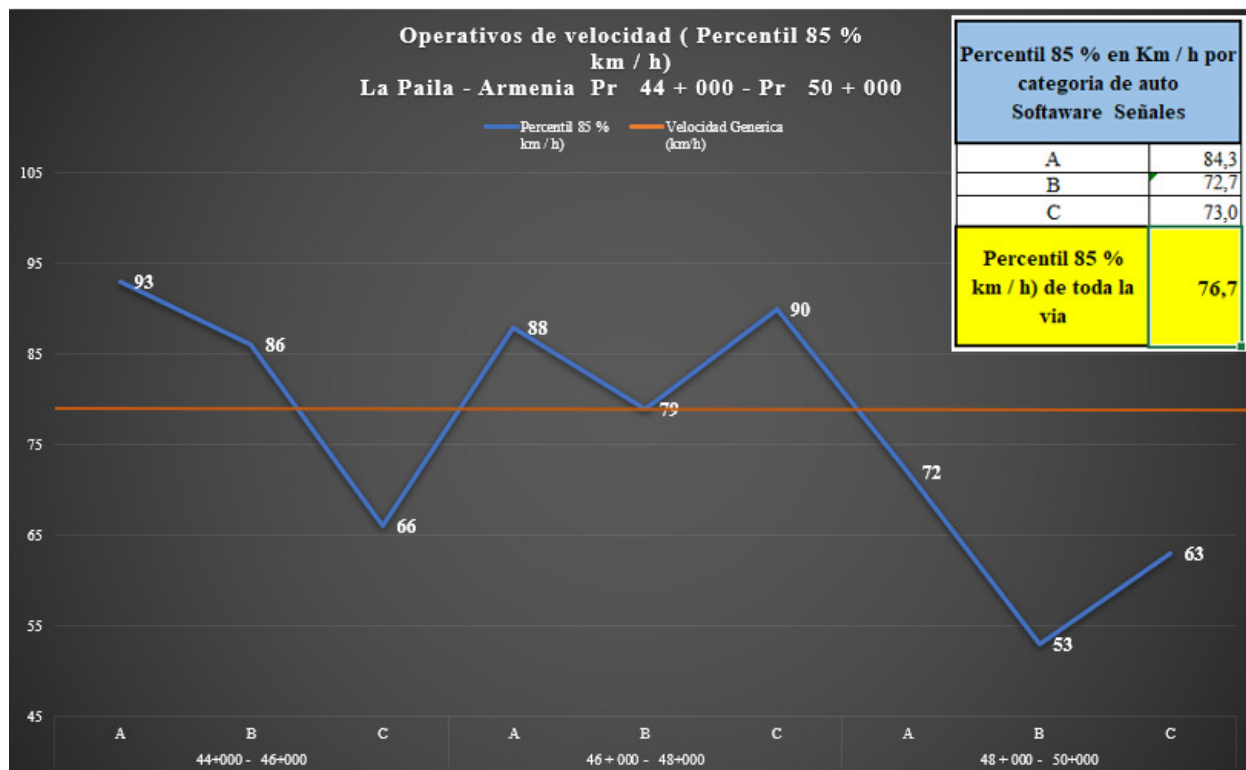
Figura 29.
Operativos de velocidad, percentil 85

Sobre la velocidad percentil que corresponde a la que el 85% de los conductores llevan en la vía, a flujo libre, es 84.3 km / h para los autos tipo A, 84.3 / h para los autos tipo B, 72.7 / h para los autos tipo C es de 73.0 Km / el percentil 85 de todo el tramo es de 76.7 Km / h, velocidad por encima de la velocidad genérica de 60 km / h. lo que significa que el 85% de los vehículos se desplazan a esa velocidad mientras que el 25% de ellos lo hacen a otras velocidades por debajo de ella.

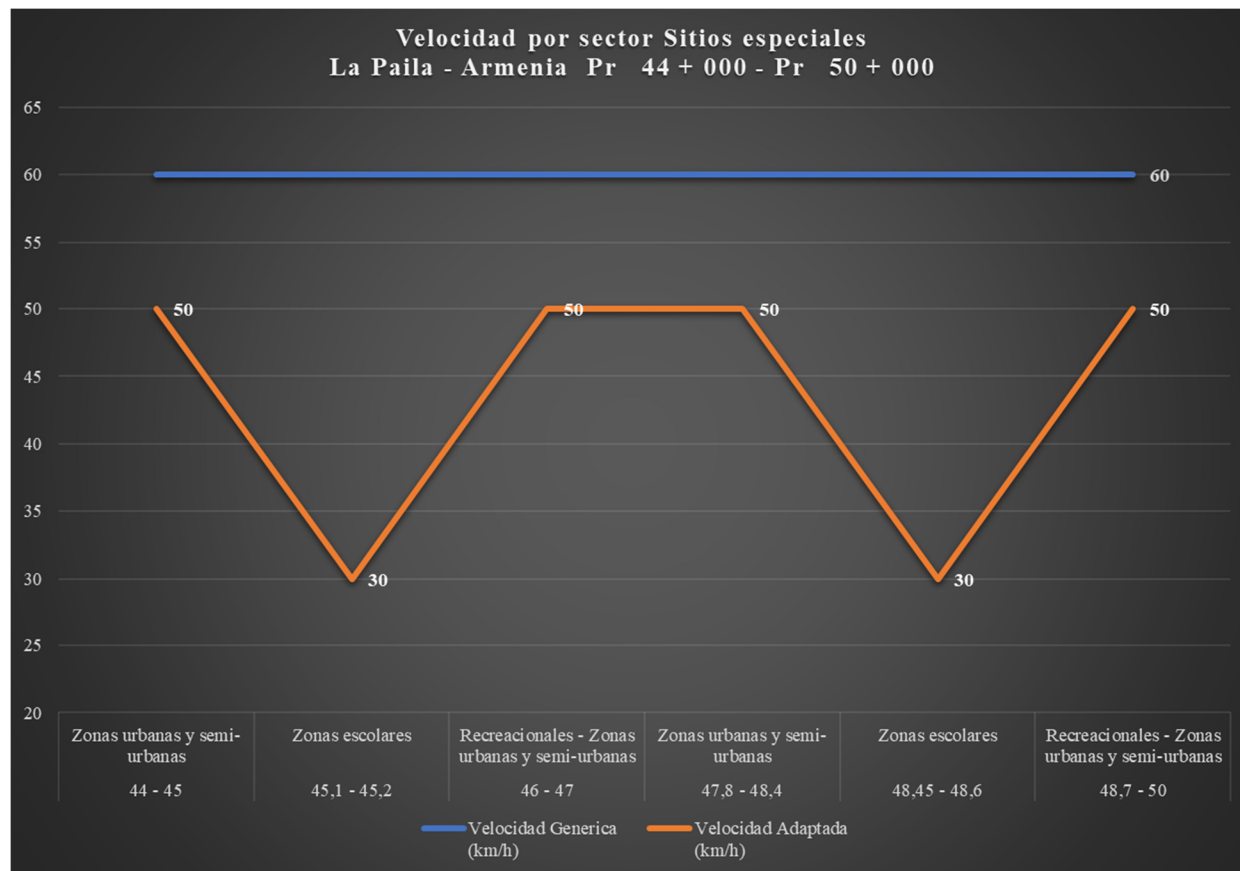
Velocidad por sector Sitios especiales. La Paila - Armenia Km 44 + 000 - Km 50 + 000

La figura 30 presenta la velocidad por sector de La Paila - Armenia km 44 + 000 km 50 + 000, en los Sitios especiales como: zonas urbanas y semiurbanas, recreacionales que tienen una velocidad genérica de 50 km / h y Zonas escolares con 30 km / h, respectivamente se evidencio en el informe que las velocidades asumidas por los conductores son acordes respetando dichas restricciones.
