CENTRO DE ARTES Y OFICIOS PARA LA MUJER

VÍCTIMA DE VIOLENCIA DE GÉNERO DEL MUNICIPIO DE

BUCARAMANGA

Proyecto de grado presentado como requisito parcial para optar al título de:

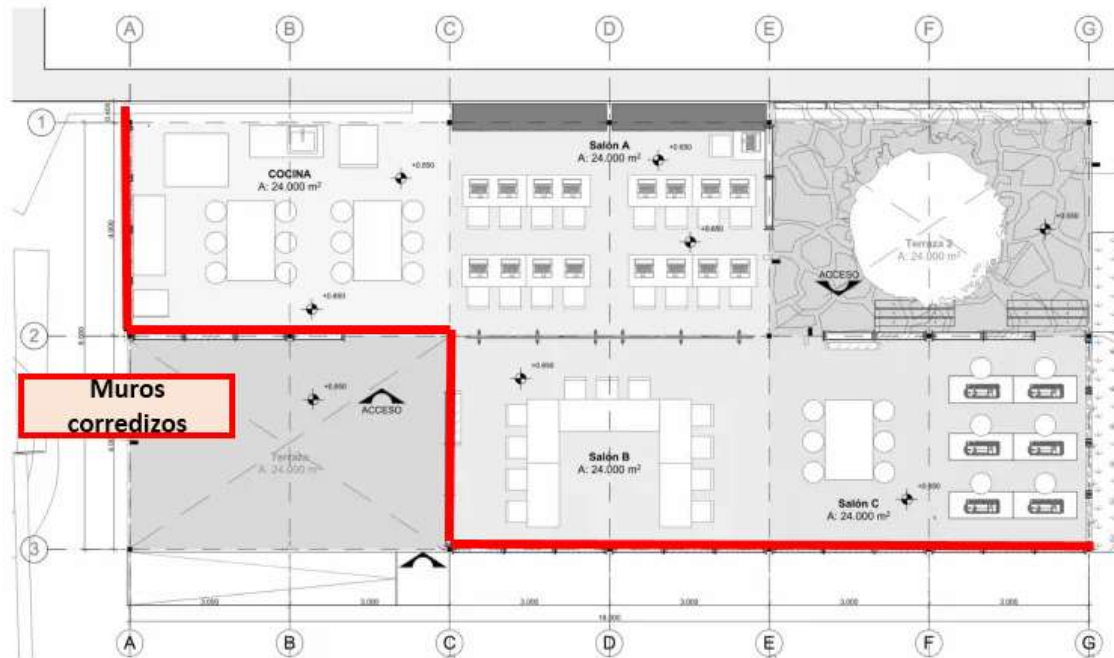
Figura 18

Imagen planta general la perseverancia.

Nota: imagen hace referencia a la planta general del centro de artes y oficios la perseverancia, en función al análisis de muros modulares. (Latinoamerica, 2020)

La planta libre de este equipamiento permite la circulación plena de las personas que asisten al centro de artes y oficios, su altura de entrepiso superior permite una un ambiente fresco, por las persianas superiores, ubicadas como ventanas altas, que permiten la ventilación natural.

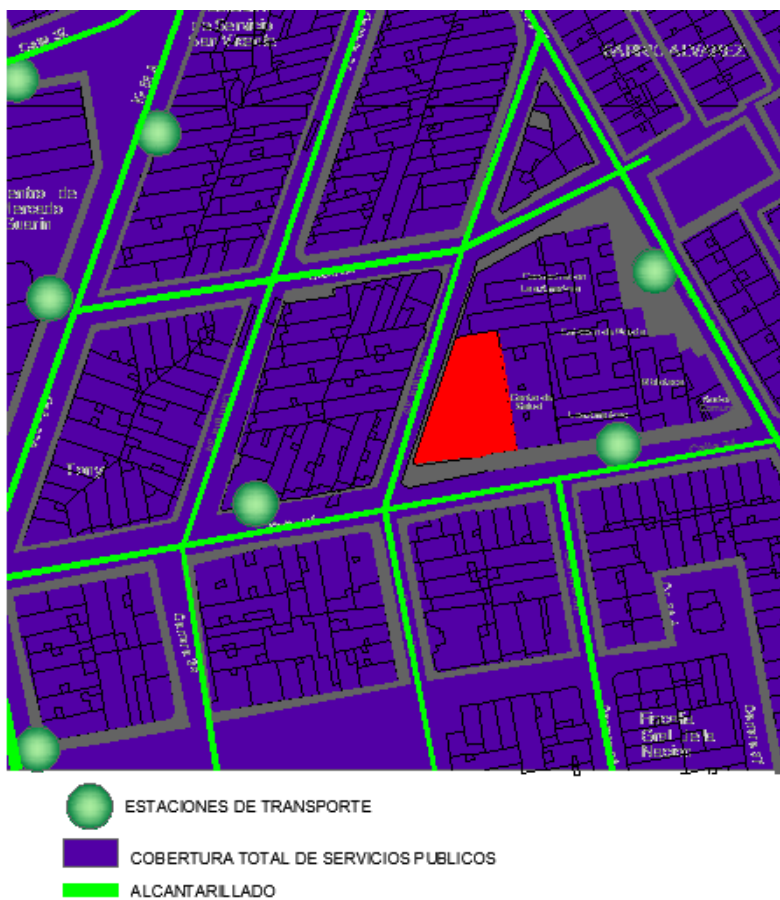
Figura 51

Imagen sistema de infraestructura sector específico

Nota: La imagen muestra el análisis del sistema de alcantarillado y estaciones del sistema de transporte masivo, sus estaciones y la cobertura total de todos los servicios públicos domiciliarios.
