**Propuesta Arquitectónica De Transformación Para La Revitalización Del Asilo Señor
De Los Milagros**

Belkys Zulay López Almeida

Universidad Antonio Nariño

Proyecto de grado presentado como requisito parcial para optar al título de:

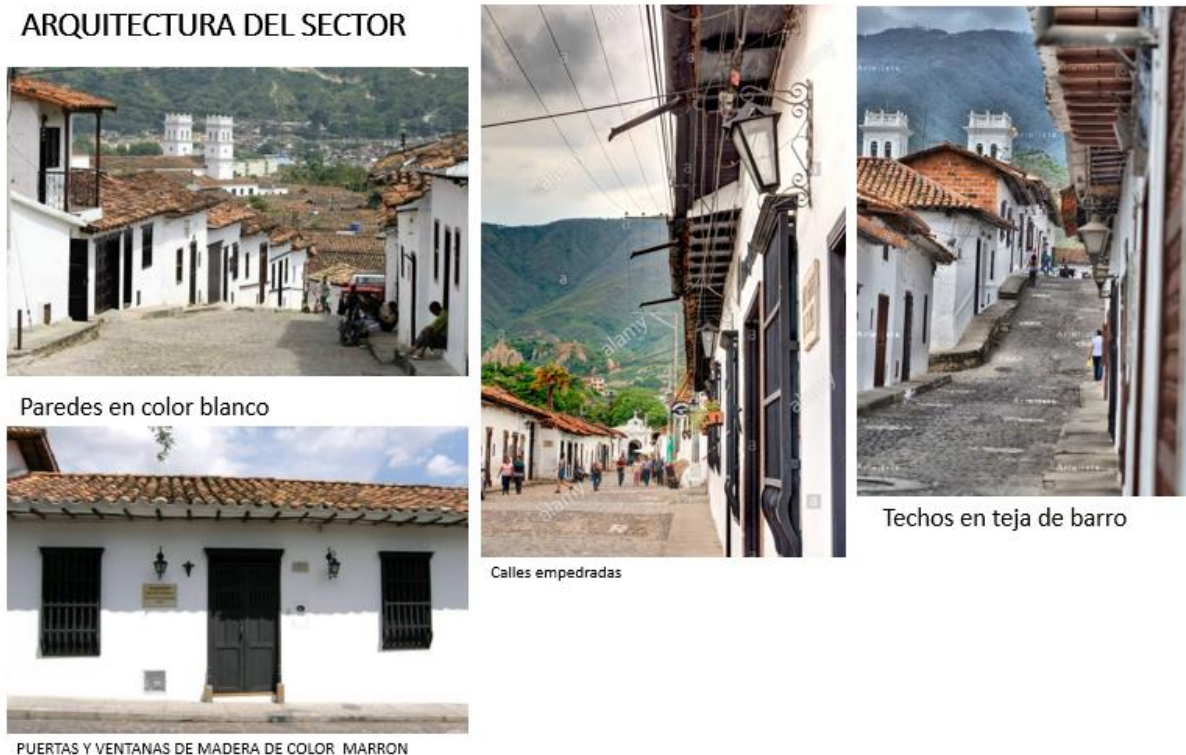
Figura 7

Al encontrarse cercano al Centro Histórico del municipio, y ya que Girón es *Monumento Histórico Nacional* protegido por la normativa correspondiente, el inmueble donde está ubicado mantiene las características generales de la arquitectura colonial. Fachadas con paredes en color blanco, techos en teja de barro, puertas y ventanas de color marrón, balcones con estructura en madera, son propias de la edificación.

Arquitectura propia del sector donde se encuentra el Asilo.

Nota: Las características exteriores de la arquitectura colonial son mantenidas en el Asilo. Sin embargo, este se encuentra fuera del área de protección cultural. Se han mantenido hasta ahora con el fin de no romper con el ritmo y la armonía urbanas.

Adicionalmente, se mantuvieron elementos de la arquitectura propia del sector, como lo son: techos en teja de barro, fachada en muros de color blanco, balcones en madera, puertas y ventanas en madera de color marrón, tal como se apreció en la Figura 7.

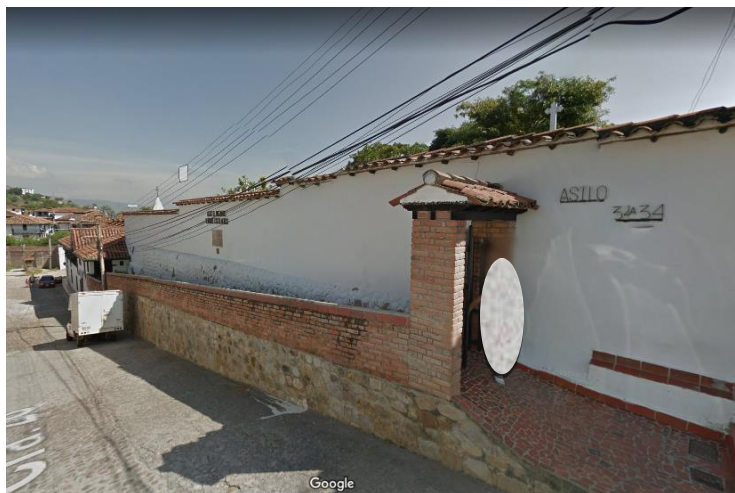
Figura 8

Fotografía del acceso principal del Asilo

Nota: El Asilo cuenta con una rampa para acceso directo al segundo piso, sin embargo, por sus dimensiones y seguridad no se encuentra en uso. Adaptado de Google Maps/ Google Street View (2012) por CNES, Airbus – Landsat, Copernicus, Maxar Technologies, U.S. Geological Survey.

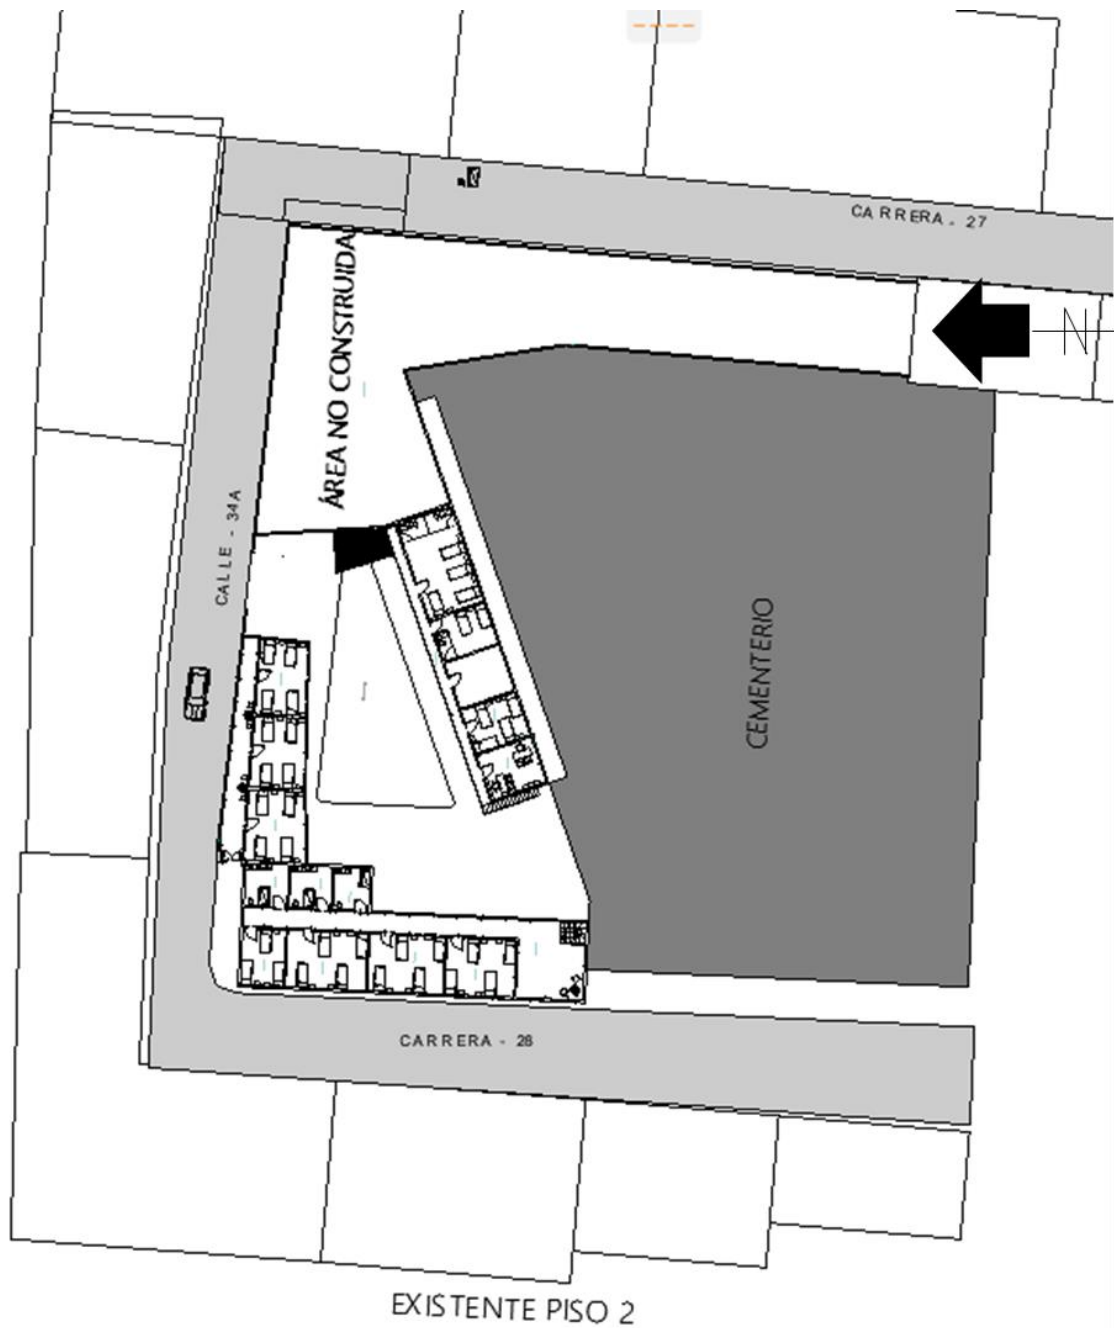
Planta general del segundo piso del Asilo Existente.

Nota: en el segundo piso se genera vista hacia el cementerio en las habitaciones que se encuentran sobre la fachada principal, lo cual puede impactar notablemente en el estado de ánimo y sensibilidad de los adultos mayores residentes.

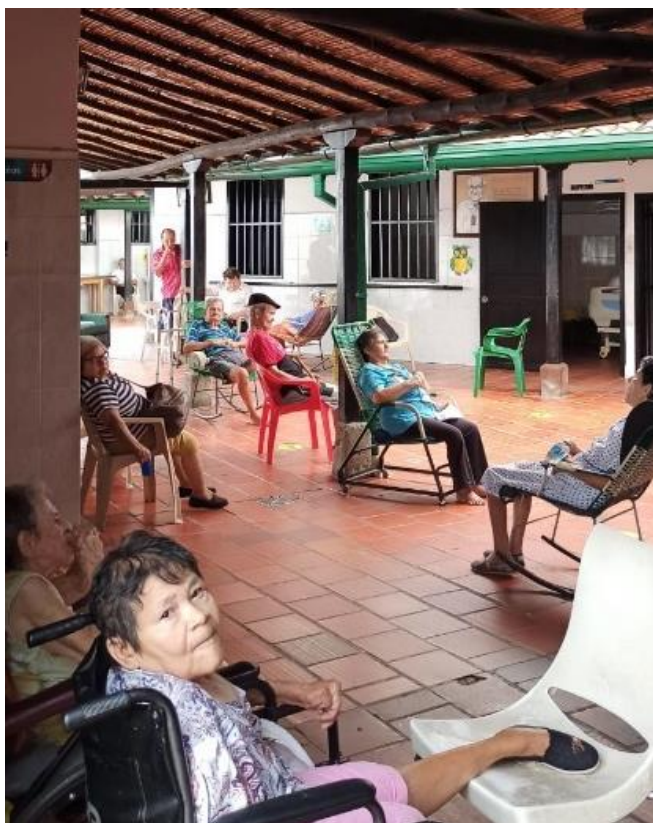
Fotografía del patio central del Asilo.

Nota: El patio central a manera de claustro y con figuración triangular, que en otras edificaciones funciona como zona verde, en estos momentos se encuentra endurecido para servir como área para comedor, salón para actividades y área de circulación y estancia.

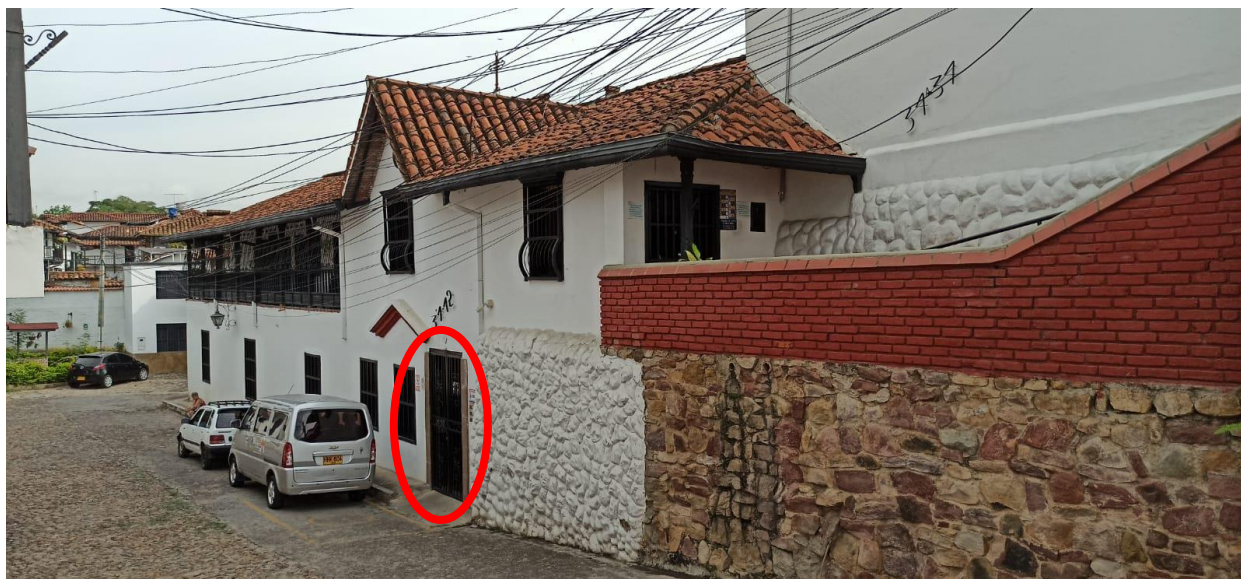
Acceso principal ubicado por la Carrera 28

Nota: Se muestra cómo la puerta de acceso principal que da a la Carrera 28 no cuenta con las dimensiones para el acceso adecuado.

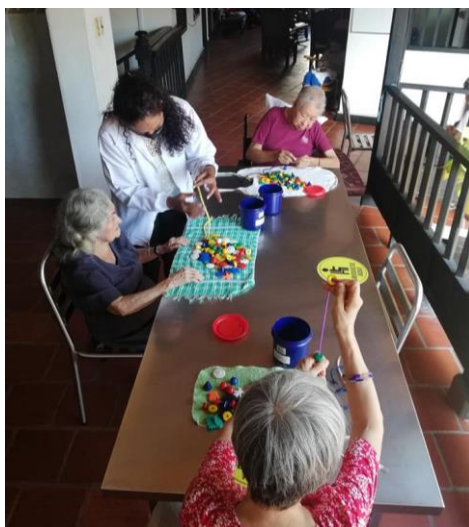
Figura 15

Áreas de circulación en el segundo piso.

Nota: Las áreas de circulación son usadas para la estadía y la realización de actividades lúdicas y ocupacionales. Reproducido de archivo particular (2021) por Asilo Señor de los Milagros.

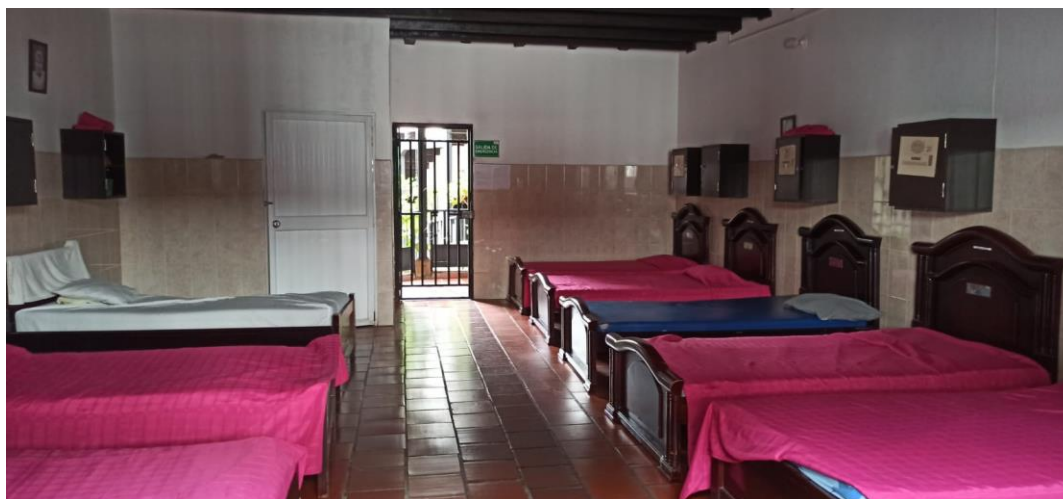
Figura 16

En cuanto a las habitaciones y los servicios de baños: las habitaciones están dispuestas para su uso compartido, sin embargo, las camas no cuentan con el espacio mínimo entre ellas para la circulación, por cuanto se necesitaba aumentar los cupos de atención y tuvieron que acomodarse mayor cantidad de camas por habitación. En estos momentos el Asilo presenta hacinamiento, ya que no son suficientes tanto la cantidad de habitaciones como sus dimensiones. Por su parte, los baños también presentan déficit en cantidad y funcionalidad, ya que sólo se cuentan con 5 que prestan el servicio de ducha y sanitarios, más 3 con sólo sanitario, lo cual es insuficiente para la cantidad de residentes y cuidadores que hay en el sitio. Adicionalmente, no están adecuados con los accesorios y las medidas correctas para ajustarse a las normas que sobre discapacidad hay al respecto.

Habitaciones del Asilo.

Nota: La ubicación de las camas no permite la correcta circulación entre ellas.

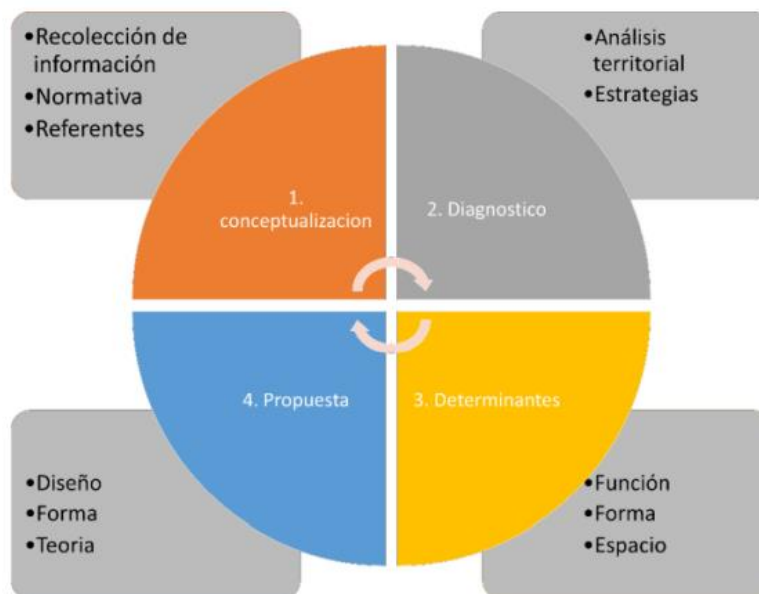
Figura 22*Fases de la investigación*

Nota: Diagrama de las distintas fases de la investigación con las acciones y conceptos a tener en cuenta para el desarrollo de cada una.

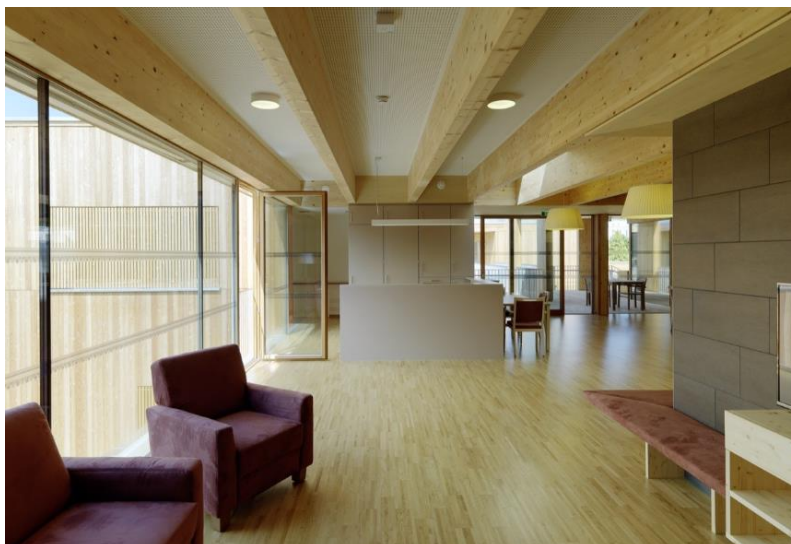
Figura 25

Iluminación, figuras, colores en los Asilos de adultos mayores

Nota: Iluminación natural a través de ventanas y puertas, figuras cerradas, elementos de fácil recordación en cada ambiente son necesarios en los Asilos de adultos mayores. Reproducido de “Residencia Hogar de Cuidados Andritz / Dietger Wissounig Architekten” 19 may 2016. ArchDaily México. Accedido el 19 may 2022.

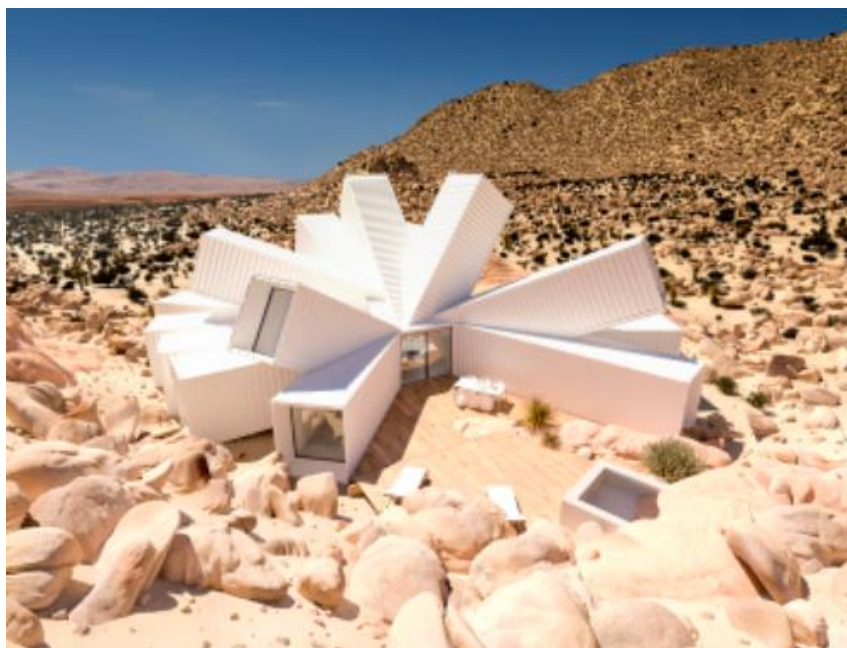
Ejemplo de arquitectura modular. Casa “Joshua Tree- Estudio Whitaker”

Nota: En esta figura podemos apreciar cómo la edificación está conformada por un patrón basado en módulos rectangulares, que se repiten y disponen de manera que crean una volumetría tridimensional innovadora y llamativa. Reproducido de *Joshua Tree Residence* por Whitaker Studio Limited (s.f.) (<https://www.whitakerstudio.co.uk/joshua-tree-residence/6jn9wt4woa2w0uaq3t4d61xjnw0rt>). Derechos reservados por Whitaker Studio Limited.

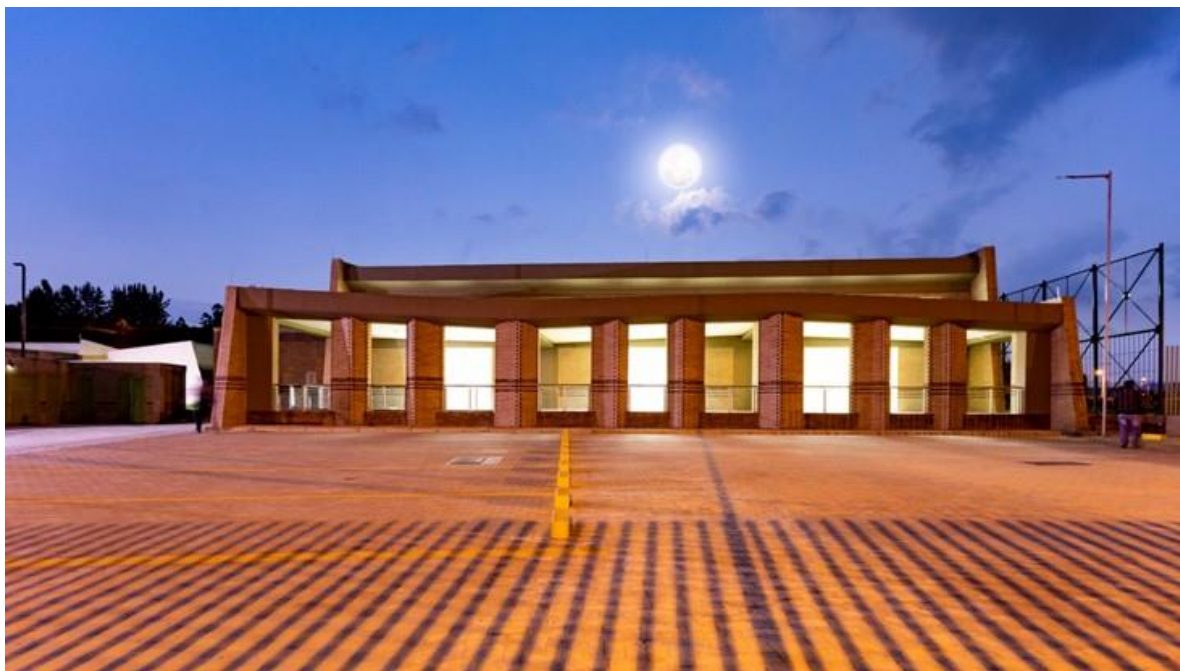
Figura 29

Asilo Tocancipá, Colombia

Lo que se rescata de este proyecto para ser referente tiene que ver con la disposición de los patios rectangulares y alargados, que poseen una vista natural de esta formación arqueológica en sus extremos. Esta visual también se puede apreciar en las áreas de circulación, que conectan los módulos, resaltando la volumetría de todo el proyecto. Esta edificación es relevante desde el punto de vista de la Neuro arquitectura, en cuanto a que desarrolla componentes como la vegetación, la iluminación natural y las vistas.

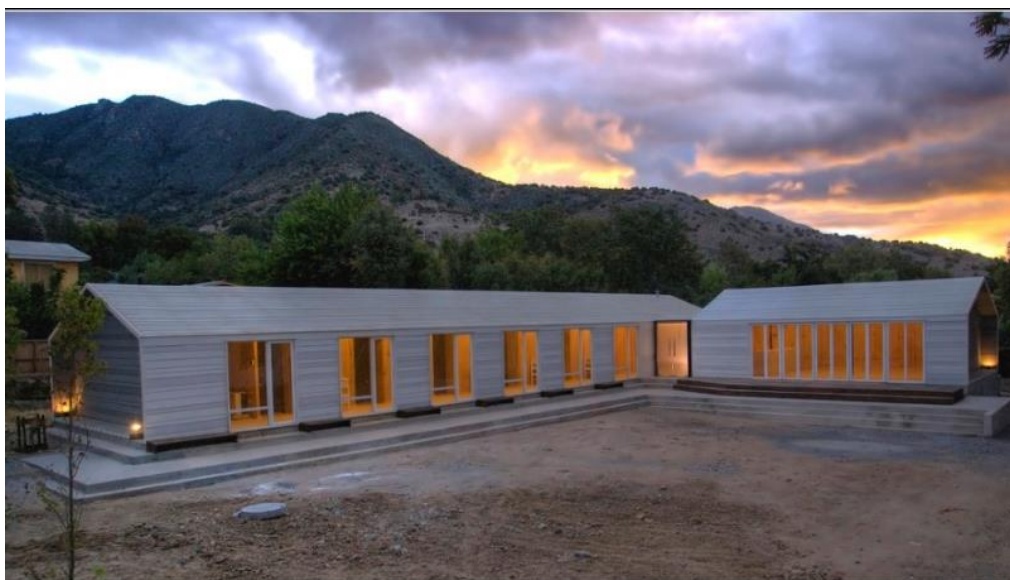
Figura 31

Centro para la Tercera Edad, Alhué- Chile

Este proyecto se gestó con base en una distribución en forma de L, donde el patio central es el elemento determinante principal y en donde se encuentran dos grandes módulos subdivididos por los ambientes necesarios para la conformación del Hogar, que se configuran de la siguiente manera:

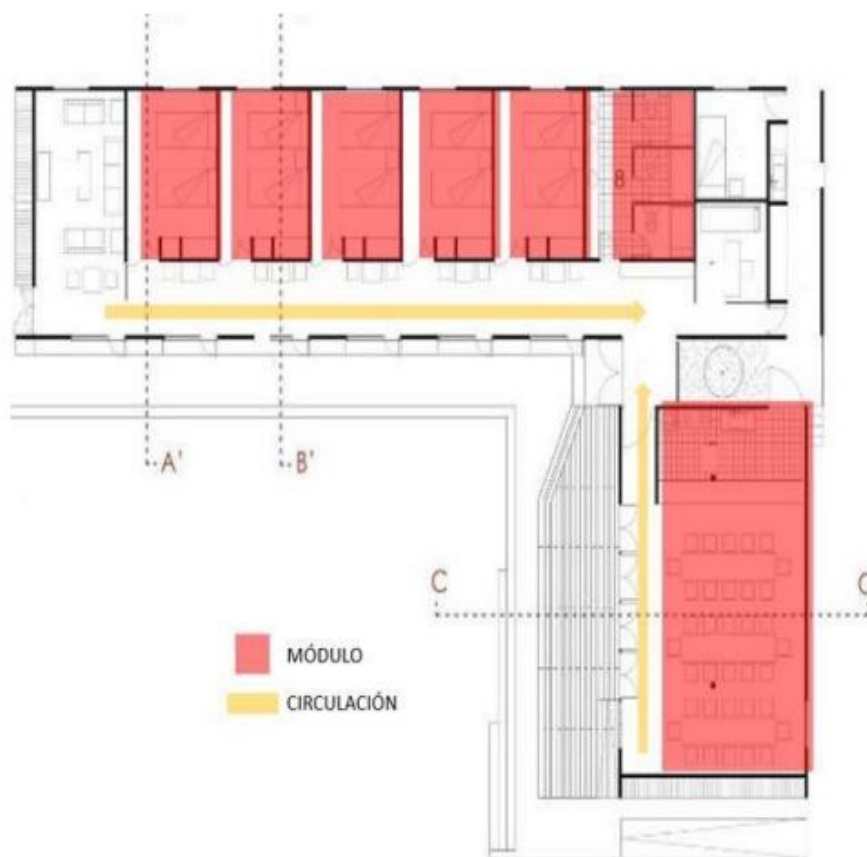
Planta arquitectónica del Centro para la Tercera Edad, Alhué- Chile

Nota: en la imagen se puede apreciar la volumetría del proyecto, configurada en forma de L, donde se encuentran dos grandes módulos frente a un patio central. Imagen adaptada y modificada por la autora de: <https://www.archdaily.mx/mx/02-80146/hogar-de-ancianos-alhue-grupo-dies/5129fd71b3fc4b11a7008255-hogar-de-ancianos-alhue-grupo-dies-planta-pabellon>

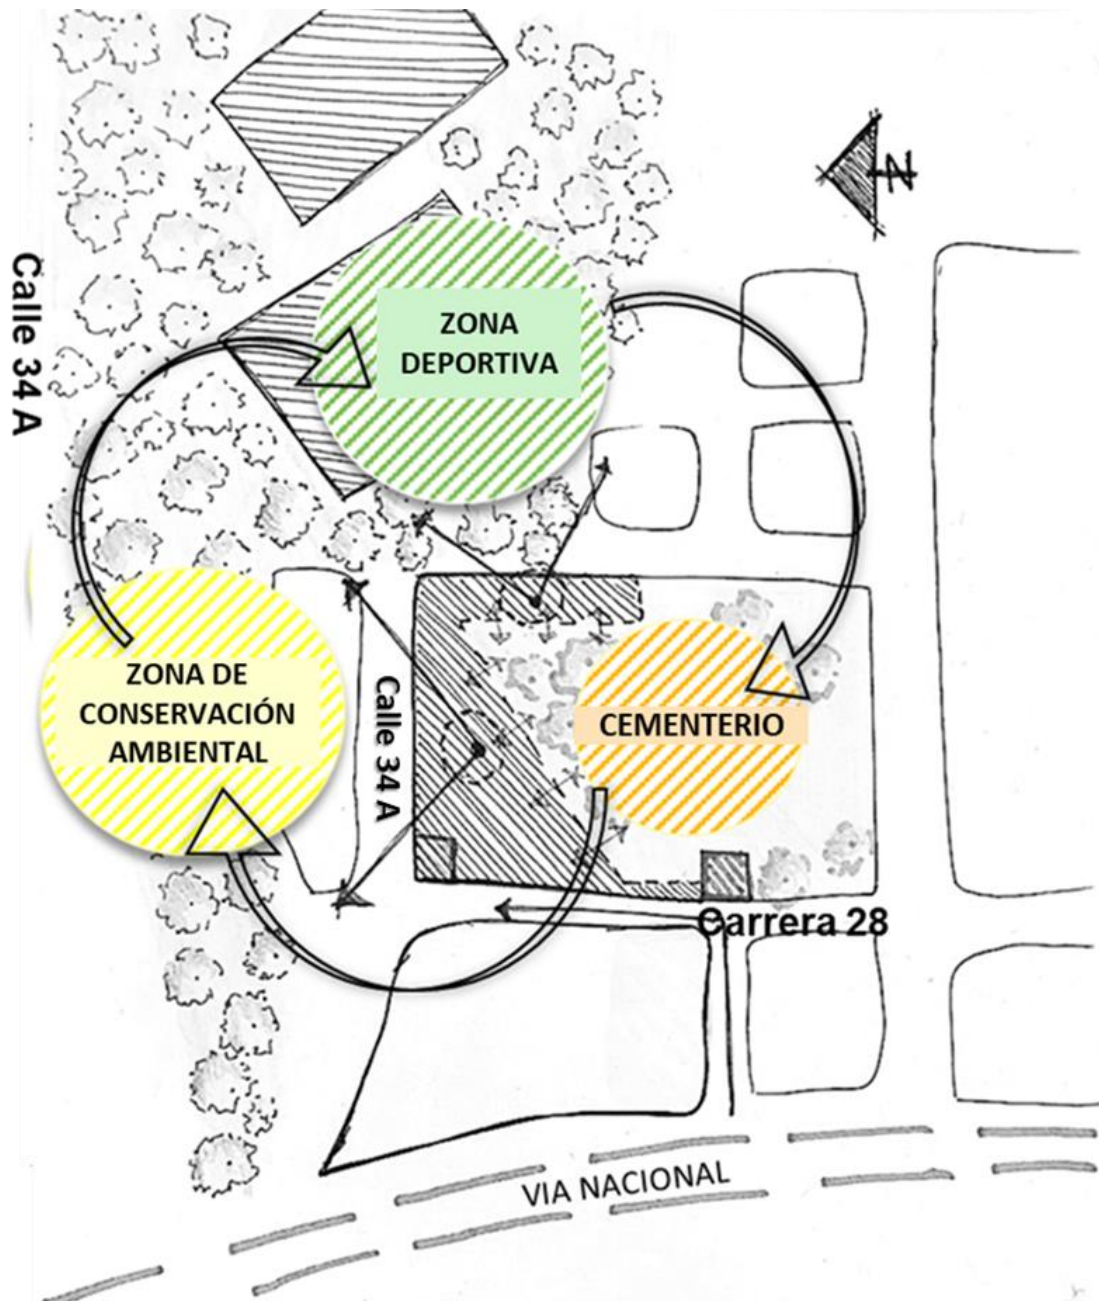
Figura 58*Vistas relevantes del Asilo*

El Cementerio seguirá como núcleo de demarcación, por ello la vista hacia él debe ser bloqueada. Los adultos mayores pueden verse afectados, tanto emocional como cognitivamente, si tienen una imagen cotidiana de la muerte. Se espera que la vista hacia las canchas desarrolle en ellos pensamientos positivos hacia la vida y las múltiples posibilidades que aún la vida les ofrece.

Nota: La vista hacia el Cementerio será bloqueada, dando paso a una panorámica de la Zona de Protección ambiental y las canchas deportivas.

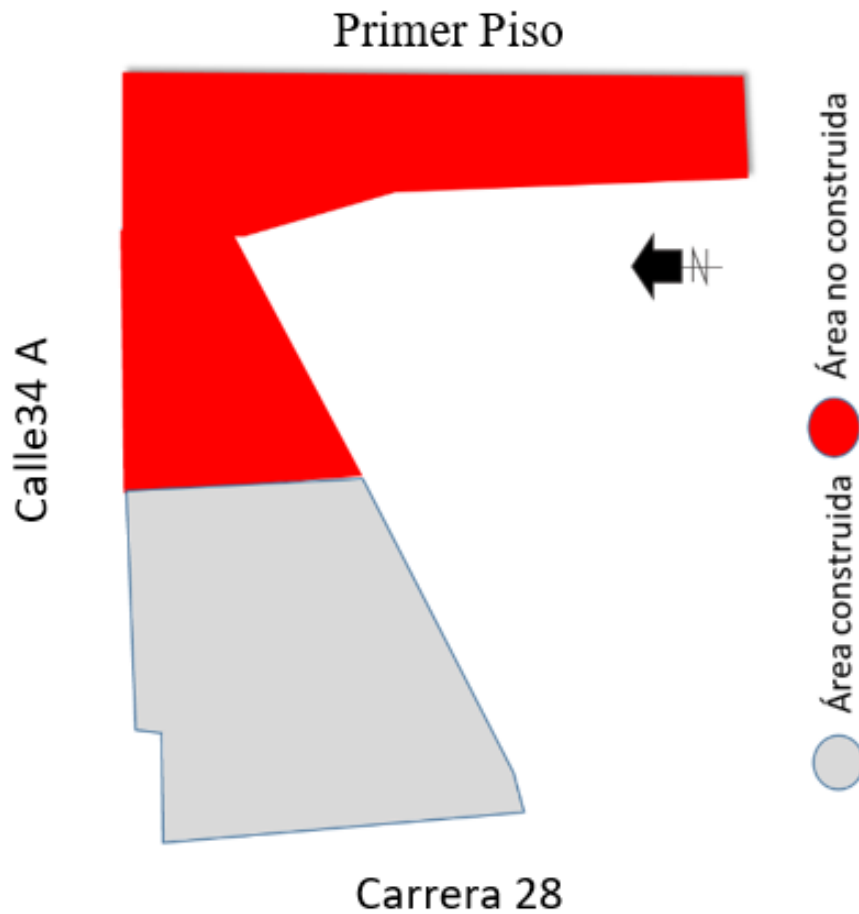
Figura 59*Lote del Asilo Señor de los Milagros*

Nota: El lote se encuentra figurado a manera de L, donde actualmente se encuentra un área construida y otra susceptible de ser usada.

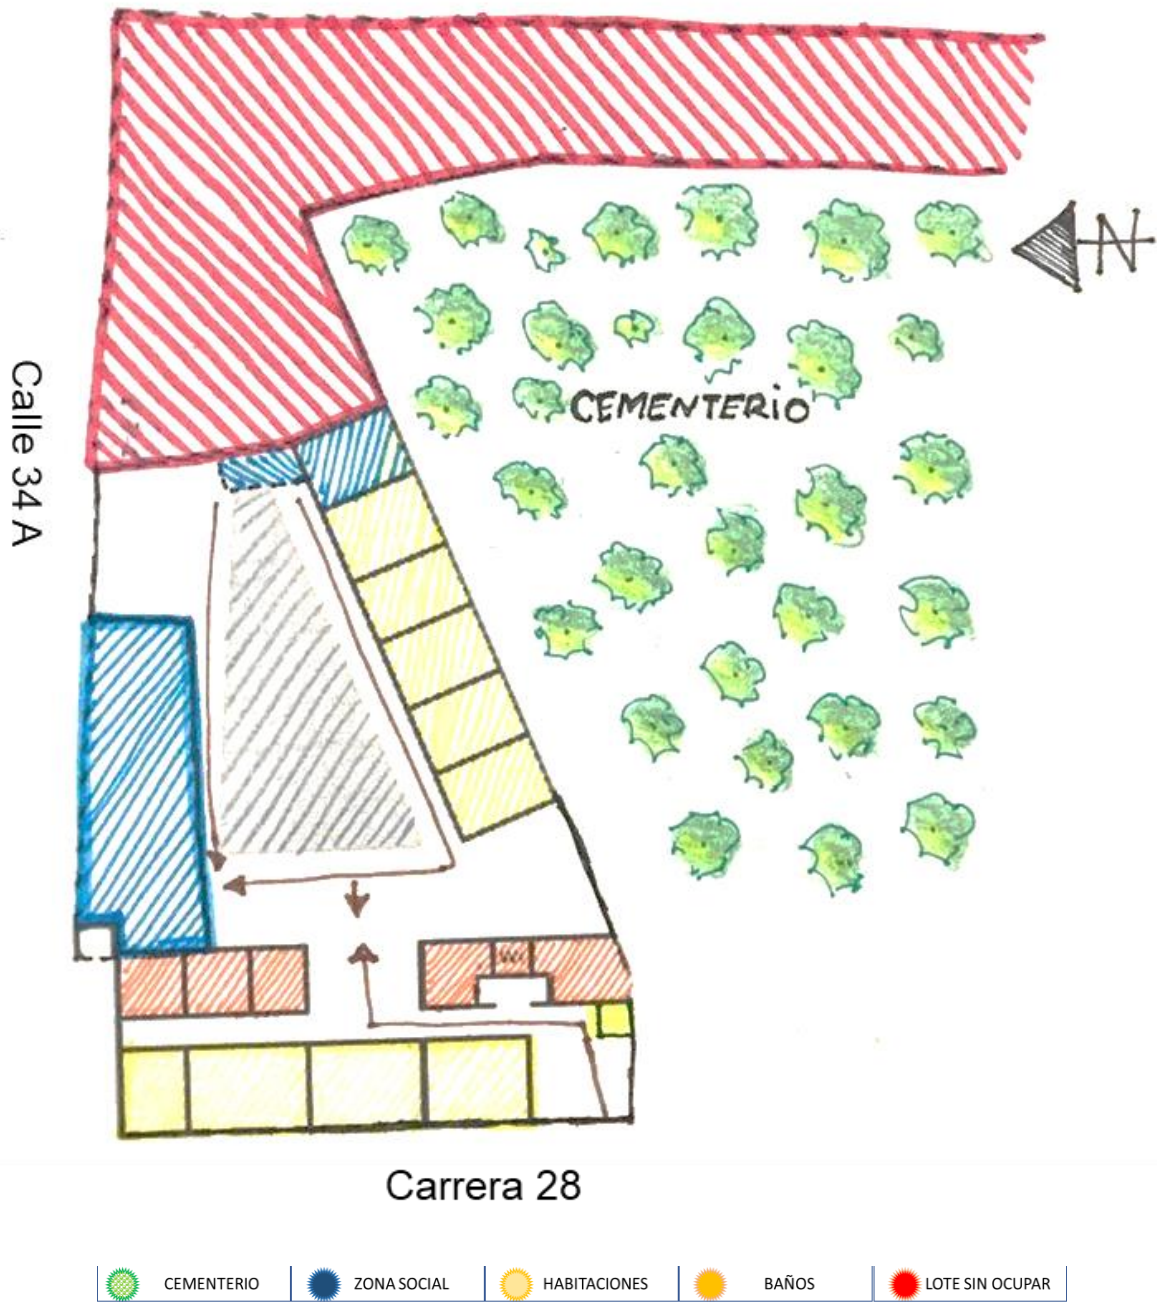
Zonificación primer piso existente

Nota: El primer piso de la edificación existente muestra un área de expansión y un área construida, cuya distribución es insuficiente para todos los ambientes que deben ser creados.

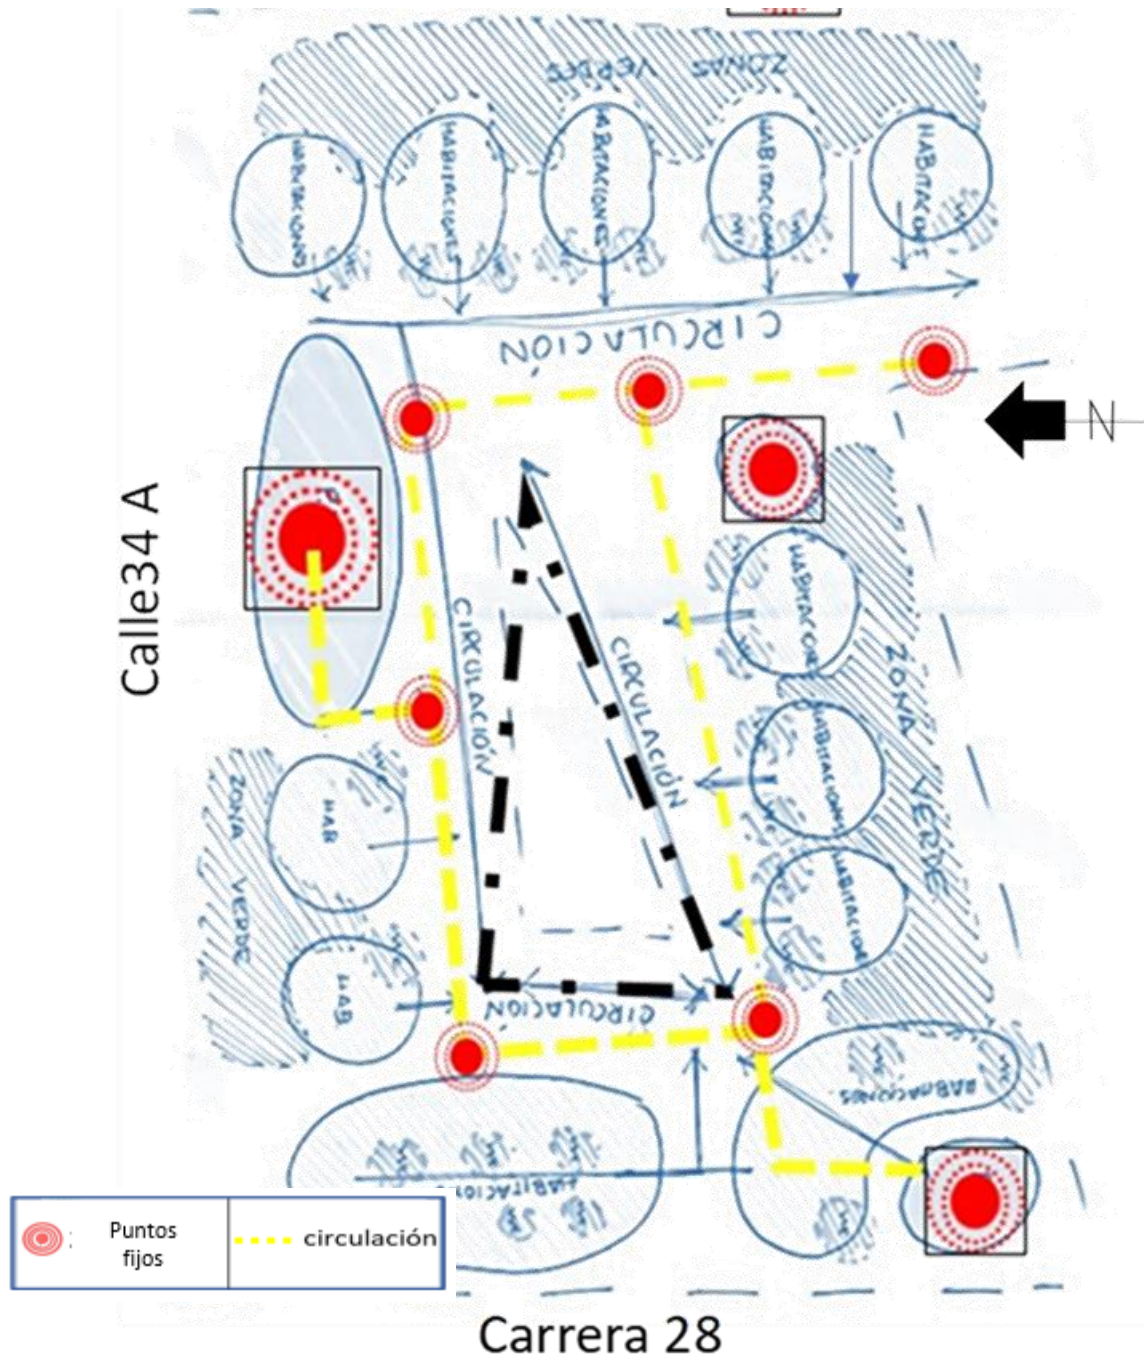
Esquema de circulación del segundo piso

Nota: En el segundo piso se genera un punto fijo gracias a la rampa de acceso, la circulación está dada por el área libre del Patio Central y todas las habitaciones tienen acceso directo.

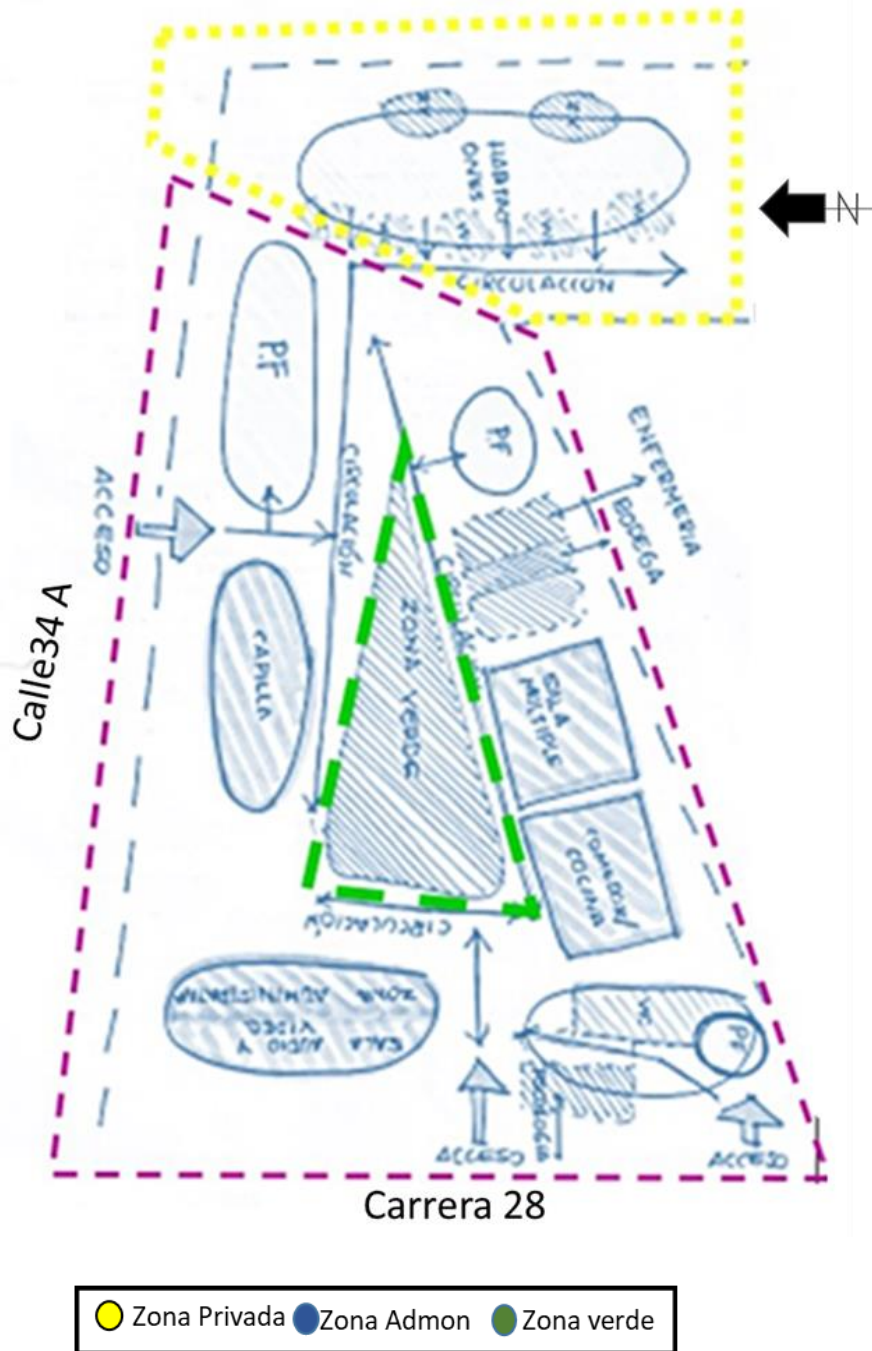
División de ambientes para primer piso

Nota: En el primer piso hay tres grandes ambientes: uno privado, en el que se encuentran las habitaciones dentro del área de expansión; uno para la administración, en el que se hallan las zonas de servicio, enfermería, salón social; y uno de zona verde, referido al Patio Central

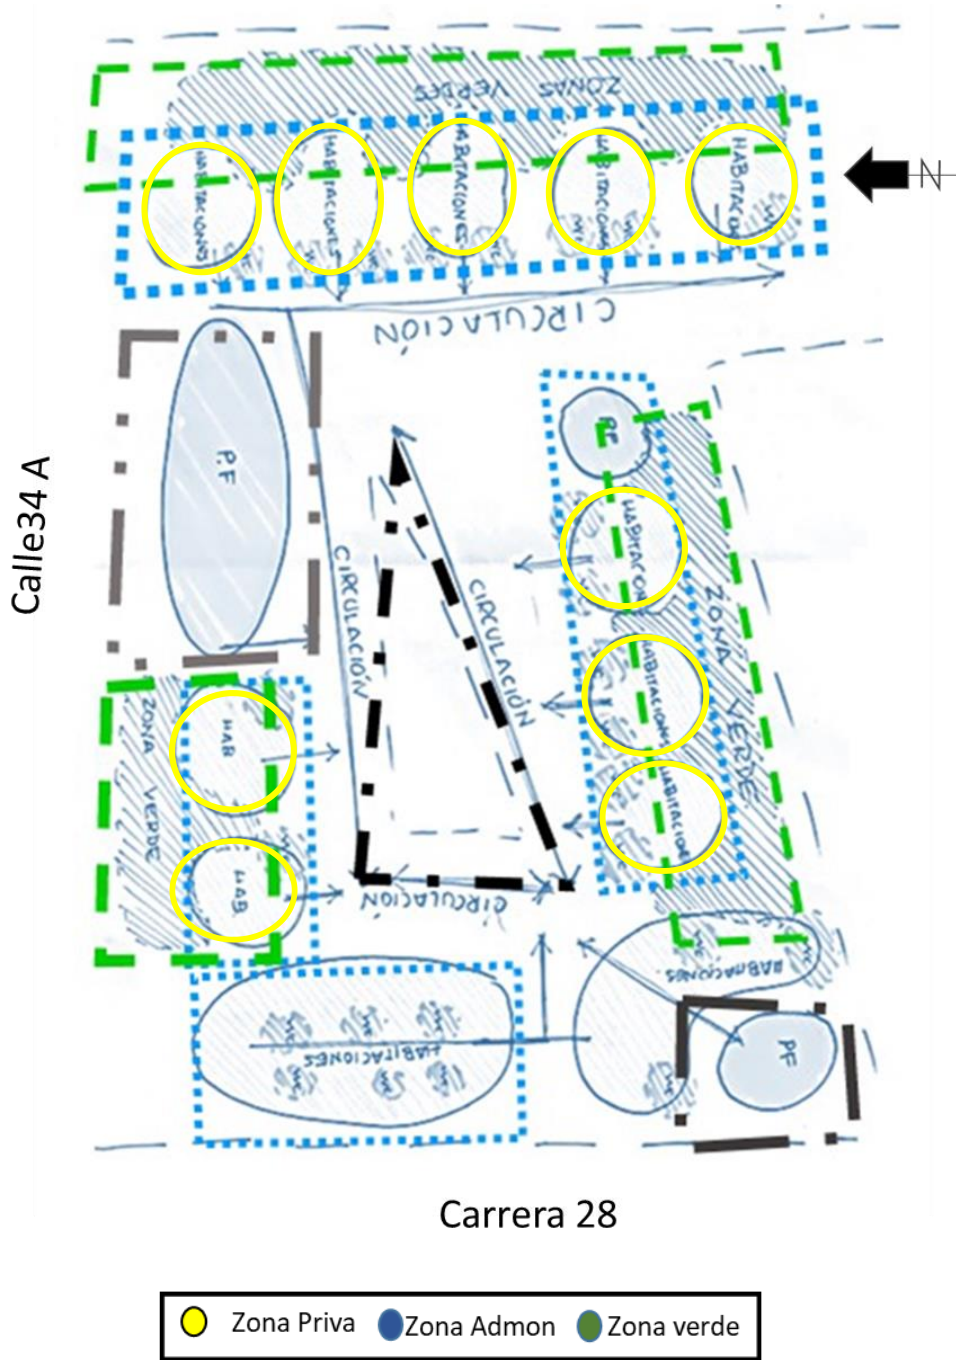
División de ambientes para segundo piso

Nota: Los 3 ambientes del primer piso se mantienen, con preponderancia de las zonas verdes y las áreas privadas.

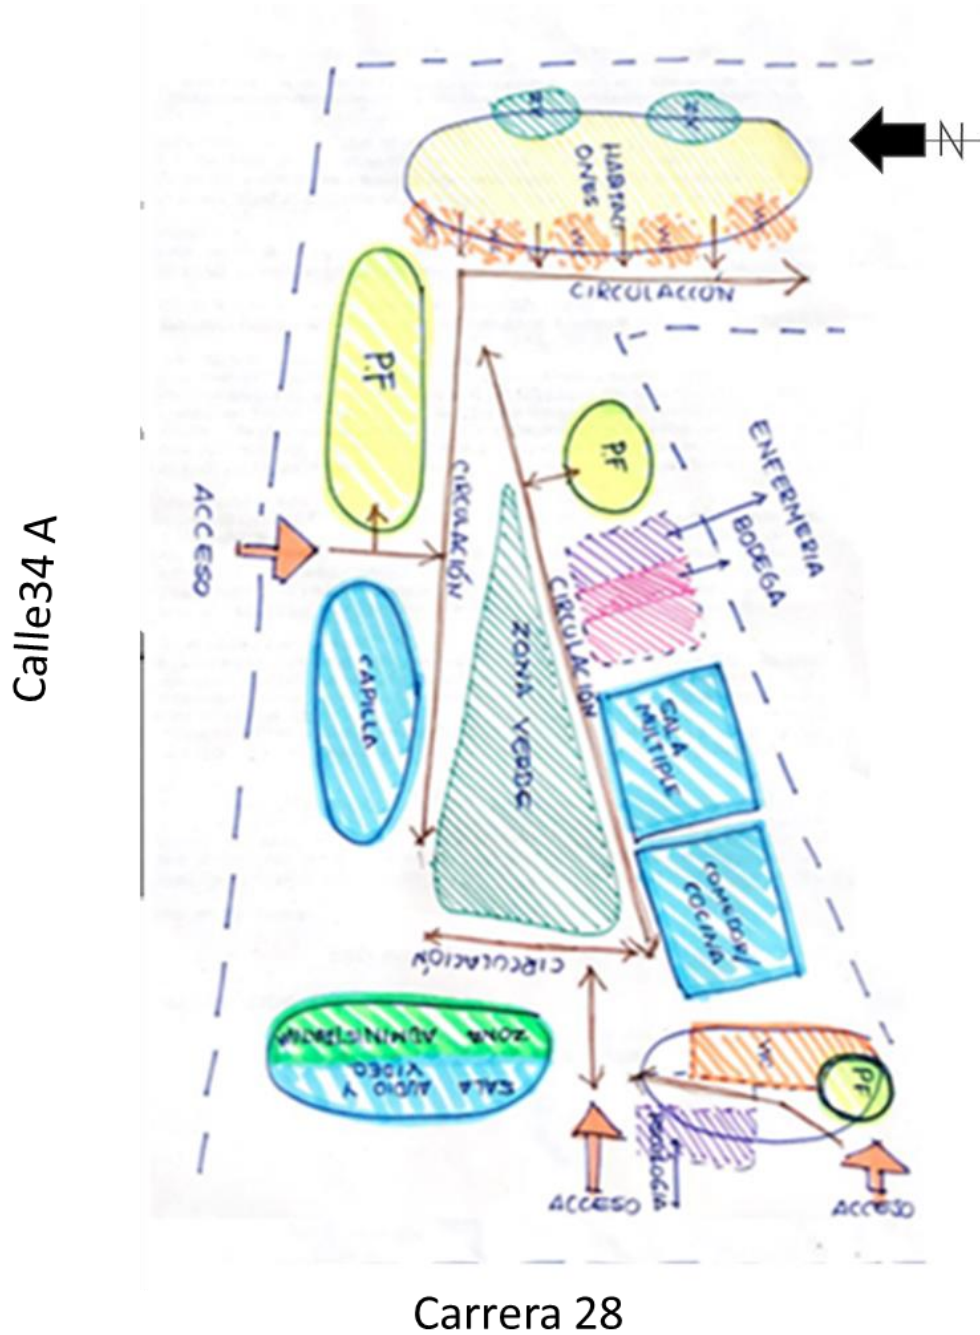
Zonificación primer piso propuesta

Nota: Se presenta la zonificación del primer piso con todos los elementos constitutivos de diseño.

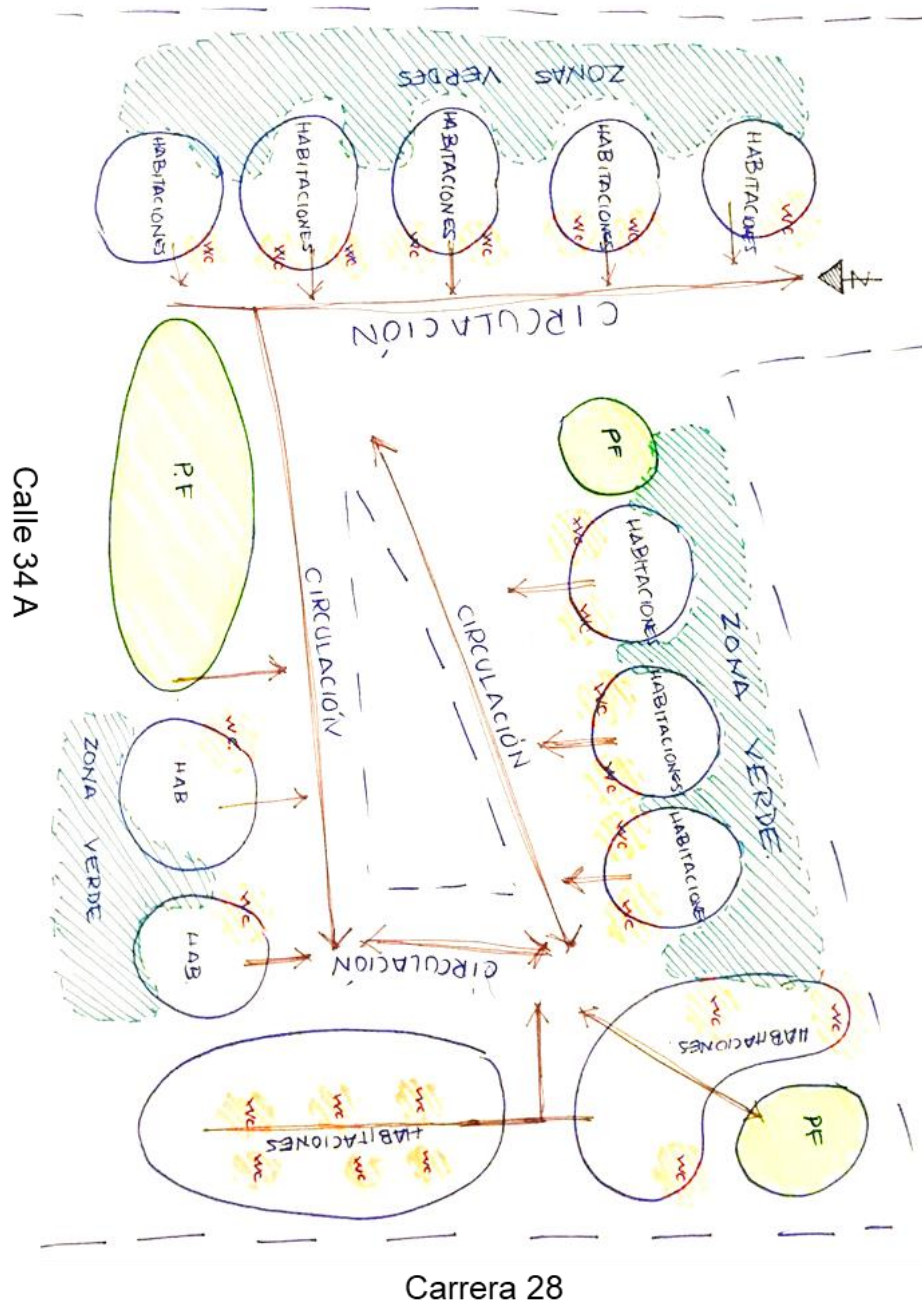
Zonificación segundo piso propuesta

Nota: En esta figura de zonificación del segundo piso se pueden apreciar las habitaciones como áreas privadas, evidenciándose que los baños propuestos son proporcionales a la cantidad de ellas.

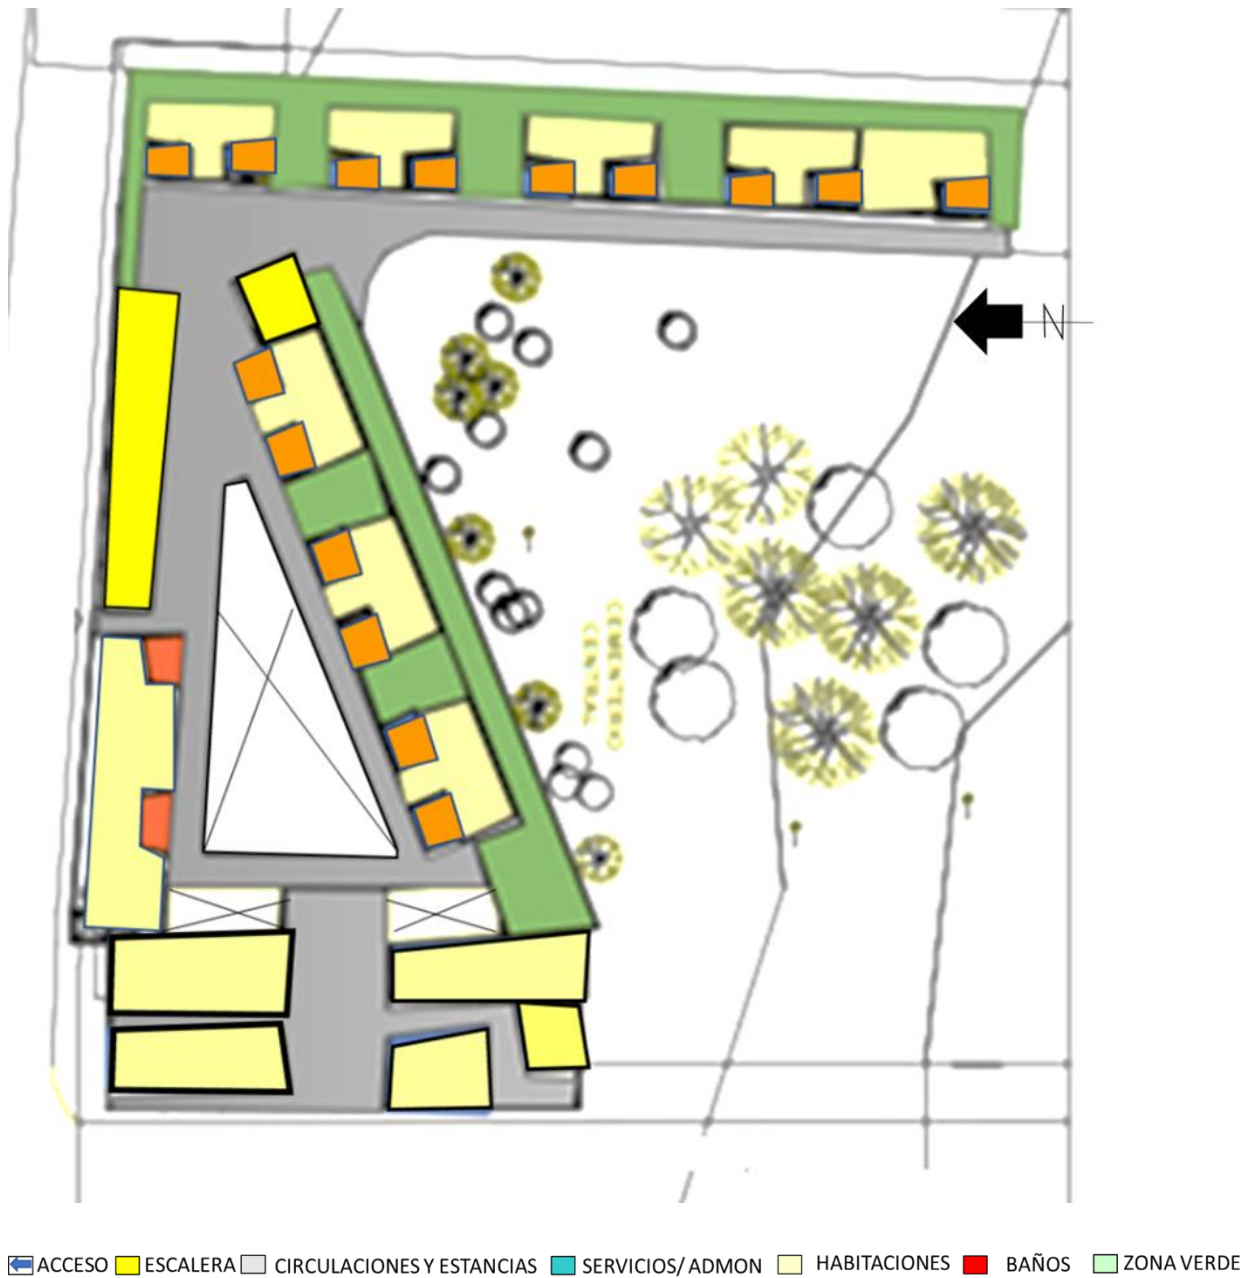
Esquema de la propuesta arquitectónica del segundo piso

Nota: Los módulos habitacionales se repiten y todo el conjunto se evidencia demarcado en la tipología modular.
