**Propuesta Arquitectónica De Transformación Para La Revitalización Del Asilo Señor
De Los Milagros**

Belkys Zulay López Almeida

Universidad Antonio Nariño

Proyecto de grado presentado como requisito parcial para optar al título de:

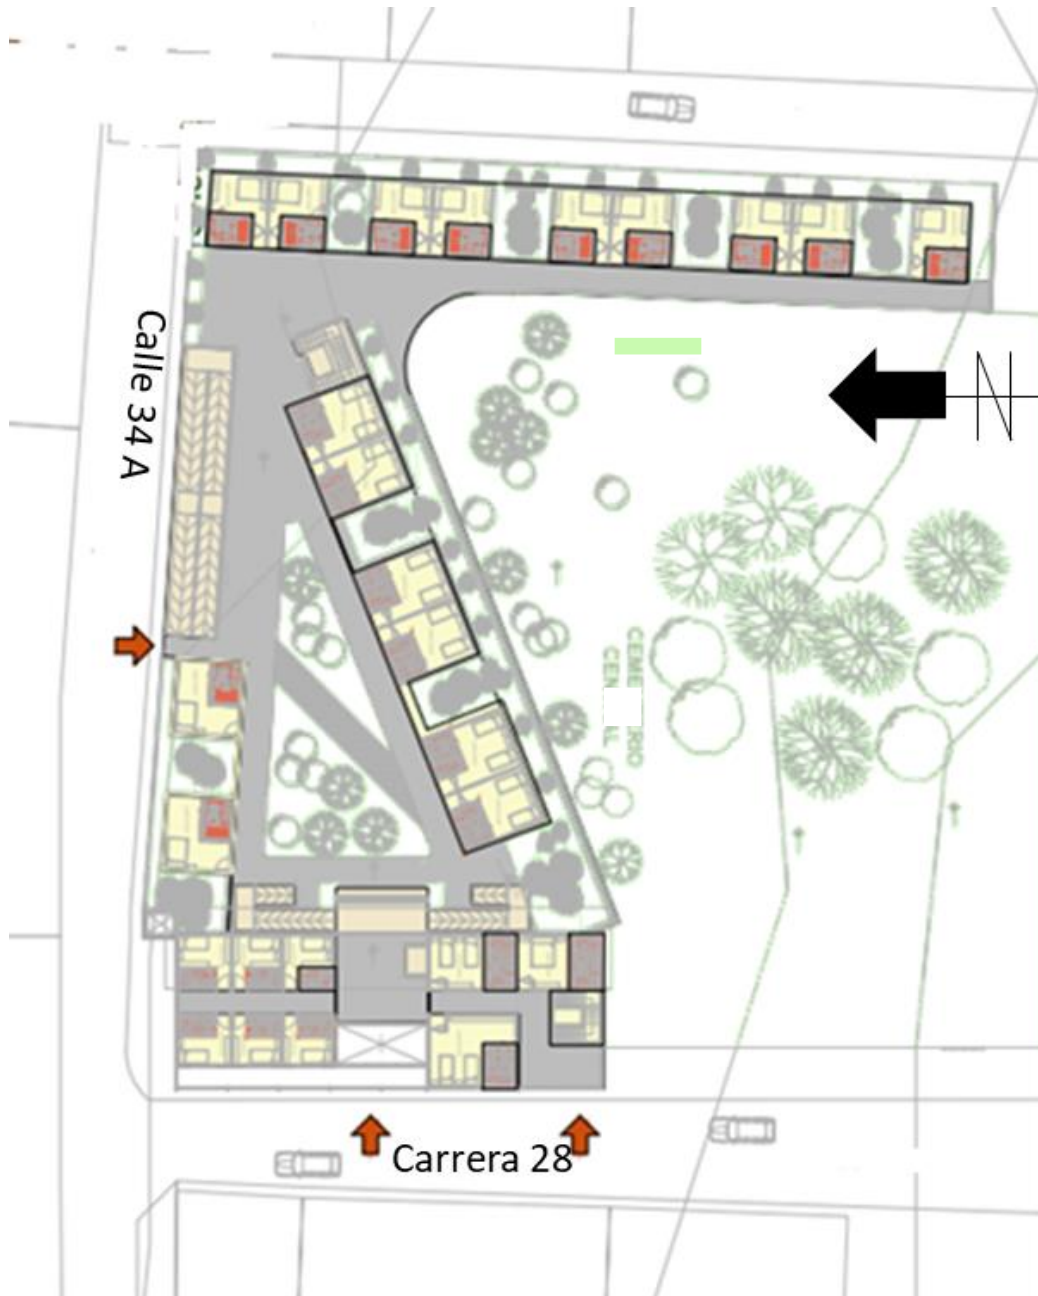
Figura 72

Esquemmatización del segundo piso

| ACCESO | ESCALERA | CIRCULACIONES Y ESTANCIAS | SERVICIOS/ADMON |

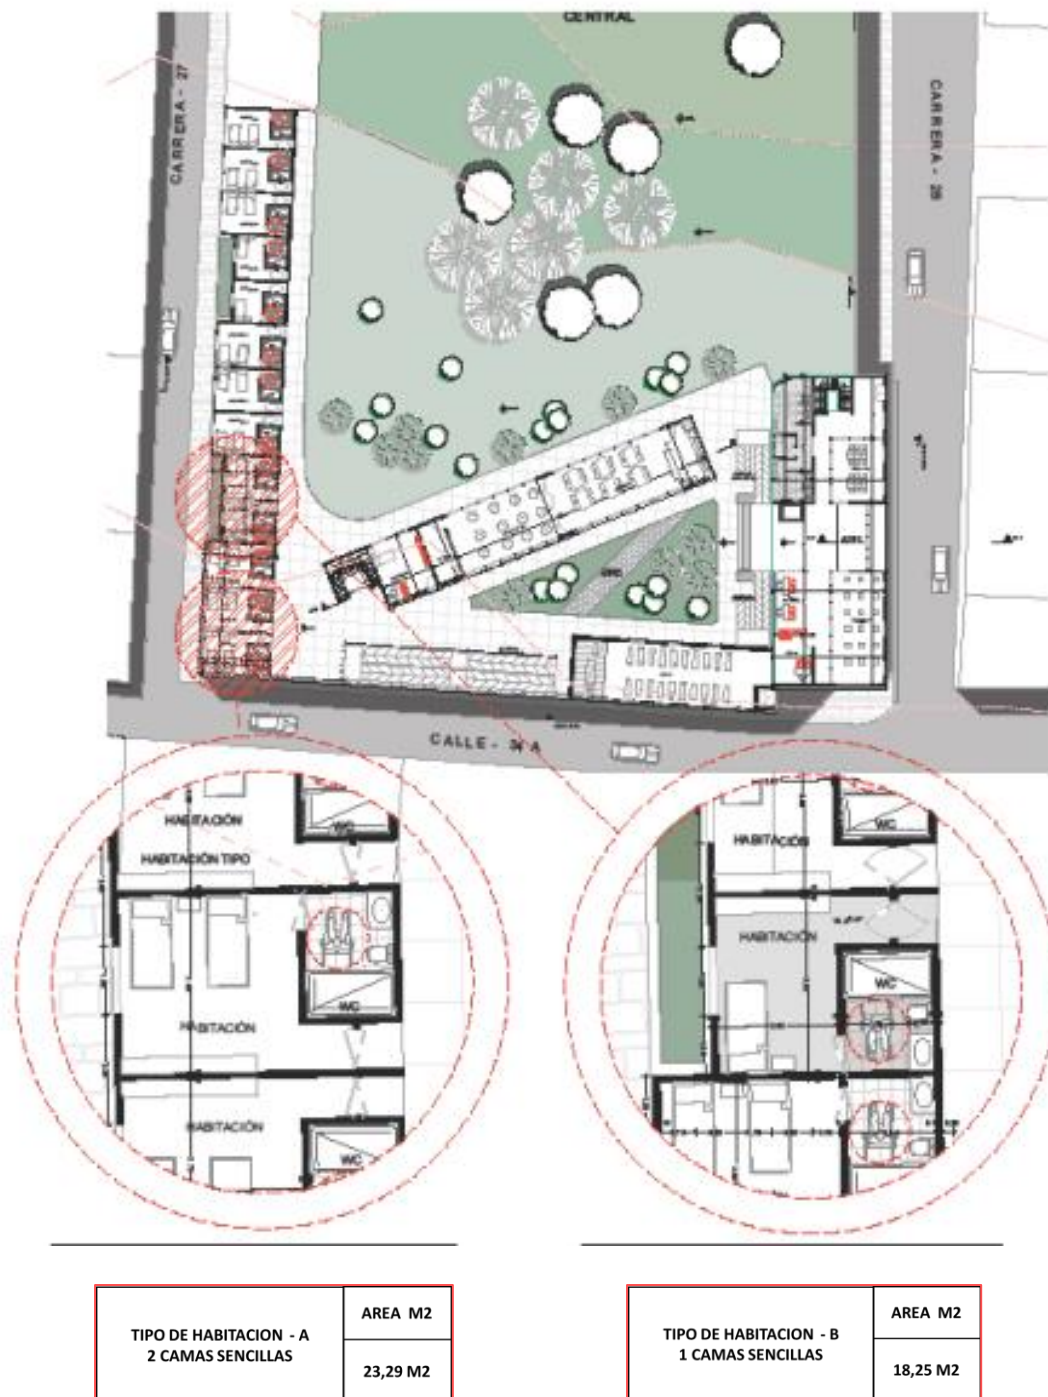
Planta primer piso - Tipología de habitaciones A y B.

Se generaron dos tipos de habitaciones en el primer piso, en el área de expansión sobre el costado oriental, las cuales servirán para solucionar la problemática económica del Asilo. En el

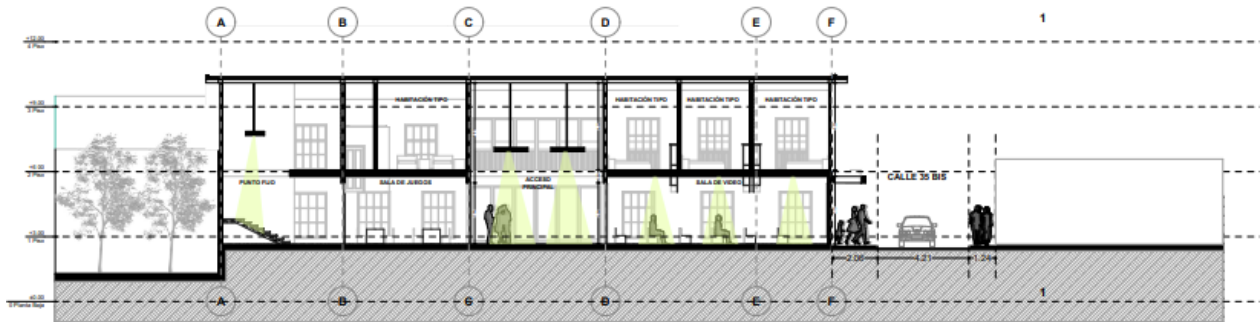
Figura 82

Corte A-A'

Nota: En este corte se aprecia el hall de acceso principal, el cual cuenta con doble altura.

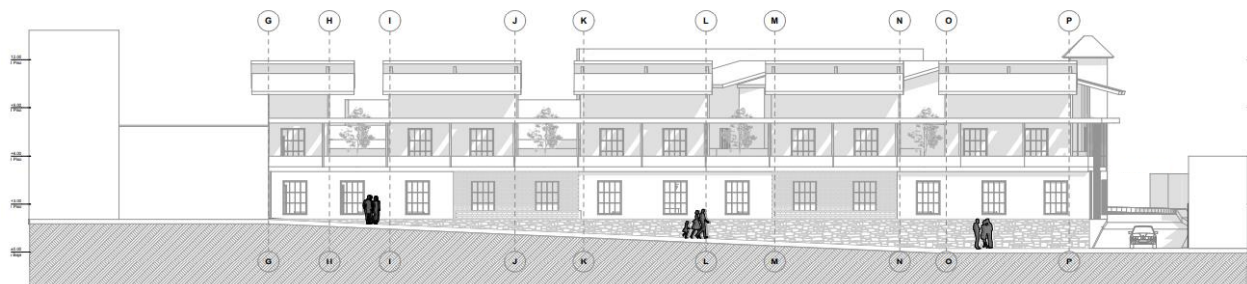
Figura 84

Corte C-C'

Nota: Este corte corresponde al costado oriental de la propuesta, ubicado sobre la Carrera 27. Se aprecia la volumetría rectangular y modular del proyecto, al igual que los balcones dispuestos en el segundo piso para el disfrute de la vista que da hacia la cancha “El Cocal”.

En cuanto a las fachadas, se mantendrán las características urbanas del sector: paredes blancas, ventanas y puertas en madera color marrón. Sobre la fachada principal, ubicada en la Carrera 28, en el muro que corresponde a la rampa de acceso al segundo piso, se utilizará material imitación piedra, que hace juego con las calles empedradas de esta parte del municipio.

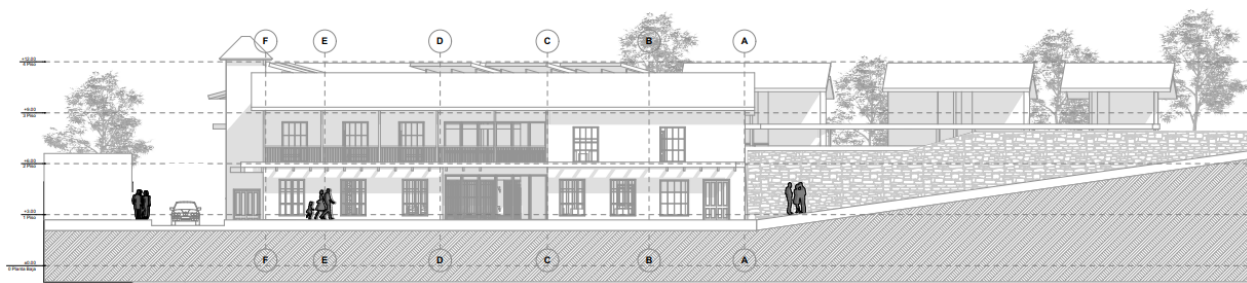
Figura 85

Corte D-D'

Nota: Corte que corresponde a la fachada principal, sobre la Carrera 28. En él se aprecia la rampa externa de acceso al segundo piso, con pared de revestimiento en piedra, que hace juego con el urbanismo del sector.

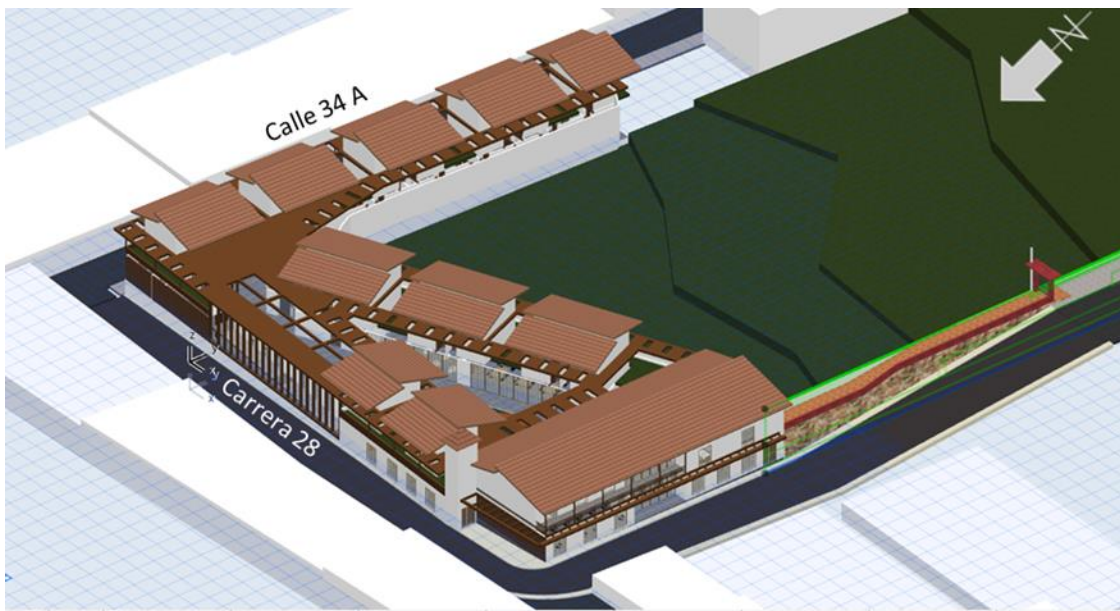
**Figura 88**

Vista de la propuesta en sentido nororiente

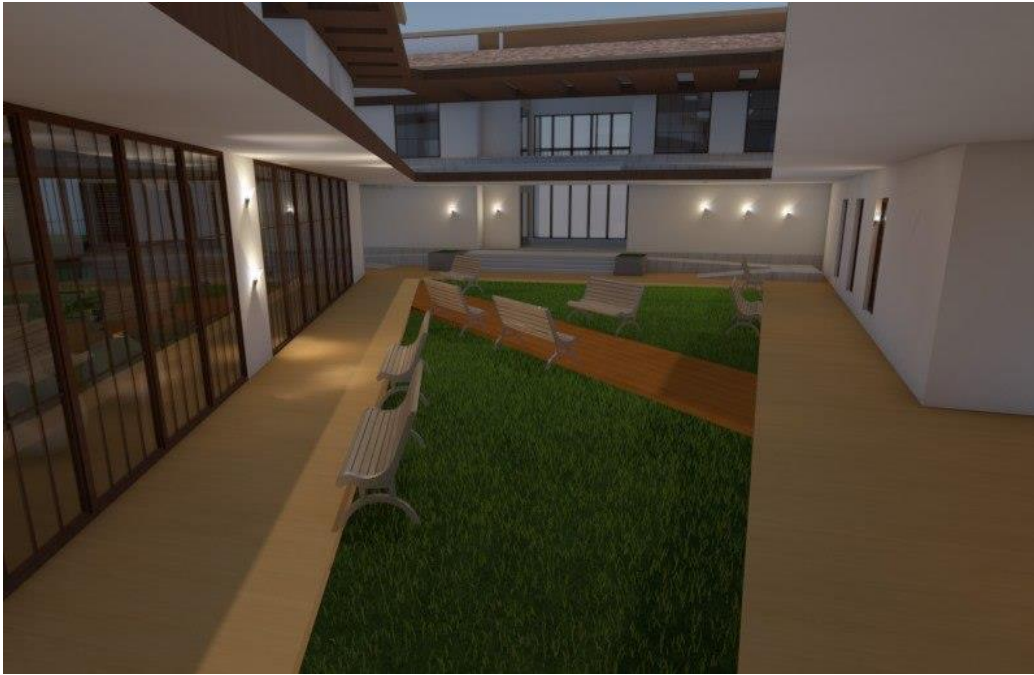
Figura 89

Vista occidental del Patio Central

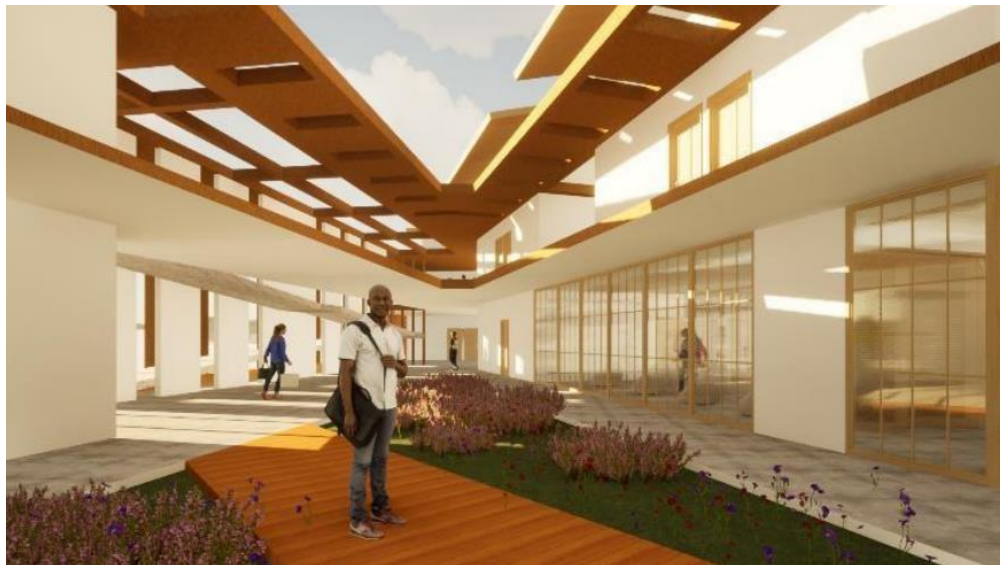
Nota: costado oriental del lote, se aprecia vértice del patio central, al lado derecho se observa el acceso al área de servicios y a la izquierda el punto fijo y Capilla.

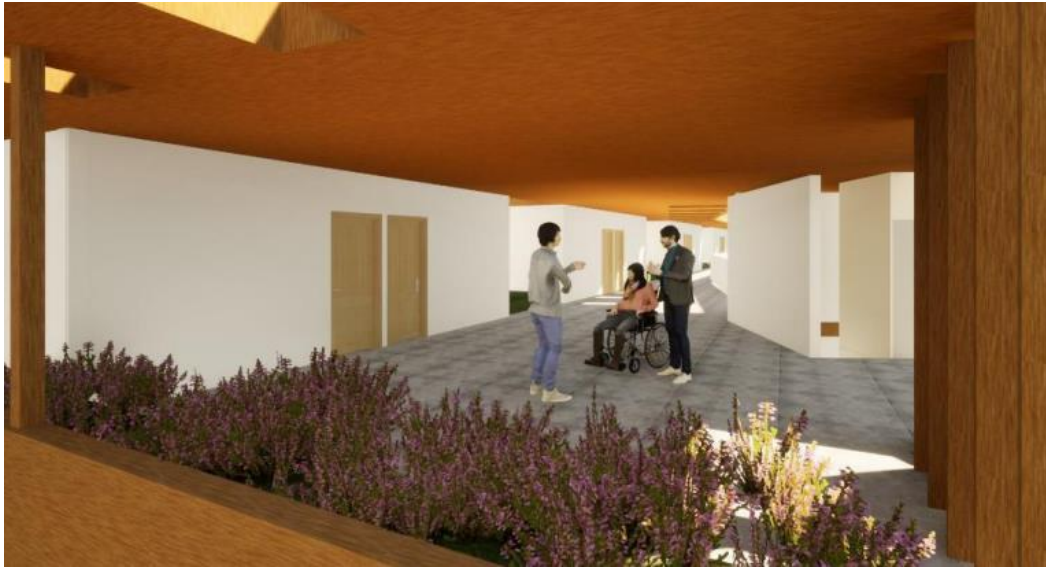
Figura 91

Espacios de circulación

Nota: Área de circulación del primer piso, que da hacia la fachada donde se encuentran el área de salud principal (Carrera 28).

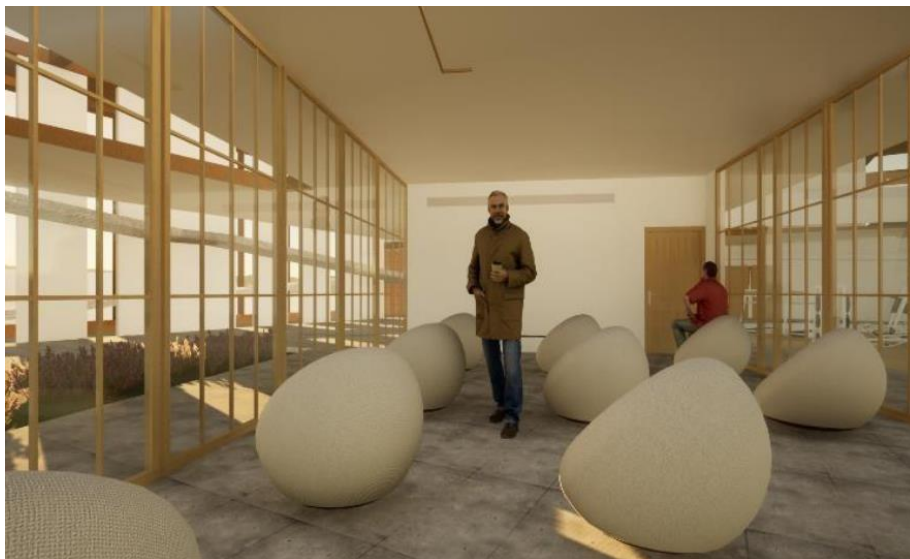
Figura 92

Salón múltiple.

Nota: Salón múltiple que tiene vista hacia las zonas verdes, con ventanas amplias que permiten la iluminación natural, su acceso es por el Patio Central.

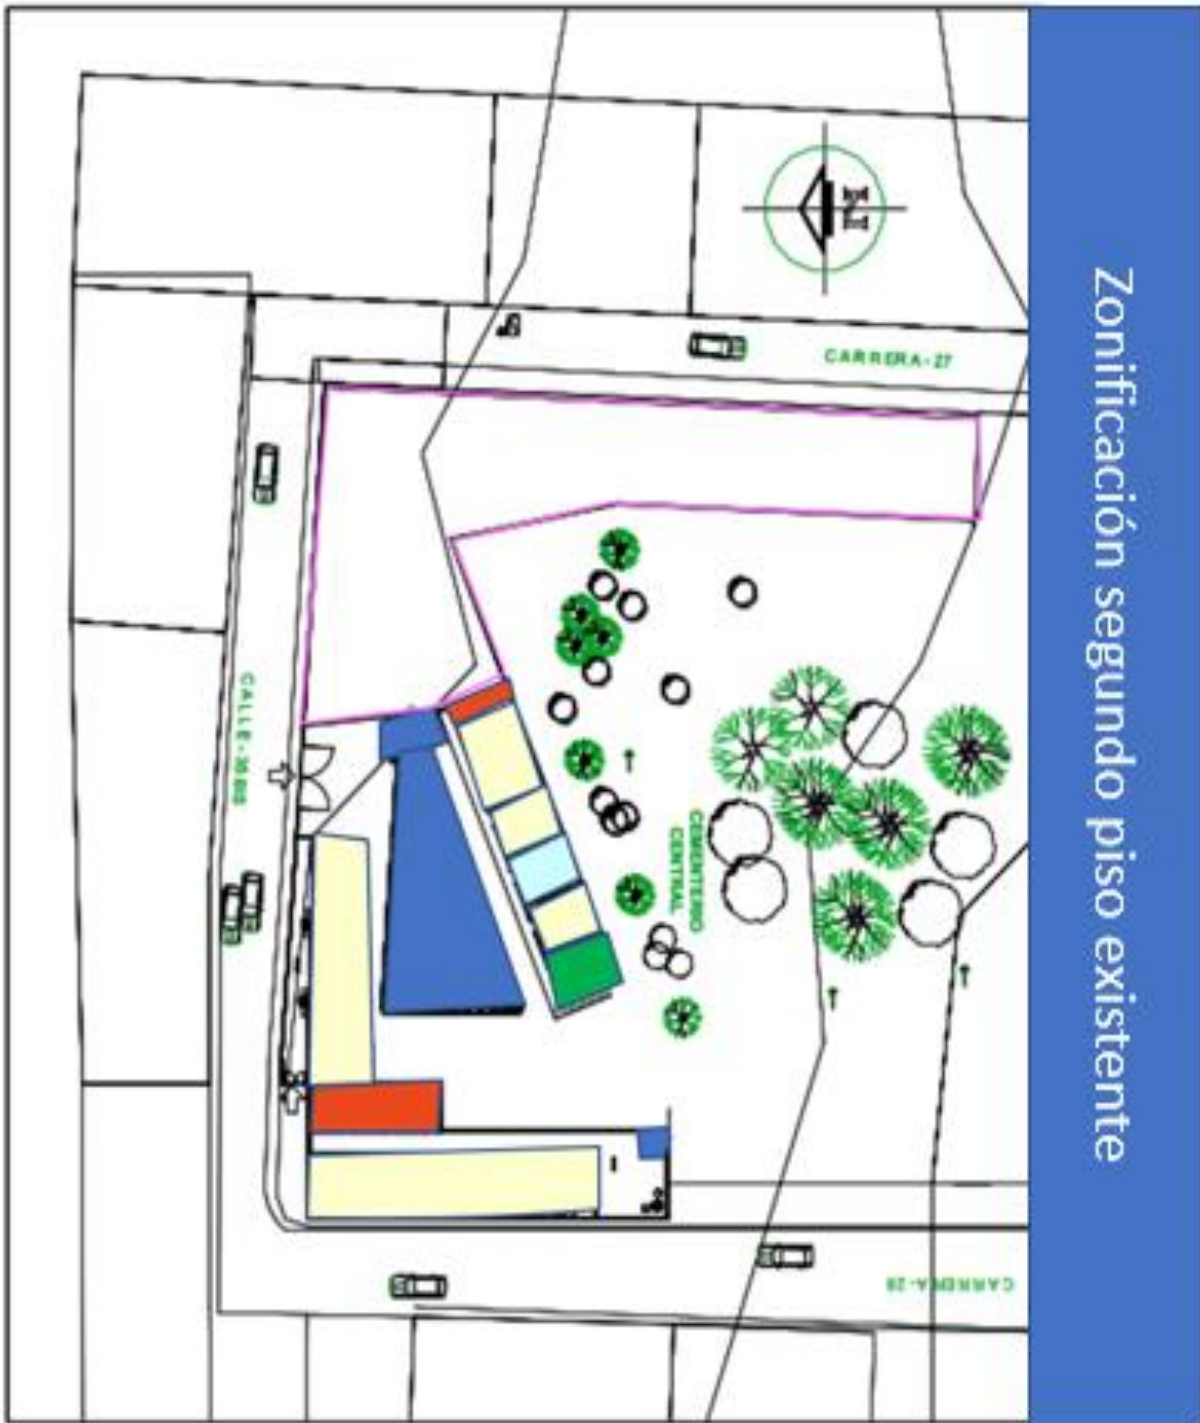
Figura 96

Zonificación segundo piso existente

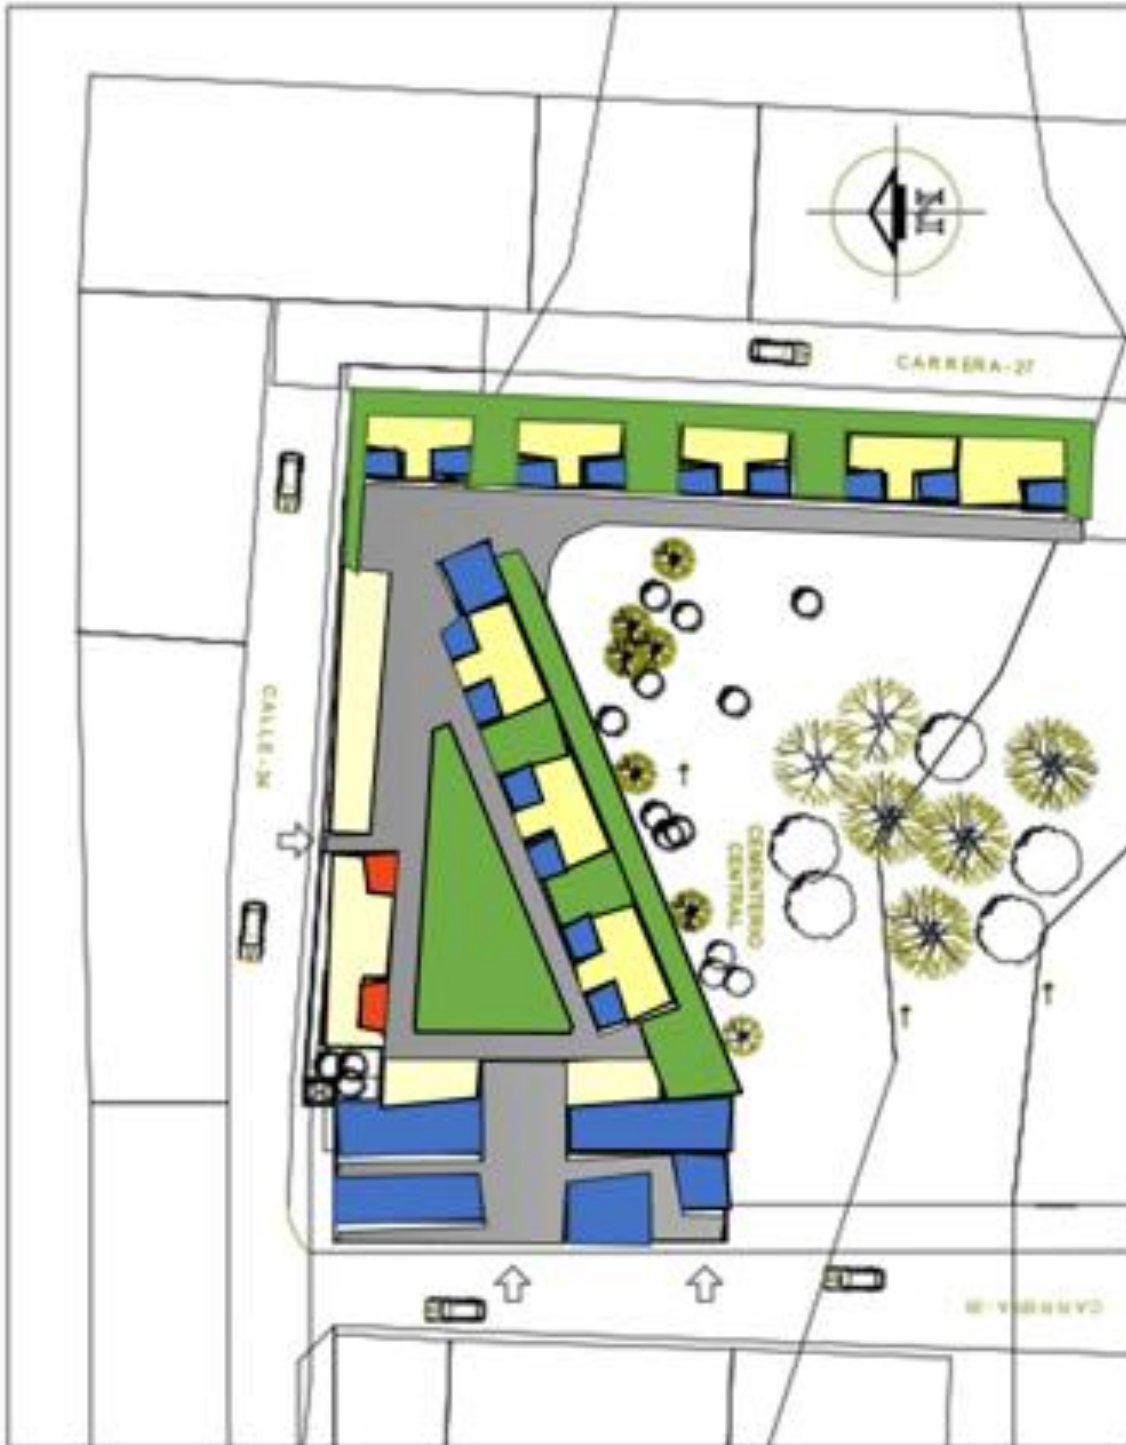
Figura 97

Zonificación segundo piso propuesta
