**CARACTERIZACIÓN Y ANÁLISIS FÍSICO-QUÍMICO DE LA
MICROCUEENCA QUEBRADA LA ADOBERA DEL MUNICIPIO DE ZIPACÓN**

Universidad Antonio Nariño
Programa Ingeniería Ambiental
Facultad de Ingeniería Ambiental y Civil
Bogotá, Colombia

Proyecto de grado presentado como requisito parcial para optar al título
de Ingeniero(a) Ambiental.

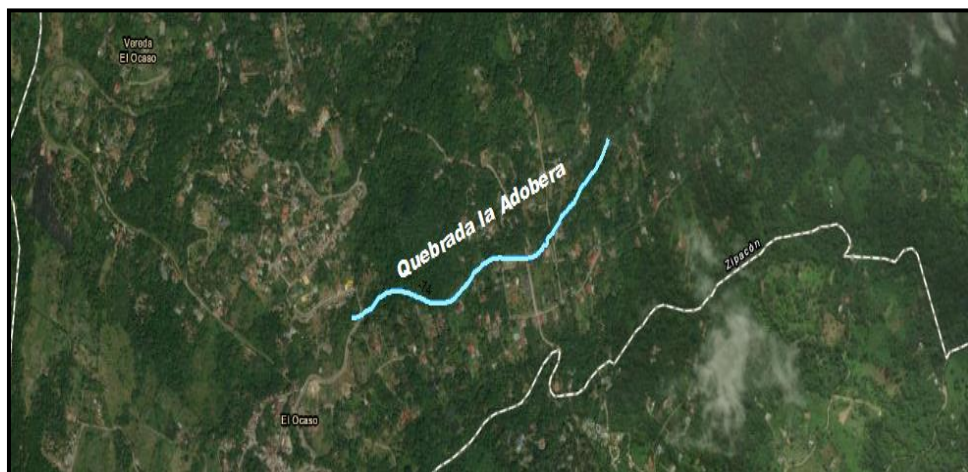
Figura 4: Localización y trayecto de la microcuenca quebrada la Adobera.

Ya trazado e identificado el municipio, se creó y trazó el polígono de la vereda el ocaso ubicando en este la fuente hídrica de estudio la microcuenca Quebrada la Adobera.

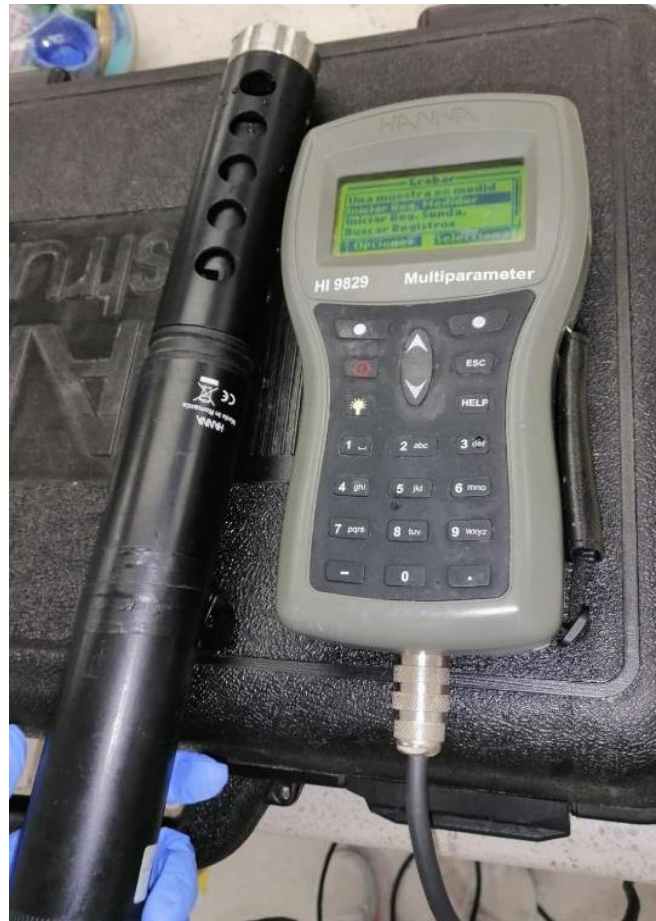
Figura 6: Medidor multiparamétrico

Se implementaron dos metodologías para el análisis fisicoquímico, la primera fue con el medidor multiparamétrico de calidad del agua, en la figura 6 se presentan los ocho parámetros evaluados. Para ello se recolectaron tres muestras, las cuales se llevaron hasta el laboratorio ambiental de la Universidad Antonio Nariño, en donde se analizaron mediante el siguiente equipo medidor :

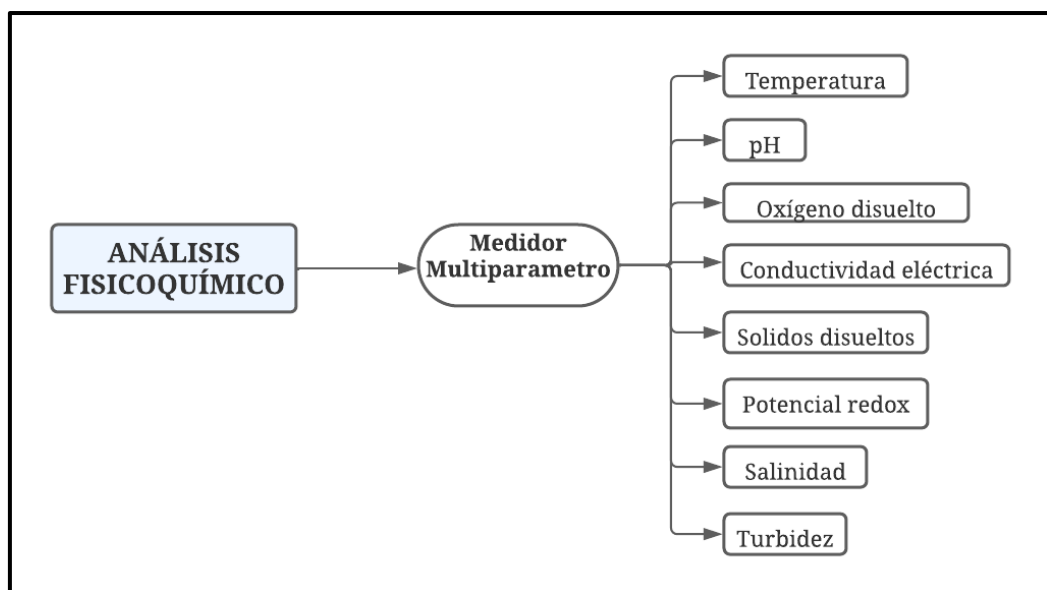
Figura 7: Esquema de la metodología implementada con el medidor multiparamétrico

Al utilizar el multiparámetro para realizar el análisis fisicoquímico de las muestras obtenidas, este arrojó la lectura de los siguientes parámetros:

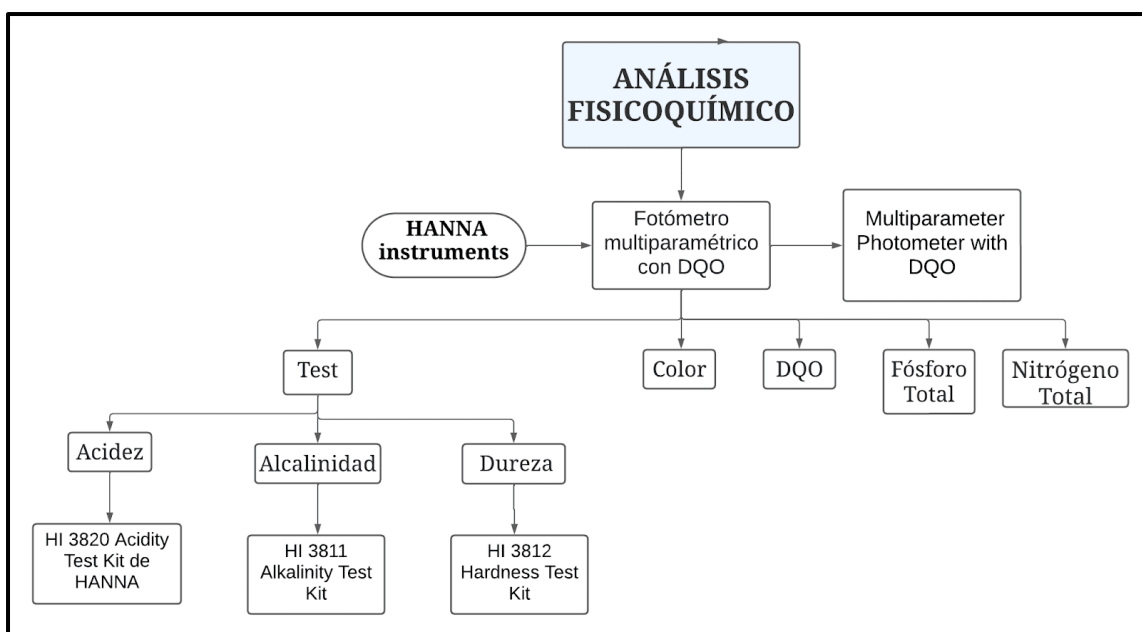
Figura 8: Esquema de la metodología a implementar con el fotómetro multiparamétrico con DQO

Como segunda metodología se implementó el fotómetro multiparamétrico con DQO, en donde se evaluaron los parámetros de fósforo total, nitrógeno total, DQO, color y se realizaron tres tes, que fueron el test de Alcalinidad, Dureza y Acidez respectivamente, como se observa en la figura 8.

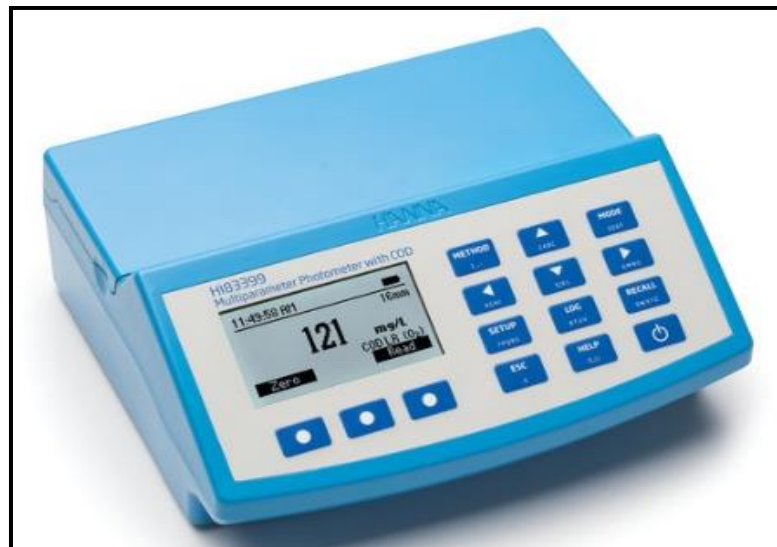
Figura 9: Multiparameter Photometer with COD

Para realizar la lectura de color se utilizó el fotómetro multiparamétrico con DQO (Multiparameter Photometer with COD), de HANNA instruments, en el cual se coloca primero la lectura de una muestra de agua destilada que será el blanco, luego se coloca la muestra respectiva y se realiza la lectura arrojando un valor en unidades de PCU. Estas lecturas se realizaron para las tres muestras.

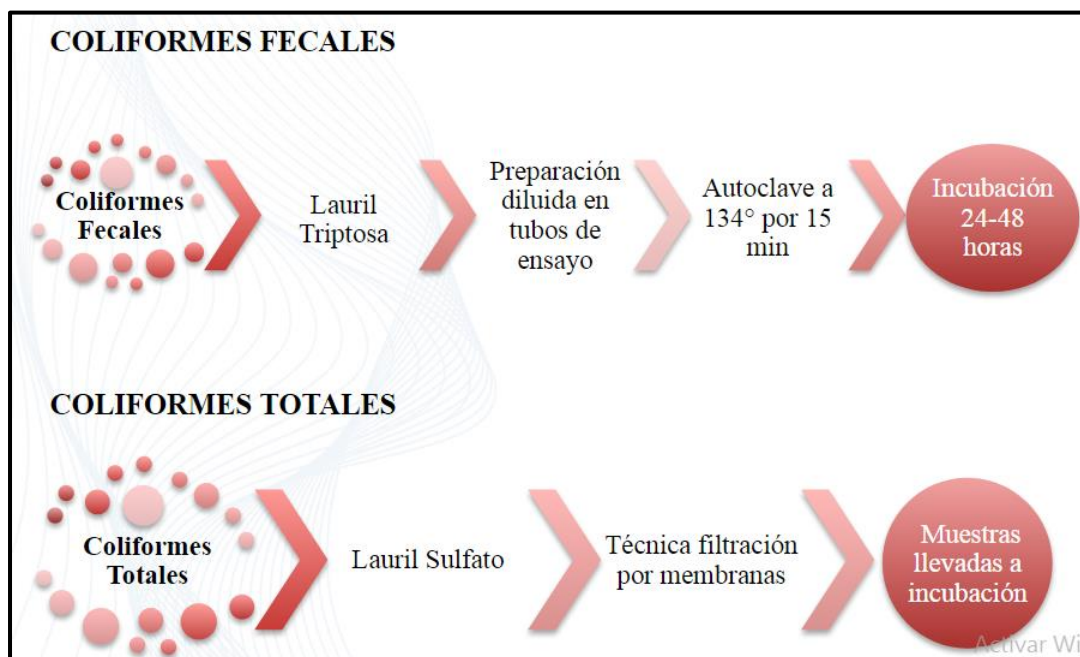
Figura 13: Metodología para el análisis microbiológico.

Para realizar el análisis microbiológico de la microcuenca Quebrada La Adobera en los tres puntos de muestreo se estableció la siguiente metodología:

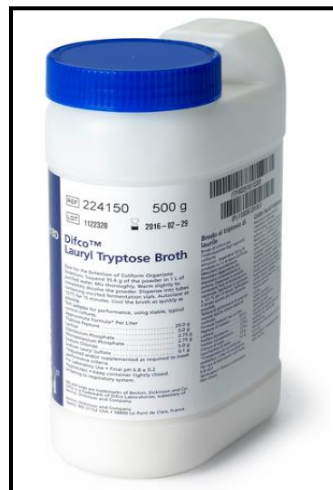
Figura 14:Lauryl tryptose Broth

Para la detección de los coliformes fecales se inició con la preparación del medio de cultivo para lo cual se utilizó Lauryl tryptose Broth (caldo lauril Triptosa), el cual permite evaluar la capacidad que poseen las bacterias para fermentar lactosa y producir gas. Con la etiqueta del producto se adicionaron 35.6 g de lauril por cada litro de agua purificada, la preparación ya diluida se colocó en tubos de ensayo y se esterilizó en autoclave a 134°C durante 15 minutos dejando enfriar a temperatura ambiente, luego de esto se agregó a cada tubo 0.005 ml de cada muestra con la disolución 1/1000 o 10^{-3} . Posterior a ello, se realizó la siembra en medio de cultivo sólido agar, se llevó a incubación durante 24-48 horas.

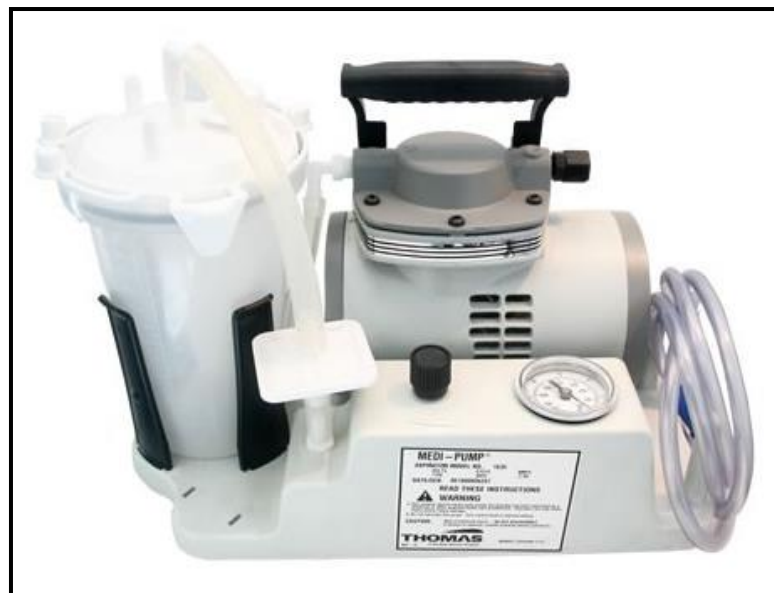
Figura 15: Bomba de vacío THOMAS

En este caso se utilizó la muestra con dilución 10^{-4} y la técnica utilizada fue filtración por membranas. Mediante unas pinzas estériles extraíamos el filtro de la envoltura la membrana y se colocó con cuidado en el sistema de filtración, luego añadimos 45 ml de la muestra de agua al embudo de filtración, esto se hace con el objetivo de pasar el agua por el filtro de manera que los microorganismos existentes queden retenidos en la superficie. Una vez filtrada la muestra de agua se desconectó la bomba de vacío la cual contiene fenol para esterilizar cada una de las muestras, con las pinzas estériles se retiró la membrana y se depositó en la placa de Petri, las muestras fueron llevadas a incubación con temperatura de 44°C en medio caldo de lactosa.

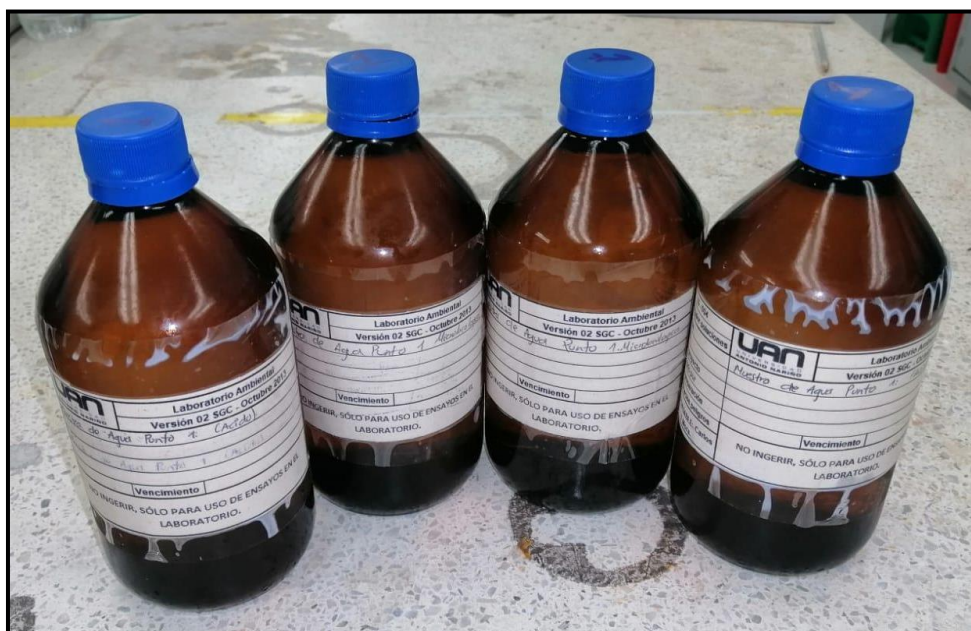
Figura 17: Muestra 1: Punto alto de la microcuenca Quebrada la Adobera.

Punto alto (nacimiento) de la microcuenca Quebrada la Adobera.

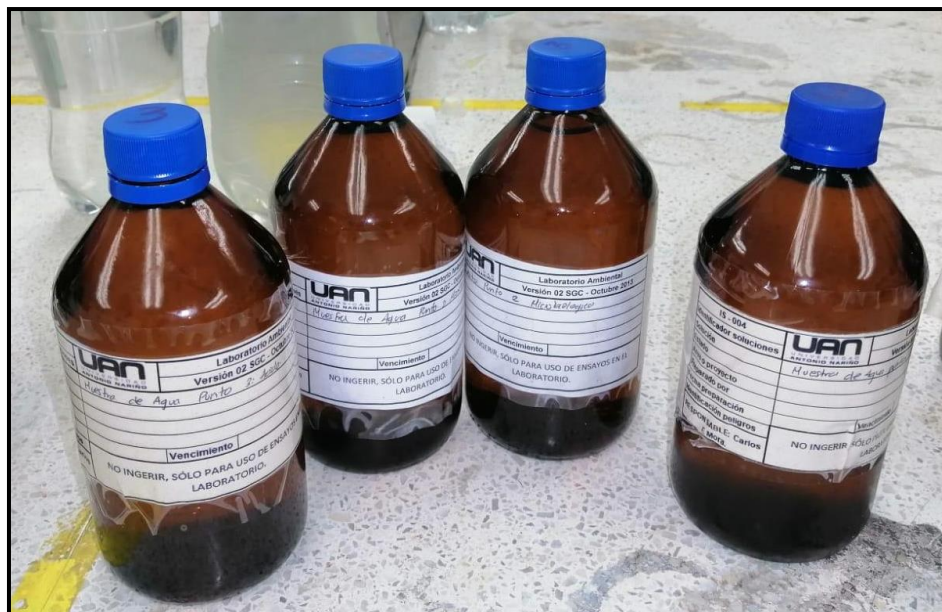
Figura 20: Muestra 2: Punto medio de la microcuenca Quebrada la Adobera.

Punto medio de la microcuenca Quebrada la Adobera.

Los valores obtenidos en la lectura del multiparámetro para la lectura tomada de la parte media de la microcuenca Quebrada La Adobera, fueron:

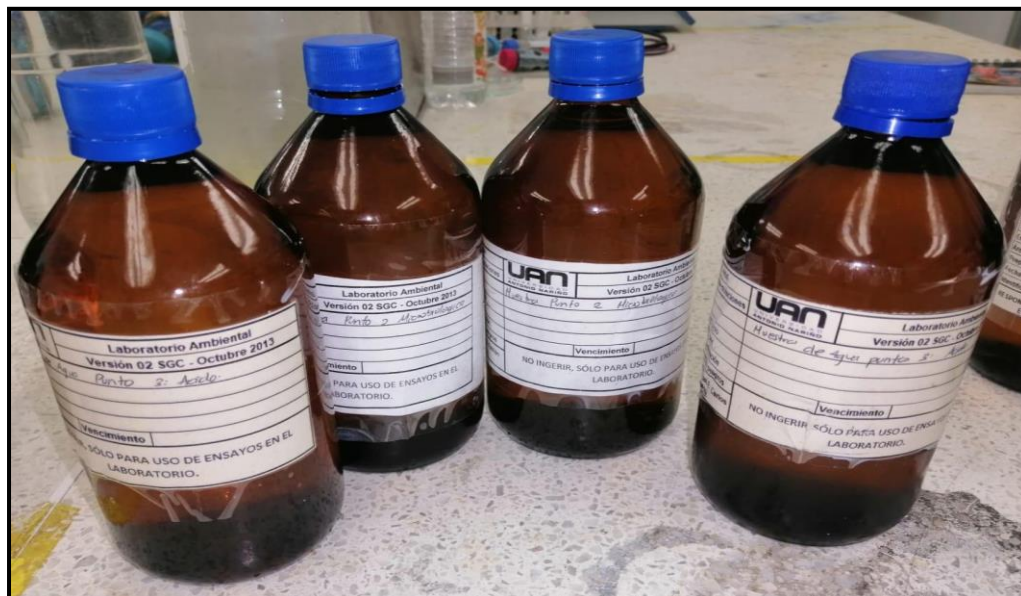
Figura 21: Muestra 3: Punto bajo de la microcuenca Quebrada la Adobera.

Punto bajo de la microcuenca Quebrada la Adobera.

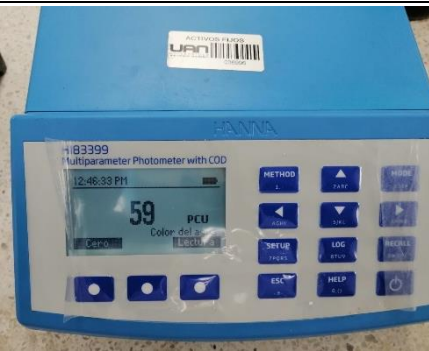
Tabla 29: Resultados de Color para la Muestra 3

Parámetros	Valor	Unidades	Fotografías
Color	59	PCU

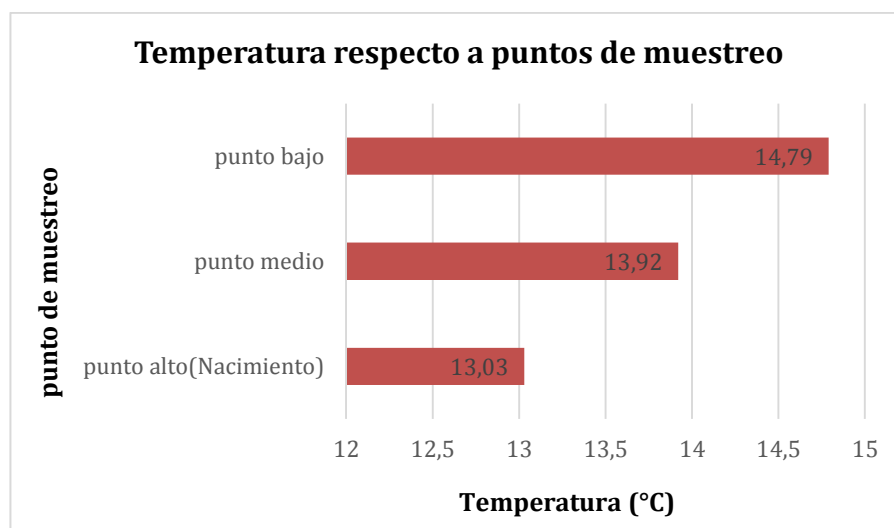
Figura 22: Temperatura .

En el punto más alto que es el nacimiento se tiene una temperatura de 13,03° por lo cual se considera un clima frío, este es un clima característico de la zona ya que Zipacón es un municipio bosque de niebla, en las partes bajas de la quebrada aumenta un poco más la temperatura, debido a que aguas abajo atraviesa otros municipios con temperaturas más altas, esto teniendo en cuenta que la radiación solar y la cantidad de luz afecta significativamente la temperatura del agua.

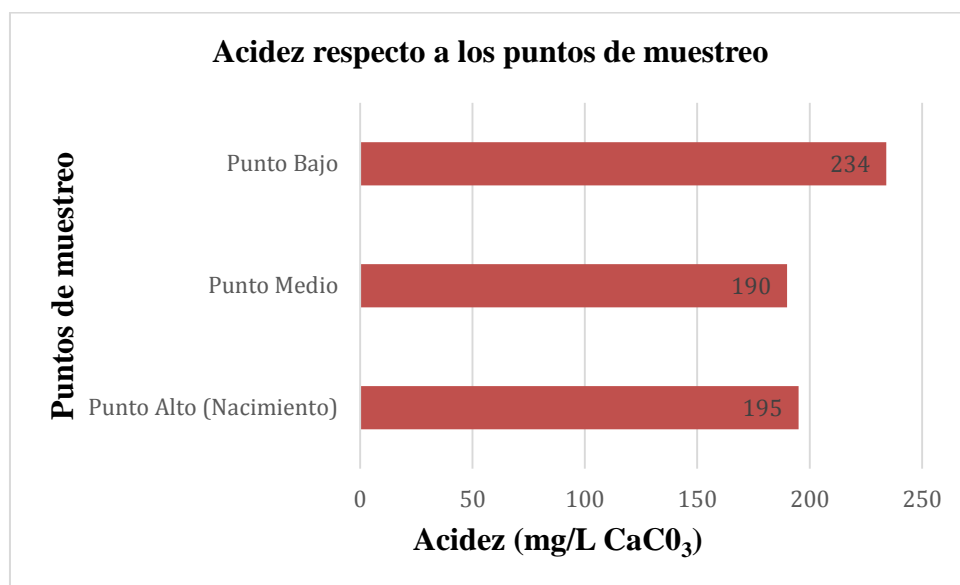
Figura 25: Acidez.

La concentración de ácido aumentó a medida que avanza en su trayecto aguas abajo, esto indica que está directamente relacionado con la descarga de aguas residuales domésticas que presentan detergentes y materia orgánica lo cual hace que se vea afectado la dureza en el punto 3.

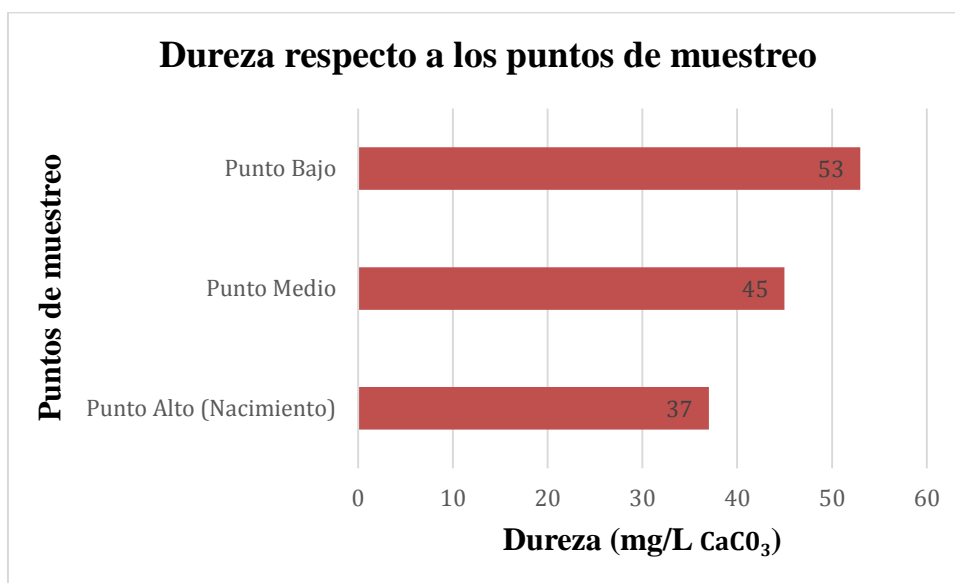
Figura 28: Dureza respecto a los puntos de muestreo

En el análisis de dureza en los tres puntos se encontró que sus valores oscilan entre 30 a 60 mg/L de CaCO_3 , clasificando esta dureza como Agua muy blanda debido a que se encuentra en el rango de 0 a 79 mg/L CaCO_3 , indicando que esta fuente no está generando o no podría llegar a generar futuras incrustaciones en las diferentes tuberías por las que se distribuye al municipio.

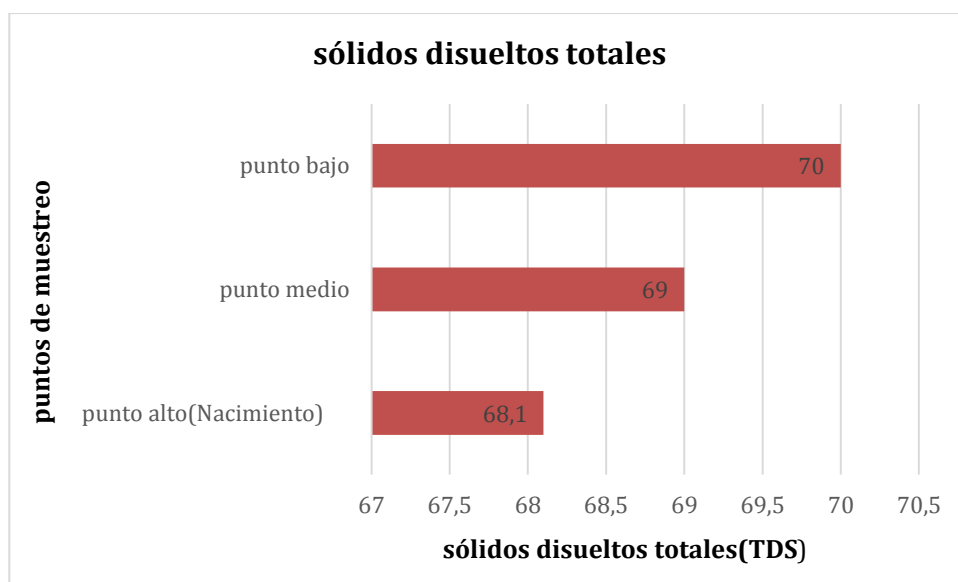
Figura 29: Sólidos disueltos Totales

Existe una relación entre la conductividad y los sólidos disueltos, en este caso a medida que aumenta la conductividad también aumenta los sólidos disueltos totales, es decir que la concentración de sólidos disueltos es directamente proporcional a la conductividad.

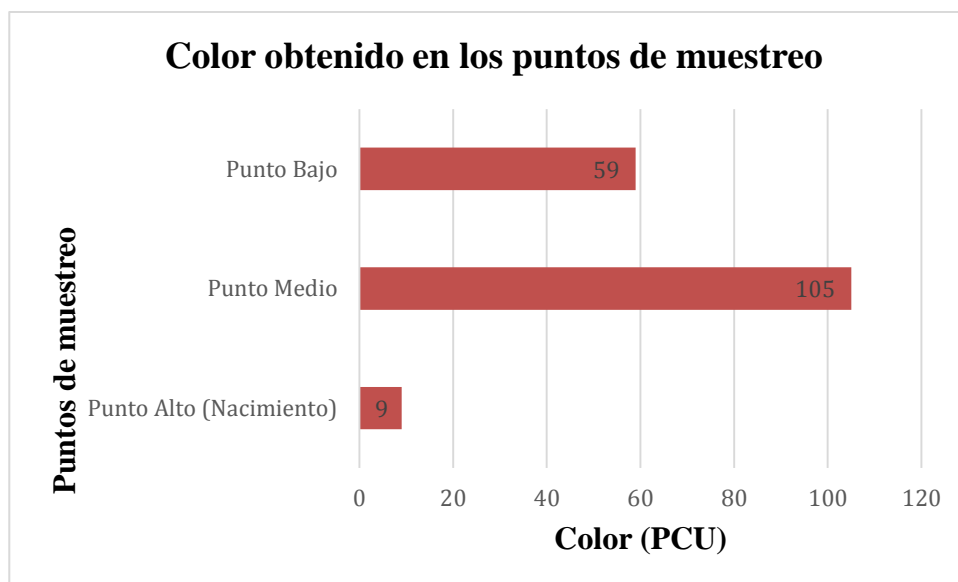
Figura 32: Parámetro de color

A medida que avanza el cauce del río aumenta el color, lo que ocurre de forma natural en fuentes superficiales, esto se debe principalmente a las sustancias húmicas y sólidos en suspensión presentes de forma natural. El aumento de color en el segundo punto de muestreo se debe especialmente a la gran cantidad de aguas residuales domésticas en esta zona, ya que, a partir del primer punto de muestreo, en ocasiones se empiezan a detectar aguas residuales directamente al arroyo que reduciendo el grado de transparencia del agua. Este color también afecta la turbidez ya que está relacionado con las heces disueltas de los lagos para patos ubicados frente al área de muestreo 2 y de los cuales parte llega a la microcuenca.
