Alternativas para la mitigación de asentamientos diferenciales en el edificio Av. 100 de la ciudad de Bogotá causados por la construcción de edificaciones vecinas.

Universidad Antonio Nariño

Programa Ingeniería Civil

Proyecto de grado presentado como requisito para optar al título de:

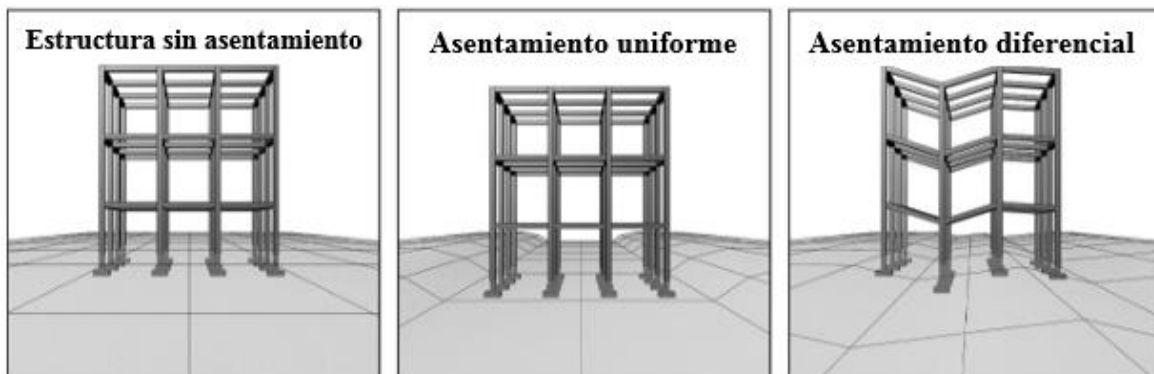
Figura 1. Tipos de asentamientos.

Estos asentamientos se presentan de varias maneras, ya sea por la consolidación del suelo (indicativo de la pérdida de humedad del suelo), reducción de los espacios entre las partículas presentes en el suelo, o por el caso contrario a la pérdida de humedad, que resulta ser la acumulación excesiva de humedad que genera el escurrimiento de arcillas y limos de menor tamaño, provocando pérdida en la capacidad de carga del suelo (Garza, 2004).

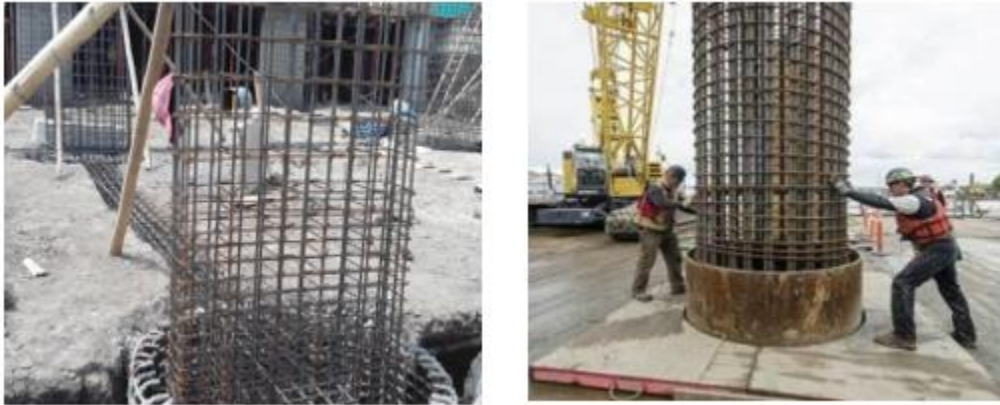
Figura 8. Construcción de un Caisson

Tienen gran semejanza a los pilotes, tanto en su funcionalidad como en su composición. Difieren básicamente en el tamaño, ya que los caisson son de un diámetro mucho mayor y su proceso constructivo siempre se realiza en el mismo lugar de aplicación, es decir, son fundidos In Situ (Goswami, 2020).

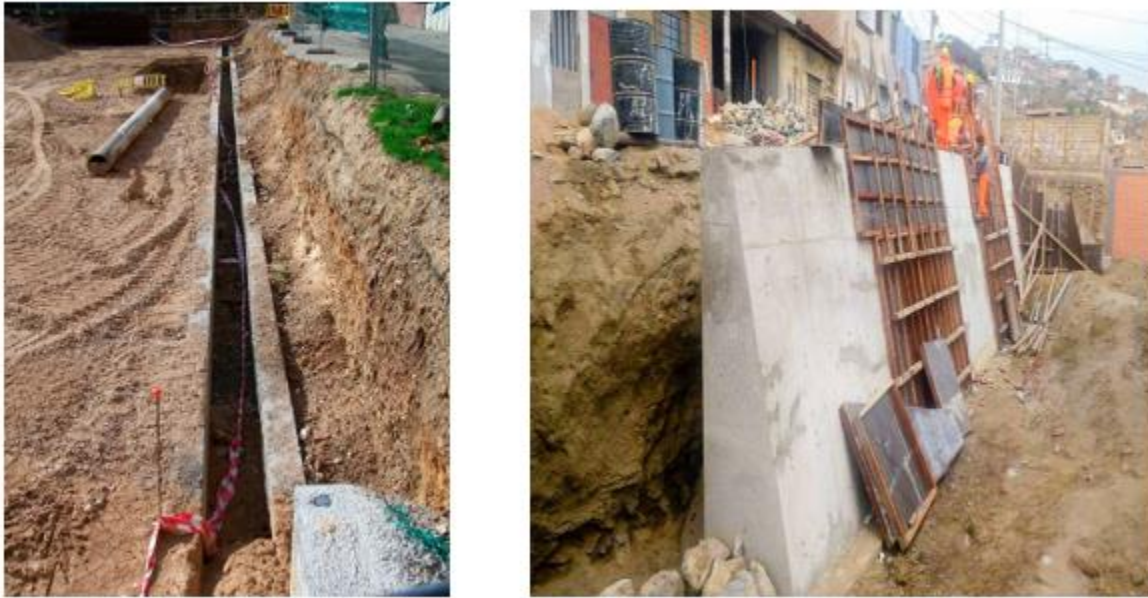
Figura 9. Muros y Pantallas de Contención

Son muy utilizados para la construcción de edificios de gran altura o estructuras donde se requiera generar una barrera de contención contra el empuje lateral de tierras, además de ser las más adecuadas para generar excavaciones sin perjudicar construcciones colindantes. Existen dos grandes tipos que son los muros y pantallas de contención, las cuales generan una gran diferencia que es en su procedimiento constructivo, ya que para los muros se genera una excavación previa, caso contrario al de las pantallas donde primero se construyen estas para luego realizar las excavaciones en el terreno (Morales, 2018).

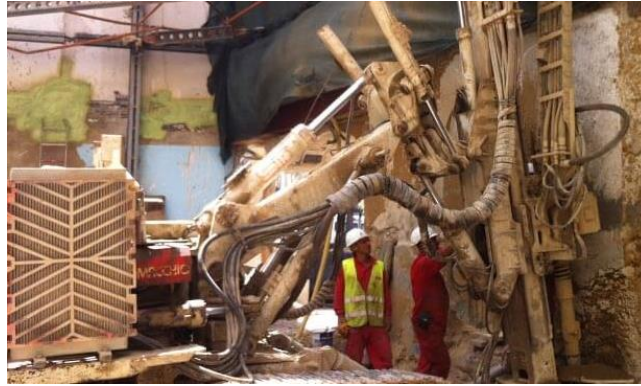
Figura 10. Recalce de Cimentaciones

Estos elementos estructurales cuentan con grandes ventajas que los hacen importantes en el momento de elegir una alternativa para contener asentamientos diferenciales en una estructura con esta patología. Son ideales para el recalce de cimentaciones superficiales que están sobre estratos de suelo débil, ya que crean una profundidad en estas cimentaciones convirtiéndolas en cimentaciones profundas, logrando que la transmisión de cargas se dirija a un punto más profundo y resistente del suelo posicionándose debajo de la cimentación ya existente (sean zapatas corridas, zapatas aisladas o losas flotantes). También tienen la gran ventaja de no requerir grandes máquinas para su implementación, ya que al buscar aplicarlas en edificaciones ya construidas la intervención de máquinas como una piloteadora no sería posible (Rios, 2011).

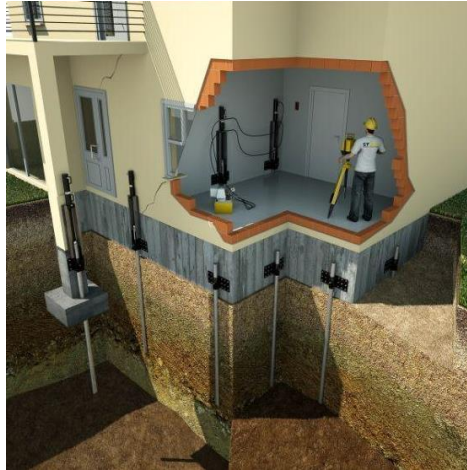
Figura 11. Micropilotes Para Hundimientos

Su implementación es prácticamente la misma que la de los pilotes pre-excavados fundidos in situ pero a una escala menor, el diámetro de estos micropilotes se reduce considerablemente comparado con el diámetro de los pilotes. Cumple la misma función de los pilotes para el recalce convirtiendo la cimentación superficial en profunda, pasando de la misma manera el soporte de las cargas a niveles inferiores del suelo con mayor resistencia. Su implementación requiere de equipos de tamaño pequeño para ser hincados en el terreno, teniendo presente que estos micropilotes llegan prefabricados y tienen una capacidad portante menor a la de los pilotes pre-excavados fundidos in situ, por lo que son aplicados para el recalce en estructuras con cimentaciones que no deben transmitir cargas muy altas (Nuevo periódico, 2020).

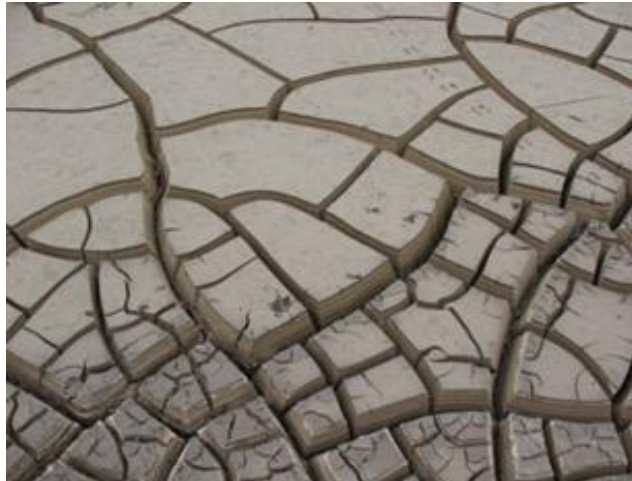
pierden la humedad que contienen promoviendo un fenómeno de retracción o contracción, conllevando de nuevo al cambio de volumen que esta vez se ve reducido (IDIGER, 2016).

Figura 14. Arcillas Expansivas y Suelos Expansivos En Edificación
Fuente: <https://archxde.com/arcillas-expansivas/>

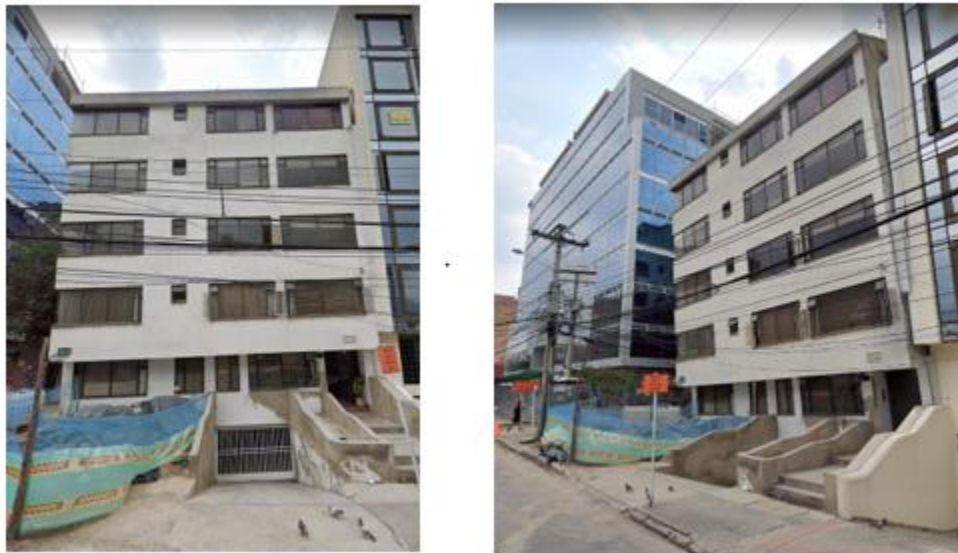
Figura 15. Edificio José Luis.
Fuente: Google Earth

vecino para la realización de los 3 sótanos, empezaron los grandes problemas para el edificio José Luis, el cual inicio con su gran inclinación que a día de hoy supera los 40 cm (Periódico El Tiempo, 2008).

Según propietarios, inicialmente los parqueaderos del edificio José Luis tenían una altura en torno a los 2.2 metros, altura que dados los asentamientos paso a ser de aproximadamente 1.8 metros en las zonas más afectadas de los parqueaderos, lo cual es gran muestra del asentamiento diferencial de la estructura. Además del edificio José Luis hubo dos viviendas en la parte posterior del nuevo edificio construido por Advance Constructora S.A.S que presentaron grandes fallas una vez iniciadas las excavaciones de los 3 sótanos, sin embargo, éstas a diferencia del edificio José Luis ya fueron demolidas como medida preventiva dada la imposibilidad de seguir dando uso de la mismas y el peligro para los transeúntes del sector.

devolverle su altura original de 2.2 metros, solución que realmente no encaja en la resolución total del problema que cada vez más se encamina hacia una demolición completa de la estructura dados los grandes asentamientos. Internamente el edificio José Luis también empezó a mostrar los efectos de los asentamientos diferenciales, ya que las grietas en muros, los marcos de puertas y ventanas torcidos, las fisuras en las escaleras y hasta las baldosas de los pisos rotas son aspectos que han hecho este edificio inhabitable e inseguro. Ya el IDIGER presento un dictamen después de inspecciones y estudios para determinar la condición de la estructura, pero no fue mucho lo que tuvieron que hacer para recomendar la evacuación total de inmediato, sin embargo, los propietarios del edificio no están dispuestos a irse sin que les sea brindada una solución concreta y racional por parte de Advance Constructora S.A.S, por lo cual 7 de las 10 unidades habitacionales aún siguen siendo ocupadas por sus propietarios y familiares que tienen que ver como día a día el problema empeora, a tal punto que las autoridades competentes tomaron la determinación de cerrar completamente el paso peatonal aledaño al edificio José Luis sobre el cual se está inclinando la estructura con el fin de prevenir alguna tragedia (Periódico El Tiempo, 2008).

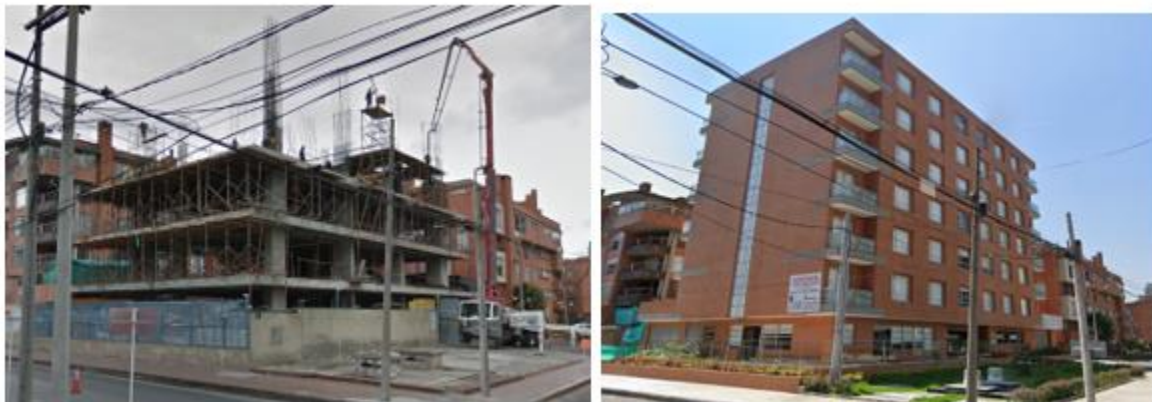
Figura 17. Construcción Edificio Manglar

En el año 2016 iniciaron obras al norte del edificio Manglar para la construcción de una torre de apartamentos de 7 pisos y 2 sótanos llamada Plaza 96, con la cual iniciaron los problemas para el edificio Manglar una vez puestas en marcha las excavaciones de los sótanos. Los daños en el edificio Manglar empezaron a notarse con la inclinación de la estructura hacia el sector noroccidental, que aunque no era de grado muy alto si fue suficiente para crear la señal de alerta en los propietarios del edificio y transeúntes del sector.

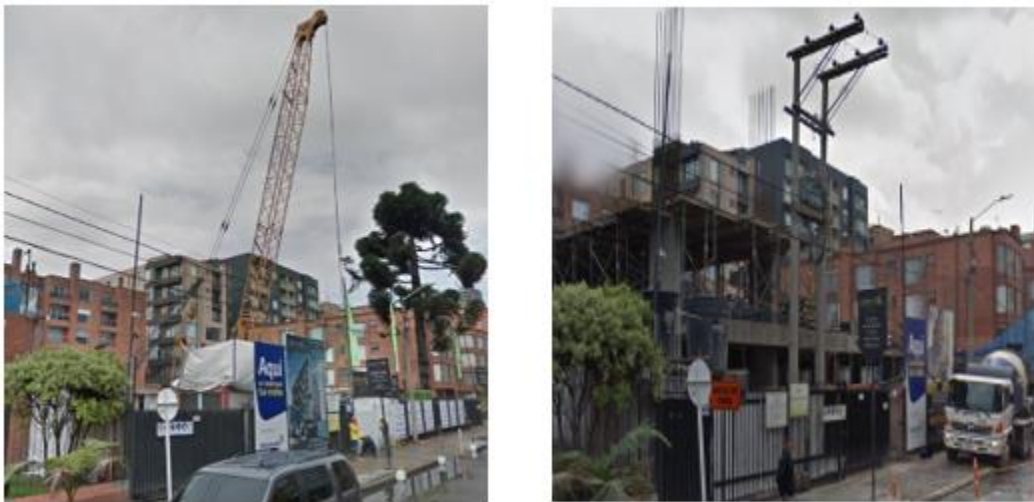
Figura 18. Proceso de Construcción Edificio Manglar
Fuente: Google Earth

Poco tiempo después, más exactamente en el año 2018 iniciaron obras para la construcción de otro nuevo edificio vecino llamado Morph Chicó ubicado al costado oriental del edificio Manglar, el cual tendría 9 pisos de altura y 1 sótano. Con las excavaciones para el sótano del nuevo edificio vecino se empezó la reactivación de los asentamientos en el edificio Manglar; los cuales fueron mostrando daños como grietas en los muros, ventanas rotas que no podían ser abiertas y lo peor, el aumento de la inclinación de la estructura completa que ya era muy notoria tanto dentro como fuera del edificio, dado que los pasos peatonales y antejardines exteriores junto con las cercas del edificio se empezaron a hundir y romper.

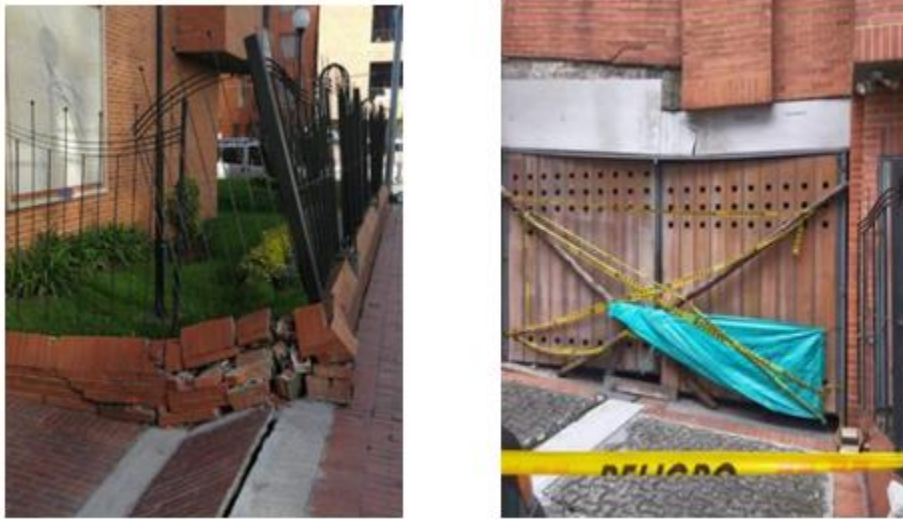
es que el edificio Manglar tuvo que soportar la construcción no de 1 sino 2 edificaciones vecinas con excavaciones de grandes magnitudes prácticamente ejecutadas al tiempo. Actualmente en el edificio se pueden ver las grandes afectaciones por la construcción de sus edificios vecinos, la puerta de entrada a los parqueaderos del piso superior no abre al ser enterrada en el suelo por el peso de la estructura, las deformaciones en gran parte de la estructura van desde los 3 hasta los 8 cm de diferencia con el eje vertical, siendo estas más críticas en el costado norte colindante con el edificio Plaza 96.

Figura 19. Patología Estructural Presentada en el Edificio Manglar

Figura 20. Patología Estructural Presentada en el Edificio Manglar

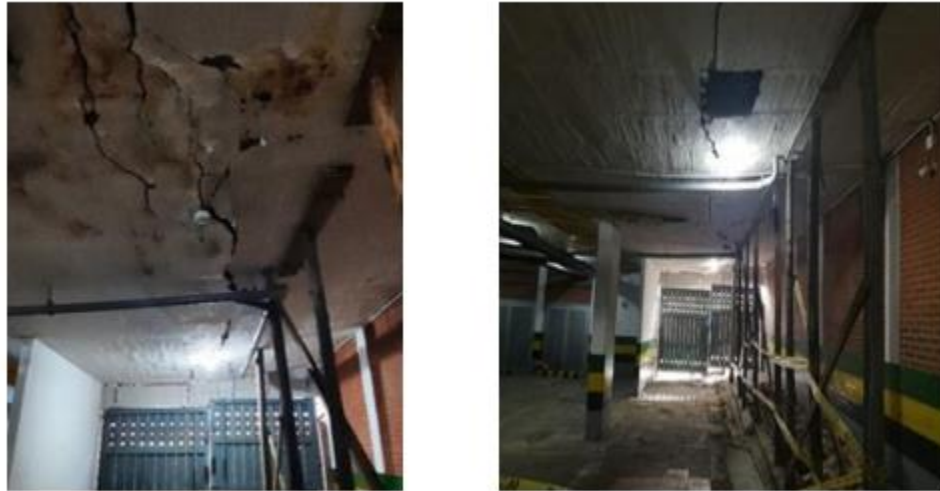
Figura 21. Patología Estructural Presentada en el Edificio Manglar

Por todo lo nombrado anteriormente, se realizaron nuevas inspecciones por profesionales puestos al servicio de los propietarios por parte de las constructoras de las nuevas edificaciones, que en compañía del IDIGER dieron parte negativo sobre el estado de la estructura del edificio Manglar declarándolo como un peligro potencial que en cualquier momento podría colapsar, por lo que de manera preventiva el IDIGER ordenó de forma inmediata el desalojo del edificio y pidió ejecutar un proceso de apuntalamiento de la estructura en la zona norte del edificio, la zona más afectada por los asentamientos (Casteblanco, 2020).

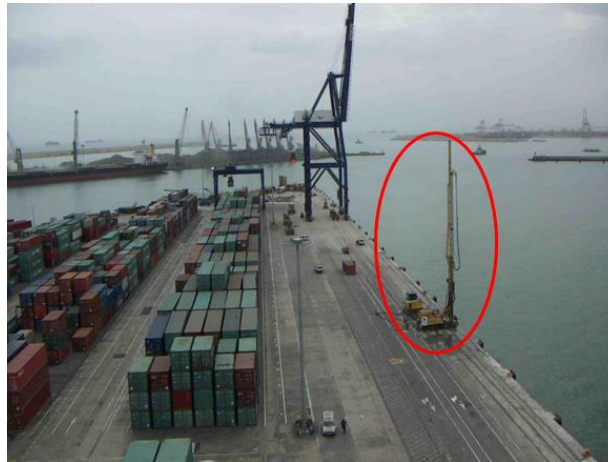
Figura 24. Identificación del Súper Jet Grouting en el puerto de Valencia

En la figura se ve sobre el muelle el equipo de excavación e inyección utilizado para la implementación del método Super Jet Grouting en el momento en el que se encontraba realizando la operación de reforzamiento del suelo en una zona específica bajo la cimentación del muelle.

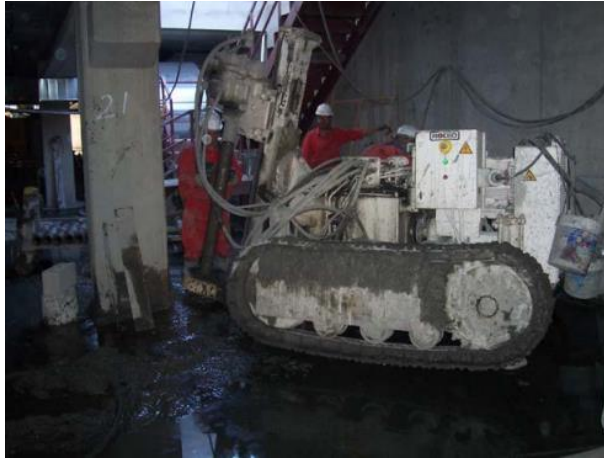
En la ciudad de Madrid se encuentra una bodega industrial de 432 m² donde se aplicó el sistema de micropilotes para el recalce parcial de la estructura con el fin de mitigar los asentamientos presentados por la estructura. En la estructura de la bodega se empezaron a notar fallas dadas la presencia de grietas, deformaciones en los muros y fisuras. Después de unos estudios realizados se tomó la decisión de implementar micropilotes para el recalce de la cimentación en la zona de la bodega donde se presentaban las fallas mitigando así los asentamientos, implementando micropilotes de 18,8 cm de ancho a una profundidad de 7 m en busca del estrato de suelo más resistente que fuera capaz de soportar las cargas transmitidas por la bodega. Para unir los

micropilotes a la bodega fueron necesarios encepados metálicos, ya que la bodega no contaba con una cimentación como tal haciendo que los muros se fueran enterrando en el suelo generando los asentamientos (Fernandez, 2013).

Figura 27. Máquina Utilizada En La Ejecución De Los Micropilotes Para Recalces, Trabajando En El Sótano De Una Nave Industrial En Villaverde (Madrid)

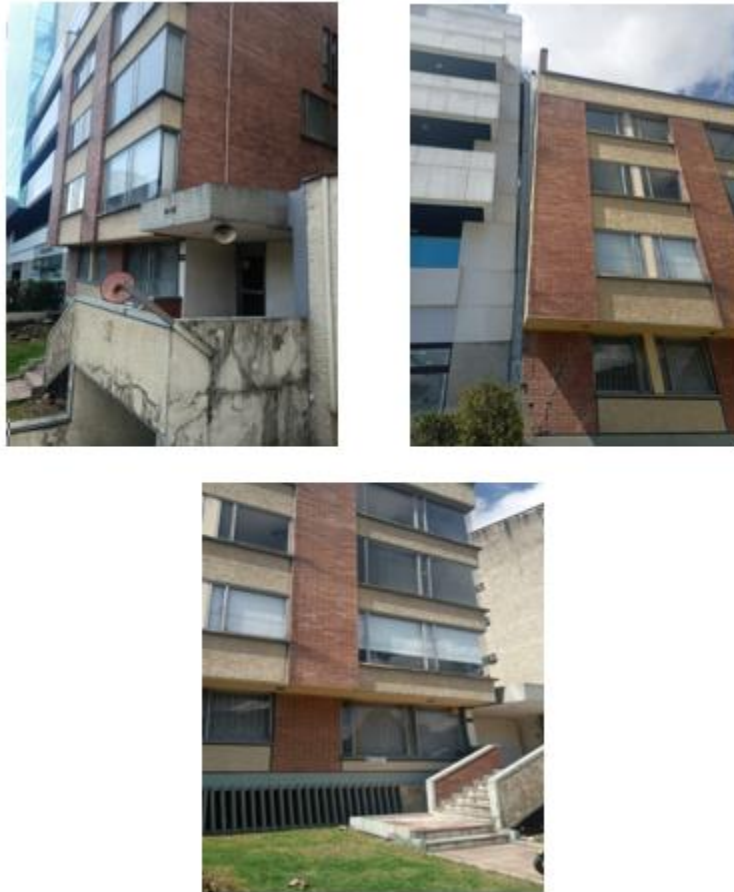
Figura 30. Patologías Edificio Av. 100

Uno de los propietarios de una de las unidades habitacionales del Edificio Av. 100, el cual es ingeniero civil, se dio cuenta de la falta de aplicación de este tipo de estructuras, por lo cual decidió tomar cartas en el asunto y levantar la voz explicando a sus copropietarios sobre los posibles daños que esto podía ocasionar al edificio que habitaban. Efectivamente tiempo después, cuando el edificio de equidad seguros, el cual cuenta con 15 plantas se elevó, empezaron los grandes problemas estructurales para el Edificio Av. 100, ya que aparte de la gran excavación del edificio Equidad Seguros, su gran peso hizo que el Edificio Av. 100 presentara asentamientos diferenciales haciendo que este empezara a inclinarse por la inestabilidad que había generado en sus cimientos y el suelo sobre el cual estos reposaban.

En una de las visitas que realizamos nos encontramos con dos propietarias, las cuales nos dieron ingreso al edificio para observar algunos de los daños ocasionados internamente; vidrios rotos, marcos de ventanas y puertas torcidos, muros sostenidos por trozos de madera con amarres

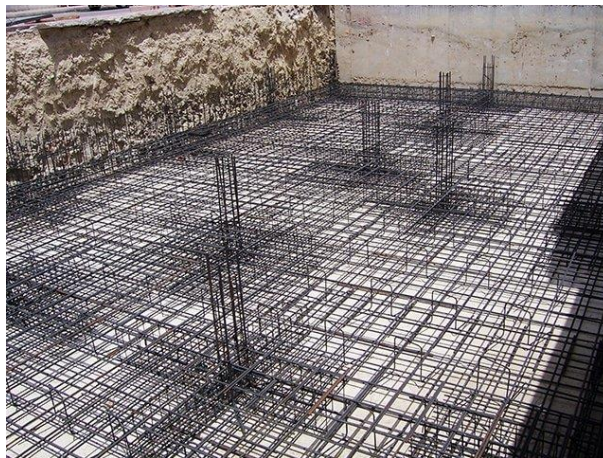
Figura 32. Cimentación Flotante

En el caso puntual del Edificio Av. 100 el cual reposa sobre un suelo arcilloso, se optó por cimentar la edificación con una losa flotante siguiendo los lineamientos dados por los constructores de la época, los cuales acorde a sus conocimientos tuvieron una idea acertada justificando que las zapatas aisladas se hundirían fácilmente en este tipo de suelo altamente expansivo.

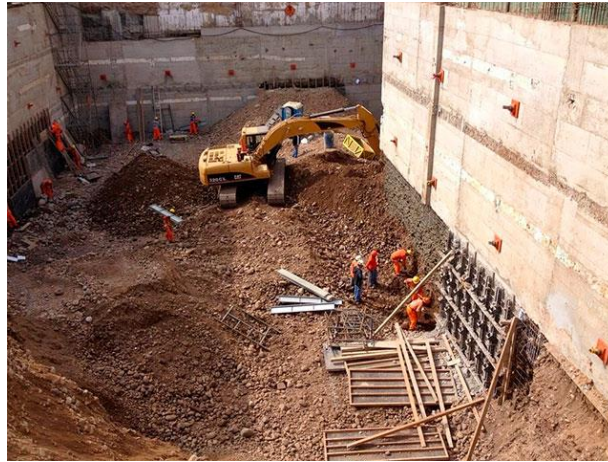
Figura 35. Muro de Pantalla

su ejecución, iniciando con la excavación de zanjas con un ancho entre los 40 cm y 150 cm y un largo por modulares que oscilan entre los 2.5 m a 4.5 m.

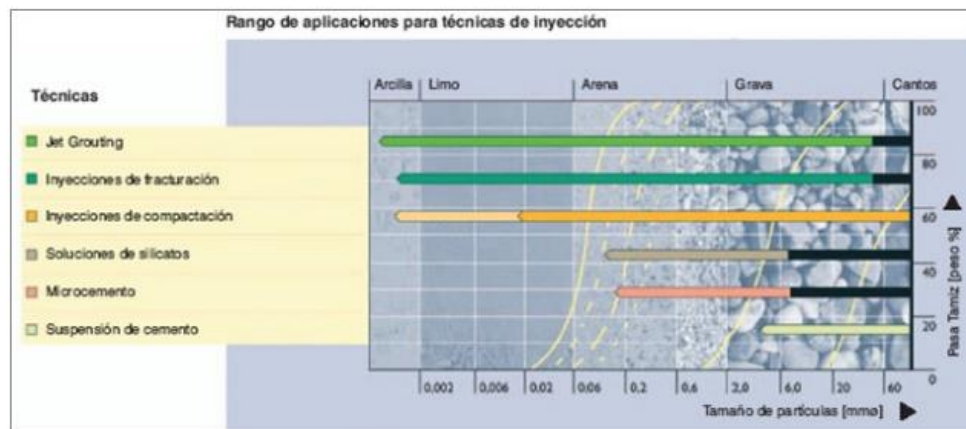
Figura 37. Rango de Aplicaciones para Técnicas de Inyección

La selección del sistema ideal para la mitigación de los asentamientos del Edificio Av. 100 se realizó teniendo en cuenta el tipo de suelo presente en la zona y sus propiedades, siendo este de tipo arcilloso. Sin embargo, cualquiera de los 3 tipos de inyección de Jet es aplicable a casi todos los tipos de suelo (ver figura), pero al ser el suelo bajo el Av. 100 un suelo arcilloso altamente expansivo se opta por la inyección por Jet doble inyectando concreto de mínimo 1500 psi junto con aire.
