**Estudio eléctrico y análisis termográfico de los motores eléctricos y baterías del
autobús marca BYD-B13S01 del SITP de la ciudad de Bogotá**

Universidad Antonio Nariño

Proyecto de grado presentado como requisito parcial para optar al título de:
Ingeniero Electromecánico

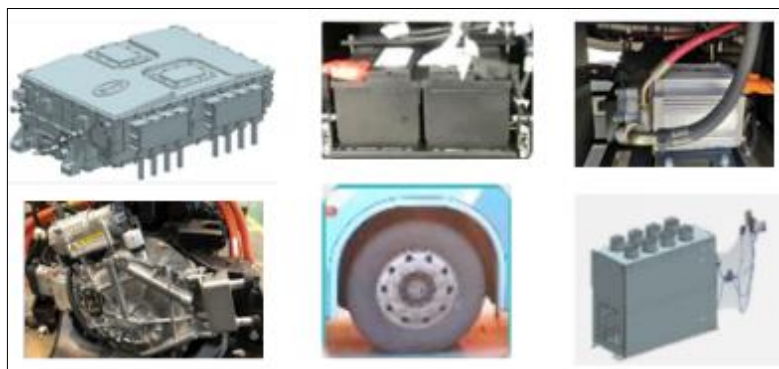
Figura 6-11: 6 in 1, baterías LV, unidad dirección, motor eléctrico, ruedas, unidad control temperatura

La configuración general del modelo eléctrico está compuesta por tres grandes subsistemas entre los cuales se encuentran el sistema de almacenamiento de energía, la propulsión eléctrica y los sistemas auxiliar, la unidad de control de energía y la unidad de control de carga; el sistema de propulsión se compone del controlador electrónico, convertidor de potencia, motores eléctricos y las ruedas; finalmente el sistema auxiliar se compone de la unidad de dirección, unidad control de temperatura y suministro auxiliar de potencia [22].

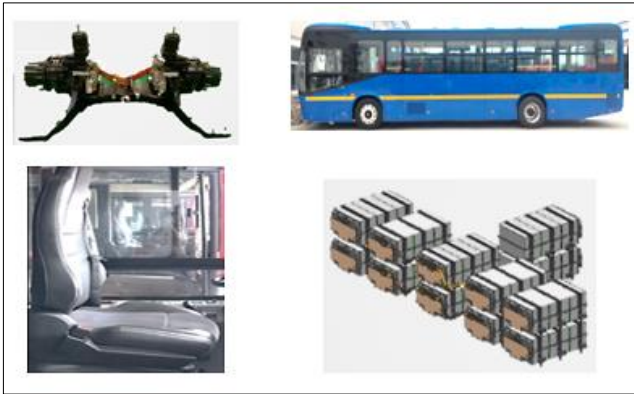
Figura 6-12: Subsistemas principales

Para el caso del modelo de investigación, el bus B13S01 marca BYD generalmente consta de cuatro subsistemas principales: chasis, carrocería, accesorios de interiores y componentes eléctricos (ver figura 6-18). [22]

El sistema de chasis incluye principalmente el sistema de conducción, sistema de frenado, sistema de suspensión, sistema de dirección y el sistema de enfriamiento del chasis.

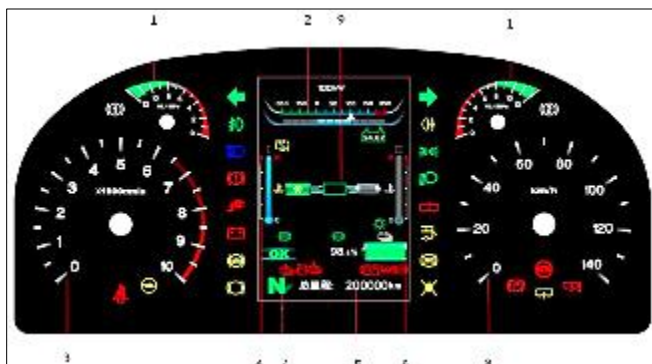
Figura 6-13: Tablero de instrumentos

kilómetros, (6), medidor de energía eléctrica batería “SOC”, (7) indicador de marcha, (8) velocímetro, (9) gráfico de flujo de energías.

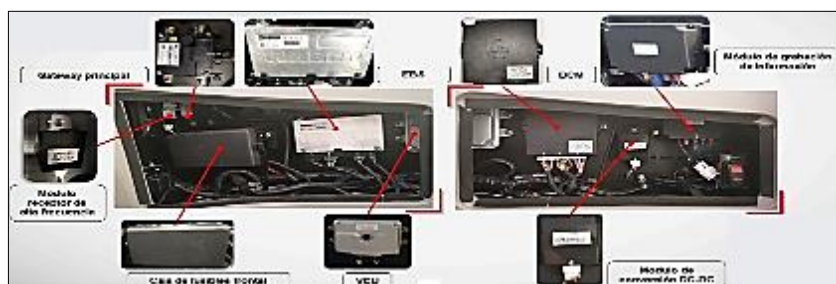
Figura 6-14: Módulos parte frontal

El vehículo cuenta con dieciocho (18) módulos electrónicos comunicados entre sí por líneas CAN protocolos de comunicación SAE J1587/J1708 y líneas de datos J1739, las líneas J1587/J1708 se utilizan para informar sobre códigos de falla o avería las líneas J1939 manejan una mayor velocidad de transmisión, el BMS 6-1 que proporciona una carga de 27 voltios y 100 Ah (Amperios hora) a las baterías de bajo voltaje (LV).

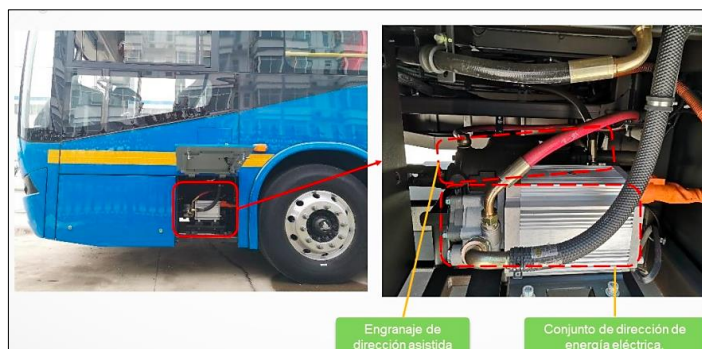
Figura 6-20: Ubicación bomba de dirección (lateral derecho)

Este sistema está compuesto por un motor eléctrico con un voltaje nominal de 380 voltios AC y una potencia nominal de 4.7 kW que obtiene su alimentación eléctrica del módulo integrador 6-1, genera movimiento rotacional continuo a la bomba mecánica que eleva la presión en el sistema para que el aceite mueva fácilmente el piñón sin fin de la caja de dirección, permitiendo una sensación de condición suave y manipulable para el operador,

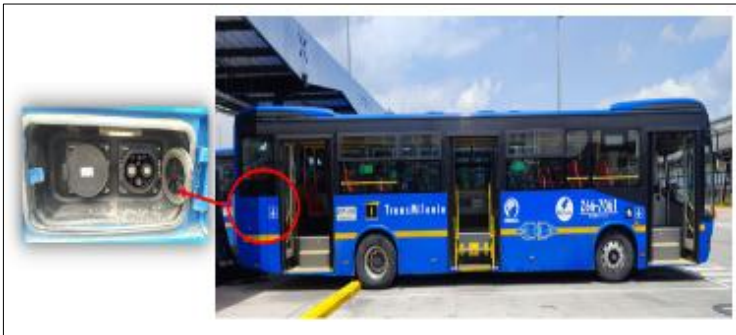
Figura 6-26: Ubicación puertos de carga alto voltaje

que permite el análisis de desconexión y conexión a carga con el bus apagado con el fin de evitar daños en el proceso y manipulación inadecuada del vehículo.

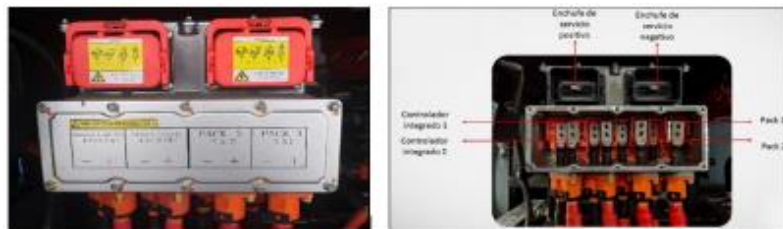
Figura 6-27: Enchufe de servicio

Es un dispositivo que cuya función principal es cortar o realizar la desconexión del alto voltaje que proviene de la batería de HV, para efectos de mantenimiento, revisión de fallas de alta tensión o eventos de emergencias, se puede decir que es una caja fusible y distribuidora ya que también provee de electricidad al controlador integrado 6-1 o BMS

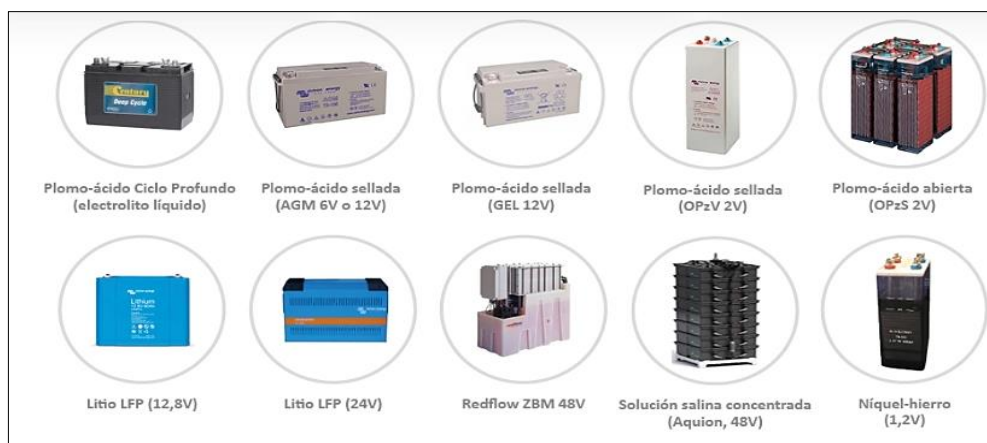
Anexo A. Tipos de baterías empleadas en los vehículos eléctricos

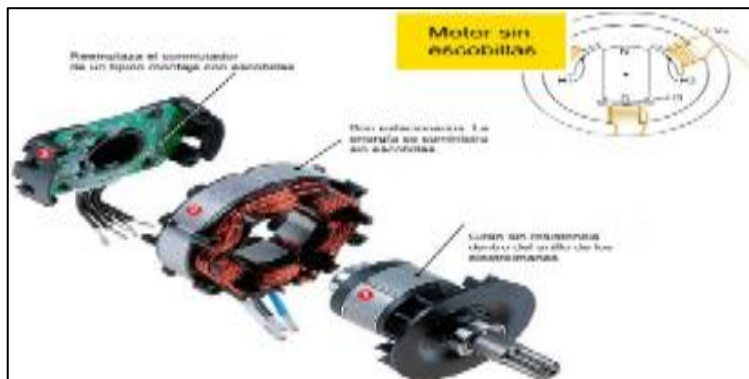
Motor sin escobillas de magneto o imanes permanentes AC

En este modelo de motores el estator gira a velocidad constante e igual a la del rotor, pueden ser de flujo axial o radial; lo anterior depende de la ubicación del campo magnético de inducción, el cual se dispone en paralelo o perpendicular al eje de giro del rotor. Los de flujo radial son los más usados, sin embargo, los de flujo axial ofrecen su implementación junto al mecanismo de frenado de las ruedas del vehículo mejorando la eficiencia de frenado.

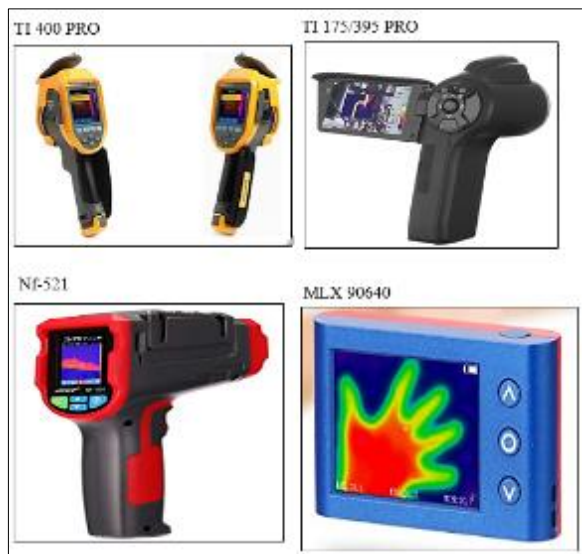
Modelos cámaras termograficas

Las cámaras termográficas por lo general cuentan en su parte externa con dos cámaras adicionales (digital, térmica) y en su parte frontal se encuentran la pantalla táctil y botones de control; una vez realizada la configuración de la cámara se procede con el enfoque de un determinado equipo guardando las distancias mínimas de seguridad para de esta manera obtener imágenes y valores térmicos del equipo enfocado.

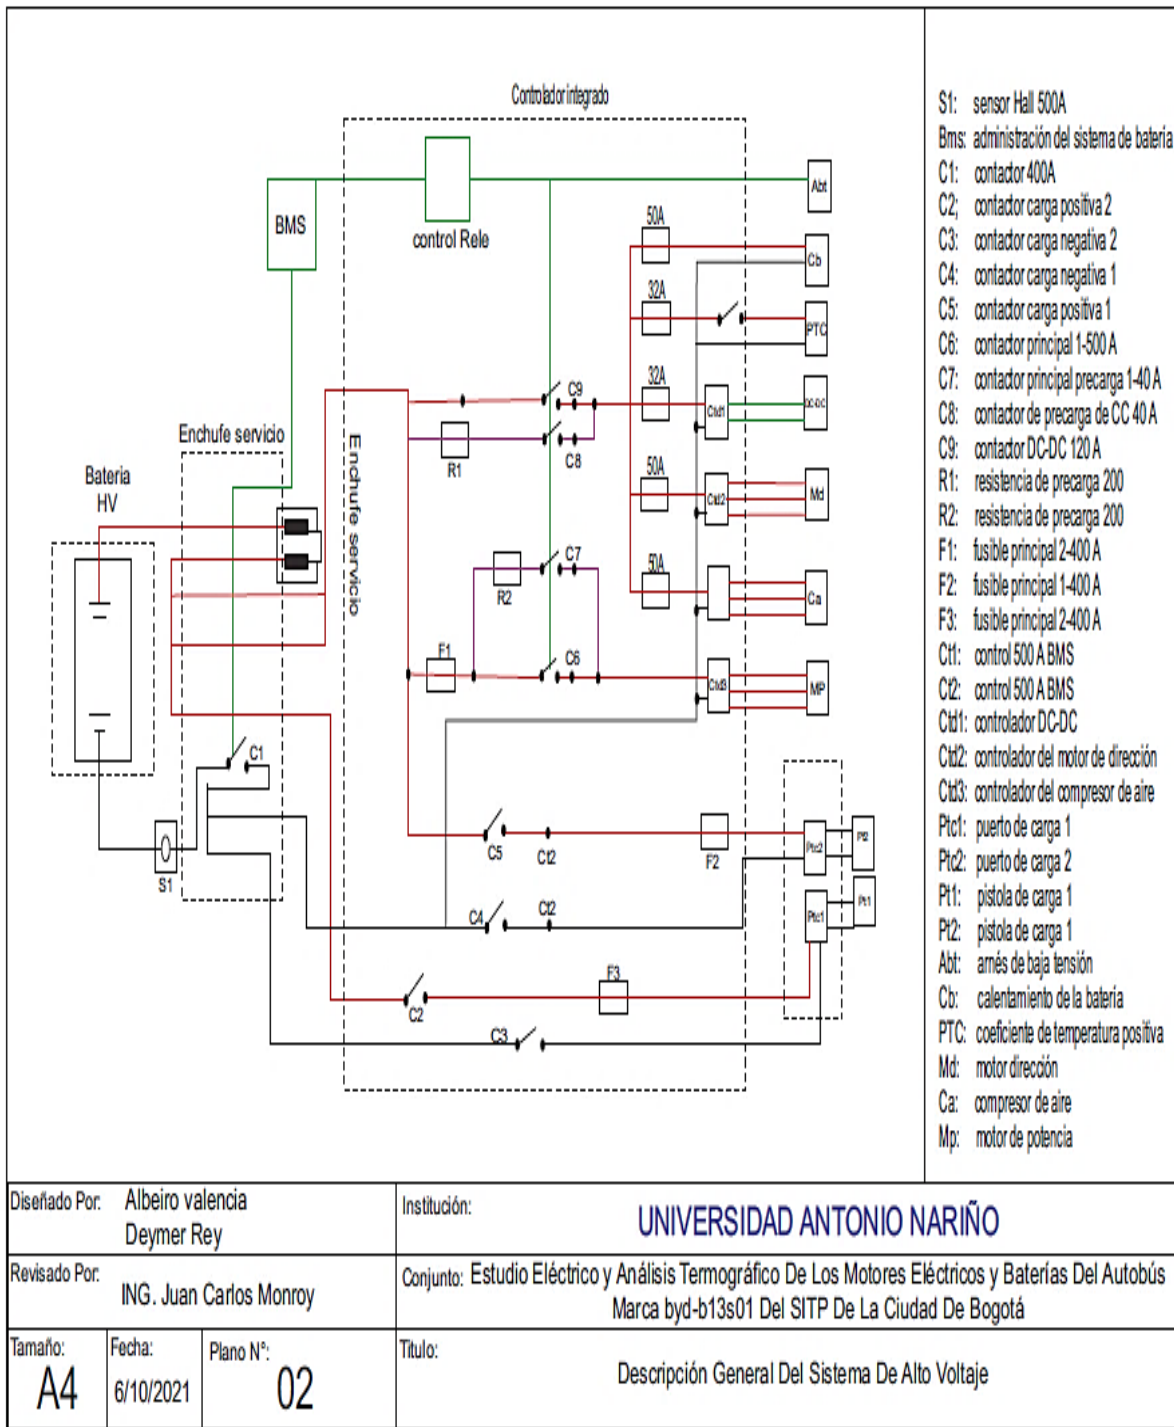
Anexo D. Descripción general del sistema de alto voltaje

El **sistema de HV** del bus eléctrico referencia B13S01 constante de tres bloques principales, batería, enchufe de servicio y el controlador integrado. Se puede observar en el anexo A una línea resaltada en color rojo la cual indica los componentes que se encuentran alimentados por medio de HV y la línea color verde referencia el circuito de comunicaciones.

El paquete de baterías de alimentación contiene dos paquetes de baterías conectadas en paralelo, cada uno de estos paquetes están fabricados en módulos de baterías en conexión serie; de acuerdo con el modelo vehicular los paquetes de baterías están configurados como superior/inferior o en su defecto derecha/izquierda. El **enchufe de servicio** se ubica en la parte posterior del autobús, es el encargado de suspender en modo local el polo positivo de la batería en circunstancias de mantenimiento o algún tipo de emergencia. El **controlador integrado** también se ubica en la cabina posterior de autobús, este dispositivo eléctrico contiene varios componentes entre los cuales se encuentran el módulo de distribución de HV, módulo DC-DC, controlador del motor de dirección, controlador del compresor de aire y el controlador de los 2 motores de tracción de las ruedas, su función principal es controlar el funcionamiento del motor de accionamiento, el motor de dirección y el compresor de aire; de igual forma vigila la conversión DC del sistema de HV a LV la cual suministra la energía al circuito de LV del vehículo, controla la dirección asistida y la función detección de fugas de HV, adicionalmente incluye comunicación CAN, manejo de fallas, apagado, actualización de software, descarga activa/pasiva y función de autocomprobación. Los **fusibles** (F) son los encargados de proteger el sistema de HV cuando el circuito presenta algún tipo de sobre carga en la operación, así mismo monitorean y suspenden las fugas de alto voltaje, de tal manera que las personas como el vehículo se encuentren seguros. En el caso de los **contactores** (C) son los responsables de abrir o cerrar (conmutación) determinados ramales del circuito eléctrico de HV. Los fusibles

y los contactores están configurados en todo el circuito, de tal forma que cuando se produzca un cortocircuito, los fusibles se activen y los contactores se abran y desconecten en $1\mu\text{S}$ el circuito y de esta manera proteger el sistema de alguno tipo de daño.

Así mismo el **sensor Hall 500** (S1) es el responsable de la medición de campos magnéticos o corrientes que circulan por el circuito y finalmente las **resistencias de precarga** (R) son las encargadas de minimizar los efectos generados (fugas de corriente, fallas en el aislamiento) en el sistema de HV y aumentar la seguridad del autobús en el proceso de carga de sus baterías.

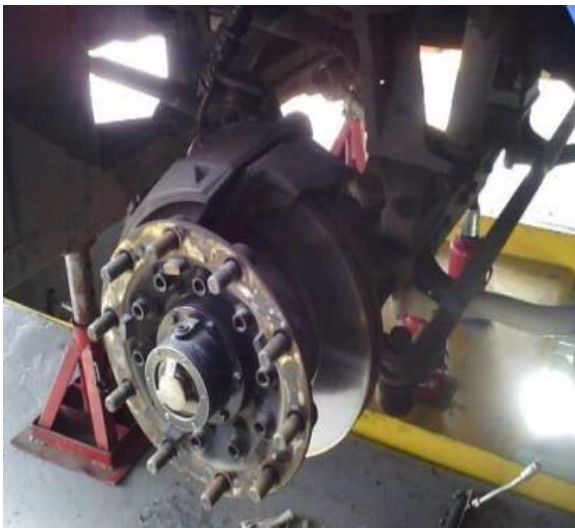
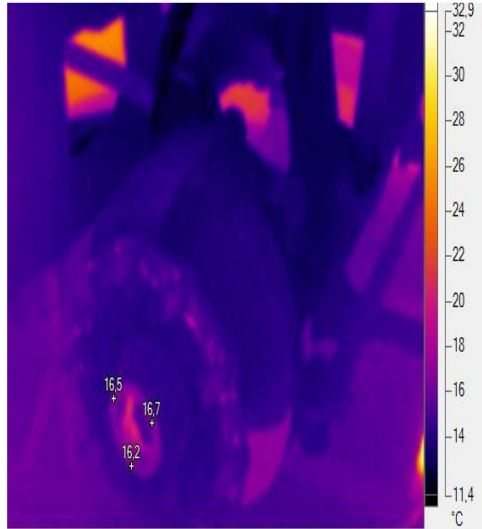
NOMBRE	BUS ELECTRICO JTP147	HORA	9:30 a. m.	Cámara:	TI 400															
EQUIPO Y/O ELEMENTO	CUBO DELANTERIO PS 1	KM	34.560	Fecha:	13/08/2021															
IMAGEN LUZ VISIBLE			IMAGEN ANALISIS TERMICO

ANÁLISIS TÉRMICO																				
CLASIFICACIÓN DE FALLA		SPOT	Valor Medido [°C]	Fecha	Max histórico [°C]															
		Max	16,7	13/08/2021	16,7															
ΔT O/S	0,5	S1	16,5 °C																	
		S2	16,7 °C																	
CONDICIÓN	BUENO	S3	16,2																	
CLASIFICACIÓN	En buen estado	S4																		
Emisividad	0,95	S5																		
NORMATIVA APLICABLE			GRAFICA VARIACION TEMPERATURA °C																	
<p>Para efectos de clasificación de fallas se manejan los siguientes criterios, teniendo en cuenta los criterios de la NETA, las condiciones climáticas de la región y los requerimientos del cliente. * O/S: Temperatura Over Similar - O/A: Temperatura Over/Ambient</p>

Durante aproximadamente 20 minutos de observación (eje x de la gráfica) se evidencia que la temperatura se mantiene casi constante y que su disipación al medio es lenta, lo que nos lleva a pensar que el sistema de lubricación del cubo delantero tiene una alta eficiencia al tratar de controlar las temperaturas que se concentran en los elementos metálicos, adicional se evidencia que estos elementos tienen tratamientos de dureza y resistencia bastante buenos, ya que si no fuera así los elementos implícitos en el sistema delantero de rodaje se verían afectados por: rupturas, daños en rodamientos, oxidación y deformaciones de material hasta llegar al punto de fundirse entre ellos.

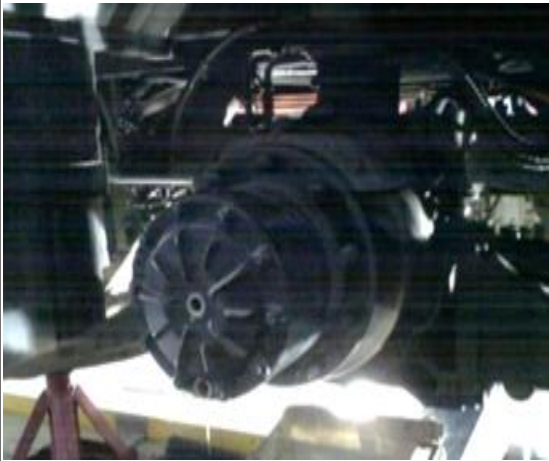
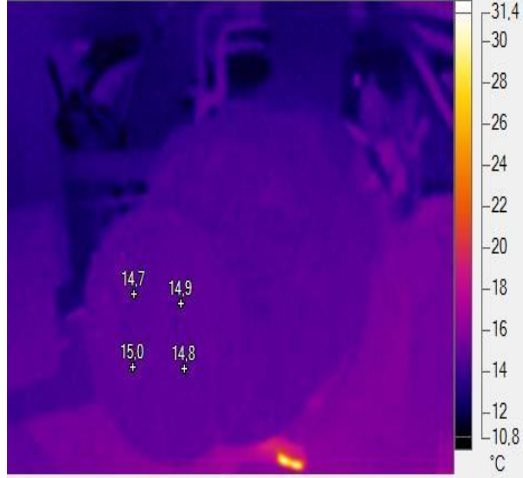
NOMBRE	BUS ELECTRICO JTP147	HORA	10:40 a. m.	Cámara:	TI 400															
EQUIPO Y/O ELEMENTO	CUBO TRASERO DER	KM	34.560	Fecha:	13/08/2021															
IMAGEN LUZ VISIBLE			IMAGEN ANALISIS TERMICO

ANÁLISIS TÉRMICO																				
CLASIFICACIÓN DE FALLA		SPOT	Valor Medido [°C]	Fecha	Max histórico [°C]															
		Max	15.0	13/08/2021	15															
ΔT O/S	0,3	S1	14,7	13/08/2021																
		S2	14,8	13/08/2021																
CONDICIÓN	BUENO	S3	14,9	13/08/2021																
CLASIFICACIÓN	En buen estado																			
Emisividad	0,95																			
NORMATIVA APLICABLE			GRAFICA VARIACION TEMPERATURA °C																	
<p>Para efectos de clasificación de fallas se manejan los siguientes criterios, teniendo en cuenta los criterios de la NETA, las condiciones climáticas de la región y los requerimientos del cliente. * O/S: Temperatura Over Similar - O/A: Temperatura Over/Ambient</p>

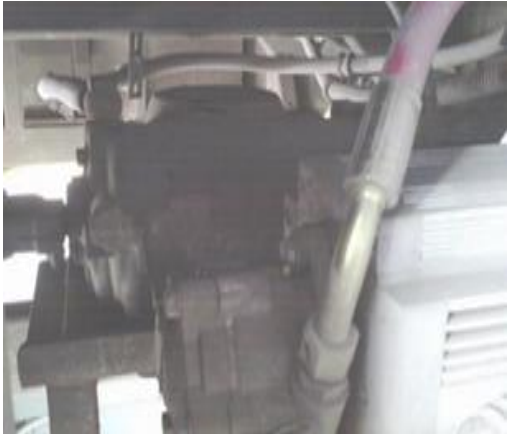
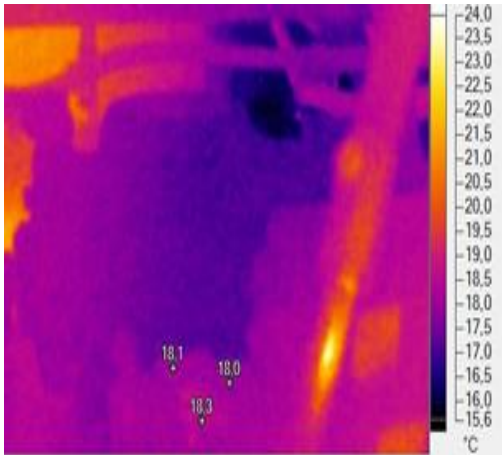
NOMBRE	BUS ELECTRICO JTP147	HORA	9:40 a. m.	Cámara:	TI 400															
EQUIPO Y/O ELEMENTO	BOMBA DE DIRECCION	KM	34.560	Fecha:	13/08/2021															
IMAGEN LUZ VISIBLE			IMAGEN ANALISIS TERMICO

ANÁLISIS TÉRMICO																				
CLASIFICACIÓN DE FALLA		SPOT	Valor Medido [°C]	Fecha	Max histórico [°C]															
		Max	18,5	13/08/2021	18,5															
ΔT O/S	0,4	S1	18,1°C																	
		S2	18,2°C																	
CONDICIÓN	BUENO	S3	18,4°C																	
CLASIFICACIÓN	En buen estado	S4	18,5°C																	
Emisividad	0,95	S5																		
NORMATIVA APLICABLE			GRAFICA VARIACION TEMPERATURA °C																	
<p>Para efectos de clasificación de fallas se manejan los siguientes criterios, teniendo en cuenta los criterios de la NETA, las condiciones climáticas de la región y los requerimientos del cliente. * O/S: Temperatura Over Similar - O/A: Temperatura Over/Ambient</p>

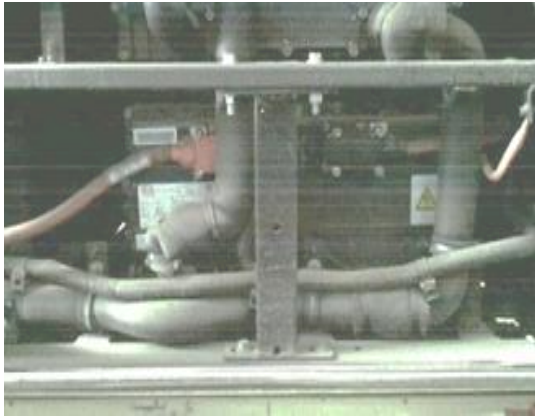
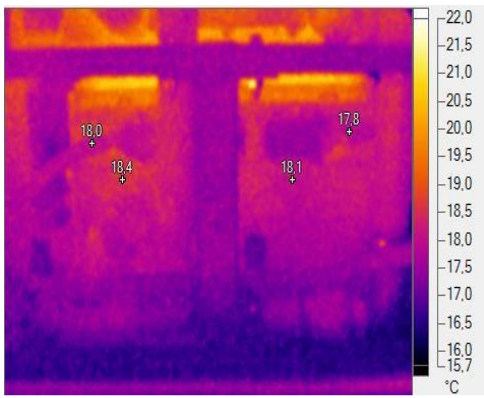
NOMBRE	BUS ELECTRICO JTP147	HORA	9:40 a. m.	Cámara:	TI 400															
EQUIPO Y/O ELEMENTO	BATERIAS LADO DERECHO HV	KM	34.560	Fecha:	13/08/2021															
IMAGEN LUZ VISIBLE			IMAGEN ANALISIS TERMICO

ANÁLISIS TÉRMICO																				
CLASIFICACIÓN DE FALLA		SPOT	Valor Medido [°C]	Fecha	Max histórico [°C]															
		Max	18,4	13/08/2021	18,4															
ΔT O/S	0,6	S1	18,1 °C																	
		S2	18,2 °C																	
CONDICIÓN	BUENO	S3	18,4°C																	
CLASIFICACIÓN	En buen estado	S4	17,8°C																	
Emisividad	0,95	S5																		
NORMATIVA APLICABLE			GRAFICA VARIACION TEMPERATURA °C																	
<p>Para efectos de clasificación de fallas se manejan los siguientes criterios, teniendo en cuenta los criterios de la NETA, las condiciones climáticas de la región y los requerimientos del cliente. * O/S: Temperatura Over Similar - O/A: Temperatura Over/Ambient</p>

inspección durante 20 minutos, en 4 intervalos de 5 minutos, una temperatura mínima de 17,8°C y una máxima de 18,4°C con un delta de temperatura de $\Delta T = 0,6$ y un gradiente de 0,02 °C/cm este sistema al no ser controlado térmicamente por el sistema de gestión de enfriamiento, ocasionaría daños internos en sus placas, celdas y módulos secundariamente, por lo que es de gran importancia como se resalta en el numeral 9, de este documento, la inclusión de rutinas de mantenimiento para el sistema de gestión térmica, dándole una importancia mayor ya que al no controlar o prevenir sus daños se afectaría directamente la funcionalidad de los pack de baterías, los cuales están contemplados para una vida útil de 7.5 años.

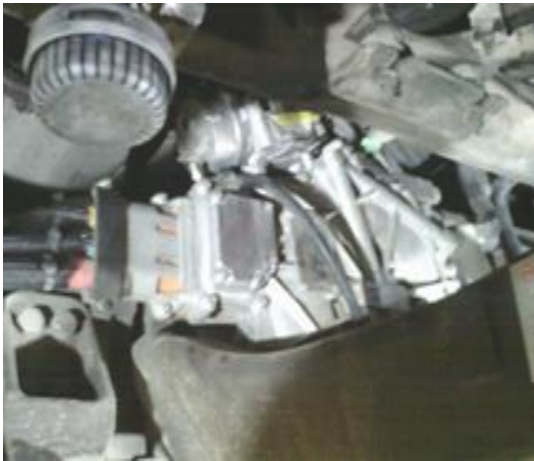
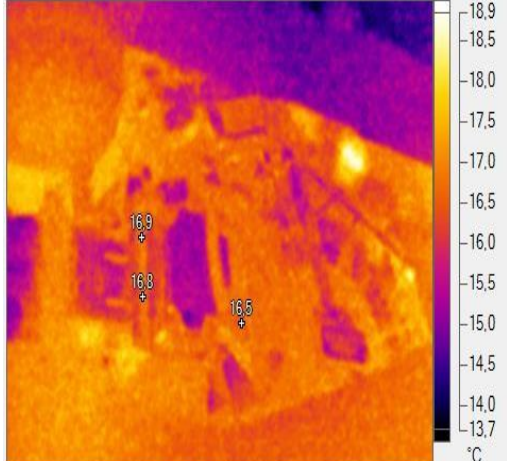
NOMBRE	BUS ELECTRICO JTP147	HORA	9:55 a. m.	Cámara:	TI 400															
EQUIPO Y/O ELEMENTO	ELECTROMOTOR IZQ	KM	34.560	Fecha:	13/08/2021															
IMAGEN LUZ VISIBLE			IMAGEN ANALISIS TERMICO

ANÁLISIS TÉRMICO																				
CLASIFICACIÓN DE FALLA		SPOT	Valor Medido [°C]	Fecha	Max histórico [°C]															
		Max	16,9	13/08/2021	16,9															
ΔT O/S	0,4	S1	16,9 °C	13/08/2021																
		S2	16,8 °C	13/08/2021																
CONDICIÓN	BUENO	S3	16,5 °C	13/08/2021																
CLASIFICACIÓN	En buen estado	S4																		
Emisividad	0,95	S5																		
NORMATIVA APLICABLE			GRAFICA VARIACION TEMPERATURA °C																	
<p>Para efectos de clasificación de fallas se manejan los siguientes criterios, teniendo en cuenta los criterios de la NETA, las condiciones climáticas de la región y los requerimientos del cliente. * O/S: Temperatura Over Similar - O/A: Temperatura Over/Ambient</p>

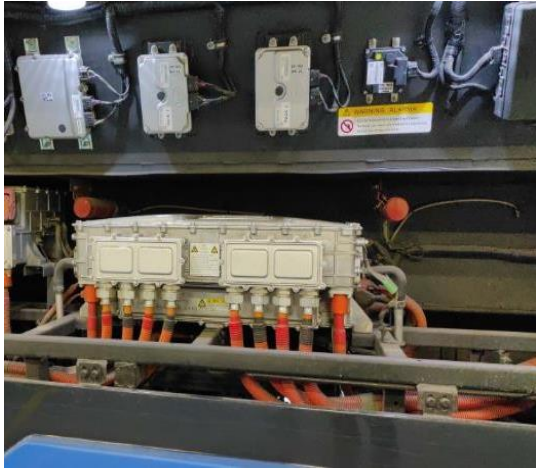
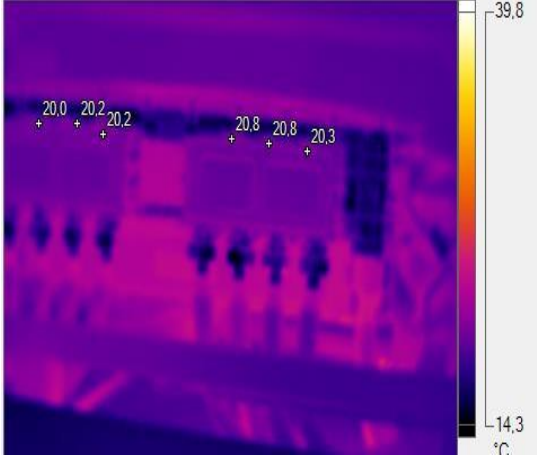
NOMBRE	BUS ELECTRICO JTP147	HORA	10:12 a. m.	Cámara:	TI 400															
EQUIPO Y/O ELEMENTO	BSM	KM	34.560	Fecha:	13/08/2021															
IMAGEN LUZ VISIBLE			IMAGEN ANALISIS TERMICO

ANÁLISIS TÉRMICO																				
CLASIFICACIÓN DE FALLA		SPOT	Valor Medido [°C]	Fecha	Max histórico [°C]															
		Max	20,8	13/08/2021	20,8															
ΔT O/S	0,6	S1	20,2°C	13/08/2021																
		S2	20,2°C	13/08/2021																
CONDICIÓN	BUENO	S3	20,8°C	13/08/2021																
CLASIFICACIÓN	En buen estado	S4	20,8	13/08/2021																
Emisividad	0,95	S5	20,8	13/08/2021																
		S6	20,3	13/08/2021																
NORMATIVA APLICABLE			GRAFICA VARIACION TEMPERATURA °C																	
<p>Para efectos de clasificación de fallas se manejan los siguientes criterios, teniendo en cuenta los criterios de la NETA, las condiciones climáticas de la región y los requerimientos del cliente. * O/S: Temperatura Over Similar - O/A: Temperatura Over/Ambient</p>

El dispositivo seis en uno (6-1) o BSM presento una temperatura máxima de 20,8 °C y una mínima de 20,2 °C en un tiempo de 25 minutos en 5 intervalos de 5 minutos con un gradiente de temperatura de 0,04 °C/cm y $\Delta T = 0,6$; al ser el controlador directo de la distribución y recepción de corriente de las baterías y demás sistemas, presenta un notable cambio de temperatura para las salidas S4, S5, S6 descritas en el **Anexo L**, ya que estas líneas son la alimentación directa a los electromotores. Los daños internos por altas temperaturas afectarían directamente el funcionamiento del sistema de control electrónico de los motores, compresor, bomba de dirección, sistema de gestión térmica y el sistema de protección eléctrica del mismo.

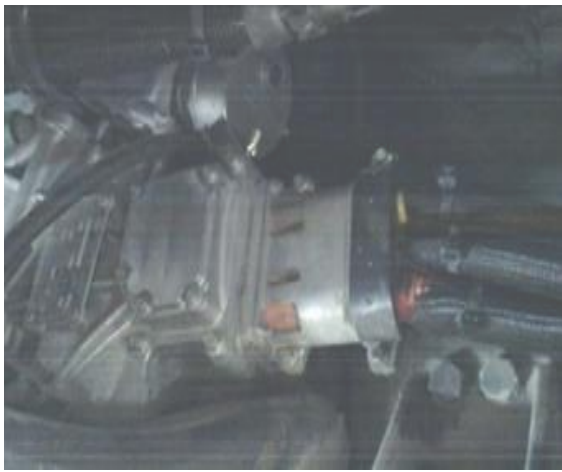
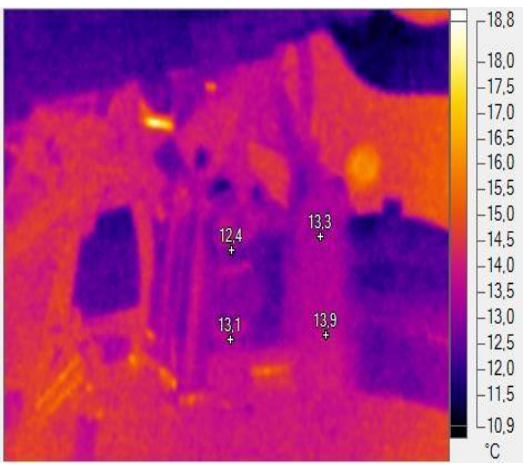
NOMBRE	BUSELECTRICO JTP147	HORA	10:20 a. m.	Cámara:	TI 400															
EQUIPO Y/O ELEMENTO	ELECTROMOTOR DER	KM	34.560	Fecha:	13/08/2021															
IMAGEN LUZ VISIBLE			IMAGEN ANALISIS TERMICO

ANÁLISIS TÉRMICO																				
CLASIFICACIÓN DE FALLA		SPOT	Valor Medido [°C]	Fecha	Max histórico [°C]															
		Max	13,9	13/08/2021	13,9															
ΔT O/S	1,5	S1	12,4 °C	13/08/2021																
		S2	13,1 °C	13/08/2021																
CONDICIÓN	BUENO	S3	13,3 °C	13/08/2021																
CLASIFICACIÓN	En buen estado	S4	13,9 °C	13/08/2021																
Emisividad	0,95	S5																		
NORMATIVA APLICABLE			GRAFICA VARIACION TEMPERATURA °C																	
<p>Para efectos de clasificación de fallas se manejan los siguientes criterios, teniendo en cuenta los criterios de la NETA, las condiciones climáticas de la región y los requerimientos del cliente. * O/S: Temperatura Over Similar - O/A: Temperatura Over/Ambient</p> <table border="1"> <thead> <tr> <th>DIFERENCIAL DE TEMPERATURA</th> <th>CLASIFICACION</th> <th>CONDICIÓN</th> </tr> </thead> <tbody> <tr> <td>1°C - 10°C O/A (< 3°C O/S)</td> <td>En buen estado</td> <td>BUENO</td> </tr> <tr> <td>11°C - 20°C O/A y 3°C a 15°C O/S</td> <td>Probable deficiencia</td> <td>ACEPTABLE</td> </tr> <tr> <td>21°C - 40°C O/A y > 15°C O/S</td> <td>Deficiencia</td> <td>INSATISFACTORIA</td> </tr> <tr> <td>> 40°C O/A y > 15°C O/S</td> <td>Deficiencia mayor</td> <td>PELIGROSA</td> </tr> </tbody> </table>						DIFERENCIAL DE TEMPERATURA	CLASIFICACION	CONDICIÓN	1°C - 10°C O/A (< 3°C O/S)	En buen estado	BUENO	11°C - 20°C O/A y 3°C a 15°C O/S	Probable deficiencia	ACEPTABLE	21°C - 40°C O/A y > 15°C O/S	Deficiencia	INSATISFACTORIA	> 40°C O/A y > 15°C O/S	Deficiencia mayor	PELIGROSA

Podemos observar (**Anexo P**) como la temperatura de este motor durante el periodo de operación, tienen un incremento significativo de temperatura pero no mayor al electromotor izquierdo, nuevamente recalando su benéfico al diseño en la posición del sentido de giro en las vía, registrando una temperatura máxima de 30,9 °C y una mínima de 30,6 °C, un $\Delta T = 0,6$ en un tiempo de 50 minutos en 5 intervalos de 10 minutos, esto nos permite analizar que los componentes del sistema motriz del lado izquierdo tendrán un desgaste menos acelerado o daños por efectos de las temperatura.

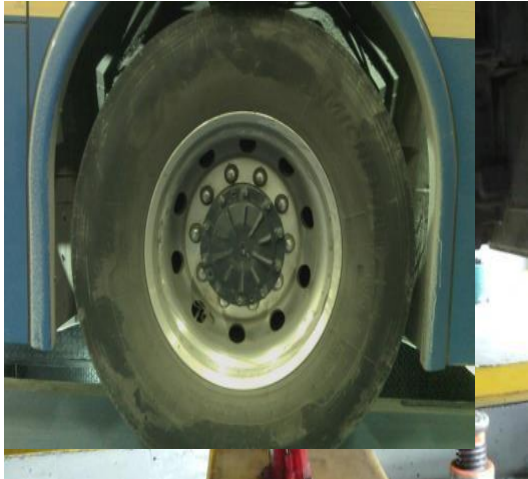
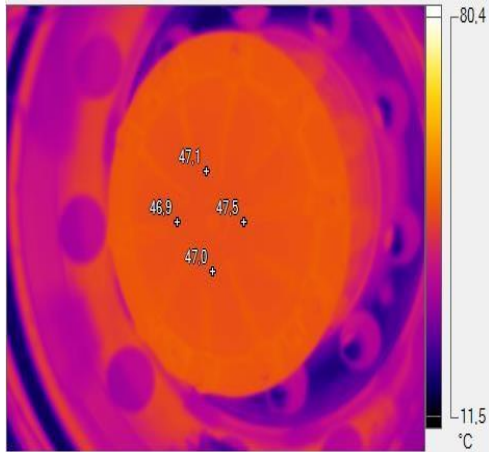
NOMBRE	BUS ELECTRICO JTP191	HORA	12:10 a. m.	Cámara:	TI 400															
EQUIPO Y/O ELEMENTO	CUBO TRASERO IZQ	KM	45,534	Fecha:	14/09/2021															
IMAGEN LUZ VISIBLE			IMAGEN ANALISIS TERMICO

ANÁLISIS TÉRMICO																				
CLASIFICACIÓN DE FALLA		SPOT	Valor Medido [°C]	Fecha	Max histórico [°C]															
		Max	47,7°C	14/09/2022	47,7															
ΔT O/S	0,5	S1	47,2 °C	14/09/2022																
		S2	47,5 °C	14/09/2022																
CONDICIÓN	BUENO	S3	47,6°C	14/09/2022																
CLASIFICACIÓN	En buen estado	S4	47,7°C	14/09/2022																
Emisividad	0,95	S5																		
NORMATIVA APLICABLE			GRAFICA VARIACION TEMPERATURA °C																	
<p>Para efectos de clasificación de fallas se manejan los siguientes criterios, teniendo en cuenta los criterios de la NETA, las condiciones climáticas de la región y los requerimientos del cliente. Δ O/S: Temperatura Over Similar - O/A: Temperatura Over/Ambient</p>

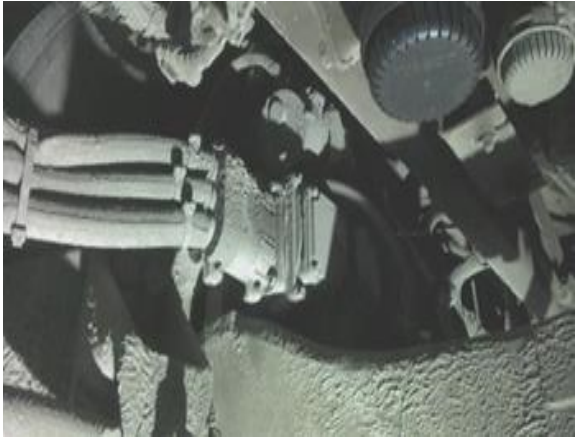
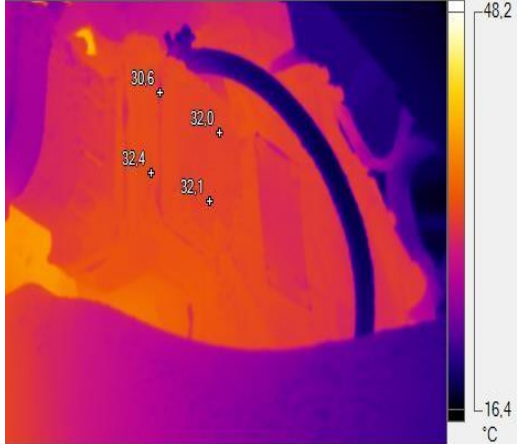
NOMBRE	BUSELECTRICO JTP191	HORA	12:40 a. m.	Cámara:	TI 400															
EQUIPO Y/O ELEMENTO	ELECTROMOTOR IZQ	KM	45,534	Fecha:	14/09/2021															
IMAGEN LUZ VISIBLE			IMAGEN ANALISIS TERMICO

ANÁLISIS TÉRMICO																				
CLASIFICACIÓN DE FALLA		SPOT	Valor Medido [°C]	Fecha	Max histórico [°C]															
		Max	32,4	14/09/2021	32,4															
ΔT O/S	1,8	S1	30,6 °C	14/09/2021																
		S2	32,4 °C	14/09/2021																
CONDICIÓN	BUENO	S3	32,1°C	14/09/2021																
CLASIFICACIÓN	En buen estado	S4	32,3°C	14/09/2021																
Emisividad	0,95	S5																		
NORMATIVA APLICABLE			GRAFICA VARIACION TEMPERATURA °C																	
<p>Para efectos de clasificación de fallas se manejan los siguientes criterios, teniendo en cuenta los criterios de la NETA, las condiciones climáticas de la región y los requerimientos del cliente. * O/S: Temperatura Over Similar - O/A: Temperatura Over/Ambient</p>

En el electromotor izquierdo (**Anexo O**) podemos evidenciar una temperatura máxima de 32,4 °C con una diferencia con respecto al motor del bus JTP147 de 15,5 °C en un tiempo de inspección de 30 minutos en 3 intervalos de 10 minutos, registrando un $\Delta T = 1,8$. Analizando que este motor está sometido a un gran esfuerzo potencial y mecánico, se podría presentar a futuro daños tempranos en sus componentes internos como lo es el bobinado y su revestimiento de barniz y en la parte externa la temperatura puede llegar a afectar terminales de conexión, enfriador de aceite, bomba de aceite y desajuste en los tornillos de fijación a la base del tren motriz.

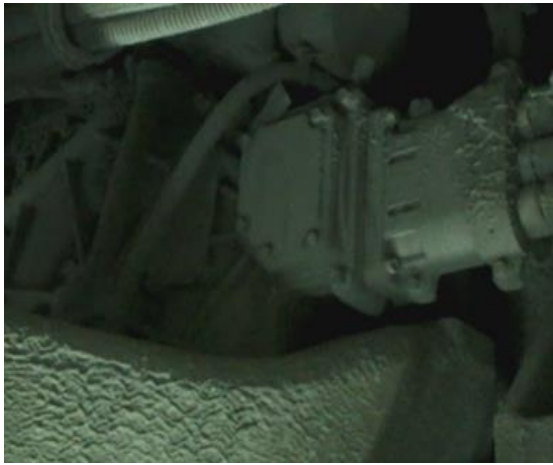
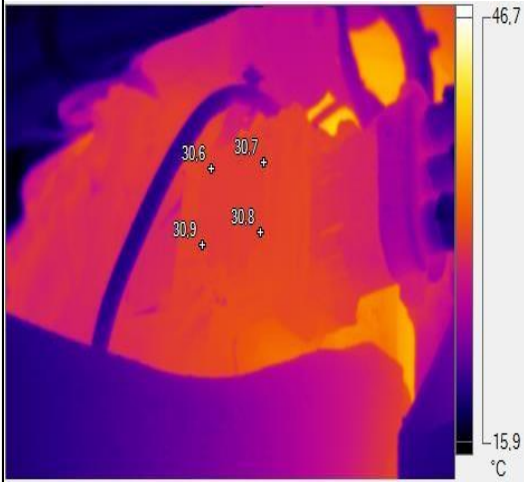
NOMBRE	BUSELECTRICO JTP191	HORA	1:10 p. m.	Cámara:	TI 400															
EQUIPO Y/O ELEMENTO	ELECTROMOTOR DER	KM	45,534	Fecha:	14/09/2021															
IMAGEN LUZ VISIBLE			IMAGEN ANALISIS TERMICO

ANÁLISIS TÉRMICO																				
CLASIFICACIÓN DE FALLA		SPOT	Valor Medido [°C]	Fecha	Max histórico [°C]															
		Max	30,9	14/09/2021	30,9															
ΔT O/S	0,3	S1	30,9	14/09/2021																
		S2	30,6	14/09/2021																
CONDICIÓN	BUENO	S3	30,7	14/09/2021																
CLASIFICACIÓN	En buen estado	S4	30,8	14/09/2021																
Emisividad	0,95	S5																		
NORMATIVA APLICABLE			GRAFICA VARIACION TEMPERATURA °C																	
<p>Para efectos de clasificación de fallas se manejan los siguientes criterios, teniendo en cuenta los criterios de la NETA, las condiciones climáticas de la región y los requerimientos del cliente. * O/S: Temperatura Over Similar - O/A: Temperatura Over/Ambient</p>

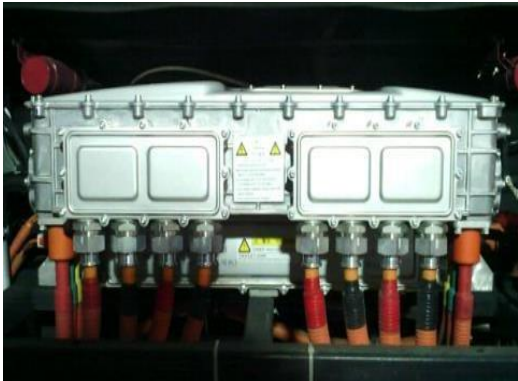
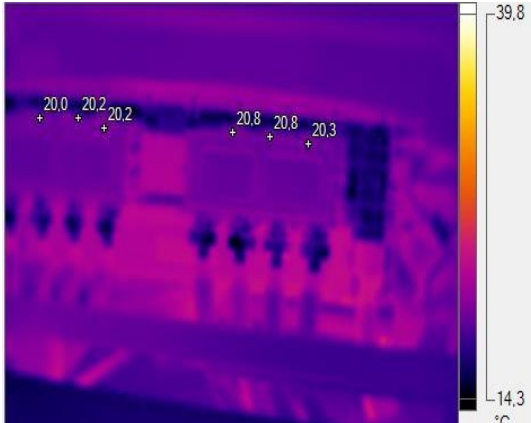
ANÁLISIS TÉRMICO																				
CLASIFICACIÓN DE FALLA		SPOT	Valor Medido [°C]	Fecha	Max histórico [°C]															
		Max	20,8	14/09/2021	20,8															
ΔT O/S	0,6	S1	20,2°C	14/09/2021																
		S2	20,2°C	14/09/2021																
CONDICIÓN	BUENO	S3	20,8°C	14/09/2021																
CLASIFICACIÓN	En buen estado	S4	20,8	14/09/2021																
Emisividad	0,95	S5	20,8	14/09/2021																
		S6	20,3	14/09/2021																
NORMATIVA APLICABLE			GRAFICA VARIACION TEMPERATURA °C																	
<p>Para efectos de clasificación de fallas se manejan los siguientes criterios, teniendo en cuenta los criterios de la NETA, las condiciones climáticas de la región y los requerimientos del cliente. * O/S: Temperatura Over Similar - O/A: Temperatura Over/Ambient</p> <table border="1"> <thead> <tr> <th>DIFERENCIAL DE TEMPERATURA</th> <th>CLASIFICACION</th> <th>CONDICIÓN</th> </tr> </thead> <tbody> <tr> <td>1°C - 10°C O/A (< 3°C O/S)</td> <td>En buen estado</td> <td>BUENO</td> </tr> <tr> <td>11°C - 20°C O/A y 3°C a 15°C O/S</td> <td>Probable deficiencia</td> <td>ACEPTABLE</td> </tr> <tr> <td>21°C - 40°C O/A y >15°C O/S</td> <td>Deficiencia</td> <td>INSATISFACTORIA</td> </tr> <tr> <td>>40°C O/A y >15°C O/S</td> <td>Deficiencia mayor</td> <td>PELIGROSA</td> </tr> </tbody> </table>			DIFERENCIAL DE TEMPERATURA	CLASIFICACION	CONDICIÓN	1°C - 10°C O/A (< 3°C O/S)	En buen estado	BUENO	11°C - 20°C O/A y 3°C a 15°C O/S	Probable deficiencia	ACEPTABLE	21°C - 40°C O/A y >15°C O/S	Deficiencia	INSATISFACTORIA	>40°C O/A y >15°C O/S	Deficiencia mayor	PELIGROSA

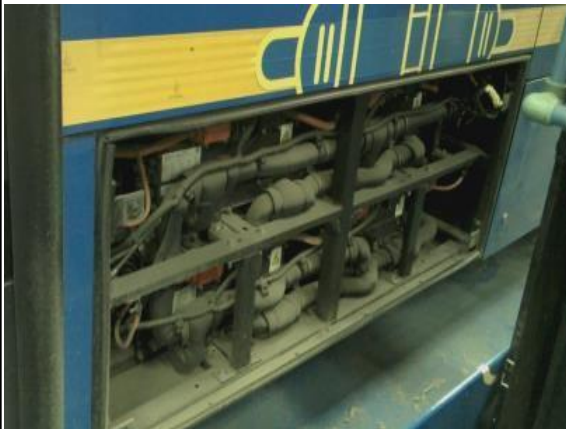
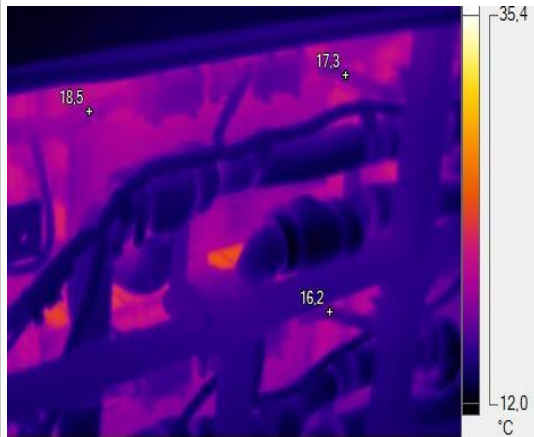
ANÁLISIS TÉRMICO																				
CLASIFICACIÓN DE FALLA		SPOT	Valor Medido [°C]	Fecha	Max histórico [°C]															
		Max	18,5°C	14/09/2021	18,5°C															
ΔT O/S	2,3	S1	18,5°C	14/09/2021																
		S2	17,3	14/09/2021																
CONDICIÓN	BUENO	S3	16,2	14/09/2021																
CLASIFICACIÓN	En buen estado	S4		14/09/2021																
Emisividad	0,95	S5		14/09/2021																
		S6		14/09/2021																
NORMATIVA APLICABLE			GRAFICA VARIACION TEMPERATURA °C																	
<p>Para efectos de clasificación de fallas se manejan los siguientes criterios, teniendo en cuenta los criterios de la NETA, las condiciones climáticas de la región y los requerimientos del cliente. * O/S: Temperatura Over Similar - O/A: Temperatura Over/Ambient</p>

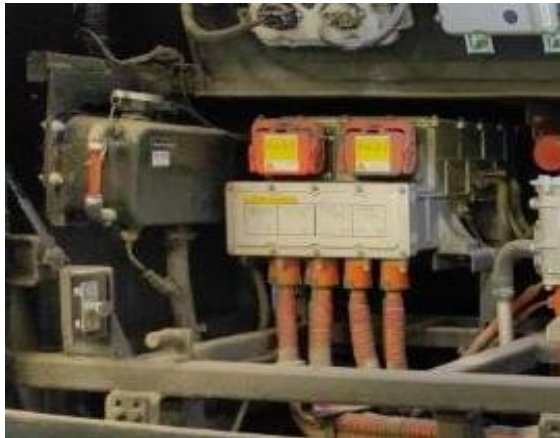
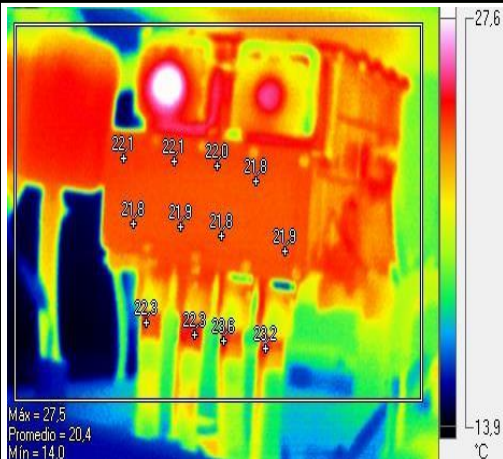
ANÁLISIS TÉRMICO																				
CLASIFICACIÓN DE FALLA		SPOT	Valor Medido [°C]	Fecha	Max histórico [°C]															
		Max	27,5	14/09/2021	27,5															
ATO/S	5,7	S1	22,1	14/09/2021																
		S2	21,8	14/09/2021																
CONDICIÓN	BUENO	S3	21,8	14/09/2021																
CLASIFICACIÓN	En buen estado	S4	21,9	14/09/2021																
Emisividad	0,95	S5	21,9																	
		S6																		
NORMATIVA APLICABLE			GRAFICA VARIACION TEMPERATURA °C																	
<p>Para efectos de clasificación de fallas se manejan los siguientes criterios, teniendo en cuenta los criterios de la NETA, las condiciones climáticas de la región y los requerimientos del cliente. * O/S: Temperatura Over Similar - O/A: Temperatura Over/Ambient</p>

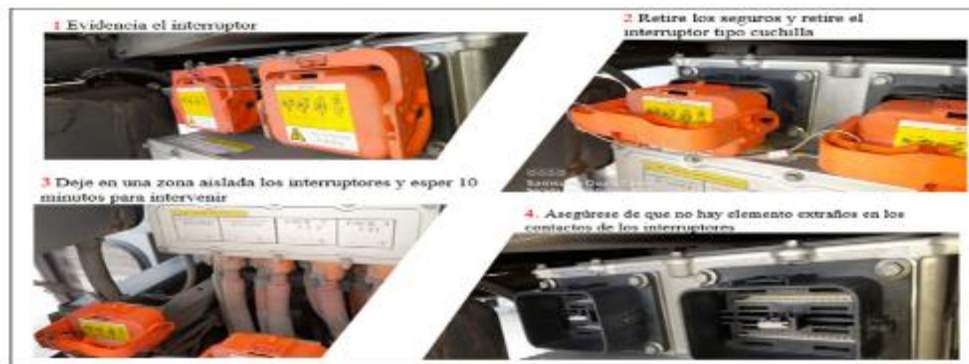
Pasos para la desconexión interruptor de servicio

- Al realizar actividades de mantenimiento asegúrese que el vehículo este apagado y con el interruptor de alimentación principal desconectado.

- Se debe esperar 10 minutos a que se des energicen los sistemas, esto con el fin de que al contacto no se produzca una descarga eléctrica.

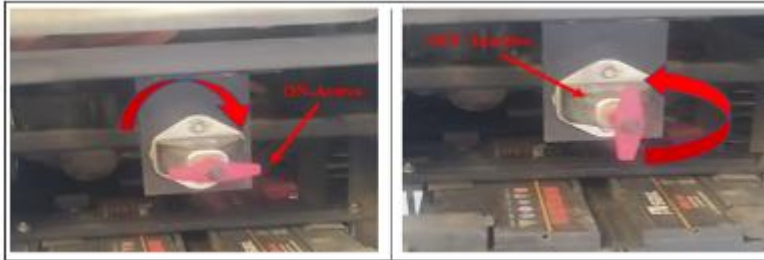
Desactivación interruptor de servicio

- Cierre la llave de paso eléctrico (máster eléctrico) a la posición OFF- Inactivo para evitar paso de carga al sistema de LV.

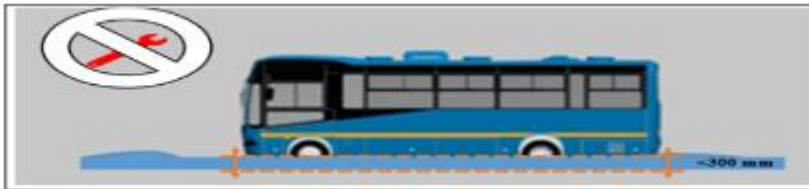
Prohibido manipular en zona de vadeo superior a 300 mm

- El sistema de HV y las baterías no podrán ser intervenidas en zonas con un vadeo superior a 300 milímetros.

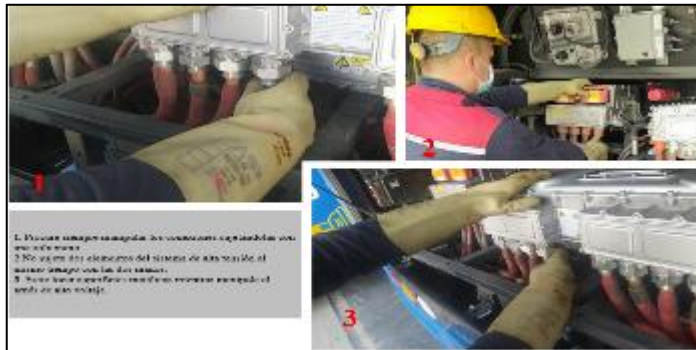
Manipulación arnés alto voltaje.

- Para evitar lesiones personales o la muerte, se prohíbe tocar el mazo de cables de HV (arnés color naranja) sin los elementos de protección (uso mínimo guantes de seguridad), deben emplearse los guantes dieléctricos correspondientes.

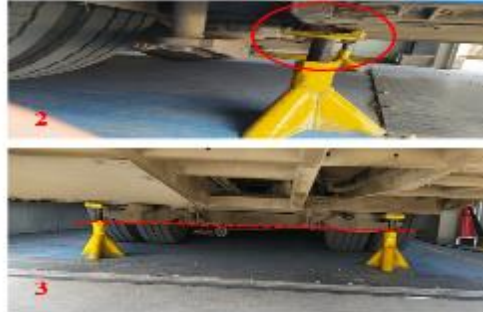
1. Accione el gato hidráulico o hidrohidráulico en los puntos fijos para suspender el vehículo.
2. Taje las tomas de bloqueo solo en los puntos de fijos de bloqueo.
3. Bloquee el vehículo de forma equitativa en los extremos para tener una elevación segura.
