**APOYO EN LA SECRETARÍA DE PLANEACIÓN EN LA ALCALDÍA DEL
MUNICIPIO DE JERICÓ BOYACÁ**

Programa Ingeniería Civil

Año: 2022

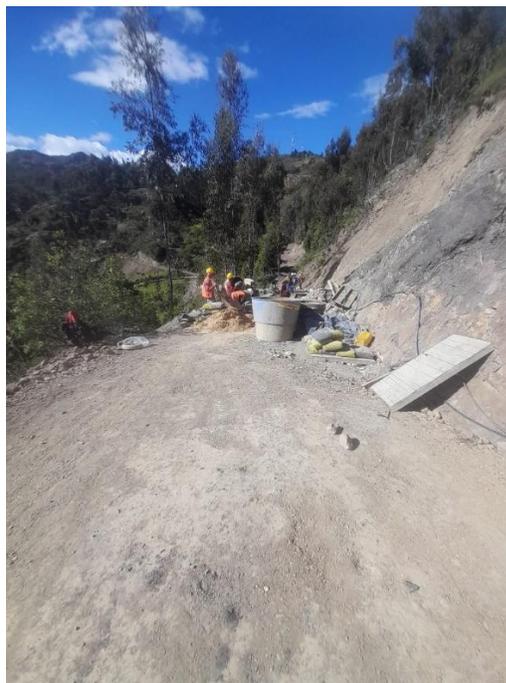
Figura 4 Preparación del terreno

- ✓ Preparación del terreno: dentro de la ejecución de las actividades de preparación del terreno se verifica que no se realizan excavaciones en la superficie de rodadura existente, teniendo en cuenta que la misma constituye directamente la subrasante de la estructura del pavimento. Para la preparación del terreno, se verifica la realización de nivelaciones con rellenos de material seleccionado para la corrección de zonas cóncavas muy pronunciadas, y su posterior compactación, buscando garantizar un perfil longitudinal aceptable.

Nota: se presenta la actividad de alistado de terreno, fuente de imagen propia

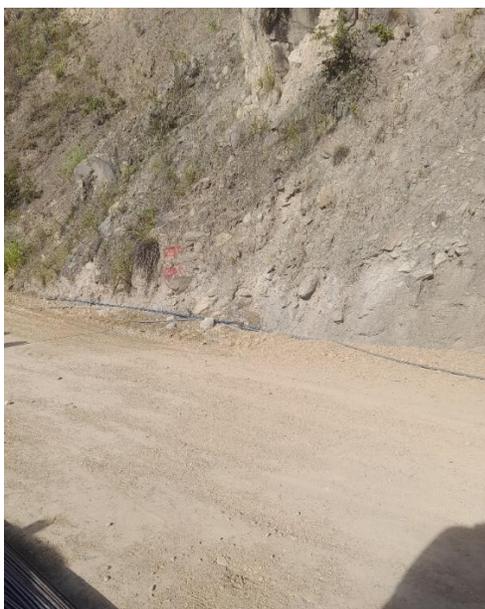
Figura 5 Conformación de la subbase

- ✓ Conformación de la subbase: una vez aprobada la rectificación del terreno de la subrasante, se procede a verificar la calidad del material suministrado para la conformación de la sub base, el cual proviene de la cantera Triturados Paz del Rio S.A.S, resultados que se presentan en control y calidad de los materiales, donde se puede constatar el cumplimiento

de los parámetros exigidos dentro de la norma INV-320-13 del INVIAS. Una vez aprobado el material, se da inicio a las labores de extendida, conformación y compactación de la capa de subbase, comprobando que a lo largo del todo el tramo en intervención se cumpliera con el espesor exigido de 15 cm, teniendo en cuenta los bombeos, peraltes y dimensiones indicados en los planos del proyecto. De acuerdo a lo reglado por la norma INV-161, se realiza la toma de densidades en campo.

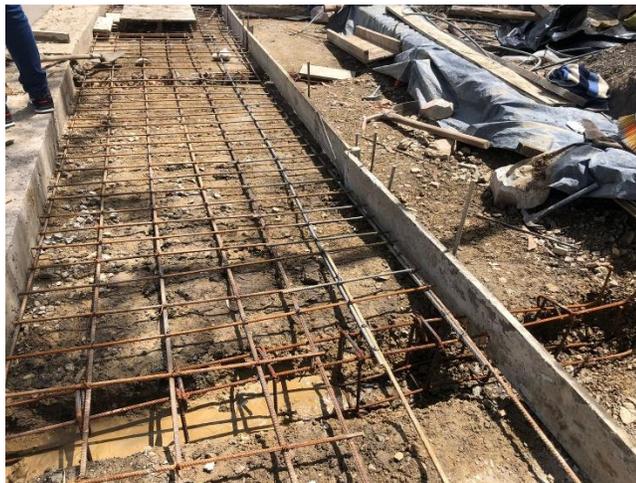
Figura 6 *Amarre de aceros*

Ubicación del acero de refuerzo para las huellas y vigas riostras: posterior a la ubicación de las formaletas, se prosigue con la verificación del acero suministrado para el refuerzo de las cintas o huellas y de las vigas riostras. Se revisa el diámetro de las varillas para refuerzo longitudinal, transversal cumpliera con los exigido en el diseño estructural, además, se pidieron los certificados de calidad para verificar las propiedades mecánicas del material estuvieran de acuerdo a lo exigido. Una vez avalado el material, se verifica el armado y ubicación del refuerzo, revisando que el espaciamiento vertical y horizontal entre barras obedeciese a lo estipulado en los diseños, y que los amarres entre barras se realizasen de manera adecuada.

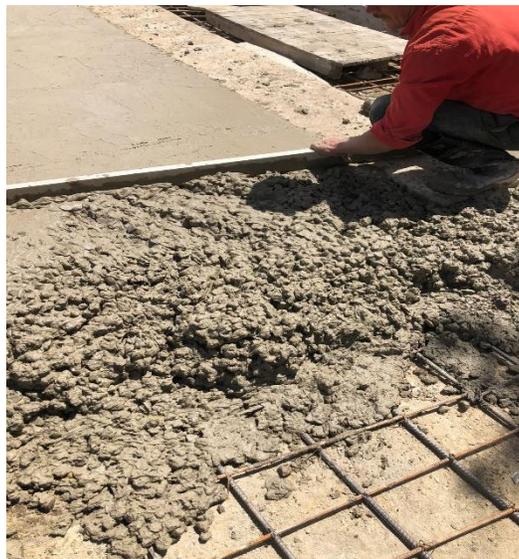
Figura 8 *Dosificación de los materiales*

- ✓ En cuanto al cemento, se verifican los certificados de calidad suministrados por el fabricante, por último, para el agua se constataron los resultados de caracterización físico química. Una vez avalados los materiales, se inicia el seguimiento a la preparación de la mezcla de concreto, examinando el cumplimiento de las dosificaciones para los materiales, establecidas en el diseño de mezcla aprobado. J. Jesús Alfonso Mota, i. c. (2013).

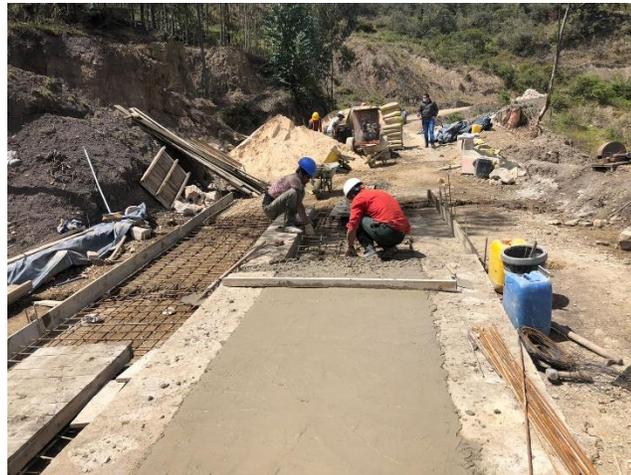
Figura 9 *Fundida de las huellas y vigas riostras*

- ✓ Fundida de las huellas y vigas riostras: una vez elaborada la mezcla de concreto, se verifico el proceso de instalación, el cual se realizó de manera ascendente, consolidando el material colocado mediante vibración interna, corroborando que los espesores cumpliesen con lo establecido en los diseños. Se constató igualmente que se realizara la toma de muestras de la mezcla para el posterior análisis de verificación del cumplimiento de la resistencia del concreto. Durante el proceso de fundida del concreto se dio revisión a la disposición de juntas entre los elementos de las huellas y las vigas y a la ejecución del rayado en forma

de espina de pescado en la estructura de las huellas, para mayor adherencia de las llantas de los vehículos. Una vez cumplido el tiempo de fraguado inicial, se dio revisión al sellado de las juntas. Lamus Báez, F & Andrade Pardo, S. (2015).

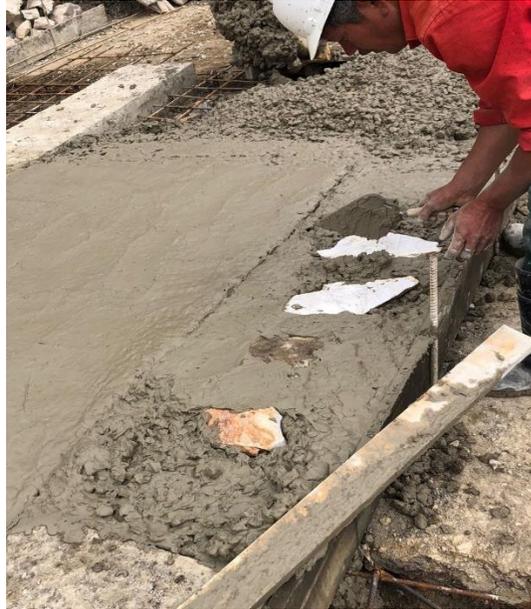
Figura 10 *Instalación concreto ciclópeo*

- ✓ Instalación concreto ciclópeo: una vez culminado la etapa de fraguado de los elementos de las huellas y vigas, se procedió con el retiro de la formaleta ubicada en los espacios centrales, para proceder con la instalación del ciclópeo en las franjas señaladas en los diseños, comenzado por la colocación de una capa de concreto para evitar que la piedra rajón quede asentada directamente sobre la subbase, se continuo con la verificación de la colocación manual de la primera capa de piedras, corroborando el espaciamiento entre ellas y los elementos ya fundidos, se continuo con el proceso vaciando el concreto y verificando el correcto llenado de todos los espacios. Para la ejecución de las capas superiores, se intercala la ubicación de los materiales, disponiendo el rajón sobre el hormigón, así sucesivamente hasta llegar al nivel deseado.

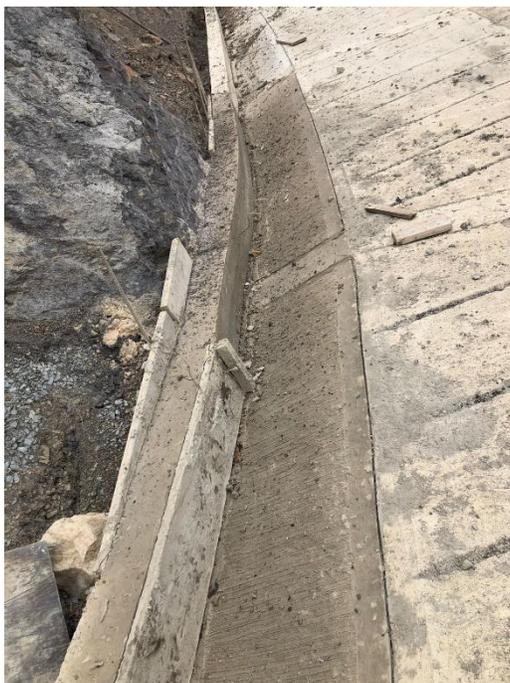
Figura 11 *Ejecución cunetas y bordillos*

- ✓ Ejecución cunetas y bordillos: una vez culminadas las actividades de instalación del concreto ciclópeo, se prosigue con las labores referentes a las cunetas y bordillos, iniciando por la instalación del material para encofrar los elementos, posteriormente se realiza la instalación del acero de refuerzo, proceso dentro del cual se verifico la calidad y disposición de los elementos de acuerdo a lo exigido dentro de los diseños. Continuando, se vertió la mezcla de concreto aprobada, constatando que se realizase el correcto proceso y la toma de muestras para su posterior análisis.

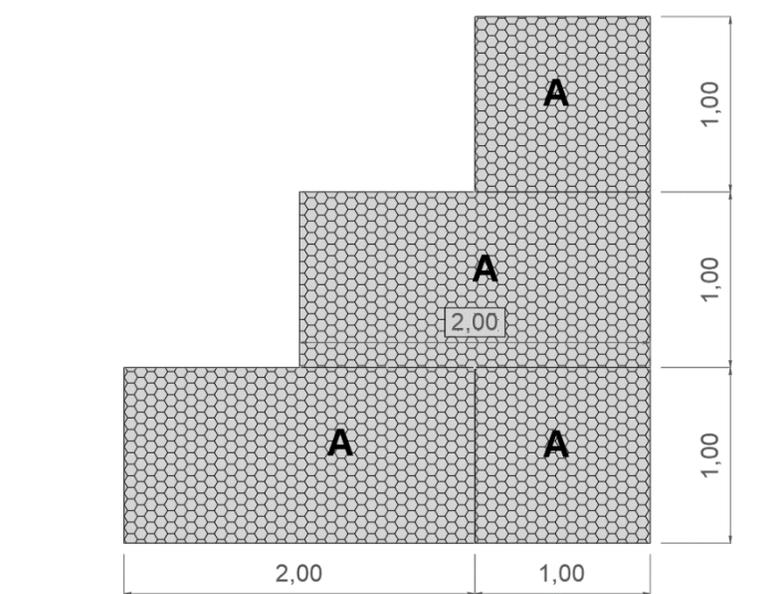
Figura 17 *Diseño de la estructura de gaviones*

Nota: El esquema es elaborado por el contratista

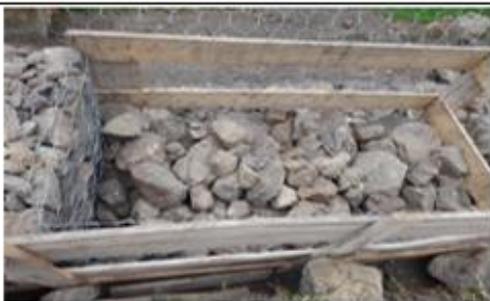
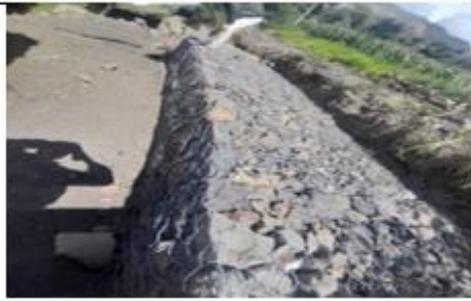
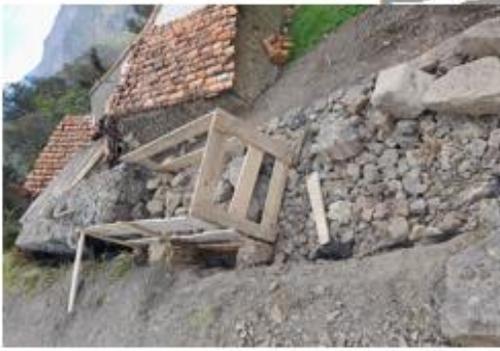
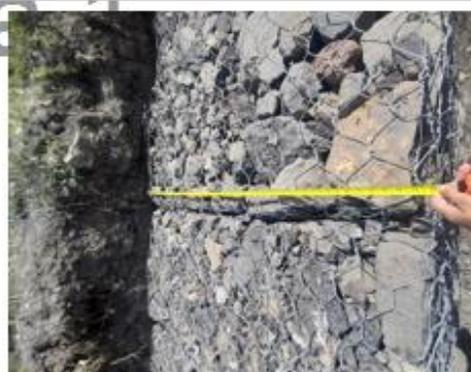
<p>DESCRIPCION: Construccion de gaviones</p>		<p>DESCRIPCION: Construccion de gaviones</p>

<p>ILUSTRACION: Construccion de gaviones</p>		<p>ILUSTRACION: Construccion de gaviones</p>		
<p>OBSERVACIONES: Se realiza vista de obra construccion de gaviones que se esta desarrollando en la vereda el cocubal en el municipio de jerico boyaca:</p>				
<p>* Construccion de muros en gaviones, incluye malla eslabonada triple torsion cal. 12</p>				
<p>* se reliza excavacion para la fundacion de gaviones y muros de contencion de suelo reforzado con geotextil.</p>

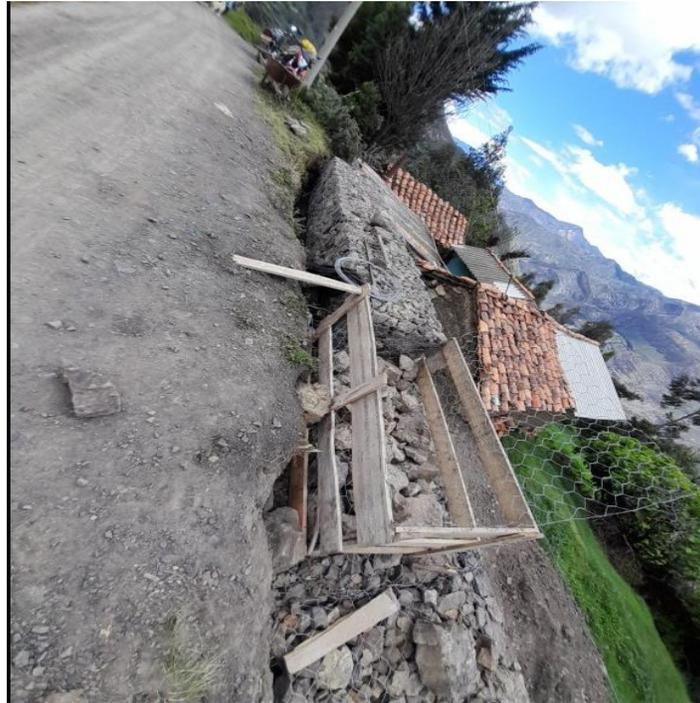
Figura 20 *Construcción de muros.*

- Construcción de muros en gaviones, incluye malla eslabonada triple torsión cal. 12

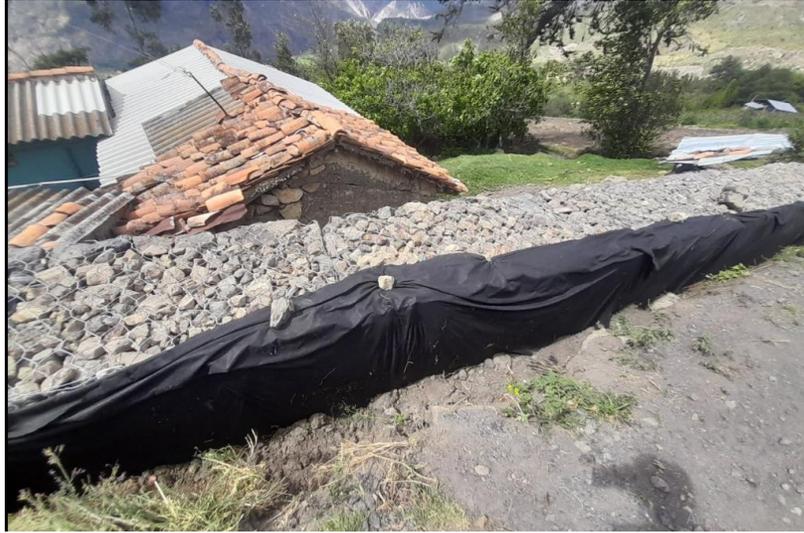
Figura 21 *Instalación de geotextil*

- Suministro instalación de geotextil nt 1600 para separación subrasante/capas granulares y/o subdrenes/filtros

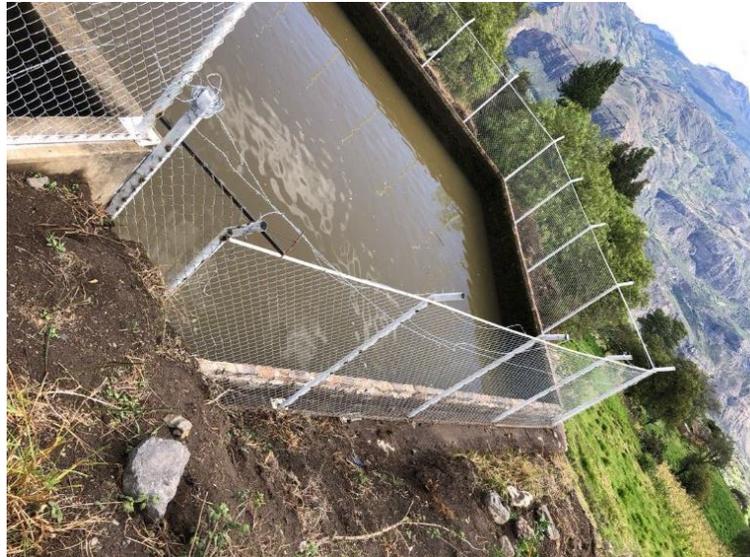
Figura 25 *Construcción de cerramiento*

- Cerramiento en malla eslabonada cal 10 mm (incluye tubo agua negra de 2" y ángulo 1"x1"x3/16") h=1.8

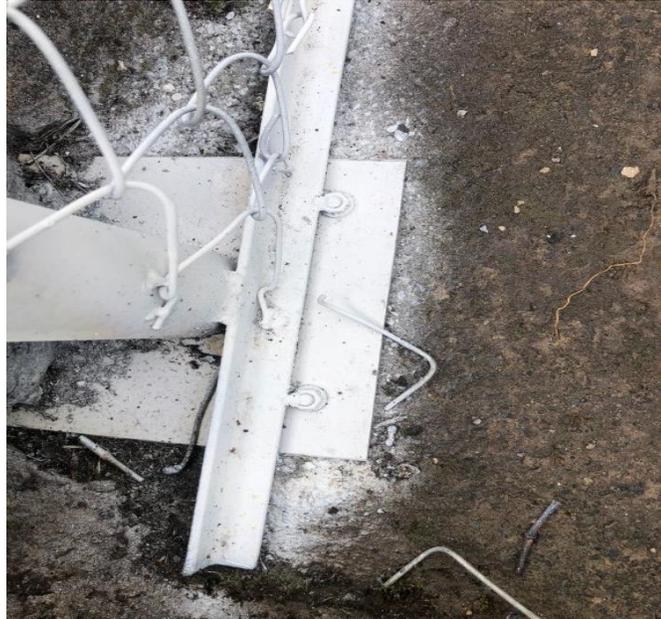
Figura 26 *Instalación de pernos*

- Pernos de anclaje para concreto de 3/8 x 3 incluye tuercas y arandelas.

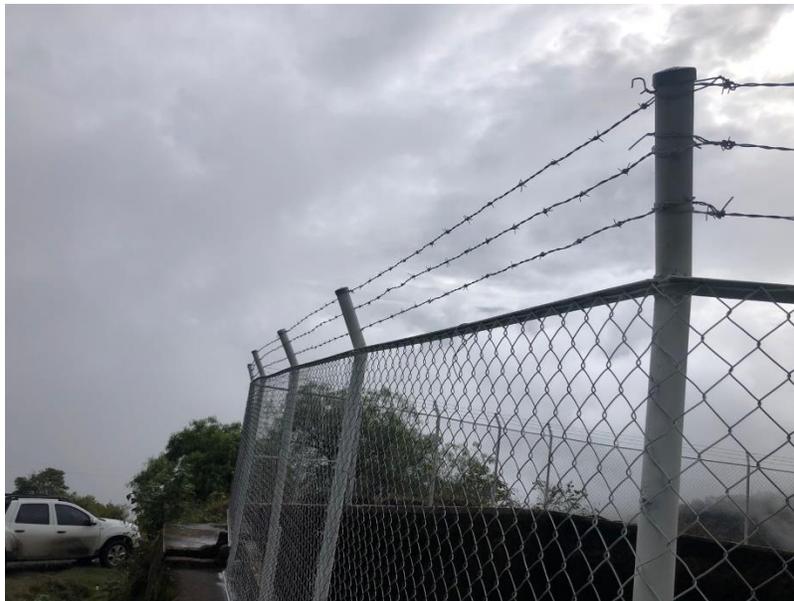
Figura 27 *Instalación de alambre de púa*

- Suministro e instalación de alambre de púa calibre 14

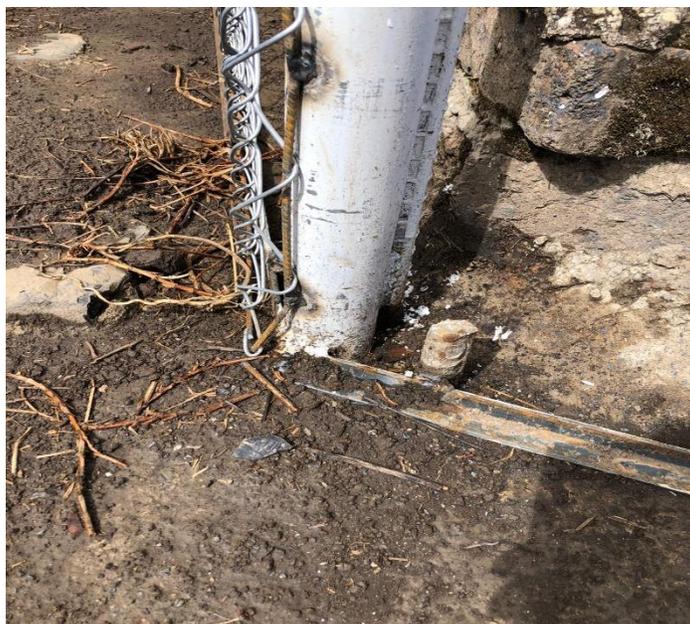
Figura 29 *Instalación de tubería aguas negras*

Nota: en la figura determinamos la instalación y suministro de tubería como postes para el cerramiento del tanque de regadío.

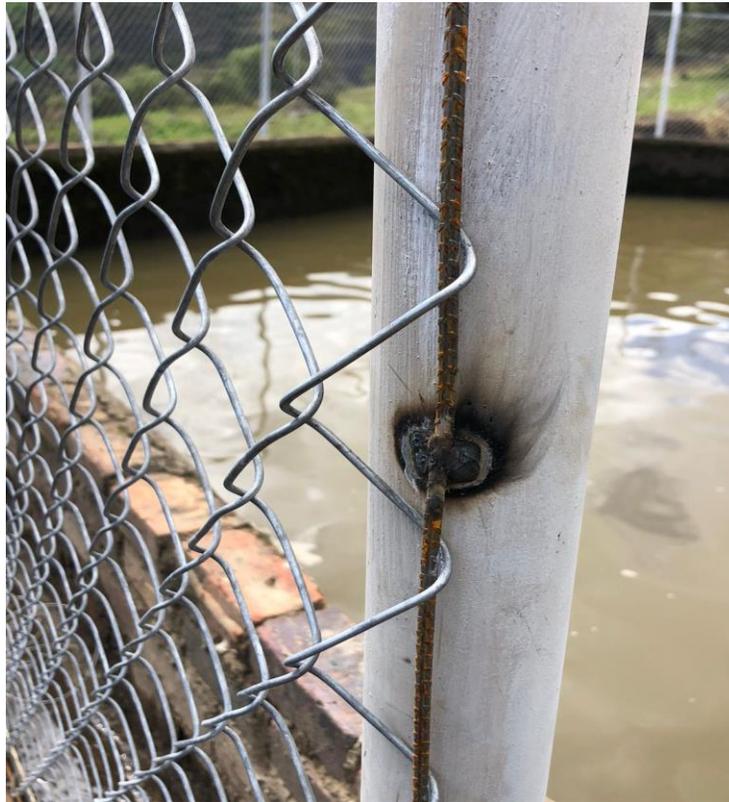
Figura 30 *Instalación de malla eslabonada*

Nota: en esta figura podemos observar la instalación y adecuación de la malla eslabonada por medio de puntos soldadura.

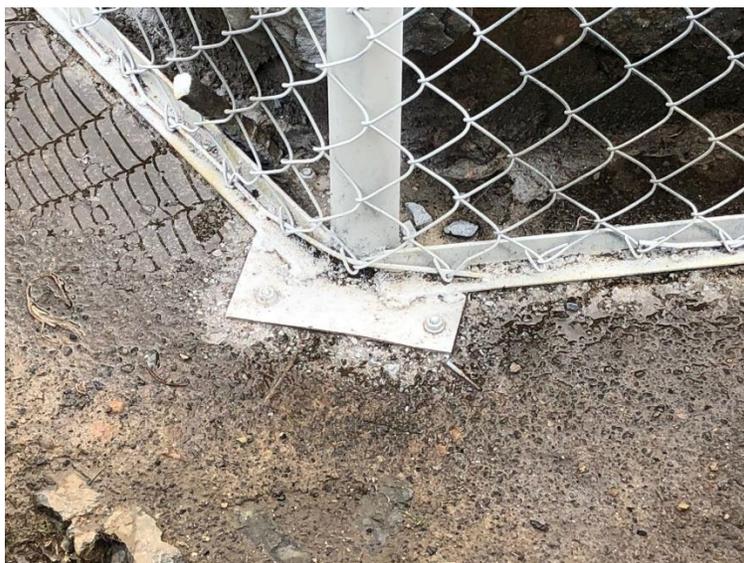
Figura 31 *Instalación de platinas*

Nota: En la siguiente figura verificamos la instalación de platinas por medio de pernos de anclaje de 3/8 metálicos.

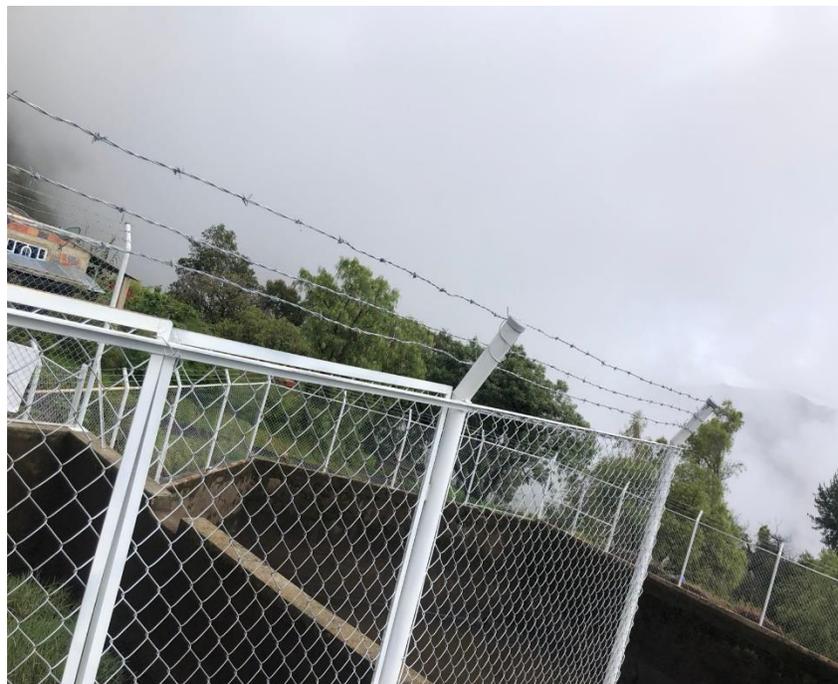
Figura 32 *Instalación de alambre de púa*

Nota: en esta figura se muestra la instalación de alambre de púa calibre 14

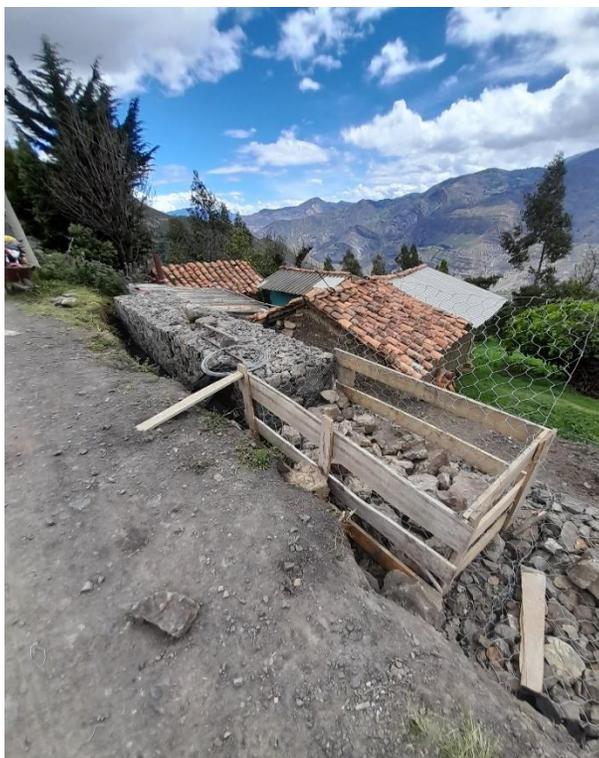
Figura 33 *Construcción de gaviones*

Nota: en esta figura se muestra la construcción y elaboración de los gaviones.

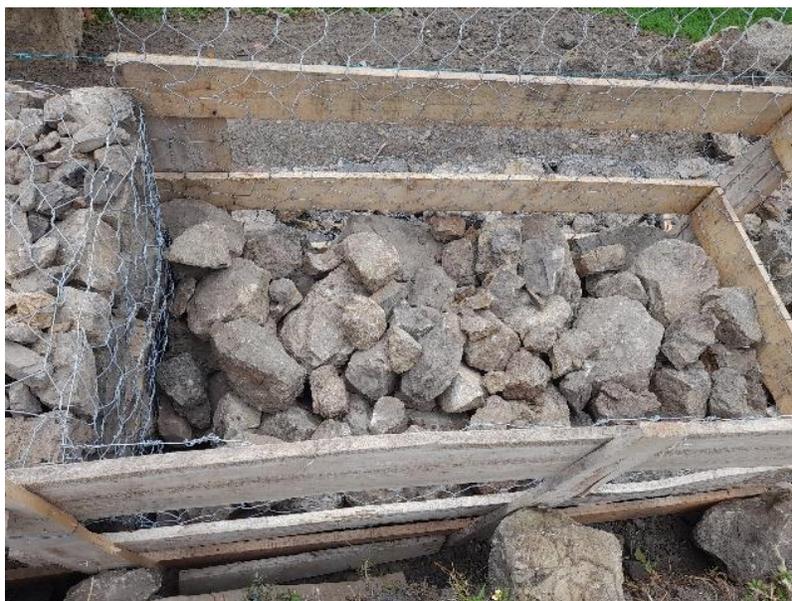
Figura 34 *Instalación de agregado rocoso*

Nota: Identificamos la instalación del material rocoso adentro de la malla como resultado final elaborar un muro.

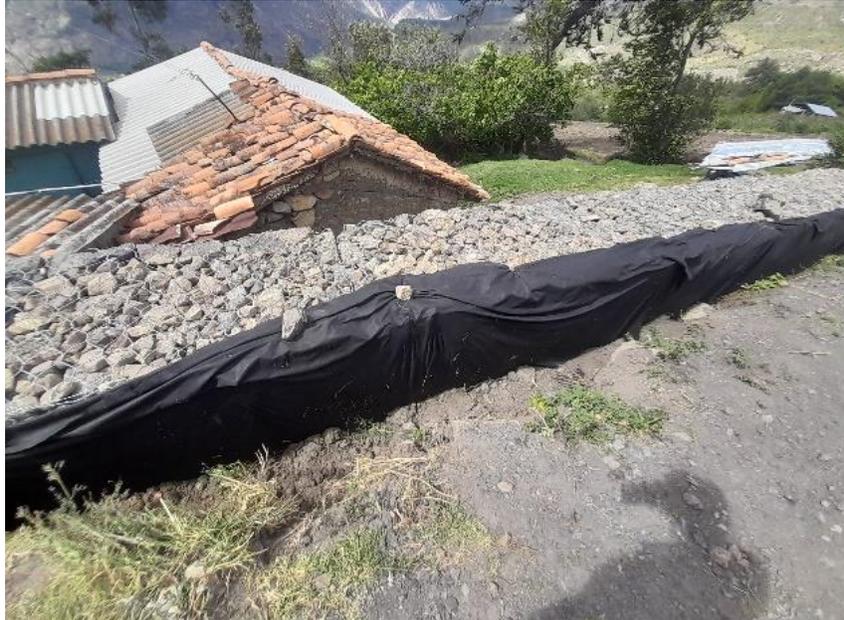
Figura 35 *Instalación de geotextil*

Nota: en la siguiente figura vemos como se realiza la instalación del geotextil.

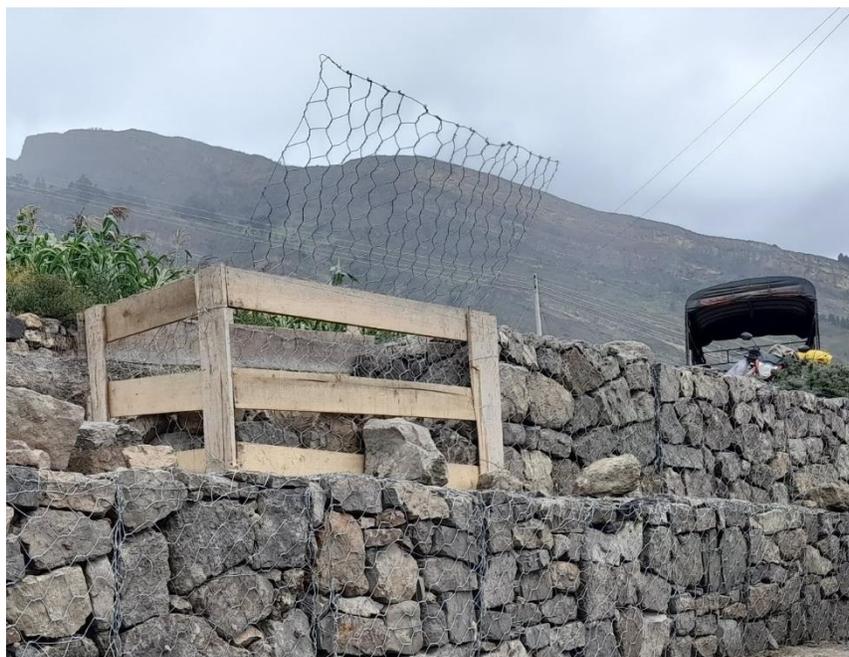
Figura 36 *Instalación de malla eslabonada cal 12*

Nota: En la siguiente figura vemos como se realiza la instalación de la malla eslabonada calibre N° 12.

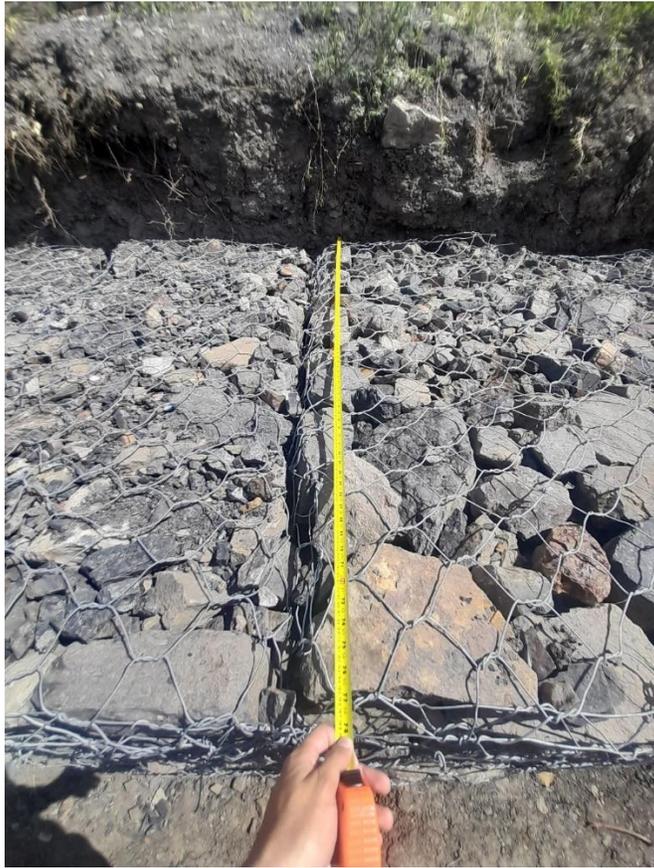
Figura 37 Verificación de medida de gaviones

Nota: En la siguiente figura verificamos los gaviones que estén contruidos como se determinó en el contrato de obra.

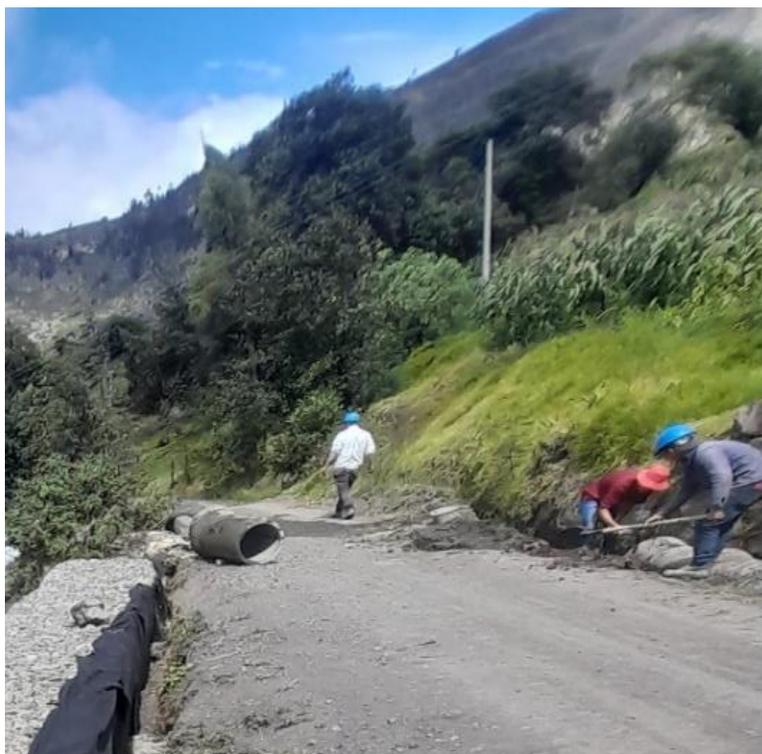
Figura 38 *Excavación para la instalación de tubos*

Nota: En esta figura vemos como se realiza la excavación para la instalación de tubos de drenaje.

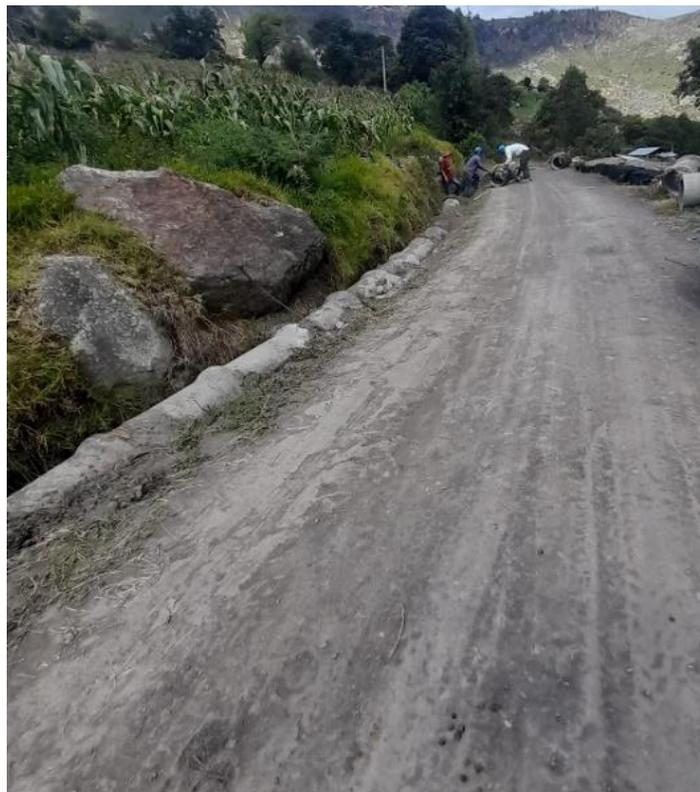
Figura 39 *Suministro e Instalación de tubos*

Nota: En la siguiente figura vemos instalación de tubos en concreto de drenaje y el cubrimiento con material granular.

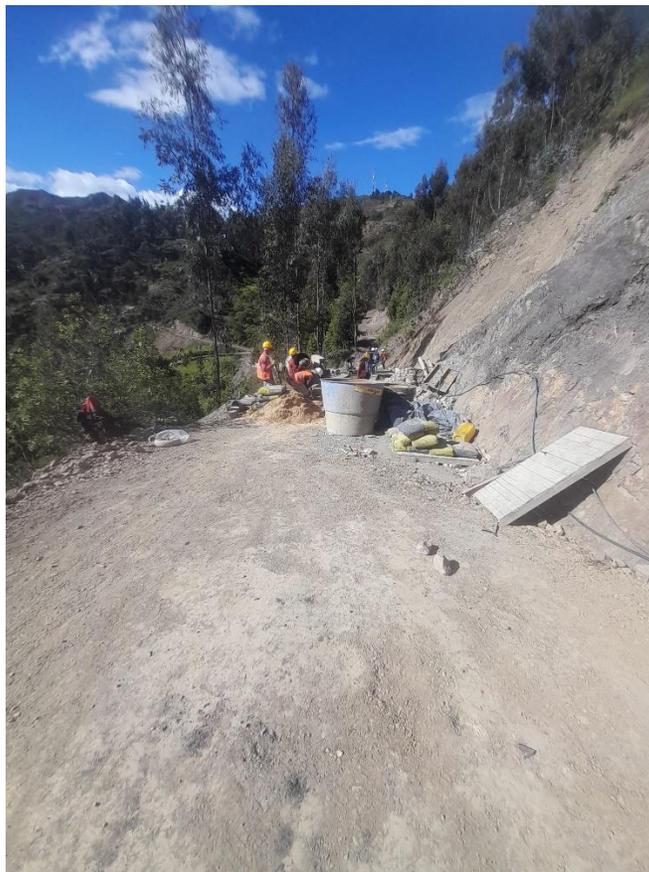
Figura 40 *Ampliación e inicio a placa huella*

Nota: En la siguiente figura vemos el inicio de la placa huella, como se observa la ampliación de la vía y excavaciones para las cunetas.

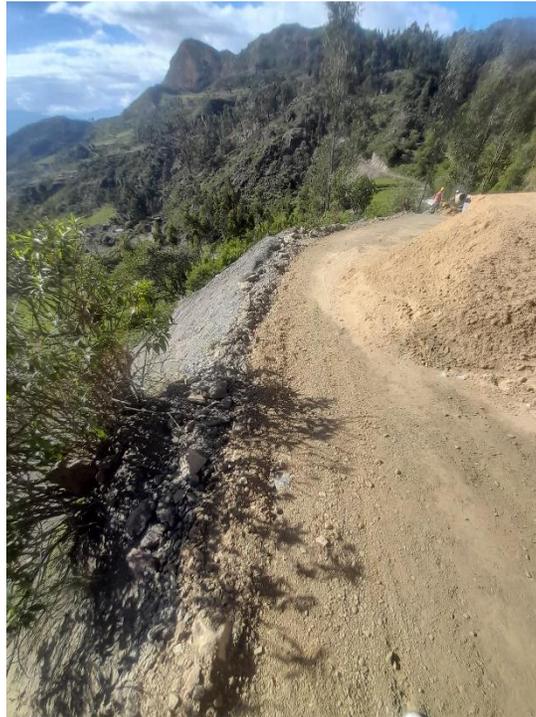
Figura 41 *Suministro de material granular*

Nota: En la siguiente figura notamos la presencia de material granular y ser aplicado o extendido en la vía, de forma manual para luego ser compactado.

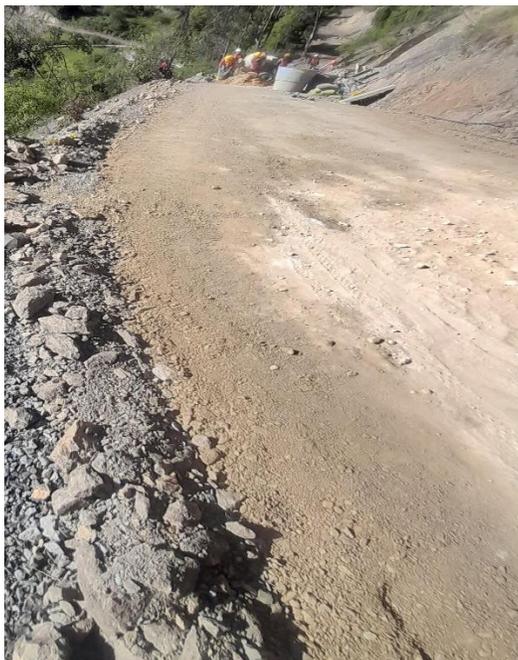
Figura 42 *Recebo compactado*

Nota: En la siguiente figura denotamos el recebo compactado en la vía para así iniciar con los respectivos trabajos.

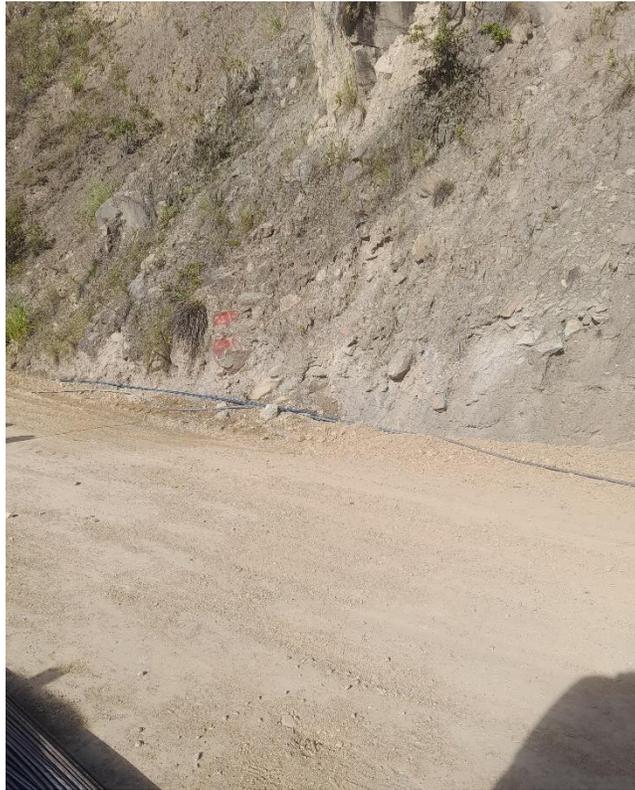
Figura 43 *Sub base granular compactada*

Nota: En la siguiente figura denotamos la sub base granular compactado en la vía para así iniciar con los respectivos trabajos.

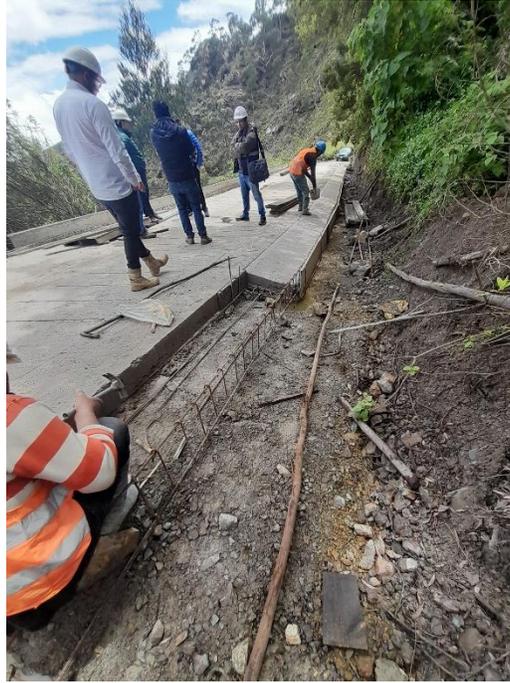
Figura 44 *Excavación cuneta*

Nota: En la siguiente figura vemos como se realiza el amarre de acero y excavación de cuneta.

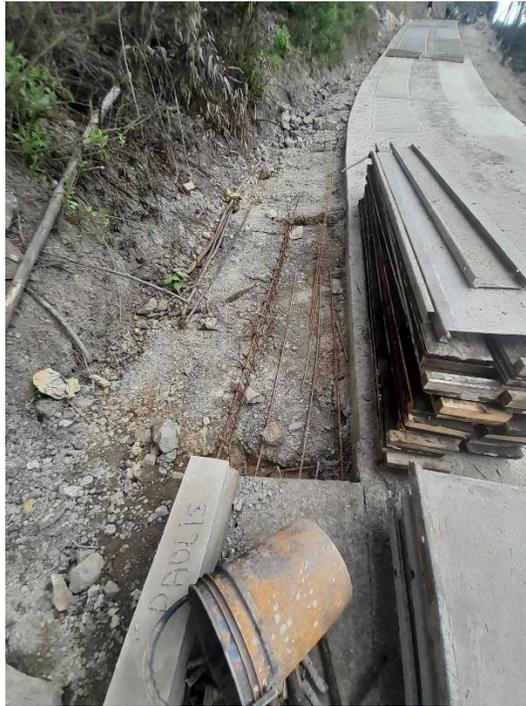
Figura 45 *Excavación cuneta*

Nota: En la siguiente figura vemos como se realiza el amarre de acero y excavación de cuneta

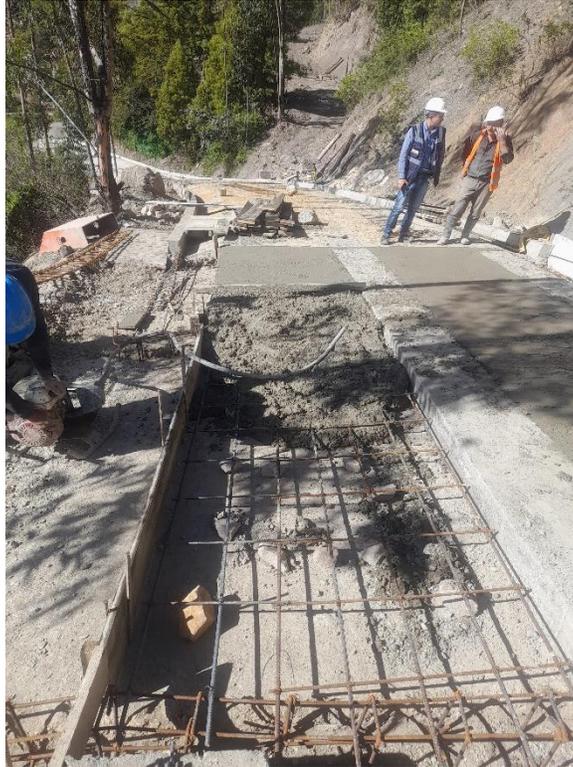
Figura 46 *Amarre de acero y fundición de placa*

Nota: En la siguiente figura se evidencia el amarre de las parrillas y vigas para fundir placa.

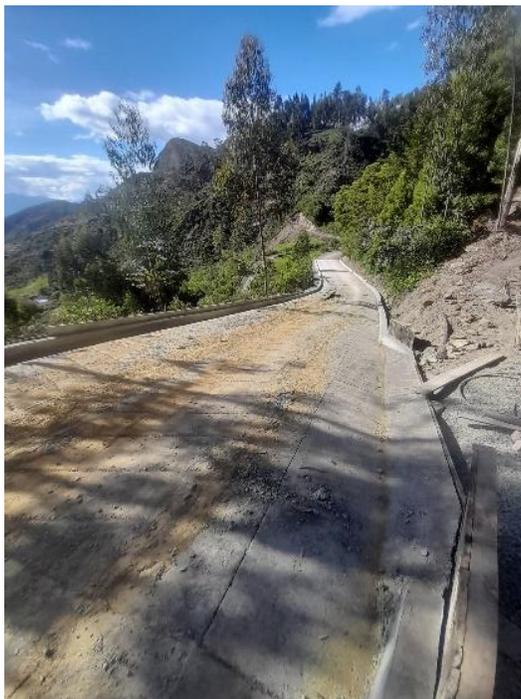
Figura 47 *Avance de placa huella*

Nota: En la siguiente figura vemos el avance de 120 metros de placa huella.

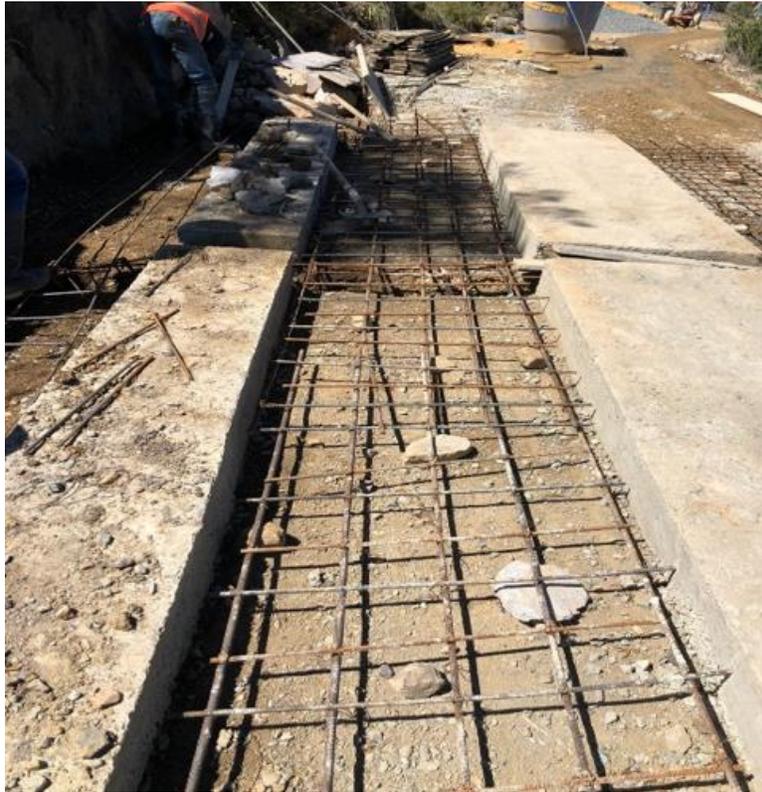
Figura 48 *Amarre de acero*

Nota: En la siguiente figura vemos el amarre de acero de placa huella.

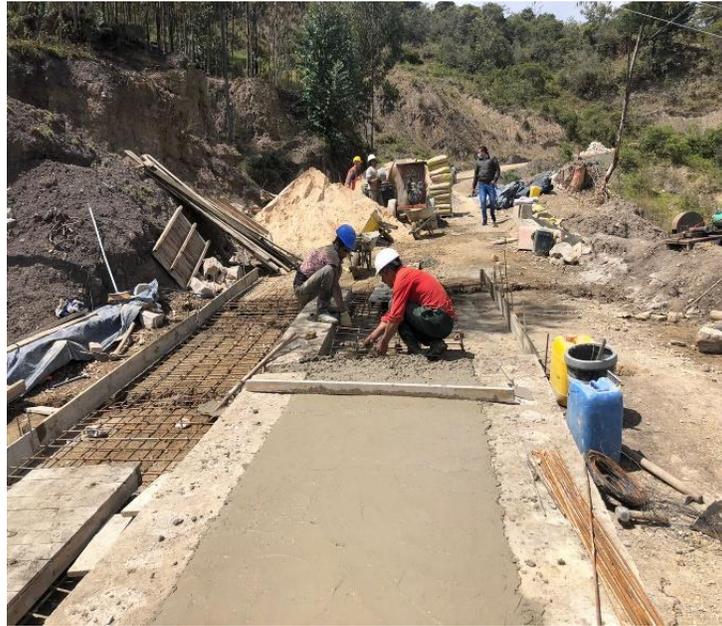
Figura 50 *Fundición de placa huella*

Nota: En la siguiente figura vemos el avance y fundición de placa huella.

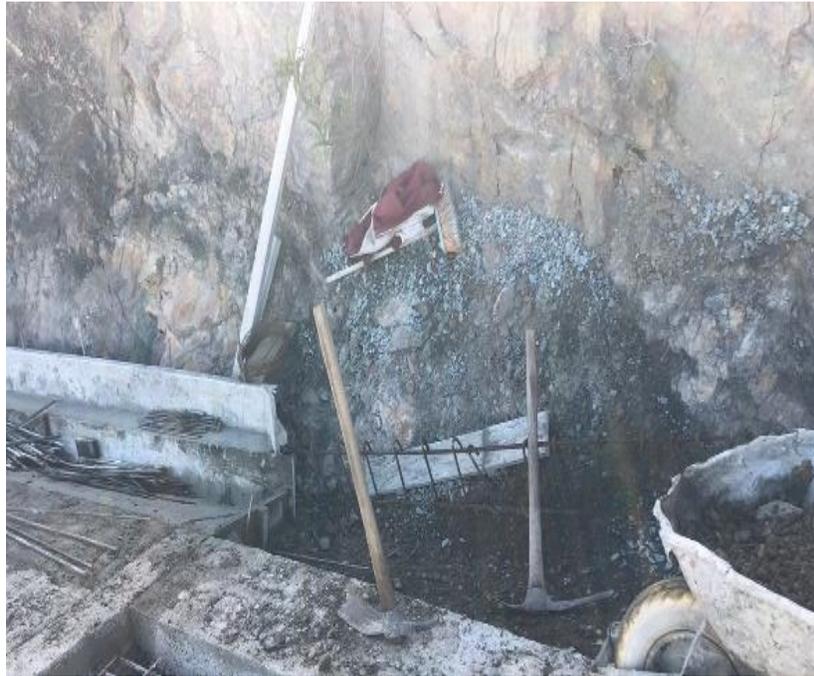
Figura 51 *Excavación para cuneta*

Nota: En la siguiente figura vemos como se realiza excavación de cuneta.

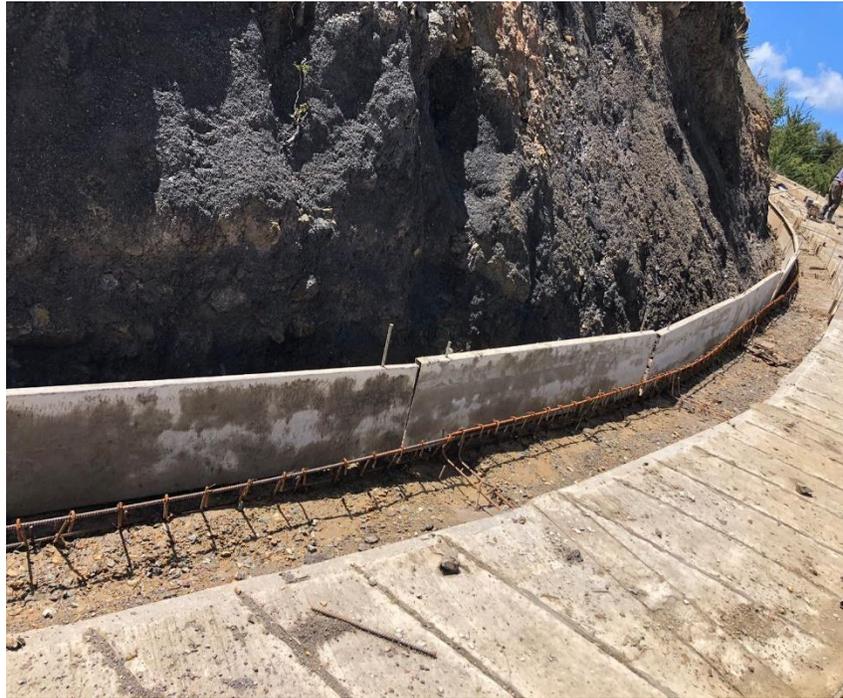
Figura 52 *Amarre para fundir cuneta y bordillo*

Nota: En la siguiente figura vemos como se realiza excavación de cuneta.

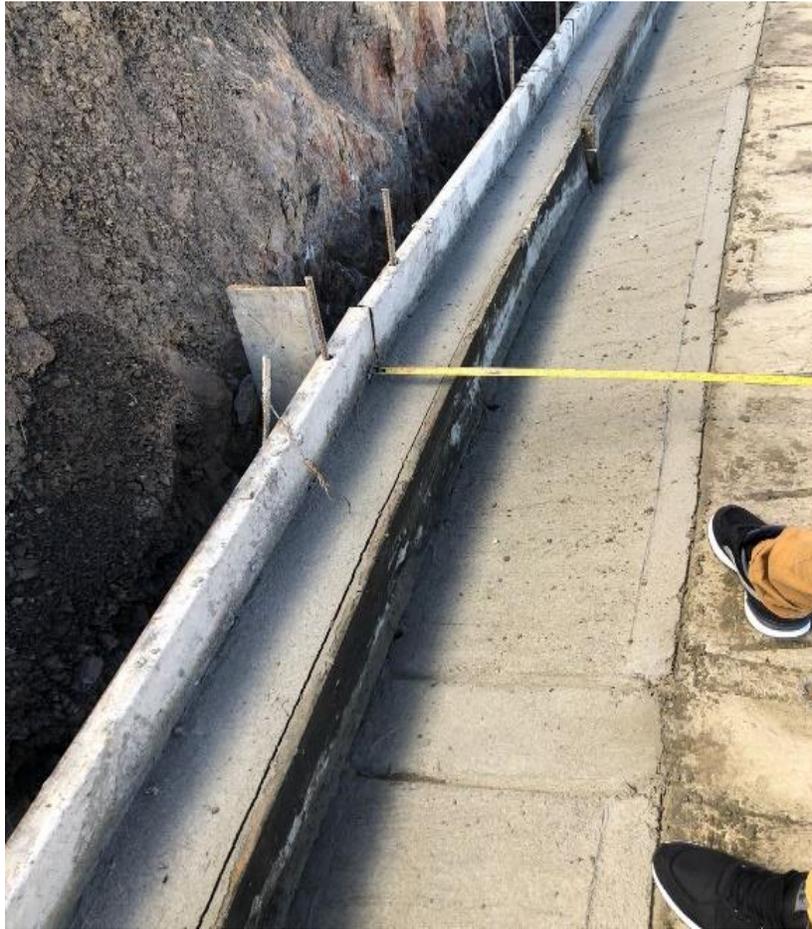
Figura 53 *Fundida de bordillo y cunetas*

Nota: En la siguiente figura vemos la fundida del bordillo y cuneta.
