**Evaluación de la temperatura superficial en el puente vehicular Primera de Mayo
con Avenida Boyacá de la ciudad de Bogotá.**

Programa Ingeniería Civil

Temperatura En Puentes De Concreto

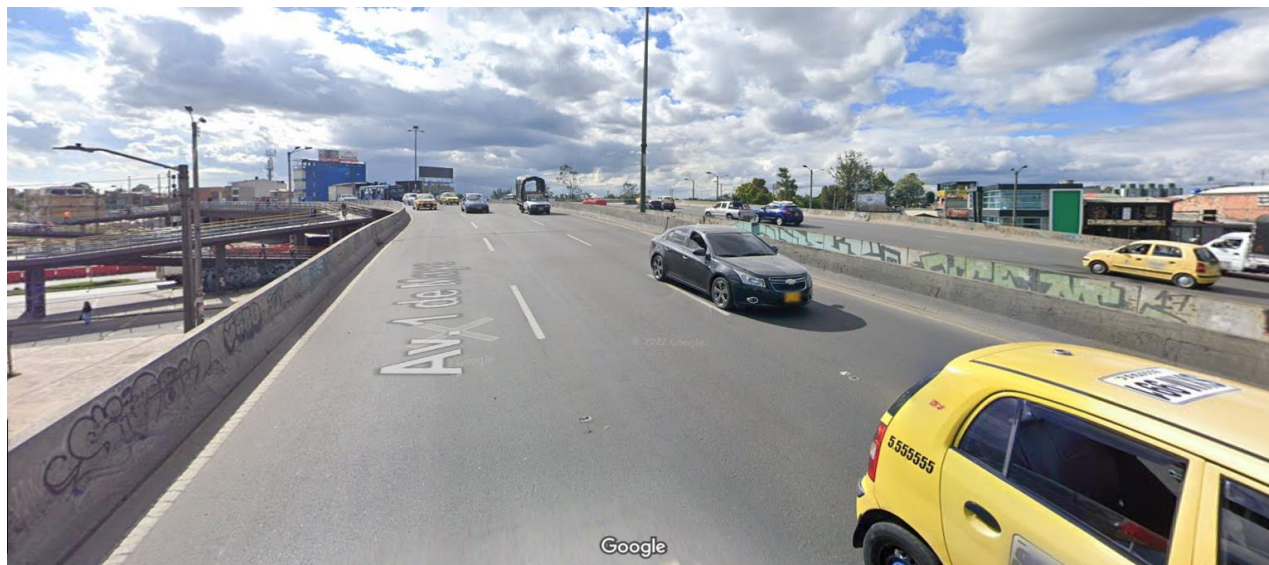
Figura 3

Puente vehicular Avenida Primera de mayo

Nota. El puente vehicular para el caso de estudio. (*Google Maps*, 2022).

El puente (ver Figura 3) al presente caso de estudio para el análisis de resultados, se considera un puente viga cajón, ubicado en la Avenida primera de mayo con Avenida Boyacá. Es un puente vehicular que conectando las zonas norte y sur de la ciudad.

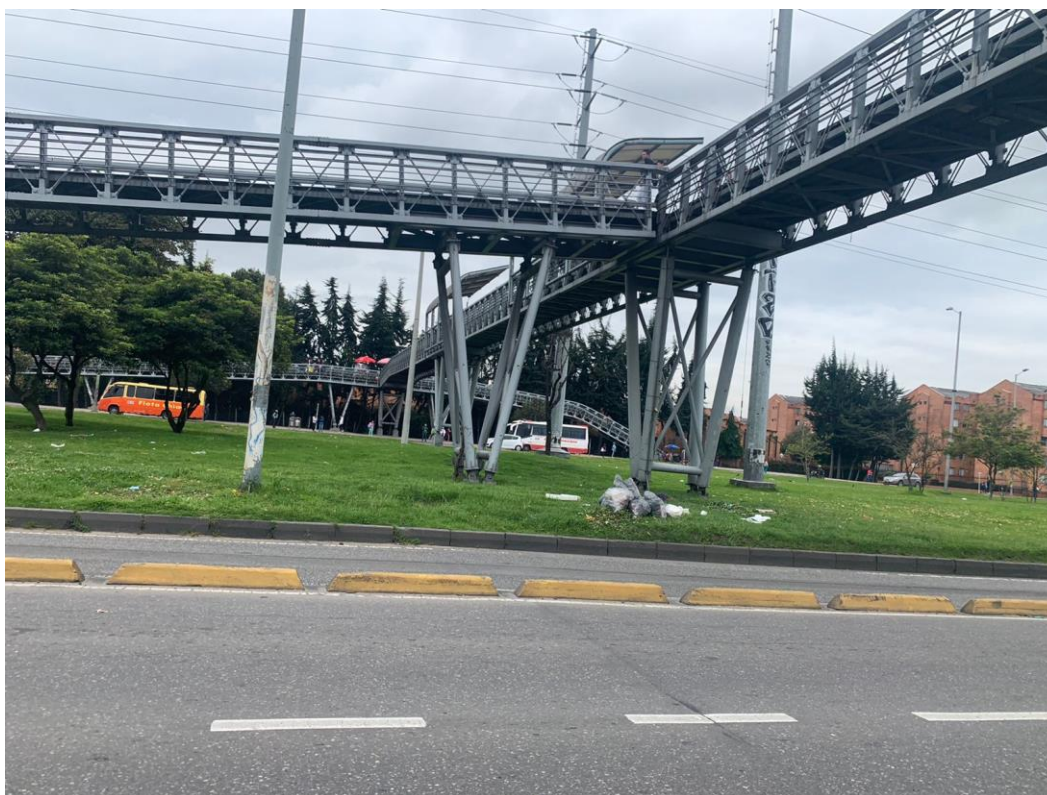
Figura 4

Puente en viga soldada Puente peatonal

Nota. Puente peatonal en acero. Tomado por el estudiante.

Como se aprecia en la Figura 4, los puentes peatonales implementados en la capital del país en Colombia se consideran de viga soldada. Su estructura la hace eficiente y eficaz, estas estructuras revolucionaron el tiempo de construcción de senderos peatonales, pues, convenientemente, su instalación es bastante práctica.

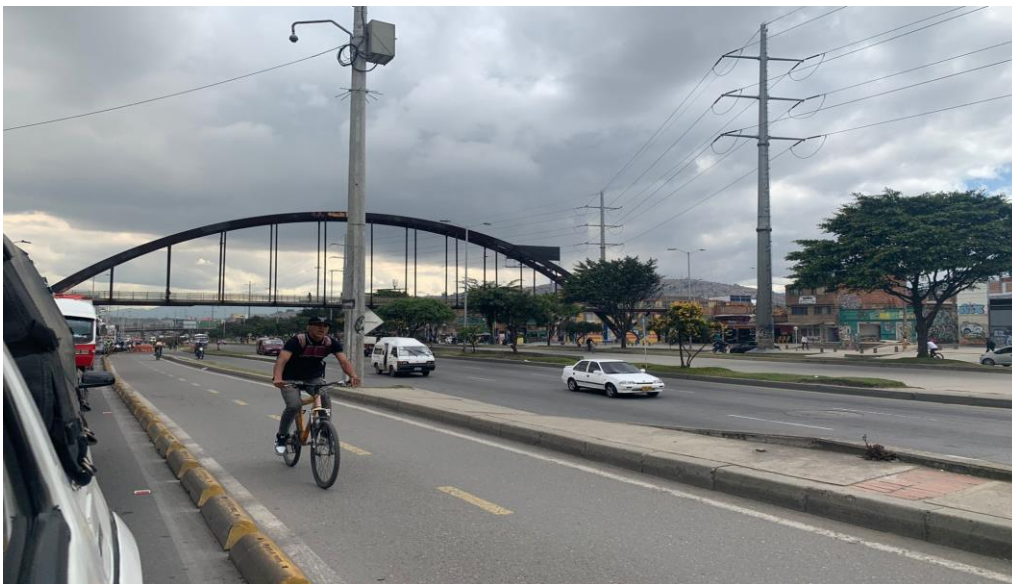
Figura 5

Puente de arco

Nota. Estructura en acero forma de arco. Tomado por estudiante.

En un arco atirantado (ver Figura 5), el empuje lo lleva el tirante, pero el momento es Dividido en arco y arco, proporcional a la rigidez de ambos miembros. Los arcos pueden tener refuerzos o costillas sólidas. Los arcos de costillas sólidas se utilizan a menudo para estructuras más cortas. Los arcos cableados tienden a ser económicamente viables a medida que aumentan las longitudes de luz 1000 pies (Fu & Wang, 2014).

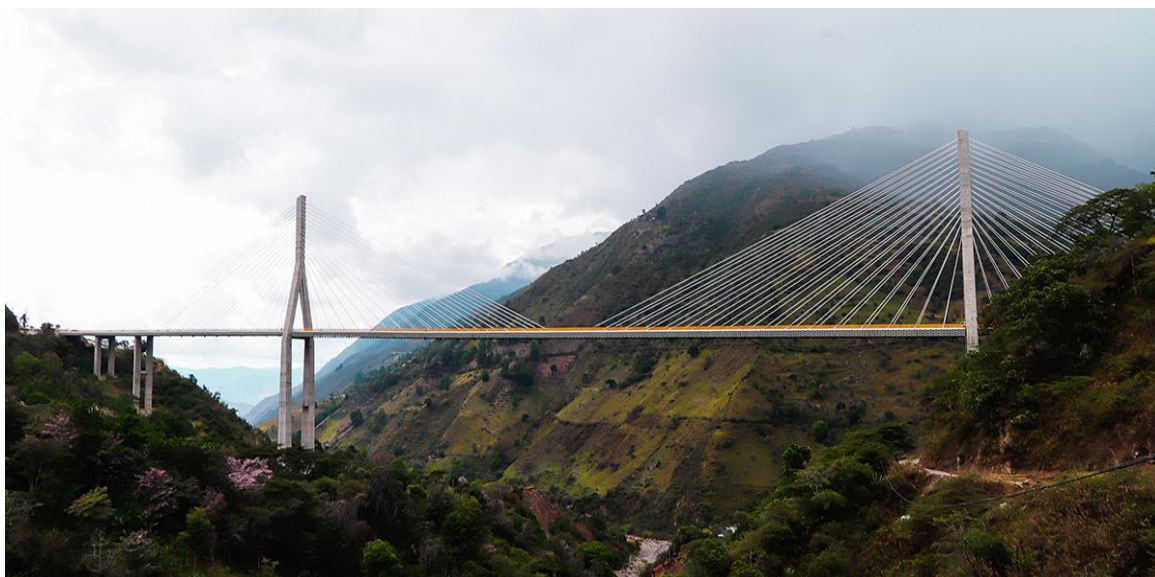
Figura 6

Puente atirantado

Nota. Puente antiguo atirantado. Tomado de (Invias, 2020)

Por lo general, las torres son muy altas y la altura está determinada por la longitud del tramo (ver figura 6). La pendiente del tirante más largo determina la altura mínima de la torre. El ángulo del cable más plano no debe ser inferior a unos 22 grados con respecto al horizontal. Por debajo de 22 grados, el cable es ineficiente para soportar el componente de carga vertical y aplica una compresión muy alta de fuerza en la viga de borde (Roger L. Brockenbrough & The late Frederick S. Merritt, 2020a)

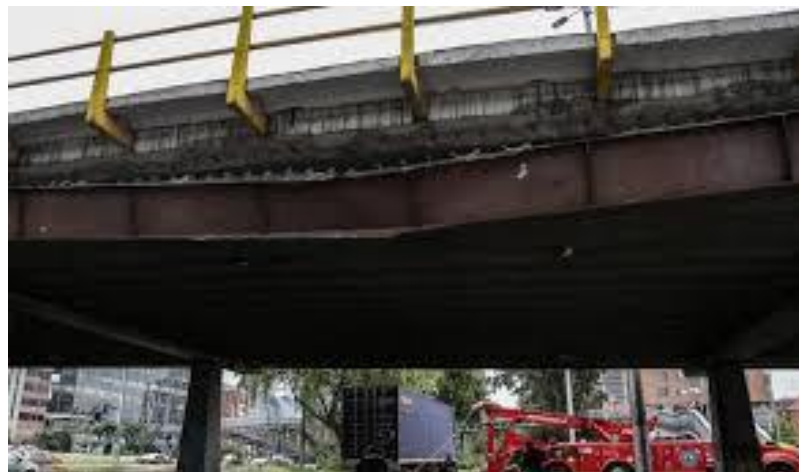
Figura 16

Fisuras ocasionadas por cargas en puentes.

Nota. Fallas cóncavas en puentes. Tomado de (Rodríguez, 2020).

Las fallas por esfuerzos que se presentan sobre las estructuras pueden ser asimilados a la mala ejecución que se tuvo para la construcción de esta. En la figura 16 se presenta el colapso de la estructura por la utilización de malos materiales.

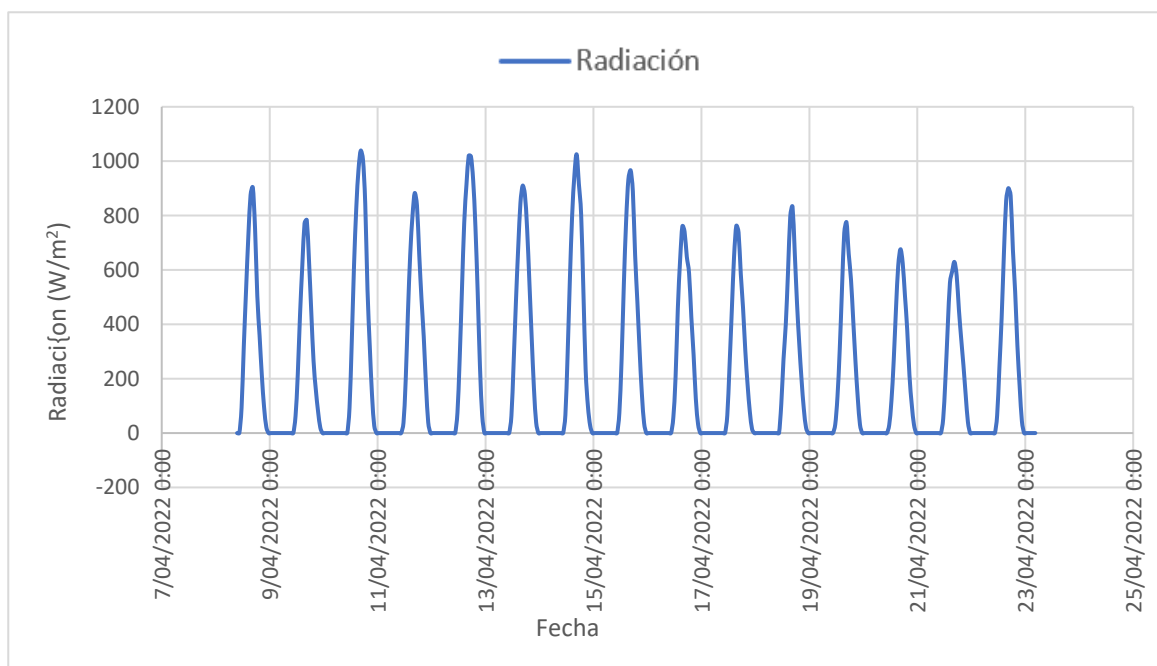
Radiación para el periodo 8 de abril a 30 de abril

Para los análisis se obtuvieron datos ambientales horarios, de velocidad de tiempo, temperatura y radiación, del IDEAM (IDEAM, 2018) NASA (Giovanni, 2018) y Weather Underground (Weather Underground, 2018). En la Figura 25 a la Figura 27 se presenta los datos para el periodo de abril, y de la Figura 28 a la 30 los datos para el periodo de julio. Las propiedades térmicas de los materiales usados en la modelación se presentan en la Tabla 3 para el asfalto y la Tabla 5 para concreto, cuyos valores medios son propuestos por (Bernal, 2016).

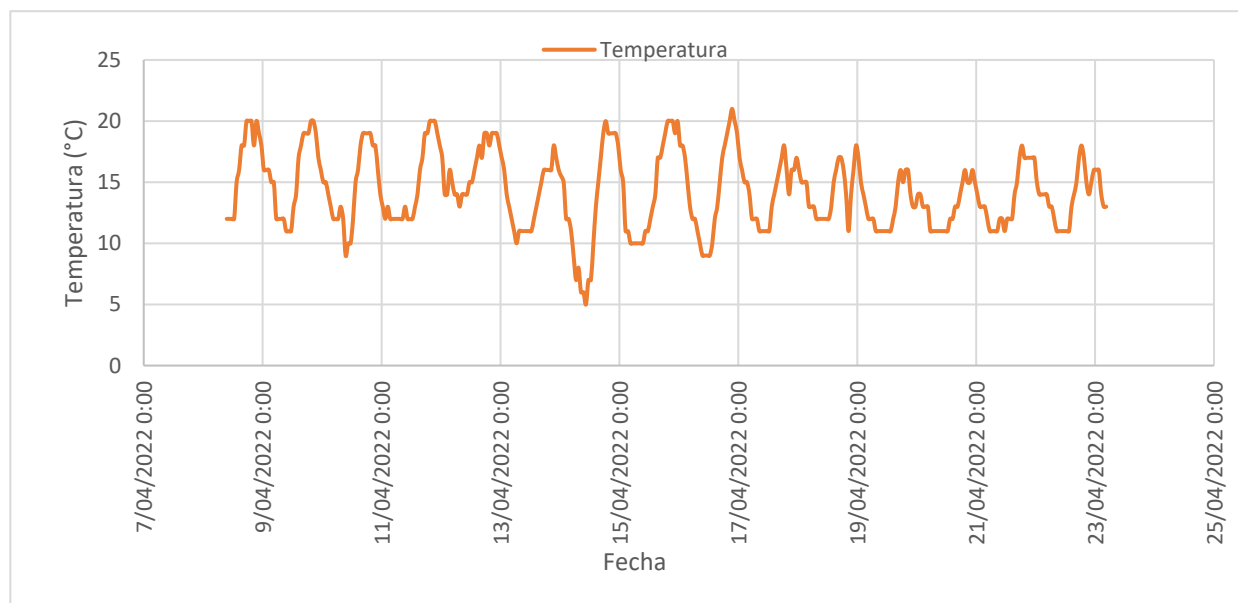
Figura 26

Temperatura para el periodo 8 de abril a 30 de abril
