**ESTUDIO DIAGNÓSTICO DE LA CARPETA ASFÁLTICA PARA LA
COMPARACIÓN ENTRE PAVIMENTOS RÍGIDOS Y FLEXIBLES COMO
ALTERNATIVA DE USO PARA EL PARQUEADERO COMÚN DE LA CARRERA 14A
#27A-57 SUR, EN BOGOTÁ**

MONOGRAFÍA

Universidad Antonio Nariño

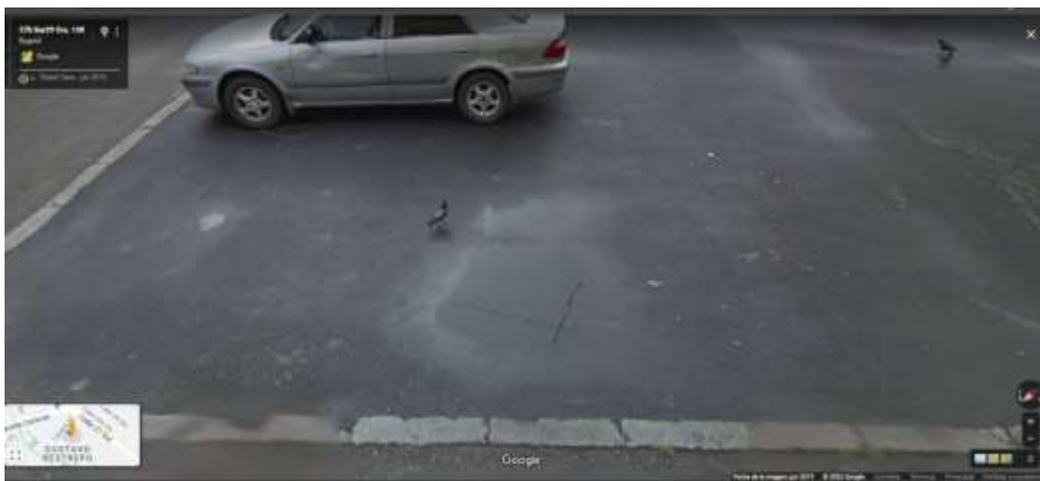
Figura 4:

Es una de las varias depresiones encontradas en el área del parqueadero comunal, se puede identificar de manera obvia gracias al agua contenida por lluvias resientes, si bien es un hundimiento de pocas dimensiones esto no se debería evidenciar en edades tan tempranas del asfalto, la causa probable de este es la deficiencia de drenaje es decir que en esta zona pudo haber ocurrido un error en la aplicación de la capa asfáltica, dejando una depresión que se hace más evidente con el agua, sin embargo, o se pueden descartar asentamientos de la subrasante o mala compactación de capas inferiores.

Hundimiento

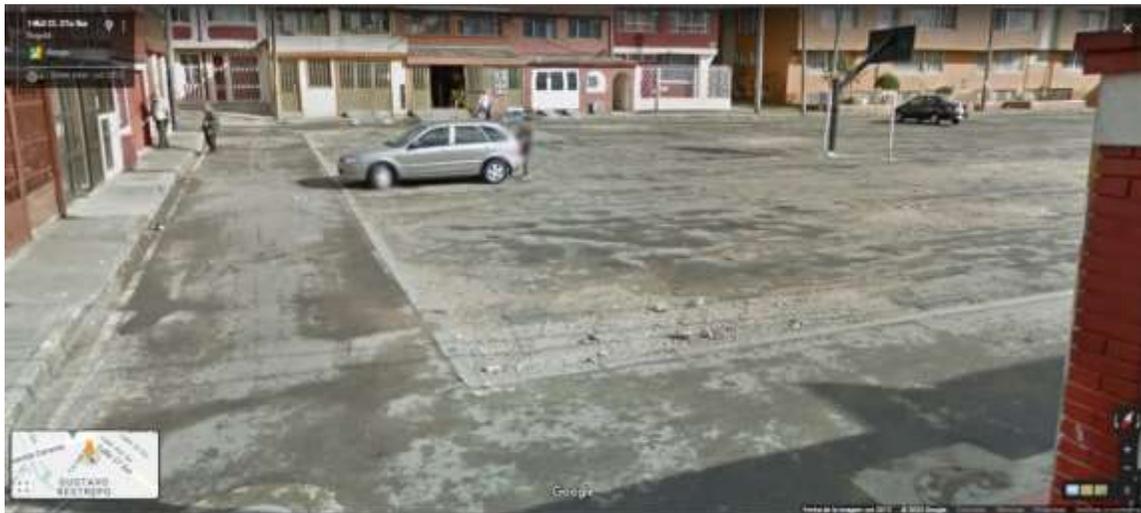
Figura 6:
Descascaramiento.

Se evidencia el desprendimiento de la carpeta asfáltica debido al avance del daño sin tratamiento de patologías más sencillas como un posible hundimiento que paso a ser piel de cocodrilo y por ultimo el descascaramiento de esta area.

Sin embargo, adicional a la causa ya mencionada tambien se puede resentar que las causas iniciales de esta patologia se pueden atribuir a un mal procedimiento constructivo como lo es una mezcla asfáltica permeable dado a poca compactacion atribuible a que los operarios encargados de la instalacion de la capa de rodadura no compactaron la zona por evitar daños en los prefabricados de confinamiento transverzal de la zona ya que es una esquina donde se sabe que el cilindro compactador no puede llegar con facilidad, la segunda posible causa es que en la zona fue aplicada una capa mas delgada que en el resto del parqueadero generando debilidad y quiebres a edades tempranas.

En la ilustracion 5, se puede observar la imagen tomada de google maps del contenido de la base de datos registrada en la plataforma el junio del 2012 donde se aprecia el descascaramiento de la capa de rodadura de un tramo importante del parqueadero comunal.

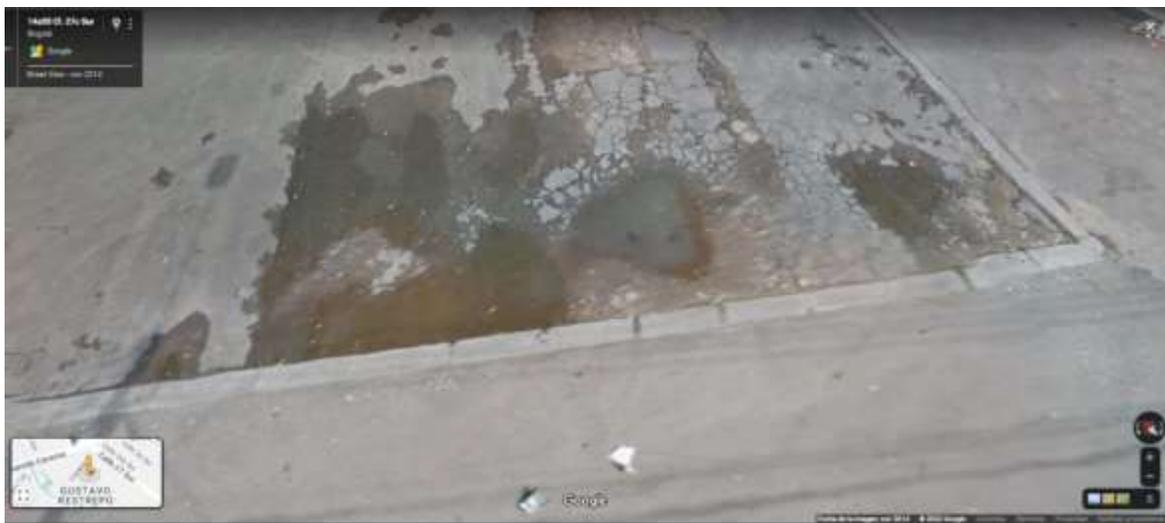
Figura 7:*Piel de cocodrilo*

Se puede evidenciar una serie de fisuras interconectadas con patrones irregulares adicional a baches formados por la desintegración de la capa asfáltica, estas grietas son formadas por el hundimiento de las capas inferiores generando vacíos que al ser transitados constantemente, las observaciones ya mencionadas se relacionan a esta patología en una de las esquinas de los prefabricados de confinamiento trasversal, lo que es nuevamente atribuible a un mal proceso constructivo.

La gravedad de este daño es alta ya que la separación en las grietas es mayor a 3mm y se presentan desportillamientos en los bloques desprendidos junto a la desintegración de la carpeta asfáltica con la formación de baches.

En la ilustración 6 podemos ver la imagen tomada de Google Maps del contenido de la base de datos registrada en la plataforma el junio del 2014, donde se aprecian partes del asfalto con la patología descrita anteriormente.

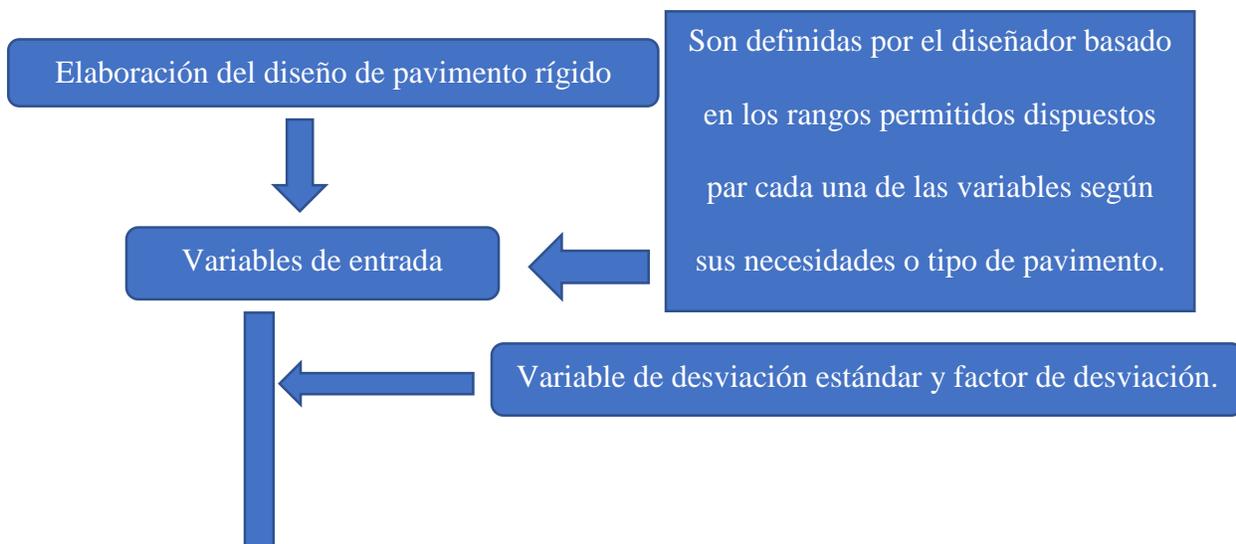
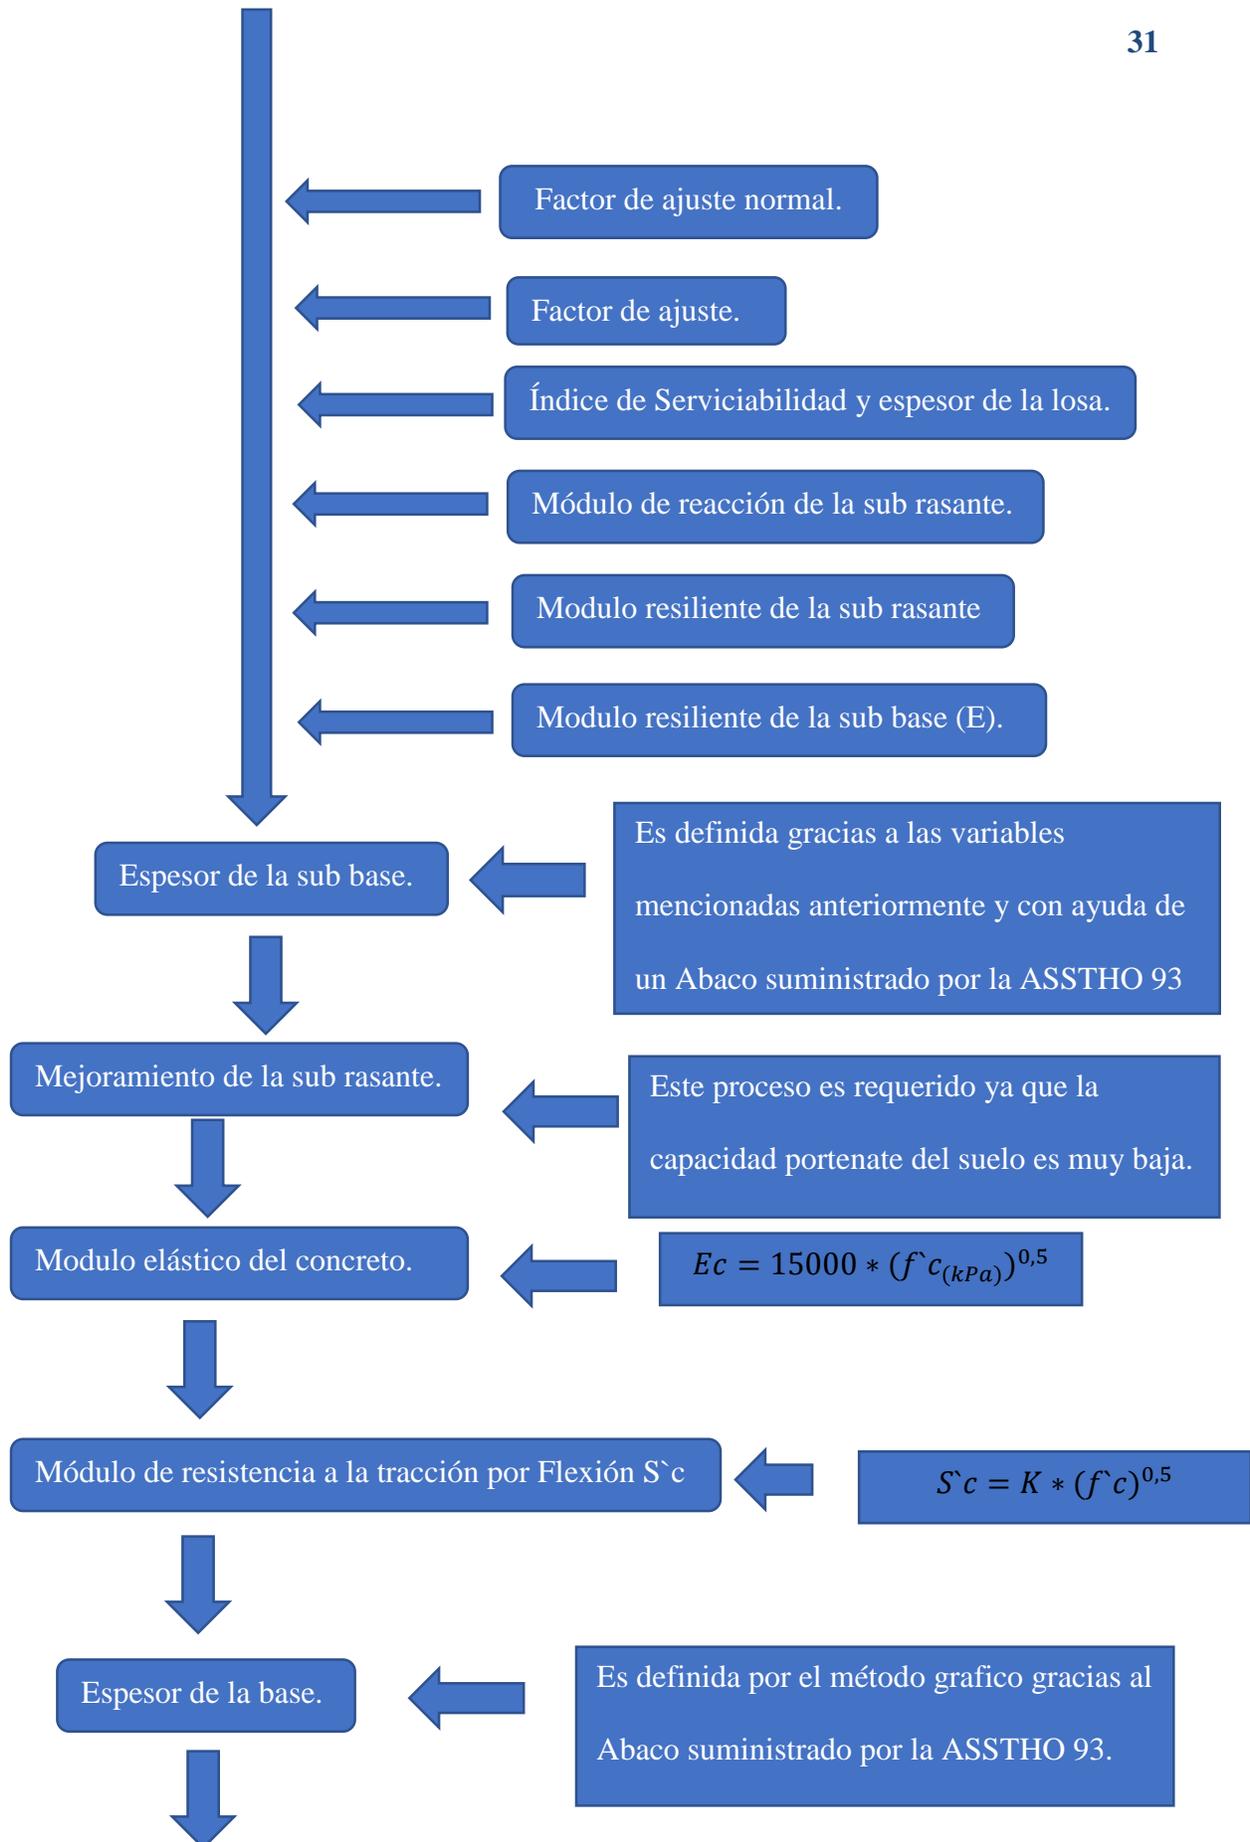
Figura 8:*Elaboración del diseño de pavimento rígido*

Hacer el diseño de pavimento rígido para el parqueadero comunal de la Carrera 14a #27a-57 sur, en Bogotá tomando como guía el método propuesto por la ASSTHO 93 partiendo de los valores iniciales suministrados por los resultados del laboratorio de los ensayos de CBR, la granulometría, límites y humedad neutral, realizados a la subrasante del parqueadero por parte de la alcaldía Antonio Nariño.

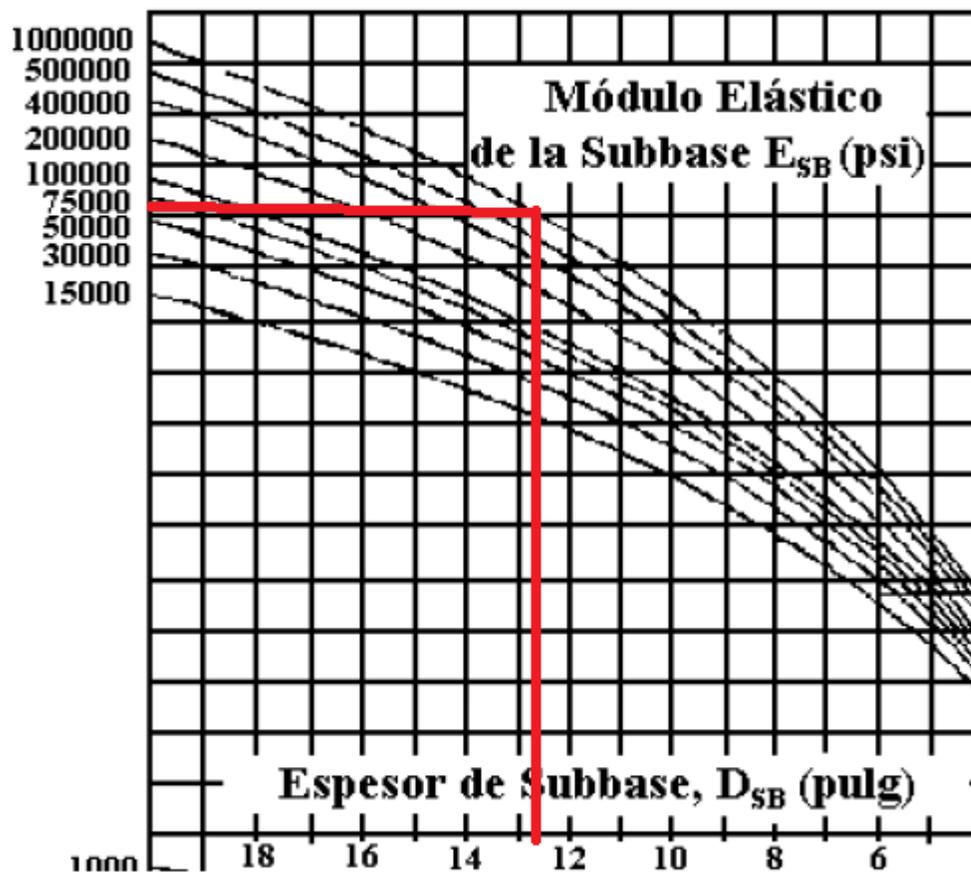
Figura 10:

Recorte de Abaco para la sección del módulo elástico de las sub base.

Ya que el módulo elástico requerido para la sub base de 58015.1(psi) se podría proyectar por el Abaco de la ASSTHO 93 a el espesor mínimo de la capa de sub base debe de tener entre 12 y 14 (pulg). Teniendo en cuenta que el interés de diseñar es garantizar la calidad se tomara el valor mayor que es de 13”.

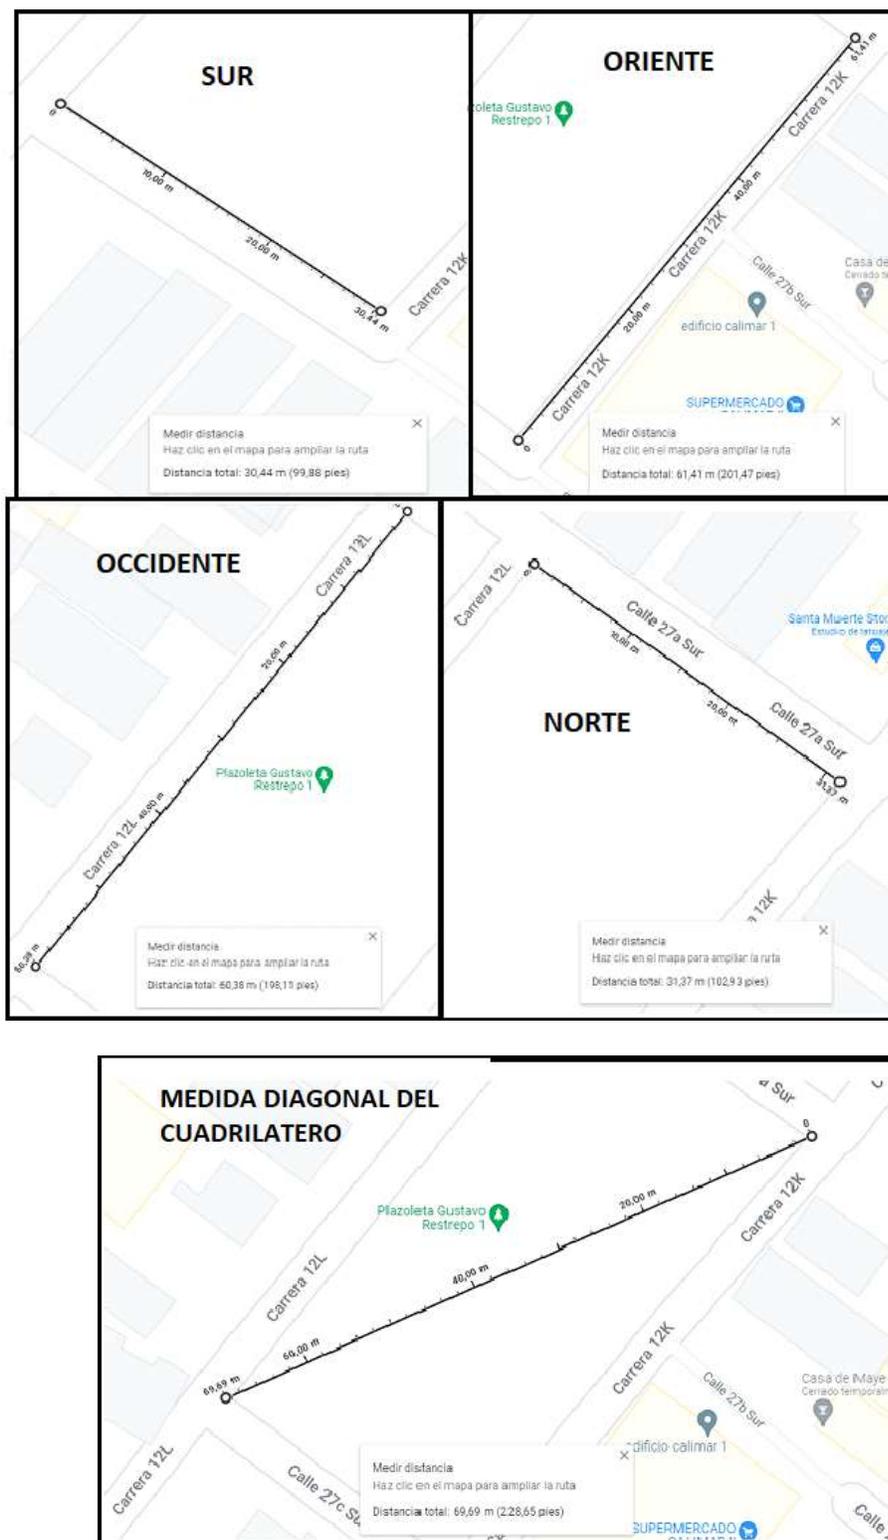
Figura 11:

Medidas del área a intervenir

Partiendo de la premisa que no es un rectángulo con ángulos rectos, se vio la necesidad de dividir la figura en dos triángulos y de esta manera, y con la medida de la diagonal, poder conocer el área real del cuadrilátero.
