**Pasantía en apoyo y monitoreo de procesos de mejoramiento y mantenimiento de las  
redes de abastecimiento de agua potable en edificaciones realizados por  
SERVICOLOMBIA ING SAS.**

**Universidad Antonio Nariño**

Proyecto de grado presentado como requisito parcial para optar al título de:

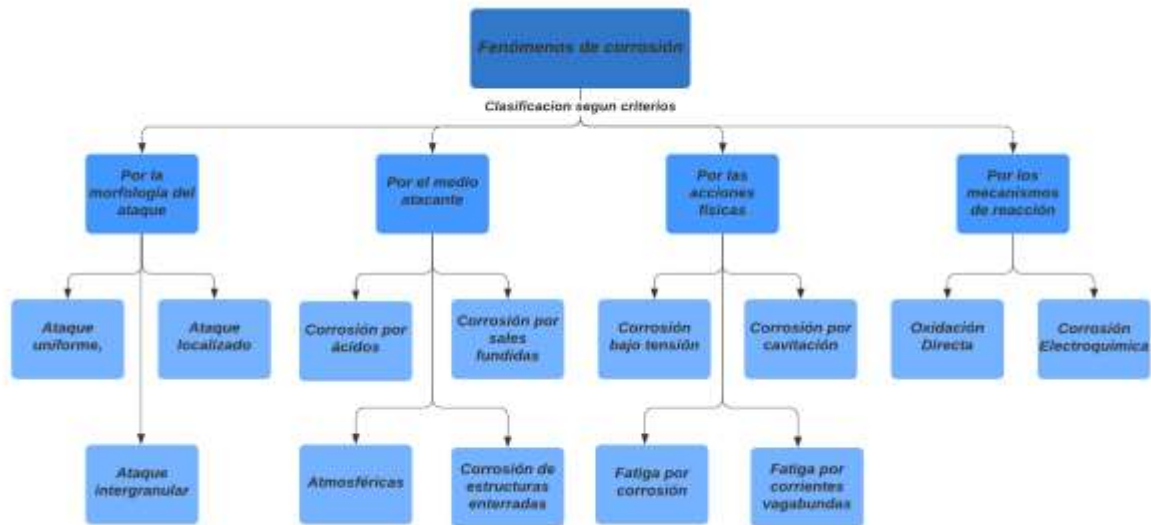
**Figura 4.**

*Clasificación según criterios de los fenómenos de corrosión.*

Según González (1984), “Los fenómenos de corrosión pueden clasificarse de acuerdo con muy variados criterios” (p.130), en la figura 4, podemos observar la clasificación de los fenómenos de corrosión en función de los factores de afectación.

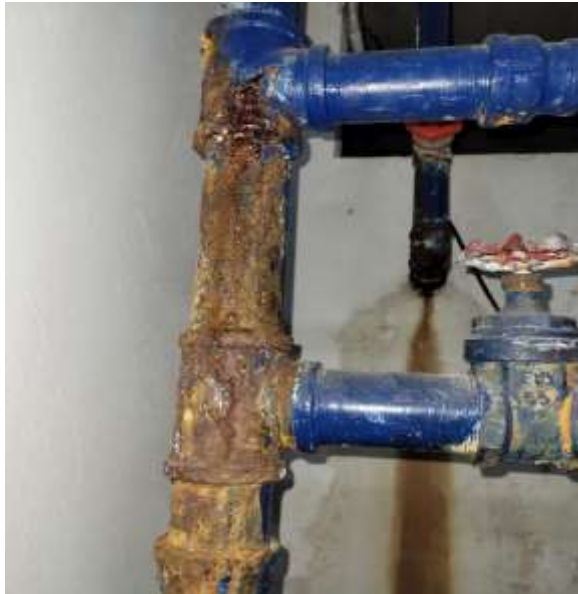
**Figura 7.**

*Tubería de impulsión del sistema hidroneumático del edificio Nogal 77 afectada por la corrosión.*

Una de las intervenciones sugeridas fue considerada entre la gerencia de la empresa SERVICOLOMBIA ING SAS y la administración del edificio residencial Nogal 77, en donde se pudo evidenciar un avanzado estado de deterioro de la tubería de impulsión y algunos de sus componentes en donde se encontraron casos críticos de corrosión lo cual como se mencionó anteriormente puede provocar la obstrucción del flujo y la contaminación el fluido suministrado debido a la composición de dichos elementos, en consecuencia se sugirió realizar el cambio total de la tubería antes mencionada y los accesorios visualmente afectados.

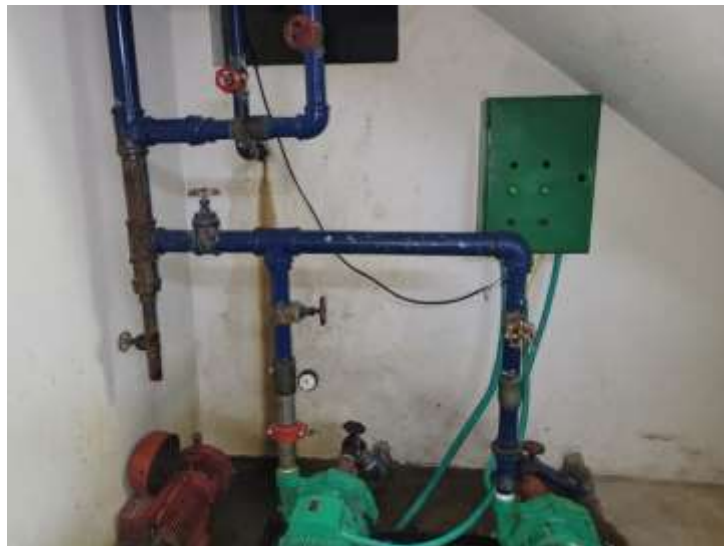
**Figura 8.**

*Tubería de impulsión del sistema hidroneumático del edificio Nogal 77 afectada por la corrosión, previo a la sustitución.*

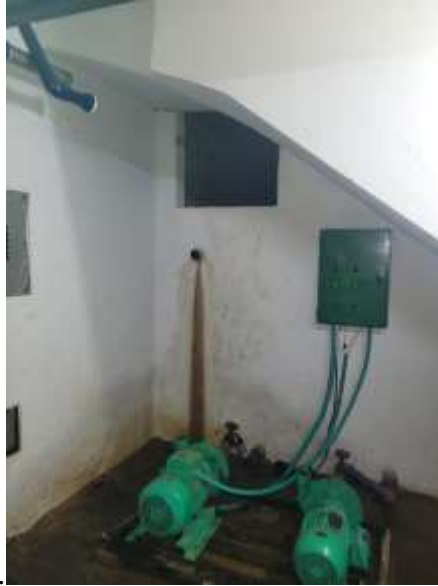
**Figura 9.**

*Tubería de impulsión del sistema hidroneumático del edificio Nogal 77 afectada por la corrosión, en proceso de sustitución.*

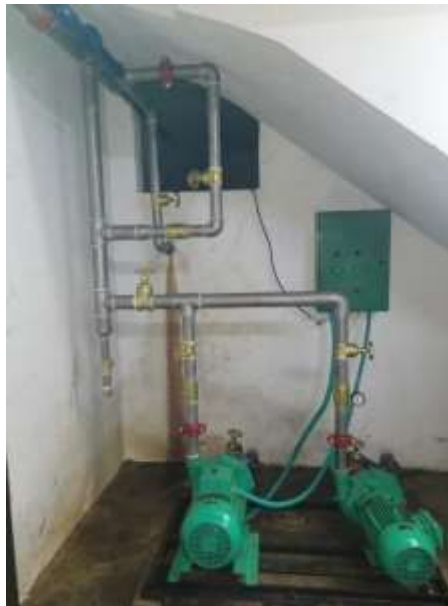
**Figura 10.**

*Tubería de impulsión del sistema hidroneumático del edificio Nogal 77 posterior a la sustitución.*

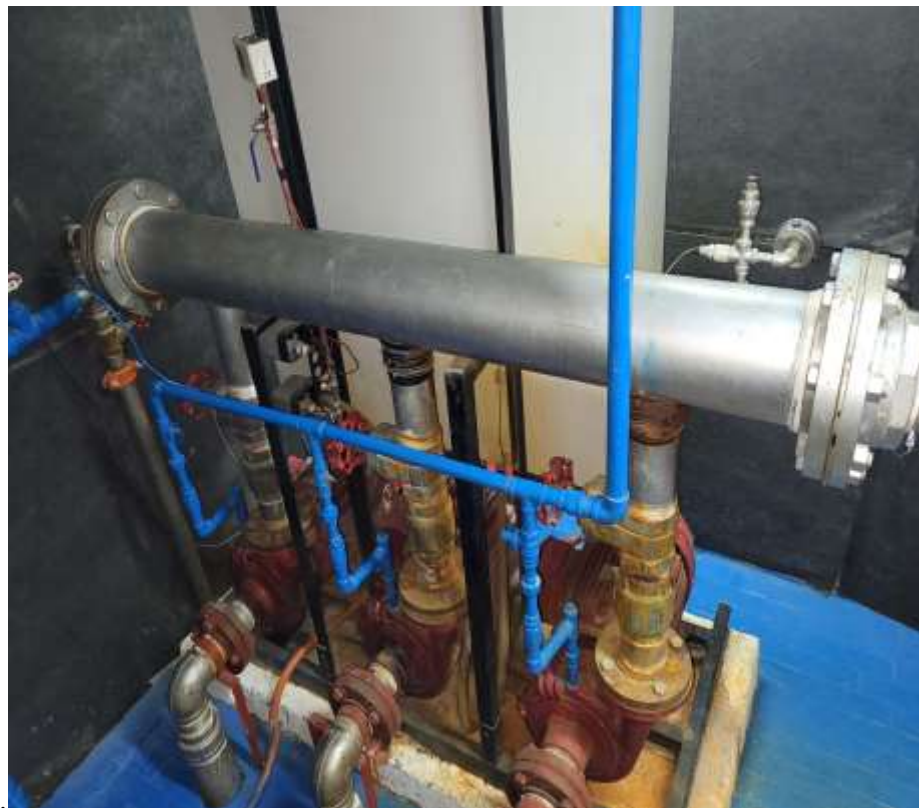
**Figura 11.**

*Flauta y tubería de impulsión del sistema hidroneumático del edificio Altos de Belmonte I, previo a la sustitución.*

Para el caso específico del edificio Altos de Belmonte I en donde se presentaban afectaciones relacionadas con fugas provocadas por perforaciones gracias a un estado crítico de corrosión e incrustaciones fue necesario intervenir una sección de la tubería en la cual se presentaban perforaciones y evidentes casos de corrosión.

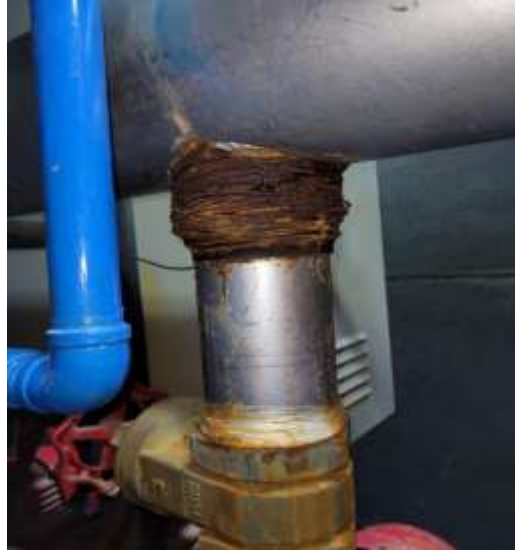
**Figura 12.**

- Por otro lado en el edificio de apartamentos Altos de Belmonte I se pudo evidenciar que al igual que en el caso anterior la tubería no presenta las condiciones apropiadas para la distribución de agua potable debido a la presencia de óxido y corrosión en la línea de distribución principal además de presentar perforaciones, con lo cual se puede deducir que su estructura interna presenta deterioro, motivo por el cual el pasante sugirió realizar el respectivo cambio con el fin de mejorar principalmente las condiciones de distribución en términos de cantidad y calidad del fluido suministrado.

*Flauta del sistema hidroneumático del edificio Altos de Belmonte I afectada por la corrosión.*

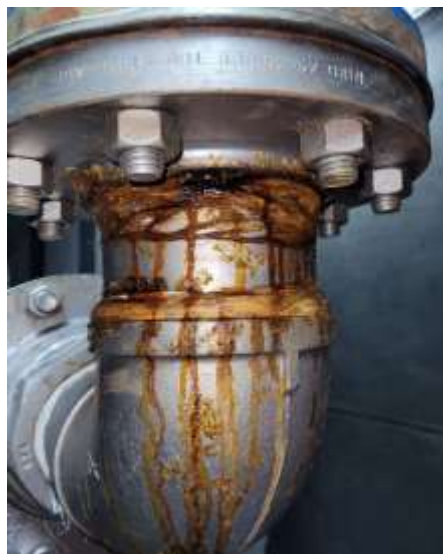
**Figura 13.**

*Tubería de impulsión del sistema hidroneumático del edificio Altos de Belmonte I afectada por la corrosión.*

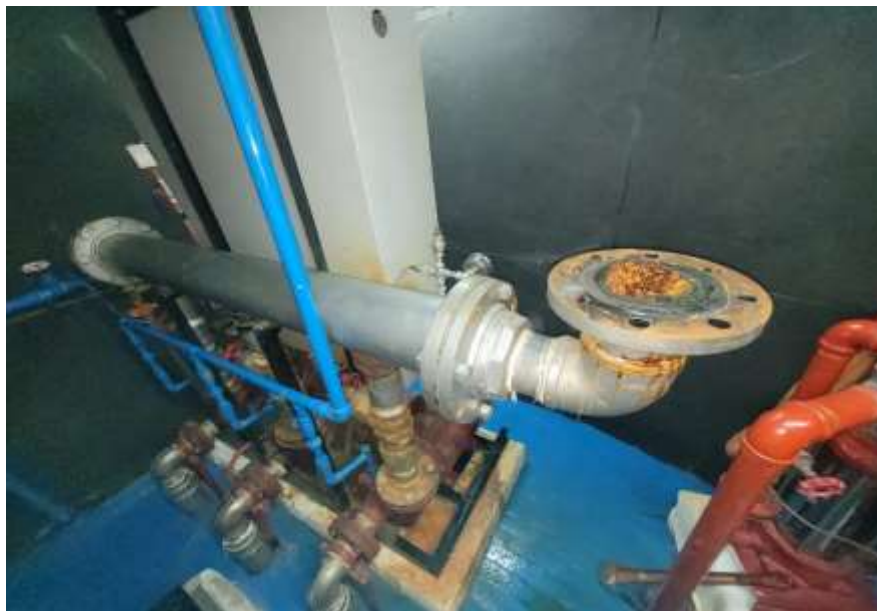
**Figura 14.**

*Flauta y tubería de impulsión del sistema hidroneumático del edificio Altos de Belmonte I, en proceso de sustitución.*

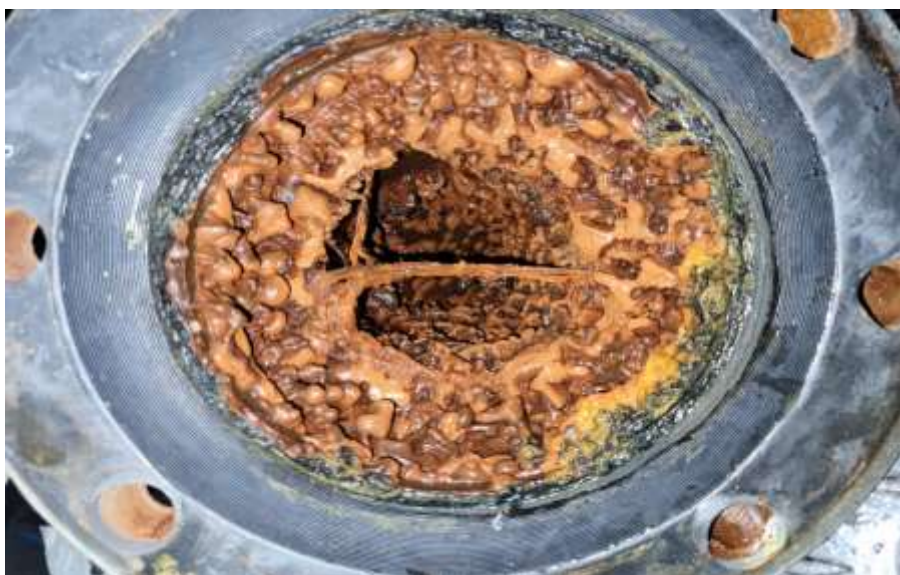
**Figura 15.**

*Flauta del sistema hidroneumático del edificio Altos de Belmonte I afectada por incrustaciones.*

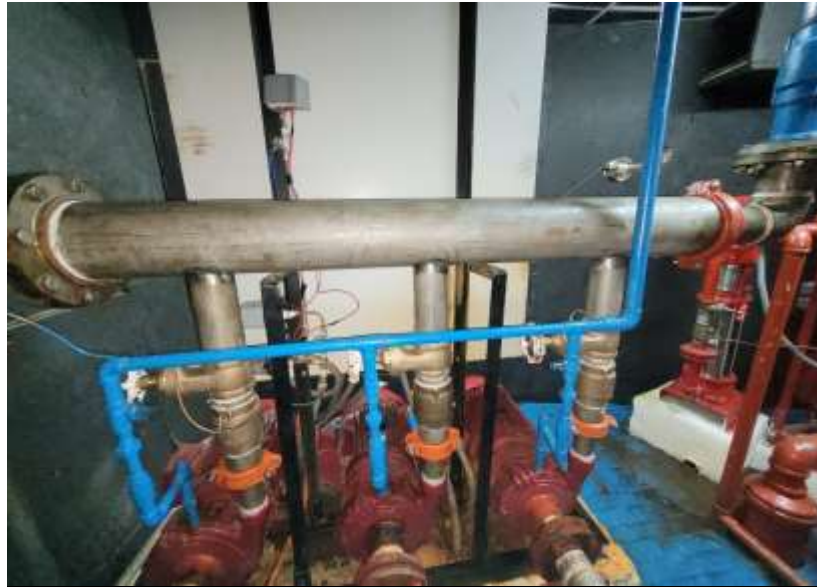
**Figura 16.**

*Flauta y tubería de impulsión del sistema hidroneumático del edificio Altos de Belmonte I en proceso de sustitución.*

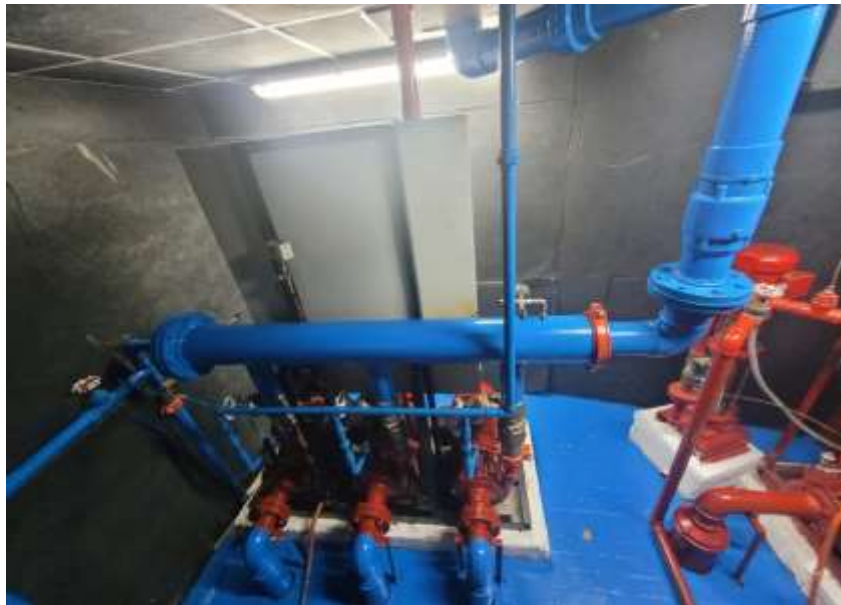
**Figura 17.**

*Flauta y tubería de impulsión del sistema hidroneumático del edificio Altos de Belmonte I posterior a la sustitución.*

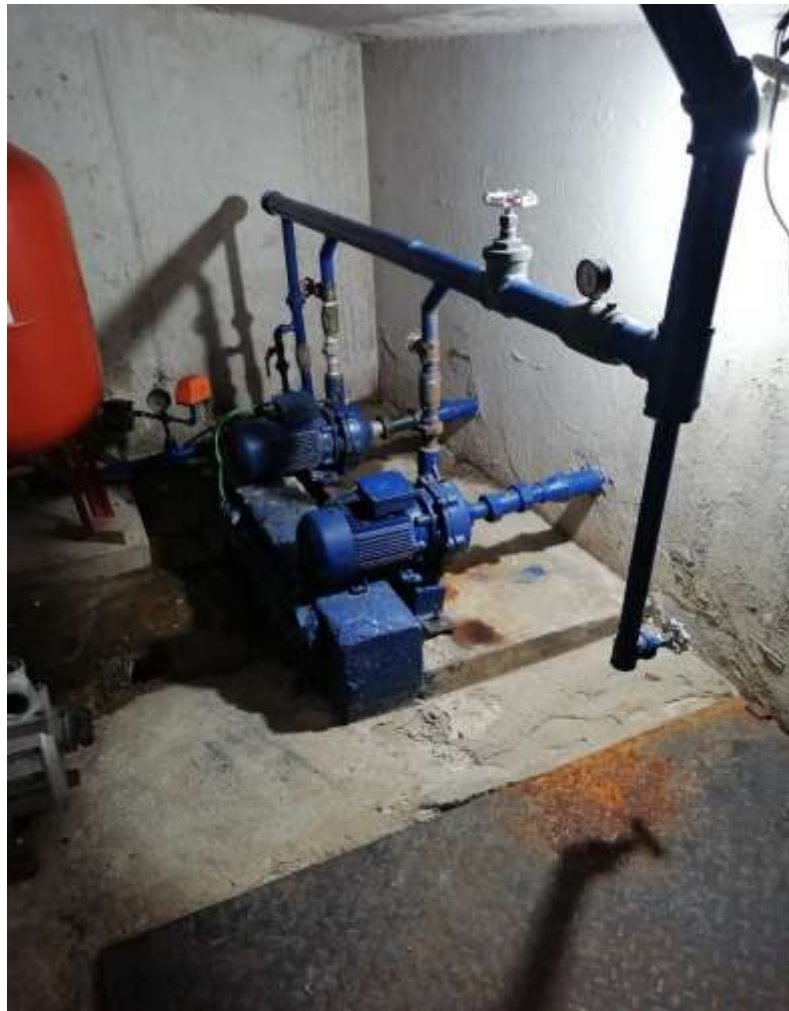
**Figura 18.**

- Otro de los edificios en donde se pudo evidenciar deterioro y afectación en el sistema de tuberías fue en el edificio Nipón Center, en donde se encontraron afectaciones relacionadas nuevamente con perforaciones y la corrosión de los elementos metálicos del sistema de distribución de agua potable, específicamente en las tuberías de impulsión por lo cual se presentó la propuesta de realizar el mantenimiento correctivo de dichos ductos con el propósito de mejorar las condiciones de distribución de agua potable.

*Flauta y tubería de impulsión del sistema hidroneumático del edificio Nipón Center previo a la sustitución.*

En las figuras de la 18 a la 22 se presentan las evidencias del cambio total de la tubería de impulsión y los accesorios en los que previamente se identificaron afectaciones relacionadas con la corrosión e incrustaciones del edificio de oficinas Nipón Center.

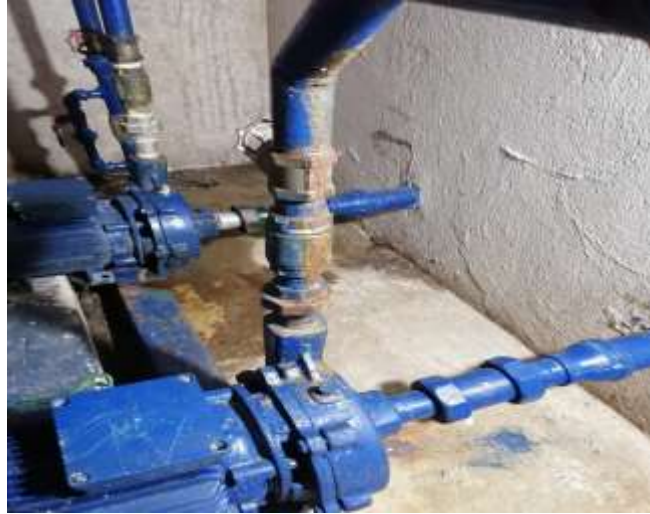
**Figura 19.**

*Flauta y tubería de impulsión del sistema hidroneumático del edificio Nipón Center afectada por la corrosión.*

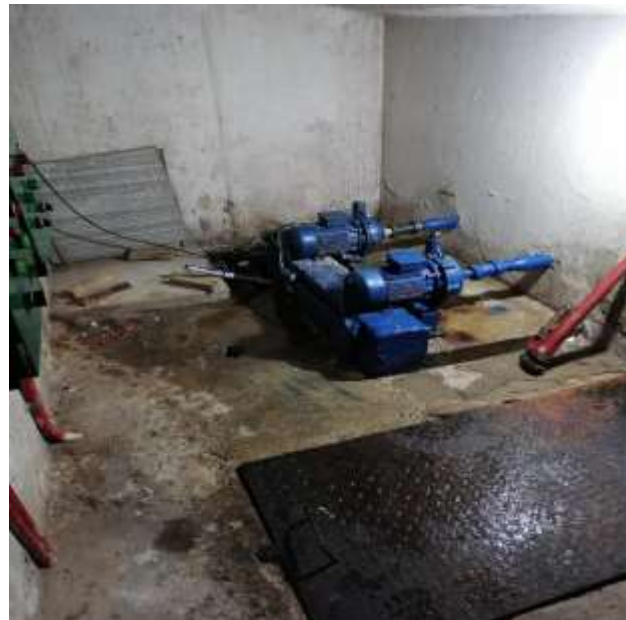
**Figura 20.**

*Flauta y tubería de impulsión del sistema hidroneumático del edificio Nipón Center en proceso de sustitución.*

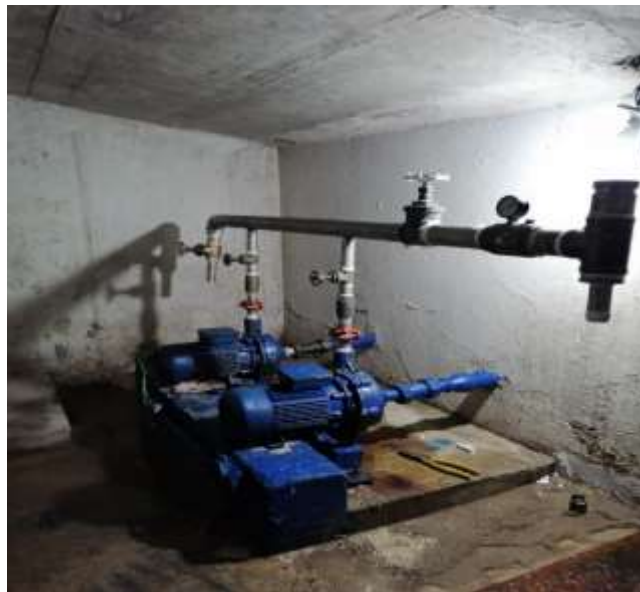
**Figura 21.**

*Flauta y tubería de impulsión del sistema hidroneumático del edificio Nipón Center en proceso de sustitución.*

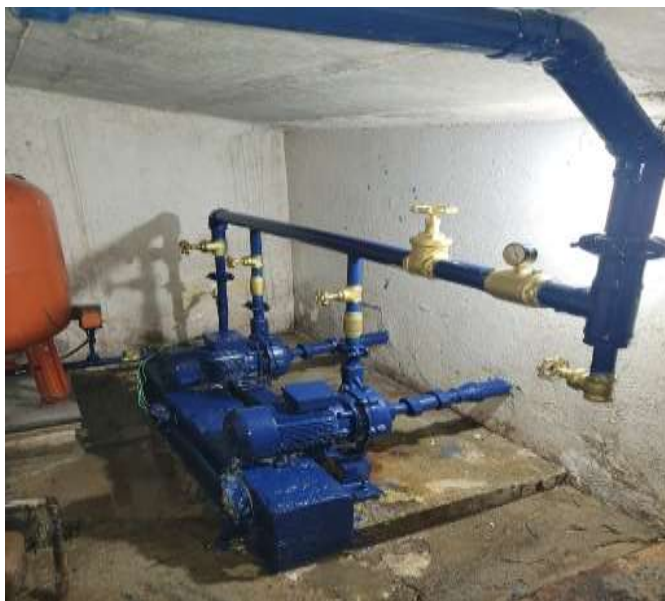
**Figura 22.**

*Flauta y tubería de impulsión del sistema hidroneumático del edificio Nipón Center posterior a la sustitución.*

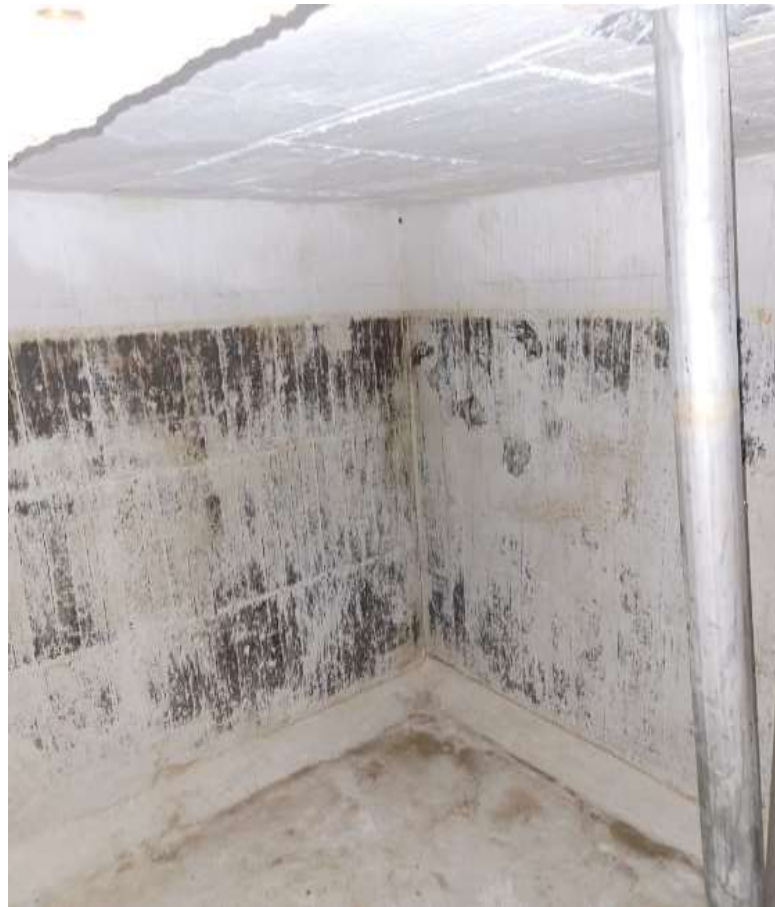
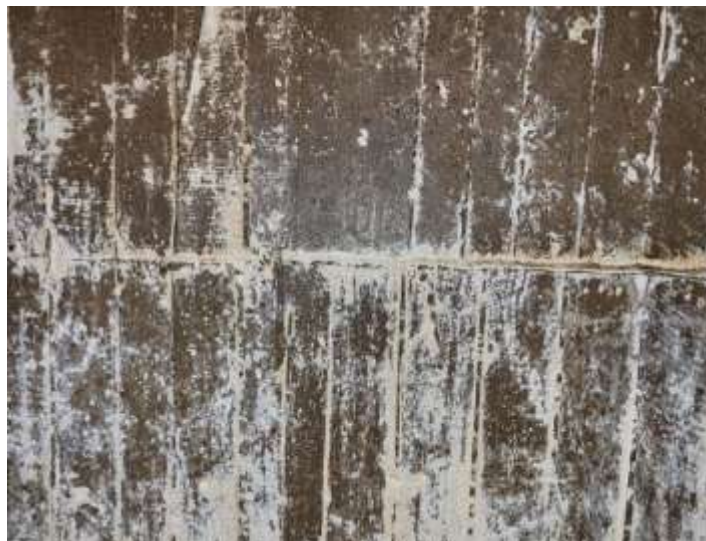
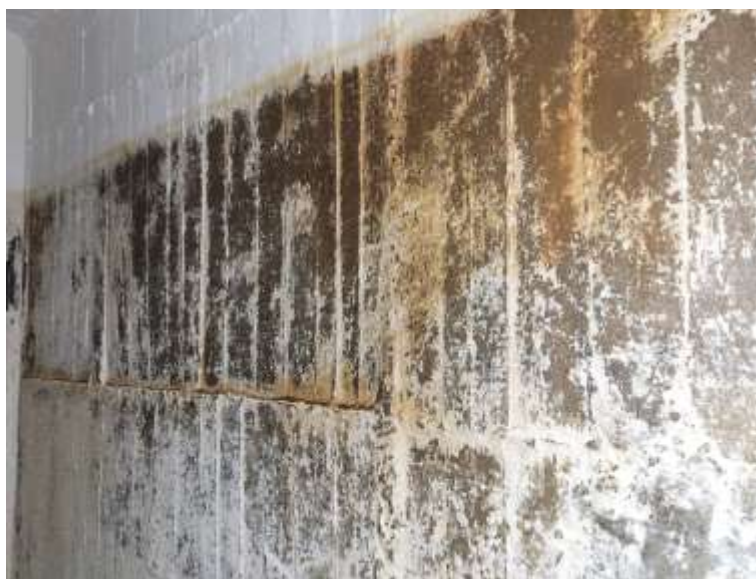
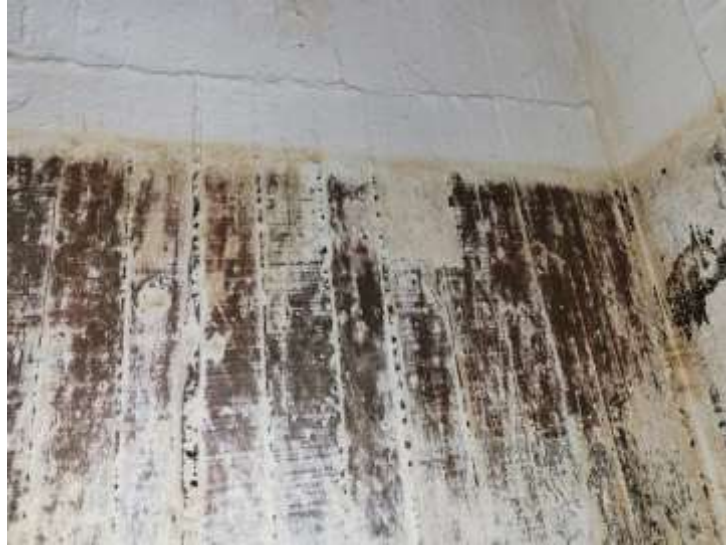
*Tanque de almacenamiento de agua potable del edificio Akasha 106 con afectación en la capa de impermeabilizante.*

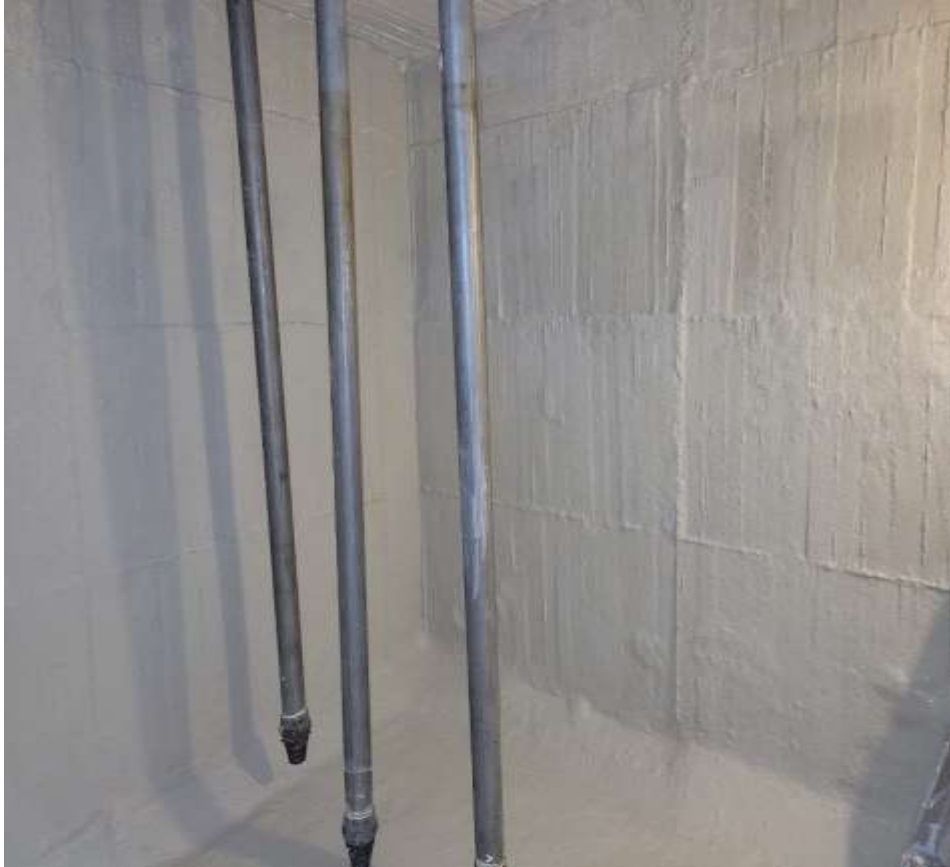
*Tanque de almacenamiento de agua potable del edificio Akasha 106 posterior al proceso de impermeabilización.*

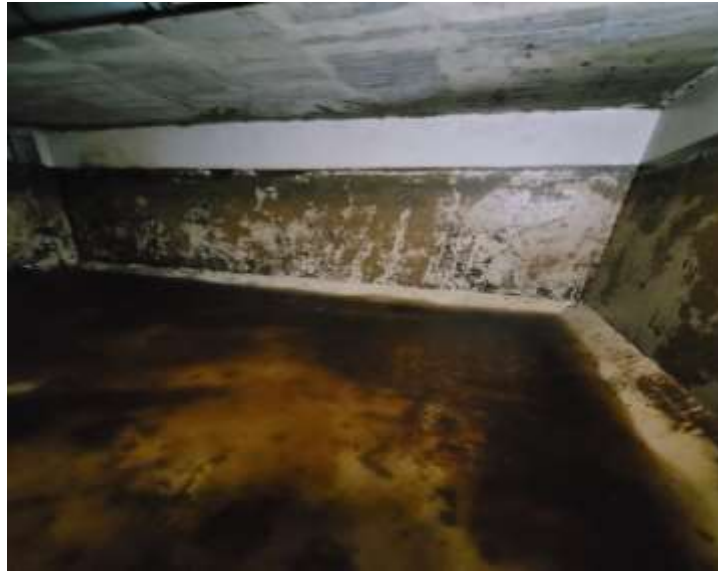
**Figura 29.**

*Tanque de almacenamiento de agua potable del edificio Reserva de la Colina previo al proceso de lavado.*

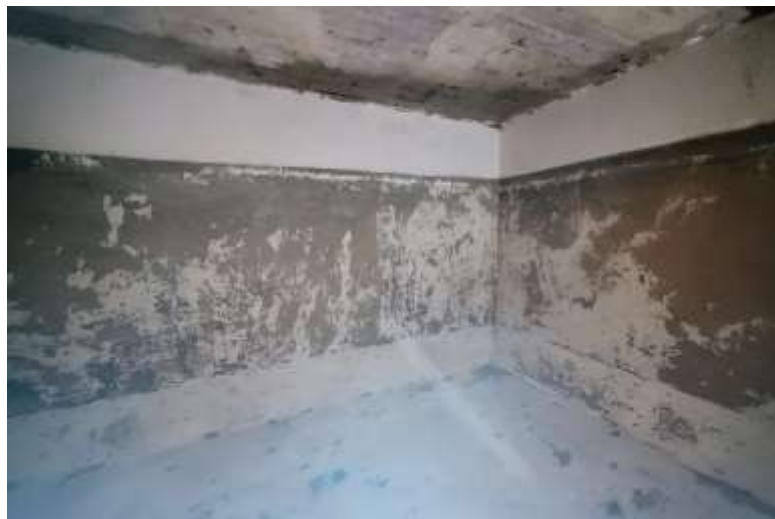
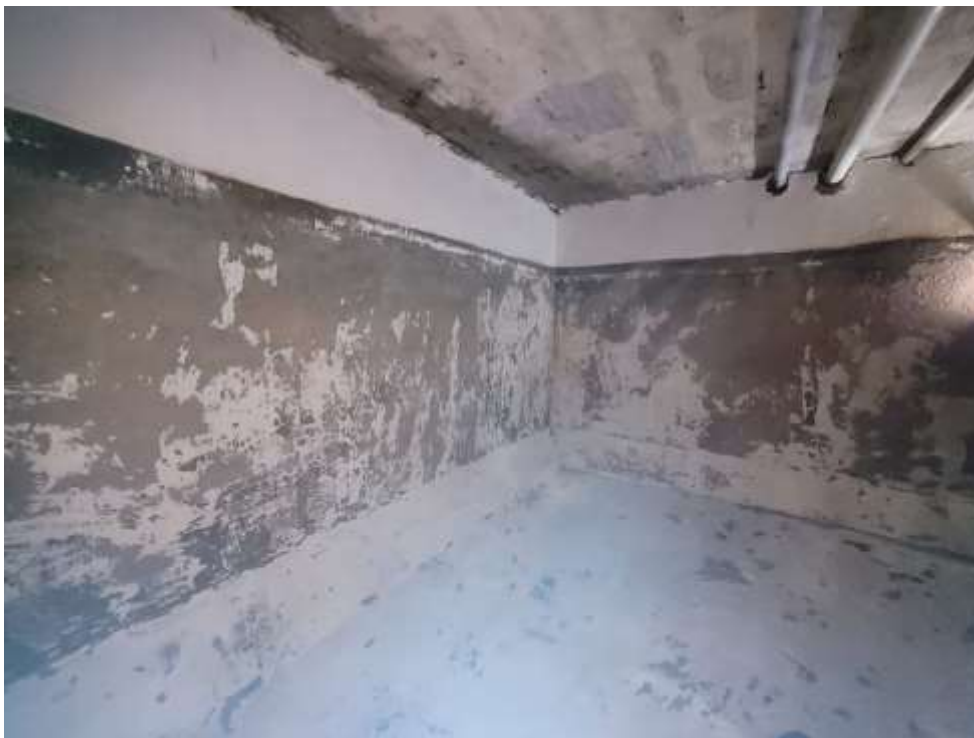
*Tanque de almacenamiento de agua potable del edificio Reserva de la Colina posterior al proceso de lavado.*
