Estudio crítico sobre el abandono de los templos decretados patrimonio en el norte del
departamento del Huila

Proyecto de grado presentado como requisito para optar al título de:
Arquitecto

Universidad Antonio Nariño
Facultad de Artes
Programa de Arquitectura
Neiva – Huila - Colombia
2022

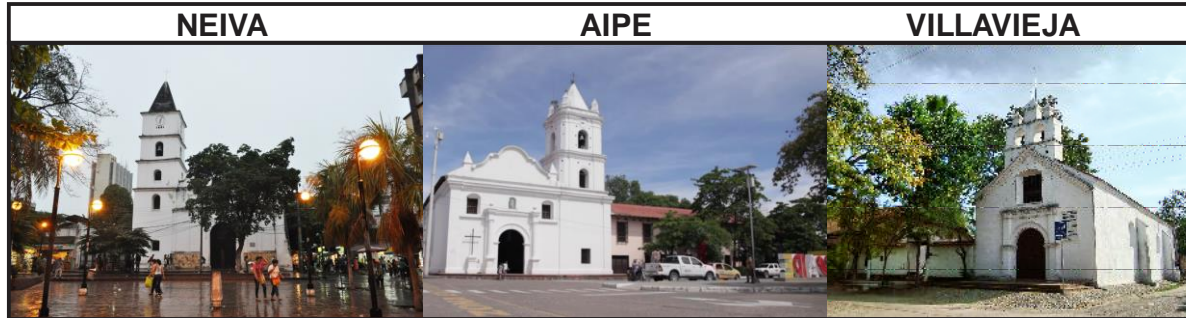
Figura 6. Imágenes del patrimonio de los municipios en estudio

Nos ubicamos en el país de Colombia, en el Departamento del Huila; Municipios de Aipe, Neiva, Villavieja; territorios bañados por el río Magdalena que recorre gran parte del país específicamente la zona central, de sur a norte, este río, une a los territorios que hacen parte de esta investigación, nos centraremos en la zona urbana de cada municipio donde se ubican los templos y la capilla que estudiamos, el polígono formado por estos tres municipios en algún tiempo fue denominado el valle de las tristezas por Gonzalo Jiménez de Quezada, la razón por la que se enfoca la investigación en estos municipios aduce a la relativa cercanía a la capital y a la historia que los conecta específicamente desde la época de la colonia, además del proceso constructivo y de la técnica utilizada que se asemeja mucho en las tres edificaciones estudiadas.

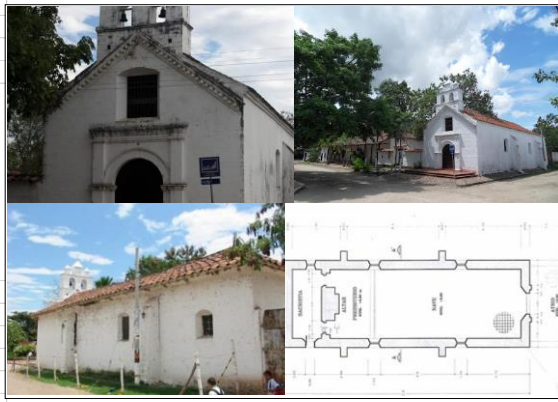
1. Departamento	Huila		2. Municipio	Villavieja	
5. Dirección	Cra. 3 Calle 3 esquina				
ORÍGEN					
1. Fecha	1.767	2. Siglo	XVIII	3. Diseñador / Construct.	José María Herrera Bahamón

5. Uso original	Culto - Arquitectura Religiosa -Capilla familiar				
USO ACTUAL					
TEMPLO - CAPILLA - JESUITA					
DECLARATORIA			FOTOGRAFÍAS		
1. Declaratoria como patrimonio departamental mediante ordenanza 007 de 1992

DESCRIPCIÓN FÍSICA DEL BIEN					
<p>presenta un acceso demarcado por un pórtico de inspiración hispanica clasica con un arco soportado en pilastras laterales al acceso, esta capilla cuenta con una sola nave resaltando el altar por un nivel tipo escalinata en sus fachadas laterales se evidencias dos ventanas a lado y lado, le ayuda a su sostenimiento dos muros laterales su cubierta es a dos aguas su entramado en madera en forma triangular soporta la cubierta y da forma a la fachada sobre la cual se figura una torre en ella se aperturan dos arcos que sostienen las campanas, su piso al parecer ha sido restaurado, presenta un altar en su parte posterior, por ser una capilla pequeña tampoco es alta guarda la proporcion en su ancho largo y alto, su ubicacion estrategica en una esquina del parque permite que sea admirada desde cualquier lugar del centro del municipio, el muro de la fachada alcanza un espesor de 85 cms.</p>

Para el caso de la capilla Santa Bárbara Villa vieja por su construcción tan antigua, merece ser conservada y cuidada, pero en los últimos años, no se la ha hecho ningún tipo de adecuación ni mantenimiento, se observa, que la cubierta se encuentra en gran parte deteriorada y pues evidentemente las lluvias contribuyen a que el daño sea mayor día tras día las humedades en las paredes bien son motivo para que la capilla no luzca agradable a la vista ni en su interior ni en su exterior. Anotar que ninguno de los 3 templos mencionados posee averías en la estructura, que sean considerables o que causen algún tipo de riesgo, el mantenimiento que se requiere es sencillamente de acabados, para los dos los 3 templos se puede simplemente, pintar sus muros, su carpintería en madera y estos recobrarían gran parte de su belleza estética y esta es una inversión que no es realmente costosa, pues el llamado a las autoridades, tanto municipales como departamentales, es para que dentro de sus presupuestos sea presentada y aprobada una partida representativa de acuerdo al presupuesto de cada ente gubernamental, que genere una garantía anual, para poder que estos templos reciban su respectivo mantenimiento y al a comunidad, el llamado es a tomar conciencia, cambiar de actitud y cambiar la forma de comportamiento ante el posible daño que se le hace a los patrimonios de cada municipio y generar una visión de apropiación de lo público ante el descuido que se evidencia en cada templo de los enunciados en este documento.

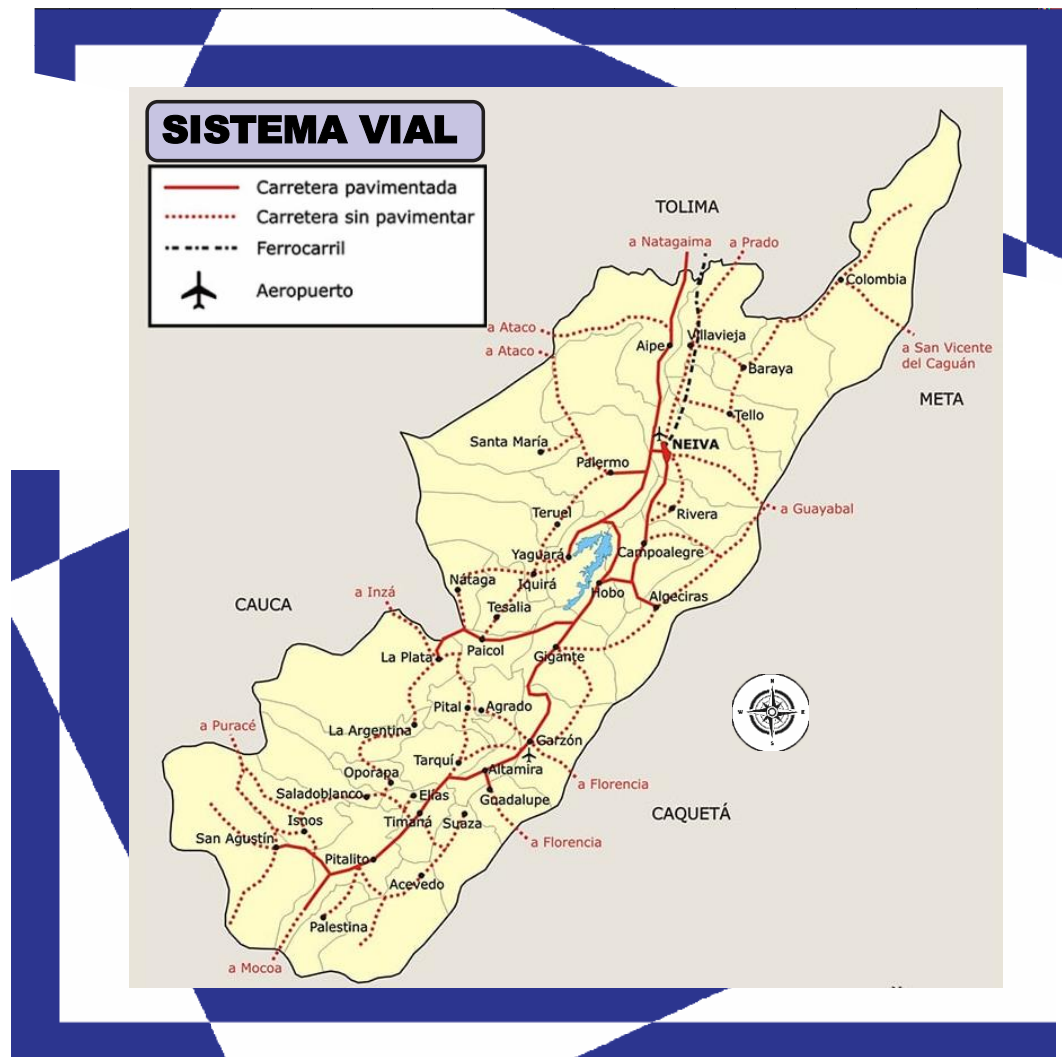
Figura 12. Sistema Vial Huila

El departamento cuenta con un sistema de redes viales que están conformados por vías primarias y a su vez cuenta con vías secundarias y terciarias que conectan la totalidad de los municipios y al Huila con el resto del país, a su vez, el territorio cuenta con infraestructura desarrollada en sistemas de transporte tanto aéreo, con los aeropuertos de Neiva, Garzón y Pitalito, además cuenta con ferrocarril a pequeña escala y transporte fluvial por el Magdalena y otros ríos.

- Dispone de vías que permiten el acceso a todos los municipios del departamento, pero su problema radica en el estado y deterioro de algunas de ellas por deslizamientos o falta de mantenimiento incluso muchas vías secundarias no se encuentran pavimentadas.
- El departamento padece ciertos males ocasionados por el deterioro aleatorio de ciertas partes de la ruta 45, siendo esta una importante para el Huila.

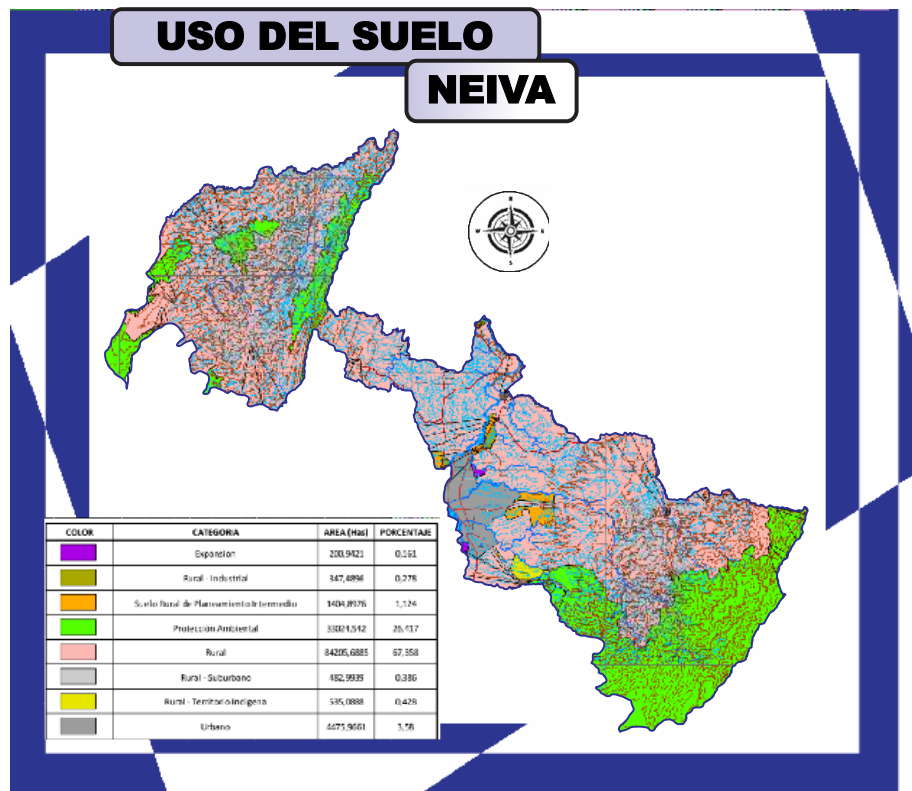
Figura 18. Uso del suelo Neiva

- Es posible y según lo que se tiene establecido por parte de las actividades del uso de los suelos del territorio se puede determinar que existe en parte un uso inadecuado, el cual genera un deterioro en las cualidades del mismo, puesto que se está concibiendo una sobrexplotación por el exceso de ganadería y agricultura, desaprovechando el agro-turismo y el turismo en general.

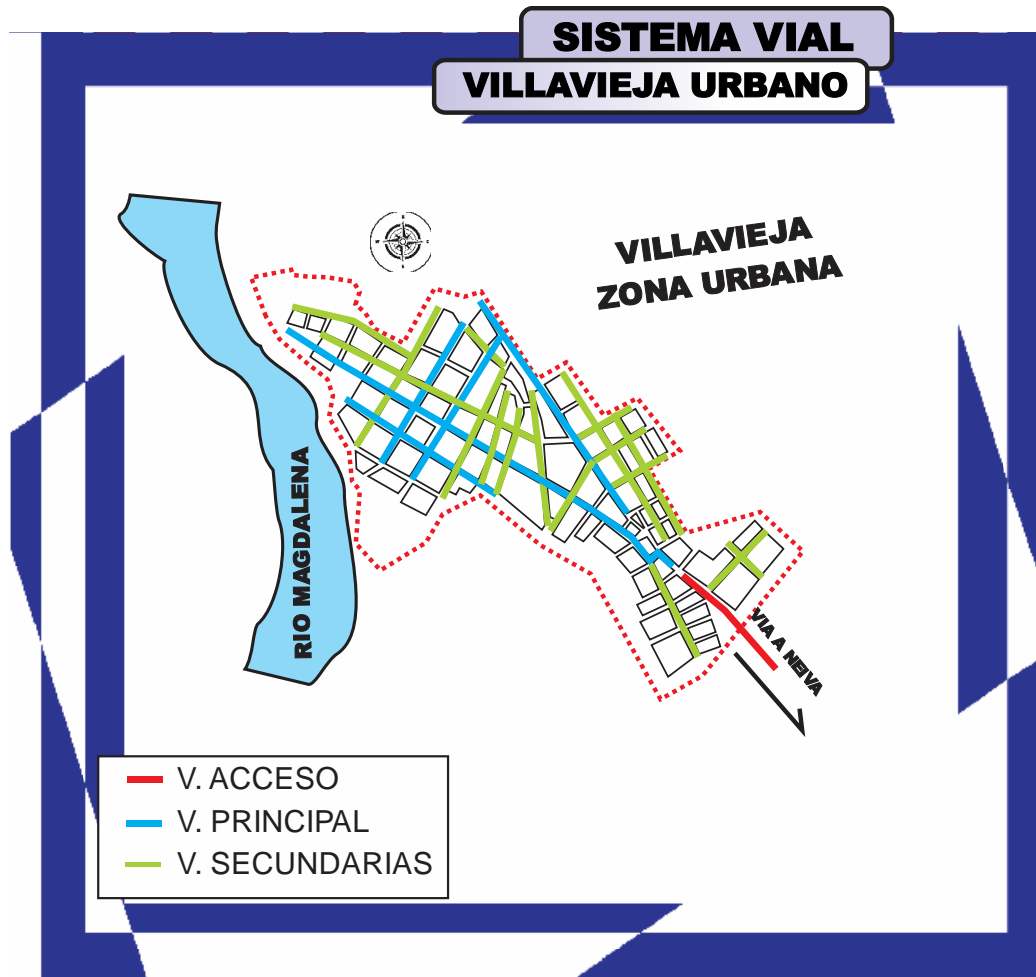
Figura 28. Sistema Vial - Villavieja

La red vial del municipio de Villavieja no es muy completa aún existen calles sin pavimentar aunque cuenta con buena vía de acceso, sus sistema vial comprende vías carreteables y fluviales
