Auditoría en Seguridad Vial, Armenia Pereira, Tramo Km 21 + 600 al Km 27 + 600

Proyecto de grado presentado como requisito parcial para optar al título de:

Ingeniero Civil

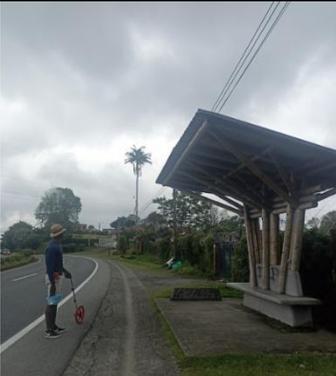
Cabezote sin ningún tipo de protección puede incurrir en algún siniestro sobre la vía.
PARADERO AL LADO DE LA VIA.	23+111

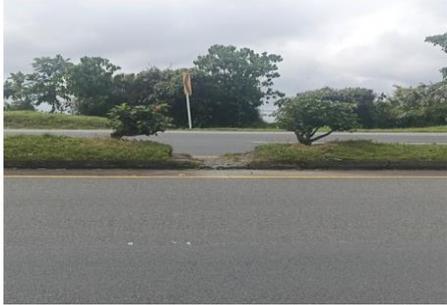
Paradero de autobuses al lado de la vía, sin ningún tipo de carril incorporación y de salida
SARDINEL Y ZONA VERDE INTERRUMPIDA.	23+486

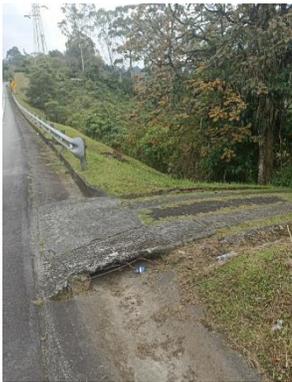
TIPO DE BARRERA	ABCISA INICIAL	ABCISA FINAL	CALZADA DERECHA	CALZADA IZQUIERDA	FOTO	OBSERVACIONES
METÁLICA	25+782	25+748		X

Según la guía de contención capítulo 1 (1.3.1.5) debe ir abatidas al suelo o a talud, no en forma de cola de pez”
METÁLICA	25+638	25+620		X

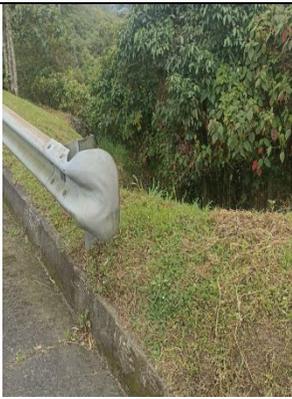
Según la guía de contención capítulo 1 (1.3.1.5) debe ir abatidas al suelo o a talud, no en forma de cola de pez”

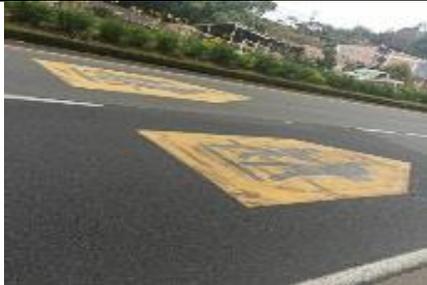
TIPO DE SEÑAL	ABCISA	FOTO	OBSERVACIÓN
CRUCE ESCOLAR	27+379

Figura 3-38 Falta de mantenimiento según manual de señalización vial 2015
CRUCE ESCOLAR	27+200

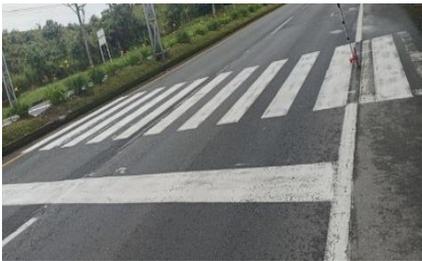
Figura 3-39 Cumple según manual de señalización vial 2015
CEBRA O PEATONAL	27+167

Figura 3-39 Cumple según manual de señalización vial 2015
CEBRA O PEATONAL	27+167

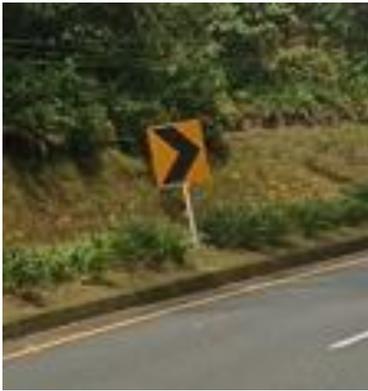
TIPO DE SEÑAL	ABCISA	FOTO	OBSERVACIÓN
SP-75 DELINEADOR DE CURVA Y PREVENCIÓN	24+520

Buenas condiciones según manual de señalización vial 2015 (figura 2.3-2d señal que cumple con forma y color)
SP-09 CURVA Y CONTRA CURVA PRONUNCIADA IZQUERDA	24+356

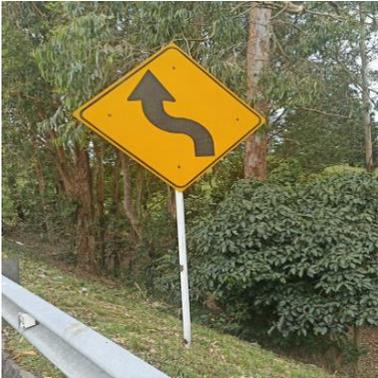
Buenas condiciones según manual de señalización vial 2015 (2.3.2.2 señal preventiva. Cumple con forma y color)

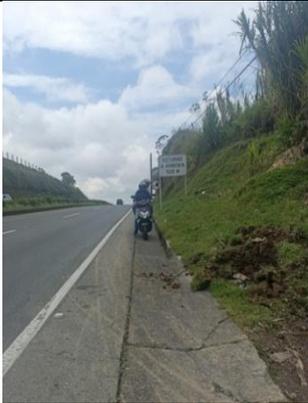
HALLAZGO	ABCISA	FOTO	OBSERVACIÓN
MANIOBRA PELIGROSA	25+911

Se observa a un motociclista, en contravía, por la berma de la vía.
MANIOBRA PELIGROSA	24+287

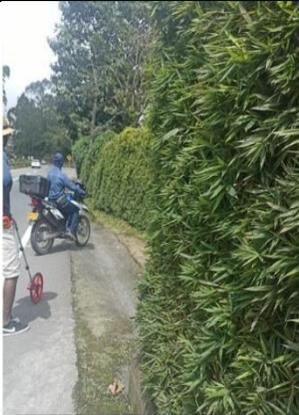
Maniobra peligrosa, al estacionarse sobre la berma de la vía.

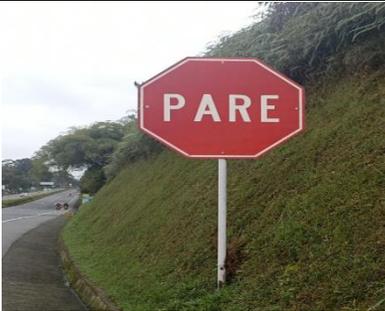
TIPO DE SEÑAL	ABCISA	FOTO	OBSERVACIÓN
SR-01 PARE	27+420

Buenas condiciones según manual de señalización vial 2015 (2.2-1c señales reglamentarias)
SP-75 DELINEADOR DE CURVA Y PREVENCIÓN CON MARCADOR DE OBSTACULO	27+488

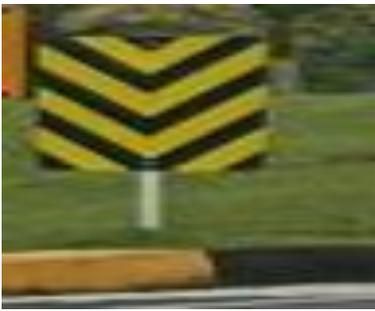
Buenas condiciones según manual de señalización vial 2015 (figura 2.3-2d señal que cumple con forma y color)
SP-75 DELINEADOR DE CURVA Y PREVENCIÓN	27+488

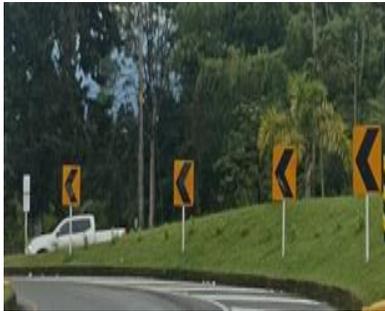
Buenas condiciones según manual de señalización vial 2015 (figura 2.3-2d señal que cumple con forma y color)
SI-06 INFORMACION PREVIA DESTINO	27+444

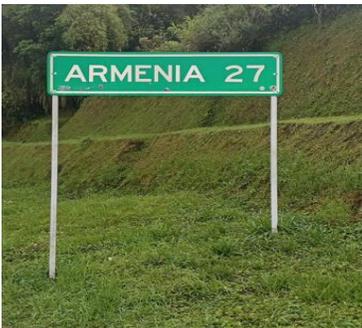
Buenas condiciones según manual de señalización vial 2015 (2.4.4.7 forma, color, letra y altura reglamentaria)

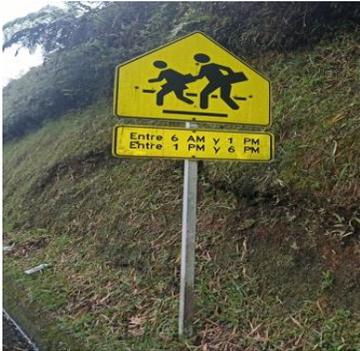
TIPO DE SEÑAL	ABCISA	FOTO	OBSERVACIÓN
SP-47A ZONA ESCOLAR	27+379

Buenas condiciones según manual de señalización vial 2015 (2.3-10 cumple con placa indicando el horario durante el cual tiene aplicación
SP-47b CRUCE ESCOLAR	27+169

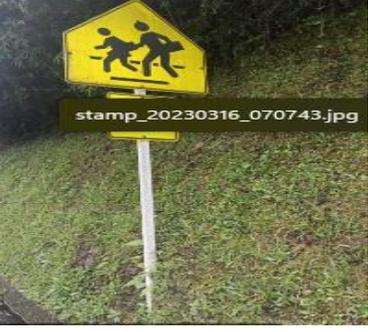
Buenas condiciones según manual de señalización vial 2015 (2.3-10 placa indicando el cruce escolar)
SI-04 POSTE DE REFERENCIA	27+103

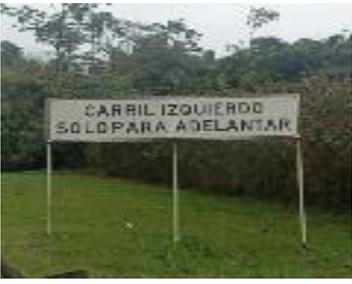
Buenas condiciones, (2.4.4.7 forma, color, letra y altura reglamentaria) pero, no tiene buena visibilidad.
SI-04 POSTE DE REFERENCIA	27+000

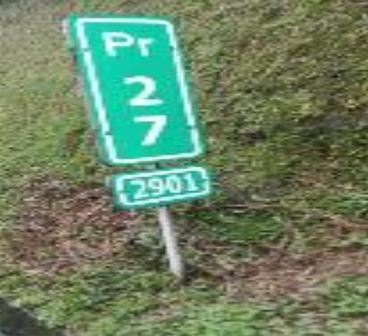
Buenas condiciones según manual de señalización vial 2015 (2.4.4.7 forma, color, letra y altura reglamentaria

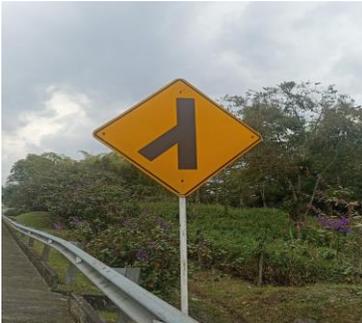
TIPO DE SEÑAL	ABCISA	FOTO	OBSERVACIÓN
SP-21 INCORPORACIÓN DE TRANSITO DESDE LA IZQUIERDA	26+600

Buenas condiciones según manual de señalización vial 2015 (2.3-2b señal cumple con forma y color)
SR-30 VELOCIDAD MAXIMA	26+477

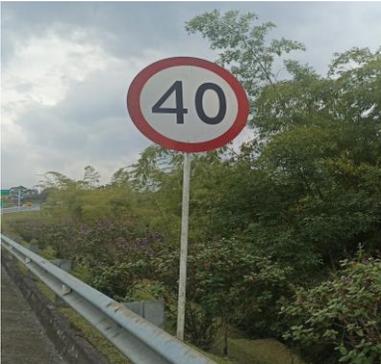
Buenas condiciones según manual de señalización vial 2015(2.2-1c señales reglamentarias)
SI-05A INFORMACIÓN RETORNO	26+420

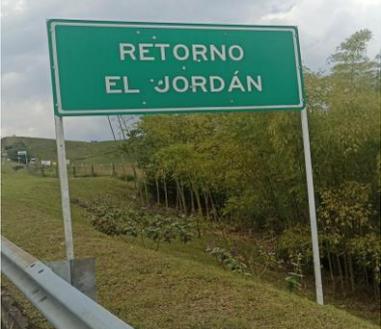
Buenas condiciones según manual de señalización vial 2015 (2.4-1 cumple con forma, color y tamaño de letra)
SI-05 INFORMACION PREVIA DESTINO	26+314

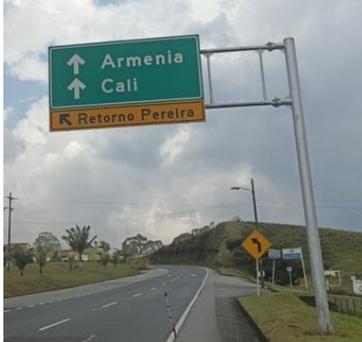
Buenas condiciones según manual de señalización vial 2015 (2.4-13 indica destino, tiene forma y color)

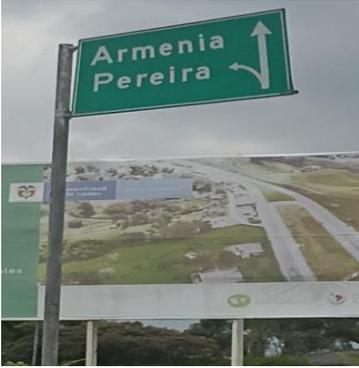
TIPO DE SEÑAL	ABCISA	FOTO	OBSERVACIÓN
SI-05B CROQUIS	26+317

Buenas condiciones, 2.1. función se observa contaminación visual según manual de señalización vial 2015 (2.4-13 indica destino)
SP-03 CURVA PRONUNCIADA A LA IZQUIERDA	26+295

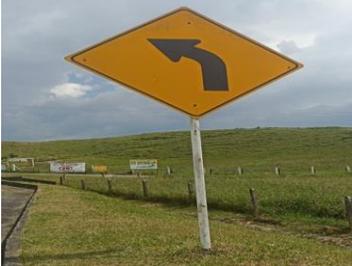
Buenas condiciones según manual de señalización vial 2015 (2.3-2 a cumple con forma y color)
SP-75 DELINEADOR DE CURVA Y PREVENCIÓN CON MARCADOR DE OBSTACULO	26+160

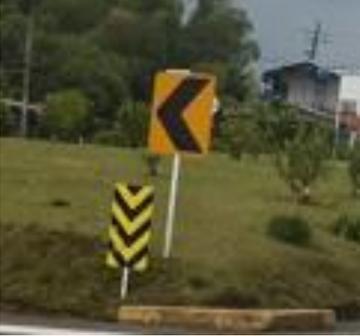
Buenas condiciones según manual de señalización vial 2015 (figura 2.3-2d señal que cumple con forma y color)
SI-04 POSTE DE REFERENCIA	26+314

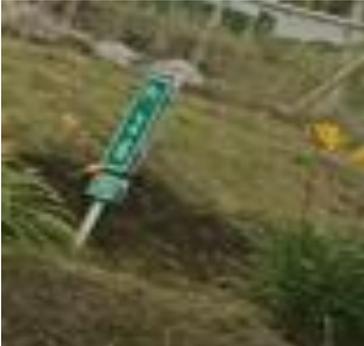
Buenas condiciones, (2.4.4.7 forma, color, letra y altura reglamentaria) pero, no tiene buena visibilidad.

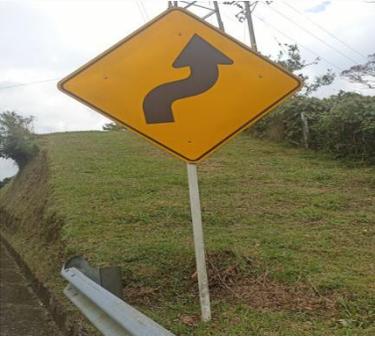
TIPO DE SEÑAL	ABCISA	FOTO	OBSERVACIÓN
SP-09 CURVA Y CONTRA CURVA PRONUNCIADA DER- IZ	25+684

Buenas condiciones según manual de señalización vial 2015 (2.3.2.2 señal preventiva. Cumple con forma y color)
SP-75 DELINEADOR DE CURVA Y PREVENCIÓN	25+576

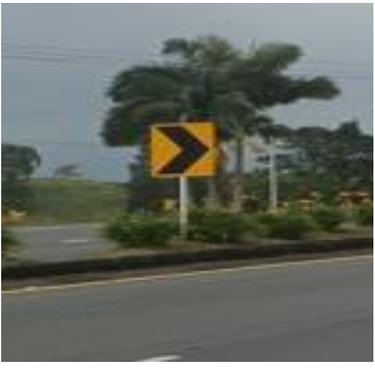
Buenas condiciones según manual de señalización vial 2015 (figura 2.3-2d señal que cumple con forma y color)
SP-03 CURVA PRONUNCIADA A LA IZQUIERDA	25+426

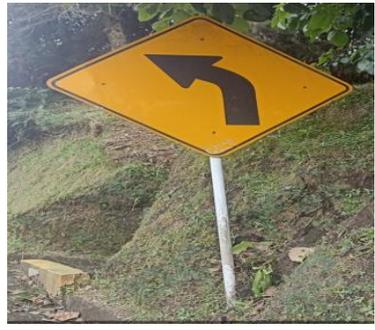
Mala condición, señal doblada según manual de señalización vial 2015 (2.3-2 a cumple con forma y color)
SP-09 CURVA Y CONTRA CURVA PRONUNCIADA DER- IZ	25+234

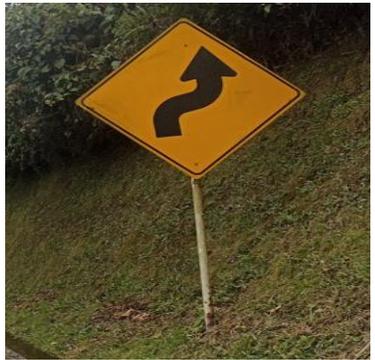
Buenas condiciones según manual de señalización vial 2015 (2.3.2.2 señal preventiva. Cumple con forma y color)

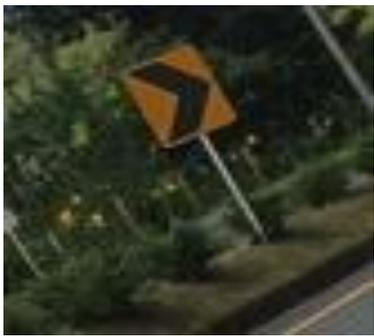
TIPO DE SEÑAL	ABCISA	FOTO	OBSERVACIÓN
SP-75 DELINEADOR DE CURVA Y PREVENCIÓN 	25+143

Buenas condiciones según manual de señalización vial 2015 (figura 2.3-2d señal que cumple con forma y color)
SI-04 POSTE DE REFERENCIA	25+000

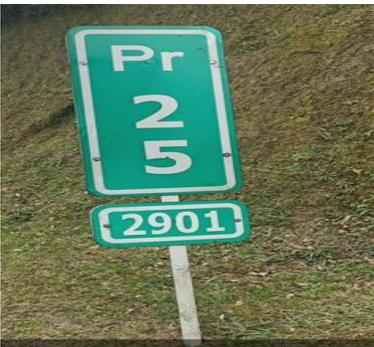
Buenas condiciones según manual de señalización vial 2015 (2.4.4.7 forma, color, letra y altura reglamentaria)
SP-75 DELINEADOR DE CURVA Y PREVENCIÓN	24+976

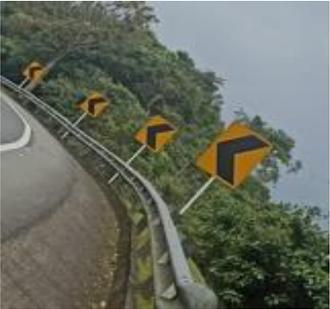
Buenas condiciones según manual de señalización vial 2015 (figura 2.3-2d señal que cumple con forma y color)
SP-04 CURVA PRONUNCIADA A LA DERECHA	24+749

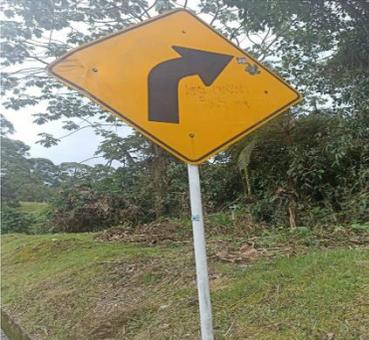
Malas condiciones, señal doblada según manual de señalización vial 2015 (2.3-2 a cumple con forma y color)

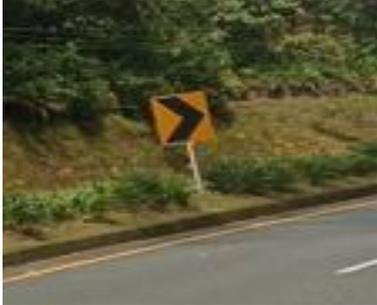
Buenas condiciones según manual de señalización vial 2015 (figura 2.3-2d señal que cumple con forma y color)
SP-09 CURVA Y CONTRA CURVA PRONUNCIADA IZQ-DER	24+356

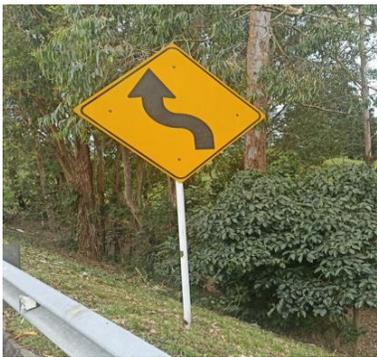
Buenas condiciones según manual de señalización vial 2015 (2.3.2.2 señal preventiva. Cumple con forma y color)
SP-75 DELINEADOR DE CURVA Y PREVENCIÓN	24+252

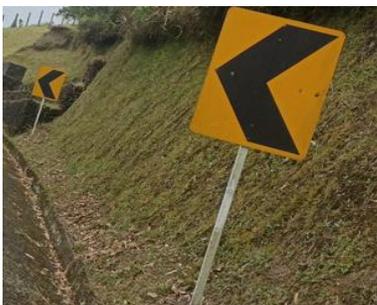
Buenas condiciones según manual de señalización vial 2015 (figura 2.3-2d señal que cumple con forma y color)
SP-10 CURVA Y CONTRA CURVA PRONUNCIADA DER-IZQ	23+900

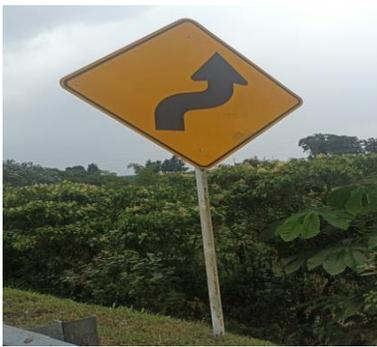
Buenas condiciones según manual de señalización vial 2015 (2.3.2.2 señal preventiva. Cumple con forma y color)

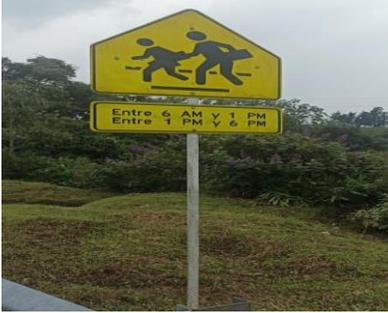
TIPO DE SEÑAL	ABCISA	FOTO	OBSERVACIÓN
SP-47A ZONA ESCOLAR	23+873

Buenas condiciones según manual de señalización vial 2015 (2.3-10 cumple con placa indicando el horario durante el cual tiene aplicación)
SI-27 SEGURIDAD VIAL	23+849

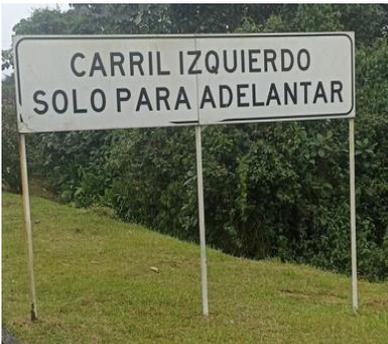
Buenas condiciones según manual de señalización vial 2015(
SR-30 VELOCIDAD MAXIMA	23+790

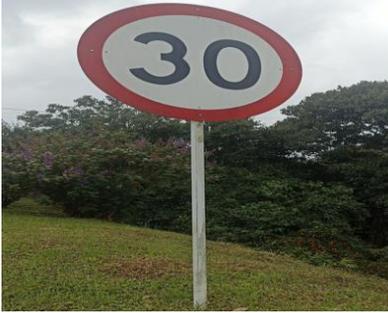
Buenas condiciones según manual de señalización vial 2015 (2.2-1c señales reglamentarias)
SP-47b CRUCE ESCOLAR	23+678

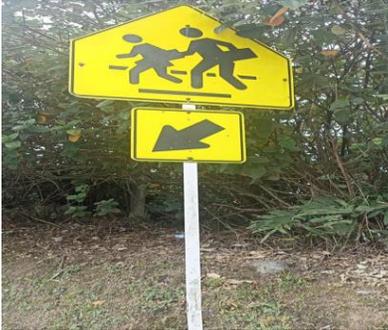
Buenas condiciones según manual de señalización vial 2015 (2.3-10 placa indicando el cruce escolar)

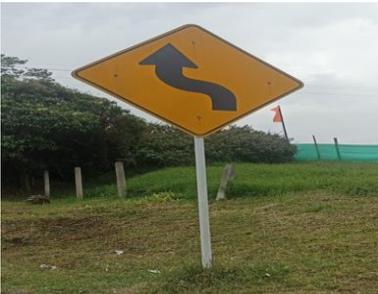
TIPO DE SEÑAL	ABCISA	FOTO	OBSERVACIÓN
<p>SP-09 CURVA Y CONTRA CURVA PRONUNCIADA DER-IZQ</p>	<p>23+587</p>

<p>Buenas condiciones según manual de señalización vial 2015 (2.3.2.2 señal preventiva. Cumple con forma y color)</p>
<p>SP-75 DELINEADOR DE CURVA Y PREVENCIÓN</p>	<p>23+567</p>

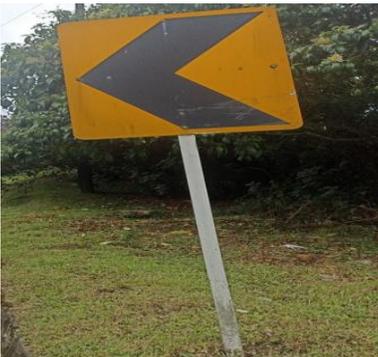
<p>Buenas condiciones según manual de señalización vial 2015 (figura 2.3-2d señal que cumple con forma y color)</p>
<p>SP-75 DELINEADOR DE CURVA Y PREVENCIÓN</p>	<p>23+345</p>

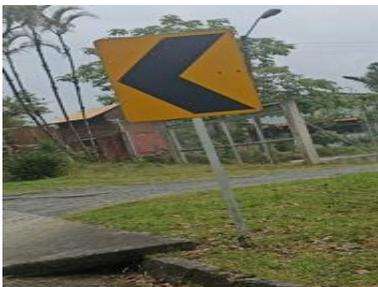
<p>Buenas condiciones según manual de señalización vial 2015 (figura 2.3-2d señal que cumple con forma y color)</p>
<p>SI-04 POSTE DE REFERENCIA</p>	<p>23+000</p>

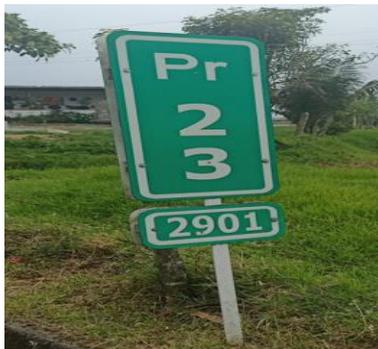
<p>Buenas condiciones según manual de señalización vial 2015 (2.4.4.7 forma, color, letra y altura reglamentaria)</p>

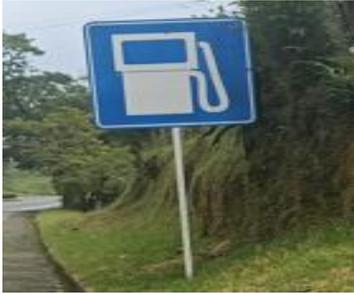
TIPO DE SEÑAL	ABCISA	FOTO	OBSERVACIÓN
SI-22 ESTACIÓN DE SERVICIO	22+970

Buenas condiciones según manual de señalización vial 2015 (2.5-1 a señal de servicio cumple con forma y color)
SP-03 CURVA PRONUNCIADA A LA IZQUIERDA	22+865

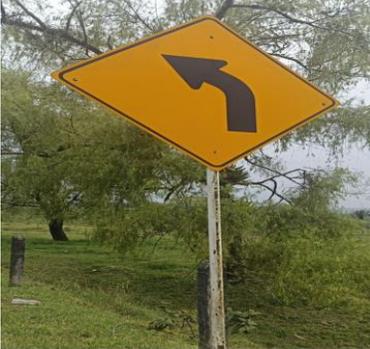
Buenas condiciones según manual de señalización vial 2015 (2.3-2 a cumple con forma y color)
SP-75 DELINEADOR DE CURVA Y PREVENCIÓN	22+748

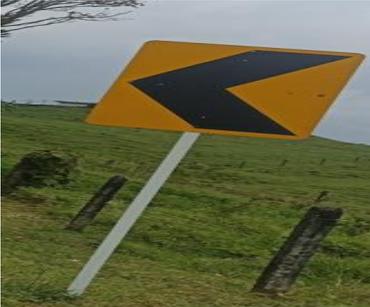
Buenas condiciones según manual de señalización vial 2015 (figura 2.3-2d señal que cumple con forma y color)
SR-30 VELOCIDAD MAXIMA	22+575

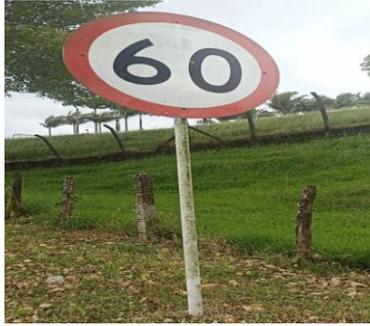
Buenas condiciones según manual de señalización vial 2015 (2.2-1c señales reglamentarias)

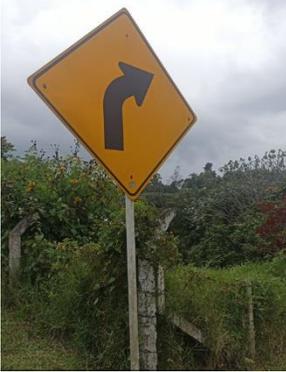
<p>Buenas condiciones según manual de señalización vial 2015 (2.3-2 a cumple con forma y color)</p>
<p>SP-75 DELINEADOR DE CURVA Y PREVENCIÓN</p>	<p>21+900</p>

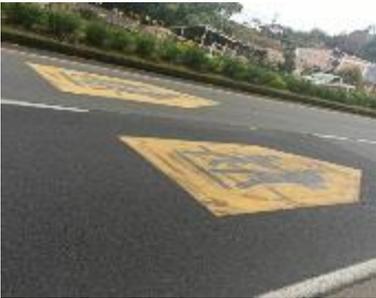
TIPO DE SEÑAL	ABCISA	FOTO	OBSERVACIÓN
CRUCE ESCOLAR	27+379

Figura 3-38 Falta de mantenimiento según manual de señalización vial 2015
CRUCE ESCOLAR	27+200

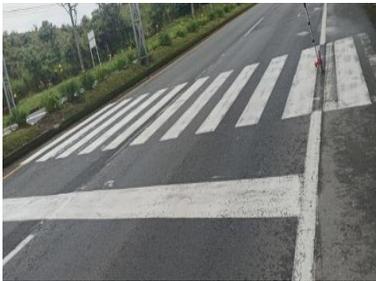
Figura 3-33 Cumple según manual de señalización vial 2015
CEBRA O PEATONAL	24+678

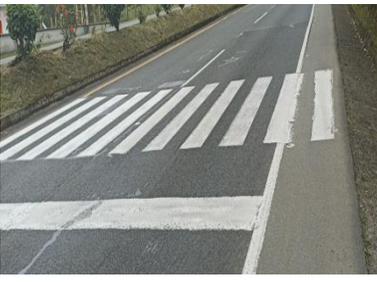
Figura 3-33 Cumple según manual de señalización vial 2015

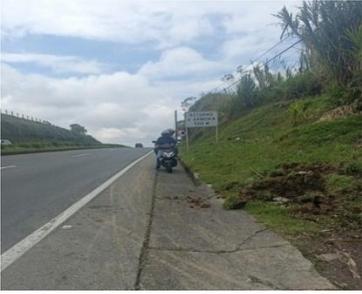
HALLAZGO	ABCISA	FOTO	OBSERVACIÓN
MANIOBRA PELIGROSA	25+911

Se observa a un motociclista, en contravía, por la berma de la vía.
INVASION	22+155

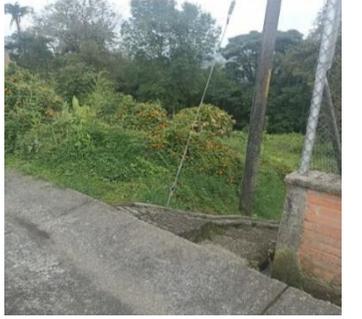
Entada perpendicular al lado de vía, camino peatonal.
CONSTRUCCION A BORDE DE VIA.	25+773

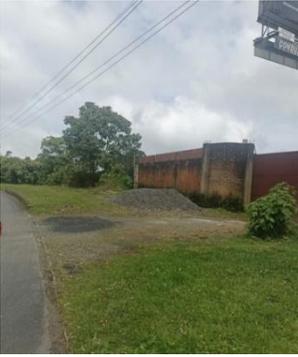
HALLAZGO	ABCISA	FOTO	OBSERVACIÓN
CONSTRUCCION AL BORDE DE LA VIA.	22+109

Se observa construcción al borde la vía, sin carril de acceso de entrada y salida
VIVIENDA AL BORDE DE LA VIA.	22+218

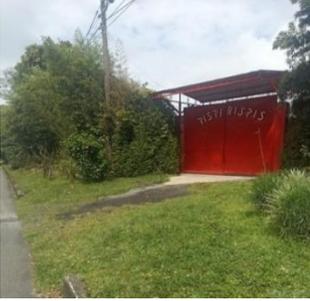
Se observa vivienda al borde la vía, sin carril de acceso de entrada y salida
ENTRADA PERPEDUCLAR A LA VIA.	22+259

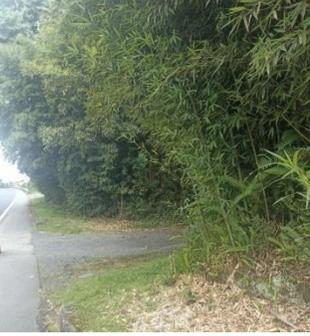
Entrada perpendicular a vía, sin carril de entrada y de salida.

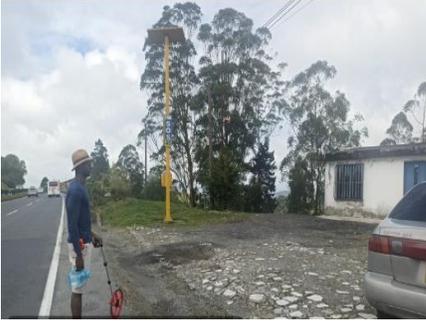
HALLAZGO	ABCISA	FOTO	OBSERVACIÓN
CONSTRUCCION SOBRE LA VIA.	22+293

<p>Construcción al borde de la vía, no se evidencia carril de acceso para entrada ni salida.</p>
VIVIENDA SOBRE LA VIA.	22+518

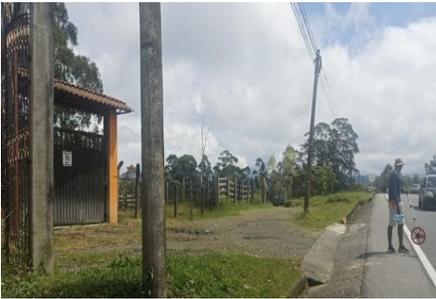
<p>Vivienda al borde de la vía, no se evidencia carril de acceso para entrada ni salida</p>
VIVIENDA SOBRE LA VIA	22+668

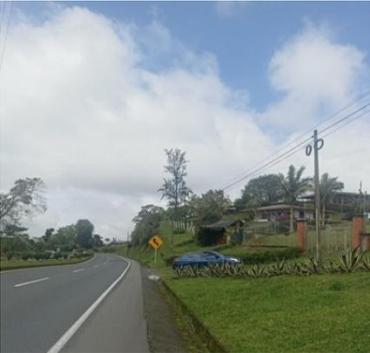
<p>Vivienda al borde de la vía, no se evidencia carril de acceso para entrada ni salida</p>
VIVIENDA SOBRE LA VIA	22+821

<p>Vivienda al borde de la vía, no se evidencia carril de acceso para entrada ni salida.</p>

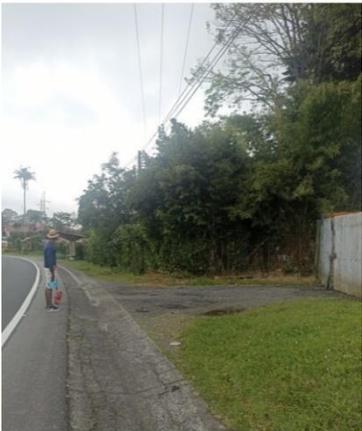
TIPO DE SEÑAL	ABCISA	FOTO	OBSERVACIÓN
VIVIENDA SOBRE LA VIA	23+087

Vivienda al borde de la vía, no se evidencia carril de acceso para entrada ni salida.
VIVIENDA SOBRE LA VIA	23+129

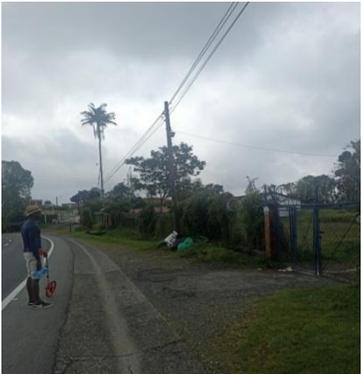
Vivienda al borde de la vía, no se evidencia carril de acceso para entrada ni salida
