IDENTIFICACIÓN DE CAUSAS QUE INCIDEN SOBRE LA CALIDAD DEL AGUA DE LA QUEBRADA TOBALES, DUITAMA

Becerra Becerra, Erika Lorena¹; Cifuentes López, Jessica Lorena², González Rodríguez, Angélica Vanessa³;

¹Universidad Antonio Nariño, Colombia, ebecerra84@uan.edu.co

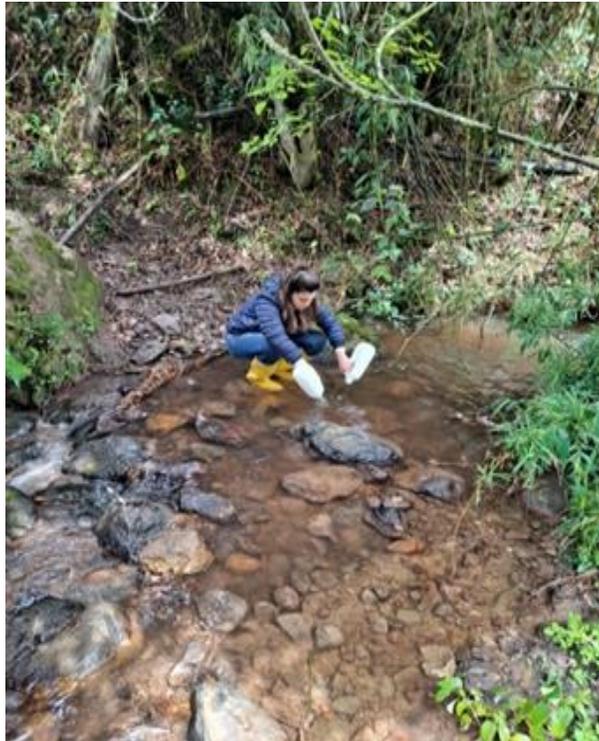
Figura 4

Toma de muestra de la quebrada Tobales

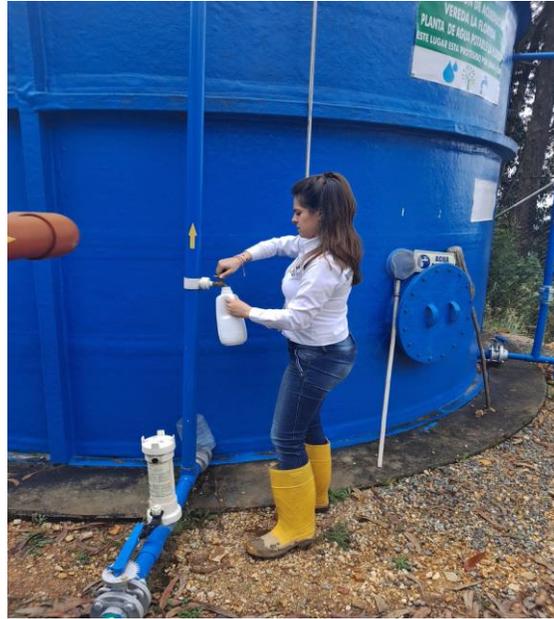
Figura 5

Toma de muestras en el Acueducto La Florida

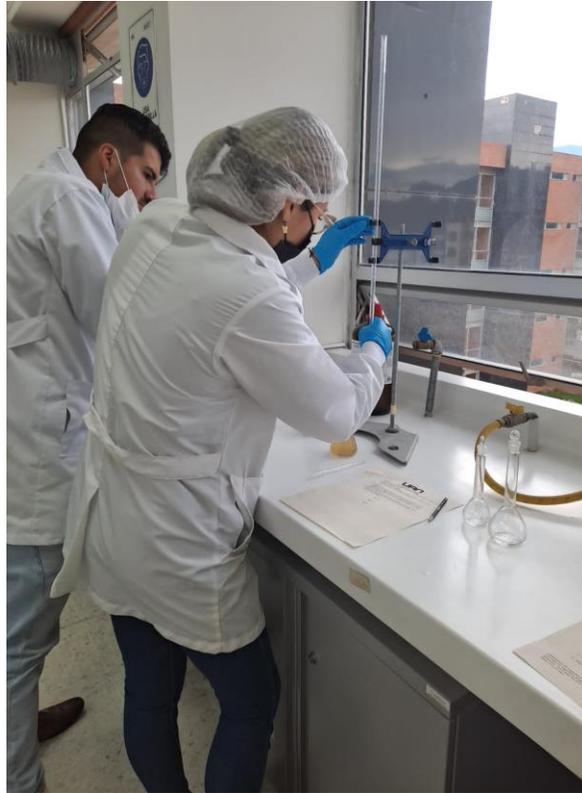
Figura 6

Análisis de laboratorios de las muestras

Fueron seleccionados para el análisis estos parámetros físicos, químicos y microbiológicos que nos pueden definir de forma rápida y sencilla la calidad del agua de acuerdo con la norma 2115 de 2007.

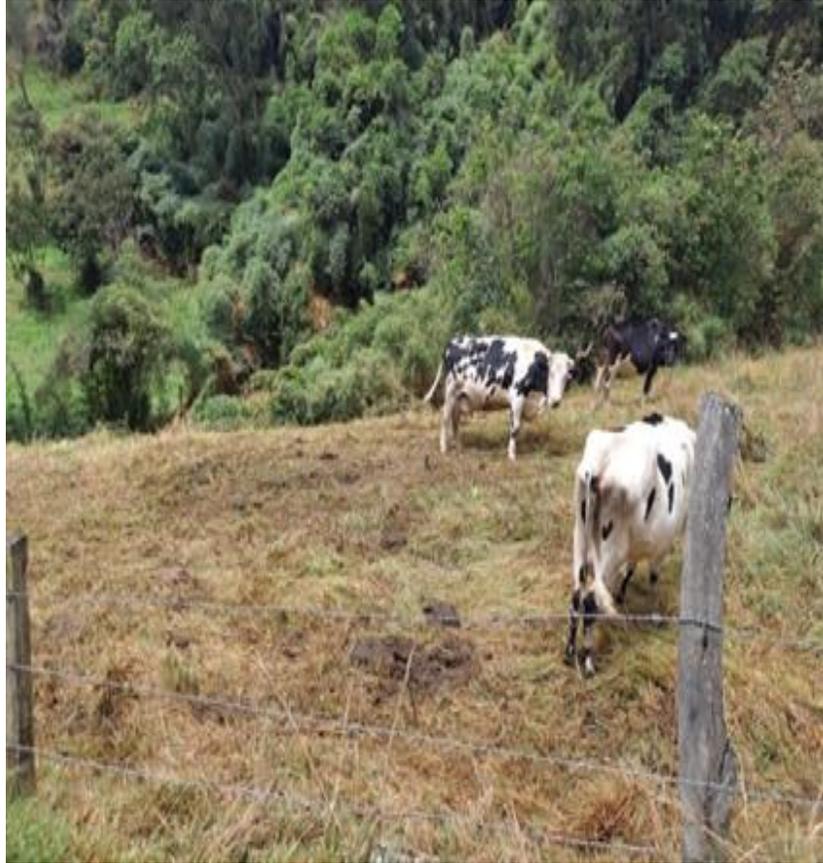
Figura 10

Presencia de Ganado en los predios agua de la boca toma de la quebrada Tobales

En un principio se debe adoptar el uso de compuestos y técnicas que reduzcan los Nitratos totales provenientes de las heces de las vacas y las emisiones de NH₃, así como también alimentos que reduzcan el PH total por las excretas. Ya estos compuestos son altamente contaminantes y provocan acidez a los suelos provocando daños a los ecosistemas acuáticos y terrestres y favorecen la eutroficación de los acuíferos por la acumulación del nitrógeno. (Zambrano 2020)

7.- incentivar a las comunidades a mejoras en las comunidades con base en un cambio en el uso del suelo de ganadería y así limitar su degradación y aporte de contaminantes al cuerpo de agua.

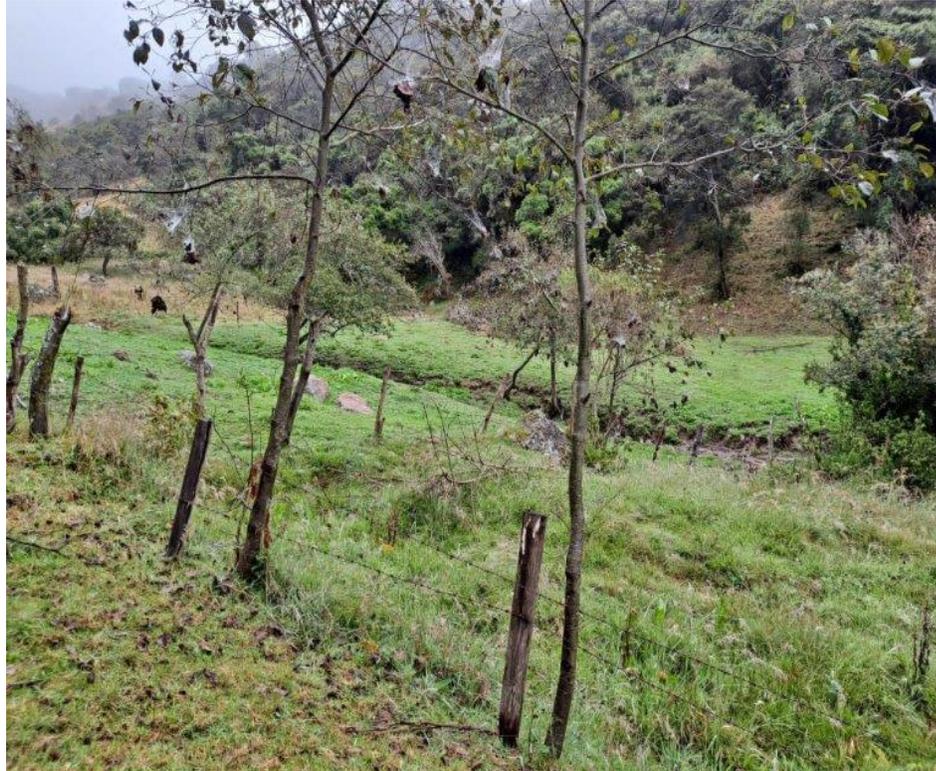
Figura 11

De igual forma se observaron, altas pendientes en ambas márgenes de la quebrada, lo que, aunado a procesos erosivos, junto con esorrentía por eventos naturales (lluvias), estarían produciendo el arrastre de partículas y heces fecales de los animales que impactan de forma significativa sobre la quebrada.

Zonas de altas Pendientes cercanas a la quebrada

Se logró evidenciar que en ambas márgenes de la quebrada aguas arriba, estas presentan altas pendientes que pueden incidir de forma directa sobre la quebrada por el arrastre de sedimentos, heces de animales, y vertidos desde viviendas de forma directa que alteran sus características físicas y químicas de sus aguas.

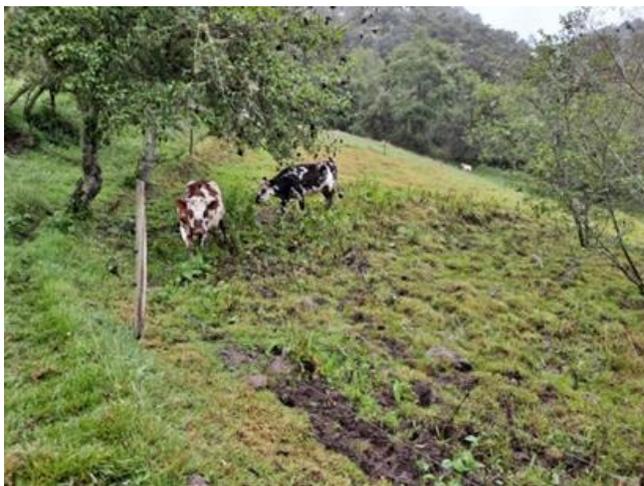
Figura 12

Pastoreo en ambas márgenes de la quebrada

La cercanía de estos impactos cercanos a la boca de toma y el acueducto muestran 2 condiciones desfavorables para la calidad del agua para consumo humano;

a) Poca capacidad de la quebrada para disminuir los efectos contaminantes como sólidos suspendidos, heces, entre otros debido al caudal y cercanía con la bocatoma.

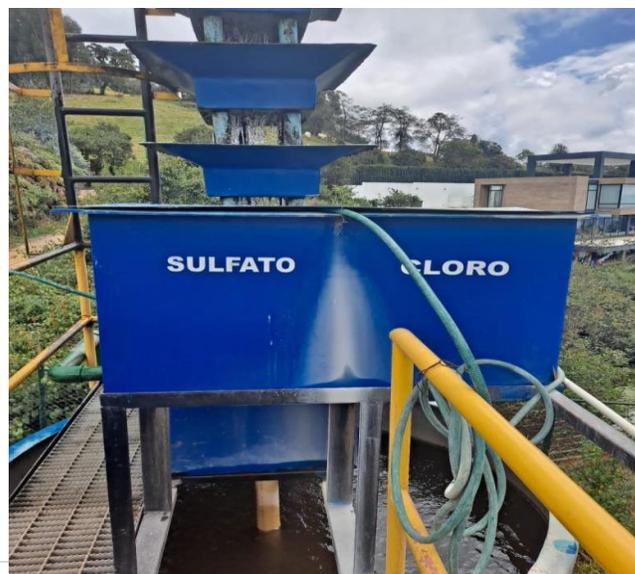
Figura 13

Una vez realizado la toma de las muestras de aguas de la quebrada Tobales para su tratamiento, se logró evidenciar problemas estructurales en el tratamiento del agua por parte del acueducto la Florida. Los sistemas de floculación y desinfección no están cumpliendo con sus labores debido fallas en los equipos, así como el suministro del cloro para la desinfección. Esto ha conllevado a que el tratamiento del agua no sea afectivo y por ende los resultados en el tratamiento de las aguas presenta una no conformidad a la norma. (Figueredo, Rincón & Salazar 2020).

Procesos para el Tratamiento de las aguas en el Acueducto

Con el fin de corregir las fallas en el sistema, desde los prestadores del Servicio del acueducto como lo es la Asociación La Florida hasta la secretaria de Salud del Departamento de Boyacá, municipio Duitama, se deben abocar a realizar un diagnóstico del funcionamiento de Acueducto la Florida. Este acueducto lleva reportando 4 años seguidos IRCAs en niveles muy altos sin que se haya hecho una propuesta de mejoramiento en el tratamiento de las aguas de esta quebrada. Dentro del diagnóstico se deben incluir todos los equipos y su actual funcionamiento como los son:

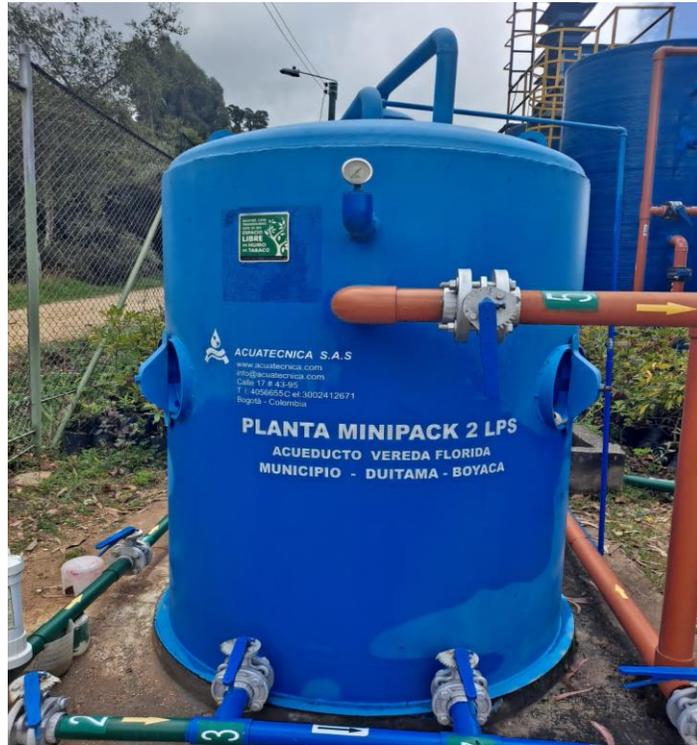
Figura 14

Tratamiento del agua en el acueducto

El valor de turbiedad también nos refleja diferencias con respecto a las otras muestras (1 y 2), que, de acuerdo a estos resultados, el agua tratada está presentando mayor nivel de turbiedad indicativo de problemas estructurales del acueducto, alterando aún más su valor.

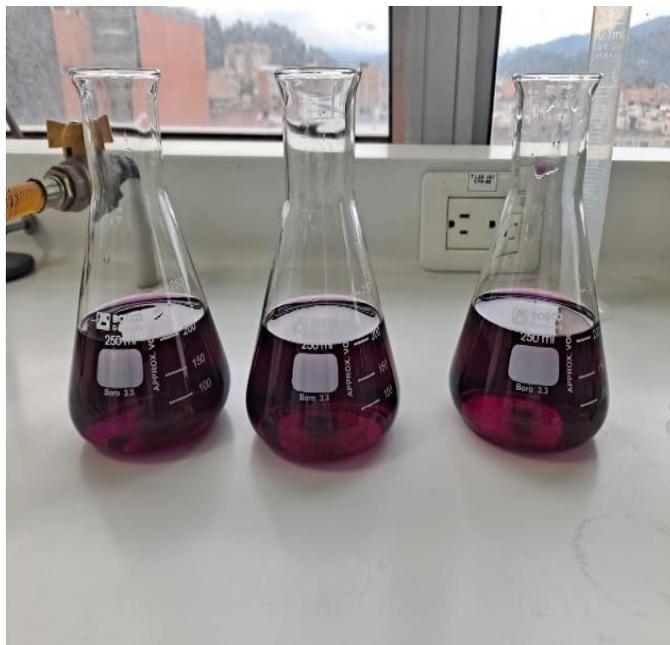
Figura 15

Dureza Total

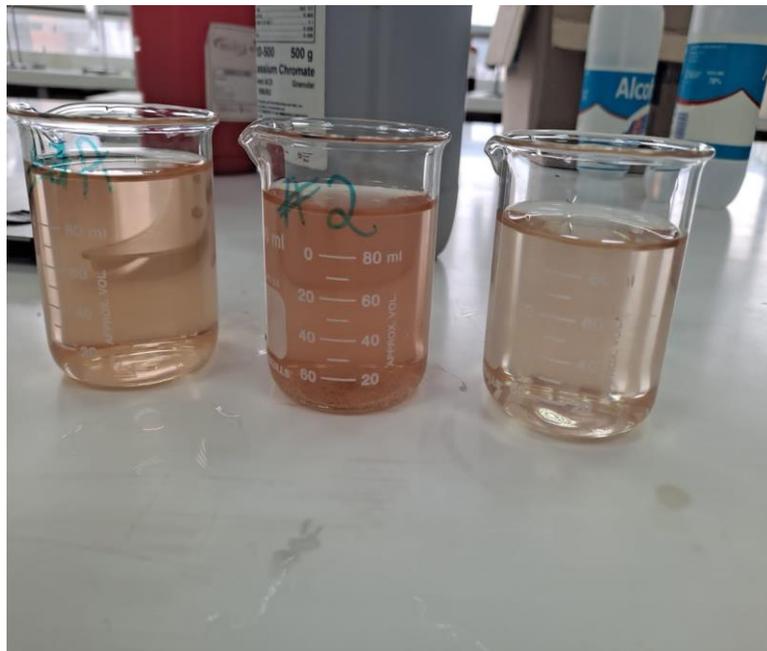
Figura 16

Análisis de Cloruros
