DIAGNÓSTICO DE SEGURIDAD VIAL EN LA AVENIDA LAS AMÉRICAS EN LA CIUDAD DE DUITAMA

DIAGNOSTIC OF ROAD SAFETY IN THE AVENIDA LAS AMÉRICAS IN THE CITY OF DUITAMA.

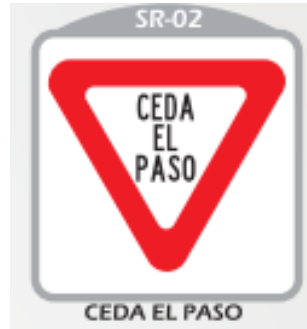
Figura 5

Señal reglamentaria SR-02

Una señal vial que indica a los conductores que deben "ceder el paso" a los vehículos que circulan por una vía adyacente, sin necesidad de detenerse si hay suficiente espacio para hacerlo de manera segura. Es importante que esta señal se coloque en lugares donde la visibilidad no esté obstruida y donde los conductores puedan tomar una decisión informada y segura sobre cuándo es seguro continuar.

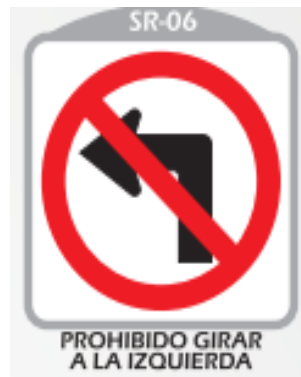
Señal reglamentaria SR-06

La señal de tránsito que presenta una figura de una flecha apuntando hacia la derecha y una línea diagonal que la corta en sentido contrario se utiliza para indicar a los conductores que no pueden realizar un giro a la izquierda en el lugar donde se encuentra ubicada. Además, al instalar esta señal, también se prohíbe la realización de giros en U.

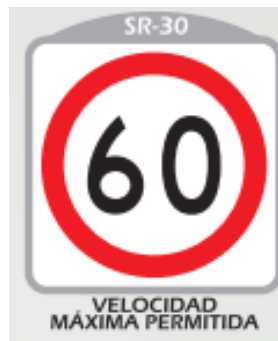
Señal reglamentaria SR-30

La señal establece el límite máximo de velocidad permitido para los vehículos a partir de la ubicación donde se instala. Es importante repetirla cada 2 a 5 km si no hay un cambio de velocidad. También es necesario colocarla en los primeros 300 metros después de cada incorporación de otra vía para asegurar que los conductores estén al tanto del límite de velocidad.

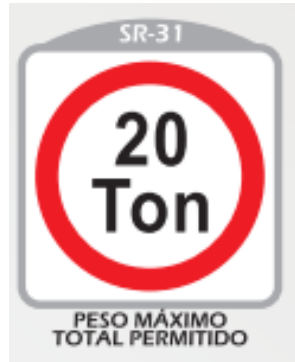
Señal reglamentaria SR-31

Se utiliza esta señal para informar a los conductores de vehículos de carga acerca del peso máximo permitido para la circulación en la vía, expresado en toneladas. Su instalación es necesaria en puentes, obras de arte civiles u otros lugares donde se requiera limitar el peso de los vehículos debido a la capacidad de soporte de las estructuras.

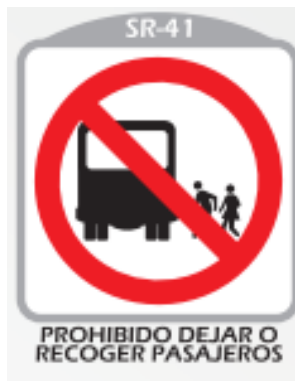
Señal reglamentaria SR-41

Se utiliza esta señal para prohibir a los conductores de vehículos de servicio público o cualquier otro tipo, detener el vehículo para recoger o dejar pasajeros en los sitios aledaños a la señal, especialmente en el ingreso y salida de puentes, túneles y otros sitios donde la detención del vehículo pueda resultar peligrosa. Su no colocación no autoriza a los conductores de servicio público a recoger o dejar pasajeros fuera de los paraderos predeterminados por las autoridades.

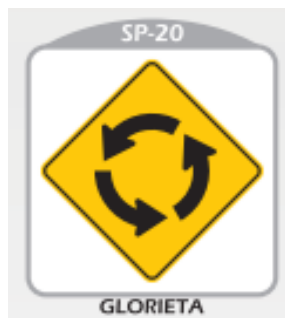
Señal preventiva SP-20

Es necesario instalar esta señal para alertar al conductor de la cercanía de una intersección con rotonda, lo cual implica disminuir la velocidad y ceder el paso al ingresar a la misma.

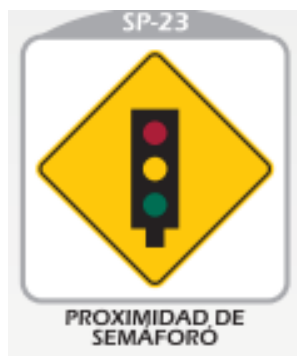
Señal preventiva SP-23

Para cumplir con la normativa de tránsito, los conductores deben ser capaces de visualizar los semáforos desde una distancia adecuada al acercarse a una intersección. Esto es especialmente importante en intersecciones semaforizadas, donde se debe tener en cuenta la velocidad del vehículo y la visibilidad. Si la distancia visual mínima requerida no se cumple, se debe instalar la señal de semáforo adelantado

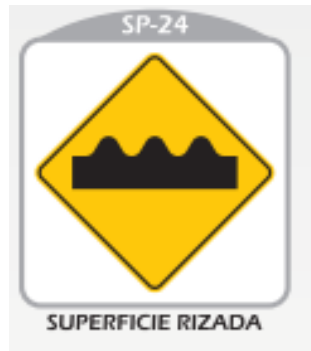
Señal preventiva SP-24

La siguiente señal tiene como objetivo alertar al conductor sobre la cercanía de obstáculos en la superficie de la carretera, como baches o irregularidades, que pueden causar daños o hacer que el vehículo se desplace peligrosamente e incluso incontrolablemente.

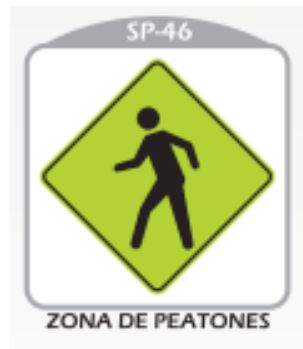
Señal preventiva SP-46

Para alertar al conductor sobre la posible presencia de peatones en la carretera, se utiliza esta señal. Es importante tener en cuenta tanto el flujo vehicular como el peatonal y la interacción entre ambos para determinar si es necesaria. La señal debe colocarse cuando hay una cantidad significativa de conflictos o cuando el riesgo es alto, por ejemplo, en carreteras rurales donde hay una alta probabilidad de encontrar peatones cerca de la carretera. A discreción del ingeniero encargado del diseño de la

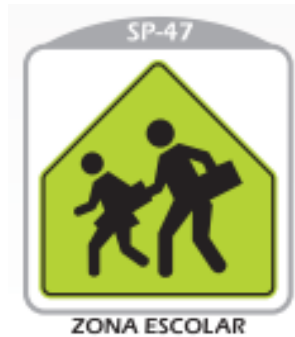
Señal preventiva SP-47

La señal ZONA ESCOLAR se coloca en las proximidades de establecimientos educativos para alertar a los conductores sobre la posible presencia de estudiantes en la vía. Para garantizar la efectividad de la señal, se recomienda que se instale en vías con una velocidad máxima de 50 km/h. Si la velocidad es superior, se debe reducir previamente la velocidad y modificar el diseño de la vía antes de instalar la señal reglamentaria VELOCIDAD MÁXIMA y la señal ZONA ESCOLAR. Para mejorar la percepción de la señal, se sugiere que se complementen con marcas y mensajes en el pavimento.

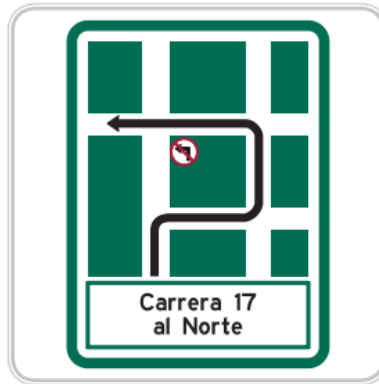
Figura 19

Señal informativa SI-05C

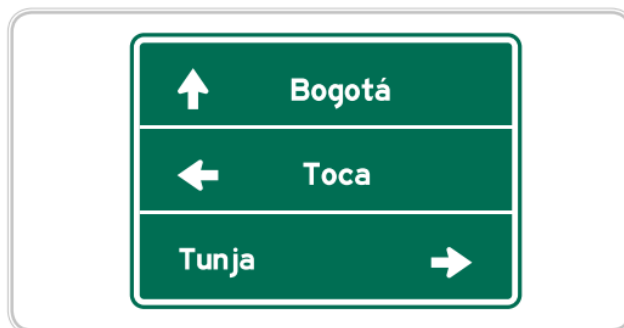
Figura 20

Se utiliza en calles urbanas para indicar a los conductores que deseen girar en una intersección cercana que el giro está prohibido y que deben seguir una ruta alternativa para alcanzar su destino. La señal debe proporcionar información clara y precisa sobre las vías que deben seguirse para evitar el giro restringido. En la parte inferior, puede incluir el nombre de una o más vías y la señal reglamentaria correspondiente. Su instalación requiere la colocación de señales informativas a lo largo de la ruta indicada para guiar al conductor correctamente.

Señal informativa SI-05

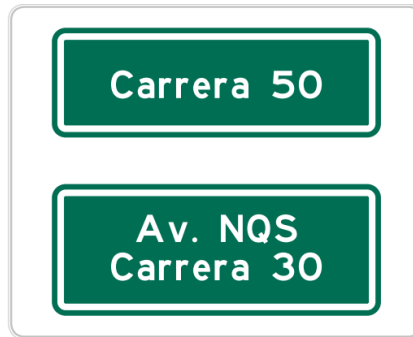
Figura 21

Estas señales tienen como función brindar información a los conductores acerca de destinos relevantes a los que pueden acceder al tomar una salida, proporcionando el nombre o código de las vías que

Señal informativa SI-26

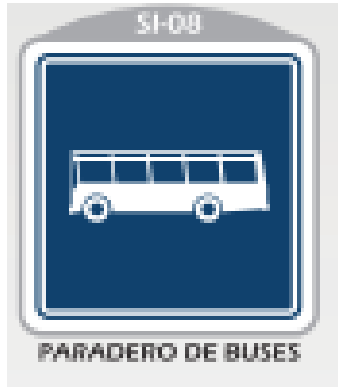
Figura 22

Señal de servicios generales y especiales SI-08

La señalización indicará a los usuarios la ubicación precisa, dirección o distancia de los lugares autorizados como paraderos de autobuses.

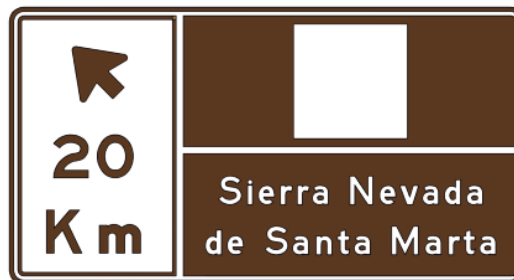
Figura 23

Señal informativa turista

Se utilizan señales que tienen forma rectangular y fondo marrón para identificar la naturaleza o tipo del área o sitio turístico. Estas señales están ubicadas lateralmente o son placas elevadas, y contienen un símbolo y texto en color blanco que indica la información necesaria para identificar el lugar. Además, pueden incluir una flecha y la distancia a la que se encuentra el lugar indicado en marrón sobre fondo blanco.

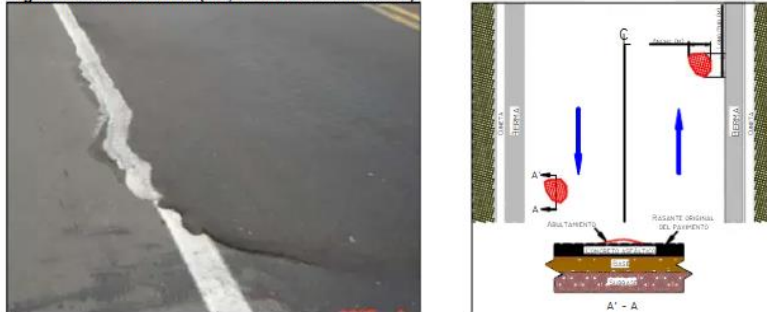
Figura 13. Abultamiento (AB, Unidad de medida: m²)

Causas: El abultamiento en el pavimento puede tener diversas causas, siendo una de las principales la expansión de la subrasante o del pavimento de concreto. En casos en los que se han colocado losas rígidas de concreto asfáltico, estas pueden deformarse bajo la presión generada por los procesos de bombeo, lo que contribuye al abultamiento del pavimento. Además, las ondulaciones localizadas también pueden ser un factor que contribuya al abultamiento del pavimento.

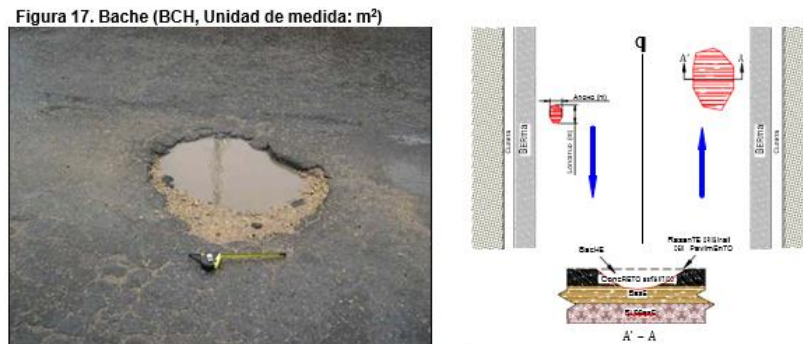
Bache (BCH)

Una forma de clasificar los baches (BCH) según su gravedad es a través de tres niveles de profundidad:

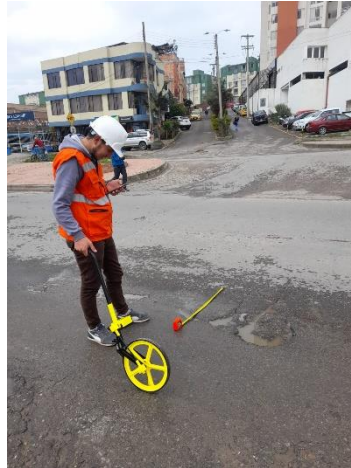
Figura 39
Medición de patologías

Soporte fotográfico inspección visual.
