**Evaluación de la amenaza por inundación del río Mocoa y río
Caquetá en el sector Puerto Limón, Putumayo (Colombia)**

Programa Especialización en Sistemas de Información Geográfica

Proyecto de grado presentado como requisito parcial para optar al título de:
Especialista en Sistemas de Información Geográfica.

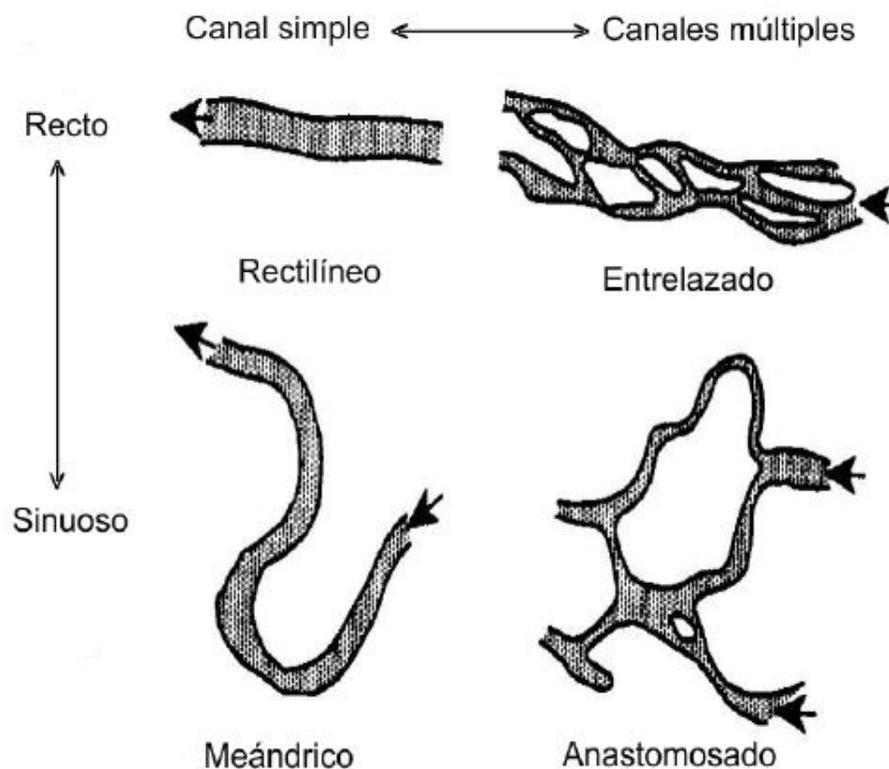
Figura 1. Patrones morfológicos de cauces basados en sinuosidad y grado de subdivisión de canales (Abel Basile, 2018).

De acuerdo a Leopold y Wolman (1957) citados por (Abel Basile, 2018), acorde al patrón morfológico los cauces se pueden definir en tres tipos básicos de ríos (o tramos de río): meándricos, rectos y entrelazados (trenzados). En la actualidad se conoce un espectro más amplio de tipologías, incluyendo diferentes combinaciones de los tres originales (patrones transicionales) y una variedad de cauces anastomosados (Abel Basile, 2018) (Figura 1).

- **Cauces rectos:** estos tramos rectos pueden formarse bajo ciertas condiciones de pendiente y tipo de sedimentos del cauce, o en tramos rectificadas artificialmente.

- **Cauces meándricos:** este presenta una configuración planimétrica sinuosa, formada por una serie de recorridos curvos unidos mediante tramos rectos relativamente cortos. En los tramos curvos la fuerza centrífuga origina una pendiente transversal de la superficie del agua y un flujo helicoidal. Este flujo helicoidal, cuya magnitud es aproximadamente 10-15 % de la velocidad media longitudinal, en la parte superior fluye hacia la margen cóncava (zona externa de la curva) y en la parte inferior (lecho) fluye hacia la margen convexa (zona interna de la curva). La velocidad media longitudinal es máxima en la zona externa de la curva, donde se verifica erosión de margen y se desarrollan hoyas profundas en el lecho, mientras en la zona interna se originan barras puntuales por deposición de sedimentos (Abel Basile, 2018).

- **Cauces entrelazados:** este tipo de cauce presentan una forma de múltiples brazos, denominados anabranches, separados por barras, son anchos, las márgenes no se hallan bien definidas y son inestables. En periodos de caudales bajos se observan dos o más brazos que se entrecruzan, dándole una forma de aspecto trenzado. En crecidas, para condiciones de márgenes llenas, el agua puede sumergir las barras y el cauce adquiere un aspecto de canal único. Los cauces entrelazados muestran una evolución muy dinámica (Abel Basile, 2018).

- **Cauces anastomosados:** en estos cauces se presentan aspectos similares a los entrelazados diferenciándose por: i) múltiples canales separados por islas, ii) existencia de grandes islas con vegetación (no sumergidas en crecidas para condiciones de márgenes llenas), iii) amplia diversidad de tipos de barras y bancos, iv) pendientes más bajas (cerca del nivel de base) y sedimentos más finos. Para este tipo de cauces la vegetación juega un rol importante como elemento de fijación del

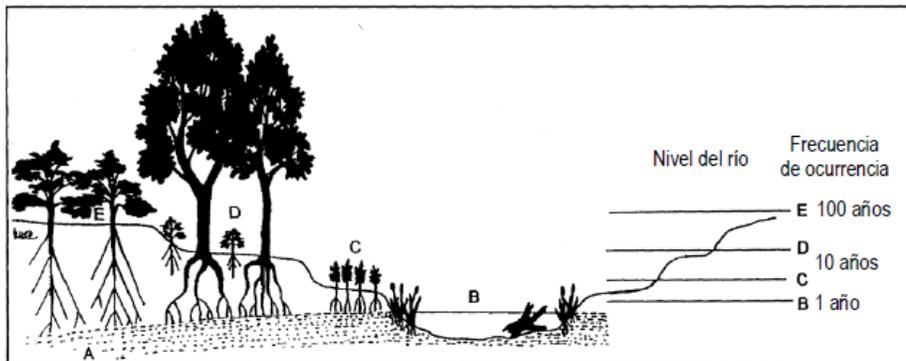
En la Figura (2) se observa que la vegetación riparia como el flujo base son alimentados por los niveles freáticos (A). Crecientes de diferente magnitud y frecuencia mantienen la diversidad de vegetación riparia y el hábitat acuático: pequeñas crecidas que transportan sedimentos finos mantienen la alta productividad bentónica y posibilitan hábitat para peces (B); crecientes intermedias inundan las terrazas bajas permitiendo el establecimiento de especies pioneras, además de acumular materia orgánica dentro del cauce ayudando a mantener su forma (C); las grandes crecidas inundan terrazas aluviales permitiendo el establecimiento de especies de sucesión (D); inundaciones raras arrastran material que puede permitir el establecimiento de hábitat para diversas especies (E) (MINAMBIENTE, 2018).

Figura 2. Relación de indicadores naturales con diferentes tiempos de retorno de inundación (MINAMBIENTE, 2018).

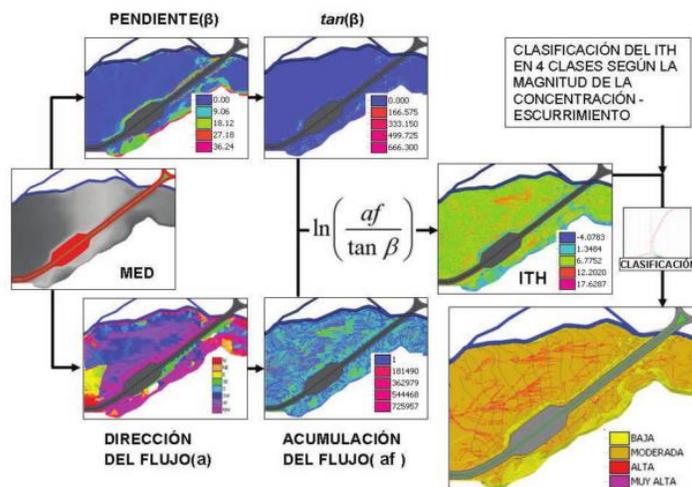
Este modelo expresa parcialmente el volumen relativo y la cantidad de movimiento de flujo que pasará por cada punto del terreno (Roa-Lobo & Kamp, 2012b). A mayor área drenada y menor pendiente se incrementa la concentración y saturación hídrica en los suelos, áreas con valores altos de ITH son zonas de alta concentración de escurrimiento y se la puede asociar a la alta probabilidad de ser inundado (Alcántara- Ayala, 2000 citado por (Roa-Lobo & Kamp, 2012). El proceso grafico se presenta en la Figura (3).

Figura 3. Generación del ITH y su posterior clasificación (Roa-Lobo & Kamp, 2012).

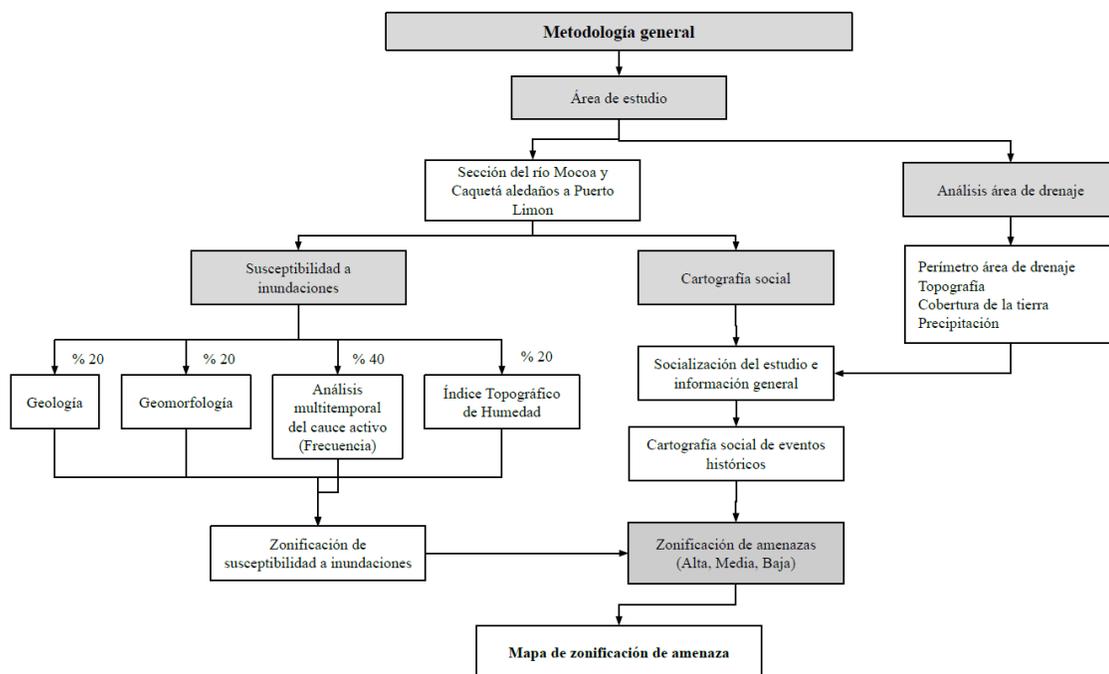
La metodología tiene como punto de partida el estudio de doctorado realizado por la investigadora (Rodríguez-Gaviria, 2016) denominado “Diseño metodológico para la evaluación del riesgo por inundación a nivel local con información escasa”, en la cual se plantea una metodología para evaluar el riesgo por inundaciones a nivel local con información escasa. Sin embargo, la metodología fue adaptada a la disponibilidad de información de la zona de estudio y limitada a la evaluación de la amenaza (Figura 4).

Figura 4. Metodología general.

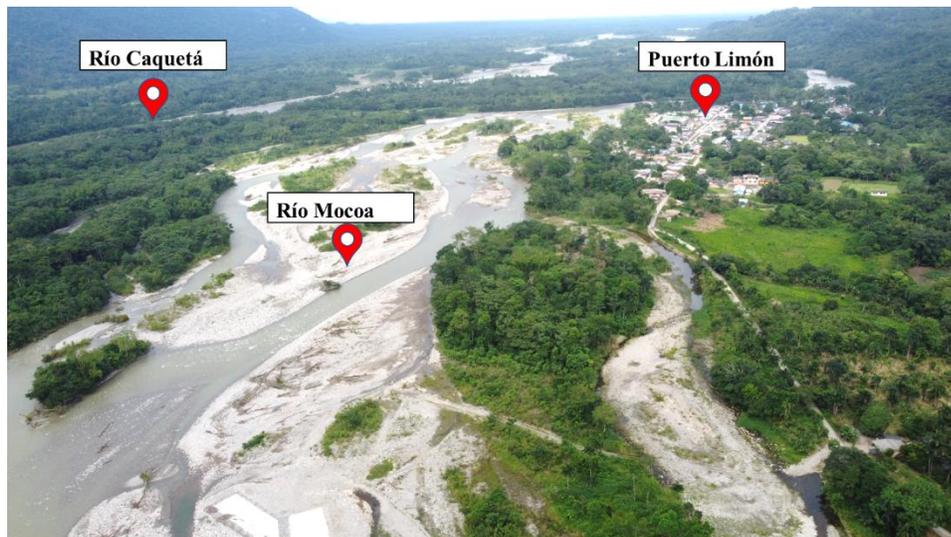
Figura 6. Foto aérea del centro poblado Puerto Limón, Putumayo.

El centro poblado Puerto Limón se encuentra ubicado en la orilla del río Mocoa (700 m) y en la orilla del río Caquetá (400 m), lo cual hace de esta zona un lugar altamente expuesto a inundaciones (Figura 6)(Figura 7).

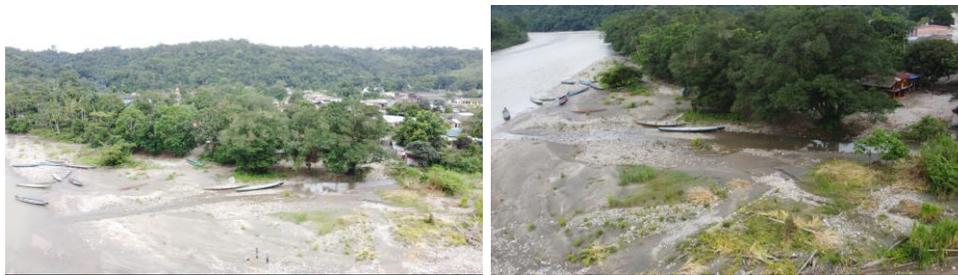
Figura 7. Orillas expuestas a socavación lateral e inundación: Izquierda orilla del río Mocoa y derecha orilla del río Caquetá.

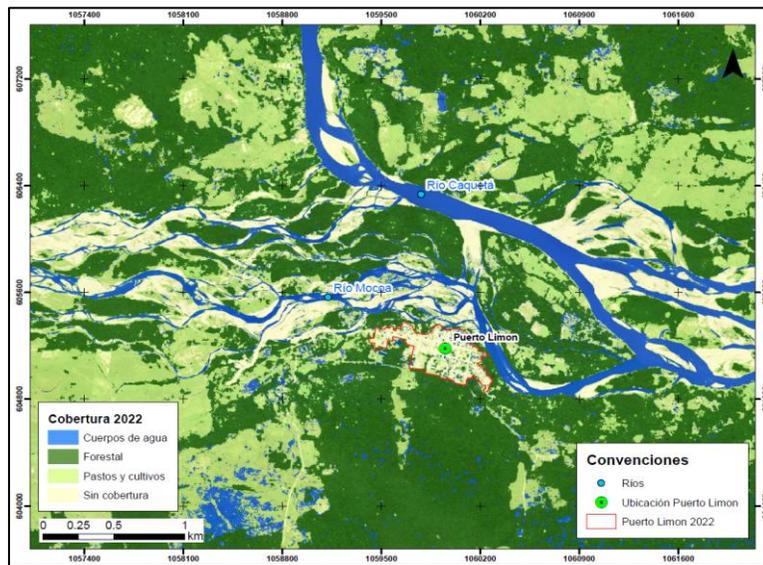
Alrededor del centro poblado se han desarrollado diferentes actividades de aprovechamiento agropecuario, lo cual ha incentivado la expansión de estructuras y aumentando el número de viviendas y actividades económicas altamente expuestas. Las actividades agropecuarias no solo se desarrollaron en las llanuras de inundación a lado y lado de los ríos, sino también en las grandes islas que se forman en las partes internas de los ríos, las cuales han modificado sus dimensiones en el tiempo (Figura 8)(Figura 9). A partir de imágenes satelitales se puede notar los cambios en los cuerpos de agua, cobertura de pastos y cultivos, cobertura forestal, desarrollo urbano, formación de islas y barras de arena.

Figura 8. Cobertura de la tierra en el sector Puerto Limón 2022.

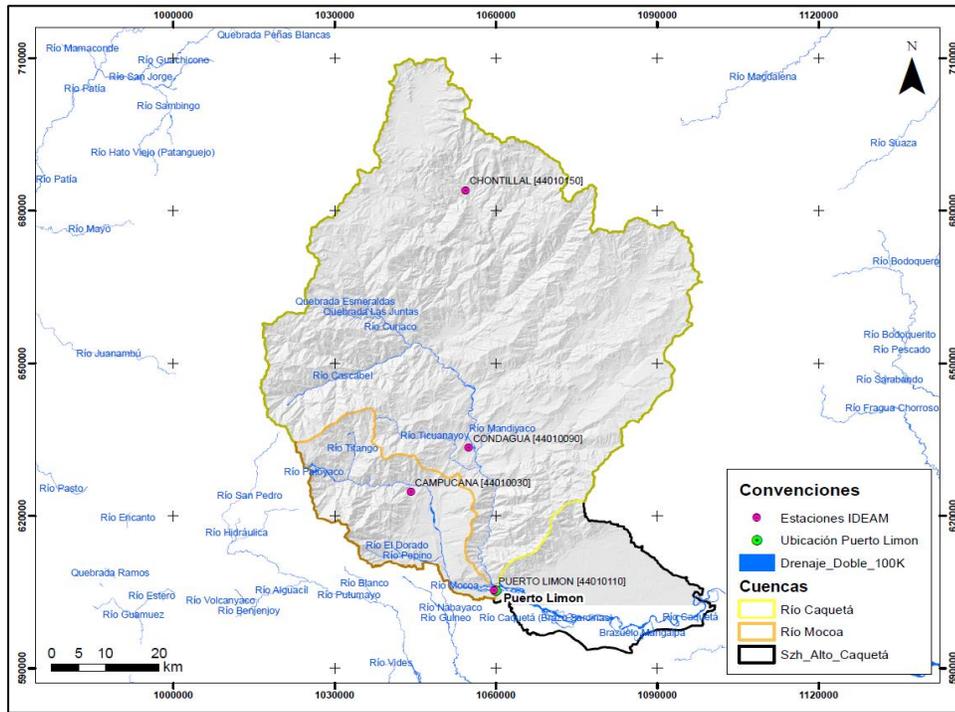
En la Figura (12) se muestra la distribución espacial de cuatro estaciones pluviométricas que aportaron la información diaria multianual (Puerto Limón, Campucana, Condagua y Chontillal). La distribución espacial de las precipitaciones máximas se muestra en la Figura (13), en esta se pudo identificar que las estaciones localizadas en la parte alta de la cuenca (estación Chontillal) presenta las precipitaciones máximas más bajas y a medida que se llega a la parte baja (estación Limón) las precipitaciones máximas tienen una mayor magnitud.

Figura 12. Distribución de las estaciones IDEAM utilizadas para el análisis de precipitación.

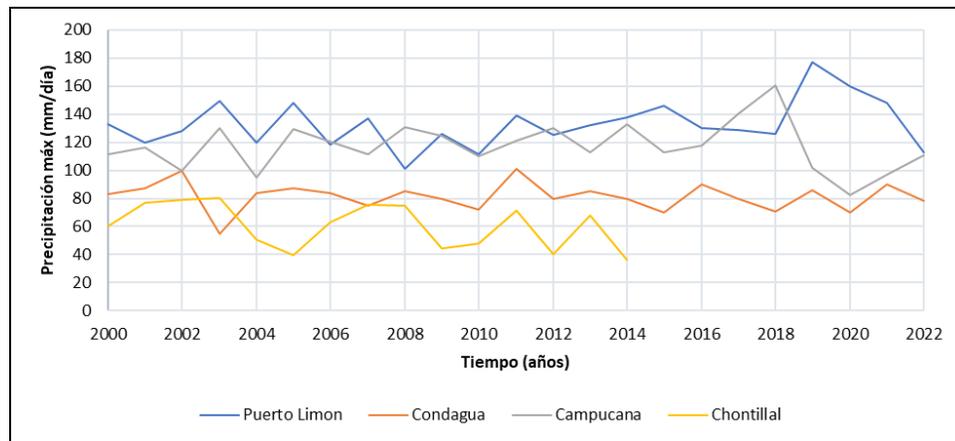
Figura 13. Distribución espacial de las precipitaciones máximas diarias multianuales.

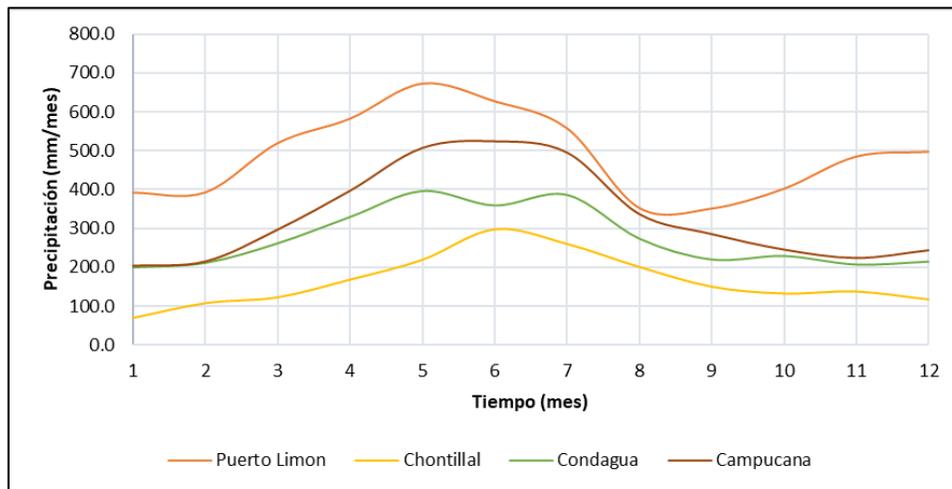
En la Figura (14) se muestra el comportamiento de la precipitación promedio mensual multianual. La parte alta y media de la cuenca del río Mocoa y Caquetá presentan un comportamiento interanual de tipo monomodal en el que se identifica que los meses más lluviosos son Mayo, Junio y Julio, mientras que en la parte baja de las dos cuencas, el comportamiento de la precipitación es bimodal con dos picos de lluvia en los meses Mayo y Noviembre.

Figura 14. Precipitación promedio mensual multianual.

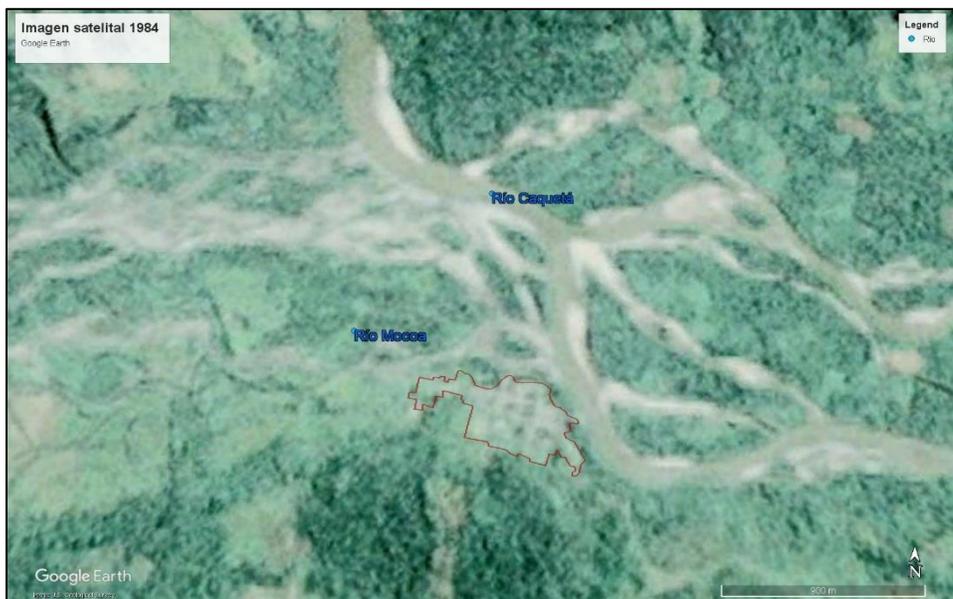
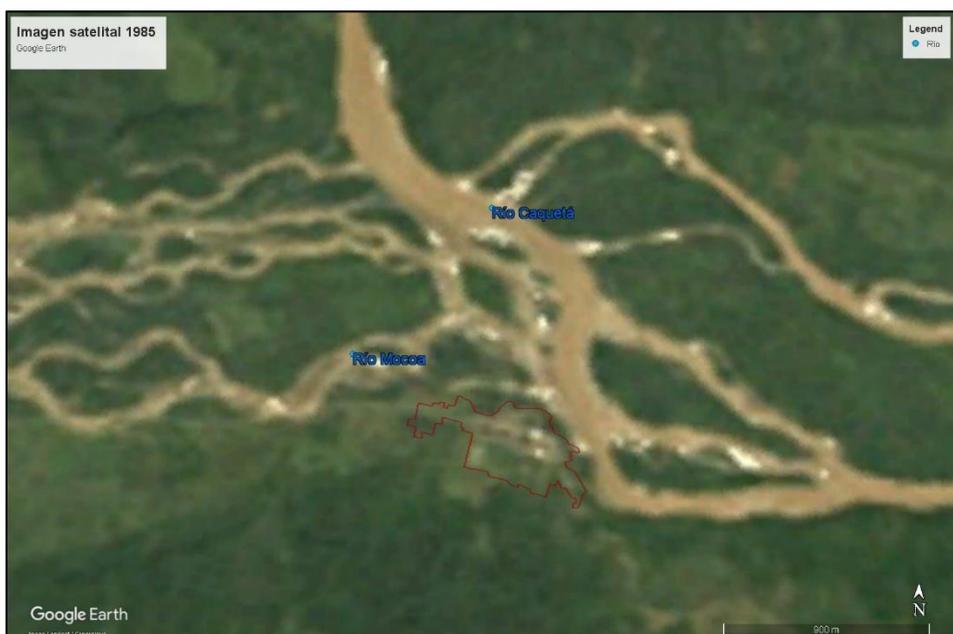
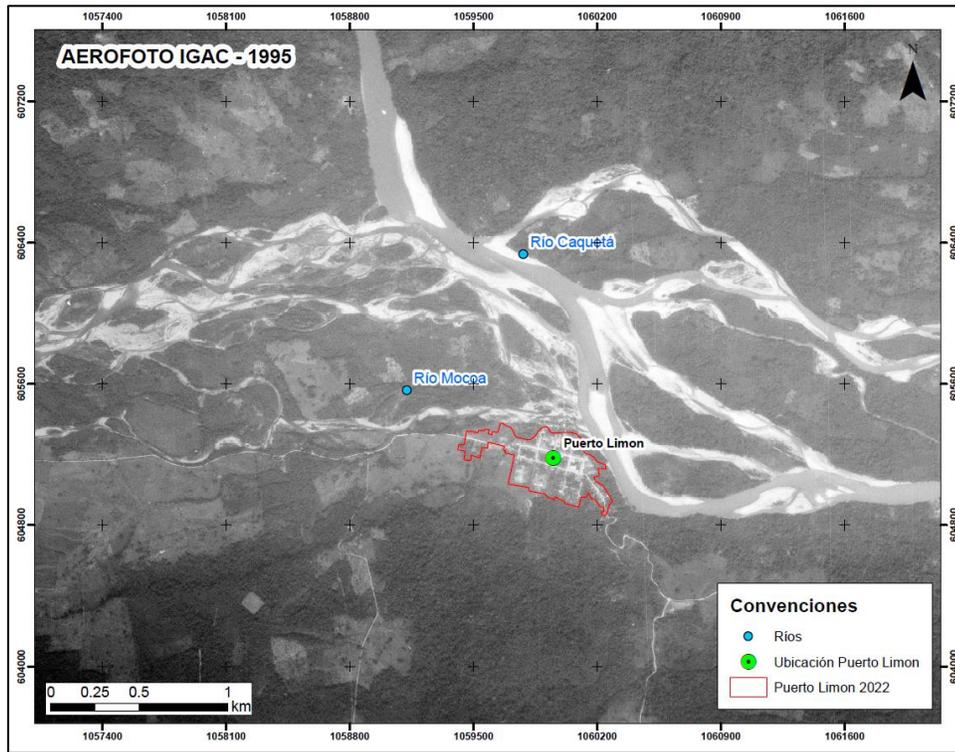
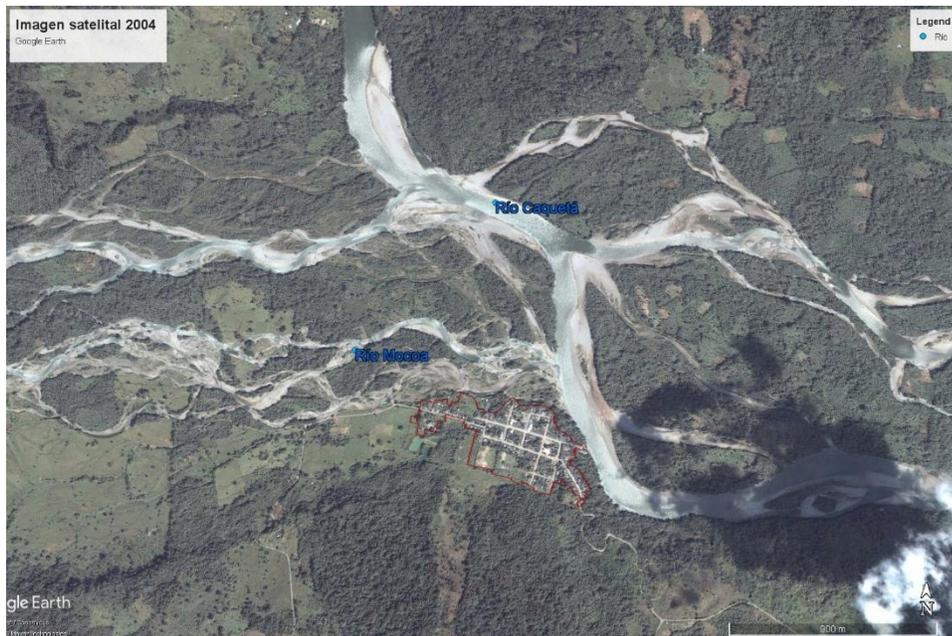
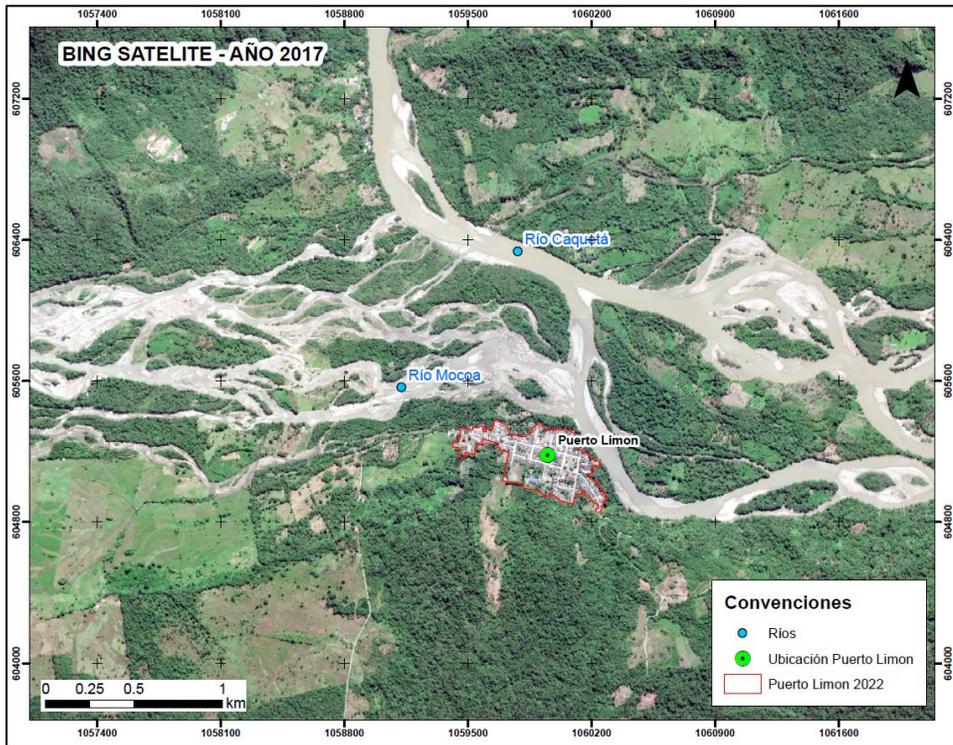
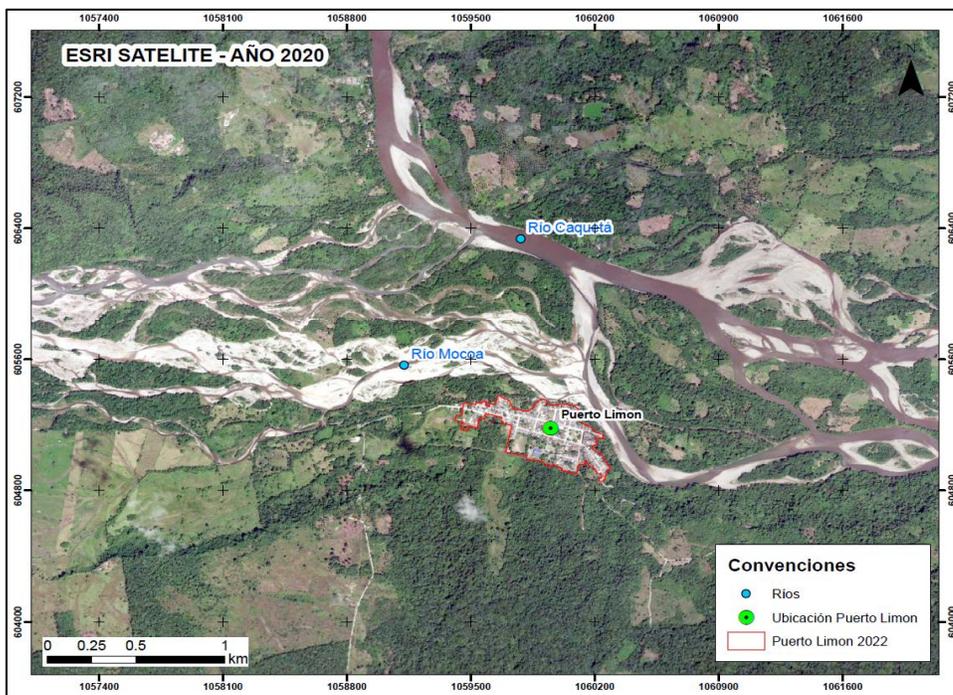
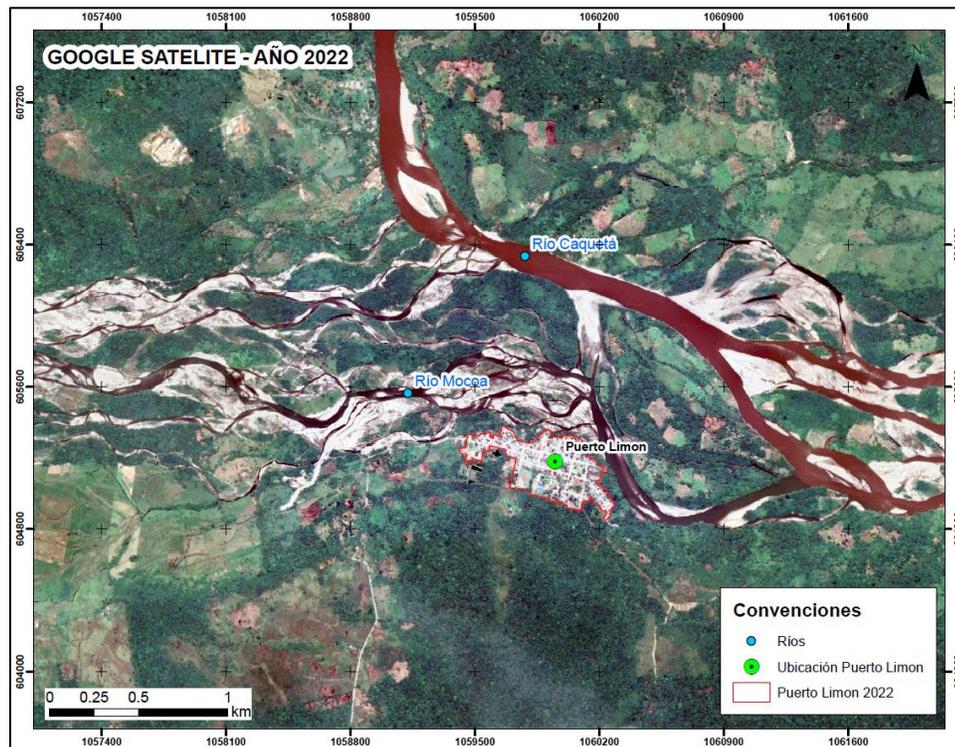
Tanto el río Mocoa como el río Caquetá presentan en el área de estudio una variación constante en la formación de islas, barras y nuevos trazados desde 1969 hasta la actualidad, lo cual permite concluir que el centro poblado puede ser amenazado no solo por el desborde de los dos ríos sino también por la socavación lateral.

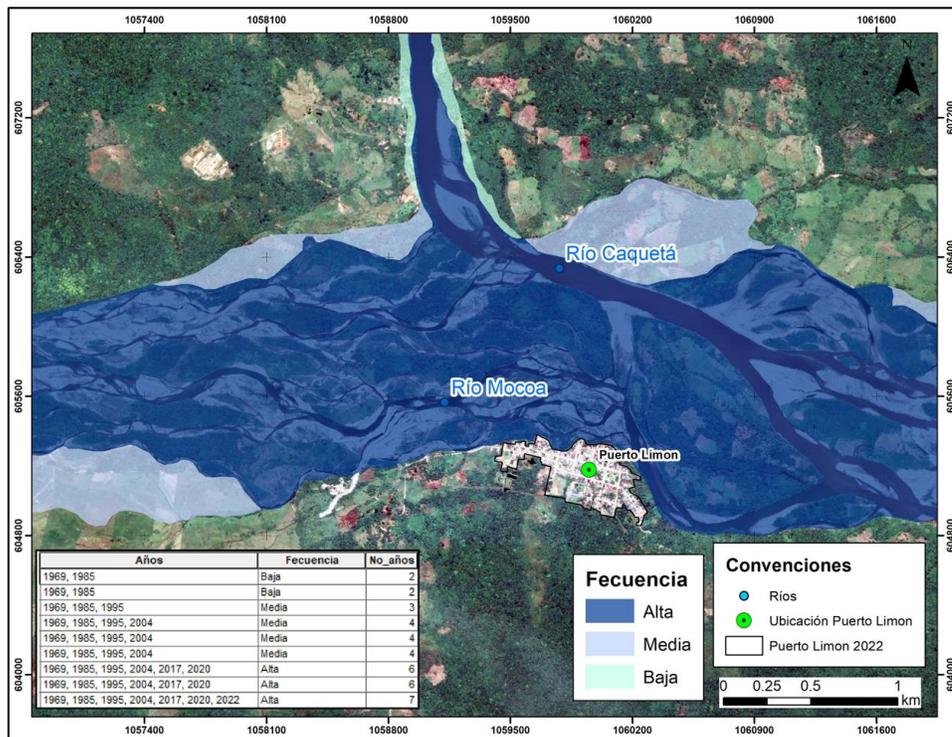
Tanto el río Mocoa como el río Caquetá cambian de trazado constantemente en su llanura de inundación, lo cual permitió simplificar el comportamiento asumiendo que el río se conforma de los cuerpos de agua, barras de arena e islas formadas temporalmente. El análisis multitemporal muestra que el trazado de los ríos tenía una mayor curvatura y alcanzaban a cubrir gran parte de las llanuras de inundación antes de 1985. En el 2022 se alcanza a diferenciar que extensiones de tierra que antes le pertenecían al río, en la actualidad son utilizadas para aprovechamiento agropecuario. En el lapso de 53 años analizado se puede identificar la formación y desaparición de grandes islas que pueden llegar a tener anchos iguales a los 700 metros, lo cual muestra que los ríos pueden presentar procesos de socavación muy elevados y que difícilmente se pueden mitigar utilizando obras puntuales. En la Figura (22) se muestra la clasificación de frecuencia de trazado de los ríos realizada en el presente estudio, el cual es un indicador muy importante a la hora de zonificar la amenaza de inundación y sus derivados como la socavación de orillas.

Figura 22. Frecuencia del trazado de los ríos Mocoa y Caquetá.

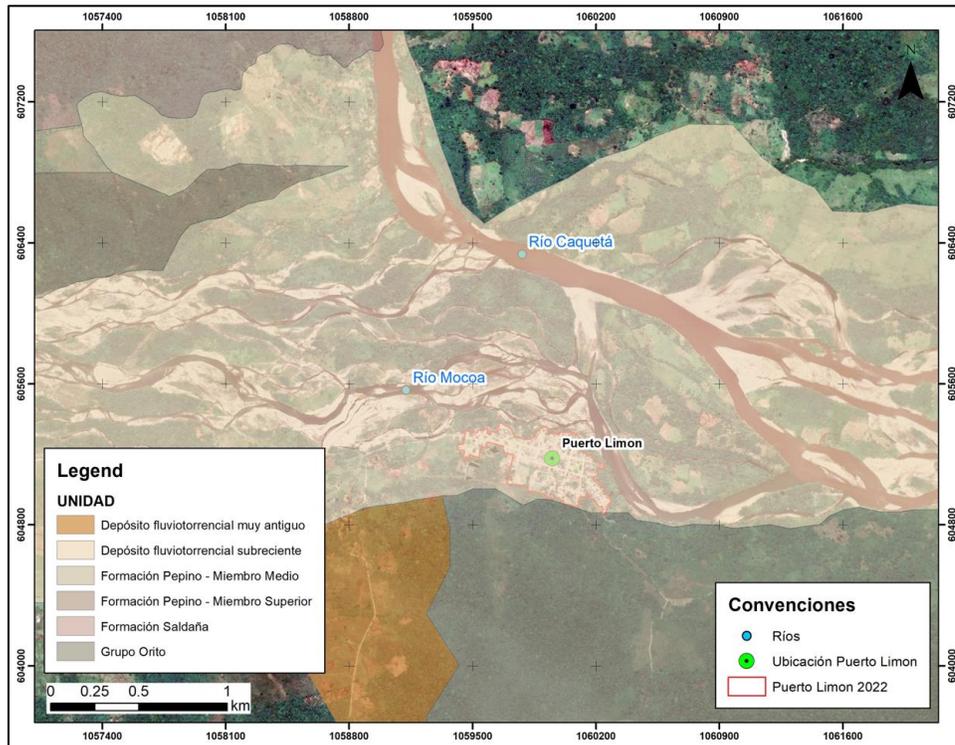
El centro poblado Puerto Limón se encuentra localizado sobre Depósitos fluvio-torrenciales subreciente, lo cual significa que en algún momento de la historia, tanto el río Mocoa como el río Caquetá pasaron por esa zona y existe la posibilidad de que esto se repita. Por lo tanto, esta información permite concluir que el centro poblado puede ser afectado en su totalidad por un evento extremo de inundación.

Figura 23. Mapa Geológico.

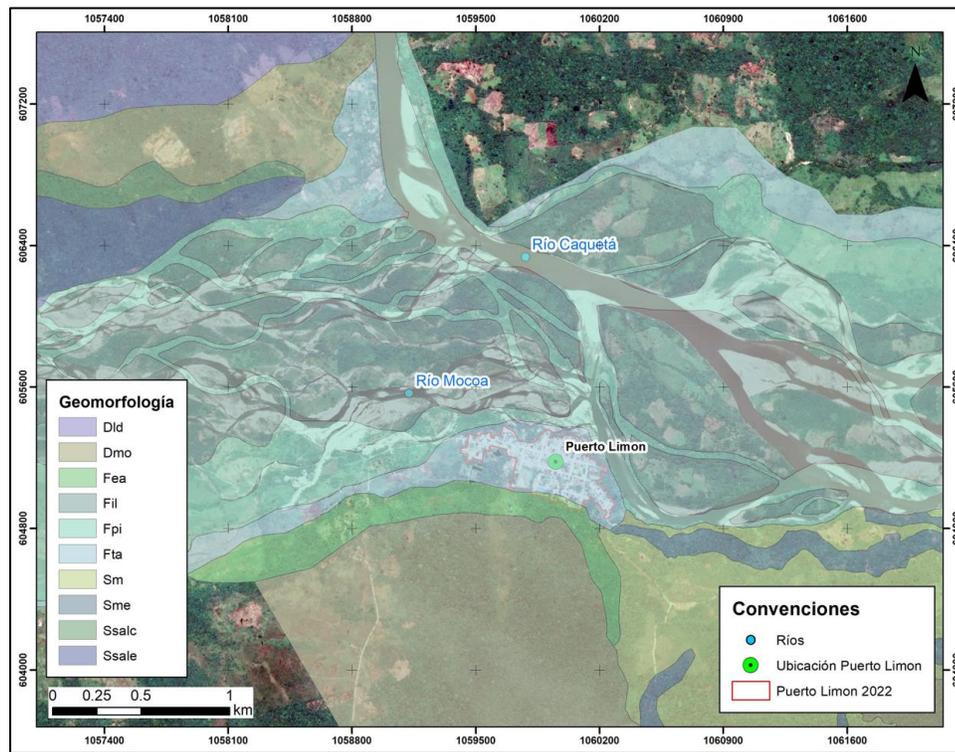
En el área de estudio se identificaron 10 unidades geomorfológicas (Figura 24):

Entre las unidades geomorfológicas que permiten estimar las zonas susceptibles a inundación son la Fea, Fil, Fpi y Fta, ya que son formas geológicas generadas por eventos

de inundaciones y avenidas torrenciales históricos. Al igual que en el análisis geológico, en el análisis geomorfológico se identifica que el centro poblado se localiza en una zona susceptible a ser inundada denominada terraza de acumulación.

Figura 24. Mapa Geomorfológico.

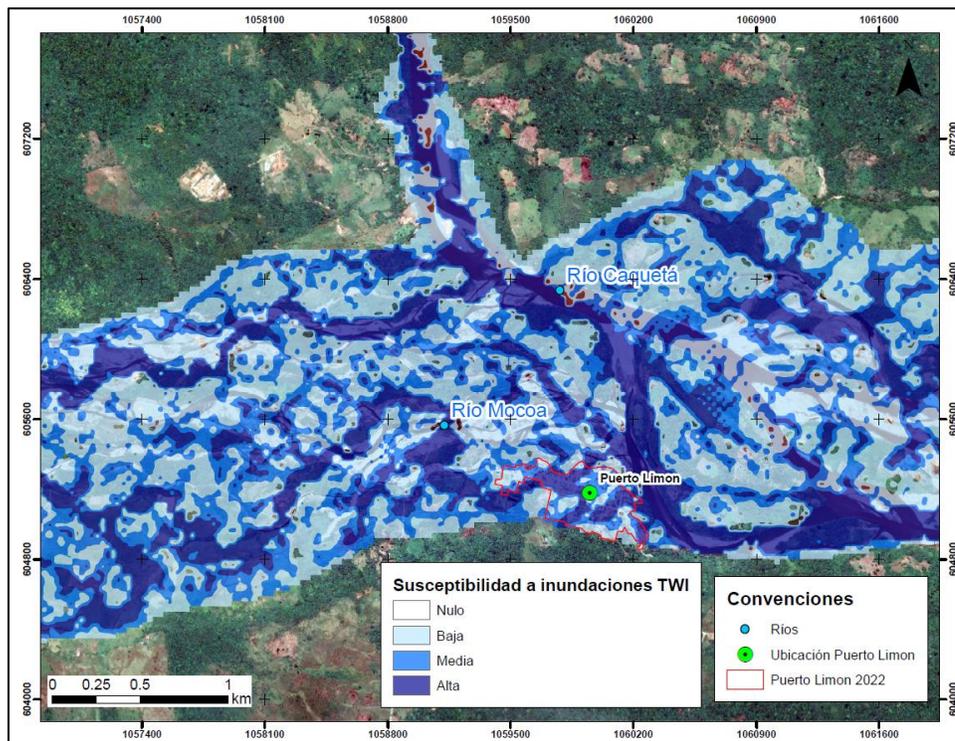
de susceptibilidad ya que representan la susceptibilidad del terreno a presentar una inundación por desborde fluvial. La clasificación de susceptibilidad baja corresponde al rango del índice ITH entre 5 – 8, la clasificación de susceptibilidad media al rango del ITH entre 8 – 12, y la clasificación Alta corresponde al rango de valores del índice de 12 a 26 (Figura 25). La clasificación Nulo corresponde a las áreas que no son susceptibles a presentar inundaciones por desborde fluvial de los ríos analizados.

En este estudio se evidencio los resultados obtenidos en otros estudios cuando el índice topográfico de humedad se aplica en zonas relativamente planas (Drover et al., 2015; Roa-Lobo & Kamp, 2012a), debido a que la dirección de flujo juega un punto importante en la ecuación del ITH, los resultados en zona plana tienden a ser dispersor simulando zonas de estancamiento, por tanto es necesario realizar el ajuste tomando como referencia los limites de unidades geológicas y geomorfológicas que muestren inundaciones como las llanuras de inundación, abanicos aluviales entre otras.

Figura 25. Zonificación de la susceptibilidad a inundaciones a partir del índice ITH.

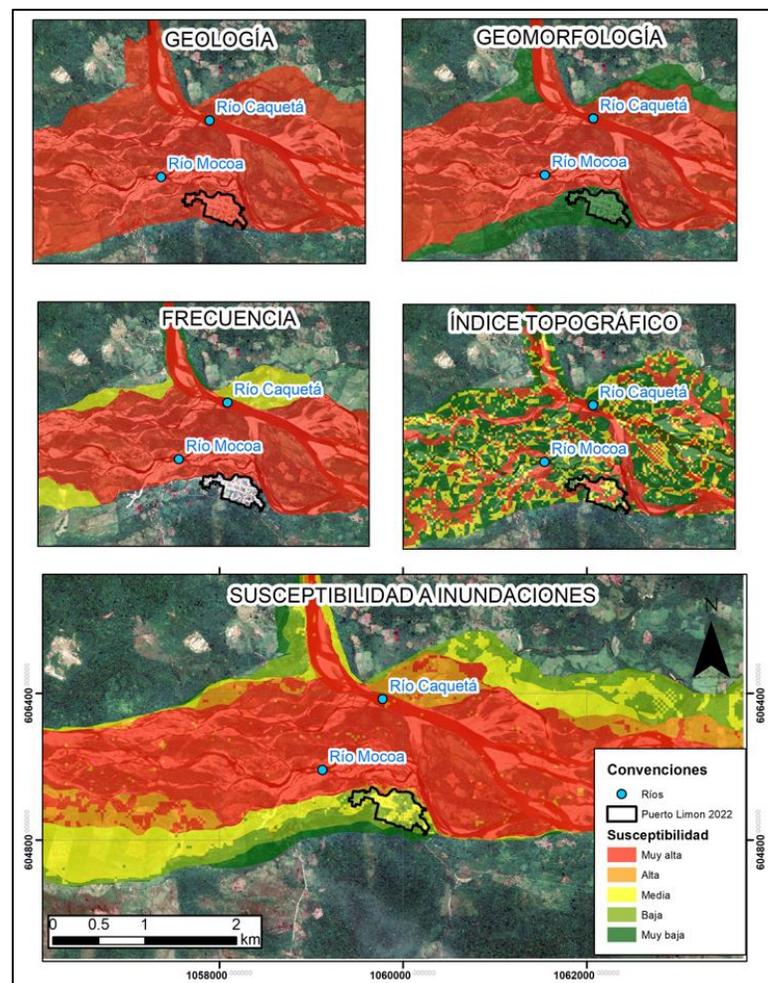
La susceptibilidad a inundaciones tanto del río Mocoa como del río Caquetá pueden ser estimados a partir de indicadores cartográficos como la geología, geomorfología, frecuencia e índices morfométricos al igual que en los resultados obtenidos en otros estudios (Rodríguez-Gaviria, 2016; Skilodimou et al., 2019), sin embargo, por las características trezadas de los ríos evaluados es necesario incluir variables que permitan representar esos comportamientos como los aplicados por (Roa-Lobo & Kamp, 2012). En la Figura (26) se muestra el mapa de susceptibilidad a inundación y las variables de estimación.

Figura 26. Mapa de susceptibilidad a inundación por el río Mocoa y río Caquetá.

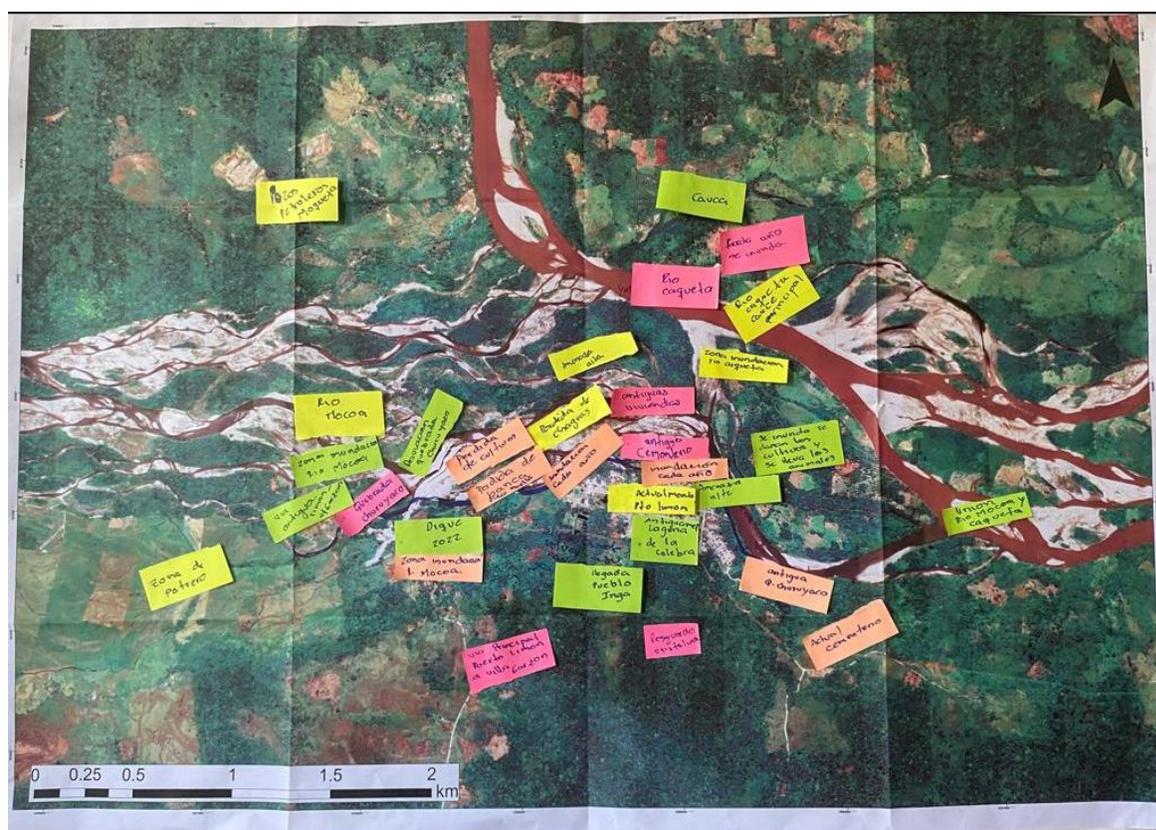
En la Figura (28) y Tabla (4) se muestran los resultados del taller de cartografía social. La cartografía social permitió recolectar información referente a la localización, tipo de evento (inundación, avenida torrencial, socavación del río), estructura dañada y diferenciación del río causante del evento.

Figura 28. Mapa en el que se desarrolló la cartografía social.

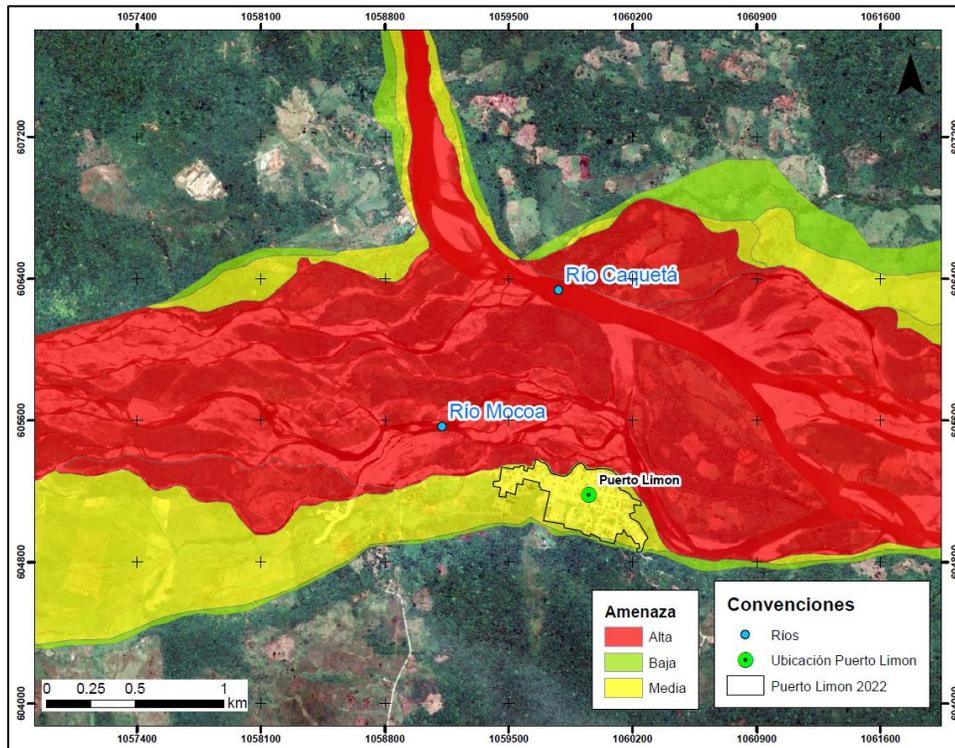
A partir de la clasificación se puede identificar que el centro poblado Puerto Limón se encuentra en categoría de amenaza media, la cual corresponde a que la zona puede ser afectada por socavación lateral y por desborde fluvial con una frecuencia mayor a 10 años. Como se evidenció en el análisis de imágenes satelitales y en esta zonificación de amenazas, el centro poblado no solo puede ser afectado por el río Mocoa sino también por el río Caquetá. De forma complementaria, en campo se identifico que la amenaza que puede

afectar en mayor proporción al centro poblado es por socavación lateral tanto del río Mocoa como del río Caquetá.

Figura 29. Zonificación de amenaza por inundación del río Mocoa y río Caquetá.
