Análisis y Propuesta de Mejora de un Sistema de Precarga Para los Rodamientos de los Reductores Delanteros en los Tractores CASE PUMA

Cristian Echeverry
Tecnología en Mantenimiento Electromecánico
Universidad Antonio Nariño
Guadalajara de Buga
Cecheverry96@uan.edu.co
Director transitan: Ing. Jaime Castañeda

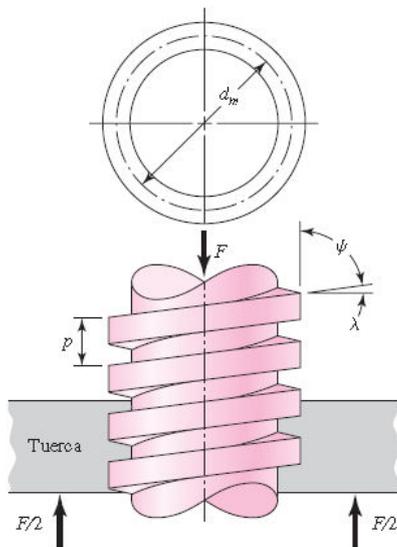
Ilustración 2: Partes de un Tornillo de Potencia.

Un tornillo de potencia se utiliza en maquinaria para el cambio del movimiento angular a movimiento lineal, y por lo general para transmitir potencia. A continuación se muestran las partes de un tornillo de potencia en la siguiente figura.

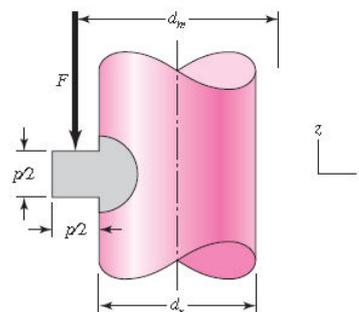
Ilustración 3: Geometría de Rosca Cuadrada.

El esfuerzo de Von Mises en la parte superior del plano de la raíz se determina identificando primero los esfuerzos normales ortogonales y los esfuerzos cortantes. Se debe tener en cuenta la geometría útil de rosca cuadrada para el cálculo de los esfuerzos

flexionante y cortante transversal en la raíz de la rosca, como se muestra en la figura a continuación.

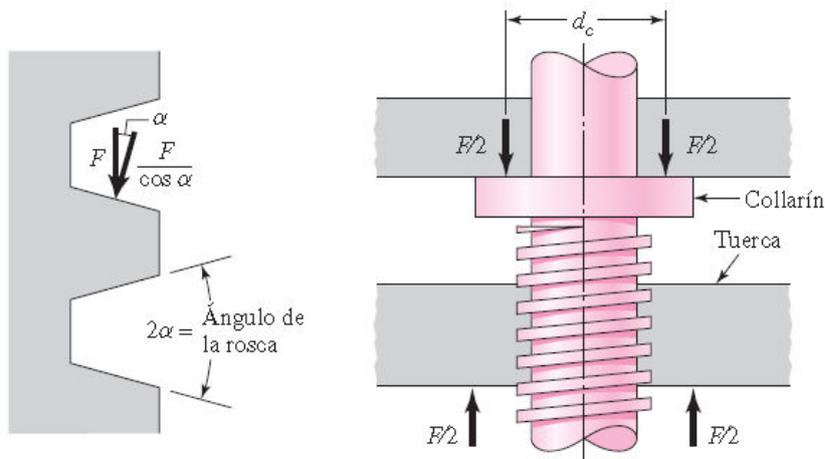
Ilustración 5: Fuerza Normal en la Rosca y Empuje en el Collarín.

Los esfuerzos mecánicos son magnitudes físicas con unidades de fuerza sobre el área utilizada de la pieza. Normalmente la fuerza en la rosca aumenta debido al ángulo, por otro lado el collarín de empuje tiene un diámetro de fricción determinado, como se muestra en la siguiente figura.

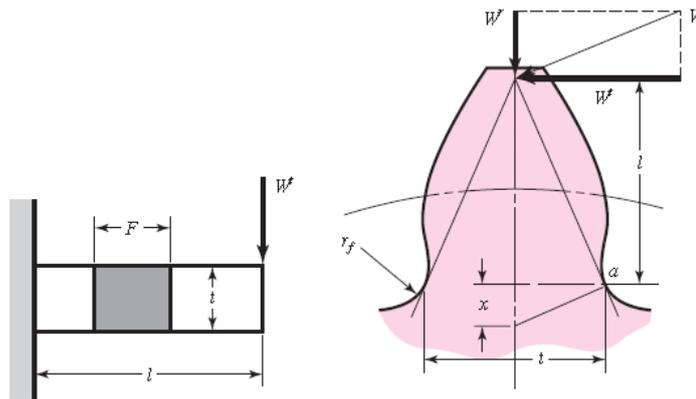
Ilustración 6: Flexión de Lewis.

Wilfred Lewis creó la ecuación para estimar el esfuerzo de flexión en dientes de engranes en la que interviene la forma de los mismos, como se muestra en la ilustración III.

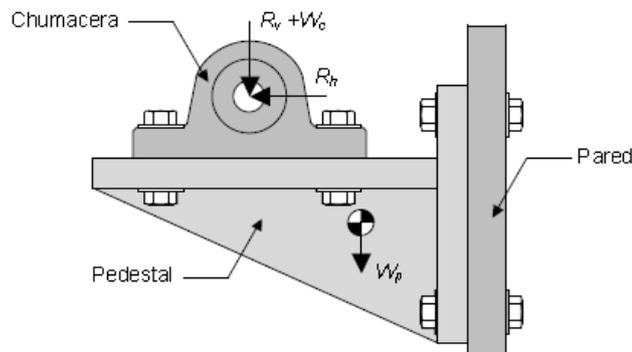
Ilustración 7: Pernos en un Sistema Chumacera-Pedestal.

Un perno puede soportar diferentes tipos de cargas, las cuales son: axial, flexión, torsión y cizalladura; aunque lo más común es que solo soporte tracción. En la ilustración IV se muestra cómo funciona en un sistema de chumacera.

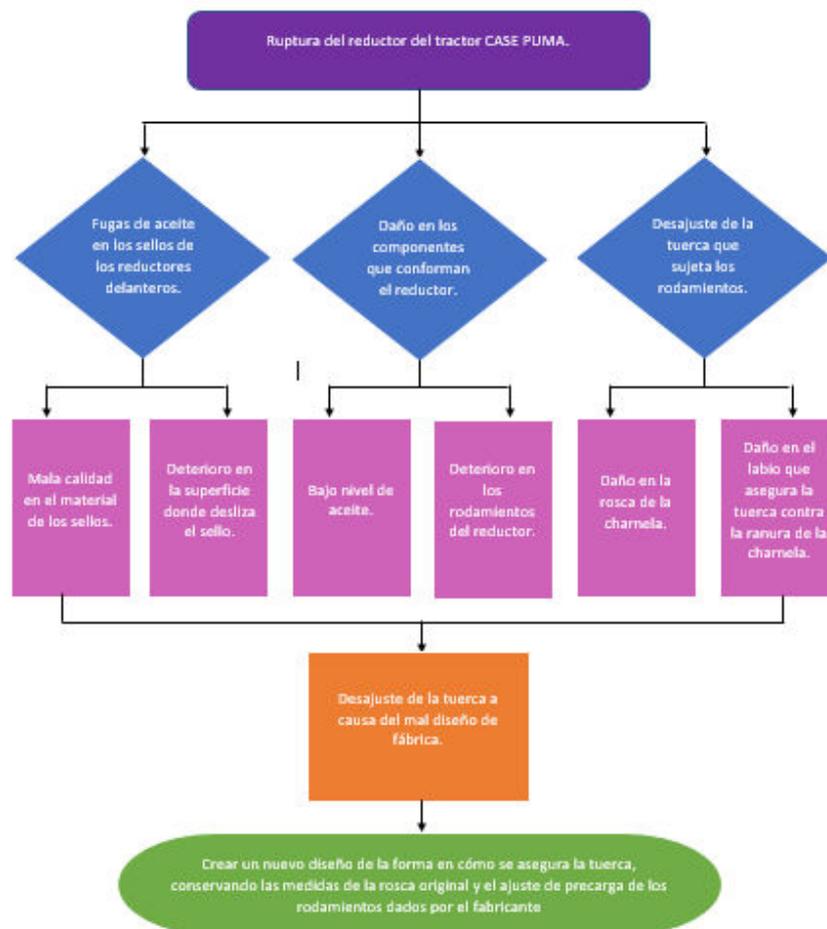
Gráfica 1: Análisis de Causa Raíz.

Por medio del análisis causa raíz se logra identificar la causa principal de la problemática que están presentando los tractores CASE PUMA, determinando que la solución más viable es el rediseño de la tuerca que ajusta los rodamientos en el sistema de precarga.

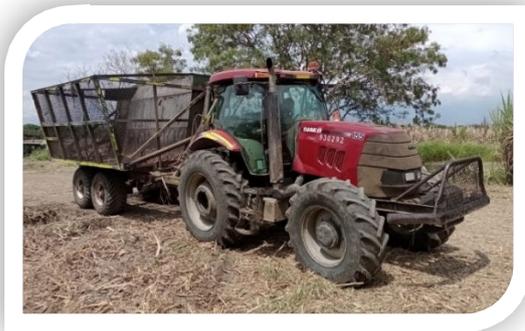
Ilustración 8: Imagen1 Tractor CASE PUMA en Labor de Cadeneo.

Para la constancia de las pruebas del prototipo de la mejora del sistema de precarga en los tractores CASE PUMA se adjuntan material fotográfico.

Máquina	Sistema de Precarga	Horas laboradas al momento del cambio	Horas laboradas para revisión	Observación	Resultados
Tractor CASE PUMA	Nuevo diseño en la tuerca de ajuste de los rodamientos	3.500 horas	1.000 horas	Se realizó una revisión a las 1.000 horas laboradas del tractor para verificar el funcionamiento del nuevo diseño, con el fin de obtener los resultados deseados.	Se observa que al momento del mantenimiento el tractor no presenta fugas en el sello de los reductores, ya que la tuerca no se sufrió desajuste. Adicionalmente se observa que la herramienta creada para el ajuste de la tuerca funciona como se esperaba.

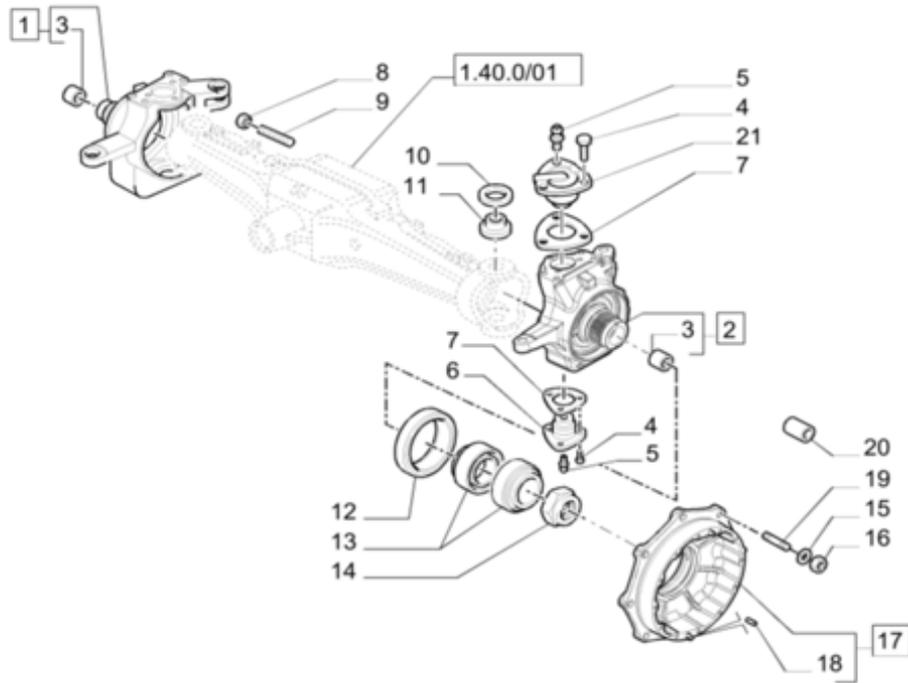
Anexos 1: Plano Sistema de Precarga.

#	# de pieza	Nombre de la pieza	Descripción	Ctd
1	87345382	CONJUNTO DE PIVOTE RH	RH	1
1	84188828	CONJUNTO DE PIVOTE RH	RH	1
2	87345376	MANGUETA/HUSILLO LH	LH	1
2	84188825	CONJUNTO DE PIVOTE LH	LH	1
3	5104085	CASQUILLO 45mm ID x 50mm OD x 30mm L	45 x 50 x 30	2
4	14254434	TORNILLO Hex, M14 x 1.5 x 30mm, CI 10.9, Full Thd	-	9
5	13407211	BOQUILLA DE LUBRICAC M10 x 1	-	3
6	87382384	GORRON ESFERICO 73.5mm L	BALL PIN	2
7	5137114	SUPLEMENTO 70.5mm ID x 115mm OD x 0.1mm Thk	-	AR
7	5137115	SUPLEMENTO 70.5mm ID x 115mm OD x 0.15mm Thk	-	AR
7	5137116	SUPLEMENTO 70.5mm ID x 115mm OD x 0.2mm Thk	.20 mm Thk	AR
7	5137117	SUPLEMENTO 70.5mm ID x 115mm OD x 0.25mm Thk	.25 mm Thk	AR
7	5137118	SUPLEMENTO 70.5mm ID x 115mm OD x 0.3mm Thk	.30 mm Thk	AR

de dar ajuste a estos rodamientos y por medio de un labio que se golpea contra la ranura de la carcasa el reductor se asegura de que esta no se afloje para que no se pierda la precarga y el reductor junto con el peso de la máquina no deterioren todo el conjunto. (Ver planos en anexos)

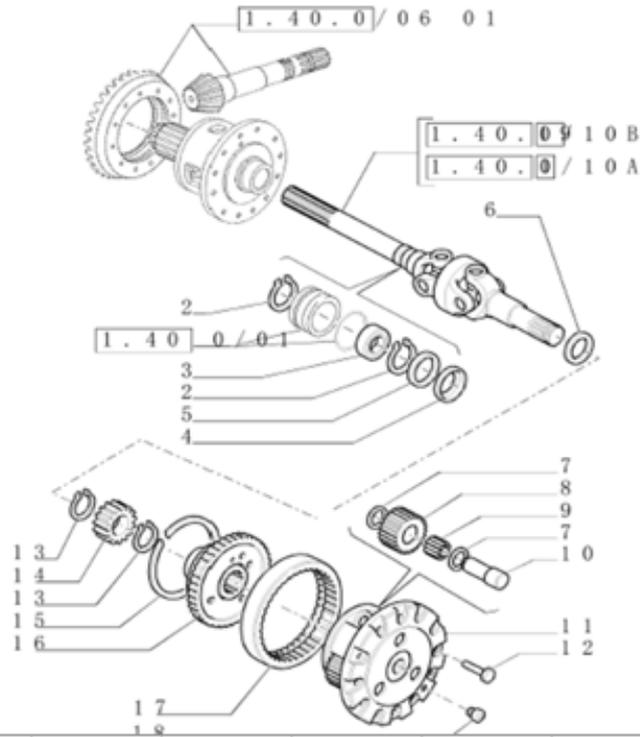
Anexos 2: Planos Rodamientos Sistema de Precarga.

#	# de pieza	Nombre de la pieza	Descripción	C
1	5191696	SEMIJE ARTICULADO	LH	1
1	5191697	SEMIJE ARTICULADO	RH	1
2	11061376	ANILLO DE RESORTE M68, Int	-	4
3	28042480	RODAMIENTO DE BOLAS	-	2
			40.00mm x 68.00mm x 15.00mm	
4	5109311	PROTECCIÓN DE JUNTAS	-	2
			45.2mm ID x 68mm OD x 1mm	
5	87342469	ANILLO DE CIERRE 44.2mm ID	45 x 68 x 12	2
			x 68mm OD x 12mm Thk	
5	84166622	ANILLO DE CIERRE 45mm ID x	45 x 60 x 16	2
			60mm OD x 17.2mm Thk	
6	5183845	ANILLO DE CIERRE	45 x 65 x 18.5	2
6	84166643	ANILLO DE CIERRE 45mm ID x	45 x 65 x 27	2
			65mm OD x 27mm Thk	
7	4998022	ARANDELA DE EMPUJE 32mm	-	12
			ID x 55mm OD x 0.8mm Thk	
8	5102132	PIÑÓN PLANETARIO 16/25T	-	6
9	5101692	COJINETE DE AGUJAS 31.9mm	31.8 x 41.9 x 35.5	6
			ID x 41.9mm OD x 35.5mm W	
10	5181056	PASADOR 35mm OD x 75.5mm	-	6

móviles del reductor dando como resultado una fuga de aceite bastante considerable y una ruptura de rodamientos, cunas y demás partes por falta de lubricación. (Ver en anexos 2)

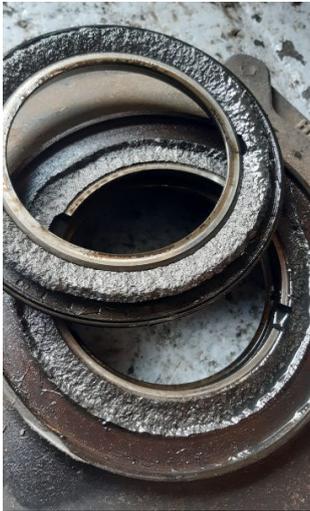
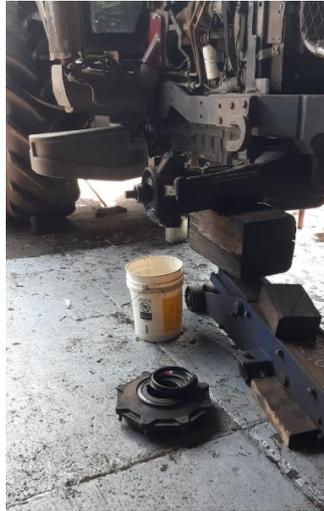
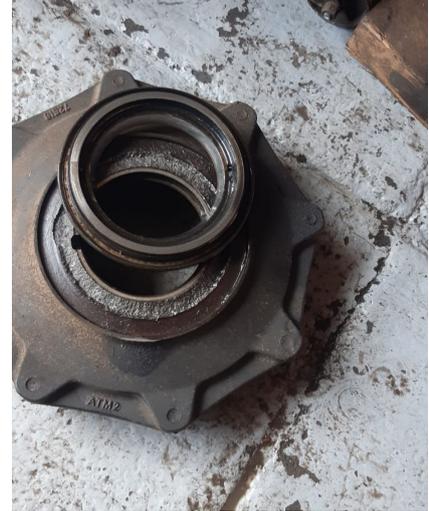
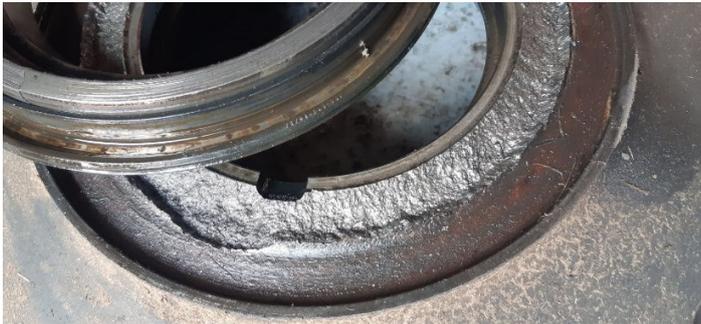
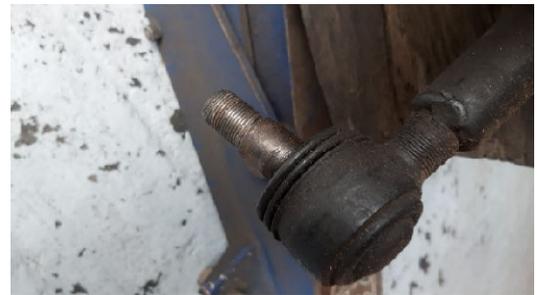
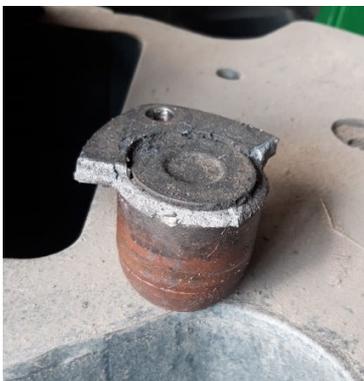
Anexo 4: Imágenes del Daño Causado Con el Sistema Original.

Al pasar entre 2.500 y 3.000 horas de funcionamiento de que estos tractores llegaron a la empresa se empezaron a presentar fugas de aceite en los sellos de los reductores delanteros y al momento de hacer el respectivo mantenimiento correctivo fue evidente que la causa era la pérdida de ajuste de la tuerca que ocasionaba a su vez un juego excesivo entre las partes

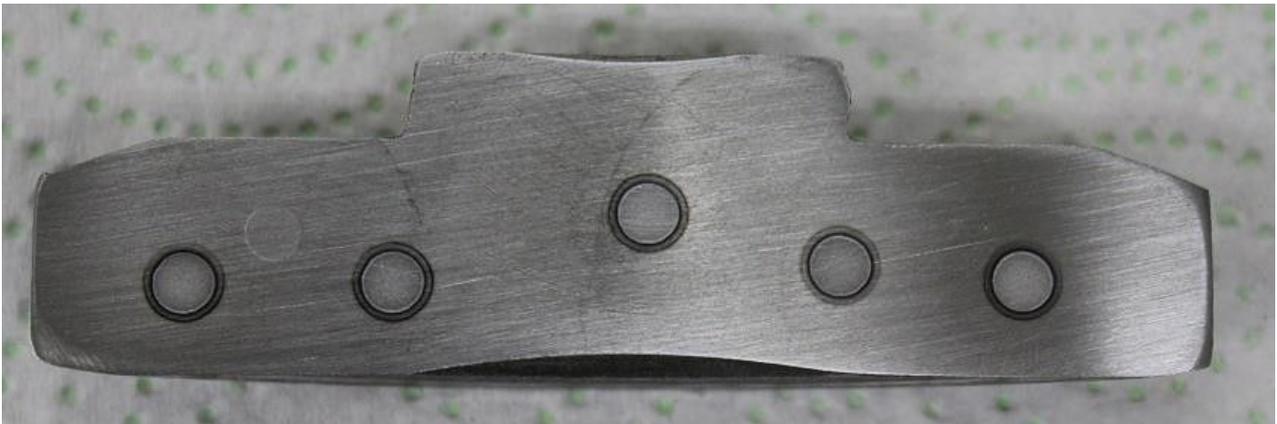
Figura 1. Ítem después del análisis en el laboratorio.

Para el análisis cuantitativo de la composición química de metales se procedió a tomar el ítem, luego someterlo a desbaste en lijas (ver figura 1), posteriormente se colocó en el stand de análisis para después ejecutar el ensayo por espectrometría de emisión óptica de descarga electroluminiscente. Este ensayo se ejecutó bajo la norma BS ISO 19272:2015 “Low alloyed steel — Determination of C, Si, Mn, P, S, Cr, Ni, Al, Ti and Cu - Glow discharge optical emission spectrometry (routine method)”. Los resultados obtenidos utilizando la matriz “AC B Aleación 4mm - 0” se presentan a continuación.
