**Auditoría en Seguridad Vial del Tramo La Postrera-El Estadio desde Km 0+000 hasta el Km3+350, Variante Santa Rosa de Cabal; el Estadio-el Jazmín desde el Km 15+000 hasta el Km 17+000; el Jazmín-Tarapacá II desde el Km 17+000 hasta el Km 23+740, Variante Troncal de Occidente (VTO), en el departamento de Risaralda**

**Universidad Antonio Nariño**

Programa Ingeniería Civil

Proyecto de grado presentado como requisito parcial para optar al título de:

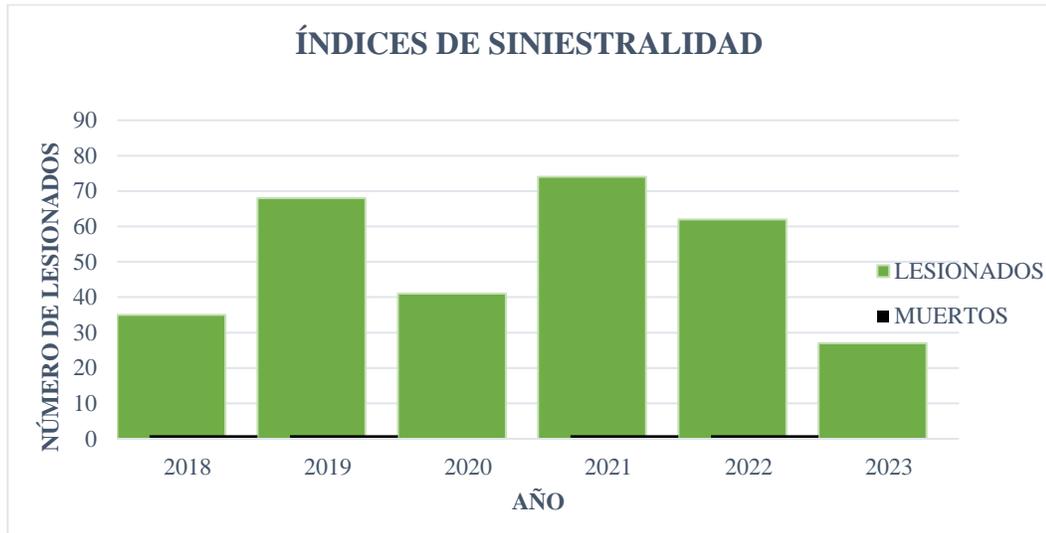
**Figura 4**

La información de este ítem se deriva del informe más reciente proporcionado por la Concesión Autopistas del Café, el cual abarca desde el año 2018 hasta el segundo trimestre del presente año 2023. La figura 4 muestra el índice de siniestralidad en función de la cantidad de lesionados (tanto heridos como fallecidos) durante dicho periodo.

*Índice de Siniestralidad*

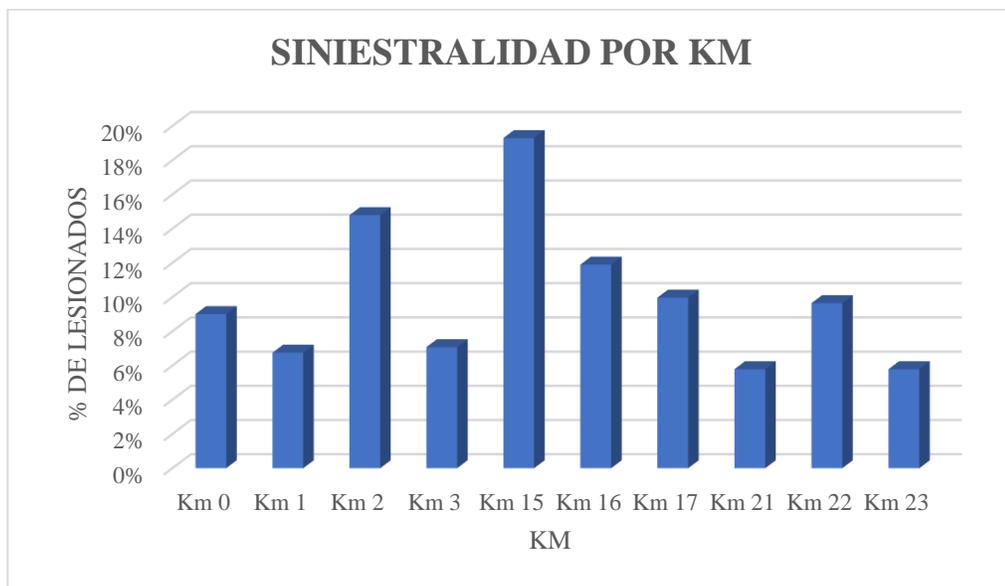
**Figura 5**

Las estadísticas de siniestralidad de cada uno de los tramos auditados se representan en la figura 5. Los kilómetros 15, 2 y 17 se destacan por registrar un índice más elevado de siniestros viales, debido a los altos porcentajes (superiores al 10%) de personas lesionadas.

*Índice de Siniestralidad por Kilómetro*

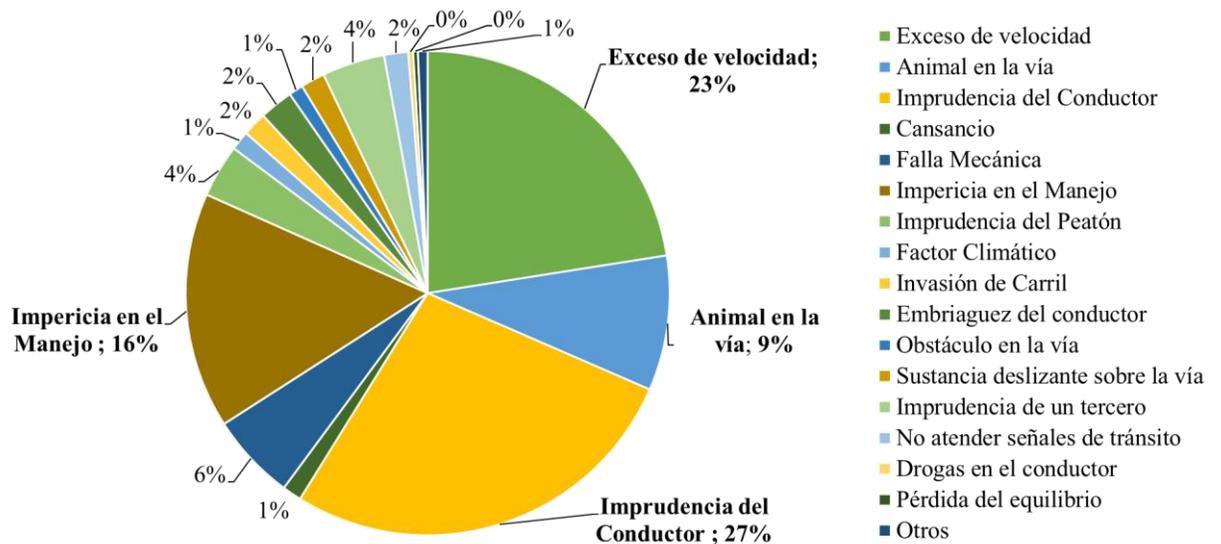
**Figura 6**

La figura 6 muestra las posibles causas de los siniestros de la vía en estudio, las causas más probables de siniestralidad en los tramos evaluados están relacionadas con imprudencia del conductor (27%), exceso de velocidad (23%), impericia en el manejo (16%) y animales en la vía (9%). Esto indica que las conductas inapropiadas de los conductores son las principales razones por las que se originan siniestros viales.

*Causas probables de Siniestralidad*

Es importante mencionar que la segunda causa más probable de siniestralidad fue el exceso de velocidad, lo que se corrobora con el software señales y con las tomas de velocidad de punto donde los vehículos no respetan la velocidad establecida para cada tramo, lo que reduce significativamente la capacidad del conductor para maniobrar y responder ante situaciones inesperadas.

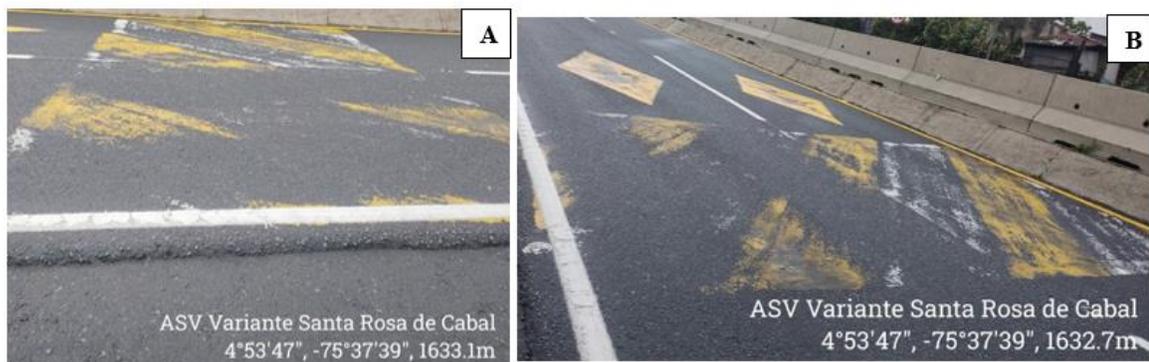
### Figura 7

señales vandalizadas y obstruidas por anuncios publicitarios, lo que dificulta su visualización, legibilidad y comprensión. Además, se observó que en ciertos tramos las señales presentaban problemas como inclinación, deterioro, instalación incorrecta, ubicación lejana de la vista de los usuarios viales, no conforme a lo establecido en el Manual de Señalización Vial 2015 (ítem 2.1.4 y tabla 2.1-5 sobre la ubicación lateral de señales verticales); algunas de estas señales incluso corrían el riesgo de colapsar. Asimismo, se notó que algunas señales no se ajustaban a los tipos predefinidos en el manual, lo que hacía que no pudieran ser clasificadas o categorizadas correctamente.

*Señales Horizontales que presentan desgaste o deterioro.*

Mediante la Auditoría en Seguridad Vial, realizada en los tramos de La Postrera-El Estadio desde Km 0+000 hasta el Km 3+350, el Estadio-El Jazmín desde el Km 15+000 hasta el Km 17+000 y El Jazmín-Tarapacá II desde el Km 17+000 hasta el Km 23+740, se identificaron falencias en la señalización vertical y horizontal, donde no respetan las dimensiones estipuladas, deterioro y falta de mantenimiento (según el Manual de Señalización Vial 2015, ítem 1.8.3, 2.2 y 2.3).

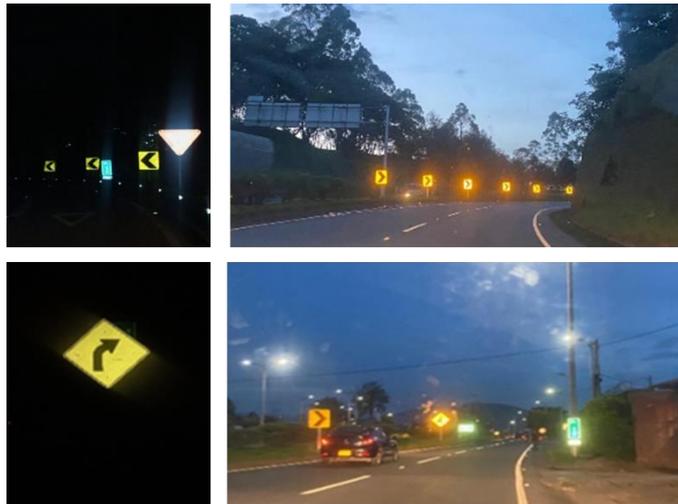
### **Figura 8**

#### *Registro Fotográfico Índice de Reflectividad*

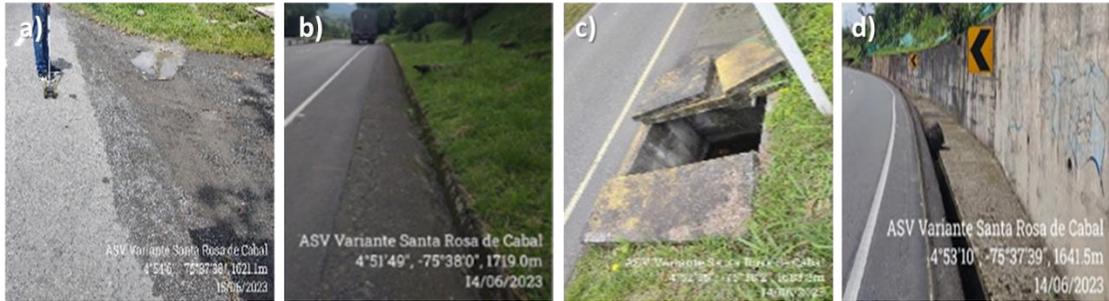
### Figura 9

#### *Evidencia de Elementos de Riesgo Físico*

Canal recolectora	10	Se identificaron canales de redes expuesto, sin protección y con deficiencias en el mantenimiento, tanto en la pintura como en la estructura.
Cuneta profunda	7	Se evidenciaron cunetas profundas sobre el nivel de la vía; cunetas altas respecto a la diferencia de capa de rodadura y cunetas en obras de drenaje sin su debida protección.
Puentes	6	El Puente San Eugenio presenta un riesgo para los usuarios debido a la ausencia de barreras de contención vehicular en sus extremos, lo que compromete la seguridad vial y la protección de los vehículos que transitan por él.
Alcantarilla	5	Se identificaron alcantarillas sin rejillas u otra forma de protección.
Tapa de alcantarilla	5	Tapas de servicios que ocasionan discontinuidades en el pavimento generando situaciones de riesgo.
Muros	4	Se identificaron muros con ausencia de pinturas, captafaros o elementos reflectantes que faciliten su visualización.

- 4) Se hallaron zonas laterales con desniveles superiores a 1 metro que de acuerdo a la Guía Técnica para Diseño, Aplicación y uso de Sistemas de Contención Vehicular (ítems 1.3 y 2.2), es necesario considerar la instalación de barreras de contención vehicular, además de reemplazar y extender la longitud en áreas donde han sido vandalizadas y deterioradas.

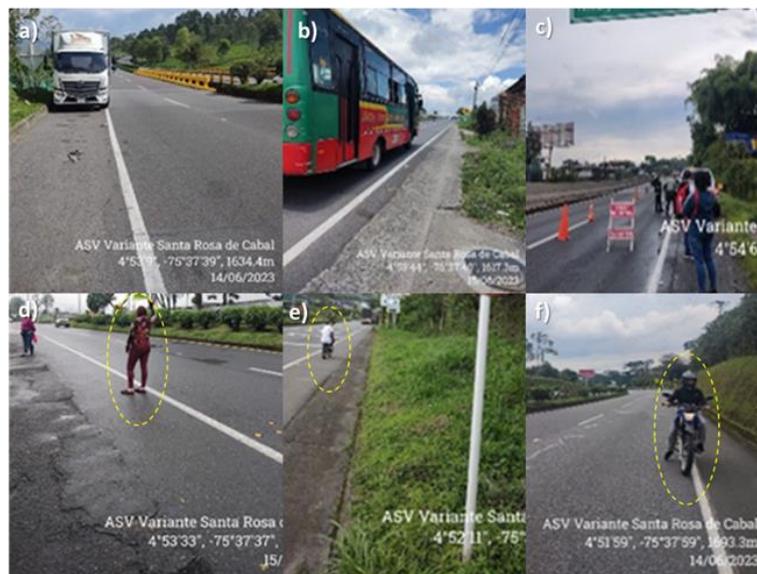
#### Figura 10

*Identificación de Comportamiento Agresivo en la Vía*

Se encontraron puestos de control de policía, invasiones de vendedores en el carril de la vía que pueden provocar congestión vehicular, reducción de velocidad, distracción y maniobras inapropiadas por parte de los conductores, comprometiéndose desde luego la seguridad vial (figura 10c y 10d).

En algunos casos, se evidenció que los ciclistas que transitan la vía no utilizan elementos de protección personal, aumentando la probabilidad de sufrir lesiones graves en caso de siniestro vial (figura 9e). Adicionalmente, se identificó la presencia de motociclistas circulando en sentido contrario al flujo vehicular, esta práctica representa

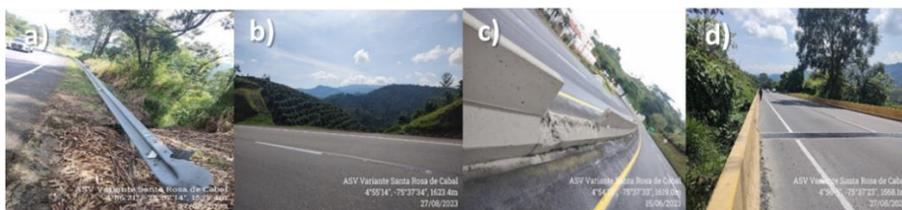
### **Figura 11**

Por otro lado, se identificaron barreras de contención vehicular deterioradas con daños estructurales debido a impactos o actos de vandalismo, por ejemplo, en la figura 11c se aprecia que la barrera de concreto con perfil New Jersey fue retirada, dejando ese punto desprotegido y exponiendo el acero de refuerzo, lo que incrementa riesgos de un siniestro vial en esa zona. Otro hallazgo importante fue la falta de captafaros en ciertos tramos, lo que indica deficiencias en la señalización vial (figura 11d).

*Estado de las Barreras de Protección en el Tramo Auditado*

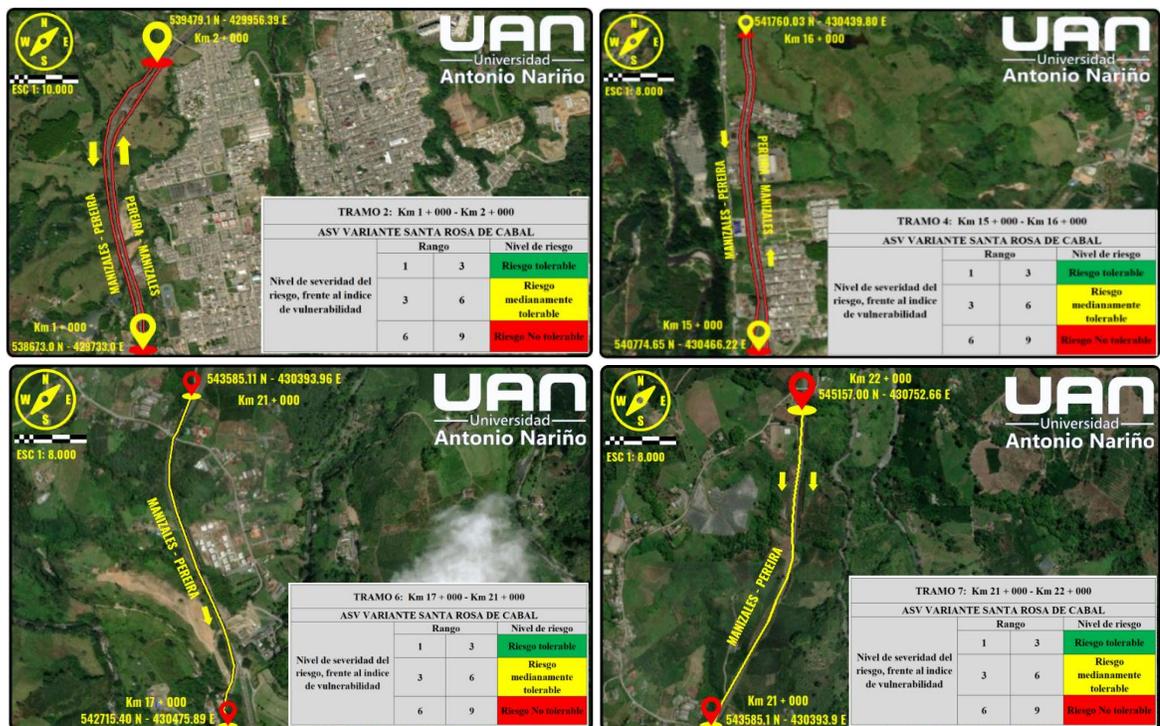
**Figura 13**

Mapas de Riesgo de los Tramos a) Km 1 +000 - Km 2 + 000, b) Km 15 +000 - Km 16+ 000, c) Km 17 +000 - Km 21 + 000, d) Km 21 +000 - Km 22 +000

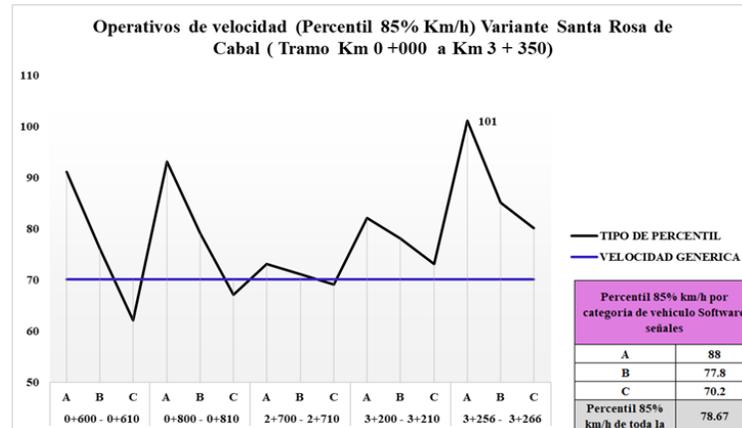
**Figura 14**

*Operativos de velocidad Variante Santa Rosa de Cabal (Percentil 85%)*

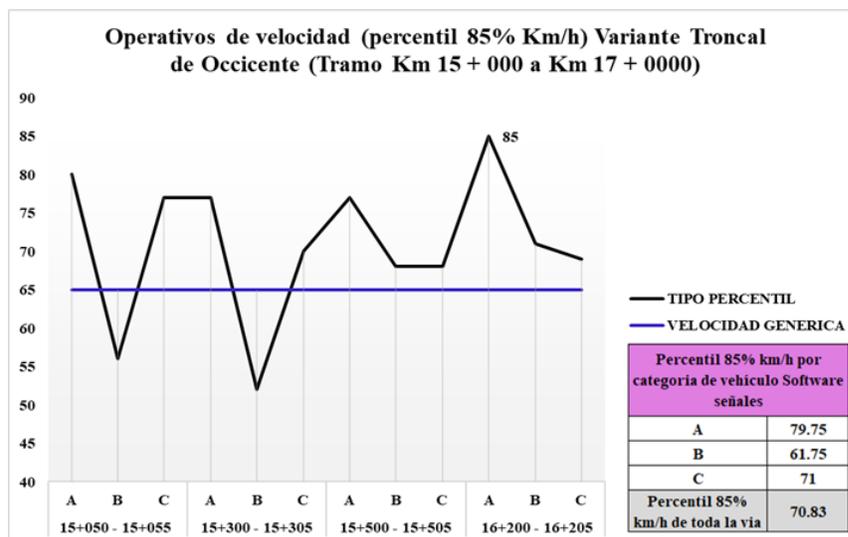
**Figura 15**

Según la figura 15 el percentil 85% indica que, los vehículos tipo A mantuvieron una velocidad promedio de 79.75 km/h, los de tipo B 61.75 km/h y los de tipo C de 71 km/h. En resumen, el percentil 85% para la VTO fue de 70.83 km/h, esto pone de manifiesto que la mayoría de los usuarios en este tramo vial (especialmente conductores de vehículos tipo A y C) superan la velocidad genérica de 65 km/h.

*Operativos de velocidad Variante Troncal de Occidente (VTO) (Percentil 85%)*

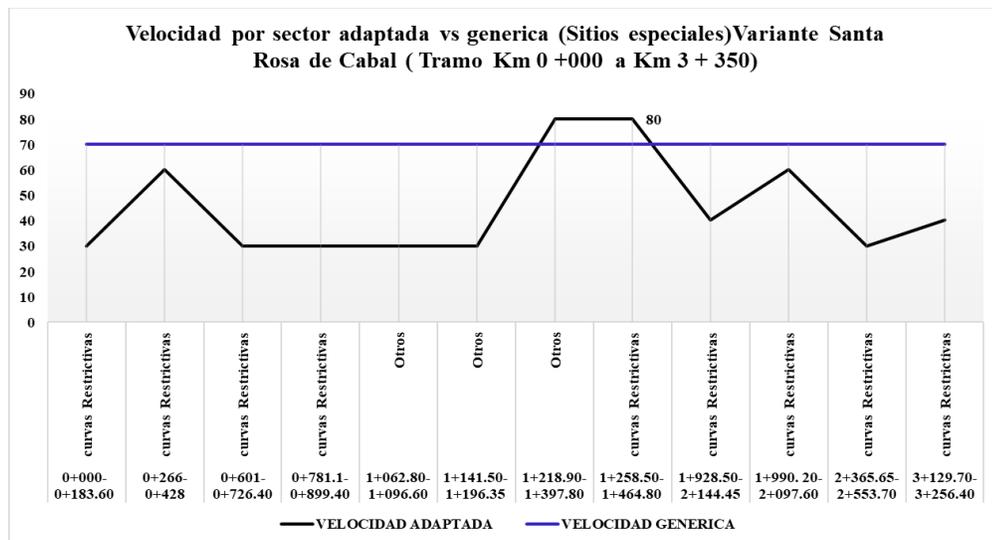
**Figura 16**

*Velocidad por sector (Variante Santa Rosa de Cabal)*

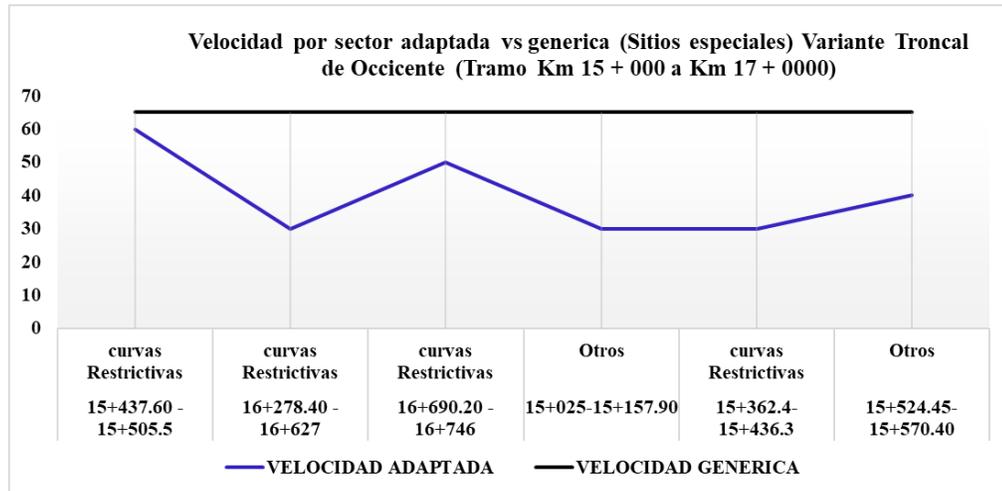
**Figura 17**

Como se puede apreciar en la representación gráfica de la figura 17 de la Variante Troncal de Occidente, la velocidad máxima adaptada fue de 60 km/h, teniendo en cuenta que el promedio de la velocidad genérica es de 65 km/h y se evidencia que la velocidad adaptada está por debajo de la misma.

*Velocidad por sector (Variante Troncal de Occidente (VTO))*
