**Diagnóstico Peatonal de la Carrera 8ª entre las Calles 16 y 18 de la ciudad de
Pereira-Risaralda**

Programa Ingeniería Civil

Proyecto de grado presentado como requisito parcial para optar al título de:
Ingeniero Civil

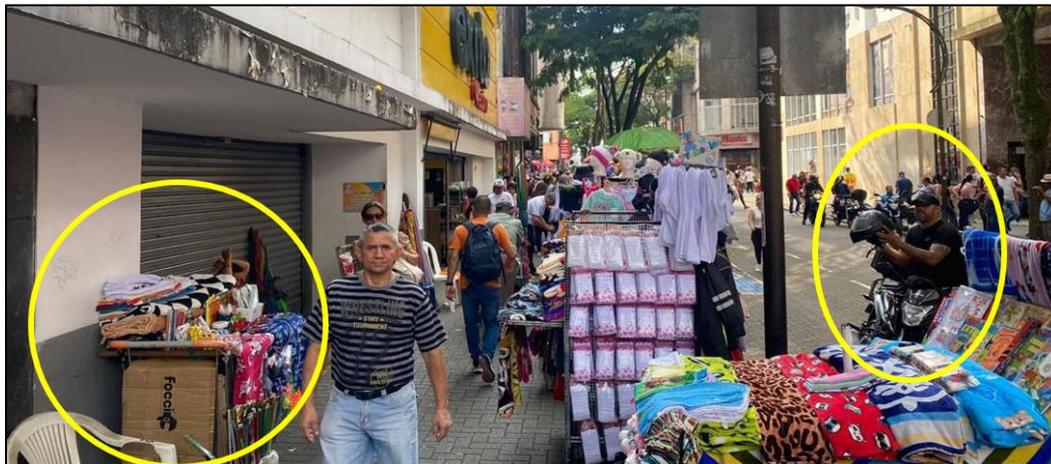
Figura 1. Invasión del espacio peatonal por comerciantes ambulantes Cra. 8ª entre Calles 16 y 18

En la Figura 1, se observa una falta de respeto al espacio de los ciclistas, peatones, motociclistas e incluso taxistas invaden su vía debido a la limitación de espacio. Además, no se le brinda al transeúnte un espacio óptimo para desplazarse.

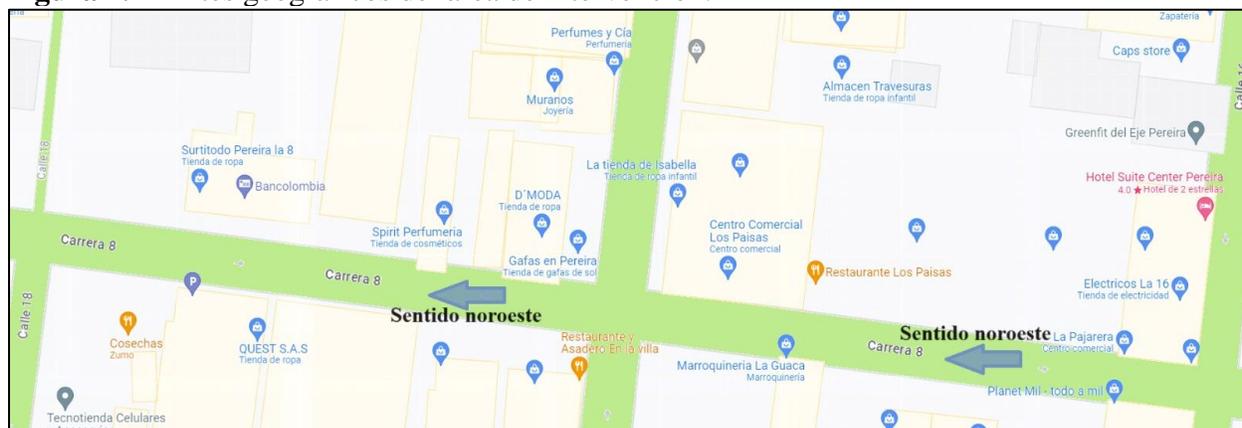
Figura 2. Límites geográficos del área de intervención.

¿Cuáles son las condiciones de movilidad del tramo la Carrera 8ª entre la calle 16 con coordenadas ($4^{\circ}48'48,8''N$ $75^{\circ}41'30,5''W$) y la Calle 18 con coordenadas ($4^{\circ}48'49,5''N$ $75^{\circ}41'36,2''W$) de Pereira – Risaralda?

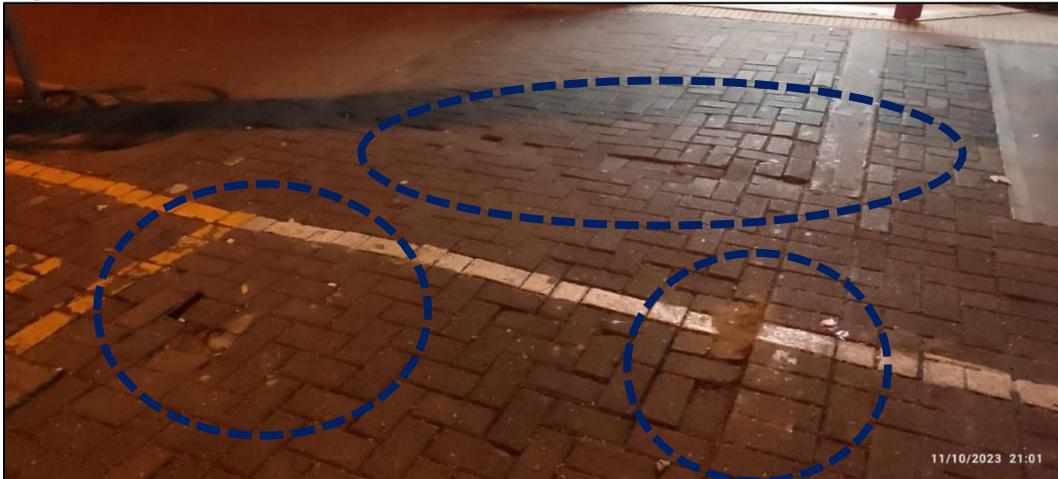
Figura 21. Andén 2 dirección sur 17-18

Frente al estado de los andenes se logró establecer que el andén 2 dirección sur 17-18 presenta desnivel y desprendimiento de los adoquines en la Figura 25, convirtiéndose en un peligro para los peatones.

Es importante realizar un mantenimiento regular de los andenes en la zona céntrica de la ciudad. Debido a que las intervenciones actuales en los andenes son el resultado de deterioros visibles que afectan la seguridad y el desplazamiento de los peatones. Además, se sugiere intervenir a través de acciones como la reparación de grietas, eliminación de obstáculos, limpieza regular y drenaje de aguas acumuladas, pues, es una opción más económica en comparación con

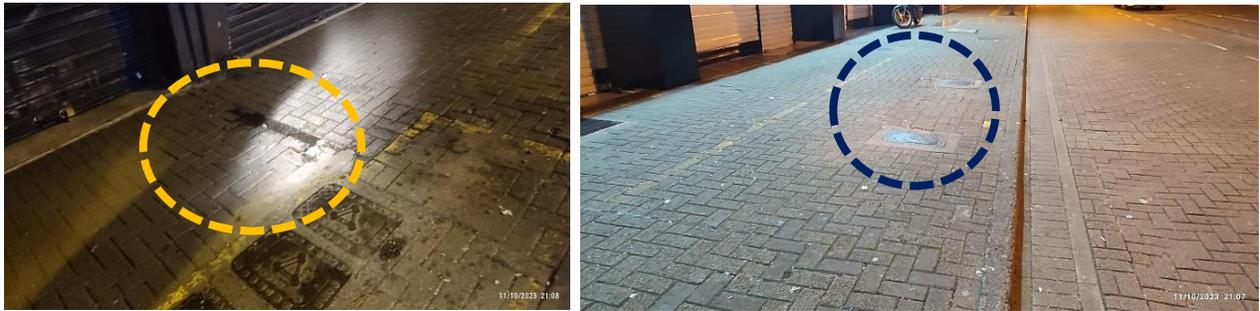
Figura 22. Andén 3

Igualmente, en el andén 3, Figura 26 y el andén 4, Figura 27, presentan desniveles y es visible el desgaste de los adoquines haciéndolos lisos, con la humedad.

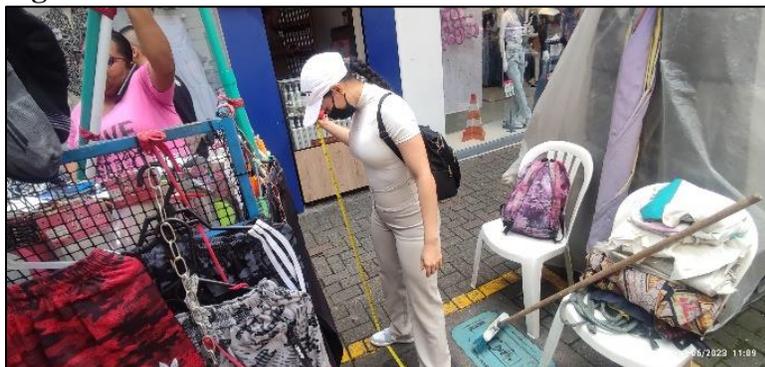
En la zona de estudio se puede observar un alto nivel de invasión del espacio por parte de vendedores ambulantes y permanentes que han obtenido permiso por parte de la alcaldía de Pereira para realizar su actividad comercial. Situación que afecta la normal circulación de los peatones que circulan por la Carrera 8ª entre las Calles 16 y 18. Figuras de la 28 a la 31.

Figura 24. Vendedores ambulantes andén 1 Dirección norte 17-18

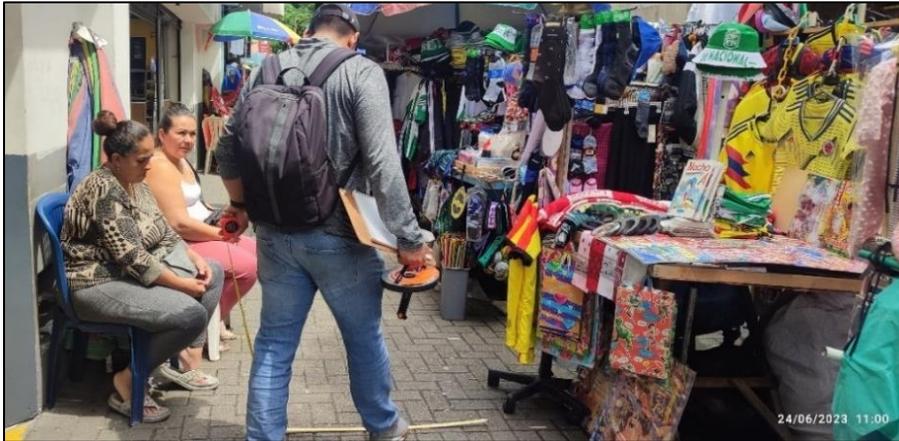
Figura 25. Vendedores ambulantes andén 2 Dirección sur 17-18

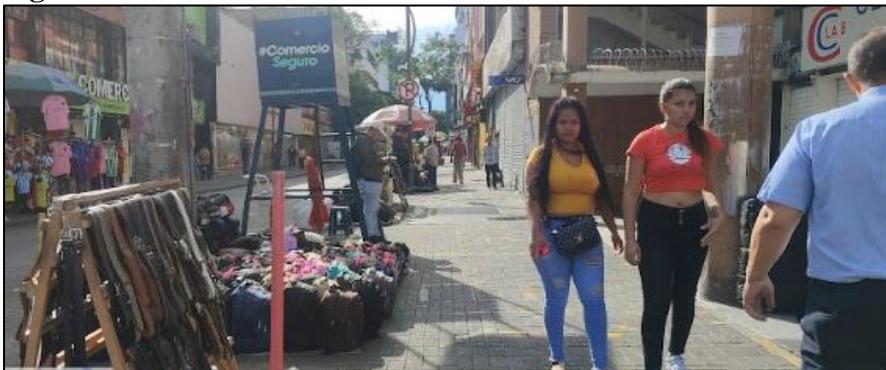
Figura 26. Invasión vendedores ambulantes Andén 4 Dirección sur 16-17

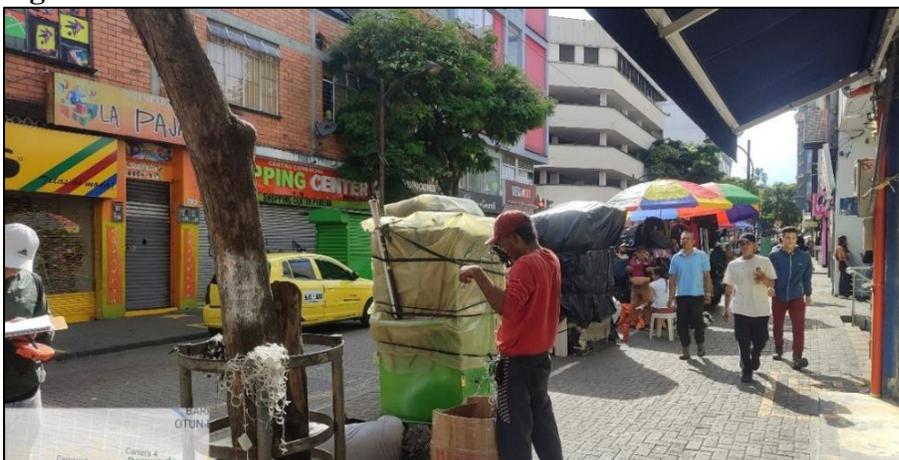
Figura 27. Invasión vendedores ambulantes Andén 4 Dirección norte 16-17

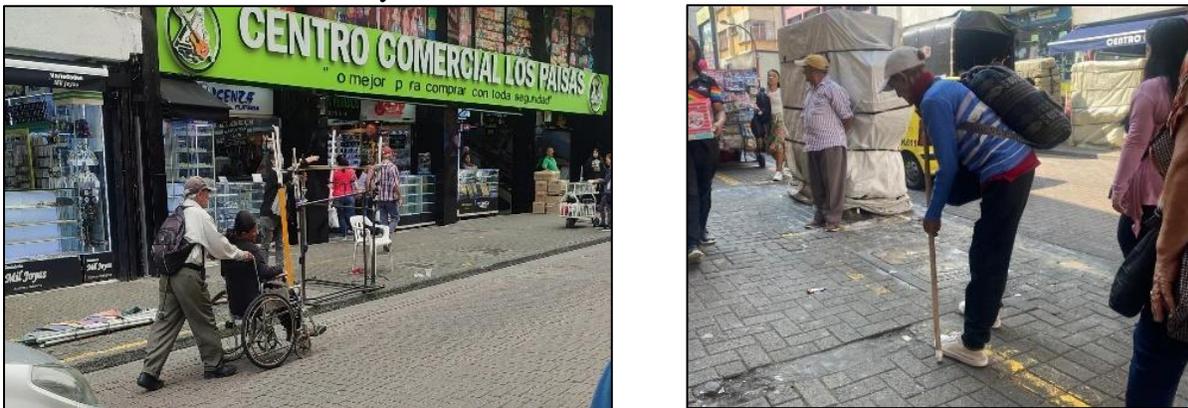
Las evidencias fotográficas obtenidas corroboran que en los cuatro andenes que comprenden el tramo Carrera 8ª entre las Calles 16 y 18 se ven afectados por la presencia de vendedores ambulantes el espacio de movilidad de los peatones que circulan a pie por el centro de la ciudad. Además, la ausencia de ramplas para personas que tienen reducidas su movilidad por alguna condición física como se aprecia en la Figura 32 y 33 que recopila diferentes momentos donde se evidencia las dificultades que afrontan estas personas.

Figura 28. Circulación de peatones con movilidad reducida los cuatro andenes en el tramo Carrera 8ª entre las Calles 16 y 17

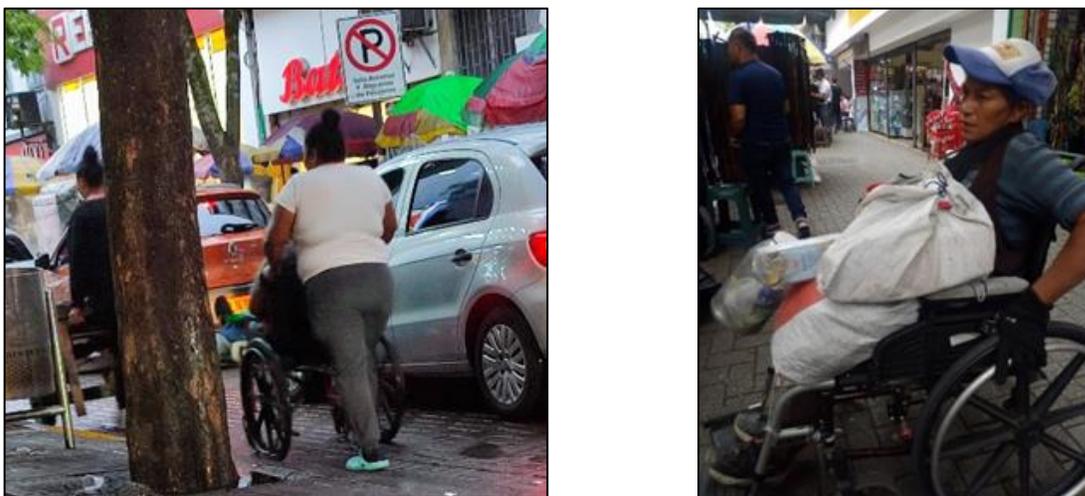
Figura 29. Circulación de peatones con movilidad reducida los cuatro andenes en el tramo Carrera 8ª entre las Calles 17 y 18

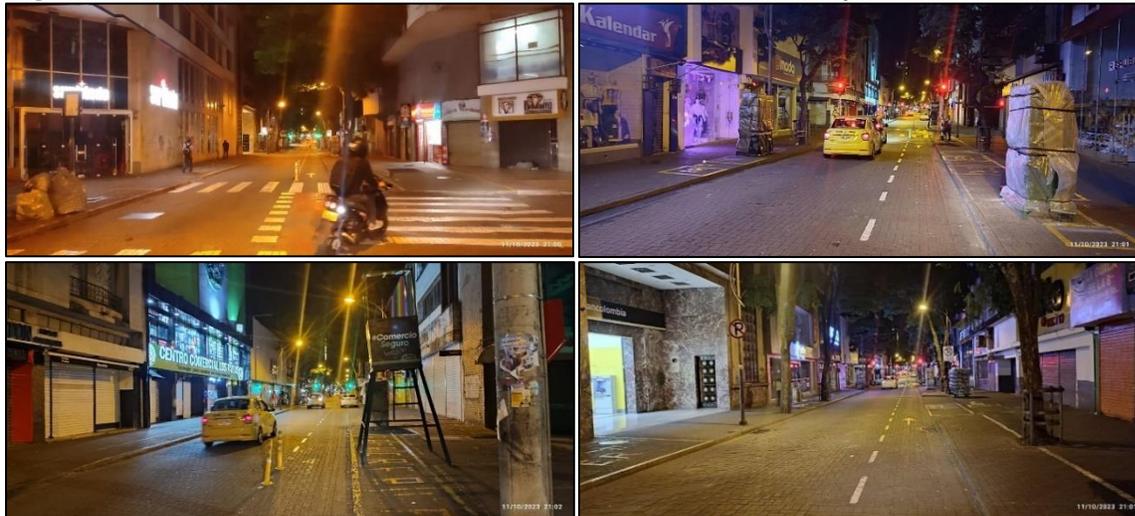
Otro aspecto importante para determinar el estado de los andes es la iluminación de los andenes para garantizar mejores condiciones para los peatones en este sentido, se estableció que es un aspecto que no presenta una limitante para la movilidad de los peatones, la administración municipal se ha venido desarrollando un programa de modernización de iluminarias para la zona centro de la ciudad y así mejorar la seguridad ciudadana, así se evidencio en las tomas realizadas en horas de la noche del tramo Carrera 8ª entre las Calles 16 y 18.

Figura 30. Iluminación en el tramo Carrera 8ª entre las Calles 16 y 18

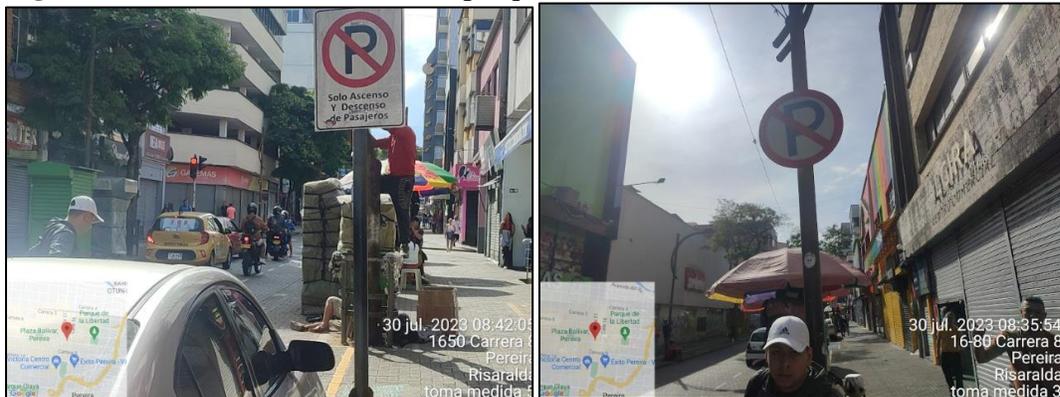
En cuanto a la señalización del sector de la Carrera 8ª entre las Calles 16 y 18 solo se pudo identificar señales verticales de no parqueo, ubicados en los andenes 1, 2, 3 y 4.

Figura 31. Señales verticales de no parqueo en sector de la Carrera 8ª entre las Calles 16 y 18

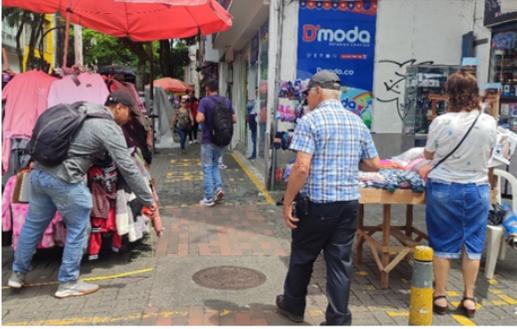
Tabla 12. Análisis de la sección de andén 1 sentido dirección norte

Conteo peatonal			
		→ Pf 1 =	371	peatones/15min	
		← Pf 2 =	153	peatones/15min	
		ANCHO TOTAL (Wt)	2.8	m	
		Reducciones en el andén (Wo):	1.76	m	
		Sardinell (S) =	0.14	m	
		Pared o cerramiento =	0.4	m	
		Zonas verdes =	0	m	
		Puestos ambulantes =	1.22	m	
		Ancho efectivo del andén (We) =	1.0	m	
Volumen peatonal		Ancho del andén			
Vp = Pf 1 + Pf 2 =	524	peatones/15min	Wt =	2.8	m
Nivel de servicio del andén		Nivel de servicio del andén			
Rata de flujo (peatones/min/m)		Rata de flujo unitaria			
A	<=7	RF = Vp/15*We =	34	peatones/min/m	
B	<=23				
C	<=33	<div style="border: 1px solid black; padding: 5px; text-align: center;"> Nivel de servicio del andén </div>			
D	<=49				
E	<=82				
F	VARIABLE				
		D

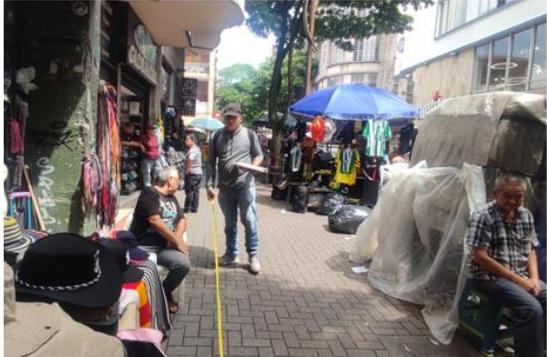
Tabla 13. Análisis de la sección de andén 2 sentido dirección sur

Conteo peatonal	
		→ Pf 1 =	310 peatones/15min
		← Pf 2 =	275 peatones/15min
		ANCHO TOTAL (Wt)	3.3 m
		Reducciones en el andén (Wo):	2.54 m
		Sardinell (S) =	0.14 m
		Pared o cerramiento =	0.9 m
		Zonas verdes=	0 m
		Puestos ambulantes=	1.5 m
		Ancho efectivo del andén (We) =	0.78 m
		Ancho del andén	
		Wt =	3.3 m
		Wo =	2.54 m
		We= Wt-Wo =	0.78 m
Volumen peatonal			
Vp= Pf 1 + Pf 2 =	585	peatones/15min	
Nivel de servicio del andén	Rata de flujo (peatones/min/m)	Nivel de servicio del andén	
A	<=7	Rata de flujo unitaria	
B	<=23	RF = Vp/15*We =	50 peatones/min/m
C	<=33		
D	<=49		
E	<=82	Nivel de servicio del andén	
F	VARIABLE	E

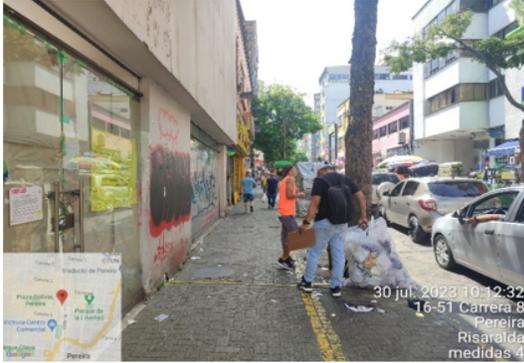
Tabla 14. Análisis de la sección de andén 3 sentido norte

Conteo peatonal			
	→	Pf 1 =	302	peatones/15min
	←	Pf 2 =	156	peatones/15min
	ANCHO TOTAL (Wt)		3.1	m
	Reducciones en el andén (Wo):		2.7	m
	Sardinel (S) =		0.14	m
	Pared o cerramiento =		0.9	m
	Zonas verdes=		1.26	m
	Puestos ambulantes=		0.4	m
	Ancho efectivo del andén (We) =		0.40	m
Ancho del andén				
Wt =		3.1	m	
Wo =		2.7	m	
Vp= Pf 1 + Pf 2 =		458	peatones/15min	We= Wt-Wo =
				0.40
Nivel de servicio del andén				
Rata de flujo unitaria				
Nivel de servicio	Rata de flujo (peatones/min/m)	RF = Vp/15*We =	76	peatones/min/m
A	<=7			
B	<=23			
C	<=33			
D	<=49			
E	<=82			
F	VARIABLE			
Nivel de servicio del andén				E

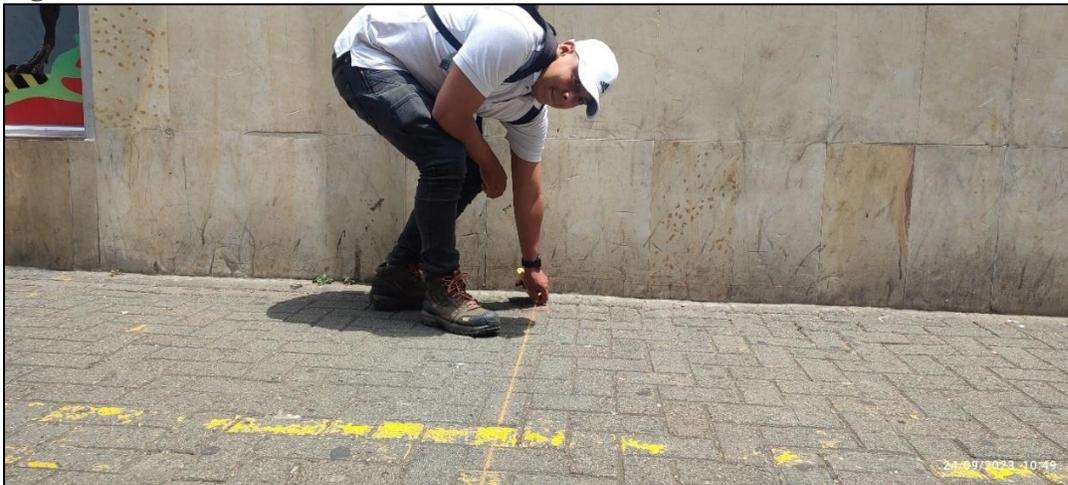
Figura 32. Marcación con cimbra en el Andén 1-Norte

Para adquirir estos datos, se llevó a cabo una toma de registros que involucró el paso de 50 peatones a lo largo de una sección de 10 metros, delimitada visualmente con una cimbra de color rojo. Este procedimiento permitió calcular la velocidad de desplazamiento de los peatones. Los resultados completos de cada andén se presentan en los anexos K.

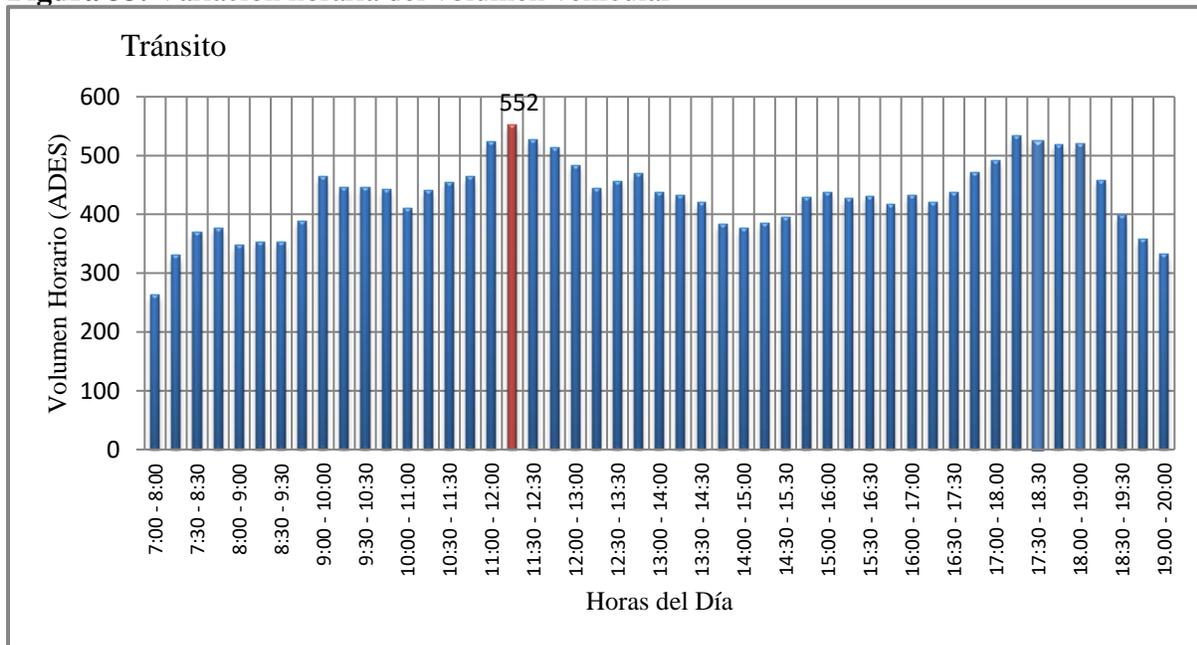
Figura 33. Variación horaria del volumen vehicular

En la Figura 37 se observa que la hora de mayor congestión vehicular está en la franja horaria de las 11:15 am y las 12:15 pm con una afluencia de 552 vehículos. Con respecto a los demás hallazgos, estos se detallan en los anexos L que acompañan al informe del estudio de tráfico en el tramo correspondiente.

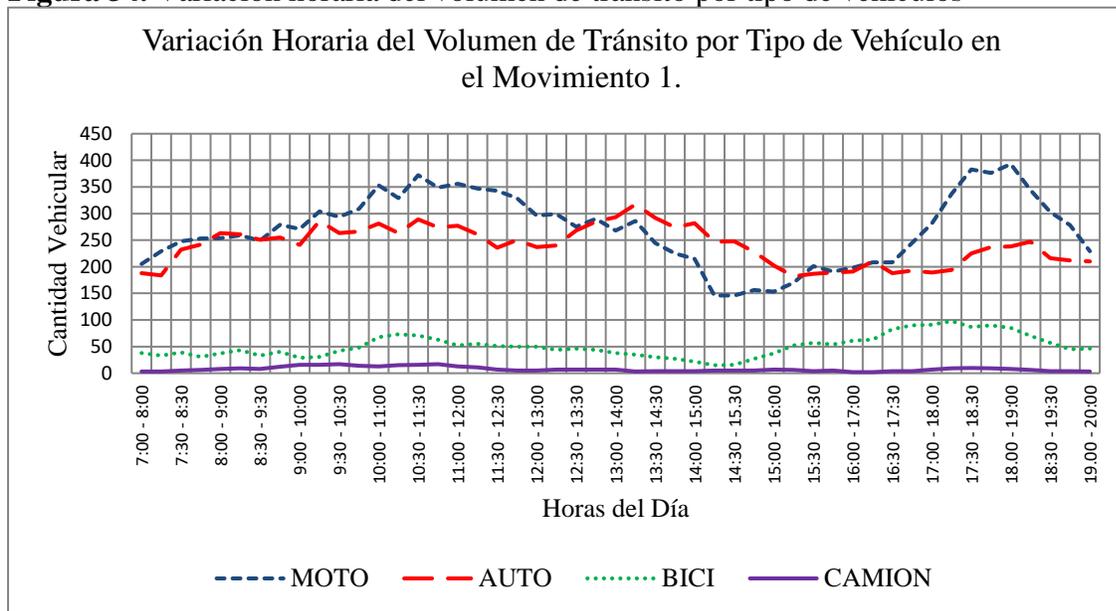
Figura 34. Variación horaria del volumen de tránsito por tipo de vehículos

En cuanto a las características de los vehículos que circulan se identificó las motos son el medio de transporte de mayor circulación a lo largo del día, seguido de los automóviles ya sean de servicio público o privado Figura 38.
