**Análisis Espacial de la Siniestralidad en el Corredor Avenida Centenario (Calle 13) en la
Localidad de Fontibón, Bogotá D.C.**

Facultad de Ingeniería Ambiental y Civil, Universidad Antonio Nariño

Proyecto de Grado Para Optar al Título de Especialista en Sistemas de Información
Geográfica

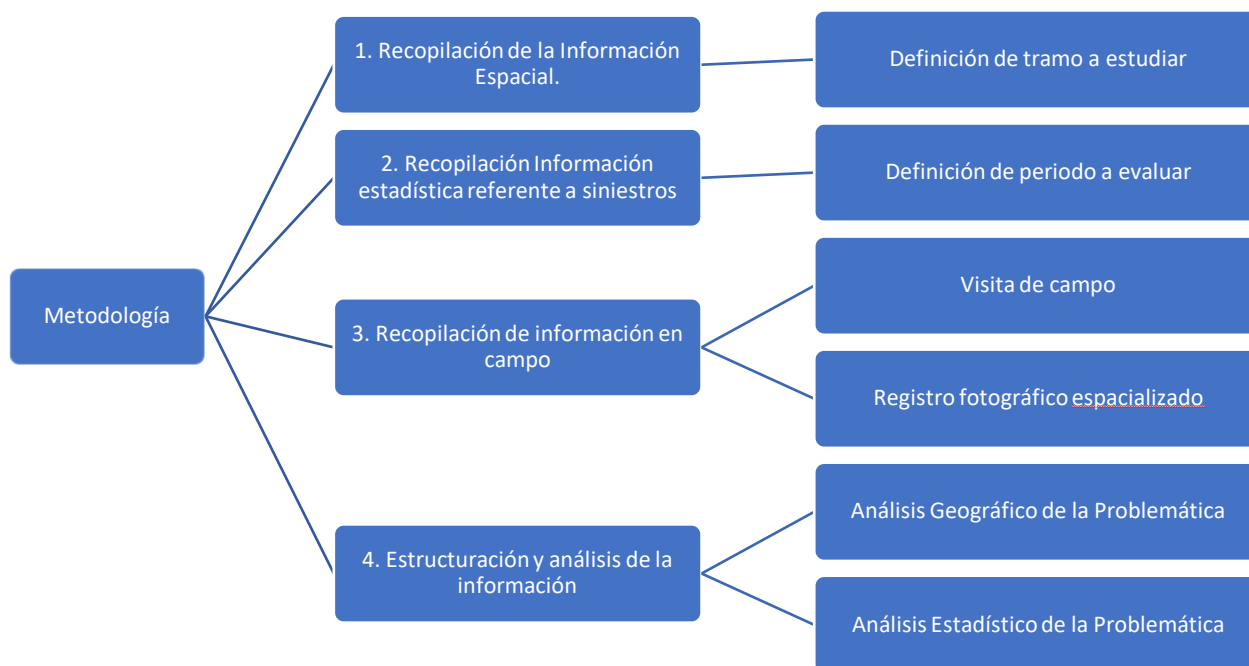
Ilustración 1. Metodología

La metodología para el desarrollo de este trabajo se distribuyó en 4 fases en cada una de las cuales se incorporó o analizó información insumo que permitiese la identificación del comportamiento de la siniestralidad en el corredor, así como de los factores que influyen en esta, a continuación, se detallan las fases y los procesos a realizar en cada una de ellas.

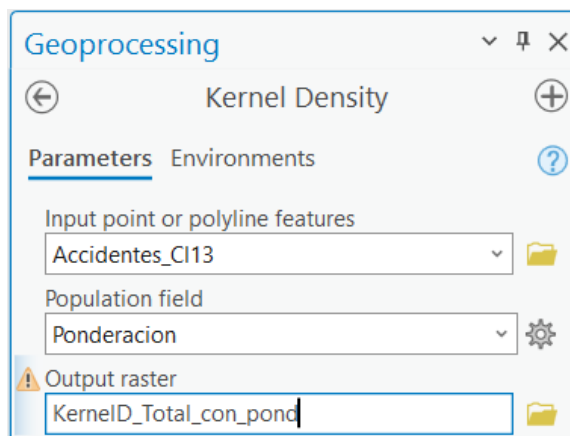
Ilustración 7. Parametrización del Kernel

Teniendo en cuenta la ponderación anterior a la hora de generar el Kernel, de tal forma que:

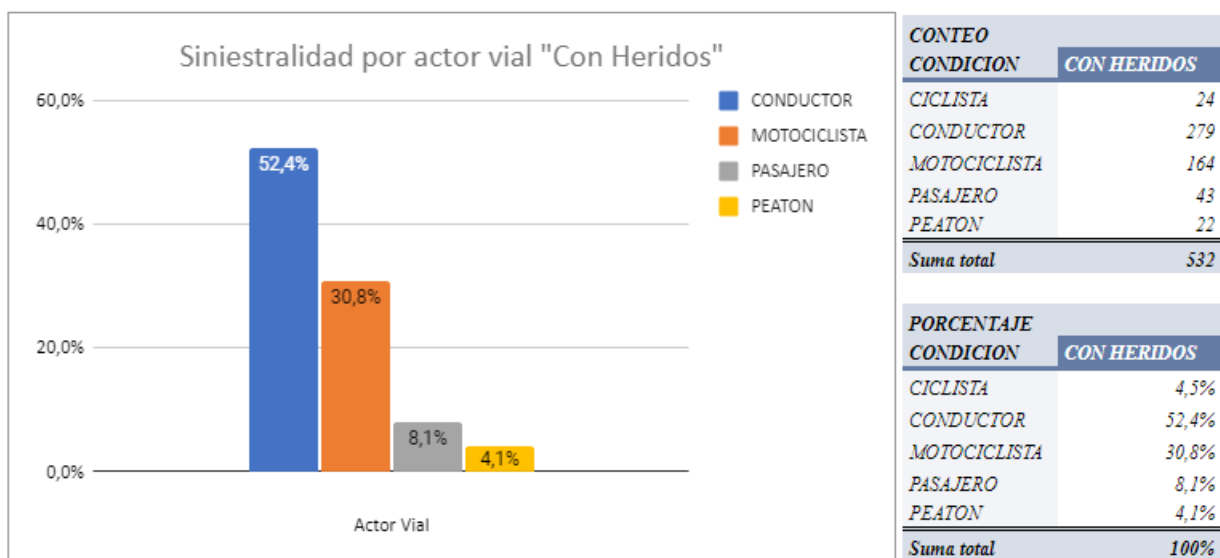
Ilustración 13. Distribución de Siniestros con Heridos en el Corredor

De la anterior grafica se observa como en los siniestros “con heridos” se tiene una participación del 52,4% (279 Casos) de Conductores, seguido por un 30,8% de Motociclistas, acá se evidencia como la participación de un motociclista en un siniestro tiene una alta posibilidad de una lesión de consideración en el mismo.

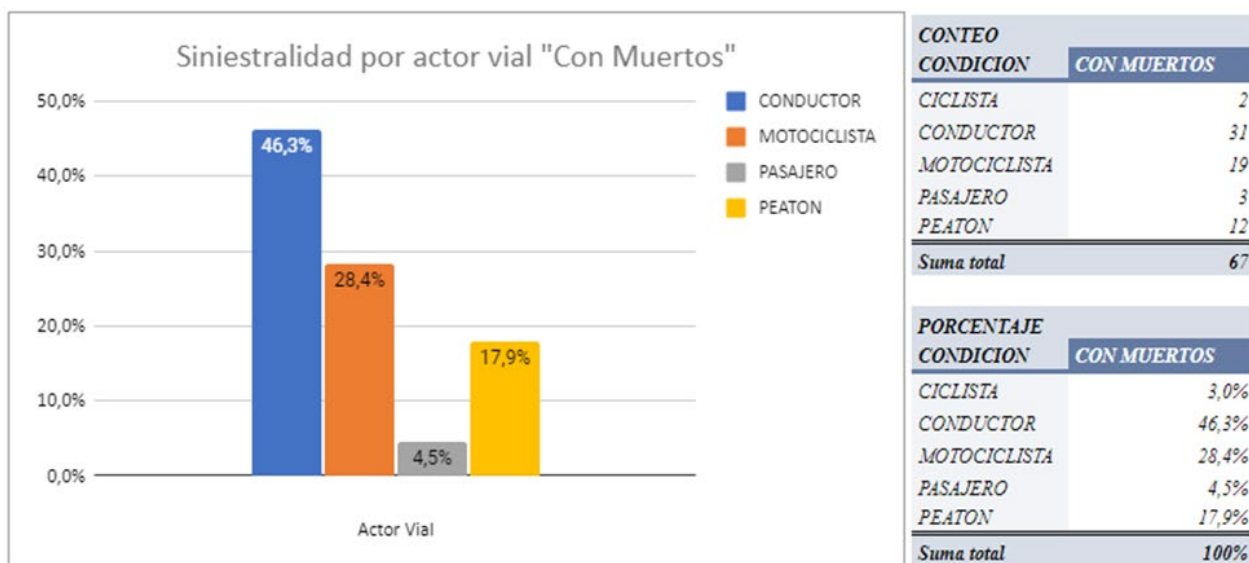
Ilustración 15. Distribución de Siniestros con Muertes en el Corredor

En esta tercera gráfica, que muestra los siniestros con fatalidad en el corredor, aunque conserva una distribución porcentual similar para los dos ítems más significativos con respecto a la de siniestros “con heridos” (46,3% conductor y 28,4% Motociclista), preocupa la importante participación del actor vial “Peatón” el cual aporta de acuerdo a este estudio el 17,9% de las víctimas fatales, para el lapso comprendido entre 2.019 y 2.023)

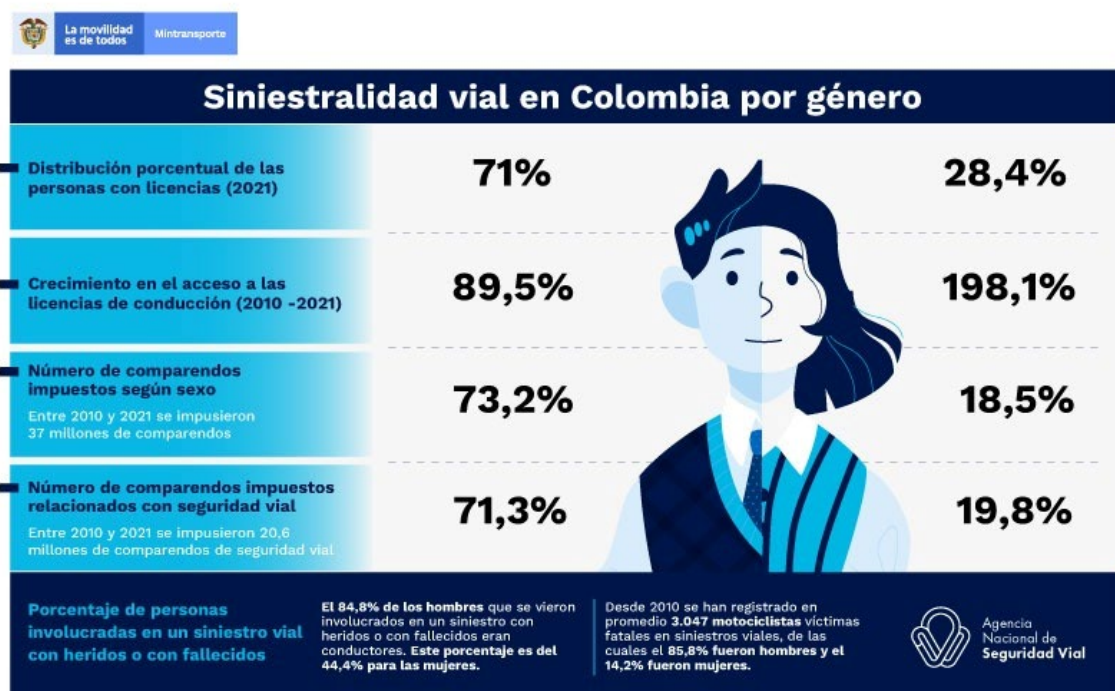
Ilustración 20. Adaptado de Estadísticas siniestralidad, [Imagen], por ANSV, 2021(<https://ansv.gov.co/es/prensa-comunicados/7509>)

Aun cuando la brecha de género se ha ido cerrando en lo referente al acceso a la licencia de conducción, la severidad promedio de los siniestros de los hombres conductores es tres veces más

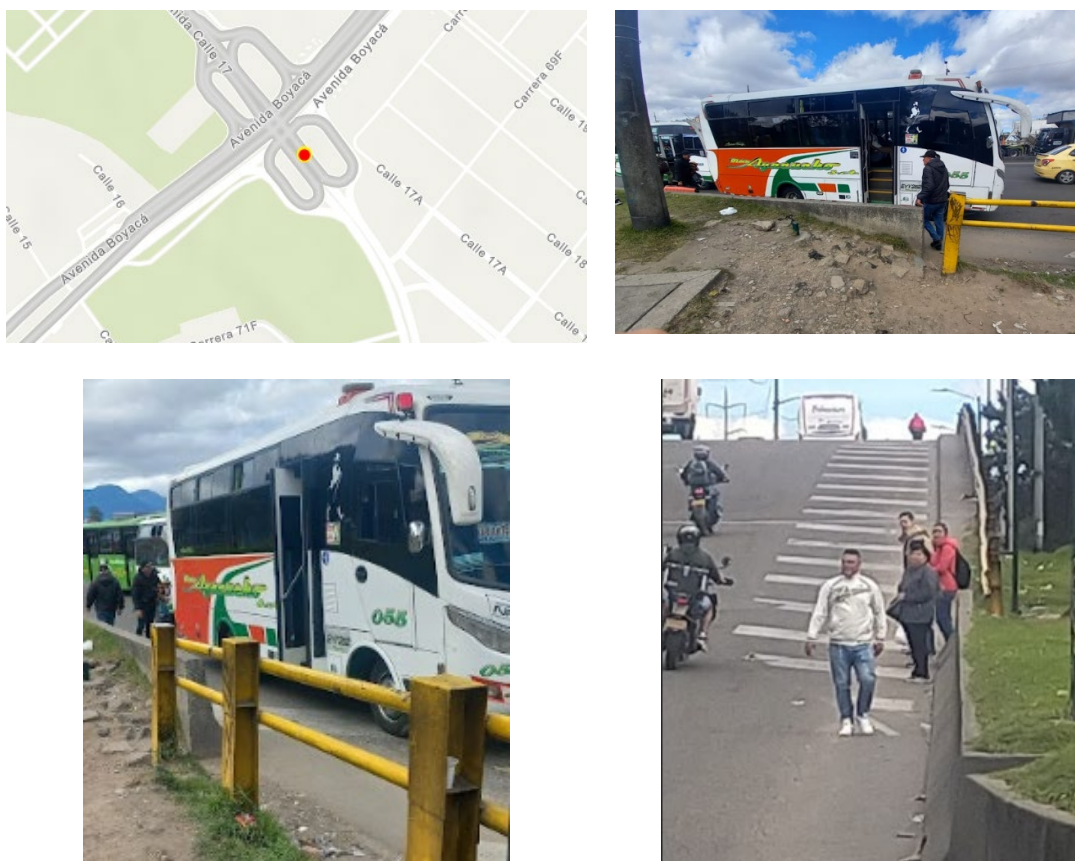
Ilustración 27. Problemática Calle 13 x Avenida Boyacá

Este punto se ve afectado por el abordaje irregular de transporte intermunicipal de los vehículos que se dirigen a los municipios de la sabana de occidente, generando retenciones sobre el puente que impactan en la movilidad del corredor.

Para este punto se tiene monitoreo por parte de unidades de agentes de tránsito a fin de establecer los correctivos pedagógicos y pecuniarios a quienes incumplan las normas de la vía, es importante tener en cuenta que los peatones también están sujetos a obligaciones como usuarios de la vía, particularmente, Son obligaciones del peatón, Transitar en las vías públicas del perímetro urbano por las aceras, y por el lado izquierdo fuera del pavimento o zona destinada al tránsito de vehículos en las zonas rurales de la Ciudad; Atravesar las vías destinadas para el tránsito de vehículos sólo por las zonas autorizadas para ello, tales como puentes y túneles
