# METODOLOGIA INVESTIGATIVA PARA LA RECUPERACIÓN DE ARQUITECTURA HISTÓRICA DE EL CERRITO (VALLE DEL CAUCA), A PARTIR DE UNA VALORACION PATRIMONIAL DESDE EL CONTEXTO NACIONAL

Trabajo de Grado II

Noviembre - 03 - 2021

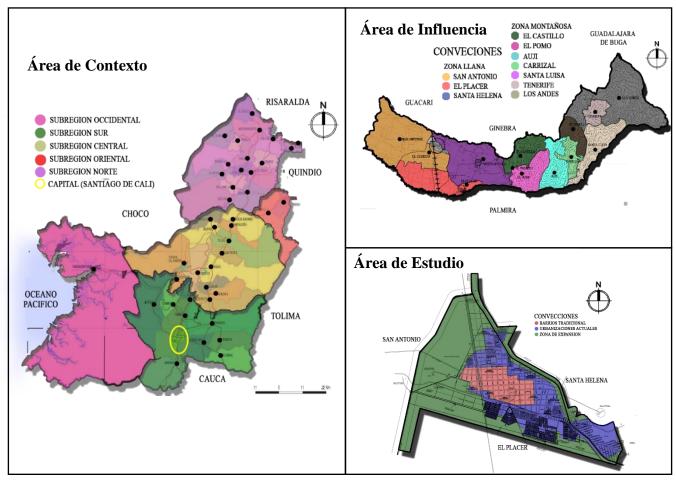
*Ilustración 1: Sistema Demográfico - Relaciones Estáticas (Fuente: Propia)*

El departamento del Valle del Cauca se divide en cuatro (4) subregiones la occidental, sur, central, oriental y norte configurando un total de cuarenta y dos municipios (42) teniendo como capital la ciudad de Santiago de Cali; En El Cerrito se encuentran otras poblaciones consideradas como corregimientos y veredas en la zona rural con un total de diez (10) poblaciones establecidas, además la cabecera municipal se dividió por los barrios tradicionales que se encuentran con una morfología ortogonal, a sus alrededores se han acentuado urbanizaciones nuevas desarrollando el municipio.

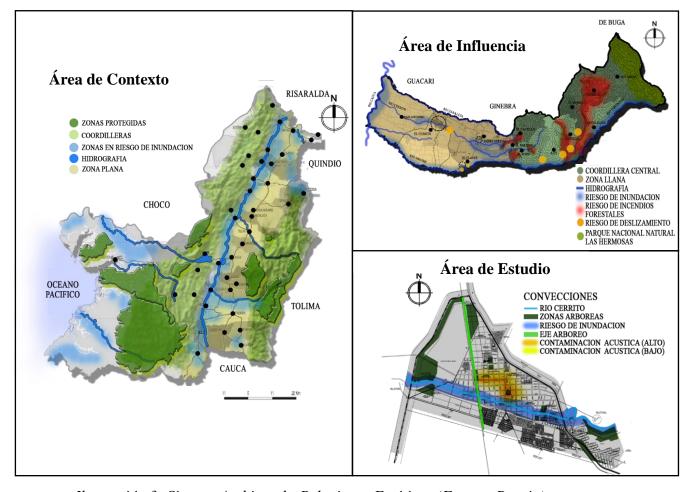
*Ilustración 3: Sistema Ambiental - Relaciones Estáticas (Fuente: Propia)*

Este Departamento se conforma en 3 zonas como lo son la zona montañosa, zona plana y por último se encuentra la zona costera pacífica que tienen un gran sector de selvas y ríos. Pero en el área de influencia se evidencia que el municipio tiene dos de estas zonas como lo son la montañosa y la plana, además se encuentran ríos que pueden establecer un riesgo de inundación a las áreas cercanas. Y, por último, en el casco urbano se hallaron escasos componentes ambientales teniendo problemáticas en los sectores comerciales con una contaminación acústica y pocas verdes.

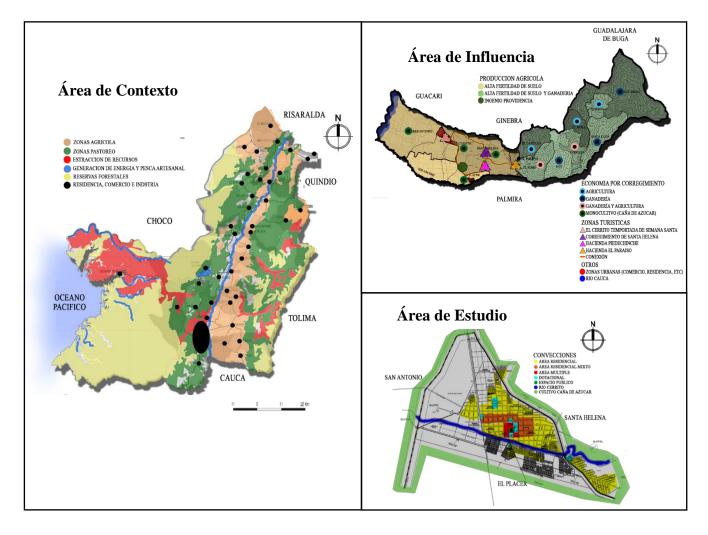
Ilustración 4: Sistema actividad del suelo - Relaciones Estáticas (Fuente: Propia)

El Valle del Cauca se ha caracterizado por su cultivo de la caña de azúcar que se cosecha en el área plana que es entre las cordilleras occidental y central, teniendo así diferentes ingenios azucareros para la producción de este monocultivo, un ejemplo es el ingenio providencia ubicado en El Cerrito, a pesar de esto se encuentra diversas actividades económicas como lo es la agricultura, la ganadería y el turismo en el área de influencia, pero en el casco urbano la economía se localiza en el área céntrica del municipio con el comercio.

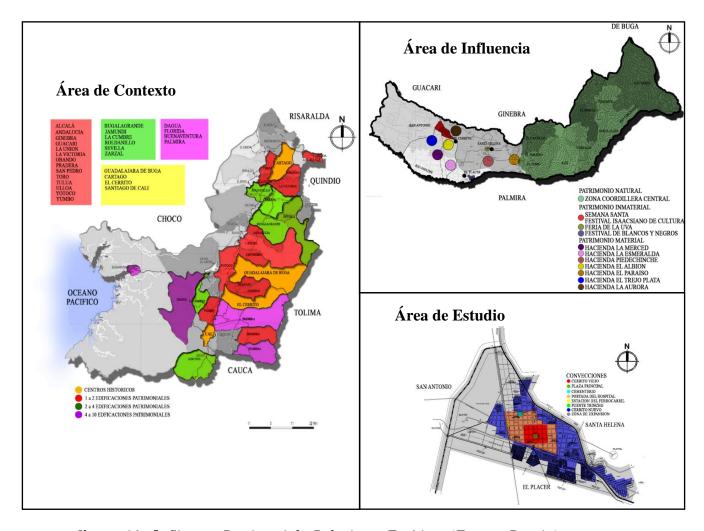
Ilustración 5: Sistema Patrimonial - Relaciones Estáticas (Fuente: Propia)

Gran parte de los municipios del departamento poseen edificaciones patrimoniales que evidencia la historia que tiene El Valle del Cauca y cuatro (4) centros históricos según el Ministerio de Cultura, uno de estos municipios es El Cerrito que en su zona rural se encuentran diversas haciendas consideradas patrimoniales, siendo una de ellas la hacienda el paraíso que es un foco turístico, teniendo en cuenta que es reconocida por el famoso libro la "María" del autor Jorge Isaac.

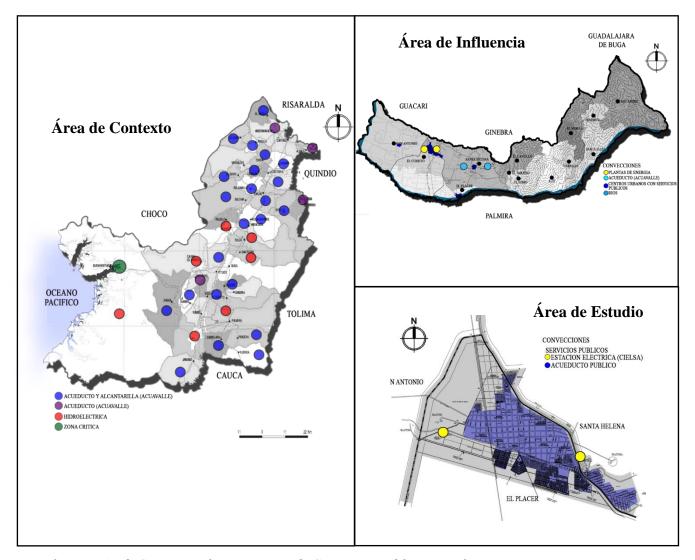
Ilustración 6: Sistema Infraestructura de Servicios Públicos - Relaciones Estáticas (Fuente: Propia)

Los municipios del Valle del Cauca cuentan con una red de acueducto por parte de la empresa ACUAVALLE, además la diversidad de ríos que se encuentran en este departamento se aprovecha para generar la energía de la población por medio de hidroeléctricas. En el Cerrito sus poblaciones tienen gran parte de estos servicios públicos gracias a las estaciones eléctricas ubicadas en la zona perimetral de la cabecera municipal, que tiene cobertura el 96% de centros urbanos y en la zona rural el 93%.

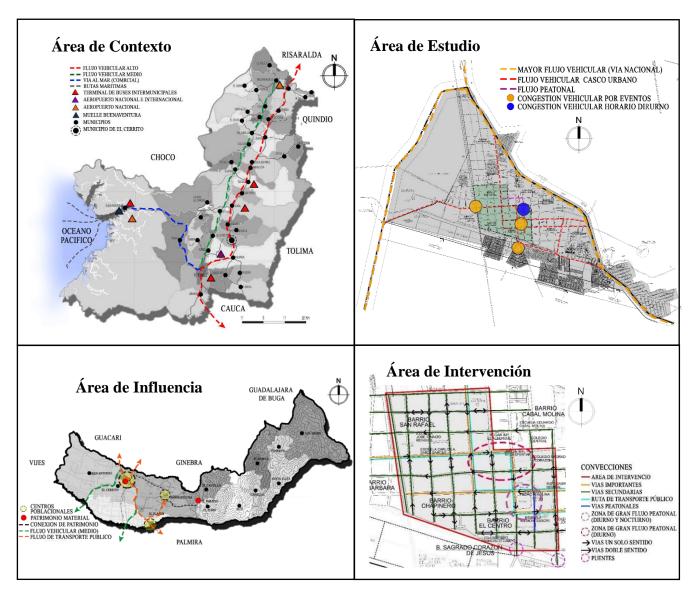
Ilustración 8: Transito y Movilidad – Relaciones Dinámicas (Fuente Propia)

Se encontró un gran flujo por las vías vallecaucanas, ya que gran parte de ellas se consideran vías nacionales y conectan al departamento con otras ciudades importantes del

país, además se evidenció equipamientos para la movilidad como lo es el Aeropuerto Internacional Alfonso Bonilla Aragón y el muelle ubicado en la ciudad de Buenaventura que conectan a las islas cercanas de la costa pacífica. En El Cerrito, tiene un mayor flujo vehicular en la vía nacional mencionada anteriormente, mientras que en el sector rural se encuentra un menor flujo, aunque en temporada vacacionales se transita un mayor número de vehículos sabiendo que en este sector se encuentran sitios turísticos. Y por último, en el casco urbano se evidencio una congestión vehicular en las vías donde se encuentra el comercio puesto que los peatones no tienen el suficiente espacio para la circulación adecuada.

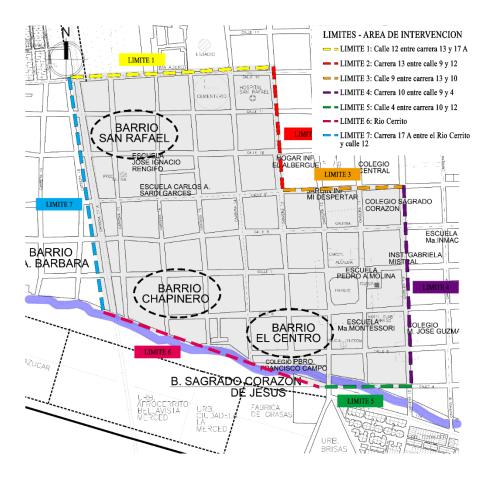
Ilustración 12: Delimitación del Polígono

El polígono de intervención se ubica en la zona histórica de El Cerrito, en específico en los barrios Centro, Chapinero y San Rafael conocidos como barrios tradicionales que abarcan edificaciones y monumentos patrimoniales según el PBOT del municipio además en este polígono se encuentran diferentes viviendas tipo coloniales y republicanas que se han conservado para establecer una nueva función como lo es el comercio.

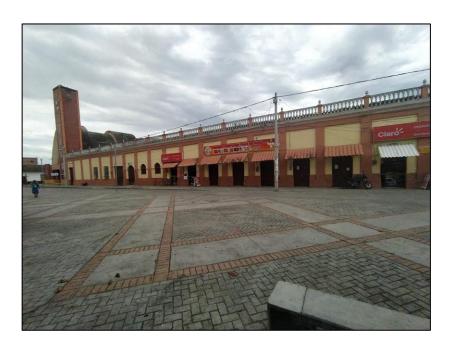
Ilustración 25: Fotografía general "Casa Cural" (Fuente: Propia)

El municipio de El Cerrito contiene edificaciones históricas como lo es la reconocida casa cural, la cual fue construida empezando el siglo XX y tiene un gran valor histórico para los ciudadanos ya que presenta una arquitectura emblemática de la época republicana.

La casa cural presenta un gran significado cultural para los ciudadanos puesto que es reconocida por su aspecto arquitectónico que se armoniza con otras edificaciones patrimoniales con características similares del sector antiguo donde están ubicadas.

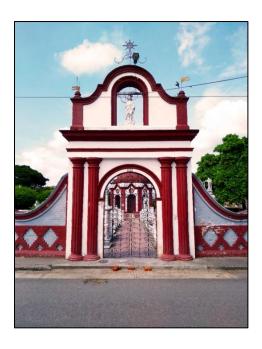
Ilustración 26: Fotografía general "Cementerio" (Fuente: Propia)

Teniendo en cuenta que el inmueble es único con el uso de cementerio en el casco urbano, los ciudadanos se vinculan con la construcción ya que tiene un significado cultural por medio de su arquitectura representativa de la zona y su funcionalidad que es importante para la comunidad.

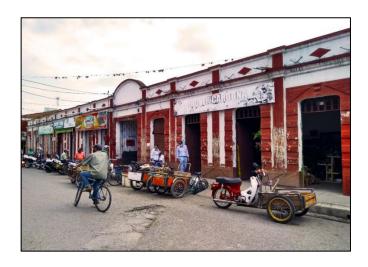
Ilustración 27: Fotografía general "Plaza de Mercado" (Fuente: Propia)

Aunque no sea una arquitectura monumental, la Galería es parte de la identidad de los habitantes de El Cerrito, puesto que varias generaciones han visitado la construcción siendo la única plaza de mercado ubicada en el casco urbano, donde gran parte de la población la visita frecuentemente para realizar sus respectivas compras.

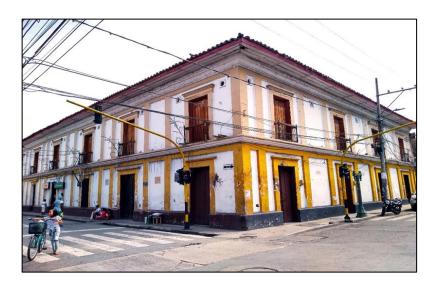
Ilustración 28: Fotografía general "Casa de la Cultura" (Fuente: Propia)

Los inmuebles patrimoniales tienen un gran significado cultural en los ciudadanos de alguna población, como lo es el caso de la presente construcción, la cual se encuentra en la memoria de los Cerriteños por su funcionamiento público y actividades culturales tales como clases artísticas, presentaciones culturales, museo y entre otras funciones realizadas en los espacios de la edificación.

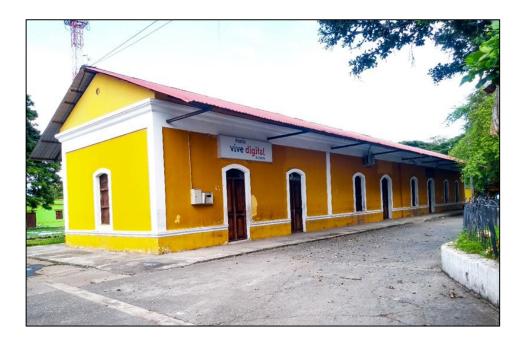
Ilustración 29: Fotografía general "Estación de Ferrocarril" (Fuente: Propia)

Sabiendo que la edificación es considerada Bien de Interés Cultural de Ámbito Nacional, para los cerriteños genera un sentido de pertenencia por esta ya que algunos de los habitantes vivieron experiencias de transportarse en el ferrocarril mientras que las generaciones más actuales la conocemos por las historias contadas por los parientes y cómo funcionaba estos espacios. Aunque hoy en día tenga otra función es reconocida gracias a su historia y por ser una edificación emblemática para el municipio generando así una identidad cultural para los pobladores.

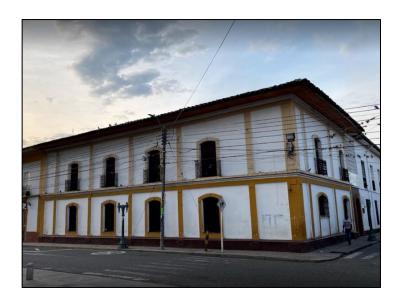
Ilustración 30: Fotografía general "Escuela Pedro Antonio" (Fuente: Propia)

Sabiendo que el patrimonio genera una identidad cultural a los ciudadanos de una comunidad, la Escuela Pedro Antonio Molina es importante para la población cerriteña ya que se han realizado diferentes eventos en la edificación y por ende se establece un lazo de pertenencia por la edificación.

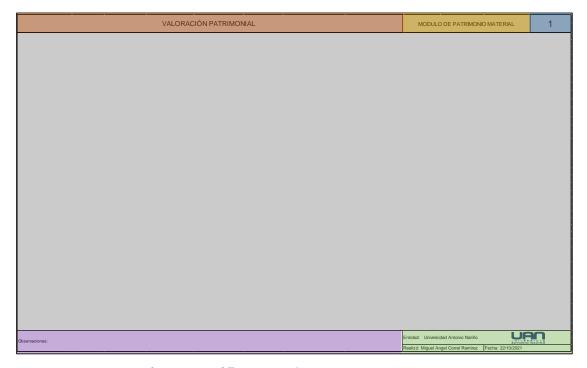
Ilustración 37: Matriz Genera (Fuente: Propia)

La primera castita ocupa el titulo principal del documento, que esta denominado			
	como "Valoración Patrimonial", identificando el tema principal que empleará la			
	investigación, siendo un título que se debe conservar, es decir, no se puede			
	modificar.			
	Teniendo en cuenta que cada matriz presenta información categorizada, se debe			
	especificar el nombre del módulo pertinente que está estudiando, por ejemplo,			
	módulo patologías o módulo patrimonial, ya que hace referencia al estudio			
	correspondiente de la matriz.			
	La valoración está compuesta por diversas matrices, por ende, se debe especificar el			
	número de documento de cada elemento investigativo, generando un orden y			
	estructuración de la valoración.			
	Las observaciones son importantes en este tipo de estudios, teniendo en cuenta que			
	algunos usuarios tendrán recomendaciones pertinentes para complementar la			
	investigación, asimismo, en esta categoría se debe implementar la bibliografía y un

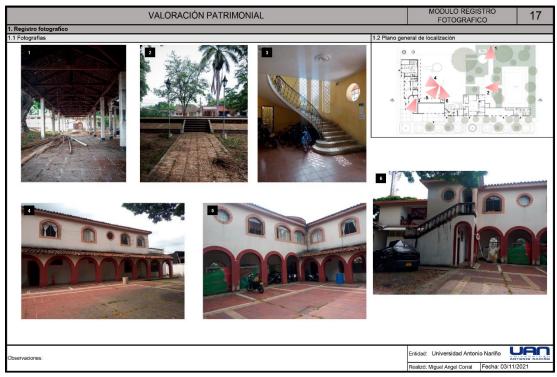
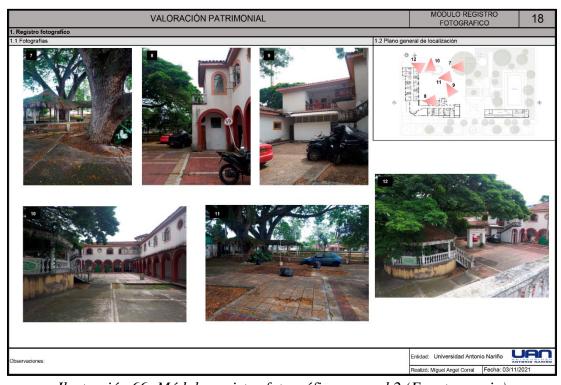
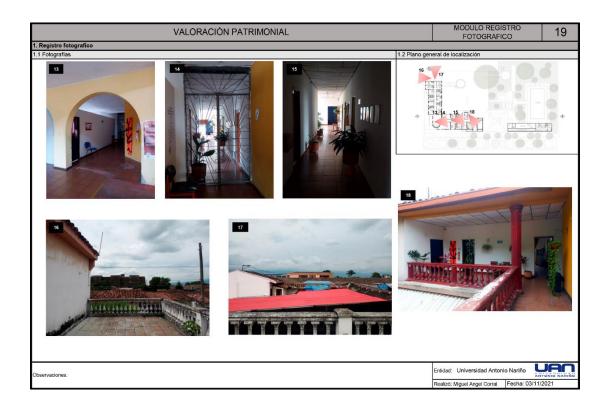
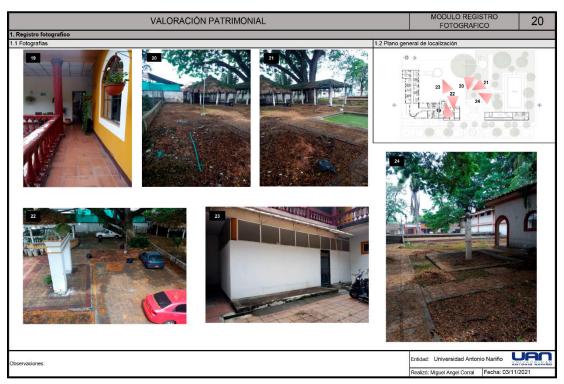
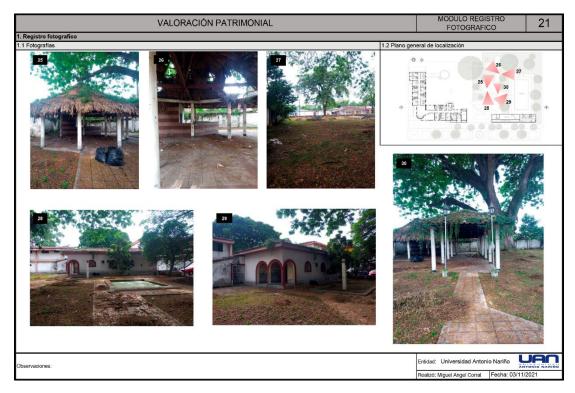
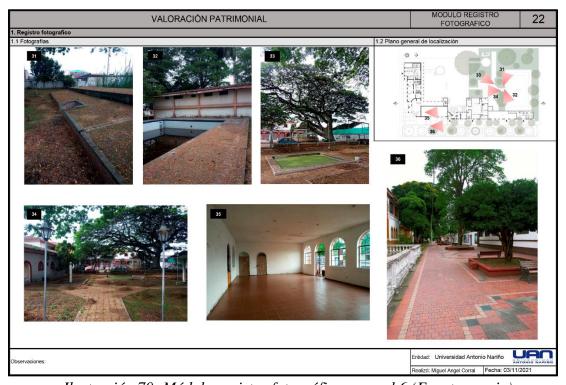
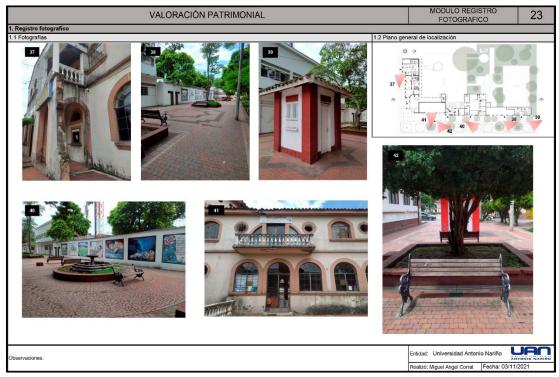
En la valoración patrimonial del Hotel Club Paraíso, se empleó un registro fotográfico extenso para evidenciar todo lo expuesto en los módulos anteriores, demostrando el abandono, las patologías, modificaciones y el funcionamiento de los espacios externos e internos. Del mismo modo, la investigación realizó un detalle mayor en planimetría, presentado en los anexos del documento donde se puede observar detalles constructivos, muebles arquitectónicos, inventario de cerrajería en las puertas/ventanas y renders, con el fin de analizar el inmueble y a futuro realizar una intervención. Cabe resaltar que gran parte de la información y la planimetría evidenciada es propia, ya que el municipio no tiene el interés de realizar proyectos de conservación.

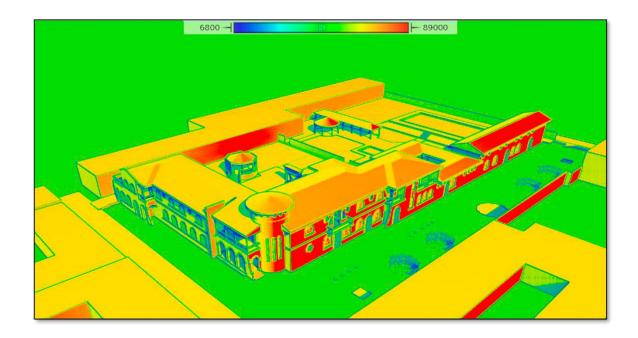
Anexo 6.3 – Estudio de Calor (Estudio solar en hora de la tarde con vegetación)
