**IMPLEMENTACIÓN DE METODOLOGÍAS CUALITATIVAS PARA LA
EVALUACIÓN VISUAL DE RÍOS ESTUDIO DE CASO RÍO CHICAMOCHA TRAMO
TIBASOSA**

Natalia Estefany Garavito Cerón
Ingeniería Ambiental
Universidad Antonio Nariño
ngaravito68@uan.edu.co
Duitama, Boyacá/ Colombia

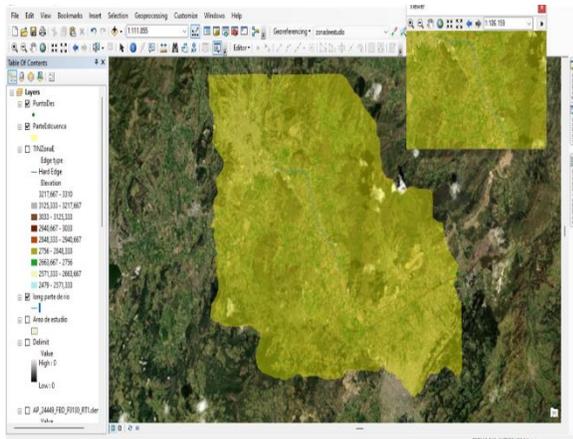
Ilustración 2.

Área Delimitada Rio Chicamocha - Tramo Tibasosa.

Nota: La figura muestra el área delimitada del río Chicamocha tramo Tibasosa
Fuente: Elaboración Propia.

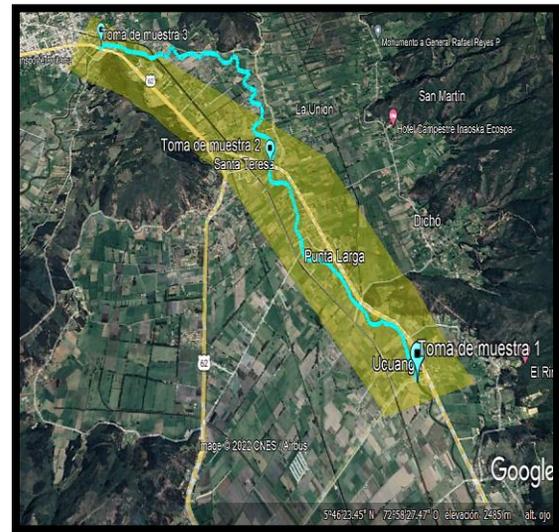
Ilustración 3.

Puntos De Monitoreo.

Nota: Elaboración propia a partir de Google Earth.

Se identificaron los puntos donde hay mayor contaminación y puntos de vertimientos, se hizo uso de la herramientas Google Earth y ArcGIS para la localización de los mismos, como se muestra en la figura 4 identificando que estos puntos tienen una alta contaminación por diferentes cultivos agrícolas e industrias que se encuentran cerca de esta fuente hídrica, estos puntos son estratégicos debido a que en el punto 1 se encuentra vertimiento de aguas grises y negras, en el 2 presenta una alta problemática debido a que la bocatoma veredal de Tibasosa se encuentra en

inmediaciones del muestreo y es donde se observa mayor contaminación, en el punto 3 hay parqueaderos y presencia de material particulado.

Se ubicaron tres puntos en el tramo Tibasosa del río Chicamocha donde se utilizó la herramienta de Google Earth identificando los puntos de monitoreo como se encuentran en la (Ilustración 1) localizando los tres puntos identificados en el trayecto del Río estratégicamente en áreas en donde hay gran incidencia de actividades agroindustriales como en los puntos 1 y 3, el punto 2 se encuentra ubicado a 100 metros aproximadamente de la bocatoma que abastece el acueducto veredal de Tibasosa.

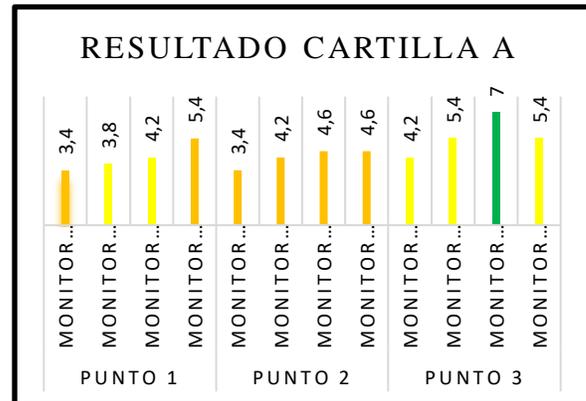
Gráfica 1.

Resultados Cartilla A Monitoreo de línea base

Nota: Elaboración propia- abril 2022. Gráfico resultados cartilla A.

Dentro de los parámetros a evaluar se encuentran para la cartilla A: El tipo de actividad que se realiza cerca de los puntos de monitoreo (Minería, asentamientos, cultivos, actividades de ganadería, industriales o actividades recreativas), el estado de las orillas (expuestos, inestables, estable), alteraciones en el flujo (altamente perturbado, ligeramente perturbado, no perturbado), el nivel de cobertura (Sombra), tipo de vegetación de las orillas (árboles, árboles arbustos, pastos, plantas acuáticas, no presente), color de suelo. Para la cartilla B se evalúan variables como: Apariencia del agua (muy turbia, turbia, ligeramente turbia, agua clara), presencia, cantidad y tipo de basura (orgánicas o inorgánicas), color del agua (negro, verde-azul, marrón, rojizo, transparente), olor del agua (muy fuerte, fuerte, moderado, poco olor, olor natural). Parámetros evaluados por las personas que se

En la tabla de resultados de cada monitoreo además de la cartilla A referente a monitoreo de línea se evidencia que el punto 2 cuenta con una calidad de agua en mal estado debido al tipo de actividad humana que se realiza en esta zona afectando el suelo, el tipo de vegetación, tipo de orillas ya que son poco estables o expuestas a los procesos de contaminación.

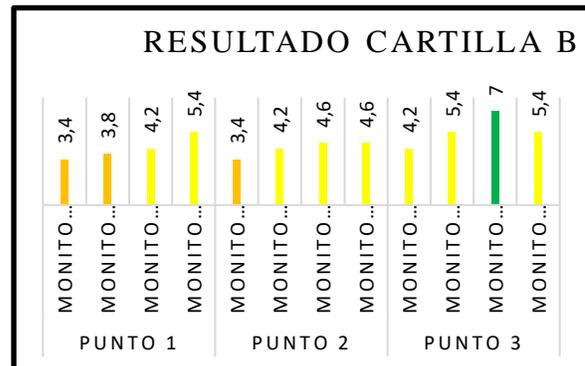
Gráfica 2.

Resultados cartilla B Monitoreo de vigilancia.

Nota: Elaboración propia abril, 2022. Gráfico

resultados cartilla B.

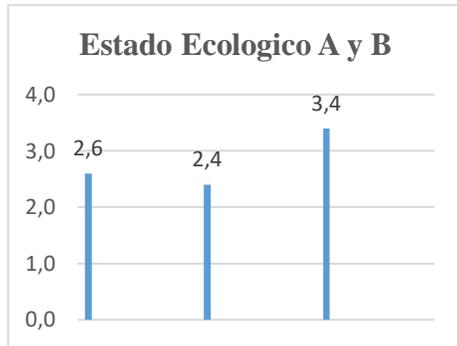
Gráfica 3.

Resultado estado ecológico cartillas A y B.

Nota: Elaboración propia abril, 2022. Gráfico resultados estado ecológico cartillas A y B.

Los resultados obtenidos en los monitoreos realizados demostraron la percepción visual a partir de tres estados ecológicos dentro de los cuales se encuentran: mal estado, estado regular y un estado aceptable. Teniendo en cuenta que el punto 1 y 2 tuvieron un puntaje general de 2,6 y 2,4 respectivamente la percepción visual en estos puntos indica un mal estado del río por otra parte el punto 3 obtuvo un puntaje de 3,4 los que indica un estado regular debido a que en inmediaciones de la zona se evidencia la presencia de parqueaderos de vehículos de carga pesada los cuales arrojan vertimientos de grasas y aceites al Río.

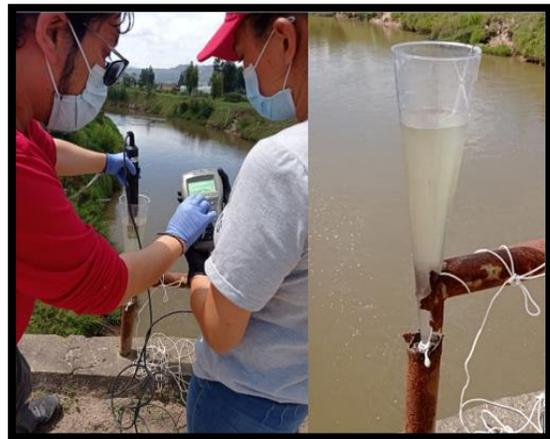
Ilustración 4.

Parámetros Evaluados In Situ.

En los análisis de parámetros físicoquímicos in situ y en el laboratorio se calificaron pH, conductividad, temperatura, sólidos sedimentables, saturación de oxígeno y en laboratorio se agregó turbiedad, color en donde se identificaron que el punto 1 y 2 fueron los más afectados por las diversas actividades agrícolas como siembra de papa, cebolla, repollo, y otras legumbres. En estas zonas la contaminación es muy

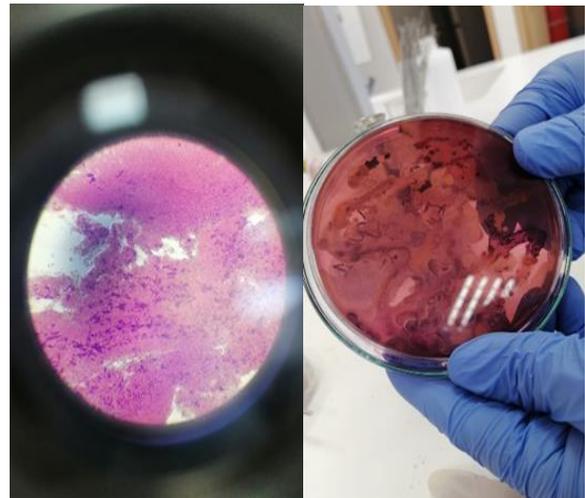
Ilustración 5.

Resultados cultivo bacteriano punto 1

Nota: Elaboración propia, realizado en el laboratorio de ingeniería ambiental UAN, Duitama.

En cuanto a los parámetros microbiológicos arrojaron resultados de contaminantes microbiológicos debido a la presencia de E-Coli, Bacillus, Estreptococos por la materia orgánica proveniente de animales, personas, y vertimientos de aguas negras.
