Evaluación del desempeño de recubrimientos cerámicos para mejorar la resistencia al desgaste de turbinas tipo Pelton, usadas en centrales a filo de agua

Universidad Antonio Nariño
Facultad de Ingeniería Mecánica, Electrónica y Biomédica
Medellín, Colombia
2020

Proyecto de grado presentado como requisito parcial para optar al título de:
Ingeniero electromecánico

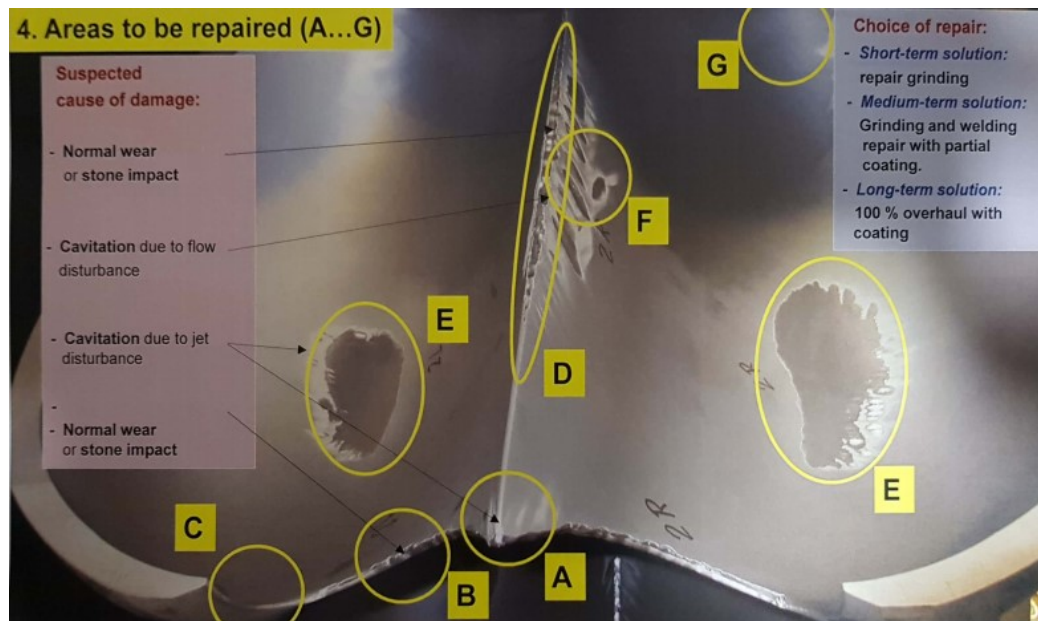
Figura 17. Tipos de desgaste en un cangilón. Fuente: (Andritz, 2017) (Turbina Pelton central hidroeléctrica en Suiza)

Para medir el desgaste de los cangilones en las turbinas Pelton, se maneja la técnica del plantillado. Ésta consiste básicamente en diseñar unas plantillas en acero, las cuales tienen el mismo perfil de los cangilones de fábrica (sin ningún desgaste). El nivel de desgaste se mide comparando el estado de la superficie del cangilón en operación con el de la plantilla. Por ejemplo, en la Figura 17, se evidencian varios daños por desgaste en el perfil del cangilón.

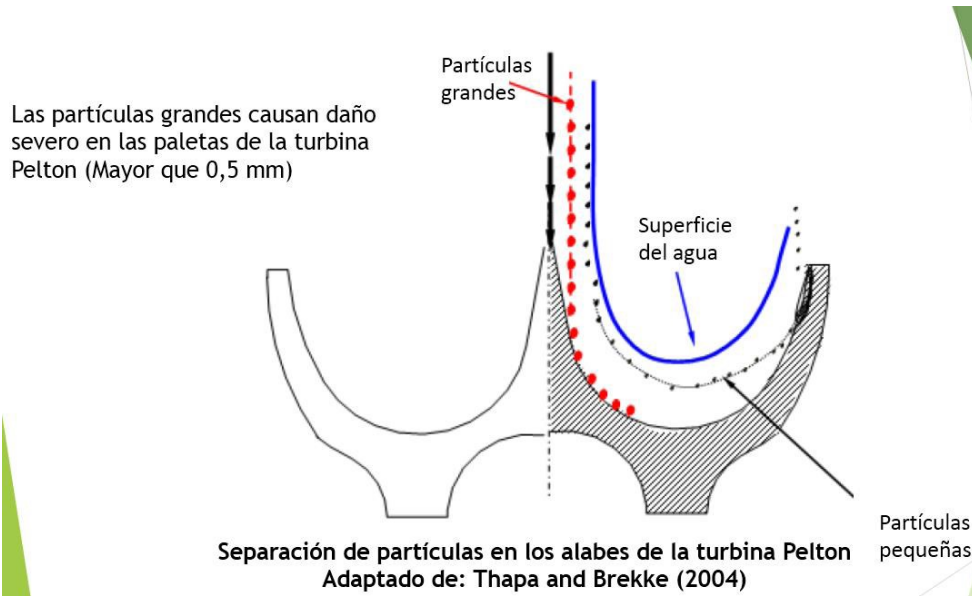
Figura 23. Mecanismo de erosión en los cangilones de una turbina Pelton.

“Thapa y Brekke (2004), basados en diferentes plantas de energía hidroeléctrica concluyen para las turbinas Pelton: a) Si las partículas son finas (limos), entonces habrá erosión en la aguja, pero poca erosión en los alabes de la turbina (cubos); b) Si las

partículas son gruesas (arena) habrá erosión en los alabes (cucharón) con menos erosión en la aguja del inyector; c) Con partículas de tamaño medio, se irán erosionando tanto la aguja como los alabes de la turbina y d) La micro-erosión se genera por partículas de un tamaño menor a 60 micrómetros (0.06 mm-Limos).”

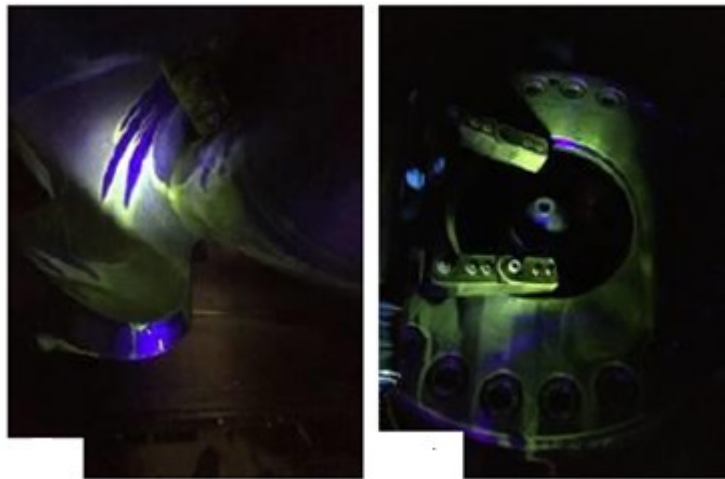
Figura 35. Inspección con partículas magnéticas en raíz y boquereles.

En la figura # 35 se observa la actividad de inspección por partículas magnéticas en la raíz del cangilón y en los boquereles de los inyectores, con el objetivo de identificar fisuras o grietas.

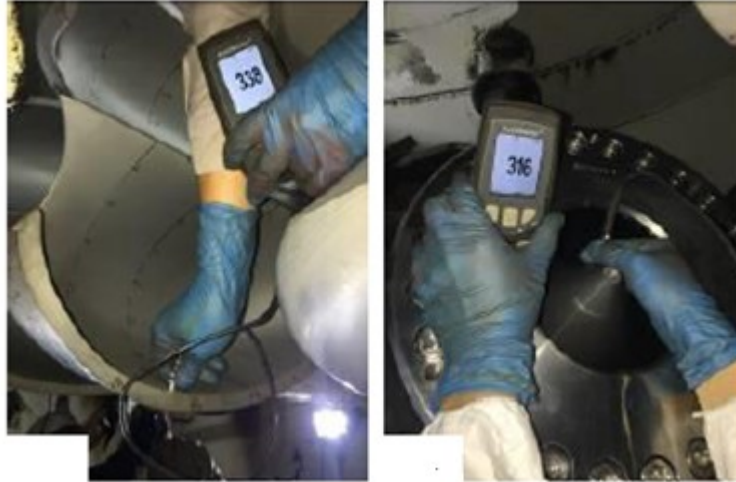
Figura 36. Medición de revestimientos en rodete y agujas.

En la figura # 36 se observa la medición del espesor del recubrimiento sobre los cangilones y agujas de los inyectores, con ayuda del dispositivo POSITECTOR 6000 FS1

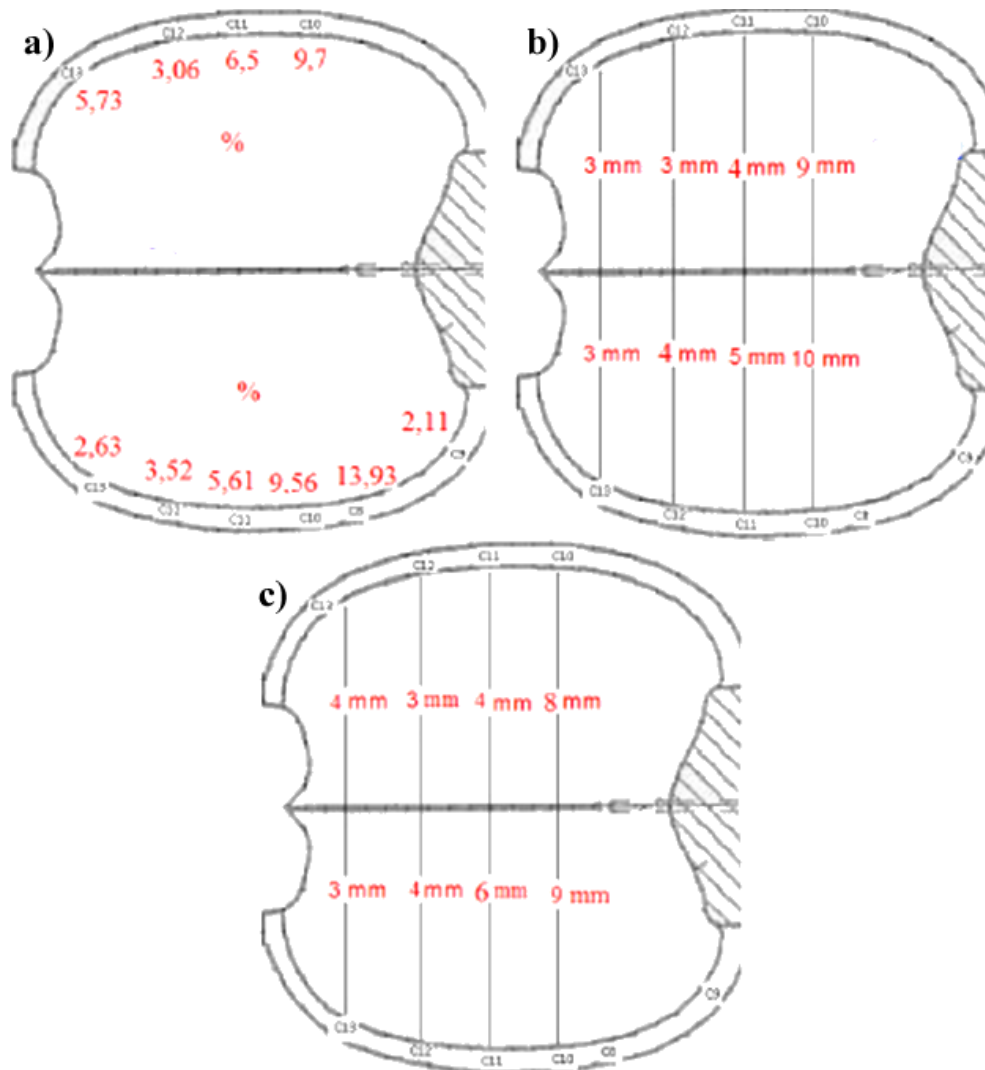
Figura 38. Promedio de la medición del desgaste en dos cangilones en la zona del borde y los intradosos.

En la Figura 38 se observa el promedio de desgaste en los dos cangilones medidos durante la inspección (cangilón 5 y cangilón 15) del rodete 1. Esta Figura a su vez está dividida en a), b) y c) las cuales corresponden a lo siguiente:

b) y c): Muestran el desgaste medido (mm) en los intradoses de los cangilones 5 y 15.

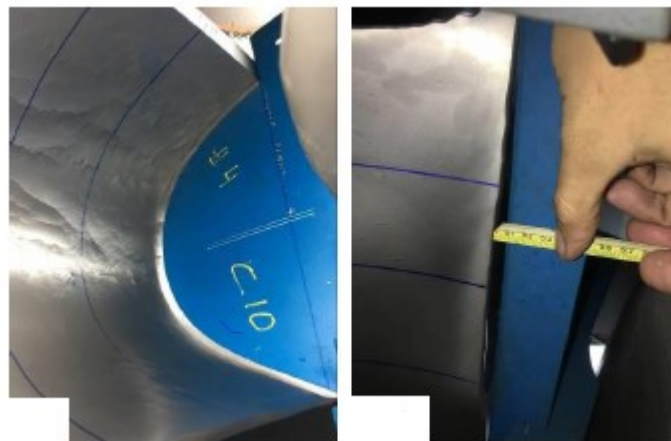
Figura 39. Registro plantillado.

En la Figura 39 se observa el plantillado en la zona del intradós y la arista media del cangilón, donde se logró observar una pérdida de material considerable en ambas partes.

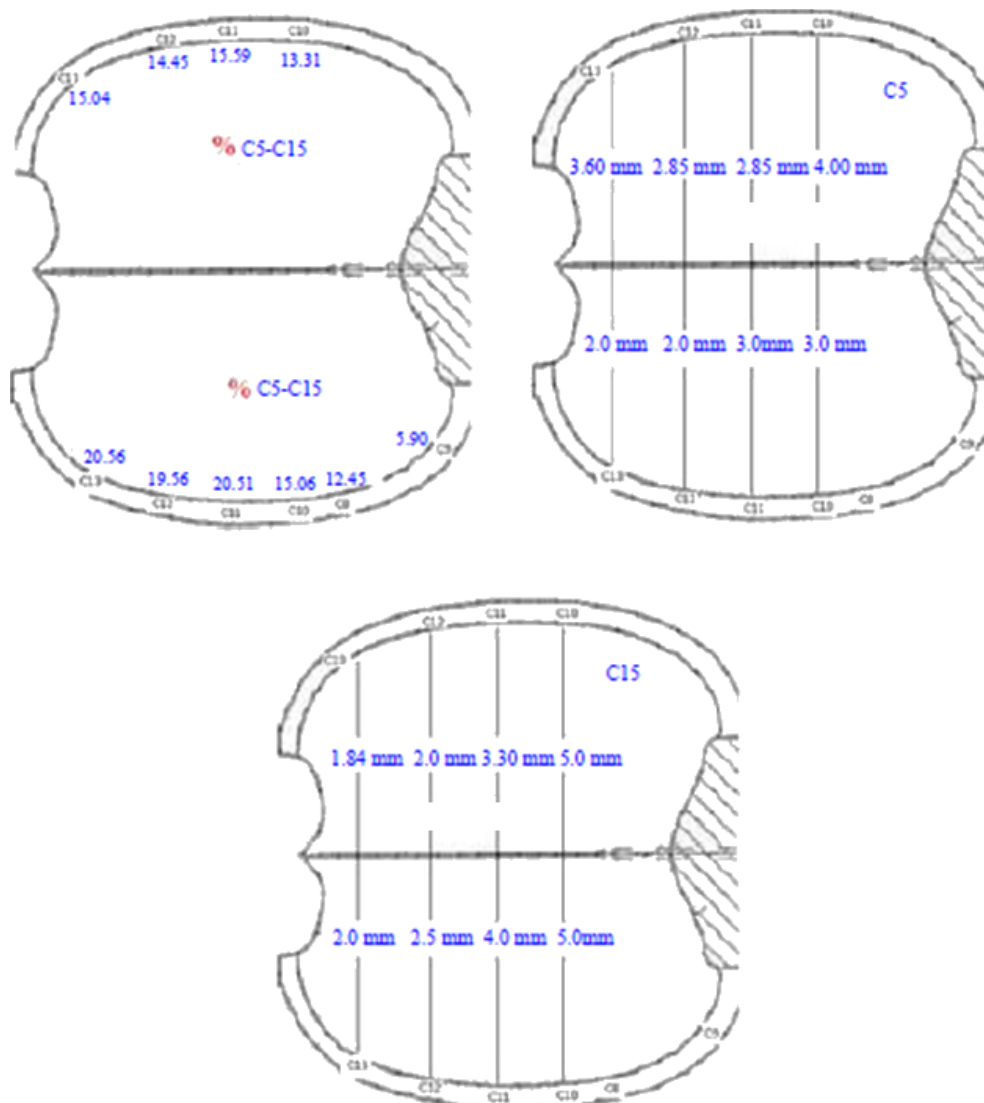
Figura 40. Promedio del desgaste en dos cangilones en el borde y los intradoses

En la Figura 40 se observa el promedio de desgaste en los dos cangilones medidos durante la inspección (cangilón 5 y cangilón 15) del rodete 1. Esta Figura a su vez está dividida en a), b) y c), las cuales corresponden a lo siguiente:

a): porcentaje (%) del desgaste medido en el borde de los cangilones 5 y 15.

b) y c): Muestran el desgaste medido (mm) en los intradoses de los cangilones 5 y 15.
