**AUDITORÍA EN SEGURIDAD VIAL CONCESIÓN AUTOPISTAS DEL CAFÉ,
TRAMO LA TRINIDAD - LA URIBE, COMPRENDIDA DESDE LA ABSCISA K 19
+000 AL K 23+390**

Una tesis presentada para obtener el título de
Ingeniero de Civil
Universidad Antonio Nariño, sede Pereira

ALEJANDRO HOYOS MARÍN
BRYAN PADILLA AGUDELO
JAVIER HUMBERTO RODRÍGUEZ
Noviembre 2020.

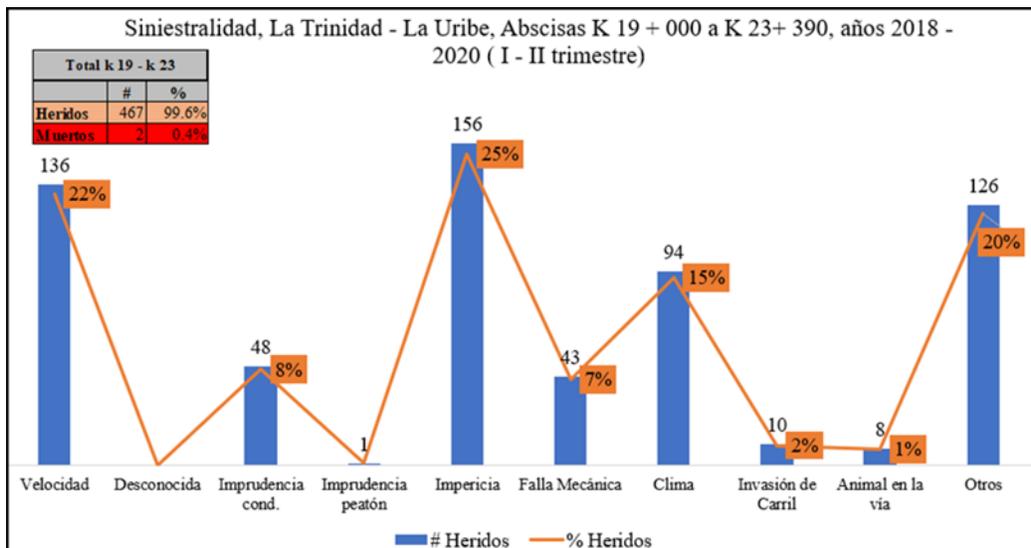
Figura 2. Siniestralidad, La Trinidad - La Uribe, Abscisa: K 19 + 000 a K 23+ 390, 2018 – I- II trimestre de 2020
Fuente. Autopista del Café, S.A., (2020)

La figura 2 muestra los siniestros de la vía, La Trinidad - La Uribe en el tramo que se audita y en donde se refleja que la impericia con 25%, y la velocidad con un 22% son las mayores causas de siniestros.

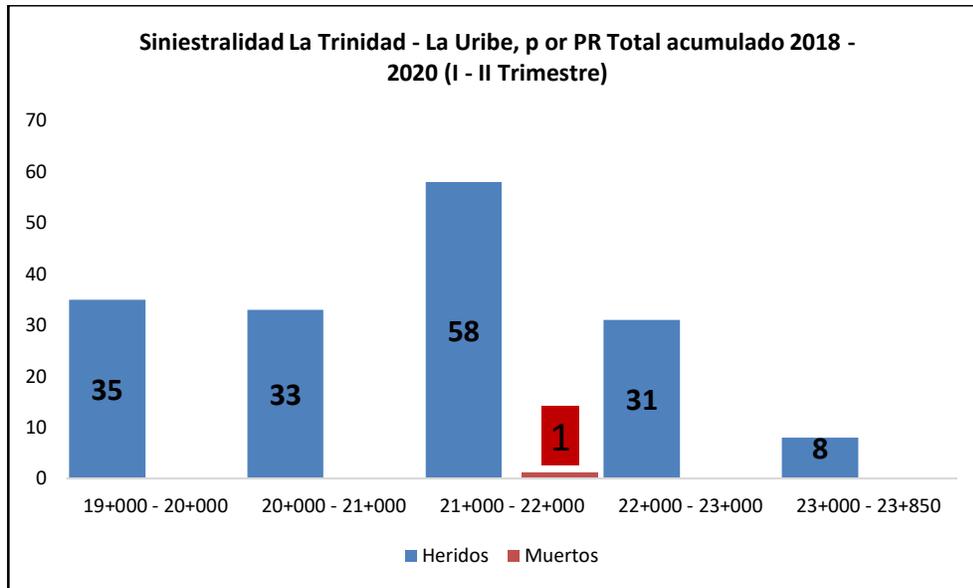
Figura 22. Siniestralidad, La Trinidad - La Uribe, Abscisa: K 19 + 000 a K 23+ 390, año 2019 – 2020(IIS)

La figura # 22, muestra el acumulado de siniestralidad (año 2019 y segundo semestre del año 2020), en el cual se puede apreciar que solamente se presentaron dos (2) personas fallecidas, en las abscisas 18+000 a 19+000 y 21+000 a 22+000, mientras que se presentaron 469 personas heridas en toda la vía, se destaca que las abscisas con mayor índice de heridos corresponde a: 17+000 – 18+000 (68), 18+000 – 19+000 (61), 21+000 – 22+000 (58), mientras que con 52 heridos se encuentran las abscisas 14+000 – 15+000

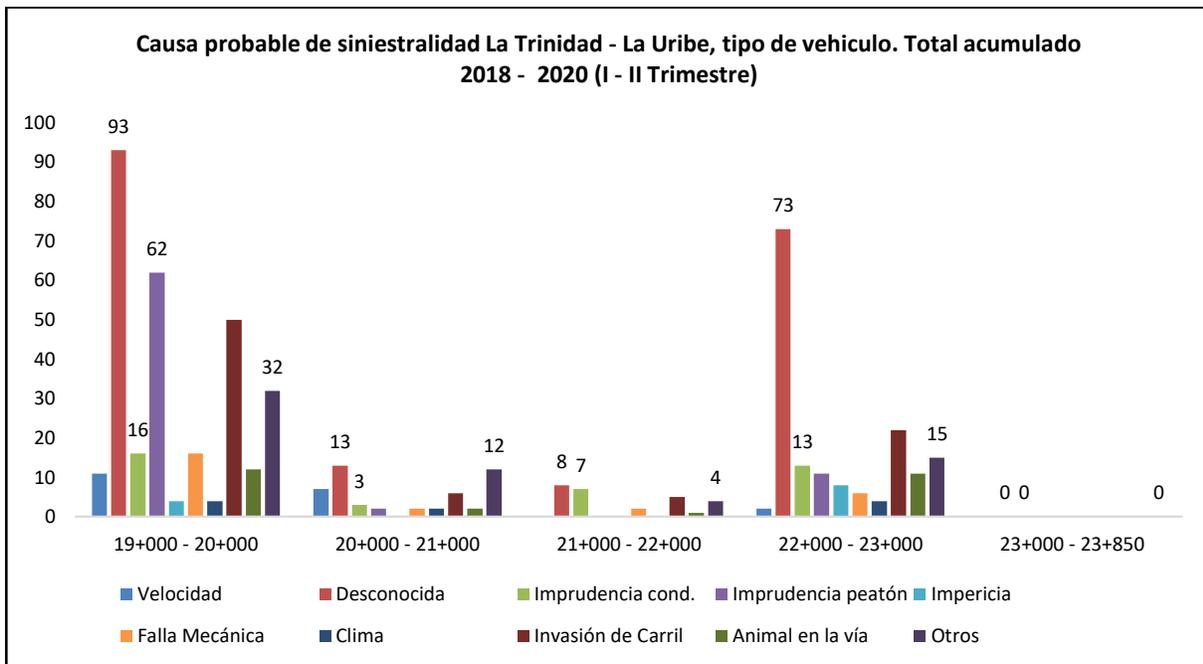
Figura 23. Causas probables de los siniestros, La Trinidad - La Uribe, año 2019 – 2020(IIS)

La figura # 23 destaca los siniestros de acuerdo a la causa probable del siniestro y en la cual la velocidad (exceso) es la mayor posible causa de siniestros con 62 personas heridas, seguido de 50 por impericia del conductor, 30 debido a factores climáticos y 27 por otras causas que no pudieron ser especificadas, es relevante ver que estos se presentaron en las abscisas 19+000 – 20+0000, mientras que en la abscisa 22+000 – 23+000, se presentaron 31 por otras causas no establecidas.

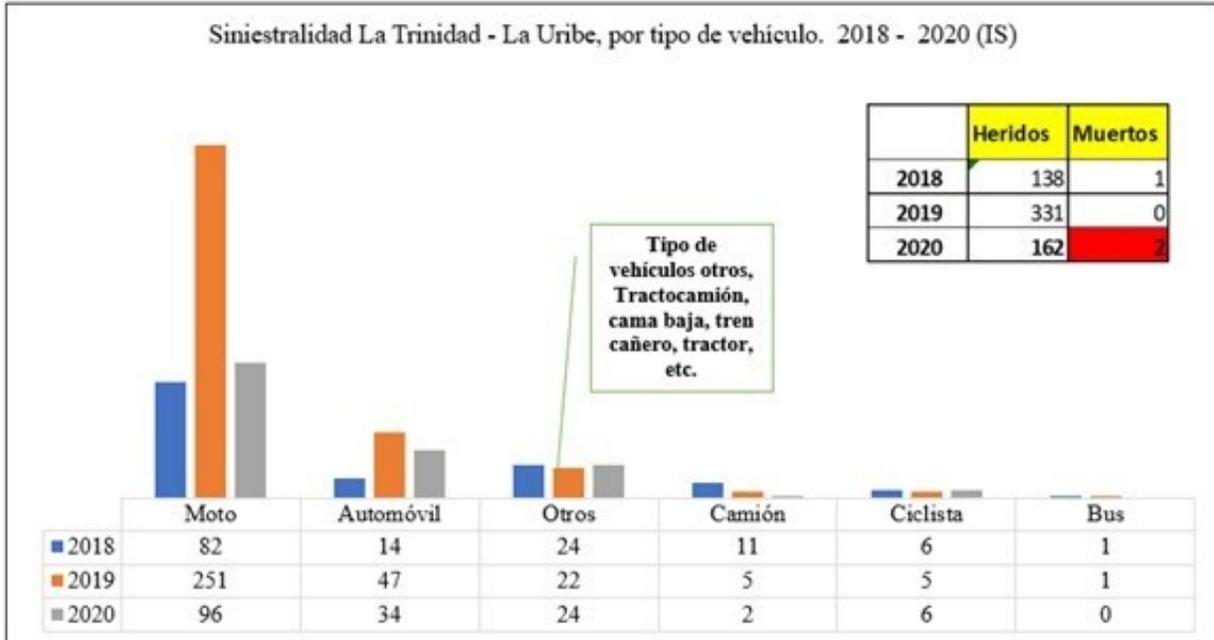
Figura 24. Siniestralidad La Trinidad - La Uribe, por tipo de vehículo. 2018 - 2020 (IS)

La figura # 24 muestra los siniestros del tramo auditado de acuerdo al tipo de vehículo involucrado, en la cual se puede observar que el mayor número de heridos se debe a situaciones con motos, con un 93 personas heridas en la abscisa 19+000 – 20+000, seguido de 73 en la

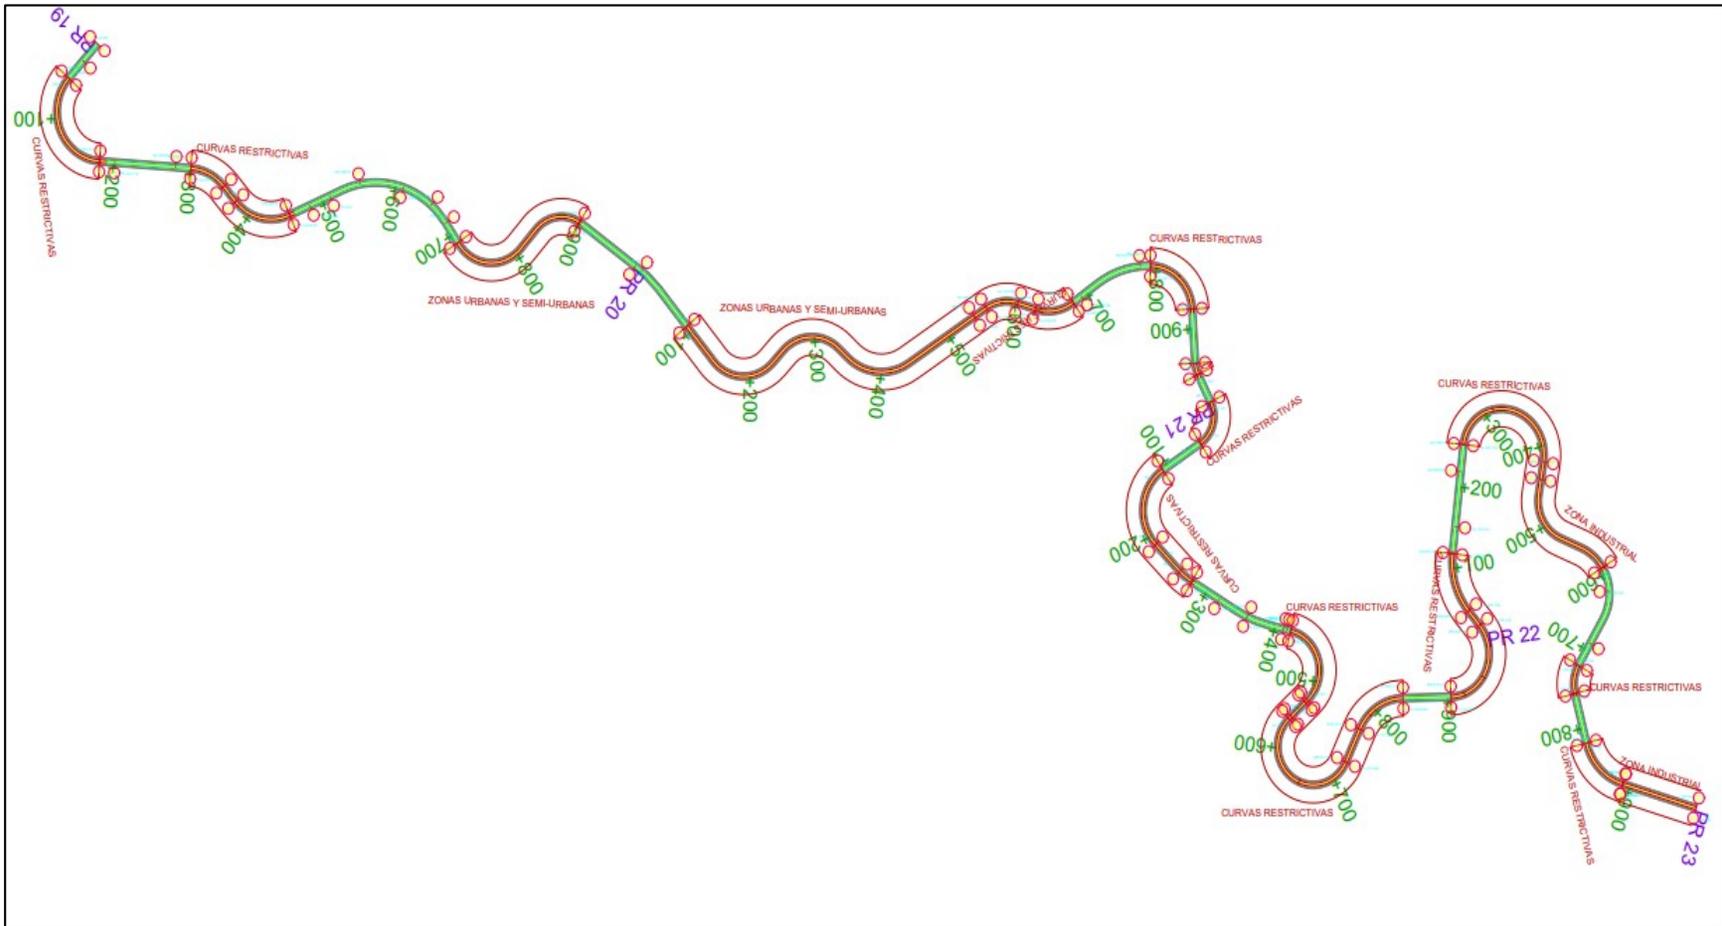
Figura 27. Mapa generado por programa Señales

La figura 27, muestra de acuerdo a los puntos de toma de velocidad y de la información suministrada al programa Señales, el lugar donde deben estar situadas las señales de sitios especiales, que corresponden a Curvas restrictivas, Zonas Urbanas y semiurbanas y Zona industrial, con una velocidad adaptada de 30 Km/h.
