PASANTÍAS DE INGENIERÍA CIVIL EN LA SECRETARÍA DE PLANEACIÓN Y
DESARROLLO TERRITORIAL DEL MUNICIPIO DE SAN FRANCISCO
CUNDINAMARCA

PROYECTO DE GRADO

INFORME FINAL PROYECTO DE GRADO MODALIDAD PASANTÍAS

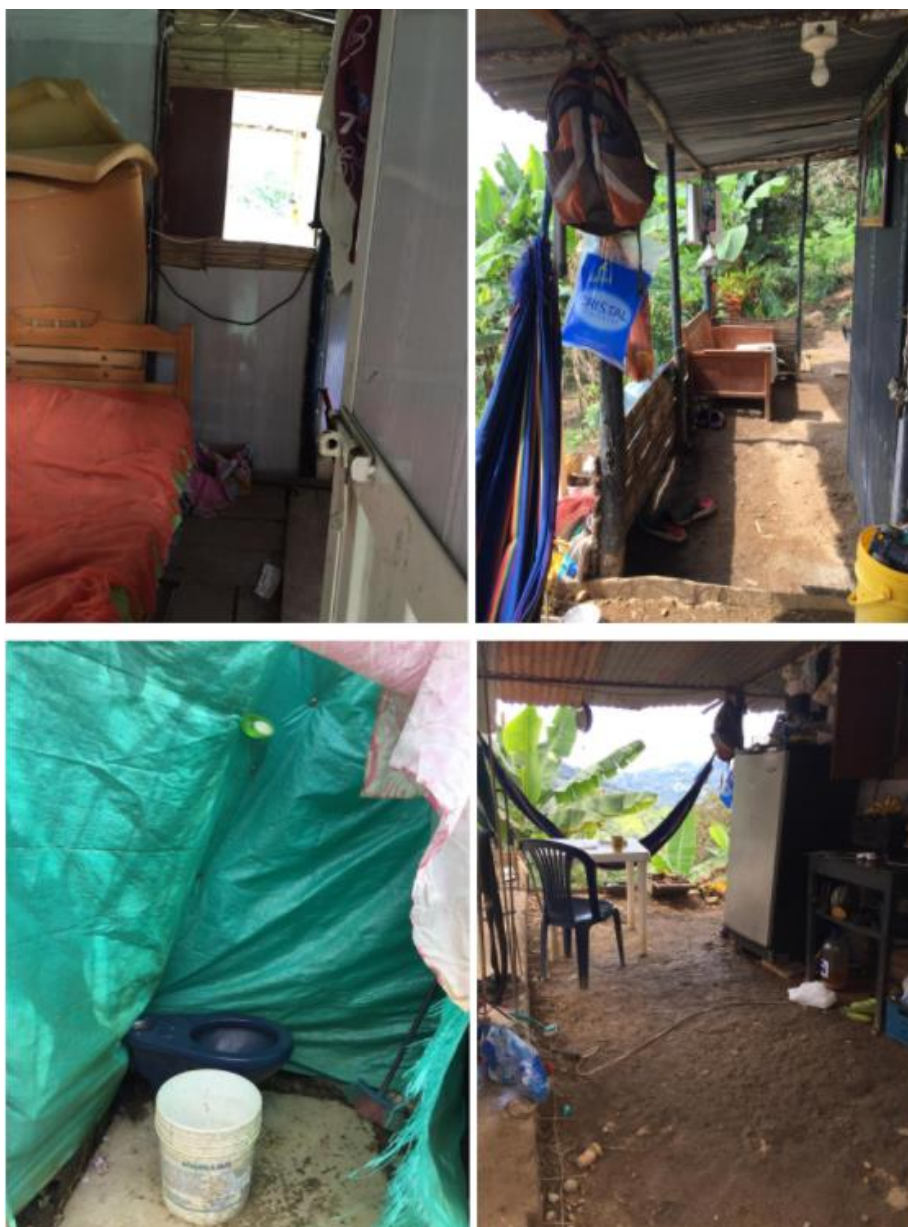
Figura 8 visita domiciliaria subsidio familia Fonseca fuente elaboración propia

A continuación, en la figura 8 evidenciamos el estado de la infraestructura que pertenece a la familia Fonseca.

- a) Baño por fuera de la vivienda de uso compartido.
- b) Entrada principal a la vivienda.
- c) Único dormitorio de la vivienda.
- d) Cocina.

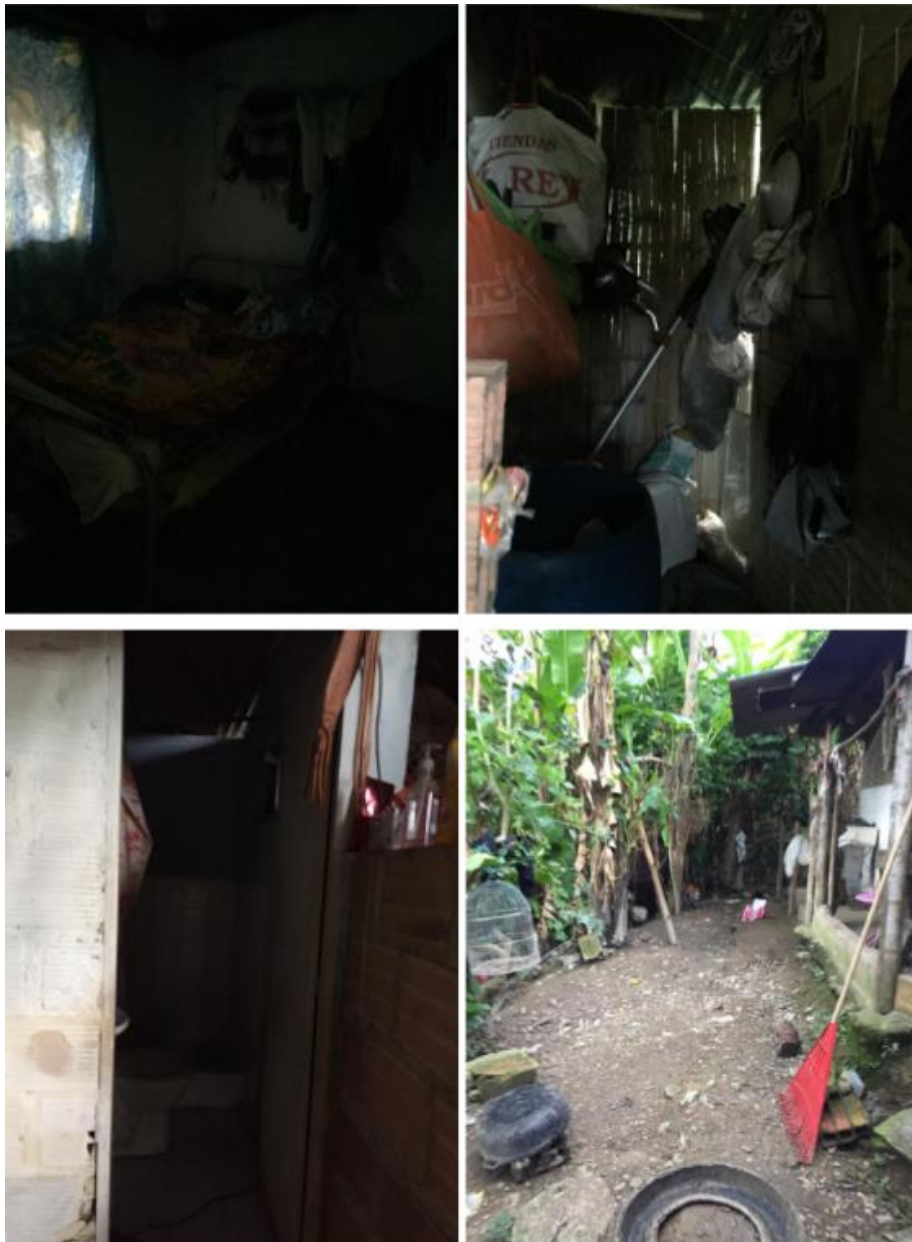
Figura 9 visita domiciliaria subsidio familia Ortiz fuente elaboración propia

A continuación, en la figura 9 evidenciamos el estado de la infraestructura de la vivienda de la familia Ortiz.

- a) Único dormitorio de la vivienda.
- b) Corredor para entrar a la cocina.
- c) Baño afuera de la vivienda sin alcantarillado.
- d) Comedor y cocina.

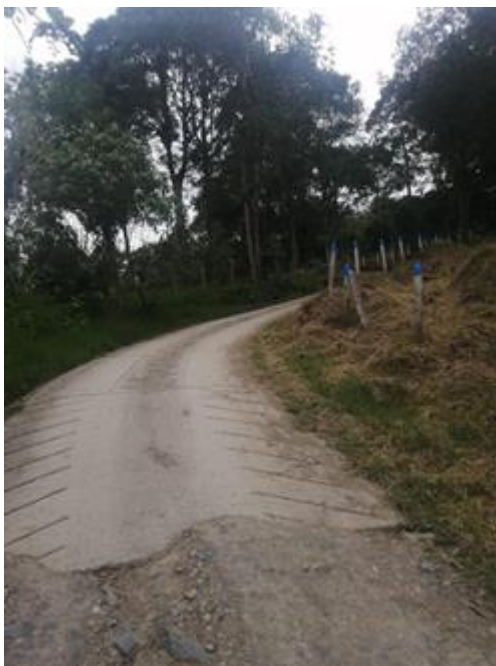
Figura 18 placa huella vereda San Miguel-Toriba fuente elaboración propia

A continuación, en la figura 18 vemos el estado de esta infraestructura vial ubicada en la vereda Toriba.

Esta estructura, se recomienda para pendientes mayores de 10%. Las cintas o placas en concreto reforzado se colocarán en módulos de 3.0 metros exigencias y los anchos de la calzada. Para las cintas o huellas, viguetas intermedias, placas de acceso y vigas inicial y final el concreto clase D tiene una resistencia a la compresión de 3000 psi y llevan una parrilla en hierro de 3/8'' cada 0,2 m en ambos sentidos, para las cunetas el concreto es de clase E con resistencia a la compresión de 2500 psi, para los sobreechamientos se utilizó una placa de concreto ciclópeo con resistencia de 2500 psi a la compresión, Se diseñó un estriado final tipo espina de pescado en la placa de concreto reforzado, con el fin de proporcionar una buena adherencia de las llantas de los vehículos y de permitir una rápida evacuación del agua que pueda circular sobre la placa huella. Se recomienda realizar mantenimiento preventivo a las cunetas para drenar el agua de escorrentía y evitar que se quede dentro de la estructura y la fracture.

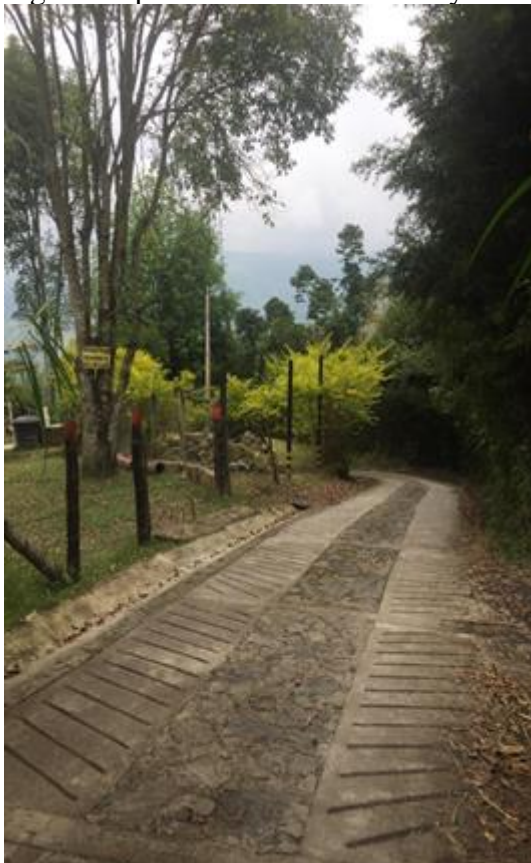
Figura 19 placa huella vereda Arrayán frente familia Medellín fuente elaboración Propia.

A continuación, en la figura 19 vemos el estado de esta infraestructura vial ubicada en la vereda Arrayán.

Esta estructura, se recomienda para pendientes mayores de 10%. Las cintas o placas en concreto reforzado se colocarán en módulos de 3.0 metros exigencias y los anchos de la calzada. Para las cintas o huellas, viguetas intermedias, placas de acceso y vigas inicial y final el concreto clase D tiene una resistencia a la compresión de 3000 psi y llevan una parrilla en hierro de 3/8'' cada 0,2 m en ambos sentidos, para las cunetas el concreto es de clase E con resistencia

a la compresión de 2500 psi, para los sobreaños se utilizó una placa de concreto ciclópeo con resistencia de 2500 psi a la compresión, Se diseñó un estriado final tipo espina de pescado en la placa de concreto reforzado, con el fin de proporcionar una buena adherencia de las llantas de los vehículos y de permitir una rápida evacuación del agua que pueda circular sobre la placa huella. Se recomienda realizar mantenimiento preventivo a las cunetas para drenar el agua de escorrentía y evitar que se quede dentro de la estructura y la fracture.

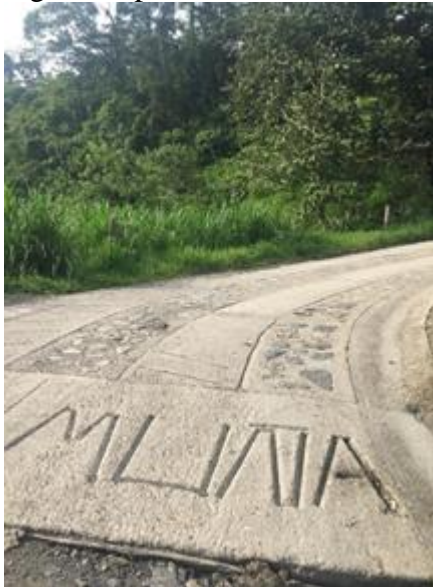
Figura 20 placa huella vereda Muña sector restaurante fuente elaboración propia

A continuación, en la figura 20 vemos el estado de esta infraestructura vial ubicada en la vereda Muña.

Esta estructura, se recomienda para pendientes mayores de 10%. Las cintas o placas en concreto reforzado se colocarán en módulos de 3.0 metros exigencias y los anchos de la calzada. Para las cintas o huellas, viguetas intermedias, placas de acceso y vigas inicial y final el concreto clase D tiene una resistencia a la compresión de 3000 psi y llevan una parrilla en hierro de 3/8'' cada 0,2 m en ambos sentidos, para las cunetas el concreto es de clase E con resistencia a la compresión de 2500 psi, para los sobreaños se utilizó una placa de concreto ciclópeo con resistencia de 2500 psi a la compresión, Se diseñó un estriado final tipo espina de pescado en la placa de concreto reforzado, con el fin de proporcionar una buena adherencia de las llantas de los vehículos y de permitir una rápida evacuación del agua que pueda circular sobre la placa huella. Se recomienda realizar mantenimiento preventivo a las cunetas para drenar el agua de escorrentía y evitar que se quede dentro de la estructura y la fracture.

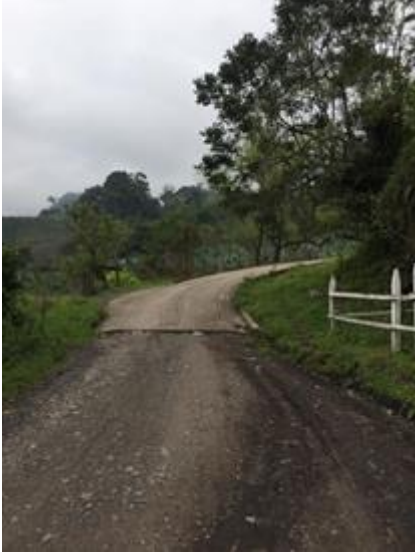
Figura 21 placa huella vereda El Peñón sector cultivo de pimentón fuente elaboración propia

A continuación, en la figura 21 vemos el estado de esta infraestructura vial ubicada en la vereda El Peñón.

Esta estructura, se recomienda para pendientes mayores de 10%. Las cintas o placas en concreto reforzado se colocarán en módulos de 3.0 metros exigencias y los anchos de la calzada. Para las cintas o huellas, viguetas intermedias, placas de acceso y vigas inicial y final el concreto clase D tiene una resistencia a la compresión de 3000 psi y llevan una parrilla en hierro de 3/8'' cada 0,2 m en ambos sentidos, para las cunetas el concreto es de clase E con resistencia a la compresión de 2500 psi, para los sobreechamientos se utilizó una placa de concreto ciclópeo con resistencia de 2500 psi a la compresión, Se diseñó un estriado final tipo espina de pescado en la placa de concreto reforzado, con el fin de proporcionar una buena adherencia de las llantas de los vehículos y de permitir una rápida evacuación del agua que pueda circular sobre la placa huella. Se recomienda realizar mantenimiento preventivo a las cunetas para drenar el agua de escorrentía y evitar que se quede dentro de la estructura y la fracture.

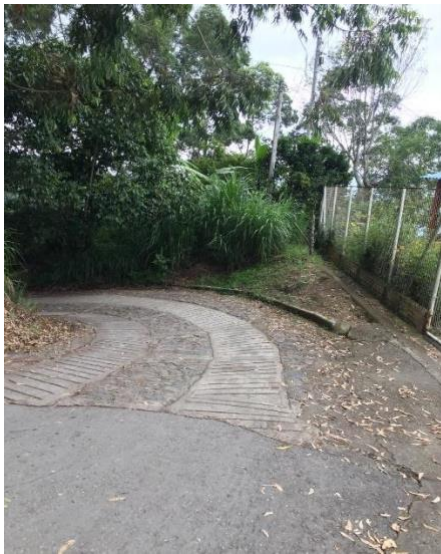
Figura 24 placa huella vereda Arrayán escuela fuente elaboración propia

A continuación, en la figura 24 vemos el estado de esta infraestructura vial ubicada en la vereda Arrayán.

Esta estructura, se recomienda para pendientes mayores de 10%. Las cintas o placas en concreto reforzado se colocarán en módulos de 3.0 metros exigencias y los anchos de la calzada. Para las cintas o huellas, viguetas intermedias, placas de acceso y vigas inicial y final el concreto clase D tiene una resistencia a la compresión de 3000 psi y llevan una parrilla en hierro de 3/8'' cada 0,2 m en ambos sentidos, para las cunetas el concreto es de clase E con resistencia a la compresión de 2500 psi, para los sobreanchos se utilizó una placa de concreto ciclópeo con resistencia de 2500 psi a la compresión. Se recomienda realizar mantenimiento a cunetas y bordillos para mejorar el drenaje de la estructura.

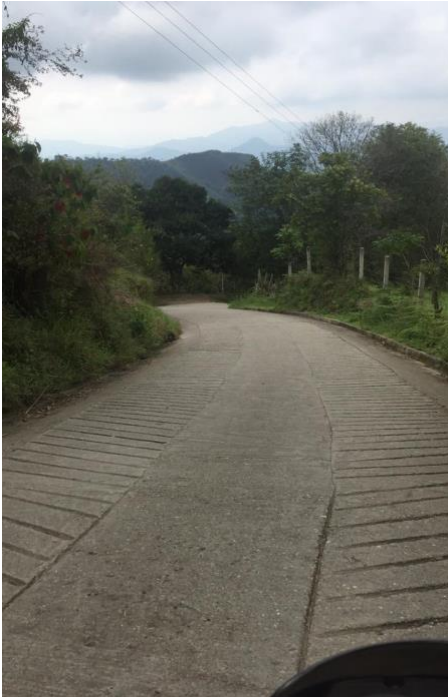
Figura 25 placa huella vereda Arrayán sector paso debajo de la escuela fuente elaboración propia

A continuación, en la figura 25 vemos el estado de esta infraestructura vial ubicada en la vereda Arrayán.

Esta estructura, se recomienda para pendientes mayores de 10%. Las cintas o placas en concreto reforzado se colocarán en módulos de 3.0 metros exigencias y los anchos de la calzada. Para las cintas o huellas, viguetas intermedias, placas de acceso y vigas inicial y final el concreto clase D tiene una resistencia a la compresión de 3000 psi y llevan una parrilla en hierro de 3/8'' cada 0,2 m en ambos sentidos, para las cunetas el concreto es de clase E con resistencia a la compresión de 2500 psi, para los sobreechamientos se utilizó una placa de concreto ciclópeo con resistencia de 2500 psi a la compresión. Se recomienda realizar mantenimiento a cunetas y bordillos para mejorar el drenaje de la estructura.

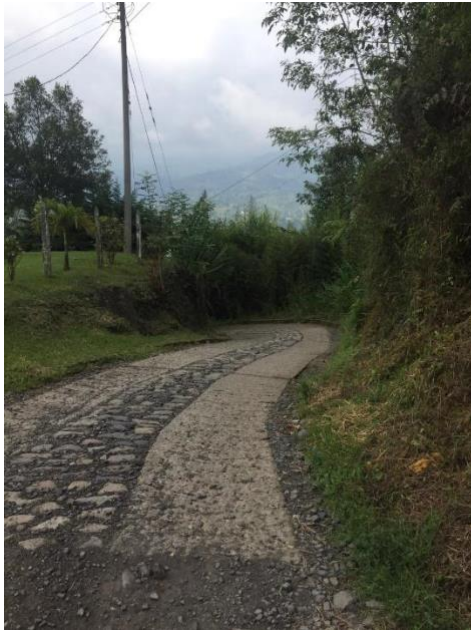
Figura 26 placa huella vereda Arrayán antes de llegar a la escuela fuente elaboración propia

A continuación, en la figura 26 vemos el estado de esta infraestructura vial ubicada en la vereda Arrayán.

Esta estructura, se recomienda para pendientes mayores de 10%. Las cintas o placas en concreto reforzado se colocarán en módulos de 3.0 metros exigencias y los anchos de la calzada. Para las cintas o huellas, viguetas intermedias, placas de acceso y vigas inicial y final el concreto clase D tiene una resistencia a la compresión de 3000 psi y llevan una parrilla en hierro de 3/8'' cada 0,2 m en ambos sentidos, para las cunetas el concreto es de clase E con resistencia a la compresión de 2500 psi, para los sobreanchos se utilizó una placa de concreto ciclópeo con resistencia de 2500 psi a la compresión. Se recomienda realizar mantenimiento a cunetas y bordillos para mejorar el drenaje de la estructura.

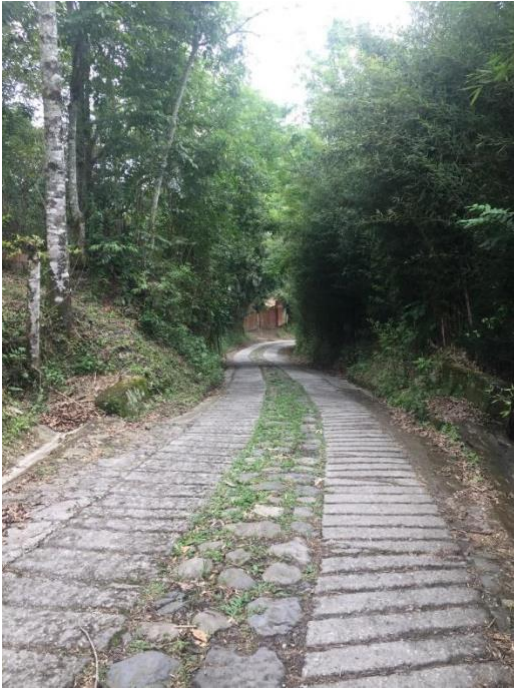
Figura 27 placa huella vereda Arrayán sector Carlos Prieto fuente elaboración propia

A continuación, en la figura 27 vemos el estado de esta infraestructura vial ubicada en la vereda Arrayán.

Esta estructura, se recomienda para pendientes mayores de 10%. Las cintas o placas en concreto reforzado se colocarán en módulos de 3.0 metros exigencias y los anchos de la calzada. Para las cintas o huellas, viguetas intermedias, placas de acceso y vigas inicial y final el concreto clase D tiene una resistencia a la compresión de 3000 psi y llevan una parrilla en hierro de 3/8'' cada 0,2 m en ambos sentidos, para las cunetas el concreto es de clase E con resistencia a la compresión de 2500 psi, para los sobreeanchos se utilizó una placa de concreto ciclópeo con resistencia de 2500 psi a la compresión. Se recomienda realizar mantenimiento a cunetas y bordillos para mejorar el drenaje de la estructura.

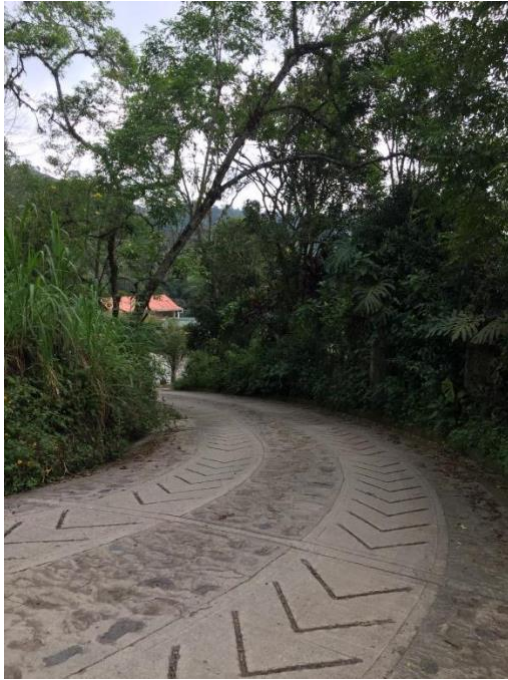
Figura 28 placa huella vereda Arrayán sector Chorote fuente elaboración propia

A continuación, en la figura 18 vemos el estado de esta infraestructura vial ubicada en la vereda Arrayán.

Esta estructura, se recomienda para pendientes mayores de 10%. Las cintas o placas en concreto reforzado se colocarán en módulos de 3.0 metros exigencias y los anchos de la calzada. Para las cintas o huellas, viguetas intermedias, placas de acceso y vigas inicial y final el concreto clase D tiene una resistencia a la compresión de 3000 psi y llevan una parrilla en hierro de 3/8'' cada 0,2 m en ambos sentidos, para las cunetas el concreto es de clase E con resistencia a la compresión de 2500 psi, para los sobreeanchos se utilizó una placa de concreto ciclópeo con resistencia de 2500 psi a la compresión. Se recomienda realizar mantenimiento a cunetas y bordillos para mejorar el drenaje de la estructura.

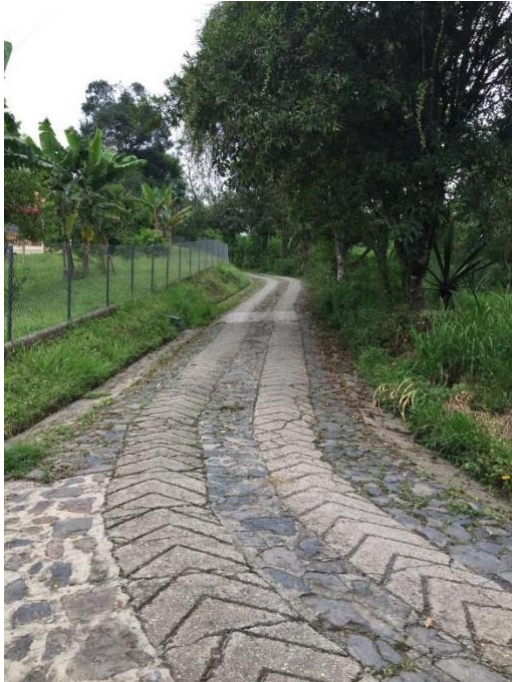
Figura 29 placa huella 2 vereda Arrayán sector Chorote fuente elaboración propia

A continuación, en la figura 29 vemos el estado de esta infraestructura vial ubicada en la vereda Arrayán.

Esta estructura, se recomienda para pendientes mayores de 10%. Las cintas o placas en concreto reforzado se colocarán en módulos de 3.0 metros exigencias y los anchos de la calzada. Para las cintas o huellas, viguetas intermedias, placas de acceso y vigas inicial y final el concreto clase D tiene una resistencia a la compresión de 3000 psi y llevan una parrilla en hierro de 3/8'' cada 0,2 m en ambos sentidos, para las cunetas el concreto es de clase E con resistencia a la compresión de 2500 psi, para los sobreamanchos se utilizó una placa de concreto ciclópeo con resistencia de 2500 psi a la compresión. Se recomienda realizar mantenimiento a cunetas y bordillos para mejorar el drenaje de la estructura.

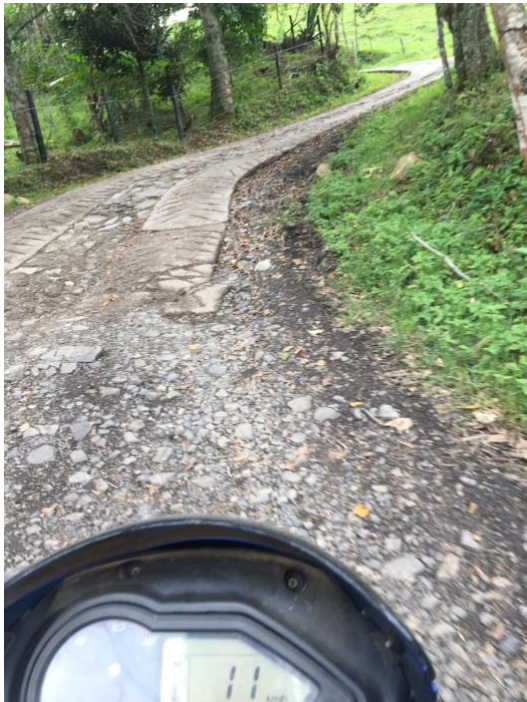
Figura 30 placa huella vereda El Peñón sector la cadena fuente elaboración propia

A continuación, en la figura 30 vemos el estado de esta infraestructura vial ubicada en la vereda El Peñón.

Esta estructura, se recomienda para pendientes mayores de 10%. Concreto clase D tiene una resistencia a la compresión de 3000 psi y llevan una parrilla en hierro de 3/8'' cada 0,2 m en ambos sentidos, Se diseñó un estriado final tipo espina de pescado en la placa de concreto reforzado, con el fin de proporcionar una buena adherencia de las llantas de los vehículos y de permitir una rápida evacuación del agua que pueda circular sobre la placa huella. Se recomienda realizar mantenimiento preventivo a las cunetas para drenar el agua de escorrentía y evitar que se quede dentro de la estructura y la fracture, también se recomendaría construir sobreebanco y cunetas para mayor vida útil de la estructura.

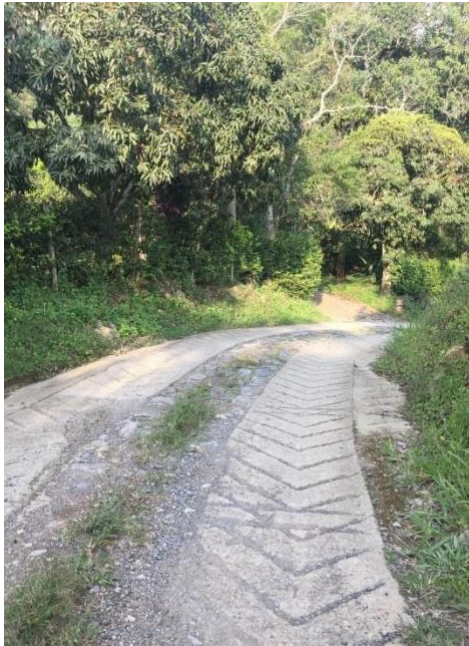
Figura 31 placa huella vereda San Antonio después de la culebra fuente elaboración propia

A continuación, en la figura 31 vemos el estado de esta infraestructura vial ubicada en la vereda San Antonio.

Esta estructura, se recomienda para pendientes mayores de 10%. Las cintas o placas en concreto reforzado se colocarán en módulos de 3.0 metros exigencias y los anchos de la calzada. Para las cintas o huellas, viguetas intermedias, placas de acceso y vigas inicial y final el concreto clase D tiene una resistencia a la compresión de 3000 psi y llevan una parrilla en hierro de 3/8'' cada 0,2 m en ambos sentidos, para las cunetas el concreto es de clase E con resistencia a la compresión de 2500 psi, para los sobreanchos se utilizó una placa de concreto ciclópeo con resistencia de 2500 psi a la compresión. Se recomienda realizar mantenimiento a cunetas y bordillos para mejorar el drenaje de la estructura.

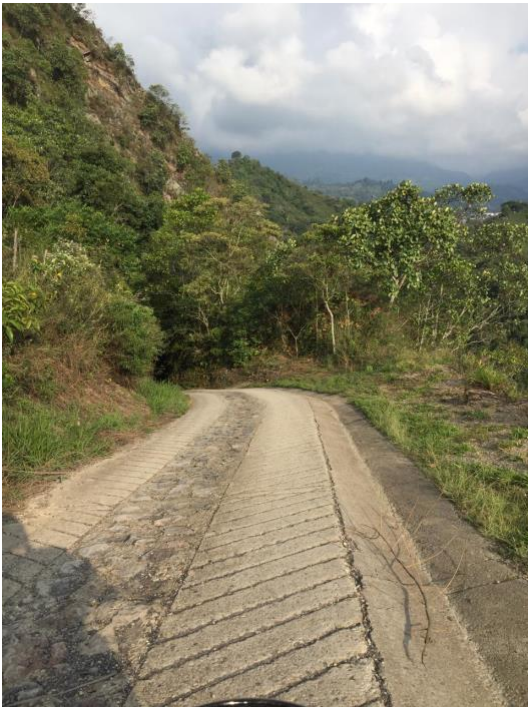
Figura 32 placa huella vereda San Antonio sector la culebra fuente elaboración propia

A continuación, en la figura 32 vemos el estado de esta infraestructura vial ubicada en la vereda San Antonio.

Esta estructura, se recomienda para pendientes mayores de 10%. Las cintas o placas en concreto reforzado se colocarán en módulos de 3.0 metros exigencias y los anchos de la calzada. Para las cintas o huellas, viguetas intermedias, placas de acceso y vigas inicial y final el concreto clase D tiene una resistencia a la compresión de 3000 psi y llevan una parrilla en hierro de 3/8'' cada 0,2 m en ambos sentidos, para las cunetas el concreto es de clase E con resistencia a la compresión de 2500 psi, para los sobreechamientos se utilizó una placa de concreto ciclópeo con resistencia de 2500 psi a la compresión. Se recomienda realizar mantenimiento a cunetas y bordillos para mejorar el drenaje de la estructura.

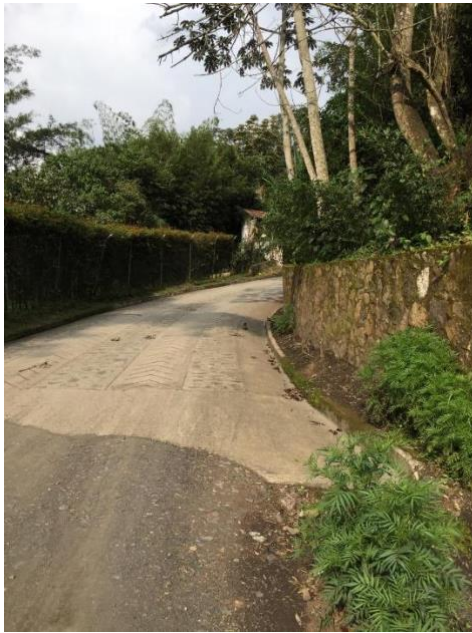
Figura 33 placa huella vereda San Antonio antes de la roca fuente elaboración propia

A continuación, en la figura 33 vemos el estado de esta infraestructura vial ubicada en la vereda San Antonio.

Esta estructura, se recomienda para pendientes mayores de 10%. Las cintas o placas en concreto reforzado se colocarán en módulos de 3.0 metros exigencias y los anchos de la calzada. Para las cintas o huellas, viguetas intermedias, placas de acceso y vigas inicial y final el concreto clase D tiene una resistencia a la compresión de 3000 psi y llevan una parrilla en hierro de 3/8'' cada 0,2 m en ambos sentidos, para las cunetas el concreto es de clase E con resistencia a la compresión de 2500 psi, para los sobreeanchos se utilizó una placa de concreto ciclópeo con resistencia de 2500 psi a la compresión. Se recomienda realizar mantenimiento a cunetas y bordillos para mejorar el drenaje de la estructura.

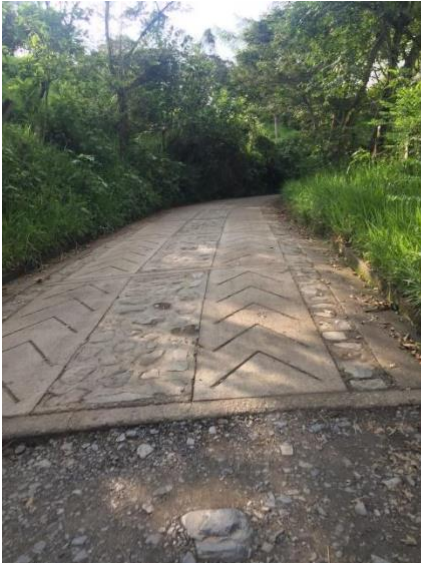
Figura 34 placa huella vereda Muña sector colibríes fuente elaboración propia

A continuación, en la figura 34 vemos el estado de esta infraestructura vial ubicada en la vereda Muña.

Esta estructura, se recomienda para pendientes mayores de 10%. Las cintas o placas en concreto reforzado se colocarán en módulos de 3.0 metros exigencias y los anchos de la calzada. Para las cintas o huellas, viguetas intermedias, placas de acceso y vigas inicial y final el concreto clase D tiene una resistencia a la compresión de 3000 psi y llevan una parrilla en hierro de 3/8'' cada 0,2 m en ambos sentidos, para las cunetas el concreto es de clase E con resistencia a la compresión de 2500 psi, para los sobreechamientos se utilizó una placa de concreto ciclópeo con resistencia de 2500 psi a la compresión. Se recomienda realizar mantenimiento a cunetas y bordillos para mejorar el drenaje de la estructura.

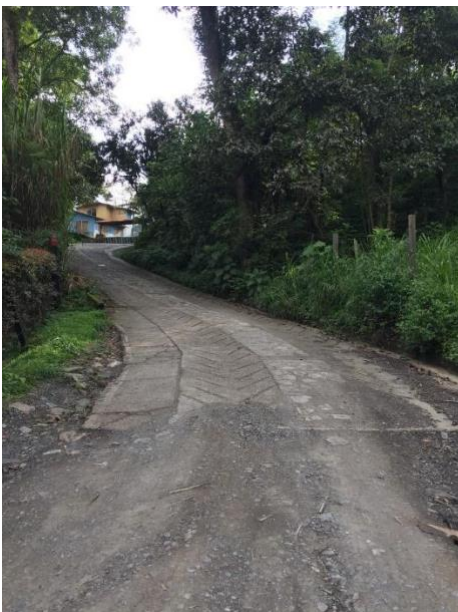
Figura 35 placa huella vereda Muña sector puente fuente elaboración propia

A continuación, en la figura 35 vemos el estado de esta infraestructura vial ubicada en la vereda Muña.

Esta estructura, se recomienda para pendientes mayores de 10%. Las cintas o placas en concreto reforzado se colocarán en módulos de 3.0 metros exigencias y los anchos de la calzada. Para las cintas o huellas, viguetas intermedias, placas de acceso y vigas inicial y final el concreto clase D tiene una resistencia a la compresión de 3000 psi y llevan una parrilla en hierro de 3/8'' cada 0,2 m en ambos sentidos, para las cunetas el concreto es de clase E con resistencia a la compresión de 2500 psi, para los sobreechamientos se utilizó una placa de concreto ciclópeo con resistencia de 2500 psi a la compresión. Se recomienda realizar mantenimiento a cunetas y bordillos para mejorar el drenaje de la estructura.

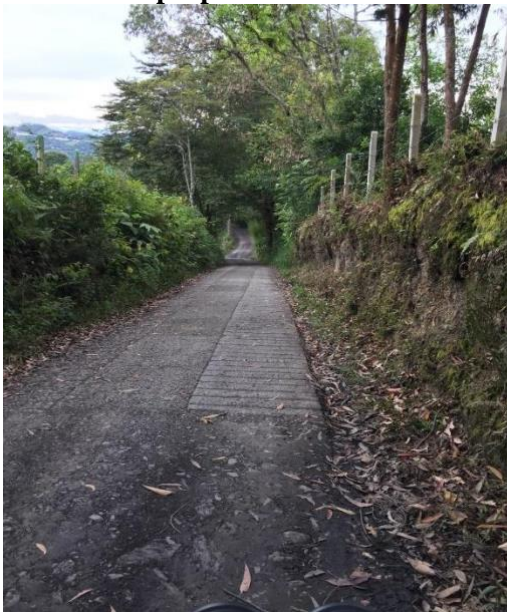
Figura 36 placa huella vereda Toriba sector pasos arriba Eliecer Castañeda fuente elaboración propia

A continuación, en la figura 36 vemos el estado de esta infraestructura vial ubicada en la vereda Toriba.

Esta estructura, se recomienda para pendientes mayores de 10%. Las cintas o placas en concreto reforzado se colocarán en módulos de 3.0 metros exigencias y los anchos de la calzada. Para las cintas o huellas, viguetas intermedias, placas de acceso y vigas inicial y final el concreto clase D tiene una resistencia a la compresión de 3000 psi y llevan una parrilla en hierro de 3/8'' cada 0,2 m en ambos sentidos, para las cunetas el concreto es de clase E con resistencia a la compresión de 2500 psi, para los sobreechamientos se utilizó una placa de concreto ciclópeo

con resistencia de 2500 psi a la compresión. Se recomienda realizar mantenimiento a cunetas y bordillos para mejorar el drenaje de la estructura.

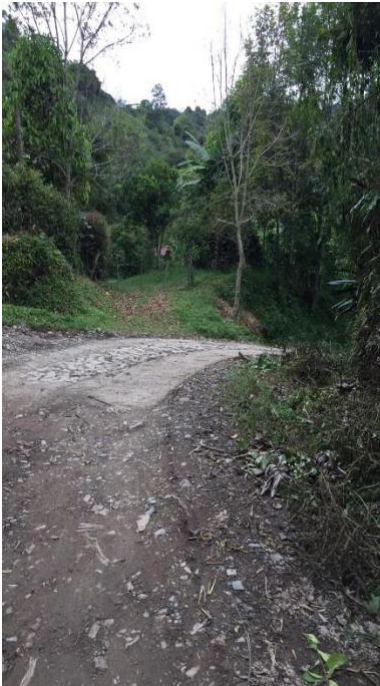
Figura 37 placa huella vereda Toriba sector las acacias fuente elaboración propia

A continuación, en la figura 37 vemos el estado de esta infraestructura vial ubicada en la vereda Toriba.

Esta estructura, se recomienda para pendientes mayores de 10%. Concreto clase D tiene una resistencia a la compresión de 3000 psi y llevan una parrilla en hierro de 3/8'' cada 0,2 m en ambos sentidos, Se diseñó un estriado final tipo espina de pescado en la placa de concreto reforzado, con el fin de proporcionar una buena adherencia de las llantas de los vehículos y de permitir una rápida evacuación del agua que pueda circular sobre la placa huella. Se recomienda realizar mantenimiento preventivo a las cunetas para drenar el agua de escorrentía y evitar que el agua se quede dentro de la estructura y la fracture, también se recomendaría construir sobreebanco y cunetas para mayor vida útil de la estructura. Placa huella tipo 3.

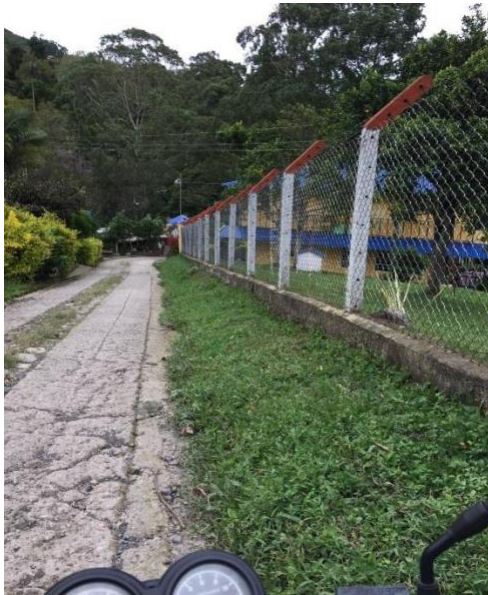
Figura 40 placa huella vereda Juan de Vera sector los galpones fuente elaboración propia

Esta estructura, se recomienda para pendientes mayores de 10%. Las cintas o placas en concreto reforzado se colocarán en módulos de 3.0 metros exigencias y los anchos de la calzada. Para las cintas o huellas, viguetas intermedias, placas de acceso y vigas inicial y final el concreto clase D tiene una resistencia a la compresión de 3000 psi y llevan una parrilla en hierro de 3/8'' cada 0,2 m en ambos sentidos, para las cunetas el concreto es de clase E con resistencia a la compresión de 2500 psi, para los sobreanchos se utilizó una placa de concreto ciclópeo con resistencia de 2500 psi a la compresión, Se diseñó un estriado final tipo espina de pescado en la placa de concreto reforzado, con el fin de proporcionar una buena adherencia de las llantas de los vehículos y de permitir una rápida evacuación del agua que pueda circular sobre la placa huella. Se recomienda realizar mantenimiento a cunetas y bordillos para mejorar el drenaje de la estructura.

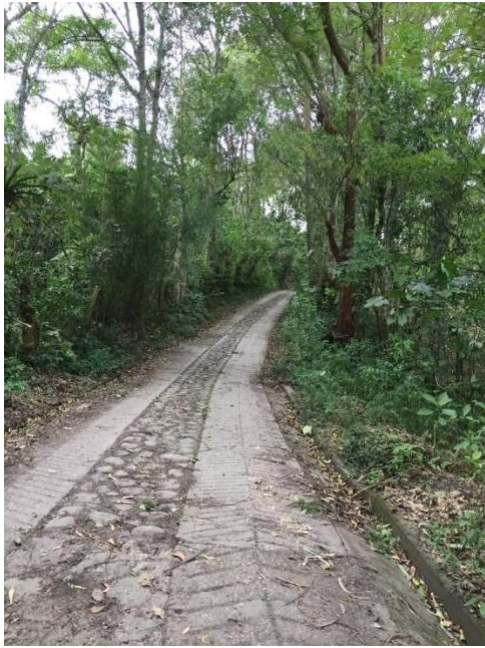
Figura 41 placa huella vereda Juan de Vera sector piedra ancha fuente elaboración propia

A continuación, en la figura 41 vemos el estado de esta infraestructura vial ubicada en la vereda Juan de Vera.

Esta estructura, se recomienda para pendientes mayores de 10%. Las cintas o placas en concreto reforzado se colocarán en módulos de 3.0 metros exigencias y los anchos de la calzada. Para las cintas o huellas, viguetas intermedias, placas de acceso y vigas inicial y final el concreto clase D tiene una resistencia a la compresión de 3000 psi y llevan una parrilla en hierro de 3/8'' cada 0,2 m en ambos sentidos, para las cunetas el concreto es de clase E con resistencia a la compresión de 2500 psi, para los sobreechamientos se utilizó una placa de concreto ciclópeo con resistencia de 2500 psi a la compresión, Se diseñó un estriado final tipo espina de pescado en la placa de concreto reforzado, con el fin de proporcionar una buena adherencia de las llantas de los vehículos y de permitir una rápida evacuación del agua que pueda circular sobre la placa huella. Se recomienda realizar mantenimiento preventivo a las cunetas para drenar el agua de escorrentía y evitar que se quede dentro de la estructura y la fracture.

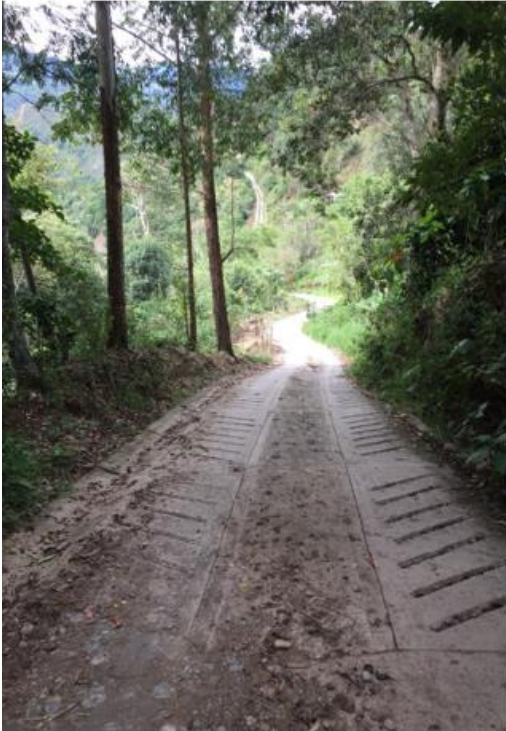
Figura 42 placa huella vereda San Antonio sector camión abandonado fuente elaboración propia

A continuación, en la figura 42 vemos el estado de esta infraestructura vial ubicada en la vereda San Antonio.

Esta estructura, se recomienda para pendientes mayores de 10%. Las cintas o placas en concreto reforzado, se colocarán en módulos de 3.0 metros exigencias y los anchos de la calzada. Para las cintas o huellas , viguetas intermedias , placas de acceso y vigas inicial y final el concreto clase D tiene una resistencia a la compresión de 3000 psi y llevaran una parrilla en hierro de 3/8'' cada 0,2 m en ambos sentidos , para las cunetas el concreto es de clase E con resistencia a la compresión de 2500 psi , para los sobrecanchos se utilizo una placa de concreto ciclópeo con resistencia de 2500 psi a la compresión , Se diseño un estriado final tipo espina de pescado en la placa de concreto reforzado , con el fin de proporcionar una buena adherencia de las llantas de los vehículos y de permitir una rápida evacuación del agua que pueda circular sobre la placa huella. Se recomienda realizar mantenimiento preventivo a las cunetas para drenar el agua de escorrentia y evitar que el agua se quede dentro de la estructura y la fracture

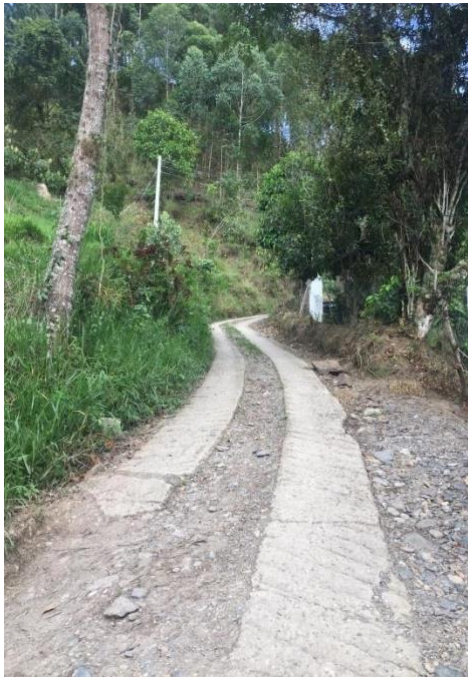
Figura 43 placa huella vereda San Antonio sector ciervo fuente elaboración propia

A continuación, en la figura 43 vemos el estado de esta infraestructura vial ubicada en la vereda San Antonio.

Esta estructura, se recomienda para pendientes mayores de 10%. Concreto clase D tiene una resistencia a la compresión de 3000 psi y llevan una parrilla en hierro de 3/8'' cada 0,2 m en ambos sentidos, se diseñó un estriado final tipo espina de pescado en la placa de concreto reforzado, con el fin de proporcionar una buena adherencia de las llantas de los vehículos y de permitir una rápida evacuación del agua que pueda circular sobre la placa huella. Se recomienda realizar mantenimiento preventivo a las cunetas para drenar el agua de escorrentía y evitar que se quede dentro de la estructura y la fracture, también se recomendaría construir sobreebancho y cunetas para mayor vida útil de la estructura.

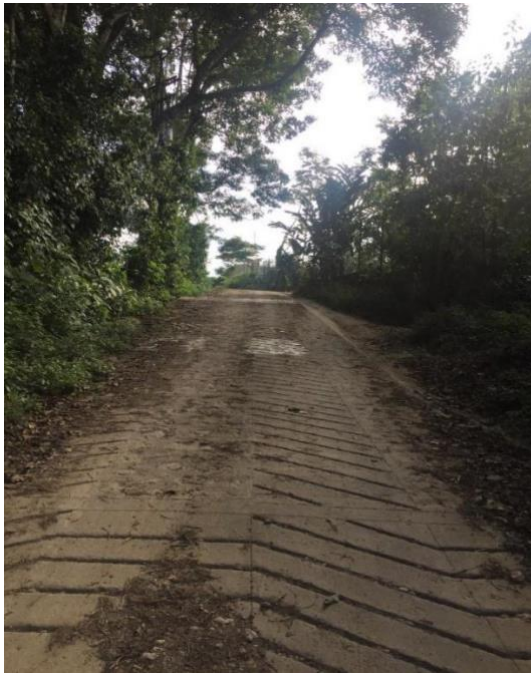
Figura 44 placa huella vereda San Antonio frente a la escuela fuente elaboración propia

A continuación, en la figura 44 vemos el estado de esta infraestructura vial ubicada en la vereda San Antonio.

Esta estructura, se recomienda para pendientes mayores de 10%. Las cintas o placas en concreto reforzado se colocarán en módulos de 3.0 metros exigencias y los anchos de la calzada. Para las cintas o huellas, viguetas intermedias, placas de acceso y vigas inicial y final el concreto clase D tiene una resistencia a la compresión de 3000 psi y llevan una parrilla en hierro de 3/8'' cada 0,2 m en ambos sentidos, para las cunetas el concreto es de clase E con resistencia a la compresión de 2500 psi, para los sobreamanchos se utilizó una placa de concreto ciclópeo con resistencia de 2500 psi a la compresión, Se diseñó un estriado final tipo espina de pescado en la placa de concreto reforzado, con el fin de proporcionar una buena adherencia de las llantas de los vehículos y de permitir una rápida evacuación del agua que pueda circular sobre la placa huella. Se recomienda realizar mantenimiento preventivo a las cunetas para drenar el agua de escorrentía y evitar que se quede dentro de la estructura y la fracture.

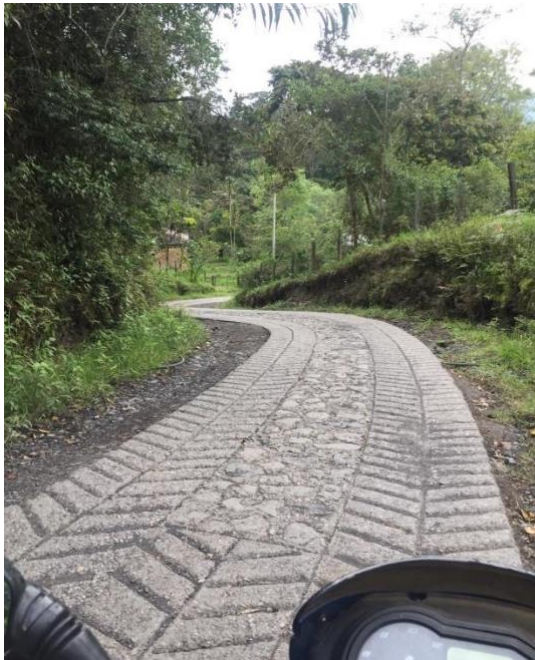
Figura 45 placa huella vereda Toriba después de miraglamping fuente elaboración propia

A continuación, en la figura 45 vemos el estado de esta infraestructura vial ubicada en la vereda Toriba.

Esta estructura, se recomienda para pendientes mayores de 10%. Concreto clase D tiene una resistencia a la compresión de 3000 psi y llevan una parrilla en hierro de 3/8'' cada 0,2 m en ambos sentidos, Se diseñó un estriado final tipo espina de pescado en la placa de concreto reforzado, con el fin de proporcionar una buena adherencia de las llantas de los vehículos y de permitir una rápida evacuación del agua que pueda circular sobre la placa huella. Se recomienda realizar mantenimiento preventivo a las cunetas para drenar el agua de escorrentía y evitar que se quede dentro de la estructura y la fracture, también se recomendaría construir sobreebancho y cunetas para mayor vida útil de la estructura.

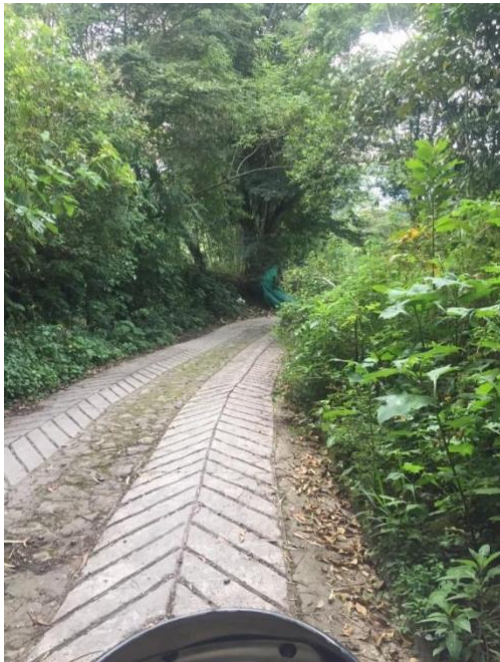
Figura 46 placa huella vereda Toriba sector el nacedero fuente elaboración propia

A continuación, en la figura 46 vemos el estado de esta infraestructura vial ubicada en la vereda Toriba.

Esta estructura, se recomienda para pendientes mayores de 10%. Las cintas o placas en concreto reforzado se colocarán en módulos de 3.0 metros exigencias y los anchos de la calzada. Para las cintas o huellas, viguetas intermedias, placas de acceso y vigas inicial y final el concreto clase D tiene una resistencia a la compresión de 3000 psi y llevan una parrilla en hierro de 3/8'' cada 0,2 m en ambos sentidos, para las cunetas el concreto es de clase E con resistencia a la compresión de 2500 psi, para los sobreechanos se utilizó una placa de concreto ciclópeo con resistencia de 2500 psi a la compresión, Se diseñó un estriado final tipo espina de pescado en la placa de concreto reforzado, con el fin de proporcionar una buena adherencia de las llantas de los vehículos y de permitir una rápida evacuación del agua que pueda circular sobre la placa huella. Se recomienda realizar mantenimiento preventivo a las cunetas para drenar el agua de escorrentía y evitar que se quede dentro de la estructura y la fracture.

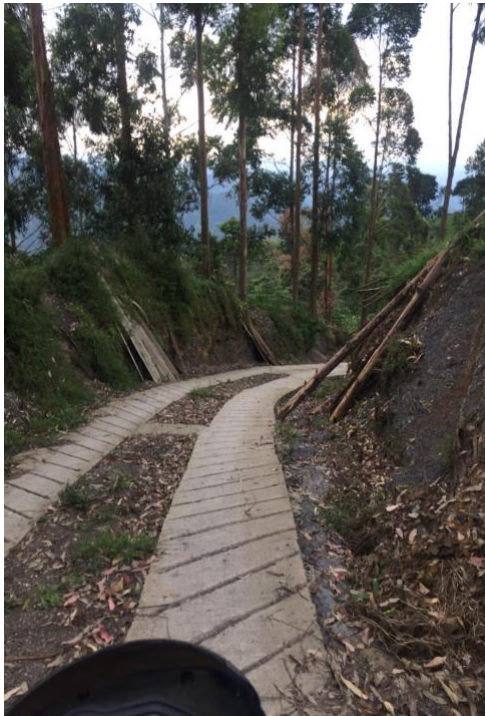
Figura 47 Cinta vereda Toriba sector miraglamping fuente elaboración propia

A continuación, en la figura 47 vemos el estado de esta infraestructura vial ubicada en la vereda Toriba.

Esta estructura, se recomienda para pendientes mayores de 10%. Concreto clase D tiene una resistencia a la compresión de 3000 psi y llevan una parrilla en hierro de 3/8'' cada 0,2 m en ambos sentidos, Se diseñó un estriado final tipo espina de pescado en la placa de concreto reforzado, con el fin de proporcionar una buena adherencia de las llantas de los vehículos y de permitir una rápida evacuación del agua que pueda circular sobre la placa huella. Se recomienda realizar mantenimiento preventivo a las cunetas para drenar el agua de escorrentía y evitar que se quede dentro de la estructura y la fracture, también se recomendaría construir sobreebanco y cunetas para mayor vida útil de la estructura.

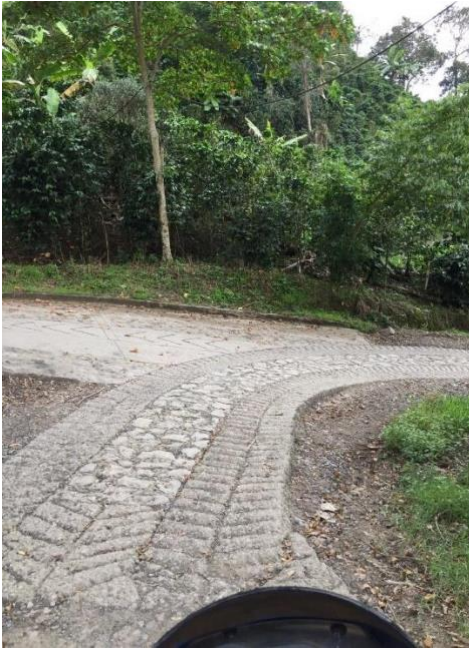
Figura 48 placa huella vereda Toriba fuente elaboración propia

A continuación, en la figura 48 vemos el estado de esta infraestructura vial ubicada en la vereda Toriba.

Esta estructura, se recomienda para pendientes mayores de 10%. Concreto clase D tiene una resistencia a la compresión de 3000 psi y llevan una parrilla en hierro de 3/8'' cada 0,2 m en ambos sentidos, Se diseñó un estriado final tipo espina de pescado en la placa de concreto reforzado, con el fin de proporcionar una buena adherencia de las llantas de los vehículos y de permitir una rápida evacuación del agua que pueda circular sobre la placa huella. Se recomienda realizar mantenimiento preventivo a las cunetas para drenar el agua de escorrentía y evitar que el agua se quede dentro de la estructura y la fracture, también se recomendaría construir sobreebanco y cunetas para mayor vida útil de la estructura.

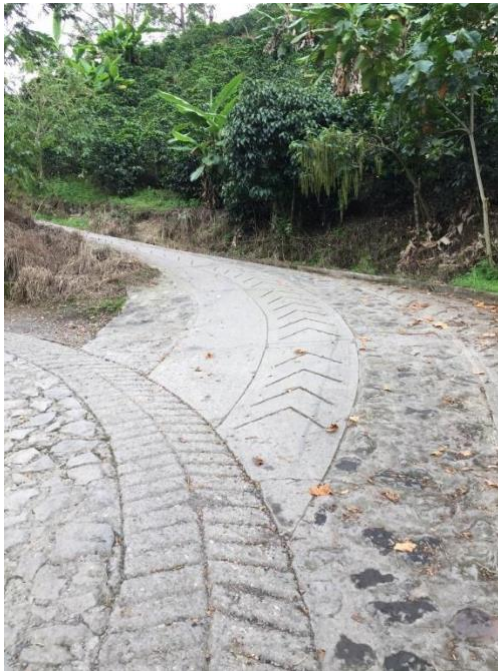
Figura 49 placa huella vereda Toriba fuente elaboración propia

A continuación, en la figura 49 vemos el estado de esta infraestructura vial ubicada en la vereda Toriba.

Esta estructura, se recomienda para pendientes mayores de 10%. Las cintas o placas en concreto reforzado se colocarán en módulos de 3.0 metros exigencias y los anchos de la calzada. Para las cintas o huellas, viguetas intermedias, placas de acceso y vigas inicial y final el concreto clase D tiene una resistencia a la compresión de 3000 psi y llevan una parrilla en hierro de 3/8'' cada 0,2 m en ambos sentidos, para las cunetas el concreto es de clase E con resistencia a la compresión de 2500 psi, para los sobreanchos se utilizó una placa de concreto ciclópeo con resistencia de 2500 psi a la compresión, se diseñó un estriado final tipo espina de pescado en la placa de concreto reforzado, con el fin de proporcionar una buena adherencia de las llantas de los vehículos y de permitir una rápida evacuación del agua que pueda circular sobre la placa huella. Se recomienda realizar mantenimiento preventivo a las cunetas para drenar el agua de escorrentía y evitar que el agua se quede dentro de la estructura y la fracture.

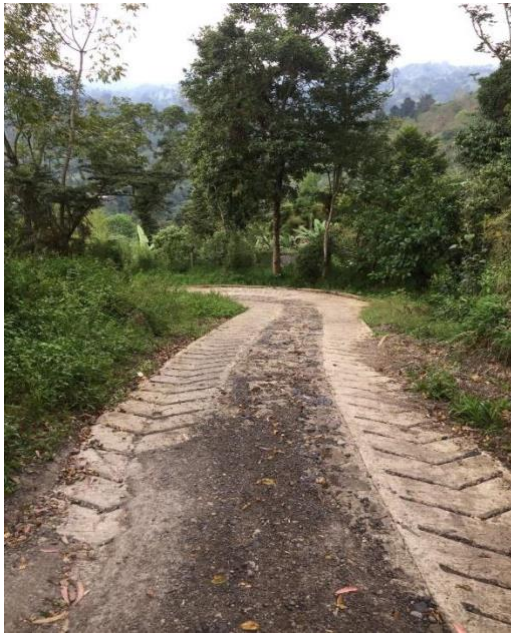
Figura 50 placa huella vereda Toriba sector vía Maritza Forero fuente elaboración propia

A continuación, en la figura 50 vemos el estado de esta infraestructura vial ubicada en la vereda Toriba.

Esta estructura, se recomienda para pendientes mayores de 10%. Las cintas o placas en concreto reforzado se colocarán en módulos de 3.0 metros exigencias y los anchos de la calzada. Para las cintas o huellas, viguetas intermedias, placas de acceso y vigas inicial y final el concreto clase D tiene una resistencia a la compresión de 3000 psi y llevan una parrilla en hierro de 3/8'' cada 0,2 m en ambos sentidos, para las cunetas el concreto es de clase E con resistencia a la compresión de 2500 psi, para los sobreanchos se utilizó una placa de concreto ciclópeo con resistencia de 2500 psi a la compresión, se diseñó un estriado final tipo espina de pescado en la placa de concreto reforzado, con el fin de proporcionar una buena adherencia de las llantas de los vehículos y de permitir una rápida evacuación del agua que pueda circular sobre la placa huella. Se recomienda realizar mantenimiento preventivo a las cunetas para drenar el agua de escorrentía y evitar que el agua se quede dentro de la estructura y la fracture.

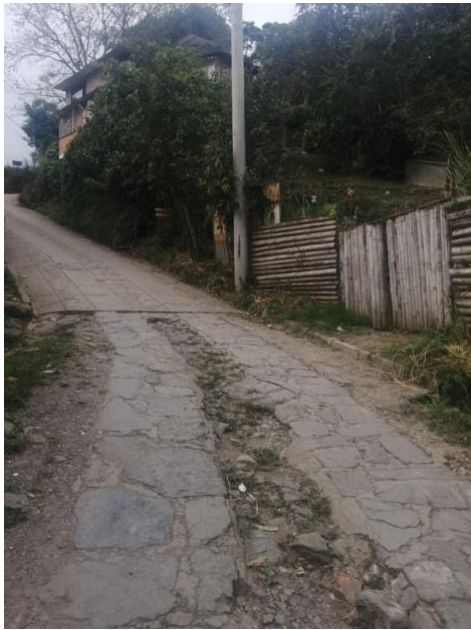
Figura 51 placa huella vereda Toriba sector la frontera fuente elaboración propia

A continuación, en la figura 51 vemos el estado de esta infraestructura vial ubicada en la vereda Toriba.

Esta estructura, se recomienda para pendientes mayores de 10%. Las cintas o placas en concreto reforzado se colocarán en módulos de 3.0 metros exigencia y los anchos de la calzada. Para las cintas o huellas, viguetas intermedias, placas de acceso y vigas inicial y final el concreto clase D tiene una resistencia a la compresión de 3000 psi y llevan una parrilla en hierro de 3/8'' cada 0,2 m en ambos sentidos, para las cunetas el concreto es de clase E con resistencia a la compresión de 2500 psi, para los sobreanchos se utilizó una placa de concreto ciclópeo con resistencia de 2500 psi a la compresión, Se diseñó un estriado final tipo espina de pescado en la placa de concreto reforzado, con el fin de proporcionar una buena adherencia de las llantas de los vehículos y de permitir una rápida evacuación del agua que pueda circular sobre la placa huella. Se recomienda realizar mantenimiento preventivo a las cunetas para drenar el agua de escorrentía y evitar que el agua se quede dentro de la estructura y la fracture.

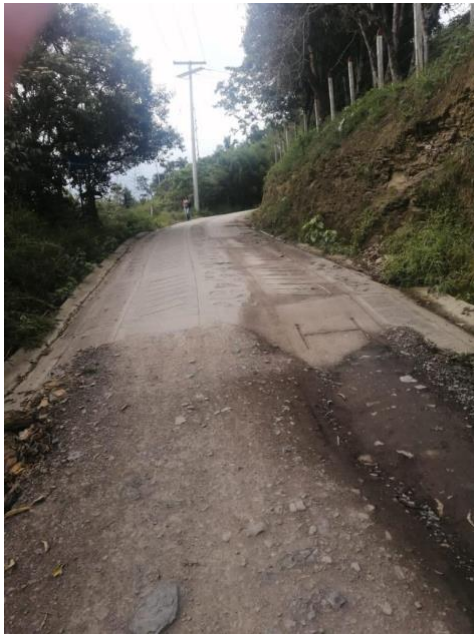
Figura 52 placa huella vereda Toriba sector notario fuente elaboración propia

Esta estructura, se recomienda para pendientes mayores de 10%. Las cintas o placas en concreto reforzado se colocarán en módulos de 3.0 metros exigencia y los anchos de la calzada. Para las cintas o huellas, viguetas intermedias, placas de acceso y vigas inicial y final el concreto clase D tiene una resistencia a la compresión de 3000 psi y llevan una parrilla en hierro de 3/8'' cada 0,2 m en ambos sentidos, para las cunetas el concreto es de clase E con resistencia a la compresión de 2500 psi, para los sobreanchos se utilizó una placa de concreto ciclópeo con resistencia de 2500 psi a la compresión, Se diseñó un estriado final tipo espina de pescado en la placa de concreto reforzado, con el fin de proporcionar una buena adherencia de las llantas de los vehículos y de permitir una rápida evacuación del agua que pueda circular sobre la placa huella. Se recomienda realizar mantenimiento preventivo a las cunetas para drenar el agua de escorrentía y evitar que el agua se quede dentro de la estructura y la fracture.

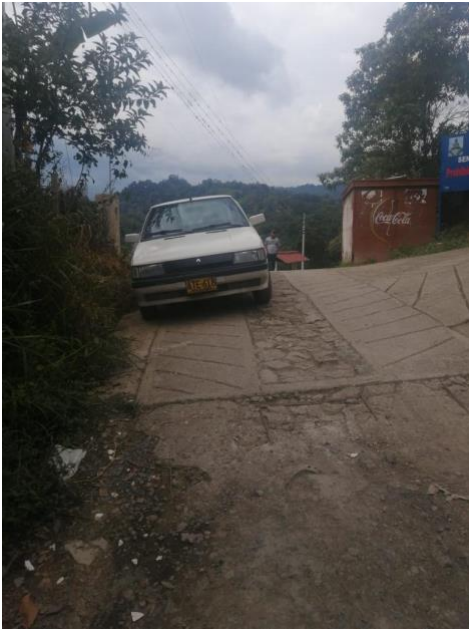
Figura 53 placa huella vereda Toriba entrada al santuario fuente elaboración propia

A continuación, en la figura 53 vemos el estado de esta infraestructura vial ubicada en la vereda Toriba.

Esta estructura, se recomienda para pendientes mayores de 10%. Las cintas o placas en concreto reforzado se colocarán en módulos de 3.0 metros exigencias y los anchos de la calzada. Para las cintas o huellas, viguetas intermedias, placas de acceso y vigas inicial y final el concreto clase D tiene una resistencia a la compresión de 3000 psi y llevan una parrilla en hierro de 3/8'' cada 0,2 m en ambos sentidos, para las cunetas el concreto es de clase E con resistencia a la compresión de 2500 psi, para los sobreanchos se utilizó una placa de concreto ciclópeo con resistencia de 2500 psi a la compresión, Se diseñó un estriado final tipo espina de pescado en la placa de concreto reforzado, con el fin de proporcionar una buena adherencia de las llantas de los vehículos y de permitir una rápida evacuación del agua que pueda circular sobre la placa huella. Se recomienda realizar mantenimiento preventivo a las cunetas para drenar el agua de escorrentía y evitar que el agua se quede dentro de la estructura y la fracture
