PASANTÍAS DE INGENIERÍA CIVIL EN LA SECRETARÍA DE PLANEACIÓN Y
DESARROLLO TERRITORIAL DEL MUNICIPIO DE SAN FRANCISCO
CUNDINAMARCA

PROYECTO DE GRADO

INFORME FINAL PROYECTO DE GRADO MODALIDAD PASANTÍAS

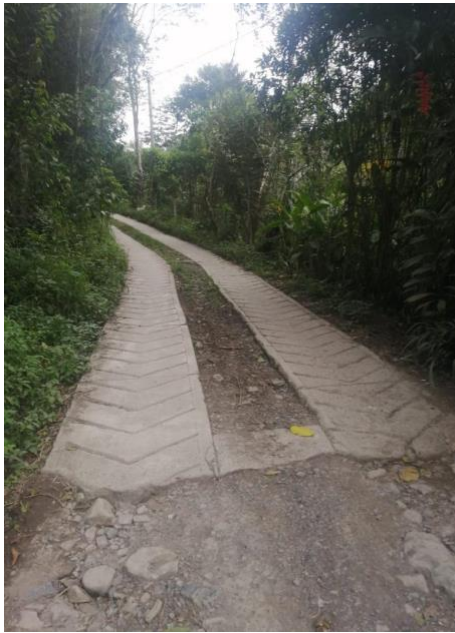
Figura 54 huella vereda San Miguel primera vía Toriba fuente elaboración propia

A continuación, en la figura 54 vemos el estado de esta infraestructura vial ubicada en la vereda Toriba.

Esta estructura, se recomienda para pendientes mayores de 10%. Concreto clase D tiene una resistencia a la compresión de 3000 psi y llevan una parrilla en hierro de 3/8'' cada 0,2 m en ambos sentidos, se diseñó un estriado final tipo espina de pescado en la placa de concreto reforzado, con el fin de proporcionar una buena adherencia de las llantas de los vehículos y de permitir una rápida evacuación del agua que pueda circular sobre la placa huella. Se recomienda realizar mantenimiento preventivo a las cunetas para drenar el agua de esorrentía y evitar que se quede dentro de la estructura y la fracture, también se recomendaría construir sobreebancho y cunetas para mayor vida útil de la estructura.
