**Diagnóstico del pavimento rígido de la vía del barrio Diamante etapa I del Municipio
de Cartago, Valle del Cauca**

Universidad Antonio Nariño

Programa Ingeniería Civil

2021

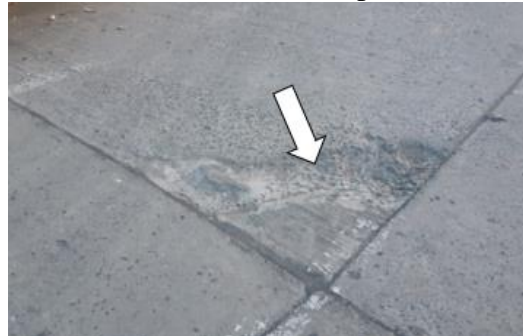
El pavimento rígido con el que están construidas las losas de la vía principal del barrio Diamante etapa I, han venido presentando serias deficiencias en la estructura de su única y la más importante vía (terciaria), a un plazo muy corto ocasionara daños en las partes de los vehículos. Entre las deficiencias encontradas en visita preliminar, se encuentra: fisuras y pérdida de material de la estructura de las losas que la constituyen, situación que se evidencia a lo largo de toda la vía, tal como se muestra en el registro fotográfico relacionado en las figuras 3 y 4.

Figura 4.
Localización perdida de capa
superficial de rodadura en las losas de la
vía del barrio Diamante etapa I
