**Auditoría en Seguridad Vial de la Abscisa km 7+000 a km 13+000. Tramo, sector
Cerritos – La Virginia – Cauyá, Troncal de Occidente ruta 25. Código 2507.**

Universidad Antonio Nariño

Proyecto de grado presentado como requisito parcial para optar al título de:

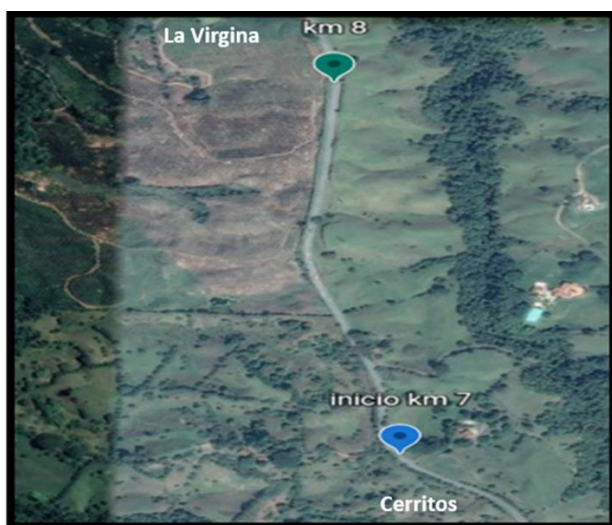
Vista en plano y satelital del tramo 1, Km 7 + 000 al Km 8 + 000

Este tramo se inicia en km 7+000 y presenta una pendiente entre el -5.94% al inicio y al final de -2.28%, La calzada presenta ancho de 7.30 m en doble sentido, cuenta con berma de 0.75 a 1.4 m. se presentan 2 entradas y salidas perpendiculares (accesos a fincas) no hay la suficiente señalización para resaltar la entrada ni salida de vehículo, cuenta con 3 muros de contención no pintados (amarillo) en la abscisas 7+025 lateral derecho y dos (ambos sentidos de la vía) en la abscisa 7+282, una barrera de contención vehicular siniestrada, inicio en la abscisa 7+064-7+095, inicio de cunetas en ambos lados de la calzada con inicio en la abscisa 7+932, presenta postes energía eléctrica y pilotes de orientación red de gas por el lado izquierdo de la vía. En este

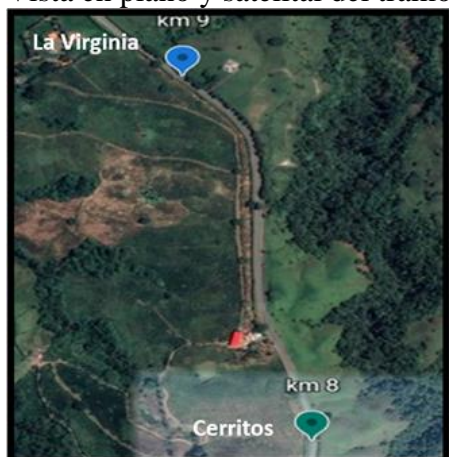
Vista en plano y satelital del tramo 2, Km 8 + 000 al Km 9+000

El tramo inicia en km 8+000 , una pendiente entre el -2.28%, al inicio y al final -6.65%, la calzada presenta un ancho de 7.30 ml en doble sentido, cuenta con bermas en ambos lados de 1.5 a 1.8 m, se presentan dos entradas y salidas perpendiculares (acceso a finca y central eléctrica) no hay la suficiente señalización para resaltar la entrada ni salida de vehículo, presenta cunetas en ambos costados de la vía entre las abscisas 8+000 a 8+ 095, 8+189 a 8+518 y en el costado izquierdo 8+602 a 8+765, en el costado derecho 8+655 a 8+923, se observa inicio de barrera de contención vehicular (algunas siniestradas) en la abscisa 8+923 lateral derecho, cabezote de alcantarilla en la abscisa 8+923, presenta postea dura eléctrica y pilotes de

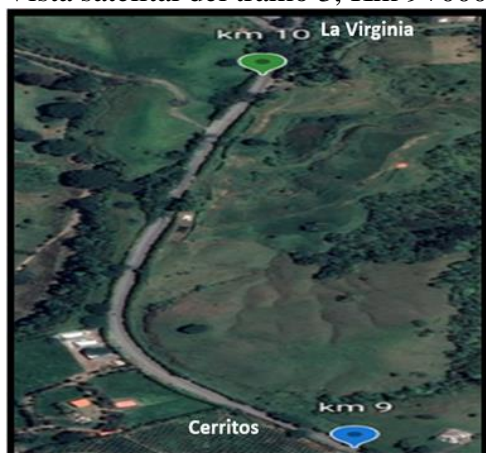
Figura 15.
Vista satelital del tramo 3, Km 9+000 al Km 10+000

Este tramo se inicia en km 9+000 y presenta una pendiente entre el -6.65% al inicio y al final -7.23%, la calzada presenta un ancho de 7.30 m en doble sentido, cuenta con bermas en ambos lados de 1.5 a 1.8 m medida que varía en el tramo, tiene tres entradas y salidas perpendiculares (acceso a fincas) no hay la suficiente señalización para resaltar la entrada ni salida de vehículo, se observó cuneta en el costado izquierdo 9+158 a 9+567 y reinicia la cuneta en la abscisa 9+586 al 10+025, presenta dos barreras de contención vehicular inicio en la abscisa 8+923 en el costado derecho hasta el 9+071 del costado derecho y 9+073 a 9+121 del costado izquierdo, muro de contención del costado izquierdo entre las abscisas 9+050 al 9+102, 1 cabezote de alcantarilla en la abscisa 9+175, la carpeta asfáltica se encuentra en buen estado en la abscisa 9+557 se encuentra una obra, donde están construyendo un muro de contención ya que el anterior colapso, en este mismo lugar en el sentido izquierdo se ubica otro muro de contención en la abscisa 9+965 presenta ensanchamiento de la berma del costado izquierdo.

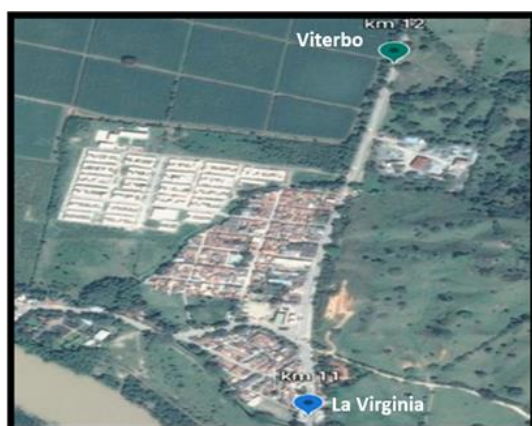
Vista satelital del tramo 5, Km 11+000 -Km 12+000

El quinto tramo se inicia en la abscisa km 11+000, presenta una pendiente entre el 1.40% y -0.54%, con calzada de 7.80 m de ancho, dos carriles de flujos opuestos y berma de 2.0 m variable, tiene una intersecciones con su respectivo carriles de aceleración y desaceleración, tres cabezales dos dobles y uno sencillo, cuenta más bordillo con separación para un bombeo eficaz de la vía (esta obra de arte funciona como medida para que el agua del talud desemboque correctamente) la abscisa inicial km 11+420 finaliza en la abscisa km 11+660 , 4 barreras de contención vehicular metálicas semirrígidas, lateral izquierdo inician y finalizan abscisas km (11+005- 11+020), (11+021-11+027) y lateral derecho inician abscisa km 11+667 finaliza km 11+710.

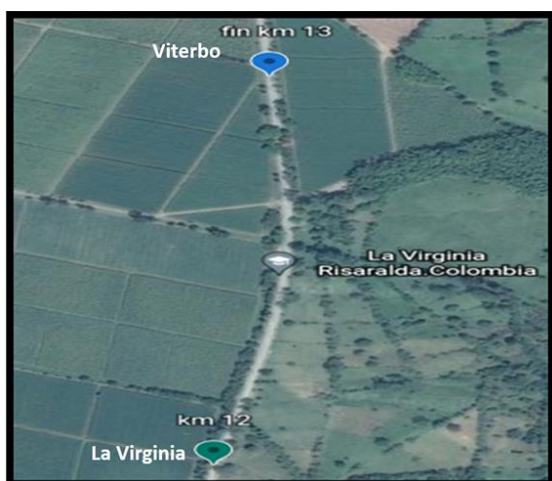
Vista satelital del tramo 6, Km 12+000 -Km 13+000

El sexto tramo inicia en la abscisa km 12+000, presenta una pendiente entre el -0.54%, y -0.03%, con calzada de 7.80 m de ancho, dos carriles de flujos opuestos y berma de 2.0 m variable, 1 intersecciones en T, 5 cabezotes de alcantarilla tres sencillos dos dobles, no hay cunetas, no existen barreras de contención vehicular metálicas semirrígidas. Por el lado lateral izquierdo se observan muchos desniveles con una profundidad de más de 1,5 m que requiere señalización y/o barreras de contención vehicular.

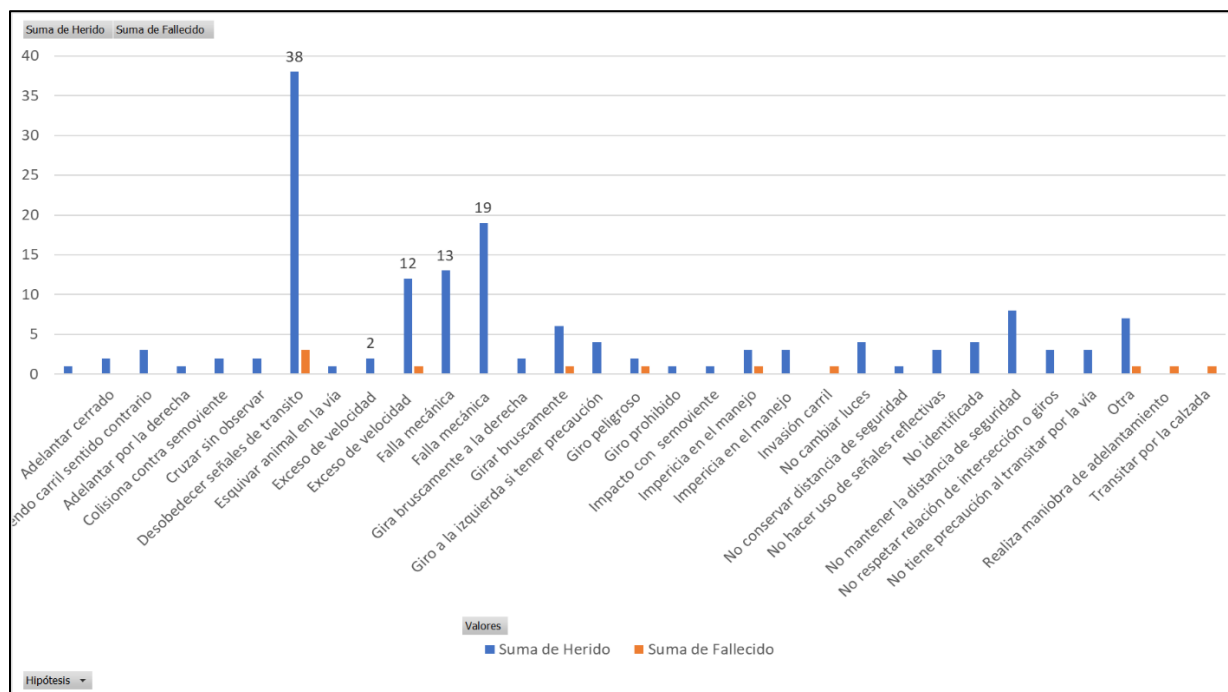
Figura 20.
Por hipótesis año 2019 al año 2021*

Nota: La figura 20 presenta la siniestralidad del Sector: Cerritos – La Virginia de acuerdo con la causa, posible hipótesis o amenaza causante del evento o riesgo. Es importante aclarar que para el año actual (2021), se tomaron datos hasta julio.

Sobre los conductores y acompañantes o pasajeros, de autos, se observa que la desobediencia a las normas de tránsito, 38 es la de mayor incidencia seguida de la falla mecánica con 19 eventos y de exceso de velocidad con 13 eventos son las tres hipótesis más recurrentes, en cuanto a peatones dos fueron heridos por vehículos al cruzar sin observar y uno falleció al transitar por la calzada.

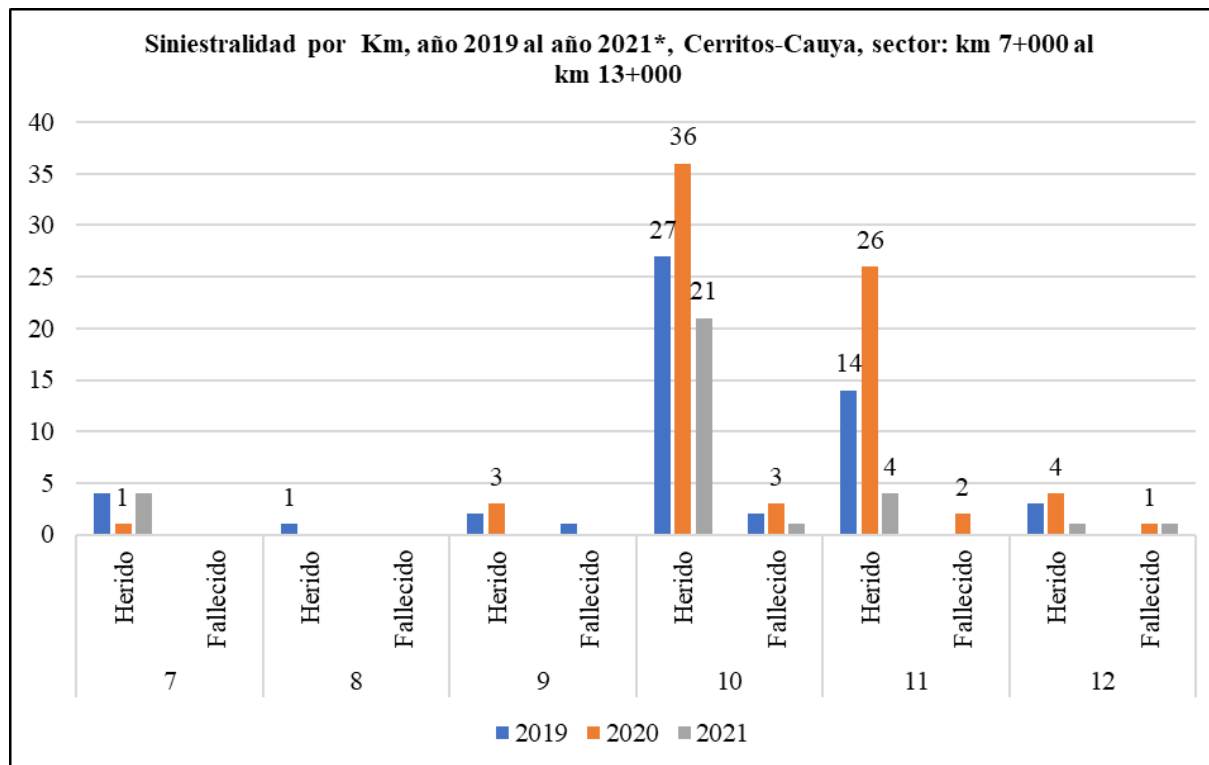
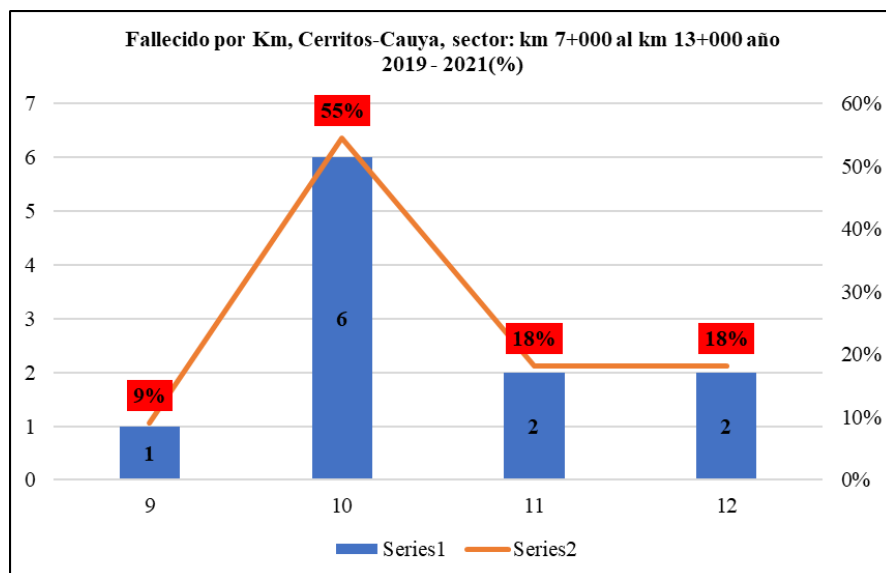
Figura 21.
Siniestralidad por Km, año 2019 al año 2021, Cerritos-Cauyá, sector: km 7+000 al km 13+

La figura 21 y 22 muestran el comportamiento del número de siniestros por km del sector auditado donde se puede apreciar que el km 10 en los tres años analizados (2019, 2020 y 2021) es el de mayor incidencia en los siniestros con 84 heridos en los tres años que corresponde al 56%, mientras que por el lado de los fallecidos en ese mismo km (10) corresponde a 6 personas con un 55%, le sigue el km 11 con 44 heridos que corresponde al 29%, y dos personas fallecidas que corresponde al 18%, es decir que entre estos dos km se encuentra el 85% de todos los heridos de la vía y el 73% de los fallecidos, en el tramo auditado que se encuentra en zona urbana del municipio de La Virginia.

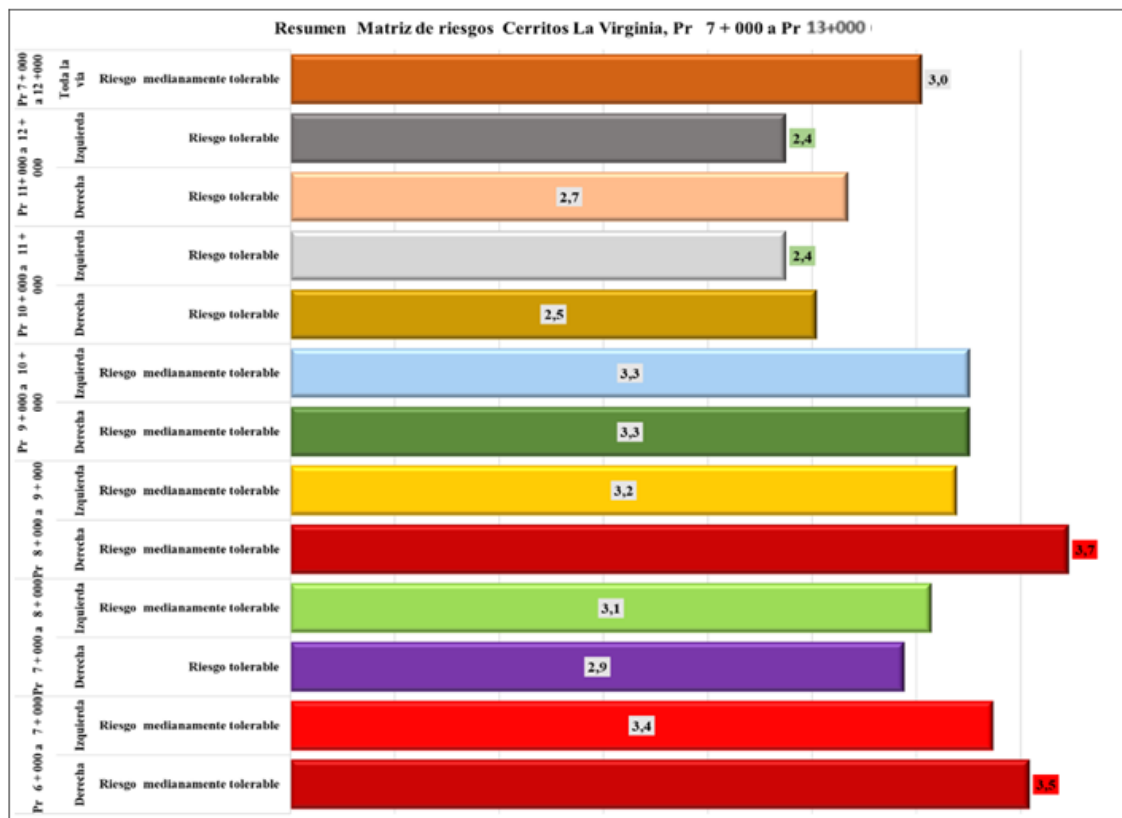
Resumen Matriz de riesgos Cerritos La Virginia, Pr 7 + 000 a Pr 13 + 000.

La figura 26, muestra gráficamente el comportamiento de cada kilómetro de la vía de acuerdo a las variables intervinientes en el análisis como la inspección visual, el índice de siniestralidad, el inventario fotográfico, que permiten cuantificar en la matriz el riesgo de cada tramo la calificación muestra que el Pr 10+ 000 la 13+ 000 con un puntaje de 2.4 es un riesgo menor, tolerable , de los seis tramos, mientras que el más alto con 3.7 es el Pr 8+ 000 al Pr 9 +

La figura 26, muestra que, en general analizando cada tramo, la mayoría se encuentran en el rango de medianamente tolerable (7 laterales), con una intervención de mediano plazo y que las acciones recomendadas encaminadas a mejorar el riesgo de la vía son:

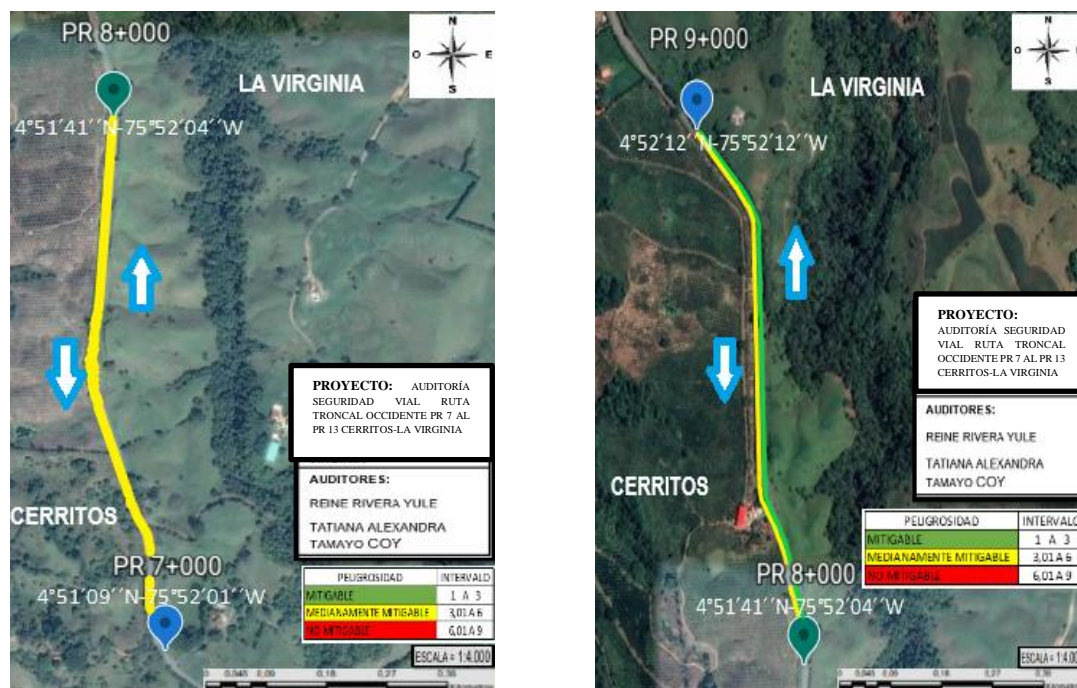
Mapa de riesgo: Cerritos - La Virginia. Pr 8 – Pr 9

Las figuras 27, 28 y 29 muestran los mapas de riesgo correspondiente a la representación gráfica de las matrices de riesgo en los cuales se puede evidenciar que estos son equiparables con los resultados obtenidos en las matrices que fueron realizadas por cada uno de los tramos en que fue dividido el sector auditado.

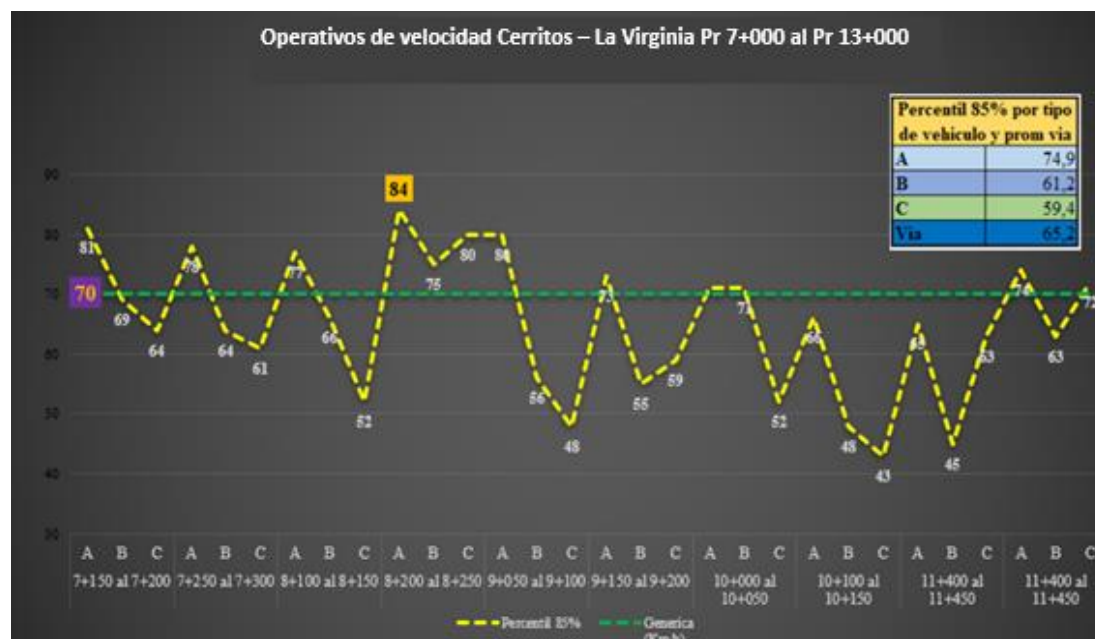
Operativos de velocidad Cerritos La Virginia Pr 7 + 000 al 13+ 000.

El operativo de velocidad representado gráficamente en la figura 33. Muestra el percentil 85% que se maneja en el tramo auditado dividido por abscisas, entendiéndose que la velocidad percentil es aquella que no es sobrepasada al menos por el 15% de los otros autos y en la cual todos fluyen sin libremente, se puede apreciar que el percentil sobrepasa la velocidad genérica de 70 Km/h solo en cinco tramos. En cuanto al percentil por tipo de vehículo, los de categoría A circulan a una velocidad percentil 85% de 74.9 de Km/h, los de categoría B a una velocidad de 61.2 de Km/h, los de la categoría C a una velocidad de 59.4 Km/h, mientras que el tramo auditado en promedio maneja una velocidad percentil 85% de 65.2.

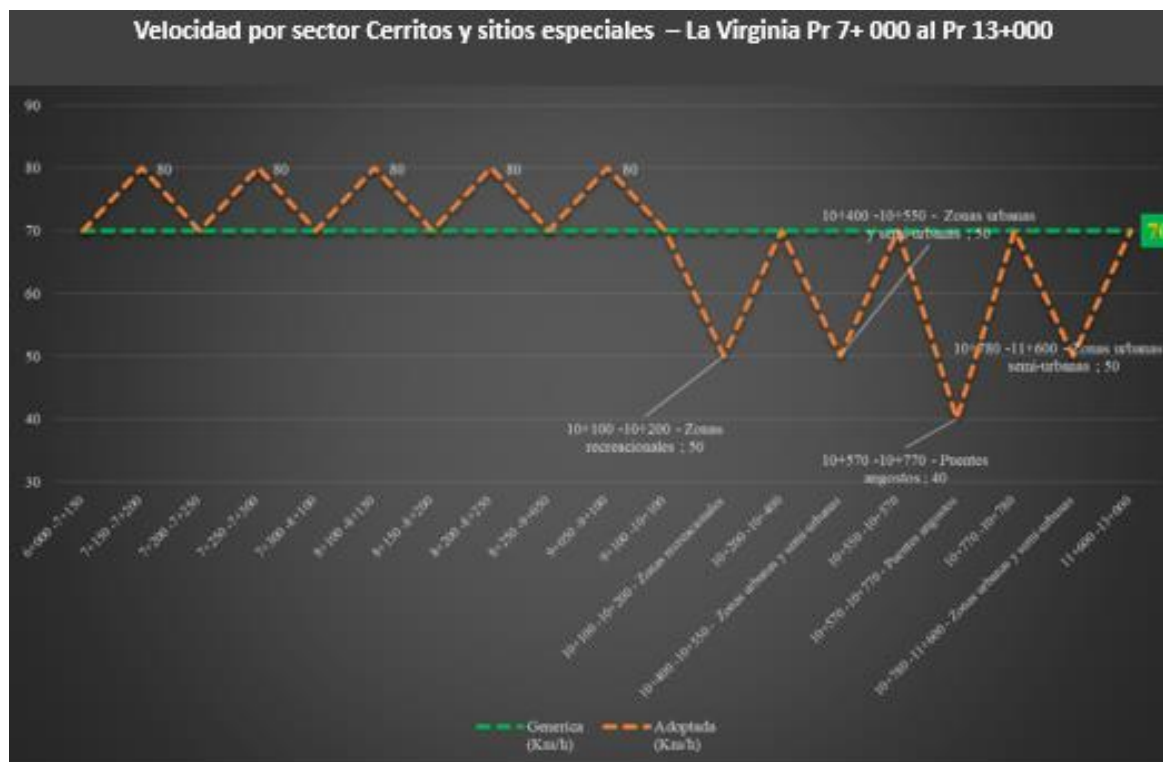
Figura 34.

Velocidad por sector y sitios especiales. Cerritos La Virginia Pr 7 + 000 al 13+ 000.

La velocidad por sector y sitios especiales. Representada en la figura 34 indica que la velocidad adoptada entre una máxima de 80 Km/h desde el Pr 7 + 000 al Pr 10 + 100 y una mínima de 50 Km/h, entre el Pr 10 + 200 al 11 + 000, el Pr 11 + 600 al 13 + 000 sube a 70 Km/h ambas en un rango intermedio en los Pr a la velocidad genérica de la vía de 70 Km/h.
