ESTADO DEL PAVIMENTO MALLA VIAL URBANA

Evaluación del estado del pavimento en la malla vial urbana de la ciudad de Duitama Boyacá
por medio del método de inspección visual.

Universidad Antonio Nariño

Monografía de grado presentado como requisito para optar por el título de:
Ingeniero civil

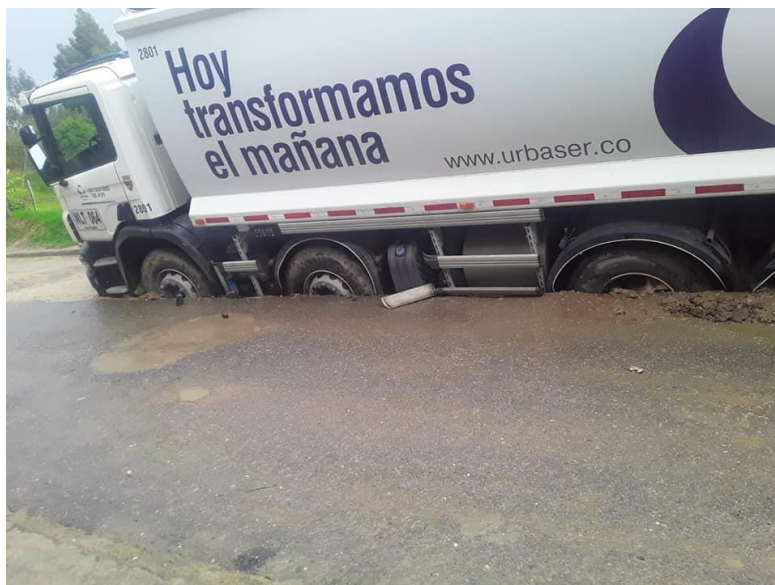
Figura 4, *Falla estructural por posible falla en el diseño vial.*

Nota: La figura muestra los daños vehiculares ocasionados por la falta de mantenimiento vial en la malla vial en Duitama en el año 2020, Diario local.

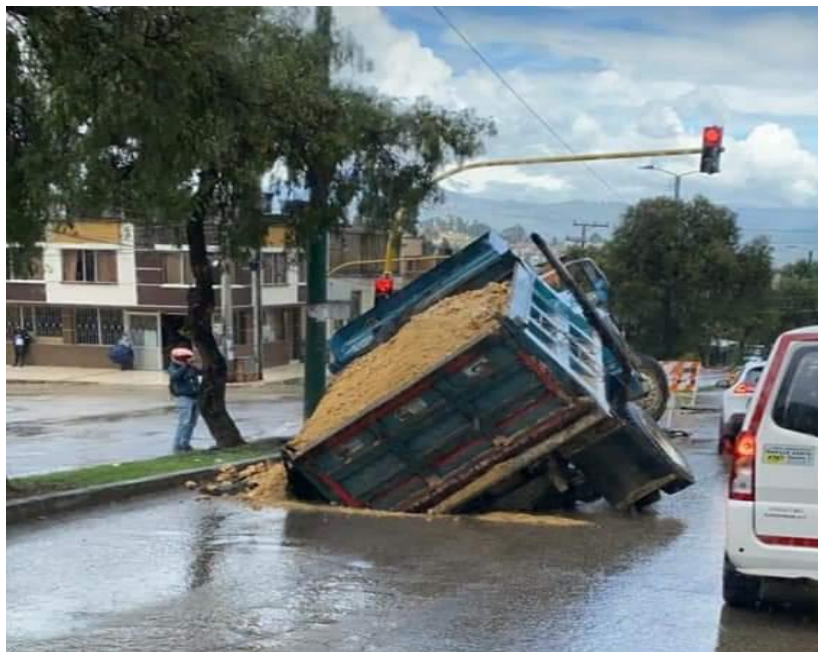
Figura 8, *Accidente por deterioro de malla vial, barrio Boyacá (Duitama)*

Nota: La figura muestra los accidentes y daños vehiculares por el estado de las vías en el municipio de Duitama en el año 2020, Diarios locales.

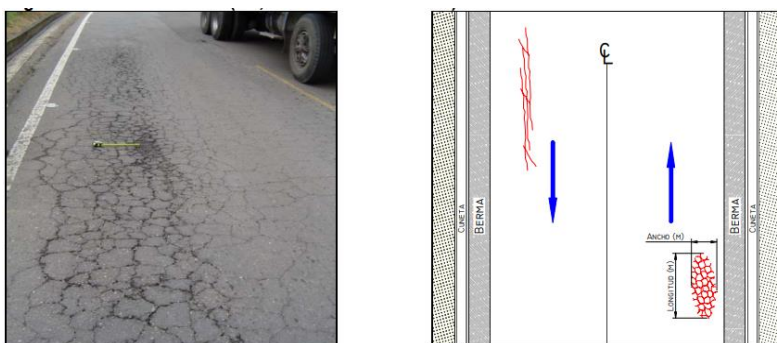
Figura 10, *Piel de cocodrilo (PC, Unidad de medida:m2)*

9.2.1.1. Piel de cocodrilo: En estas fallas se pueden visualizar patrones formado por polígonos asemejando a la piel de un cocodrilo.

Nota: La figura muestra la falla del pavimento conocida como fisura de piel de cocodrilo, Manual de inspección de obras INVIAS.

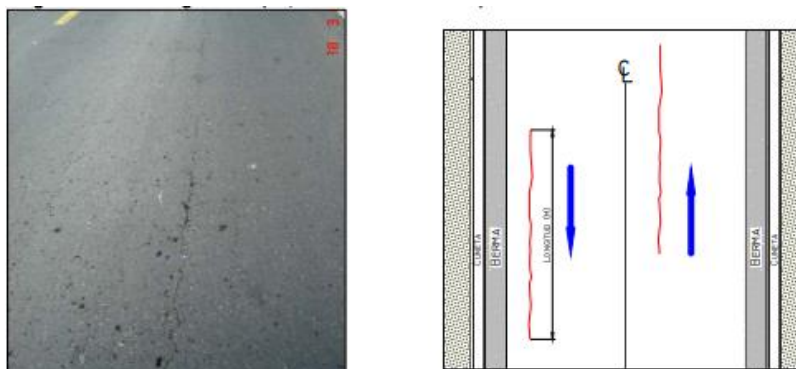
Figura 11, *Fisura longitudinal (FL, Unidad de medida)*

10.2.1.2. Fisuras longitudinales y transversales: Las resistencias de alguna capa del pavimento supera los esfuerzos a tensión provocando discontinuidades en la carpeta asfáltica.

Nota: La figura muestra la falla del pavimento conocida como fisura longitudinal, Manual de inspección de obras INVIAS.

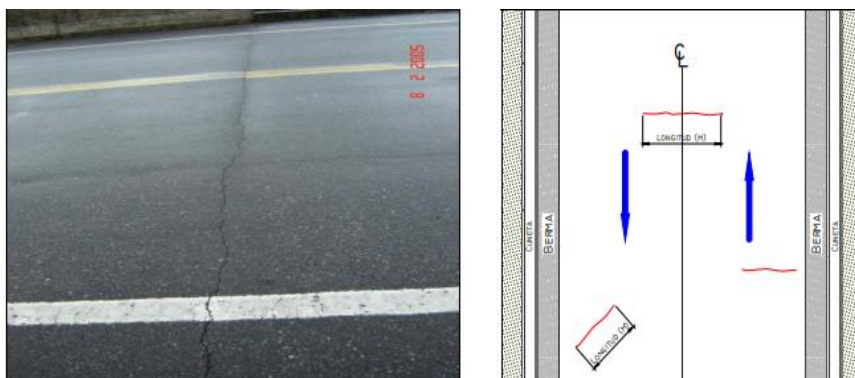
Figura 12, *Fisura transversal (FT, Unidad de medida)*

Nota: La figura muestra la falla del pavimento conocida como fisura de piel de cocodrilo, Manual de inspección de obras INVIAS.

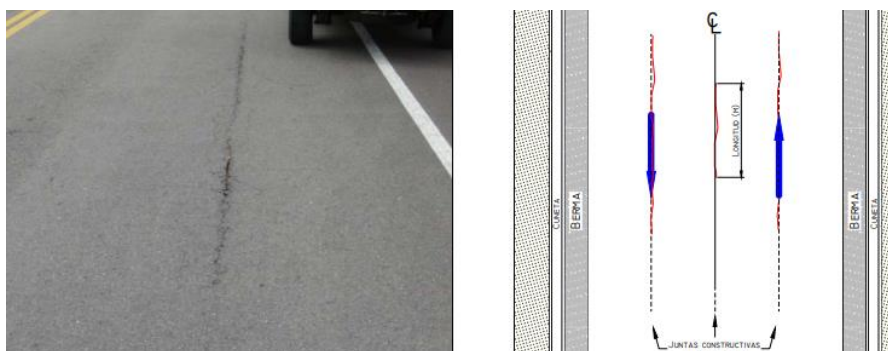
Figura 13, *Fisura longitudinal en junta de construcción (FCL, Unidad de medida:m)*

10.2.1.3. Fisuras en juntas de construcción: Se generan por la deficiente realización de las juntas de construcción o ampliaciones generadas.

Nota: La figura muestra la falla del pavimento conocida como fisura longitudinal, Manual de inspección de obras INVIAS.

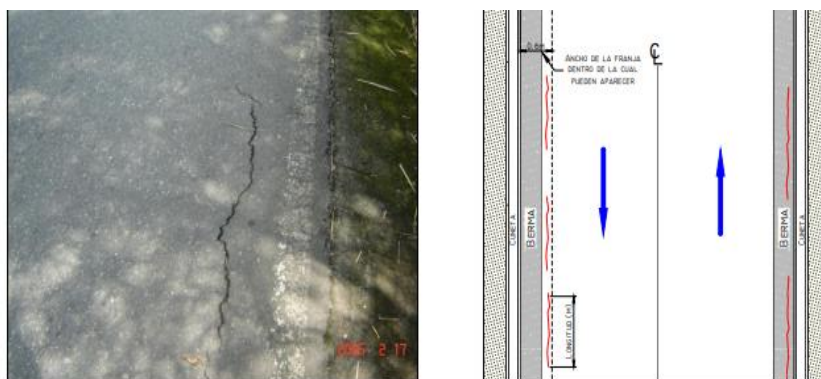
Figura 14, *Fisuras de borde (FBD, Unidad de medida:m)*

10.2.1.4. Fisuras de borde: Estas fisuras se encuentran al borde de la calzada normalmente se presentan por ausencia de berma.

Nota: La figura muestra la falla del pavimento conocida como fisura de borde, Manual de inspección de obras INVIAS.

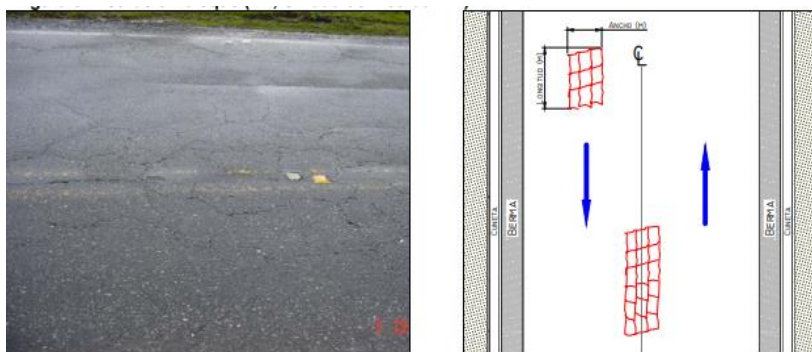
Figura 15, fisura en bloque (FB, Unidad de medida:m2)

10.2.1.5. Fisuras en bloque: Esta es diferente a la fisura de piel de cocodrilo ya **que** estas aparecen en áreas no cargadas, el asfalto es dividido en bloques de forma rectangular.

Nota: La figura muestra la falla del pavimento conocida como fisura en bloque, Manual de inspección de obras INVIAS.

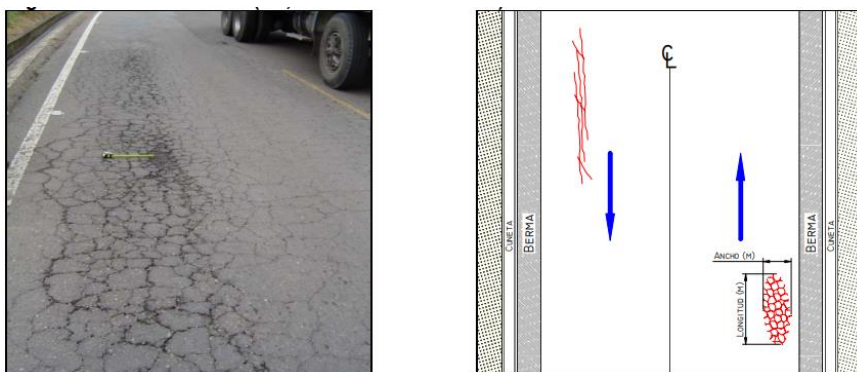
Figura 16, fisura por reflexión de juntas o grietas en placas de concreto (FJL o FJT, Unidad de medida:m)

10.2.1.6. Fisura por reflexión de juntas o grietas en placas de concreto: Se presenta cuando hay capas de concreto asfáltico sobre concreto rígido, presentan formas rectangulares e irregular.

Nota: La figura muestra la falla del pavimento conocida como fisura por reflexión de juntas o grietas en placas de concreto, Manual de inspección de obras INVIAS.

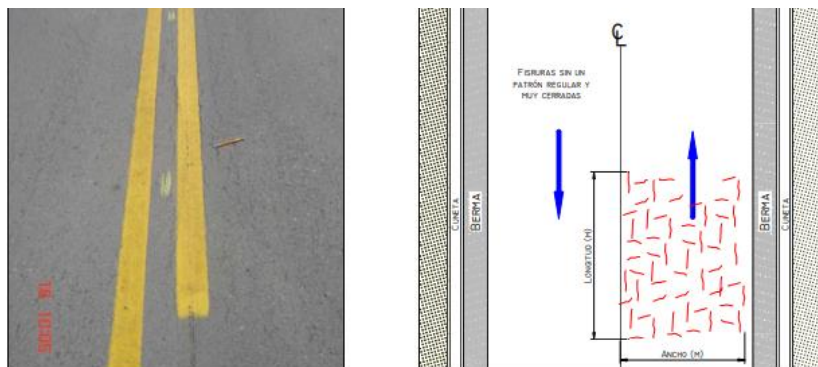
Figura 17, *Fisuración incipiente (FIN, Unidad de medida:m2)*

10.2.1.7. Fisuración incipiente: No son daños severos, son fisuras contiguas y cerradas las cuales no se unen.

Nota: La figura muestra la falla del pavimento conocida como fisuración incipiente, Manual de inspección de obras INVIAS.

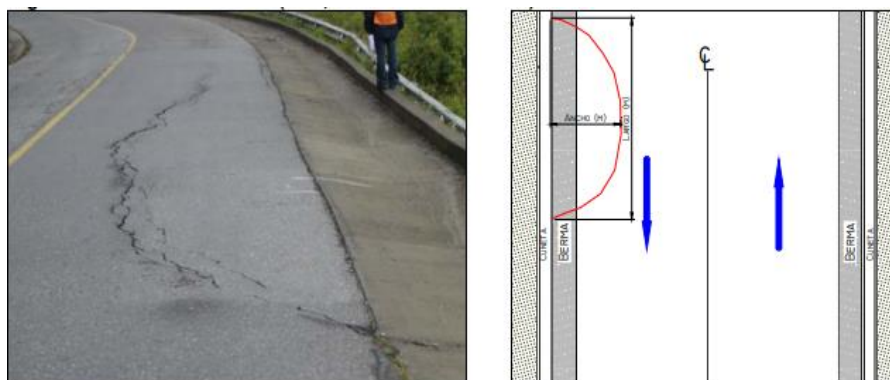
Figura 18, *Fisuración en medialuna (FML, Unidad de medida:m2)*

10.2.1.8. Fisuración en medialuna: Se presentan por el movimiento de banca se presentan habitualmente con hundimientos.

Nota: La figura muestra la falla del pavimento conocida como fisuración en medialuna, Manual de inspección de obras INVIAS.

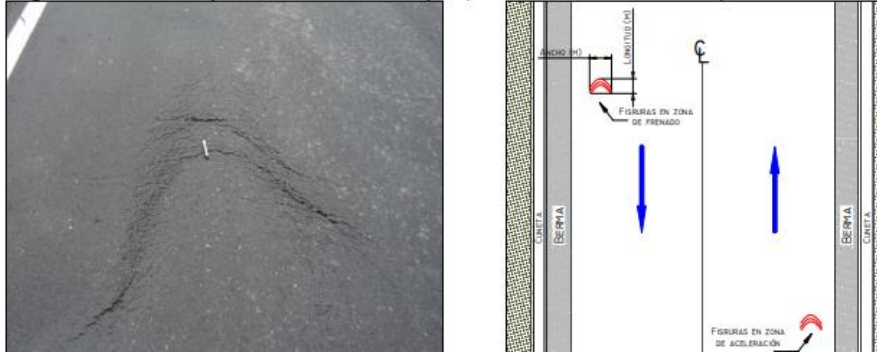
Figura 19, Fisuración por deslizamiento de capas (FDC, Unidad de medida:m2)

10.2.1.9. Fisuración por deslizamiento de capas: Se produce por la fuerza de tracción generada por las llantas, en arranque o frenado del vehículo.

Nota: La figura muestra la falla del pavimento conocida como fisuración por deslizamiento de capas, Manual de inspección de obras INVIAS.

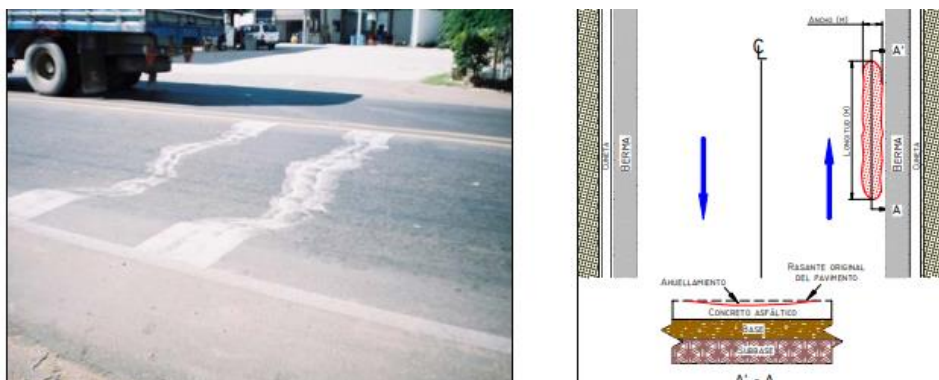
Figura 20, Ahuellamiento (AHU, Unidad de medida:m2)

10.2.2.1. Ahuellamiento: Son áreas localizadas de la superficie del pavimento las cuales marcan la trayectoria de las llantas vehiculares.

Nota: La figura muestra la falla del pavimento conocida como deformaciones por ahuellamiento, Manual de inspección de obras INVIAS.

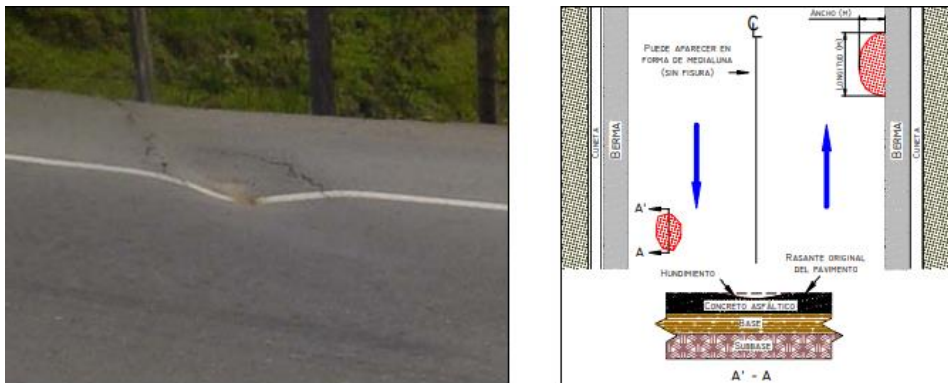
Figura 21, Hundimiento (HUN, Unidad de medida:m2)

10.2.2.2. Elevaciones y/o hundimientos: Se consideran depresiones pequeñas en la superficie de pavimento, con respecto al nivel de la rasante.

Nota: La figura muestra la falla del pavimento conocida como deformaciones por hundimiento, Manual de inspección de obras INVIAS.

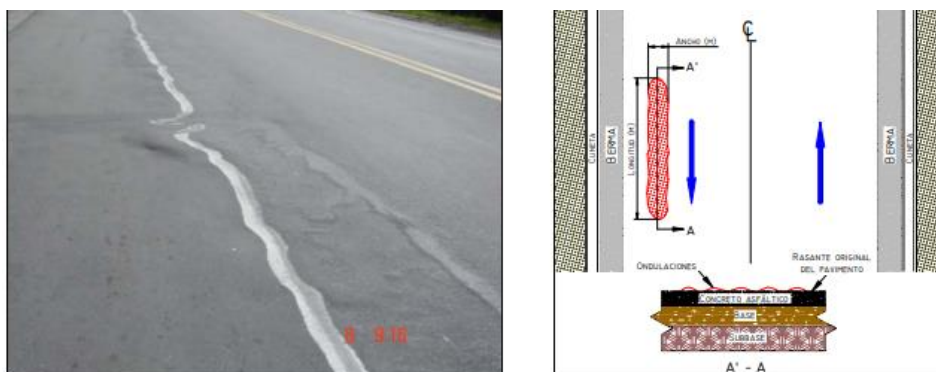
Figura 22, Ondulación (OND, Unidad de medida:m2)

10.2.2.3. Ondulación: Se presenta por la presencia de ondas en el pavimento con longitudes inferiores a 1.0 m.

Nota: La figura muestra la falla del pavimento conocida como deformaciones por ondulación, Manual de inspección de obras INVIAS.

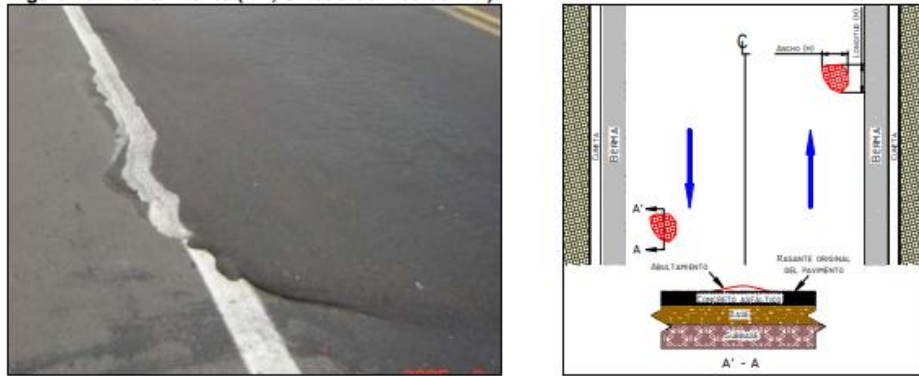
Figura 23, Abultamiento (AB, Unidad de medida:m2)

10.2.2.4. Abultamiento: Abombamiento en el pavimento, se acompaña ocasionalmente con fisuras, normalmente sale por el esparcimiento de la subrasante o capas del concreto.

Nota: La figura muestra la falla del pavimento conocida como deformaciones por hundimiento, Manual de inspección de obras INVIAS.

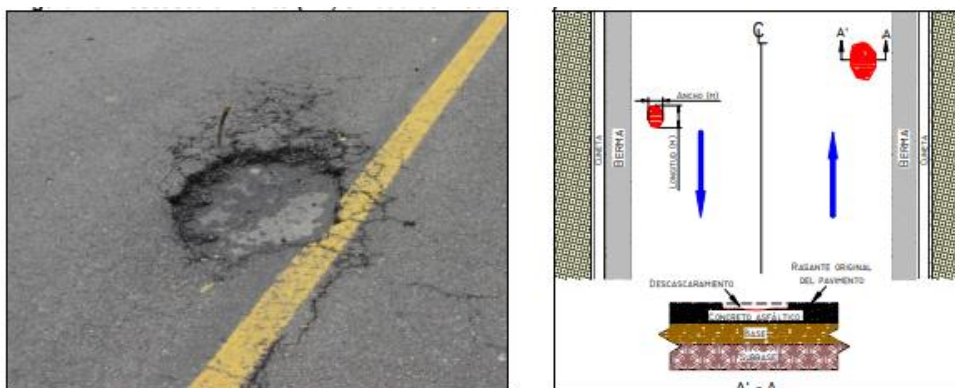
Figura 24, Descascaramiento (DC, Unidad de medida:m2)

10.2.3.1. Descascaramiento: No afecta las capas inferiores del pavimento, este desprende la capa superficial del asfalto.

Nota: La figura muestra la falla del pavimento conocida como deformaciones por descascaramiento, Manual de inspección de obras INVIAS.

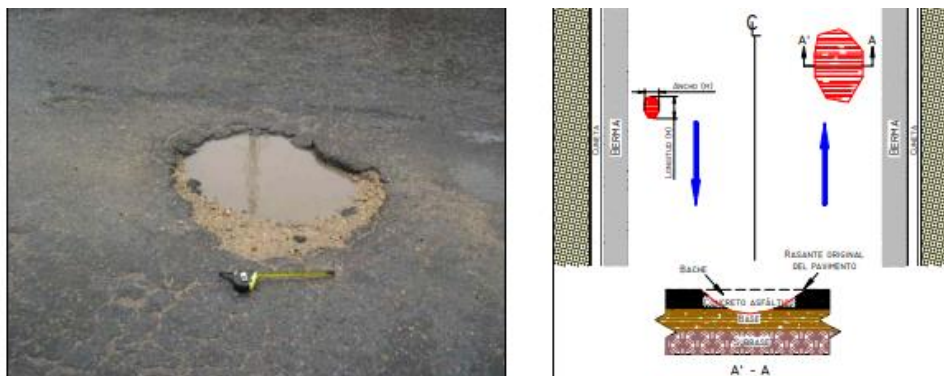
Figura 22, Baches (BCH, Unidad de medida:m2)

10.2.3.2. Baches: Se puede evidenciar una total desintegración de la carpeta asfáltica su área y profundidad varían con respecto al tránsito que circule.

Nota: La figura muestra la falla del pavimento conocida como deformaciones de baches, Manual de inspección de obras INVIAS.

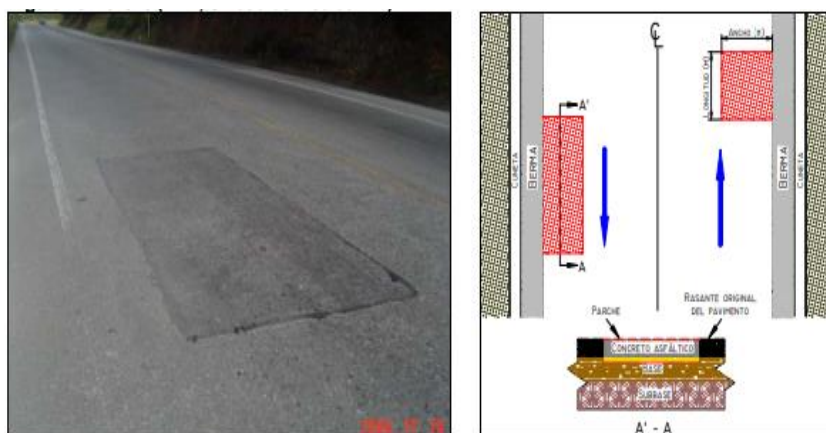
Figura 23, Parche (PCH, Unidad de medida:m2)

10.2.3.3. Parche: Áreas donde las estructuras han sido cambiadas por reparación o mejoramiento de las capas asfálticas o estructuras complementarias

Nota: La figura muestra la falla del pavimento conocida como deformaciones por parches, Manual de inspección de obras INVIAS.

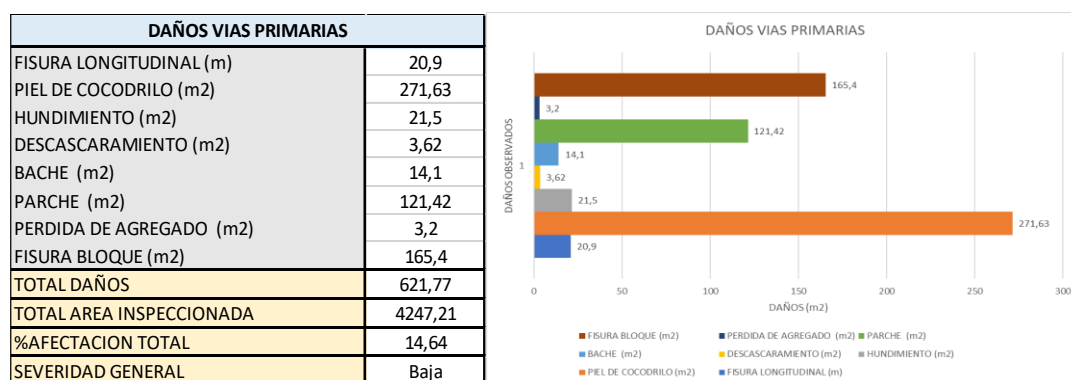
Tabla 6, Daños identificados vías primarias inspeccionadas.

En los siguientes esquemas se evidencian los daños encontrados en los cuatro tramos de vías primarias inspeccionadas, donde predominan daños como parches, piel de cocodrilo y fisuración en bloque, de igual forma daños no contemplados en el manual de inspección del INVIAS, como lo son las fallas inducidas por juntas con estructuras fijas, estas no representan falla implícita del pavimento, pero si generan afectación de la malla vial por la mala reparación en el pavimento cuando se ejecutan trabajos en diferentes redes de servicio.

Nota: La tabla anterior muestra los daños y estado actual de la vía Nacional, haciendo énfasis en los daños identificados en campo, elaboración propia (2021).

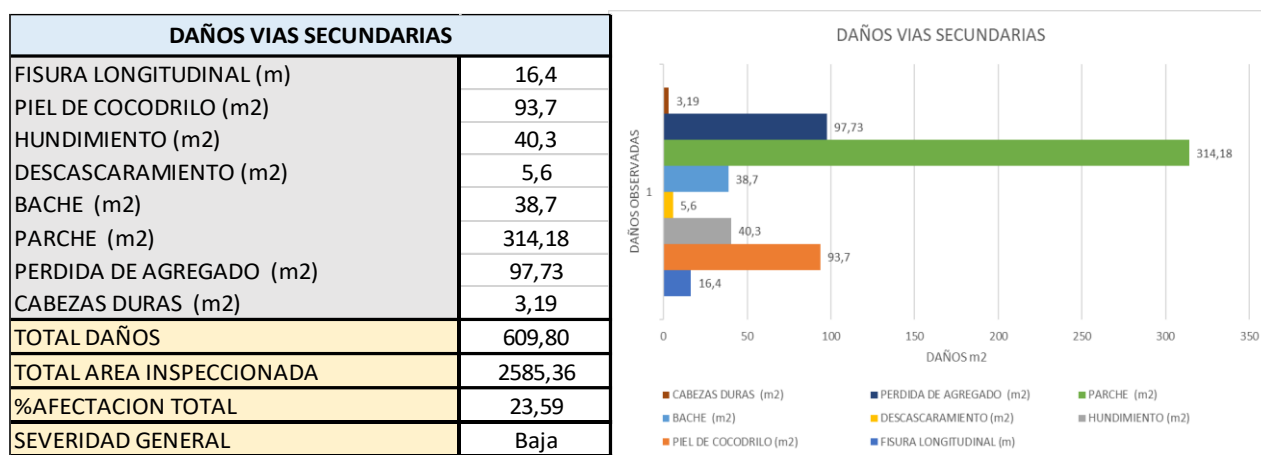
Tabla 11, Daños identificados vías secundarias inspeccionadas

En la tabla 9 se puede verificar que la longitud total de vías secundarias inspeccionadas fue de 332.58 m, su área cuadrada en m² total inspeccionada fue de 2585.3631 m², donde predomina la severidad de afectación baja, teniendo en cuenta el área total inspeccionada, el porcentaje total de afectación es de 23.58 %, con severidad general de daños en el pavimento es baja.

Nota: La tabla figura anterior muestra los daños y estado actual de las vías secundarias, haciendo énfasis en los daños identificados en campo, elaboración propia (2021).

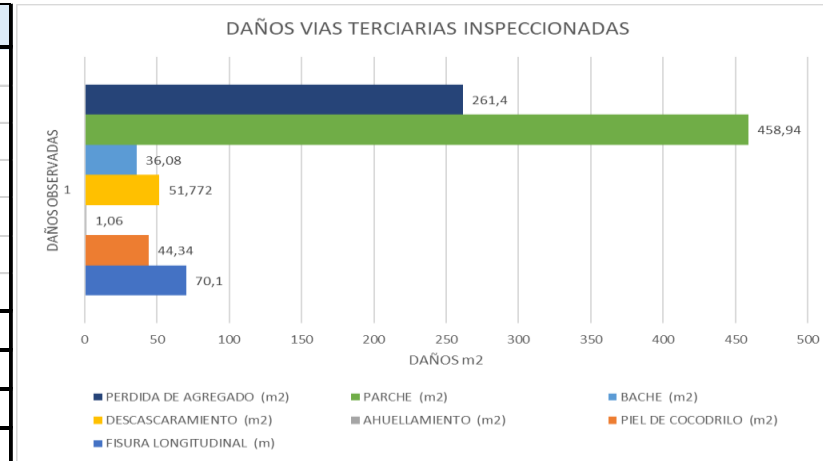
Tabla 15, *Daños vías terciarias inspeccionadas*

En la siguiente grafica se puede verificar que la longitud total de vías inspeccionadas fue de 397.16 m, su área cuadrada en m² total inspeccionada fue de 3969.8331 m², teniendo en cuenta el área total inspeccionada, el porcentaje total de afectación es de 23.27 %, con severidad general de daños en el pavimento es baja.

DAÑOS VIAS TERCIARIAS	
FISURA LONGITUDINAL (m)	70,10
PIEL DE COCODRILO (m2)	44,34
AHUELLAMIENTO (m2)	1,06
DESCASCARAMIENTO (m2)	51,77
BACHE (m2)	36,08
PARCHE (m2)	458,94
PERDIDA DE AGREGADO (m2)	261,40
TOTAL DAÑOS	923,69
TOTAL AREA INSPECCIONADA	3969,83
%AFECTACION TOTAL	23,27
SEVERIDAD GENERAL	Baja

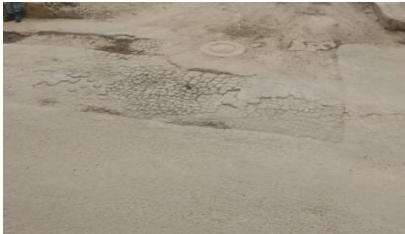
Tabla 23, *Fotografías vía inspeccionada, Dirección de c 15 desde k 40 hasta k 42*

VIAS SECUNDARIAS	
<i>Dirección de c 15 desde k 40 hasta k 42</i>	
PIEL DE COCODRILO, PC (m2)

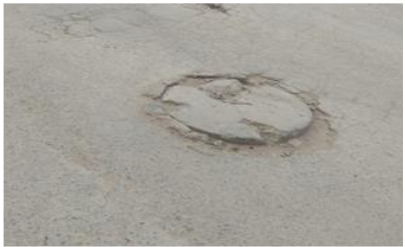
DESCASCAMIENTO, DC (m2)

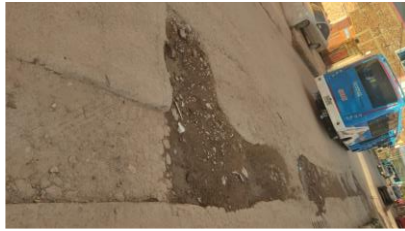
PARCHE, PCH (m2)

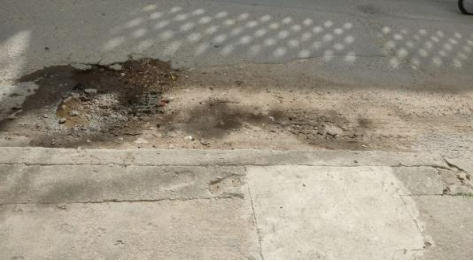
Tabla 28, *Fotografías vía inspeccionada, Dirección de c 10 desde TV 14 hasta k 23*

VIAS SECUNDARIAS	
<i>Dirección de c 10 desde TV 14 hasta k 23</i>	
BACHE, BCH (m2)

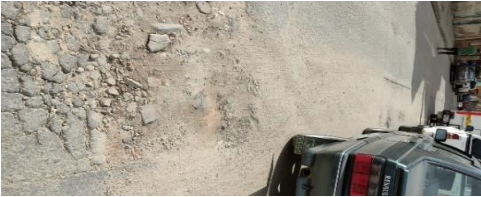
PARCHE, PCH (m2)

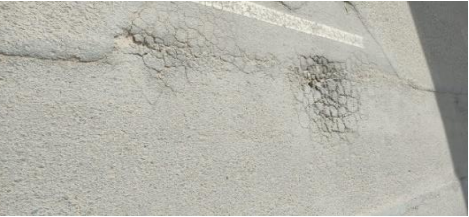
PIEL DE COCODRILO, PC (m2)

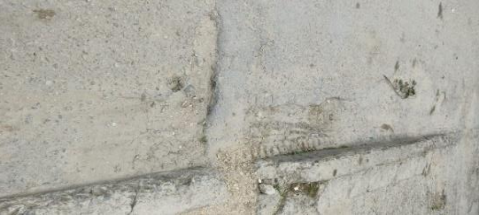
AHUELLAMIENTO, AHU (m2)

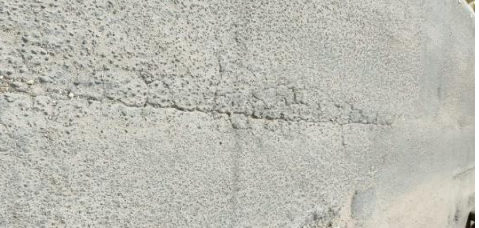
FISURA LONGITUDINAL, FL (m)
