**Rehabilitación y mantenimiento de una edificación comercial ubicada en el barrio Sosiego,  
al sur de la ciudad de Bogotá D.C.**

**Universidad Antonio Nariño**

Proyecto de grado presentado como requisito parcial para optar al título de:  
**Ingeniero Civil**

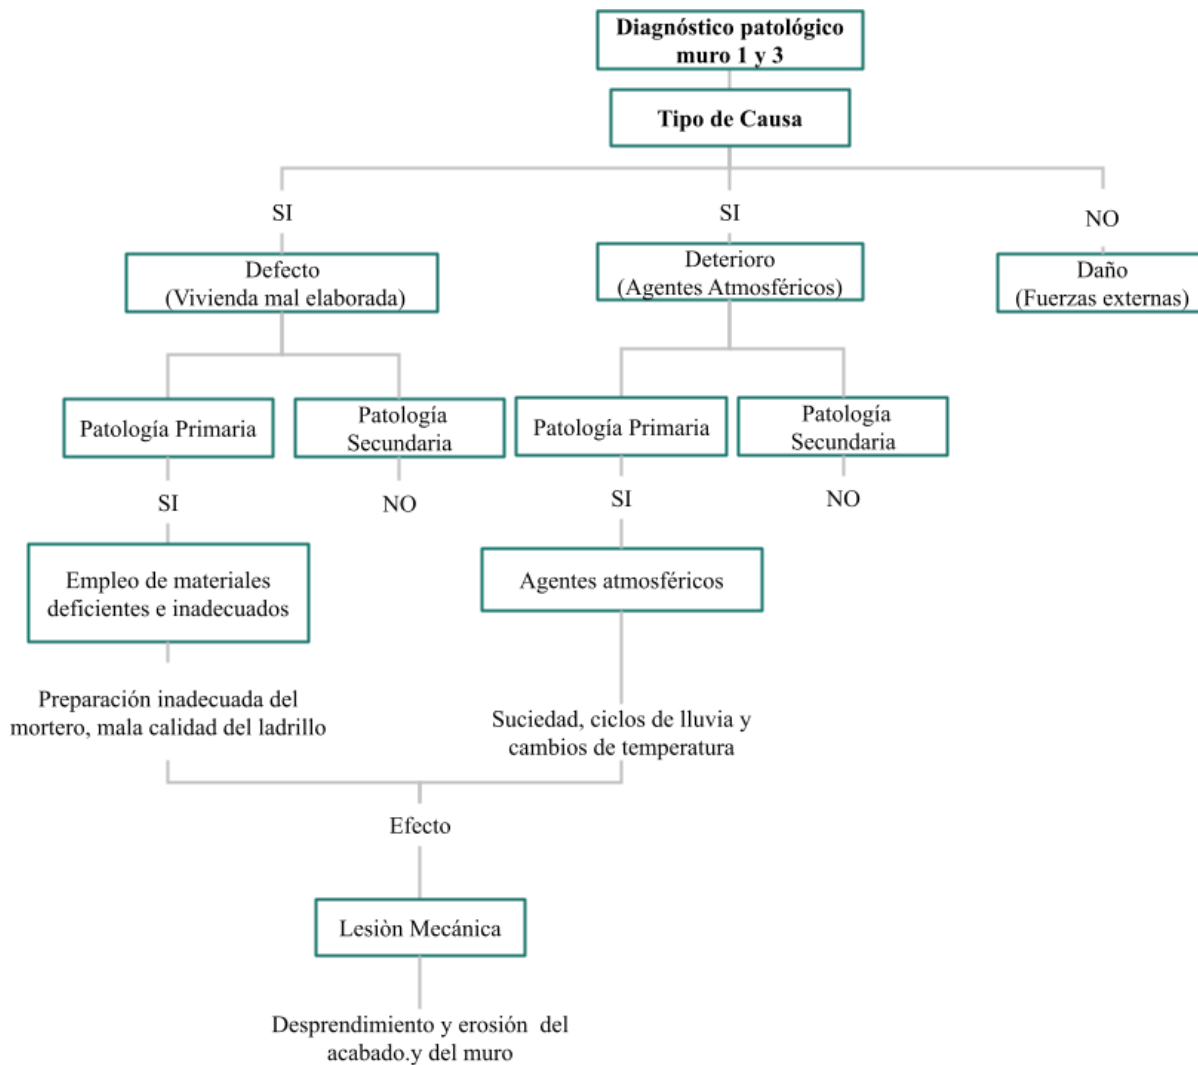
Figura 15

En el caso del muro 1 (ver tabla 3) y muro 3 (ver tabla 7), las posibles causas del desprendimiento del material, se presenta por la preparación inadecuada del mortero, mala calidad de los materiales y la presencia de agentes atmosféricos que afectan las propiedades físicas y químicas del muro, causando una lesión mecánica relacionada al desprendimiento y erosión del ladrillo y del acabado (ver Figura 15).

*Diagnóstico Muro 1*

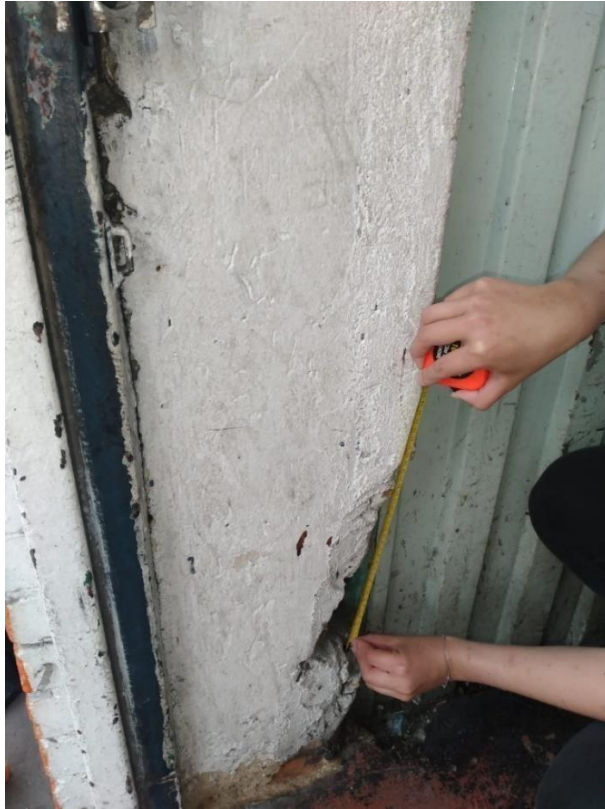
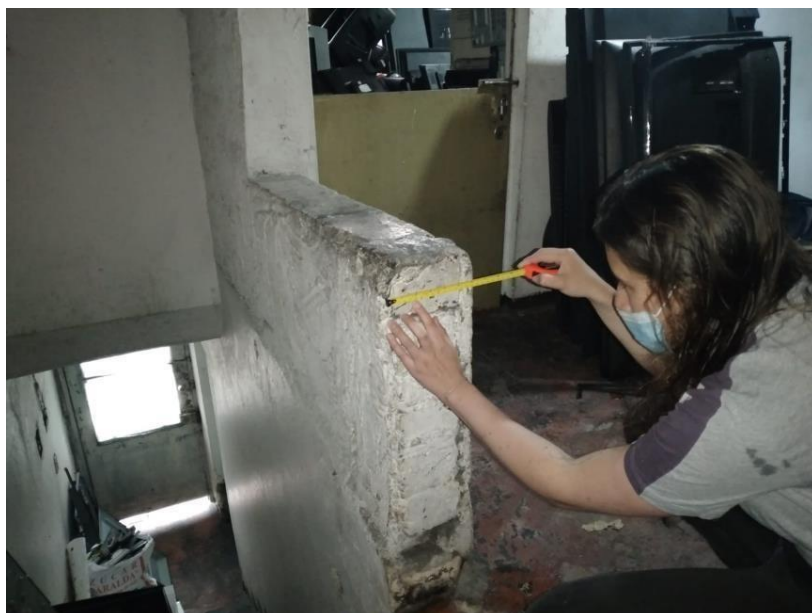
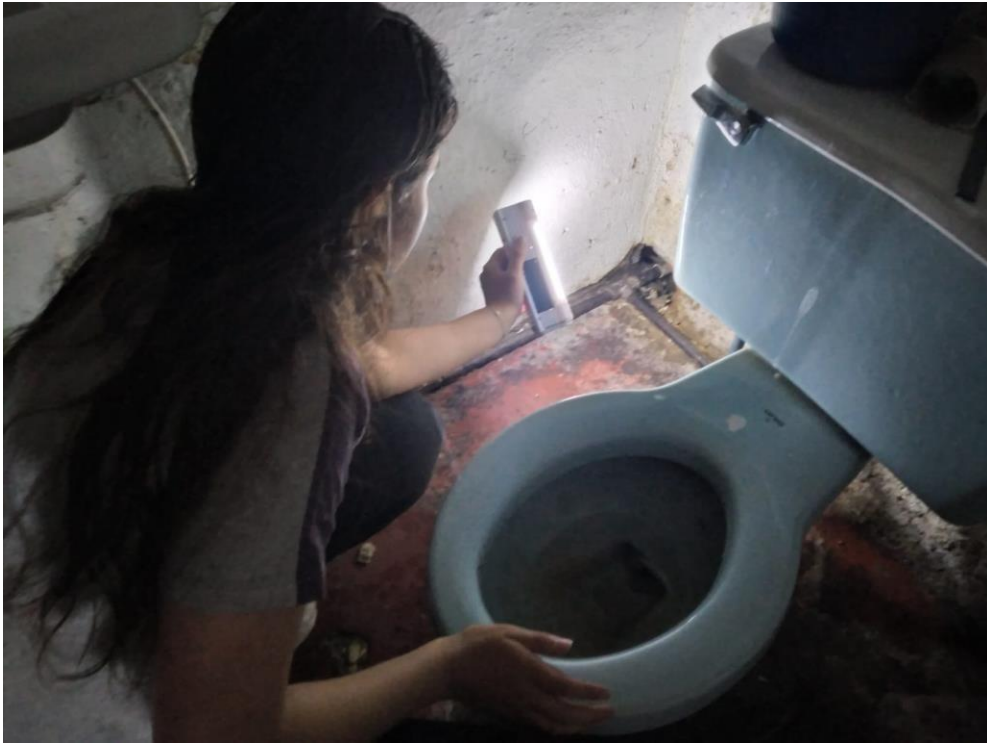
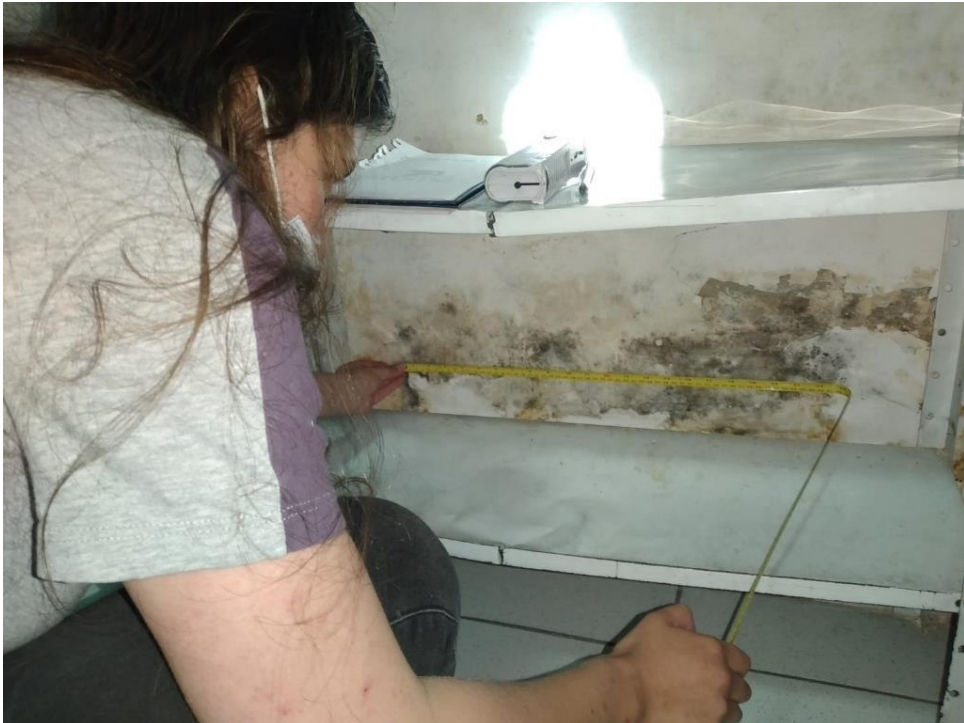
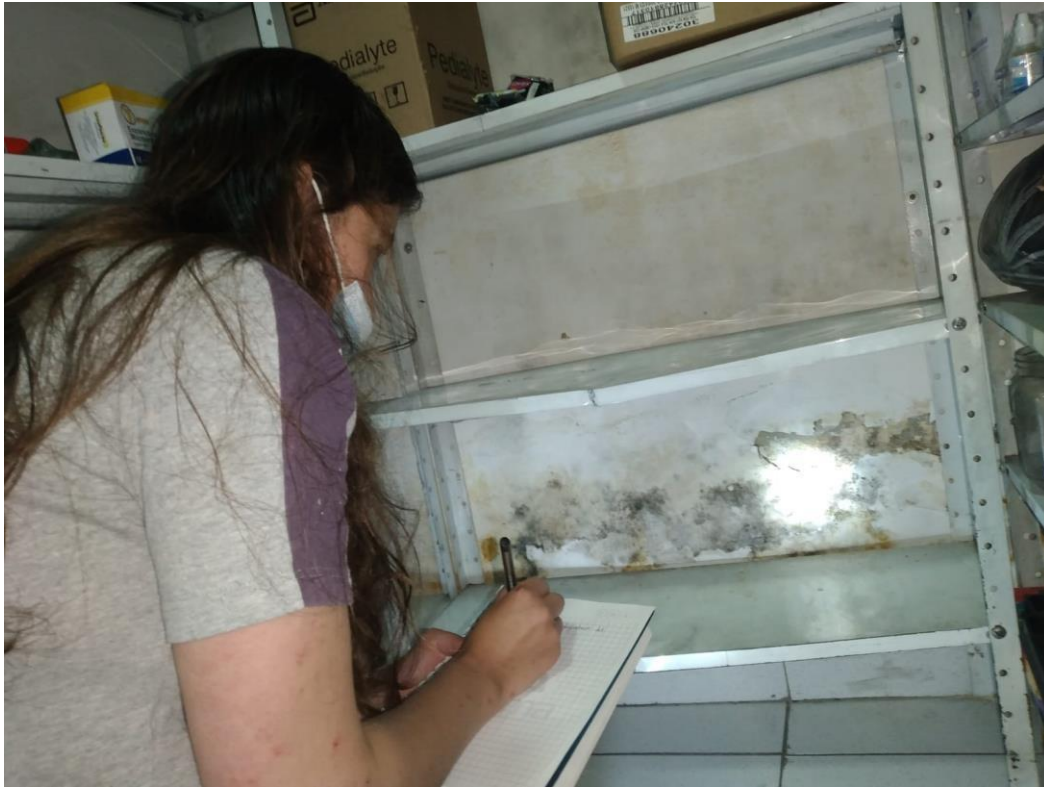
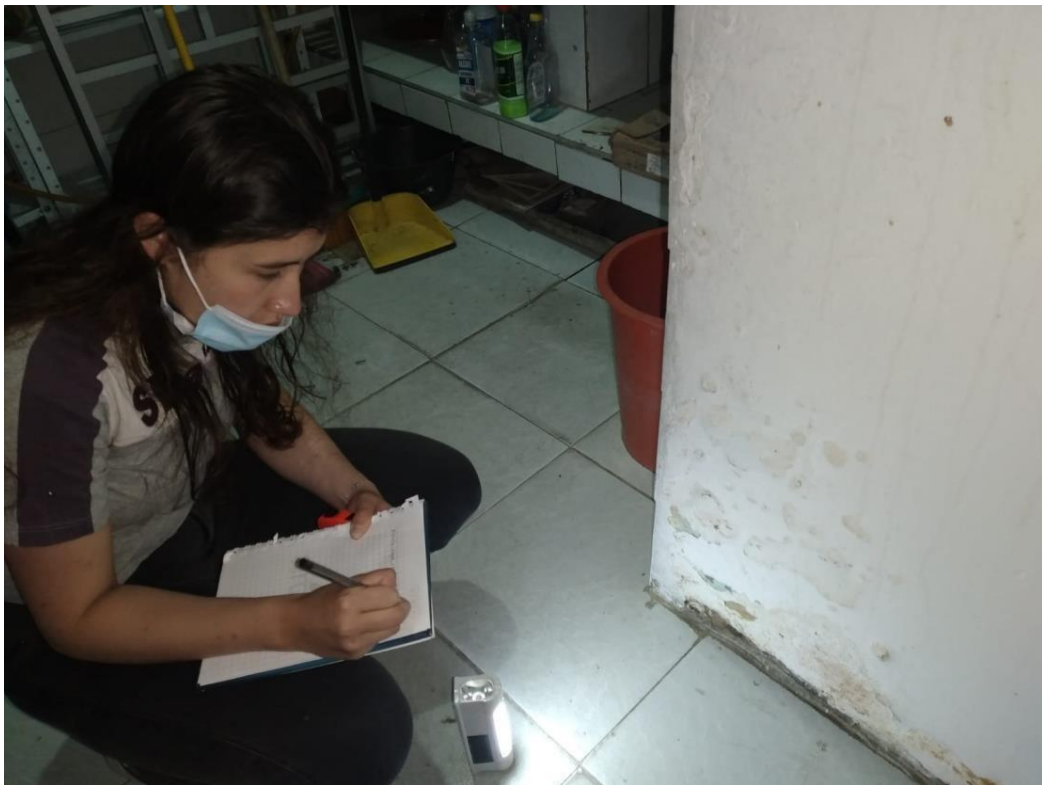
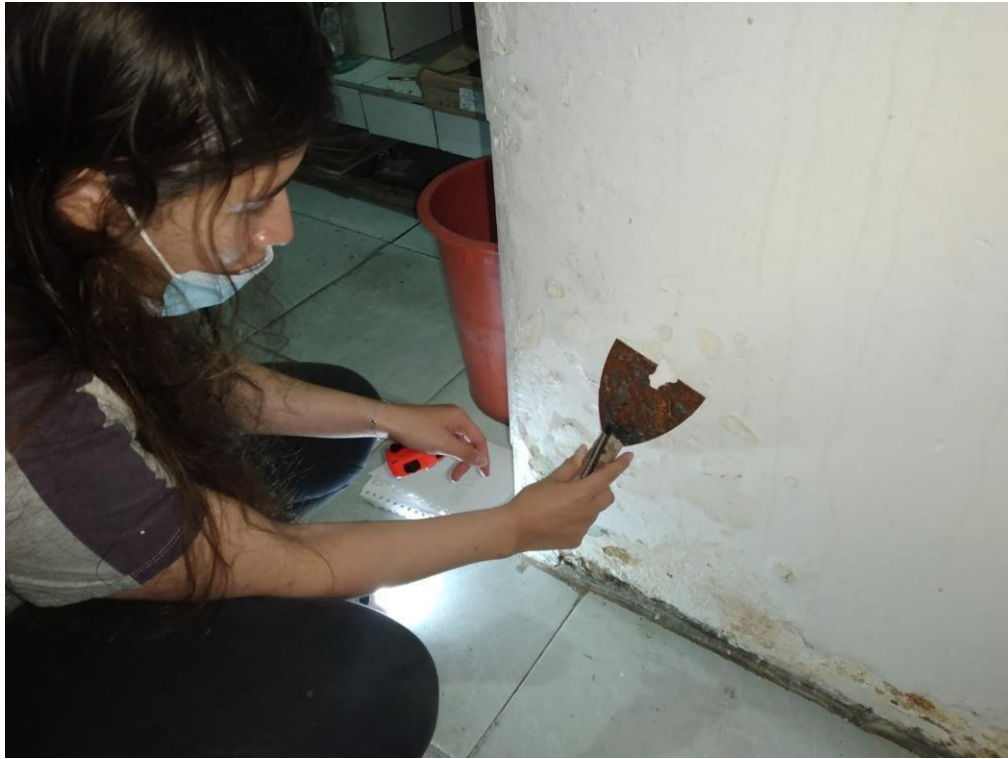
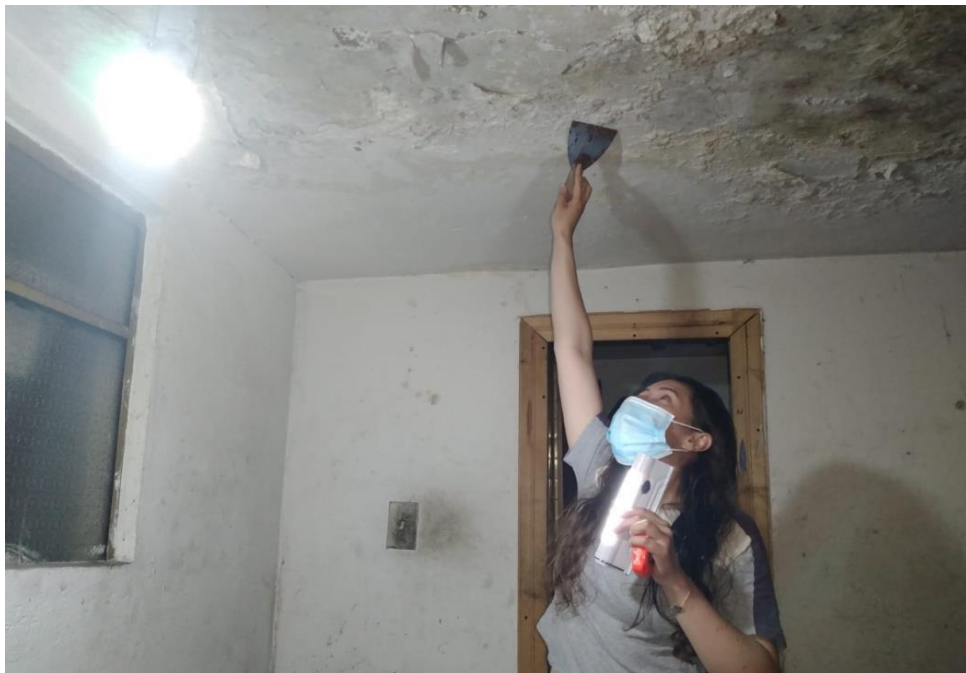
Registro fotográfico de visita a la zona de estudio para la inspección de las patologías presentes
