**ESTUDIO DE FIBROCEMENTOS REFORZADOS CON FIBRAS VEGETALES
COMO ALTERNATIVA DE REFUERZO PARA LAS VIVIENDAS
AFECTADAS EN EL MUNICIPIO DE UNE EN CUNDINAMARCA.**

UNIVERSIDAD ANTONIO NARIÑO

PROGRAMA DE INGENIERÍA CIVIL

2021.

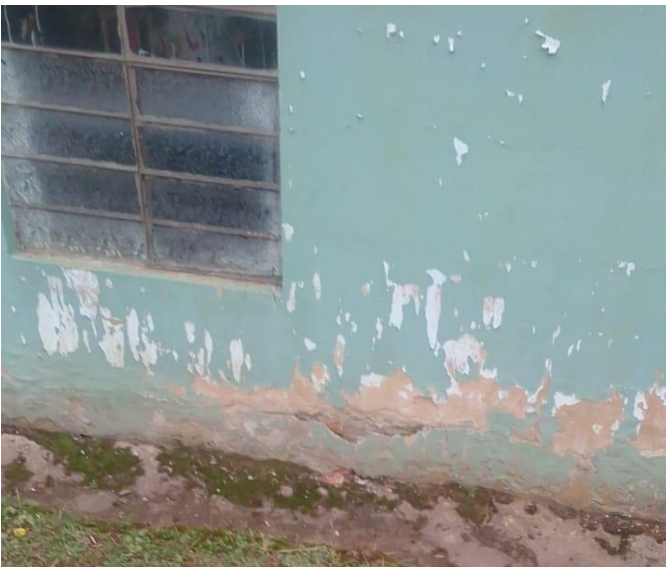
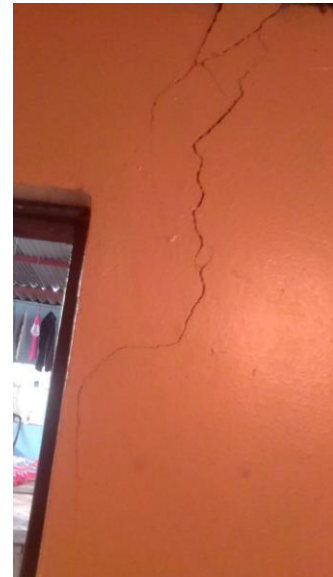
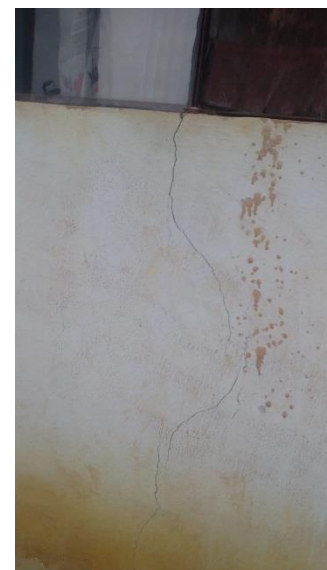
Registro fotográfico:

Hubo refuerzos estructurales	1. Total	2. Parcial	3. No. X	4. S/D
Descripción de edificación				
dormitorios	1. uno	2. dos.	3. tres o más. X	4. No hay
baño	1. uno. X	2. dos	3. No hay	
cocina	1. uno X	2. dos	3. No hay	
Descripción de daños

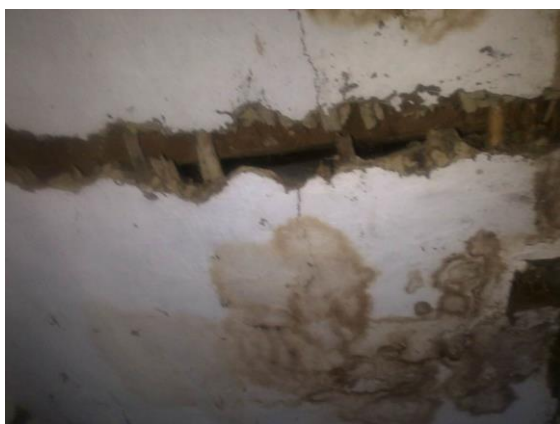
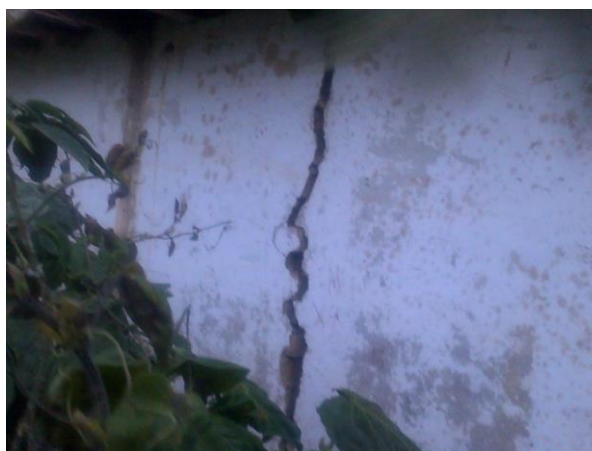
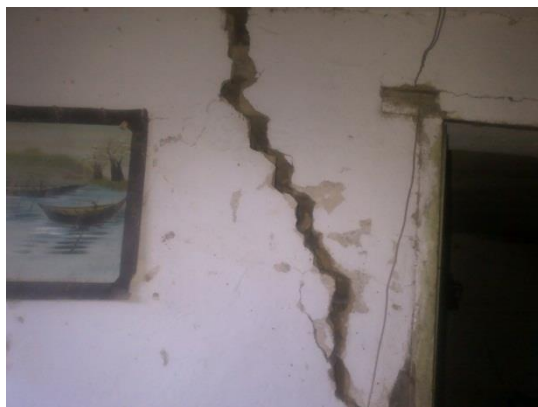
Registro fotográfico:

dormitorios	1. uno. X	2. dos.	3. tres o mas	4. No hay
baño	1. uno. X	2. dos	3. No hay	
cocina	1. uno	2. dos	3. No hay. X	
Descripción de daños

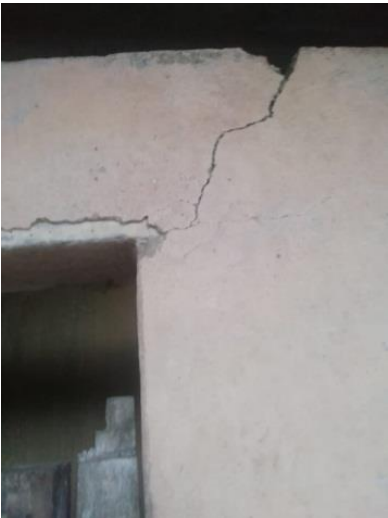
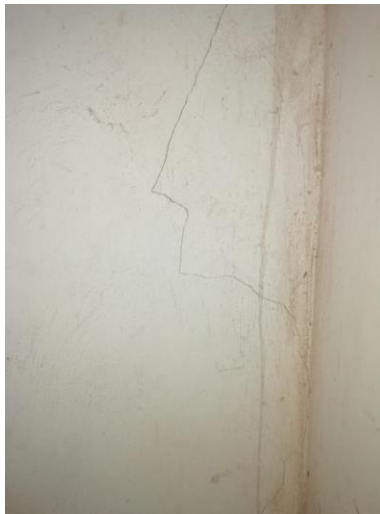
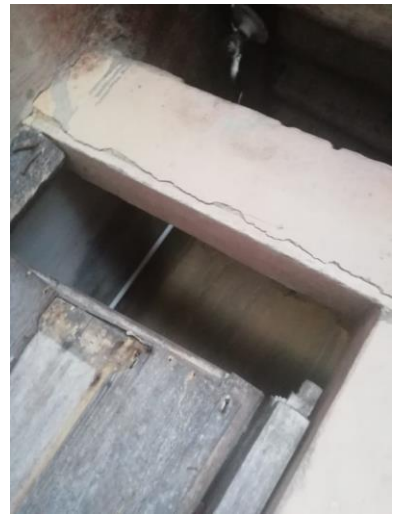
Registro fotográfico:

dormitorios	1. uno	2. dos.	3. tres o más.X	4. No hay
baño	1. uno. X	2. dos	3. No hay	
cocina	1. uno X	2. dos	3. No hay	
Descripción de daños

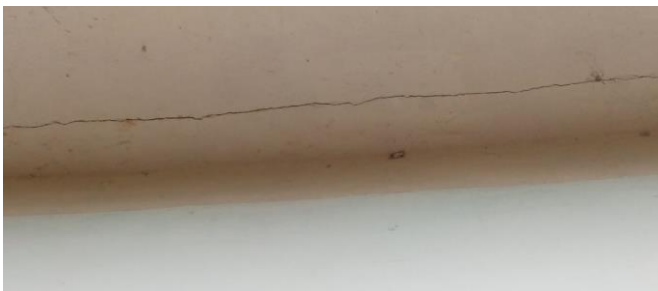
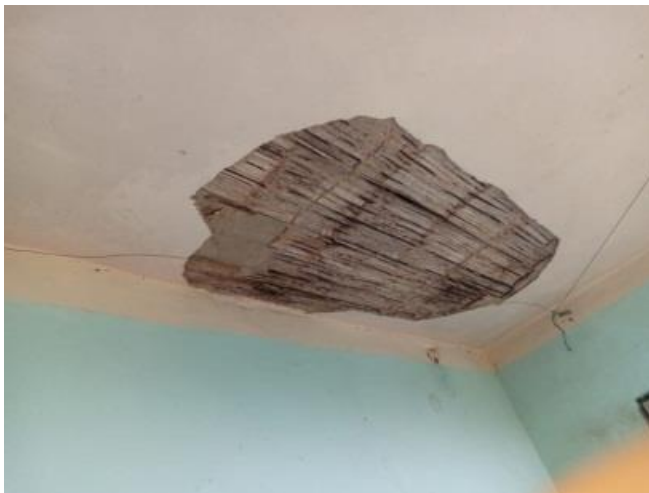
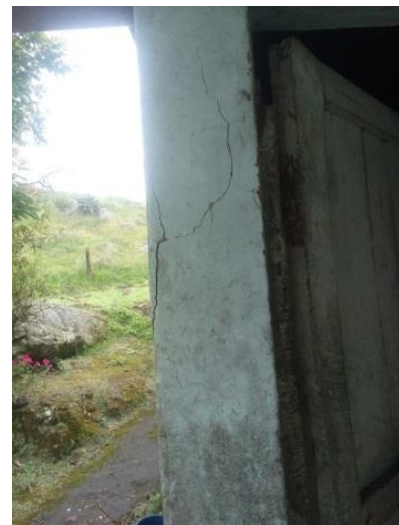
Registro fotográfico:

dormitorios	1. uno	2. dos. X	3. tres o mas	4. No hay
baño	1. uno. X	2. dos	3. No hay	
cocina	1. uno X	2. dos	3. No hay	
Descripción de daños
