**Auditoria en Seguridad Vial (ASV) sector - Puerto Caldas - Cerritos Km 80 + 000 a
Km 86 + 000**

Universidad Antonio Nariño

Proyecto de grado presentado como requisito parcial para optar al título de:
Ingeniero Civil

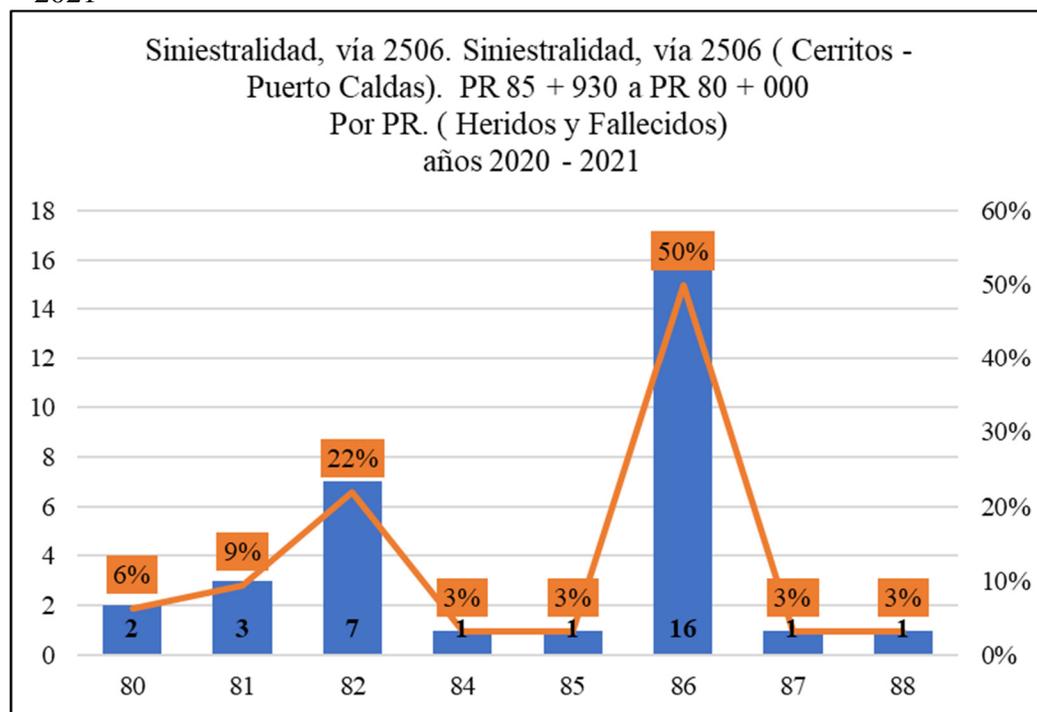
Figura 29.
Siniestralidad, Cerritos - Puerto Caldas). Por PR. (Heridos - Fallecidos). Acumulados años 2020 - 2021

Sobre la siniestralidad de acuerdo con el PR en el cual se ocasiono la fatalidad se aprecia en la gráfica que en el año 2020 se presentaron 11 heridos en el PR 86 como el de mayor numero, y un fallecido, en el año 2021, este mismo PR registra el mayor número de siniestros, acompañado de los PRs 82, ambos con 4 heridos, el 85, 81, presentan dos, con un herido se encuentran los PRs 84 y 87.

En cuanto a la siniestralidad del tramo auditado el acumulado de los dos años teniendo en cuenta heridos y fallecidos muestra que el PR 86 es de mayor siniestralidad con 16 fatalidades, correspondiente al 50% de todas, seguido del PR 82 con 7 (22%), en tercer lugar, se encuentra el PR 81 con 3, el 80 con 2 le sigue y finalmente con uno se encuentran los PRs 84, 85, 87 y 88.

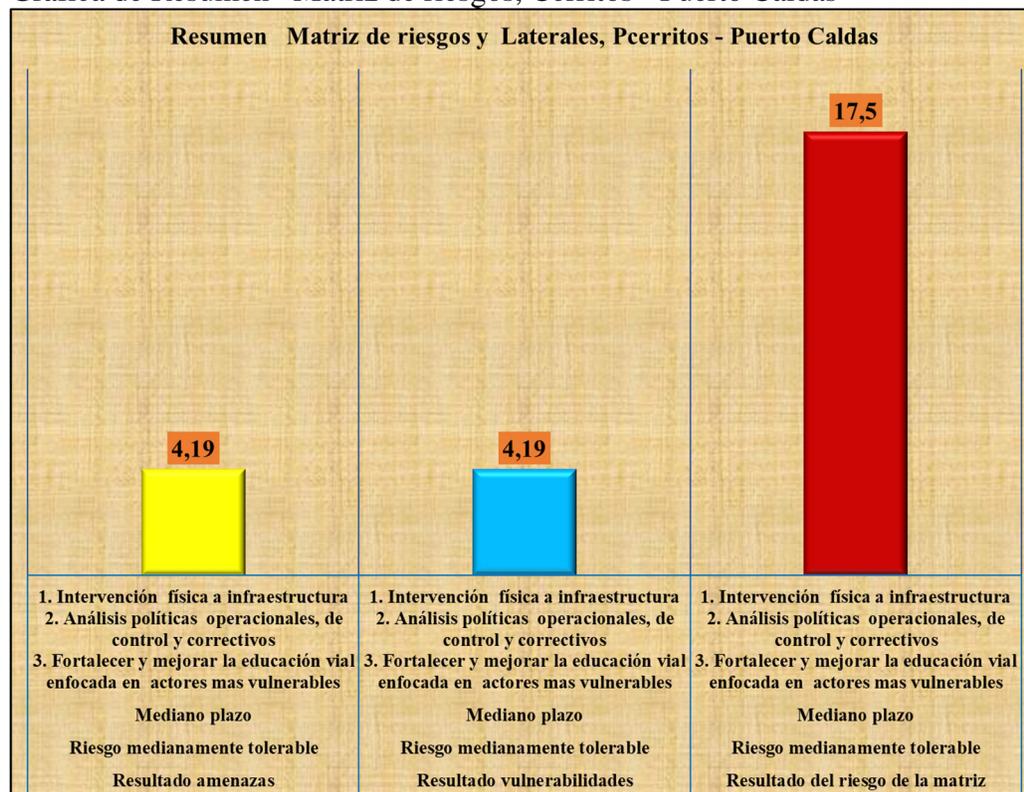
Figura 32.

La figura 31 y 32, presenta el resumen de las matrices de riesgos, de cada uno de los seis tramos en el cual se dividió el sector auditado, sus resultados muestran los siguientes resultados:

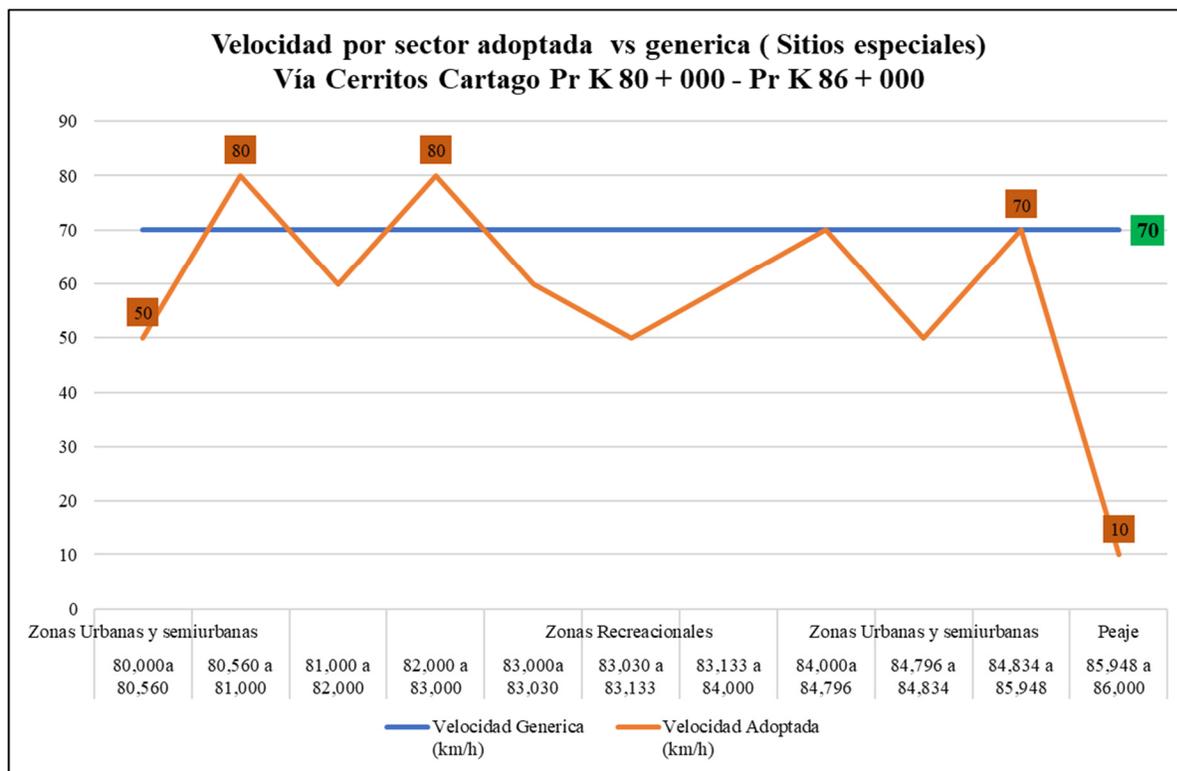
Figura 45.
Velocidad por sector adoptada vs genérica (Sitios especiales)

La Figura 45. representa la velocidad por sector del tramo auditado, su velocidad genérica es de 70 km/h, (representada en la línea azul) y la velocidad adoptada por conductores de la vía se encuentra entre el rango de 10 a 80, se evidencia que en algunos tramos los conductores sobrepasaron la velocidad genérica llegando hasta 80 km / h, 10 km por encima de la permitida, se respetan las velocidades en los sitios especiales de 10 km/h peajes y de 50 km/h en Zonas Urbanas y semiurbanas.

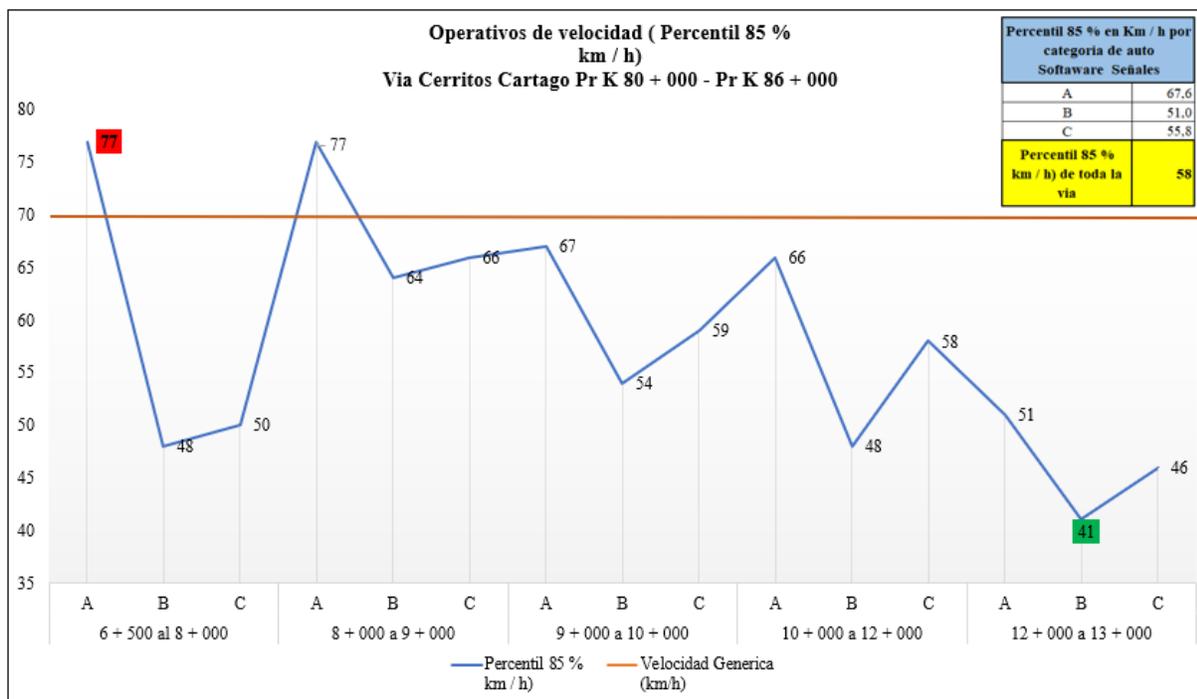
Figura 46.
Operativos de velocidad (Percentil 85 % km / h) Vía Cerritos Cartago Pr K 80 + 000 - Pr K 86 + 000

Corresponde a la velocidad que fue tomada en el aforo vehicular, y que representa a los vehículos de desplazaron y lo hicieron entre 41 km / h a 77 km / h sobrepasando la velocidad genérica en algunos tramos.

Sobre la velocidad percentil que por su definición es la que los conductores se trasladan a flujo libre, sin presentación de atascamiento o congestión es de 67.6 km / h para los autos tipo A, para los autos tipo B, 51 km / h para los autos tipo C de 55.8 km / h y el percentil 85 de todo el tramo es de 58 Km / h, velocidad por debajo de esta velocidad (genérica) de 70 km / h. significa que el 85% de los vehículos se desplazan a flujo libre a esa velocidad mientras que el 25% de ellos lo hacen a otras velocidades por debajo de ella.
