OFICINA DE INFRAESTRUCTURA PÚBLICA, MOVILIDAD Y VALORIZACIÓN

MODELO ESTANDAR DE CONTROL INTERNO	VERSION: 02	
	TIPO DE DOCUMENTO: INFORME	FECHA:01/02/2022

Datos de la visita

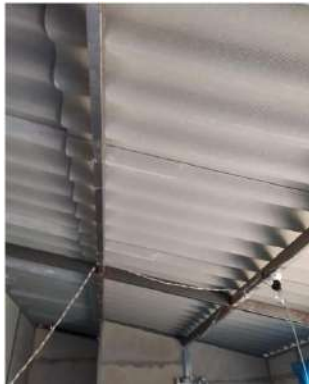
Imagen 3: Cubierta

La vivienda de la señora Adriana cuenta con infiltración de agua en varios puntos (goteras) a través de la cubierta (tejas), la vivienda no cuenta con ningún servicio público (luz, gas natural y agua).

- Se recomienda mejorar las condiciones de la vivienda por su infiltración de agua.
- Se recomienda adecuar la vivienda para que cuente con todos los servicios públicos.

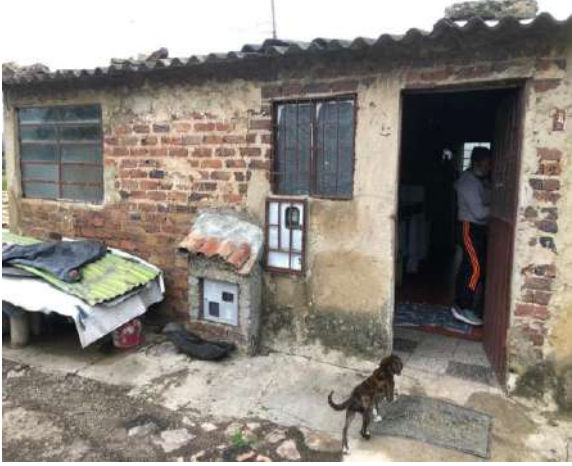
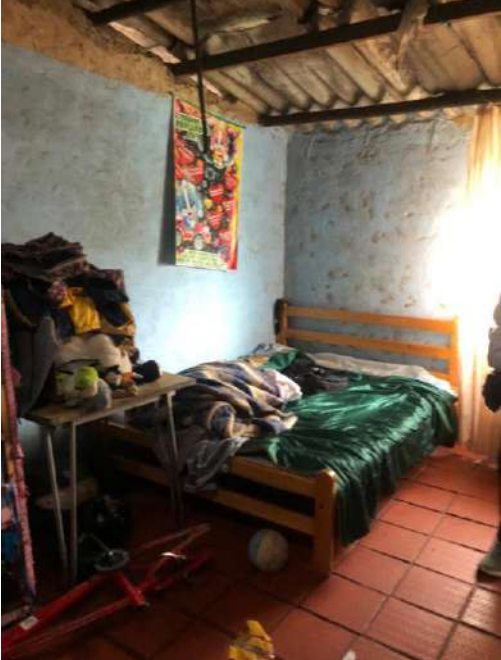
<p data-bbox="412 653 688 688">Imagen 1: Fachada</p>

<p data-bbox="399 1180 701 1215">Imagen 3: Habitación</p>

- La vivienda necesita una adecuada instalación de las tejas y el cambio de estas, ya que se encuentran en deterioro, contienen fisuras y evidencia que la vida útil de estas ya caduco.
- Las habitaciones presentan humedad
- El baño de la vivienda no está en óptimas condiciones para los habitantes de esta.

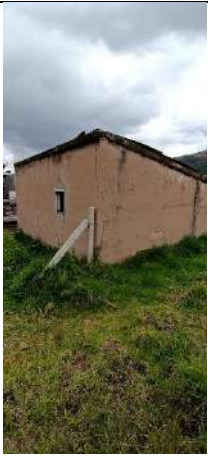
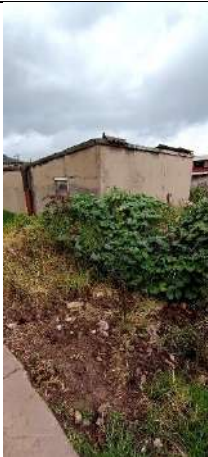
Imagen 1: Exterior vivienda	Imagen 2: Exterior vivienda

La vivienda está en muy mal estado tanto exterior como internamente, presenta grietas, mal estado en la cubierta, filtración de agua, humedad, no cuenta con agua potable, ni ningún servicio público, la cocina solo cuenta con estufa de carbón, por las condiciones de la vivienda no se pudo ingresar ni evidenciar el interior de la vivienda, ya que no está habitada por los dueños.

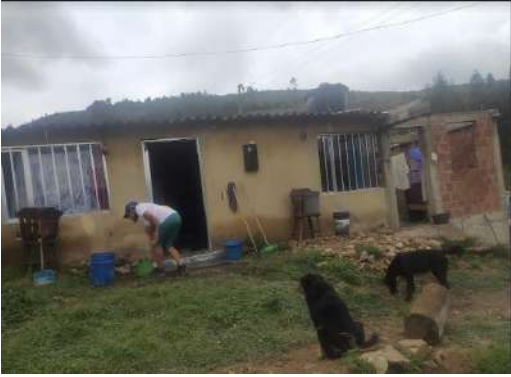
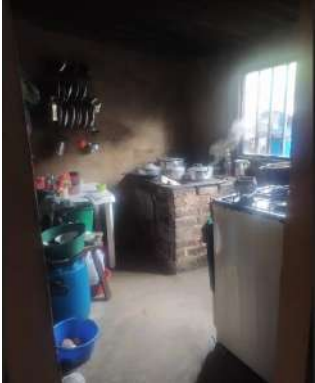
Imagen 1: Fachada	Imagen 2: Cocina

La vivienda de la señora Aura cuenta con grietas en varios sectores, este problema es peligroso para los habitantes de la misma, la fachada de la vivienda y otros sectores no cuenta con pintura, de igual forma no cuenta con el servicio de gas natural, un sector de la vivienda se encuentra en proceso de construcción pero se evidencia que no se continuó con este.

- Se recomienda mejorar las condiciones de la vivienda por su estado de grietas.
- Se recomienda adecuar la vivienda para que cuente con servicio de gas.

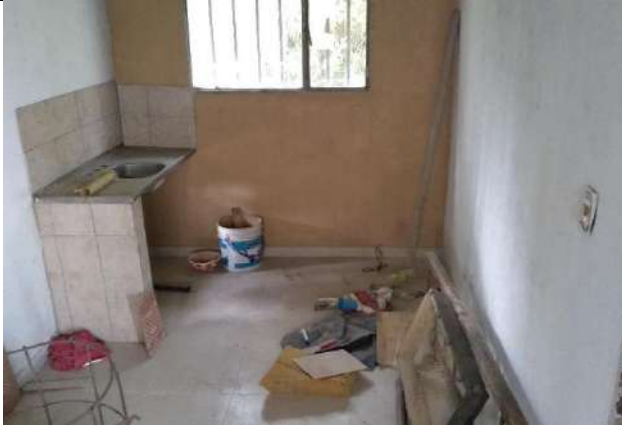
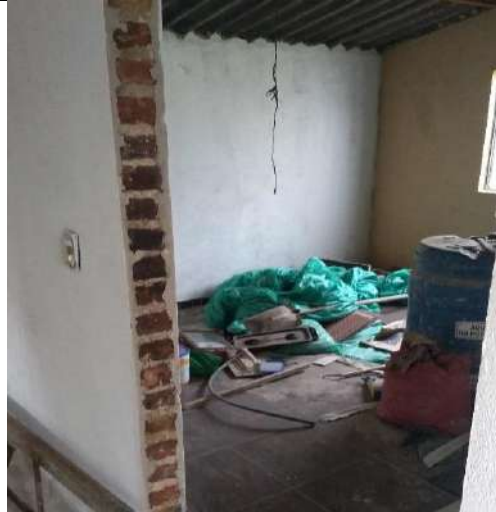
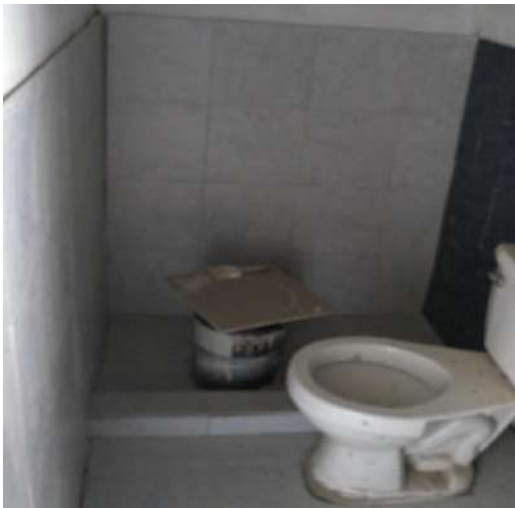
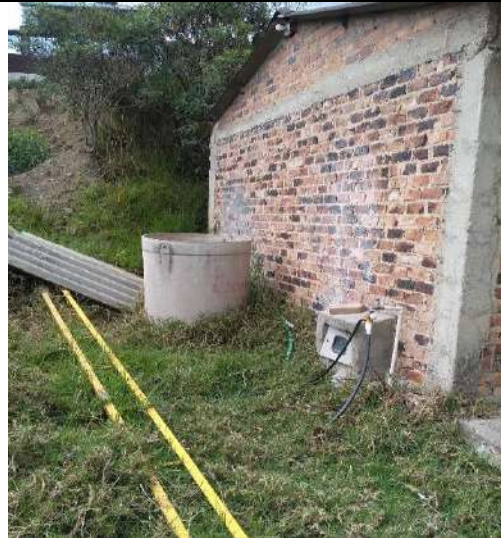
Imagen 1: Cocina

Imagen 2: Hab. 1

Imagen 3: Baño

Imagen 4: Propuesta de Hab.

Se necesita ayuda en la terminación de acabados dentro la vivienda y se solicita la ayuda de la construcción de otra habitación.

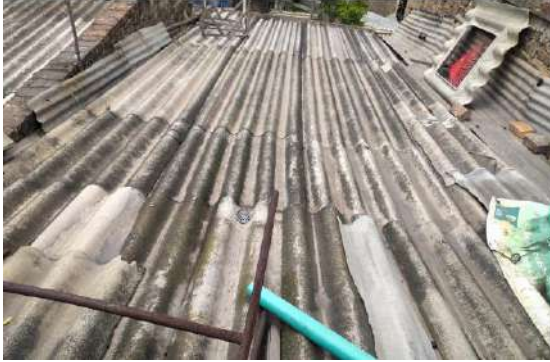
Imagen 1: Cubierta

La vivienda de la señora Bernarda cuenta con problemas de infiltración, ya que la cubierta se encuentra desgastada y no cumple su función completamente, haciendo que las aguas lluvia se infiltren en la vivienda.

La vivienda está ubicada en Nazareth en donde cuenta con una planta cuenta con cubierta, habitaciones, cocina, baño, sala/comedor, cuenta con cielo raso, la cubierta ya se encuentra desgastada por esto las aguas lluvias se infiltran al interior.

- Se recomienda mejorar las condiciones de la vivienda ya que la cubierta está desgastada, causando daños en los demás elementos de la vivienda.

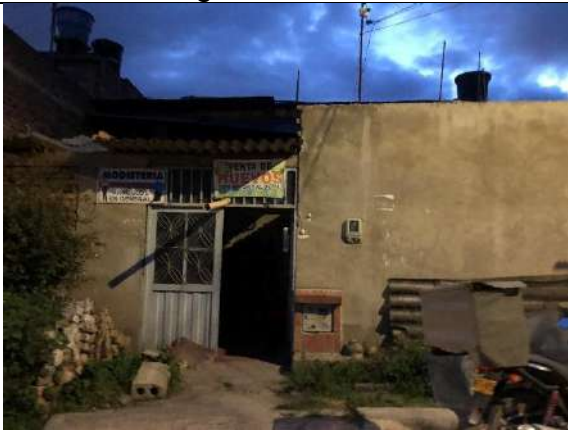
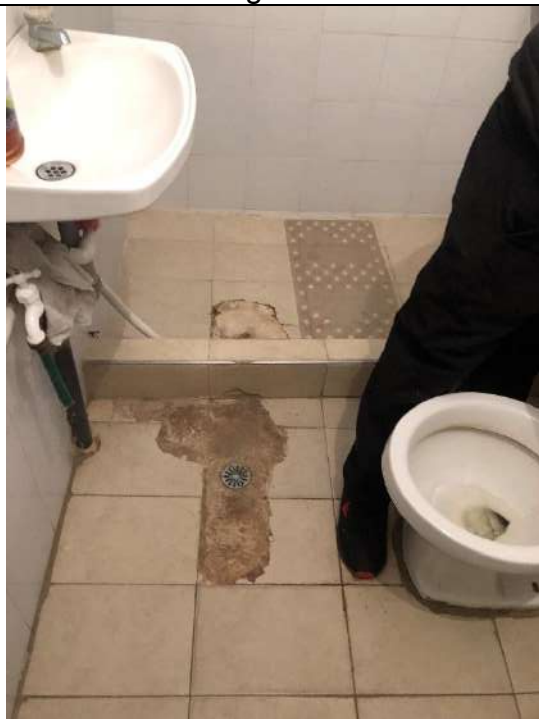
<p data-bbox="375 653 654 688">Imagen 1: Fachada</p>

<p data-bbox="1000 1115 1227 1150">Imagen 4: Baño</p>

- Actualmente la vivienda cuenta con un muro que presenta una fisura el cual contiene la tubería de gas, se recomienda reforzar el muro.
- Las tejas de la vivienda se encuentran en mal estado, presentando fisuras que permiten la filtración de agua. Se recomienda reforzar la cubierta y cambiar el material en mal estado.

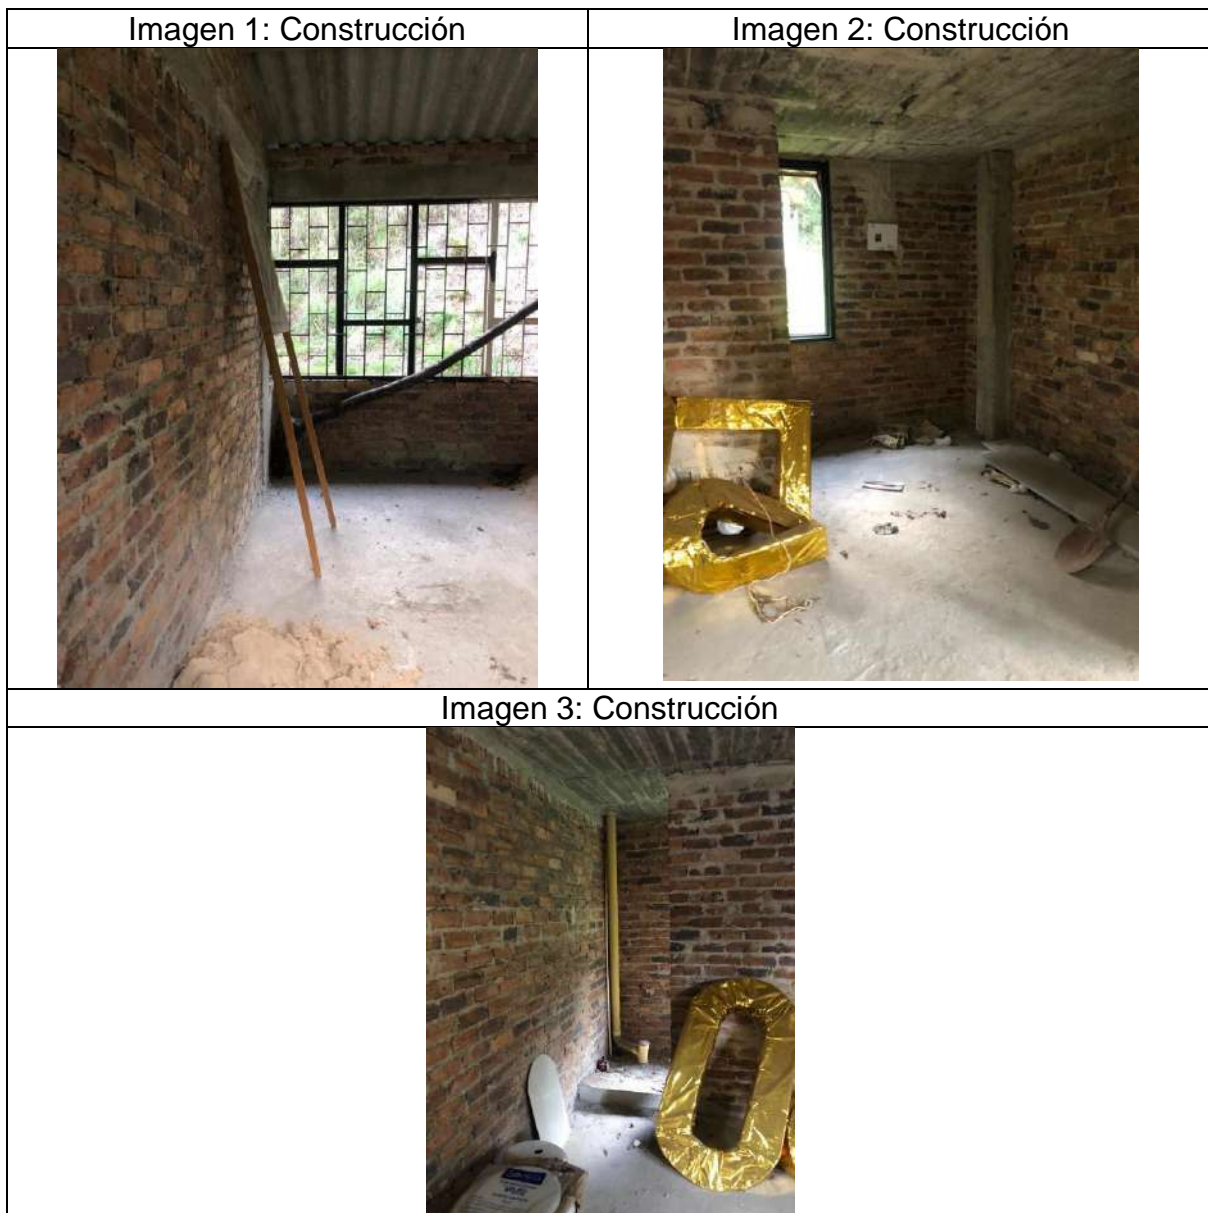
consta de 1 habitación para 1 personas, el baño se encuentra en el interior de la vivienda, cuenta con servicios públicos.

La vivienda necesita continuar con la construcción de la habitación para el niño de 14 años, el segundo piso solo está destinado para la habitación del joven, con un baño.

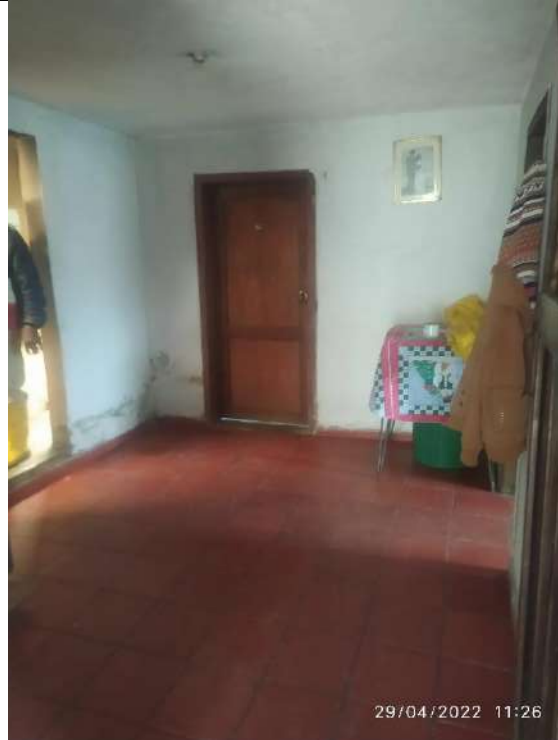
Imagen 6: Habitación

La vivienda presenta exceso de humedad, generando olores y desprendimiento de material, la cubierta se encuentra en mal estado presentando grietas de gran tamaño, la cocina está deteriorada y se puede evidenciar que no es un espacio adecuado para la manipulación de alimentos y los habitantes de edad avanzada, el piso de toda la vivienda presenta hundimiento y desprendimiento de material.

- Es necesario dejar un espacio adecuado para la cocina y manipulación de alimentos, colocando enchape, estufa, mesón y acabados.
- La vivienda no contiene enchape en el piso y se recomienda realizar la instalación para controlar el deterioro que tiene actualmente, inicialmente se debe tener en cuenta el deterioro y realizarle el tratamiento adecuado para este.
- Se recomienda tratar la humedad de los muros interiores y exteriores para evitar fisuras.
- Es necesario cambiar las tejas que se encuentran en mal estado por unas adecuadas, controlando la filtración de agua.

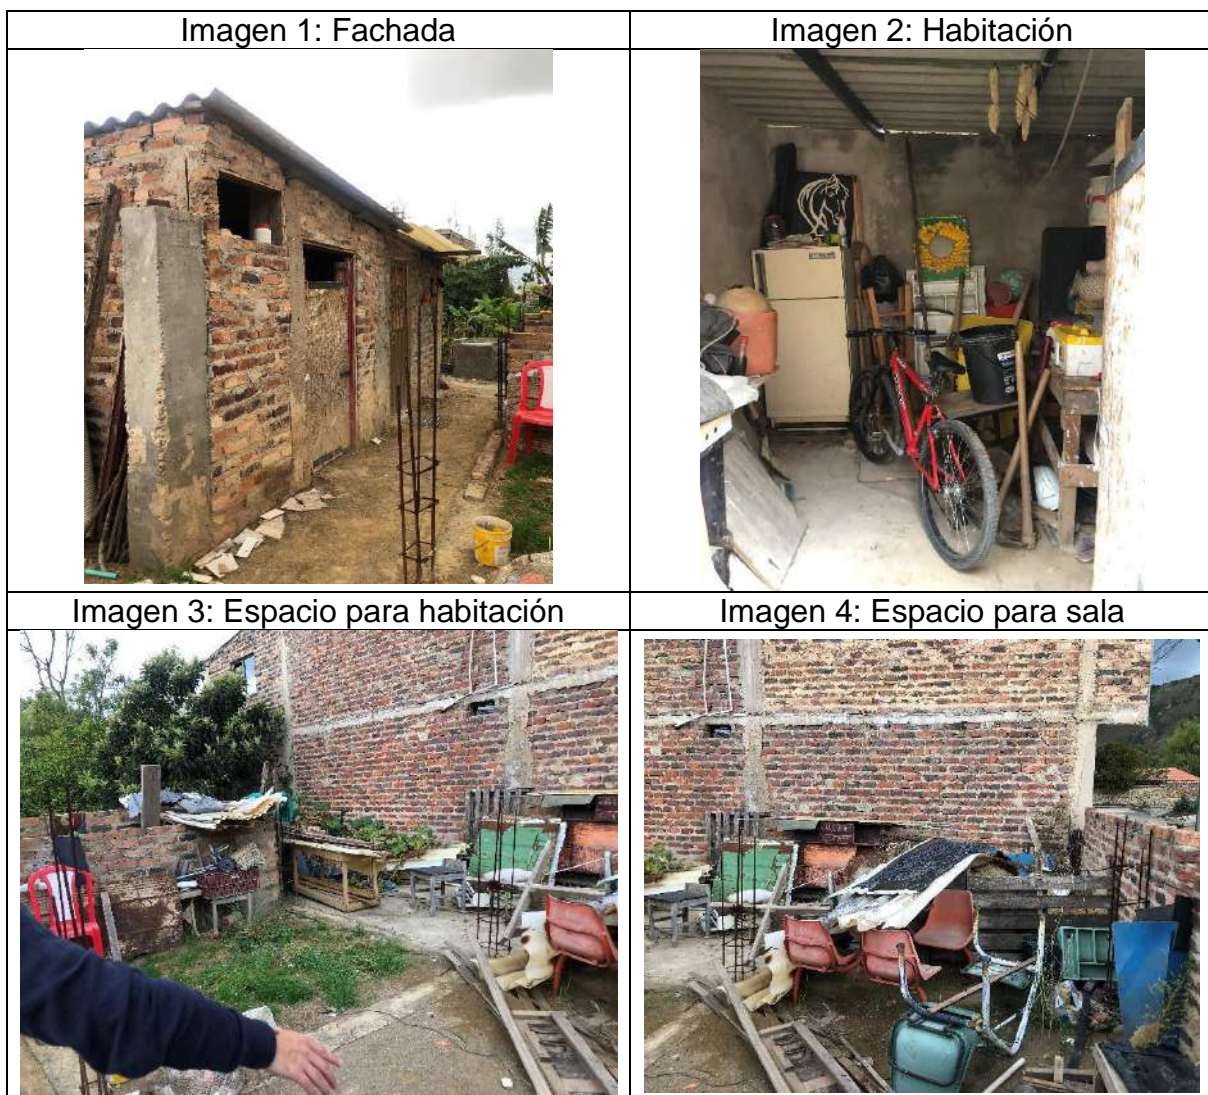
ladrillo, no cuenta con ornamentación, consta de 1 habitación para un adulto de edad avanzada que cuenta con una discapacidad, no tiene baño ni servicios públicos.

- Se puede evidenciar la falta de espacios para realizar necesidades básicas, por ende se recomienda realizar la construcción de un baño y cocina.
- Se recomienda realizar la instalación de servicios públicos para la vivienda, ya que actualmente no cuenta con ninguno.
- Se recomienda cambiar las tejas que se encuentran en mal estado y permiten la filtración de agua, así como la instalación que tiene actualmente.

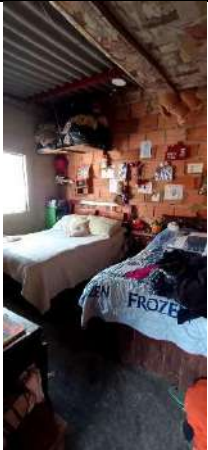
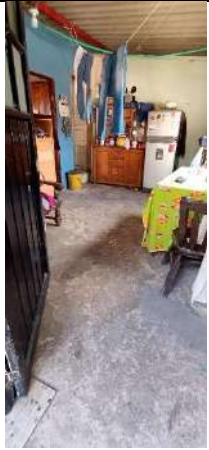
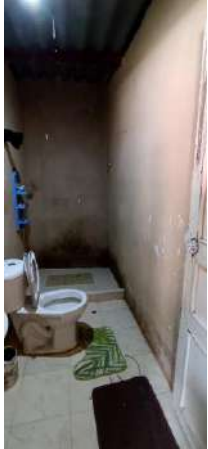
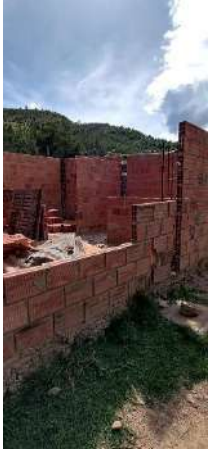
<p data-bbox="391 596 695 632">Imagen 1: Habitación</p>

<p data-bbox="971 596 1317 632">Imagen 2: Sala comedor</p>

<p data-bbox="431 1087 656 1123">Imagen 3: Baño</p>

<p data-bbox="914 1087 1373 1123">Imagen 4: Parte en construcción</p>

Se necesita una mejora en toda la vivienda, mejoras en pisos, paredes, estructura de área en construcción.

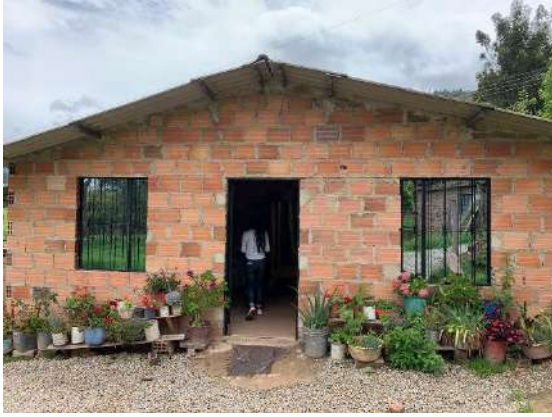
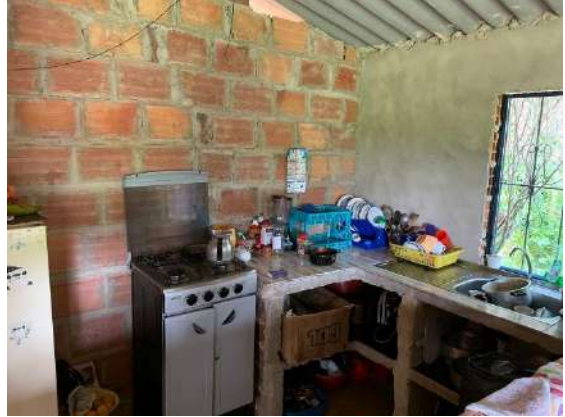
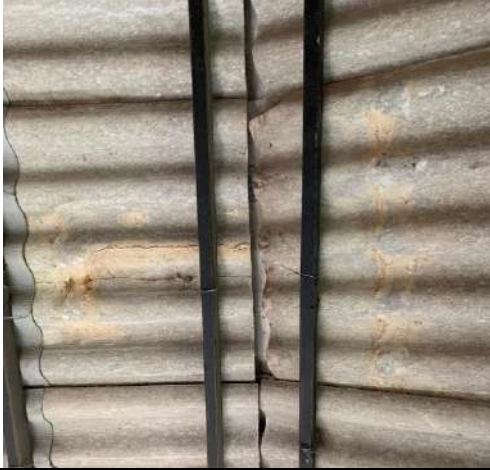
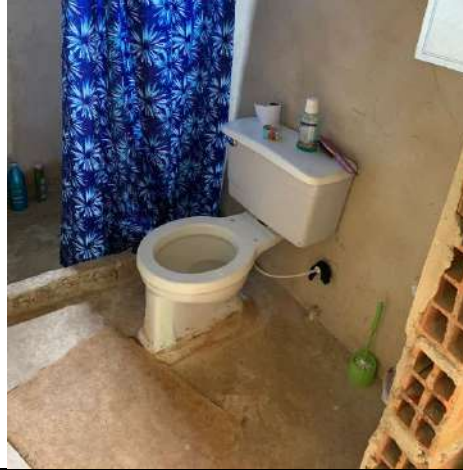
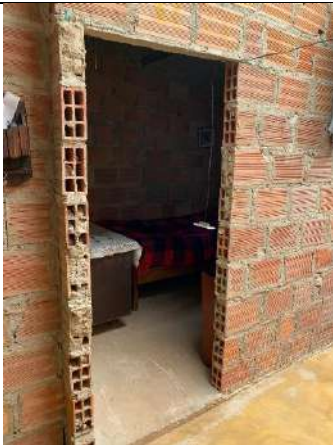
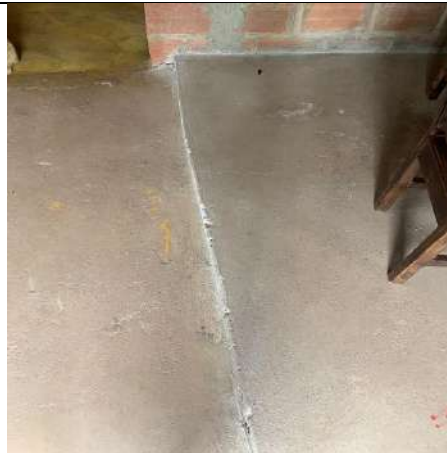
Imagen 1: Fachada

Imagen 2: cocina

Imagen 3: cubierta

Imagen 4: baño

Imagen 5: muros interiores

Imagen 6: piso

- Se recomienda la instalación de un lavamanos ya que el baño no cuenta con este
- Se recomienda disponer de puertas para el interior de la vivienda.

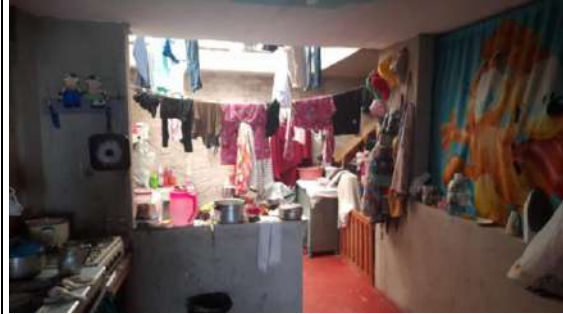
Imagen 2: Humedad cocina

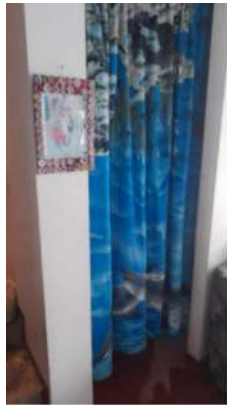
Imagen 3: Humedad cuarto

La vivienda cuenta con un problema de humedad en el sector de las escaleras en donde se ubica la terraza, a raíz de esto se infiltra el agua en ese sector dañando los muros. La vivienda no cuenta con puertas y ventanas en el interior de la misma.

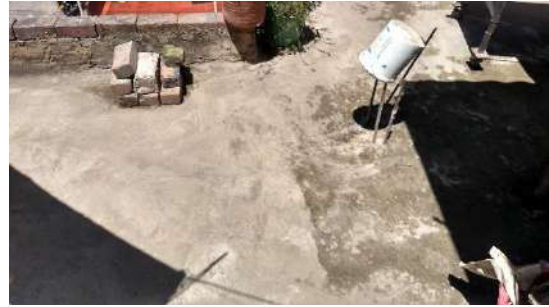
Imagen 6: Terraza

Se necesita una mejora en la terraza donde hay taponamientos de las bajantes de agua lluvia e inicia la filtración del agua a la vivienda que provoca la humedad en los muros y cubiertas.

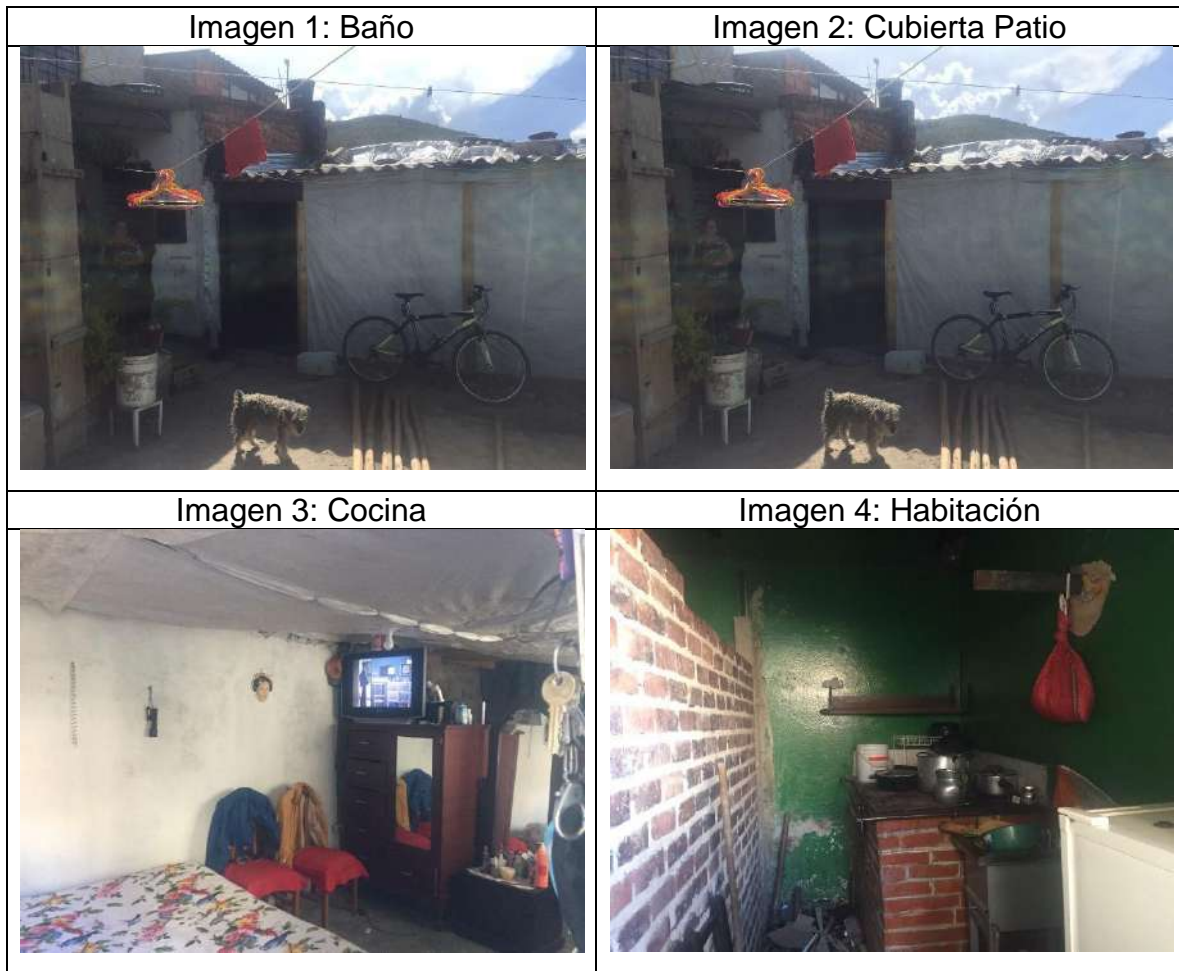
La casa está ubicada en el Barrio Nazareth, es de un piso, exteriormente tiene algunos muros en ladrillo los cuales no tienen pañete. Tiene palos de madera como estructura y un recubrimiento en lona, la cual no tiene baño ni cocina en buenas condiciones. El piso es en cemento y la cubierta es en teja y por debajo es en lona.1

En la visita se evidenció que la vivienda se encuentra en muy mal estado y que no es habitable, porque no cumple con las especificaciones mínimas en cuanto a los materiales utilizados.

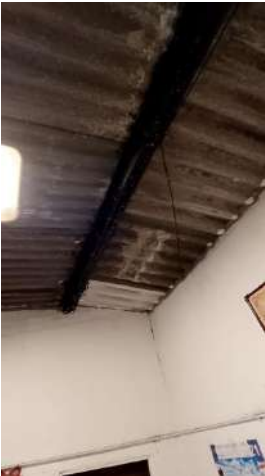
<p data-bbox="407 1058 680 1089">Imagen 3: Cubierta</p>

El principal problema de la vivienda es que tiene partes del piso sin baldosa, las paredes tienen grietas y desgaste de acabados en toda la vivienda (garaje utilizado como tienda), tiene humedad y filtración de agua por cubierta, cuenta con todos los servicios.

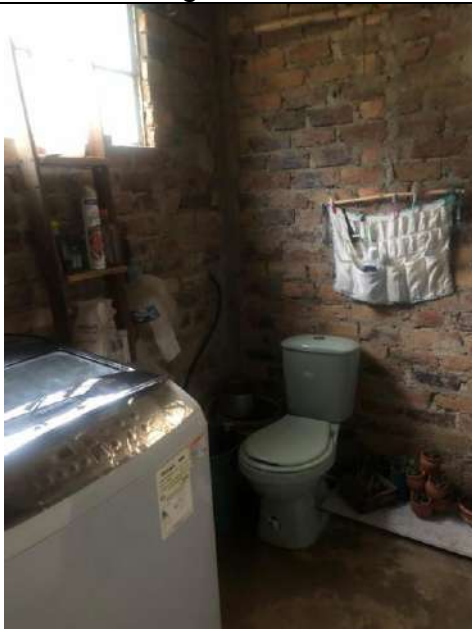
Imagen 3: Baño

La vivienda no contiene terminados en los muros interiores, piso, cocina y baño, el baño se encuentra en deterioro debido a que no contiene enchapado y esto permite la filtración de agua que genera humedad en los materiales.

- La vivienda necesita continuar con los detalles de construcción para evitar el deterioro de los materiales primordiales de la estructura.
- El baño requiere enchape para evitar la filtración de agua que genera humedad.
- La cocina no contiene un buen conducto de gases por lo que a futuro puede afectar los materiales de este espacio de la vivienda.

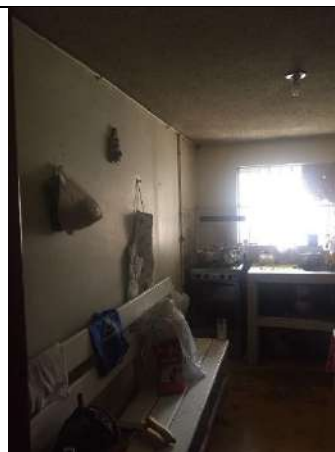
Imagen 4: Cocina

En la visita se evidenció que la vivienda se encuentra en buen estado tanto en el exterior como el interior, el espacio que requiere la persona que se le realice el mejoramiento es en la cocina, puntualmente al mesón ya que tiene fisuras y se puede desprender por su mal estado.
