**Apoyo en secretaría de Infraestructura en el Municipio de Duitama en revisión de
proyectos civiles como auxiliar en ingeniería civil.**

Cristian David Gómez López

**Proyecto de grado presentado como requisito parcial para optar al título de:
Ingeniero Civil.**

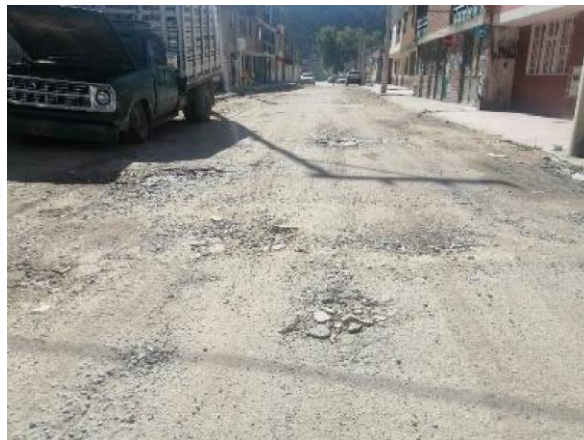
Figura 5. Registro fotográfico, diagnostico vial carrera 18-42 barrio la paz.

Se localizó patología de tipo bache, este se identificó en un estado de severidad alta, pérdida de la capa asfáltica con asentamiento dentro de los baches.

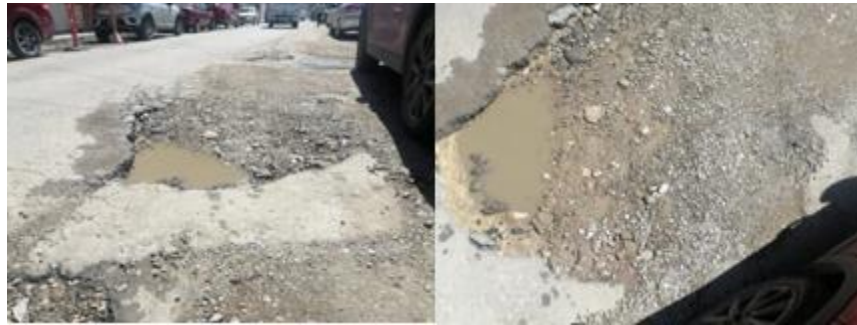
Figura 6. Registro fotográfico, diagnóstico vial carrera 24- glorieta san José

Se localizó patología tipo bache, este se encuentra en estado de severidad alta, pérdida de la capa asfáltica con asentamiento y agregados expuestos de la base de la estructura del pavimento, con infiltración de agua en la parte inferior de la carpeta asfáltica

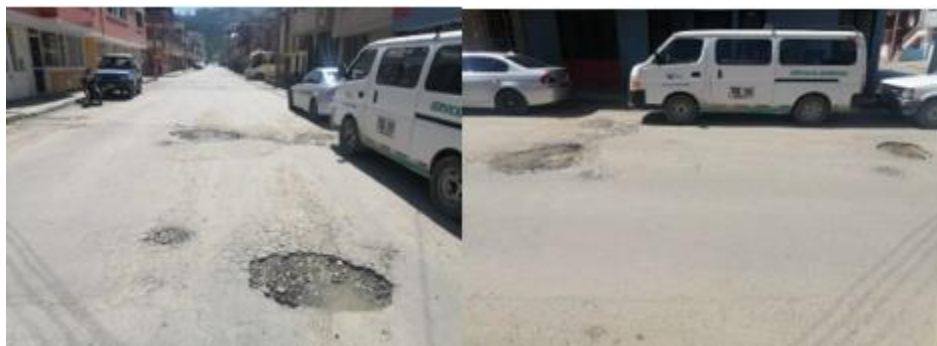
Figura 7. Registro fotográfico, diagnóstico vial, carrera 24 con calle 20 a.

Se localizó patologías cercanas de tipo de bache, alrededor en la zona perimetral del bache con presencia de piel de cocodrilo y agrietamiento horizontal.

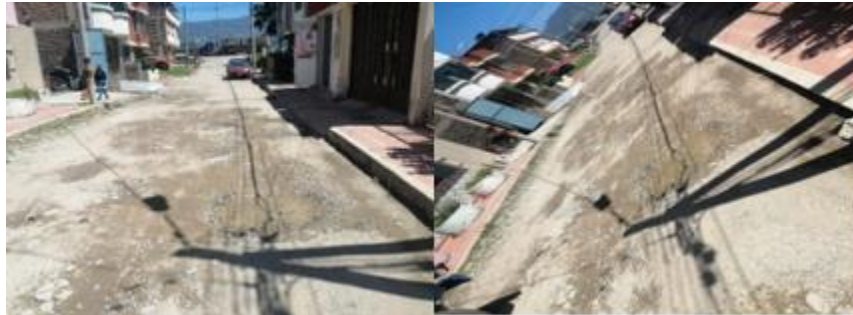
Figura 8. Registro fotográfico, diagnóstico vial, carrera 43 con calle 21 esquina superior.

Se localizó baches consecutivos uno del otro con asentamientos y empozamientos con pérdida de material de carpeta asfáltica y agregado expuestos de la capa asfáltica.

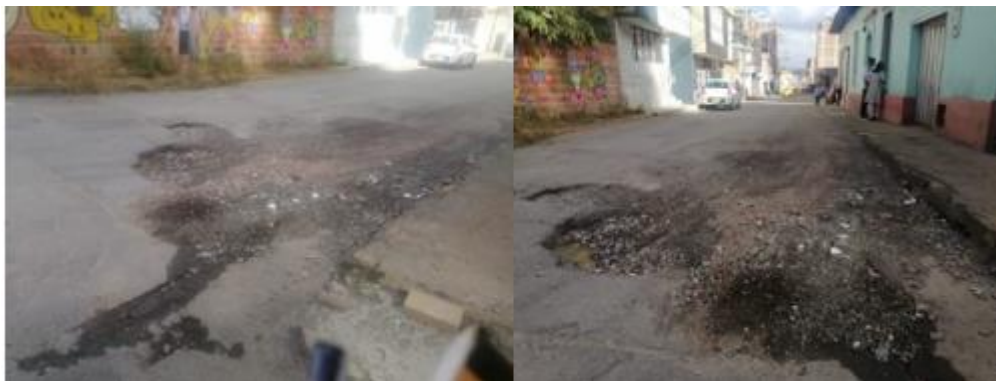
Figura 9. Registro fotográfico, diagnóstico vial, carrera 14 calle 16.

Se encontró patología de bache con gran tamaño, con relleno de material de escombros ocupando gran superficie del área, asentamientos.

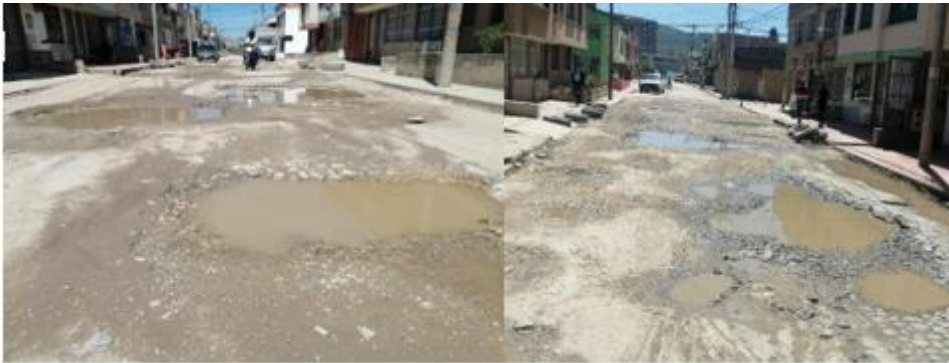
Figura 10. Registro fotográfico, diagnóstico vial, Carrera 43, Barrio Juan Grande.

En algunas vías se identificó que había severidades muy altas, con patologías como

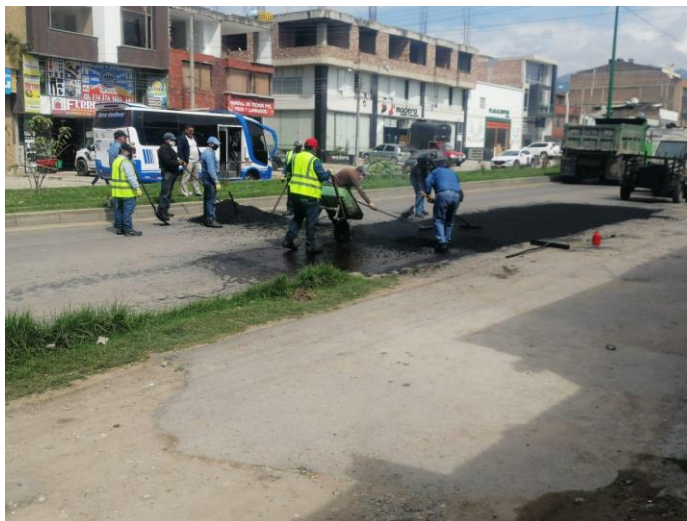
Figura 11. Registro fotográfico, renivelación pavimento, vía las Américas.

En la primera nivelación se realizó el procedimiento en cual consistió en la colocación de emulsión asfáltica o liga en los tramos que presentaron una desnivelación, el vertimiento de esta

emulsión se hacía con un balde incrustado con un bastón en la parte inferior arrojándolo de forma horizontal, esto con la función de que la liga se adhiriera con el asfalto ya aplicado de la zona inferior y también se uniera con mezcla asfáltica que se iba a aplicar para así corregir esos desniveles presentados. Posterior al vertimiento de la liga se procede a aplicar la mezcla en caliente conduciéndola con herramientas a las zonas donde ya hubiese la liga vertida con guía de rastrillo para su nivelación.

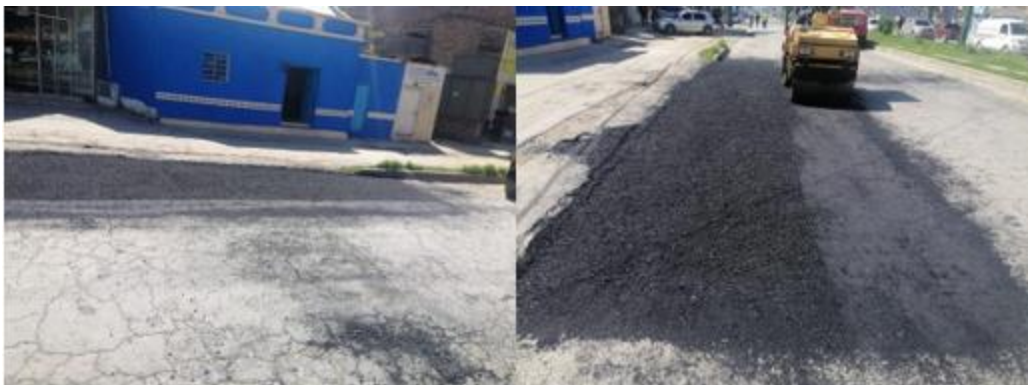
Figura 12. Registro fotográfico, compactación de mezcla asfáltica, vía las Américas.

Posterior a la aplicación de la mezcla asfáltica en caliente en la zona de donde se requerían se procedió la utilización de maquinaria para su correspondiente compactación, en el desarrollo del proceso se hizo uso de la maquinaria amarilla en que cual fue vibro compactador.

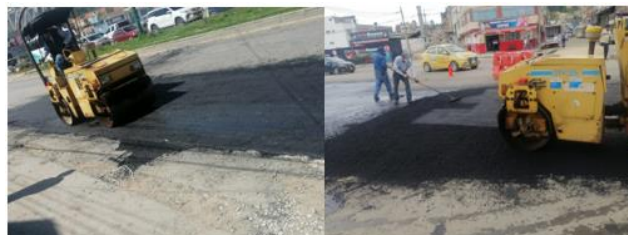
Figura 13. Registro fotográfico, distribución y compactación de mezcla asfáltica, vía las Américas.

Este se conducía de forma lineal con repetitivas veces hasta esto con el fin de que la mezcla quedará totalmente compactada, y adherida con la liga en la carpeta asfáltica inferior y superior, así hasta que quedará con una superficie uniforme y no se notará algún tipo de porosidad e incomodidad al momento de transitar.

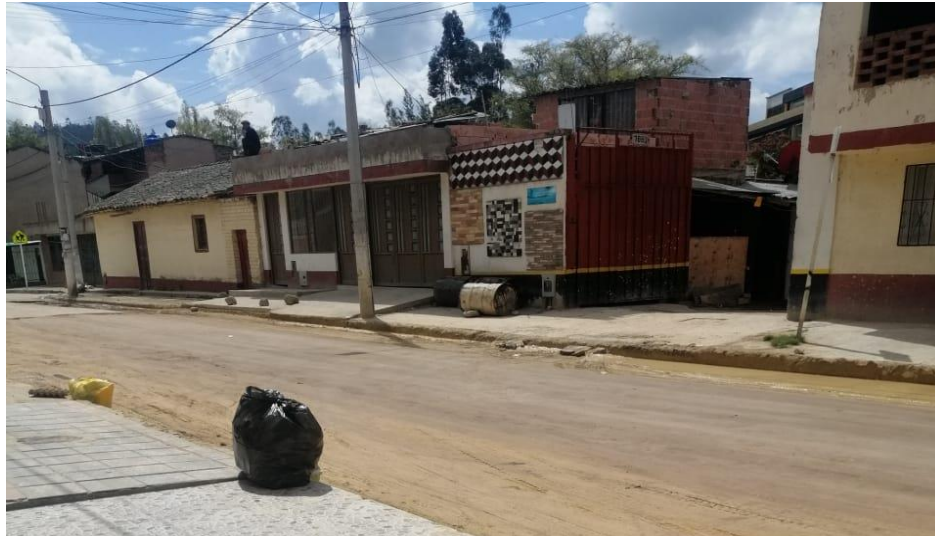
FIGURA 18. Registro fotográfico, del estado del tramo de la vía en condiciones de mejoramiento de la base barrio la paz

Nota: En la imagen se observa el estado de la vía con la base ya mejorada. Fuente: Elaboración propia

Principalmente se realizó acompañamiento al ingeniero en la supervisión a la vía intervenida localizada en el barrio la Paz en cual la vía ya había sido intervenida para el mantenimiento por lo tanto ya se habían elaborado procesos constructivos como es el corte y el retiro de la capa de rodadura como también el mejoramiento a la base granular que consistió en el mejoramiento de material con su correspondiente compactación, como se observa en la figura 18, con la intención de observar que defectos se localizaban en la base granular ya que días anteriores hubo fuertes precipitaciones, esto afectando la compactación en algunas zonas de la base a lo cual se realiza el retiro de material en la zonas afectadas de la base para posteriormente restaurar esa zona con un nuevo materia y su compactación.

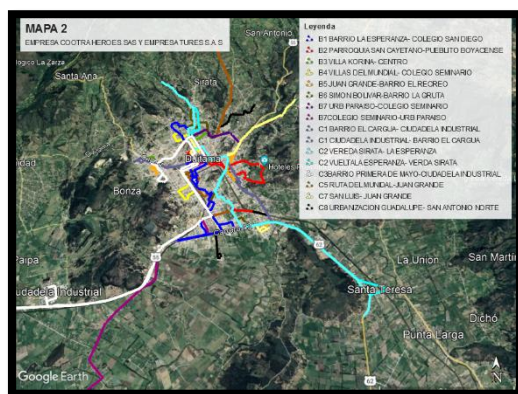
Nota: En la figura mapa 2 se muestra los trazos que se realizaron para la informe fuente: Elaboración propia

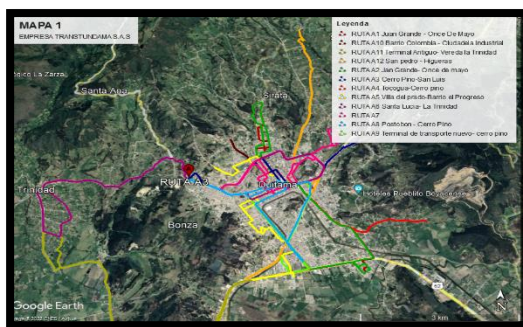
Nota: En la figura mapa 1 se muestra los trazos que se realizaron para la informe fuente:
Elaborado por (flores,2022)
