**Auditoría en Seguridad Vial variante Condina ruta nacional 29RSD, desde el K 0+000  
hasta el K 6+500 en el departamento de Risaralda**

**Universidad Antonio Nariño**

Proyecto de grado presentado como requisito parcial para optar al título de:

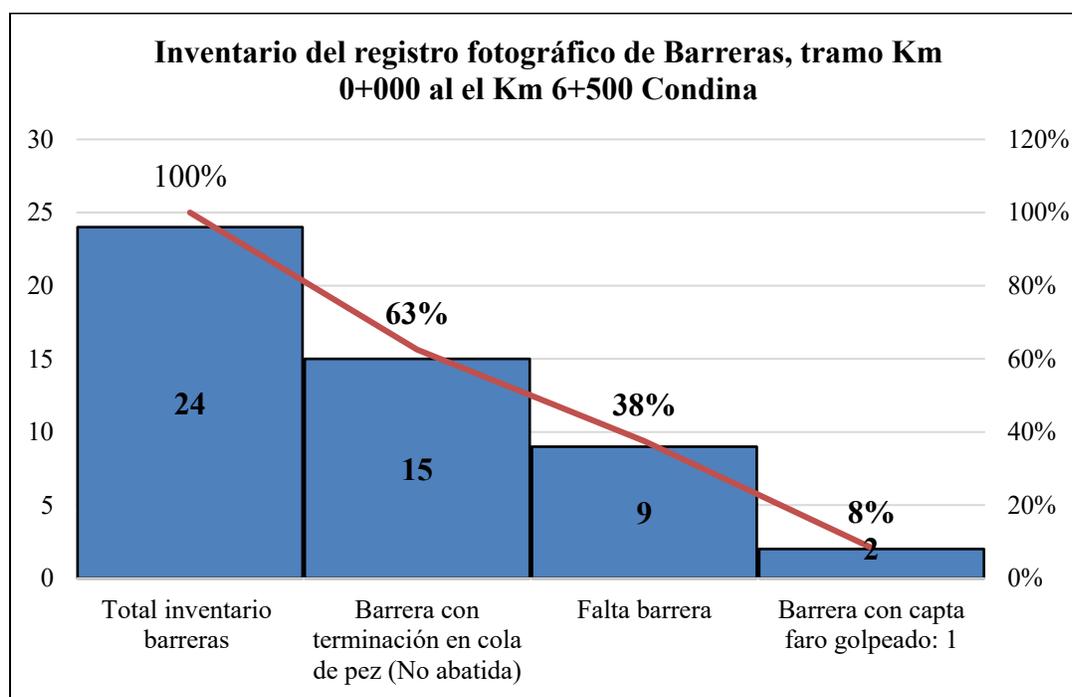
Figura 22. Inventario del registro fotográfico de barreras

- a) Barrera con terminación en cola de pez, no abatidas: 13
- b) Falta barrera: 9
- c) Barrera con capta faro golpeado: 2. Ver figura 16

Del total de 24 barreras inventariadas en trabajo de campo, el 100% presenta alguna inconformidad, así el 63% corresponden a barreras sin abatir de acuerdo con la Guía técnica para el diseño, aplicación y uso de sistemas de contención vehicular, EL 38% de los sectores que debían tenerlas instaladas adolecen de ello, una presenta golpe en el capta faros y requiere mantenimiento correctivo.

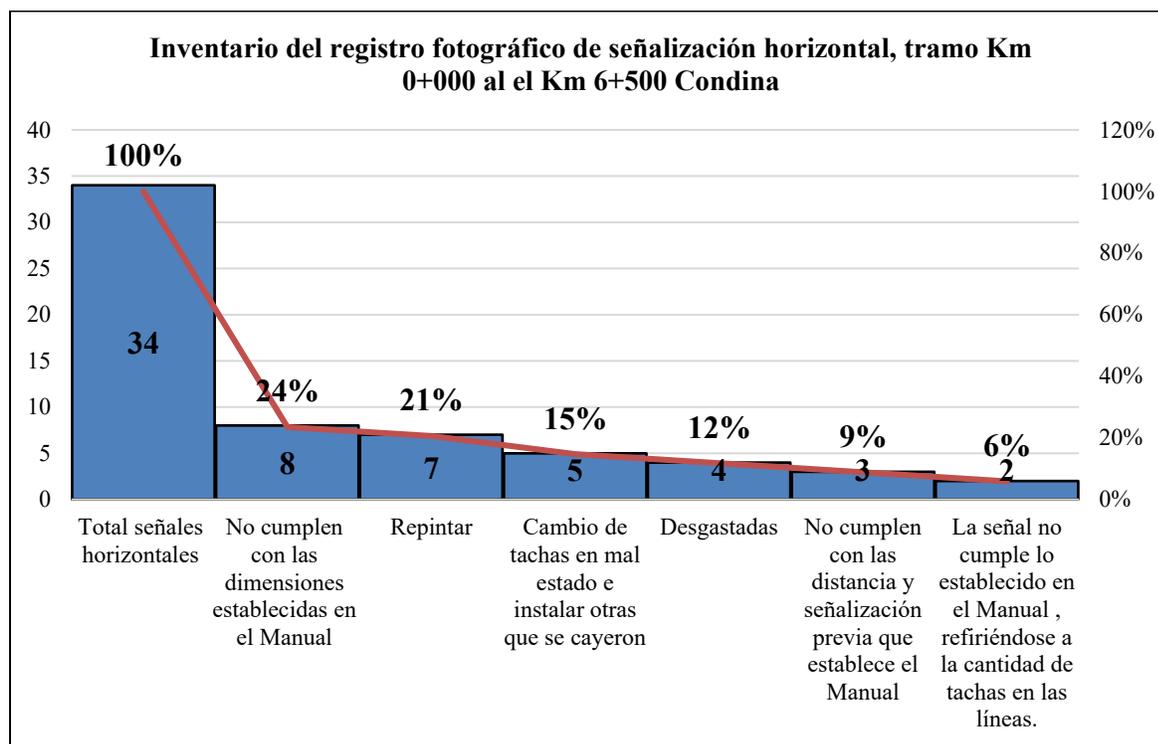
Figura 23. Inventario del registro fotográfico de señalización horizontal

De 34 señales horizontales inventariadas, el 85% presentan algún tipo de inconsistencia, así, el 24% no cumple con las dimensiones que establece el Manual de Señalización, 7 que corresponde al 21% requieren ser repintadas nuevamente el 15% requiere recambio de tachas, el 12% igual por desgaste, el 35 no cumplen con la distancia previa.

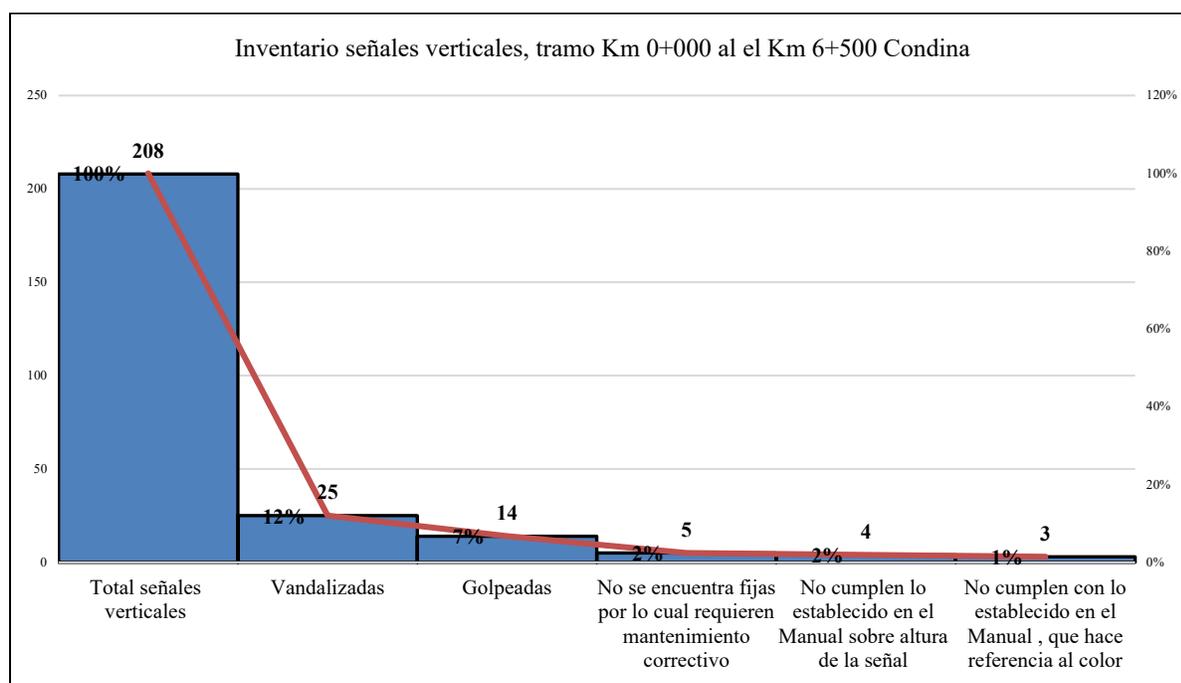
Figura 24 . Inventario señales verticales

- b) 5 no se encuentra fijadas por lo cual requieren mantenimiento correctivo
- c) 4 señales no cumplen lo establecido en el Manual de Señalización, en el capítulo 5.5.2 la altura de la señal supera la permitida, su dimensión es mayor a la establecida. Por lo cual requieren mantenimiento correctivo
- d) 3 señales no cumplen con lo establecido en el Manual de Señalización, en el capítulo 2.3.2.2, que hace referencia al color, cumpliendo lo expresado en el capítulo 2.3.8, señales preventivas sobre características operativas de la vía. Ver figura 24.

De 208 señales verticales inventariadas, 51 que corresponden al 27% presentan alguna inconsistencia, el 13% están vandalizadas requieren mantenimiento, igual para 7 golpeadas, tres no se encuentran fijadas, requieren su fijación.

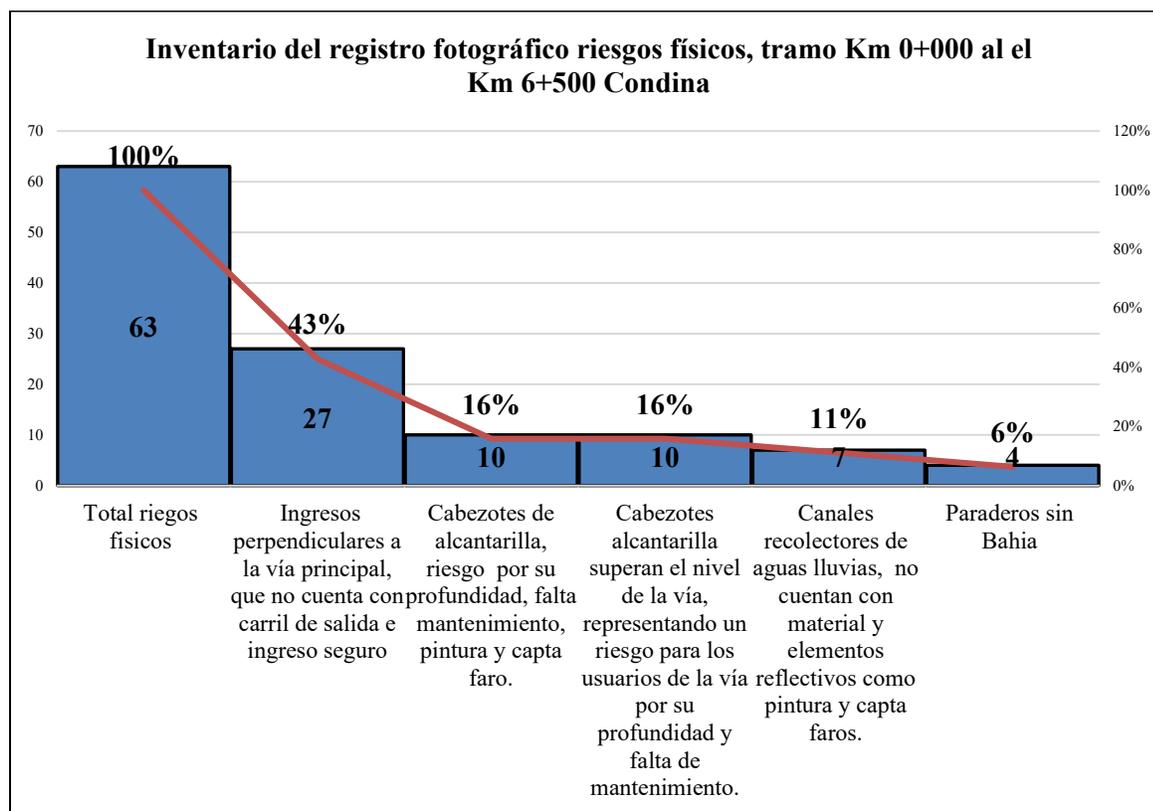
Figura 25. Inventario del registro fotográfico riesgos físicos

- f) Muro de contención muy bajo, que no genera seguridad como una barrera de contención, convirtiéndose en un riesgo físico para el usuario de la vía. Se recomienda barrera de contención. Ver Figura 26.

De 63 hallazgos y que se determinó adjuntarlos al registro de riesgos físicos, pues constituyen elementos amenazantes y por lo tanto factores de riesgo, se encontró que; 58 corresponden al 89% presentan alguna inconsistencia, el 43% corresponde a Ingresos perpendiculares a la vía principal, que no cuenta con carril de salida e ingreso seguro, 16% para cabezotes de alcantarilla, riesgo por su profundidad, falta mantenimiento, pintura y capta faro, mientras que un 7% corresponde a canales recolectores de aguas lluvias, no cuentan con material y elementos reflectivos como pintura y capta faros, 6% a paraderos sin bahía.

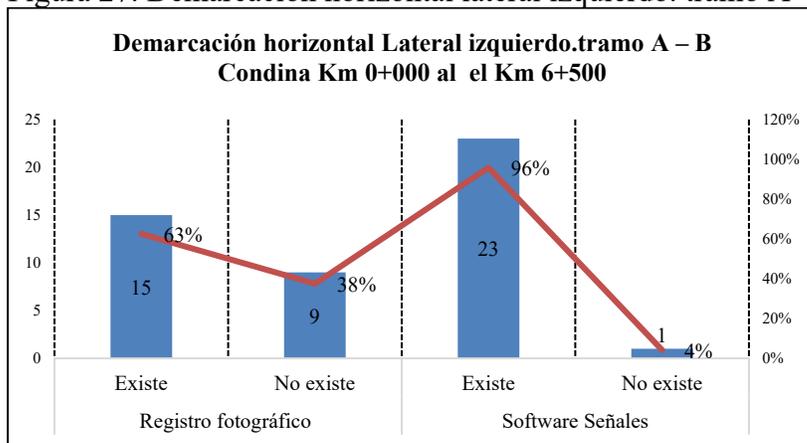
Figura 27. Demarcación horizontal lateral izquierdo. tramo A – B

De 24 señales de velocidad arrojadas por el software señales se tiene la siguiente información: el 4% de las señales es inexistente, y de acuerdo con la información recolectada físicamente falta el 38%, de las señales.

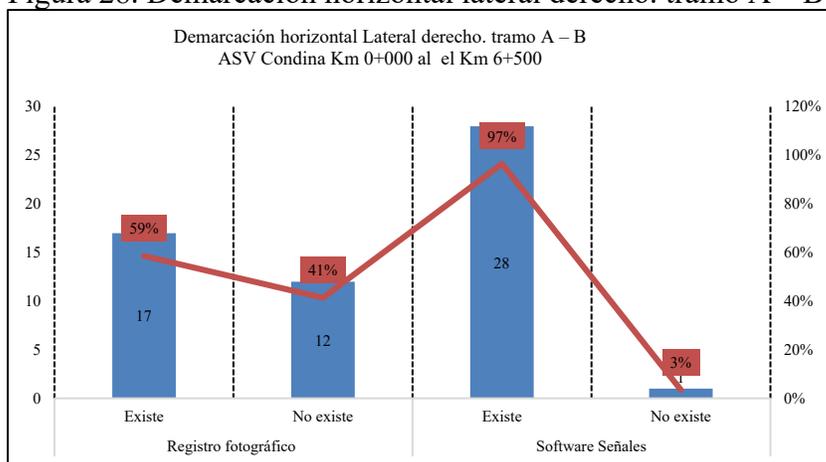
Figura 28. Demarcación horizontal lateral derecho. tramo A – B

De 29 señales arrojadas por el software señales, se tiene la siguiente información: el 3% de las señales es inexistente, y de acuerdo con la información recolectada físicamente falta el 41%, de las señales.

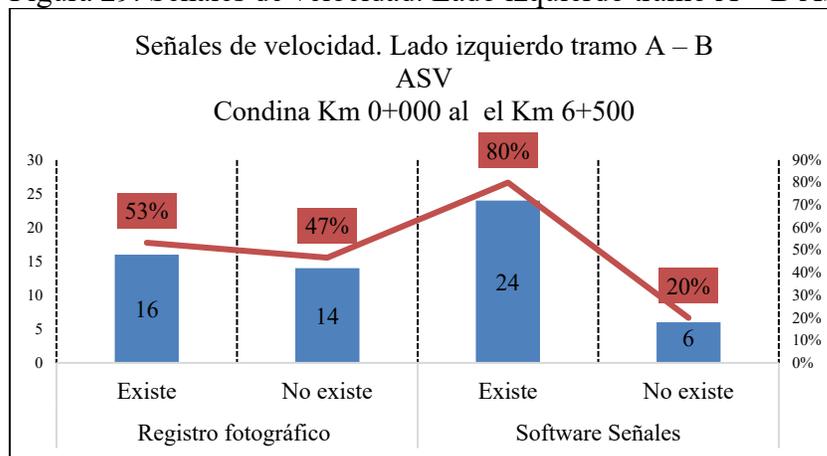
Figura 29. Señales de velocidad. Lado izquierdo tramo A – B ASV

De 30 señales de velocidad encontradas, el software arrojó la siguiente información: el 20% de las señales inexistente, y de acuerdo con la información obtenida en campo falta el 47%, de las señales verticales.

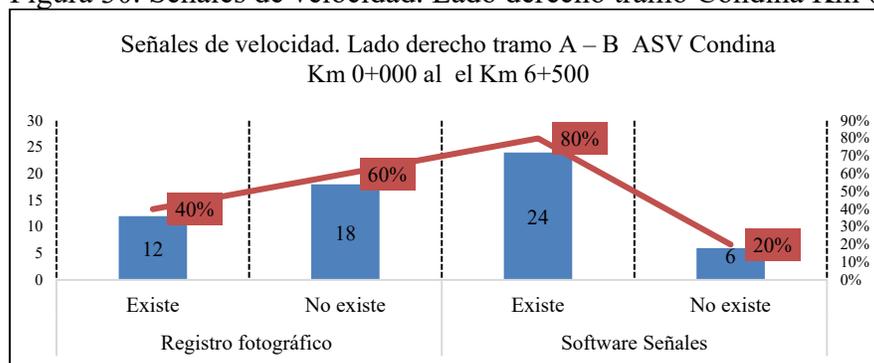
Figura 30. Señales de velocidad. Lado derecho tramo Condina Km 0+000 al el Km 6+500

De 30 señales de velocidad encontradas, el software arrojó la siguiente información: el 20% de las señales inexistente, y de acuerdo con la información obtenida físicamente falta el 60%, de las señales verticales.
