**Auditoría en Seguridad Vial, desde la Glorieta Punto 30 - Terminal de Transporte de
Pereira. Km 27+600- Km 37+000 del departamento de Risaralda**

Universidad Antonio Nariño

Proyecto de grado presentado como requisito parcial para optar al título de:

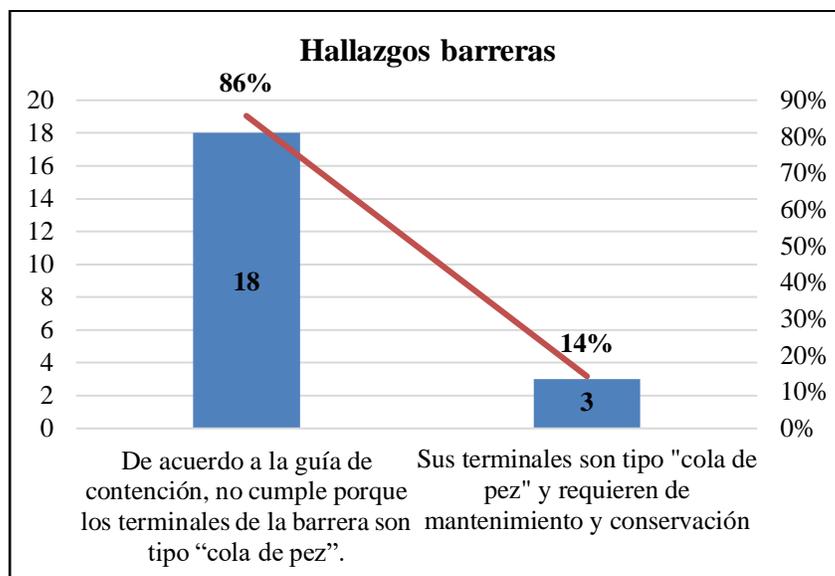
Figura 16. Hallazgos de barreras

Se encontró en la inspección física que el tramo auditado está compuesto por 21 barreras de contención vehicular las cuales en menor o mayor grado sufren algún tipo de inconsistencia, 18 que corresponden al 86% no cumplen ya que sus terminales no se encuentran abatidos (cola de pez), convirtiéndose en una seria amenaza para los usuarios de la vía y el 14% que corresponde a tres barreras de contención con terminales tipo "cola de pez" requieren reparación por encontrarse vandalizadas.

- Teniendo en cuenta que los terminales de las barreras de contención vehicular son tipo “cola de pez” y que este tipo de terminales de barreras son un riesgo potencial en la vía debido a que, por ejemplo, pueden atravesar un vehículo y esto puede provocar lesiones graves o incluso la muerte de sus ocupantes, por tanto, se recomienda abatir según guía técnica para el diseño, aplicación y uso de sistemas de contención vehicular (cap. 3.9 - terminales de la barrera).
- Se recomienda incrementar la longitud de algunas barreras de contención vehicular en los sitios donde es requerido de acuerdo con el registro fotográfico.
- Se recomienda realizar mantenimiento preventivo.

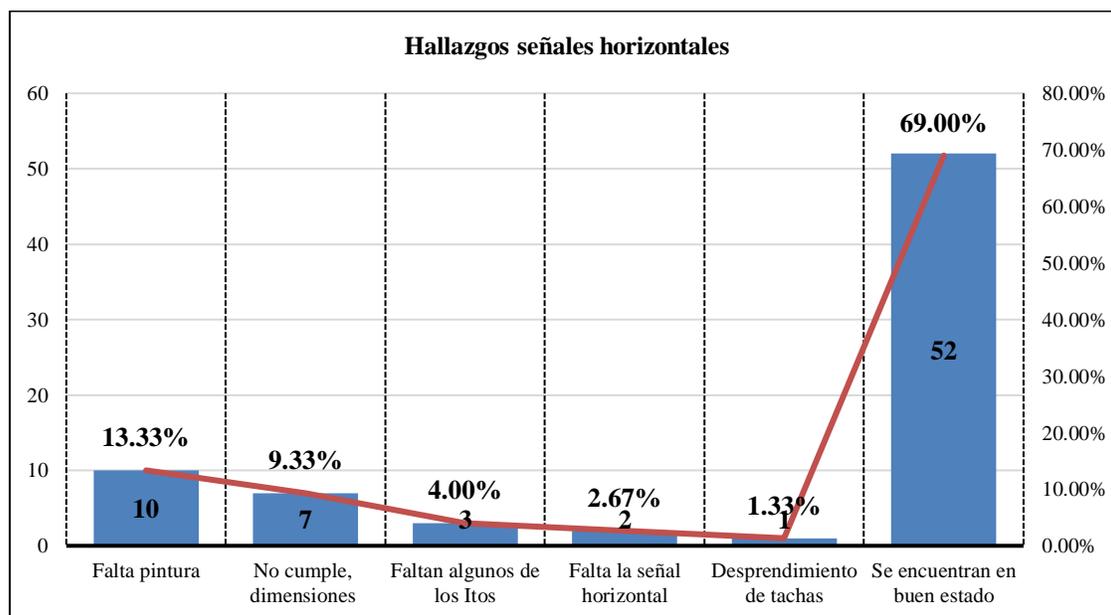
Figura 17. Hallazgos de señales horizontales

Se encontró en la inspección física que el tramo auditado está compuesto por 75 señales horizontales, de las cuales el 31% no cumplen por diferentes razones, el 13% que corresponde a diez, requieren de pintura, 9% que corresponde a 7, no cumple en cuanto a sus dimensiones, 3 (4%), requieren hitos pues estos se desprendieron, 2 se deben instalar pues no existen y una requiere instalación de tachas.

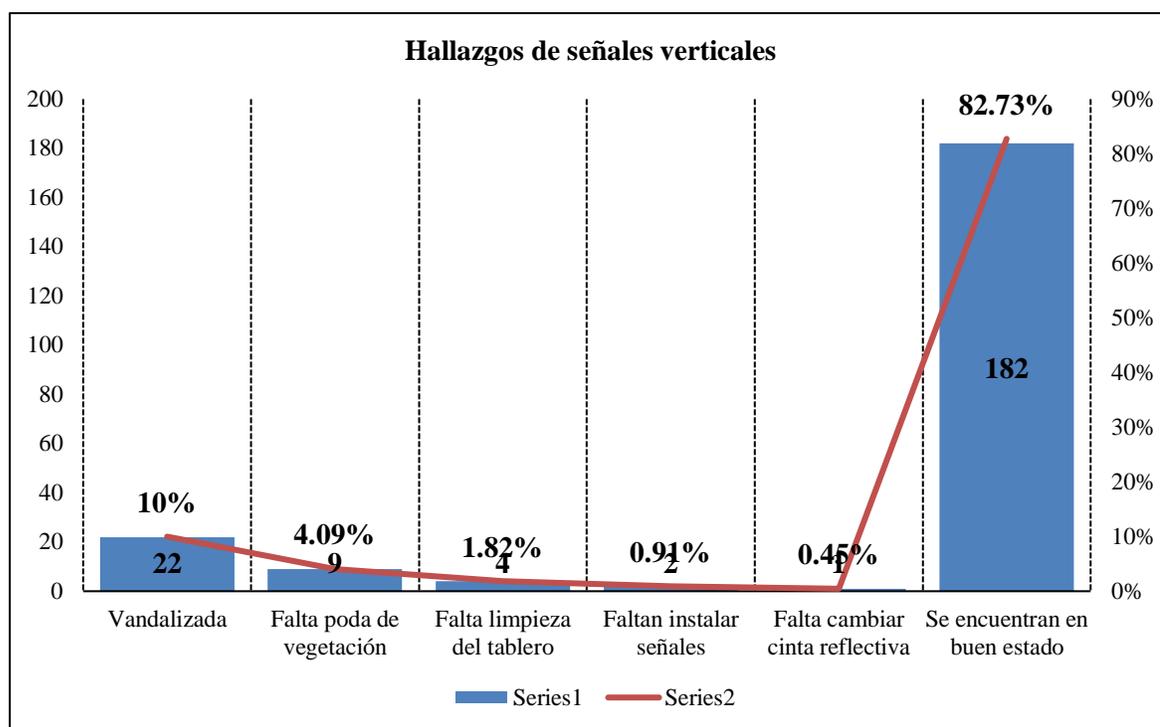
Figura 18. Hallazgos de señales verticales

Se encontró en la inspección física que el tramo auditado está compuesto por 220 señales verticales, de las cuales el 17.27% requieren mantenimiento, 22 que representan el 10% se encuentran vandalizadas, 9 que representan el 4.09% requieren poda al encontrarse parcialmente ocultas por la vegetación, 4 que corresponden al 1.82% requieren limpieza en sus tableros, 2 no existen y requieren ser instaladas y a una se le debe cambiar la cinta reflectiva.

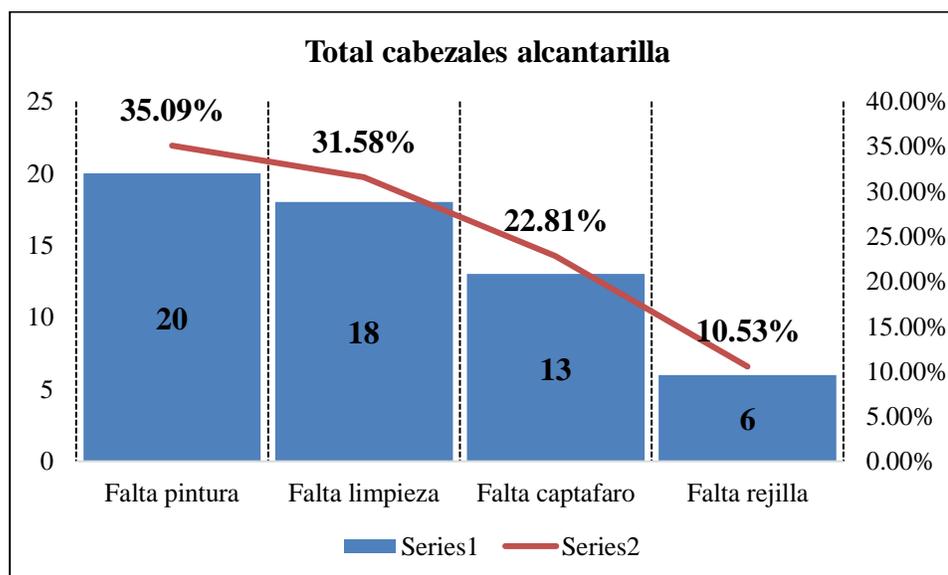
Figura 19. Hallazgos de cabezales de alcantarilla

Se encontró en la inspección física que el tramo auditado está compuesto por 57 cabezales de alcantarilla, 35.09% requieren pintura, 18 requieren limpieza (31.58%), 13 instalación de capta faro (22.81%) y 6 instalación de rejilla (10.53%).

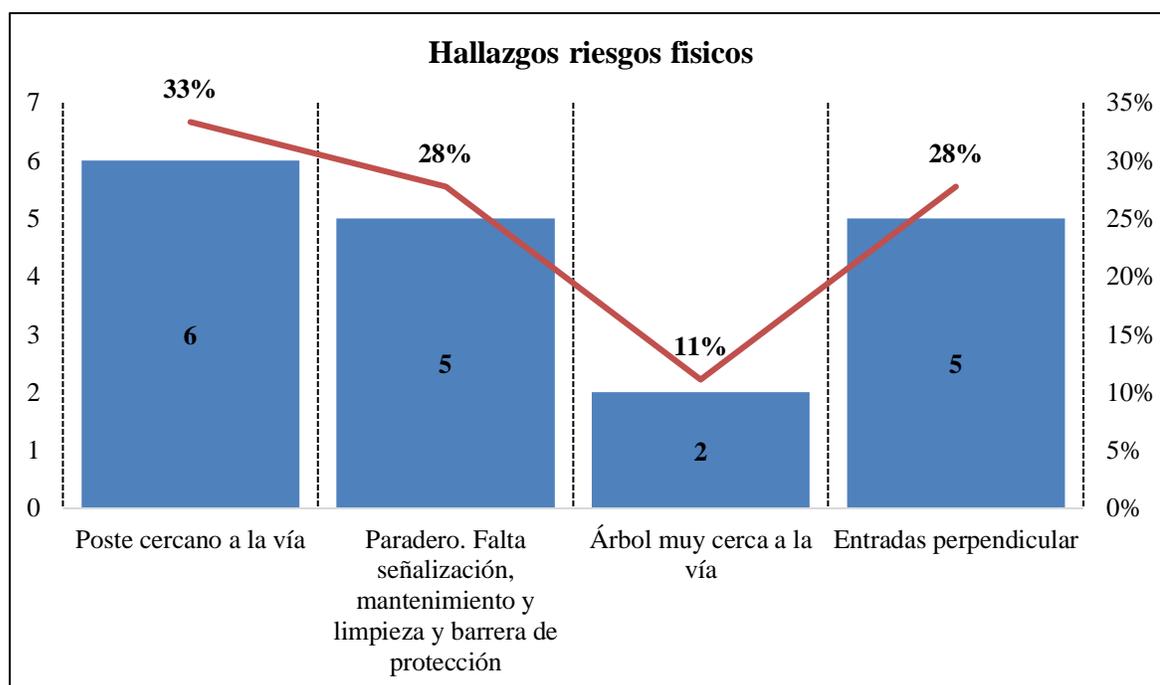
Figura 20. Hallazgos de riesgos físicos

Se encontró en la inspección física que el tramo auditado está compuesto por 18 elementos que fueron catalogados como un factor desencadenante de un riesgo para los usuarios, 6 postes que deben ser reubicados al encontrarse muy cerca a la vía (33%), 5 paraderos que requieren mantenimiento, limpieza y barreras de protección, 2 árboles muy cerca a la vía y 5 entradas perpendiculares al eje de la vía.

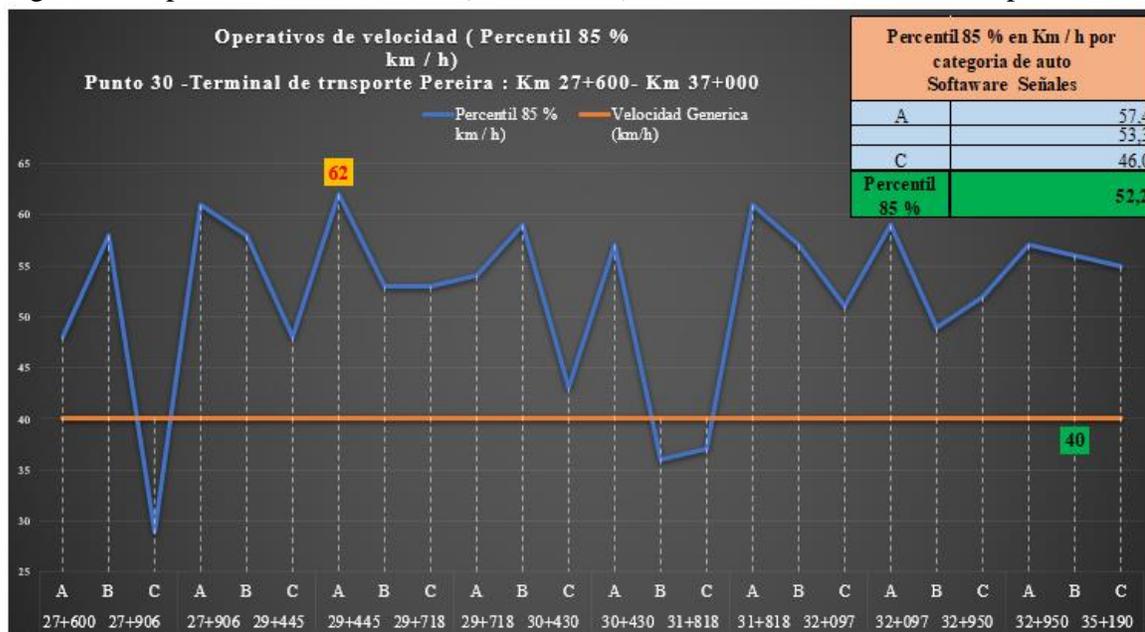
Figura 21. Operativos de velocidad (Percentil 85). Punto 30 -Terminal de transporte

La figura 21 presenta los operativos de velocidad que muestran que a pesar de que la velocidad genérica es de 40 km/h, todos los tipos de vehículos sobrepasaron el límite de velocidad llegando hasta 62 km/h como máxima velocidad registrada por un auto. En cuanto a la velocidad percentil 85 que corresponde a la adoptada por los conductores a flujo libre

indica que para los autos tipo A se registró una velocidad promedio de 57.4 km/h, los autos tipo B registraron una velocidad de 53.3 km/h mientras que los de tipo C lo hicieron a 46 km/h, el percentil de todo el tramo fue de 52.2 km/h.

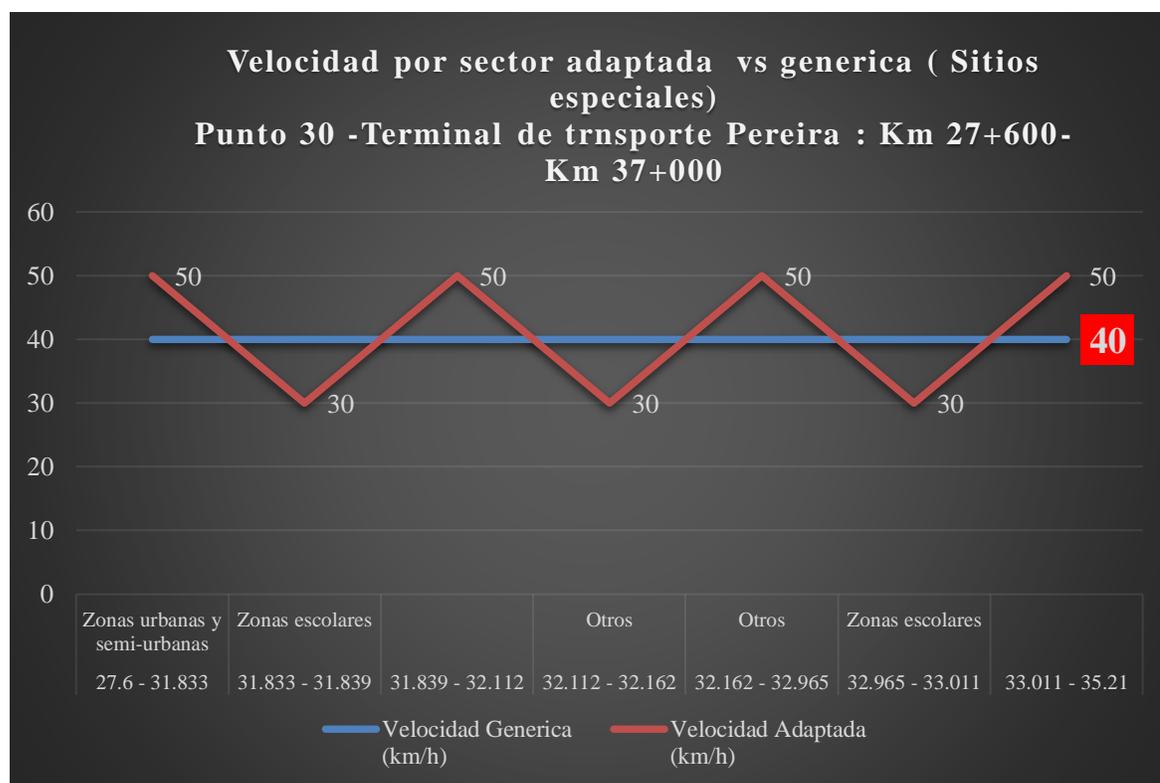
La velocidad por sector fue de 50 km/h, muy por encima de la velocidad genérica de 40 km/h, y la de los sitios especiales (velocidad paso), si fue respetada por los conductores.

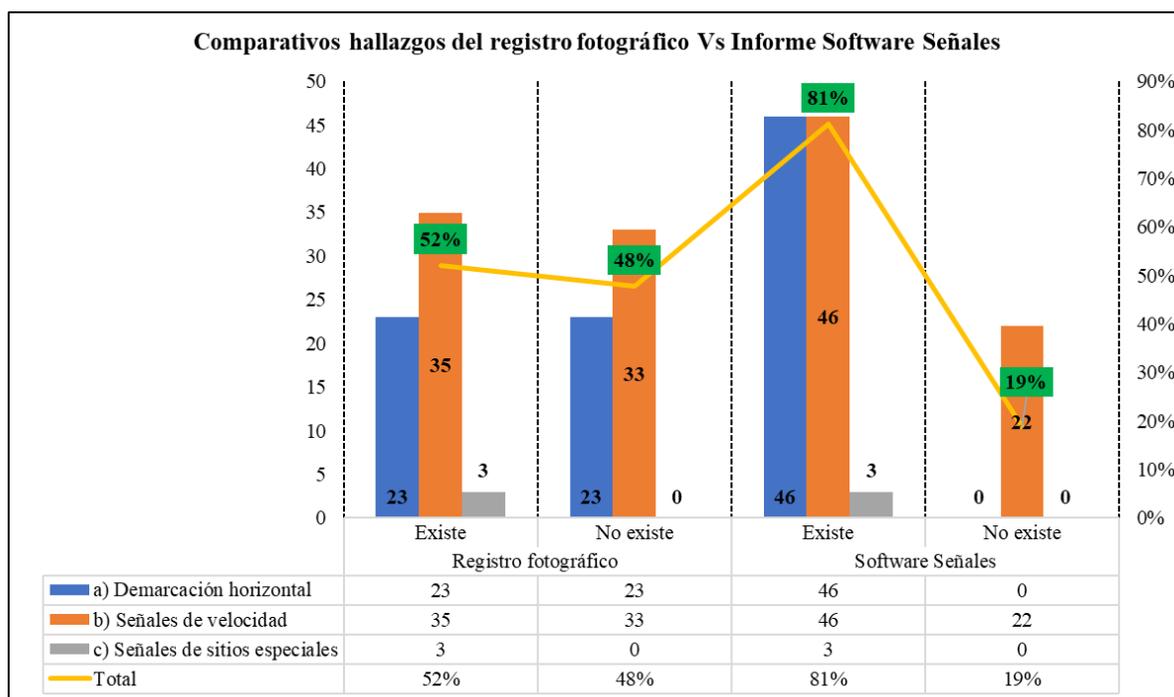
Figura 22. Comparativos hallazgos del registro fotográfico Vs Informe Software Señales

De las variables analizadas de: demarcación horizontal lateral izquierdo, señales de velocidad lateral izquierdo y derecho como de señales lateral izquierdo y derecho, se puede apreciar que de acuerdo con el trabajo de campo realizado el 48% de señales físicamente no existen y por el lado de los informes arrojados por el programa Señales, el 19% no existen, así que se concluye que no hay consistencia ni similitud entre en número

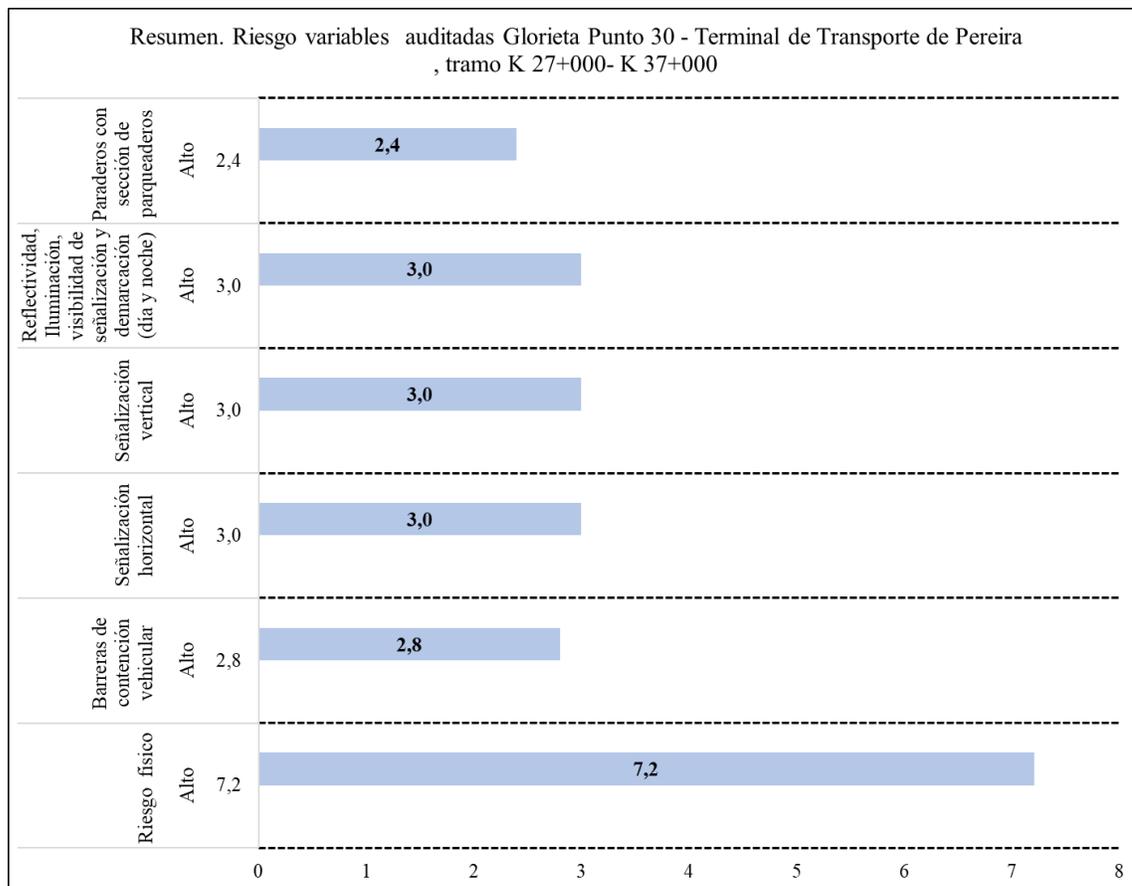
Figura 26. Resumen. Riesgos variables auditadas Glorieta Punto 30 - Terminal de Transporte

La Figura 26 presenta un resumen del riesgo que presentan las variables auditadas riesgo físico, barreras de contención vehicular, señalización horizontal, señalización vertical, reflectividad, iluminación, visibilidad de señalización y demarcación (día y noche) y paraderos con sección de parqueaderos presentaron una calificación que las coloca en un grado de severidad alto.

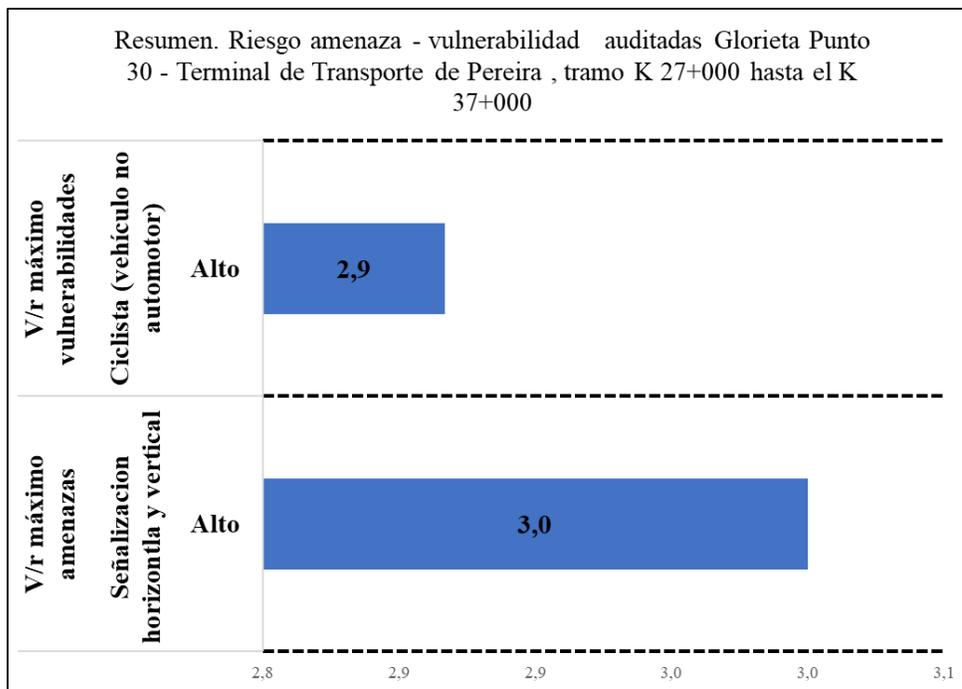
Figura 27. Resumen. Riesgo amenaza - vulnerabilidad auditadas Glorieta Punto 30 - Terminal de Transporte

La figura 27 presenta un resumen del riesgo que presenta la amenaza y vulnerabilidad con mayor calificación (ambas con una severidad alta) y esta recae en el ciclista como el actor más vulnerable, mientras que por el lado de las amenazas se encuentran la señalización horizontal y vertical.

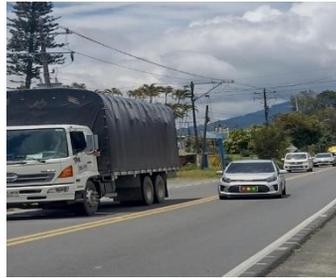
32+532

Se evidencia un adelantamiento de un vehículo en una zona donde esta maniobra no está permitida.

Se evidencia comportamiento agresivo por parte del conductor del automóvil, ya que hizo una maniobra de adelantamiento en una zona donde, según el manual de señalización vial 2015 capítulo 3 (Demarcaciones), está prohibido adelantar.

Se recomienda a los usuarios de la vía acatar las señales de tránsito para así evitar posibles siniestros viales.

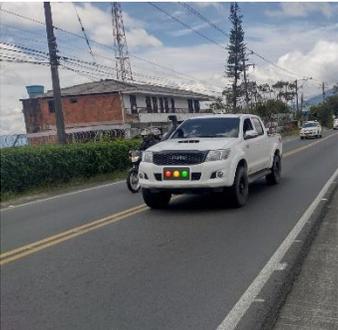
32+526

Se evidencia un adelantamiento de un vehículo en una zona donde esta maniobra no está permitida.

Se evidencia comportamiento agresivo por parte del conductor del automóvil, ya que hizo una maniobra de adelantamiento en una zona donde, según el manual de señalización vial 2015 capítulo 3 (Demarcaciones), está prohibido adelantar.

Se recomienda a los usuarios de la vía acatar las señales de tránsito para así evitar posibles siniestros viales.

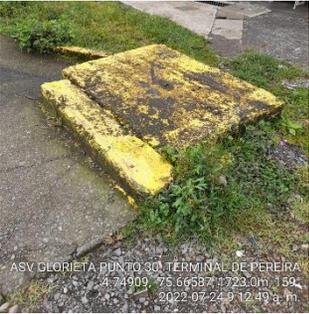
Falta pintura
Cabezal forma	28+166	28+167,4			X	42

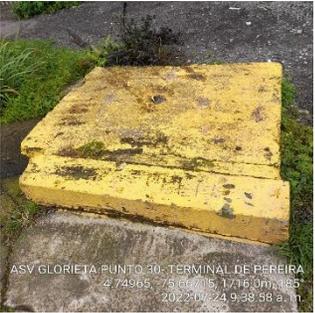
FALTA REJILLA

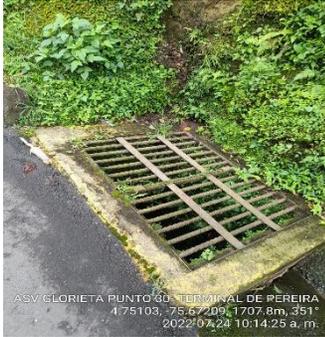
<p>NECESITA CAPTAFARO FALTA PINTURA</p>
<p>Cabezal</p>	<p>28+781</p>	<p>28+782,4</p>		<p>X</p>		<p>66</p>

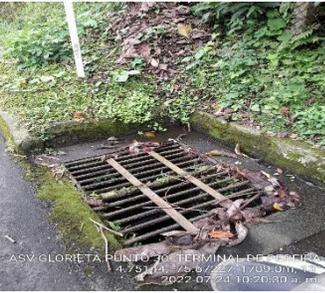
<p>Falta captafaro Falta pintura</p>
<p>Cabezal puerta roja(casa)</p>	<p>28+785</p>	<p>28+787</p>				<p>68</p>

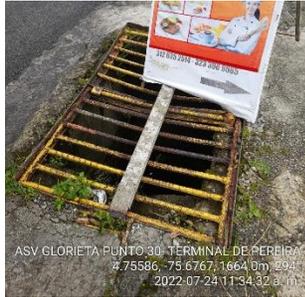
ORGANIZAR REJILLA

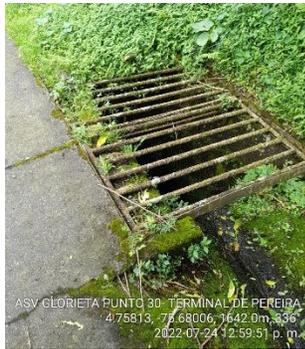
<p>ASV GLORIETA PUNTO 30- TERMINAL DE PEREIRA 475813, 75.68006, 1642.0m, 336 2022-07-24 12:59:51 p.m.</p>	FALTA PINTURA
	30+072	30+073,4		X		130

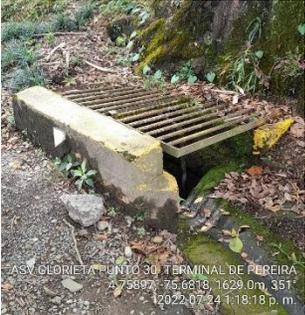
<p>ASV GLORIETA PUNTO 30 TERMINAL DE PEREIRA 4.75897, -75.6818, 1629.0m, 351° 2022-07-24 1:18:18 p. m.</p>	PINTURA, LIMPIEZA Y RIESGO CONTUNDENTE
	30+319	30+320,4		X		135

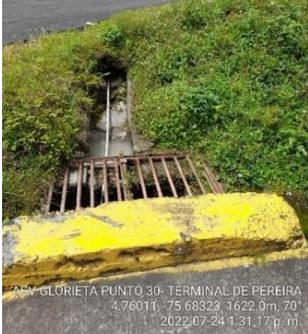
<p>ASV GLORIETA PUNTO 30 TERMINAL DE PEREIRA 4.76011, -75.68329, 1622.0m, 70° 2022-07-24 1:31:17 p. m.</p>	Requiere limpieza. Es un riesgo físico.

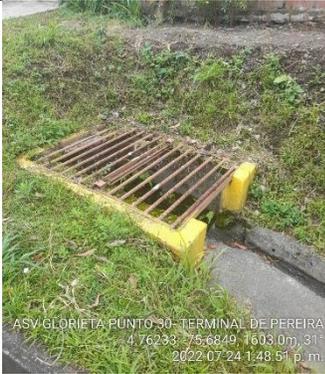
<p>ASV GLORIETA PUNTO 30-TERMINAL DE PEREIRA 4.76233, -75.6849, 1603.0m, 31° 2022-07-24 1:48:51 p. m.</p>	Falta pintura y limpieza de vegetación
Alcantarill a Finca Villa Juliana	30+890	30+892		X		154C

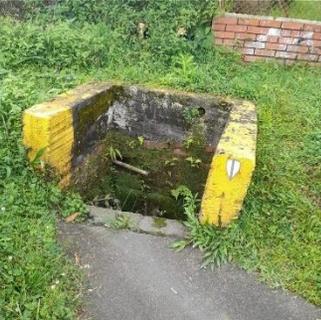
<p>ASV GLORIETA PUNTO 30- TERMINAL DE PEREIRA 4.76465, -75.68706, 1582.0m, 33° 2022-07-24 2:10:01 p. m.</p>	<p>Falta rejilla, pintura y limpieza</p>
<p>Alcantarilla D1 más abajo</p>	<p>31+149</p>	<p>31+150</p>		<p>X</p>		<p>158C</p>

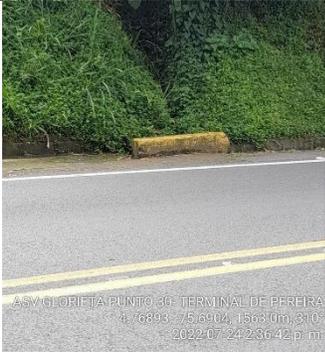
Falta pintura
Canal cascada	31+735	31+739			X	174C

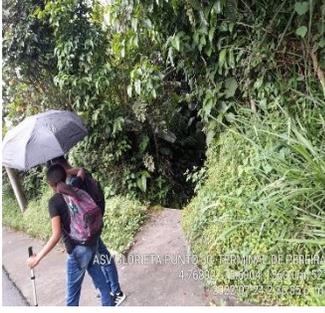
Falta rejilla de seguridad y limpieza
Cabezal C.D.A.	31+908	31+909,3			X	7C

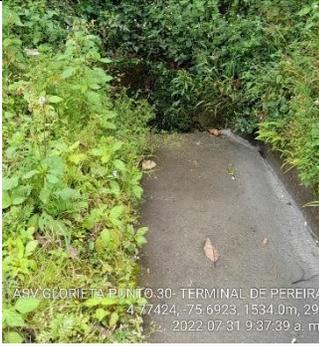
<p>ASV GLORIETA PUNTO 30- TERMINAL DE PEREIRA 4.77424, -75.6923, 1534.0m, 29° 42, 2022-07-31 9:37:39 a. m.</p>	<p>Falta rejilla, limpieza y pintura</p>

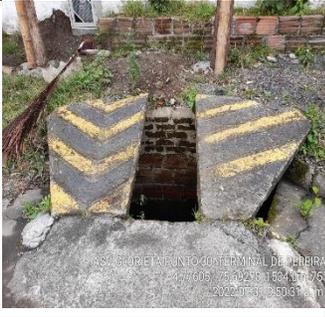
<p>Falta pintura, reflectores y rejillas de protección</p>
<p>Cabezal frente a Leños - Leños</p>	<p>32+576</p>	<p>32+577,4</p>			<p>X</p>	<p>39C</p>

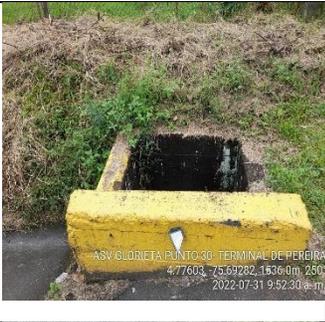
<p>Falta rejilla, pintura y reparar capta faros.</p>
<p>Cabezal frente a bomba Terpel</p>	<p>33+022</p>	<p>33+023,4</p>		<p>X</p>		<p>63C</p>

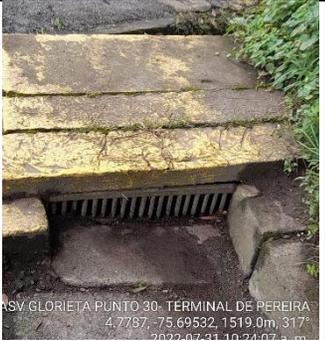
<p>Falta pintura y limpieza</p>

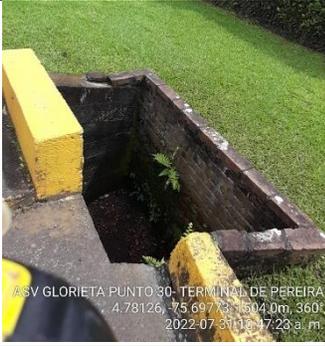
<p>ASV GLORIETA PUNTO 30- TERMINAL DE PEREIRA 4.78126, -75.69773, 504.0m, 360° 2022-07-31 17:23 a. m.</p>	<p>Falta rejilla y capta faro</p>
<p>Cabezal Amasis</p>	<p>33+410</p>	<p>33+412</p>			<p>X</p>	<p>75C</p>

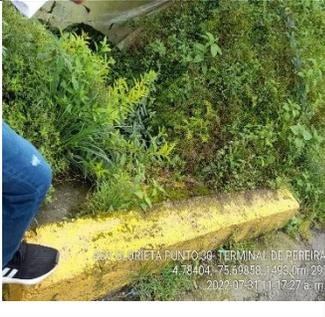
<p>Falta limpieza y pintura. Falta barrera de contención.</p>
	<p>33+945</p>	<p>33+946,4</p>		<p>X</p>	<p>90C</p>

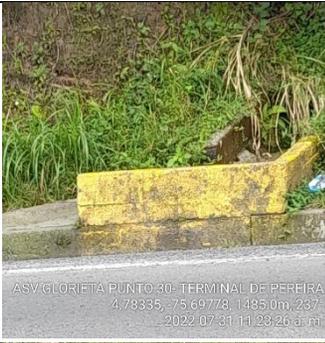
<p>Falta pintura, limpieza y capta faros.</p>
	<p>34+008</p>	<p>34+009,4</p>		<p>X</p>	<p>94C</p>

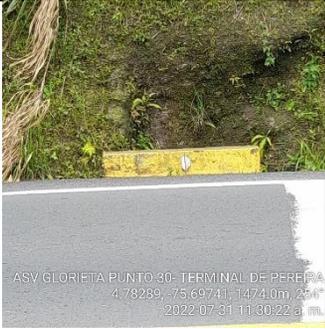
<p>Falta pintura, rejilla y limpieza.</p>

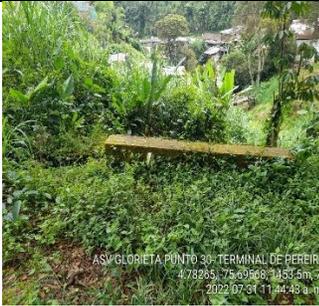
<p>ASV GLORIETA PUNTO 30- TERMINAL DE PEREIRA 4.78265, -75.69668, 1455.5m, 7° 2022-07-31 11:44:43 a.m.</p>	Falta limpieza, pintura y limpiar capta faro.

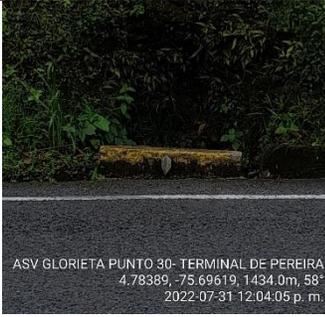
<p>ASV GLORIETA PUNTO 30- TERMINAL DE PEREIRA 4.78389, -75.69619, 1434.0m, 58° 2022-07-31 12:04:05 p. m.</p>	Falta pintura y limpieza de capta faro
	34+425	34+426,4		X		124C

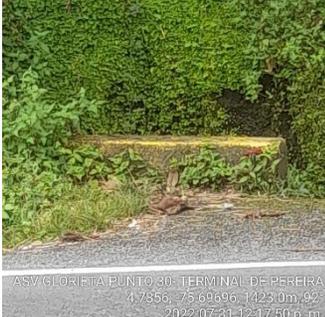
<p>ASV GLORIETA PUNTO 30- TERMINAL DE PEREIRA 4.78356, -75.69696, 1423.0m, 92° 2022-07-31 12:17:50 p. m.</p>	Falta de mantenimiento
	34+648	34+650		X		131C

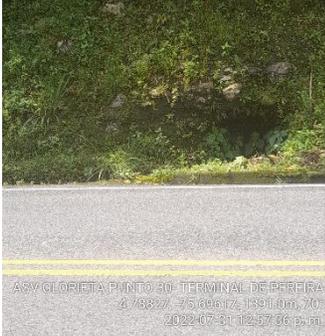
<p>ASV GLORIETA PUNTO 30- TERMINAL DE PEREIRA 4.838,77 75 69617,1391106,701 2022-07-31 12:57:06 p.m.</p>	Falta limpieza, pintura y capta faro.
	35+528	35+530		X	150C

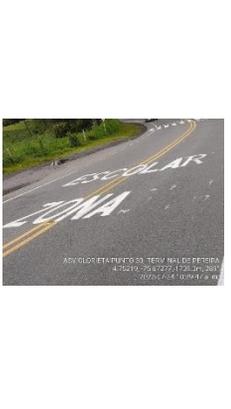
No cumple con las dimensiones señaladas en el manual de señalización vial 2015. Falta mantenimiento.
Zona escolar	28+880	28+886			X	X	73

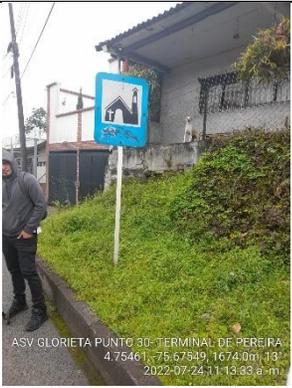
<p>ASV GLORIETA PUNTO 30- TERMINAL DE PEREIRA 4.75461, -75.67549, 1674.0m, 13° 2022-07-24 11:13:33 a. m.</p>	SI-20	X		<p>No cumple a cabalidad con el manual de señalización vial 2015 – numeral 2.5 (Señales informativas de servicios generales y especiales) porque está vandalizada.</p>

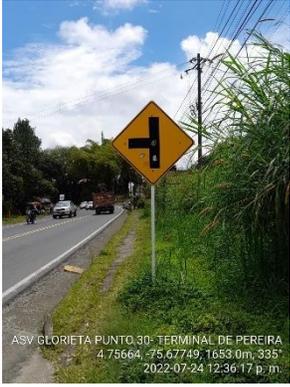
<p>ASV GLORIETA PUNTO 30- TERMINAL DE PEREIRA 4 75664, -75.67749, 1683.0m, 335° 2022-07-24 12:36:17 p. m.</p>	SP-12	X	<p>No cumple con el manual de señalización vial 2015 – numeral 2.3 (señales preventivas) de clasificación, características, ubicación de las señales preventivas, señales preventivas sobre características geométricas de la vía, señales preventivas sobre características operativas de la vía porque está vandalizada</p>
Informativa	29+708	117

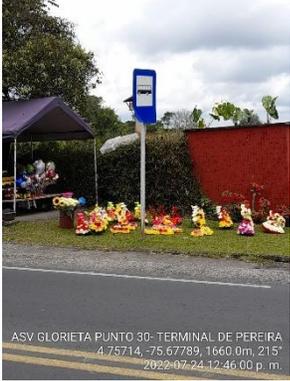
<p>ASV GLORIETA PUNTO 30- TERMINAL DE PEREIRA 4 75714, -75.67789, 1660.0m, 215° 2022-07-24 12:46:00 p. m.</p>	SI-08	X	<p>No cumple a cabalidad con el manual de señalización vial 2015 – numeral 2.5 (Señales informativas de servicios generales y especiales) porque está vandalizada.</p>

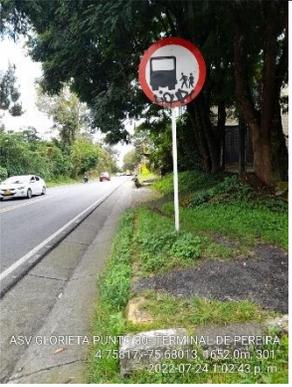
<p>ASV GLORIETA PUNTO 90- TERMINAL DE PEREIRA 4.75817, -75.68013, 1652.0m, 301° 2022-07-24 1:02:43 p. m.</p>	SR-40	X		No cumple con el manual de señalización vial 2015 – numeral 2.2. (señales reglamentarias) de clasificación, características, visibilidad y retroreflexión porque está vandalizada.
SOS 44	30+063	128

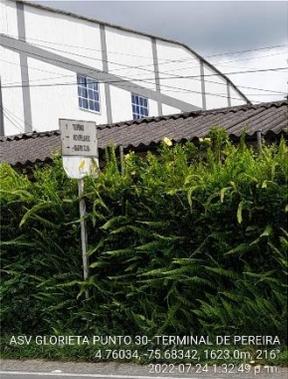
<p>ASV GLORIETA PUNTO 30- TERMINAL DE PEREIRA 4.76034, -75.68342, 1623.0m, 216° 2022-07-24 1:32:49 p. m.</p>	SI-05		X	Falta limpieza del tablero y de vegetación
Preventiva	30+470	143

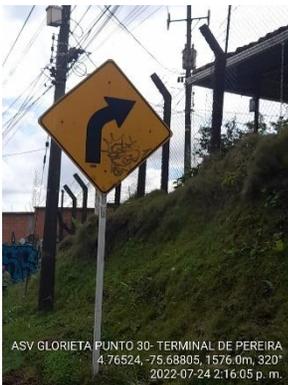
<p>ASV GLORIETA PUNTO 30- TERMINAL DE PEREIRA 4.76524, -75.68805, 1576.0m, 320° 2022-07-24 2:16:05 p. m.</p>	SP-04	X	<p>No cumple a cabalidad con el manual de señalización vial 2015 – numeral 2.3 (señales preventivas) de clasificación, características, ubicación de las señales preventivas, señales preventivas sobre características geométricas de la vía, señales preventivas sobre características operativas de la vía porque está vandalizada.</p>

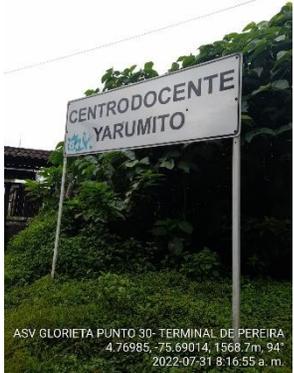
Informativa	31+812	1V

<p>ASV GLORIETA PUNTO 30- TERMINAL DE PEREIRA 4.76985, -75.69014, 1568.7m, 94° 2022-07-31 8:16:55 a. m.</p>	SI-28	X		Vandalizada
Preventiva	31+817	3V

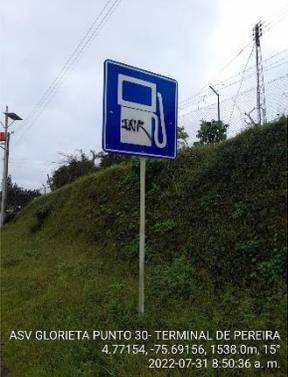
Informativa	32+061	21V

<p>ASV GLORIETA PUNTO 30- TERMINAL DE PEREIRA 4.77154, -75.69156, 1538.0m, 15° 2022-07-31 8:50:36 a. m.</p>	SI-22	X		No cumple con el manual de señalización vial 2015 – numeral 2.5 (Señales informativas de servicios generales y especiales) porque está vandalizada
Reglamentaria	32+112	25V

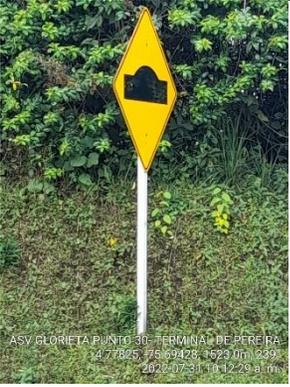
Preventiva	32+887	51V

SP-25	X	<p>Cumple con el manual de señalización vial 2015 – numeral 2.3 (señales preventivas) de clasificación, características, ubicación de las señales preventivas y con el numeral 2.3.5 (señales preventivas relacionadas con la superficie de rodadura)</p>
Preventiva	32+909	52V

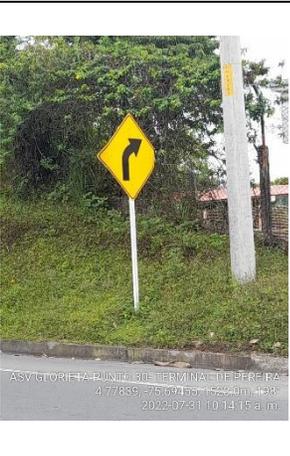
SP-04	X	<p>Cumple con el manual de señalización vial 2015 – numeral 2.3 (señales preventivas) de clasificación, características, ubicación de las señales preventivas, señales preventivas sobre características geométricas de la vía, señales preventivas sobre características operativas de la vía.</p>

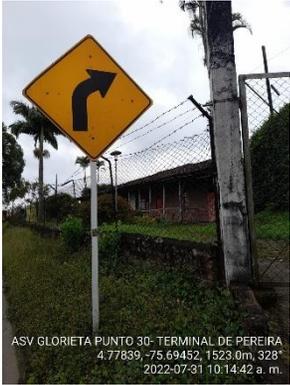
Preventiva	32+921	53V

<p>ASV GLORIETA PUNTO 30- TERMINAL DE PEREIRA 4.77839, -75.69452, 1523.0m, 328° 2022-07-31 10:14:42 a. m.</p>	SP-04	X	<p>Cumple con el manual de señalización vial 2015 – numeral 2.3 (señales preventivas) de clasificación, características, ubicación de las señales preventivas, señales preventivas sobre características geométricas de la vía, señales preventivas sobre características operativas de la vía.</p>
Reglamentaria	32+945	54V

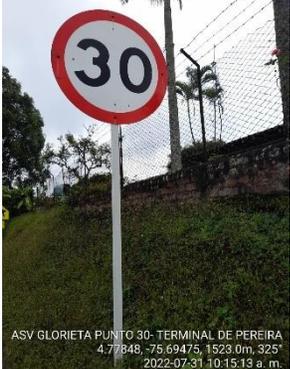
<p>ASV GLORIETA PUNTO 30- TERMINAL DE PEREIRA 4.77848, -75.69475, 1523.0m, 325° 2022-07-31 10:15:13 a. m.</p>	SR-30	X	<p>Cumple con el manual de señalización vial 2015 – numeral 2.2. (señales reglamentarias) de clasificación, características, visibilidad y retrorreflexión. También con el numeral 2.2.5 de señales de restricción.</p>

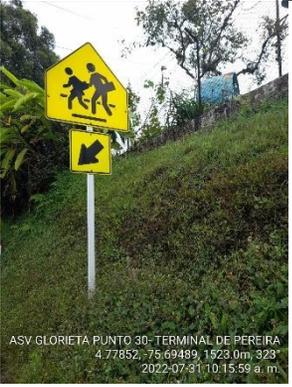
Preventiva	32+960	56V

<p>ASV GLORIETA PUNTO 30- TERMINAL DE PEREIRA 4.77852, -75.69489, 1923.0m, 323° 2022-07-31 10:15:59 a. m.</p>	SP-47	X		<p>Cumple con el manual de señalización vial 2015 – numeral 2.3 (señales preventivas) de clasificación, características, ubicación de las señales preventivas, señales preventivas sobre características operativas de la vía.</p>
Preventiva	32+960	56V1

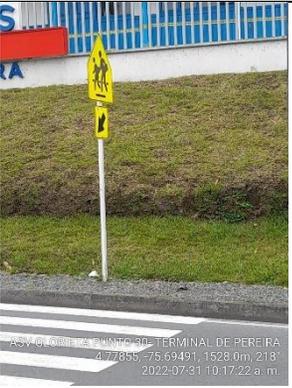
<p>ASV GLORIETA PUNTO 30- TERMINAL DE PEREIRA 4.77855, -75.69491, 1828.0m, 218° 2022-07-31 10:17:22 a. m.</p>	SP-47		X	<p>Cumple con el manual de señalización vial 2015 – numeral 2.3 (señales preventivas) de clasificación, características, ubicación de las señales preventivas, señales preventivas sobre características operativas de la vía.</p>

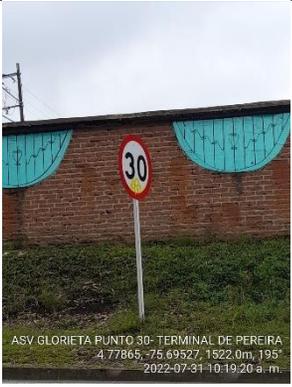
Reglamentaria	33+005	58V

<p>ASV GLORIETA PUNTO 30- TERMINAL DE PEREIRA 4.77865, -75.69527, 1322.0m, 195° 2022-07-31 10:19:20 a.m.</p>	SR-30		X	No cumple con el manual de señalización vial 2015 – numeral 2.2. (señales reglamentarias) de clasificación, características, visibilidad y retroreflexión. También con el numeral 2.2.5 de señales de restricción porque está vandalizada.
Informativa	33+011	60V

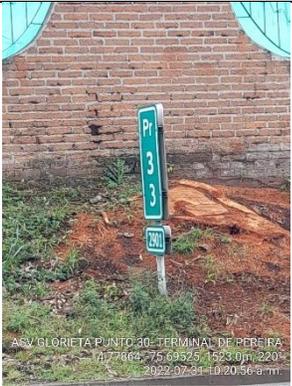
<p>ASV GLORIETA PUNTO 30- TERMINAL DE PEREIRA 4.77864, -75.69525, 1323.0m, 220° 2022-07-31 10:20:56 a.m.</p>	SI-04		X	Cumple con el manual de señalización vial 2015 – numeral 2.4 (señales informativas) de objeto, clasificación, características y el numeral 2.4.4.7 (señales postes de referencia)

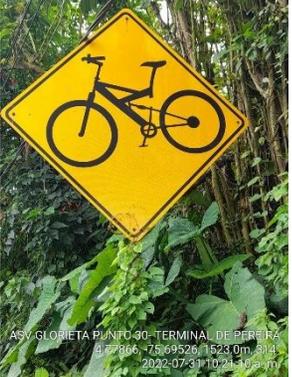
<p>Preventiva</p>	<p>33+013</p>	<p>61V</p>

<p>SP-59</p>	<p>X</p>	<p>No cumple con el manual de señalización vial 2015 – numeral 2.3 (señales preventivas) de clasificación, características, ubicación de las señales preventivas, señales preventivas sobre características operativas de la vía porque falta limpieza de vegetación</p>
<p>Alto flujo peatonal – Vel. Máx. 30</p>	<p>33+088</p>	<p>66V</p>

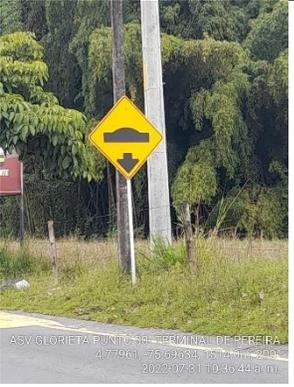
Preventiva	33+154	70V1

<p>ASV GLORIETA PUNTO 30- TERMINAL DE PEREIRA 4.77961, -75.69634, 15.12.014.2018 2022-07-31 10:36:44 a. m.</p>	SP-25		X	Cumple con el manual de señalización vial 2015 – numeral 2.3 (señales preventivas) de clasificación, características, ubicación de las señales preventivas y con el numeral 2.3.5 (señales preventivas relacionadas con la superficie de rodadura)
Reglamentaria	33+235	71V

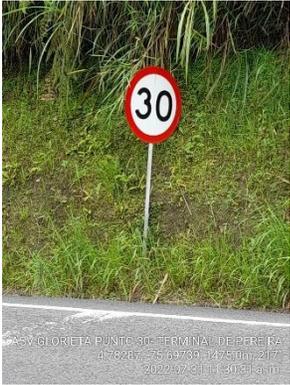
Reglamentaria	34+017	95V

<p>ASV.GLORIETA PUNTO 30- TERMINAL DE PEREIRA 478267, -75.69730, 1475.0m, 21/7 2022-07-31 11:30:33 a.m.</p>	SR-30	X	<p>Cumple con el manual de señalización vial 2015 – numeral 2.2. (señales reglamentarias) de clasificación, características, visibilidad y retrorreflexión. También con el numeral 2.2.5 de señales de restricción. Se recomienda limpieza porque la vegetación está empezando a obstruir la visibilidad de la señal.</p>
Preventiva	34+037	96V

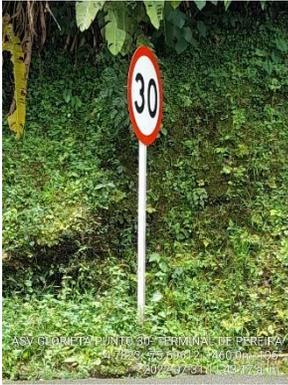
Reglamentaria	34+171	107V

SR-30	X	<p>Cumple con el manual de señalización vial 2015 – numeral 2.2. (señales reglamentarias) de clasificación, características, visibilidad y retrorreflexión. También con el numeral 2.2.5 de señales de restricción. Se recomienda limpieza porque la vegetación está empezando a obstruir la visibilidad de la señal.</p>
Preventiva	34+175 – 34+287	109V

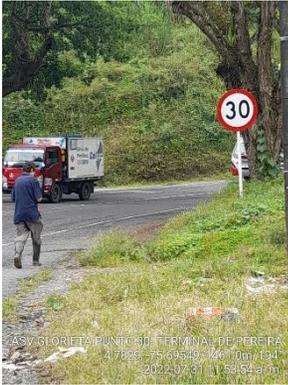
<p>Reglamentaria</p>	<p>34+264</p>	<p>110V</p>

<p>SR-30</p>	<p>X</p>	<p>Cumple con el manual de señalización vial 2015 – numeral 2.2. (señales reglamentarias) de clasificación, características, visibilidad y retrorreflexión. También con el numeral 2.2.5 de señales de restricción. Se recomienda limpieza porque la vegetación está empezando a obstruir la visibilidad de la señal.</p>
<p>Preventiva</p>	<p>34+292</p>	<p>111V</p>

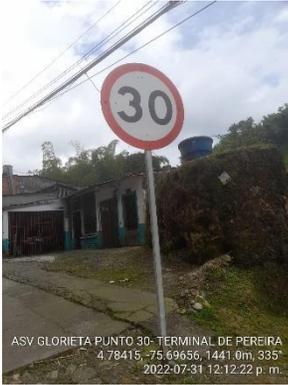
Reglamentaria	34+470	119V

<p>ASV GLORIETA PUNTO 30- TERMINAL DE PEREIRA 4.78415, -75.69656, 1441.0m, 335° 2022-07-31 12:12:22 p. m.</p>	SR-30	X	<p>Cumple con el manual de señalización vial 2015 – numeral 2.2. (señales reglamentarias) de clasificación, características, visibilidad y retrorreflexión. También con el numeral 2.2.5 de señales de restricción. Se recomienda limpieza porque la vegetación está empezando a obstruir la visibilidad de la señal.</p>
Preventiva	34+510	125V

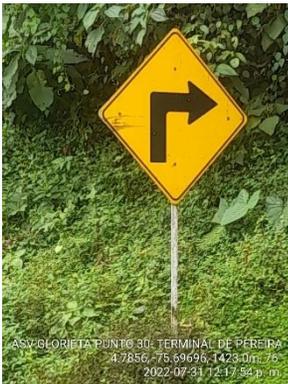
Preventiva	34+560	121V

<p>ASV GLORIETA PUNTO 30- TERMINAL DE PEREIRA 4.7856, -75.69696, 1423.0m, 76° 2022-07-31 12:17:50 p. m.</p>	SP-02	X	<p>Cumple con el manual de señalización vial 2015 – numeral 2.3 (señales preventivas) de clasificación, características, ubicación de las señales preventivas, señales preventivas sobre características geométricas de la vía, señales preventivas sobre características operativas de la vía.</p>

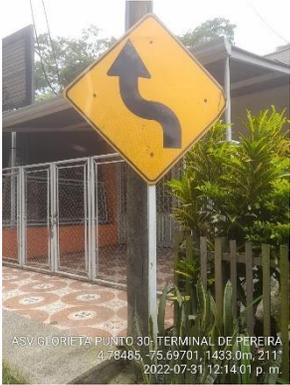
<p>ASV GLORIETA PUNTO 30- TERMINAL DE PEREIRA 478485, -75.69701, 1433.0m, 211° 2022-07-31 12:14:01 p. m.</p>	SP-09	X	<p>Cumple con el manual de señalización vial 2015 – numeral 2.3 (señales preventivas) de clasificación, características, ubicación de las señales preventivas, señales preventivas sobre características geométricas de la vía, señales preventivas sobre características operativas de la vía.</p>
Preventiva	34+595	128V

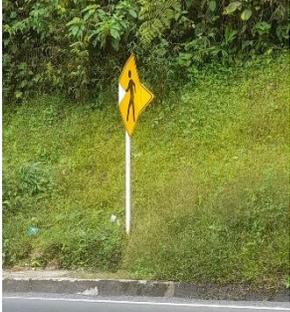
Reglamentaria	34+689	126V

<p>ASV GLORIETA PUNTO 30- TERMINAL DE PEREIRA 478664, -75.69625, 1416.0m, 165° 2022-07-31 12:23:43 p. m.</p>	SP-46	X	<p>No cumple con el manual de señalización vial 2015 – numeral 2.3 (señales preventivas) de clasificación, características, ubicación de las señales preventivas, señales preventivas sobre características operativas de la vía porque está vandalizada</p>

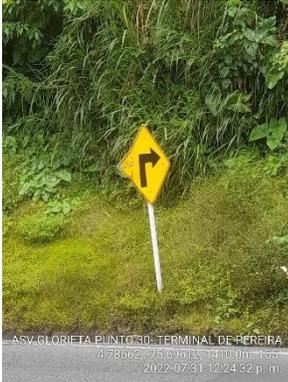
<p>ASV GLORIETA PUNTO 30- TERMINAL DE PEREIRA 4.78662, -75.69012, 1410.0m, 19.55° 2022-07-31 12:24:32 p. m.</p>	SP-02	X	<p>No cumple con el manual de señalización vial 2015 – numeral 2.3 (señales preventivas) de clasificación, características, ubicación de las señales preventivas, señales preventivas sobre características geométricas de la vía, señales preventivas sobre características operativas de la vía porque está vandalizada</p>
Preventiva	34+866	130V

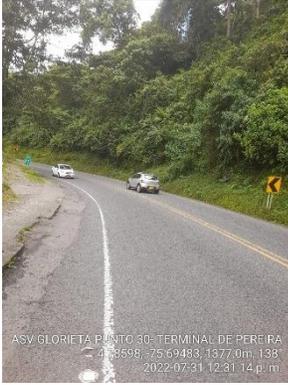
<p>Informativa</p>	<p>35+020</p>	<p>134V</p>

<p>ASV GLORIETA PUNTO 30- TERMINAL DE PEREIRA 4.78598, -75.69483, 1377.0m, 138° 2022-07-31 12:31:14 p. m.</p>	SP-75	X		No cumple totalmente con el manual de señalización vial 2015 – numeral 2.3 (señales preventivas) de clasificación, características, ubicación de las señales preventivas, señales preventivas sobre características geométricas de la vía (numeral 2.3.4) porque faltan más señales

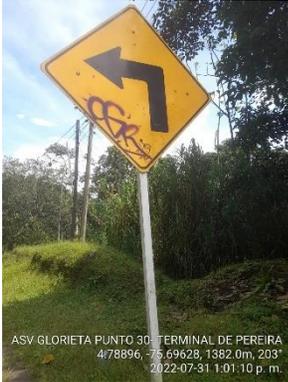
<p>ASV GLORIETA PUNTO 305 TERMINAL DE PEREIRA 478896, -75.69628, 1382.0m, 203° 2022-07-31 1:01:10 p. m.</p>	SP-01	X	No cumple con el manual de señalización vial 2015 – numeral 2.3 (señales preventivas) de clasificación, características, ubicación de las señales preventivas, señales preventivas sobre características geométricas de la vía, señales preventivas sobre características operativas de la vía porque está vandalizada
Preventiva	35+645	151V

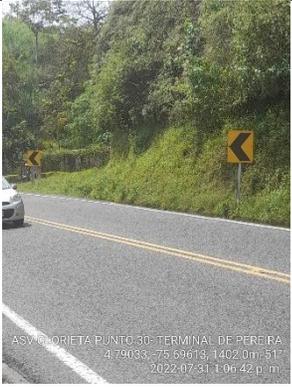
<p>SP-75</p>	<p>X</p>	<p>No cumple totalmente con el manual de señalización vial 2015 – numeral 2.3 (señales preventivas) de clasificación, características, ubicación de las señales preventivas, señales preventivas sobre características geométricas de la vía (numeral 2.3.4) porque faltan más señales</p>
<p>Reglamentaria</p>	<p>35+758</p>	<p>155V</p>

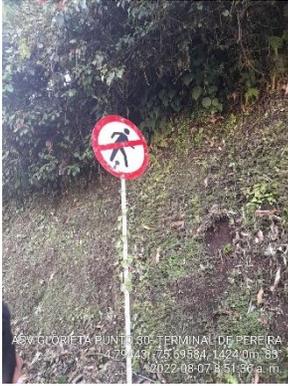
SR-20	X	<p>No cumple con el manual de señalización vial 2015 – numeral 2.2. (señales reglamentarias) de clasificación, características, visibilidad y retrorreflexión. También con el numeral 2.2.4 (señales de prohibición) y con el numeral 2.2.4.3 (otras prohibiciones) porque falta limpieza.</p>
Reglamentaria	36+152	8V1

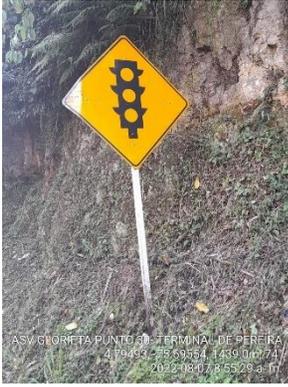
SP-23	X	No cumple con el manual de señalización vial 2015 – numeral 2.3 (señales preventivas) de clasificación, características, ubicación de las señales preventivas, señales preventivas sobre características geométricas de la vía, señales preventivas sobre características operativas de la vía porque está vandalizada
Preventiva	36+220	11V1

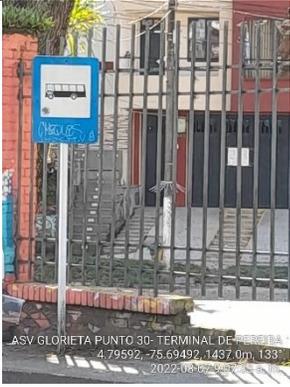
Informativa	36+359	22V1

SI-08	X		No cumple con el manual de señalización vial 2015 – numeral 2.5 (Señales informativas de servicios generales y especiales) porque está vandalizada
Preventiva	36+363	24V1

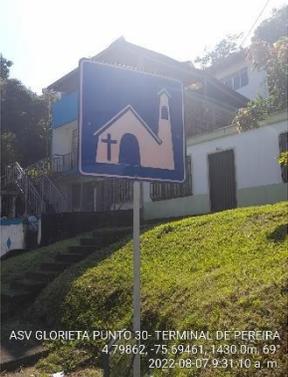
<p>Informativa</p>	<p>36+664</p>	<p>42V1</p>

Deteriorada se debe cambiar	Informativa	36+664	42V1

<p>ASV GLORIETA PUNTO 30- TERMINAL DE PEREIRA 4.79862, -75.69461, 1430.0m, 69° 2022-08-07 9:31:10 a.m.</p>	<p>SI-20</p>	<p>X</p>		<p>Cumple con el manual de señalización vial 2015 – numeral 2.5 (Señales informativas de servicios generales y especiales)</p>
<p>Señal bandera</p>	<p>36+726</p>	<p>45V1</p>

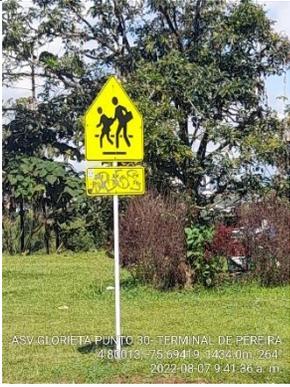
Preventiva	36+826	50V1.1

SP-47	X	No cumple con el manual de señalización vial 2015 – numeral 2.3 (señales preventivas) de clasificación, características, ubicación de las señales preventivas, señales preventivas sobre características operativas de la vía porque está vandalizada
Preventiva	36+916	52V1
