**INSPECCIÓN VISUAL DE LA VÍA QUE CONDUCE DEL MUNICIPIO DE LA PALMA  
CUNDINAMARCA A LA VEREDA MURCA ENTRE EL Km 3 Y 4**

**UNIVERSIDAD ANTONIO NARIÑO**

**FACULTAD DE INGENIERÍA CIVIL Y AMBIENTAL**

## RESUMEN

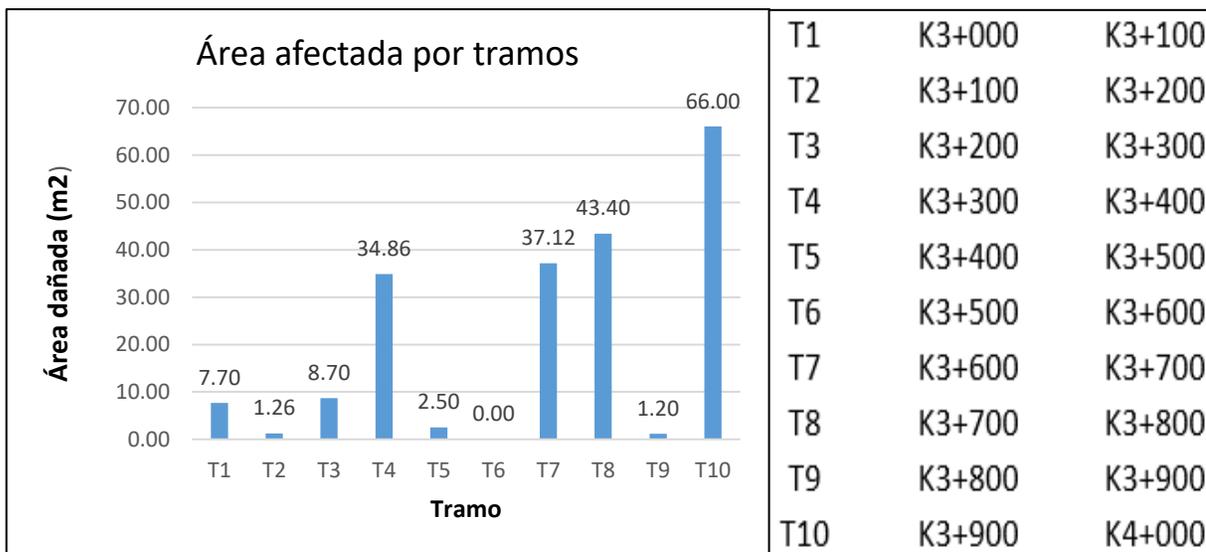
**Figura 22.** Detalle del Área Afectada por Tramos

En la figura 22 se observa el tramo y el área afectada correspondiente, según la inspección visual que se hizo en campo.

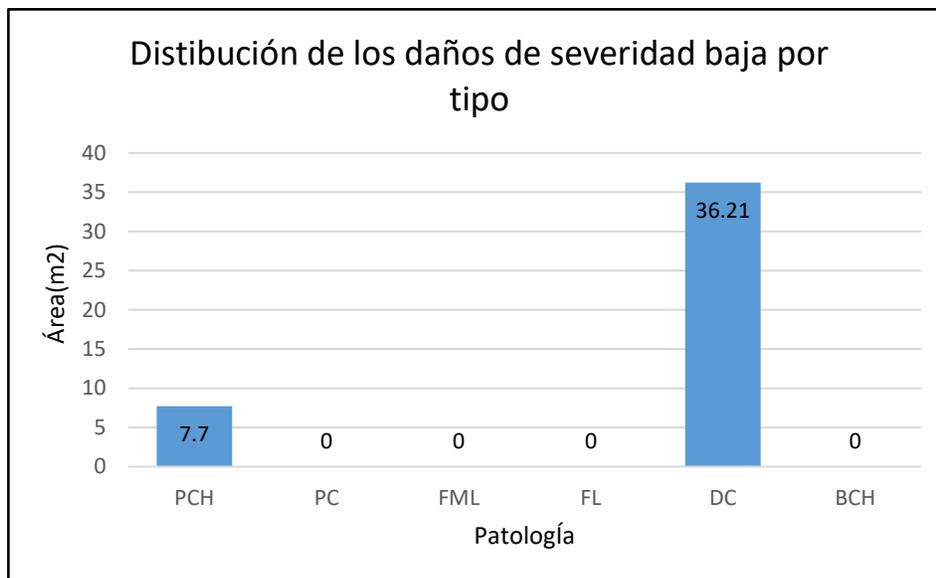
**Figura 23.** Descripción por Severidad Baja

En la siguiente figura 23 corresponde a la distribución de daño de nivel de severidad bajo y se observa que el descascaramiento (DC) y los parches (PCH) son el tipo de daño que más se evidencia en el tramo.

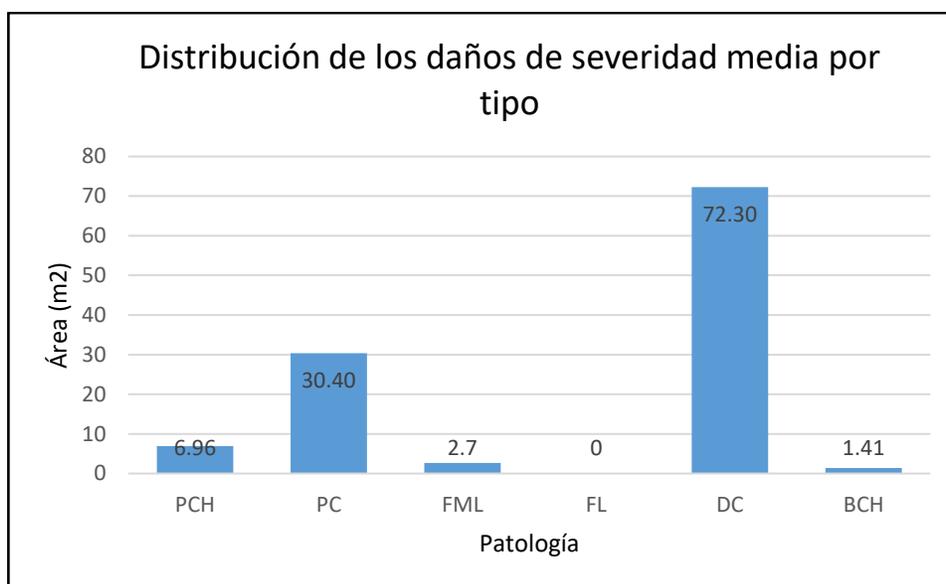
**Figura 24.** Descripción por Severidad Media

En la figura 24 corresponde a la distribución de daño de nivel de severidad media, se puede observar que el descascaramiento (DC) y piel de cocodrilo (PC) tiene un grado considerable en el deterioro de la vía.

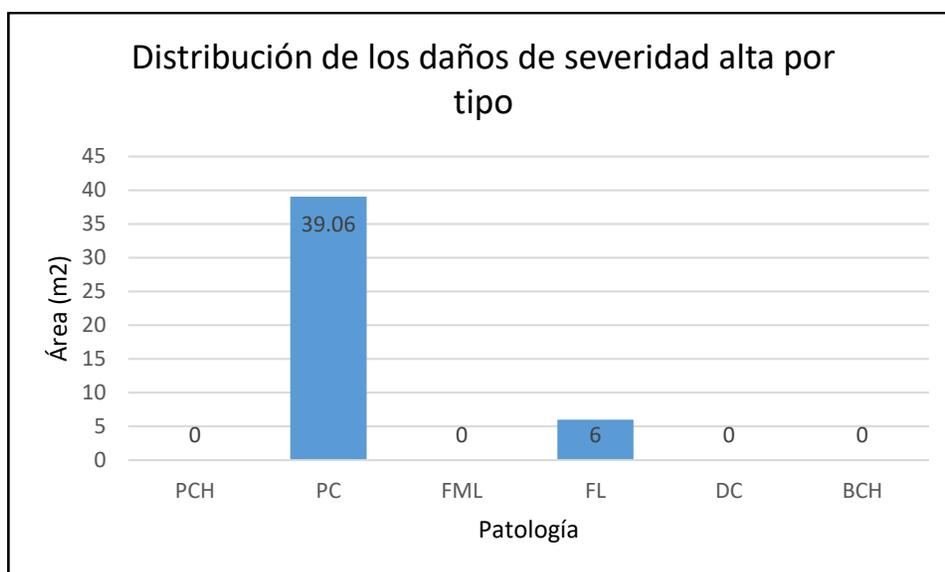
**Figura 25.** Descripción por Severidad Alta

En la figura 25 corresponde a la distribución de daño de nivel de severidad alta, como se puede observar la piel de cocodrilo (PC) tiene un alto grado de severidad siendo este el que más afecta la estructura vial.
