**Auditoría en Seguridad Vial, Tramo vial Alcalá – Pereira, tramos del Km 0+000
hasta Km 5+200 y Km 11+200 hasta el Km 15+000**

Universidad Antonio Nariño

Proyecto de grado presentado como requisito parcial para optar al título de:
Ingeniero Civil

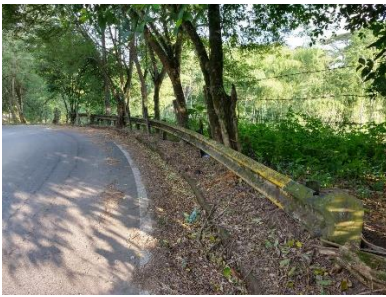
Barrera no abatida, falta pintura

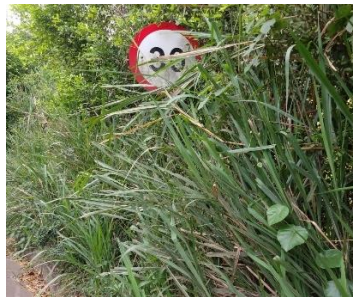
Señal oculta parcialmente por la vegetación

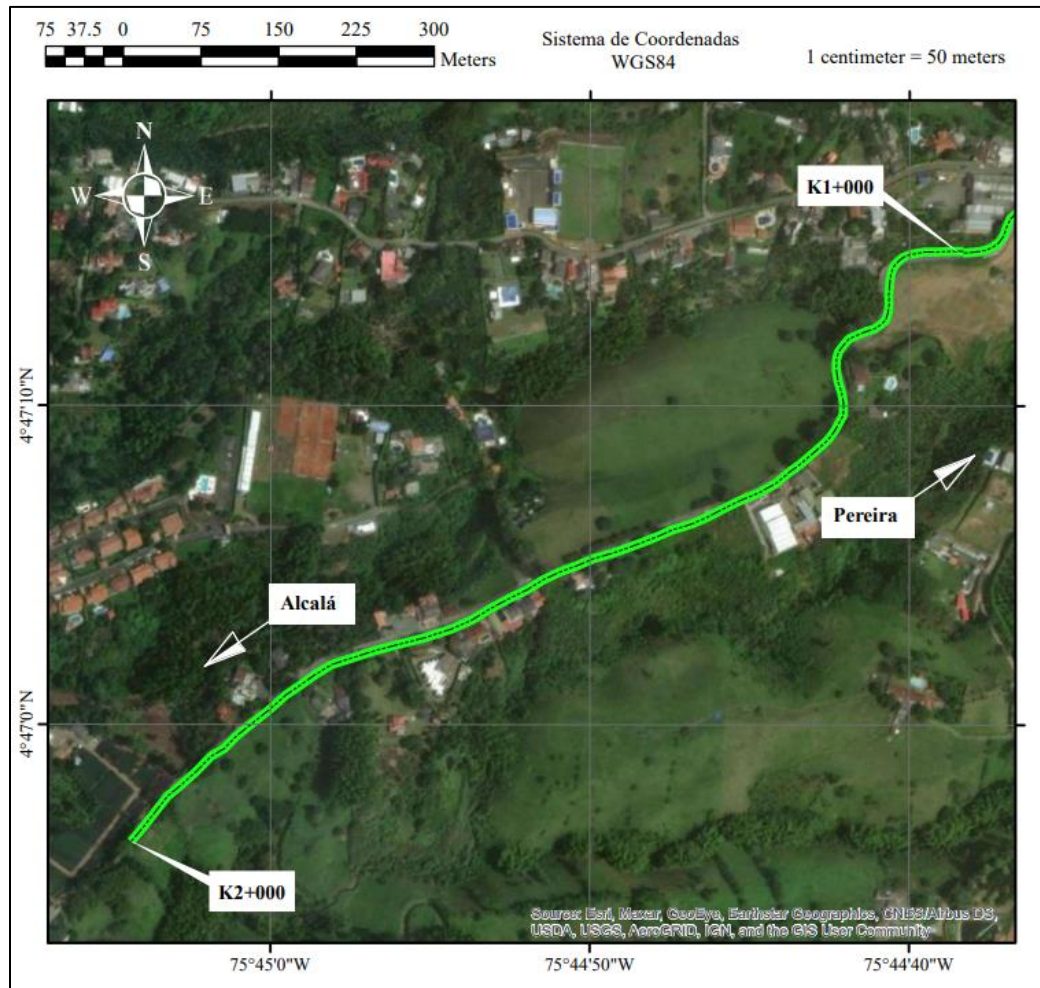
Figura 21. Auditoría
Km 0+000 hasta Km 5+200 y Km 11+200 hasta el Km 15+000 (Desde K1+000 Hasta K2+000)

En el tramo el riesgo se encuentra en la velocidad de operación vs velocidad de diseño, la carencia de infraestructura para usuarios vulnerables, el control de accesos y salidas (zonas de transición de velocidad, carriles de aceleración y desaceleración), riesgos en paso por poblaciones o áreas urbanas y suburbanas: Accesos no controlados a

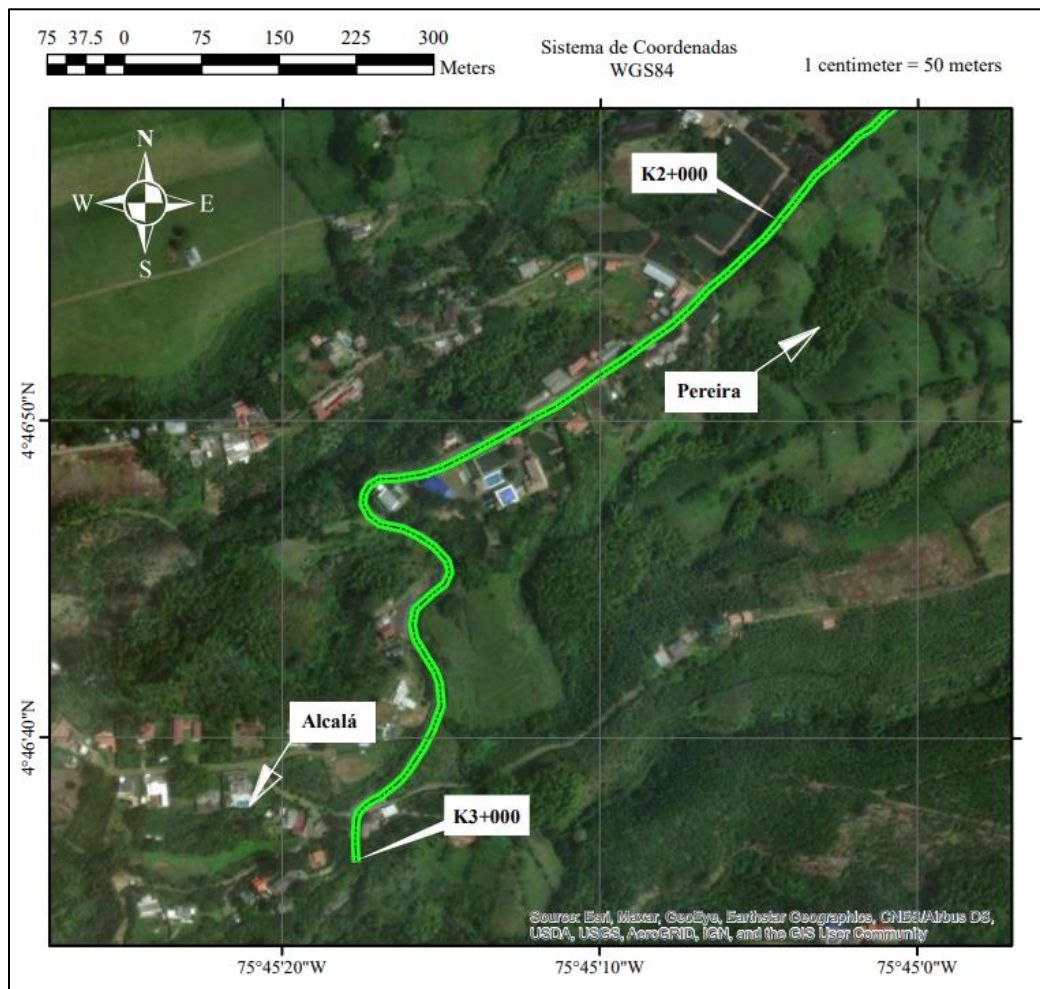
Figura 23.
Auditoría Km 0+000 hasta Km 5+200 y Km 11+200 hasta el Km 15+000 (Desde K2+000 Hasta K3+000)

En este el riesgo es por velocidad de operación vs velocidad de diseño, la carencia de infraestructura para usuarios vulnerables, el control de accesos y salidas (zonas de transición de velocidad, carriles de aceleración y desaceleración), riesgos en paso por poblaciones o áreas urbanas y suburbanas: Accesos no controlados a equipamientos comerciales o de servicios a la vía, la iluminación, el estado de la señalización horizontal y vertical, terminales de barreras agresivos. Defensas que ni redireccionan ni contienen, la visibilidad de señalización y demarcación (día y noche) y los obstáculos físicos puntuales

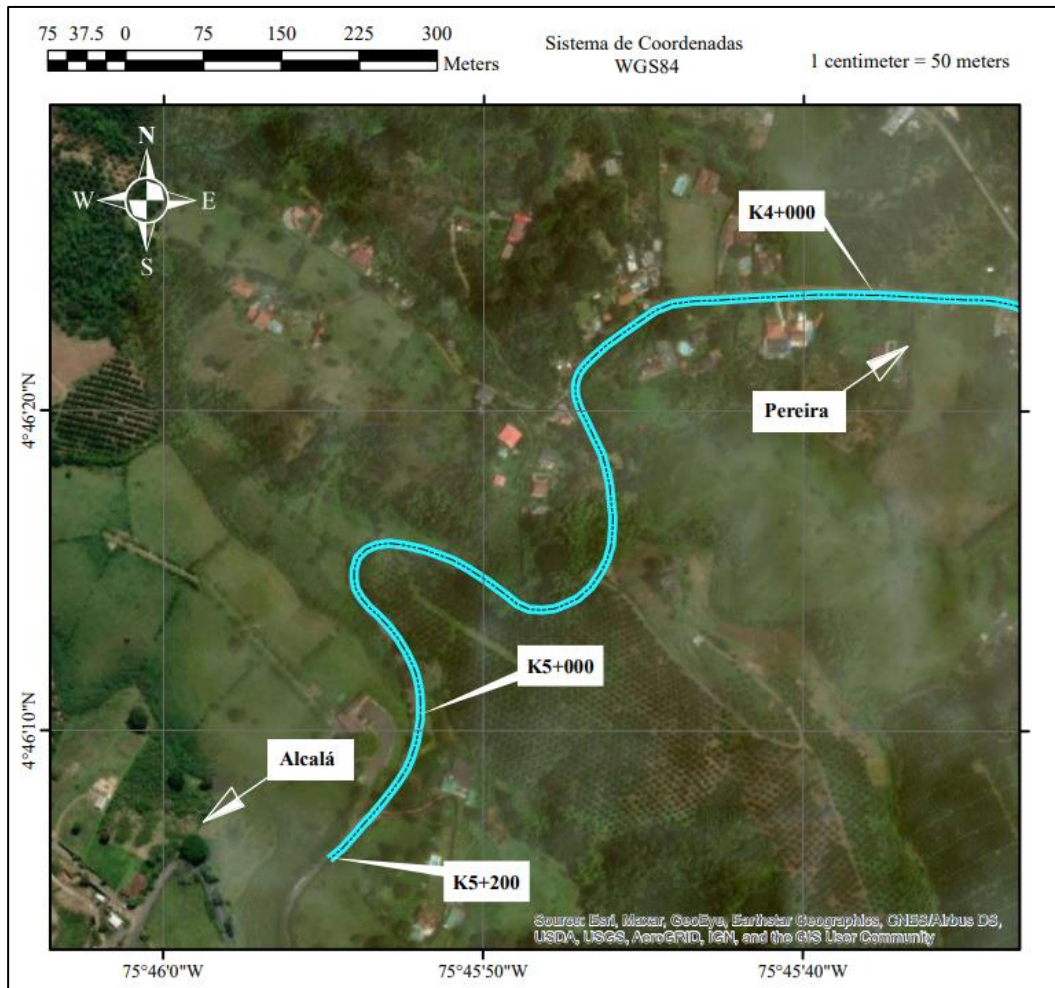
Auditoria Tramos del Km 0+000 hasta Km 5+200 y Km 11+200 hasta el Km 15+000 (Desde K4+000 Hasta K5+200)

En el tramo los riesgos se deben a irregularidades constructivas, desniveles en el derecho o entorno de la vía: Irregularidad de bordes y separadores, la velocidad de operación vs velocidad de diseño, la carencia de infraestructura para usuarios vulnerables, el control de accesos y salidas (zonas de transición de velocidad, carriles de aceleración y desaceleración), riesgos en paso por poblaciones o áreas urbanas y suburbanas: Accesos no

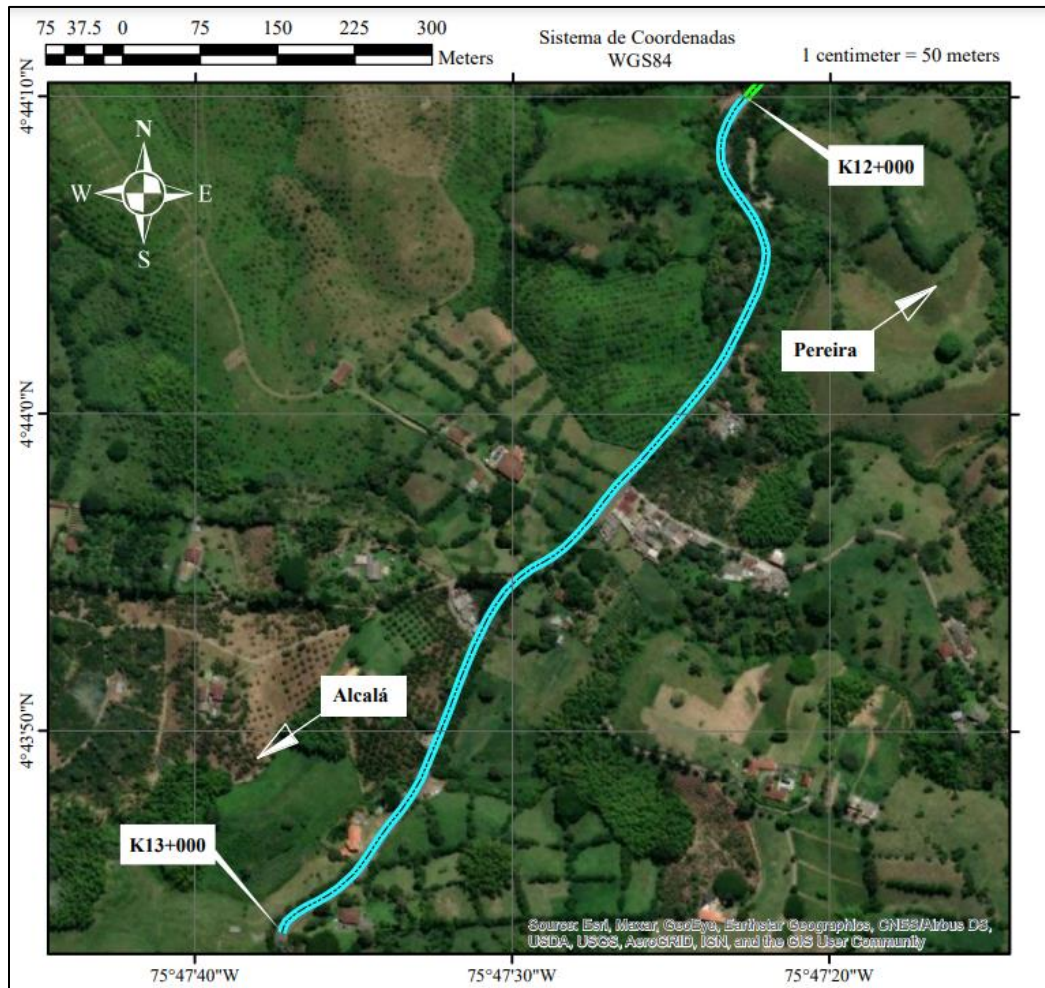
Figura 31.
Auditoría Tramos del Km 0+000 hasta Km 5+200 y Km 11+200 hasta el Km 15+000
(Desde K12+000 Hasta K13+000)

En este los riesgos son por irregularidades constructivas, desniveles en el derecho o entorno de la vía: Irregularidad de bordes y separadores, la velocidad de operación vs velocidad de diseño, la carencia de infraestructura para usuarios vulnerables, las inconsistencias en el trazado geométrico. Poca visibilidad en curvas verticales y horizontales. Pérdidas de trazado. Visibilidad de parada y aproximación, el control de

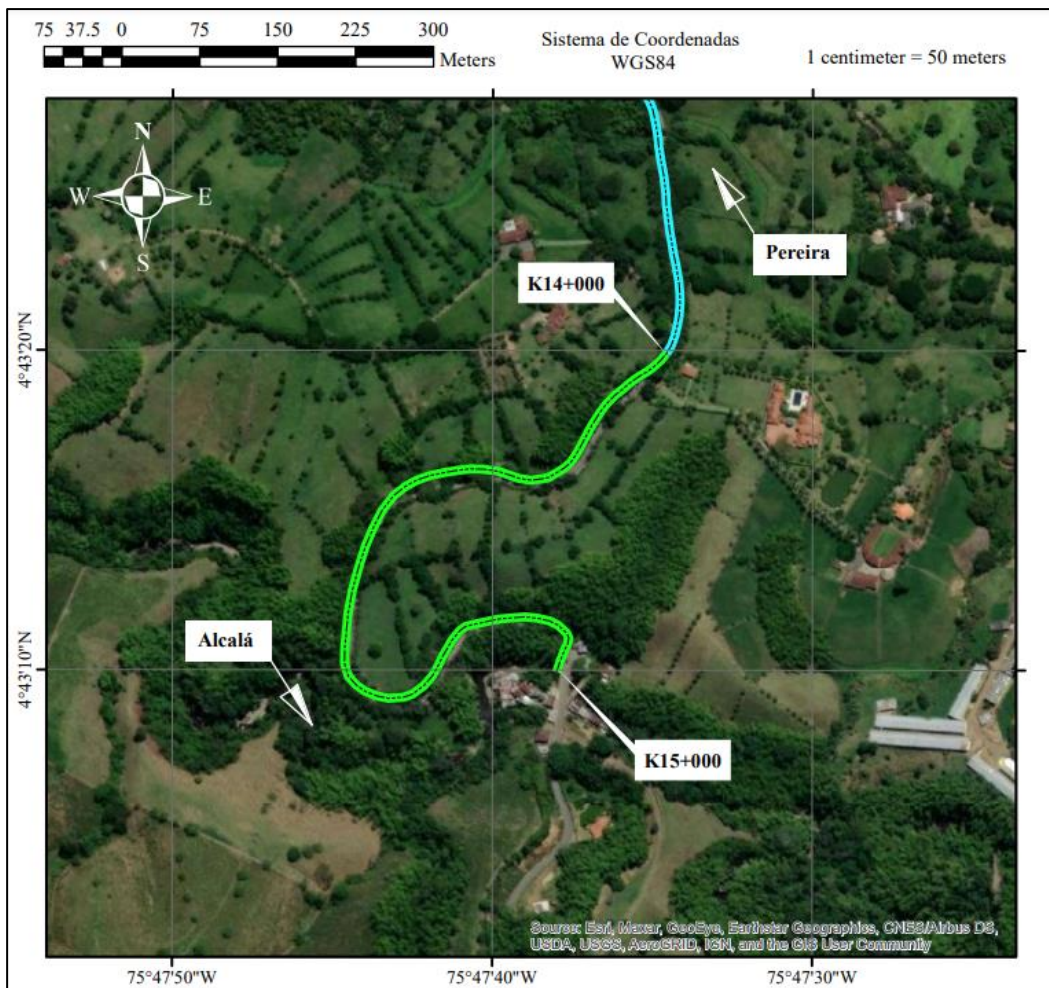
Auditoría Tramos del Km 0+000 hasta Km 5+200 y Km 11+200 hasta el Km 15+000 (Desde K14+000 Hasta K15+000)

En el tramo los riesgos son por la carencia de infraestructura para usuarios vulnerables, el control de accesos y salidas (zonas de transición de velocidad, carriles de aceleración y desaceleración), riesgos en paso por poblaciones o áreas urbanas y suburbanas: Accesos no controlados a equipamientos comerciales o de servicios a la vía, la iluminación y problemas de mantenimiento y limpieza de taludes y cunetas que reducen visibilidad. Deslizamientos que invaden la vía.

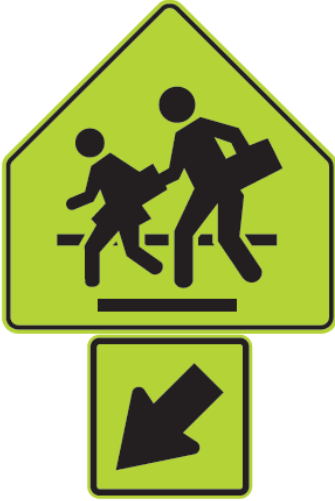
Diagnóstico: Señal con deterioro significativo de legibilidad. Oculta por la vegetación.		Recomendación: A corto plazo realizar limpieza de señal y rocería en vegetación.	
Fuente: Elaboración propia

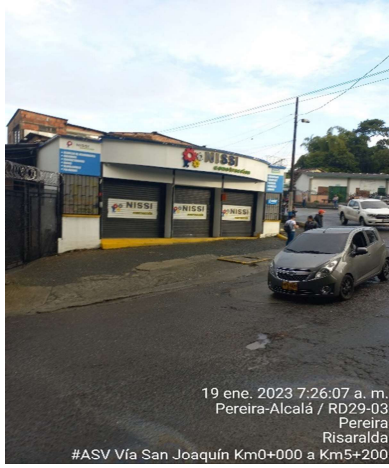
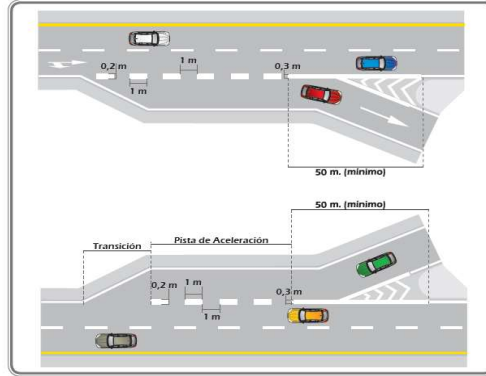
Ficha N°: 1
Costado: Derecho de la vía
Abscisa Final: K0+024

Diagnóstico: Salida vehicular perpendicular al eje de la vía. Sin señalización ni carril de desaceleración.

Recomendación: A corto plazo instalación de señalización. A largo plazo la construcción de carriles de aceleración y desaceleración conforme el Manual de diseño Geométrico de Vías (2008) Cap. 6.

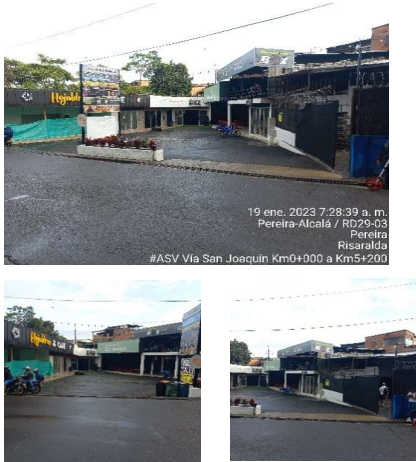
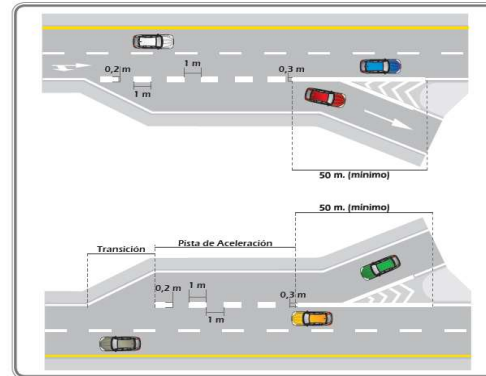
Ficha N°: 2
Costado: Derecho de la vía
Abscisa Final: K0+062

Diagnóstico: Salida vehicular perpendicular al eje de la vía. Sin señalización ni carril de desaceleración.

Recomendación: A corto plazo instalación de señalización. A largo plazo la construcción de carriles de aceleración y desaceleración conforme el Manual de diseño Geométrico de Vías (2008) Cap. 6.

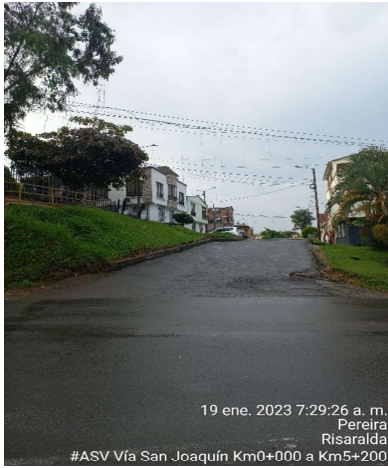
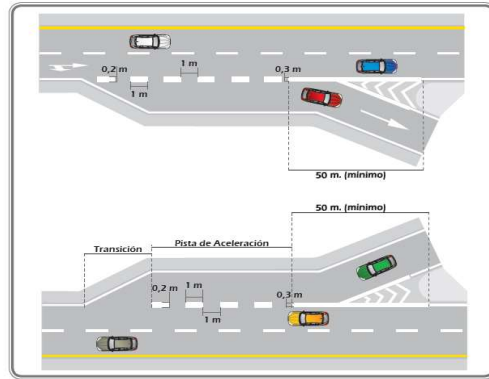
Ficha N°: 3
Costado: Izquierdo de la vía
Abscisa Final: K0+061

Diagnóstico: Salida vehicular perpendicular al eje de la vía. Sin señalización ni carril de desaceleración.

Recomendación: A corto plazo instalación de señalización. A largo plazo la construcción de carriles de aceleración y desaceleración conforme el Manual de diseño Geométrico de Vías (2008) Cap. 6.

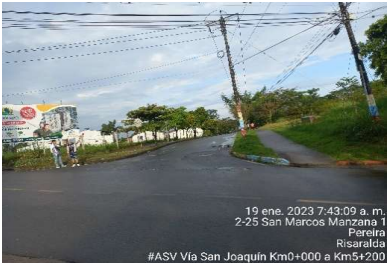
Registro fotográfico			
Tipo:	Riesgos Físicos	Ficha N°	5
Tramo	Km 0+000 hasta Km 5+200	Costado	Derecho de la vía
Abscisa Inicial	K0+249	Abscisa Final	K0+266
Descripción:	Intersección	SP-11 Intersección de vías	
Evidencia fotográfica

Diagnóstico: Intersección en cruz con otras vías, formando un ángulo de aproximadamente 90°. Sin señalización		Recomendación: A corto plazo instalación de señalización.	
Fuente: Elaboración propia			
Registro fotográfico			
Tipo:	Riesgos Físicos	Ficha N°	6
Tramo	Km 0+000 hasta Km 5+200	Costado	Izquierdo de la vía
Abscisa Inicial	K0+258	Abscisa Final	K0+272
Descripción:	Intersección	SP-11 Intersección de vías	
Evidencia fotográfica

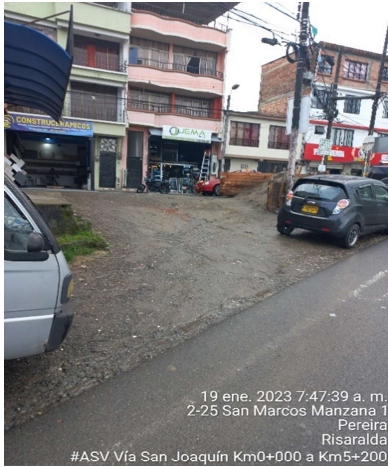
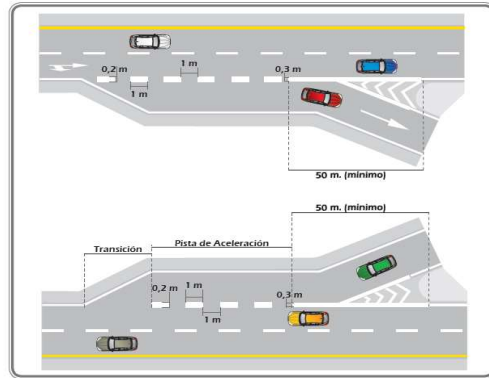
Ficha N°: 7
Costado: Izquierdo de la vía
Abscisa Final: K0+353

Diagnóstico: Salida vehicular perpendicular al eje de la vía. Sin señalización ni carril de desaceleración.

Recomendación: A corto plazo instalación de señalización. A largo plazo la construcción de carriles de aceleración y desaceleración conforme el Manual de diseño Geométrico de Vías (2008) Cap. 6.

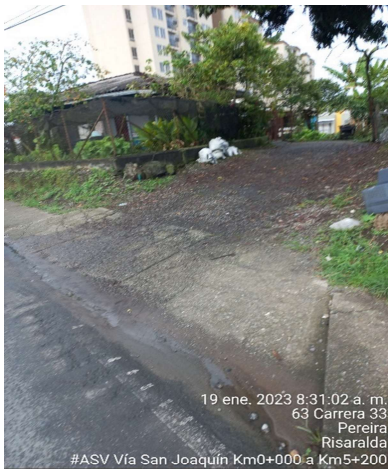
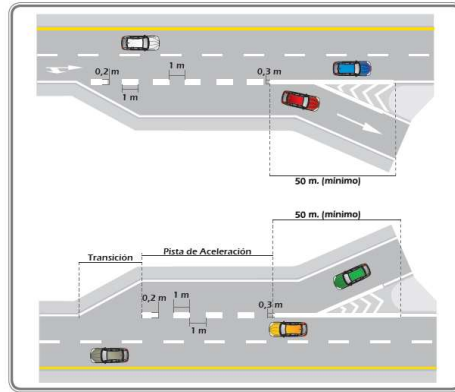
Ficha N°: 13
Costado: Derecho de la vía
Abscisa Final: K0+619

Diagnóstico: Salida vehicular perpendicular al eje de la vía. Sin señalización ni carril de desaceleración.

Recomendación: A corto plazo instalación de señalización. A largo plazo la construcción de carriles de aceleración y desaceleración conforme el Manual de diseño Geométrico de Vías (2008) Cap. 6.

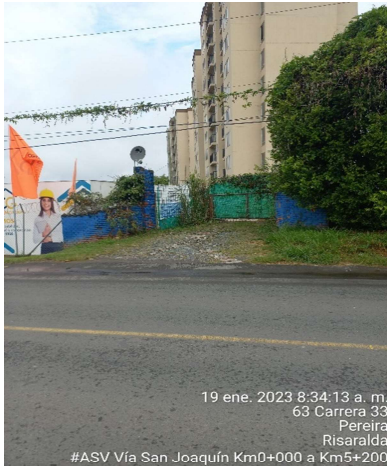
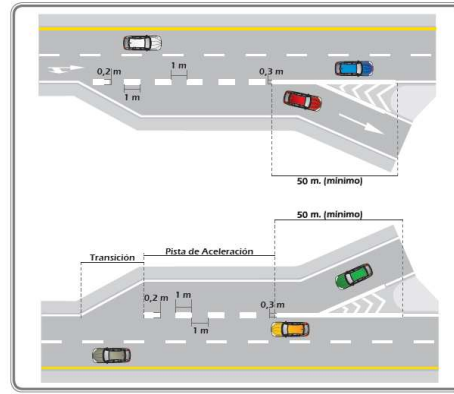
Ficha N°: 15
Costado: Derecho de la vía
Abscisa Final: K0+672

Diagnóstico: Salida vehicular perpendicular al eje de la vía. Sin señalización ni carril de desaceleración.

Recomendación: A corto plazo instalación de señalización. A largo plazo la construcción de carriles de aceleración y desaceleración conforme el Manual de diseño Geométrico de Vías (2008) Cap. 6.

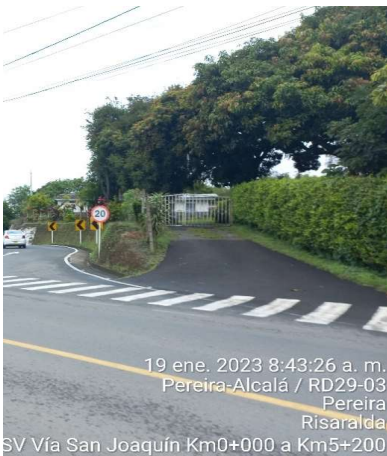
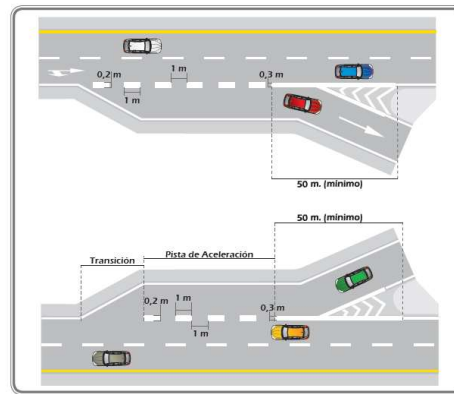
Ficha N°: 16
Costado: Derecho de la vía
Abscisa Final: K0+785

Diagnóstico: Salida vehicular perpendicular al eje de la vía. Sin señalización ni carril de desaceleración.

Recomendación: A corto plazo instalación de señalización. A largo plazo la construcción de carriles de aceleración y desaceleración conforme el Manual de diseño Geométrico de Vías (2008) Cap. 6.

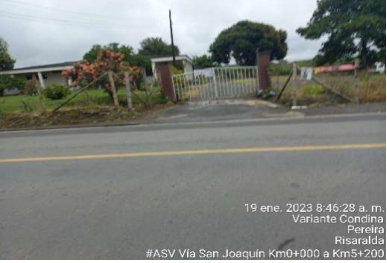
Tipo:	Riesgos Físicos	Ficha N°	17
Tramo	Km 0+000 hasta Km 5+200	Costado	Derecho de la vía
Abscisa Inicial	K0+796	Abscisa Final	K0+802
Descripción:	Salida Perpendicular en vivienda		
Evidencia fotográfica

Diagnóstico:	Salida vehicular perpendicular al eje de la vía. Sin señalización ni carril de desaceleración.	Recomendación:	A corto plazo instalación de señalización. A largo plazo la construcción de carriles de aceleración y desaceleración conforme el Manual de diseño Geométrico de Vías (2008) Cap. 6.
Fuente: Elaboración propia

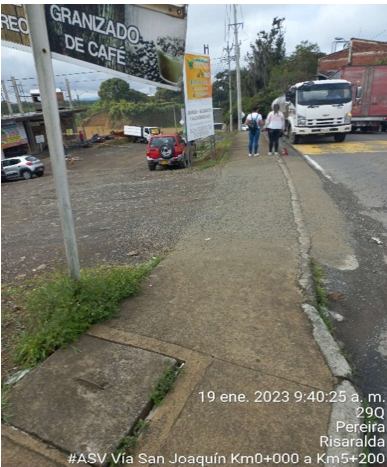
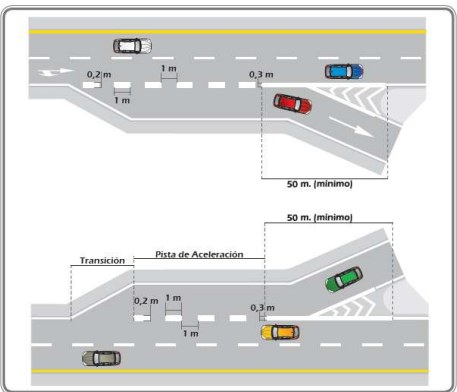
Registro fotográfico			
Tipo:	Riesgos Físicos	Ficha N°	18
Tramo	Km 0+000 hasta Km 5+200	Costado	Izquierdo de la vía
Abscisa Inicial	K0+889	Abscisa Final	K0+900
Descripción:	Salida Perpendicular en Panadería		
Evidencia fotográfica

Diagnóstico:	Salida vehicular perpendicular al eje de la vía. Sin señalización ni carril de desaceleración.	Recomendación:	A corto plazo instalación de señalización. A largo plazo la construcción de carriles de aceleración y desaceleración conforme el Manual de diseño Geométrico de Vías (2008) Cap. 6.
Fuente: Elaboración propia

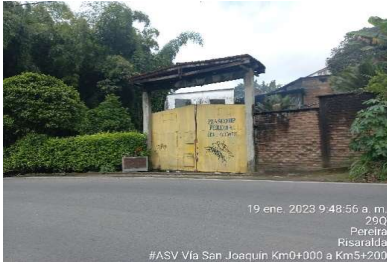
Registro fotográfico			
Tipo:	Riesgos Físicos	Ficha N°	19
Tramo	Km 0+000 hasta Km 5+200	Costado	Izquierdo de la vía
Abscisa Inicial	K1+076	Abscisa Final	K1+082
Descripción:	Salida Perpendicular en Fábrica PLASCOMP		
Evidencia fotográfica

Diagnóstico: Salida vehicular perpendicular al eje de la vía. Sin señalización ni carril de desaceleración.		Recomendación: A corto plazo instalación de señalización. A largo plazo la construcción de carriles de aceleración y desaceleración conforme el Manual de diseño Geométrico de Vías (2008) Cap. 6.	
Fuente: Elaboración propia

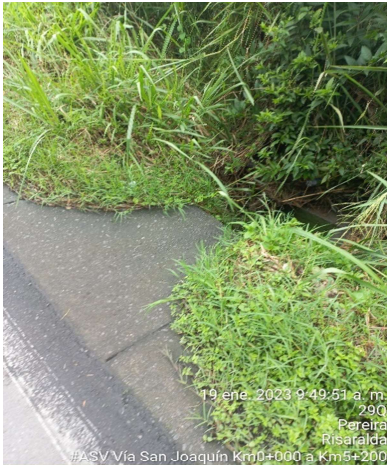
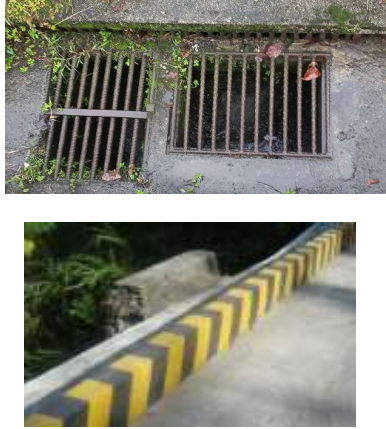
Registro fotográfico			
Tipo:	Riesgos Físicos	Ficha N°	20
Tramo	Km 0+000 hasta Km 5+200	Costado	Derecho de la vía
Abscisa Inicial	K1+089		
Descripción:	Cabeza de recolector		
Evidencia fotográfica

Diagnóstico: Alcantarilla al margen de la vía, sin elemento de protección en el vacío y cubierta por la vegetación.		Recomendación: A corto plazo realizar limpieza de la vegetación para mejorar su visibilidad. A mediano plazo instalar elemento no contundente (reja, etc.)	
Fuente: Elaboración propia

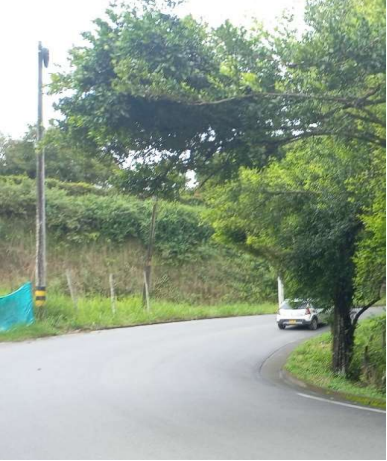
Registro fotográfico			
Tipo:	Riesgos Físicos	Ficha N°	21
Tramo	Km 0+000 hasta Km 5+200	Costado	Izquierdo de la vía
Abscisa Inicial	K1+253		
Descripción:	Poste		
Evidencia fotográfica

Previsualización recomendaciones
	<p>Diagnóstico: Poste de energía eléctrica, a pesar de estar pintado, se encuentra junto al margen del carril, en una curva, cubierto parcialmente por la vegetación.</p>	<p>Recomendación: A corto plazo realizar limpieza de la vegetación para mejorar su visibilidad. A mediano plazo se sugiere desplazarlo a una distancia mayor respecto al margen de la vía.</p>	
Fuente: Elaboración propia

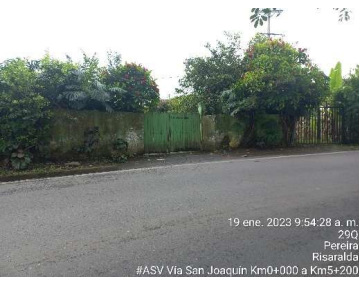
Registro fotográfico			
Tipo:	Riesgos Físicos	Ficha N°	22
Tramo	Km 0+000 hasta Km 5+200	Costado	Izquierdo de la vía
Abscisa Inicial	K1+243	Abscisa Final	K1+247
Descripción:	Salida Perpendicular en Finca		
Evidencia fotográfica

Previsualización recomendaciones
	<p>Diagnóstico: Salida vehicular perpendicular al eje de la vía. Sin señalización ni carril de desaceleración.</p>

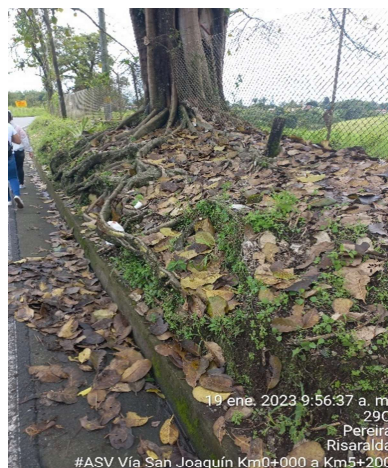
Ficha N°: 24
Costado: Derecho de la vía

Diagnóstico: Arbol de gran tamaño al margen de la vía.

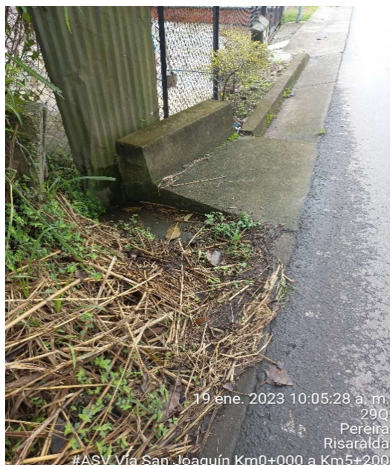
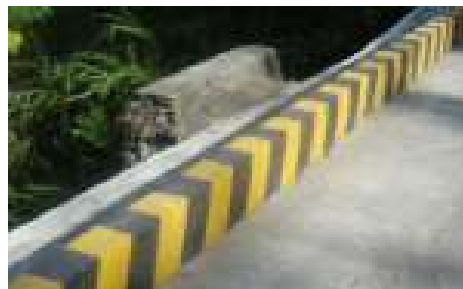
Tipo:	Riesgos Físicos	Ficha N°	27
Tramo	Km 0+000 hasta Km 5+200	Costado	Izquierdo de la vía
Abscisa Inicial	K1+595	Abscisa Final	K1+597
Descripción:	Cabeza de recolector

Diagnóstico: Alcantarilla al margen de la vía con elemento contundente en concreto sin pintar.

Recomendación: A corto plazo realizar limpieza de la vegetación y pintar del elemento para mejorar su visibilidad. A mediano plazo reemplazar el muro por otro elemento no contundente (reja, etc.)

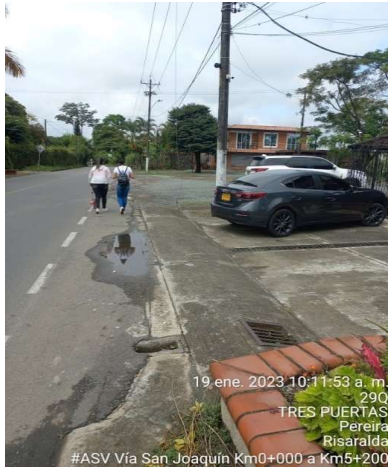
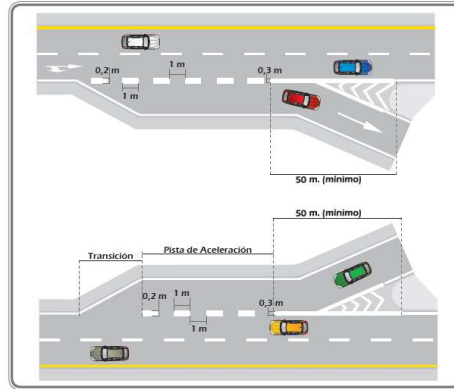
Ficha N°: 35
Costado: Derecho de la vía
Abscisa Final: K1+752

Diagnóstico: Salida vehicular perpendicular al eje de la vía. Sin señalización ni carril de desaceleración.

Recomendación: A corto plazo instalación de señalización. A largo plazo la construcción de carriles de aceleración y desaceleración conforme el Manual de diseño Geométrico de Vías (2008) Cap. 6.

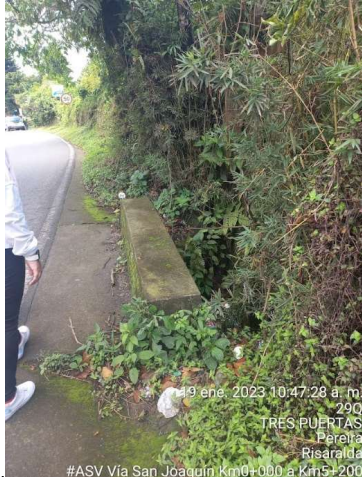
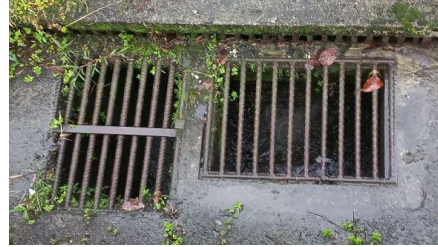
Ficha N°: 37
Costado: Izquierdo de la vía
Abscisa Final: K1+793

Diagnóstico: Alcantarilla al margen de la vía con elemento contundente en concreto sin pintar.

Recomendación: A corto plazo realizar limpieza de la vegetación y pintar del elemento para mejorar su visibilidad. A mediano plazo reemplazar el muro por otro elemento no contundente (reja, etc.)

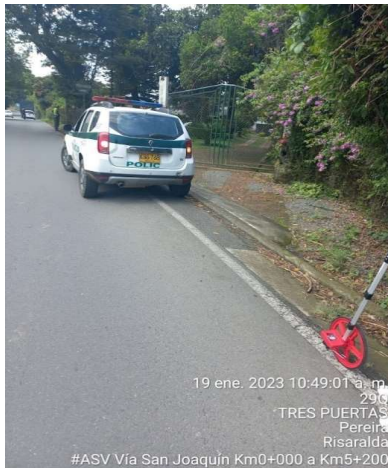
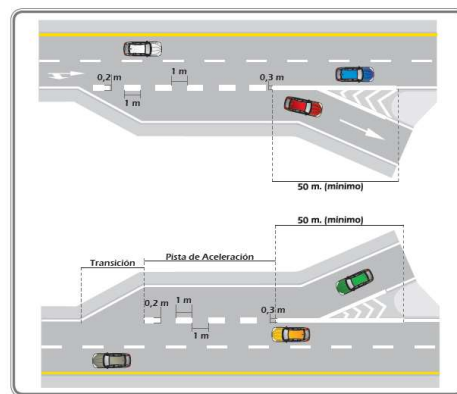
Ficha N°: 38
Costado: Derecho de la vía
Abscisa Final: K1+840

Diagnóstico: Salida vehicular perpendicular al eje de la vía. Sin señalización ni carril de desaceleración.

Recomendación: A corto plazo instalación de señalización. A largo plazo la construcción de carriles de aceleración y desaceleración conforme el Manual de diseño Geométrico de Vías (2008) Cap. 6.

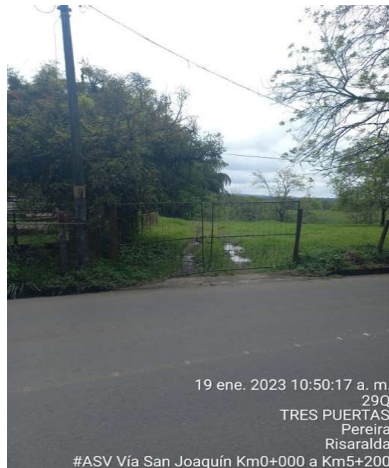
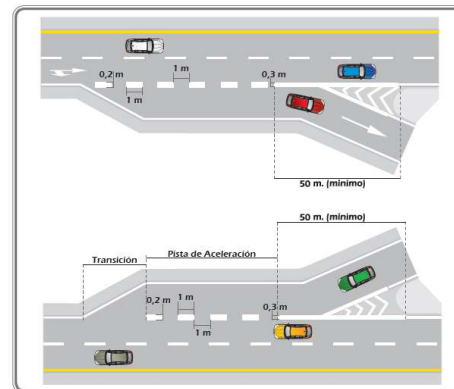
Ficha N°: 40
Costado: Izquierdo de la vía
Abscisa Final: K1+851

Diagnóstico: Salida vehicular perpendicular al eje de la vía. Sin señalización ni carril de desaceleración.

Recomendación: A corto plazo instalación de señalización. A largo plazo la construcción de carriles de aceleración y desaceleración conforme el Manual de diseño Geométrico de Vías (2008) Cap. 6.

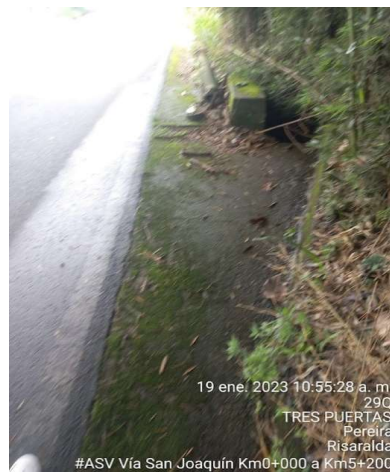
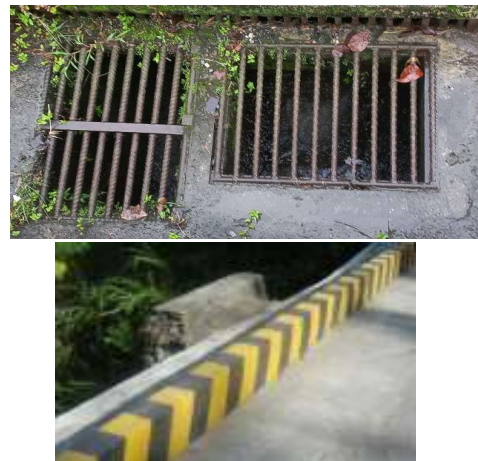
Ficha N°: 42
Costado: Derecho de la vía
Abscisa Final: K1+973

Diagnóstico: Alcantarilla al margen de la vía con elemento contundente en concreto sin pintar.

Recomendación: A corto plazo realizar limpieza de la vegetación y pintar del elemento para mejorar su visibilidad. A mediano plazo reemplazar el muro por otro elemento no contundente (reja, etc.)

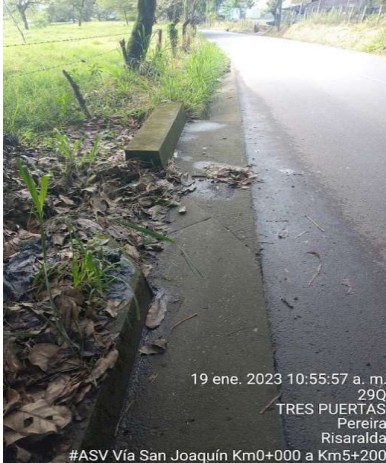
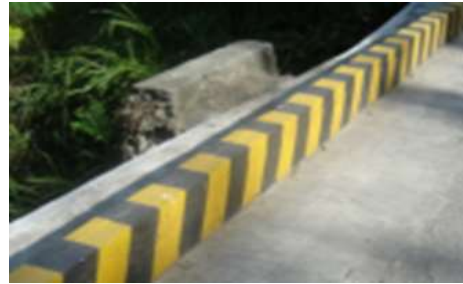
Ficha N°: 43
Costado: Derecho de la vía
Abscisa Final: K1+979

Diagnóstico: Alcantarilla al margen de la vía con elemento contundente en concreto sin pintar.

Recomendación: A corto plazo realizar limpieza de la vegetación y pintar del elemento para mejorar su visibilidad. A mediano plazo reemplazar el muro por otro elemento no contundente (reja, etc.)

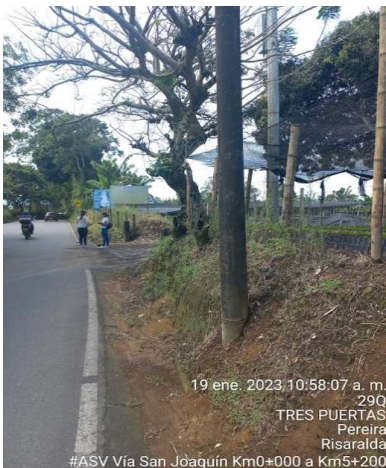
Ficha N°: 44
Costado: Derecho de la vía

Diagnóstico: Poste de energía eléctrica, se encuentra junto al margen del carril a 1.10m.

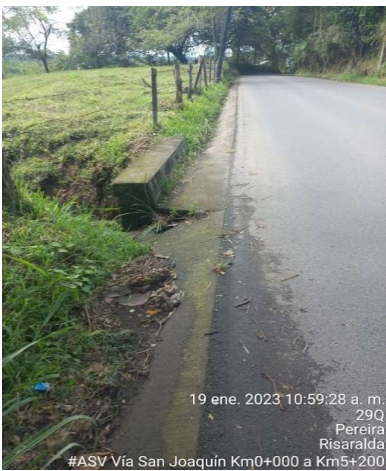
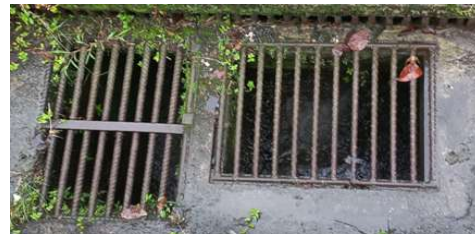
Ficha N°: 46
Costado: Izquierdo de la vía
Abscisa Final: K2+048

Diagnóstico: Alcantarilla al margen de la vía con elemento contundente en concreto sin pintar.

Recomendación: A corto plazo realizar limpieza de la vegetación y pintar del elemento para mejorar su visibilidad. A mediano plazo reemplazar el muro por otro elemento no contundente (reja, etc.)

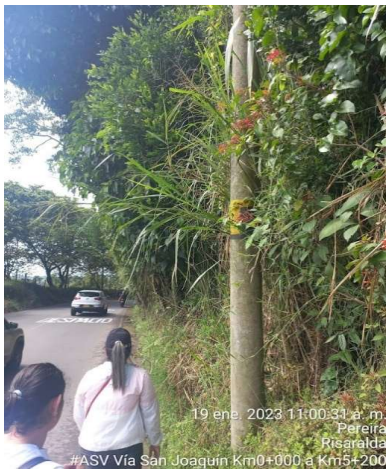
Tipo:	Riesgos Físicos	Ficha N°	48
Tramo	Km 0+000 hasta Km 5+200	Costado	Derecho de la vía
Abscisa Inicial	K2+061		
Descripción:	Poste

Diagnóstico: Poste de energía eléctrica, se encuentra junto al margen del carril a 0.90m.**Recomendación:** A corto plazo se sugiere pintarlo y realizar limpieza de vegetación. A mediano plazo desplazarlo a una mayor distancia del margen de la vía.

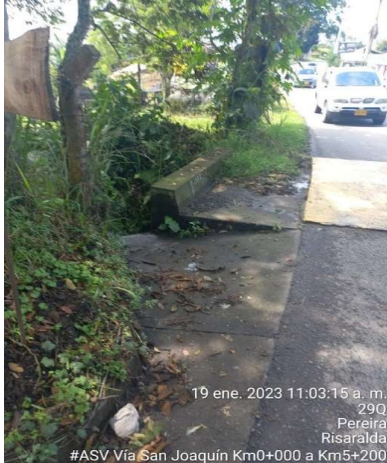
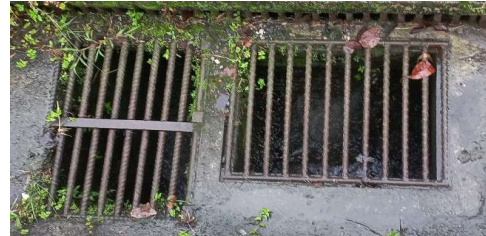
Ficha N°: 49
Costado: Izquierdo de la vía
Abscisa Final: K2+153

Diagnóstico: Alcantarilla al margen de la vía con elemento contundente en concreto sin pintar.

Recomendación: A corto plazo realizar limpieza de la vegetación y pintar del elemento para mejorar su visibilidad. A mediano plazo reemplazar el muro por otro elemento no contundente (reja, etc.)

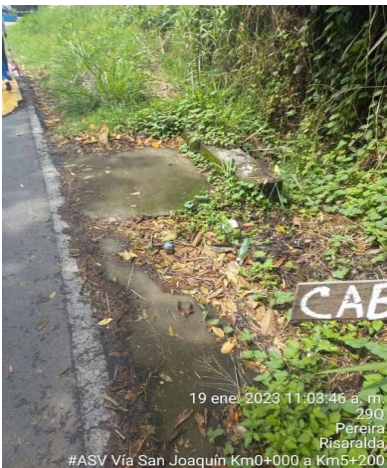
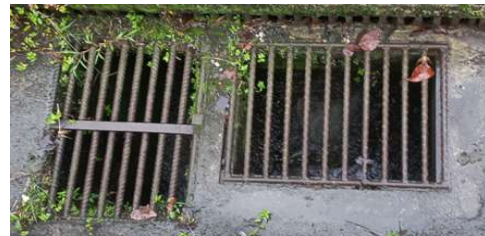
Ficha N°: 50
Costado: Derecho de la vía
Abscisa Final: K2+157

Diagnóstico: Alcantarilla al margen de la vía con elemento contundente en concreto sin pintar.

Recomendación: A corto plazo realizar limpieza de la vegetación y pintar del elemento para mejorar su visibilidad. A mediano plazo reemplazar el muro por otro elemento no contundente (reja, etc.)

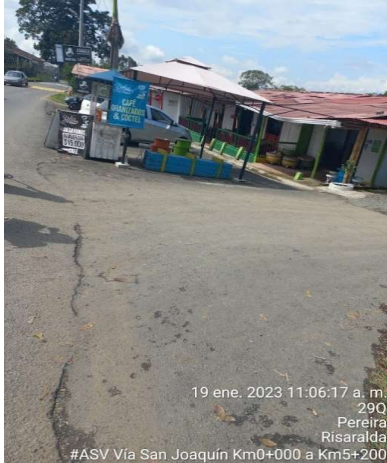
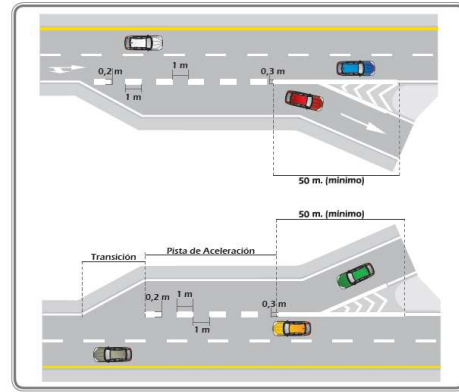
Ficha N°: 51
Costado: Derecho de la vía
Abscisa Final: K2+203

Diagnóstico: Salida vehicular perpendicular al eje de la vía. Sin señalización ni carril de desaceleración.

Recomendación: A corto plazo instalación de señalización. A largo plazo la construcción de carriles de aceleración y desaceleración conforme el Manual de diseño Geométrico de Vías (2008) Cap. 6.

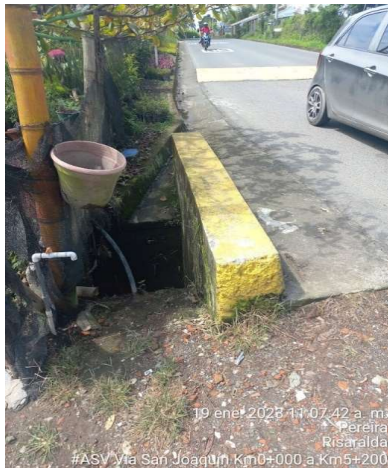
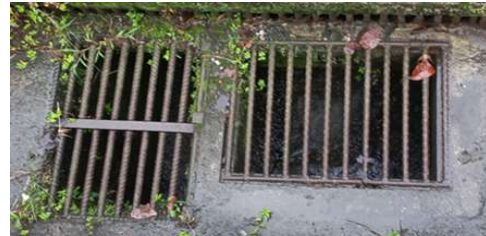
Ficha N°: 54
Costado: Derecho de la vía
Abscisa Final: K2+210

Diagnóstico: Alcantarilla al margen de la vía con elemento contundente en concreto sin pintar.

Recomendación: A mediano plazo reemplazar el muro por otro elemento no contundente (reja, etc.)

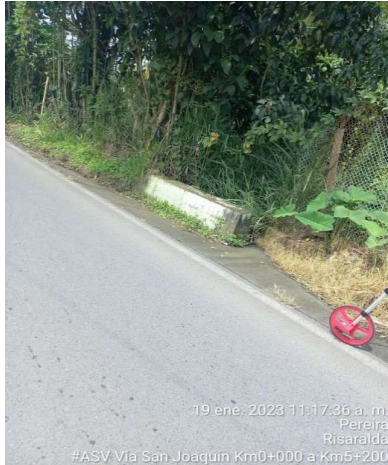
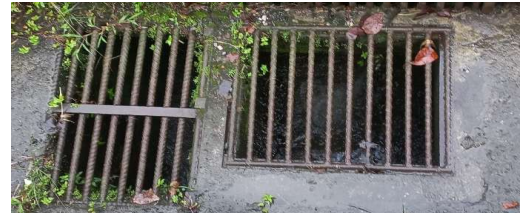
Ficha N°: 60
Costado: Derecho de la vía
Abscisa Final: K2+390

Diagnóstico: Alcantarilla al margen de la vía con elemento contundente en concreto sin pintar.

Recomendación: A corto plazo realizar limpieza de la vegetación y pintar del elemento para mejorar su visibilidad. A mediano plazo reemplazar el muro por otro elemento no contundente (reja, etc.)

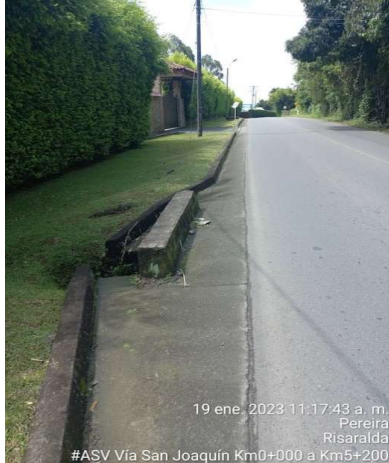
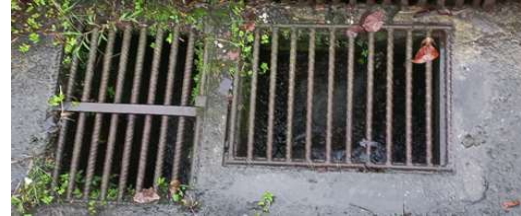
Ficha N°: 61
Costado: Izquierdo de la vía
Abscisa Final: K2+390

Diagnóstico: Alcantarilla al margen de la vía con elemento contundente en concreto sin pintar.

Recomendación: A corto pintar del elemento para mejorar su visibilidad. A mediano plazo reemplazar el muro por otro elemento no contundente (reja, etc.)

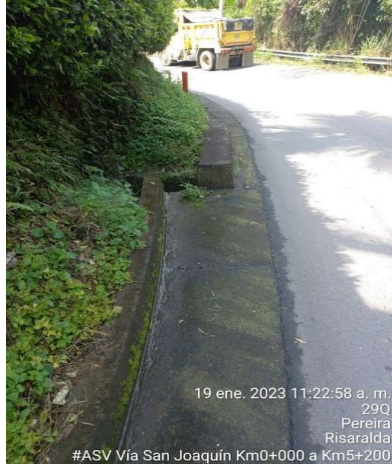
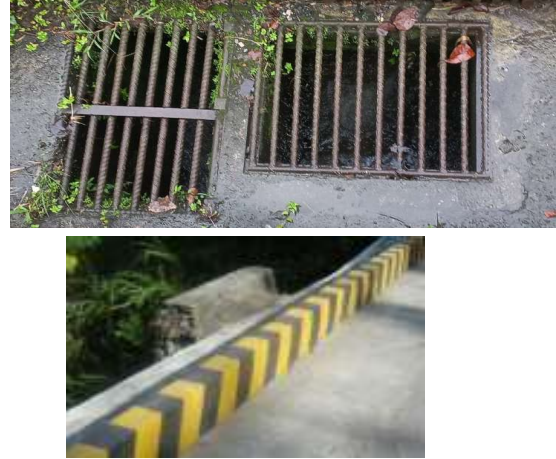
Ficha N°: 65
Costado: Izquierdo de la vía
Abscisa Final: K2+536

Diagnóstico: Alcantarilla al margen de la vía con elemento contundente en concreto sin pintar.

Recomendación: A corto pintar del elemento para mejorar su visibilidad. A mediano plazo reemplazar el muro por otro elemento no contundente (reja, etc.)

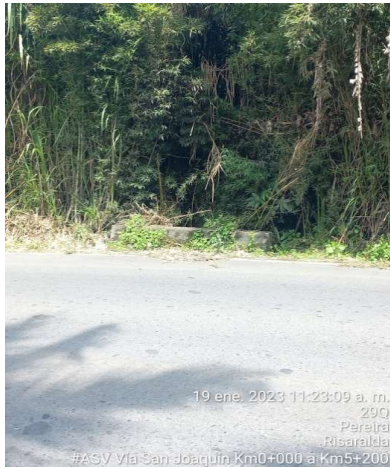
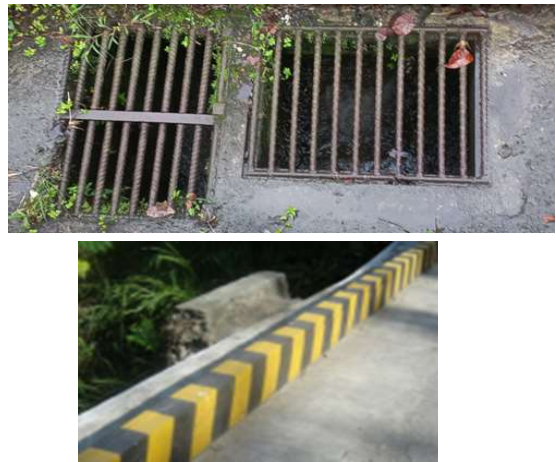
Ficha N°: 66
Costado: Derecho de la vía
Abscisa Final: K2+536

Diagnóstico: Alcantarilla al margen de la vía con elemento contundente en concreto sin pintar.

Recomendación: A corto plazo realizar limpieza de la vegetación y pintar del elemento para mejorar su visibilidad. A mediano plazo reemplazar el muro por otro elemento no contundente (reja, etc.)

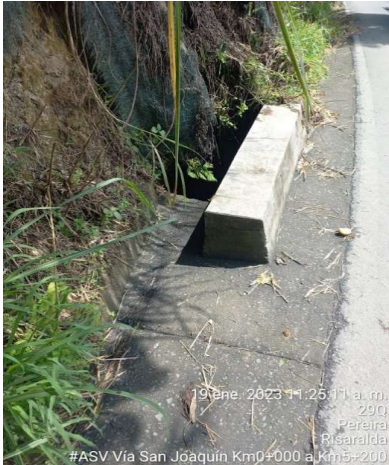
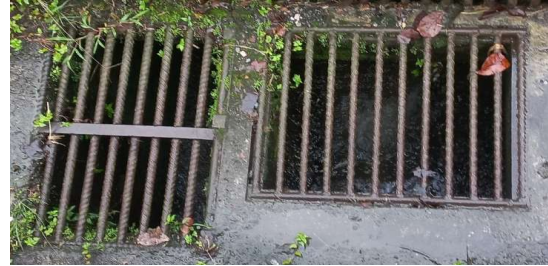
Ficha N°: 68
Costado: Derecho de la vía
Abscisa Final: K2+589

Diagnóstico: Alcantarilla al margen de la vía con elemento contundente en concreto sin pintar.

Recomendación: A corto plazo pintar del elemento para mejorar su visibilidad. A mediano plazo reemplazar el muro por otro elemento no contundente (reja, etc.)

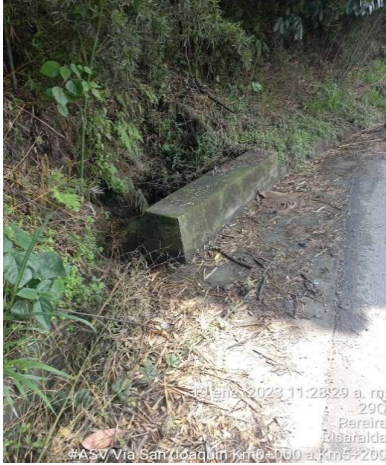
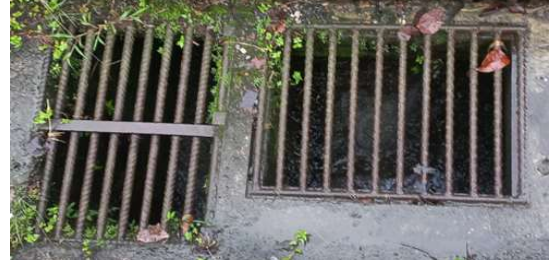
Ficha N°: 69
Costado: Derecho de la vía
Abscisa Final: K2+669

Diagnóstico: Alcantarilla al margen de la vía con elemento contundente en concreto sin pintar.

Recomendación: A corto plazo realizar limpieza de la vegetación y pintar del elemento para mejorar su visibilidad. A mediano plazo reemplazar el muro por otro elemento no contundente (reja, etc.)

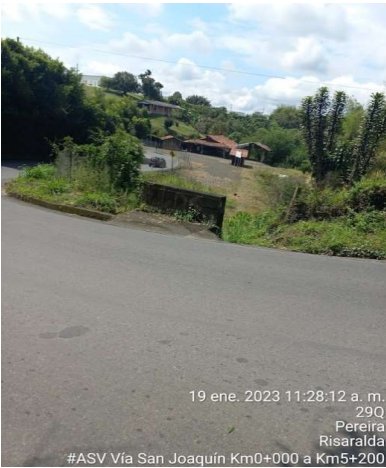
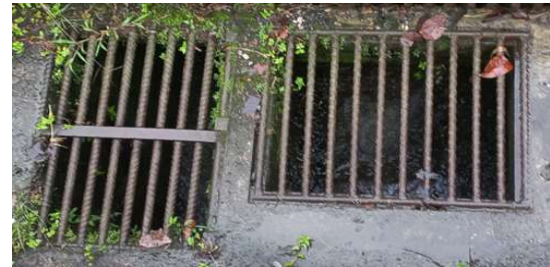
Ficha N°: 70
Costado: Izquierdo de la vía
Abscisa Final: K2+669

Diagnóstico: Alcantarilla al margen de la vía con elemento contundente en concreto sin pintar.

Recomendación: A corto plazo pintar del elemento para mejorar su visibilidad. A mediano plazo reemplazar el muro por otro elemento no contundente (reja, etc.)

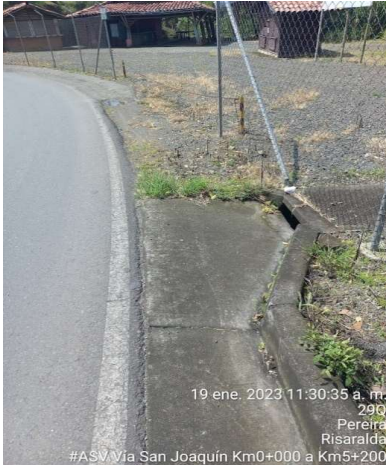
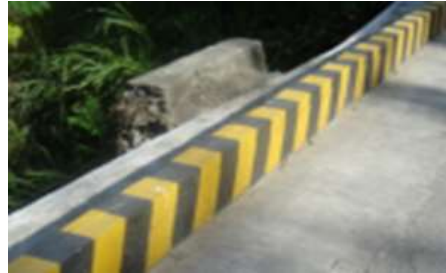
Ficha N°: 71
Costado: Derecho de la vía
Abscisa Final: K2+729

Diagnóstico: Alcantarilla al margen de la vía con elemento contundente en concreto sin pintar.

Recomendación: A corto plazo realizar limpieza de la vegetación y pintar del elemento para mejorar su visibilidad. A mediano plazo reemplazar el muro por otro elemento no contundente (reja, etc.)

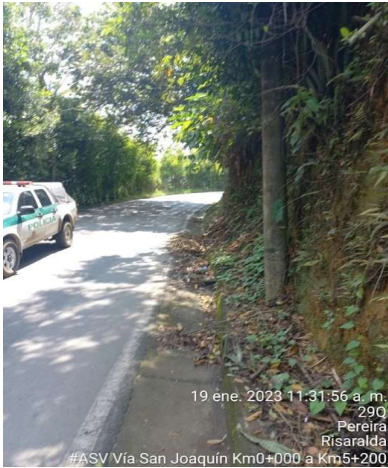
Registro fotográfico			
Tipo:	Riesgos Físicos	Ficha N°	73
Tramo	Km 0+000 hasta Km 5+200	Costado	Derecho de la vía
Abscisa Inicial	K2+774		
Descripción:	Poste		
Evidencia fotográfica

Previsualización recomendaciones	
Diagnóstico: Poste de energía eléctrica, se encuentra junto al margen del carril a 1.20m.		Recomendación: A corto plazo se sugiere pintarlo y realizar limpieza de vegetación. A mediano plazo desplazarlo a mayor distancia del margen de la vía.	
Fuente: Elaboración propia			
Registro fotográfico			
Tipo:	Riesgos Físicos	Ficha N°	74
Tramo	Km 0+000 hasta Km 5+200	Costado	Derecho de la vía
Abscisa Inicial	K2+775	Abscisa Final	K2+777
Descripción:	Cabeza de recolector		
Evidencia fotográfica

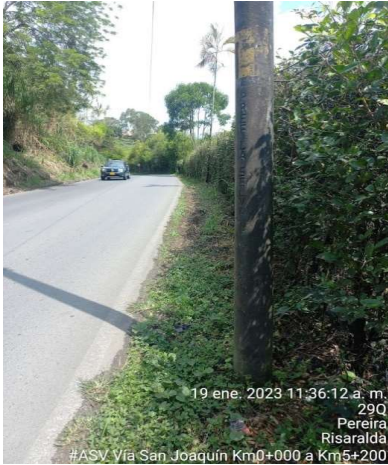
Registro fotográfico			
Tipo:	Riesgos Físicos	Ficha N°	75
Tramo	Km 0+000 hasta Km 5+200	Costado	Izquierdo de la vía
Abscisa Inicial	K2+826		
Descripción:	Poste		
Evidencia fotográfica

Previsualización recomendaciones
	<p>19 ene. 2023 11:36:12 a. m. 29Q Pereira Risaralda #ASV Vía San Joaquín Km0+000 a Km5+200</p>		
Diagnóstico: Poste de energía eléctrica, se encuentra junto al margen del carril a 0.90m.		Recomendación: A corto plazo se sugiere pintarlo y realizar limpieza de vegetación. A mediano plazo desplazarlo a mayor distancia del margen de la vía.	
Fuente: Elaboración propia

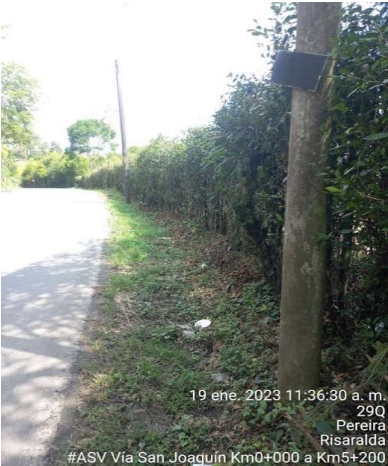
Registro fotográfico			
Tipo:	Riesgos Físicos	Ficha N°	76
Tramo	Km 0+000 hasta Km 5+200	Costado	Izquierdo de la vía
Abscisa Inicial	K2+897		
Descripción:	Poste		
Evidencia fotográfica

Previsualización recomendaciones
	<p>19 ene. 2023 11:36:30 a. m. 29Q Pereira Risaralda #ASV Vía San Joaquín Km0+000 a Km5+200</p>		
Diagnóstico: Poste de energía eléctrica, se encuentra junto al margen del carril a 0.90m.		Recomendación: A corto plazo se sugiere pintarlo y realizar limpieza de vegetación. A mediano plazo desplazarlo a mayor distancia del margen de la vía.	
Fuente: Elaboración propia

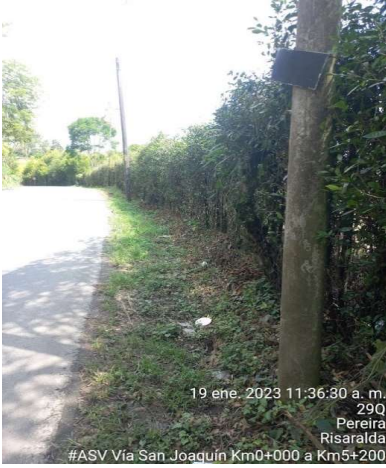
Registro fotográfico			
Tipo:	Riesgos Físicos	Ficha N°	77
Tramo	Km 0+000 hasta Km 5+200	Costado	Izquierdo de la vía
Abscisa Inicial	K2+911		
Descripción:	Poste		
Evidencia fotográfica

Previsualización recomendaciones
Diagnóstico: Poste de energía eléctrica, se encuentra junto al margen del carril a 1.35m.		Recomendación: A corto plazo se sugiere pintarlo y realizar limpieza de vegetación. A mediano plazo desplazarlo a mayor distancia del margen de la vía.	
Fuente: Elaboración propia
