**Auditoría en Seguridad Vial, Tramo vial Alcalá – Pereira, tramos del Km 0+000
hasta Km 5+200 y Km 11+200 hasta el Km 15+000**

Universidad Antonio Nariño

Proyecto de grado presentado como requisito parcial para optar al título de:
Ingeniero Civil

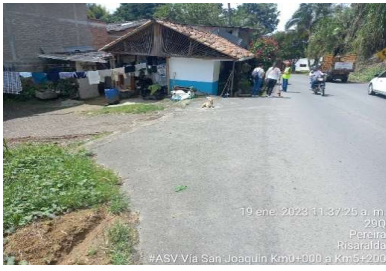
Registro fotográfico			
Tipo:	Riesgos Físicos	Ficha N°	78
Tramo	Km 0+000 hasta Km 5+200	Costado	Izquierdo de la vía
Abscisa Inicial	K2+935	Abscisa Final	K2+946
Descripción:	Salida Perpendicular en Viviendas		
Evidencia fotográfica

Previsualización recomendaciones
Diagnóstico: Salida vehicular perpendicular al eje de la vía. Sin señalización ni carril de desaceleración.

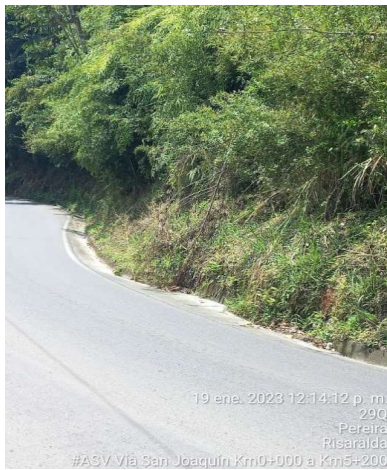
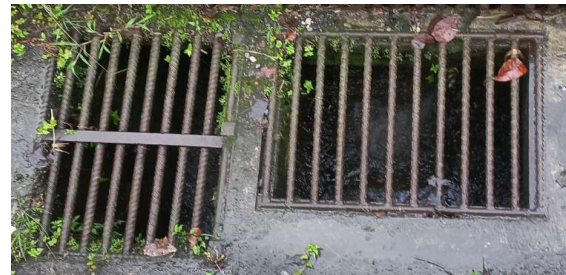
Tipo:	Riesgos Físicos	Ficha N°	82
Tramo	Km 0+000 hasta Km 5+200	Costado	Derecho de la vía
Abscisa Inicial	K3+051	Abscisa Final	K3+055
Descripción:	Cabeza de recolector

**Diagnóstico:** Alcantarilla al margen de la vía con elemento contundente en concreto sin pintar.**Recomendación:** A corto plazo realizar limpieza de la vegetación y pintar del elemento para mejorar su visibilidad. A mediano plazo reemplazar el muro por otro elemento no contundente (reja, etc.)

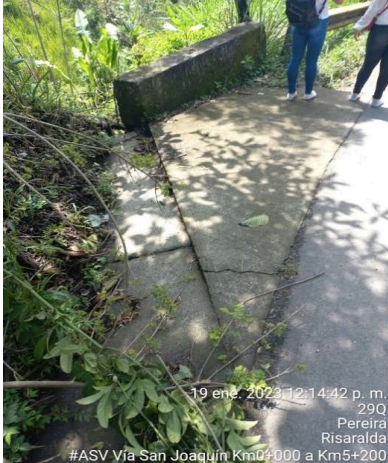
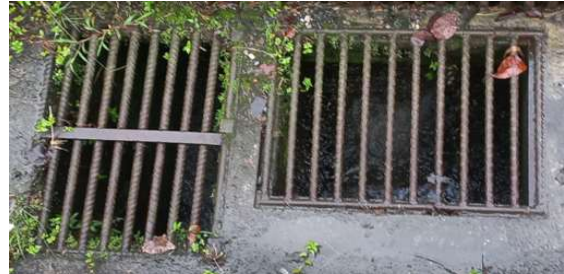
Ficha N°: 83
Costado: Izquierdo de la vía
Abscisa Final: K3+055

Diagnóstico: Alcantarilla al margen de la vía con elemento contundente en concreto sin pintar.

Recomendación: A corto plazo pintar del elemento para mejorar su visibilidad. A mediano plazo reemplazar el muro por otro elemento no contundente (reja, etc.)

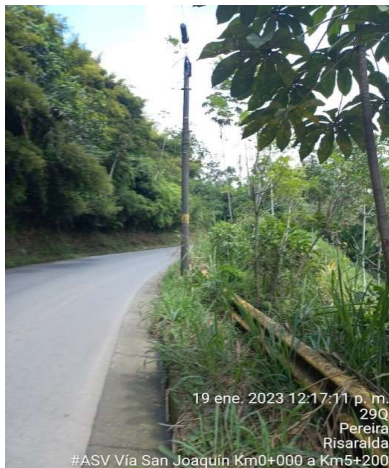
Ficha N°: 84
Costado: Izquierdo de la vía

Diagnóstico: Poste de energía eléctrica, se encuentra junto al margen del carril a 1.70m.

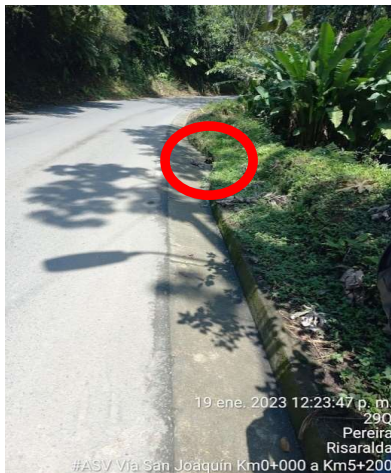
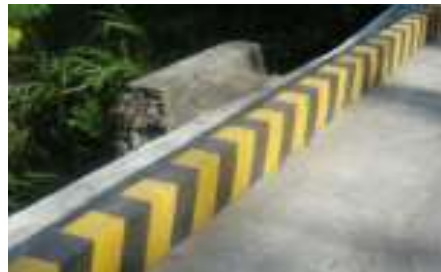
Ficha N°: 86
Costado: Derecho de la vía
Abscisa Final: K3+232

Diagnóstico: Alcantarilla al margen de la vía, sin elemento de protección en el vacío y cubierta por la vegetación.

Recomendación: A corto plazo realizar limpieza de la vegetación para mejorar su visibilidad. A mediano plazo instalar elemento no contundente (reja, etc.)

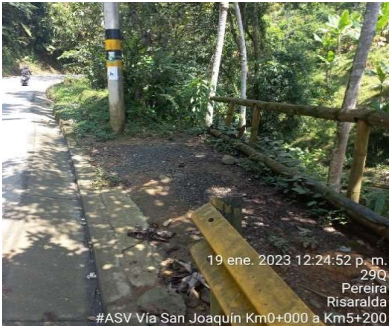
Registro fotográfico			
Tipo:	Riesgos Físicos	Ficha N°	87
Tramo	Km 0+000 hasta Km 5+200	Costado	Izquierdo de la vía
Abscisa Inicial	K3+294		
Descripción:	Poste		
Evidencia fotográfica

Previsualización recomendaciones	
Diagnóstico:	Poste de energía eléctrica, se encuentra junto al margen del carril a 0.85m.	Recomendación:	A corto plazo se sugiere pintarlo y realizar limpieza de vegetación. A mediano plazo desplazarlo a una mayor distancia del margen de la vía.
Fuente: Elaboración propia			
Registro fotográfico			
Tipo:	Riesgos Físicos	Ficha N°	88
Tramo	Km 0+000 hasta Km 5+200	Costado	Izquierdo de la vía
Abscisa Inicial	K3+417	Abscisa Final	K3+441
Descripción:	Salida Perpendicular en Viviendas		
Evidencia fotográfica

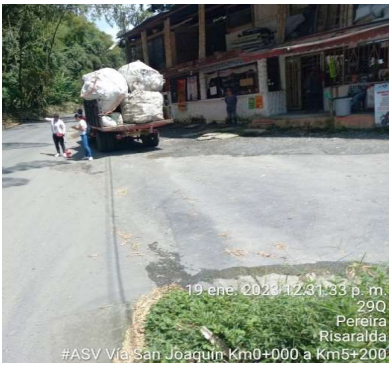
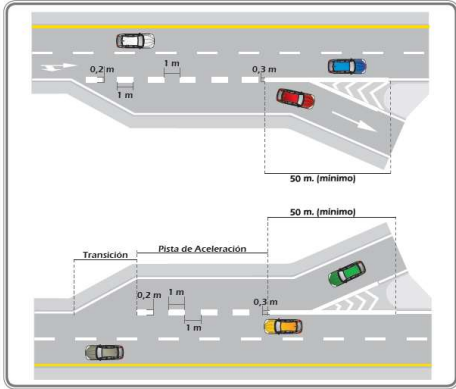
Diagnóstico:	Salida vehicular perpendicular al eje de la vía. Sin señalización ni carril de desaceleración.	Recomendación:	A corto plazo instalación de señalización. A largo plazo la construcción de carriles de aceleración y desaceleración conforme el Manual de diseño Geométrico de Vías (2008) Cap. 6.

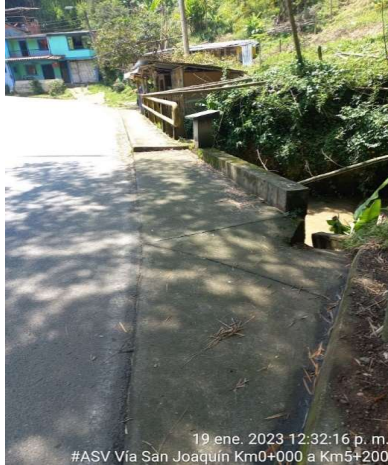
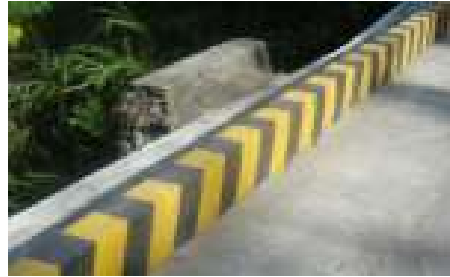
Tipo:	Riesgos Físicos	Ficha N°	89
Tramo	Km 0+000 hasta Km 5+200	Costado	Derecho de la vía
Abscisa Inicial	K3+439	Abscisa Final	K3+445
Descripción:	Cabeza de recolector

Diagnóstico: Alcantarilla al margen de la vía con elemento contundente en concreto sin pintar.

Recomendación: A corto plazo realizar limpieza de la vegetación y pintar del elemento para mejorar su visibilidad. A mediano plazo reemplazar el muro por otro elemento no contundente (reja, etc.)

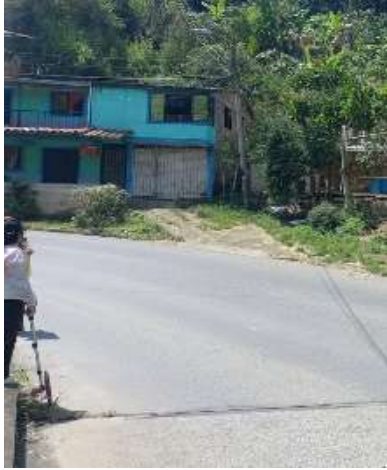
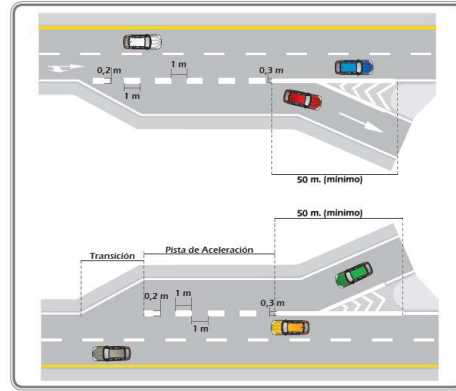
Ficha N°: 91
Costado: Derecho de la vía
Abscisa Final: K3+476

Diagnóstico: Salida vehicular perpendicular al eje de la vía. Sin señalización ni carril de desaceleración.

Recomendación: A corto plazo instalación de señalización. A largo plazo la construcción de carriles de aceleración y desaceleración conforme el Manual de diseño Geométrico de Vías (2008) Cap. 6.

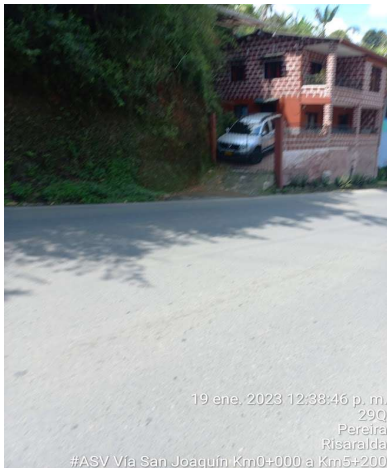
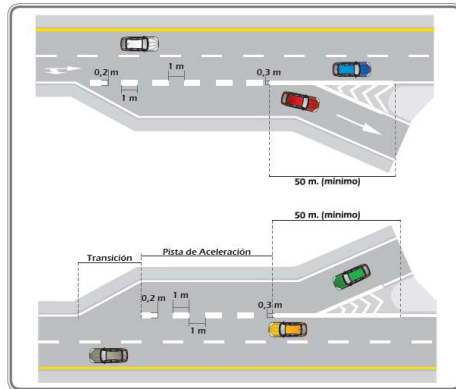
Ficha N°: 92
Costado: Derecho de la vía
Abscisa Final: K3+499

Diagnóstico: Salida vehicular perpendicular al eje de la vía. Sin señalización ni carril de desaceleración.

Recomendación: A corto plazo instalación de señalización. A largo plazo la construcción de carriles de aceleración y desaceleración conforme el Manual de diseño Geométrico de Vías (2008) Cap. 6.

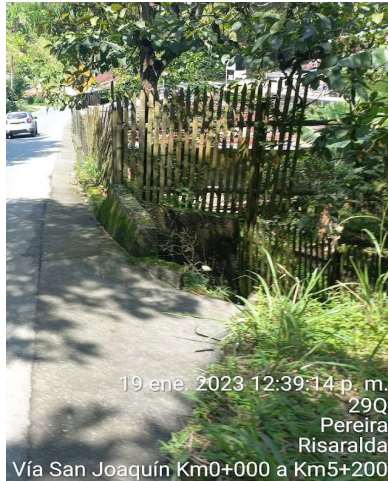
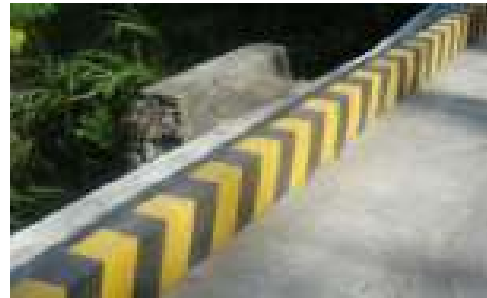
Tipo:	Riesgos Físicos	Ficha N°	93
Tramo	Km 0+000 hasta Km 5+200	Costado	Izquierdo de la vía
Abscisa Inicial	K3+530	Abscisa Final	K3+535
Descripción:	Cabeza de recolector

Diagnóstico: Alcantarilla al margen de la vía con elemento contundente en concreto sin pintar.

Recomendación: A corto plazo realizar limpieza de la vegetación y pintar del elemento para mejorar su visibilidad. A mediano plazo reemplazar el muro por otro elemento no contundente (reja, etc.)

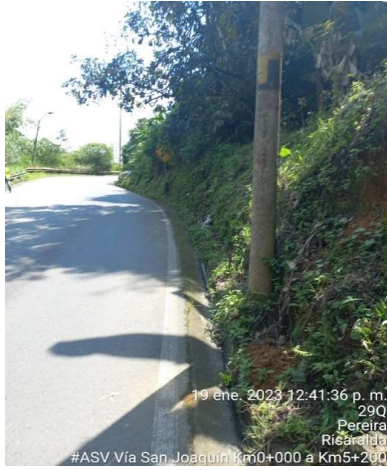
Tipo:	Riesgos Físicos	Ficha N°	95
Tramo	Km 0+000 hasta Km 5+200	Costado	Derecho de la vía
Abscisa Inicial	K3+579		
Descripción:	Poste

Diagnóstico: Poste de energía eléctrica, se encuentra junto al margen del carril a 1.00m.

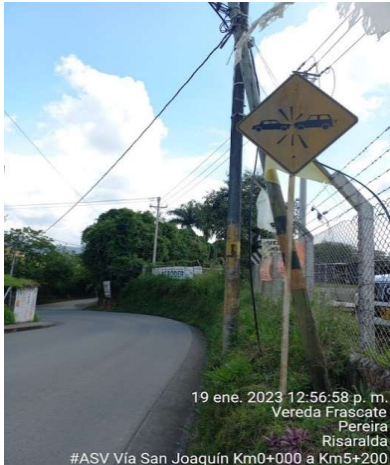
Registro fotográfico			
Tipo:	Riesgos Físicos	Ficha N°	101
Tramo	Km 0+000 hasta Km 5+200	Costado	Izquierdo de la vía
Abscisa Inicial	K3+888		
Descripción:	Poste		
Evidencia fotográfica

<p>19 ene. 2023 12:56:58 p. m. Vereda Frascate Pereira Risarlida #ASV Vía San Joaquín Km0+000 a Km5+200</p>	Previsualización recomendaciones	
Diagnóstico: Poste de energía eléctrica, se encuentra junto al margen del carril a 0.90m.		Recomendación: A corto plazo se sugiere pintarlo y realizar limpieza de vegetación. A mediano plazo desplazarlo a una mayor distancia del margen de la vía.	
Fuente: Elaboración propia			
Registro fotográfico			
Tipo:	Riesgos Físicos	Ficha N°	102
Tramo	Km 0+000 hasta Km 5+200	Costado	Derecho de la vía
Abscisa Inicial	K3+902	Abscisa Final	K3+925
Descripción:	Salida vehicular		
Evidencia fotográfica

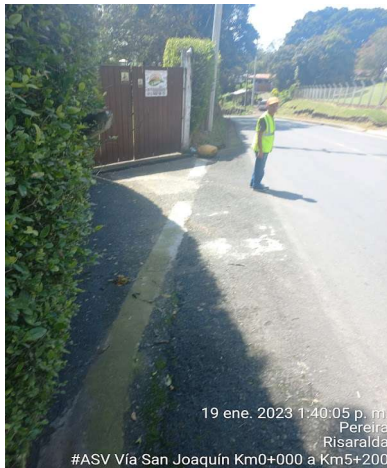
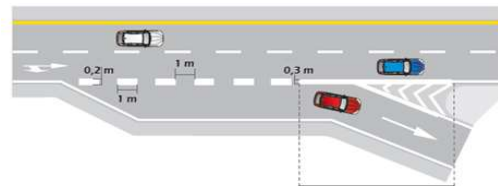
Ficha N°: 108
Costado: Izquierdo de la vía
Abscisa Final: K4+191

Diagnóstico: Salida vehicular perpendicular al eje de la vía. Sin señalización ni carril de desaceleración.

Recomendación: A corto plazo instalación de señalización. A largo plazo la construcción de carriles de aceleración y desaceleración conforme el Manual de diseño Geométrico de Vías (2008) Cap. 6.

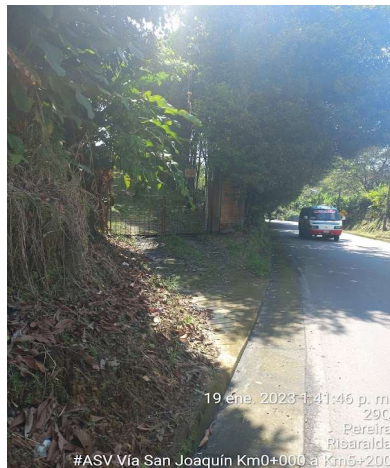
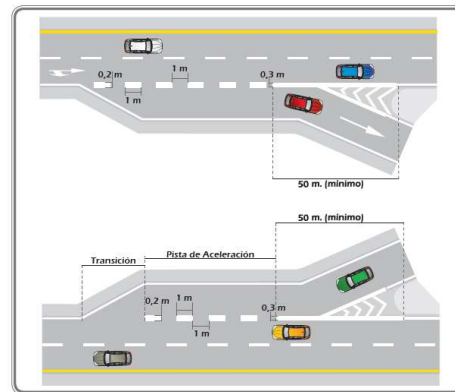
Ficha N°: 112
Costado: Izquierdo de la vía
Abscisa Final: K4+269

Diagnóstico: Salida vehicular perpendicular al eje de la vía. Sin señalización ni carril de desaceleración.

Recomendación: A corto plazo instalación de señalización. A largo plazo la construcción de carriles de aceleración y desaceleración conforme el Manual de diseño Geométrico de Vías (2008) Cap. 6.

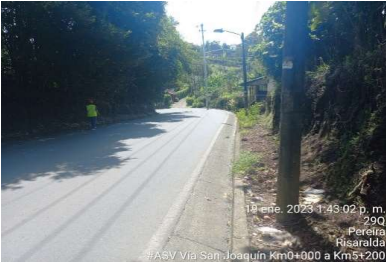
Registro fotográfico			
Tipo:	Riesgos Físicos	Ficha N°	113
Tramo	Km 0+000 hasta Km 5+200	Costado	Derecho de la vía
Abscisa Inicial	K4+314		
Descripción:	Poste		
Evidencia fotográfica

Previsualización recomendaciones
	Diagnóstico: Poste de energía eléctrica, se encuentra junto al margen del carril a 1.65m.	Recomendación: A corto plazo se sugiere pintarlo y realizar limpieza de vegetación. A mediano plazo desplazarlo a mayor distancia del margen de la vía.	
Fuente: Elaboración propia

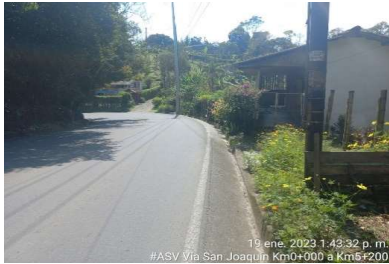
Registro fotográfico			
Tipo:	Riesgos Físicos	Ficha N°	114
Tramo	Km 0+000 hasta Km 5+200	Costado	Derecho de la vía
Abscisa Inicial	K4+330		
Descripción:	Poste		
Evidencia fotográfica

Previsualización recomendaciones
	Diagnóstico: Poste de energía eléctrica, se encuentra junto al margen del carril a 0.90m.	Recomendación: A corto plazo se sugiere pintarlo. A mediano plazo desplazarlo a una mayor distancia del margen de la vía.	
Fuente: Elaboración propia

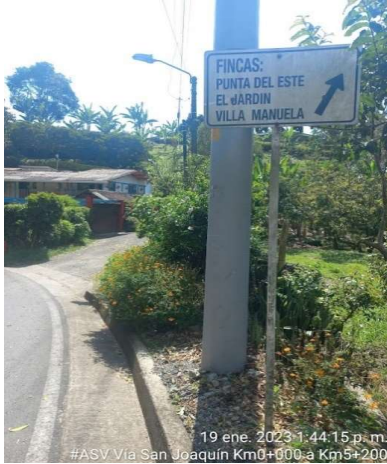
Tipo:	Riesgos Físicos	Ficha N°	115
Tramo	Km 0+000 hasta Km 5+200	Costado	Derecho de la vía
Abscisa Inicial	K4+357		
Descripción:	Poste

Diagnóstico: Poste de energía eléctrica, se encuentra junto al margen del carril a 0.90m.

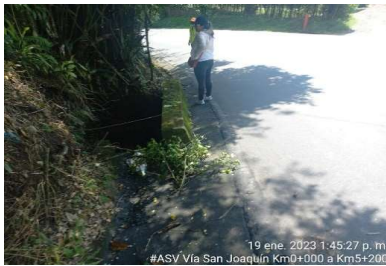
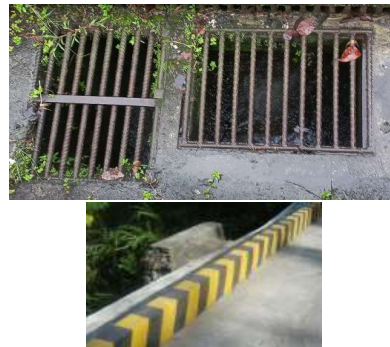
Tipo:	Riesgos Físicos	Ficha N°	116
Tramo	Km 0+000 hasta Km 5+200	Costado	Izquierdo de la vía
Abscisa Inicial	K4+357	Abscisa Final	K4+361
Descripción:	Cabeza de recolector

Diagnóstico: Alcantarilla al margen de la vía con elemento contundente en concreto sin pintar.

Recomendación: A corto plazo realizar limpieza de la vegetación y pintar del elemento para mejorar su visibilidad. A mediano plazo reemplazar el muro por otro elemento no contundente (reja, etc.)

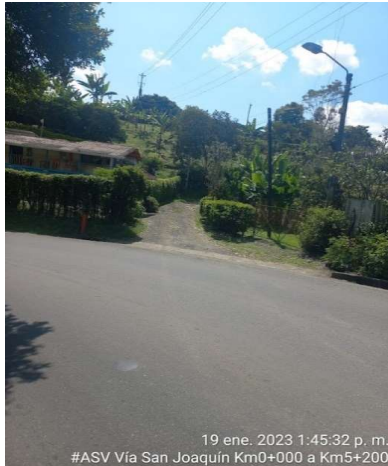
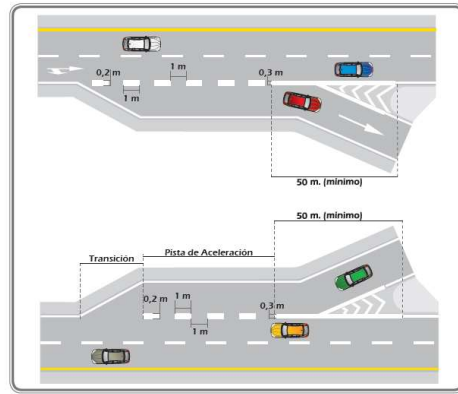
Ficha N°: 117
Costado: Derecho de la vía
Abscisa Final: K4+366

Diagnóstico: Salida vehicular perpendicular al eje de la vía. Sin señalización ni carril de desaceleración.

Recomendación: A corto plazo instalación de señalización. A largo plazo la construcción de carriles de aceleración y desaceleración conforme el Manual de diseño Geométrico de Vías (2008) Cap. 6.

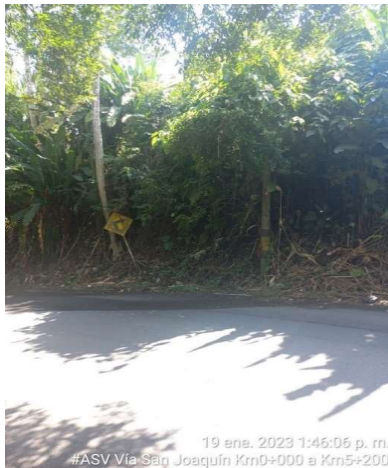
Ficha N°: 118
Costado: Derecho de la vía

Diagnóstico: Poste de energía eléctrica, se encuentra junto al margen del carril.

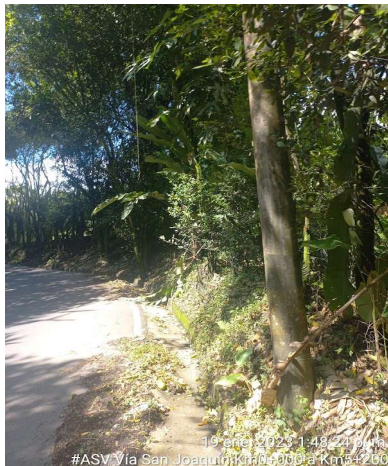
Tipo:	Riesgos Físicos	Ficha N°	119
Tramo	Km 0+000 hasta Km 5+200	Costado	Izquierdo de la vía
Abscisa Inicial	K4+451		
Descripción:	Poste

Diagnóstico: Poste de energía eléctrica, se encuentra junto al margen del carril a 1.00m.**Recomendación:** A corto plazo se sugiere pintarlo y realizar limpieza de vegetación. A mediano plazo desplazarlo a mayor distancia del margen de la vía.

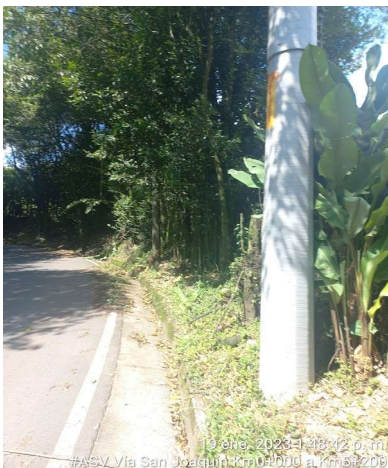
Tipo:	Riesgos Físicos	Ficha N°	120
Tramo	Km 0+000 hasta Km 5+200	Costado	Izquierdo de la vía
Abscisa Inicial	K4+458		
Descripción:	Poste

Diagnóstico: Poste de energía eléctrica, se encuentra junto al margen del carril a 1.00m.**Recomendación:** A corto plazo se sugiere pintarlo y realizar limpieza de vegetación. A mediano plazo desplazarlo a mayor distancia del margen de la vía.

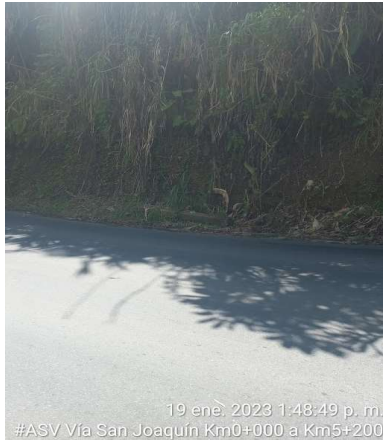
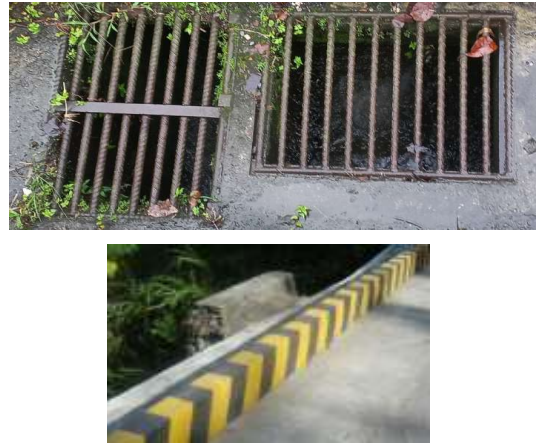
Ficha N°: 121
Costado: Izquierdo de la vía
Abscisa Final: K4+467

Diagnóstico: Alcantarilla al margen de la vía con elemento contundente en concreto sin pintar.

Recomendación: A corto plazo realizar limpieza de la vegetación y pintar del elemento para mejorar su visibilidad. A mediano plazo reemplazar el muro por otro elemento no contundente (reja, etc.)

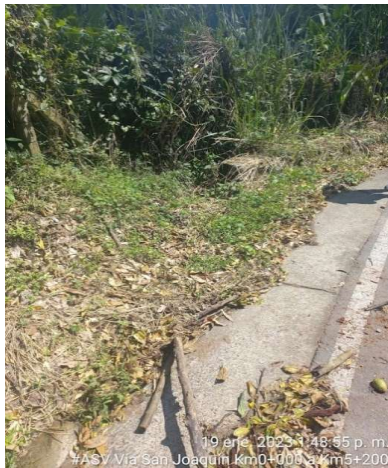
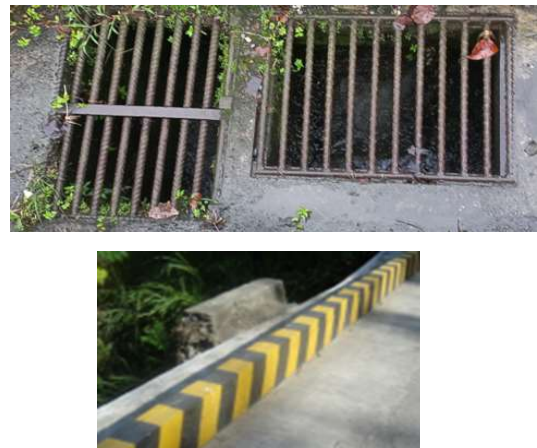
Ficha N°: 122
Costado: Derecho de la vía
Abscisa Final: K4+467

Diagnóstico: Alcantarilla al margen de la vía con elemento contundente en concreto sin pintar.

Recomendación: A corto plazo realizar limpieza de la vegetación y pintar del elemento para mejorar su visibilidad. A mediano plazo reemplazar el muro por otro elemento no contundente (reja, etc.)

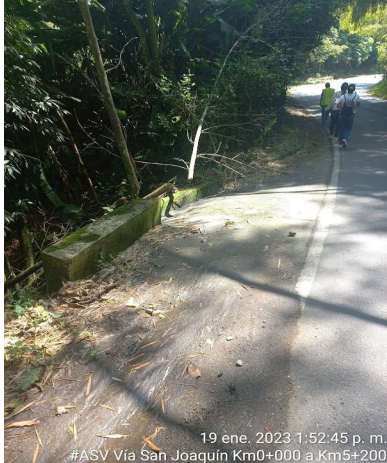
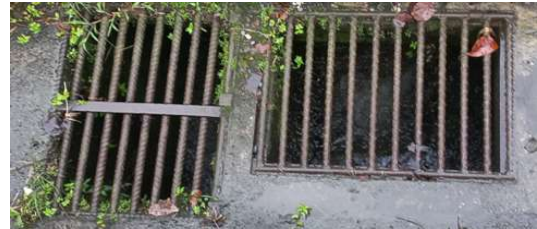
Ficha N°: 123
Costado: Izquierdo de la vía
Abscisa Final: K4+531

Diagnóstico: Alcantarilla al margen de la vía con elemento contundente en concreto, sin pintar.

Recomendación: A corto plazo realizar limpieza de la vegetación y pintar del elemento para mejorar su visibilidad. A mediano plazo reemplazar el muro por otro elemento no contundente (reja, etc.)

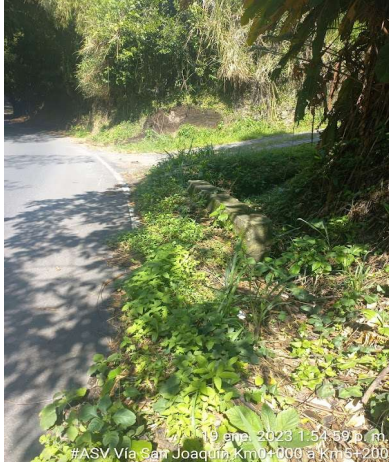
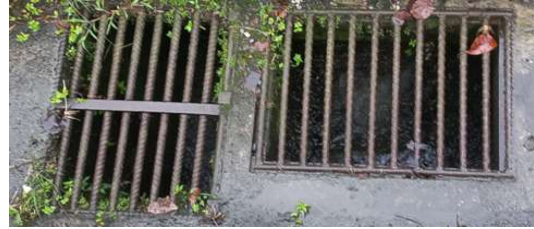
Ficha N°: 125
Costado: Izquierdo de la vía
Abscisa Final: K4+584

Diagnóstico: Alcantarilla al margen de la vía con elemento contundente en concreto sin pintar. Cubierta por la vegetación.

Recomendación: A corto plazo realizar limpieza de la vegetación y pintar del elemento para mejorar su visibilidad. A mediano plazo reemplazar el muro por otro elemento no contundente (reja, etc.)

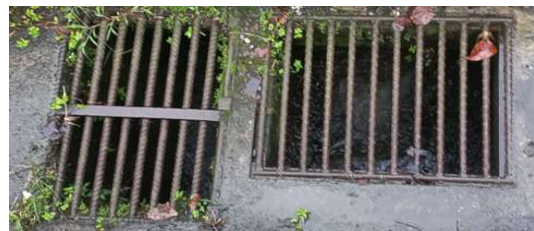
Diagnóstico: Alcantarilla al margen de la vía con elemento contundente en concreto sin pintar. Cubierta por la vegetación.

Recomendación: A corto plazo realizar limpieza de la vegetación y pintar del elemento para mejorar su visibilidad. A mediano plazo reemplazar el muro por otro elemento no contundente (reja, etc.)

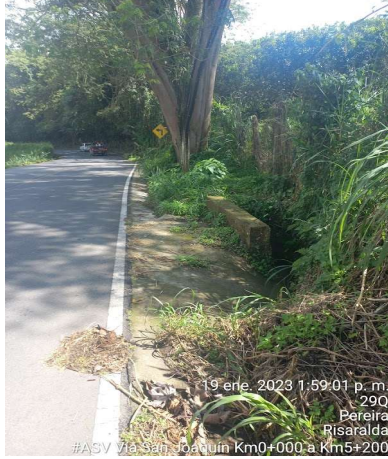
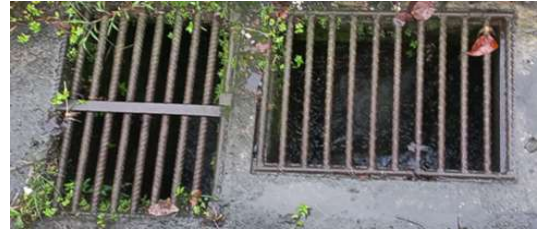
Ficha N°: 127
Costado: Derecho de la vía
Abscisa Final: K4+741

Diagnóstico: Alcantarilla al margen de la vía con elemento contundente en concreto sin pintar. Cubierta por la vegetación.

Recomendación: A corto plazo realizar limpieza de la vegetación y pintar del elemento para mejorar su visibilidad. A mediano plazo reemplazar el muro por otro elemento no contundente (reja, etc.)

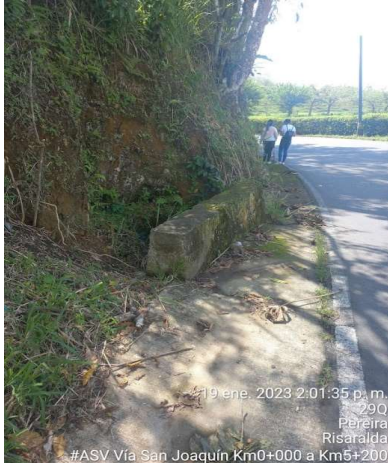
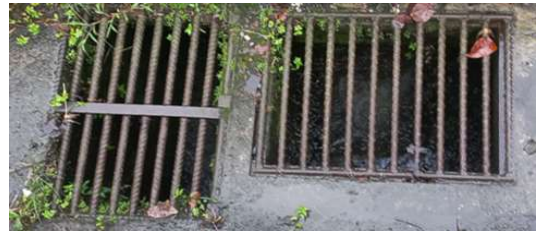
Ficha N°: 129
Costado: Izquierdo de la vía
Abscisa Final: K4+822

Diagnóstico: Alcantarilla al margen de la vía con elemento contundente en concreto sin pintar.

Recomendación: A corto plazo realizar limpieza de la vegetación y pintar del elemento para mejorar su visibilidad. A mediano plazo reemplazar el muro por otro elemento no contundente (reja, etc.)

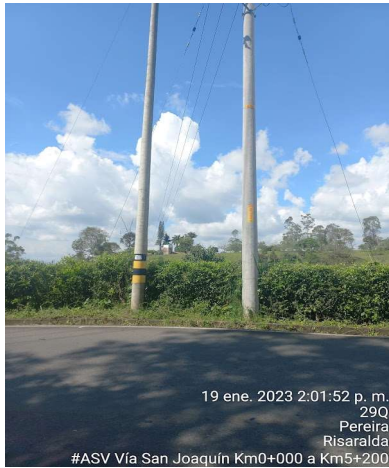
Ficha N°: 130
Costado: Derecho de la vía

Diagnóstico: Postes de energía eléctrica, se encuentra junto al margen del carril.

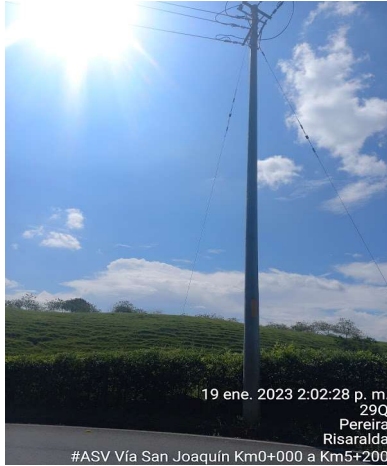
Tipo:	Riesgos Físicos	Ficha N°	133
Tramo	Km 0+000 hasta Km 5+200	Costado	Derecho de la vía
Abscisa Inicial	K4+874		
Descripción:	Poste

Diagnóstico: Postes de energía eléctrica, se encuentra junto al margen del carril.**Recomendación:** A corto plazo se sugiere pintarlo y realizar limpieza de vegetación. A mediano plazo desplazarlo a mayor distancia del margen de la vía.

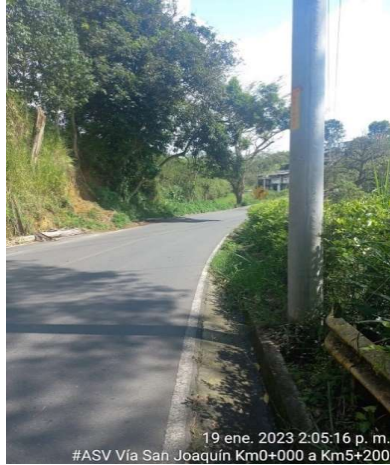
Tipo:	Riesgos Físicos	Ficha N°	135
Tramo	Km 0+000 hasta Km 5+200	Costado	Derecho de la vía
Abscisa Inicial	K4+928		
Descripción:	Poste

Diagnóstico: Postes de energía eléctrica, se encuentra junto al margen del carril a 1.20m.**Recomendación:** A corto plazo se sugiere pintarlo y realizar limpieza de vegetación. A mediano plazo desplazarlo a mayor distancia del margen de la vía.

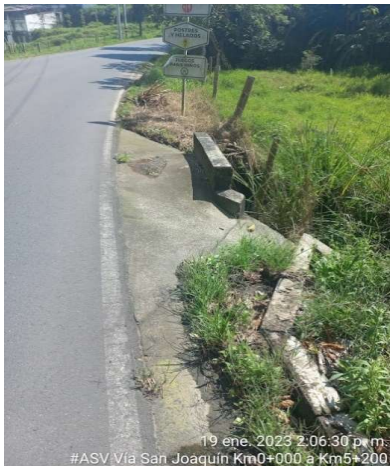
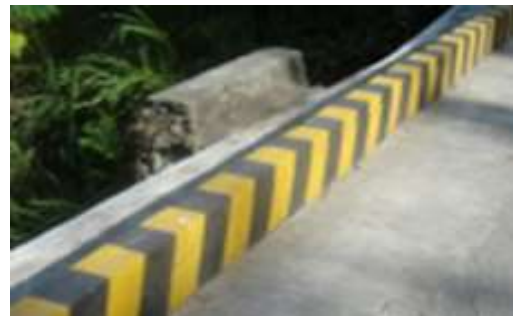
Tipo:	Riesgos Físicos	Ficha N°	136
Tramo	Km 0+000 hasta Km 5+200	Costado	Derecho de la vía
Abscisa Inicial	K4+973	Abscisa Final	K4+979
Descripción:	Cabeza de recolector

**Diagnóstico:** Alcantarilla al margen de la vía con elemento contundente en concreto sin pintar. Cubierta por la vegetación.**Recomendación:** A corto plazo realizar limpieza de la vegetación y pintar del elemento para mejorar su visibilidad. A mediano plazo reemplazar el muro por otro elemento no contundente (reja, etc.)

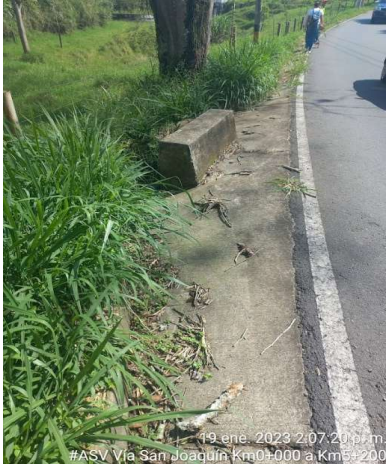
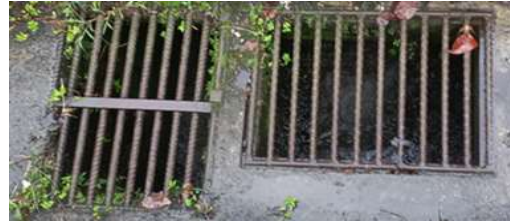
Tipo:	Riesgos Físicos	Ficha N°	137
Tramo	Km 0+000 hasta Km 5+200	Costado	Izquierdo de la vía
Abscisa Inicial	K4+980	Abscisa Final	K4+986
Descripción:	Cabeza de recolector

Diagnóstico: Alcantarilla al margen de la vía con elemento contundente en concreto sin pintar. Rodeada por la vegetación.

Recomendación: A corto plazo realizar limpieza de la vegetación y pintar del elemento para mejorar su visibilidad. A mediano plazo reemplazar el muro por otro elemento no contundente (reja, etc.)

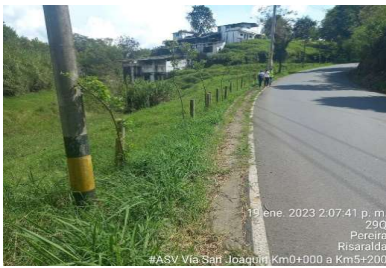
Tipo:	Riesgos Físicos	Ficha N°	138
Tramo	Km 0+000 hasta Km 5+200	Costado	Izquierdo de la vía
Abscisa Inicial	K5+027		
Descripción:	Poste

Diagnóstico: Postes de energía eléctrica, se encuentra junto al margen del carril a 1.10 m. Cubierto por la vegetación.

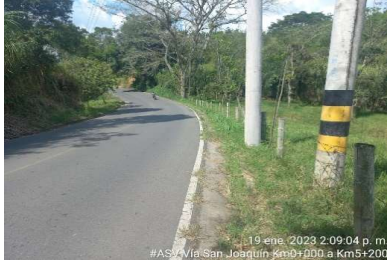
Tipo:	Riesgos Físicos	Ficha N°	139
Tramo	Km 0+000 hasta Km 5+200	Costado	Izquierdo de la vía
Abscisa Inicial	K5+037		
Descripción:	Poste

Diagnóstico: Postes de energía eléctrica, se encuentra junto al margen del carril a 1.60 m.**Recomendación:** A corto plazo se sugiere pintarlo y realizar limpieza de vegetación. A mediano plazo desplazarlo a mayor distancia del margen de la vía.

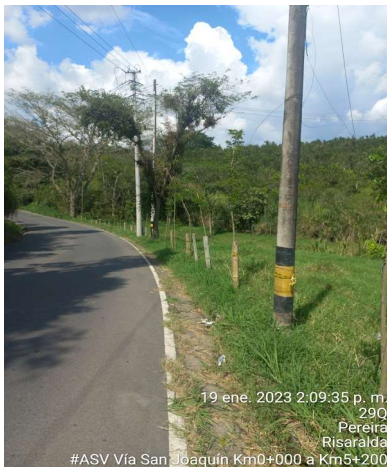
Tipo:	Riesgos Físicos	Ficha N°	140
Tramo	Km 0+000 hasta Km 5+200	Costado	Izquierdo de la vía
Abscisa Inicial	K5+052		
Descripción:	Poste

Diagnóstico: Poste de energía eléctrica, se encuentra junto al margen del carril a 1.30 m.**Recomendación:** A corto plazo se sugiere pintarlo y realizar limpieza de vegetación. A mediano plazo desplazarlo a mayor distancia del margen de la vía.

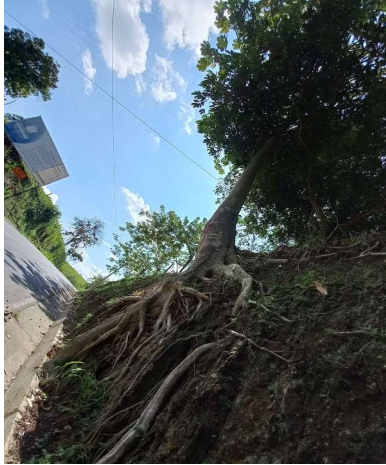
Tipo:	Riesgos Físicos	Ficha N°	143
Tramo	Km 0+000 hasta Km 5+200	Costado	Derecho de la vía
Abscisa Inicial	K5+121		
Descripción:	Arbol de gran tamaño

Diagnóstico: Árbol de gran tamaño al margen de la vía. **Recomendación:** A corto plazo realizar mantenimiento a la vegetación y corte de raíces que puedan invadir el carril.

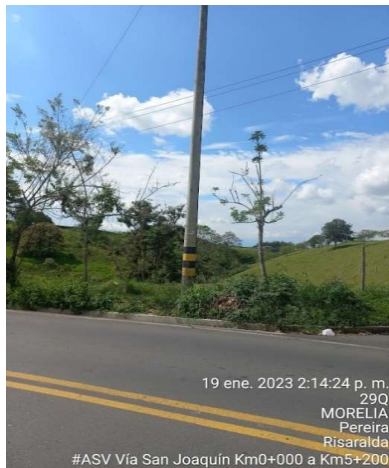
Ficha N°: 146
Costado: Derecho de la vía

Diagnóstico: Poste de energía eléctrica, se encuentra junto al margen del carril.

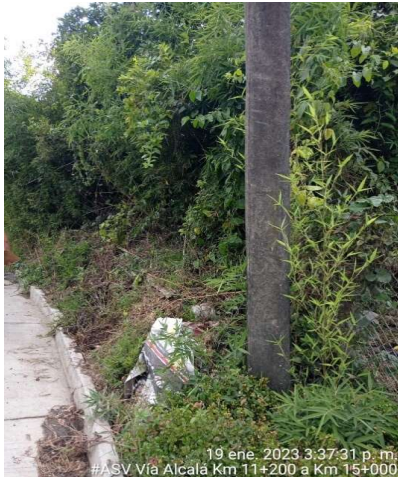
Registro fotográfico			
Tipo:	Riesgos Físicos	Ficha N°	147
Tramo	Km 11+200 hasta Km 15+000	Costado	Derecho de la vía
Abscisa Inicial	K 11+229		
Descripción:	Poste		
Evidencia fotográfica

Previsualización recomendaciones	
Diagnóstico: Poste de energía eléctrica, se encuentra junto al margen del carril.		Recomendación: A corto plazo se sugiere realizar limpieza de vegetación. A mediano plazo desplazarlo a mayor distancia del margen de la vía.	
Fuente: Elaboración propia			
Registro fotográfico			
Tipo:	Riesgos Físicos	Ficha N°	148
Tramo	Km 11+200 hasta Km 15+000	Costado	Derecho de la vía
Abscisa Inicial	K 11+262		
Descripción:	Poste		
Evidencia fotográfica

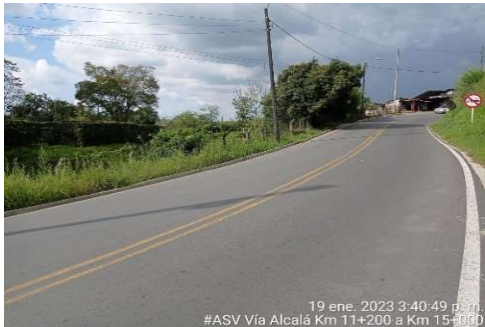
Previsualización recomendaciones	
Diagnóstico: Poste de energía eléctrica, se encuentra junto al margen del carril.		Recomendación: A corto plazo instalación de señalización. A largo plazo la construcción de carriles de aceleración y	
Fuente: Elaboración propia

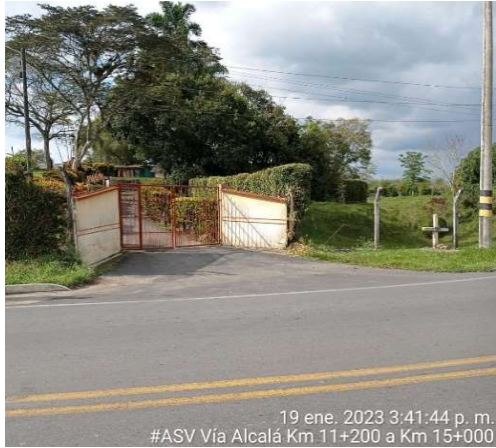
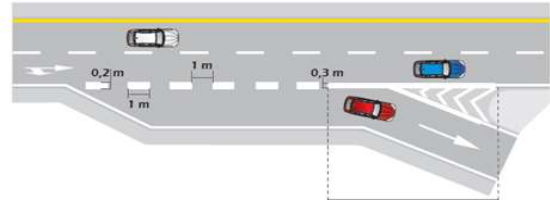
Tipo:	Riesgos Físicos	Ficha N°	149
Tramo	Km 11+200 hasta Km 15+000	Costado	Derecho de la vía
Abscisa Inicial	K 11+304	Abscisa Final	K 11+314
Descripción:	Entrada finca

Diagnóstico: Salida vehicular perpendicular al eje de la vía. Sin señalización ni carril de desaceleración.

Recomendación: A corto plazo se sugiere realizar limpieza de vegetación. A mediano plazo desplazarlo a mayor distancia del margen de la vía.

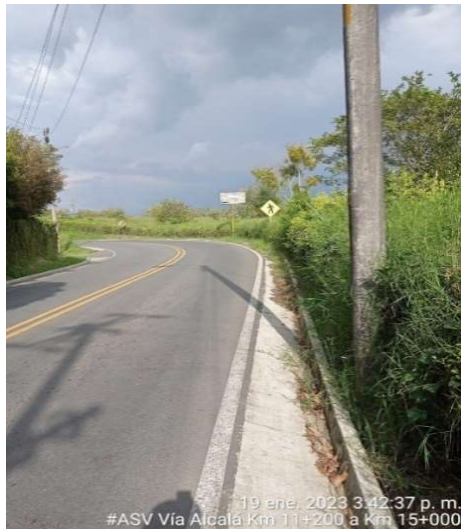
Tipo:	Riesgos Físicos	Ficha N°	150
Tramo	Km 11+200 hasta Km 15+000	Costado	Izquierdo de la vía
Abscisa Inicial	K 11+337		
Descripción:	Poste

Diagnóstico: Poste de energía eléctrica, se encuentra junto al margen del carril.

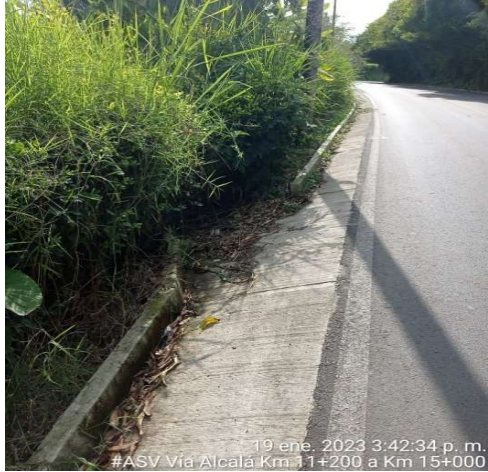
Registro fotográfico			
Tipo:	Riesgos Físicos	Ficha N°	151
Tramo	Km 11+200 hasta Km 15+000	Costado	Izquierdo de la vía
Abscisa Inicial	K 11+349		
Descripción:	Poste		
Evidencia fotográfica

Previsualización recomendaciones	
Diagnóstico:	Poste de energía eléctrica, se encuentra junto al margen del carril.	Recomendación:	A corto plazo se sugiere realizar limpieza de vegetación. A mediano plazo desplazarlo a mayor distancia del margen de la vía.
Fuente: Elaboración propia			
Registro fotográfico			
Tipo:	Riesgos Físicos	Ficha N°	152
Tramo	Km 11+200 hasta Km 15+000	Costado	Izquierdo de la vía
Abscisa Inicial	K 11+342	Abscisa Final	K 11+346
Descripción:	Alcantarilla		
Evidencia fotográfica

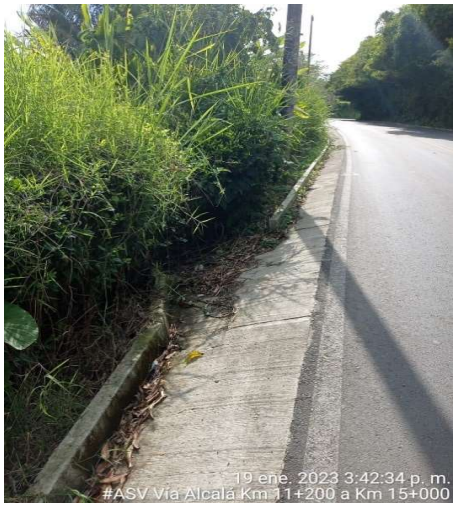
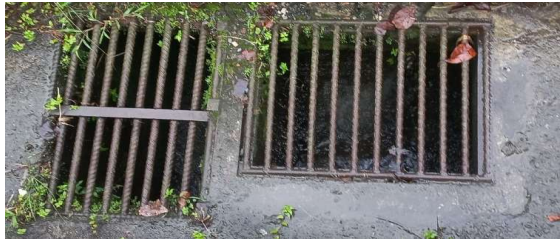
Diagnóstico:	Alcantarilla al margen de la vía, sin elemento de protección en el vacío y cubierta por la vegetación.	Recomendación:	A corto plazo realizar limpieza de la vegetación para mejorar su visibilidad. A mediano plazo instalar elemento no contundente (reja, etc.)

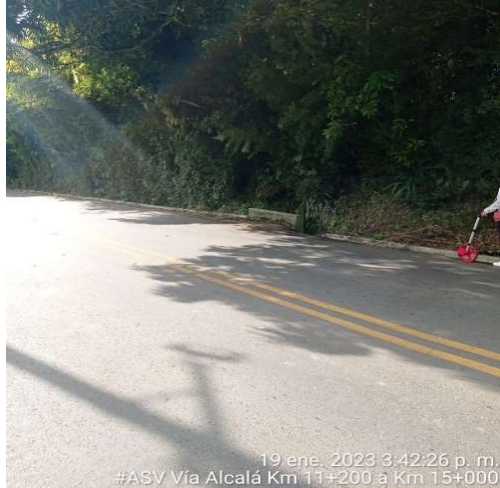
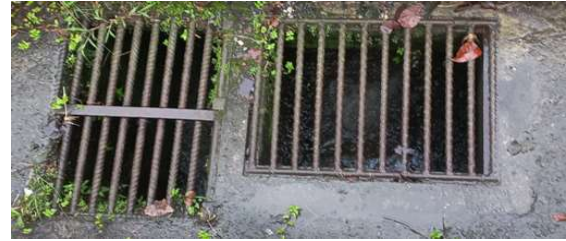
Tipo:	Riesgos Físicos	Ficha N°	153
Tramo	Km 11+200 hasta Km 15+000	Costado	Derecho de la vía
Abscisa Inicial	K 11+344	Abscisa Final	K 11+347
Descripción:	Cabeza de recolector

Diagnóstico: Alcantarilla al margen de la vía con elemento contundente en concreto sin pintar.

Recomendación: A corto plazo realizar limpieza de la vegetación y pintar del elemento para mejorar su visibilidad. A mediano plazo

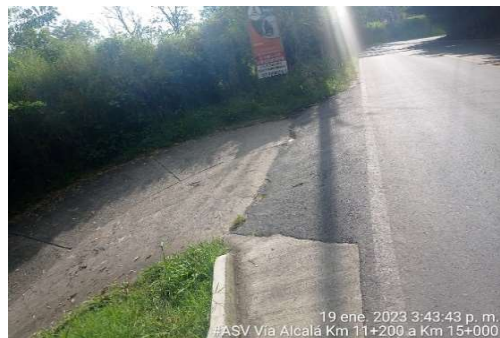
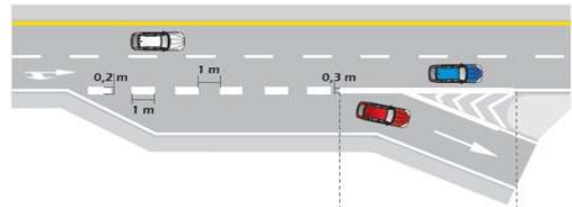
Tipo:	Riesgos Físicos	Ficha N°	154
Tramo	Km 11+200 hasta Km 15+000	Costado	Izquierdo de la vía
Abscisa Inicial	K 11+380	Abscisa Final	K 11+389
Descripción:	Entrada finca

Diagnóstico: Salida vehicular perpendicular al eje de la vía. Sin señalización ni carril de desaceleración.

Recomendación: A corto plazo instalación de señalización. A largo plazo la construcción de carriles de aceleración y

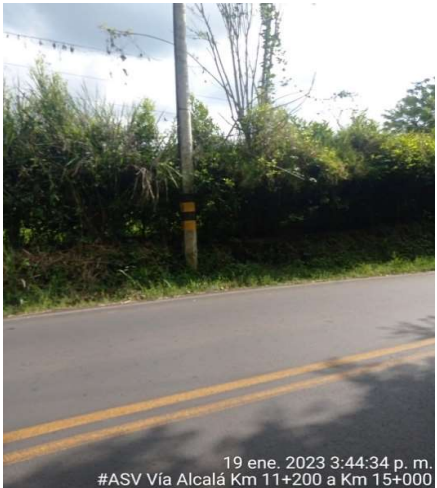
Registro fotográfico			
Tipo:	Riesgos Físicos	Ficha N°	155
Tramo	Km 11+200 hasta Km 15+000	Costado	Izquierdo de la vía
Abscisa Inicial	K 11+394		
Descripción:	Poste		
Evidencia fotográfica

Previsualización recomendaciones	
Diagnóstico: Poste de energía eléctrica, se encuentra junto al margen del carril.		Recomendación: A corto plazo se sugiere pintarlo y realizar limpieza de vegetación. A mediano plazo desplazarlo a mayor distancia del margen de la vía	
Fuente: Elaboración propia			
Registro fotográfico			
Tipo:	Riesgos Físicos	Ficha N°	156
Tramo	Km 11+200 hasta Km 15+000	Costado	Derecho de la vía
Abscisa Inicial	K 11+424		
Descripción:	Poste		
Evidencia fotográfica

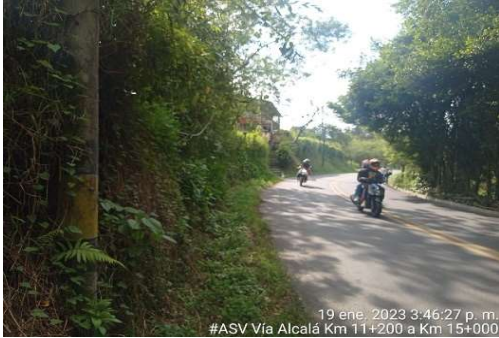
Previsualización recomendaciones	
Diagnóstico: Poste de energía eléctrica, se encuentra junto al margen del carril.		Recomendación: A corto plazo se sugiere pintarlo y realizar limpieza de vegetación. A mediano plazo desplazarlo a mayor distancia del margen de la vía

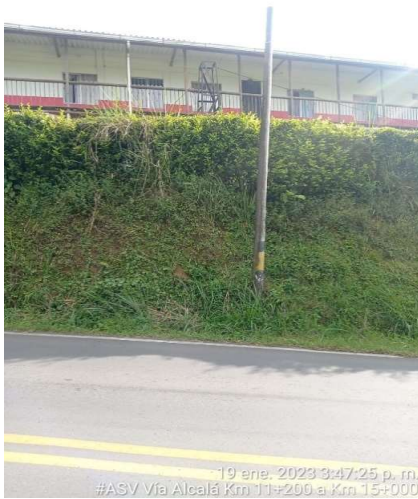
Tipo:	Riesgos Físicos	Ficha N°	157
Tramo	Km 11+200 hasta Km 15+000	Costado	Izquierdo de la vía
Abscisa Inicial	K 11+509		
Descripción:	Poste

Diagnóstico: Poste de energía eléctrica, se encuentra junto al margen del carril.**Recomendación:** A corto plazo se sugiere pintarlo y realizar limpieza de vegetación. A mediano plazo desplazarlo a mayor distancia del margen de la vía

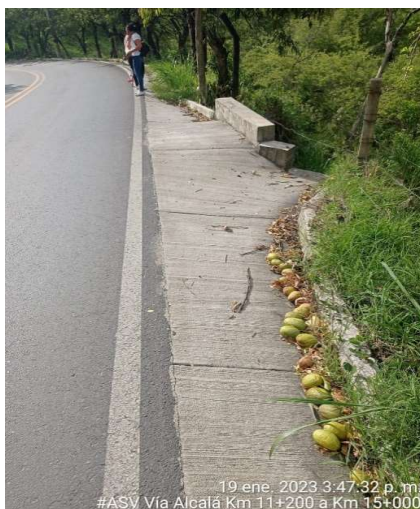
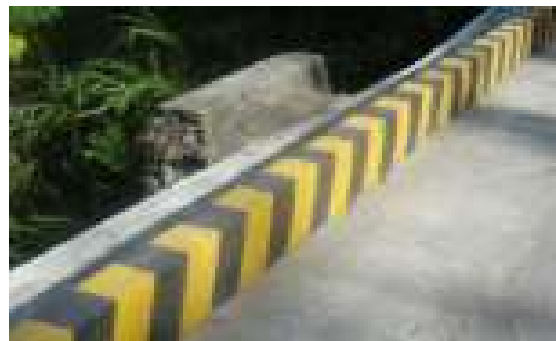
Tipo:	Riesgos Físicos	Ficha N°	158
Tramo	Km 11+200 hasta Km 15+000	Costado	Izquierdo de la vía
Abscisa Inicial	K 11+476	Abscisa Final	K 11+480
Descripción:	Cabeza de recolector

**Diagnóstico:** Alcantarilla al margen de la vía con elemento contundente en concreto sin pintar.**Recomendación:** A corto plazo realizar limpieza de la vegetación y pintar del elemento para mejorar su visibilidad. A mediano plazo

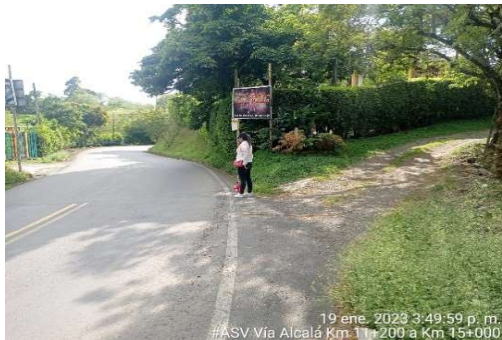
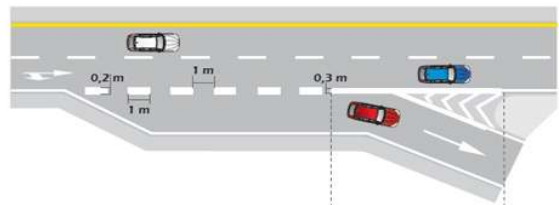
Tipo:	Riesgos Físicos	Ficha N°	160
Tramo	Km 11+200 hasta Km 15+000	Costado	Izquierdo de la vía
Abscisa Inicial	K 11+524	Abscisa Final	K 11+530
Descripción:	Entrada finca

Diagnóstico: Salida vehicular perpendicular al eje de la vía. Sin señalización ni carril de desaceleración. **Recomendación:** A corto plazo instalación de señalización. A largo plazo la construcción de carriles de aceleración y

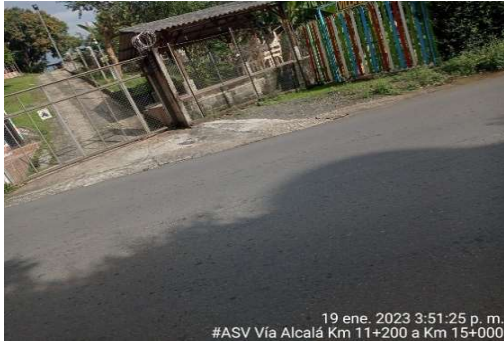
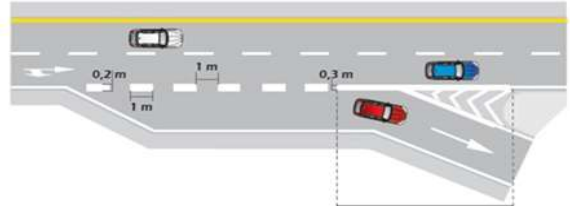
Ficha N°: 161
Costado: Izquierdo de la vía
Abscisa Final: K 11+554

Diagnóstico: Salida vehicular perpendicular al eje de la vía. Sin señalización ni carril de desaceleración.

Recomendación: A corto plazo instalación de señalización. A largo plazo la construcción de carriles de aceleración y

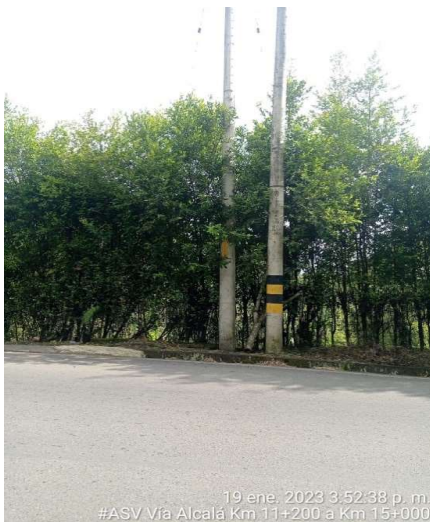
Ficha N°: 162
Costado: Izquierdo de la vía

Diagnóstico: Poste de energía eléctrica, se encuentra junto al margen del carril.

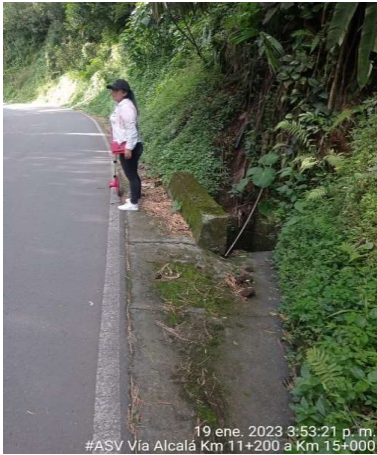
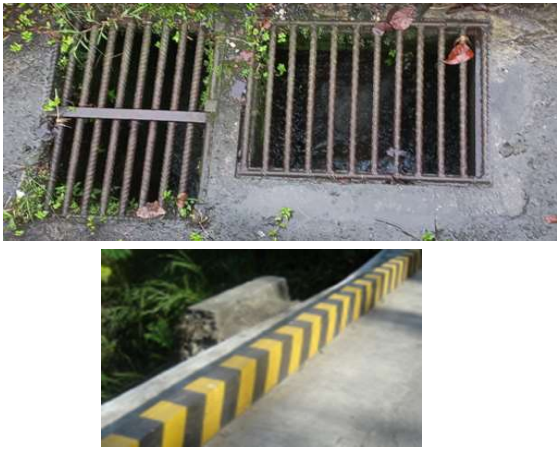
Tipo:	Riesgos Físicos	Ficha N°	163
Tramo	Km 11+200 hasta Km 15+000	Costado	Derecho de la vía
Abscisa Inicial	K 11+637	Abscisa Final	K 11+640
Descripción:	Cabeza de recolector		
Evidencia fotográfica

Diagnóstico:	Alcantarilla al margen de la vía con elemento contundente en concreto sin pintar.		Recomendación: A corto plazo realizar limpieza de la vegetación y pintar del elemento para mejorar su visibilidad. A mediano plazo reemplazar el muro por otro elemento no contundente (reja, etc.)
Fuente: Elaboración propia

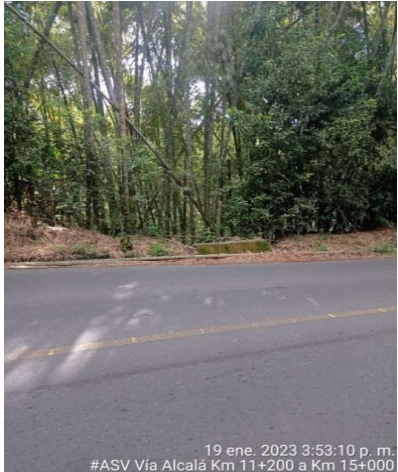
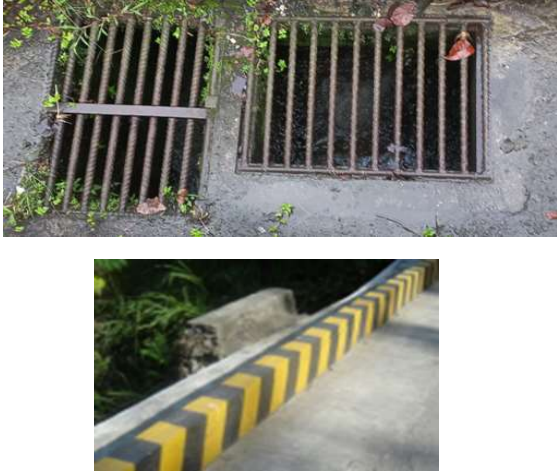
Registro fotográfico			
Tipo:	Riesgos Físicos	Ficha N°	164
Tramo	Km 11+200 hasta Km 15+000	Costado	Izquierdo de la vía
Abscisa Inicial	K 11+637	Abscisa Final	K 11+640
Descripción:	Cabeza de recolector		
Evidencia fotográfica

Diagnóstico:	Alcantarilla al margen de la vía con elemento contundente en concreto sin pintar.		Recomendación: A corto plazo realizar limpieza de la vegetación y pintar del elemento para mejorar su visibilidad. A mediano plazo reemplazar el muro por otro elemento no contundente (reja, etc.)
Fuente: Elaboración propia

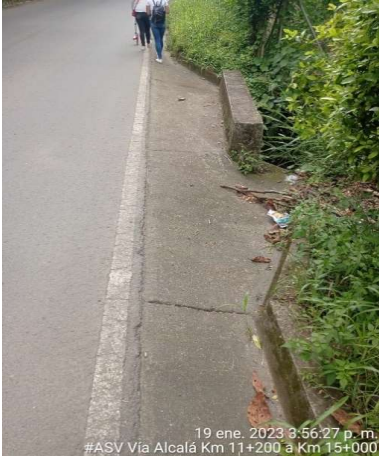
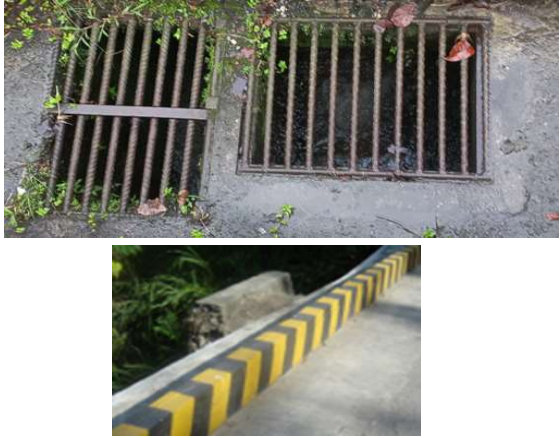
Tramo	Km 11+200 hasta Km 15+000	Costado	Derecho de la vía
Abscisa Inicial	K 11+785	Abscisa Final	K 11+791
Descripción:	Cabeza de recolector		
Evidencia fotográfica

Diagnóstico:	Alcantarilla al margen de la vía con elemento contundente en concreto sin pintar.		
Recomendación:	A corto plazo realizar limpieza de la vegetación y pintar del elemento para mejorar su visibilidad. A mediano plazo reemplazar el muro por otro elemento no contundente (reja, etc.)		
Fuente: Elaboración propia

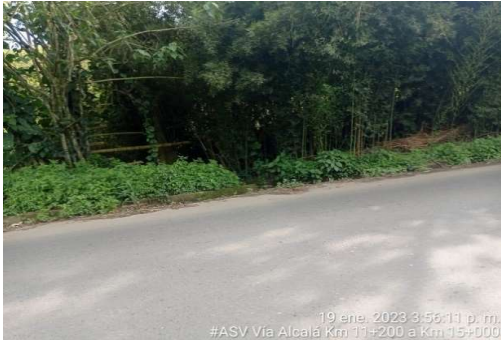
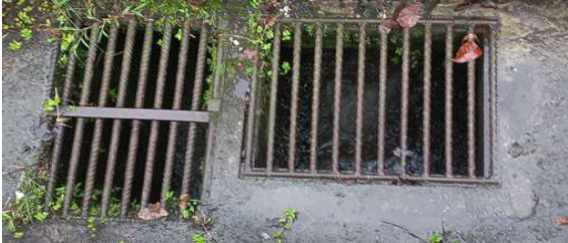
Registro fotográfico			
Tipo:	Riesgos Físicos	Ficha N°	166
Tramo	Km 11+200 hasta Km 15+000	Costado	Izquierdo de la vía
Abscisa Inicial	K 11+785	Abscisa Final	K 11+791
Descripción:	Alcantarilla		
Evidencia fotográfica

Diagnóstico:	Alcantarilla al margen de la vía, sin elemento de protección en el vacío y cubierta por la vegetación.		
Recomendación:	A corto plazo realizar limpieza de la vegetación para mejorar su visibilidad. A mediano plazo instalar elemento no contundente (reja, etc.)		
Fuente: Elaboración propia

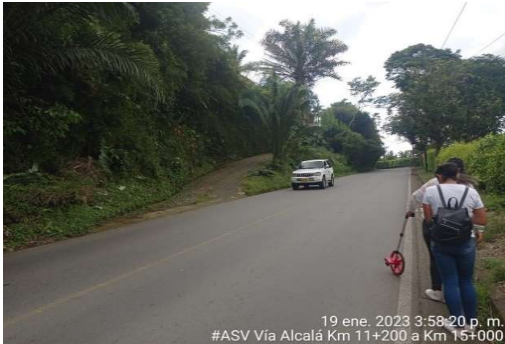
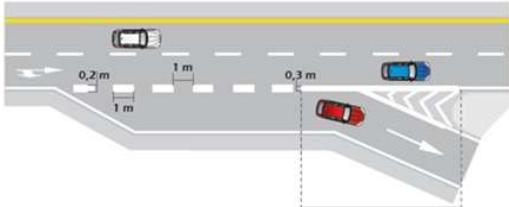
Registro fotográfico			
Tipo:	Riesgos Físicos	Ficha N°	167
Tramo	Km 11+200 hasta Km 15+000	Costado	Izquierdo de la vía
Abscisa Inicial	K 11+827	Abscisa Final	K 11+895
Descripción:	Entrada finca		
Evidencia fotográfica

Previsualización recomendaciones	<p>Diagnóstico: Salida vehicular perpendicular al eje de la vía. Sin señalización ni carril de desaceleración.</p> <p>Recomendación: A corto plazo instalación de señalización. A largo plazo la construcción de carriles de aceleración y desaceleración conforme el Manual de diseño Geométrico de Vías (2008) Cap. 6.</p>	
Fuente: Elaboración propia

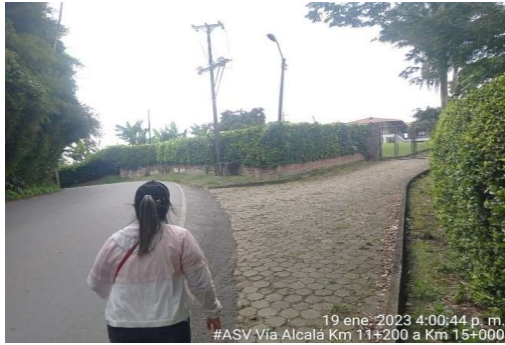
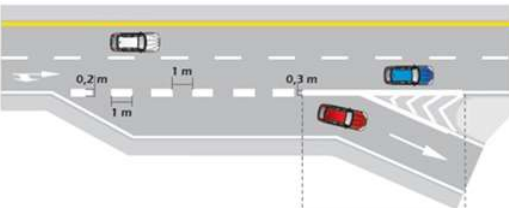
Registro fotográfico			
Tipo:	Riesgos Físicos	Ficha N°	168
Tramo	Km 11+200 hasta Km 15+000	Costado	Derecho de la vía
Abscisa Inicial	K 11+957	Abscisa Final	K 11+974
Descripción:	Entrada finca		
Evidencia fotográfica

Previsualización recomendaciones	<p>Diagnóstico: Salida vehicular perpendicular al eje de la vía. Sin señalización ni carril de desaceleración.</p> <p>Recomendación: A corto plazo instalación de señalización. A largo plazo la construcción de carriles de aceleración y desaceleración conforme el Manual de diseño Geométrico de Vías (2008) Cap. 6.</p>	
Fuente: Elaboración propia
