**Auditoría en Seguridad Vial, Tramo vial Alcalá – Pereira, tramos del Km 0+000
hasta Km 5+200 y Km 11+200 hasta el Km 15+000**

Universidad Antonio Nariño

Proyecto de grado presentado como requisito parcial para optar al título de:
Ingeniero Civil

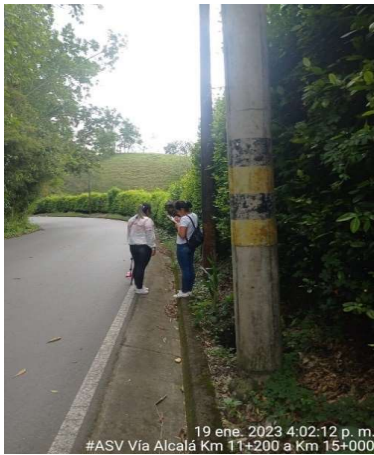
Tipo: Riesgos Físicos **Ficha N°** 169
Tramo Km 11+200 hasta Km 15+000 **Costado** Derecho de la vía
Abscisa Inicial K 12+016
Descripción: Poste

Diagnóstico: Poste de energía eléctrica, se encuentra junto al margen del carril.

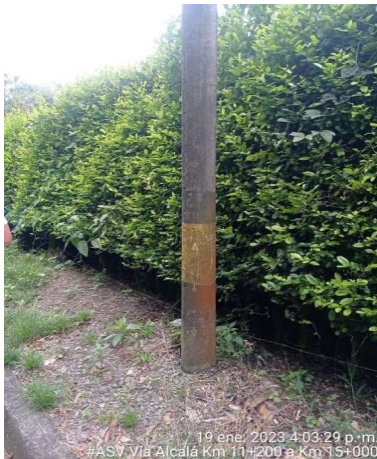
Tipo: Riesgos Físicos **Ficha N°** 170
Tramo Km 11+200 hasta Km 15+000 **Costado** Derecho de la vía
Abscisa Inicial K 12+020
Descripción: Poste

Diagnóstico: Poste de energía eléctrica, se encuentra junto al margen del carril.

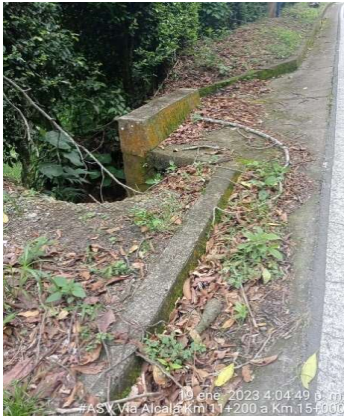
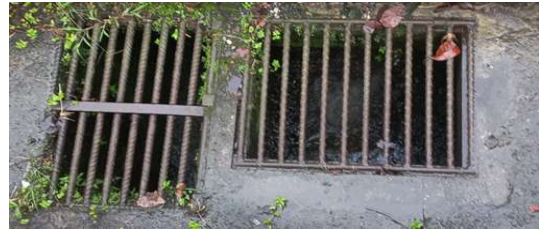
Tipo:	Riesgos Físicos	Ficha N°	171
Tramo	Km 11+200 hasta Km 15+000	Costado	Derecho de la vía
Abscisa Inicial	K 12+097	Abscisa Final	K 12+102
Descripción:	Cabeza de recolector

Diagnóstico: Alcantarilla al margen de la vía con elemento contundente en concreto sin pintar.

Recomendación: A corto plazo realizar limpieza de la vegetación y pintar del elemento para mejorar su visibilidad. A mediano plazo reemplazar el muro por otro elemento no contundente (reja, etc.)

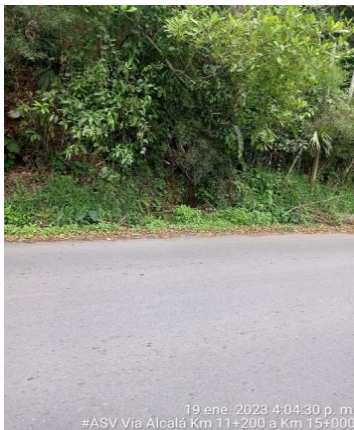
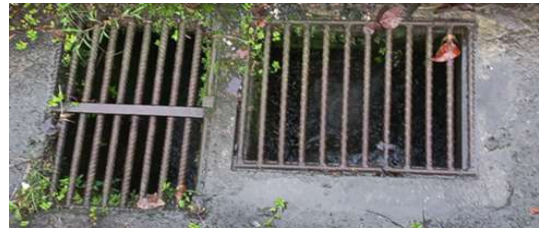
Tipo:	Riesgos Físicos	Ficha N°	172
Tramo	Km 11+200 hasta Km 15+000	Costado	Izquierdo de la vía
Abscisa Inicial	K 12+097	Abscisa Final	K 12+102
Descripción:	Cabeza de recolector

Diagnóstico: Alcantarilla al margen de la vía con elemento contundente en concreto sin pintar y cubierta de vegetacion.

Recomendación: A corto plazo realizar limpieza de la vegetación para mejorar su visibilidad. A mediano plazo instalar elemento no contundente (reja, etc.)

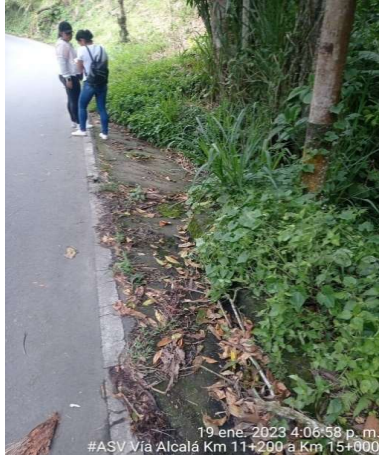
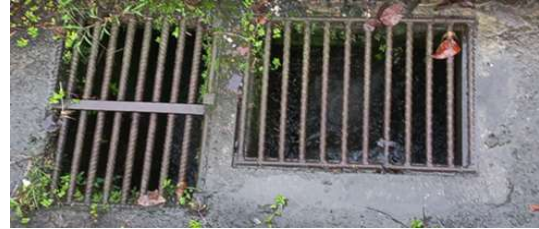
**Diagnóstico:** Alcantarilla al margen de la vía, sin elemento de protección en el vacío y cubierta por la vegetación.**Recomendación:** A corto plazo realizar limpieza de la vegetación para mejorar su visibilidad. A mediano plazo instalar elemento no contundente (reja, etc.)

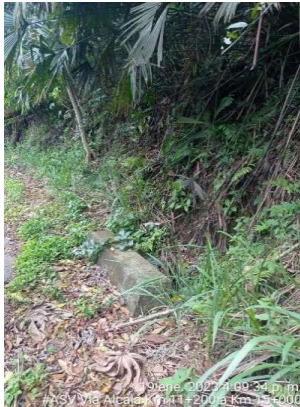
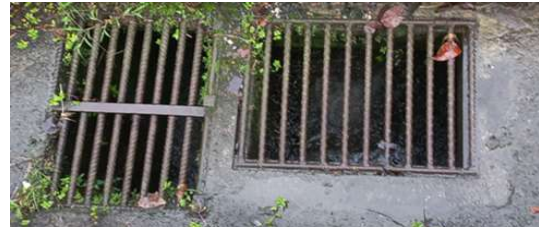
**Diagnóstico:** Alcantarilla al margen de la vía con elemento contundente en concreto sin pintar.**Recomendación:** A corto plazo realizar limpieza de la vegetación y pintar del elemento para mejorar su visibilidad. A mediano plazo reemplazar el muro por otro elemento no contundente (reja, etc.)

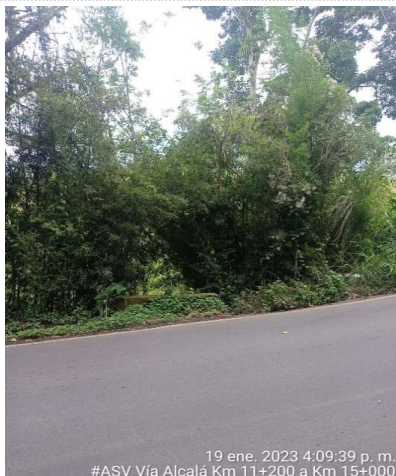
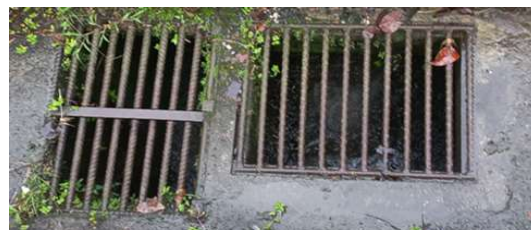
Diagnóstico: Alcantarilla al margen de la vía con elemento contundente en concreto sin pintar y cubierta por la vegetación.

Recomendación: A corto plazo realizar limpieza de la vegetación para mejorar su visibilidad. A mediano plazo instalar elemento no contundente (reja, etc.)

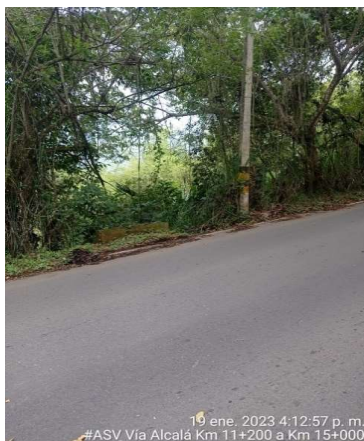
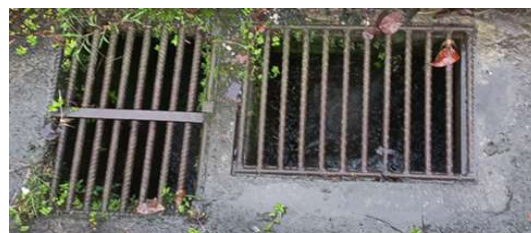
Diagnóstico: Alcantarilla al margen de la vía con elemento contundente en concreto sin pintar y cubierta por la vegetación.

Recomendación: A corto plazo realizar limpieza de la vegetación y pintar del elemento para mejorar su visibilidad. A mediano plazo reemplazar el muro por otro elemento no contundente (reja, etc.)

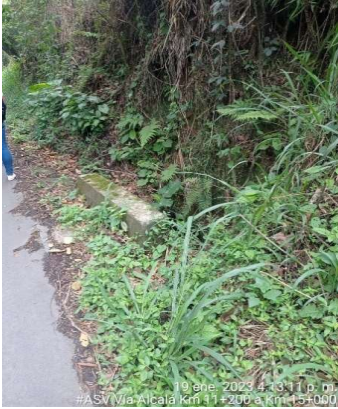
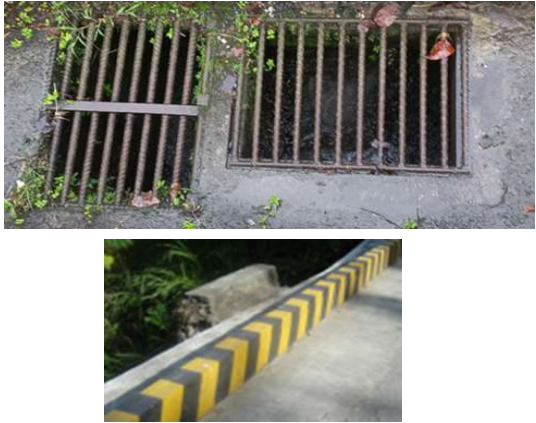
Registro fotográfico			
Tipo:	Riesgos Físicos	Ficha N°	177
Tramo	Km 11+200 hasta Km 15+000	Costado	Derecho de la vía
Abscisa Inicial	K 12+410	Abscisa Final	K 12+412
Descripción:	Cabeza de recolector		
Evidencia fotográfica

Diagnóstico: Alcantarilla al margen de la vía con elemento contundente en concreto sin pintar y cubierta por la vegetación.		Recomendación: A corto plazo realizar limpieza de la vegetación y pintar del elemento para mejorar su visibilidad. A mediano plazo reemplazar el muro por otro elemento no contundente (reja, etc.)	
Fuente: Elaboración propia

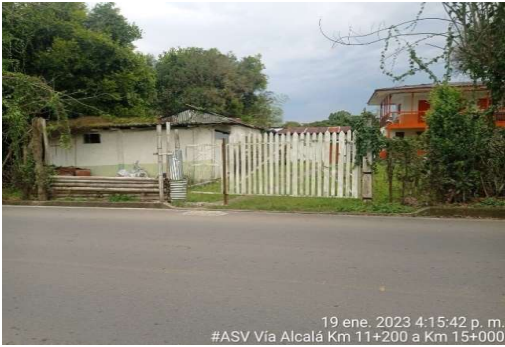
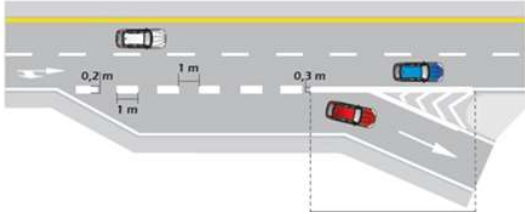
Registro fotográfico			
Tipo:	Riesgos Físicos	Ficha N°	178
Tramo	Km 11+200 hasta Km 15+000	Costado	Izquierdo de la vía
Abscisa Inicial	K 12+500	Abscisa Final	K 12+504
Descripción:	Entrada Vivienda		
Evidencia fotográfica

Diagnóstico: Salida vehicular perpendicular al eje de la vía. Sin señalización ni carril de desaceleración.		Recomendación: A corto plazo instalación de señalización. A largo plazo la construcción de carriles de aceleración y desaceleración conforme el Manual de diseño Geométrico de Vías (2008) Cap. 6.	
Fuente: Elaboración propia

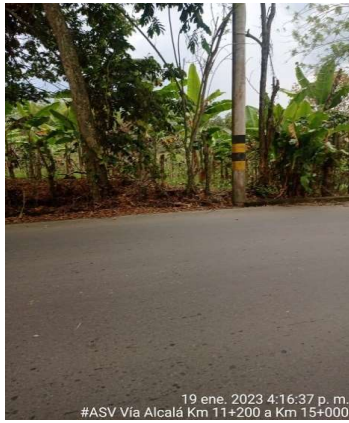
Tipo:	Riesgos Físicos	Ficha N°	179
Tramo	Km 11+200 hasta Km 15+000	Costado	Izquierdo de la vía
Abscisa Inicial	K 12+560		
Descripción:	Poste

Diagnóstico: Poste de energía eléctrica, se encuentra junto al margen del carril.

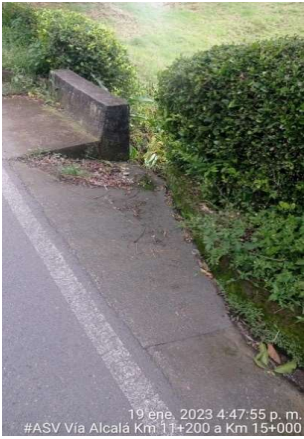
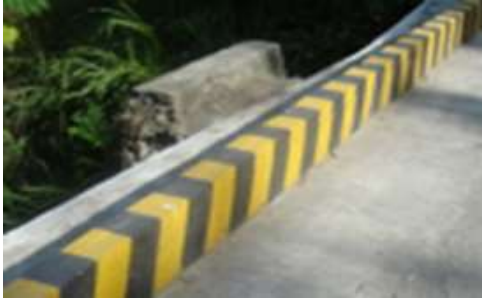
Registro fotográfico			
Tipo:	Riesgos Físicos	Ficha N°	182
Tramo	Km 11+200 hasta Km 15+000	Costado	Izquierdo de la vía
Abscisa Inicial	K 12+710	Abscisa Final	K 12+715
Descripción:	Cabeza de recolector		
Evidencia fotográfica

Diagnóstico: Alcantarilla al margen de la vía con elemento contundente en concreto sin pintar.		Recomendación: A corto plazo pintar del elemento para mejorar su visibilidad. A mediano plazo reemplazar el muro por otro elemento no contundente (reja, etc.)	
Fuente: Elaboración propia

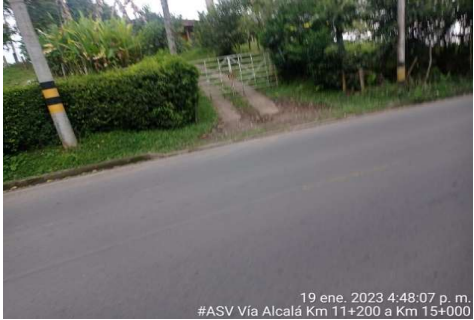
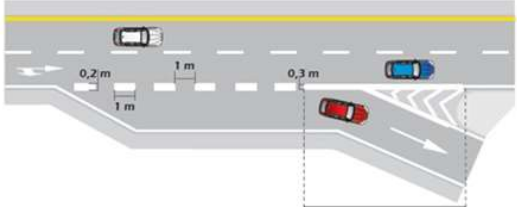
Registro fotográfico			
Tipo:	Riesgos Físicos	Ficha N°	183
Tramo	Km 11+200 hasta Km 15+000	Costado	Izquierdo de la vía
Abscisa Inicial	K 12+718	Abscisa Final	K 12+724
Descripción:	Entrada Viviendas		
Evidencia fotográfica

Diagnóstico: Salida vehicular perpendicular al eje de la vía. Sin señalización ni carril de desaceleración.		Recomendación: A corto plazo instalación de señalización. A largo plazo la construcción de carriles de aceleración y desaceleración conforme el Manual de diseño Geométrico de Vías (2008) Cap. 6.	
Fuente: Elaboración propia

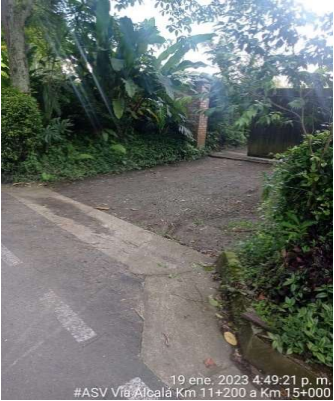
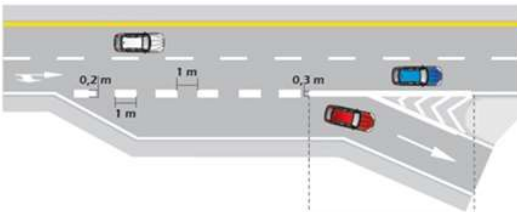
Registro fotográfico			
Tipo:	Riesgos Físicos	Ficha N°	184
Tramo	Km 11+200 hasta Km 15+000	Costado	Derecho de la vía
Abscisa Inicial	K 12+739	Abscisa Final	K 12+745
Descripción:	Entrada Hotel		
Evidencia fotográfica

Diagnóstico: Salida vehicular perpendicular al eje de la vía. Sin señalización ni carril de desaceleración.		Recomendación: A corto plazo instalación de señalización. A largo plazo la construcción de carriles de aceleración y desaceleración conforme el Manual de diseño Geométrico de Vías (2008) Cap. 6.	
Fuente: Elaboración propia

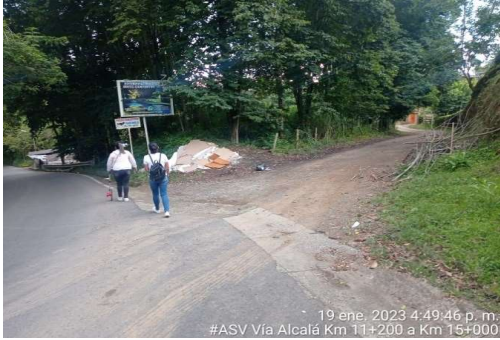
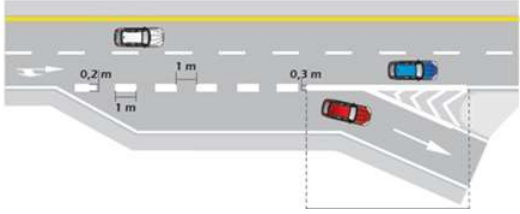
Registro fotográfico			
Tipo:	Riesgos Físicos	Ficha N°	185
Tramo	Km 11+200 hasta Km 15+000	Costado	Derecho de la vía
Abscisa Inicial	K 12+754	Abscisa Final	K 12+767
Descripción:	Entrada Viviendas		
Evidencia fotográfica

Diagnóstico:	Salida vehicular perpendicular al eje de la vía. Sin señalización ni carril de desaceleración.	Recomendación:	A corto plazo instalación de señalización. A largo plazo la construcción de carriles de aceleración y desaceleración conforme el Manual de diseño Geométrico de Vías (2008) Cap. 6.
Fuente: Elaboración propia

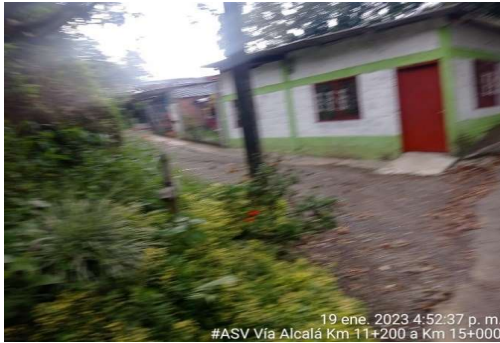
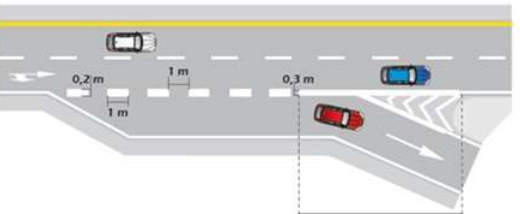
Registro fotográfico			
Tipo:	Riesgos Físicos	Ficha N°	186
Tramo	Km 11+200 hasta Km 15+000	Costado	Derecho de la vía
Abscisa Inicial	K 12+823	Abscisa Final	K 12+828
Descripción:	Entrada Viviendas		
Evidencia fotográfica

Diagnóstico:	Salida vehicular perpendicular al eje de la vía. Sin señalización ni carril de desaceleración.	Recomendación:	A corto plazo instalación de señalización. A largo plazo la construcción de carriles de aceleración y desaceleración conforme el Manual de diseño Geométrico de Vías (2008) Cap. 6.
Fuente: Elaboración propia

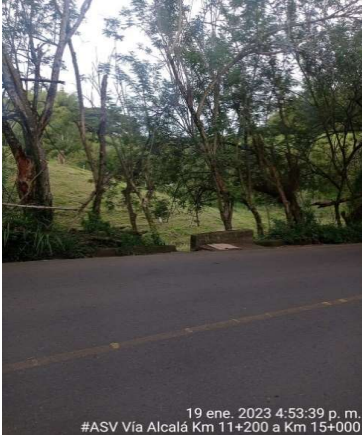
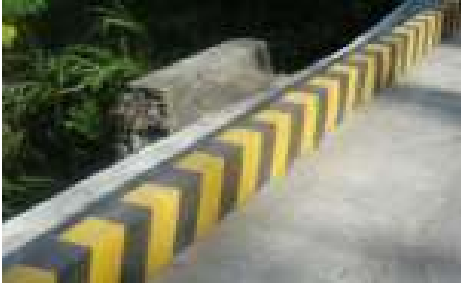
Registro fotográfico			
Tipo:	Riesgos Físicos	Ficha N°	187
Tramo	Km 11+200 hasta Km 15+000	Costado	Izquierdo de la vía
Abscisa Inicial	K 12+894	Abscisa Final	K 12+899
Descripción:	Cabeza de recolector		
Evidencia fotográfica

Diagnóstico: Alcantarilla al margen de la vía con elemento contundente en concreto sin pintar.		Recomendación: A corto plazo realizar limpieza de la vegetación y pintar del elemento para mejorar su visibilidad. A mediano plazo reemplazar el muro por otro elemento no contundente (reja, etc.)	
Fuente: Elaboración propia

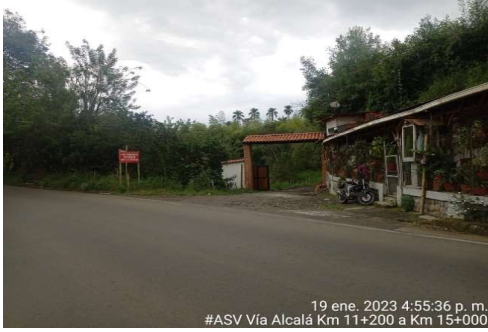
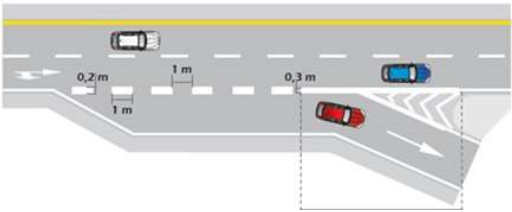
Registro fotográfico			
Tipo:	Riesgos Físicos	Ficha N°	189
Tramo	Km 11+200 hasta Km 15+000	Costado	Izquierdo de la vía
Abscisa Inicial	K 12+967	Abscisa Final	K 12+983
Descripción:	Entrada Viviendas		
Evidencia fotográfica

Diagnóstico: Salida vehicular perpendicular al eje de la vía. Sin señalización ni carril de desaceleración.		Recomendación: A corto plazo instalación de señalización. A largo plazo la construcción de carriles de aceleración y desaceleración conforme el Manual de diseño Geométrico de Vías (2008) Cap. 6.	
Fuente: Elaboración propia

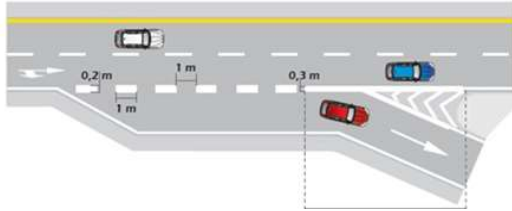
Registro fotográfico			
Tipo:	Riesgos Físicos	Ficha N°	190
Tramo	Km 11+200 hasta Km 15+000	Costado	Derecho de la vía
Abscisa Inicial	K 13+042	Abscisa Final	K 13+048
Descripción:	Entrada Viviendas		
Evidencia fotográfica

Previsualización recomendaciones		
Diagnóstico: Salida vehicular perpendicular al eje de la vía. Sin señalización ni carril de desaceleración.		Recomendación: A corto plazo instalación de señalización. A largo plazo la construcción de carriles de aceleración y desaceleración conforme el Manual de diseño Geométrico de Vías (2008) Cap. 6.	
Fuente: Elaboración propia

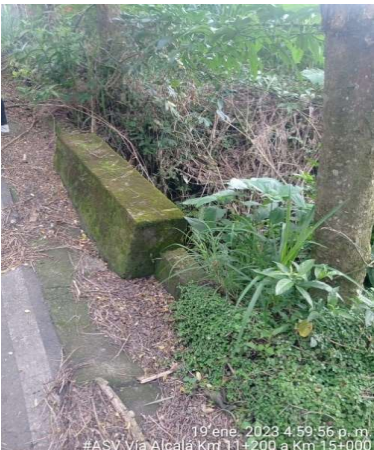
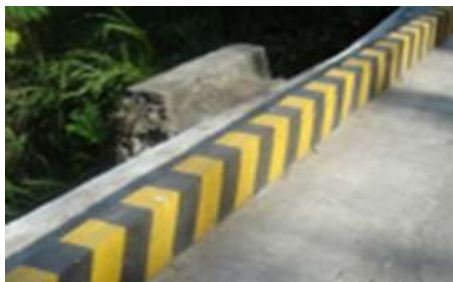
Registro fotográfico			
Tipo:	Riesgos Físicos	Ficha N°	191
Tramo	Km 11+200 hasta Km 15+000	Costado	Derecho de la vía
Abscisa Inicial	K 13+125	Abscisa Final	K 13+130
Descripción:	Cabeza de recolector		
Evidencia fotográfica

Diagnóstico: Alcantarilla al margen de la vía con elemento contundente en concreto sin pintar.		Recomendación: A corto plazo realizar limpieza de la vegetación y pintar del elemento para mejorar su visibilidad. A mediano plazo reemplazar el muro por otro elemento no contundente (reja, etc.)	
Fuente: Elaboración propia

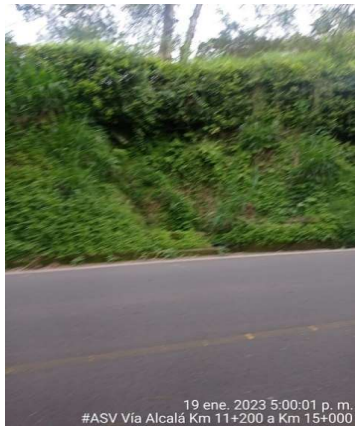
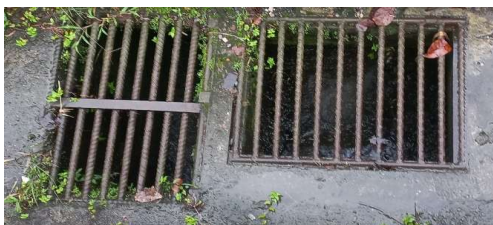
Registro fotográfico			
Tipo:	Riesgos Físicos	Ficha N°	192
Tramo	Km 11+200 hasta Km 15+000	Costado	Izquierdo de la vía
Abscisa Inicial	K 13+125	Abscisa Final	K 13+130
Descripción:	Cabeza de recolector		
Evidencia fotográfica

Diagnóstico: Alcantarilla al margen de la vía, sin elemento de protección en el vacío y cubierta por la vegetación.		Recomendación: A corto plazo realizar limpieza de la vegetación para mejorar su visibilidad. A mediano plazo instalar elemento no contundente (reja, etc.)	
Fuente: Elaboración propia

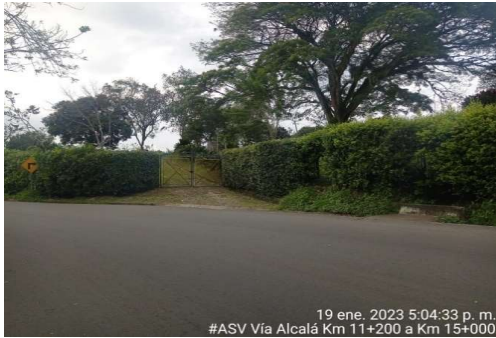
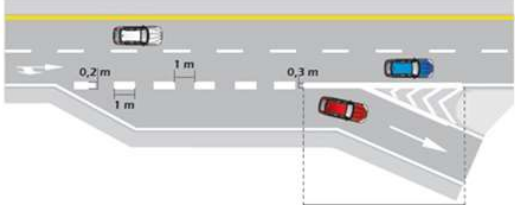
Registro fotográfico			
Tipo:	Riesgos Físicos	Ficha N°	193
Tramo	Km 11+200 hasta Km 15+000	Costado	Izquierdo de la vía
Abscisa Inicial	K 113+232	Abscisa Final	K 13+239
Descripción:	Entrada Finca		
Evidencia fotográfica

Diagnóstico: Salida vehicular perpendicular al eje de la vía. Sin señalización ni carril de desaceleración.		Recomendación: A corto plazo instalación de señalización. A largo plazo la construcción de carriles de aceleración y desaceleración conforme el Manual de diseño Geométrico de Vías (2008) Cap. 6.	
Fuente: Elaboración propia

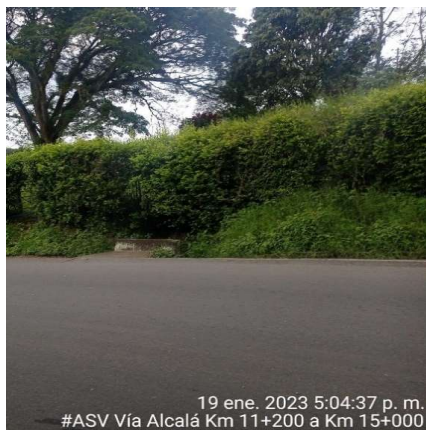
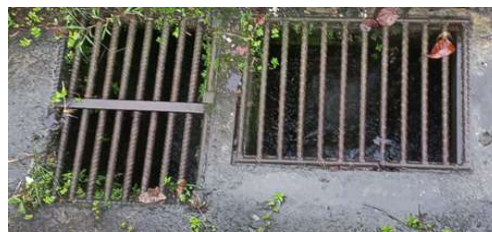
Tipo: Riesgos Físicos **Ficha N°** 195
Tramo Km 11+200 hasta Km 15+000 **Costado** Izquierdo de la vía
Abscisa Inicial K 13+239 **Abscisa Final** K 13+243
Descripción: Cabeza de recolector

Diagnóstico: Alcantarilla al margen de la vía con elemento contundente en concreto sin pintar.

Recomendación: A corto plazo realizar limpieza de la vegetación y pintar del elemento para mejorar su visibilidad. A mediano plazo reemplazar el muro por otro elemento no contundente (reja, etc.)

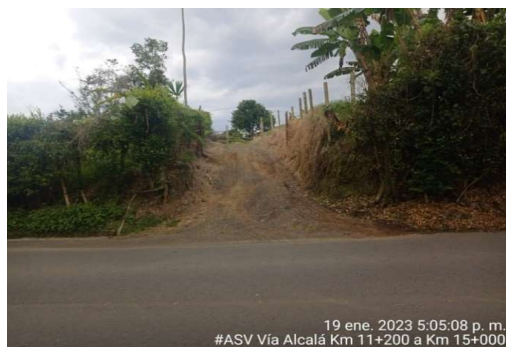
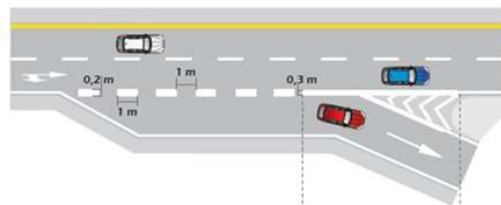
Tipo: Riesgos Físicos **Ficha N°** 196
Tramo Km 11+200 hasta Km 15+000 **Costado** Izquierdo de la vía
Abscisa Inicial K 13+266 **Abscisa Final** K 13+273
Descripción: Entrada Cultivo

Diagnóstico: Salida vehicular perpendicular al eje de la vía. Sin señalización ni carril de desaceleración.

Recomendación: A corto plazo instalación de señalización. A largo plazo la construcción de carriles de aceleración y desaceleración conforme el Manual de diseño Geométrico de Vías (2008) Cap. 6.

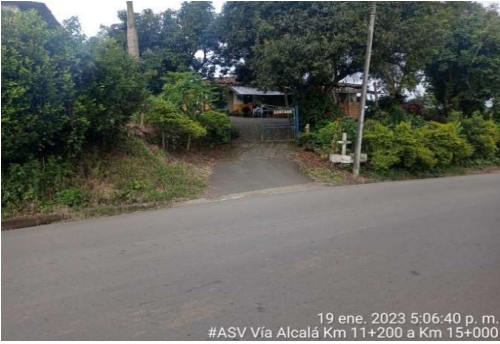
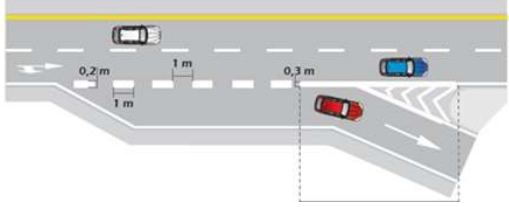
Registro fotográfico			
Tipo:	Riesgos Físicos	Ficha N°	197
Tramo	Km 11+200 hasta Km 15+000	Costado	Izquierdo de la vía
Abscisa Inicial	K 13+332	Abscisa Final	K 13+337
Descripción:	Entrada Vivienda		
Evidencia fotográfica

Diagnóstico: Salida vehicular perpendicular al eje de la vía. Sin señalización ni carril de desaceleración.		Recomendación: A corto plazo instalación de señalización. A largo plazo la construcción de carriles de aceleración y desaceleración conforme el Manual de diseño Geométrico de Vías (2008) Cap. 6.	
Fuente: Elaboración propia

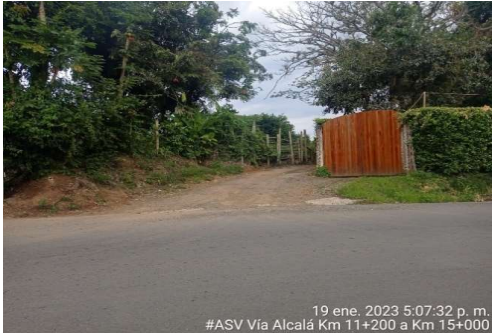
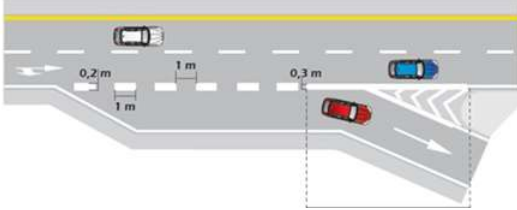
Registro fotográfico			
Tipo:	Riesgos Físicos	Ficha N°	198
Tramo	Km 11+200 hasta Km 15+000	Costado	Izquierdo de la vía
Abscisa Inicial	K 13+332	Abscisa Final	K 13+337
Descripción:	Entrada Vivienda		
Evidencia fotográfica

Diagnóstico: Salida vehicular perpendicular al eje de la vía. Sin señalización ni carril de desaceleración.		Recomendación: A corto plazo instalación de señalización. A largo plazo la construcción de carriles de aceleración y desaceleración conforme el Manual de diseño Geométrico de Vías (2008) Cap. 6.	
Fuente: Elaboración propia

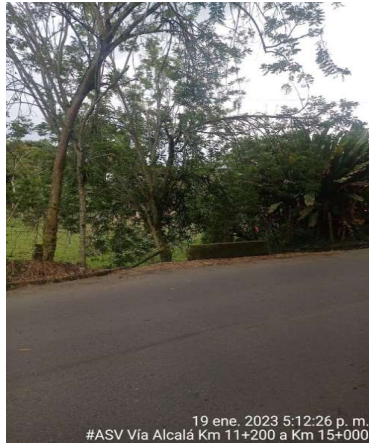
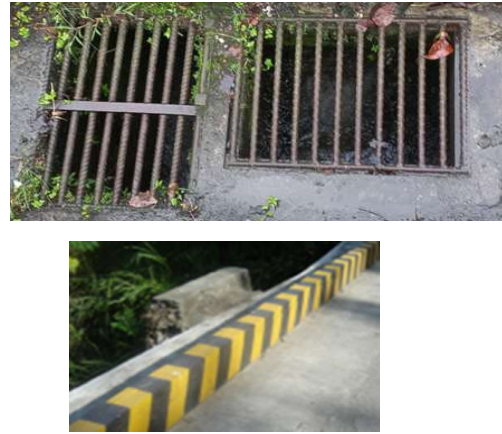
Tipo:	Riesgos Físicos	Ficha N°	201
Tramo	Km 11+200 hasta Km 15+000	Costado	Izquierdo de la vía
Abscisa Inicial	K 13+547	Abscisa Final	K 13+551
Descripción:	Cabeza de recolector

Diagnóstico: Alcantarilla al margen de la vía con elemento contundente en concreto sin pintar.

Recomendación: A corto plazo realizar limpieza de la vegetación y pintar del elemento para mejorar su visibilidad. A mediano plazo reemplazar el muro por otro elemento no contundente (reja, etc.)

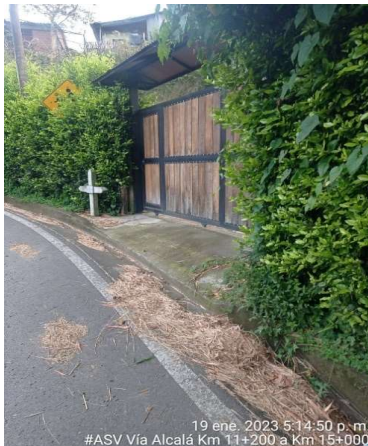
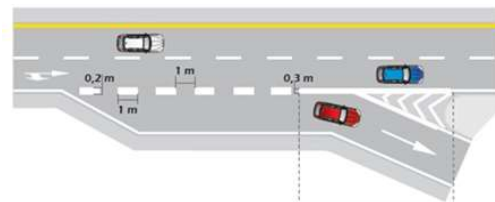
Tipo:	Riesgos Físicos	Ficha N°	202
Tramo	Km 11+200 hasta Km 15+000	Costado	Derecho de la vía
Abscisa Inicial	K 13+593	Abscisa Final	K 13+597
Descripción:	Entrada Finca

Diagnóstico: Salida vehicular perpendicular al eje de la vía. Sin señalización ni carril de desaceleración.

Recomendación: A corto plazo instalación de señalización. A largo plazo la construcción de carriles de aceleración y desaceleración conforme el Manual de diseño Geométrico de Vías (2008) Cap. 6.

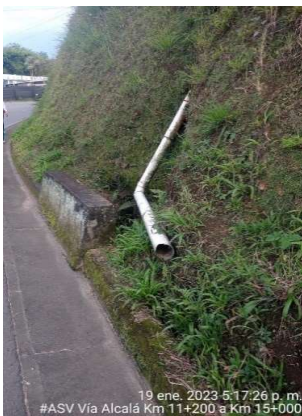
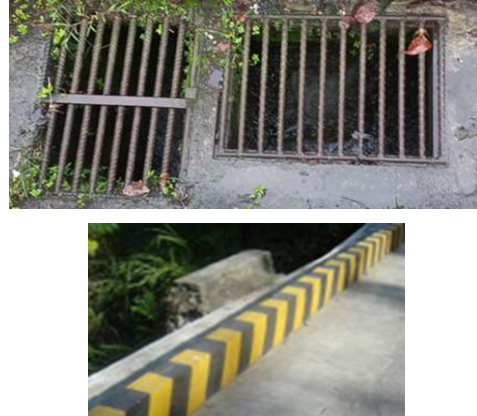
Registro fotográfico			
Tipo:	Riesgos Físicos	Ficha N°	203
Tramo	Km 11+200 hasta Km 15+000	Costado	Derecho de la vía
Abscisa Inicial	K 13+633	Abscisa Final	K 13+635
Descripción:	Cabeza de recolector		
Evidencia fotográfica

Diagnóstico: Alcantarilla al margen de la vía con elemento contundente en concreto sin pintar.		Recomendación: A corto plazo pintar del elemento para mejorar su visibilidad. A mediano plazo reemplazar el muro por otro elemento no contundente (reja, etc.)	
Fuente: Elaboración propia

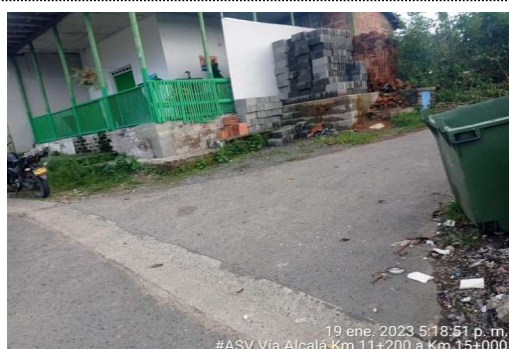
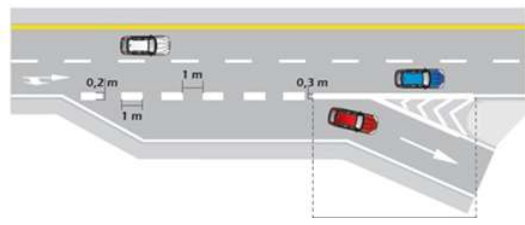
Registro fotográfico			
Tipo:	Riesgos Físicos	Ficha N°	204
Tramo	Km 11+200 hasta Km 15+000	Costado	Derecho de la vía
Abscisa Inicial	K 13+673	Abscisa Final	K 13+680
Descripción:	Entrada Fincas		
Evidencia fotográfica

Diagnóstico: Salida vehicular perpendicular al eje de la vía. Sin señalización ni carril de desaceleración.		Recomendación: A corto plazo instalación de señalización. A largo plazo la construcción de carriles de aceleración y desaceleración conforme el Manual de diseño Geométrico de Vías (2008) Cap. 6.	
Fuente: Elaboración propia

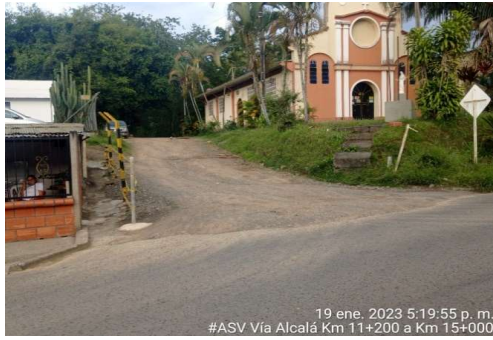
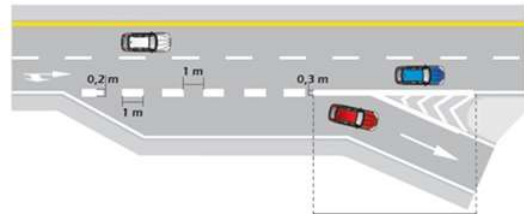
Ficha N°: 205
Costado: Izquierdo de la vía
Abscisa Final: K 13+710

Diagnóstico: Salida vehicular perpendicular al eje de la vía. Sin señalización ni carril de desaceleración.

Recomendación: A corto plazo instalación de señalización. A largo plazo la construcción de carriles de aceleración y desaceleración conforme el Manual de diseño Geométrico de Vías (2008) Cap. 6.

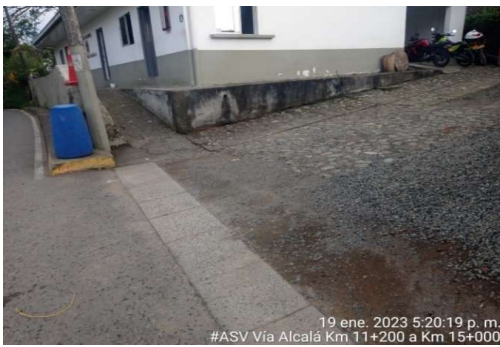
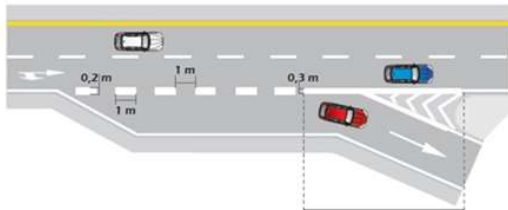
Ficha N°: 206
Costado: Derecho de la vía
Abscisa Final: K 13+710

Diagnóstico: Salida vehicular perpendicular al eje de la vía. Sin señalización ni carril de desaceleración.

Recomendación: A corto plazo instalación de señalización. A largo plazo la construcción de carriles de aceleración y desaceleración conforme el Manual de diseño Geométrico de Vías (2008) Cap. 6.

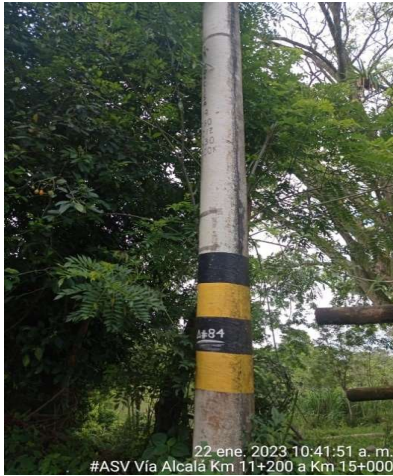
Tipo:	Riesgos Físicos	Ficha N°	207
Tramo	Km 11+200 hasta Km 15+000	Costado	Derecho de la vía
Abscisa Inicial	K 13+743		
Descripción:	Poste

Diagnóstico: Poste de energía eléctrica, se encuentra junto al margen del carril.**Recomendación:** A corto plazo se sugiere pintarlo y realizar limpieza de vegetación. A mediano plazo desplazarlo a mayor distancia del margen de la vía

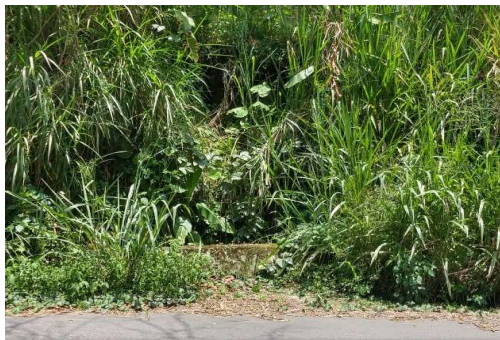
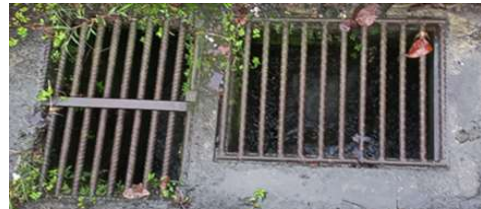
Tipo:	Riesgos Físicos	Ficha N°	208
Tramo	Km 11+200 hasta Km 15+000	Costado	Izquierdo de la vía
Abscisa Inicial	K 13+786	Abscisa Final	K 13+790
Descripción:	Cabeza de recolector

**Diagnóstico:** Alcantarilla al margen de la vía con elemento contundente en concreto sin pintar.**Recomendación:** A corto plazo realizar limpieza de la vegetación y pintar del elemento para mejorar su visibilidad. A mediano plazo reemplazar el muro por otro elemento no contundente (reja, etc.)

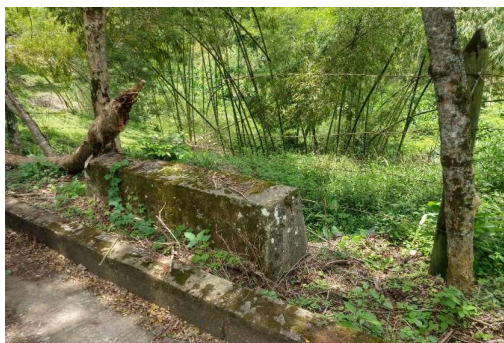
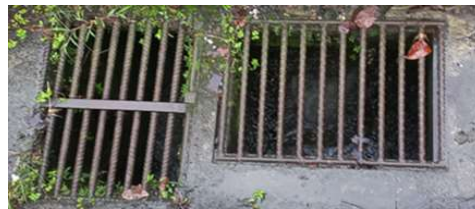
Ficha N°: 209
Costado: Derecho de la vía
Abscisa Final: K 13+790

Diagnóstico: Alcantarilla al margen de la vía con elemento contundente en concreto sin pintar.

Recomendación: A corto plazo realizar limpieza de la vegetación y pintar del elemento para mejorar su visibilidad. A mediano plazo reemplazar el muro por otro elemento no contundente (reja, etc.)

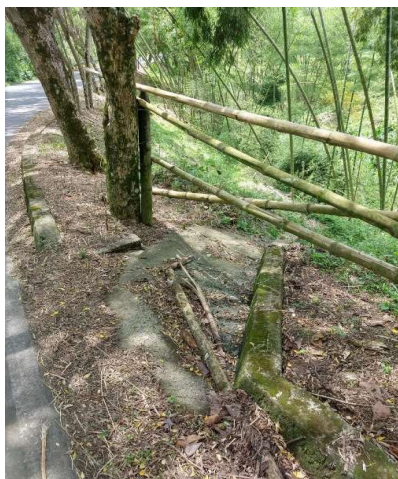
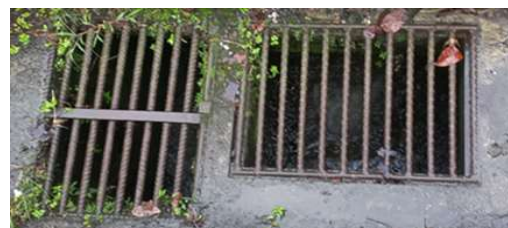
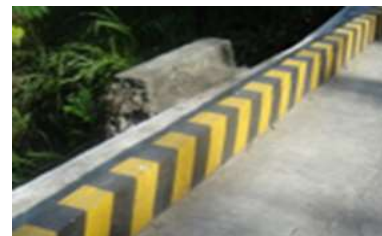
Ficha N°: 210
Costado: Derecho de la vía
Abscisa Final: K 13+790

Diagnóstico: Alcantarilla al margen de la vía con elemento contundente en concreto sin pintar.

Recomendación: A corto plazo realizar limpieza de la vegetación y pintar del elemento para mejorar su visibilidad. A mediano plazo reemplazar el muro por otro elemento no contundente (reja, etc.)

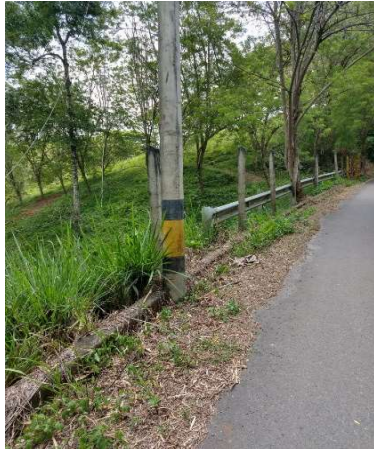
Tipo:	Riesgos Físicos	Ficha N°	211
Tramo	Km 11+200 hasta Km 15+000	Costado	Izquierdo de la vía
Abscisa Inicial	K 13+806		
Descripción:	Poste

Diagnóstico: Poste de energía eléctrica, se encuentra junto al margen del carril.**Recomendación:** A corto plazo se sugiere pintarlo y realizar limpieza de vegetación. A mediano plazo desplazarlo a mayor distancia del margen de la vía

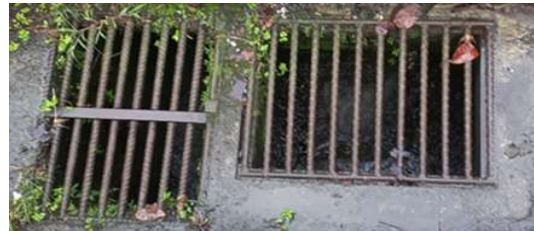
Tipo:	Riesgos Físicos	Ficha N°	212
Tramo	Km 11+200 hasta Km 15+000	Costado	Izquierdo de la vía
Abscisa Inicial	K 13+820	Abscisa Final	K 13+824
Descripción:	Cabeza de recolector

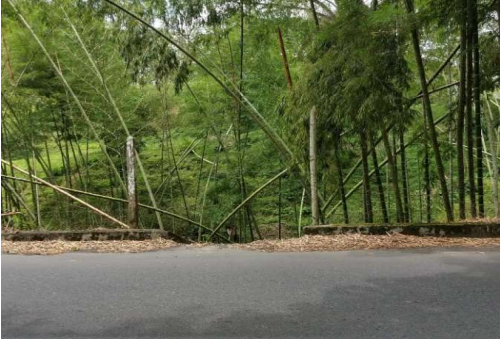
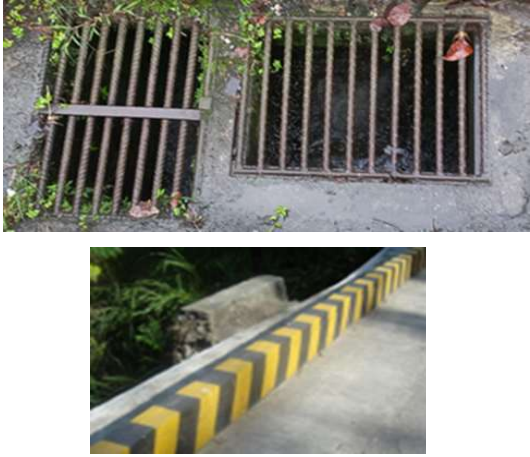
Registro fotográfico			
Tipo:	Riesgos Físicos	Ficha N°	213
Tramo	Km 11+200 hasta Km 15+000	Costado	Derecho de la vía
Abscisa Inicial	K 13+820	Abscisa Final	K 13+826
Descripción:	Cabeza de recolector		
Evidencia fotográfica

Diagnóstico: Alcantarilla al margen de la vía con elemento contundente en concreto sin pintar.		Recomendación: A corto plazo realizar limpieza de la vegetación y pintar del elemento para mejorar su visibilidad. A mediano plazo reemplazar el muro por otro elemento no contundente (reja, etc.)	
Fuente: Elaboración propia

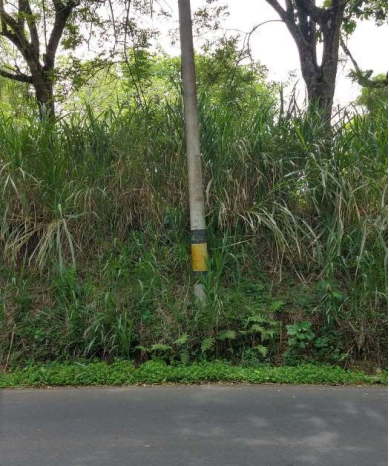
Registro fotográfico			
Tipo:	Riesgos Físicos	Ficha N°	214
Tramo	Km 11+200 hasta Km 15+000	Costado	Izquierdo de la vía
Abscisa Inicial	K 13+848		
Descripción:	Poste		
Evidencia fotográfica

Previsualización recomendaciones	
Diagnóstico: Poste de energía eléctrica, se encuentra junto al margen del carril.		Recomendación: A corto plazo se sugiere pintarlo y realizar limpieza de vegetación. A mediano plazo desplazarlo a mayor distancia del margen de la vía	
Fuente: Elaboración propia

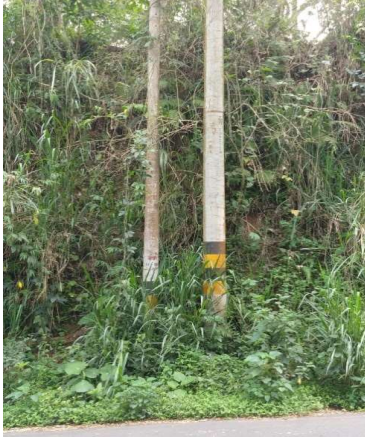
Tipo:	Riesgos Físicos	Ficha N°	215
Tramo	Km 11+200 hasta Km 15+000	Costado	Izquierdo de la vía
Abscisa Inicial	K 13+874		
Descripción:	Poste

Diagnóstico: Poste de energía eléctrica, se encuentra junto al margen del carril.**Recomendación:** A corto plazo se sugiere pintarlo y realizar limpieza de vegetación. A mediano plazo desplazarlo a mayor distancia del margen de la vía

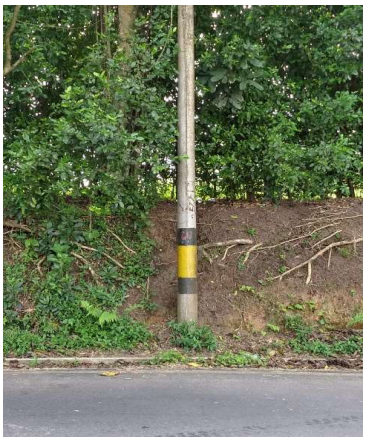
Tipo:	Riesgos Físicos	Ficha N°	216
Tramo	Km 11+200 hasta Km 15+000	Costado	Izquierdo de la vía
Abscisa Inicial	K 14+046		
Descripción:	Poste

Diagnóstico: Poste de energía eléctrica, se encuentra junto al margen del carril.**Recomendación:** A corto plazo se sugiere pintarlo y realizar limpieza de vegetación. A mediano plazo desplazarlo a mayor distancia del margen de la vía

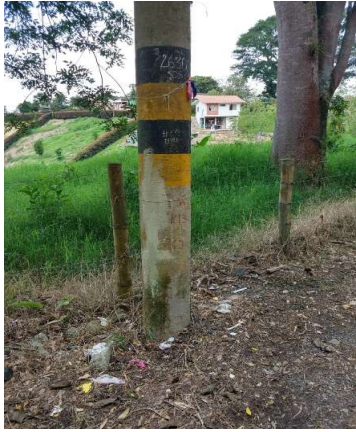
Descripción: Poste

Diagnóstico: Poste de energía eléctrica, se encuentra junto al margen del carril.

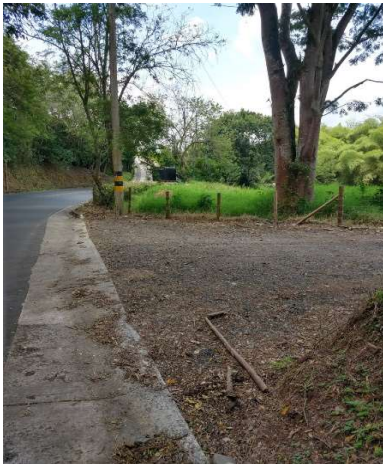
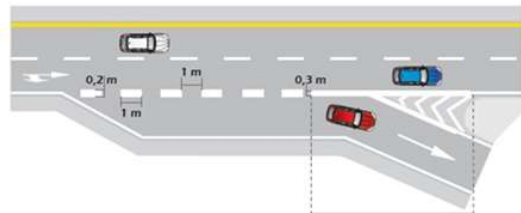
Descripción: Entrada Fincas

Diagnóstico: Salida vehicular perpendicular al eje de la vía. Sin señalización ni carril de desaceleración.

Recomendación: A corto plazo instalación de señalización. A largo plazo la construcción de carriles de aceleración y desaceleración conforme el Manual de diseño Geométrico de Vías (2008) Cap. 6.

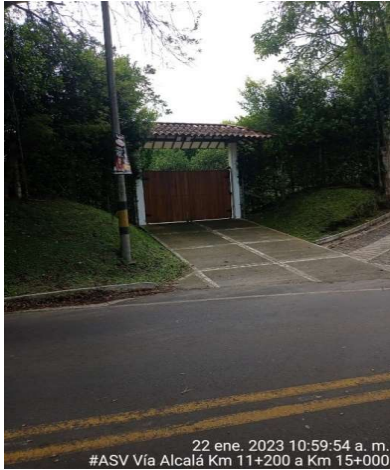
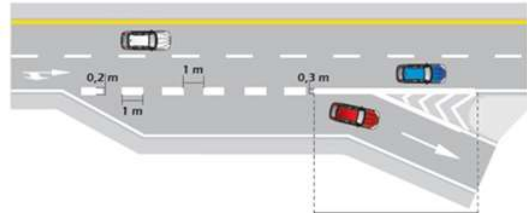
Ficha N°: 219
Costado: Izquierdo de la vía
Abscisa Final: K 14+164

Diagnóstico: Salida vehicular perpendicular al eje de la vía. Sin señalización ni carril de desaceleración.

Recomendación: A corto plazo instalación de señalización. A largo plazo la construcción de carriles de aceleración y desaceleración conforme el Manual de diseño Geométrico de Vías (2008) Cap. 6.

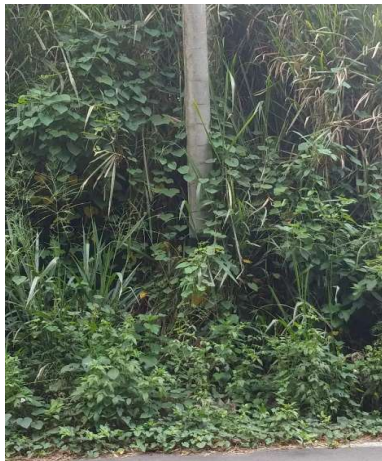
Ficha N°: 220
Costado: Izquierdo de la vía

Diagnóstico: Poste de energía eléctrica, se encuentra junto al margen del carril.

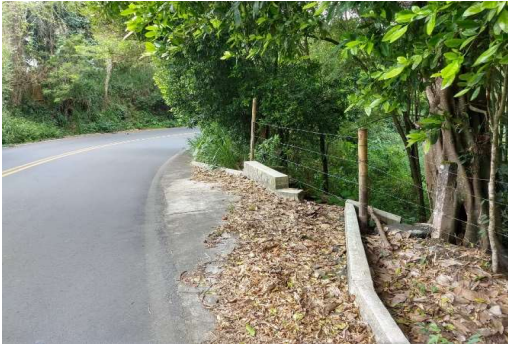
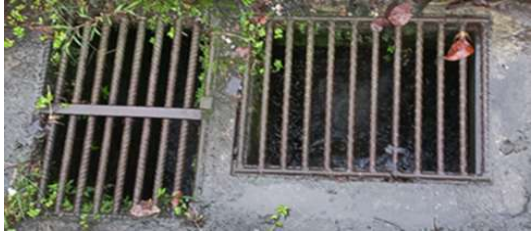
Registro fotográfico			
Tipo:	Riesgos Físicos	Ficha N°	221
Tramo	Km 11+200 hasta Km 15+000	Costado	Derecho de la vía
Abscisa Inicial	K 14+261	Abscisa Final	K 14+268
Descripción:	Cabeza de recolector		
Evidencia fotográfica

Diagnóstico: Alcantarilla al margen de la vía con elemento contundente en concreto sin pintar.		Recomendación: A corto plazo realizar limpieza de la vegetación y pintar del elemento para mejorar su visibilidad. A mediano plazo reemplazar el muro por otro elemento no contundente (reja, etc.)	
Fuente: Elaboración propia

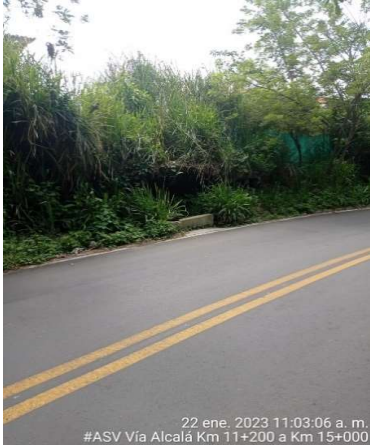
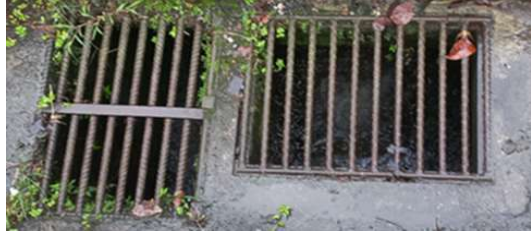
Registro fotográfico			
Tipo:	Riesgos Físicos	Ficha N°	222
Tramo	Km 11+200 hasta Km 15+000	Costado	Izquierdo de la vía
Abscisa Inicial	K 14+263	Abscisa Final	K 14+268
Descripción:	Cabeza de recolector		
Evidencia fotográfica

Diagnóstico: Alcantarilla al margen de la vía con elemento contundente en concreto sin pintar y cubierto por vegetación.		Recomendación: A corto plazo realizar limpieza de la vegetación y pintar del elemento para mejorar su visibilidad. A mediano plazo reemplazar el muro por otro elemento no contundente (reja, etc.)	
Fuente: Elaboración propia

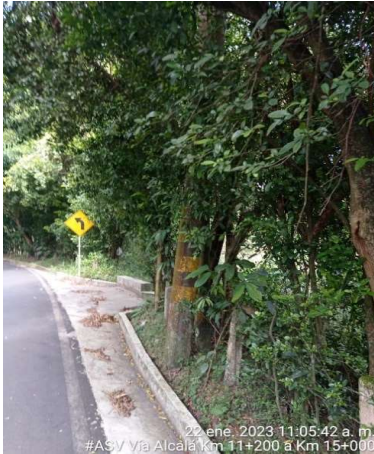
Tipo:	Riesgos Físicos	Ficha N°	223
Tramo	Km 11+200 hasta Km 15+000	Costado	Derecho de la vía
Abscisa Inicial	K 14+382		
Descripción:	Poste

Diagnóstico: Poste de energía eléctrica, se encuentra junto al margen del carril.**Recomendación:** A corto plazo se sugiere pintarlo y realizar limpieza de vegetación. A mediano plazo desplazarlo a mayor distancia del margen de la vía

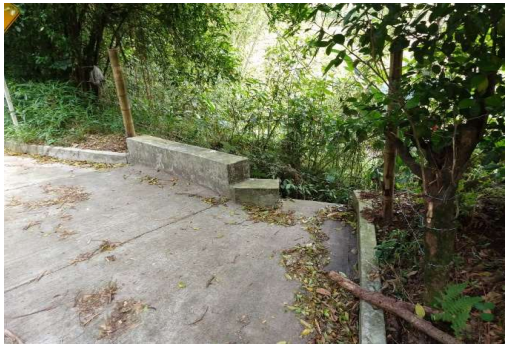
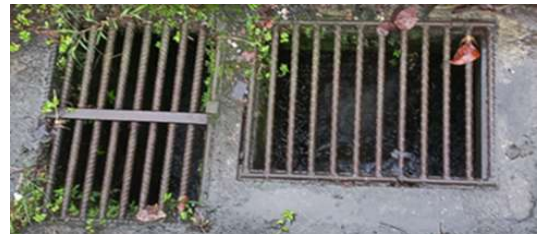
Tipo:	Riesgos Físicos	Ficha N°	224
Tramo	Km 11+200 hasta Km 15+000	Costado	Derecho de la vía
Abscisa Inicial	K 14+347	Abscisa Final	K 14+350
Descripción:	Cabeza de recolector

**Diagnóstico:** Alcantarilla al margen de la vía con elemento contundente en concreto sin pintar y cubierto por vegetación.**Recomendación:** A corto plazo realizar limpieza de la vegetación y pintar del elemento para mejorar su visibilidad. A mediano plazo reemplazar el muro por otro elemento no contundente (reja, etc.)

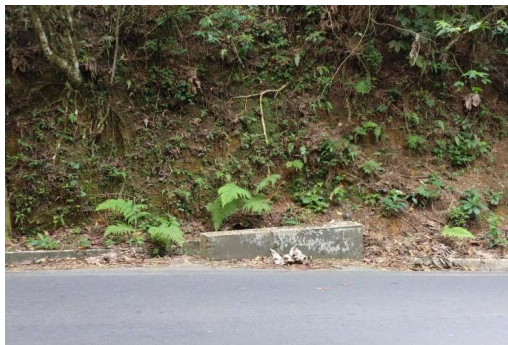
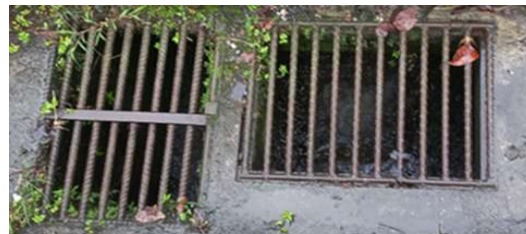
Descripción: Cabeza de recolector

**Diagnóstico:** Alcantarilla al margen de la vía con elemento contundente en concreto sin pintar y cubierto por vegetación.**Recomendación:** A corto plazo realizar limpieza de la vegetación y pintar del elemento para mejorar su visibilidad. A mediano plazo reemplazar el muro por otro elemento no contundente (reja, etc.)

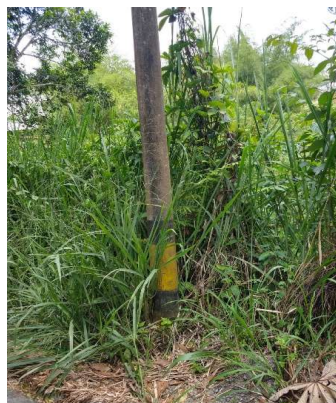
Descripción: Poste

Diagnóstico: Poste de energía eléctrica, se encuentra junto al margen del carril.**Recomendación:** A corto plazo se sugiere pintarlo y realizar limpieza de vegetación. A mediano plazo desplazarlo a mayor distancia del margen de la vía

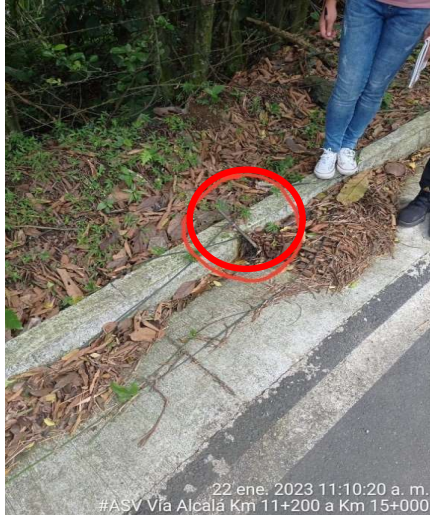
Tipo:	Riesgos Físicos	Ficha N°	227
Tramo	Km 11+200 hasta Km 15+000	Costado	Derecho de la vía
Abscisa Inicial	K 14+439		
Descripción:	Varilla

Diagnóstico: Varilla perteneciente a la estructura de la cuneta. **Recomendación:** A corto plazo cortar la varilla y pulir el borde para evitar siniestros.

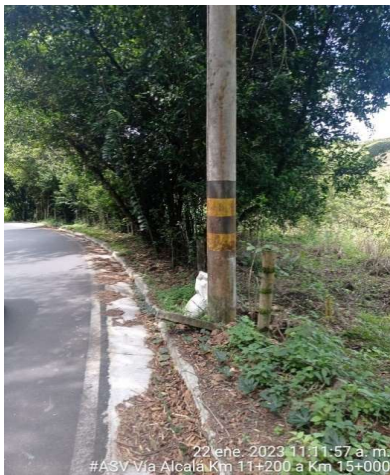
Tipo:	Riesgos Físicos	Ficha N°	228
Tramo	Km 11+200 hasta Km 15+000	Costado	Derecho de la vía
Abscisa Inicial	K 14+456		
Descripción:	Poste

Diagnóstico: Poste de energía eléctrica, se encuentra junto al margen del carril. **Recomendación:** A corto plazo se sugiere pintarlo y realizar limpieza de vegetación. A mediano plazo desplazarlo a mayor distancia del margen de la vía

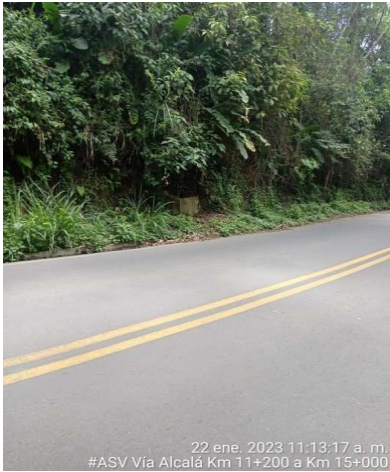
Registro fotográfico			
Tipo:	Riesgos Físicos	Ficha N°	229
Tramo	Km 11+200 hasta Km 15+000	Costado	Izquierdo de la vía
Abscisa Inicial	K 14+491	Abscisa Final	K 14+494
Descripción:	Cabeza de recolector		
Evidencia fotográfica

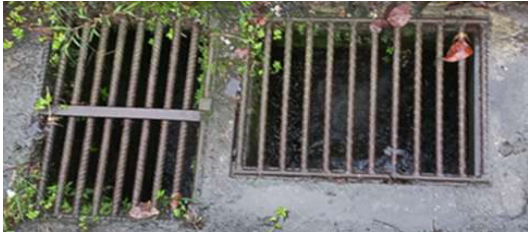
Diagnóstico: Alcantarilla al margen de la vía con elemento contundente en concreto sin pintar y cubierto por vegetación.		Recomendación: A corto plazo realizar limpieza de la vegetación y pintar del elemento para mejorar su visibilidad. A mediano plazo reemplazar el muro por otro elemento no contundente (reja, etc.)	
Fuente: Elaboración propia

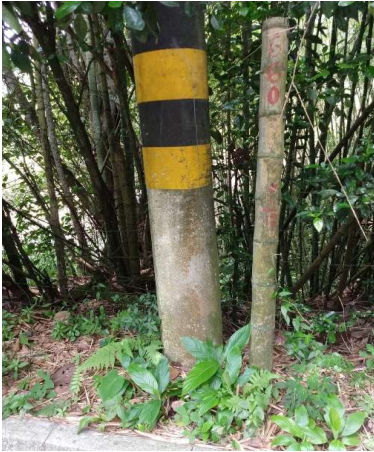
Tipo:	Riesgos Físicos	Ficha N°	231
Tramo	Km 11+200 hasta Km 15+000	Costado	Derecho de la vía
Abscisa Inicial	K 14+525		
Descripción:	Poste

Diagnóstico: Poste de energía eléctrica, se encuentra junto al margen del carril.**Recomendación:** A corto plazo se sugiere pintarlo y realizar limpieza de vegetación. A mediano plazo desplazarlo a mayor distancia del margen de la vía

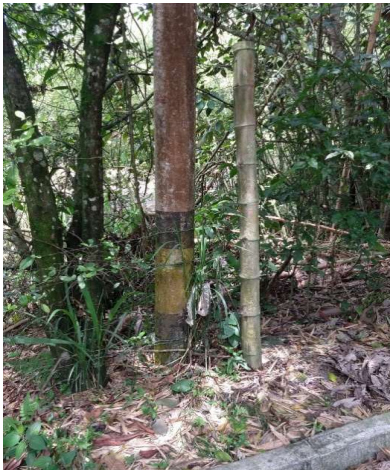
Tipo:	Riesgos Físicos	Ficha N°	232
Tramo	Km 11+200 hasta Km 15+000	Costado	Derecho de la vía
Abscisa Inicial	K 14+535		
Descripción:	Poste

Diagnóstico: Poste de energía eléctrica, se encuentra junto al margen del carril.**Recomendación:** A corto plazo se sugiere pintarlo y realizar limpieza de vegetación. A mediano plazo desplazarlo a mayor distancia del margen de la vía

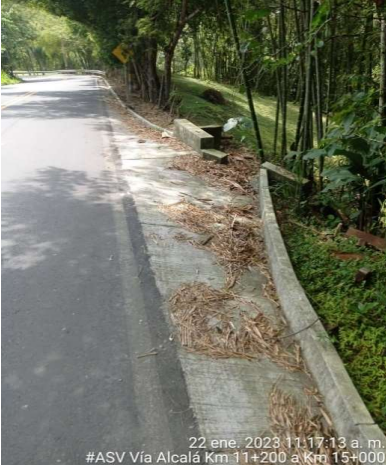
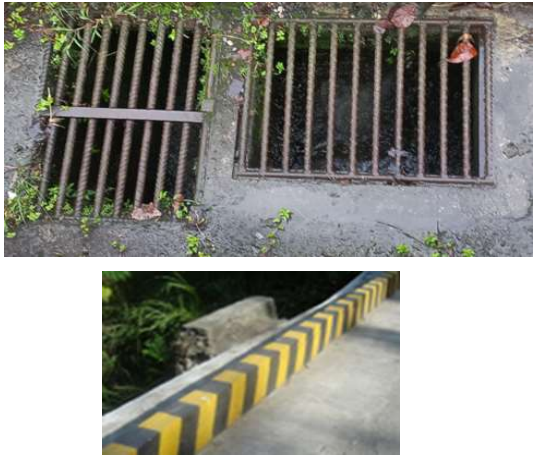
Registro fotográfico			
Tipo:	Riesgos Físicos	Ficha N°	233
Tramo	Km 11+200 hasta Km 15+000	Costado	Derecho de la vía
Abscisa Inicial	K 14+578	Abscisa Final	K 14+582
Descripción:	Cabeza de recolector		
Evidencia fotográfica

Diagnóstico: Alcantarilla al margen de la vía con elemento contundente en concreto sin pintar y cubierto por vegetacion.		Recomendación: A corto plazo realizar limpieza de la vegetación y pintar del elemento para mejorar su visibilidad.A mediano plazo reemplazar el muro por otro elemento no contundente (reja, etc.)	
Fuente: Elaboración propia

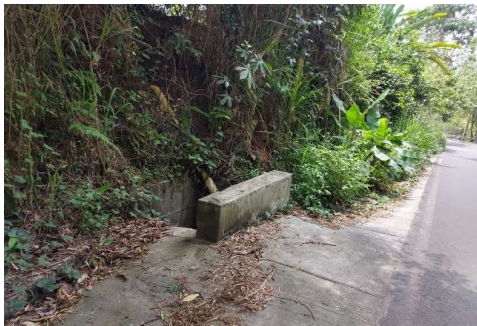
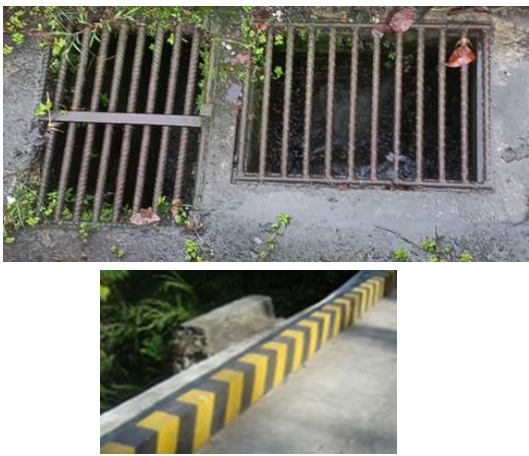
Registro fotográfico			
Tipo:	Riesgos Físicos	Ficha N°	234
Tramo	Km 11+200 hasta Km 15+000	Costado	Izquierdo de la vía
Abscisa Inicial	K 14+578	Abscisa Final	K 14+582
Descripción:	Cabeza de recolector		
Evidencia fotográfica

Diagnóstico: Alcantarilla al margen de la vía con elemento contundente en concreto sin pintar y cubierto por vegetacion.		Recomendación: A corto plazo realizar limpieza de la vegetación y pintar del elemento para mejorar su visibilidad.A mediano plazo reemplazar el muro por otro elemento no contundente (reja, etc.)	
Fuente: Elaboración propia
