**Auditoría en Seguridad Vial, Tramo vial Alcalá – Pereira, tramos del Km 0+000
hasta Km 5+200 y Km 11+200 hasta el Km 15+000**

Universidad Antonio Nariño

Proyecto de grado presentado como requisito parcial para optar al título de:
Ingeniero Civil

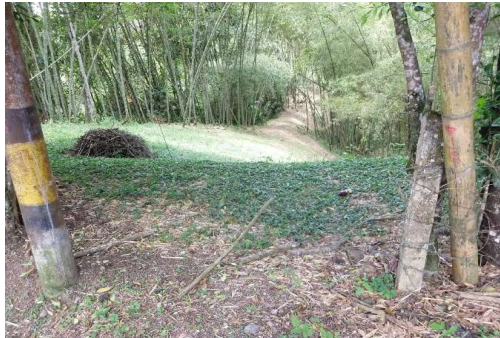
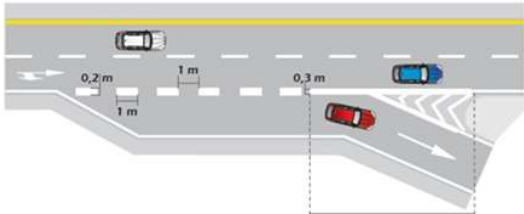
Registro fotográfico			
Tipo:	Riesgos Físicos	Ficha N°	235
Tramo	Km 11+200 hasta Km 15+000	Costado	Derecho de la vía
Abscisa Inicial	K 14+596	Abscisa Final	K 14+600
Descripción:	Entrada Finca		
Evidencia fotográfica

Diagnóstico: Salida vehicular perpendicular al eje de la vía. Sin señalización ni carril de desaceleración.		Recomendación: A corto plazo instalación de señalización. A largo plazo la construcción de carriles de aceleración y desaceleración conforme el Manual de diseño Geométrico de Vías (2008) Cap. 6.	
Fuente: Elaboración propia

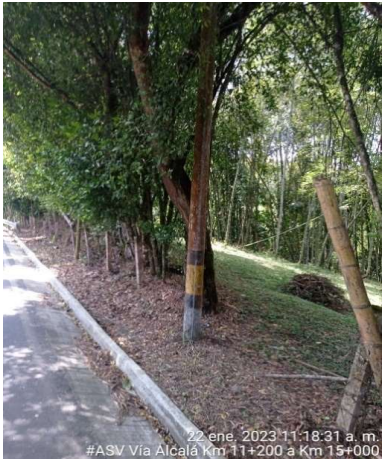
Registro fotográfico			
Tipo:	Riesgos Físicos	Ficha N°	236
Tramo	Km 11+200 hasta Km 15+000	Costado	Derecho de la vía
Abscisa Inicial	K 14+598		
Descripción:	Poste		
Evidencia fotográfica

Previsualización recomendaciones			
Diagnóstico: Poste de energía eléctrica, se encuentra junto al margen del carril.		Recomendación: A corto plazo se sugiere pintarlo. A mediano plazo desplazarlo a mayor distancia del margen de la vía	
Fuente: Elaboración propia

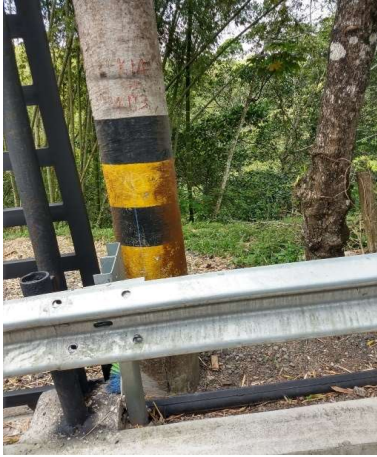
Tipo:	Riesgos Físicos	Ficha N°	237
Tramo	Km 11+200 hasta Km 15+000	Costado	Derecho de la vía
Abscisa Inicial	K 14+646		
Descripción:	Poste

Diagnóstico: Poste de energía eléctrica, se encuentra junto al margen del carril.**Recomendación:** A corto plazo se sugiere pintarlo. A mediano plazo desplazarlo a mayor distancia del margen de la vía

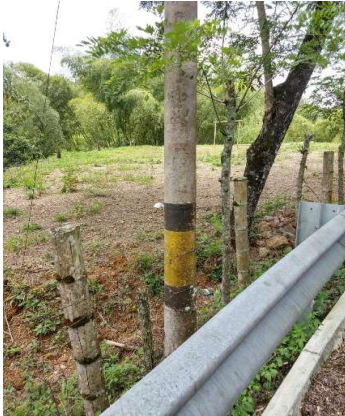
Tipo:	Riesgos Físicos	Ficha N°	238
Tramo	Km 11+200 hasta Km 15+000	Costado	Derecho de la vía
Abscisa Inicial	K 14+705		
Descripción:	Poste

Diagnóstico: Poste de energía eléctrica, se encuentra junto al margen del carril.**Recomendación:** A corto plazo se sugiere pintarlo. A mediano plazo desplazarlo a mayor distancia del margen de la vía

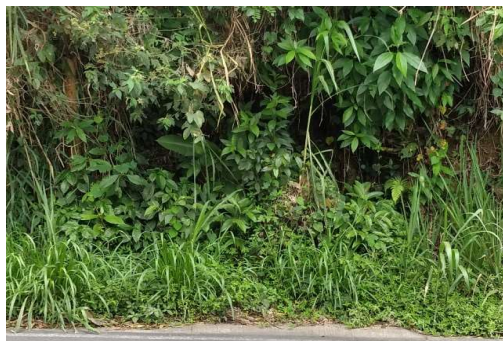
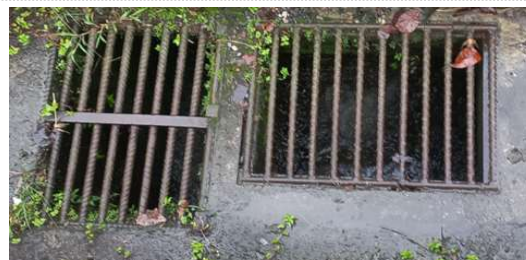
**Diagnóstico:** Alcantarilla al margen de la vía con elemento contundente en concreto sin pintar y cubierto por vegetación.**Recomendación:** A corto plazo realizar limpieza de la vegetación y pintar del elemento para mejorar su visibilidad. A mediano plazo reemplazar el muro por otro elemento no contundente (reja, etc.)

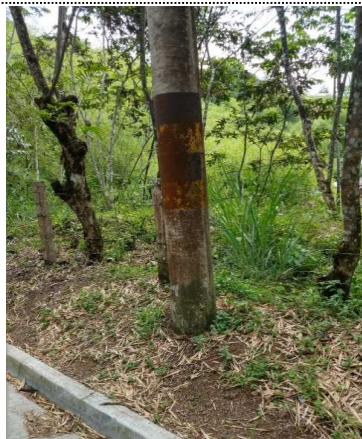
Diagnóstico: Poste de energía eléctrica, se encuentra junto al margen del carril.**Recomendación:** A corto plazo se sugiere pintarlo. A mediano plazo desplazarlo a mayor distancia del margen de la vía

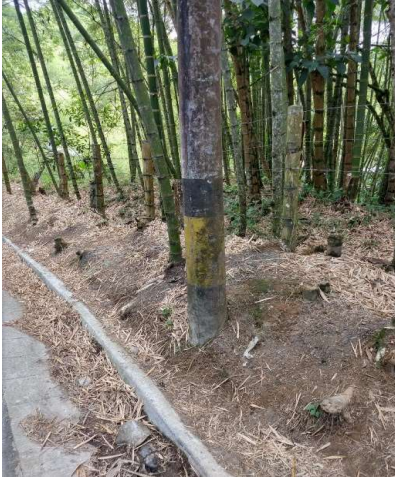
Tipo:	Riesgos Físicos	Ficha N°	241
Tramo	Km 11+200 hasta Km 15+000	Costado	Derecho de la vía
Abscisa Inicial	K 14+770		
Descripción:	Poste

Diagnóstico: Poste de energía eléctrica, se encuentra junto al margen del carril.**Recomendación:** A corto plazo se sugiere pintarlo. A mediano plazo desplazarlo a mayor distancia del margen de la vía

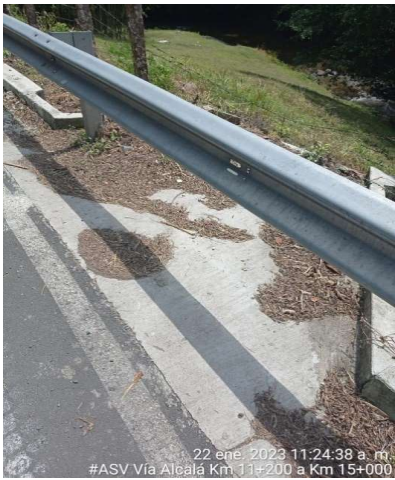
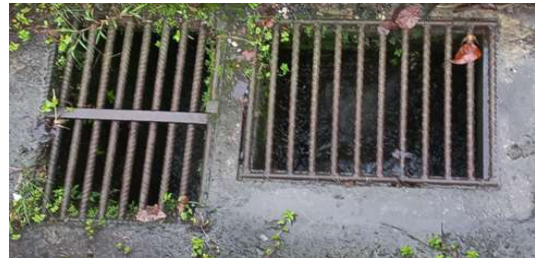
Tipo:	Riesgos Físicos	Ficha N°	242
Tramo	Km 11+200 hasta Km 15+000	Costado	Derecho de la vía
Abscisa Inicial	K 14+827	Abscisa Final	K 14+832
Descripción:	Cabeza de recolector

**Diagnóstico:** Alcantarilla al margen de la vía, sin elemento de protección en el vacío y cubierta por la vegetación.**Recomendación:** A corto plazo realizar limpieza de la vegetación para mejorar su visibilidad. A mediano plazo instalar elemento no contundente (reja, etc.)

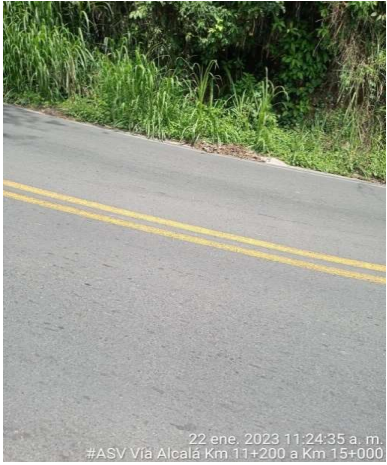
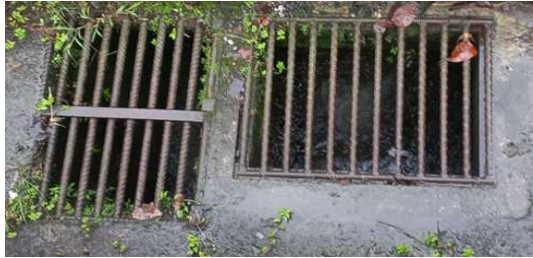
Registro fotográfico			
Tipo:	Riesgos Físicos	Ficha N°	243
Tramo	Km 11+200 hasta Km 15+000	Costado	Izquierdo de la vía
Abscisa Inicial	K 14+827	Abscisa Final	K 14+832
Descripción:	Cabeza de recolector		
Evidencia fotográfica

Diagnóstico: Alcantarilla al margen de la vía, sin elemento de protección en el vacío y cubierta por la vegetación.		Recomendación: A corto plazo realizar limpieza de la vegetación para mejorar su visibilidad. A mediano plazo instalar elemento no contundente (reja, etc.)	
Fuente: Elaboración propia

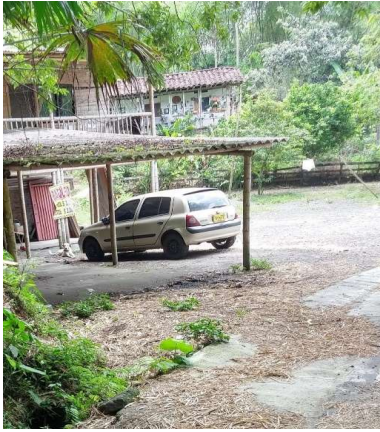
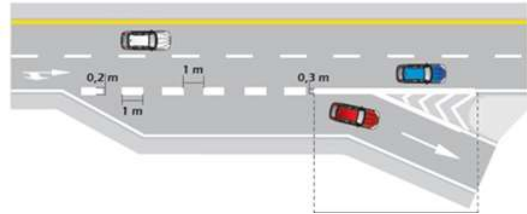
Ficha N°: 245
Costado: Izquierdo de la vía
Abscisa Final: K 14+921

Diagnóstico: Salida vehicular perpendicular al eje de la vía. Sin señalización ni carril de desaceleración.

Recomendación: A corto plazo instalación de señalización. A largo plazo la construcción de carriles de aceleración y desaceleración conforme el Manual de diseño Geométrico de Vías (2008) Cap. 6.

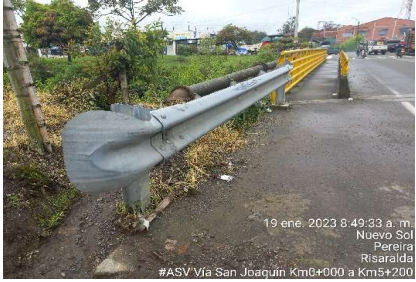
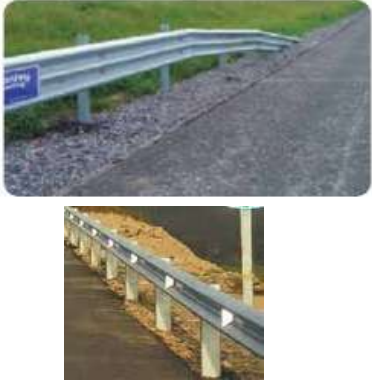
Registro fotográfico			
Tipo:	Barreras de contención	Ficha N°	1
Tramo	Km 0+000 hasta Km 5+200	Costado	Izquierdo de la vía
Abscisa Inicial	K0+824	Abscisa Final	K0+830
Tipo de señal	Barrera de contención vehicular		
Evidencia fotográfica

Diagnóstico: Barrera de contención vehicular metálica sin terminal abatido y sin material retroreflectivo.		Recomendación: A corto plazo realizar instalación de material reflectivo, a largo plazo reemplazarla por una con terminales abatidos para cumplir con la recomendación del manual de selección, diseño e instalación de sistemas de contención vehicular (Agencia Nacional de Seguridad Vial)	
Fuente: Elaboración propia

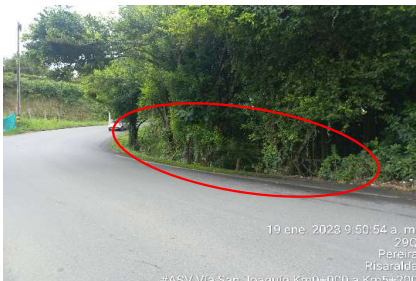
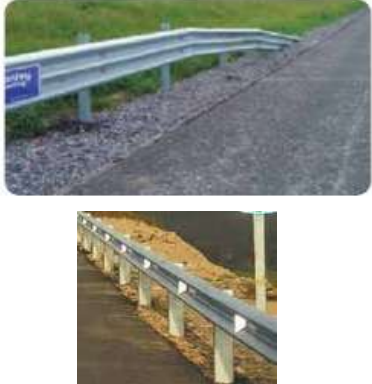
Tipo:	Barreras de contención	Ficha N°	2
Tramo	Km 0+000 hasta Km 5+200	Costado	Derecho de la vía
Abscisa Inicial	K1+104	Abscisa Final	K1+145
Tipo de señal	Barrera de contención vehicular inexistente		
Evidencia fotográfica

Diagnóstico: No cuenta con barrera de contención vehicular.		Recomendación: A corto plazo realizar instalación de barrera de contención con reflectividad y terminales abatidos para cumplir con la recomendación del manual de selección, diseño e instalación de sistemas de contención vehicular (Agencia Nacional de Seguridad Vial).	
Fuente: Elaboración propia

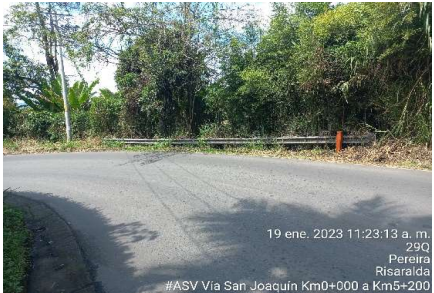
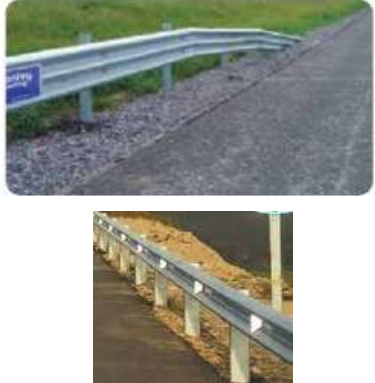
Tipo:	Barreras de contención	Ficha N°	3
Tramo	Km 0+000 hasta Km 5+200	Costado	Derecho de la vía
Abscisa Inicial	K2+538	Abscisa Final	K2+550
Tipo de señal	Barrera de contención vehicular		
Evidencia fotográfica

Diagnóstico: Barrera de contención vehicular metálica sin terminal abatido y sin material retroreflectivo.		Recomendación: A corto plazo realizar instalación de material reflectivo, a largo plazo reemplazarla por una con terminales abatidos para cumplir con la recomendación del manual de selección, diseño e instalación de sistemas de contención vehicular (Agencia Nacional de Seguridad Vial)	
Fuente: Elaboración propia

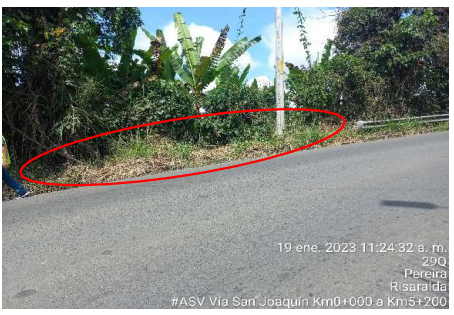
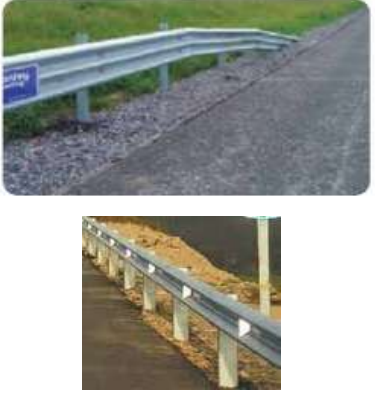
Tipo:	Barreras de contención	Ficha N°	4
Tramo	Km 0+000 hasta Km 5+200	Costado	Derecho de la vía
Abscisa Inicial	K2+550	Abscisa Final	K2+555
Tipo de señal	Barrera de contención vehicular inexistente		
Evidencia fotográfica

Diagnóstico: No cuenta con barrera de contención vehicular.		Recomendación: A corto plazo realizar instalación de barrera de contención con reflectividad y terminales abatidos para cumplir con la recomendación del manual de selección, diseño e instalación de sistemas de contención vehicular (Agencia Nacional de Seguridad Vial).	
Fuente: Elaboración propia

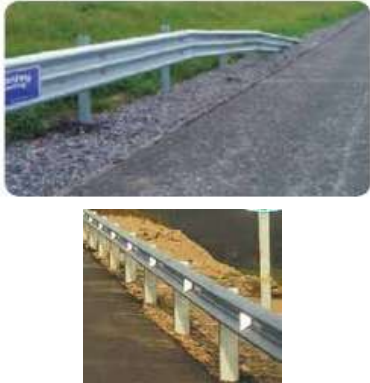
Tipo:	Barreras de contención	Ficha N°	5
Tramo	Km 0+000 hasta Km 5+200	Costado	Derecho de la vía
Abscisa Inicial	K2+652	Abscisa Final	K2+697
Tipo de señal	Barrera de contención vehicular inexistente		
Evidencia fotográfica	 		
	Previsualización recomendaciones

Diagnóstico: No cuenta con barrera de contención vehicular.		Recomendación: A corto plazo realizar instalación de barrera de contención con reflectividad y terminales abatidos para cumplir con la recomendación del manual de selección, diseño e instalación de sistemas de contención vehicular (Agencia Nacional de Seguridad Vial).	
Fuente: Elaboración propia

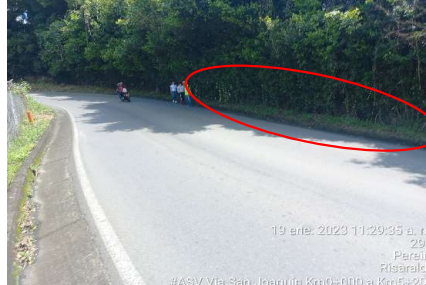
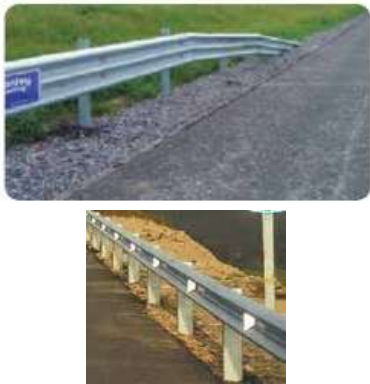
Tipo:	Barreras de contención	Ficha N°	6
Tramo	Km 0+000 hasta Km 5+200	Costado	Izquierdo de la vía
Abscisa Inicial	K2+702	Abscisa Final	K2+742
Tipo de señal	Barrera de contención vehicular inexistente		
Evidencia fotográfica

Diagnóstico: No cuenta con barrera de contención vehicular.		Recomendación: A corto plazo realizar instalación de barrera de contención con reflectividad y terminales abatidos para cumplir con la recomendación del manual de selección, diseño e instalación de sistemas de contención vehicular (Agencia Nacional de Seguridad Vial).	
Fuente: Elaboración propia

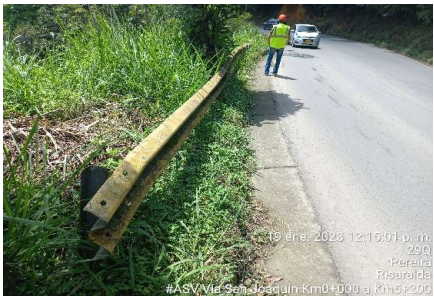
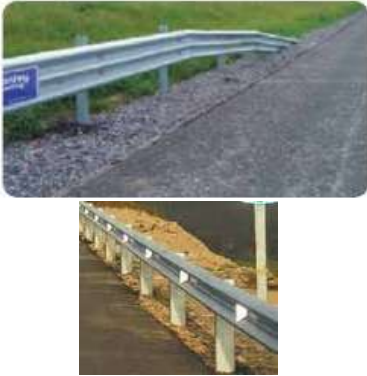
Tipo:	Barreras de contención	Ficha N°	7
Tramo	Km 0+000 hasta Km 5+200	Costado	Izquierdo de la vía
Abscisa Inicial	K3+055	Abscisa Final	K3+074
Tipo de señal	Barrera de contención vehicular		
Evidencia fotográfica

<p>Diagnóstico: Barrera de contención vehicular metálica sin terminal abatido y sin material retroreflectivo.</p>		<p>Recomendación: A corto plazo realizar instalación de material reflectivo, a largo plazo reemplazarla por una con terminales abatidos para cumplir con la recomendación del manual de selección, diseño e instalación de sistemas de contención vehicular (Agencia Nacional de Seguridad Vial)</p>	
Fuente: Elaboración propia

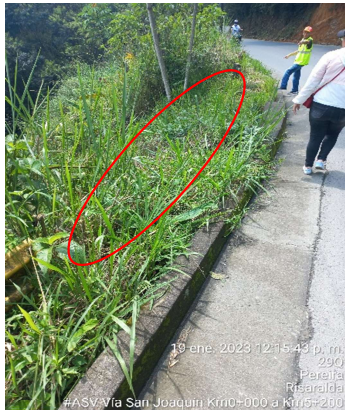
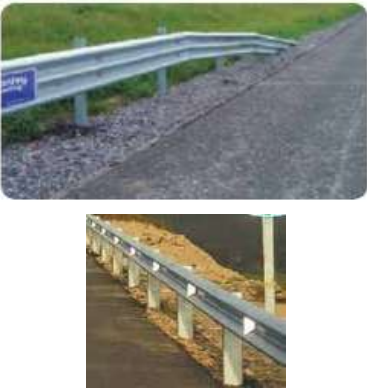
Tipo:	Barreras de contención	Ficha N°	8
Tramo	Km 0+000 hasta Km 5+200	Costado	Izquierdo de la vía
Abscisa Inicial	K3+074	Abscisa Final	K3+083
Tipo de señal	Barrera de contención vehicular inexistente		
Evidencia fotográfica

<p>Diagnóstico: No cuenta con barrera de contención vehicular.</p>		<p>Recomendación: A corto plazo realizar instalación de barrera de contención con reflectividad y terminales abatidos para cumplir con la recomendación del manual de selección, diseño e instalación de sistemas de contención vehicular (Agencia Nacional de Seguridad Vial).</p>	
Fuente: Elaboración propia

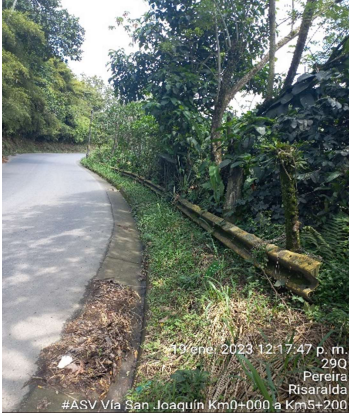
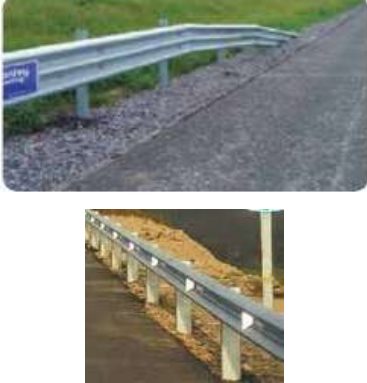
Tipo:	Barreras de contención	Ficha N°	9
Tramo	Km 0+000 hasta Km 5+200	Costado	Izquierdo de la vía
Abscisa Inicial	K3+083	Abscisa Final	K3+132
Tipo de señal	Barrera de contención vehicular		
Evidencia fotográfica

<p>19 ene. 2023 12:20:17 p. m. 29Q Pereira Risarcolda #ASV Vía San Joaquín Km0+000 a Km5+200</p>		
Diagnóstico: Barrera de contención metálica sin terminal abatido, sin material reflectivo y cubierta por la vegetación.		Recomendación: A corto plazo realizar limpieza e instalación de material reflectivo, a largo plazo reemplazarla por una con terminales abatidos para cumplir con la recomendación del manual de selección, diseño e instalación de sistemas de contención vehicular (Agencia Nacional de Seguridad Vial)	
Fuente: Elaboración propia

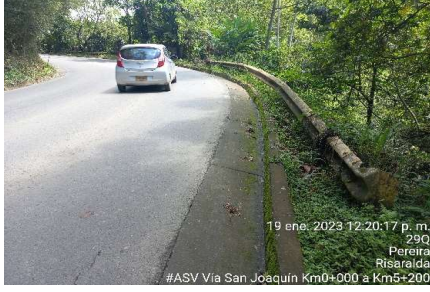
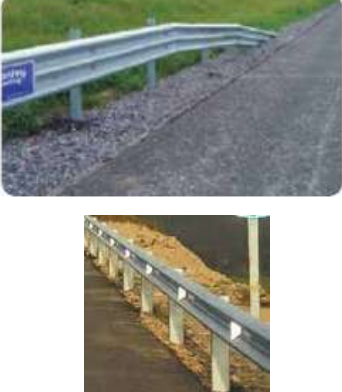
Tipo:	Barreras de contención	Ficha N°	10
Tramo	Km 0+000 hasta Km 5+200	Costado	Izquierdo de la vía
Abscisa Inicial	K3+151	Abscisa Final	K3+169
Tipo de señal	Barrera de contención vehicular		
Evidencia fotográfica

<p>19 ene. 2023 12:20:17 p. m. 29Q Pereira Risarcolda #ASV Vía San Joaquín Km0+000 a Km5+200</p>		
Diagnóstico: Barrera de contención metálica sin terminal abatido, sin material reflectivo y cubierta por la vegetación.		Recomendación: A corto plazo realizar limpieza e instalación de material reflectivo, a largo plazo reemplazarla por una con terminales abatidos para cumplir con la recomendación del manual de selección, diseño e instalación de sistemas de contención vehicular (Agencia Nacional de Seguridad Vial)	
Fuente: Elaboración propia

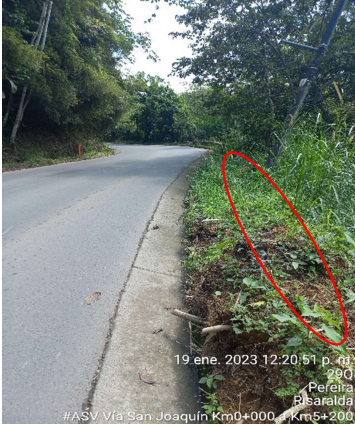
Tipo:	Barreras de contención	Ficha N°	11
Tramo	Km 0+000 hasta Km 5+200	Costado	Izquierdo de la vía
Abscisa Inicial	K3+169	Abscisa Final	K3+210
Tipo de señal	Barrera de contención vehicular inexistente		
Evidencia fotográfica

Previsualización recomendaciones	 
Diagnóstico: No cuenta con barrera de contención vehicular.		Recomendación: A corto plazo realizar instalación de barrera de contención con reflectividad y terminales abatidos para cumplir con la recomendación del manual de selección, diseño e instalación de sistemas de contención vehicular (Agencia Nacional de Seguridad Vial).	
Fuente: Elaboración propia

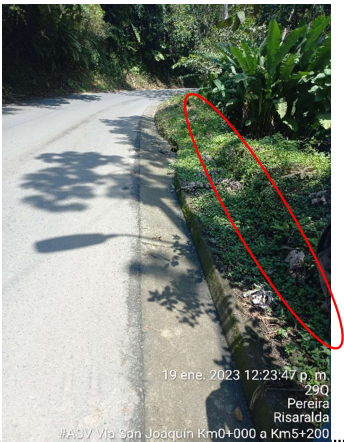
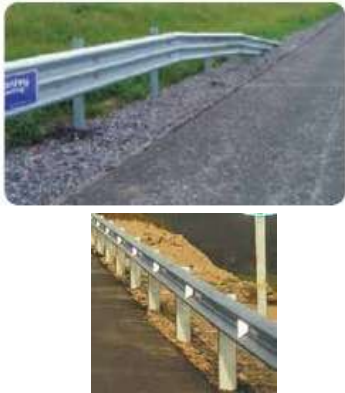
Tipo:	Barreras de contención	Ficha N°	12
Tramo	Km 0+000 hasta Km 5+200	Costado	Izquierdo de la vía
Abscisa Inicial	K3+294	Abscisa Final	K3+304
Tipo de señal	Barrera de contención vehicular inexistente		
Evidencia fotográfica

Diagnóstico: No cuenta con barrera de contención vehicular.		Recomendación: A corto plazo realizar instalación de barrera de contención con reflectividad y terminales abatidos para cumplir con la recomendación del manual de selección, diseño e instalación de sistemas de contención vehicular (Agencia Nacional de Seguridad Vial).	
Fuente: Elaboración propia

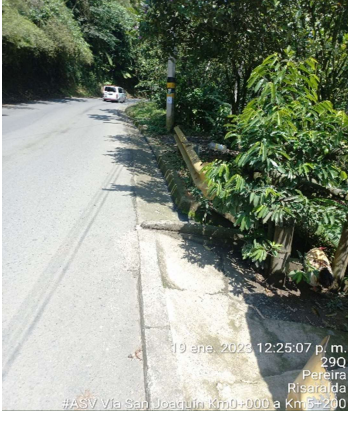
Tipo:	Barreras de contención	Ficha N°	13
Tramo	Km 0+000 hasta Km 5+200	Costado	Izquierdo de la vía
Abscisa Inicial	K3+307	Abscisa Final	K3+319
Tipo de señal	Barrera de contención vehicular		
Evidencia fotográfica

Previsualización recomendaciones	 
Diagnóstico: Barrera de contención metálica sin terminal abatido, sin material reflectivo y cubierta por la vegetación.		Recomendación: A corto plazo realizar limpieza e instalación de material reflectivo, a largo plazo reemplazarla por una con terminales abatidos para cumplir con la recomendación del manual de selección, diseño e instalación de sistemas de contención vehicular (Agencia Nacional de Seguridad Vial)	
Fuente: Elaboración propia

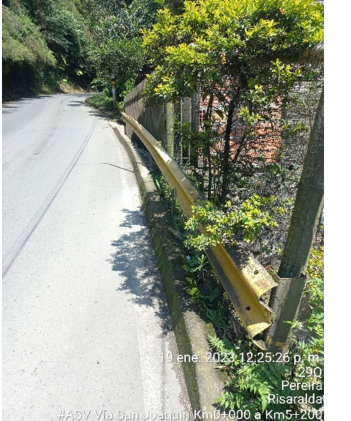
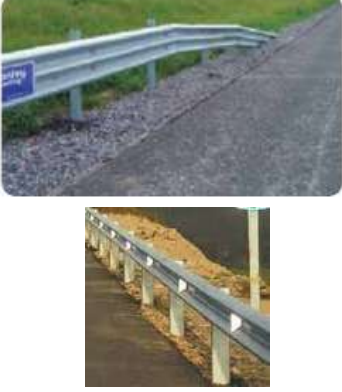
Tipo:	Barreras de contención	Ficha N°	14
Tramo	Km 0+000 hasta Km 5+200	Costado	Izquierdo de la vía
Abscisa Inicial	K3+321	Abscisa Final	K3+326
Tipo de señal	Barrera de contención vehicular		
Evidencia fotográfica

Diagnóstico: Barrera de contención metálica sin terminal abatido, sin material reflectivo y cubierta por la vegetación.		Recomendación: A corto plazo realizar limpieza e instalación de material reflectivo, a largo plazo reemplazarla por una con terminales abatidos para cumplir con la recomendación del manual de selección, diseño e instalación de sistemas de contención vehicular (Agencia Nacional de Seguridad Vial)	
Fuente: Elaboración propia

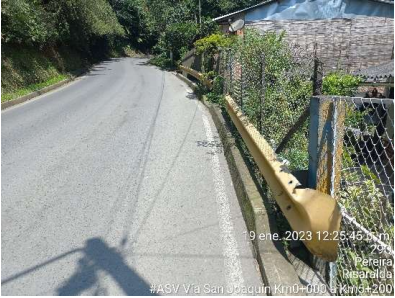
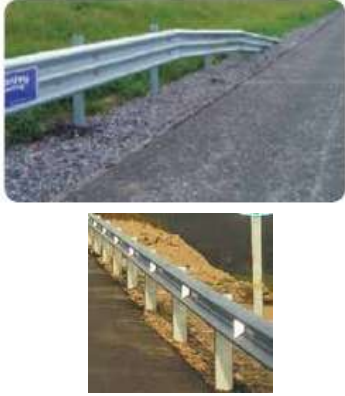
Tipo:	Barreras de contención	Ficha N°	15
Tramo	Km 0+000 hasta Km 5+200	Costado	Izquierdo de la vía
Abscisa Inicial	K3+328	Abscisa Final	K3+336
Tipo de señal	Barrera de contención vehicular		
Evidencia fotográfica

Diagnóstico: Barrera de contención metálica sin terminal abatido, sin material reflectivo y cubierta por la vegetación.		Recomendación: A corto plazo realizar instalación de material reflectivo, a largo plazo reemplazarla por una con terminales abatidos para cumplir con la recomendación del manual de selección, diseño e instalación de sistemas de contención vehicular (Agencia Nacional de Seguridad Vial)	
Fuente: Elaboración propia

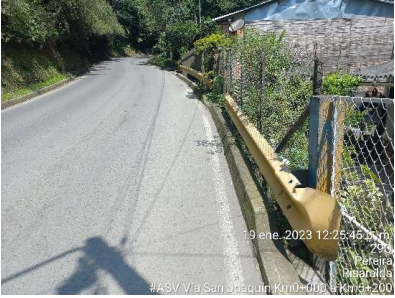
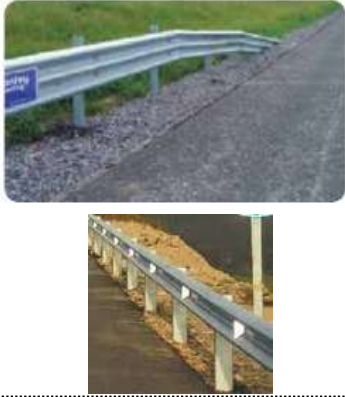
Tipo:	Barreras de contención	Ficha N°	16
Tramo	Km 0+000 hasta Km 5+200	Costado	Izquierdo de la vía
Abscisa Inicial	K3+328	Abscisa Final	K3+336
Tipo de señal	Barrera de contención vehicular		
Evidencia fotográfica

Diagnóstico: Barrera de contención metálica sin terminal abatido, sin material reflectivo y cubierta por la vegetación.		Recomendación: A corto plazo realizar instalación de material reflectivo, a largo plazo reemplazarla por una con terminales abatidos para cumplir con la recomendación del manual de selección, diseño e instalación de sistemas de contención vehicular (Agencia Nacional de Seguridad Vial)	
Fuente: Elaboración propia

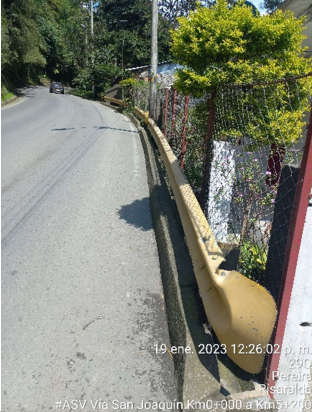
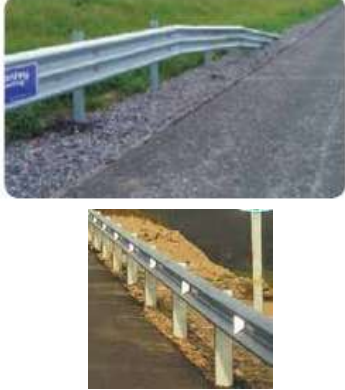
Tipo:	Barreras de contención	Ficha N°	17
Tramo	Km 0+000 hasta Km 5+200	Costado	Izquierdo de la vía
Abscisa Inicial	K3+338	Abscisa Final	K3+350
Tipo de señal	Barrera de contención vehicular		
Evidencia fotográfica

Diagnóstico: Barrera de contención metálica sin terminal abatido, sin material reflectivo y cubierta por la vegetación.		Recomendación: A corto plazo realizar instalación de material reflectivo, a largo plazo reemplazarla por una con terminales abatidos para cumplir con la recomendación del manual de selección, diseño e instalación de sistemas de contención vehicular (Agencia Nacional de Seguridad Vial)	
Fuente: Elaboración propia

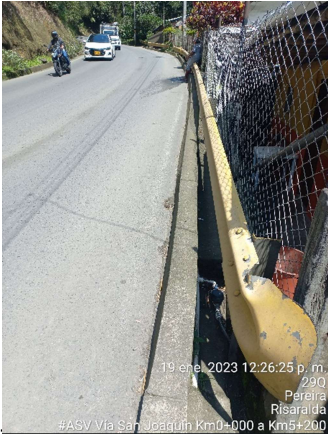
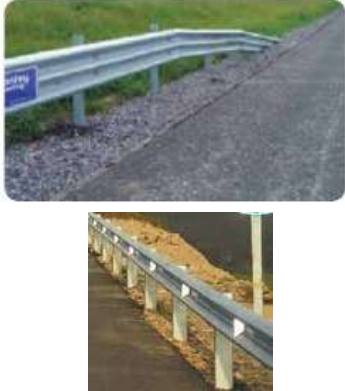
Tipo:	Barreras de contención	Ficha N°	18
Tramo	Km 0+000 hasta Km 5+200	Costado	Izquierdo de la vía
Abscisa Inicial	K3+352	Abscisa Final	K3+361
Tipo de señal	Barrera de contención vehicular		
Evidencia fotográfica

Diagnóstico: Barrera de contención metálica sin terminal abatido, sin material reflectivo y cubierta por la vegetación.		Recomendación: A corto plazo realizar instalación de material reflectivo, a largo plazo reemplazarla por una con terminales abatidos para cumplir con la recomendación del manual de selección, diseño e instalación de sistemas de contención vehicular (Agencia Nacional de Seguridad Vial)	
Fuente: Elaboración propia

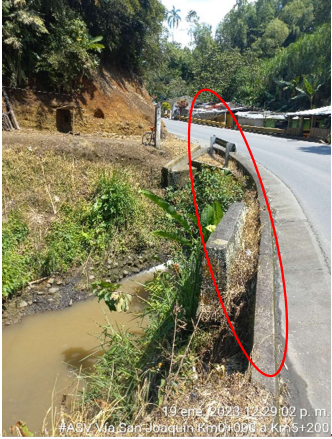
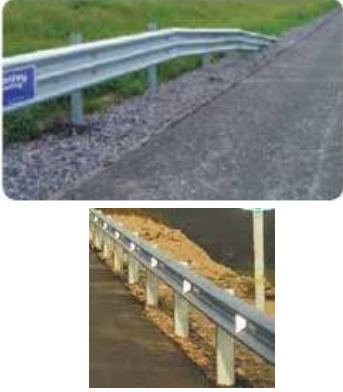
Tipo:	Barreras de contención	Ficha N°	19
Tramo	Km 0+000 hasta Km 5+200	Costado	Derecho de la vía
Abscisa Inicial	K3+360	Abscisa Final	K3+387
Tipo de señal	Barrera de contención vehicular inexistente		
Evidencia fotográfica

Diagnóstico: No cuenta con barrera de contención vehicular.		Recomendación: A corto plazo realizar instalación de barrera de contención con reflectividad y terminales abatidos para cumplir con la recomendación del manual de selección, diseño e instalación de sistemas de contención vehicular (Agencia Nacional de Seguridad Vial).	
Fuente: Elaboración propia

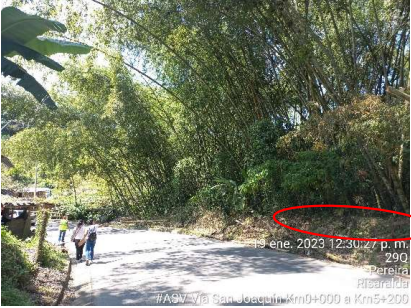
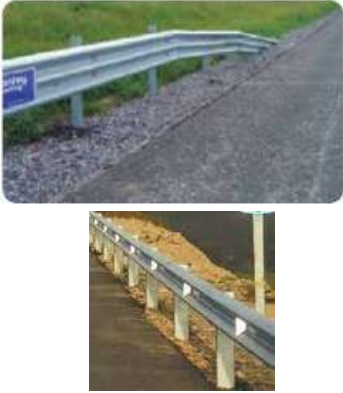
Tipo:	Barreras de contención	Ficha N°	20
Tramo	Km 0+000 hasta Km 5+200	Costado	Derecho de la vía
Abscisa Inicial	K3+410	Abscisa Final	K3+417
Tipo de señal	Barrera de contención vehicular inexistente		
Evidencia fotográfica

Diagnóstico: No cuenta con barrera de contención vehicular.		Recomendación: A corto plazo realizar instalación de barrera de contención con reflectividad y terminales abatidos para cumplir con la recomendación del manual de selección, diseño e instalación de sistemas de contención vehicular (Agencia Nacional de Seguridad Vial).	
Fuente: Elaboración propia

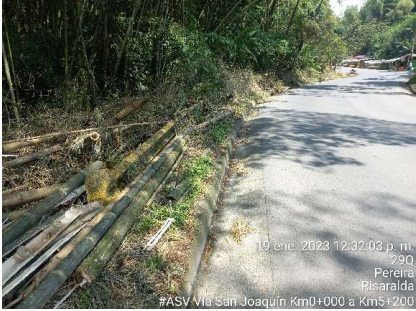
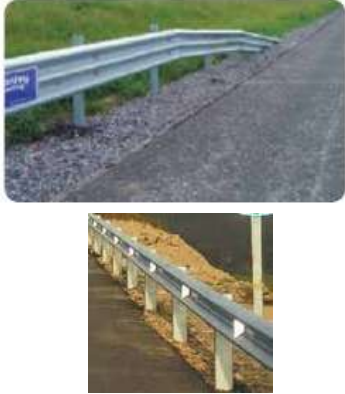
Tipo:	Barreras de contención	Ficha N°	21
Tramo	Km 0+000 hasta Km 5+200	Costado	Derecho de la vía
Abscisa Inicial	K3+417	Abscisa Final	K3+432
Tipo de señal	Barrera de contención vehicular		
Evidencia fotográfica

Diagnóstico: Barrera de contención metálica sin terminal abatido, sin material reflectivo y cubierta por la vegetación.		Recomendación: A corto plazo realizar limpieza e instalación de material reflectivo, a largo plazo reemplazarla por una con terminales abatidos para cumplir con la recomendación del manual de selección, diseño e instalación de sistemas de contención vehicular (Agencia Nacional de Seguridad Vial)	
Fuente: Elaboración propia

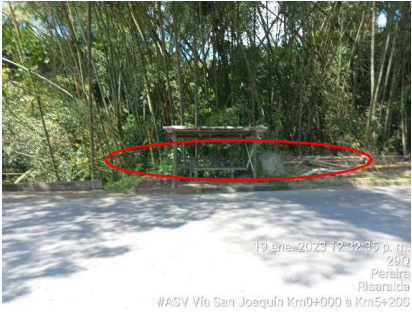
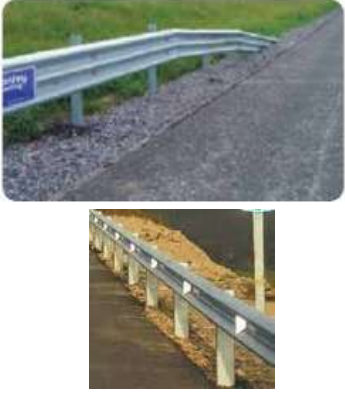
Tipo:	Barreras de contención	Ficha N°	22
Tramo	Km 0+000 hasta Km 5+200	Costado	Derecho de la vía
Abscisa Inicial	K3+432	Abscisa Final	K3+441
Tipo de señal	Barrera de contención vehicular inexistente		
Evidencia fotográfica

Diagnóstico: No cuenta con barrera de contención vehicular.		Recomendación: A corto plazo realizar instalación de barrera de contención con reflectividad y terminales abatidos para cumplir con la recomendación del manual de selección, diseño e instalación de sistemas de contención vehicular (Agencia Nacional de Seguridad Vial).	
Fuente: Elaboración propia

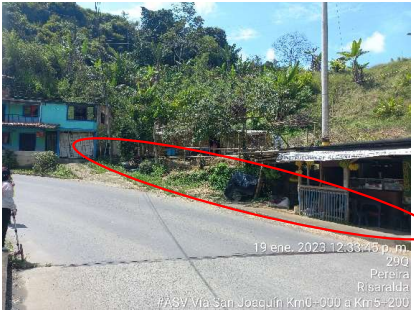
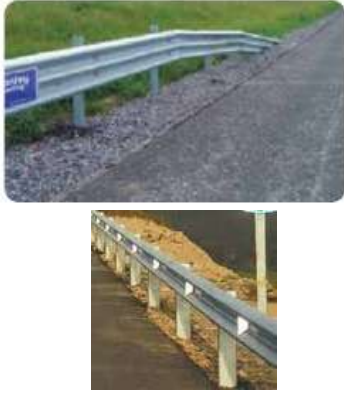
Tipo:	Barreras de contención	Ficha N°	23
Tramo	Km 0+000 hasta Km 5+200	Costado	Derecho de la vía
Abscisa Inicial	K3+432	Abscisa Final	K3+441
Tipo de señal	Barrera de contención vehicular inexistente		
Evidencia fotográfica

Diagnóstico: No cuenta con barrera de contención vehicular.		Recomendación: A corto plazo realizar instalación de barrera de contención con reflectividad y terminales abatidos para cumplir con la recomendación del manual de selección, diseño e instalación de sistemas de contención vehicular (Agencia Nacional de Seguridad Vial).	
Fuente: Elaboración propia

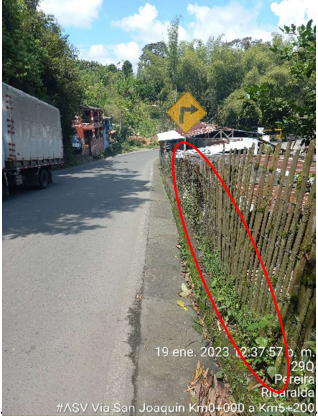
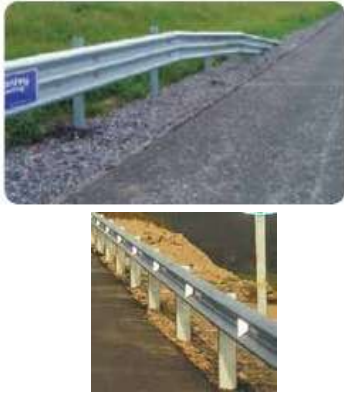
Tipo:	Barreras de contención	Ficha N°	24
Tramo	Km 0+000 hasta Km 5+200	Costado	Izquierdo de la vía
Abscisa Inicial	K3+491	Abscisa Final	K3+535
Tipo de señal	Barrera de contención vehicular inexistente		
Evidencia fotográfica

Diagnóstico: No cuenta con barrera de contención vehicular.		Recomendación: A corto plazo realizar instalación de barrera de contención con reflectividad y terminales abatidos para cumplir con la recomendación del manual de selección, diseño e instalación de sistemas de contención vehicular (Agencia Nacional de Seguridad Vial).	
Fuente: Elaboración propia

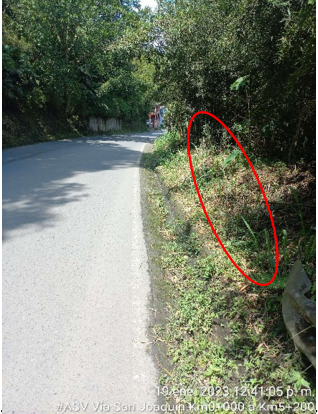
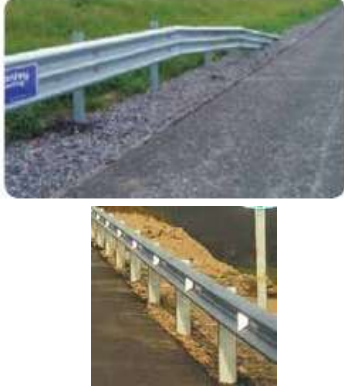
Tipo:	Barreras de contención	Ficha N°	25
Tramo	Km 0+000 hasta Km 5+200	Costado	Izquierdo de la vía
Abscisa Inicial	K3+535	Abscisa Final	K3+568
Tipo de señal	Barrera de contención vehicular inexistente		
Evidencia fotográfica

Diagnóstico: No cuenta con barrera de contención vehicular.		Recomendación: A corto plazo realizar instalación de barrera de contención con reflectividad y terminales abatidos para cumplir con la recomendación del manual de selección, diseño e instalación de sistemas de contención vehicular (Agencia Nacional de Seguridad Vial).	
Fuente: Elaboración propia

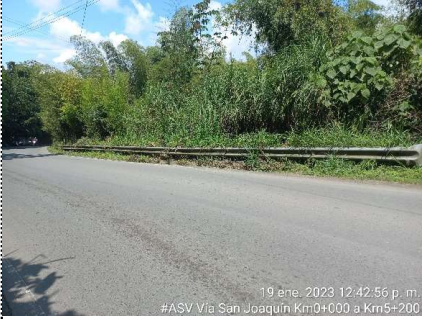
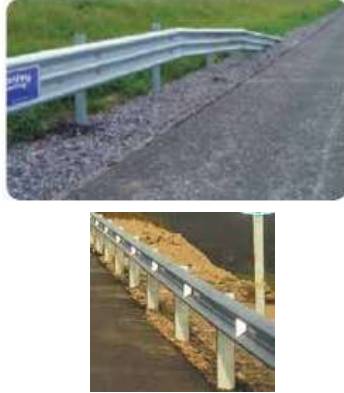
Tipo:	Barreras de contención	Ficha N°	26
Tramo	Km 0+000 hasta Km 5+200	Costado	Izquierdo de la vía
Abscisa Inicial	K3+568	Abscisa Final	K3+611
Tipo de señal	Barrera de contención vehicular		
Evidencia fotográfica

Diagnóstico: Barrera de contención metálica sin terminal abatido, sin material reflectivo y cubierta por la vegetación.		Recomendación: A corto plazo realizar instalación de material reflectivo, a largo plazo reemplazarla por una con terminales abatidos para cumplir con la recomendación del manual de selección, diseño e instalación de sistemas de contención vehicular (Agencia Nacional de Seguridad Vial)	
Fuente: Elaboración propia

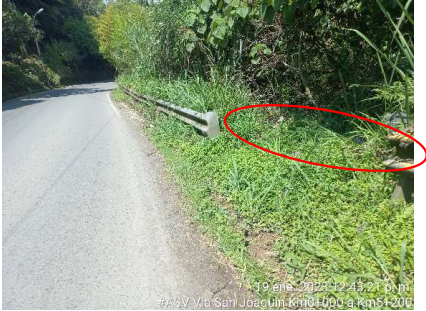
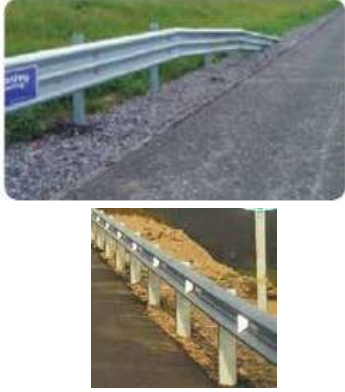
Tipo:	Barreras de contención	Ficha N°	27
Tramo	Km 0+000 hasta Km 5+200	Costado	Izquierdo de la vía
Abscisa Inicial	K3+611	Abscisa Final	K3+614
Tipo de señal	Barrera de contención vehicular inexistente		
Evidencia fotográfica

Diagnóstico: No cuenta con barrera de contención vehicular.		Recomendación: A corto plazo realizar instalación de barrera de contención con reflectividad y terminales abatidos para cumplir con la recomendación del manual de selección, diseño e instalación de sistemas de contención vehicular (Agencia Nacional de Seguridad Vial).	
Fuente: Elaboración propia

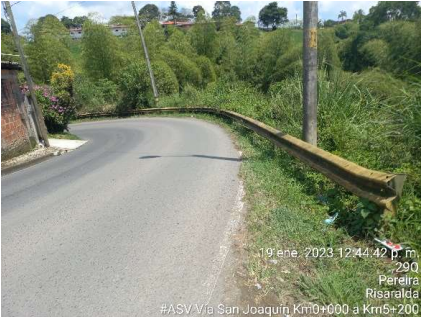
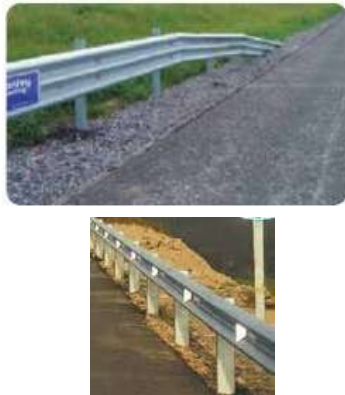
Tipo:	Barreras de contención	Ficha N°	28
Tramo	Km 0+000 hasta Km 5+200	Costado	Izquierdo de la vía
Abscisa Inicial	K3+614	Abscisa Final	K3+660
Tipo de señal	Barrera de contención vehicular		
Evidencia fotográfica

Diagnóstico: Barrera de contención metálica sin terminal abatido, sin material reflectivo y cubierta por la vegetación.		Recomendación: A corto plazo realizar instalación de material reflectivo, a largo plazo reemplazarla por una con terminales abatidos para cumplir con la recomendación del manual de selección, diseño e instalación de sistemas de contención vehicular (Agencia Nacional de Seguridad Vial)	
Fuente: Elaboración propia

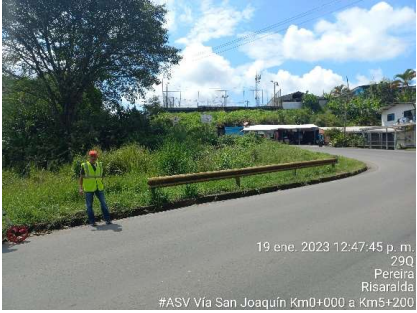
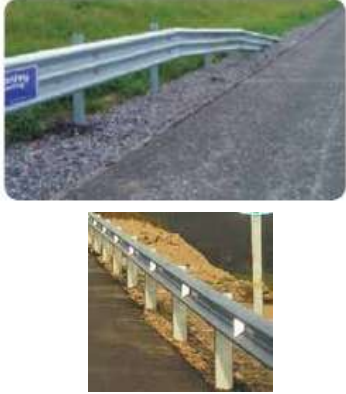
Tipo:	Barreras de contención	Ficha N°	31
Tramo	Km 0+000 hasta Km 5+200	Costado	Izquierdo de la vía
Abscisa Inicial	K3+764	Abscisa Final	K3+776
Tipo de señal	Barrera de contención vehicular		
Evidencia fotográfica

Diagnóstico: Barrera de contención metálica sin terminal abatido, sin material reflectivo y cubierta por la vegetacion.		Recomendación: A corto plazo realizar instalación de material reflectivo, a largo plazo reemplazarla por una con terminales abatidos para cumplir con la recomendación del manual de selección, diseño e instalación de sistemas de contención vehicular (Agencia Nacional de Seguridad Vial)	
Fuente: Elaboración propia

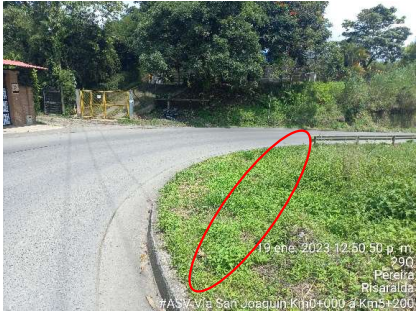
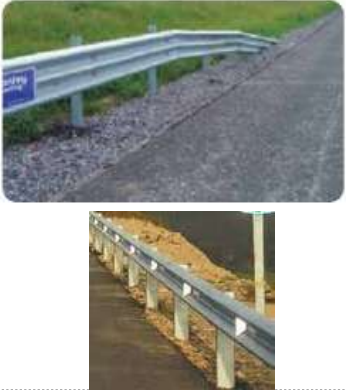
Tipo:	Barreras de contención	Ficha N°	32
Tramo	Km 0+000 hasta Km 5+200	Costado	Izquierdo de la vía
Abscisa Inicial	K3+776	Abscisa Final	K3+814
Tipo de señal	Barrera de contención vehicular inexistente		
Evidencia fotográfica

Diagnóstico: No cuenta con barrera de contención vehicular.		Recomendación: A corto plazo realizar instalación de barrera de contención con reflectividad y terminales abatidos para cumplir con la recomendación del manual de selección, diseño e instalación de sistemas de contención vehicular (Agencia Nacional de Seguridad Vial).	
Fuente: Elaboración propia

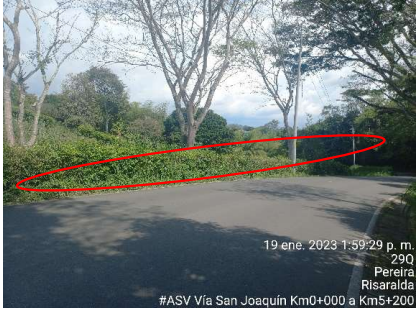
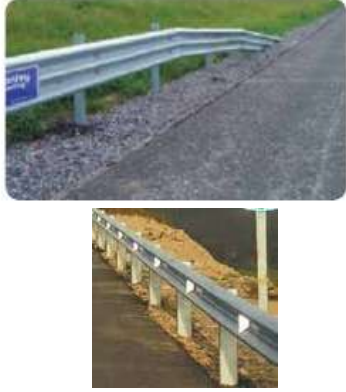
Tipo:	Barreras de contención	Ficha N°	33
Tramo	Km 0+000 hasta Km 5+200	Costado	Derecho de la vía
Abscisa Inicial	K4+586	Abscisa Final	K4+763
Tipo de señal	Barrera de contención vehicular inexistente		
Evidencia fotográfica

Diagnóstico: No cuenta con barrera de contención vehicular.		Recomendación: A corto plazo realizar instalación de barrera de contención con reflectividad y terminales abatidos para cumplir con la recomendación del manual de selección, diseño e instalación de sistemas de contención vehicular (Agencia Nacional de Seguridad Vial).	
Fuente: Elaboración propia

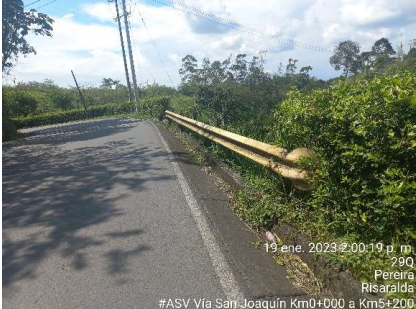
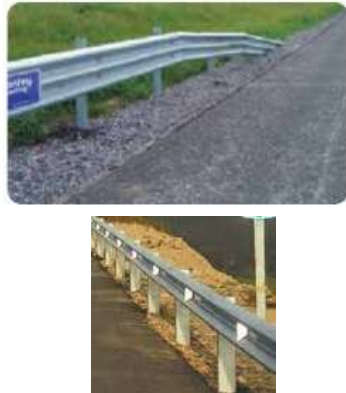
Tipo:	Barreras de contención	Ficha N°	34
Tramo	Km 0+000 hasta Km 5+200	Costado	Derecho de la vía
Abscisa Inicial	K4+863	Abscisa Final	K4+815
Tipo de señal	Barrera de contención vehicular		
Evidencia fotográfica

Diagnóstico: Barrera de contención metálica sin terminal abatido, sin material reflectivo y cubierta por la vegetación.		Recomendación: A corto plazo realizar instalación de material reflectivo, a largo plazo reemplazarla por una con terminales abatidos para cumplir con la recomendación del manual de selección, diseño e instalación de sistemas de contención vehicular (Agencia Nacional de Seguridad Vial)	
Fuente: Elaboración propia

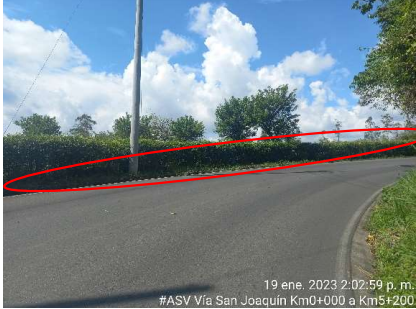
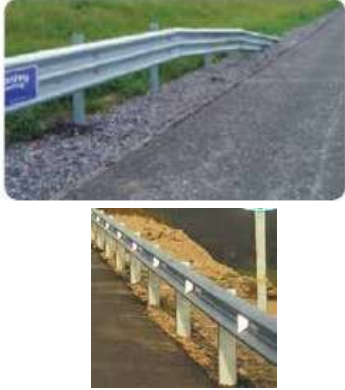
Tipo:	Barreras de contención	Ficha N°	35
Tramo	Km 0+000 hasta Km 5+200	Costado	Derecho de la vía
Abscisa Inicial	K4+815	Abscisa Final	K4+840
Tipo de señal	Barrera de contención vehicular inexistente		
Evidencia fotográfica

Diagnóstico: No cuenta con barrera de contención vehicular.		Recomendación: A corto plazo realizar instalación de barrera de contención con reflectividad y terminales abatidos para cumplir con la recomendación del manual de selección, diseño e instalación de sistemas de contención vehicular (Agencia Nacional de Seguridad Vial).	
Fuente: Elaboración propia

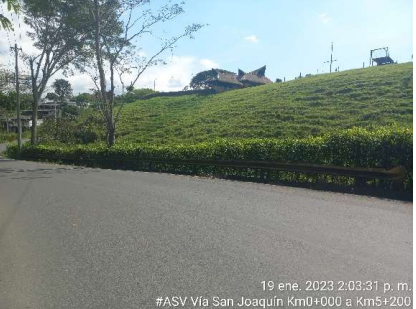
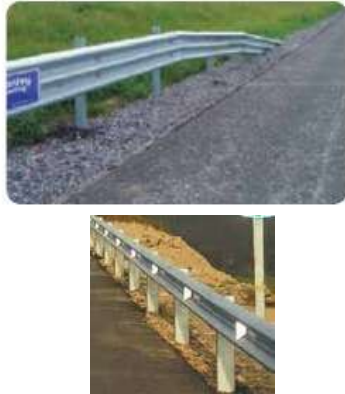
Tipo:	Barreras de contención	Ficha N°	36
Tramo	Km 0+000 hasta Km 5+200	Costado	Derecho de la vía
Abscisa Inicial	K4+887	Abscisa Final	K4+926
Tipo de señal	Barrera de contención vehicular		
Evidencia fotográfica

Diagnóstico: Barrera de contención metálica sin terminal abatido, sin material reflectivo y		Recomendación: A corto plazo realizar limpieza e instalación de material reflectivo, a largo plazo	
Fuente: Elaboración propia

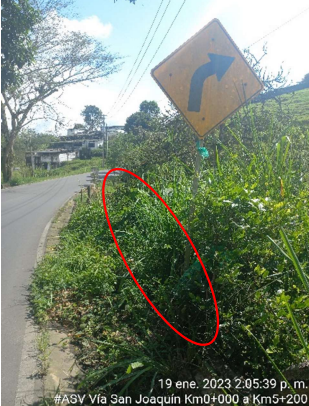
Tipo:	Barreras de contención	Ficha N°	37
Tramo	Km 0+000 hasta Km 5+200	Costado	Derecho de la vía
Abscisa Inicial	K4+926	Abscisa Final	K4+986
Tipo de señal	Barrera de contención vehicular inexistente		
Evidencia fotográfica

Previsualización recomendaciones	 	
Diagnóstico: No cuenta con barrera de contención vehicular.		Recomendación: A corto plazo realizar instalación de barrera de contención con reflectividad y terminales abatidos para cumplir con la recomendación del manual de selección, diseño e instalación de sistemas de contención vehicular (Agencia Nacional de Seguridad Vial).	
Fuente: Elaboración propia

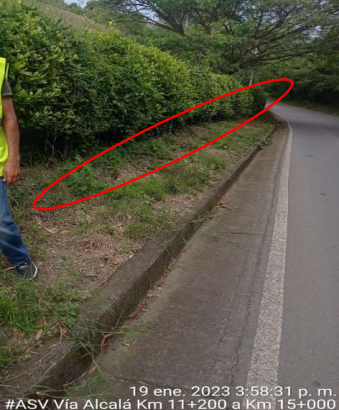
Tipo:	Barreras de contención	Ficha N°	41
Tramo	Km 11+200 hasta Km 15+000	Costado	Derecho de la vía
Abscisa Inicial	K11+832	Abscisa Final	K11+877
Tipo de señal	Barrera de contención vehicular inexistente		
Evidencia fotográfica

Diagnóstico: No cuenta con barrera de contención vehicular.		Recomendación: A corto plazo realizar instalación de barrera de contención con reflectividad y terminales abatidos para cumplir con la recomendación del manual de selección, diseño e instalación de sistemas de contención vehicular (Agencia Nacional de Seguridad Vial).	
Fuente: Elaboración propia

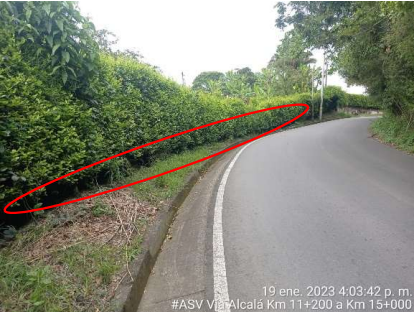
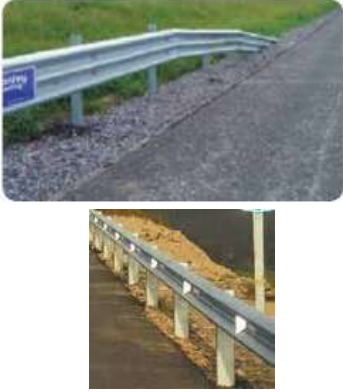
Tipo:	Barreras de contención	Ficha N°	42
Tramo	Km 11+200 hasta Km 15+000	Costado	Derecho de la vía
Abscisa Inicial	K12+020	Abscisa Final	K12+159
Tipo de señal	Barrera de contención vehicular inexistente		
Evidencia fotográfica

Diagnóstico: No cuenta con barrera de contención vehicular.		Recomendación: A corto plazo realizar instalación de barrera de contención con reflectividad y terminales abatidos para cumplir con la recomendación del manual de selección, diseño e instalación de sistemas de contención vehicular (Agencia Nacional de Seguridad Vial).	
Fuente: Elaboración propia

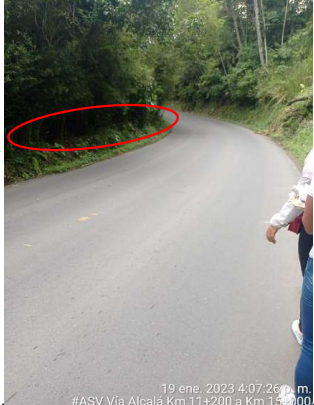
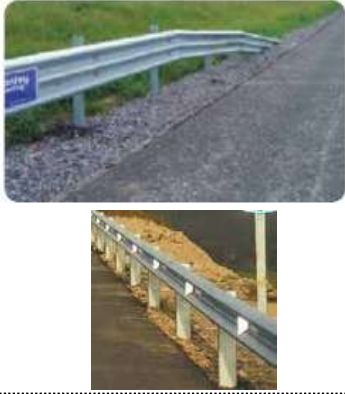
Tipo:	Barreras de contención	Ficha N°	45
Tramo	Km 11+200 hasta Km 15+000	Costado	Izquierdo de la vía
Abscisa Inicial	K12+170	Abscisa Final	K12+326
Tipo de señal	Barrera de contención vehicular inexistente		
Evidencia fotográfica

Diagnóstico: No cuenta con barrera de contención vehicular.		Recomendación: A corto plazo realizar instalación de barrera de contención con reflectividad y terminales abatidos para cumplir con la recomendación del manual de selección, diseño e instalación de sistemas de contención vehicular (Agencia Nacional de Seguridad Vial).	
Fuente: Elaboración propia

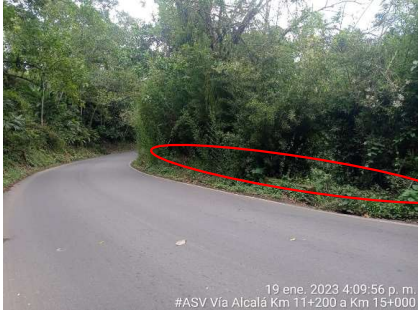
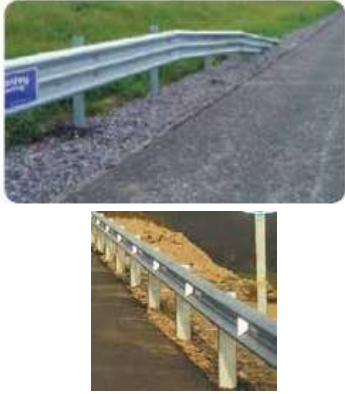
Tipo:	Barreras de contención	Ficha N°	46
Tramo	Km 11+200 hasta Km 15+000	Costado	Izquierdo de la vía
Abscisa Inicial	K12+351	Abscisa Final	K12+440
Tipo de señal	Barrera de contención vehicular inexistente		
Evidencia fotográfica

Diagnóstico: No cuenta con barrera de contención vehicular.		Recomendación: A corto plazo realizar instalación de barrera de contención con reflectividad y terminales abatidos para cumplir con la recomendación del manual de selección, diseño e instalación de sistemas de contención vehicular (Agencia Nacional de Seguridad Vial).	
Fuente: Elaboración propia

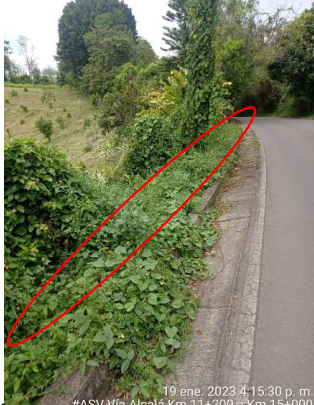
Tipo:	Barreras de contención	Ficha N°	47
Tramo	Km 11+200 hasta Km 15+000	Costado	Derecho de la vía
Abscisa Inicial	K12+480	Abscisa Final	K12+516
Tipo de señal	Barrera de contención vehicular inexistente		
Evidencia fotográfica

Diagnóstico: No cuenta con barrera de contención vehicular.		Recomendación: A corto plazo realizar instalación de barrera de contención con reflectividad y terminales abatidos para cumplir con la recomendación del manual de selección, diseño e instalación de sistemas de contención vehicular (Agencia Nacional de Seguridad Vial).	
Fuente: Elaboración propia

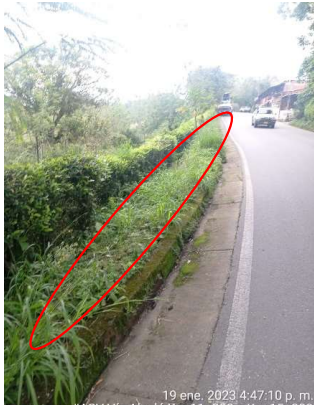
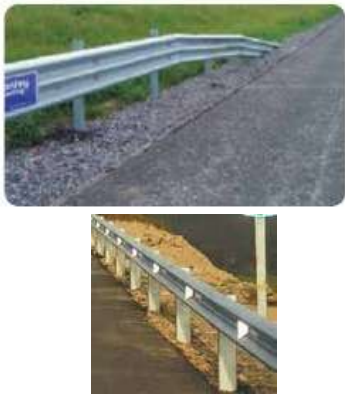
Tipo:	Barreras de contención	Ficha N°	48
Tramo	Km 11+200 hasta Km 15+000	Costado	Derecho de la vía
Abscisa Inicial	K12+635	Abscisa Final	K12+733
Tipo de señal	Barrera de contención vehicular inexistente		
Evidencia fotográfica

Diagnóstico: No cuenta con barrera de contención vehicular.		Recomendación: A corto plazo realizar instalación de barrera de contención con reflectividad y terminales abatidos para cumplir con la recomendación del manual de selección, diseño e instalación de sistemas de contención vehicular (Agencia Nacional de Seguridad Vial).	
Fuente: Elaboración propia

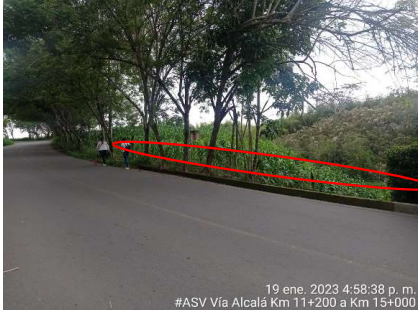
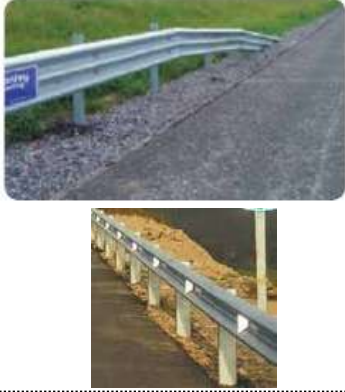
Tipo:	Barreras de contención	Ficha N°	51
Tramo	Km 11+200 hasta Km 15+000	Costado	Derecho de la vía
Abscisa Inicial	K13+076	Abscisa Final	K13+086
Tipo de señal	Barrera de contención vehicular inexistente		
Evidencia fotográfica

Diagnóstico: No cuenta con barrera de contención vehicular.		Recomendación: A corto plazo realizar instalación de barrera de contención con reflectividad y terminales abatidos para cumplir con la recomendación del manual de selección, diseño e instalación de sistemas de contención vehicular (Agencia Nacional de Seguridad Vial).	
Fuente: Elaboración propia

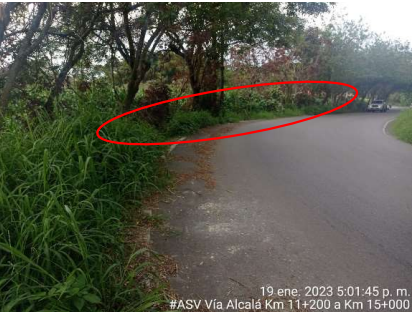
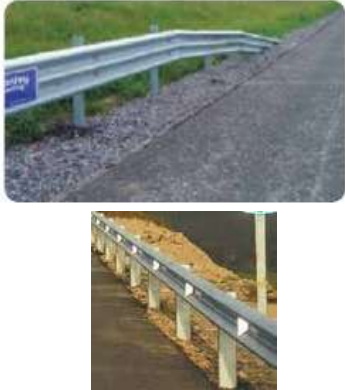
Diagnóstico: No cuenta con barrera de contención vehicular.		Recomendación: A corto plazo realizar instalación de barrera de contención con reflectividad y terminales abatidos para cumplir con la recomendación del manual de selección, diseño e instalación de sistemas de contención vehicular (Agencia Nacional de Seguridad Vial).	
Fuente: Elaboración propia

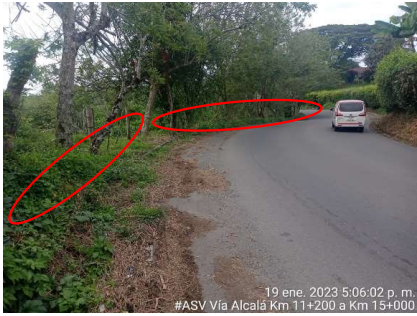
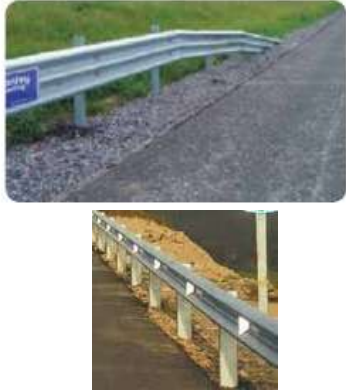
Diagnóstico: No cuenta con barrera de contención vehicular.		Recomendación: A corto plazo realizar instalación de barrera de contención con reflectividad y terminales abatidos para cumplir con la recomendación del manual de selección, diseño e instalación de sistemas de contención vehicular (Agencia Nacional de Seguridad Vial).	
Fuente: Elaboración propia

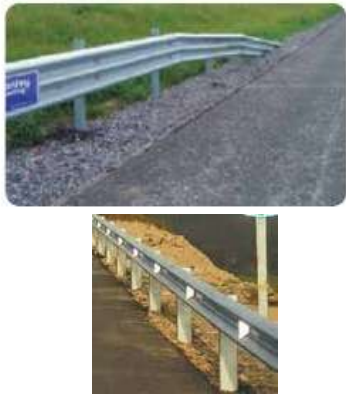
Diagnóstico: No cuenta con barrera de contención vehicular.		Recomendación: A corto plazo realizar instalación de barrera de contención con reflectividad y terminales abatidos para cumplir con la recomendación del manual de selección, diseño e instalación de sistemas de contención vehicular (Agencia Nacional de Seguridad Vial).	
Fuente: Elaboración propia
