**Auditoría en Seguridad Vial, Tramo vial Alcalá – Pereira, tramos del Km 0+000
hasta Km 5+200 y Km 11+200 hasta el Km 15+000**

Universidad Antonio Nariño

Proyecto de grado presentado como requisito parcial para optar al título de:
Ingeniero Civil

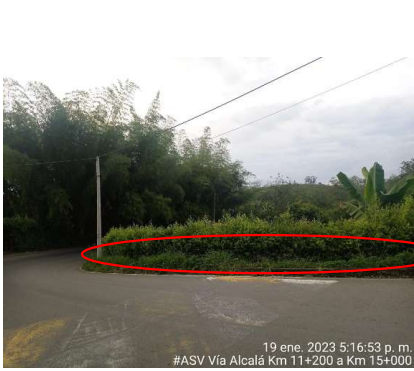
<p>19 ene. 2023 5:16:53 p. m. #ASV Vía Alcalá Km 11+200 a Km 15+000</p>		
Diagnóstico: No cuenta con barrera de contención vehicular.		Recomendación: A corto plazo realizar instalación de barrera de contención con reflectividad y terminales abatidos para cumplir con la recomendación del manual de selección, diseño e instalación de sistemas de contención vehicular (Agencia Nacional de Seguridad Vial).	
Fuente: Elaboración propia

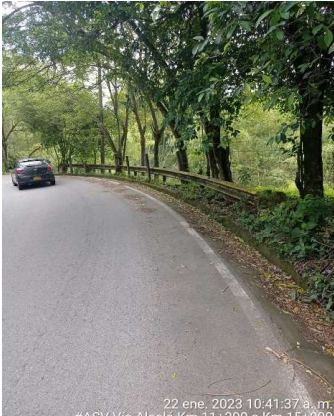
Diagnóstico: Barrera de contención metálica sin terminal abatido, sin material reflectivo y cubierta por la vegetación.		Recomendación: A corto plazo realizar limpieza e instalación de material reflectivo, a largo plazo reemplazarla por una con terminales abatidos para cumplir con la recomendación del manual de selección, diseño e instalación de sistemas de contención vehicular (Agencia Nacional de Seguridad Vial)	
Fuente: Elaboración propia

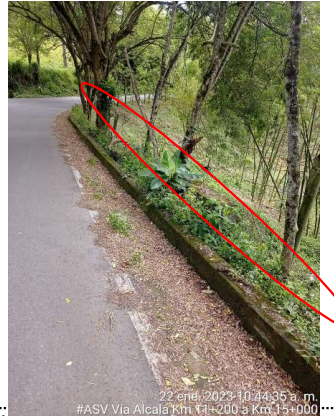
Diagnóstico: No cuenta con barrera de contención vehicular.		Recomendación: A corto plazo realizar instalación de barrera de contención con reflectividad y terminales abatidos para cumplir con la recomendación del manual de selección, diseño e instalación de sistemas de contención vehicular (Agencia Nacional de Seguridad Vial).	
Fuente: Elaboración propia

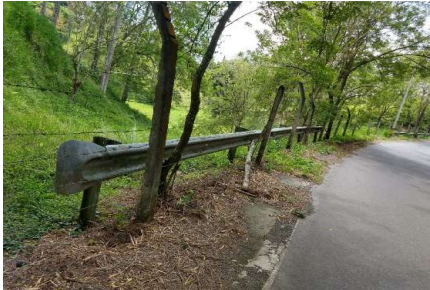
Diagnóstico: Barrera de contención metálica sin terminal abatido, sin material reflectivo y cubierta por la vegetación.		Recomendación: A corto plazo realizar limpieza e instalación de material reflectivo, a largo plazo reemplazarla por una con terminales abatidos para cumplir con la recomendación del manual de selección, diseño e instalación de sistemas de contención vehicular (Agencia Nacional de Seguridad Vial)	
Fuente: Elaboración propia

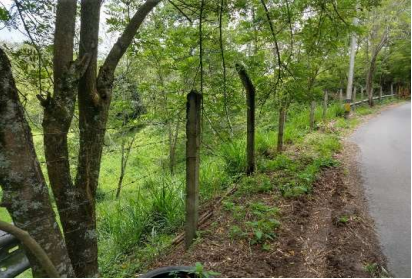
Diagnóstico: No cuenta con barrera de contención vehicular.		Recomendación: A corto plazo realizar instalación de barrera de contención con reflectividad y terminales abatidos para cumplir con la recomendación del manual de selección, diseño e instalación de sistemas de contención vehicular (Agencia Nacional de Seguridad Vial).	
Fuente: Elaboración propia

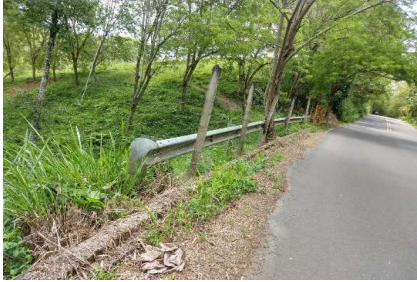
Diagnóstico: Barrera de contención metálica sin terminal abatido, sin material reflectivo y cubierta por la vegetación.		Recomendación: A corto plazo realizar limpieza e instalación de material reflectivo, a largo plazo reemplazarla por una con terminales abatidos para cumplir con la recomendación del manual de selección, diseño e instalación de sistemas de contención vehicular (Agencia Nacional de Seguridad Vial)	
Fuente: Elaboración propia

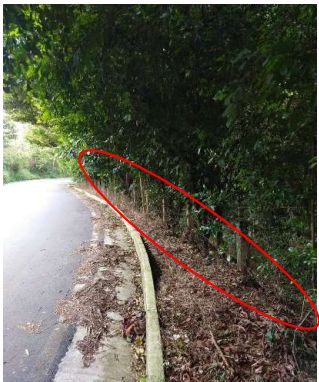
Diagnóstico: No cuenta con barrera de contención vehicular.		Recomendación: A corto plazo realizar instalación de barrera de contención con reflectividad y terminales abatidos para cumplir con la recomendación del manual de selección, diseño e instalación de sistemas de contención vehicular (Agencia Nacional de Seguridad Vial).	
Fuente: Elaboración propia

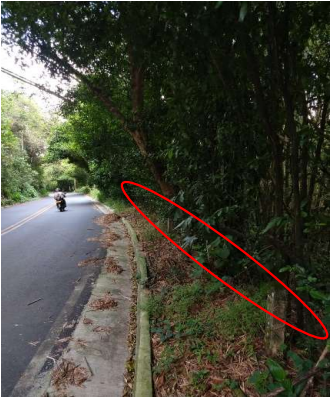
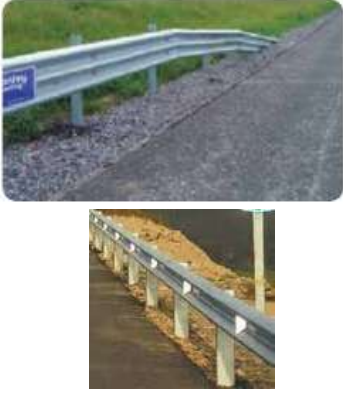
Diagnóstico: No cuenta con barrera de contención vehicular.		Recomendación: A corto plazo realizar instalación de barrera de contención con reflectividad y terminales abatidos para cumplir con la recomendación del manual de selección, diseño e instalación de sistemas de contención vehicular (Agencia Nacional de Seguridad Vial).	
Fuente: Elaboración propia

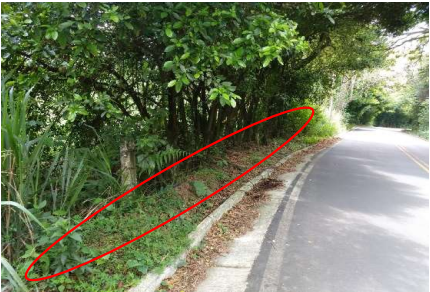
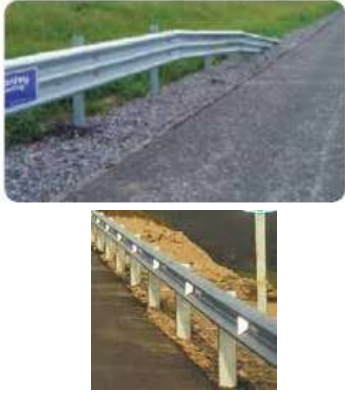
Diagnóstico: No cuenta con barrera de contención vehicular.		Recomendación: A corto plazo realizar instalación de barrera de contención con reflectividad y terminales abatidos para cumplir con la recomendación del manual de selección, diseño e instalación de sistemas de contención vehicular (Agencia Nacional de Seguridad Vial).	
Fuente: Elaboración propia

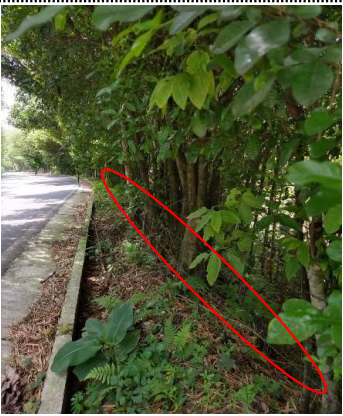
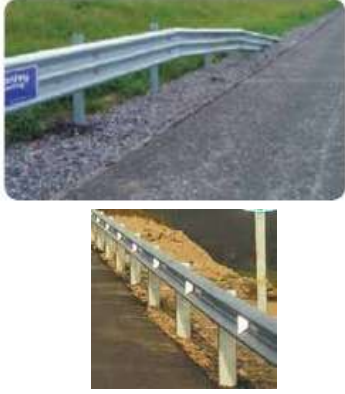
Diagnóstico: No cuenta con barrera de contención vehicular.		Recomendación: A corto plazo realizar instalación de barrera de contención con reflectividad y terminales abatidos para cumplir con la recomendación del manual de selección, diseño e instalación de sistemas de contención vehicular (Agencia Nacional de Seguridad Vial).	
Fuente: Elaboración propia

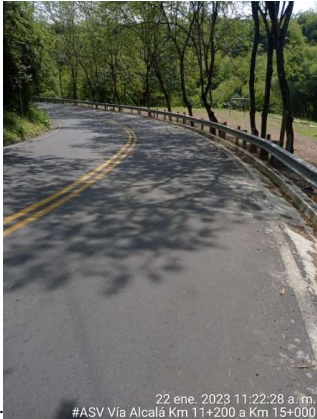
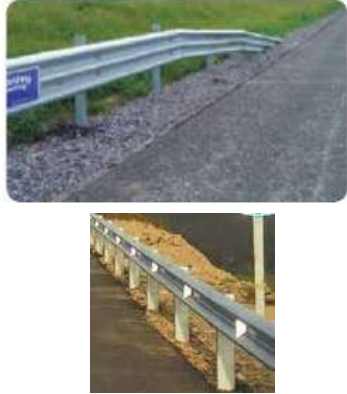
Diagnóstico: Barrera de contención metálica sin terminal abatido, sin material reflectivo y cubierta por la vegetación.		Recomendación: A corto plazo realizar instalación de material reflectivo, a largo plazo reemplazarla por una con terminales abatidos para cumplir con la recomendación del manual de selección, diseño e instalación de sistemas de contención vehicular (Agencia Nacional de Seguridad Vial)	
Fuente: Elaboración propia

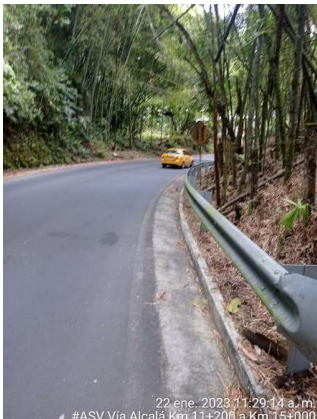
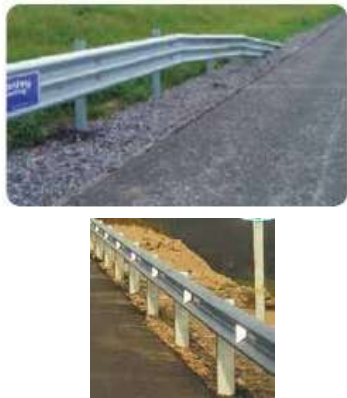
Diagnóstico: Barrera de contención metálica sin terminal abatido, sin material reflectivo y cubierta por la vegetación.		Recomendación: A corto plazo realizar instalación de material reflectivo, a largo plazo reemplazarla por una con terminales abatidos para cumplir con la recomendación del manual de selección, diseño e instalación de sistemas de contención vehicular (Agencia Nacional de Seguridad Vial)	
Fuente: Elaboración propia

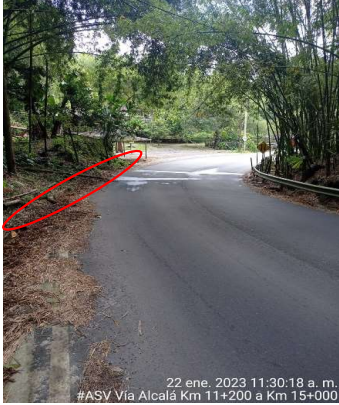
<p>22 ene. 2023 11:30:18 a. m. #ASV Vía Alcalá Km 11+200 a Km 15+000</p>		Previsualización recomendaciones
<p>Diagnóstico: No cuenta con barrera de contención vehicular.</p>		<p>Recomendación: A corto plazo realizar instalación de barrera de contención con reflectividad y terminales abatidos para cumplir con la recomendación del manual de selección, diseño e instalación de sistemas de contención vehicular (Agencia Nacional de Seguridad Vial).</p>	
Fuente: Elaboración propia

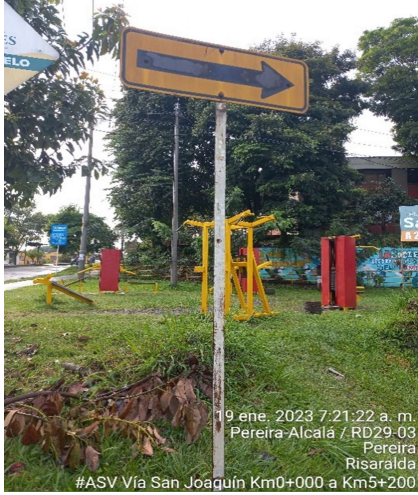
Diagnóstico: Señal con deterioro y pérdida moderada de legibilidad		Recomendación: A corto plazo realizar limpieza y mantenimiento.	
Fuente: Elaboración propia

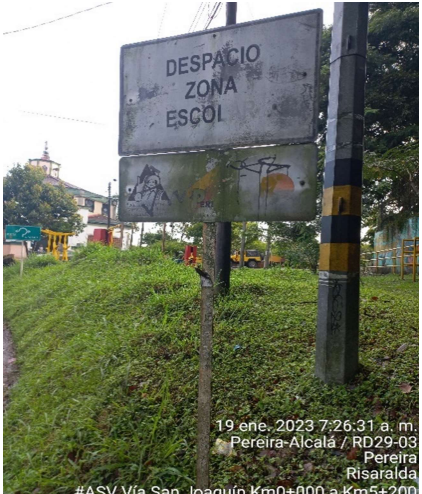
Diagnóstico: Señal no cumple con las indicaciones del Manual de Señalización Vial 2015 del Mintransporte. Con deterioro.		Recomendación: A corto plazo realizar limpieza y mantenimiento, a mediano plazo realizar cambio de señal.	
Fuente: Elaboración propia

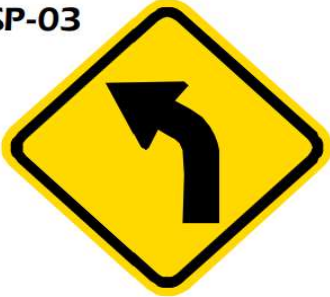
<p>SP-03</p>		
	Previsualización recomendaciones		
Diagnóstico: Señal con deterioro y pérdida moderada de legibilidad.		Recomendación: A corto plazo realizar limpieza y mantenimiento.	
Fuente: Elaboración propia

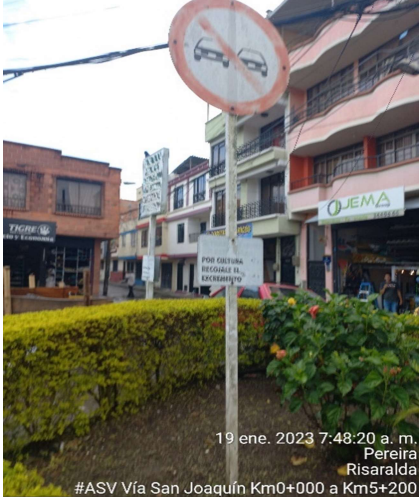
Registro fotográfico			
Tipo:	Señalización vertical	Ficha N°	9
Tramo	Km 0+000 hasta Km 5+200	Costado	Izquierdo de la vía
Abscisa	Km 0+335		
Tipo de señal	Reglamentaria		SR-26 Prohibido adelantar
Evidencia fotográfica

Diagnóstico: Señal con deterioro y pérdida significativa de legibilidad.		Recomendación: A corto plazo realizar limpieza y mantenimiento. A mediano plazo, sustituirla por una nueva señal .	
Fuente: Elaboración propia

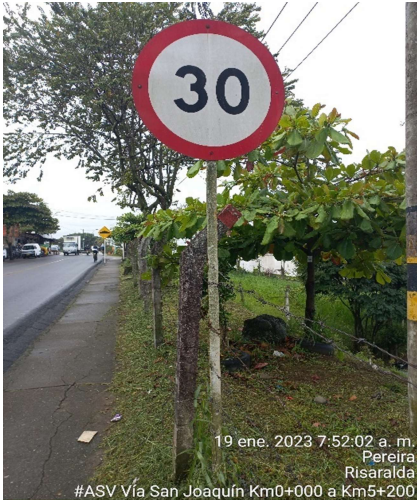
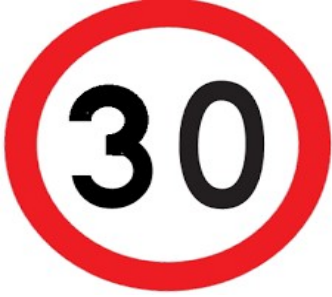
Registro fotográfico			
Tipo:	Señalización vertical	Ficha N°	10
Tramo	Km 0+000 hasta Km 5+200	Costado	Derecho de la vía
Abscisa	Km 0+381		
Tipo de señal	Reglamentaria		SR-30 Velocidad máxima
Evidencia fotográfica

Diagnóstico: Señal con deterioro y pérdida leve de legibilidad.		Recomendación: A corto plazo realizar limpieza.	
Fuente: Elaboración propia

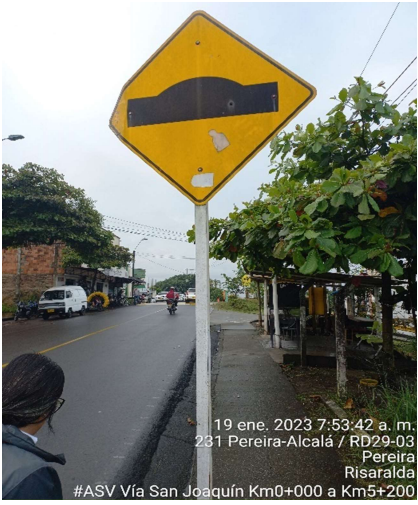
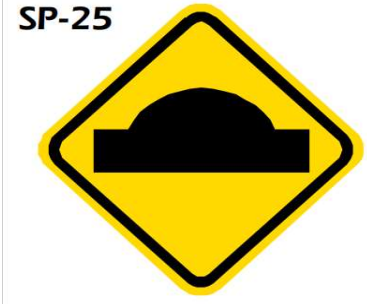
Registro fotográfico			
Tipo:	Señalización vertical	Ficha N°	11
Tramo	Km 0+000 hasta Km 5+200	Costado	Derecho de la vía
Abscisa	Km 0+408		
Tipo de señal	Preventiva		SP-25 Resalto
Evidencia fotográfica

Diagnóstico: Señal con hundimiento, deterioro y pérdida moderada de legibilidad.		Recomendación: A corto plazo realizar limpieza y mantenimiento.	
Fuente: Elaboración propia

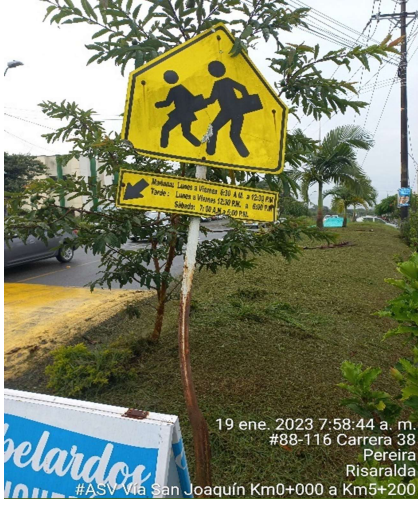
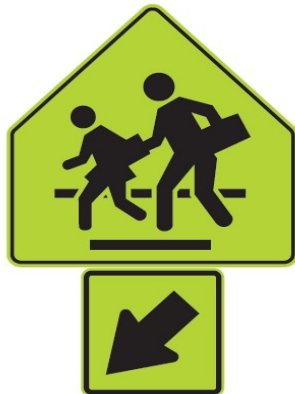
Registro fotográfico			
Tipo:	Señalización vertical	Ficha N°	12
Tramo	Km 0+000 hasta Km 5+200	Costado	Derecho de la vía
Abscisa	Km 0+440		
Tipo de señal	Preventiva		SP-47B Ubicación de cruce escolar
Evidencia fotográfica

Diagnóstico: Señal con hundimiento, abatida por impactos, deterioro y pérdida significativa de legibilidad.		Recomendación: A corto plazo enderezar la señal, realizar limpieza y mantenimiento.	
Fuente: Elaboración propia

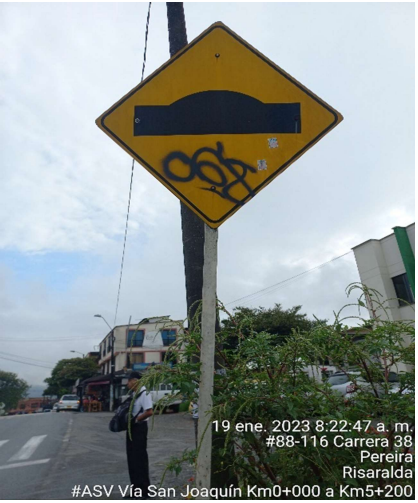
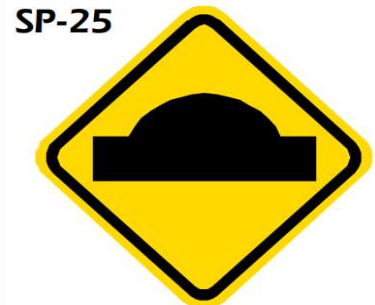
Registro fotográfico			
Tipo:	Señalización vertical	Ficha N°	13
Tramo	Km 0+000 hasta Km 5+200	Costado	Izquierdo de la vía
Abscisa	Km 0+482		
Tipo de señal	Preventiva		SP-25 Resalto
Evidencia fotográfica

<p>SP-25</p>	
Diagnóstico: Señal vandalizada, presenta deterioro y pérdida leve de legibilidad.		Recomendación: A corto plazo realizar limpieza y mantenimiento.	
Fuente: Elaboración propia

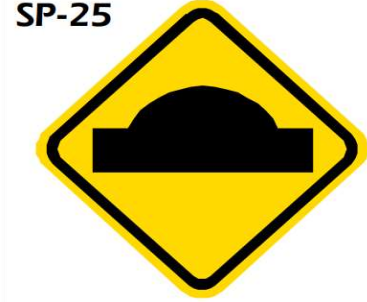
Diagnóstico: Señal vandalizada, presenta deterioro y pérdida leve de legibilidad. Fuente: Elaboración propia

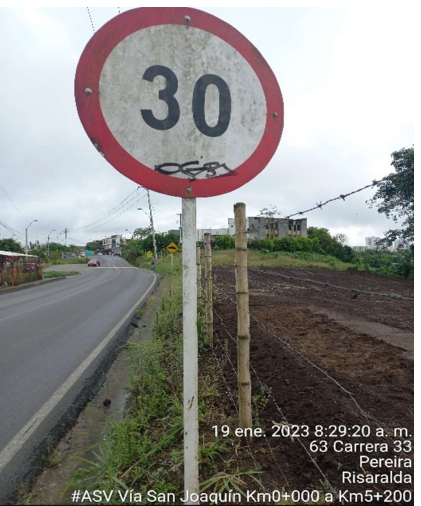
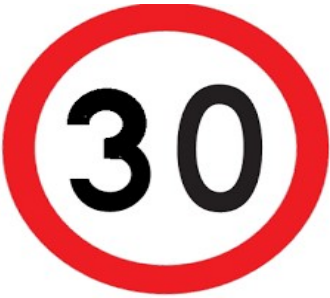
Registro fotográfico			
Tipo:	Señalización vertical	Ficha N°	16
Tramo	Km 0+000 hasta Km 5+200	Costado	Izquierdo de la vía
Abscisa	Km 0+602		
Tipo de señal	Reglamentaria		SR-30 Velocidad máxima
Evidencia fotográfica

Diagnóstico: Señal vandalizada, presenta deterioro y pérdida leve de legibilidad. Fuente: Elaboración propia

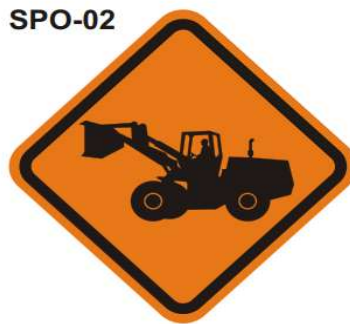
Registro fotográfico			
Tipo:	Señalización vertical	Ficha N°	18
Tramo	Km 0+000 hasta Km 5+200	Costado	Derecho de la vía
Abscisa	Km 0+646		
Tipo de señal	Preventiva de obra	SPO-02 Maquinaria en la vía	
Evidencia fotográfica	 		
	Previsualización recomendaciones		
Diagnóstico: Señal vandalizada. No se aprecian obras en ejecución en la zona.		Recomendación: A corto plazo realizar limpieza y mantenimiento. En caso de que las intervenciones hayan terminado, debe retirarse la señalización.	
Fuente: Elaboración propia

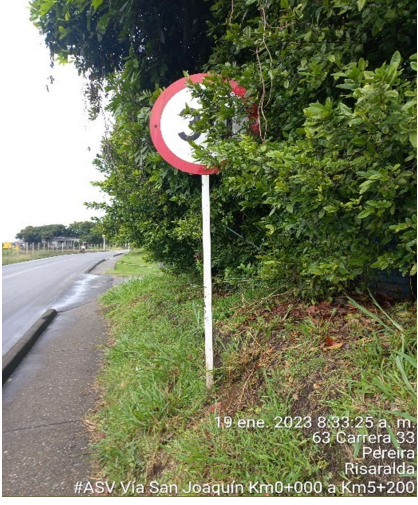
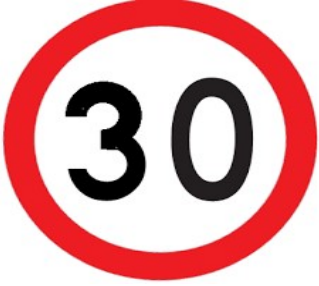
Registro fotográfico			
Tipo:	Señalización vertical	Ficha N°	19
Tramo	Km 0+000 hasta Km 5+200	Costado	Derecho de la vía
Abscisa	Km 0+653		
Tipo de señal	Reglamentaria		SR-30 Velocidad máxima
Evidencia fotográfica

Diagnóstico: Señal oculta por la vegetación.		Recomendación: A corto plazo realizar limpieza y rocería en vegetación.	
Fuente: Elaboración propia

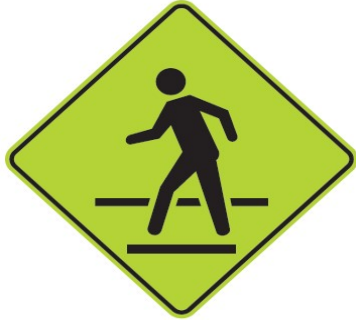
Registro fotográfico			
Tipo:	Señalización vertical	Ficha N°	21
Tramo	Km 0+000 hasta Km 5+200	Costado	Derecho de la vía
Abscisa	Km 0+726		
Tipo de señal	Preventiva	SP-46A Proximidad de cruce peatonal	
Evidencia fotográfica

Previsualización recomendaciones		
Diagnóstico: Señal con deterioro leve de legibilidad.		Recomendación: A corto plazo realizar limpieza.	
Fuente: Elaboración propia

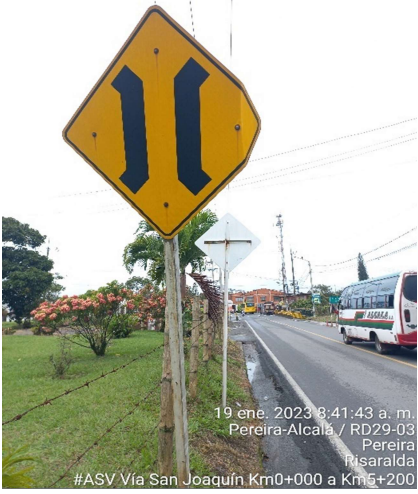
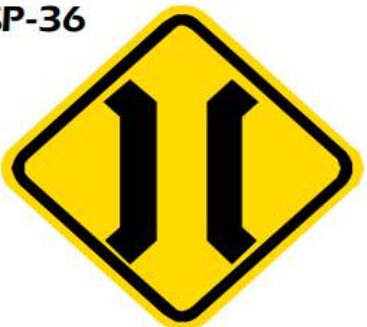
Registro fotográfico			
Tipo:	Señalización vertical	Ficha N°	24
Tramo	Km 0+000 hasta Km 5+200	Costado	Izquierdo de la vía
Abscisa	Km 0+779		
Tipo de señal	Preventiva		SP-36 Puente angosto
Evidencia fotográfica

Diagnóstico: Señal con hundimiento, deterioro y pérdida moderada de legibilidad.		Recomendación: A corto plazo realizar limpieza y mantenimiento.	
Fuente: Elaboración propia

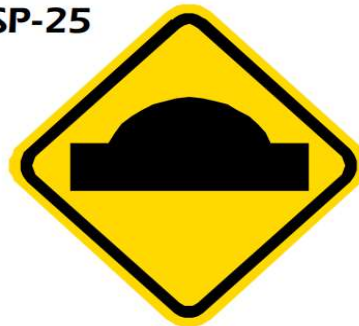
SP-25

Previsualización recomendaciones
	Diagnóstico: Señal con hundimiento, abatida por impactos, deterioro y pérdida leve de legibilidad.		Recomendación: A corto plazo enderezar la señal, realizar limpieza y mantenimiento.
Fuente: Elaboración propia

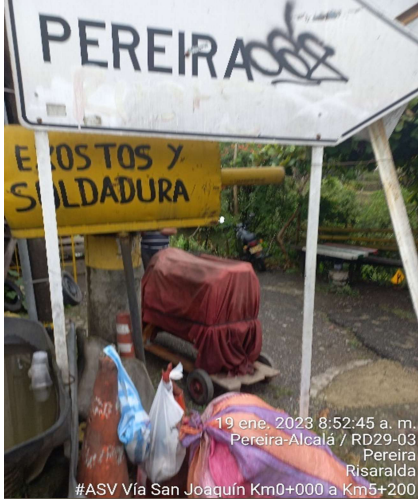
Registro fotográfico			
Tipo:	Señalización vertical	Ficha N°	29
Tramo	Km 0+000 hasta Km 5+200	Costado	Derecho de la vía
Abscisa	Km 0+861		
Tipo de señal	Informativa	SI-05A Informativa decisión de destino	
Evidencia fotográfica

Diagnóstico: Señal vandalizada, con deterioro y pérdida leve de legibilidad.		Recomendación: A corto plazo realizar limpieza y mantenimiento.	
Fuente: Elaboración propia

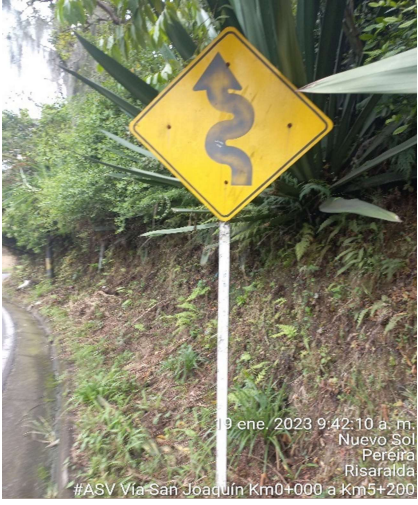
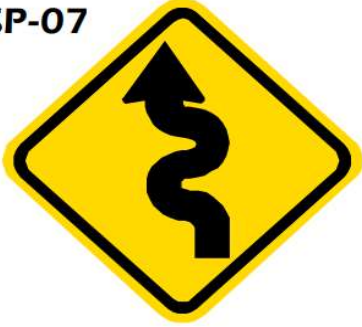
Registro fotográfico			
Tipo:	Señalización vertical	Ficha N°	31
Tramo	Km 0+000 hasta Km 5+200	Costado	Derecho de la vía
Abscisa	Km 0+940		
Tipo de señal	Preventiva	SP-07 Curvas sucesivas primera-izquierda	
Evidencia fotográfica

Diagnóstico: Señal con deterioro y pérdida significativa de legibilidad. Fuente: Elaboración propia		Recomendación: A corto plazo realizar limpieza y mantenimiento.

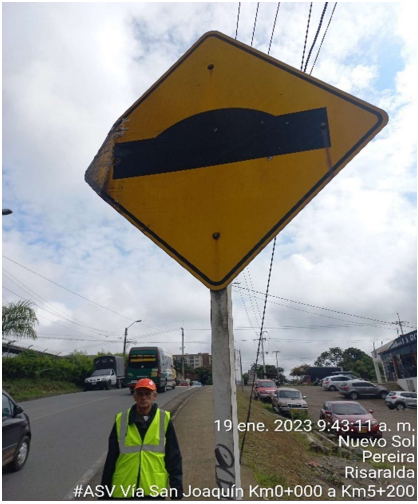
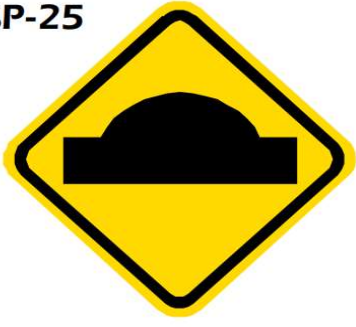
Registro fotográfico			
Tipo:	Señalización vertical	Ficha N°	32
Tramo	Km 0+000 hasta Km 5+200	Costado	Izquierdo de la vía
Abscisa	Km 0+940		
Tipo de señal	Preventiva	SP-25 Resalto	
Evidencia fotográfica

Diagnóstico: Señal con hundimiento, deterioro y pérdida moderada de legibilidad. Fuente: Elaboración propia		Recomendación: A corto plazo realizar limpieza y mantenimiento.

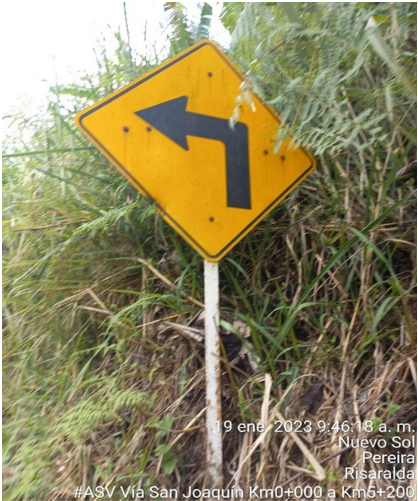
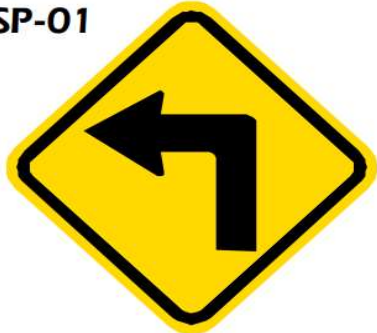
Registro fotográfico			
Tipo:	Señalización vertical	Ficha N°	34
Tramo	Km 0+000 hasta Km 5+200	Costado	Derecho de la vía
Abscisa	Km 1+027		
Tipo de señal	Preventiva		SP-01 Curva peligrosa a la izquierda
Evidencia fotográfica

Diagnóstico: Señal con deterioro leve de legibilidad.		Recomendación: A corto plazo realizar limpieza.	
Fuente: Elaboración propia

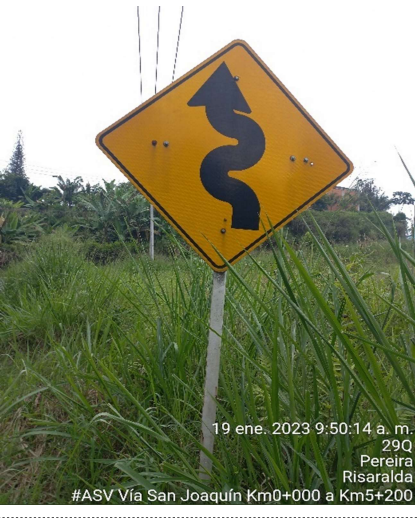
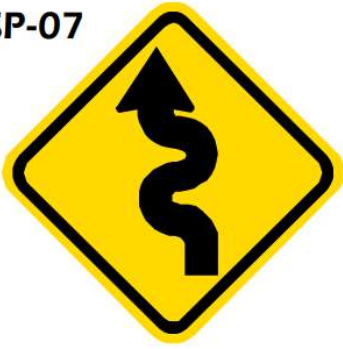
Registro fotográfico			
Tipo:	Señalización vertical	Ficha N°	37
Tramo	Km 0+000 hasta Km 5+200	Costado	Izquierdo de la vía
Abscisa	Km 1+100		
Tipo de señal	Preventiva	SP-07 Curvas sucesivas primera-izquierda	
Evidencia fotográfica

Diagnóstico: Señal oculta por la vegetación.		Recomendación: A corto plazo realizar limpieza y rocería en vegetación.	
Fuente: Elaboración propia

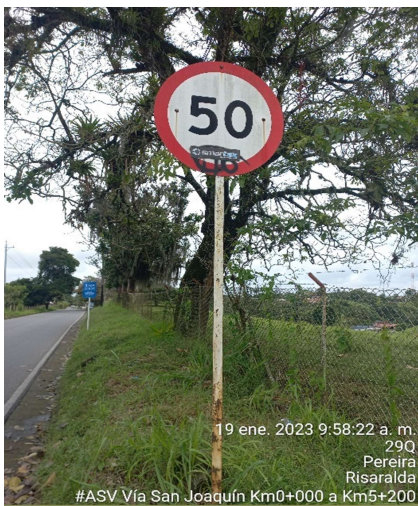
Registro fotográfico			
Tipo:	Señalización vertical	Ficha N°	38
Tramo	Km 0+000 hasta Km 5+200	Costado	Derecho de la vía
Abscisa	Km 1+388		
Tipo de señal	Reglamentaria	SR-30 Velocidad máxima	
Evidencia fotográfica

Diagnóstico: Señal vandalizada, presenta deterioro y pérdida leve de legibilidad.		Recomendación: A corto plazo realizar limpieza y mantenimiento.	
Fuente: Elaboración propia

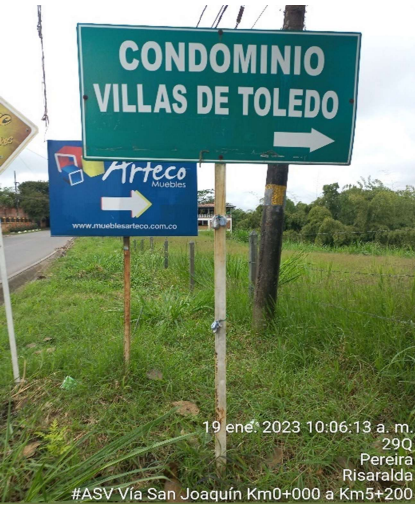
Registro fotográfico			
Tipo:	Señalización vertical	Ficha N°	41
Tramo	Km 0+000 hasta Km 5+200	Costado	Derecho de la vía
Abscisa	Km 1+609		
Tipo de señal	Informativa		SI-26 Nomenclatura urbana
Evidencia fotográfica

Diagnóstico: Señal con deterioro y pérdida leve de legibilidad.		Recomendación: A corto plazo realizar limpieza y mantenimiento.	
Fuente: Elaboración propia

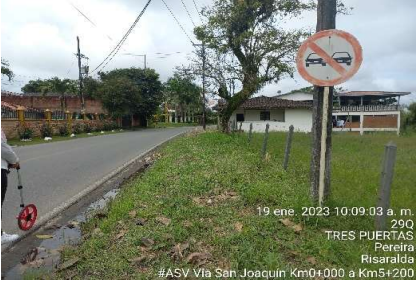
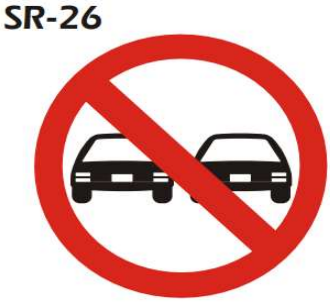
Registro fotográfico			
Tipo:	Señalización vertical	Ficha N°	43
Tramo	Km 0+000 hasta Km 5+200	Costado	Derecho de la vía
Abscisa	Km 1+648		
Tipo de señal	Reglamentaria		SR-26 Prohibido adelantar
Evidencia fotográfica

Diagnóstico: Señal a XX metros del carril, con deterioro y pérdida significativa de legibilidad.		
Fuente: Elaboración propia

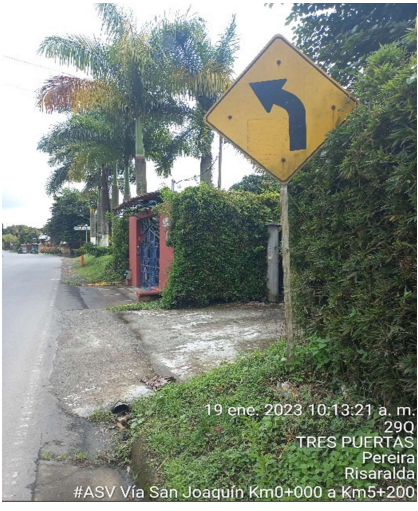
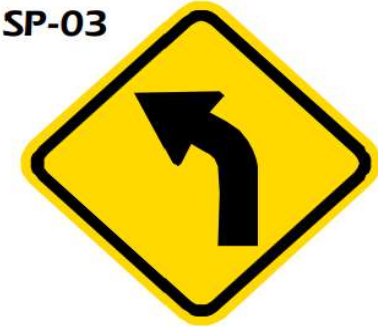
Registro fotográfico			
Tipo:	Señalización vertical	Ficha N°	44
Tramo	Km 0+000 hasta Km 5+200	Costado	Izquierdo de la vía
Abscisa	Km 1+745		
Tipo de señal	Preventiva		SP-03 Curva pronunciada a la izquierda
Evidencia fotográfica

Diagnóstico: Señal con deterioro y pérdida leve de legibilidad.		
Fuente: Elaboración propia

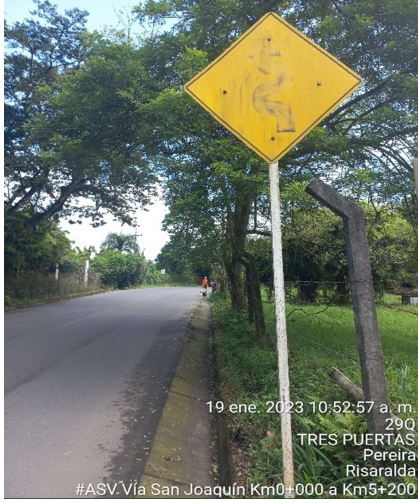
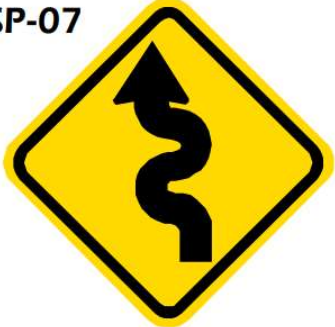
Registro fotográfico			
Tipo:	Señalización vertical	Ficha N°	47
Tramo	Km 0+000 hasta Km 5+200	Costado	Izquierdo de la vía
Abscisa	Km 1+869		
Tipo de señal	Preventiva	SP-07 Curvas sucesivas primera-izquierda	
Evidencia fotográfica

<p>19 ene. 2023 10:52:57 a. m. 290 TRES PUERTAS Pereira Risaralda #ASV Vía San Joaquín Km0+000 a Km5+200</p>		
Diagnóstico: Señal con deterioro y pérdida significativa de legibilidad.		Recomendación: A corto plazo realizar limpieza de señal. A mediano plazo sustituirla	
Fuente: Elaboración propia

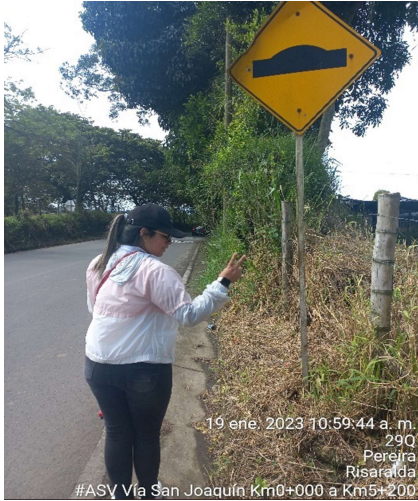
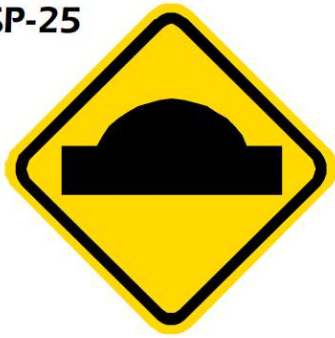
Registro fotográfico			
Tipo:	Señalización vertical	Ficha N°	48
Tramo	Km 0+000 hasta Km 5+200	Costado	Derecho de la vía
Abscisa	Km 2+060		
Tipo de señal	Preventiva	SP-25 Resalto	
Evidencia fotográfica

<p>19 ene. 2023 10:59:44 a. m. 290 Pereira Risaralda #ASV Vía San Joaquín Km0+000 a Km5+200</p>		
Diagnóstico: Señal con deterioro y pérdida leve de legibilidad.		Recomendación: A corto plazo realizar limpieza y mantenimiento.	
Fuente: Elaboración propia

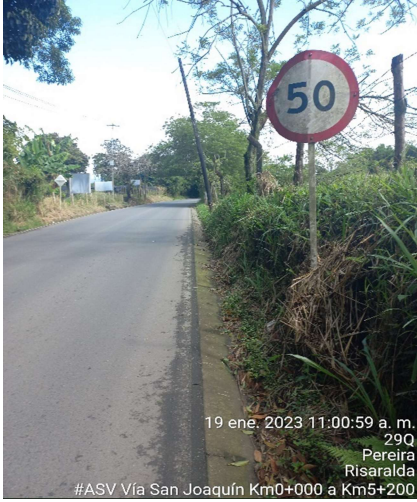
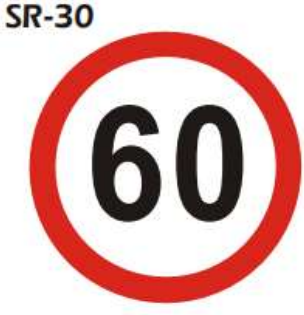
Registro fotográfico			
Tipo:	Señalización vertical	Ficha N°	49
Tramo	Km 0+000 hasta Km 5+200	Costado	Izquierdo de la vía
Abscisa	Km 2+081		
Tipo de señal	Reglamentaria		SR-30 Velocidad máxima
Evidencia fotográfica

<p>SR-30</p>
	Previsualización recomendaciones		
Diagnóstico: Señal abatida por impactos, deterioro y pérdida moderada de legibilidad.		Recomendación: A corto plazo enderezar la señal, realizar limpieza y mantenimiento.	
Fuente: Elaboración propia

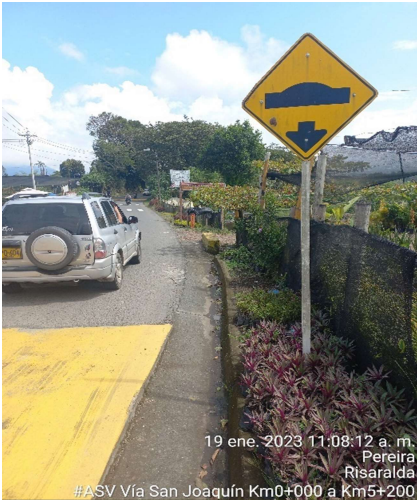
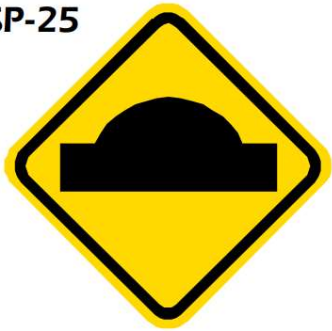
Registro fotográfico			
Tipo:	Señalización vertical	Ficha N°	51
Tramo	Km 0+000 hasta Km 5+200	Costado	Izquierdo de la vía
Abscisa	Km 2+218		
Tipo de señal	Preventiva		SP-25 Resalto
Evidencia fotográfica

Diagnóstico: Señal con deterioro y pérdida leve de legibilidad.		Recomendación: A corto plazo realizar limpieza y mantenimiento.	
Fuente: Elaboración propia

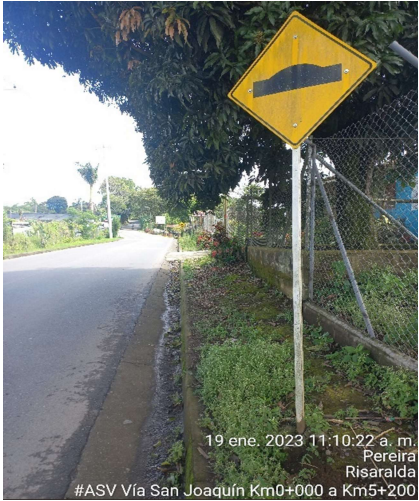
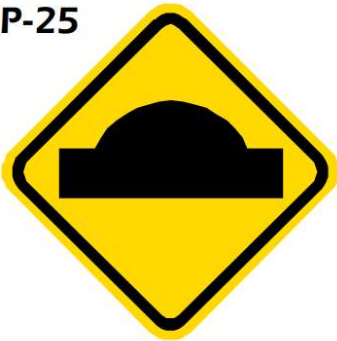
Registro fotográfico			
Tipo:	Señalización vertical	Ficha N°	52
Tramo	Km 0+000 hasta Km 5+200	Costado	Izquierdo de la vía
Abscisa	Km 2+272		
Tipo de señal	Preventiva		SP-25 Resalto
Evidencia fotográfica

Diagnóstico: Señal con deterioro y pérdida moderada de legibilidad.		Recomendación: A corto plazo realizar limpieza y mantenimiento.	
Fuente: Elaboración propia

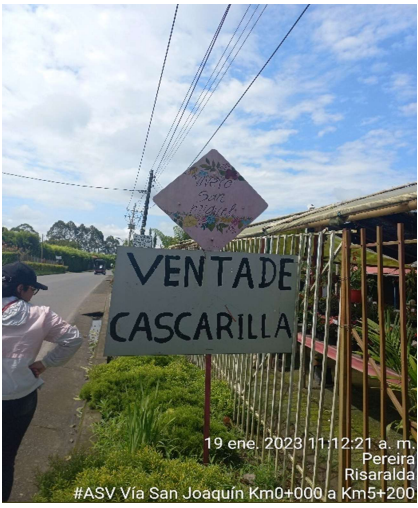
Registro fotográfico			
Tipo:	Señalización vertical	Ficha N°	54
Tramo	Km 0+000 hasta Km 5+200	Costado	Derecho de la vía
Abscisa	Km 2+284		
Tipo de señal	Preventiva		SP
Evidencia fotográfica

Previsualización recomendaciones		
Diagnóstico: Señal vandalizada, no fue posible identificarla.		Recomendación: A corto plazo realizar limpieza de señal. A mediano plazo sustituirla	
Fuente: Elaboración propia

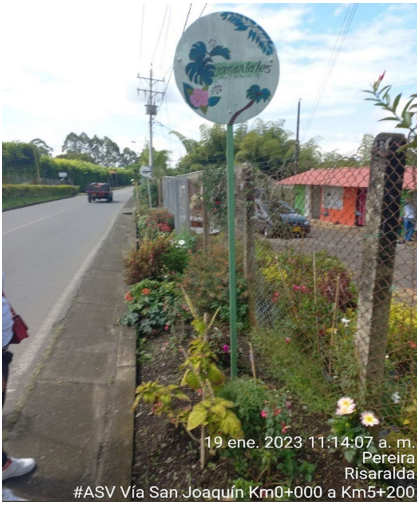
Registro fotográfico			
Tipo:	Señalización vertical	Ficha N°	55
Tramo	Km 0+000 hasta Km 5+200	Costado	Derecho de la vía
Abscisa	Km 2+303		
Tipo de señal	Reglamentaria		SR
Evidencia fotográfica

Previsualización recomendaciones
	<p>19 ene. 2023 11:14:07 a. m. Pereira Risaralda #ASV Vía San Joaquín Km0+000 a Km5+200</p>		
Diagnóstico: Señal vandalizada, no fue posible identificarla.		Recomendación: A corto plazo realizar limpieza de señal. A mediano plazo sustituirla	
Fuente: Elaboración propia

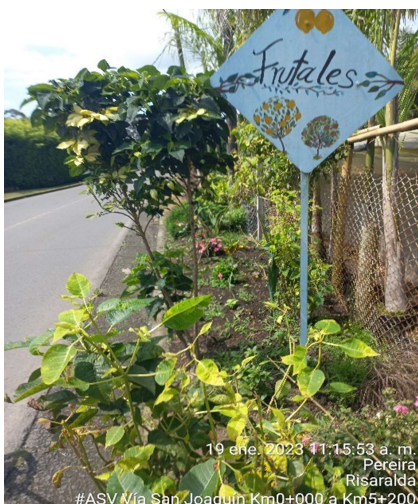
Registro fotográfico			
Tipo:	Señalización vertical	Ficha N°	56
Tramo	Km 0+000 hasta Km 5+200	Costado	Derecho de la vía
Abscisa	Km 2+341		
Tipo de señal	Preventiva		SP
Evidencia fotográfica

Previsualización recomendaciones
	<p>19 ene. 2023 11:15:53 a. m. Pereira Risaralda #ASV Vía San Joaquín Km0+000 a Km5+200</p>		
Diagnóstico: Señal vandalizada, no fue posible identificarla.		Recomendación: A corto plazo realizar limpieza de señal. A mediano plazo sustituirla	
Fuente: Elaboración propia

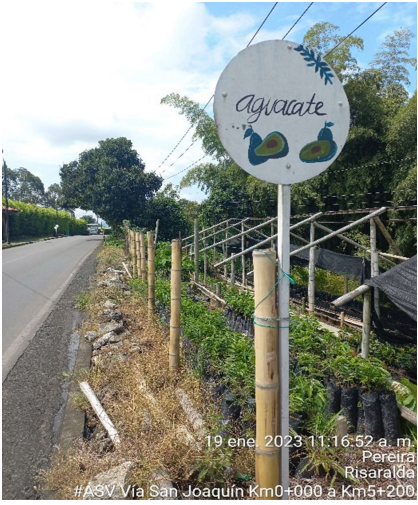
Registro fotográfico			
Tipo:	Señalización vertical	Ficha N°	57
Tramo	Km 0+000 hasta Km 5+200	Costado	Derecho de la vía
Abscisa	Km 2+362		
Tipo de señal	Reglamentaria		SR
Evidencia fotográfica

Previsualización recomendaciones
	<p>Diagnóstico: Señal vandalizada, no fue posible identificarla.</p> <p>Fuente: Elaboración propia</p>		<p>Recomendación: A corto plazo realizar limpieza de señal. A mediano plazo sustituirla</p>

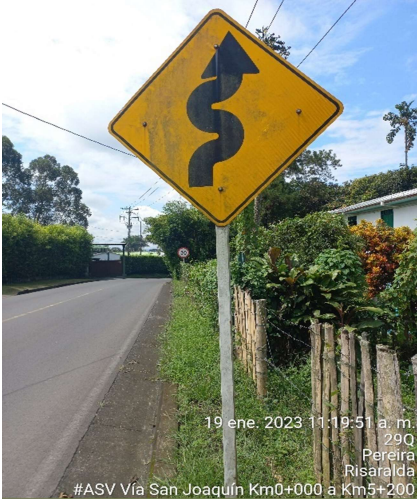
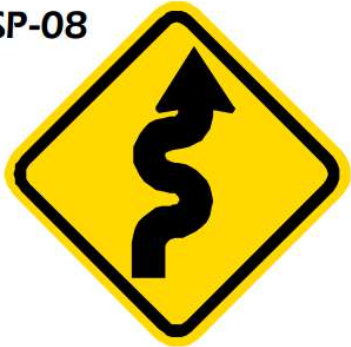
Registro fotográfico			
Tipo:	Señalización vertical	Ficha N°	59
Tramo	Km 0+000 hasta Km 5+200	Costado	Derecho de la vía
Abscisa	Km 2+452		
Tipo de señal	Preventiva	SP-07 Curvas sucesivas primera-derecha	
Evidencia fotográfica

Diagnóstico: Señal con deterioro y pérdida moderada de legibilidad.		Recomendación: A corto plazo realizar limpieza de señal.	
Fuente: Elaboración propia

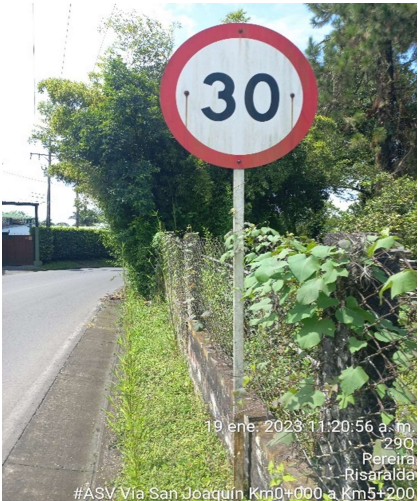
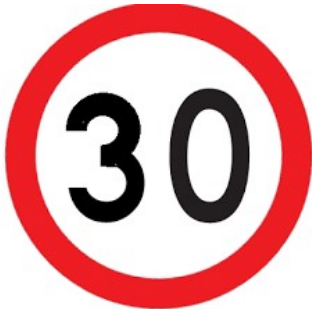
Registro fotográfico			
Tipo:	Señalización vertical	Ficha N°	60
Tramo	Km 0+000 hasta Km 5+200	Costado	Derecho de la vía
Abscisa	Km 2+475		
Tipo de señal	Reglamentaria	SR-30 Velocidad máxima	
Evidencia fotográfica

Diagnóstico: Señal con deterioro y pérdida leve de legibilidad.		Recomendación: A mediano plazo realizar limpieza de señal.	
Fuente: Elaboración propia

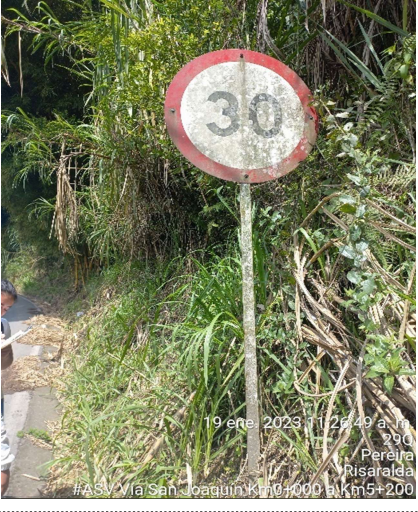
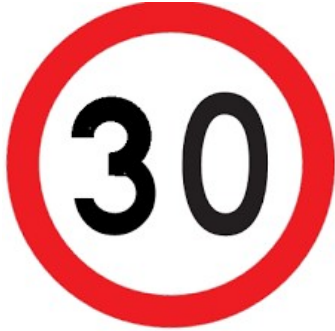
Registro fotográfico			
Tipo:	Señalización vertical	Ficha N°	61
Tramo	Km 0+000 hasta Km 5+200	Costado	Derecho de la vía
Abscisa	Km 2+642		
Tipo de señal	Reglamentaria		SR-30 Velocidad máxima
Evidencia fotográfica

Previsualización recomendaciones		
Diagnóstico: Señal con deterioro y pérdida significativa de legibilidad.		Recomendación: A corto plazo realizar limpieza de señal.	
Fuente: Elaboración propia

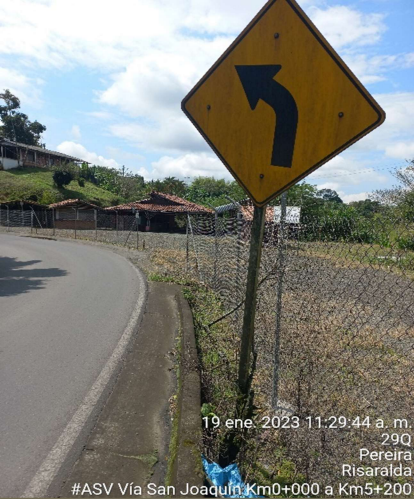
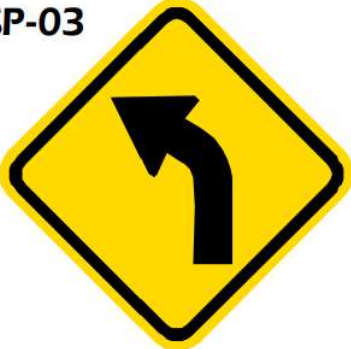
Registro fotográfico			
Tipo:	Señalización vertical	Ficha N°	62
Tramo	Km 0+000 hasta Km 5+200	Costado	Derecho de la vía
Abscisa	Km 2+723		
Tipo de señal	Preventiva		SP-03 Curva pronunciada a la izquierda
Evidencia fotográfica

Previsualización recomendaciones		
Diagnóstico: Señal con deterioro y pérdida moderado de legibilidad.		Recomendación: A corto plazo realizar limpieza de señal.	
Fuente: Elaboración propia

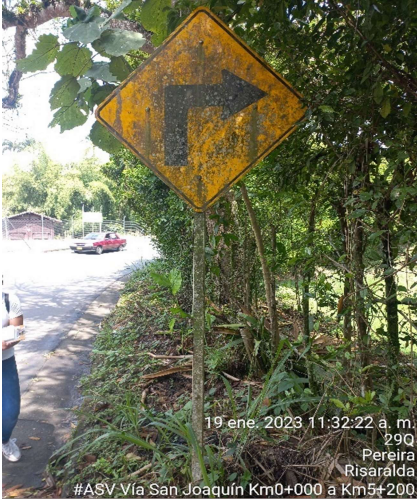
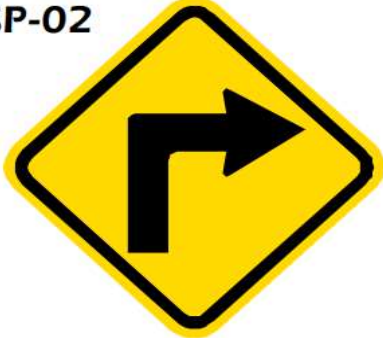
Registro fotográfico			
Tipo:	Señalización vertical	Ficha N°	63
Tramo	Km 0+000 hasta Km 5+200	Costado	Derecho de la vía
Abscisa	Km 2+769		
Tipo de señal	Preventiva		SP-02 Curva peligrosa a la derecha
Evidencia fotográfica

Diagnóstico: Señal con deterioro y pérdida significativa de legibilidad.		
Fuente: Elaboración propia

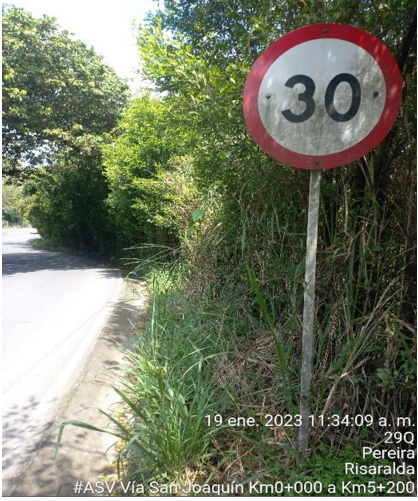
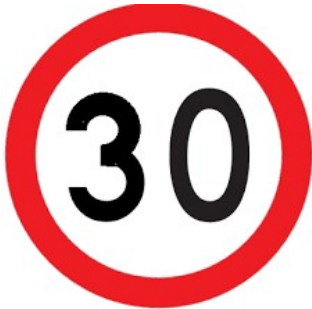
Registro fotográfico			
Tipo:	Señalización vertical	Ficha N°	64
Tramo	Km 0+000 hasta Km 5+200	Costado	Izquierdo de la vía
Abscisa	Km 2+820		
Tipo de señal	Reglamentaria		SR-30 Velocidad máxima
Evidencia fotográfica

Diagnóstico: Señal con deterioro y pérdida moderada de legibilidad.		
Fuente: Elaboración propia

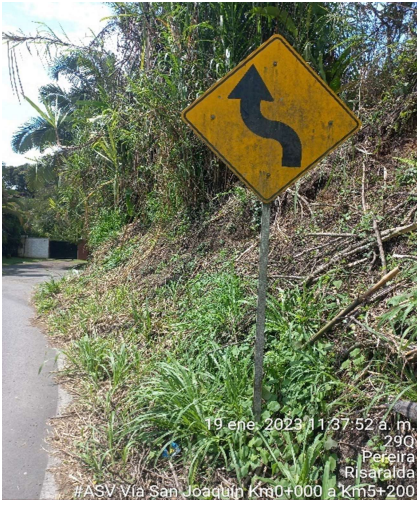
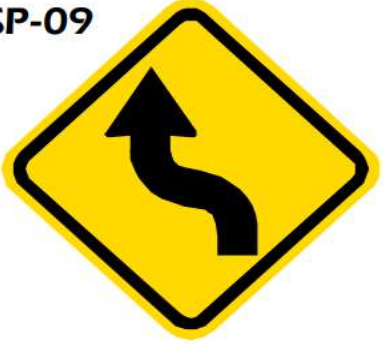
Registro fotográfico			
Tipo:	Señalización vertical	Ficha N°	65
Tramo	Km 0+000 hasta Km 5+200	Costado	Derecho de la vía
Abscisa	Km 2+958		
Tipo de señal	Preventiva	SP-09 Curva y contracurva pronunciada izq-der	
Evidencia fotográfica

Diagnóstico: Señal con deterioro y pérdida significativa de legibilidad.		
Fuente: Elaboración propia

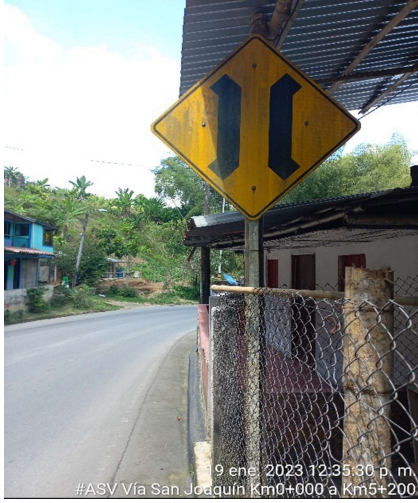
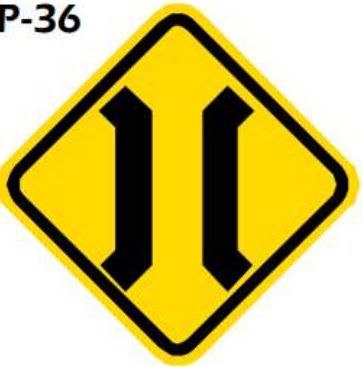
Registro fotográfico			
Tipo:	Señalización vertical	Ficha N°	66
Tramo	Km 0+000 hasta Km 5+200	Costado	Izquierdo de la vía
Abscisa	Km 3+389		
Tipo de señal	Preventiva	SP-36 Puente angosto	
Evidencia fotográfica

Diagnóstico: Señal con deterioro moderado de legibilidad.		
Fuente: Elaboración propia

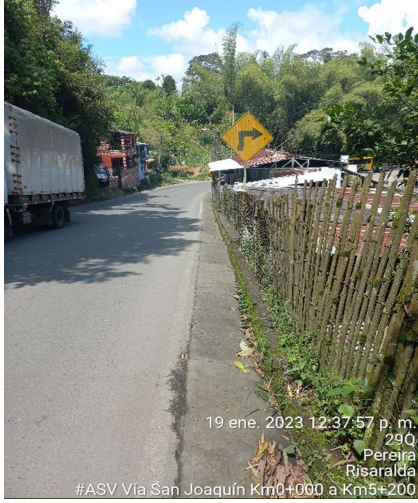
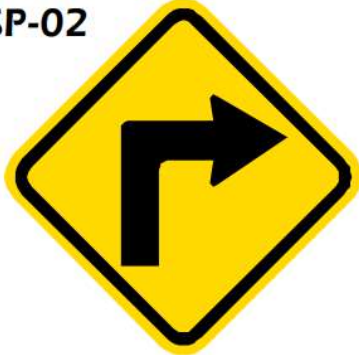
Registro fotográfico			
Tipo:	Señalización vertical	Ficha N°	67
Tramo	Km 0+000 hasta Km 5+200	Costado	Izquierdo de la vía
Abscisa	Km 3+491		
Tipo de señal	Preventiva		SP-02 Curva peligrosa a la derecha
Evidencia fotográfica

Diagnóstico: Señal con deterioro moderado de legibilidad.		Recomendación: A corto plazo realizar limpieza.	
Fuente: Elaboración propia

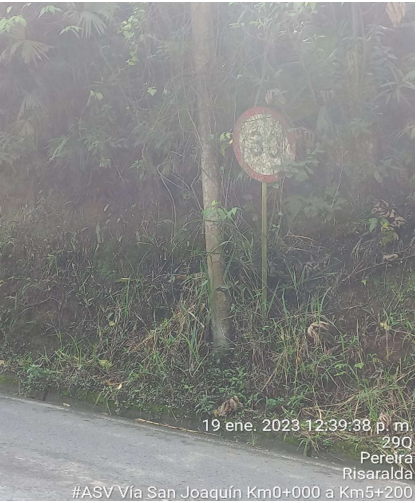
Registro fotográfico			
Tipo:	Señalización vertical	Ficha N°	68
Tramo	Km 0+000 hasta Km 5+200	Costado	Derecho de la vía
Abscisa	Km 3+555		
Tipo de señal	Reglamentaria		SR-30 Velocidad máxima
Evidencia fotográfica

Diagnóstico: Señal con deterioro significativo de legibilidad. Oculta por la vegetación.		Recomendación: A corto plazo realizar limpieza de señal y rocería en vegetación.	
Fuente: Elaboración propia

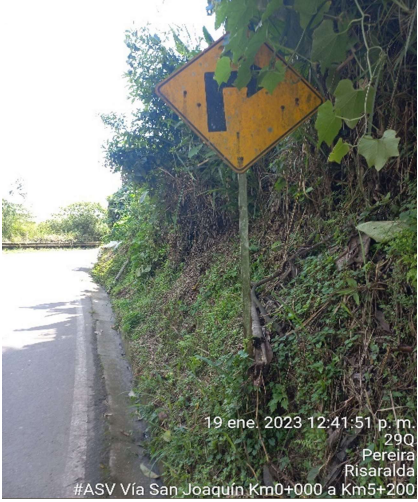
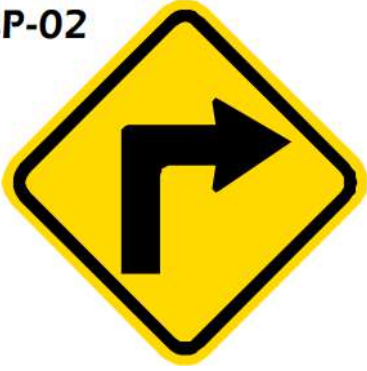
Registro fotográfico			
Tipo:	Señalización vertical	Ficha N°	69
Tramo	Km 0+000 hasta Km 5+200	Costado	Derecho de la vía
Abscisa	Km 3+593		
Tipo de señal	Preventiva	SP-02 Curva peligrosa a la derecha	
Evidencia fotográfica

Diagnóstico: Señal con deterioro significativo de legibilidad. Oculta por la vegetación.		Recomendación: A corto plazo realizar limpieza de señal y rocería en vegetación.	
Fuente: Elaboración propia

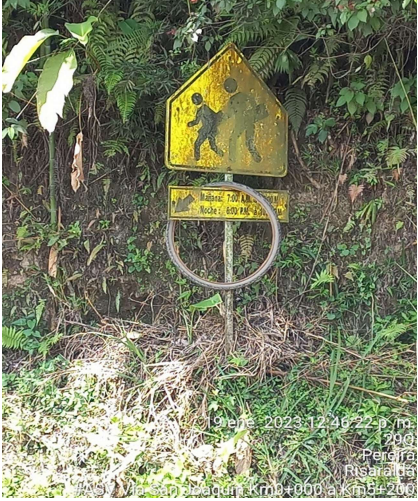
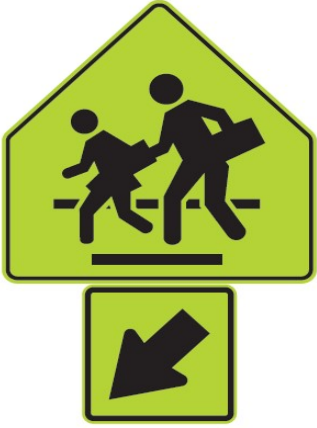
Registro fotográfico			
Tipo:	Señalización vertical	Ficha N°	70
Tramo	Km 0+000 hasta Km 5+200	Costado	Derecho de la vía
Abscisa	Km 3+707		
Tipo de señal	Preventiva	SP-47B Ubicación de cruce escolar	
Evidencia fotográfica

Diagnóstico: Señal con deterioro significativo de legibilidad. Oculta por la vegetación.		Recomendación: A corto plazo realizar limpieza de señal y rocería en vegetación.	
Fuente: Elaboración propia

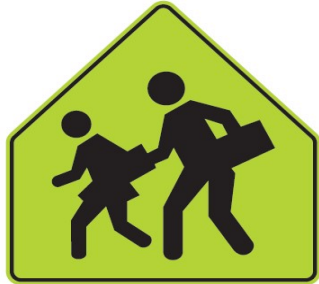
Registro fotográfico			
Tipo:	Señalización vertical	Ficha N°	71
Tramo	Km 0+000 hasta Km 5+200	Costado	Derecho de la vía
Abscisa	Km 3+770		
Tipo de señal	Preventiva		SP-47 Zona escolar
Evidencia fotográfica	 		Previsualización recomendaciones

Diagnóstico: Señal con deterioro significativo de legibilidad.		Recomendación: A corto plazo realizar limpieza y mantenimiento.	
Fuente: Elaboración propia

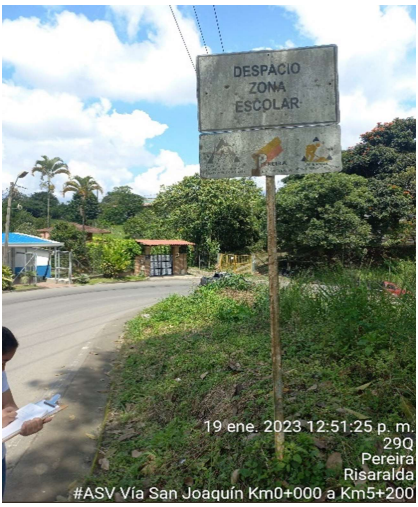
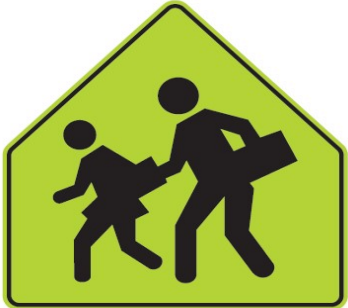
Registro fotográfico			
Tipo:	Señalización vertical	Ficha N°	72
Tramo	Km 0+000 hasta Km 5+200	Costado	Izquierdo de la vía
Abscisa	Km 3+814		
Tipo de señal	Preventiva		SP-47 Zona escolar
Evidencia fotográfica

Diagnóstico: Señal no cumple con las indicaciones del Manual de Señalización Vial 2015 del Mintransporte. Con deterioro.		Recomendación: A corto plazo realizar limpieza y mantenimiento, a mediano plazo realizar cambio de señal.	
Fuente: Elaboración propia

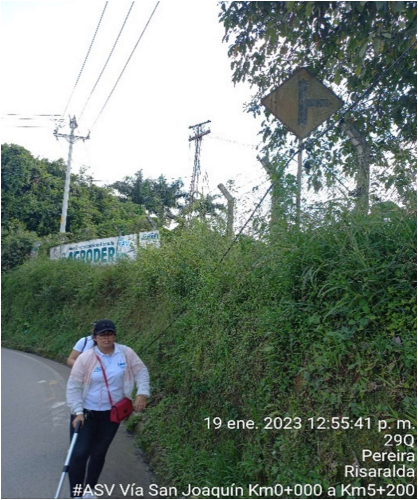
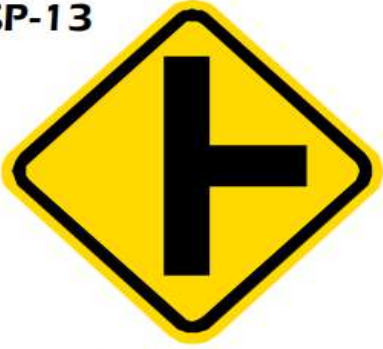
Registro fotográfico			
Tipo:	Señalización vertical	Ficha N°	75
Tramo	Km 0+000 hasta Km 5+200	Costado	Izquierdo de la vía
Abscisa	Km 3+874		
Tipo de señal	Preventiva		SP-13 Vía lateral derecha
Evidencia fotográfica

Diagnóstico: Señal no cumple con altura recomendada por el Manual de Señalización Vial 2015 del Mintransporte. Con deterioro.		Recomendación: A corto plazo realizar limpieza y mantenimiento, a mediano plazo realizar reubicación y cambio de señal.	
Fuente: Elaboración propia

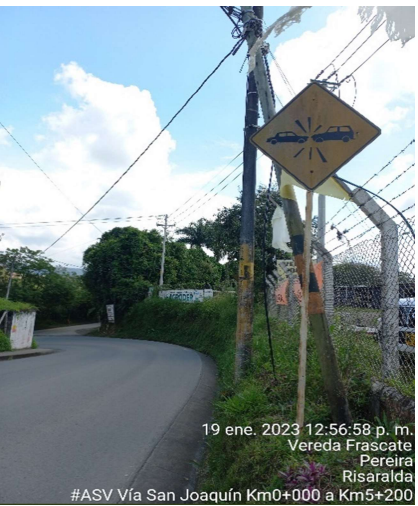
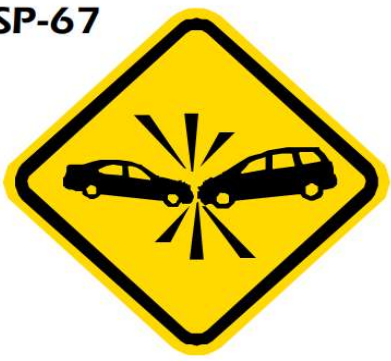
Registro fotográfico			
Tipo:	Señalización vertical	Ficha N°	76
Tramo	Km 0+000 hasta Km 5+200	Costado	Izquierdo de la vía
Abscisa	Km 3+892		
Tipo de señal	Preventiva		SP-67 Riesgo de accidente (siniestro)
Evidencia fotográfica

Diagnóstico: Señal con deterioro moderado de legibilidad.		Recomendación: A corto plazo realizar limpieza.	
Fuente: Elaboración propia
