**Auditoría en Seguridad Vial, Tramo vial Alcalá – Pereira, tramos del Km 0+000
hasta Km 5+200 y Km 11+200 hasta el Km 15+000**

Universidad Antonio Nariño

Proyecto de grado presentado como requisito parcial para optar al título de:
Ingeniero Civil

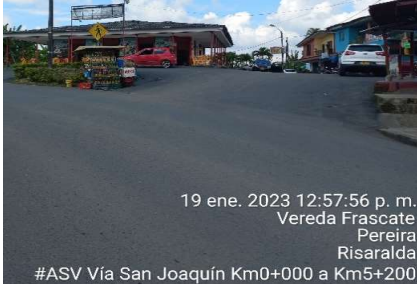
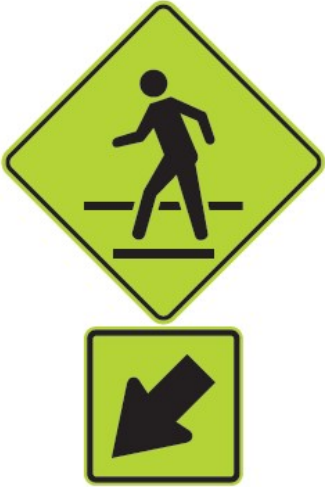
Registro fotográfico			
Tipo:	Señalización vertical	Ficha N°	77
Tramo	Km 0+000 hasta Km 5+200	Costado	Derecho de la vía
Abscisa	Km 3+913		
Tipo de señal	Preventiva		SP-046B Ubicación cruce peatonal
Evidencia fotográfica

Diagnóstico: Señal con deterioro leve de legibilidad.	Recomendación: A corto plazo realizar limpieza.	
Fuente: Elaboración propia

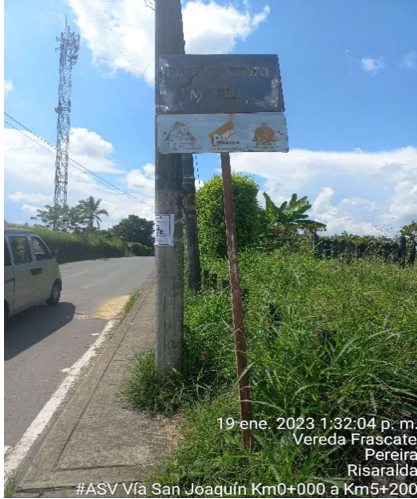
Registro fotográfico			
Tipo:	Señalización vertical	Ficha N°	78
Tramo	Km 0+000 hasta Km 5+200	Costado	Derecho de la vía
Abscisa	Km 3+926		
Tipo de señal	Informativa		SI-26 Nomenclatura urbana
Evidencia fotográfica

Diagnóstico: Señal con desgaste crítico, no legible.	Recomendación: A corto plazo sustituirla	
Fuente: Elaboración propia

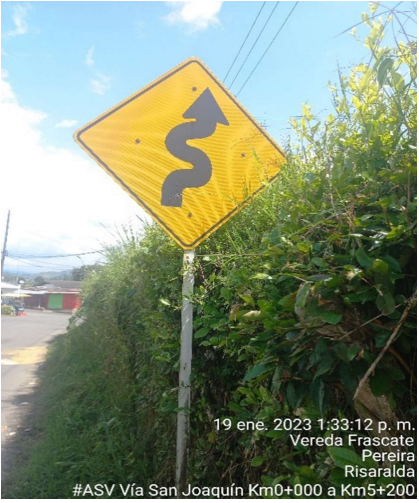
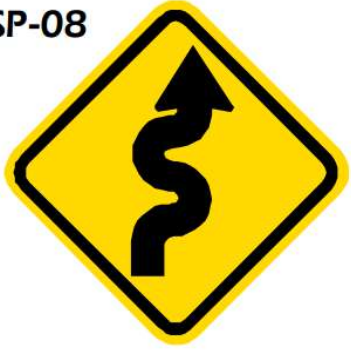
Registro fotográfico			
Tipo:	Señalización vertical	Ficha N°	79
Tramo	Km 0+000 hasta Km 5+200	Costado	Izquierdo de la vía
Abscisa	Km 3+942		
Tipo de señal	Preventiva	SP-07 Curvas sucesivas primera-derecha	
Evidencia fotográfica

<p>SP-08</p>		
Diagnóstico: Señal visible y legible.		Recomendación: A corto plazo realizar rocería a la vegetación.	
Fuente: Elaboración propia

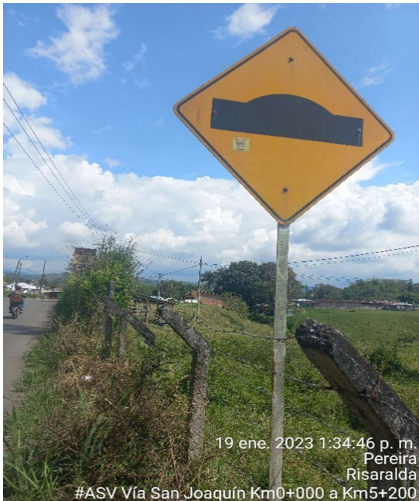
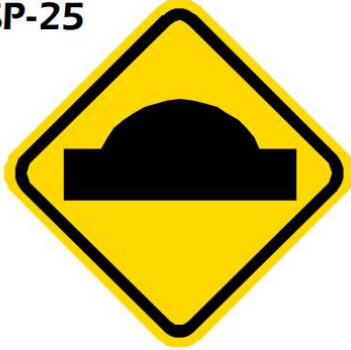
Registro fotográfico			
Tipo:	Señalización vertical	Ficha N°	80
Tramo	Km 0+000 hasta Km 5+200	Costado	Izquierdo de la vía
Abscisa	Km 4+002		
Tipo de señal	Preventiva	SP-25 Resalto	
Evidencia fotográfica

<p>SP-25</p>		
Diagnóstico: Señal visible y legible.		Recomendación: A mediano plazo realizar limpieza y mantenimiento.	
Fuente: Elaboración propia

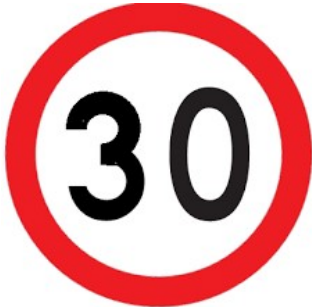
Registro fotográfico			
Tipo:	Señalización vertical	Ficha N°	81
Tramo	Km 0+000 hasta Km 5+200	Costado	Izquierdo de la vía
Abscisa	Km 4+067		
Tipo de señal	Reglamentaria		SR-30 Velocidad máxima
Evidencia fotográfica

<p>19 ene. 2023 1:36:32 p. m. Pereira Risaralda #ASV Vía San Joaquín Km0+000 a Km5+200</p>		
	<p>Previsualización recomendaciones</p>		
<p>Diagnóstico: Señal con deterioro y pérdida leve de legibilidad.</p>		<p>Recomendación: A mediano plazo realizar limpieza de señal.</p>	
<p>Fuente: Elaboración propia</p>

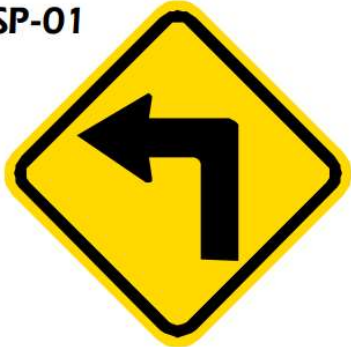
Registro fotográfico			
Tipo:	Señalización vertical	Ficha N°	82
Tramo	Km 0+000 hasta Km 5+200	Costado	Derecho de la vía
Abscisa	Km 4+309		
Tipo de señal	Preventiva		SP-01 Curva peligrosa a la izquierda
Evidencia fotográfica

<p>19 ene. 2023 1:42:39 p. m. 29Q Pereira Risaralda #ASV Vía San Joaquín Km0+000 a Km5+200</p>		
	<p>Previsualización recomendaciones</p>		
<p>Diagnóstico: Señal con deterioro significativo de legibilidad.</p>		<p>Recomendación: A corto plazo realizar limpieza y mantenimiento.</p>	
<p>Fuente: Elaboración propia</p>

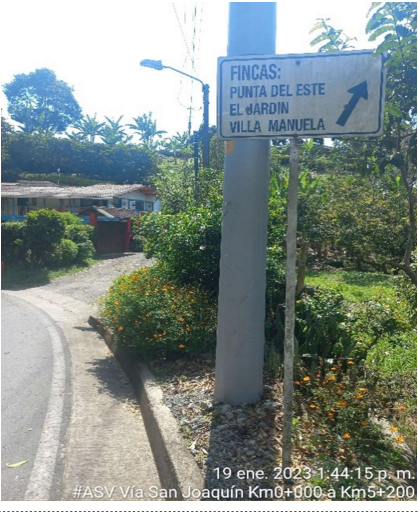
Registro fotográfico			
Tipo:	Señalización vertical	Ficha N°	83
Tramo	Km 0+000 hasta Km 5+200	Costado	Derecho de la vía
Abscisa	Km 4+355		
Tipo de señal	Informativa	SI-05A Informativa decisión de destino	
Evidencia fotográfica

Diagnóstico: Señal con deterioro moderado de legibilidad.		Recomendación: A corto plazo realizar limpieza y mantenimiento.	
Fuente: Elaboración propia

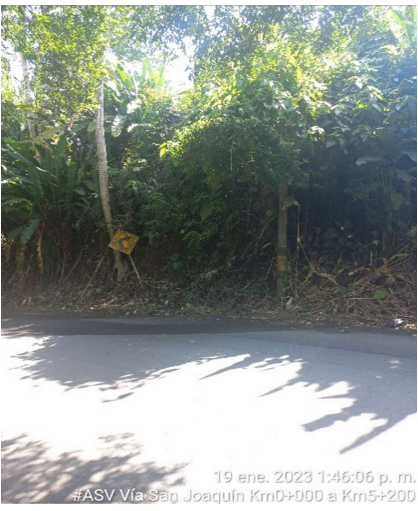
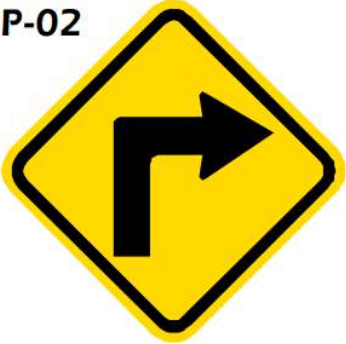
Registro fotográfico			
Tipo:	Señalización vertical	Ficha N°	84
Tramo	Km 0+000 hasta Km 5+200	Costado	Derecho de la vía
Abscisa	Km 4+395		
Tipo de señal	Preventiva	SP-02 Curva peligrosa a la derecha	
Evidencia fotográfica

Diagnóstico: Señal abatida por impactos, con deterioro y pérdida significativa de legibilidad.		Recomendación: A corto plazo enderezar la señal, realizar limpieza y mantenimiento.	
Fuente: Elaboración propia

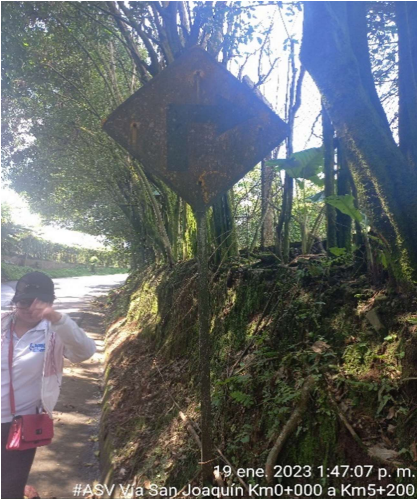
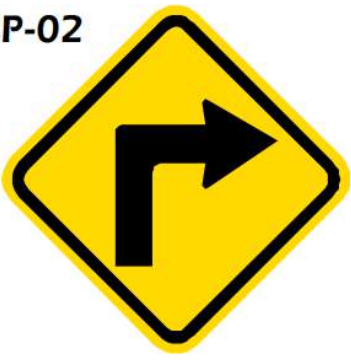
Registro fotográfico			
Tipo:	Señalización vertical	Ficha N°	85
Tramo	Km 0+000 hasta Km 5+200	Costado	Izquierdo de la vía
Abscisa	Km 4+416		
Tipo de señal	Preventiva		SP-02 Curva peligrosa a la derecha
Evidencia fotográfica

Diagnóstico: Señal con deterioro y pérdida significativa de legibilidad.		Recomendación: A corto plazo realizar limpieza de señal y mantenimiento.	
Fuente: Elaboración propia

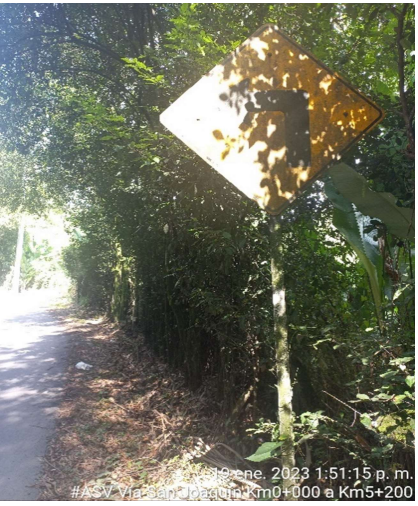
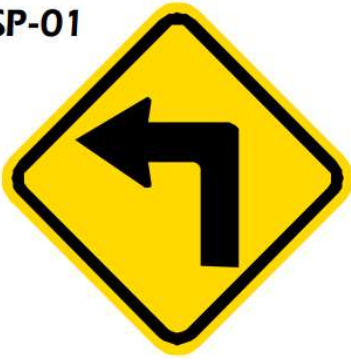
Registro fotográfico			
Tipo:	Señalización vertical	Ficha N°	86
Tramo	Km 0+000 hasta Km 5+200	Costado	Izquierdo de la vía
Abscisa	Km 4+489		
Tipo de señal	Preventiva		SP-01 Curva peligrosa a la izquierda
Evidencia fotográfica

Diagnóstico: Señal con deterioro moderado de legibilidad.		Recomendación: A corto plazo realizar limpieza y mantenimiento.	
Fuente: Elaboración propia

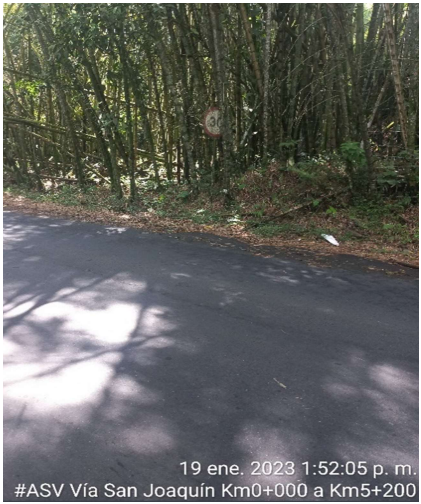
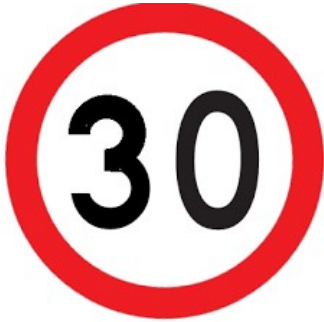
Registro fotográfico			
Tipo:	Señalización vertical	Ficha N°	87
Tramo	Km 0+000 hasta Km 5+200	Costado	Derecho de la vía
Abscisa	Km 4+513		
Tipo de señal	Reglamentaria		SR-30 Velocidad máxima
Evidencia fotográfica

Diagnóstico: Señal con deterioro significativo de legibilidad. Oculta por la vegetación.		Recomendación: A corto plazo realizar limpieza de señal y rocería en vegetación.	
Fuente: Elaboración propia

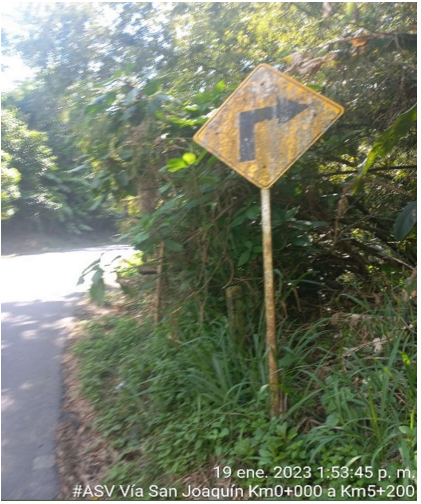
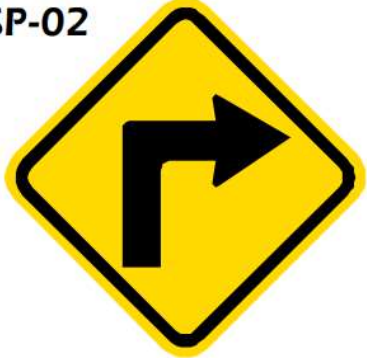
Registro fotográfico			
Tipo:	Señalización vertical	Ficha N°	88
Tramo	Km 0+000 hasta Km 5+200	Costado	Derecho de la vía
Abscisa	Km 4+577		
Tipo de señal	Preventiva		SP-02 Curva peligrosa a la derecha
Evidencia fotográfica

Diagnóstico: Señal con deterioro significativo de legibilidad.		Recomendación: A corto plazo realizar limpieza y mantenimiento.	
Fuente: Elaboración propia

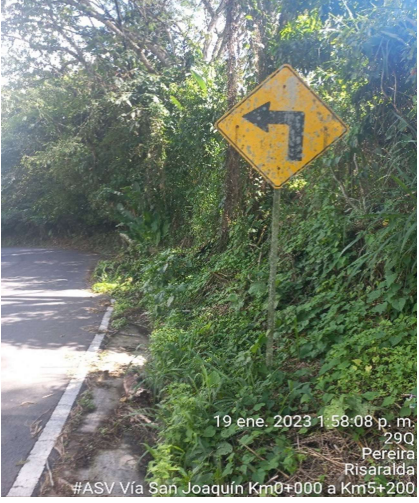
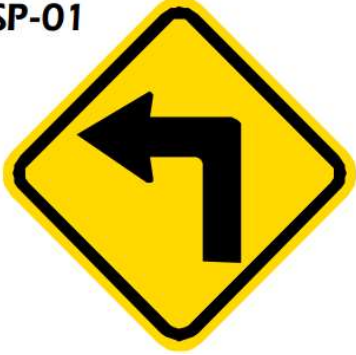
Registro fotográfico			
Tipo:	Señalización vertical	Ficha N°	89
Tramo	Km 0+000 hasta Km 5+200	Costado	Izquierdo de la vía
Abscisa	Km 4+728		
Tipo de señal	Preventiva	SP-01 Curva peligrosa a la izquierda	
Evidencia fotográfica

Diagnóstico: Señal con deterioro moderado de legibilidad. Fuente: Elaboración propia

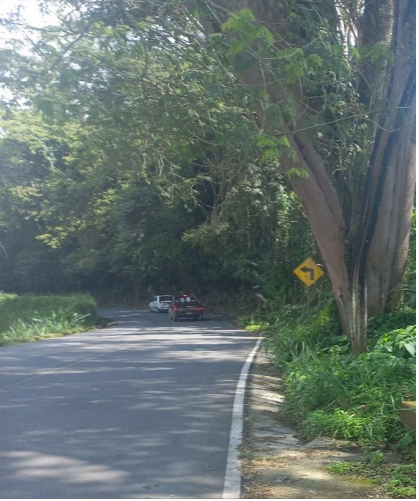
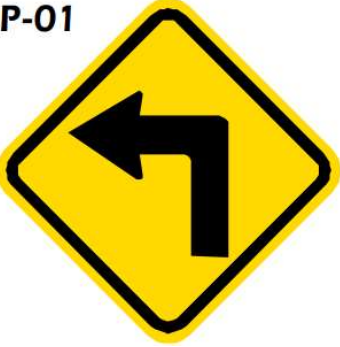
Registro fotográfico			
Tipo:	Señalización vertical	Ficha N°	90
Tramo	Km 0+000 hasta Km 5+200	Costado	Derecho de la vía
Abscisa	Km 4+741		
Tipo de señal	Preventiva	SP-01 Curva peligrosa a la izquierda	
Evidencia fotográfica

Diagnóstico: Señal con deterioro moderado de legibilidad. Fuente: Elaboración propia

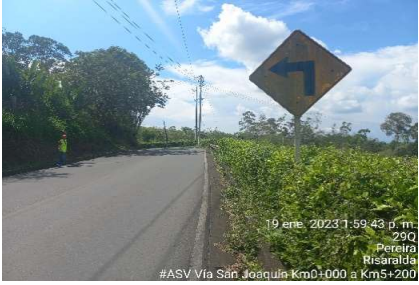
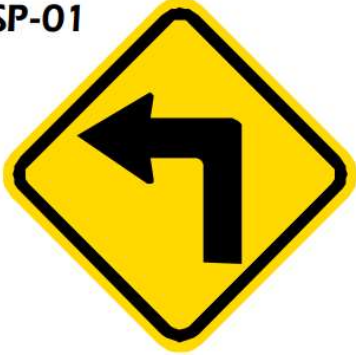
Registro fotográfico			
Tipo:	Señalización vertical	Ficha N°	91
Tramo	Km 0+000 hasta Km 5+200	Costado	Derecho de la vía
Abscisa	Km 4+784		
Tipo de señal	Preventiva		SP-01 Curva peligrosa a la izquierda
Evidencia fotográfica

<p>SP-01</p>		
Diagnóstico: Señal con deterioro significativo de legibilidad.		Recomendación: A corto plazo realizar limpieza y mantenimiento.	
Fuente: Elaboración propia

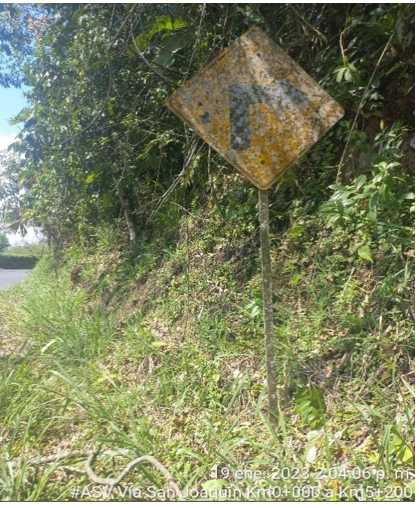
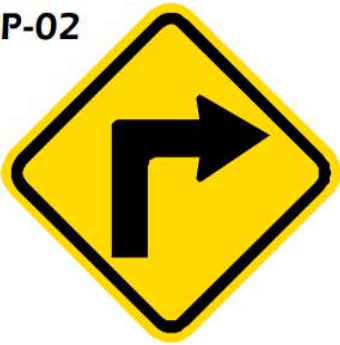
Registro fotográfico			
Tipo:	Señalización vertical	Ficha N°	92
Tramo	Km 0+000 hasta Km 5+200	Costado	Izquierdo de la vía
Abscisa	Km 4+908		
Tipo de señal	Preventiva		SP-02 Curva peligrosa a la derecha
Evidencia fotográfica

<p>SP-02</p>		
Diagnóstico: Señal con deterioro significativo.		Recomendación: A corto plazo realizar limpieza y mantenimiento.	
Fuente: Elaboración propia

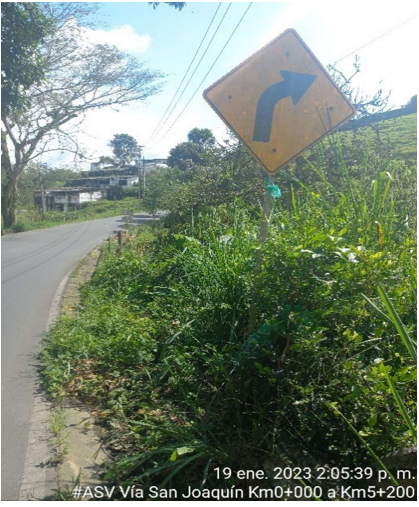
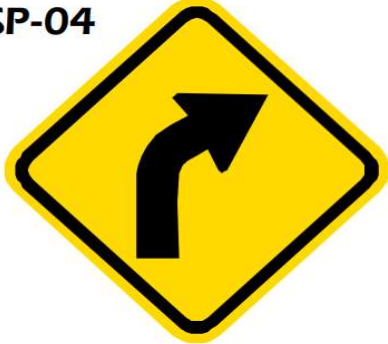
Registro fotográfico			
Tipo:	Señalización vertical	Ficha N°	93
Tramo	Km 0+000 hasta Km 5+200	Costado	Derecho de la vía
Abscisa	Km 4+949		
Tipo de señal	Preventiva	SP-04 Curva pronunciada a la derecha	
Evidencia fotográfica

Diagnóstico: Señal con deterioro moderado de legibilidad. Fuente: Elaboración propia

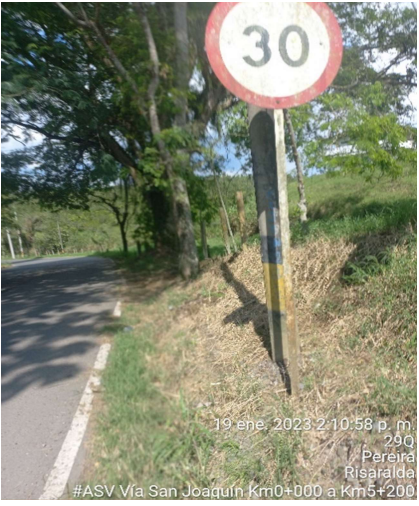
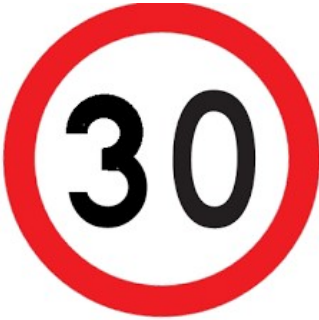
Registro fotográfico			
Tipo:	Señalización vertical	Ficha N°	94
Tramo	Km 0+000 hasta Km 5+200	Costado	Izquierdo de la vía
Abscisa	Km 5+115		
Tipo de señal	Reglamentaria	SR-30 Velocidad máxima	
Evidencia fotográfica

Diagnóstico: Señal con deterioro moderado de legibilidad. Fuente: Elaboración propia

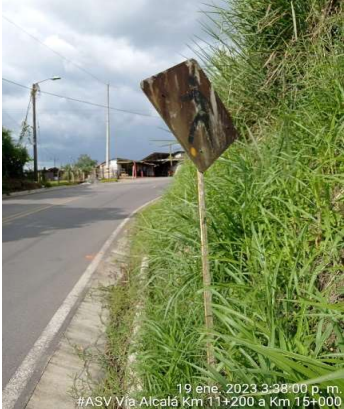
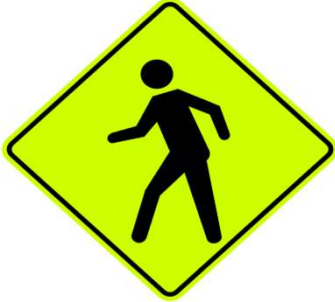
Registro fotográfico			
Tipo:	Señalización vertical	Ficha N°	97
Tramo	Km 11+200 hasta Km 15+000	Costado	Izquierdo de la vía
Abscisa	Km 11+252		
Tipo de señal	Preventiva		SP-46 Peatones en la vía
Evidencia fotográfica

Diagnóstico: Señal abatida por impactos, deterioro y pérdida de legibilidad.		Recomendación: A corto plazo enderezar la señal, realizar limpieza y mantenimiento. A mediano plazo reemplazarla.	
Fuente: Elaboración propia

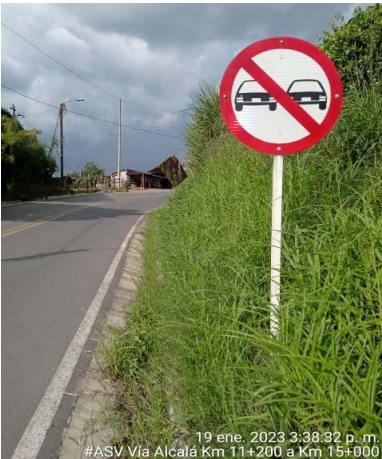
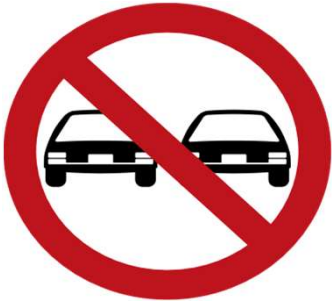
Registro fotográfico			
Tipo:	Señalización vertical	Ficha N°	98
Tramo	Km 11+200 hasta Km 15+000	Costado	Izquierdo de la vía
Abscisa	Km 11+256		
Tipo de señal	Reglamentaria		SR-26 Prohibido adelantar
Evidencia fotográfica

Diagnóstico: Señal visible y legible.		Recomendación: A corto plazo mantenimiento y limpieza.	
Fuente: Elaboración propia

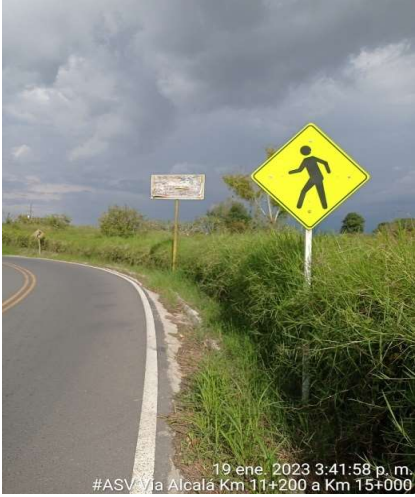
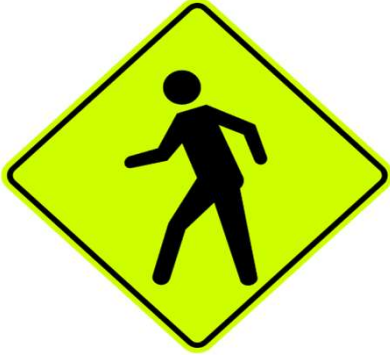
Registro fotográfico			
Tipo:	Señalización vertical	Ficha N°	100
Tramo	Km 11+200 hasta Km 15+000	Costado	Izquierdo de la vía
Abscisa	Km 11+319		
Tipo de señal	Informativa de obra	SP-46 Peatones en la vía	
Evidencia fotográfica

Diagnóstico: Señal visible y legible.		Recomendación: A corte plazo limpieza y mantenimiento.	
Fuente: Elaboración propia

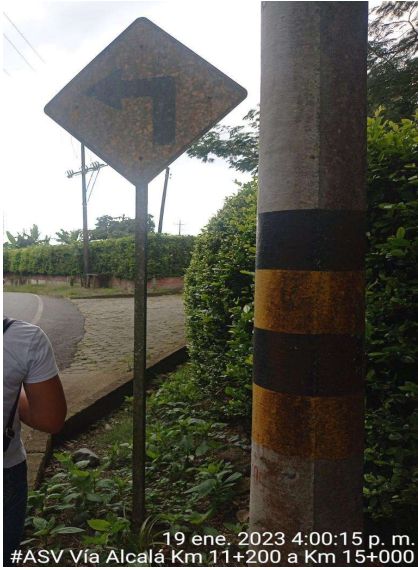
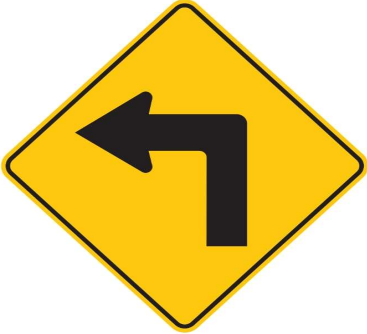
Registro fotográfico			
Tipo:	Señalización vertical	Ficha N°	105
Tramo	Km 11+200 hasta Km 15+000	Costado	Derecho de la vía
Abscisa	Km 11+956		
Tipo de señal	Preventiva		SP-01 Curva cerrada a la izquierda
Evidencia fotográfica

Diagnóstico: Señal con deterioro moderado de legibilidad.		Recomendación: Limpieza y mantenimiento.	
Fuente: Elaboración propia

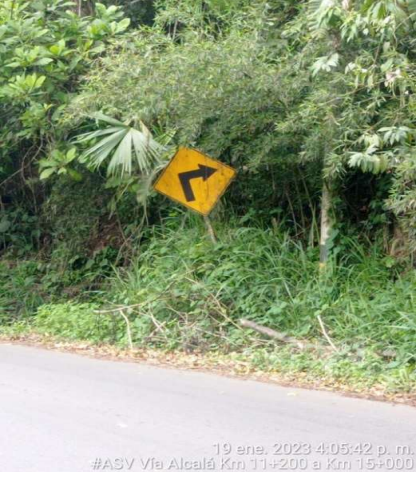
Registro fotográfico			
Tipo:	Señalización vertical	Ficha N°	106
Tramo	Km 11+200 hasta Km 15+000	Costado	Izquierdo de la vía
Abscisa	Km 12+102		
Tipo de señal	Preventiva		SP-02 Curva cerrada a la derecha
Evidencia fotográfica

Diagnóstico: Señal abatida y con deterioro moderado de legibilidad.		Recomendación: A corto plazo realizar limpieza, mantenimiento y rocería en vegetación.	
Fuente: Elaboración propia

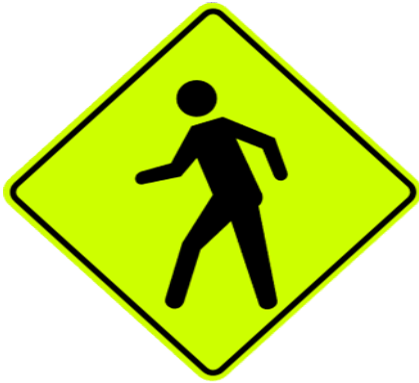
Registro fotográfico			
Tipo:	Señalización vertical	Ficha N°	107
Tramo	Km 11+200 hasta Km 15+000	Costado	Derecho de la vía
Abscisa	Km 12+403		
Tipo de señal	Preventiva		SP-46 Peatones en la vía
Evidencia fotográfica

<p>19 ene. 2023 4:12:24 p.m. #ASV Vía Alcalá Km 11+200 a Km 15+000</p>		
	<p>Previsualización recomendaciones</p>		
<p>Diagnóstico: Señal con poca visibilidad y legible.</p>		<p>Recomendación: A corto plazo limpieza, mantenimiento y rocería en vegetación.</p>	
<p>Fuente: Elaboración propia</p>

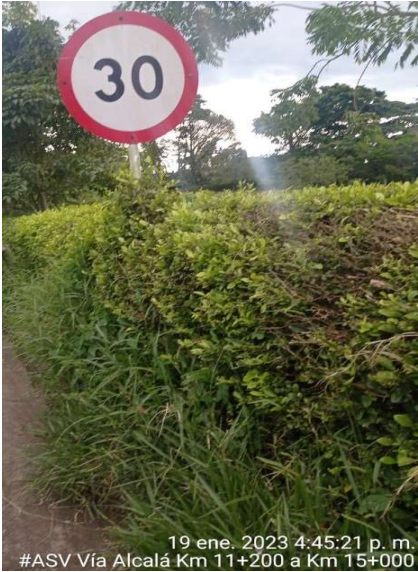
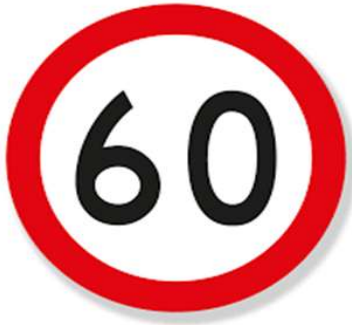
Registro fotográfico			
Tipo:	Señalización vertical	Ficha N°	109
Tramo	Km 11+200 hasta Km 15+000	Costado	Derecho de la vía
Abscisa	Km 12+633		
Tipo de señal	Reglamentaria		SR-30 Velocidad maxima
Evidencia fotográfica

Diagnóstico: Señal visible y legible.		Recomendación: A corto plazo mantenimiento, limpieza y rocería de vegetación.	
Fuente: Elaboración propia

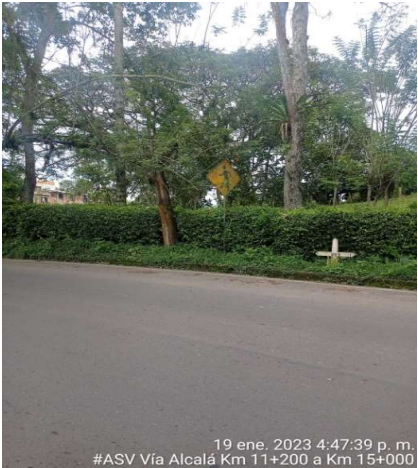
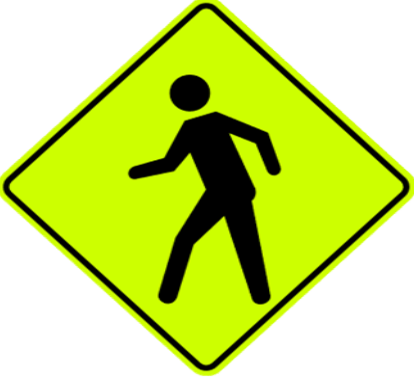
Registro fotográfico			
Tipo:	Señalización vertical	Ficha N°	110
Tramo	Km 11+200 hasta Km 15+000	Costado	Izquierdo de la vía
Abscisa	Km 12+708		
Tipo de señal	Preventiva		SP-46 Peatones en la via
Evidencia fotográfica

Diagnóstico: Señal con deterioro y pérdida moderada de legibilidad.		Recomendación: A corto plazo limpieza y mantenimiento.	
Fuente: Elaboración propia

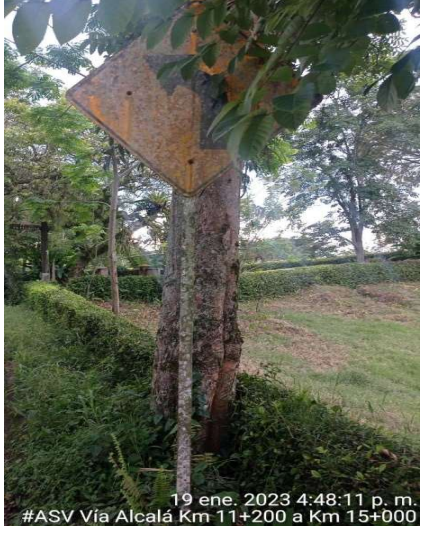
Registro fotográfico			
Tipo:	Señalización vertical	Ficha N°	111
Tramo	Km 11+200 hasta Km 15+000	Costado	Derecho de la vía
Abscisa	Km 12+718		
Tipo de señal	Preventiva	SP-03 Curva pronunciada a la izquierda	
Evidencia fotográfica

Diagnóstico: Señal con deterioro significativo de legibilidad. Oculta por la vegetación.		Recomendación: A corto plazo realizar limpieza y rocería en vegetación.	
Fuente: Elaboración propia

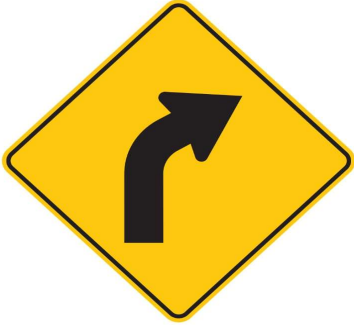
Registro fotográfico			
Tipo:	Señalización vertical	Ficha N°	112
Tramo	Km 11+200 hasta Km 15+000	Costado	Izquierdo de la vía
Abscisa	Km 12+796		
Tipo de señal	Preventiva	SP-04 Curva pronunciada a la derecha	
Evidencia fotográfica			Previsualización recomendaciones

Diagnóstico: Señal visible con pérdida moderada de legibilidad.		Recomendación: A corto plazo limpieza y mantenimiento.	
Fuente: Elaboración propia

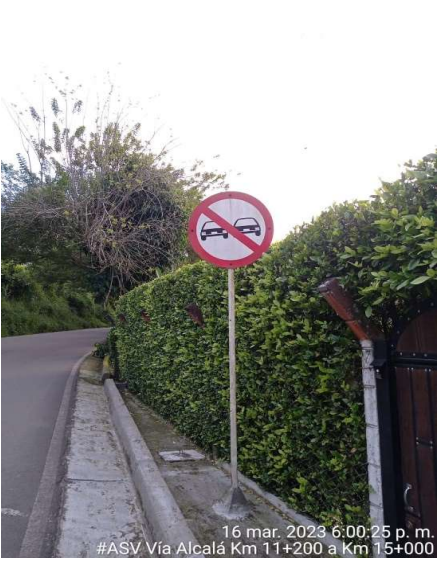
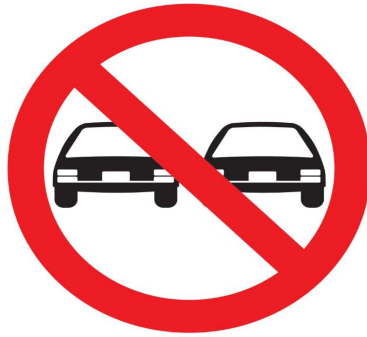
Registro fotográfico			
Tipo:	Señalización vertical	Ficha N°	113
Tramo	Km 11+200 hasta Km 15+000	Costado	Derecho de la vía
Abscisa	Km 13+068		
Tipo de señal	Reglamentaria		SR-26 Prohibido adelantar
Evidencia fotográfica

Diagnóstico: Señal visible y legible.	Recomendación: Limpieza y mantenimiento.	
Fuente: Elaboración propia

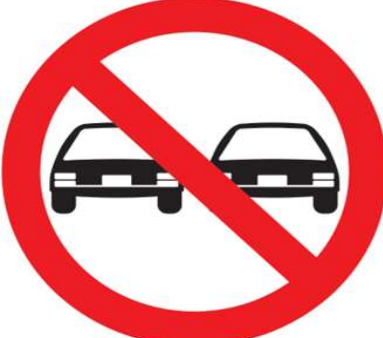
Registro fotográfico			
Tipo:	Señalización vertical	Ficha N°	114
Tramo	Km 11+200 hasta Km 15+000	Costado	Izquierdo de la vía
Abscisa	Km 13+076		
Tipo de señal	Reglamentaria		SR-26 Prohibido adelantar
Evidencia fotográfica

Diagnóstico: Señal visible y legible.	Recomendación: Limpieza y mantenimiento.	
Fuente: Elaboración propia

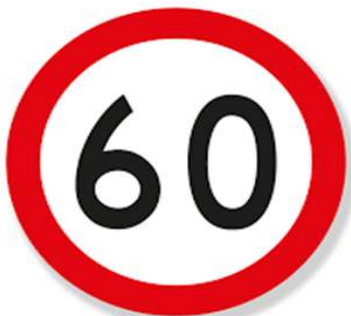
Registro fotográfico			
Tipo:	Señalización vertical	Ficha N°	115
Tramo	Km 11+200 hasta Km 15+000	Costado	Derecho de la vía
Abscisa	Km 13+115		
Tipo de señal	Reglamentaria		SR-30 Velocidad maxima
Evidencia fotográfica	Previsualización recomendaciones

Diagnóstico: Señal con deterioro y pérdida moderada de legibilidad.		Recomendación: A corto plazo realizar limpieza y mantenimiento.	
Fuente: Elaboración propia

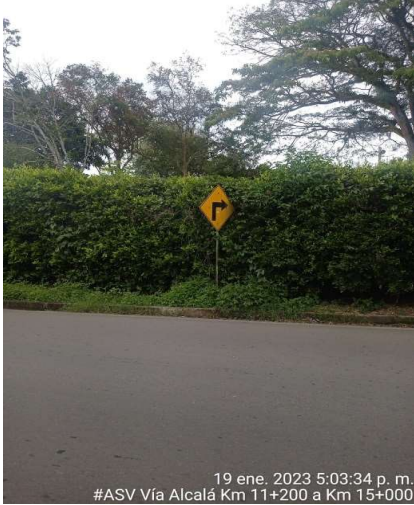
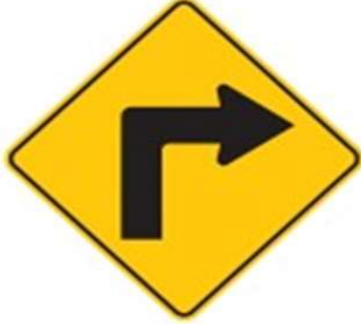
Registro fotográfico			
Tipo:	Señalización vertical	Ficha N°	117
Tramo	Km 11+200 hasta Km 15+000	Costado	Izquierdo de la vía
Abscisa	Km 13+212		
Tipo de señal	Preventiva	SP-02 Curva cerrada a la derecha	
Evidencia fotográfica

Diagnóstico: Señal visible y legible.		Recomendación: A corto plazo limpieza, mantenimiento y rocería de la vegetación.	
Fuente: Elaboración propia

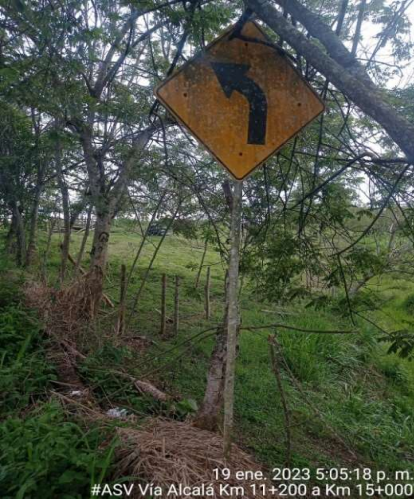
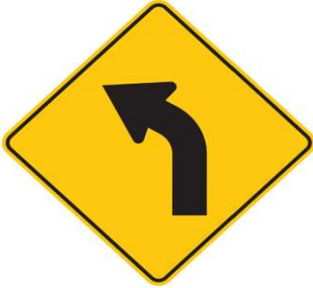
Registro fotográfico			
Tipo:	Señalización vertical	Ficha N°	118
Tramo	Km 11+200 hasta Km 15+000	Costado	Derecho de la vía
Abscisa	Km 13+279		
Tipo de señal	Preventiva	SP-03 Curva pronunciada a la izquierda	
Evidencia fotográfica

Diagnóstico: Señal con deterioro moderado de legibilidad.		Recomendación: A corto plazo mantenimiento y limpieza.	
Fuente: Elaboración propia

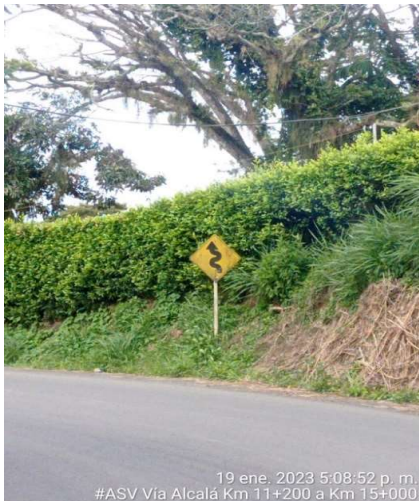
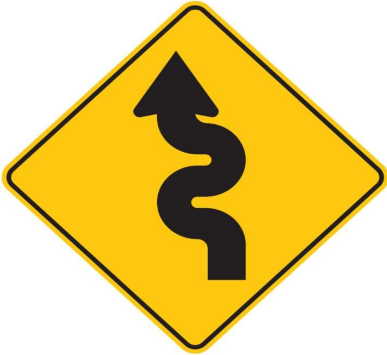
Registro fotográfico			
Tipo:	Señalización vertical	Ficha N°	120
Tramo	Km 11+200 hasta Km 15+000	Costado	Izquierdo de la vía
Abscisa	Km 12+373		
Tipo de señal	Preventiva	SP-07 Zona de curvas sucesivas la primera a la izquierda	
Evidencia fotográfica

Diagnóstico: Señal visible con deterioro moderado de legibilidad.		Recomendación: A corto plazo limpieza y mantenimiento.	
Fuente: Elaboración propia

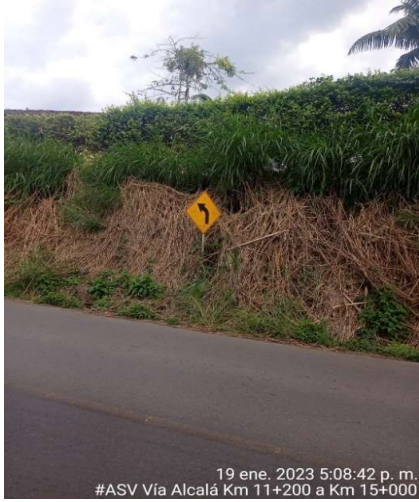
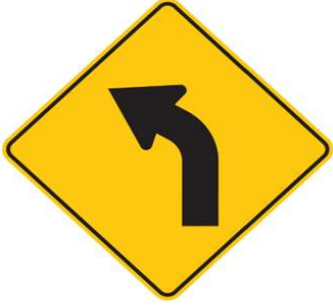
Registro fotográfico			
Tipo:	Señalización vertical	Ficha N°	121
Tramo	Km 11+200 hasta Km 15+000	Costado	Izquierdo de la vía
Abscisa	Km 13+400		
Tipo de señal	Preventiva		SP-03 Curva pronunciada a la izquierda
Evidencia fotográfica

Diagnóstico: Señal visible y legible.		Recomendación: A corto plazo mantenimiento, limpieza y rocería de vegetación.	
Fuente: Elaboración propia

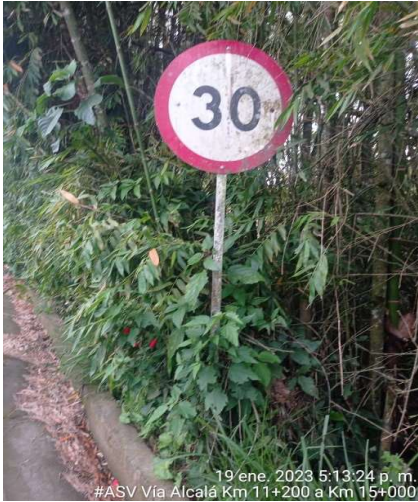
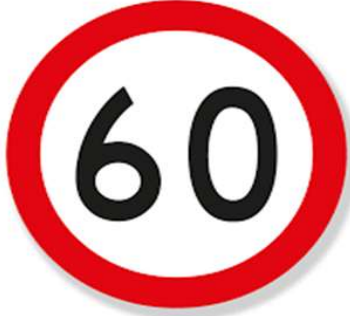
Registro fotográfico			
Tipo:	Señalización vertical	Ficha N°	122
Tramo	Km 11+200 hasta Km 15+000	Costado	Derecho de la vía
Abscisa	Km 13+554		
Tipo de señal	Reglamentaria		SR-30 Velocidad maxima
Evidencia fotográfica

Diagnóstico: Señal visible y con deterioro moderado de legibilidad.		Recomendación: A corto plazo limpieza, mantenimiento y rocería de vegetación.	
Fuente: Elaboración propia

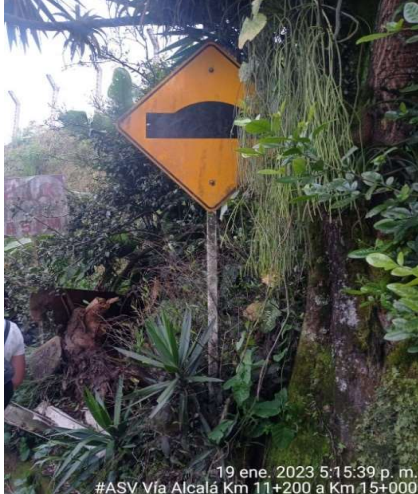
Registro fotográfico			
Tipo:	Señalización vertical	Ficha N°	124
Tramo	Km 11+200 hasta Km 15+000	Costado	Derecho de la vía
Abscisa	Km 13+616		
Tipo de señal	Preventiva		SP-25 Proximidad de resalto
Evidencia fotográfica

<p>19 ene. 2023 5:15:39 p. m. #ASV Vía Alcalá Km 11+200 a Km 15+000</p>		
Diagnóstico: Señal visible y con poca legibilidad por vegetación.		Recomendación: A corto plazo limpieza, mantenimiento y rocería de vegetación.	
Fuente: Elaboración propia

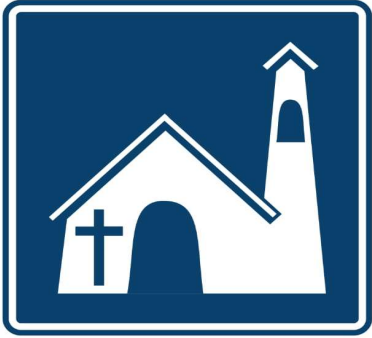
Diagnóstico: Señal visible y legible.		Recomendación: A corto plazo limpieza y mantenimiento.	
Fuente: Elaboración propia

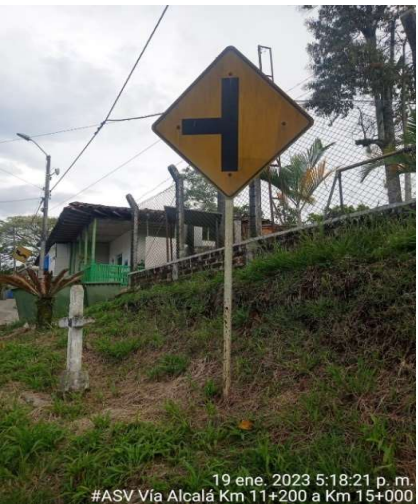
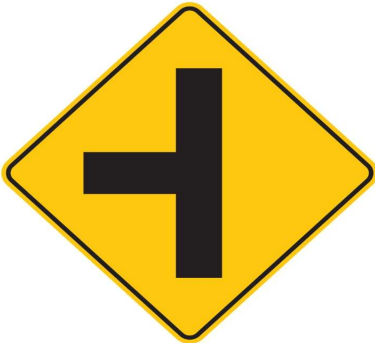
Registro fotográfico			
Tipo:	Señalización vertical	Ficha N°	126
Tramo	Km 11+200 hasta Km 15+000	Costado	Derecho de la vía
Abscisa	Km 13+665		
Tipo de señal	Preventiva		SP-12 Via lateral izquierda
Evidencia fotográfica

Diagnóstico: Señal visible y legible.		Recomendación: A corto plazo limpieza y mantenimiento.	
Fuente: Elaboración propia

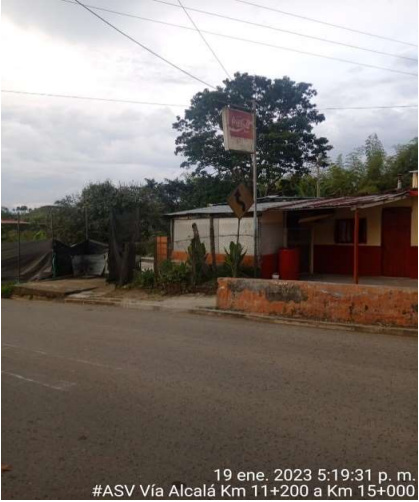
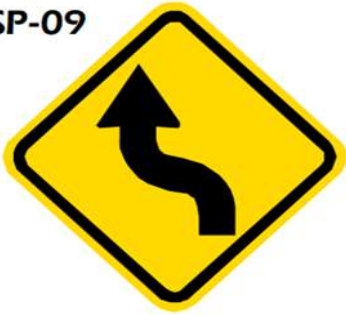
Registro fotográfico			
Tipo:	Señalización vertical	Ficha N°	127
Tramo	Km 11+200 hasta Km 15+000	Costado	Izquierdo de la vía
Abscisa	Km 13+680		
Tipo de señal	Preventiva	SP-09 Curva y contracurva pronunciada primera a la izquierda.	
Evidencia fotográfica

Diagnóstico: Señal visible y legible.		
Fuente: Elaboración propia

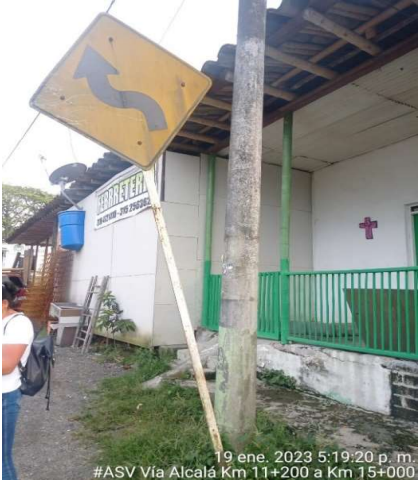
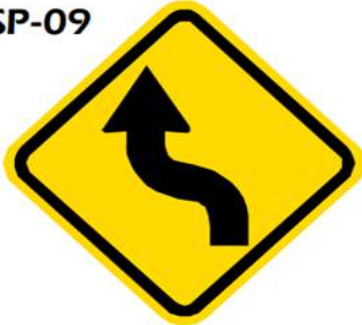
Registro fotográfico			
Tipo:	Señalización vertical	Ficha N°	128
Tramo	Km 11+200 hasta Km 15+000	Costado	Derecho de la vía
Abscisa	Km 13+685		
Tipo de señal	Preventiva	SP-09 Curva y contracurva pronunciada primera a la izquierda.	
Evidencia fotográfica

Diagnóstico: Señal visible, legible y abatida.		
Fuente: Elaboración propia

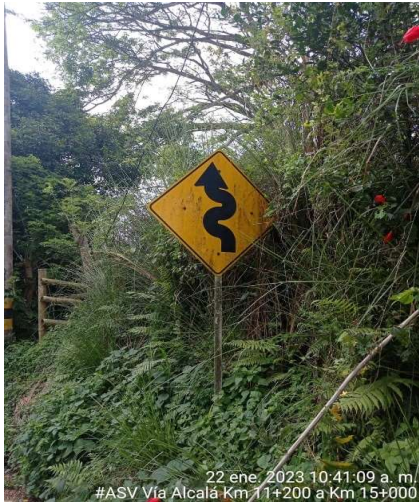
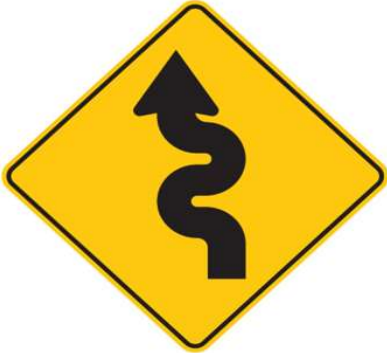
Registro fotográfico			
Tipo:	Señalización vertical	Ficha N°	129
Tramo	Km 11+200 hasta Km 15+000	Costado	Derecho de la vía
Abscisa	Km 13+737		
Tipo de señal	Preventiva	SP-07 Zona de curvas sucesiva la primera a la izquierda.	
Evidencia fotográfica

Diagnóstico: Señal visible y legible.		Recomendación: A corto plazo limpieza, mantenimiento y rocería de la vegetación.	
Fuente: Elaboración propia

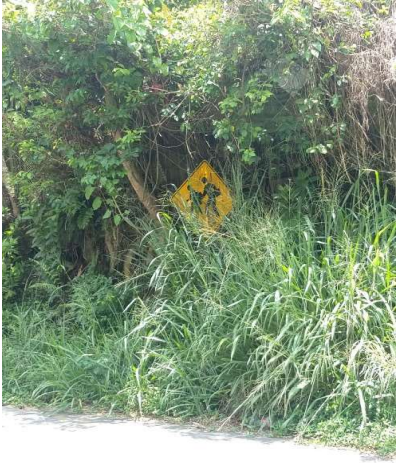
Registro fotográfico			
Tipo:	Señalización vertical	Ficha N°	130
Tramo	Km 11+200 hasta Km 15+000	Costado	Izquierdo de la vía
Abscisa	Km 13+770		
Tipo de señal	Preventiva	SP-47 Zona escolar	
Evidencia fotográfica

Diagnóstico: Señal visible y legible.		Recomendación: A corto plazo limpieza, mantenimiento y rocería de vegetación.	
Fuente: Elaboración propia

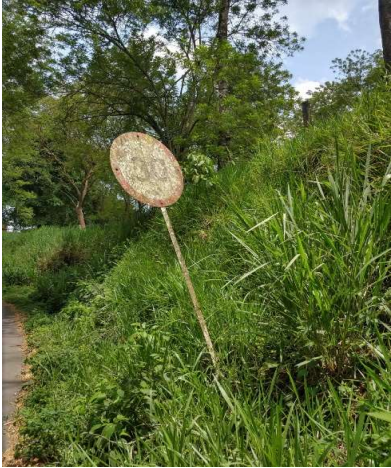
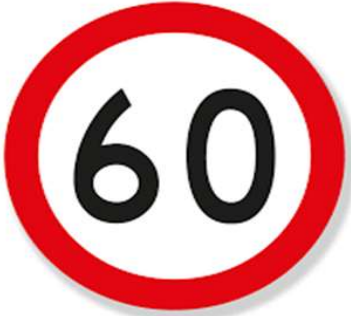
Registro fotográfico			
Tipo:	Señalización vertical	Ficha N°	131
Tramo	Km 11+200 hasta Km 15+000	Costado	Izquierdo de la vía
Abscisa	Km 13+839		
Tipo de señal	Reglamentaria		SR-30 Velocidad maxima
Evidencia fotográfica

Diagnóstico: Señal visible, legible y abatida por impacto.		Recomendación: A corto plazo enderezar y limpiar. A mediano plazo reemplazar.	
Fuente: Elaboración propia

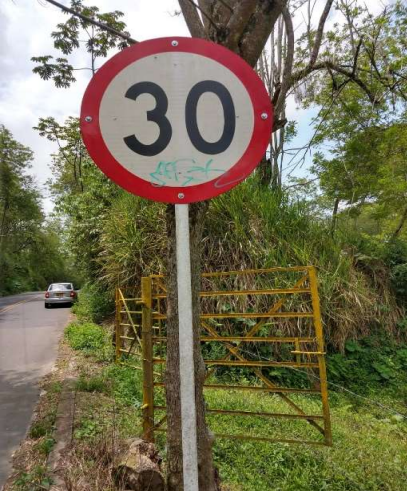
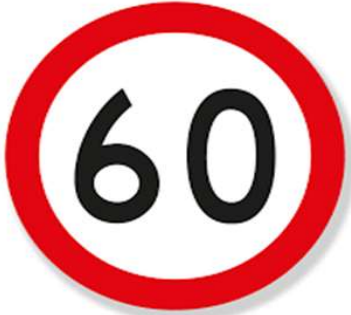
Registro fotográfico			
Tipo:	Señalización vertical	Ficha N°	132
Tramo	Km 11+200 hasta Km 15+000	Costado	Derecho de la vía
Abscisa	Km 13+929		
Tipo de señal	Reglamentaria		SR-30 Velocidad maxima
Evidencia fotográfica

Diagnóstico: Señal visible, legible y bandalizada.		Recomendación: Reemplazarla.	
Fuente: Elaboración propia

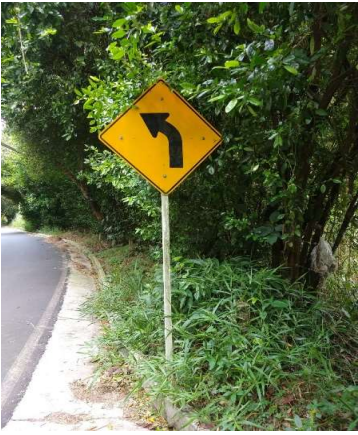
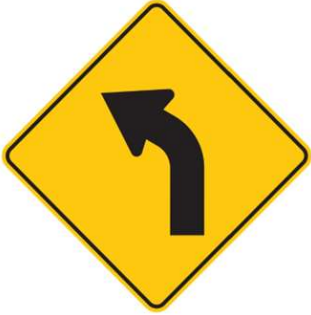
Registro fotográfico			
Tipo:	Señalización vertical	Ficha N°	135
Tramo	Km 11+200 hasta Km 15+000	Costado	Derecho de la vía
Abscisa	Km 14+353		
Tipo de señal	Preventiva	SP-03 Curva pronunciada a la izquierda	
Evidencia fotográfica

Diagnóstico: Señal visible y legible.		Recomendación: A corto plazo mantenimiento, limpieza y rocería de vegetación.	
Fuente: Elaboración propia

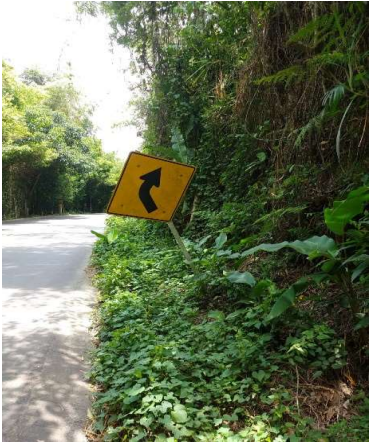
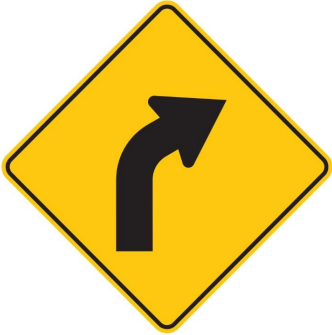
Registro fotográfico			
Tipo:	Señalización vertical	Ficha N°	136
Tramo	Km 11+200 hasta Km 15+000	Costado	Izquierdo de la vía
Abscisa	Km 14+560		
Tipo de señal	Preventiva	SP-04 Curva pronunciada a la derecha	
Evidencia fotográfica

Diagnóstico: Señal visible con pérdida moderada de legibilidad y abatida por impacto.		Recomendación: A corto plazo limpieza y mantenimiento.	
Fuente: Elaboración propia

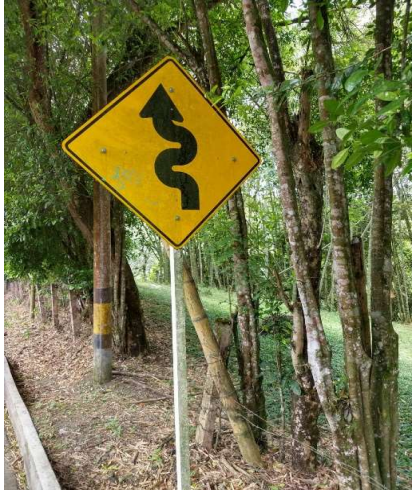
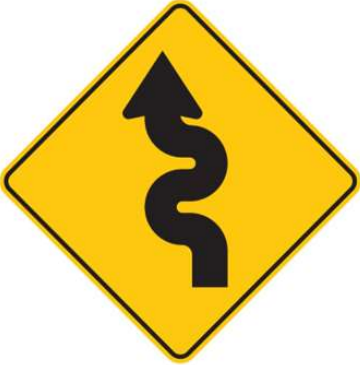
Registro fotográfico			
Tipo:	Señalización vertical	Ficha N°	137
Tramo	Km 11+200 hasta Km 15+000	Costado	Derecho de la vía
Abscisa	Km 14+594		
Tipo de señal	Preventiva	SP-07 Zona de curvas sucesiva la primera a la	
Evidencia fotográfica

Diagnóstico: Señal visible y legible.		Recomendación: A corto plazo limpieza, mantenimiento y rocería de la vegetación.	
Fuente: Elaboración propia

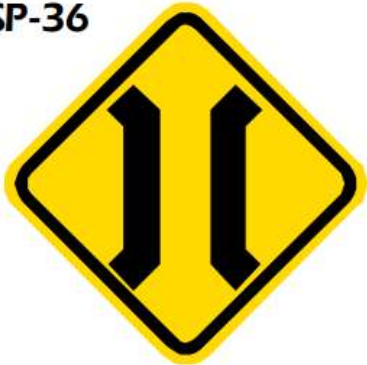
Registro fotográfico			
Tipo:	Señalización vertical	Ficha N°	138
Tramo	Km 0+000 hasta Km 5+200	Costado	Derecho de la vía
Abscisa	Km 14+904		
Tipo de señal	Preventiva	SP-36 Puente angosto	
Evidencia fotográfica

Diagnóstico: Señal con deterioro moderado de legibilidad.		Recomendación: A corto plazo realizar limpieza.	
Fuente: Elaboración propia

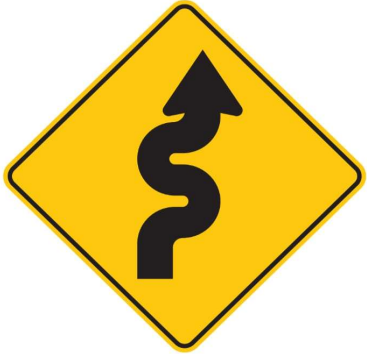
Registro fotográfico			
Tipo:	Señalización vertical	Ficha N°	140
Tramo	Km 11+200 hasta Km 15+000	Costado	Izquierdo de la vía
Abscisa	Km 14+921		
Tipo de señal	Informativa de obra		SP-08 Zona de curvas sucesiva la primera a la
Evidencia fotográfica	Previsualización recomendaciones

Diagnóstico: Señal con deterioro y pérdida significativa de legibilidad.		Recomendación: A corto plazo limpieza y mantenimiento. A mediano plazo reemplazo.	
Fuente: Elaboración propia

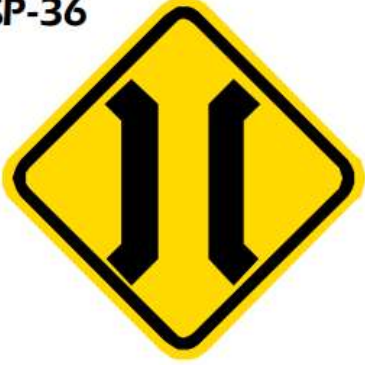
Registro fotográfico			
Tipo:	Señalización vertical	Ficha N°	141
Tramo	Km 0+000 hasta Km 5+200	Costado	Derecho de la vía
Abscisa	Km 14+950		
Tipo de señal	Preventiva		SP-36 Puente angosto
Evidencia fotográfica		Previsualización recomendaciones	<p>SP-36</p>

Diagnóstico: Señal con deterioro moderado de legibilidad.		Recomendación: A corto plazo realizar limpieza.	
Fuente: Elaboración propia

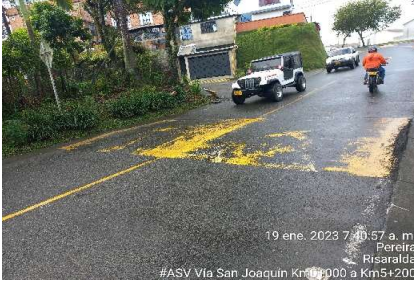
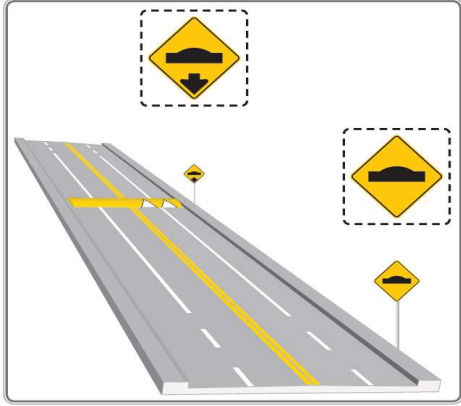
Registro fotográfico			
Tipo:	Señalización horizontal	Ficha N°	1
Tramo	Km 0+000 hasta Km 5+200	Abscisa Final	K0+245
Abscisa Inicial	K0+241		
Tipo de señal	Preventiva		SP-25 Resalto
Evidencia fotográfica

Diagnóstico: Resalto con deterioro de pintura y pérdida considerable de legibilidad. Sin señalización vertical.		Recomendación: A corto plazo realizar mantenimiento conforme lo establecido en el Manual de señalización vial (2015) A mediano plazo instalar señalización vertical.	
Fuente: Elaboración propia			
Registro fotográfico			
Tipo:	Señalización horizontal	Ficha N°	2
Tramo	Km 0+000 hasta Km 5+200	Abscisa Final	K0+289
Abscisa Inicial	K0+286		
Tipo de señal	Preventiva		SP-25 Resalto / SP-26 Ubicación de Resalto
Evidencia fotográfica

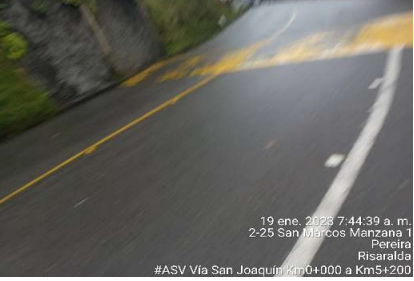
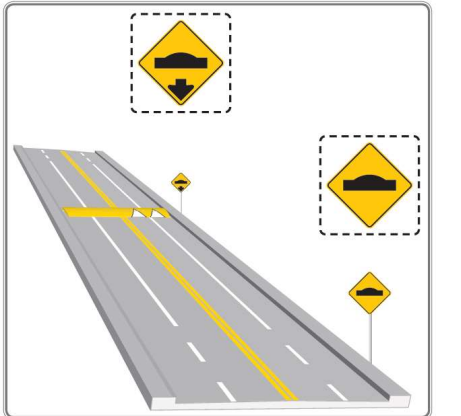
Diagnóstico: Resalto con deterioro de pintura y pérdida considerable de legibilidad. Sin señalización vertical.		Recomendación: A corto plazo realizar mantenimiento conforme lo establecido en el Manual de señalización vial (2015) A mediano plazo instalar señalización vertical.

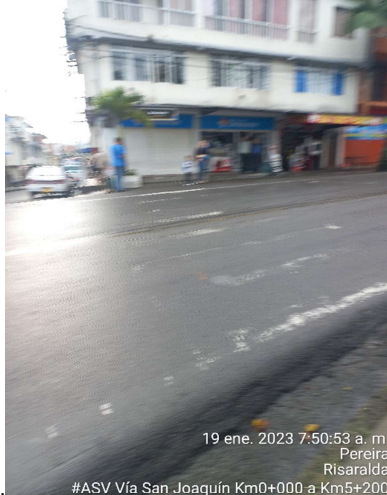
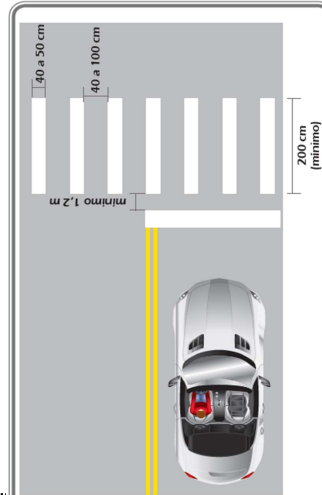
Ficha N°: 3
Abscisa Final: K0+355
Cruce cebra

Diagnóstico: Cruce cebra con deterioro de pintura y pérdida de legibilidad. Sin señalización vertical.

Recomendación: A corto plazo realizar mantenimiento conforme lo establecido en el Manual de señalización vial (2015) A mediano plazo instalar señalización vertical.

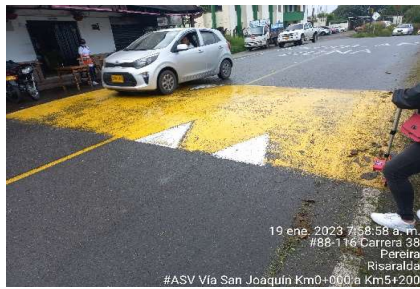
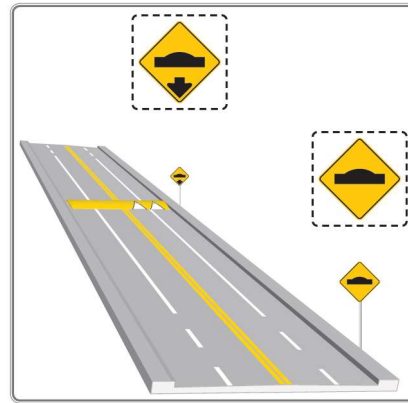
Ficha N°: 4
Abscisa Final: K0+444
SP-26 Ubicación de Resalto

Diagnóstico: Resalto con deterioro de pintura y pérdida leve de legibilidad. Sin señalización vertical justo en la ubicación.

Recomendación: A corto plazo realizar mantenimiento conforme lo establecido en el Manual de señalización vial (2015) A mediano plazo instalar señalización vertical en ubicación de resalto.

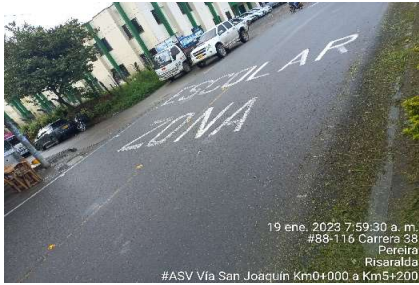
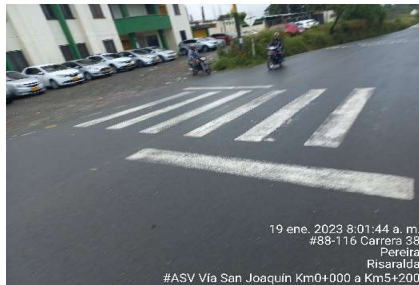
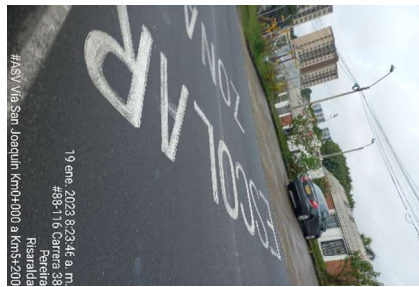
Ficha N°: 5
Abscisa Final: K0+480
Zona: cruce escolar

Diagnóstico: Pictograma y cruce cebra con deterioro leve de legibilidad.

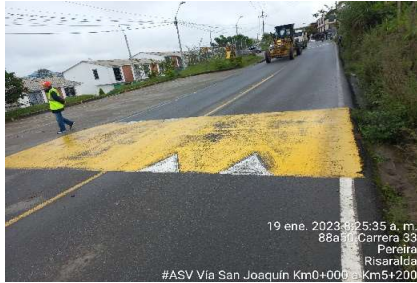
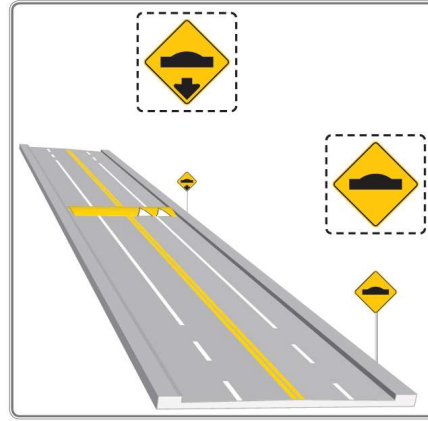
Ficha N°: 6
Abscisa Final: K0+538
 SP-26 Ubicación de Resalto

Diagnóstico: Resalto con deterioro de pintura y pérdida leve de legibilidad. Sin señalización vertical justo en la ubicación.

Recomendación: A corto plazo realizar mantenimiento conforme lo establecido en el Manual de señalización vial (2015) A mediano plazo instalar señalización vertical en ubicación de resalto.

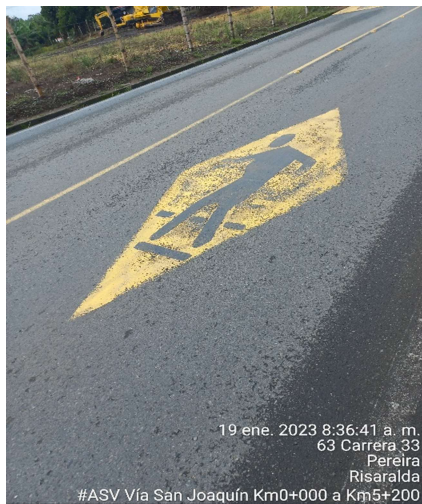
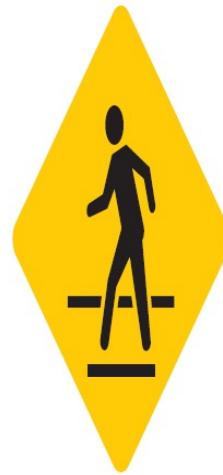
Ficha N°: 7
Costado: Derecho de la vía
Abscisa Final: K0+727
 Proximidad de Cruce Peatonal

Diagnóstico: Demarcación con deterioro de pintura y pérdida moderada de legibilidad.

Recomendación: A corto plazo realizar mantenimiento conforme lo establecido en el Manual de señalización vial (2015)

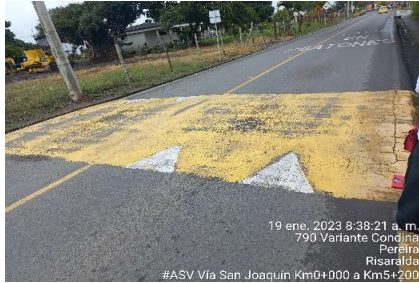
Ficha N°: 8
Abscisa Final: K0+743
 SP-25 Resalto / SP-26 Ubicación de Resalto

Diagnóstico: Resalto con deterioro de pintura y pérdida leve de legibilidad. Sin señalización vertical.

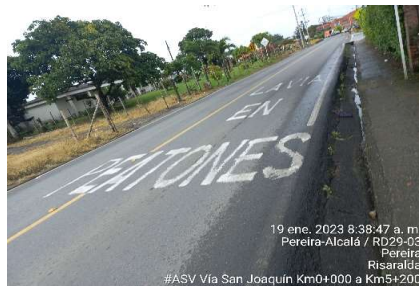
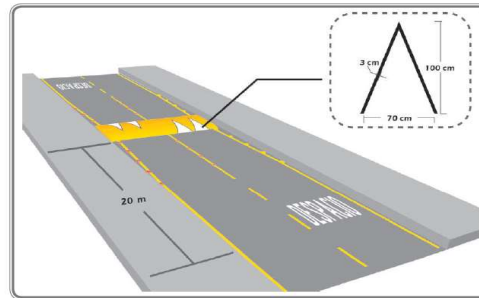
Ficha N°: 9
Costado: Derecho de la vía
Abscisa Final: K0+758
 Demarcación de Leyenda

Diagnóstico: Demarcación con deterioro de pintura y pérdida leve de legibilidad.

Recomendación: El Manual de señalización vial (2015) recomienda limitar el ancho de la demarcación hasta la línea de separación del carril con la leyenda "DESPACIO" en proximidad a un reductor de velocidad/ resalto.
