**Auditoría en Seguridad Vial, Tramo vial Alcalá – Pereira, tramos del Km 0+000
hasta Km 5+200 y Km 11+200 hasta el Km 15+000**

Universidad Antonio Nariño

Proyecto de grado presentado como requisito parcial para optar al título de:
Ingeniero Civil

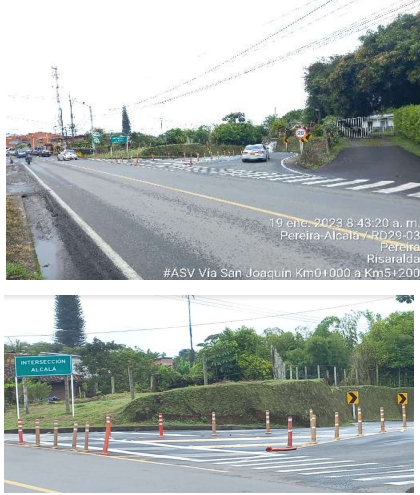
Tipo: Señalización horizontal **Ficha N°** 10
Tramo Km 0+000 hasta Km 5+200 **Costado** Derecho de la vía
Abscisa Inicial K0+785 **Abscisa Final** K0+822
Tipo de señal Demarcación en intersección

Diagnóstico: Demarcación con deterioro leve de legibilidad. Algunos delineadores tubulares se encuentran abatidos. **Recomendación:** A corto plazo realizar mantenimiento conforme lo establecido en el Manual de señalización vial (2015)

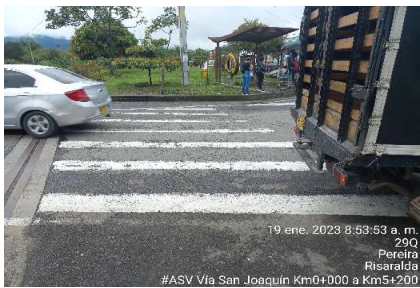
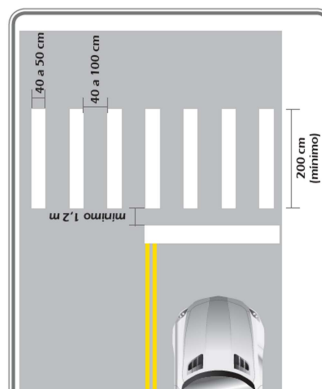
Tipo: Señalización horizontal **Ficha N°** 11
Tramo Km 0+000 hasta Km 5+200 **Abscisa Final** K0+860
Abscisa Inicial K0+855 **Tipo de señal** Demarcación **Cruce cebra**

Diagnóstico: Cruce cebra con deterioro de pintura y pérdida de legibilidad. Sin señalización vertical. **Recomendación:** A corto plazo realizar mantenimiento conforme lo establecido en el Manual de señalización vial (2015) A mediano plazo instalar señalización vertical.

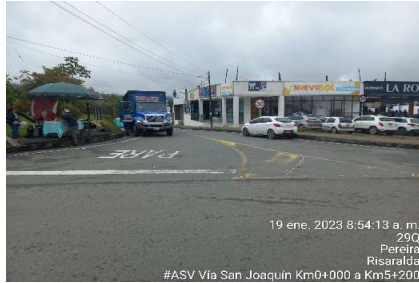
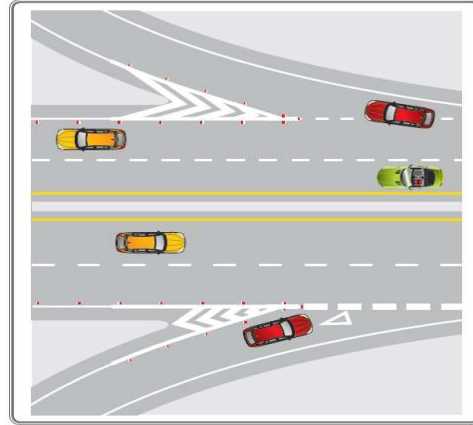
Ficha N°: 12
Costado: Izquierdo de la vía
Abscisa Final: K0+884

Diagnóstico: Demarcación con deterioro considerable de legibilidad. La mayoría de tachones se encuentran abatidos.

Recomendación: A corto plazo realizar mantenimiento conforme lo establecido en el Manual de señalización vial (2015)

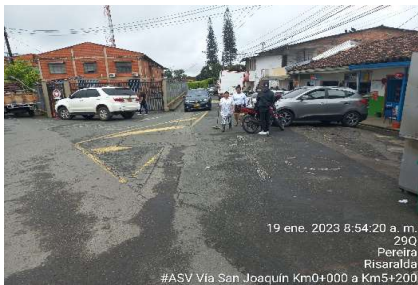
Ficha N°: 13
Costado: Derecho de la vía
Abscisa Final: K0+890

Diagnóstico: Demarcación con deterioro de pintura y pérdida considerable de legibilidad. Sin señalización vertical.

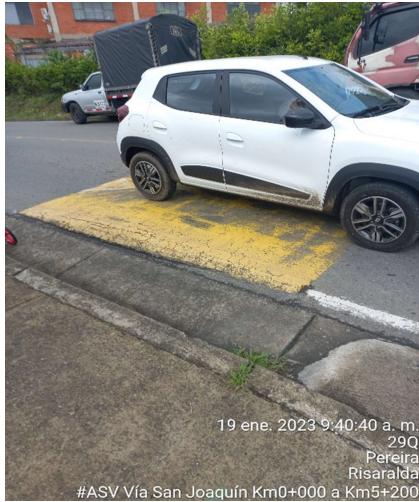
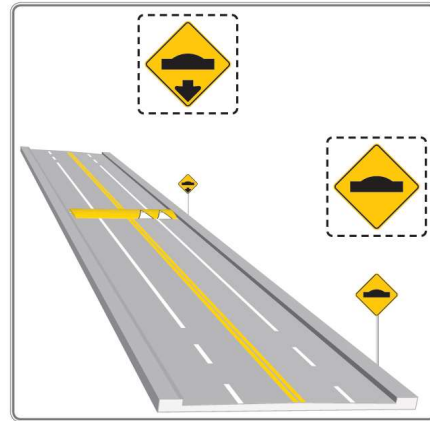
Ficha N°: 14
Abscisa Final: K0+903
 SP-26 Ubicación de Resalto

Diagnóstico: Resalto con deterioro de pintura y pérdida leve de legibilidad. Sin señalización vertical justo en la ubicación.

Recomendación: A corto plazo realizar mantenimiento conforme lo establecido en el Manual de señalización vial (2015) A mediano plazo instalar señalización vertical en ubicación de resalto.

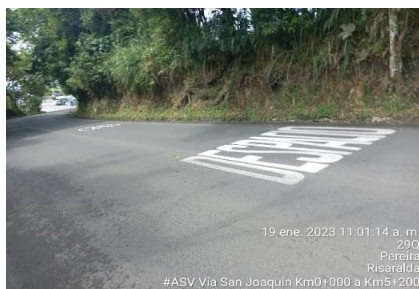
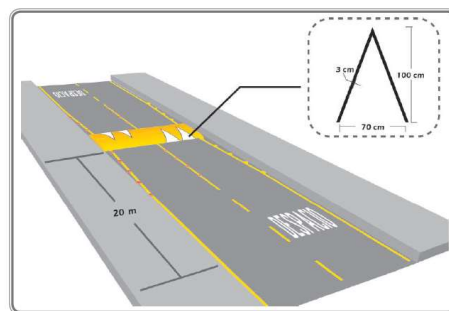
Ficha N°: 15
Abscisa Final: K2+097
 Demarcación de Leyenda

Diagnóstico: Demarcación con deterioro de pintura y pérdida leve de legibilidad.

Recomendación: A corto plazo realizar mantenimiento conforme lo establecido en el Manual de señalización vial (2015)

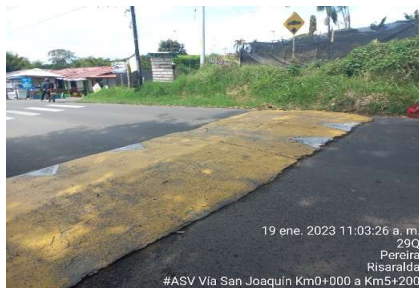
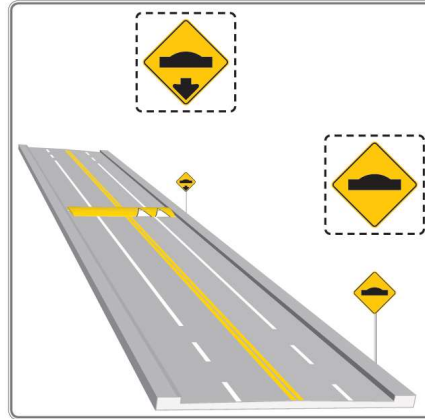
Ficha N°: 16
Abscisa Final: K2+158
SP-25 Resalto

Diagnóstico: Resalto con deterioro de pintura y pérdida leve de legibilidad. Falta la señalización vertical de proximidad.

Recomendación: A corto plazo realizar mantenimiento conforme lo establecido en el Manual de señalización vial (2015) A mediano plazo instalar señalización vertical para proximidad a resalto.

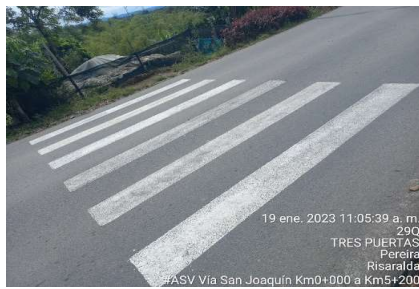
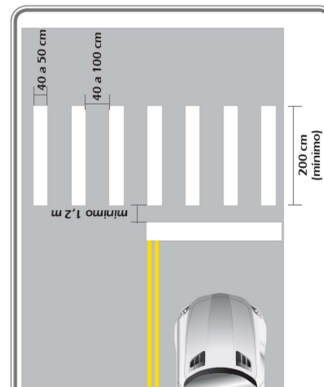
Ficha N°: 17
Abscisa Final: K2+171
Cruce cebra

Diagnóstico: Cruce cebra con deterioro de pintura y pérdida leve de legibilidad. Sin señalización vertical.

Recomendación: A corto plazo realizar mantenimiento conforme lo establecido en el Manual de señalización vial (2015) A mediano plazo instalar señalización vertical.

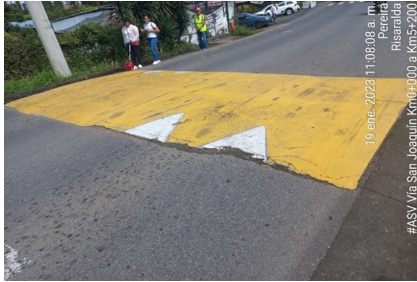
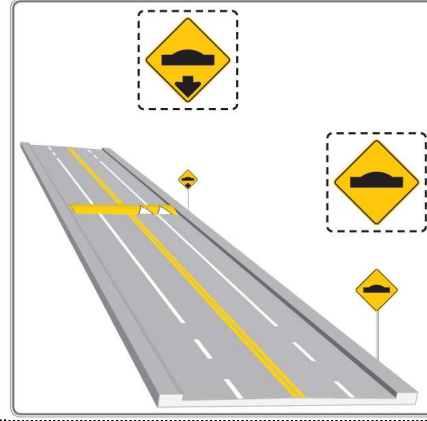
Ficha N°: 18
Abscisa Final: K2+185
SP-25 Resalto

Diagnóstico: Resalto con deterioro de pintura y pérdida leve de legibilidad. Falta la señalización vertical de proximidad.

Recomendación: A corto plazo realizar mantenimiento conforme lo establecido en el Manual de señalización vial (2015) A mediano plazo instalar señalización vertical para proximidad a resalto.

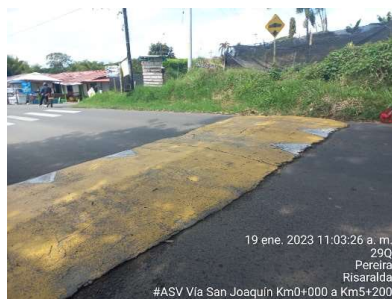
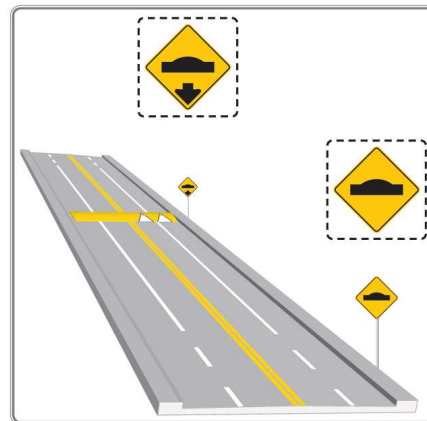
Ficha N°: 19
Abscisa Final: K2+220
SP-25 Resalto

Diagnóstico: Resalto con deterioro de pintura y pérdida leve de legibilidad. Falta la señalización vertical de proximidad.

Recomendación: A corto plazo realizar mantenimiento conforme lo establecido en el Manual de señalización vial (2015) A mediano plazo instalar señalización vertical para proximidad a resalto.

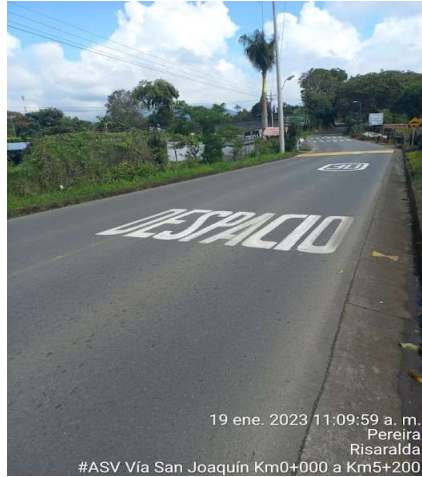
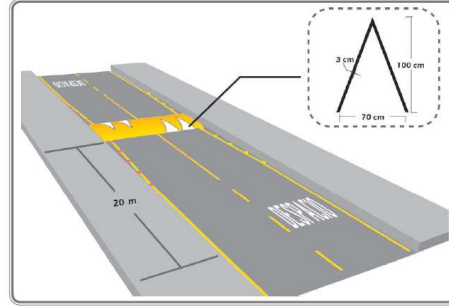
Demarcación de Leyenda

Diagnóstico: Demarcación con deterioro de pintura y pérdida leve de legibilidad.

Recomendación: A corto plazo realizar mantenimiento conforme lo establecido en el Manual de señalización vial (2015)

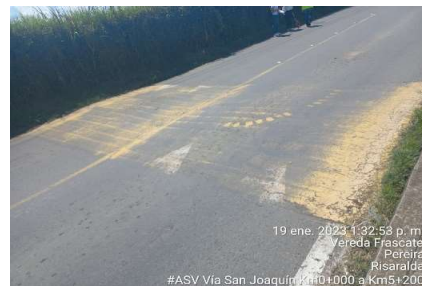
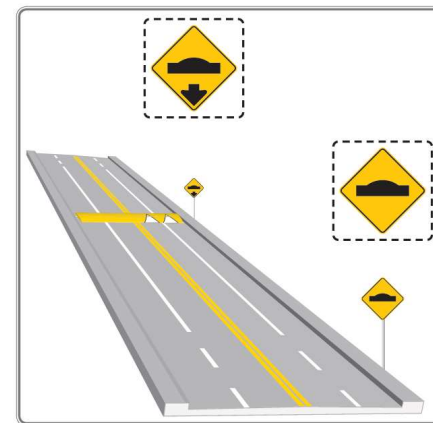
SP-25 Resalto

Diagnóstico: Resalto con deterioro de pintura y pérdida moderada de legibilidad.
Señalización vertical sólo en un sentido.

Recomendación: A corto plazo realizar mantenimiento conforme lo establecido en el Manual de señalización vial (2015) A mediano plazo instalar señalización vertical.

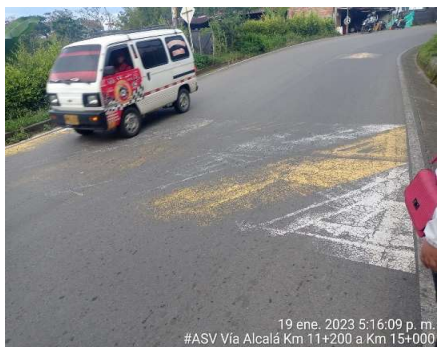
Tipo: Señalización horizontal **Ficha N°** 22
Tramo Km 11+200 hasta Km 15+000
Abscisa Inicial K 13 +624 **Abscisa Final** K 13+628
Tipo de señal Demarcación

Diagnóstico: Demarcación con deterioro de pintura y pérdida leve de legibilidad.

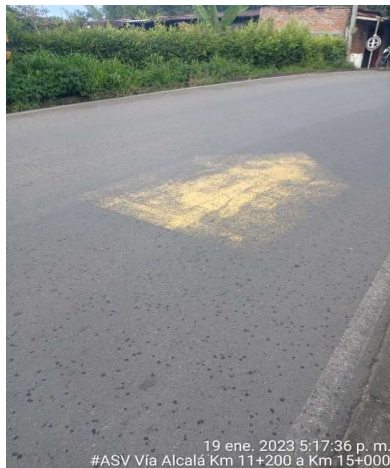
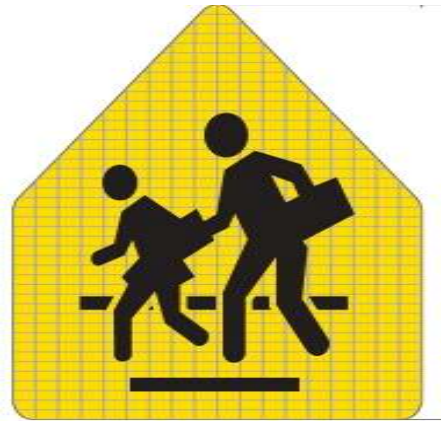
Tipo: Señalización horizontal **Ficha N°** 23
Tramo Km 11+200 hasta Km 15+000
Abscisa Inicial K 13+658 **Abscisa Final** K 13+660
Tipo de señal Demarcación Proximidad zona escolar

Diagnóstico: Señal con deterioro de pintura y pérdida de legibilidad.

Recomendación: A corto plazo realizar mantenimiento conforme lo establecido en el Manual de señalización vial (2015)

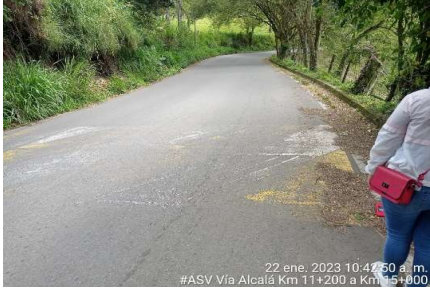
Registro fotográfico			
Tipo:	Señalización horizontal	Ficha N°	24
Tramo	Km 11+200 hasta Km 15+000		
Abscisa Inicial	K 13+756	Abscisa Final	K 13+760
Tipo de señal	Demarcación		
Evidencia fotográfica

<p style="font-size: small; text-align: center;">22 ene. 2023 10:47:50 a.m. #ASV Vía Alcalá Km 11+200 a Km 15+000</p>		Previsualización recomendaciones
Diagnóstico: Señal con deterioro de pintura y pérdida de legibilidad.		Recomendación: A corto plazo realizar mantenimiento conforme lo establecido en el Manual de señalización vial (2015)	
Fuente: Elaboración propia

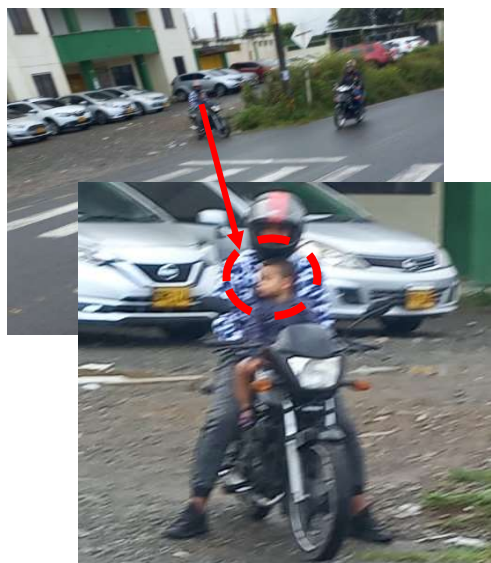
Tipo: Comportamiento agresivo **Ficha N°** 1
Tramo: Km 0+000 hasta Km 5+200 **Abscisa** K0+452
Tipo: Uso de elementos de protección personal

Diagnóstico: Personas de la zona transitan en motocicleta con frecuencia sin el uso de elementos de protección personal.

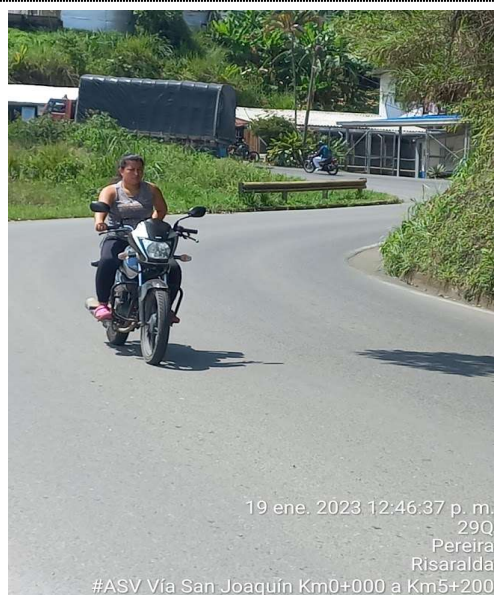
Tipo: Comportamiento agresivo **Ficha N°** 2
Tramo: Km 0+000 hasta Km 5+200 **Abscisa** Km 3+707
Tipo: Uso de elementos de protección personal

Diagnóstico: Personas de la zona transitan en motocicleta con frecuencia sin el uso de elementos de protección personal.

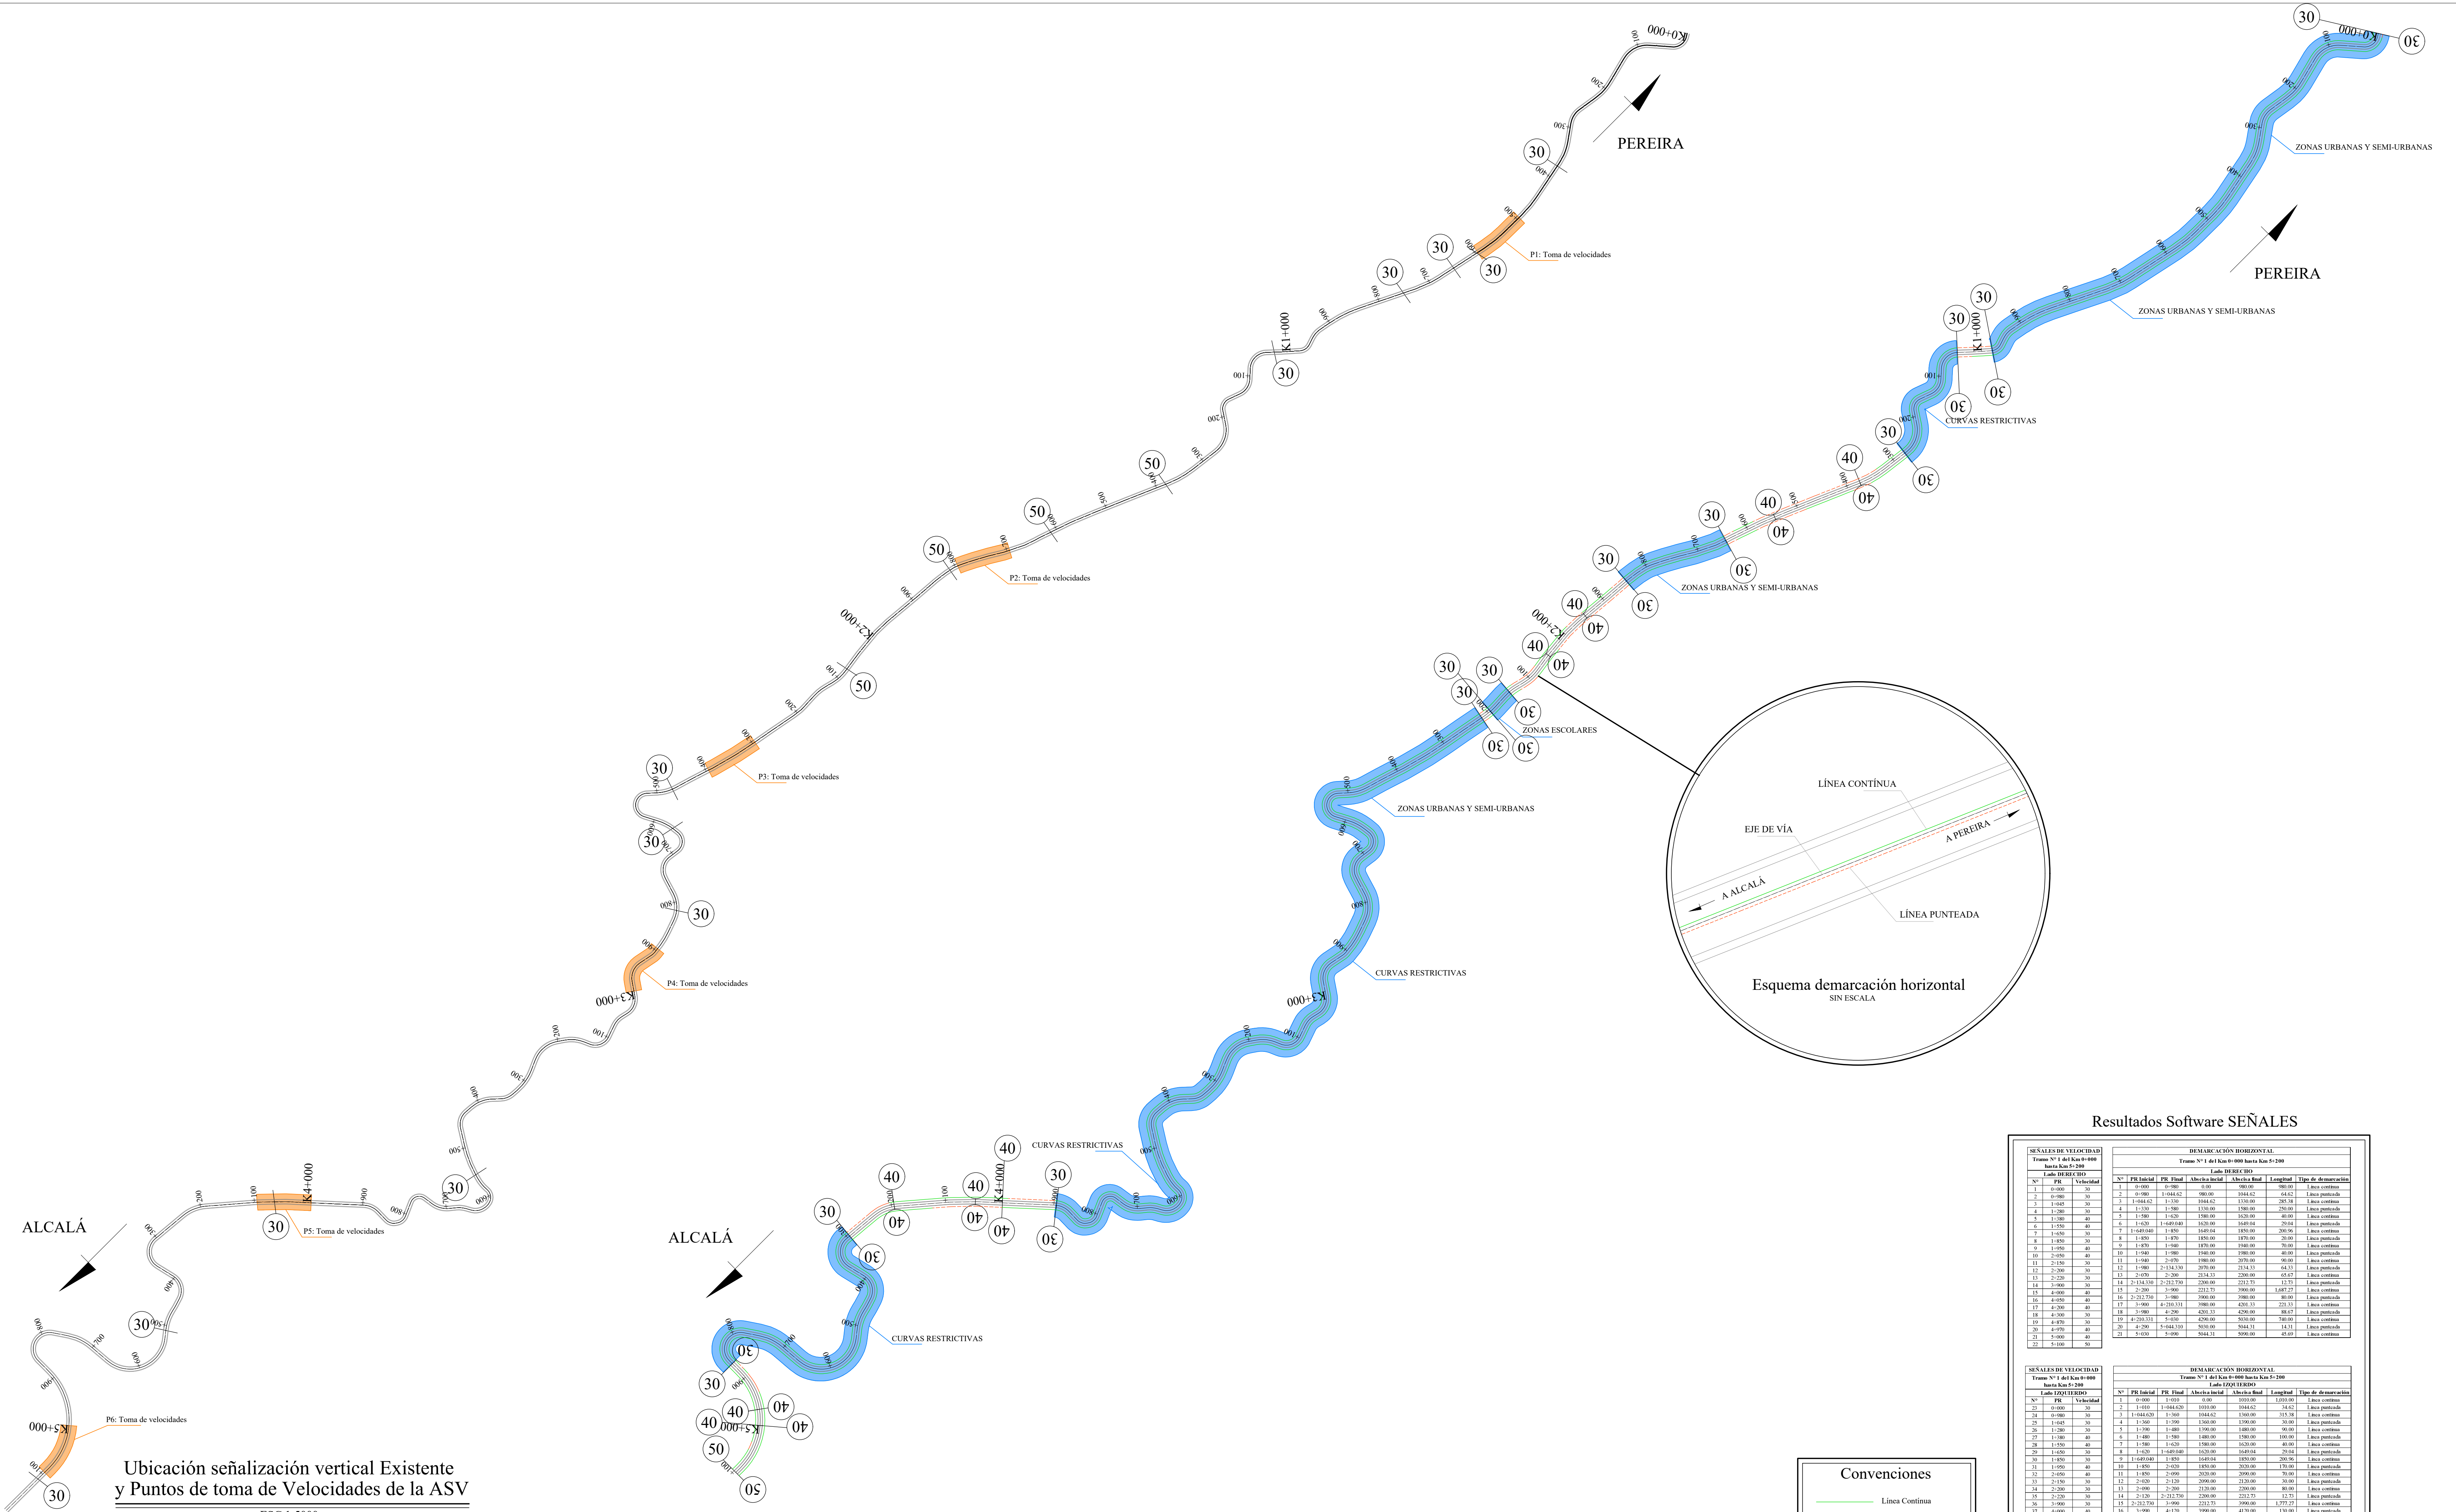
Ubicación señalización vertical Existente y Puntos de toma de Velocidades de la ASV
ESC 1:5000

Resultados obtenidos para señales de velocidad Software SEÑALES (2023)
ESC 1:5000

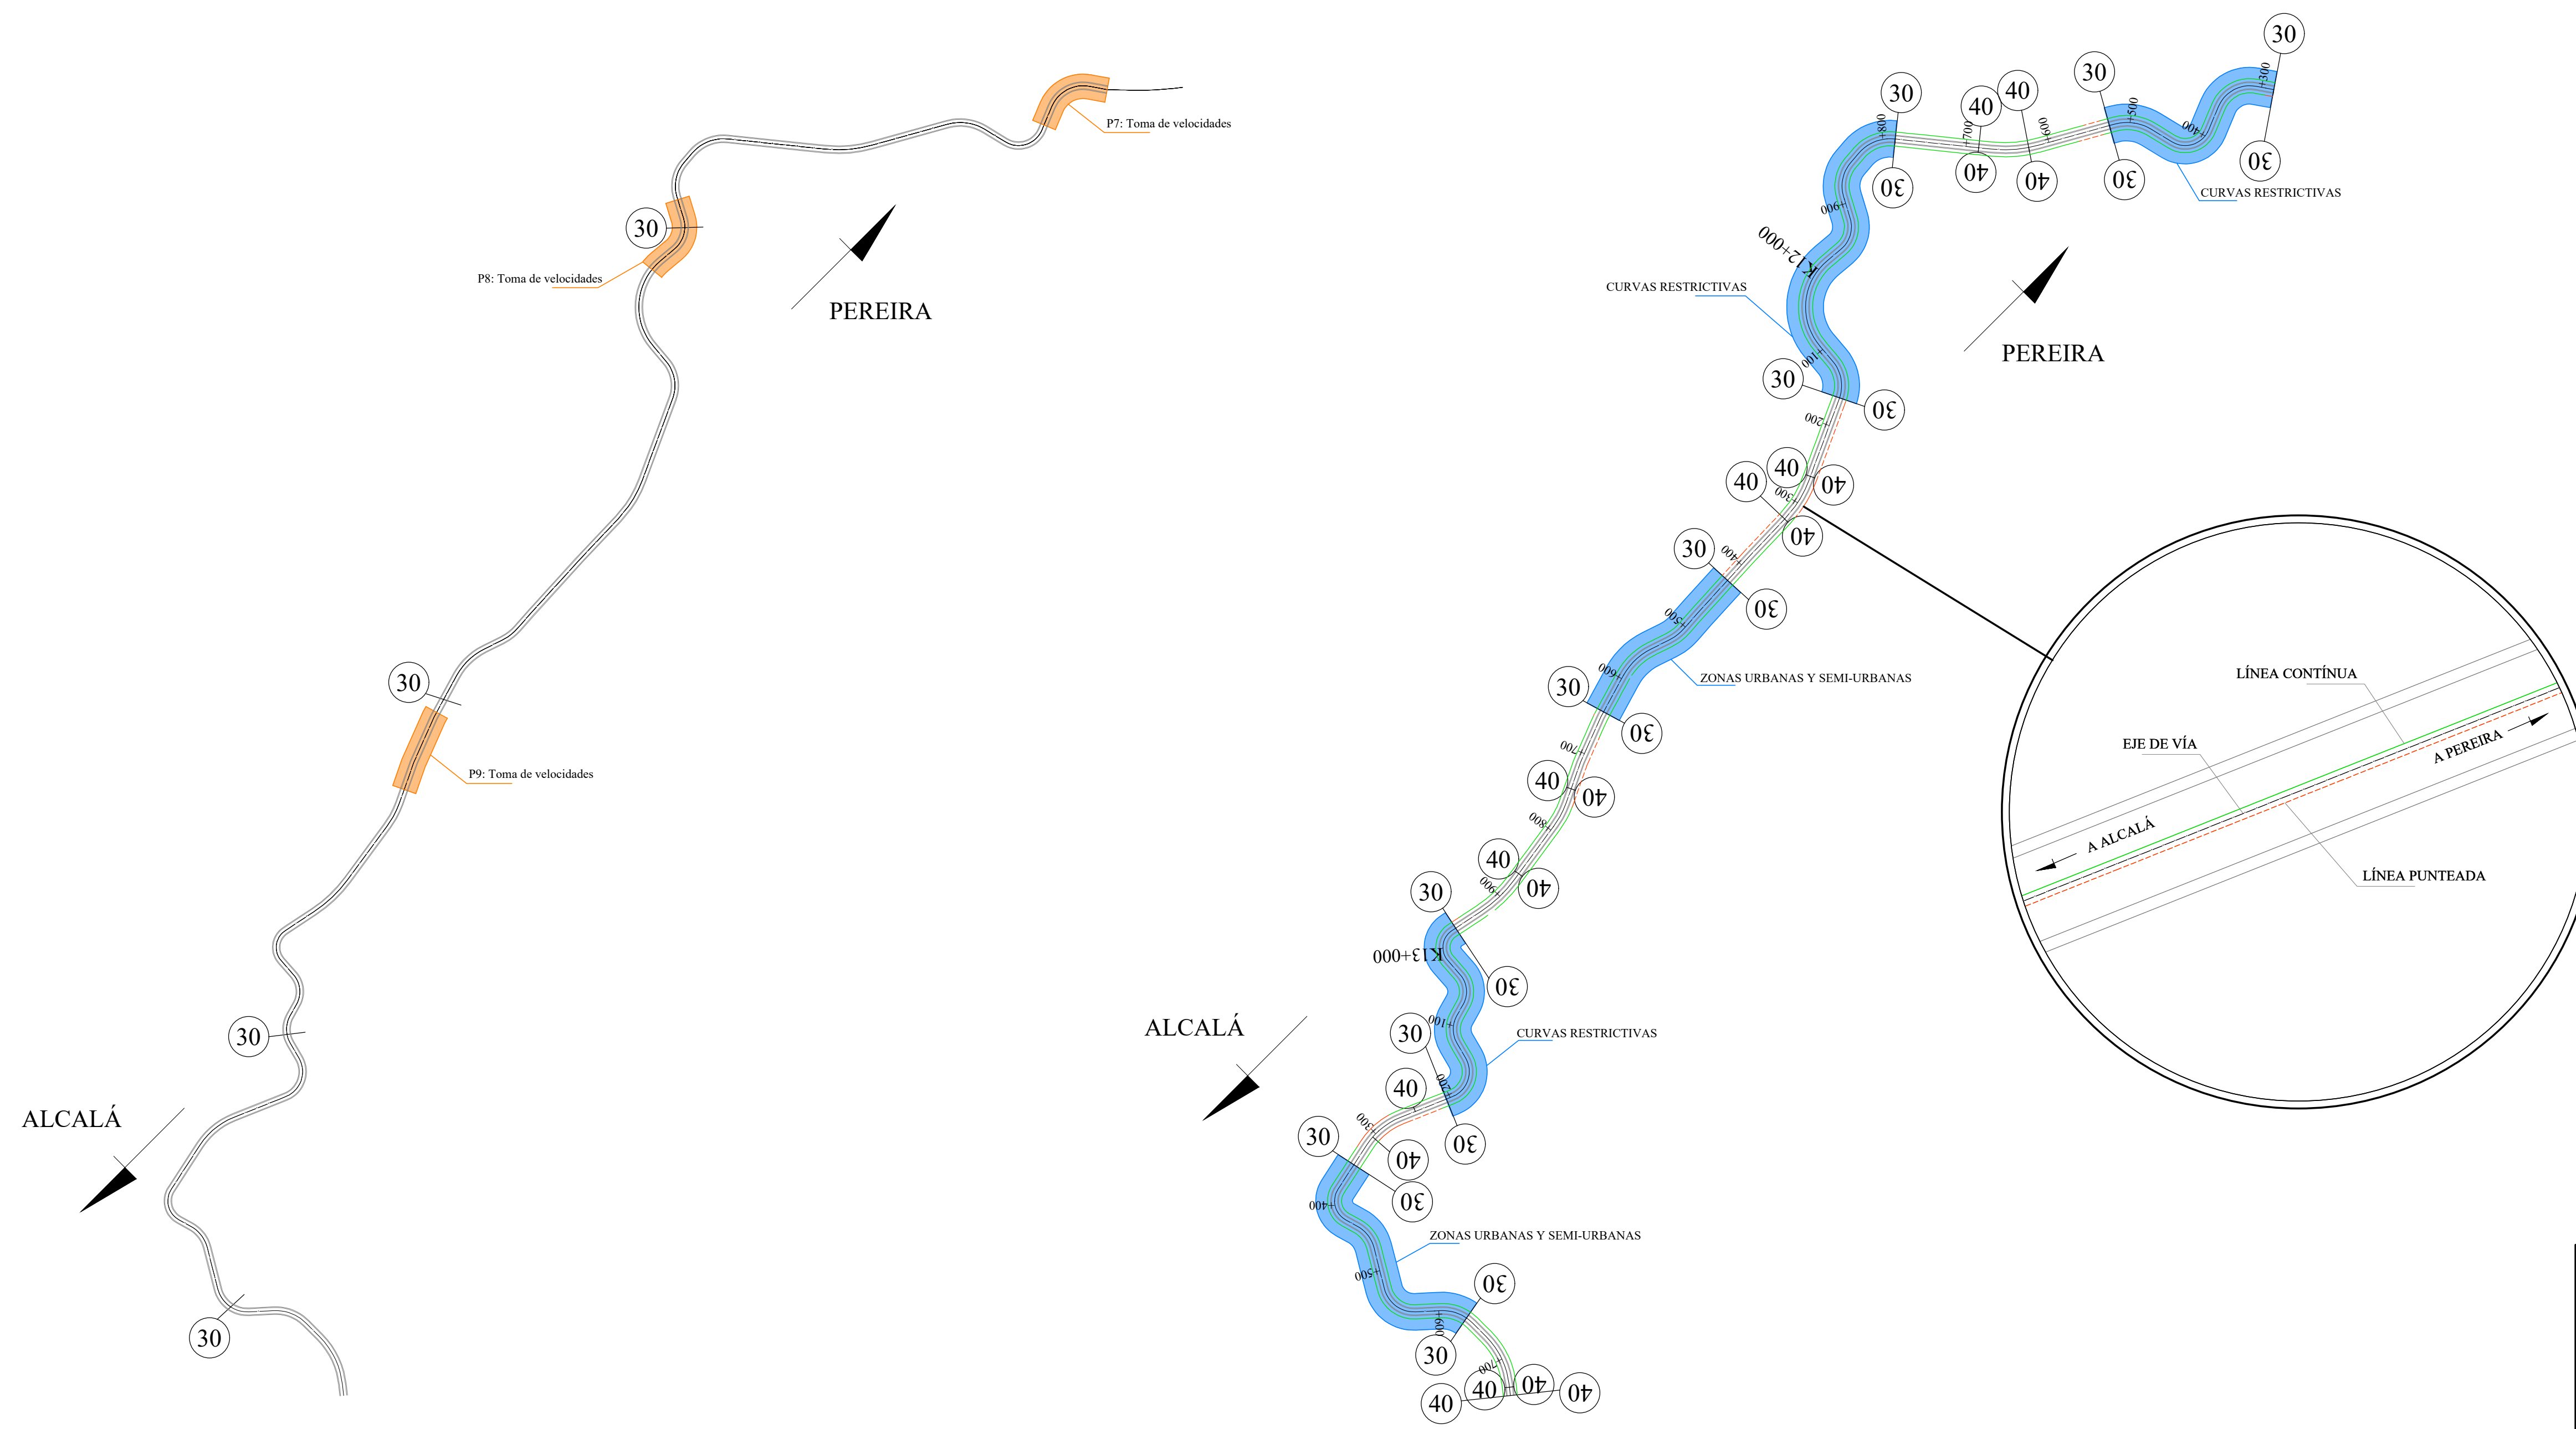
Ubicación señalización vertical Existente y Puntos de toma de Velocidades de la ASV
ESC 1:5000

Resultados obtenidos para señales de velocidad Software SEÑALES (2023)
ESC 1:5000
