## APOYO EN LA OFICINA DE INFRAESTRUCTURA DE LA ALCALDIA MAYOR DE TUNJA BOYACA.

SUPPORT IN THE OFFICE OF INFRASTRUCTURE OF THE TOWN HALL  
ELDERLY OF THE TUNJA BOYACA.

LAGOS PACANCHIQUE, JHONATAN ALFREDO <sup>1</sup>; RIAÑO PUENTES, JULIO ERNESTO <sup>2</sup>;

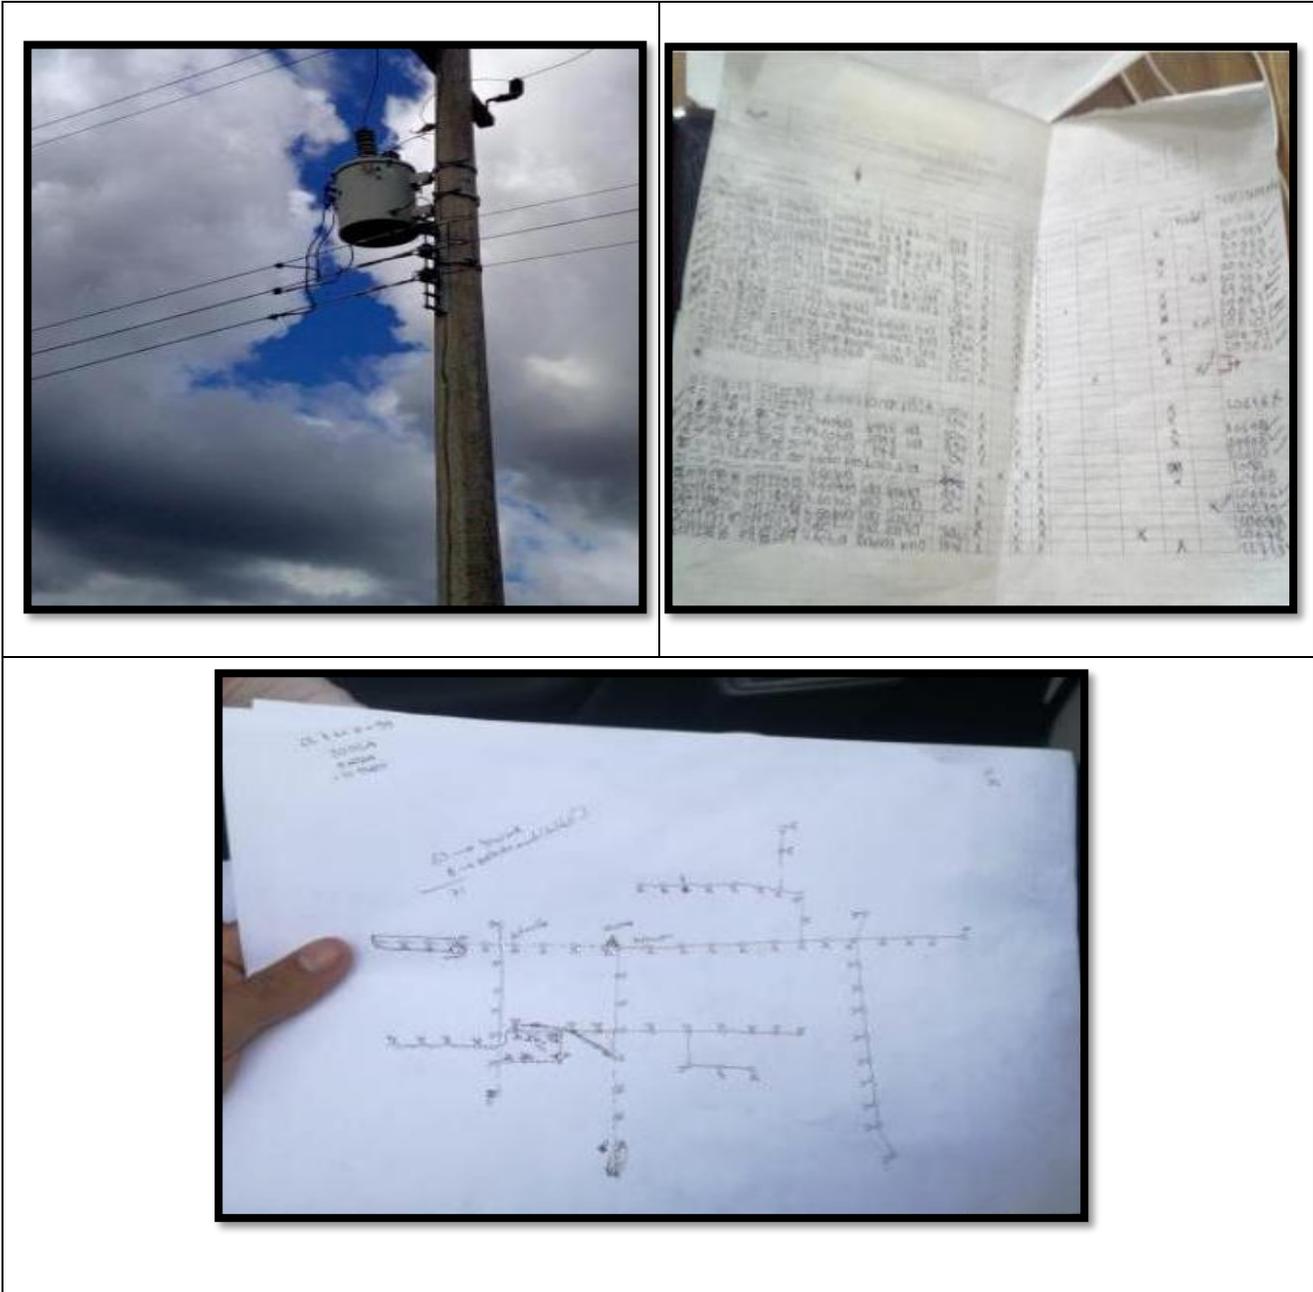
**Figura 4**

**nota:** se realiza el acompañamiento a la empresa de Energía de Boyacá (EBSA) realizando inventario de iluminarias de las veredas del municipio de Tunja para la realización del mantenimiento adecuado.

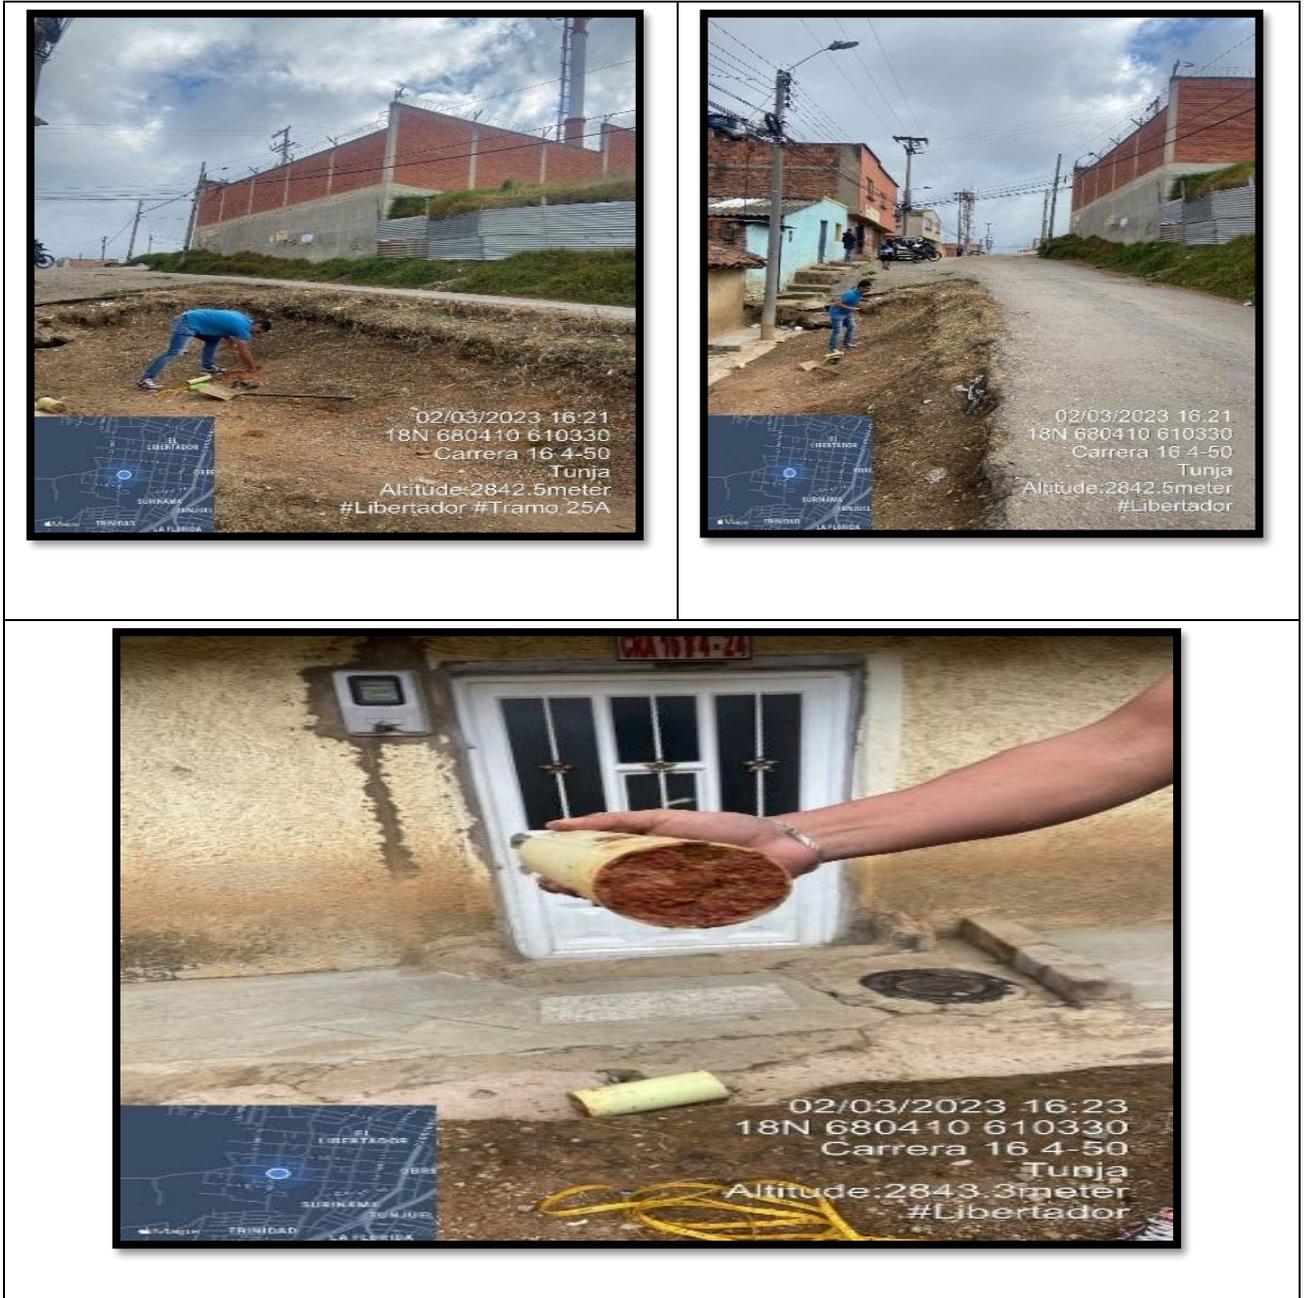
Figura 5

**Nota:** se realiza visita técnica y levantamiento de muestra alterada de suelo en el barrio libertador en la carrera 16 entre calles 4 y 5 para realización de estudio geotécnico correspondiente para el diseño estructural de un muro de contención.

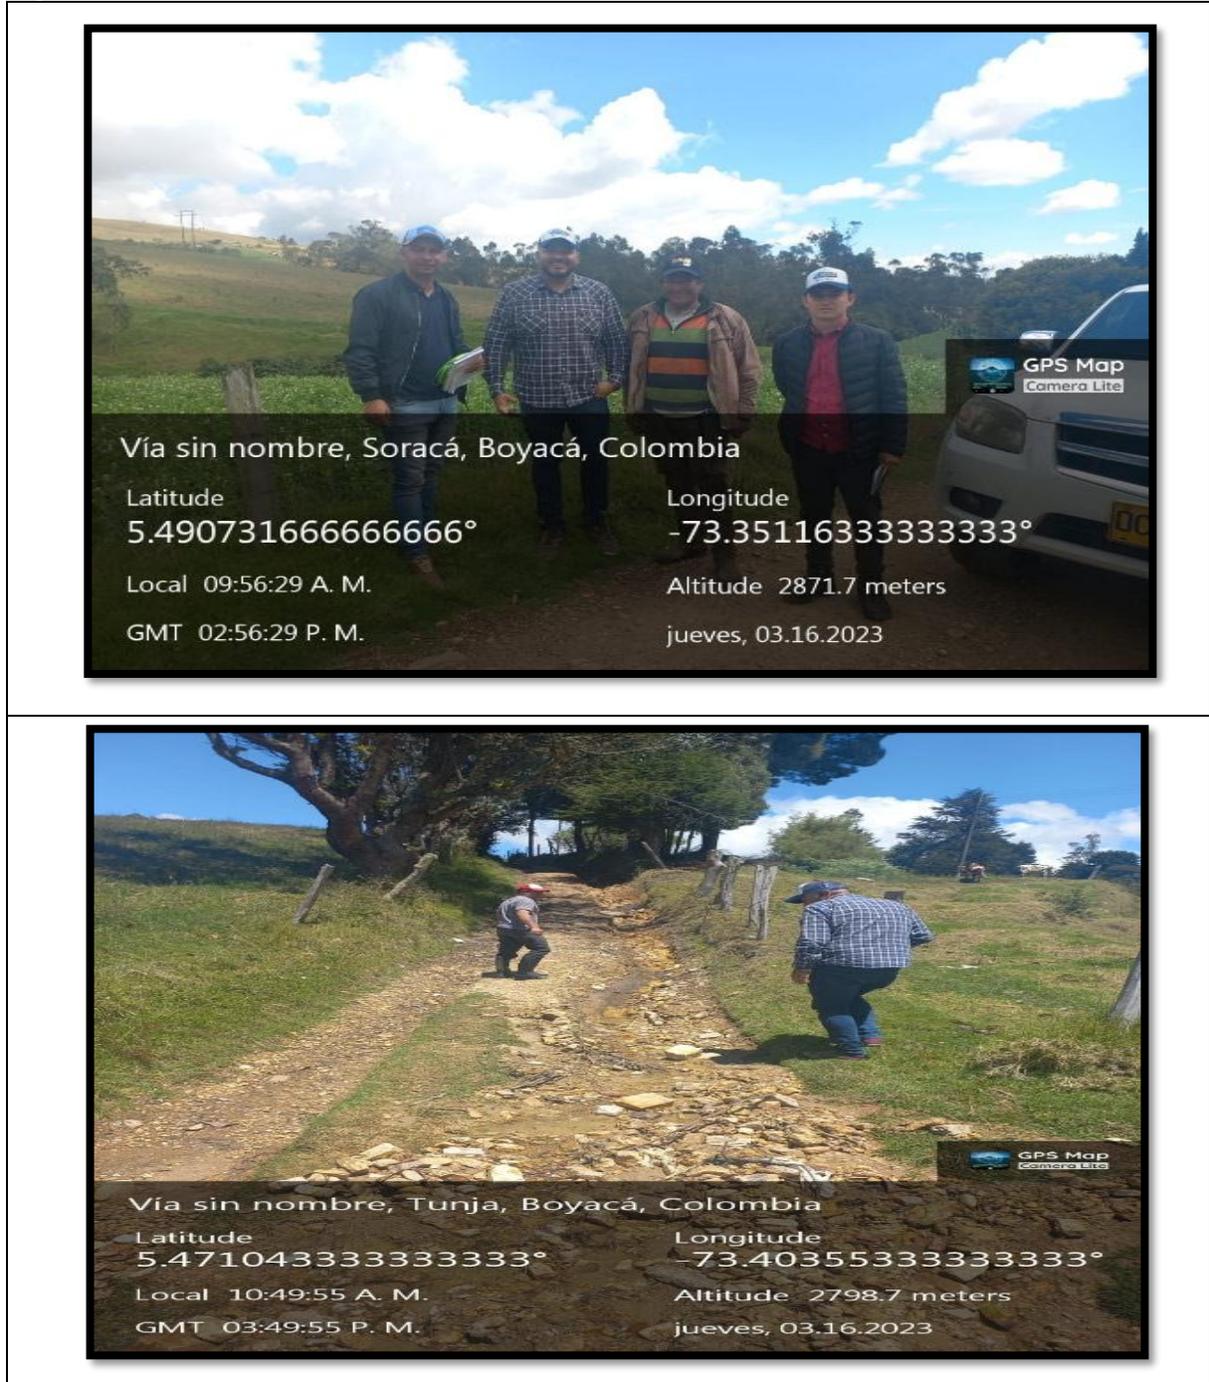
Figura 8

**nota:** se realizó visita técnica a cinco veredas para la solicitud solicitados por los presidentes, para hacer el recorrido para poder hacer la medición de la longitud del tramo de placa huella para su proyección de presupuesto.

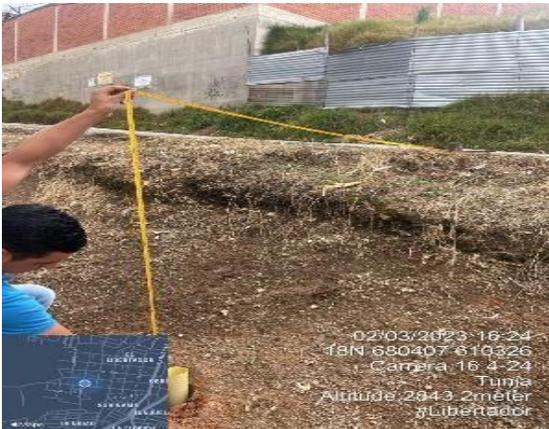
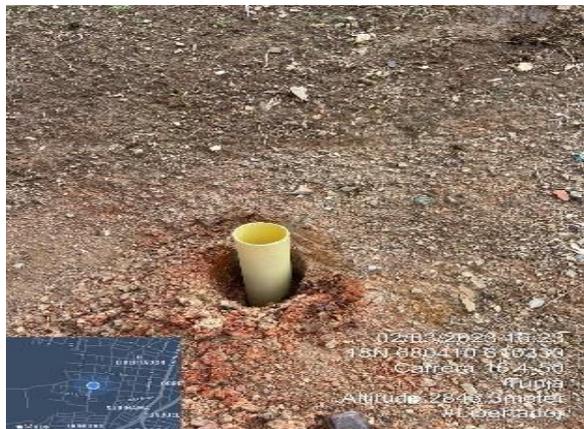
Figura 12

Para el muestreo se visitó el tramo en evaluación, en el cual se realizaron dos apiques para latoma de varias muestras de suelo en condición saturada, como se evidencia en las figuras 12.

**Nota:** Se realiza la recolección de muestra alterada para solicitar al laboratorista resultados geotécnicos

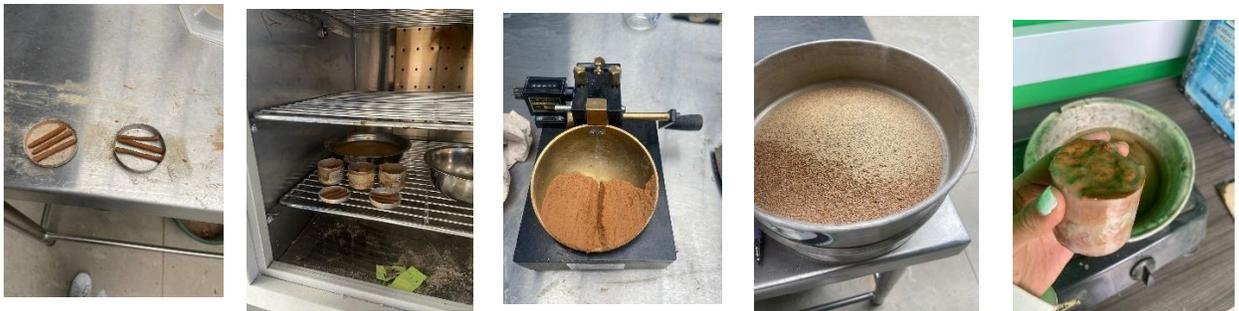
Figura 13.

**Nota:** se realiza ensayos de tamizado ,cuchara partida entre otros para la realización de estudio geotécnico de la muestra de suelo.

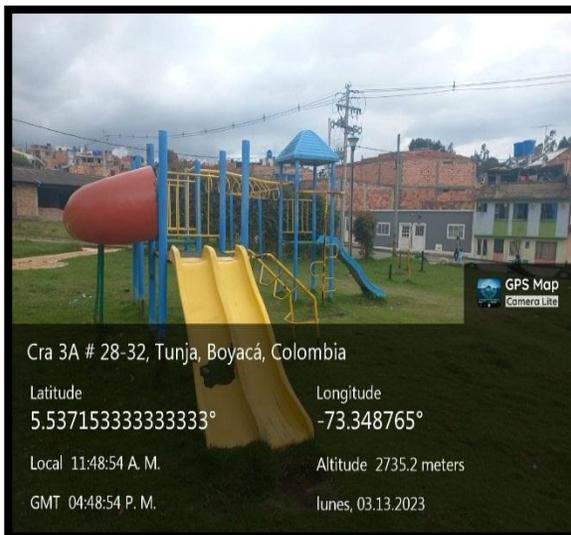
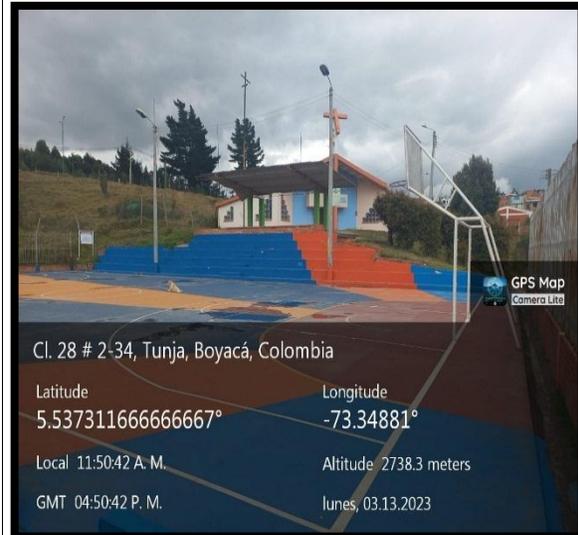
### ILUSTRACIÓN 3. ESTUDIO VISUAL PARA MANTENIMIENTO O DISEÑO PARQUE BICENTENARIO.

- A partir de la vista donde se harán los trabajos necesarios para el desmonte y retiro de la cubierta dentro de los próximos días.
- Se recomienda por parte de la comunidad sea intervenida de nuevo la cubierta lo más pronto posible ya que la parte estructural queda descubierta, y además puede ser afectada por personas malandras que terminen llevándosela.
- se analizará en etapa de pre factibilidad por parte de la secretaria de infraestructura y los diferentes profesionales existentes sobre el diseño o mantenimiento del parque bicentenario.
