**Auditoria en seguridad vial, ruta 50RS01 Apia – la Virginia, PR 10+000 al PR  
16+000, conexión troncal de occidente – transversal las Animas - Bogotá**

**Universidad Antonio Nariño**

Proyecto de grado presentado como requisito parcial para optar al título de:

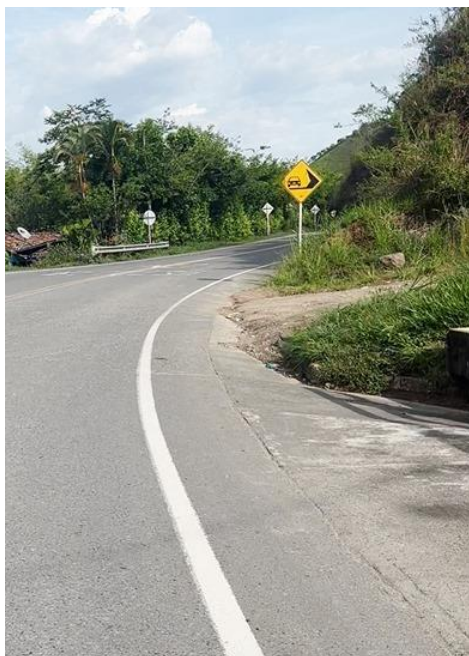
Figura 3 Entrada perpendicular PR 13+086

La auditoría en seguridad vial se realizó en el corredor que comunica las cabeceras municipales de Apia con la Virginia Risaralda, esta vía cuenta con una calzada en dos sentidos de 7 metros y una berma de 1 metro de ancho. Sobre el tramo vial auditado se encuentra una cantera de agregados pétreos de gran importancia económica en la región, dicho segmento carretero cuenta con 22 entradas perpendiculares de predios privados sin carril de aceleración o desaceleración.

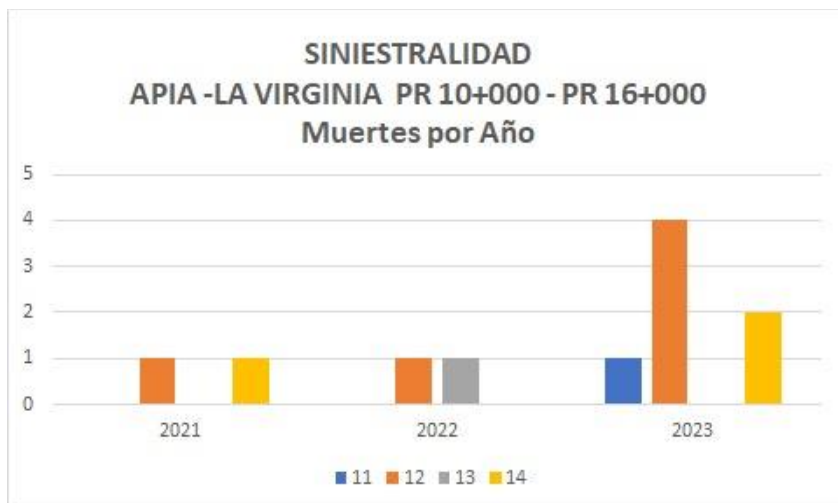
Figura 13. Siniestralidad Apia - La Virginia (PR10 - PR16)

En la figura No. 9 se presenta un análisis de los siniestros viales fatales ocurridos entre 2021 y 2023, con un total de 11 víctimas mortales en el período estudiado. Destaca un incremento significativo en el primer semestre de 2023, con 7 fallecimientos que representan el 64% del total de muertes registradas. Además, se evidencia que el tramo vial denominado "Pr 12" exhibe la mayor incidencia de fatalidades, con un total de 6 fallecidos en el mismo período.

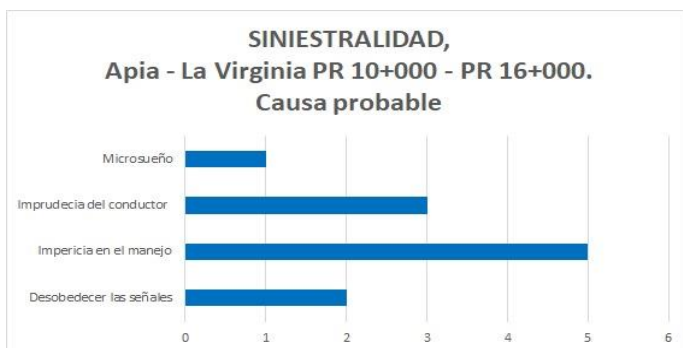
Figura 14. Siniestralidad Apia - La Virginia (PR10 - PR16), agrupado por causa probable Años 2021-2023.

En la figura 10, se presenta un análisis donde se evidencia que el 45% de los siniestros fatales fueron atribuibles a la impericia en el manejo, lo que resultó en 5 fallecimientos durante el periodo de estudio. Estos siniestros se originaron principalmente debido a maniobras inapropiadas realizadas por los conductores, incluyendo la pérdida de control del vehículo. En segundo lugar, se identifica que la imprudencia de los conductores contribuyó con 3 fatalidades, manifestándose en acciones como adelantar en lugares prohibidos, no mantener la distancia de seguridad y exceso de velocidad.

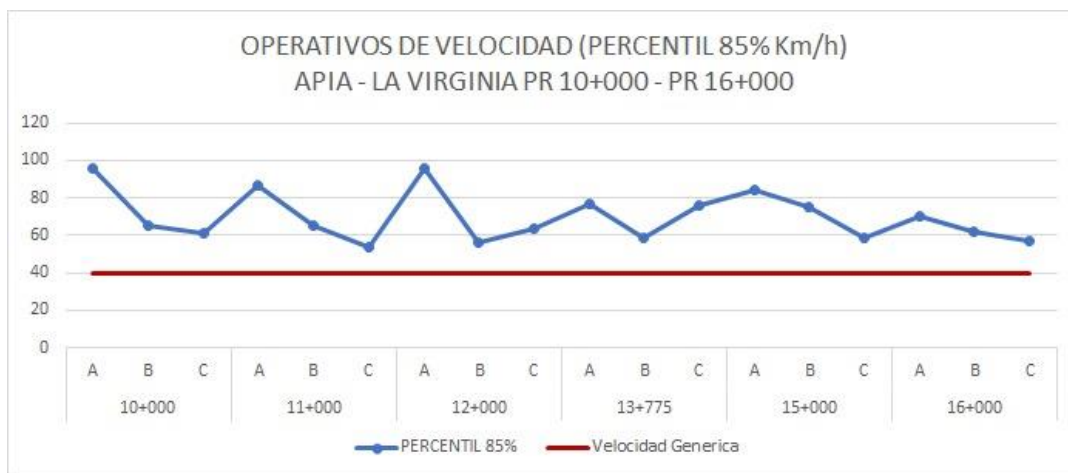
Figura 21. Velocidad por sector. Apia - La Virginia PR10 - PR16

La ilustración 20, representa el análisis de la velocidad calculada como el percentil 85 definida como la velocidad en kilómetros por hora (Km/h) a la cual todos los vehículos, de categorías A, B y C, pueden circular por la vía sin experimentar ningún tipo de interrupción y manteniendo un flujo continuo. Datos obtenidos por medio del software Señales.

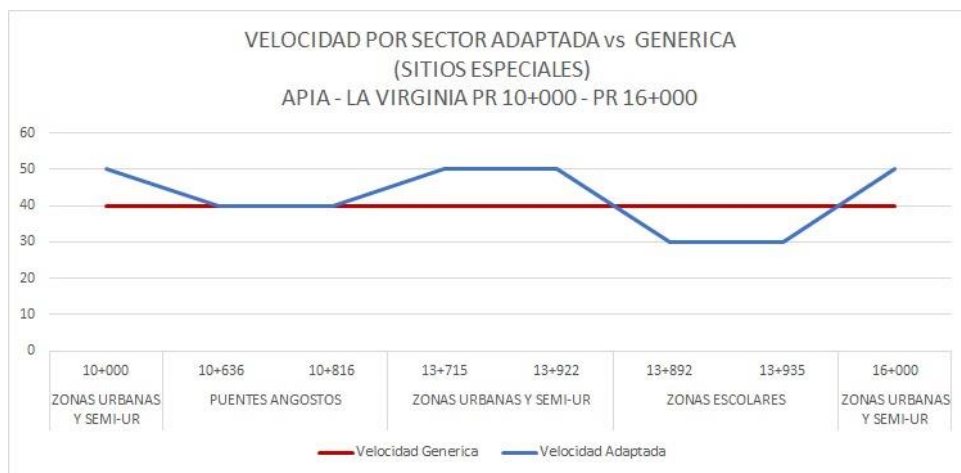
Figura 22. Velocidad sitios especiales. Apia - La Virginia PR10 - PR16

La ilustración 21, representa la velocidad por sector en sitios especiales como paso por zonas urbanas y semi urbanas, puentes angostos y paso por zonas escolares, Apia – La Virginia PR10 – PR 16. Se evidencio que la velocidad asumida por los usuarios de la vía es acorde respetando las restricciones de velocidad, excepto en las zonas urbanas.
